Lauffen a. N.

Hölderlinhaus

Fassaden

Dokumentation zur restauratorischen Untersuchung von Putz und Fassungen

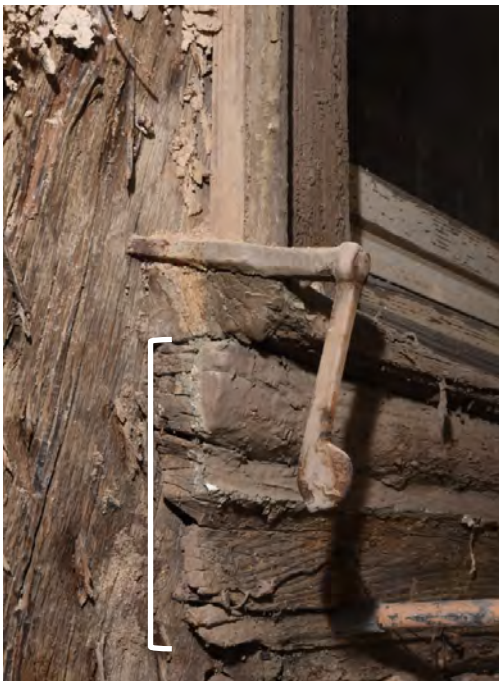
Die flächige Überputzung, bisher als Putz 1 bezeichnet (s. Dokumentation vom 02.08.2016), erfolgte erst nachträglich, vermutlich jedoch noch im 18. Jahrhundert. Für sie wurden der Gefacheputz und die Fachwerkoberflächen angebeilt, sowie letztere mit einer Armierung aus Draht und Nägeln versehen (Befund FS-011). Diese erste flächige Überputzung bezieht sich auf die hölzernen Fensterbekleidungen (Befund FS-013) im 1. Obergeschoss. Zu den Fensterbekleidungen gehört eine hölzerne Fensterbank. Sie sitzt auf einem profilierten Fenstersims auf (siehe Klammer auf dem Foto), der offensichtlich älteren Datums ist.

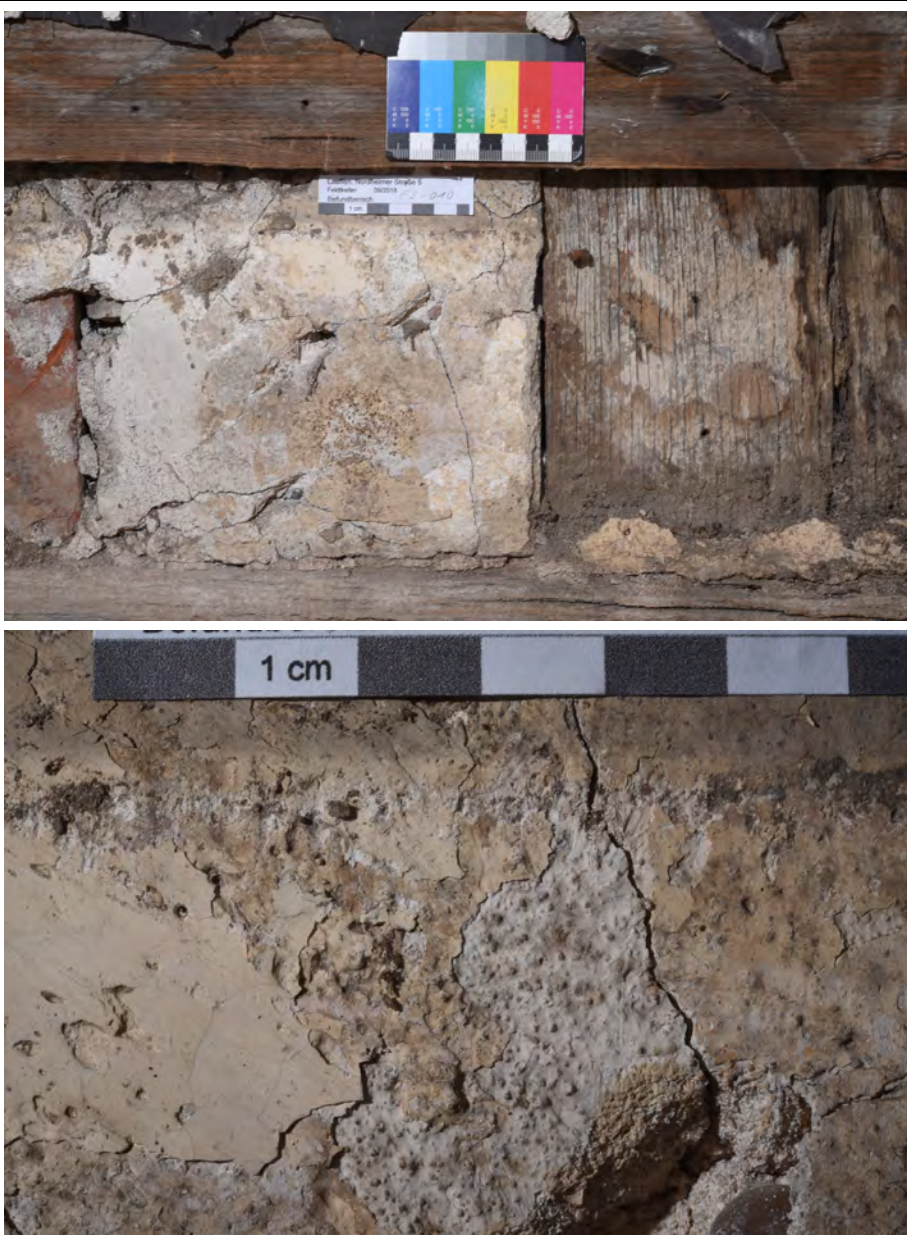
Befundstelle 010

Die gemauerte Ausfachung ist mit einem einschichtigen Putz überzogen. Der Putz schließt bündig an die Fachwerkhölzer an. Die Putzoberfläche wurde mehrfach hell getüncht. Die Tünchen sind altersbedingt vergilbt und verschmutzt.

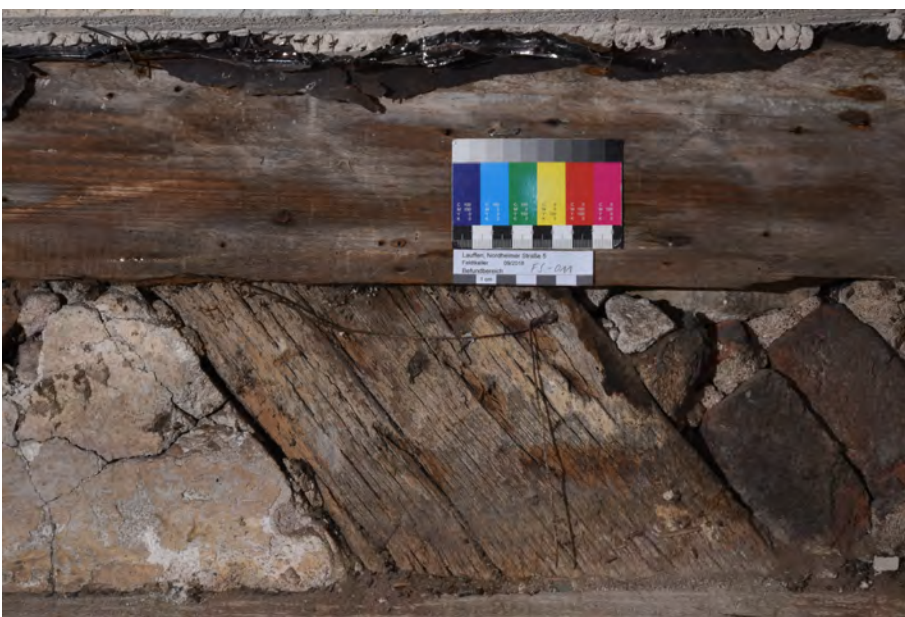
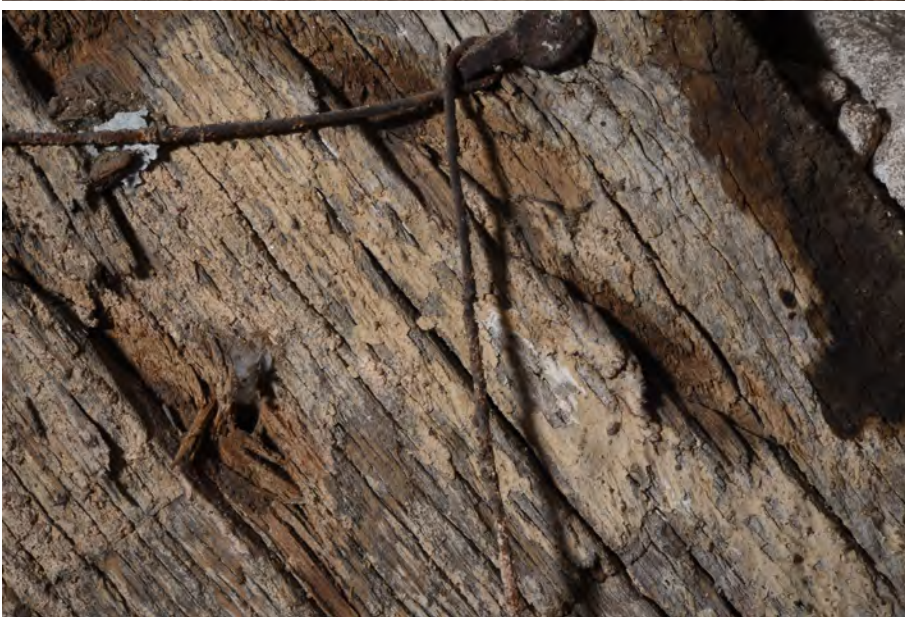
Befundstelle 011

Auf den Holzoberflächen des Fachwerks sind helle Tünchen nachzuweisen. Nachträglich wurden die Holzoberfläche angebeilt und Nägel für die Armierung mit Draht eingeschlagen.

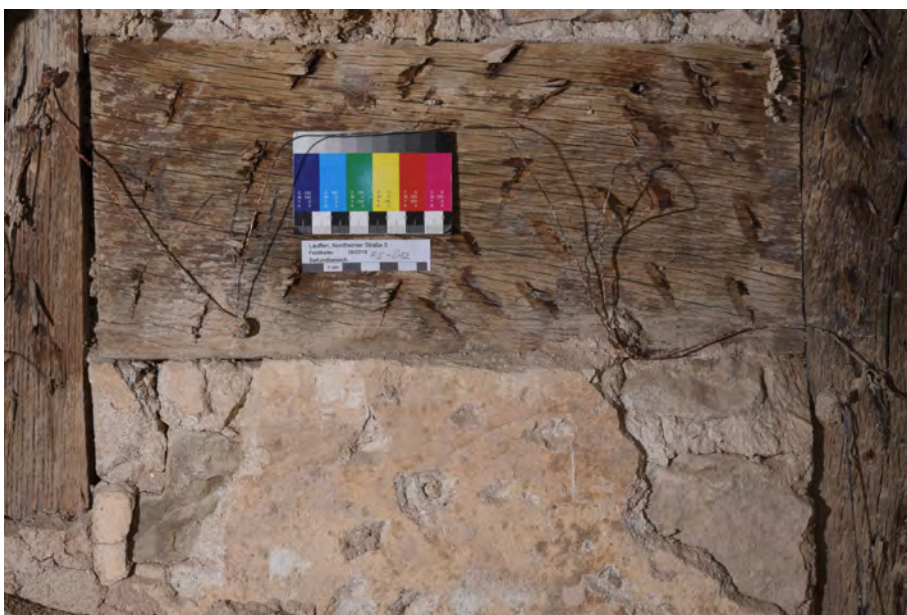
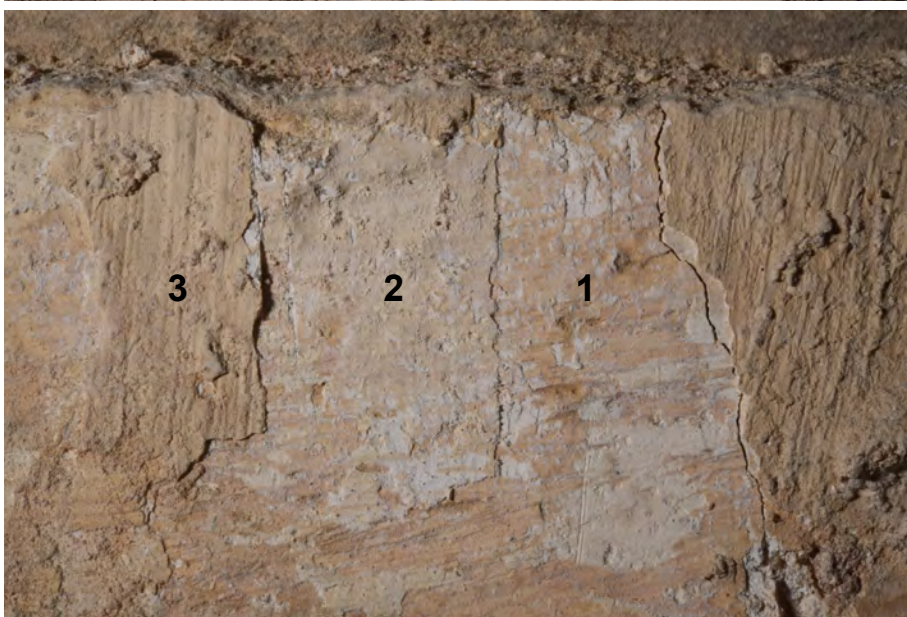
Befundstelle 012

Die Putzoberfläche wurde der Befundlage zufolge drei Mal hell getüncht. Altersbedingt sind die Tünchen gelblich verfärbt. Zwischen der 2. und 3. Tünche sind Schmutzauflagen zu erkennen.

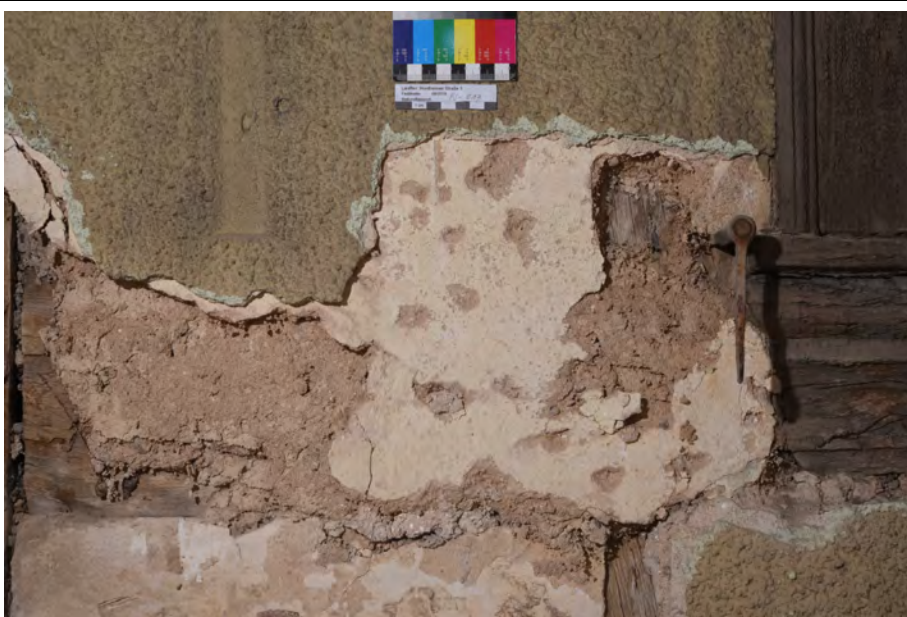
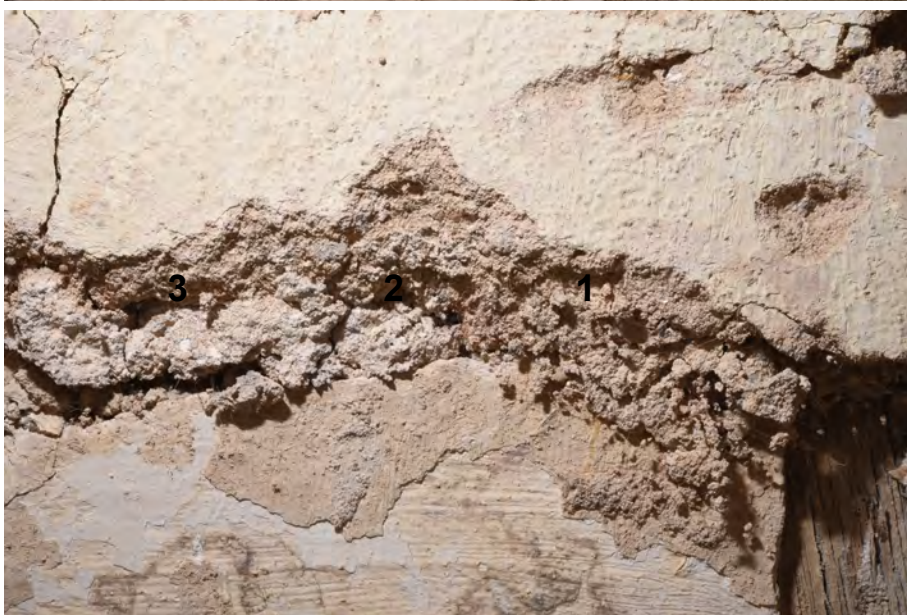
Befundstelle 013

Im Befundbereich grenzen die Gefacheverputzung (unten) und die zeitlich nachfolgende Flächenverputzung (oben) aneinander. Die Flächenverputzung überdeckt die ältere Verputzung und schließt zugleich an die Fensterbekleidung an.

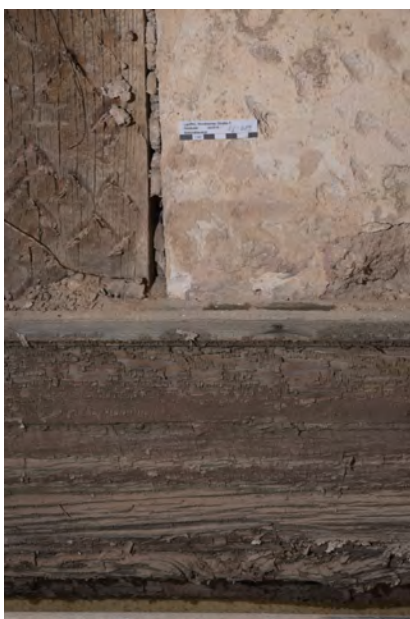
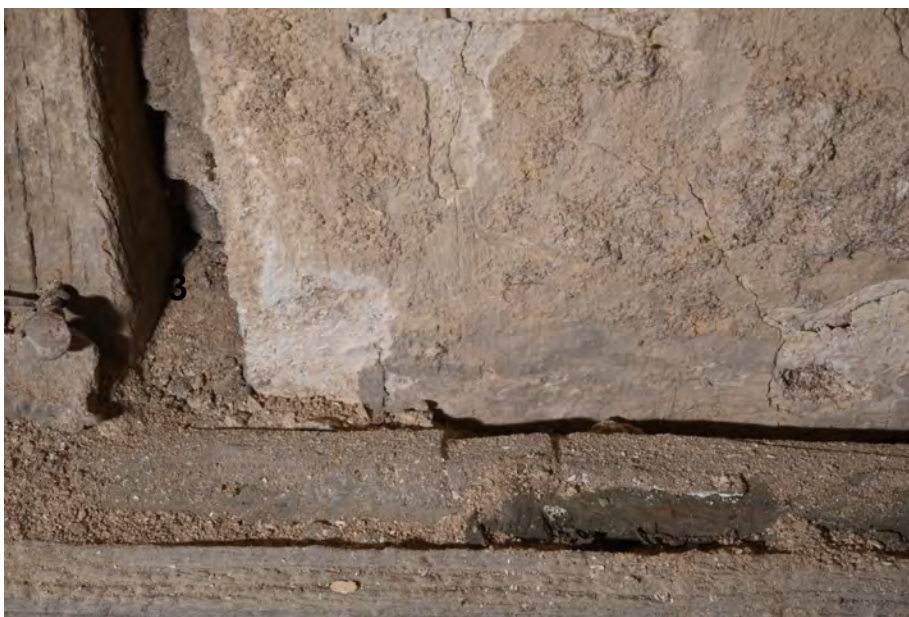
Befundstelle 014

Eine zeitlich zugehörige Veränderung ist die Verbreiterung des profilierten Gesimses am unteren Rand des 1. Obergeschosses durch ein oberhalb aufgesetztes Brett (Befund FS-014).

Die Gefacheverputzung geht hinter dem Brett durch, das auf dem Gesims aufgesetzt ist. Letzteres wurde also nachträglich vorgeblendet und gehört nicht zum bauzeitlichen Bestand.

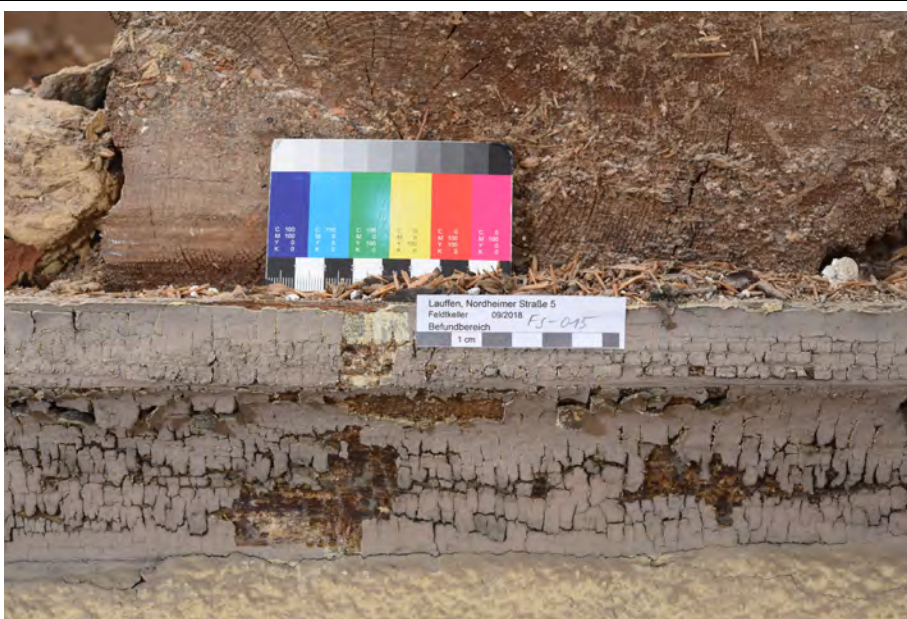
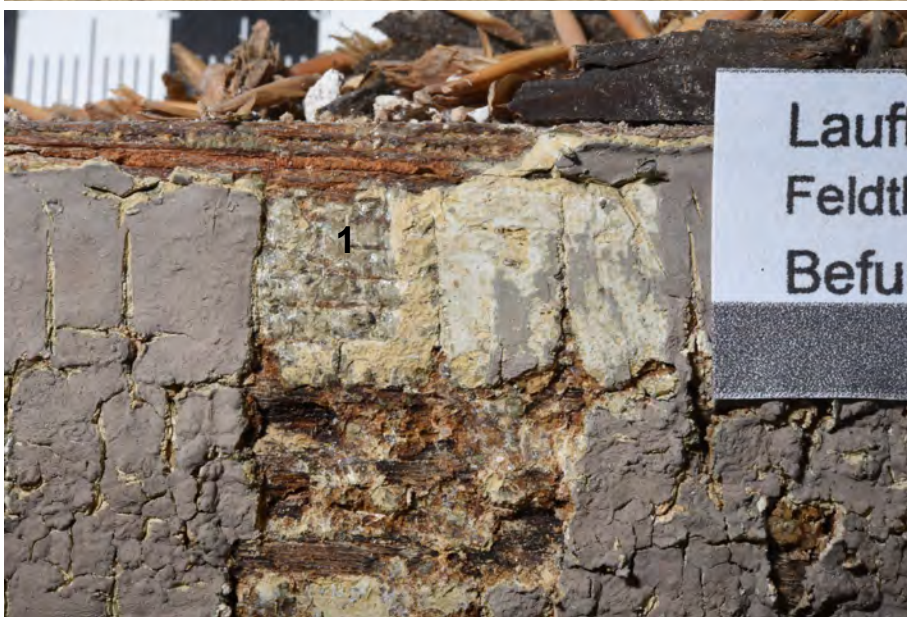
Befundstelle 015

- 001 Holz
- 1 Grau
- 2 Gelblich Hell
- 03 Weiß
- 3 Grau
- 4 Grau

An dem in situ verbliebenen Teil des Traufgesimses sind vier Fassungen nachzuweisen. Der älteste Anstrich besteht aus einer grauen Ölfarbschicht. Es folgen eine gelblich helle und zwei graue Fassungen. Der Fassungsbestand ist insgesamt stark reduziert.

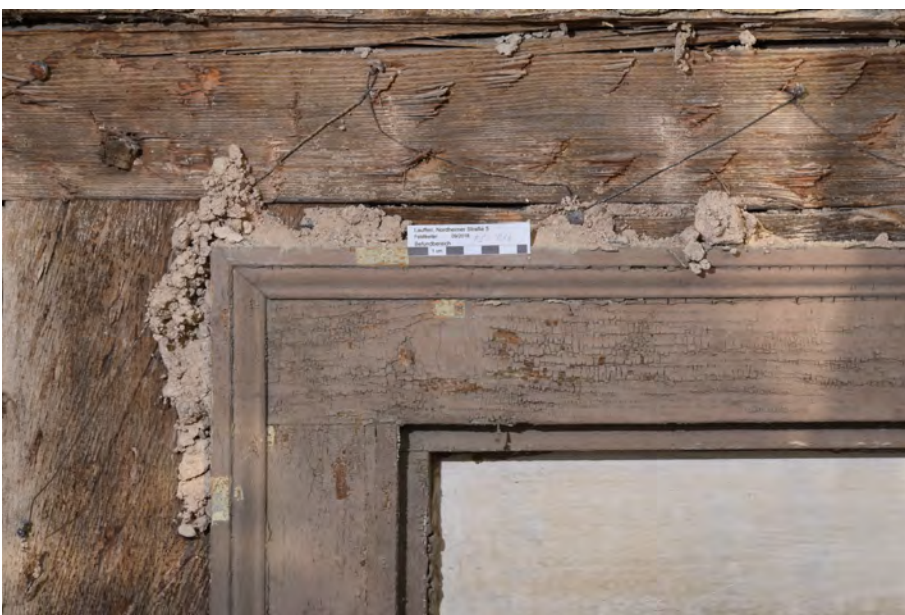
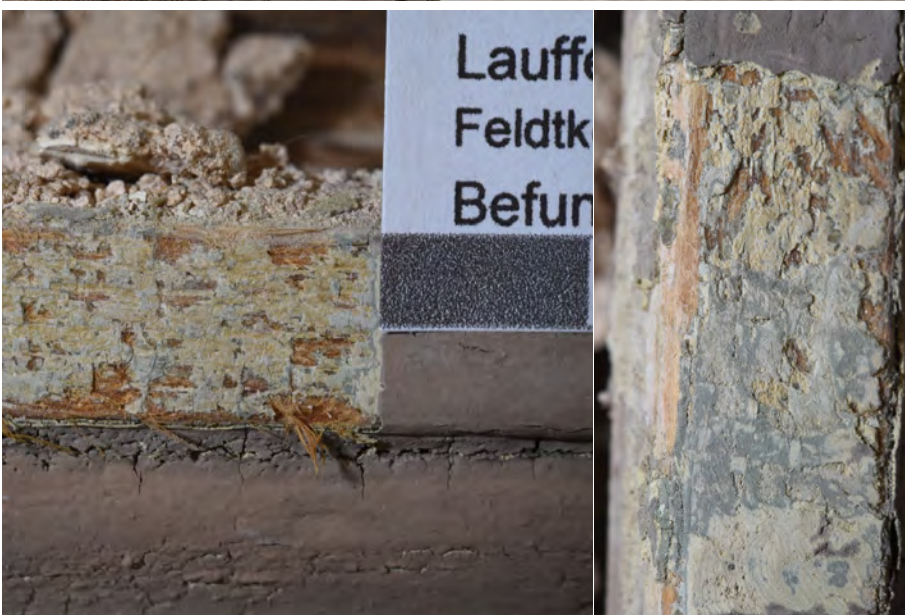
Befundstelle 016

Die erste Flächenverputzung der Fassade war ursprünglich hell gestrichen (s. Dokumentation vom 02.08.2016). Auf den hölzernen Fensterbekleidungen ist dazu ein heller Ölfarbanstrich nachzuweisen (Befund FS-016).

- 001 Holz
- 1 Gelblich Hell
- 02 Weiß
- 2 Grau
- 03 Weiß
- 3 Grau

Auf der hölzernen Fensterbekleidung beginnt die Fassungsfolge mit einem gelblich hellen Ölfarbanstrich. Eine aufliegende Schmutzschicht belegt, dass es sich dabei um eine Sichtfassung handelt. Sie entspricht der 2. Fassung auf dem Stockwerksgesims (vgl. Befund FS-015).

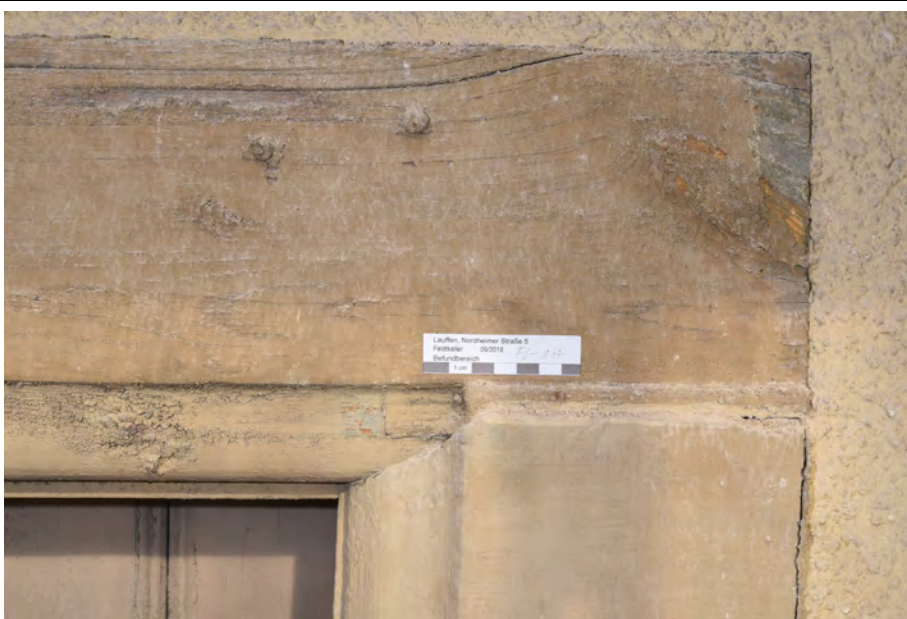
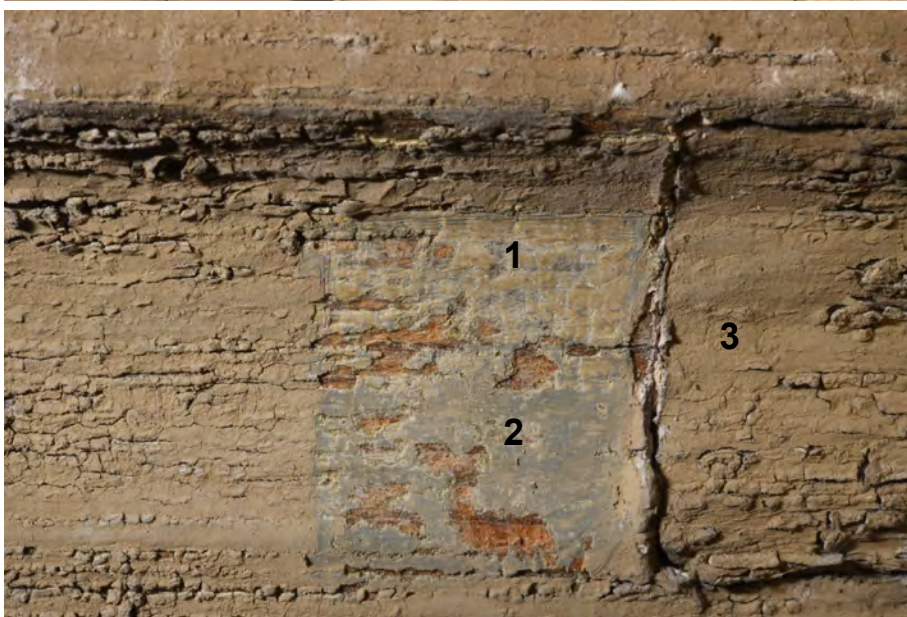
Befundstelle 017

- 001 Holz
- 1 Bräunlich Hellgrau
- 2 Grau
- 3 Bräunlich Hellgrau

Der Sturz der Toröffnung besteht aus einem Holzbalken. Als Erstfassung ist ein bräunlich hellgrauer Anstrich nachzuweisen, der als Steinton anzusprechen ist. Mit der Farbe glich man das Holz dem Steingewände optisch an.

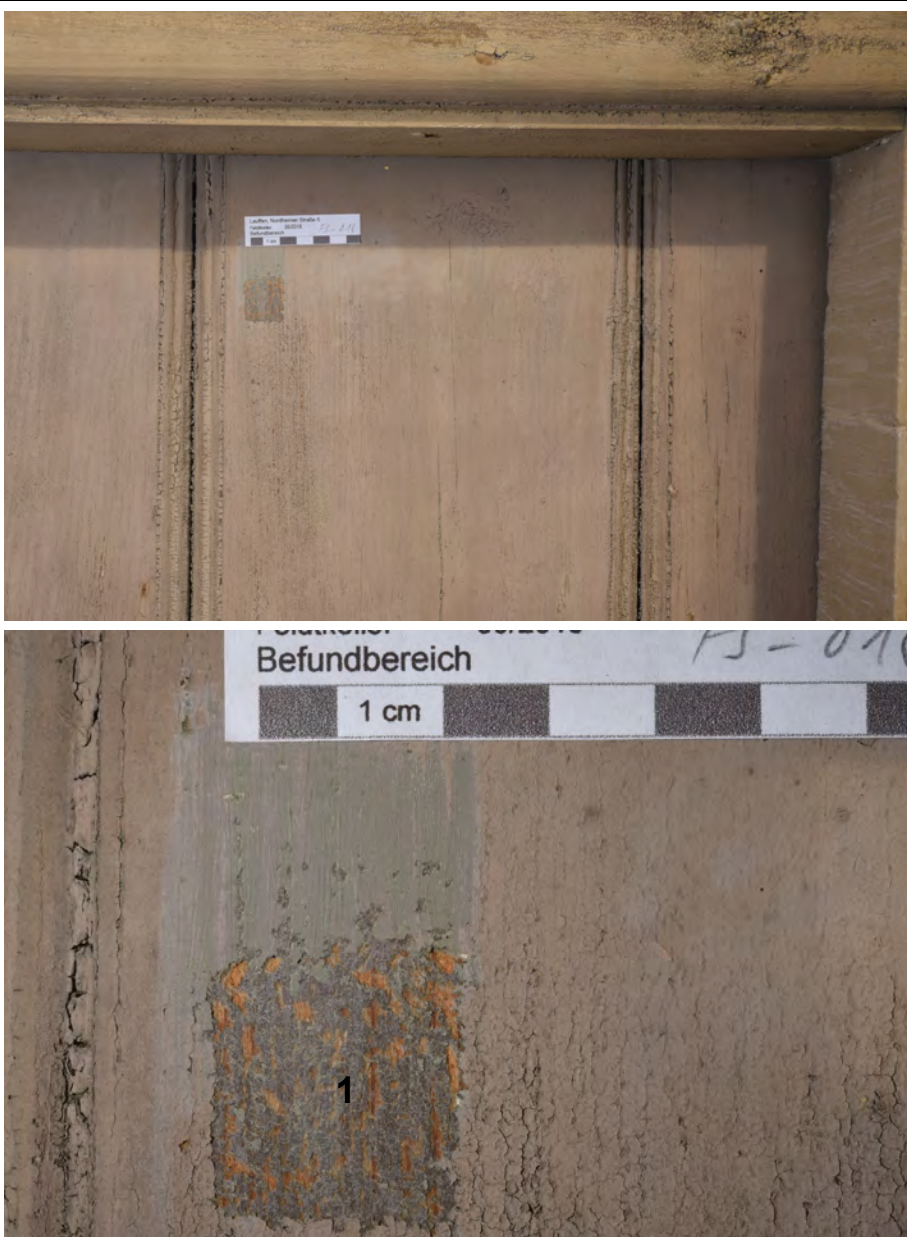
Befundstelle 018

Das Holztor weist drei Fassungen auf. Die älteste Farbschicht besteht aus einem grauen Ölfarbanstrich. Analog zu den drei Fassungsschichten auf dem Holzsturz des Tors würde dieser graue Anstrich zur steinfarbenen Erstfassung des Sturzholzes gehören (vgl. Befund FS-018).

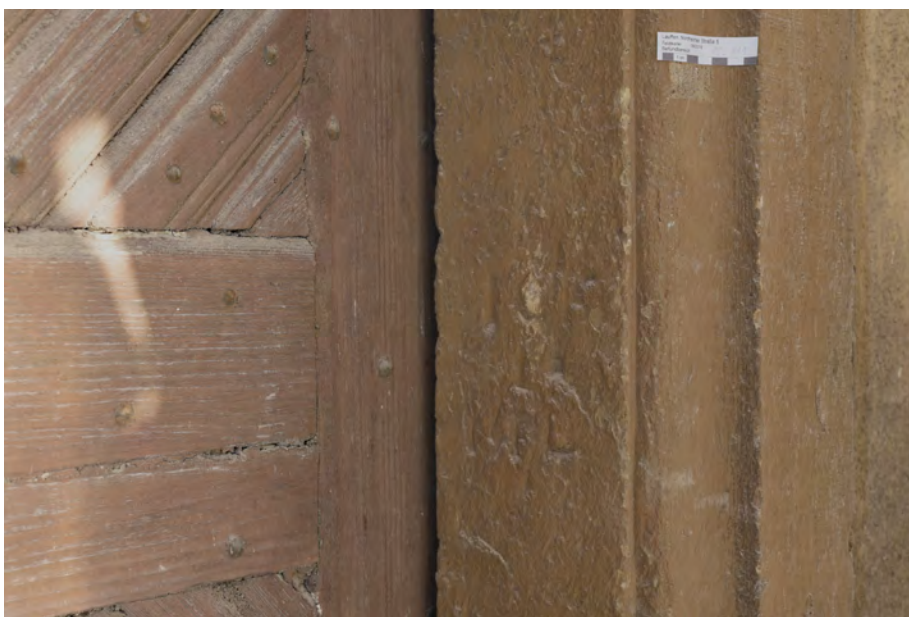
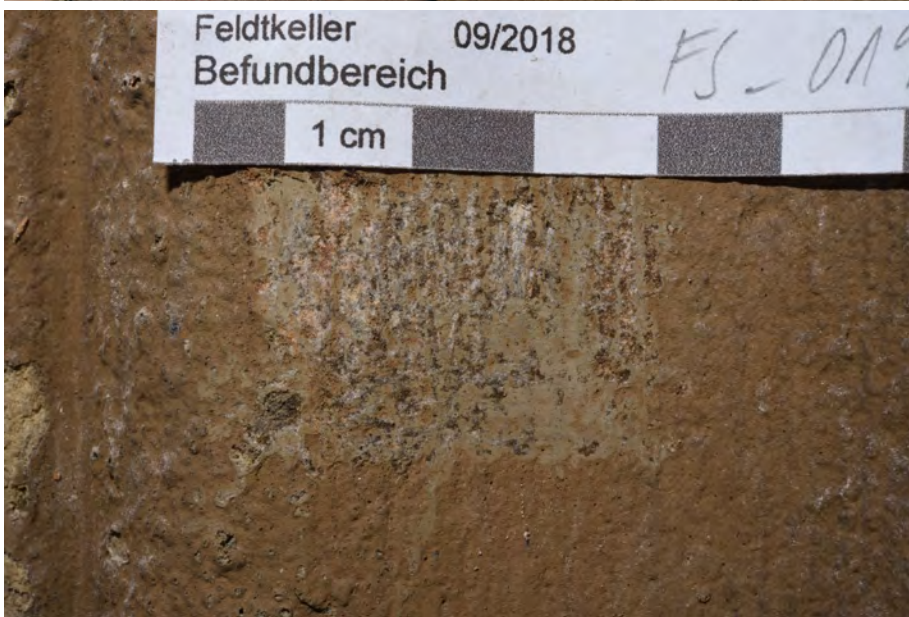
Befundstelle 019

- 001 Stein
- 1 Grau
- 2 Bräunlich Grau

Auf dem Sandstein des Türgewändes sind zwei Fassungen zu unterscheiden: eine ältere graue Fassung und die bräunlich graue Sichtfassung. Die Materialität beider Anstriche spricht für eine Datierung in das 20. Jahrhundert.

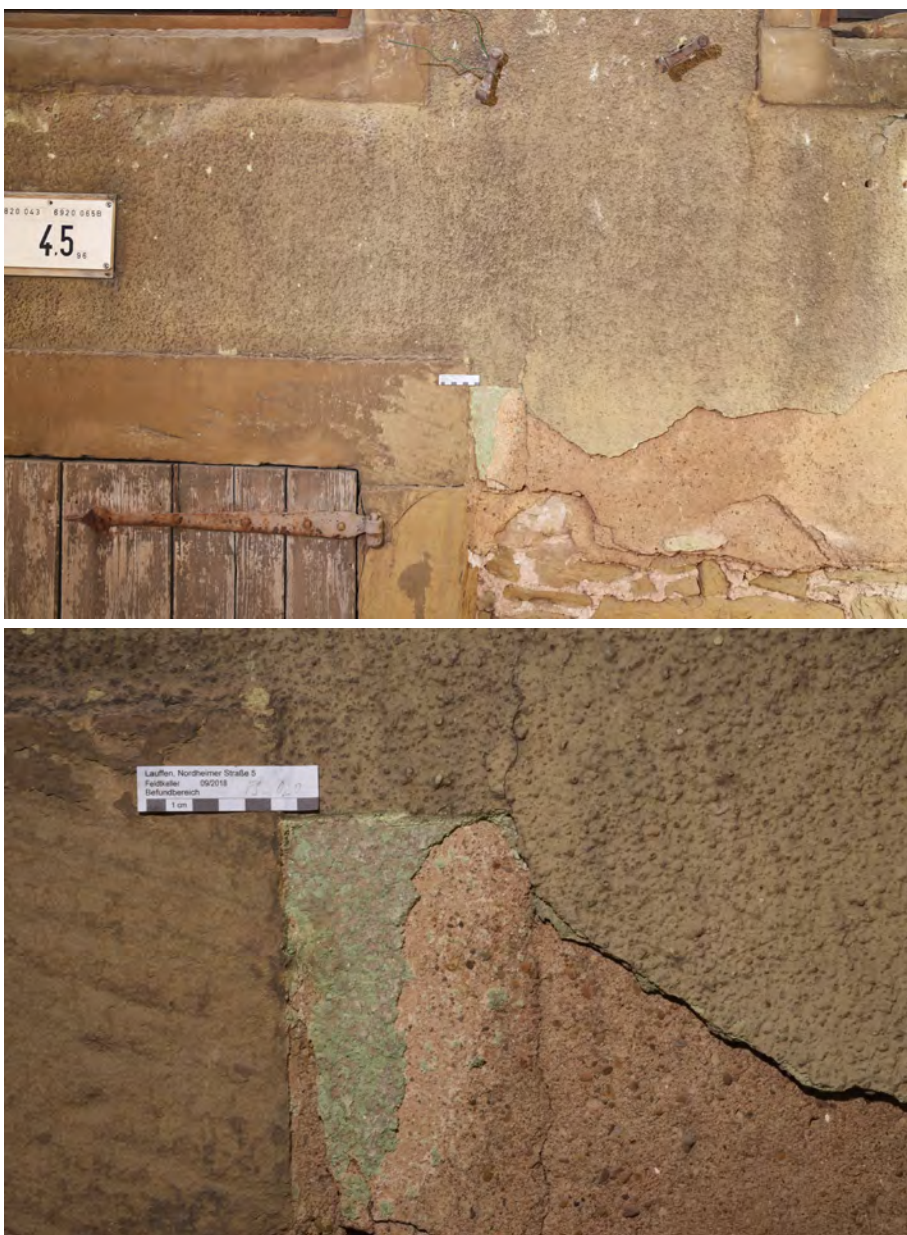
Befundstelle 020

Das massiv gemauerte Erdgeschoss ist flächig verputzt. Der Sockel springt wenige Zentimeter vor und ist mit einem Strukturputz in der Art eines Besenwurfs versehen (Befund FS-020).

Die Putzschichten auf den Fassadenflächen des Erdgeschosses stammen aus dem 20. Jahrhundert und schließen oberflächenbündig an die Gewändesteine an (Befund FS-020). Dieses Merkmal und die Befundlage deuten darauf hin, dass unter diesen Putzschichten kein älterer Putz- und Fassungsbestand erhalten ist.

- 001 Putz
- 1 Putz Grün
- 02 Putz
- 2 Hellgrün
- 3 Gelbbraun

Zur Flächenverputzung des Erdgeschosses gehört ein vorspringender Putzsockel mit einer Besenwurfstruktur und glatt gezogener Oberkante. Die älteste Sichtfassung ist eine grün gefärbte Schlammverputzung, die wohl aus der ersten Hälfte des 20. Jahrhunderts stammt. Dieser Bestand wurde in den 1950/60er Jahren überputzt und zwei Mal gestrichen. Putz- und Fassungsbestand aus den vorangegangenen Jahrhunderten ist den Sondierungen zufolge nicht erhalten.
