Stadtbauamt Lauffen am Neckar
Herr Helge Spieth
Rathausstraße 10
D-74348 Lauffen am Neckar

Robert Ott

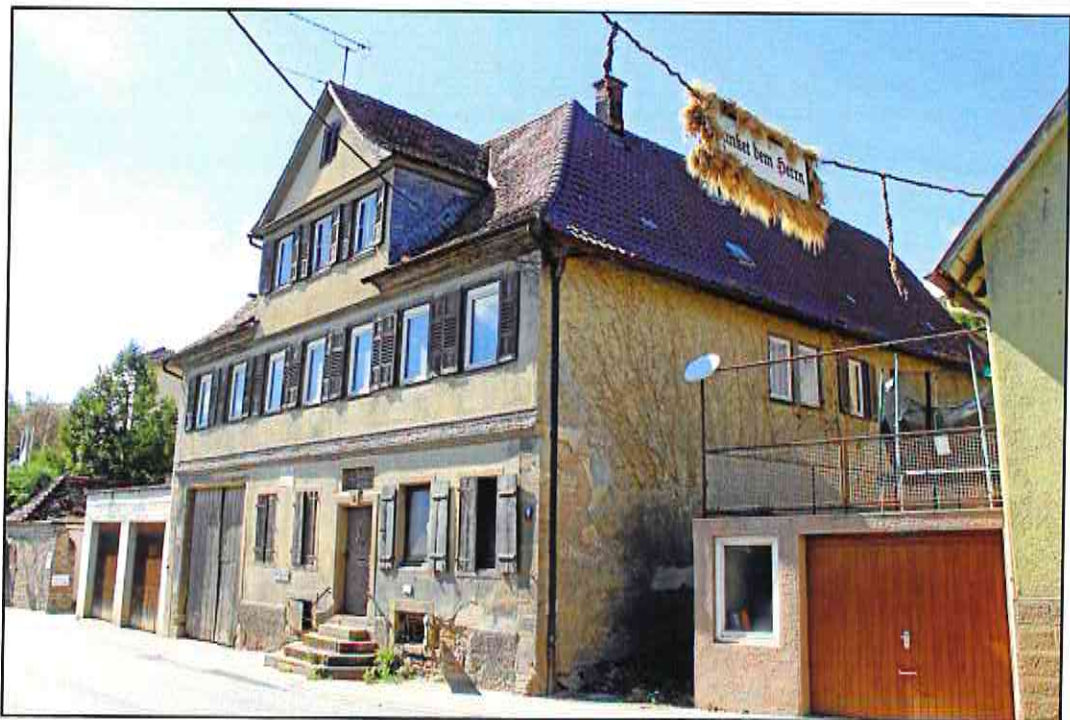
1.2. Untersuchungsmethodik

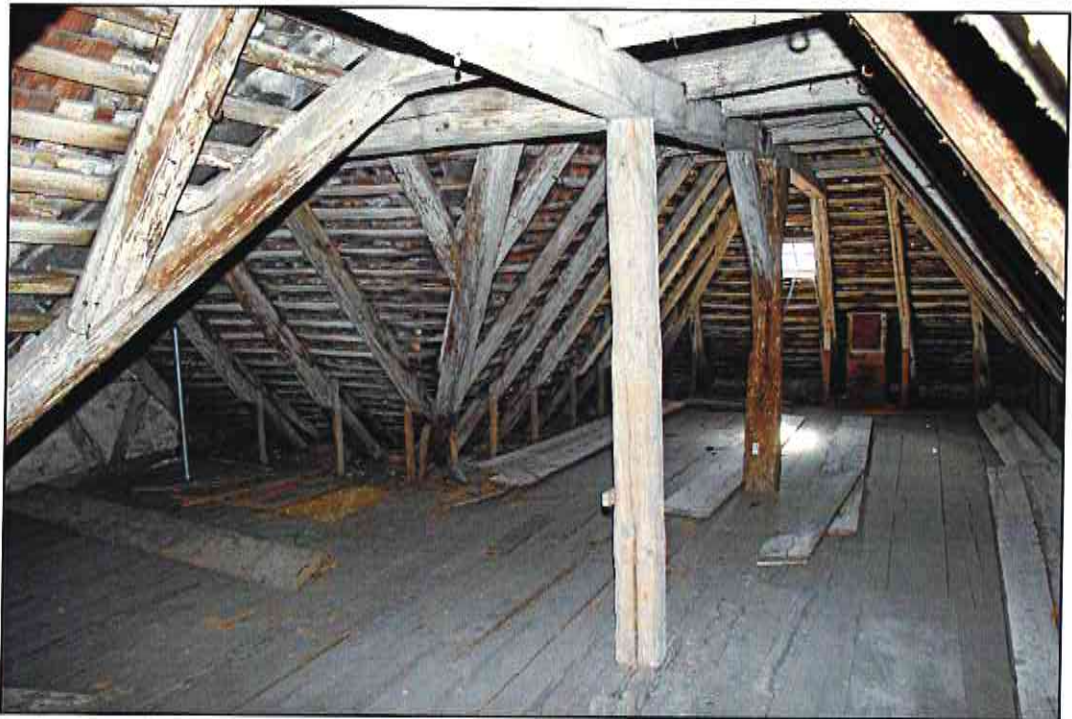
Abb. 01: Blick in den Dachraum (Ebene 1) des straßenseitigen Gebäudeteils.

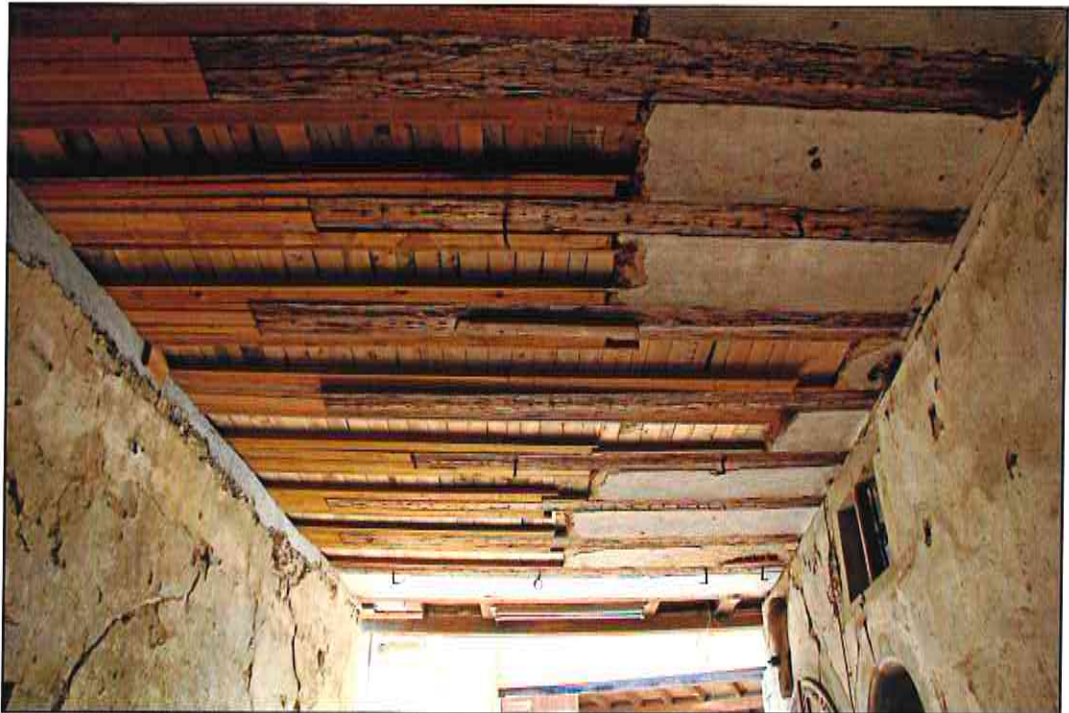
Abb. 02: Blick zur in Teilbereichen instandgesetzten Decke der Durchfahrt.

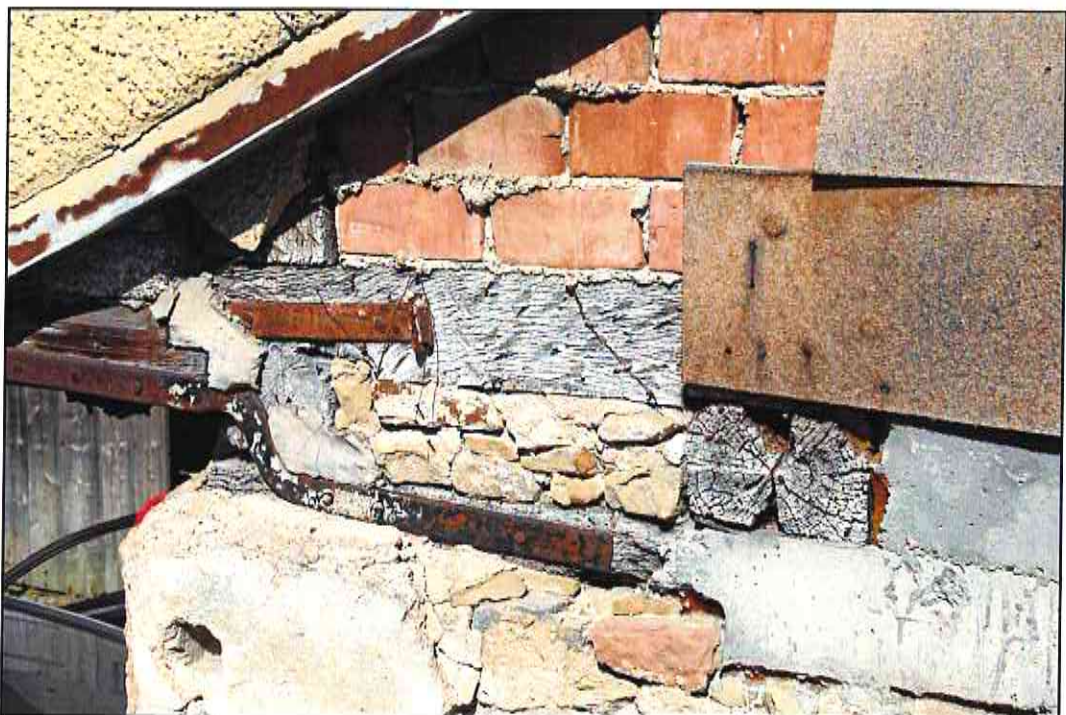
Abb. 03: Freiliegendes Mauerschwellenteilstück mit anschließendem Betongurt. Die einsehbaren Balkenköpfe und das Mauerlattenteilstück sowie die darüber befindlichen Fachwerkhölzer weisen mehr oder weniger umfangreiche Pilzschäden auf.

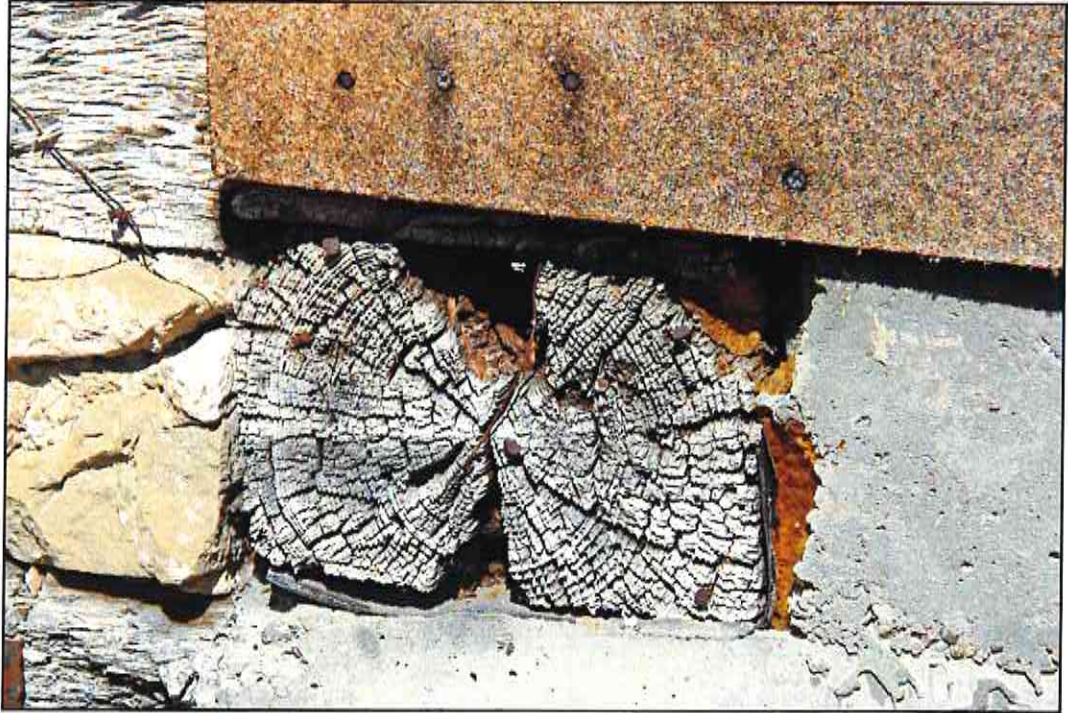
Abb. 04: Schadhafte Deckenbalkenaufleger.

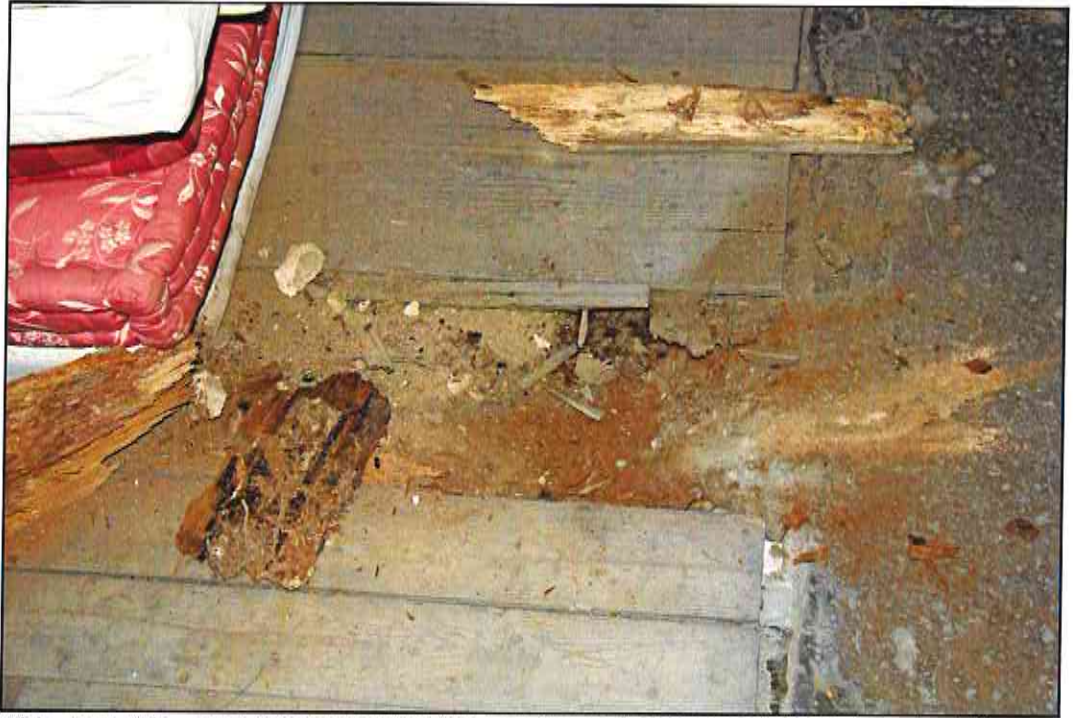
Abb. 07: Pilz- und Insektenschäden am Bodenbelag samt Unterkonstruktion.

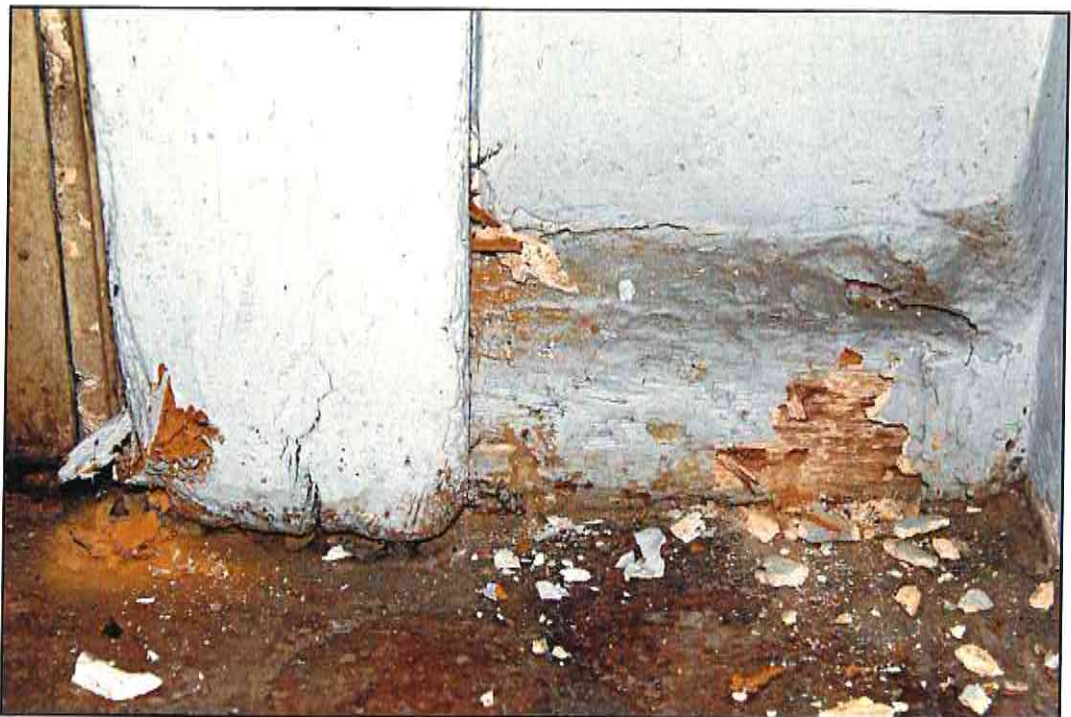
Abb. 08: Pilz- und Insektenschäden an Schwelle und Ständer der Flurwand.

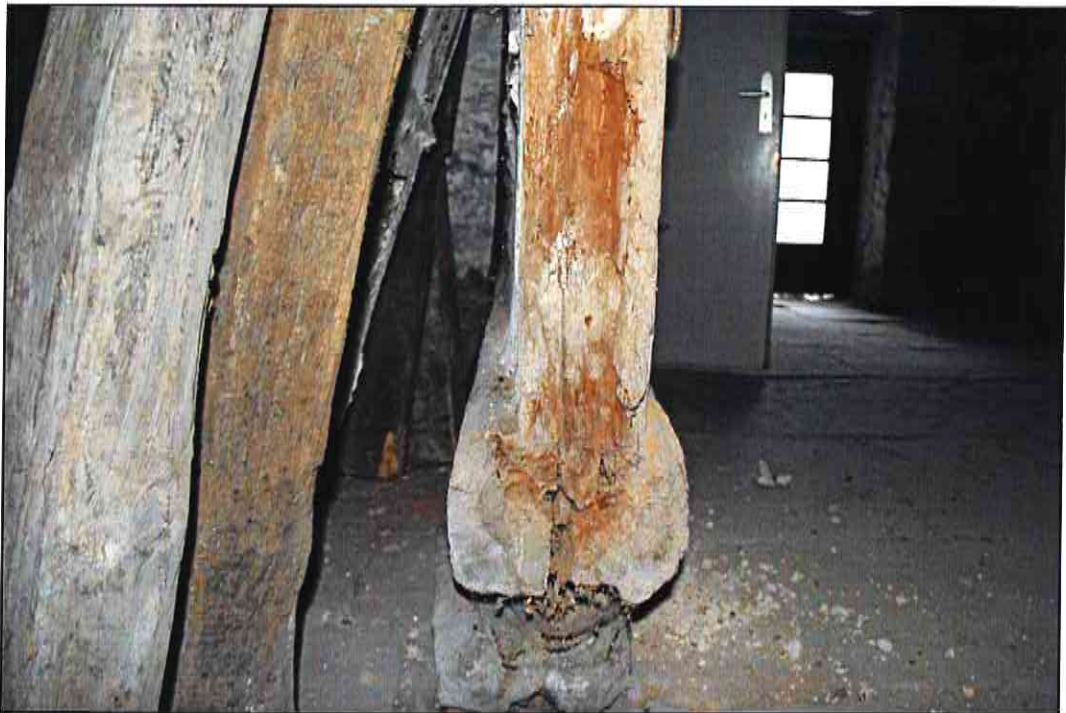
Abb. 09: Schadhafte Fachwerkhölzer bei Trennwand.

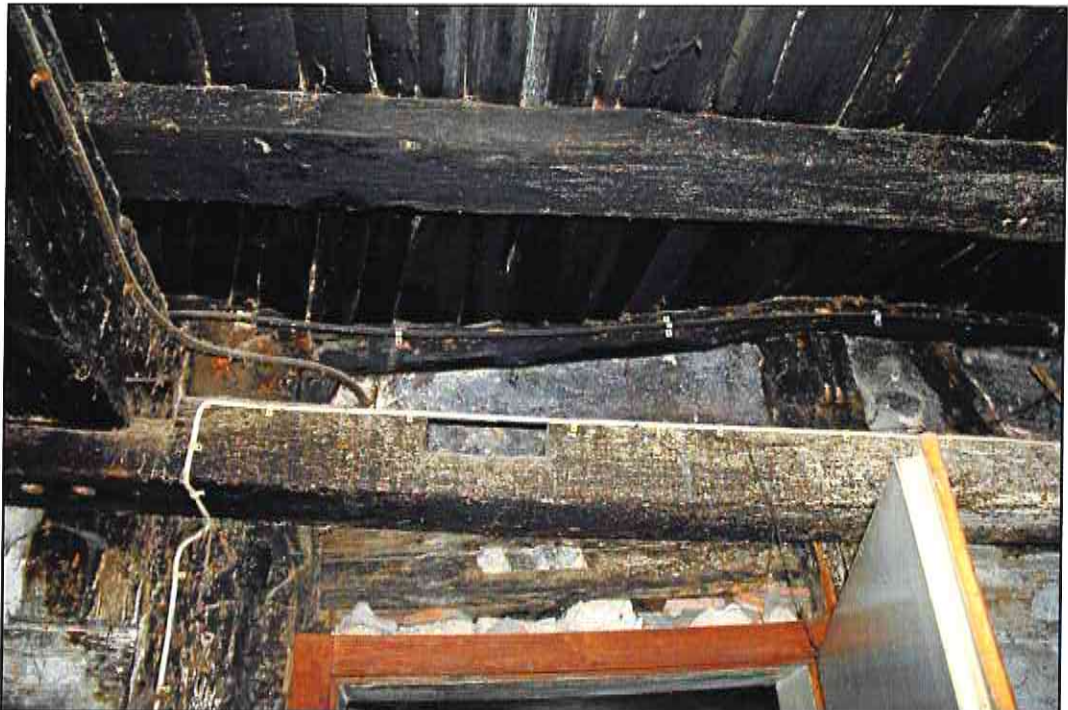
Abb. 11: Durch Pilzbefall in Teilbereichen abgängiger Deckenbalken (Wandrähm) infolge eines Wasserschadens. Angrenzende Holzbauteile wie Unterzüge, Ständer usw. weisen in Teilbereichen ebenfalls Schäden auf.

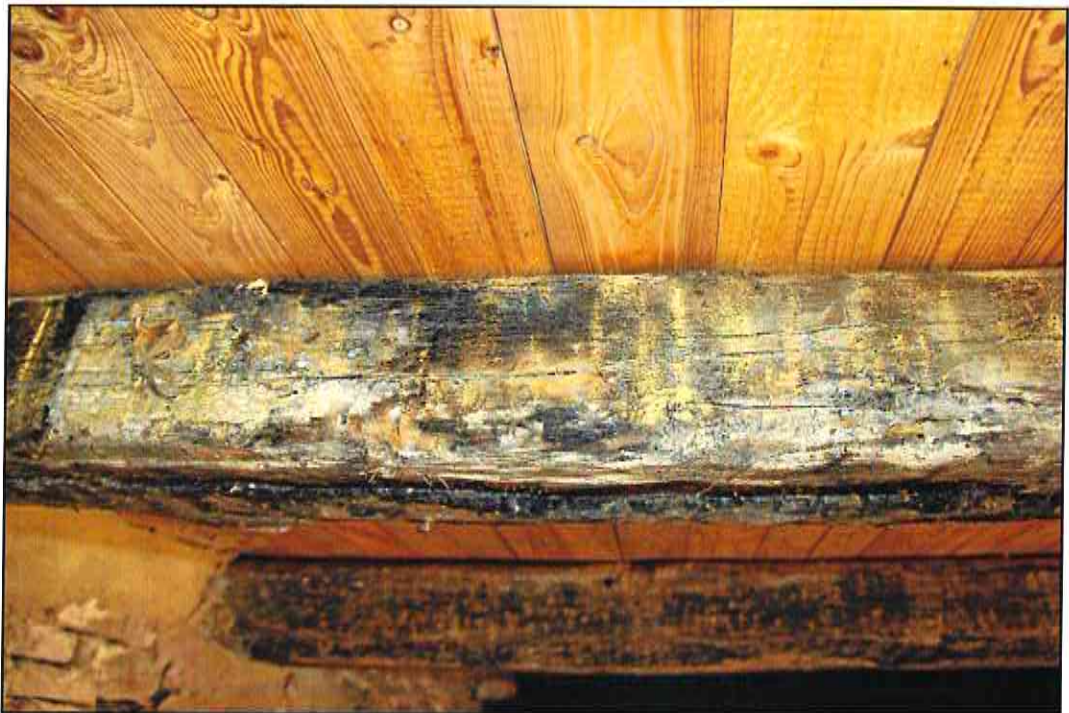
Abb. 12: Aktiver Befall des Gewöhnlichen Nagekäfers an Deckenbalken und Bodenbelag.

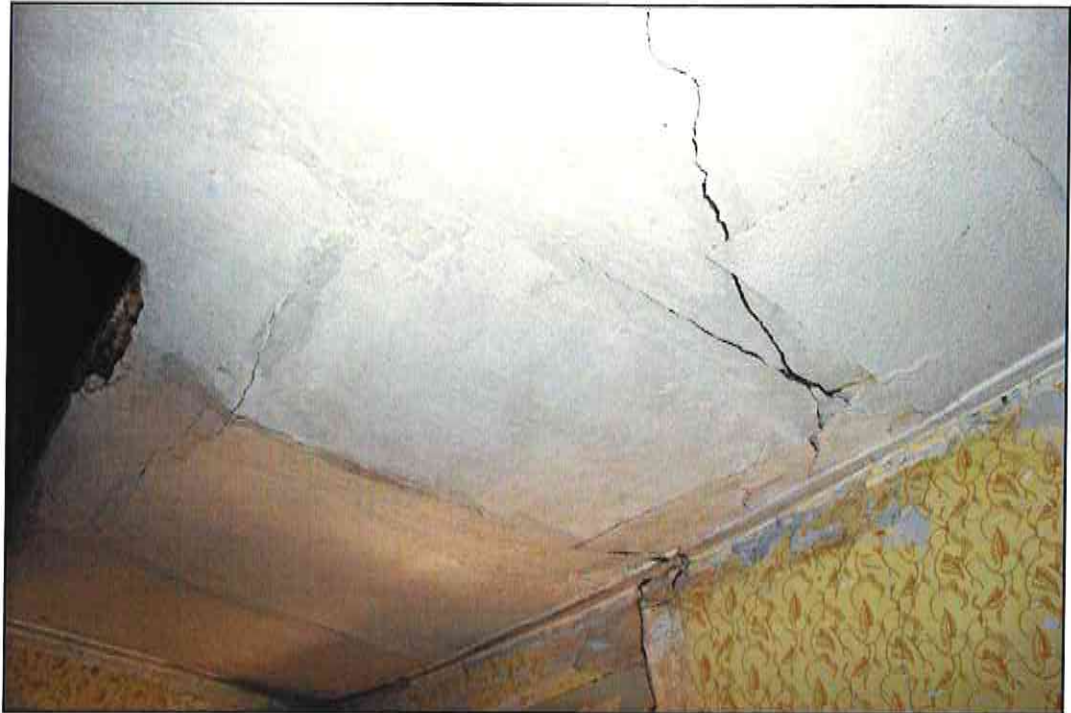
Abb. 14: Verformungen und Risse an der Deckenunterseite des Flurs unmittelbar unterhalb der darüber liegenden Dachkehle.

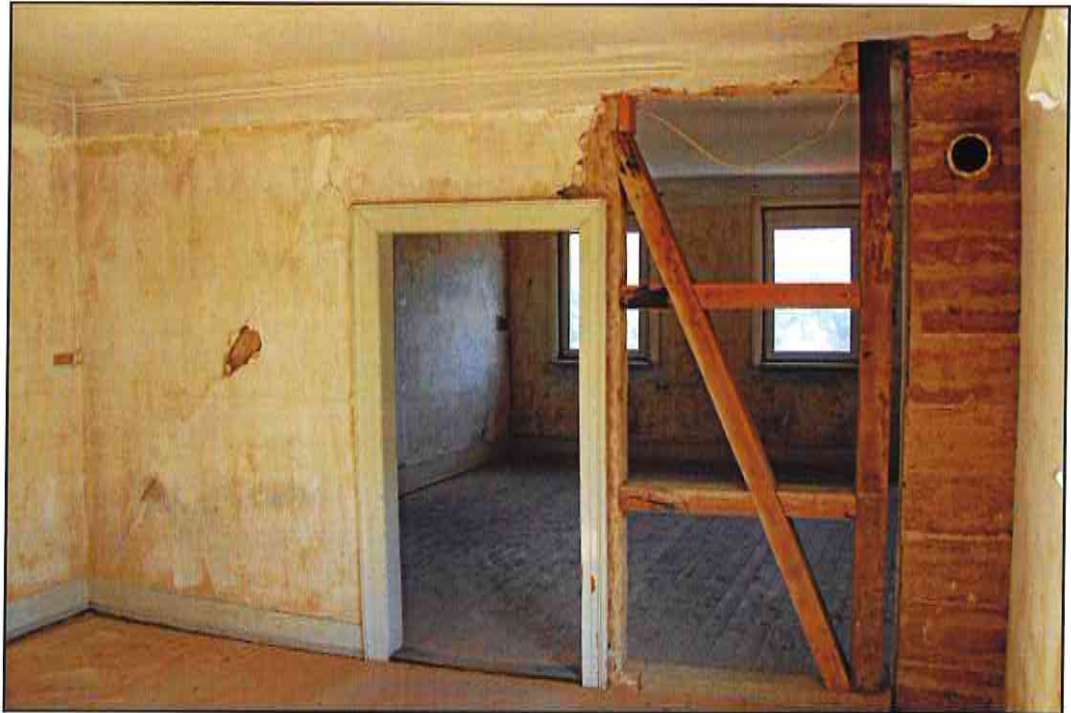
Abb. 14: Sprengwerksausbildung der Innenwand aufgrund der darunter befindlichen Durchfahrt.

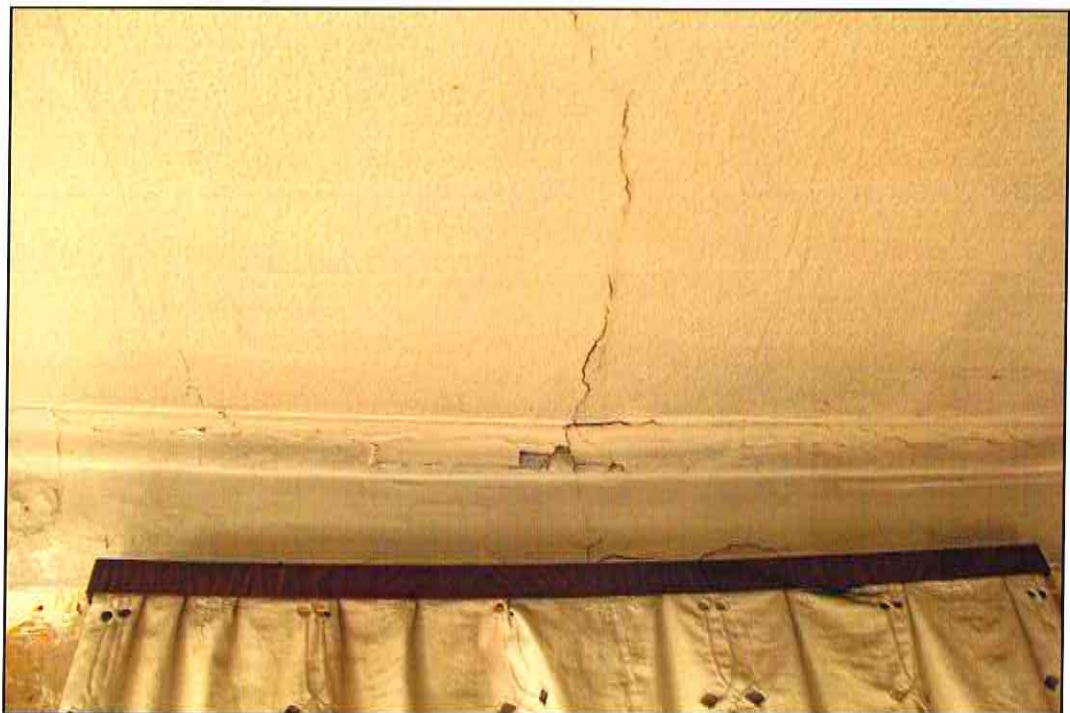
Abb. 15: Verformungen und Rissbildungen weisen auf Schäden im Auflagerbereich des Daches hin.

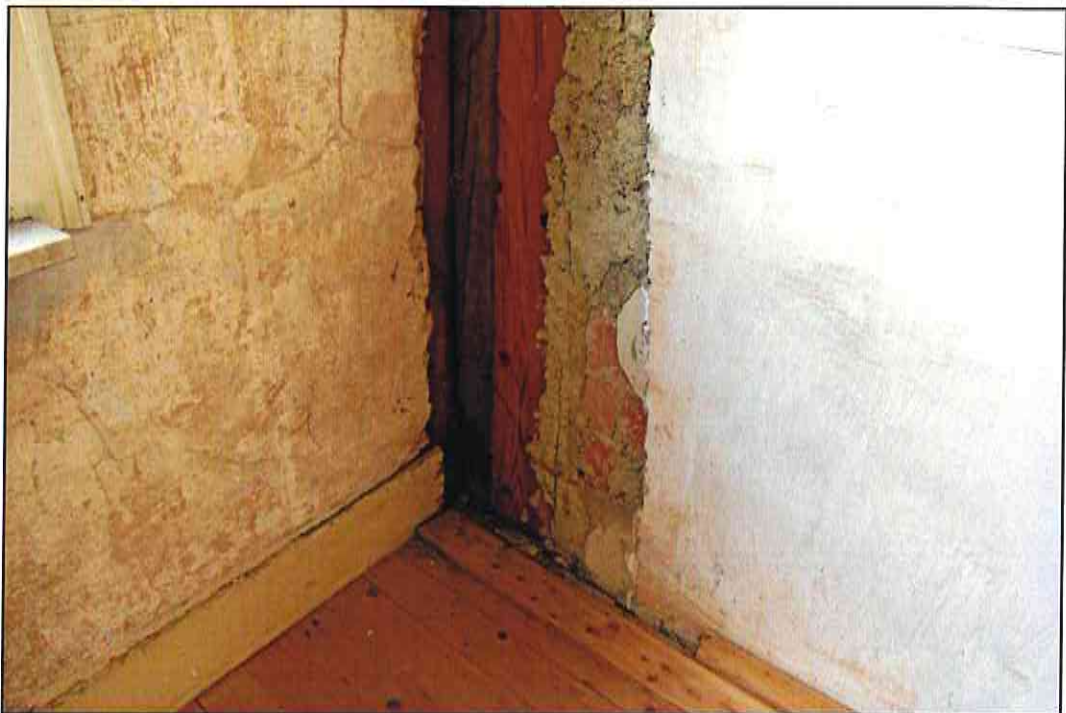
Abb. 16: In jüngerer Zeit ertüchtigter Eckständer.

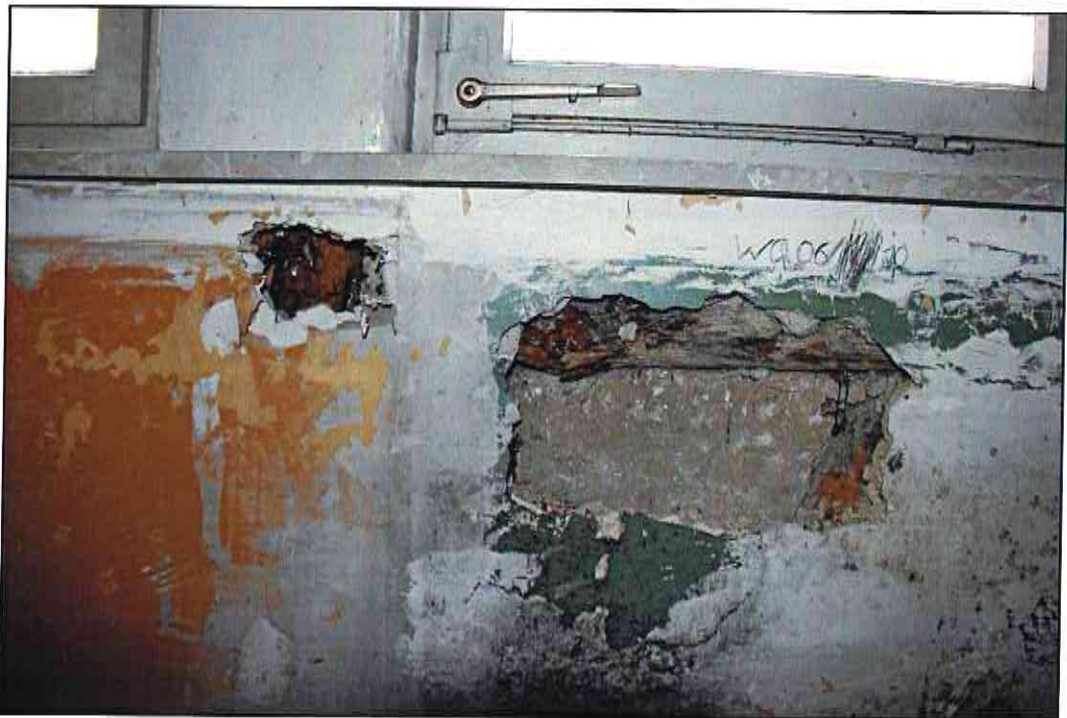
Abb. 17: Zumindest in Teilbereichen durch Pilzbefall abgängige Fachwerkhölzer an einer Fensterbrüstung.

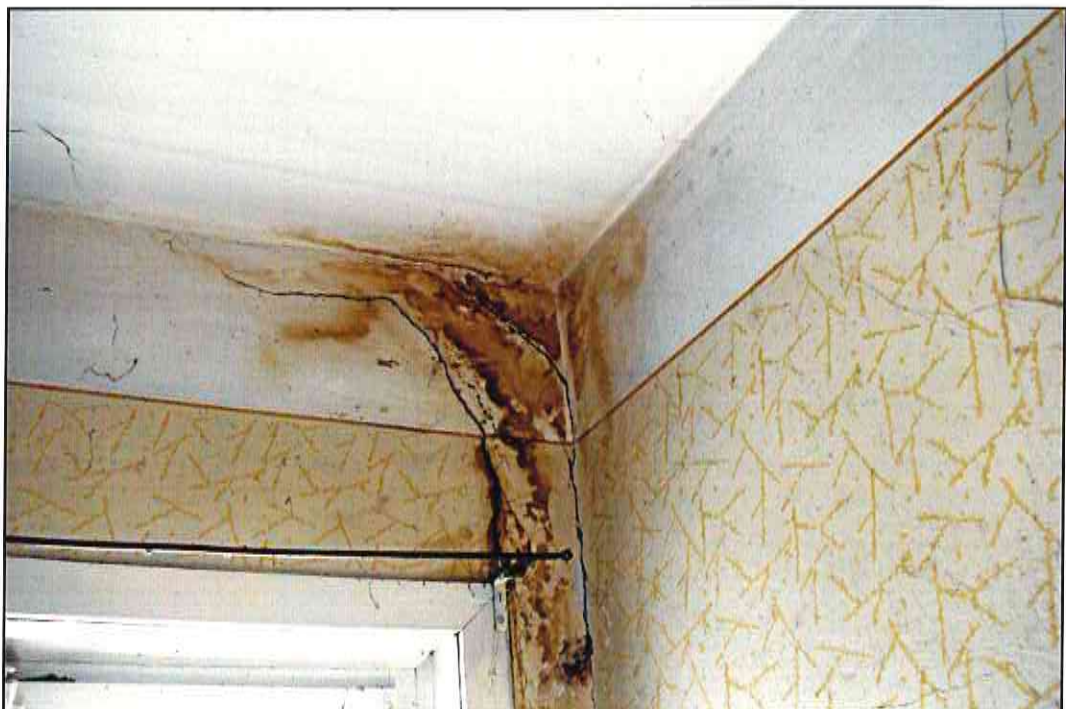
Abb. 19: Wasserflecken an Decke und Wand.

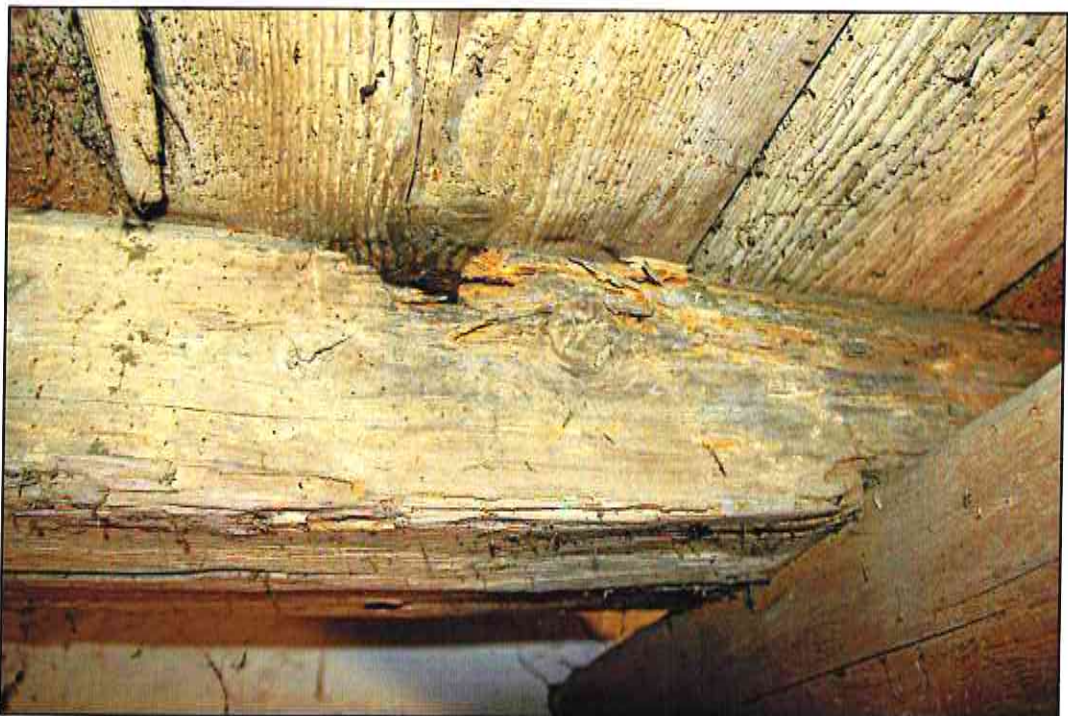
Abb. 20: Pilz- und Insektenschäden an einem Deckenbalken.

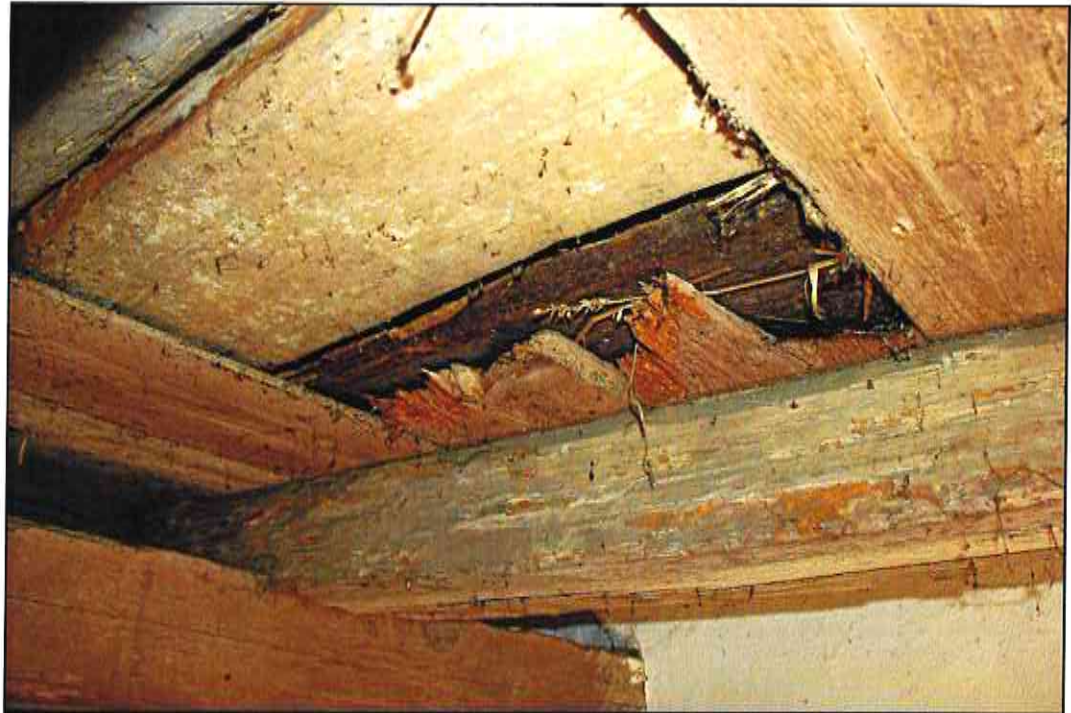
Abb. 21: Schadhafte Bodenbelagsbretter mit provisorischer Abdeckung.

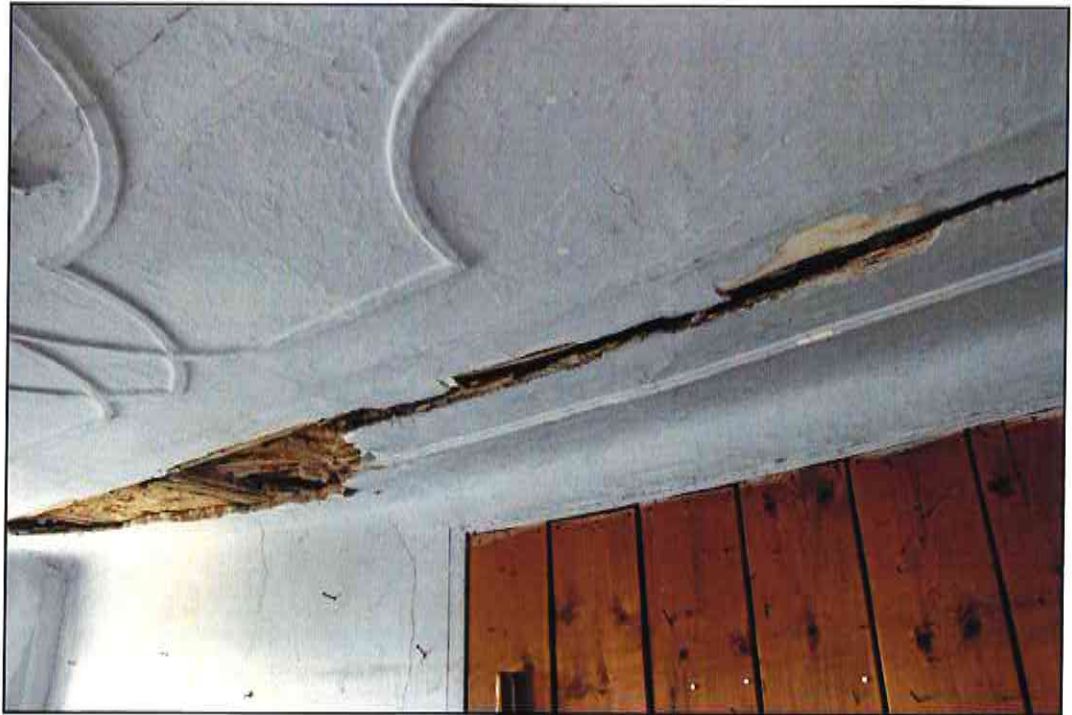
Abb. 22: Stuckablösungen an der Decke.

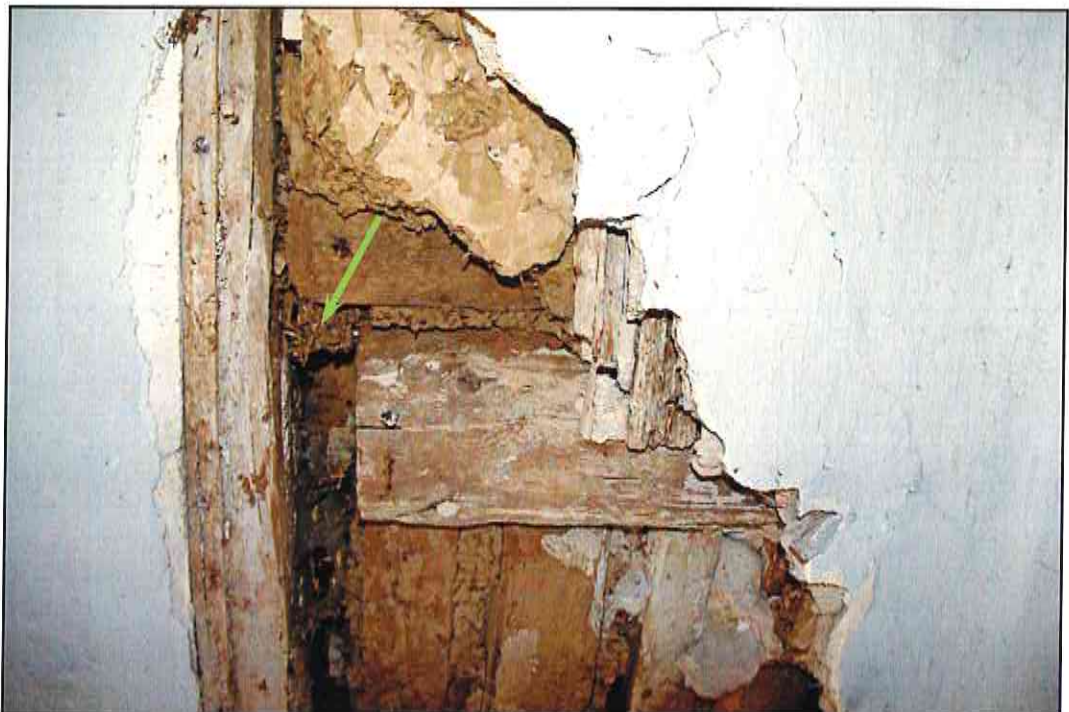
Abb. 23: Gelöste Zapfenverbindung am Deckengebälk (Pfeil).

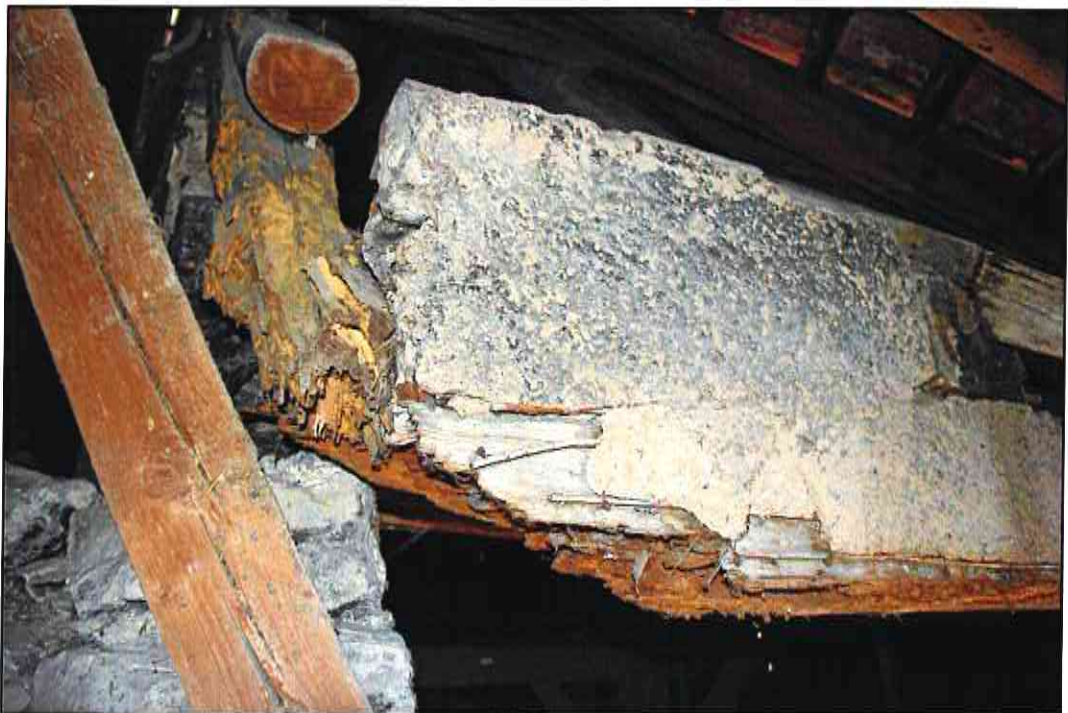
Abb. 24: Alter Pilz- und Insektenschaden im Auflagerbereich bei Fußpunkt 25 (Zwischenbau, Traufe Westen).

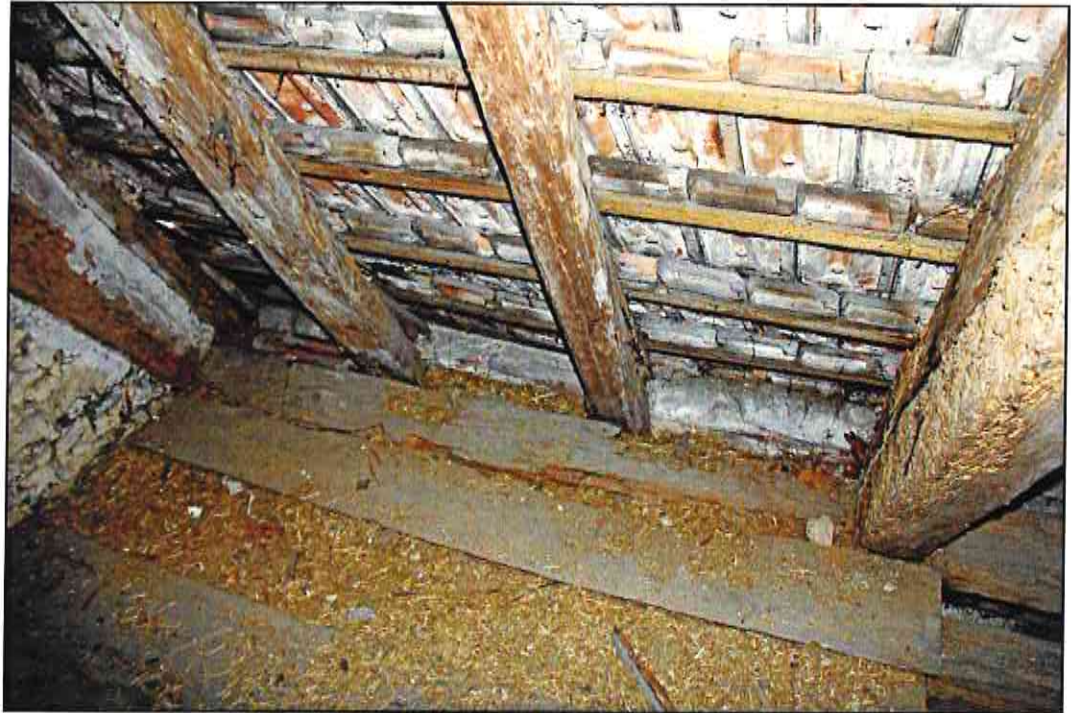
Abb. 25: Alte Pilzschäden an den Auflagerbereichen bzw. an der Stuhlschwelle. Der Längsverband fehlt (Zwischenbau).

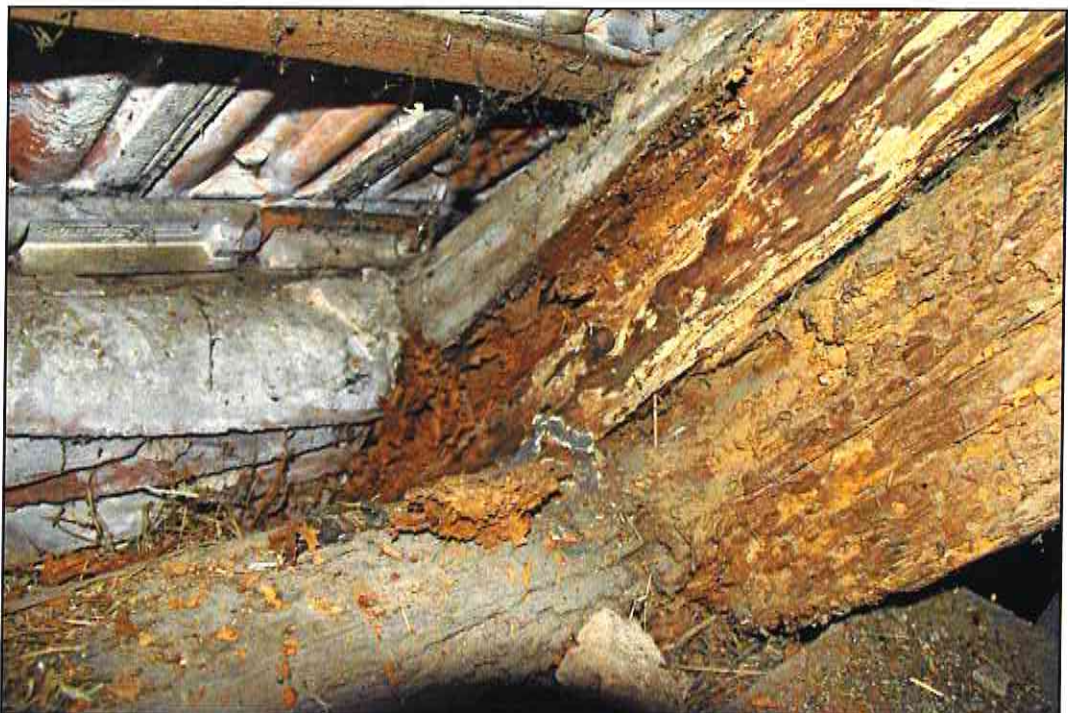
Abb. 26: Pilzschaden bei Sparren 33 (Zwischenbau, Bindergespärre, Traufe Westen).

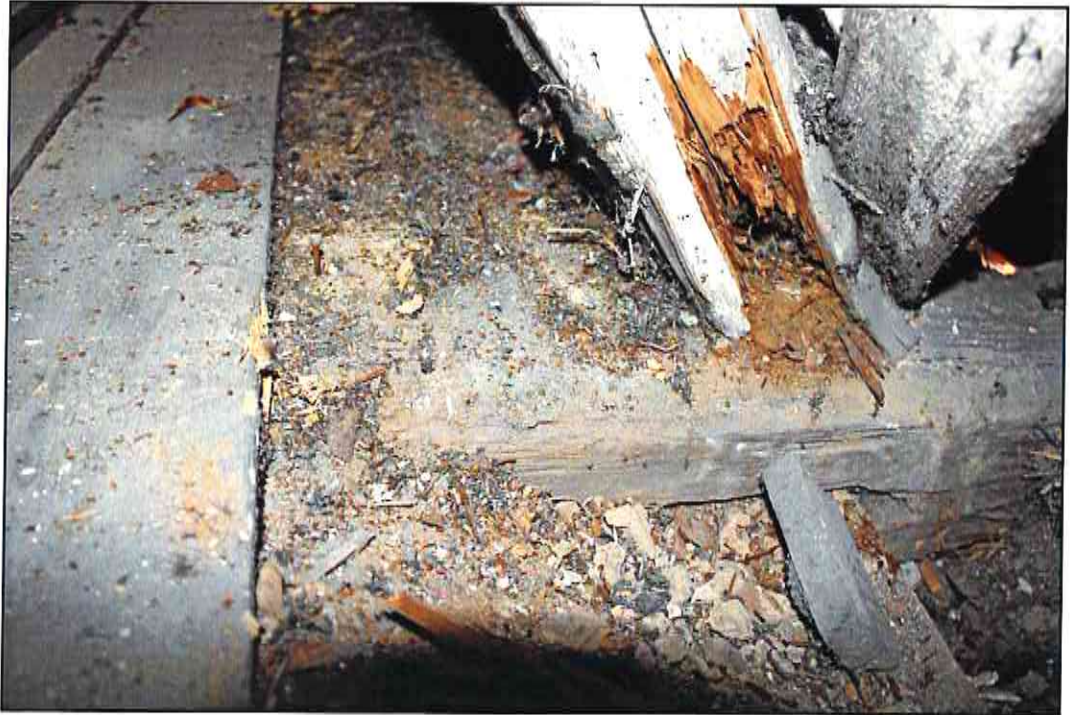
*Abb. 27: Pilzschädigung (Innenfäule) bei Sparren 37 (Traufe Norden, Kehlan-
 schluss).*

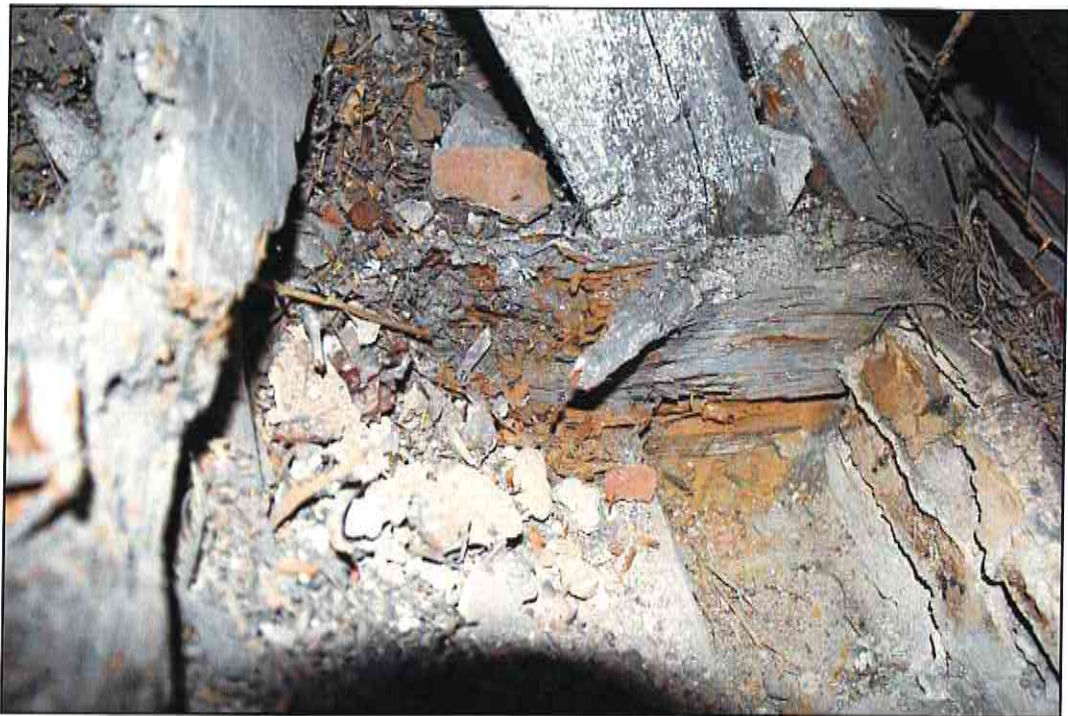
Abb. 28: Pilz- und Insektenschädigung bei Dachbalken 5 (Traufe Osten).

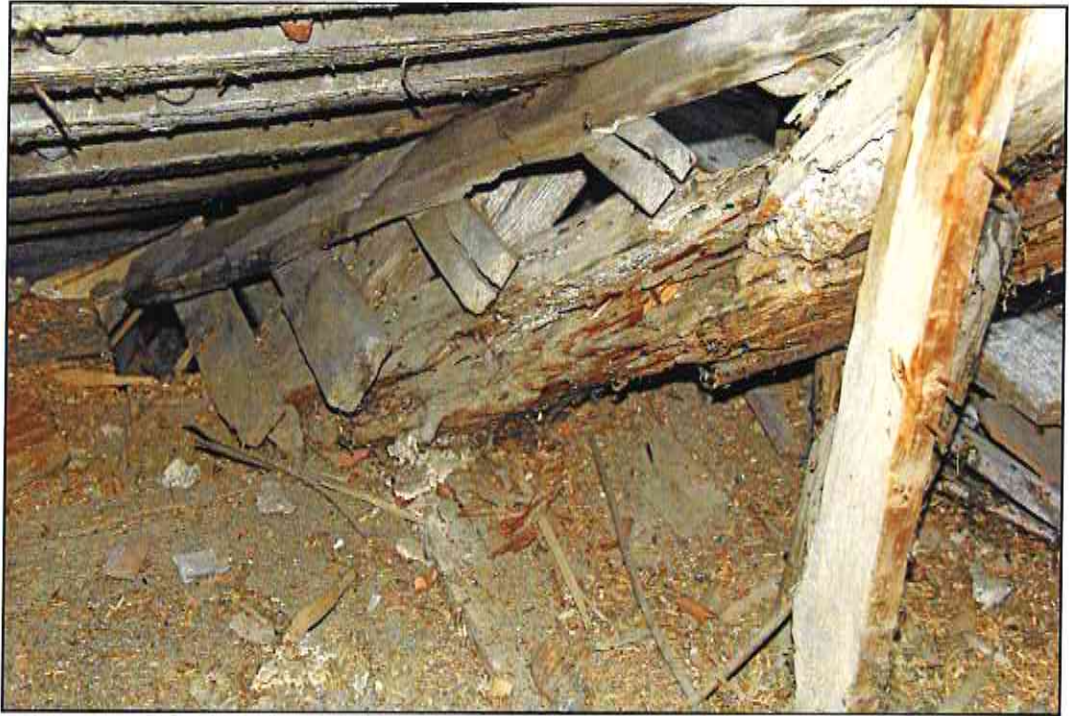
Abb. 29: Alte Pilz- und Insektenschäden beim Kehlsparren (2. Ebene, Zwerchdach, Nr. 70).

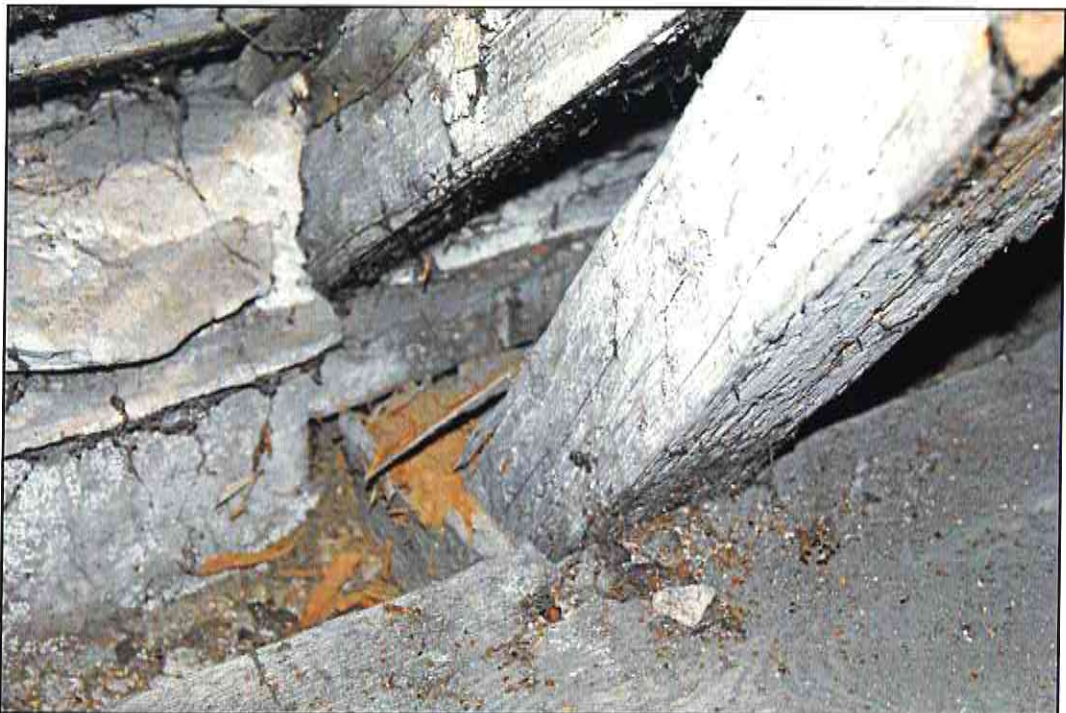
Abb. 30: Pilz- und Insektenfraßschäden bei Schiftersparren 53 (2. Ebene, Traufe Westen, Walm).

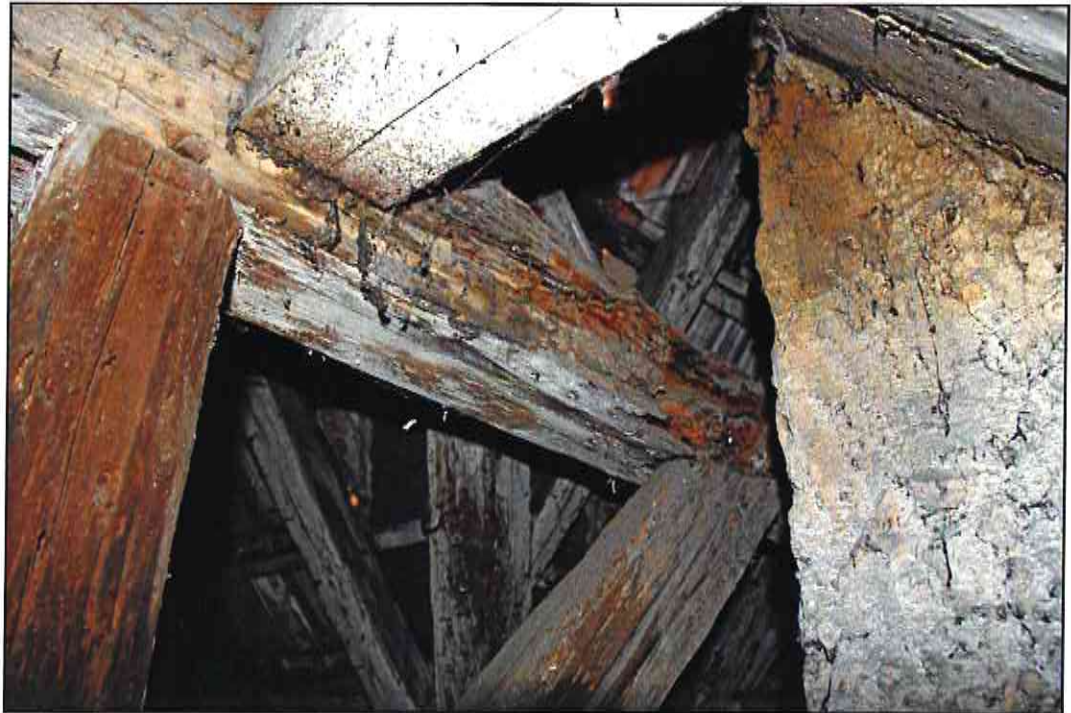
Abb. 31: Alter Pilz- und Insektenschaden an Unterzug bei den Sparren 3-6 (Schornstein, nördlicher Anbau).

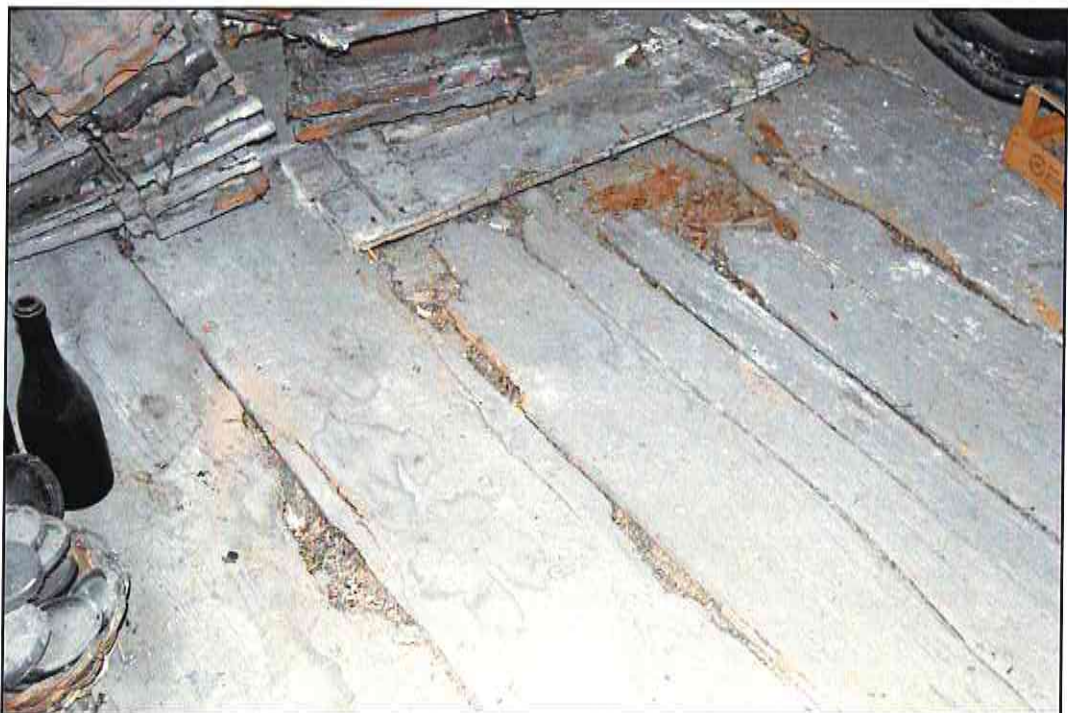
Abb. 32: Bodenbelag mit alten Pilz- und Insektenfraßschäden (1. Ebene, Decke über Wohnteil) .
