Stadtbauamt Lauffen am Neckar
Herr Helge Spieth
Rathausstraße 10
D-74348 Lauffen am Neckar

Robert Ott

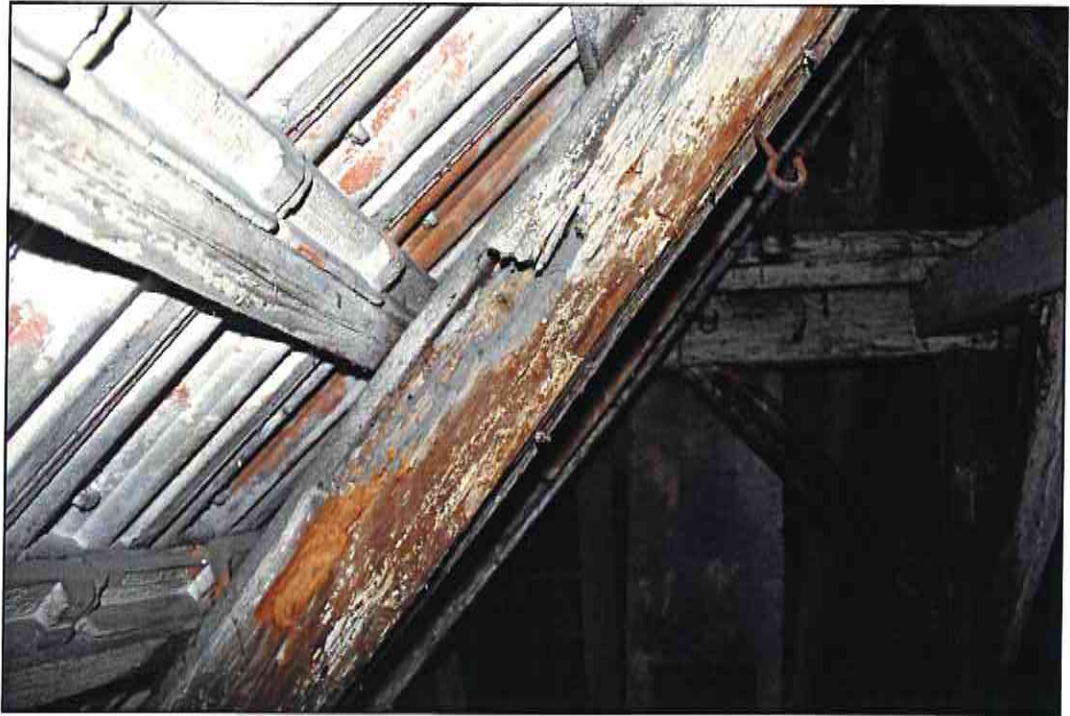
Abb. 33: Schadhafter Schiftersparren Nr. 40 (2. Ebene, nördliche Dachhälfte, Wohnteil).

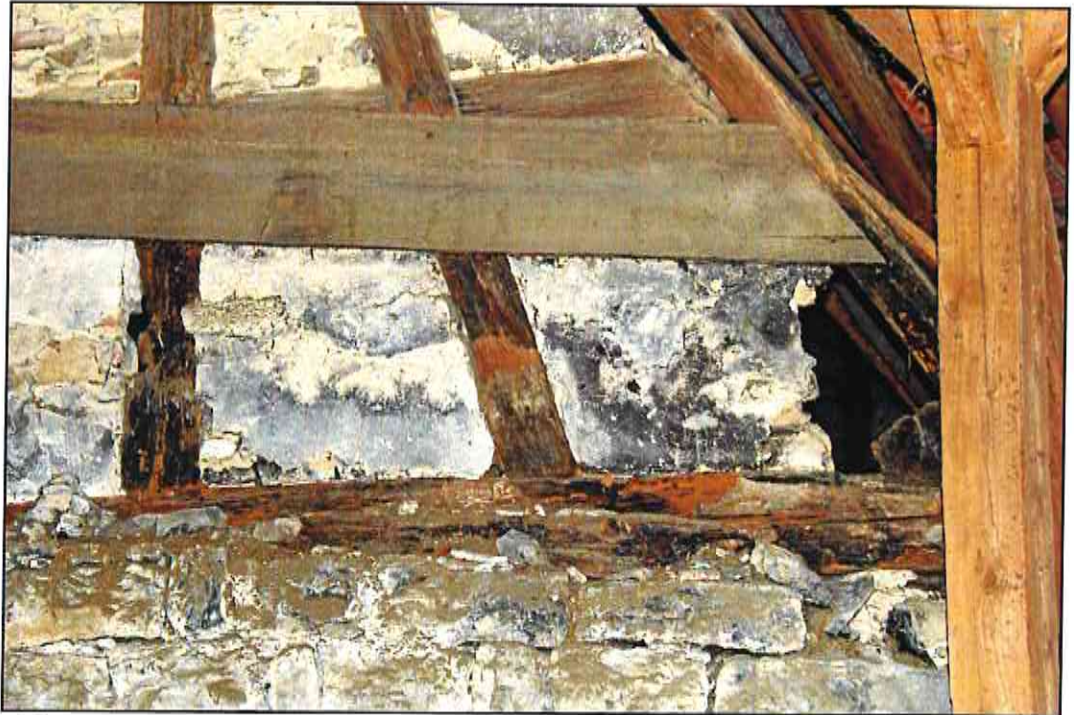
Abb. 35: Pilz- und Insektenschäden im Schwellbereich des nördlichen Fachwerkgiebels (Zwischenbau).

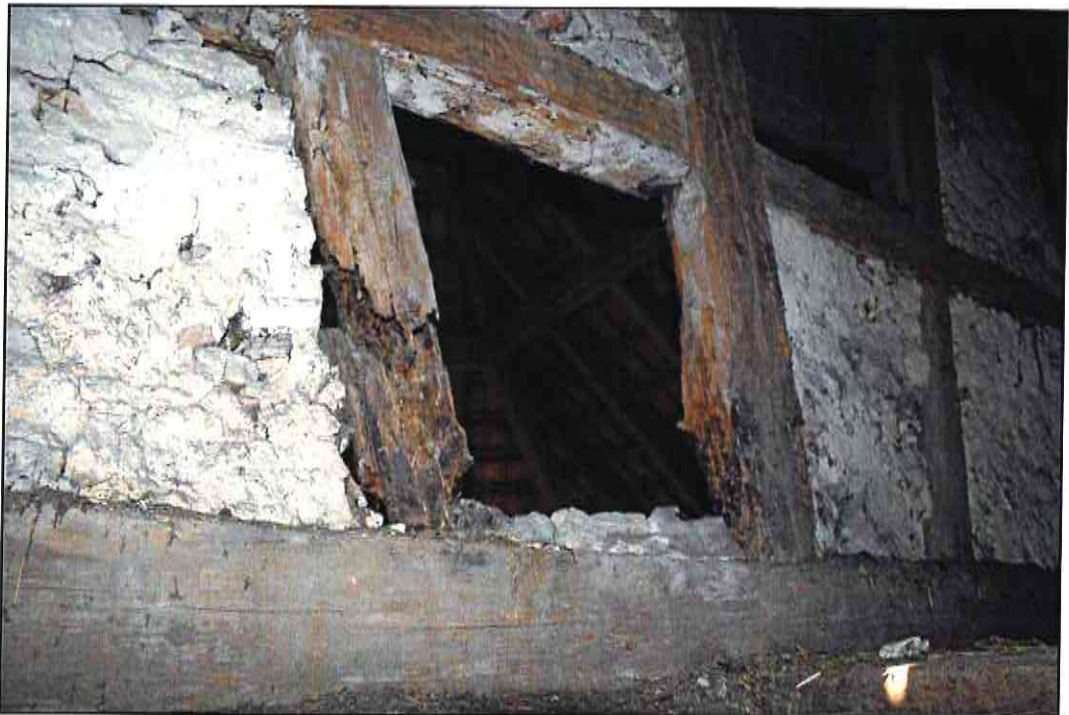
Abb. 36: Sichtbare Pilzschäden am Fachwerkgiebel, vom Dachraum aus betrachtet.

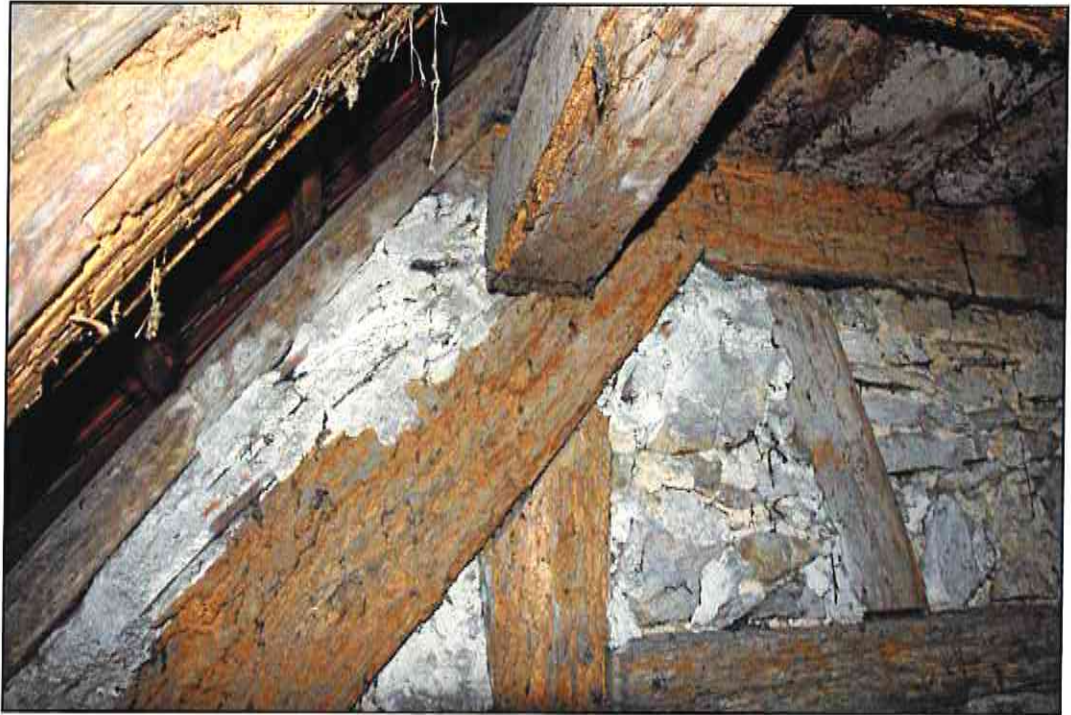
*Abb. 37: Alte Hausbockfraßschäden an einer Stuhlstrebe (Zwischenbau, Binderge-
 spärre 13, Traufe Osten)*

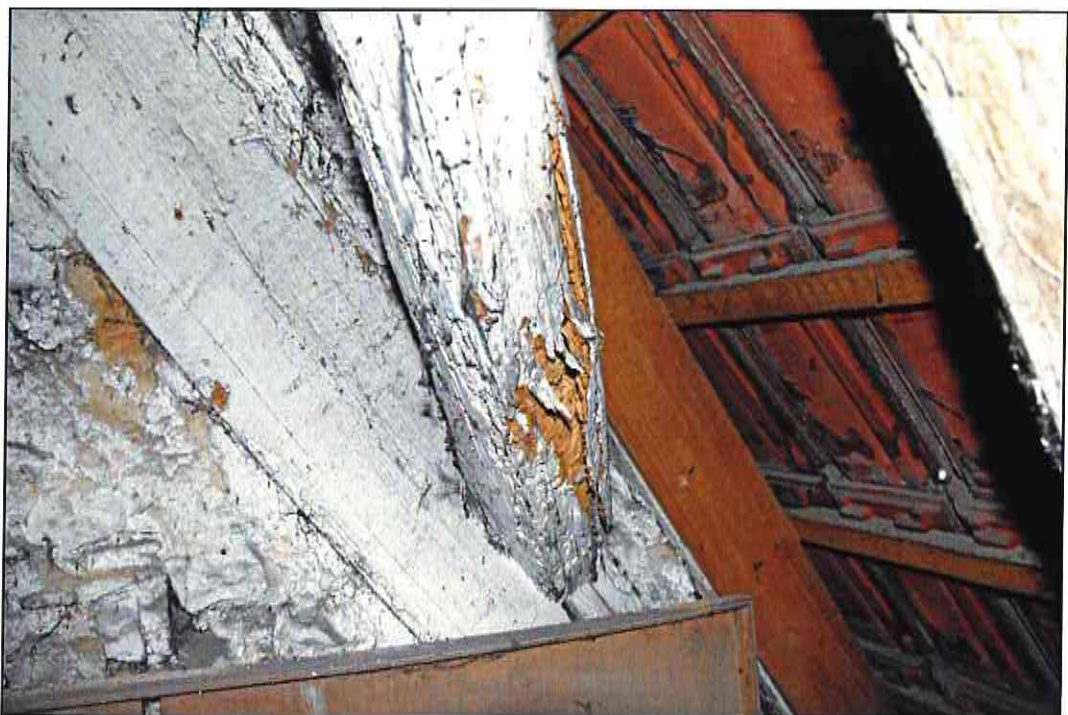
*Abb. 38: Alte Hausbockfraßschäden an einem Längsverbandholz (Binderge-
 spärre 13, Traufe Osten).*

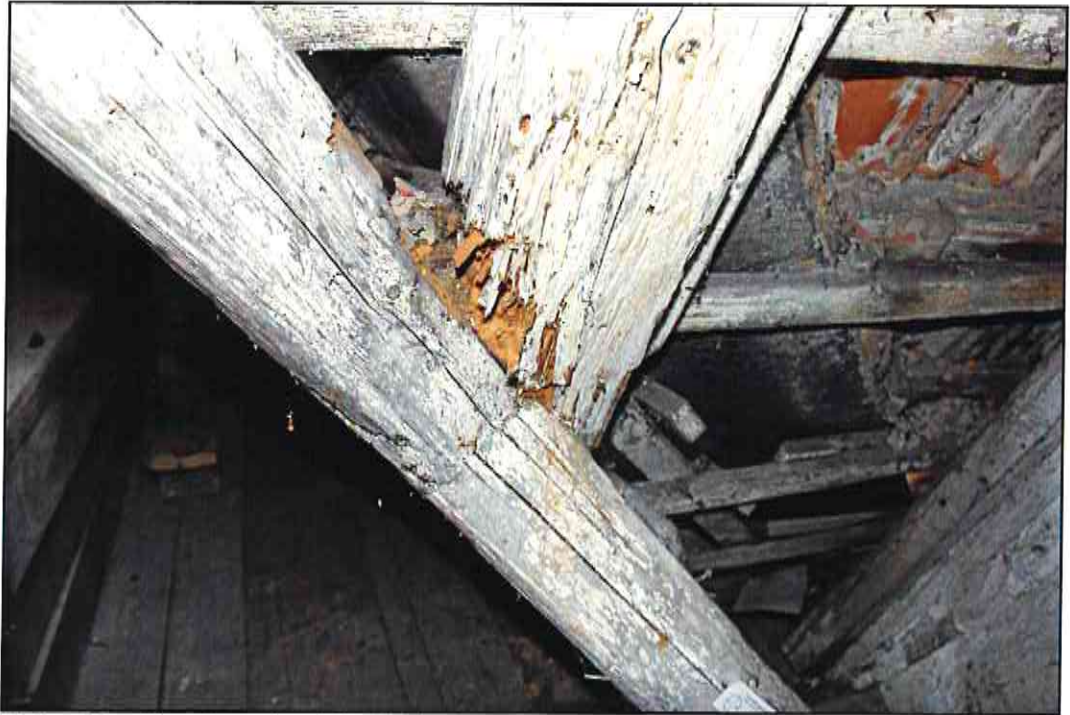
Abb. 39: Alte Hausbockfraßschäden an Kehlsparren und Schiftersparren (1. Ebene, Kehle Nordwesten).

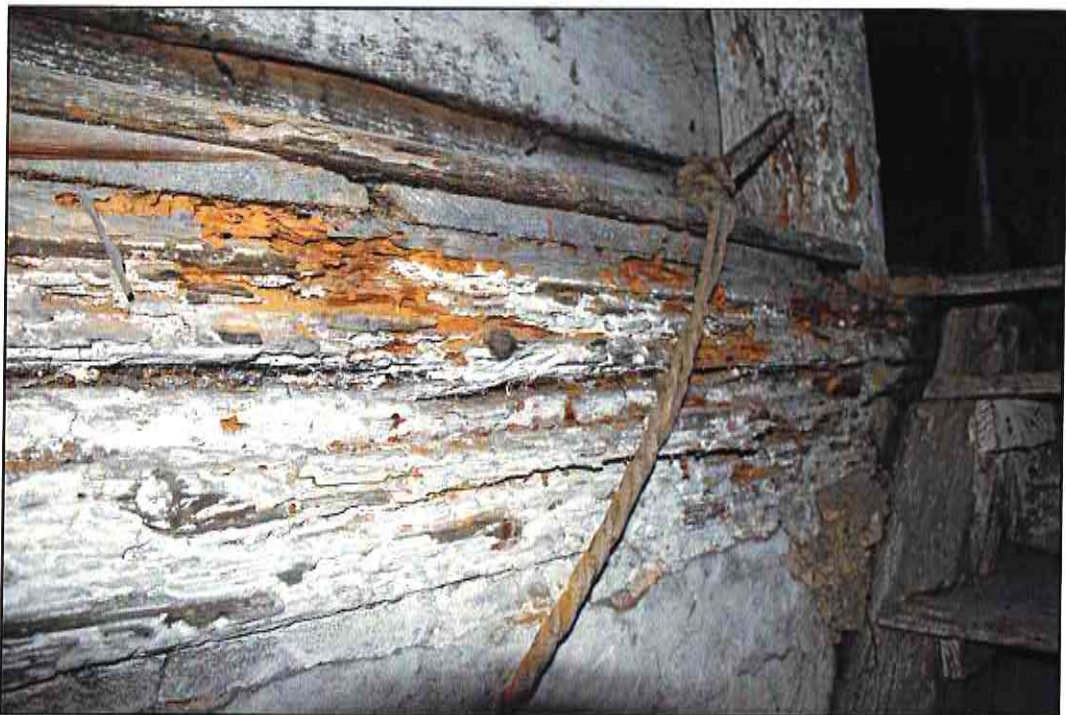
Abb. 40: Alte Hausbockfraßschäden an Kehlbalcken (Bindergespärre 13).

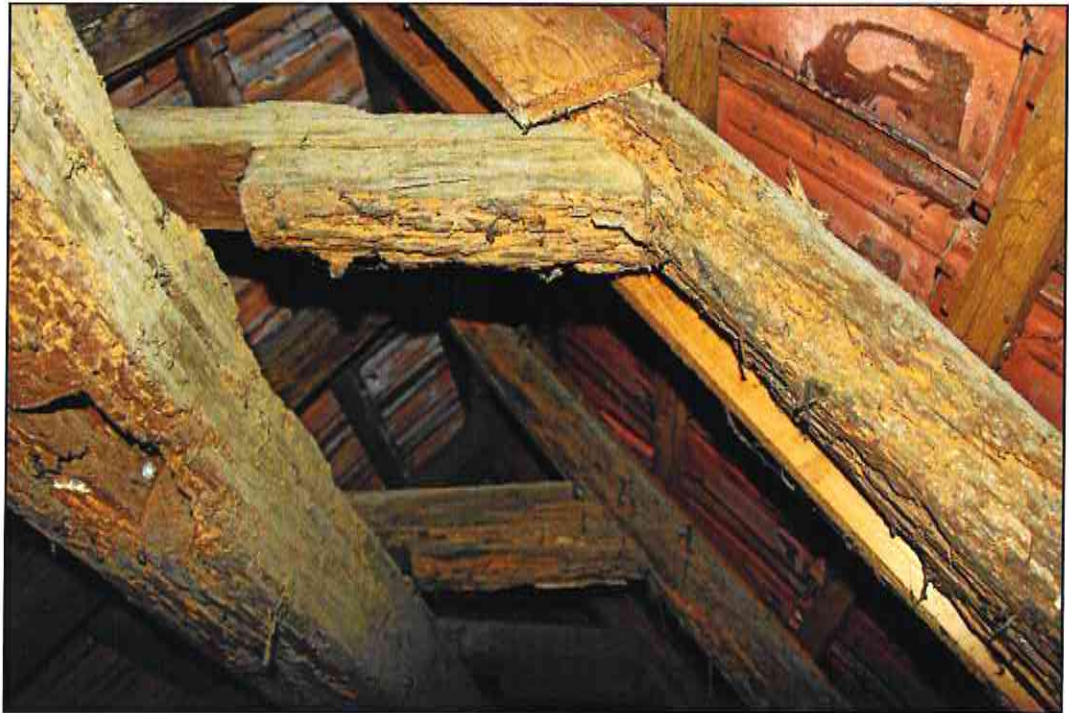
Abb. 41: Alte Hausbockfraßschäden im Dachraum des Zwischenbaus (2. Ebene).

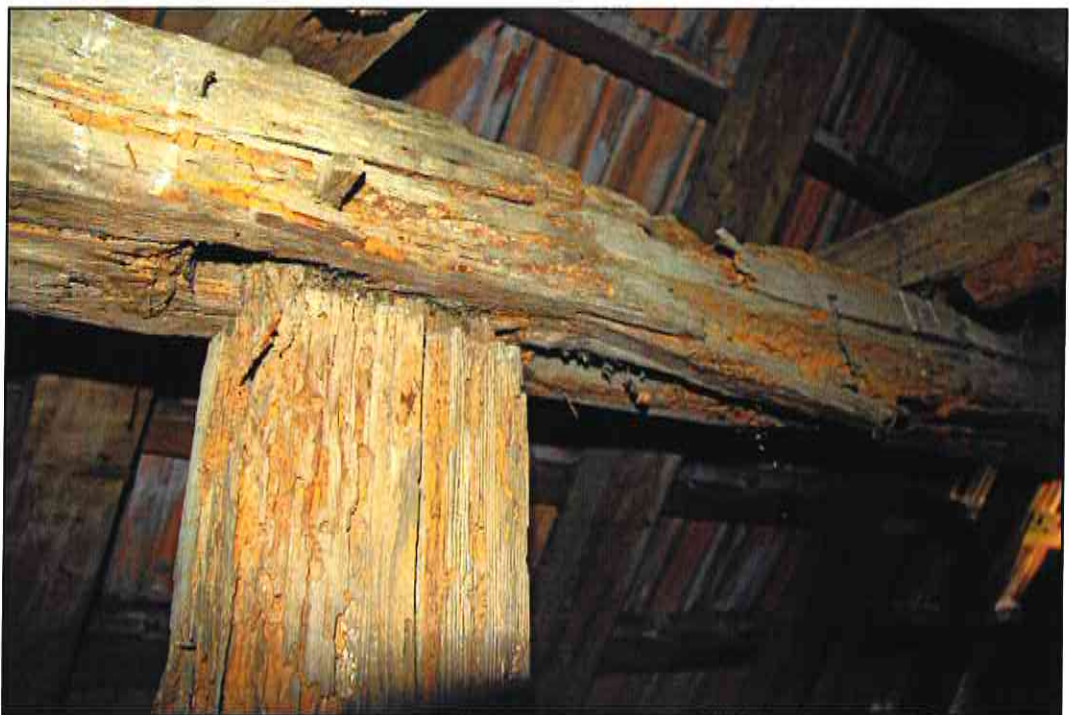
Abb. 42: Alte Hausbockfraßschäden im Dachraum des Zwischenbaus (2. Ebene).

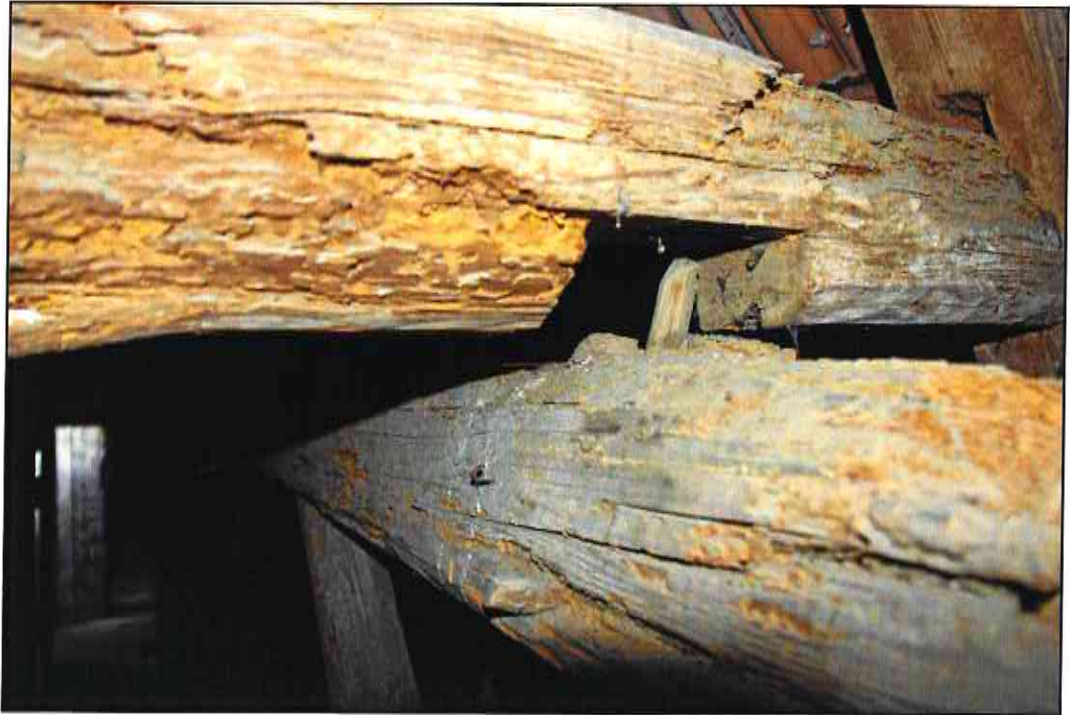
Abb. 43: Alte Hausbockfraßschäden im Dachraum des Zwischenbaus (2. Ebene).

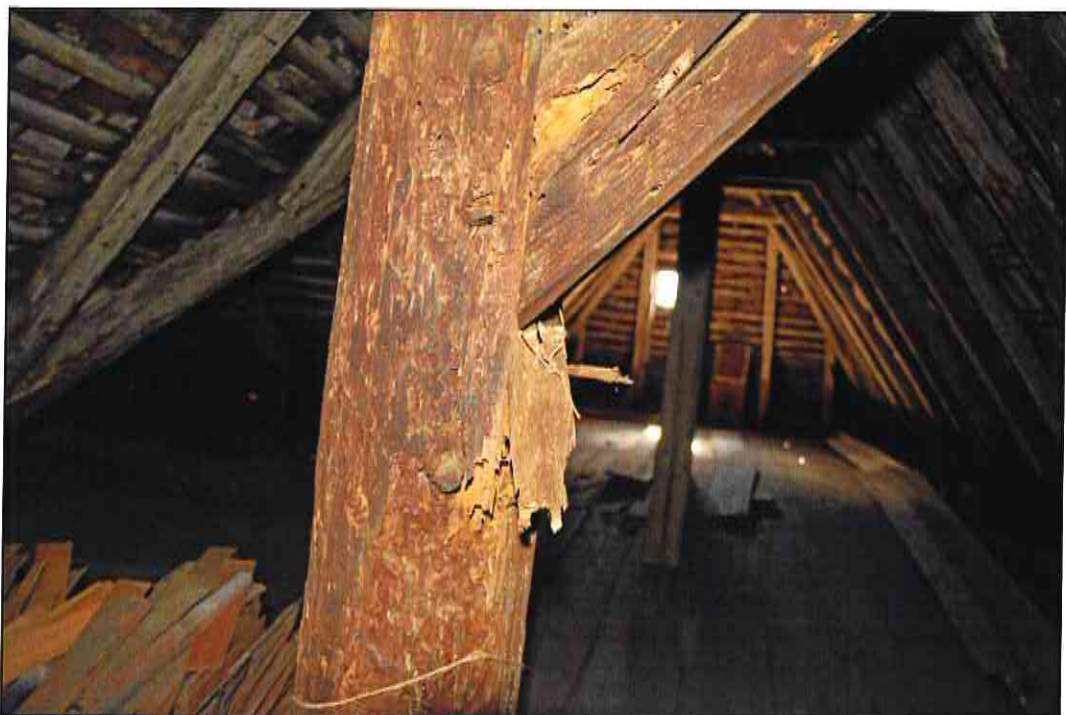
Abb. 44: Alte Hausbockfraßschäden im Dachraum des Wohnteils (1. Ebene).

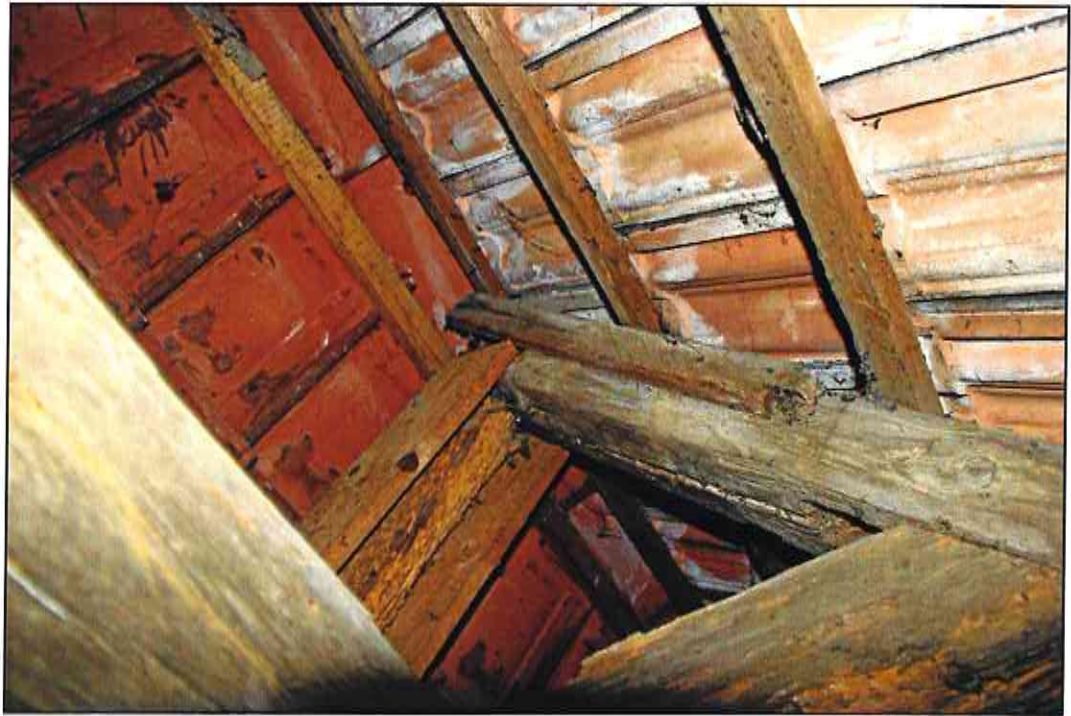
Abb. 45: Alte Hausbockfraßschäden im Dachraum des alten Ökonometeils (2. Ebene).

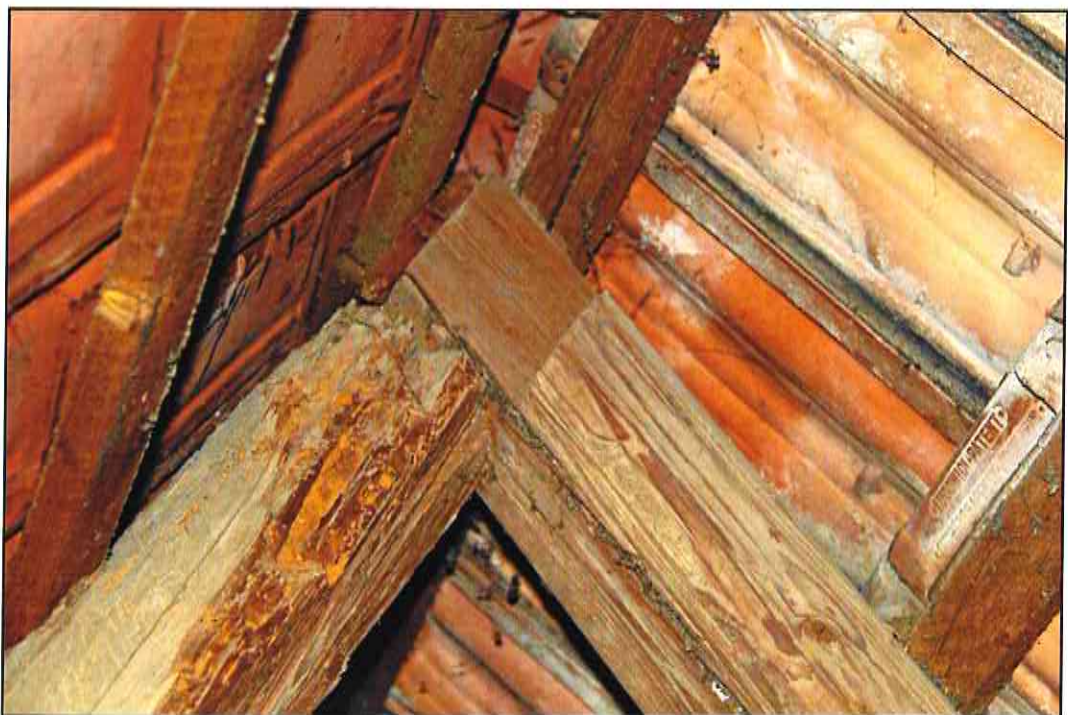
Abb. 46: Alte Hausbockfraßschäden im Dachraum des Zwischenbaus (2. Ebene).

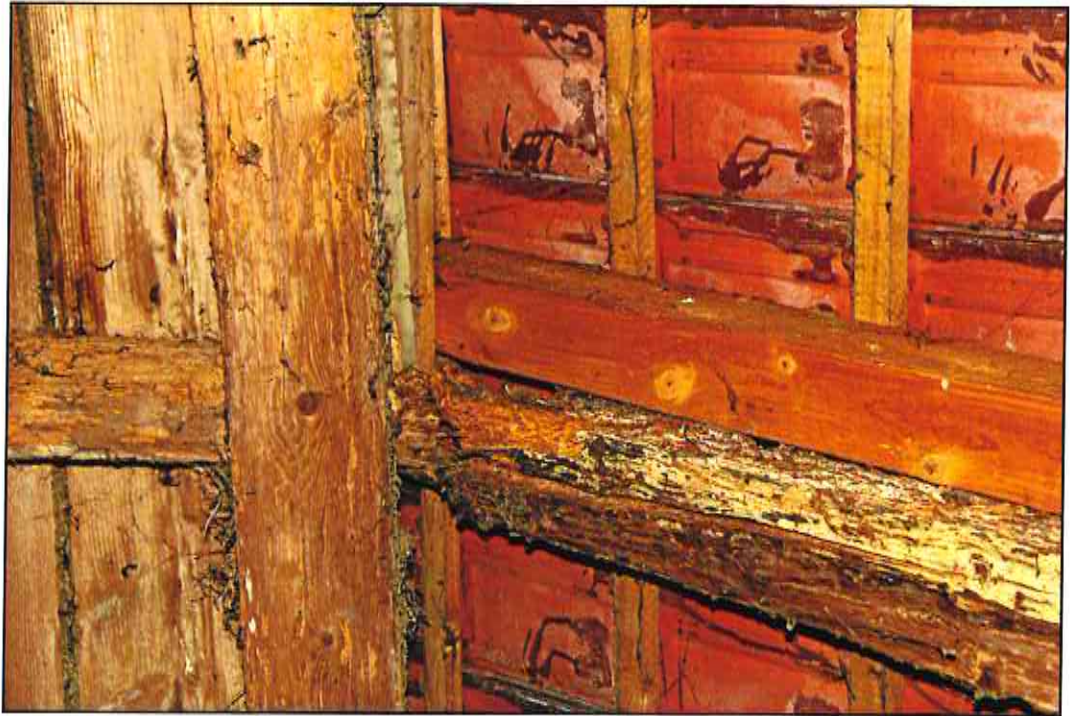
Abb. 47: Seitliche Kantholzverstärkung an Sparren mit Pilz- und Insektenschäden (Nr. 18, östliche Dachhälfte).

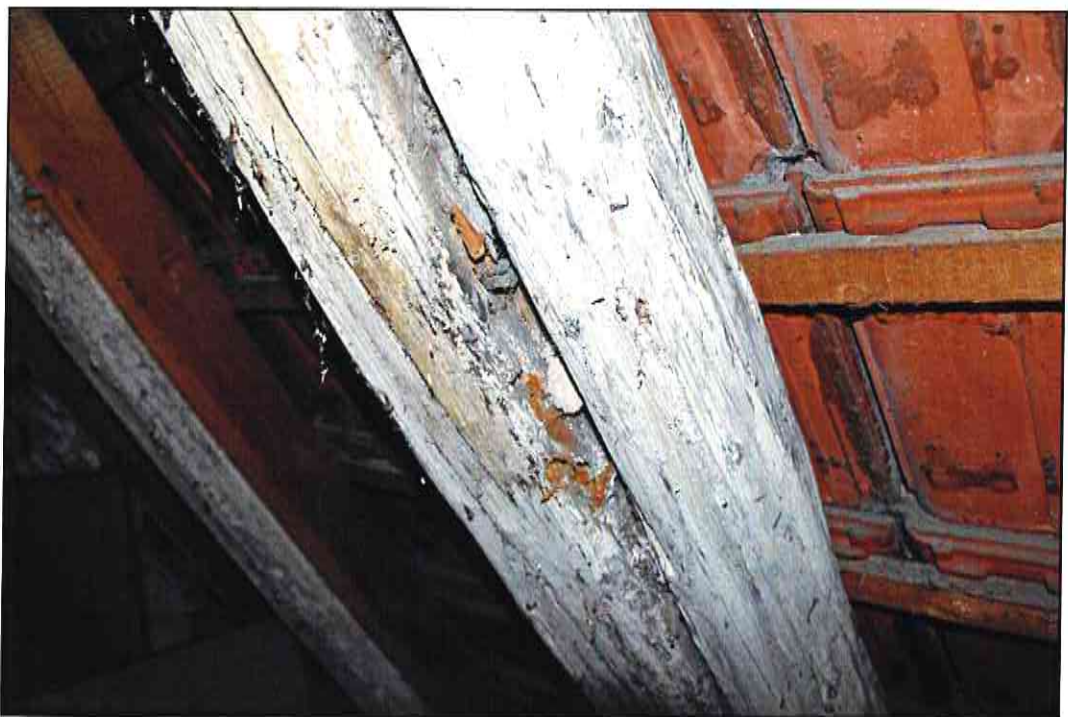
Abb. 48: Seitliche Kantholzverstärkung an Sparren mit Pilz- und Insektenschäden (Nr. 11, östliche Dachhälfte).

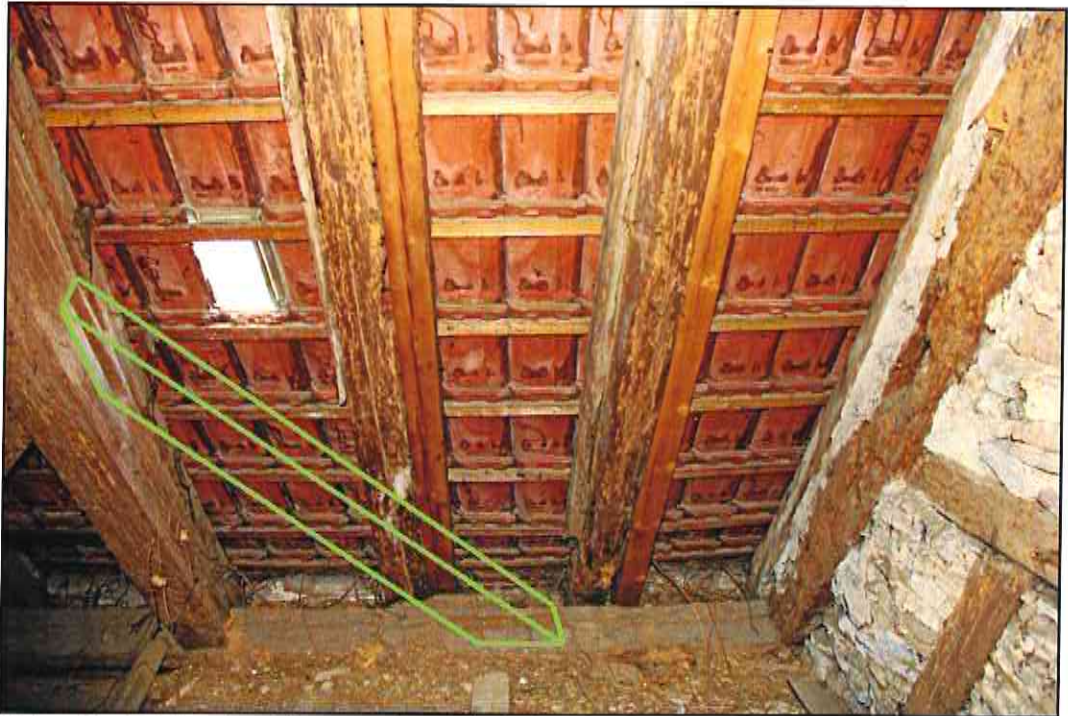
Abb. 49: Fehlendes Längsverbandsholz bei Gespärre Nr. 15 (Traufe Osten).

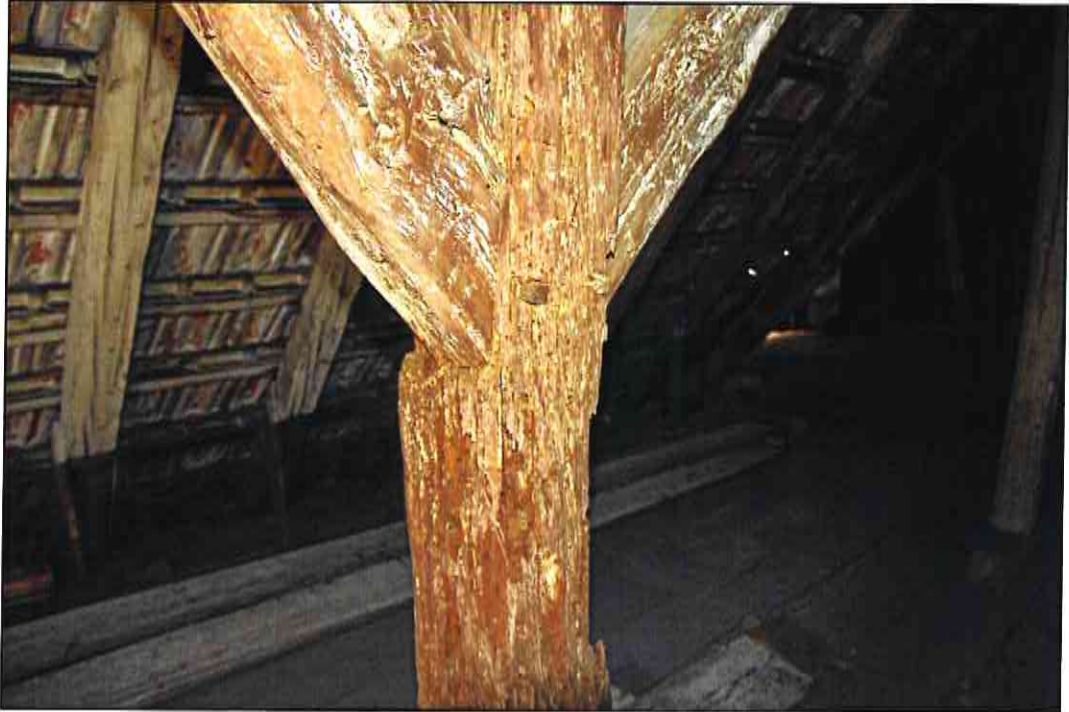
Abb. 53: Mit einem vorbeugenden öligen Holzschutzmittel behandelter Stän- der.

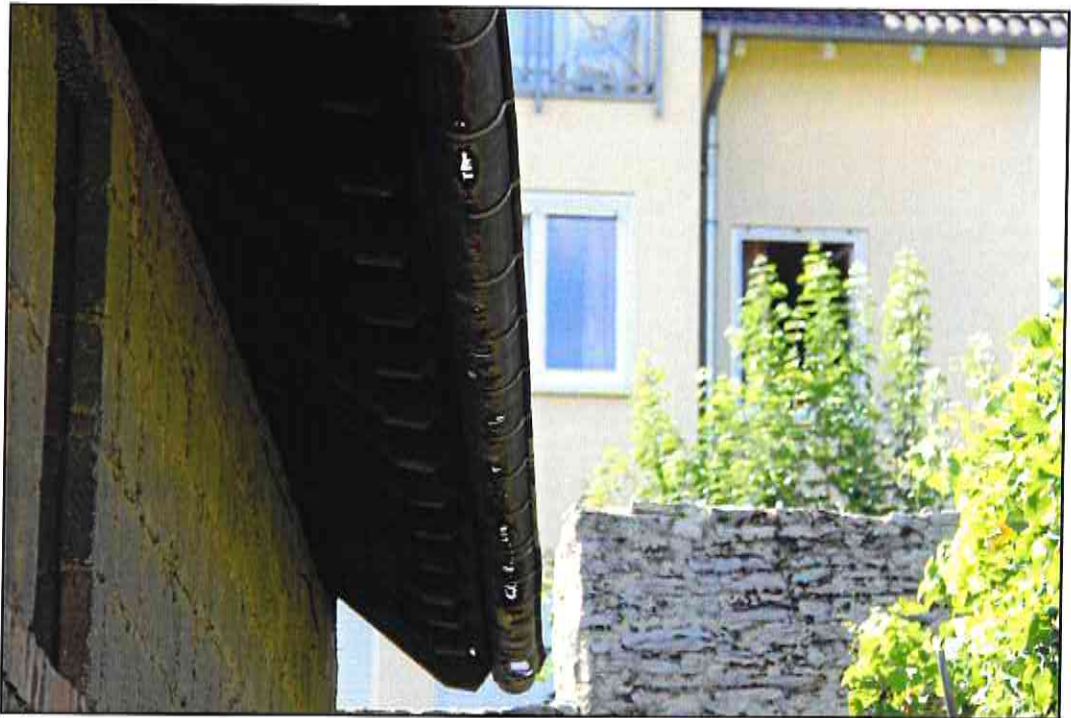
Abb. 54: Korrodierte Dachrinne an der östlichen Traufe des Zwischenbaus.

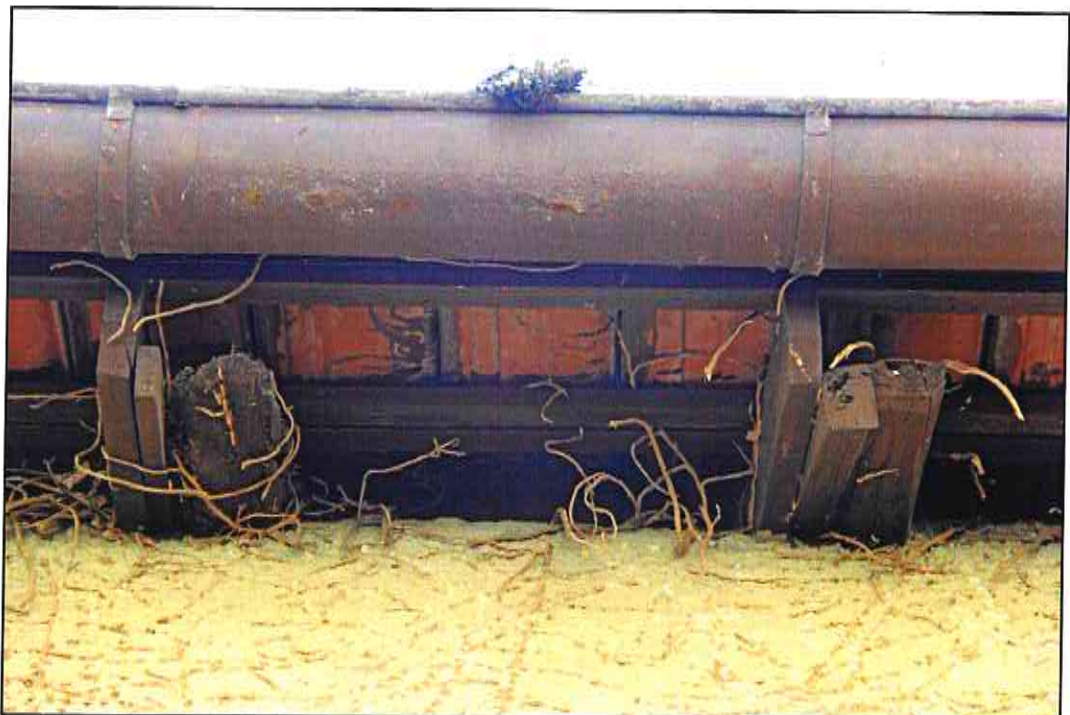
Abb. 55: Aufschieblinge mit Pilz- und Insektenschäden.

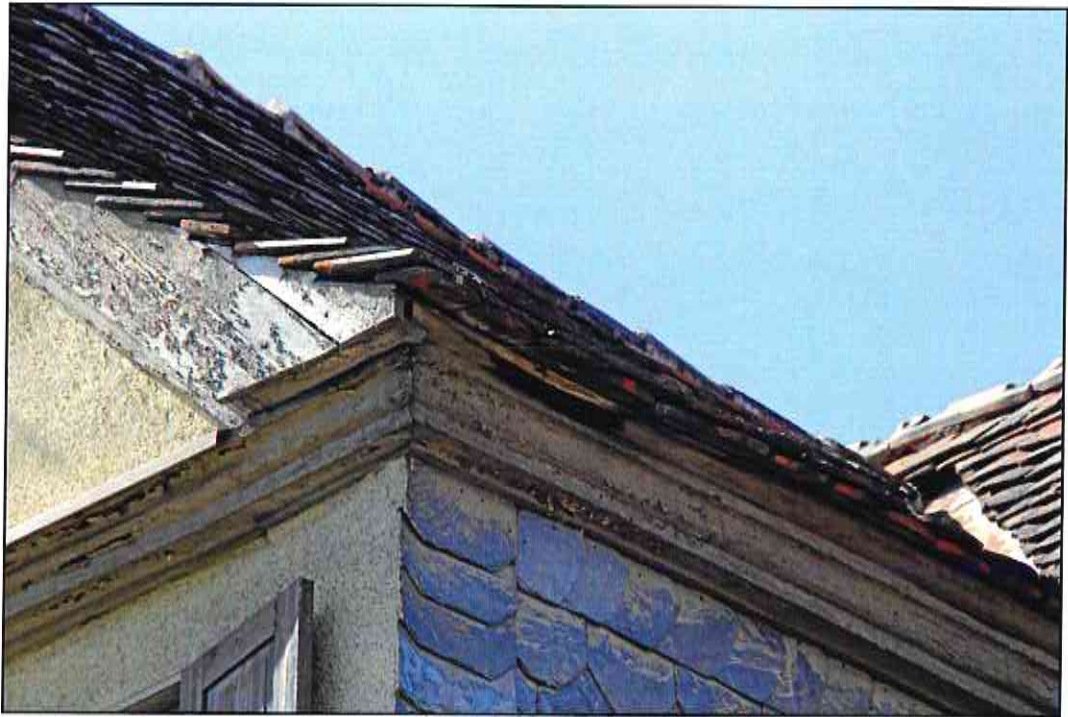
Abb. 54: Pilzschaden an Gesimsbalken des Querhausdaches.

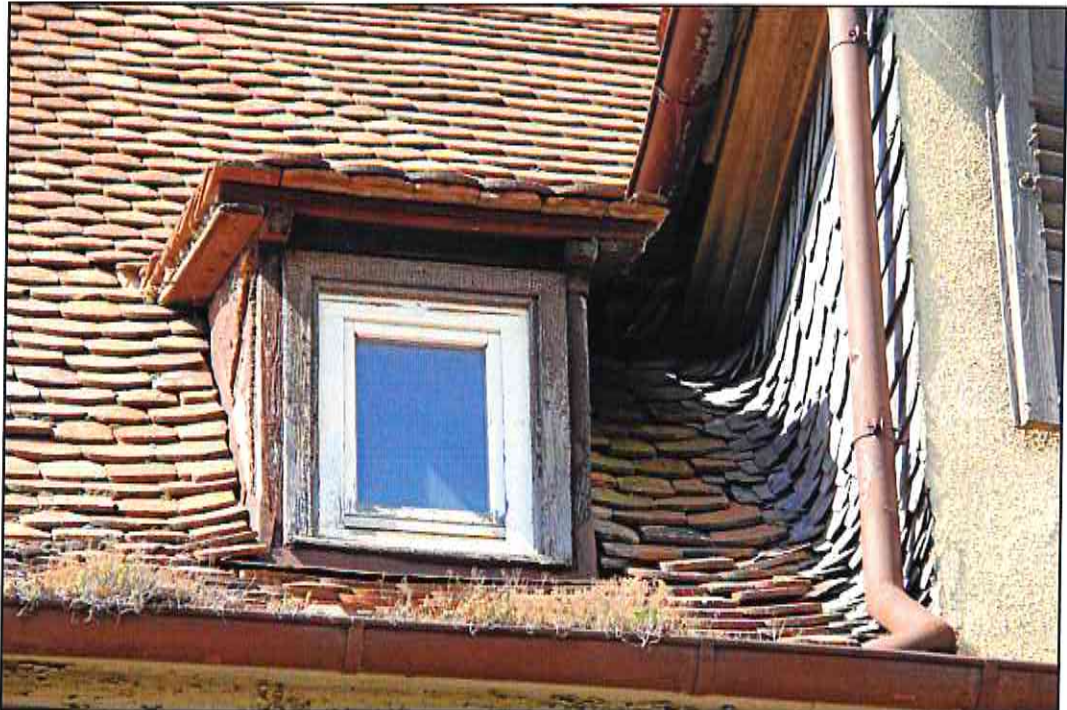
Abb. 55: Pflanzenbewuchs in Dachrinne (Traufe Straßenseite).

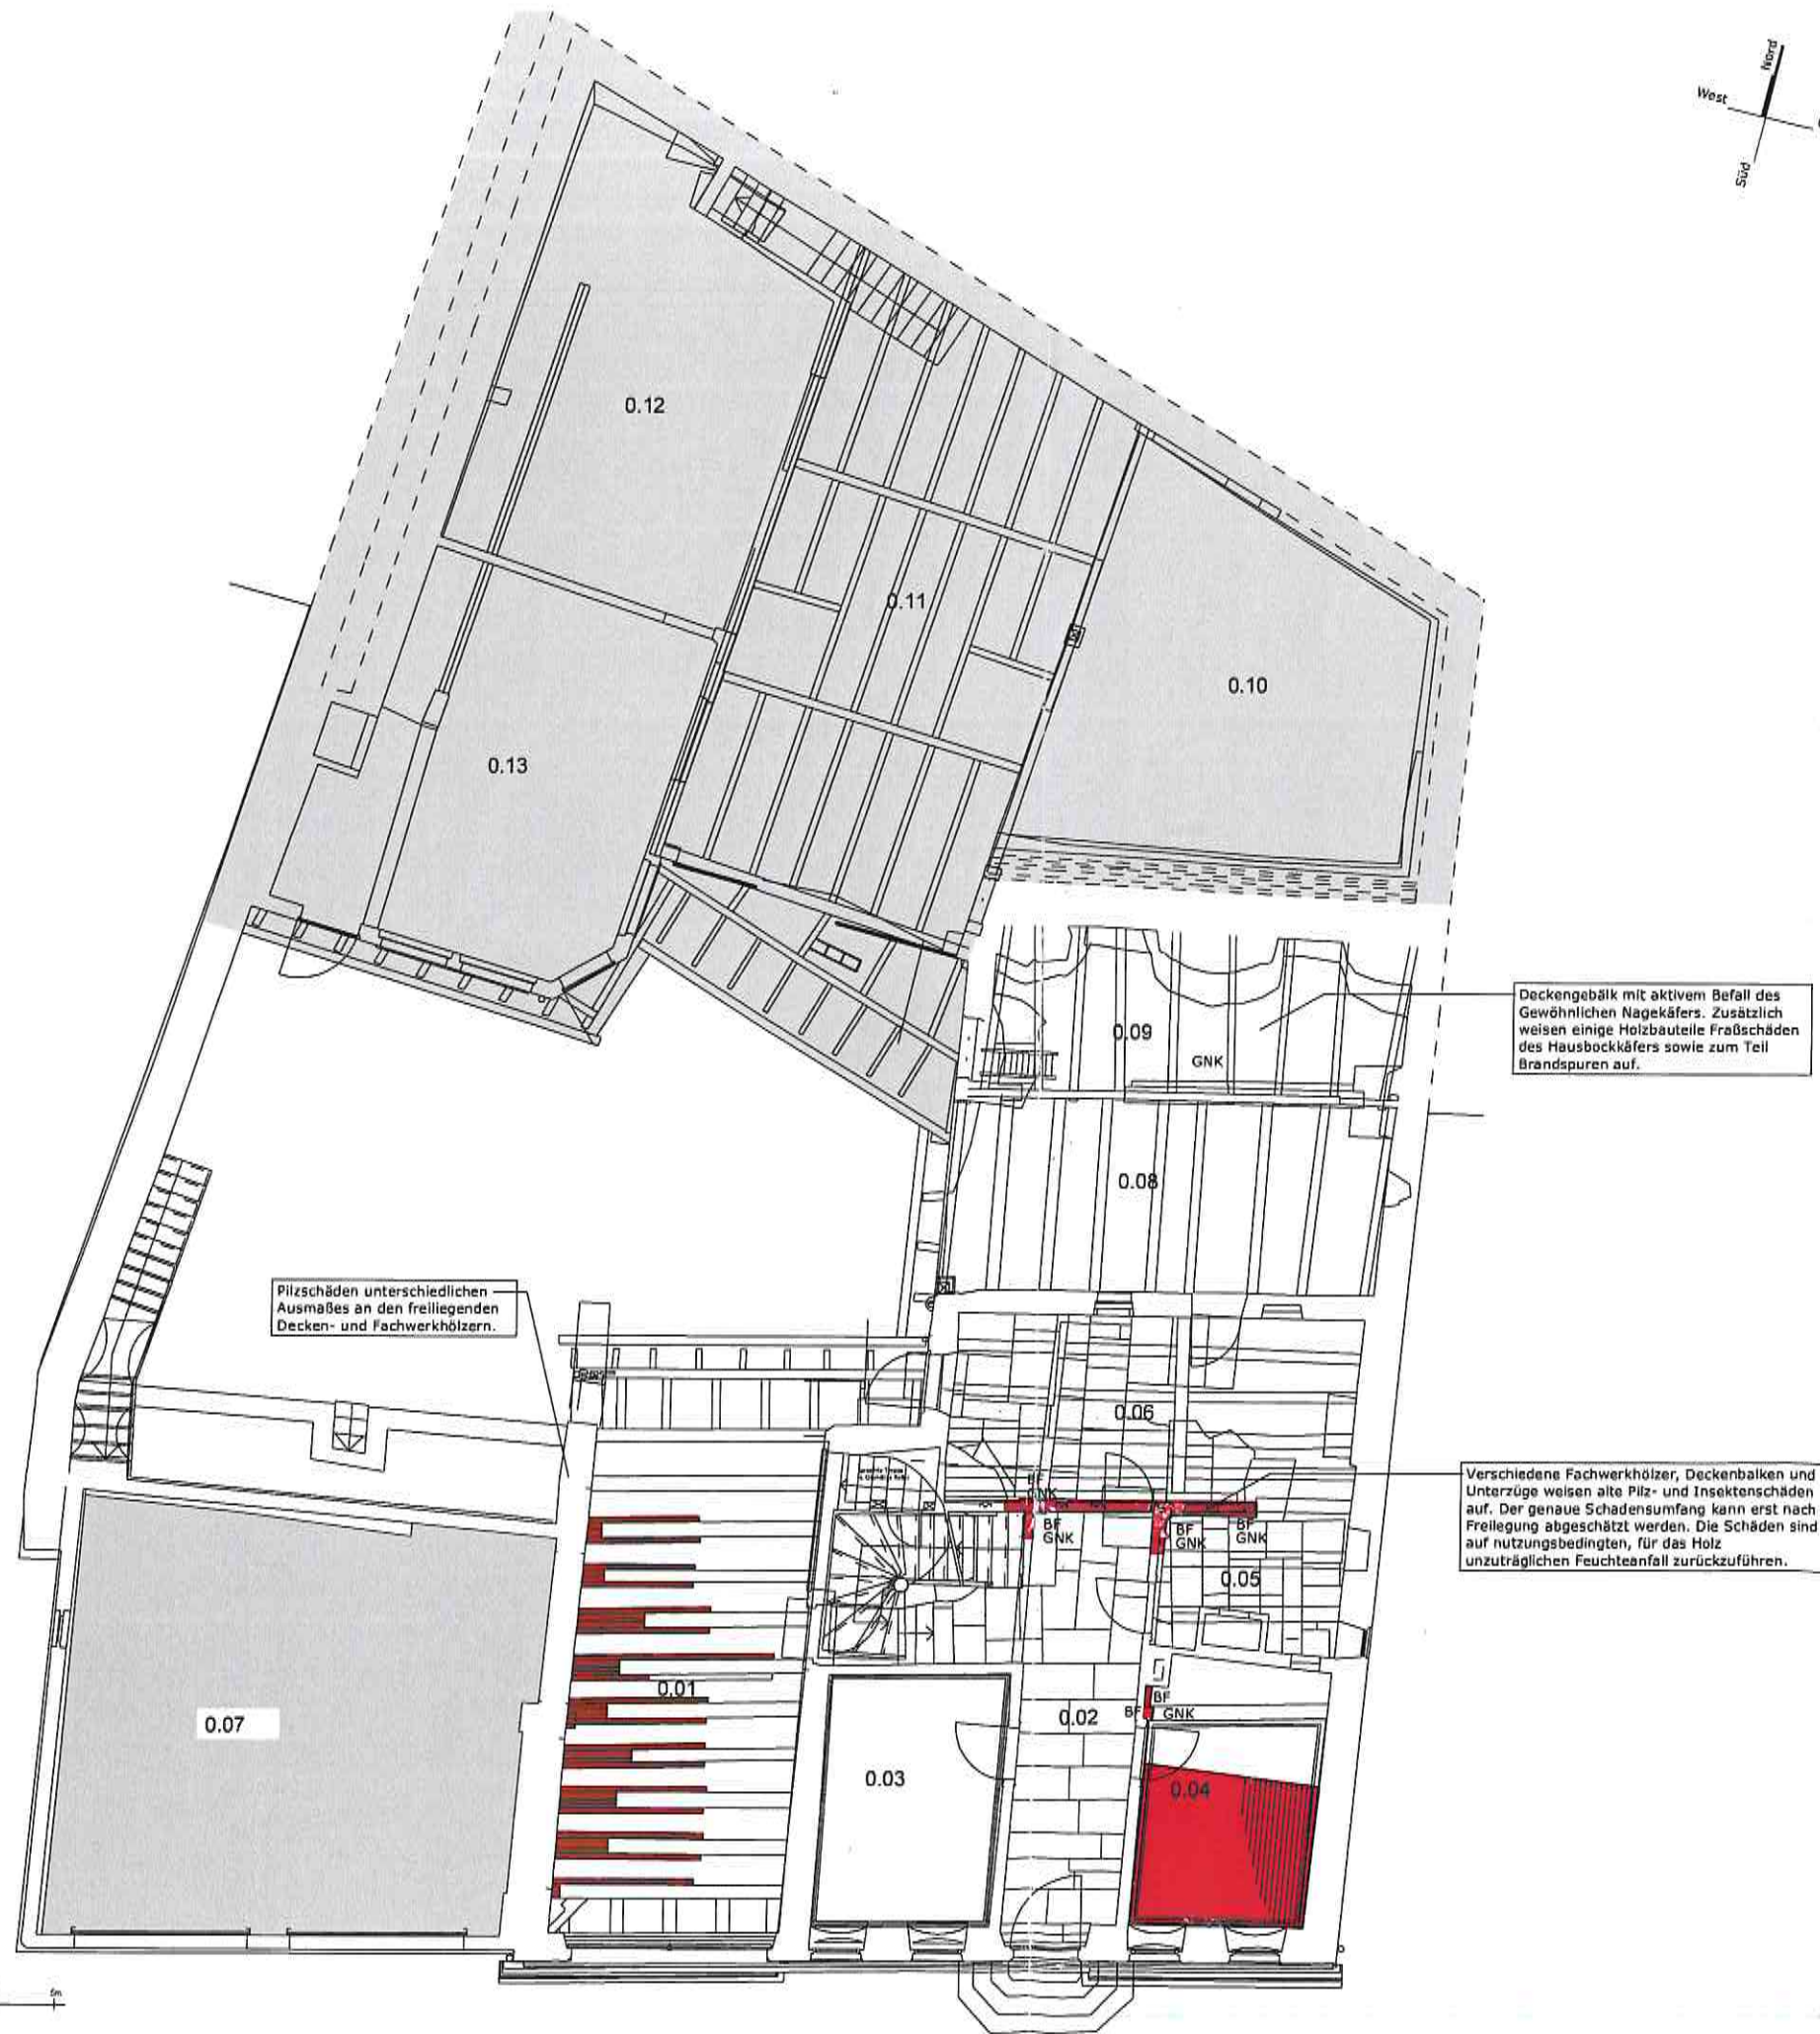
Pilzschäden unterschiedlichen Ausmaßes an den freiliegenden Decken- und Fachwerkhölzern.
