Stadtbauamt Lauffen am Neckar
Herr Helge Spieth
Rathausstraße 10
D-74348 Lauffen am Neckar

Robert Ott

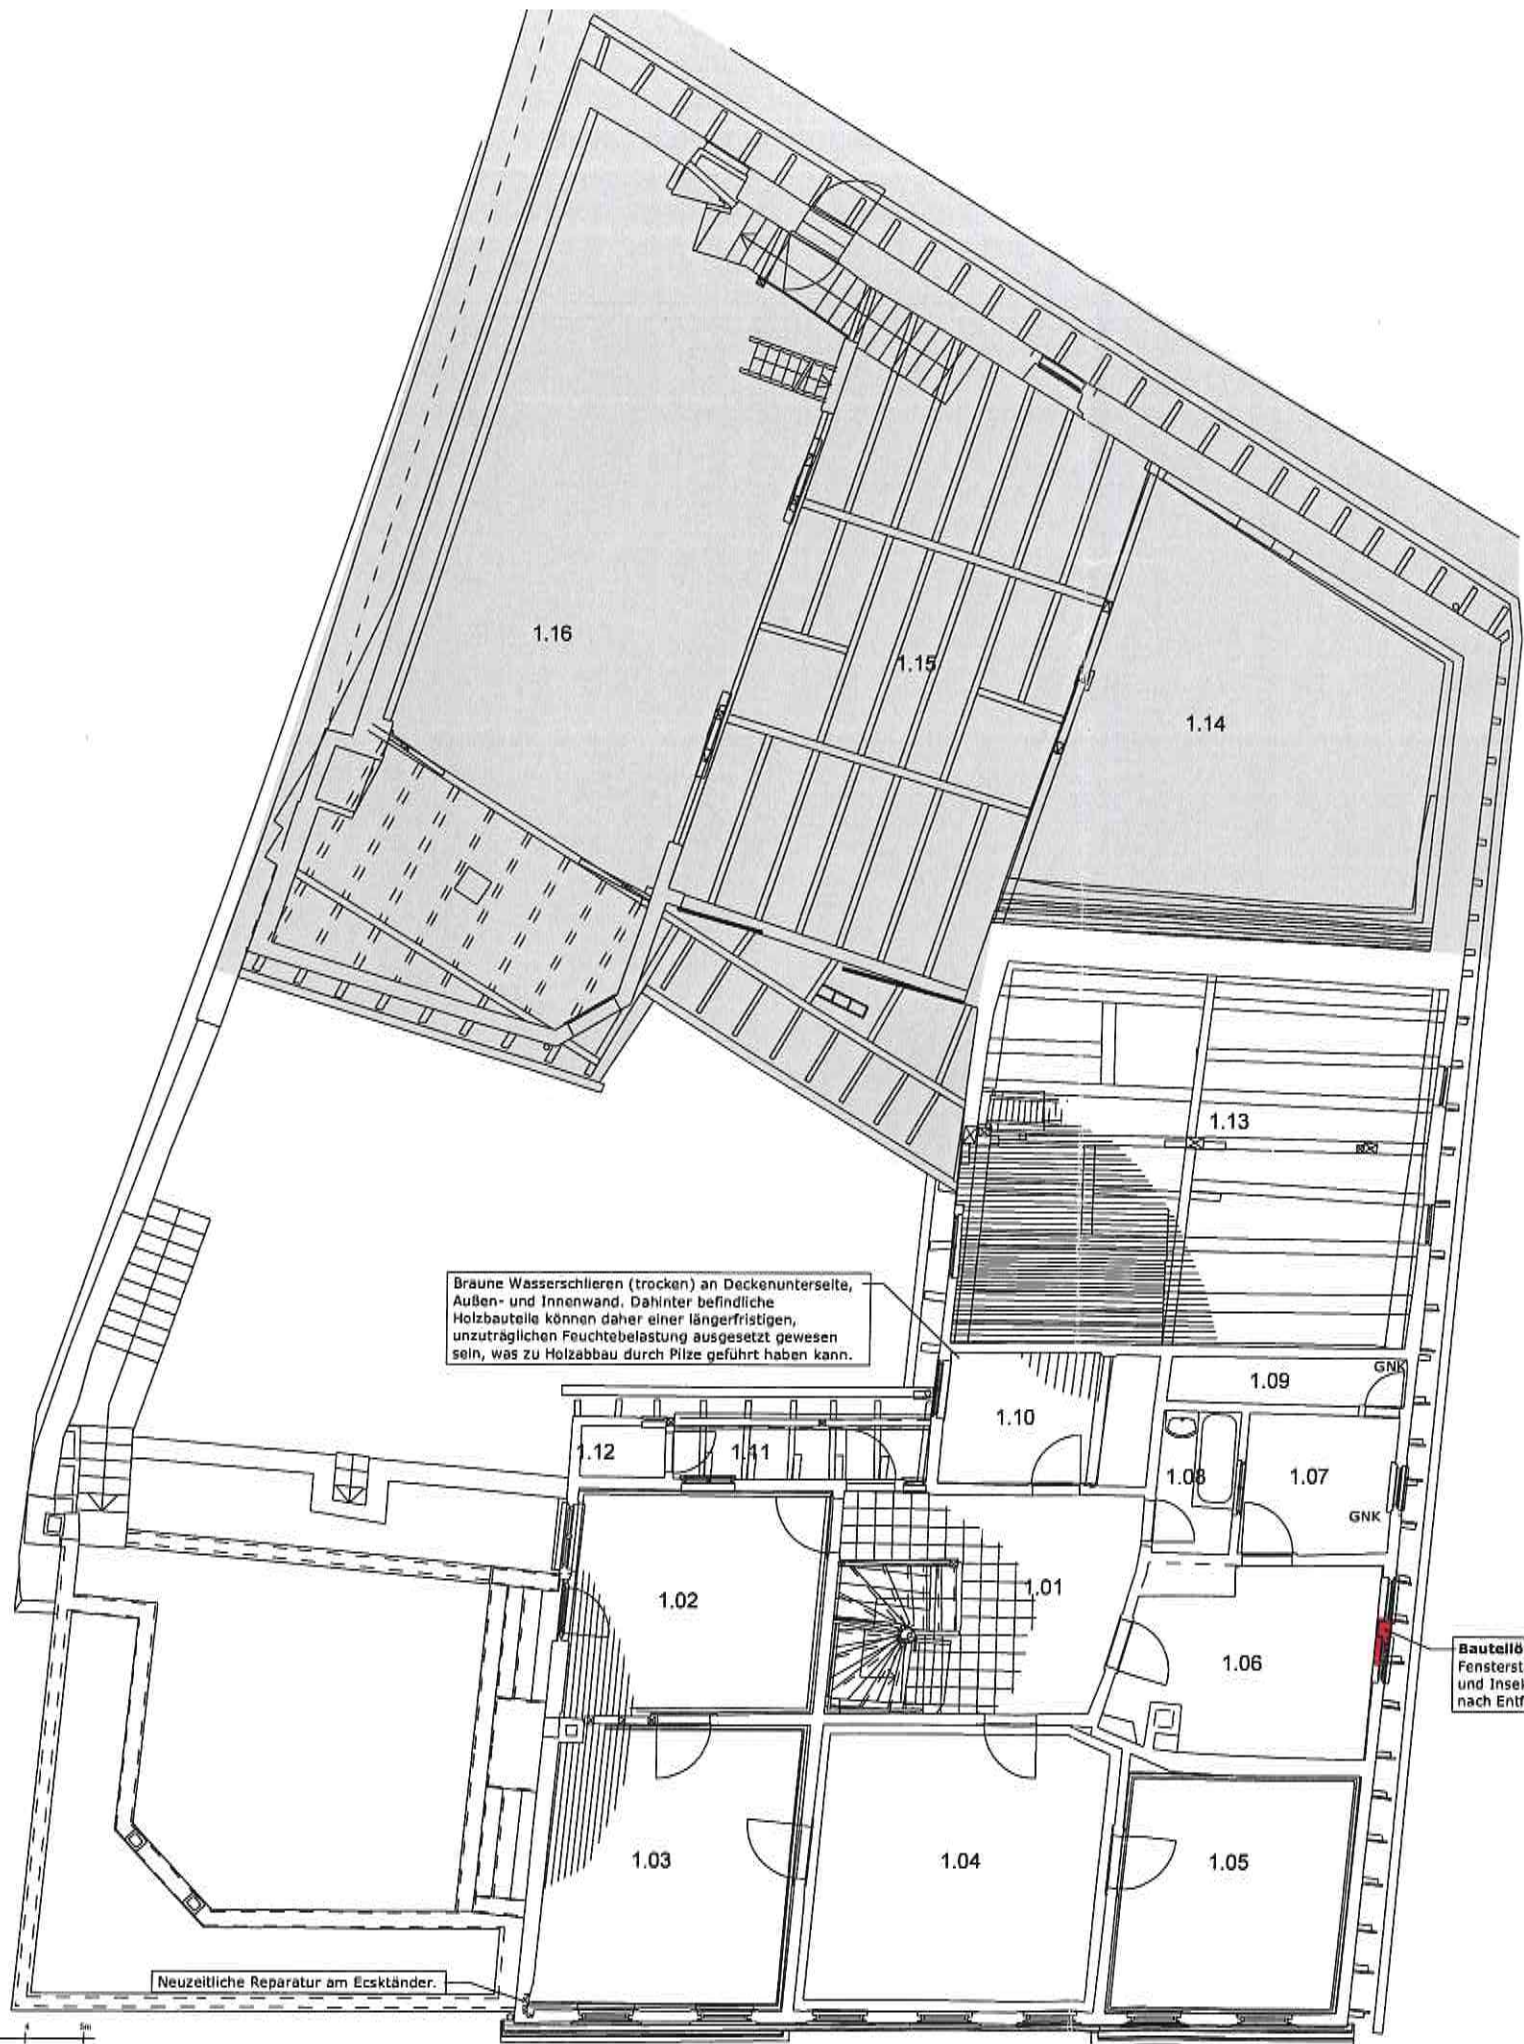
Grundriss Erdgeschoss

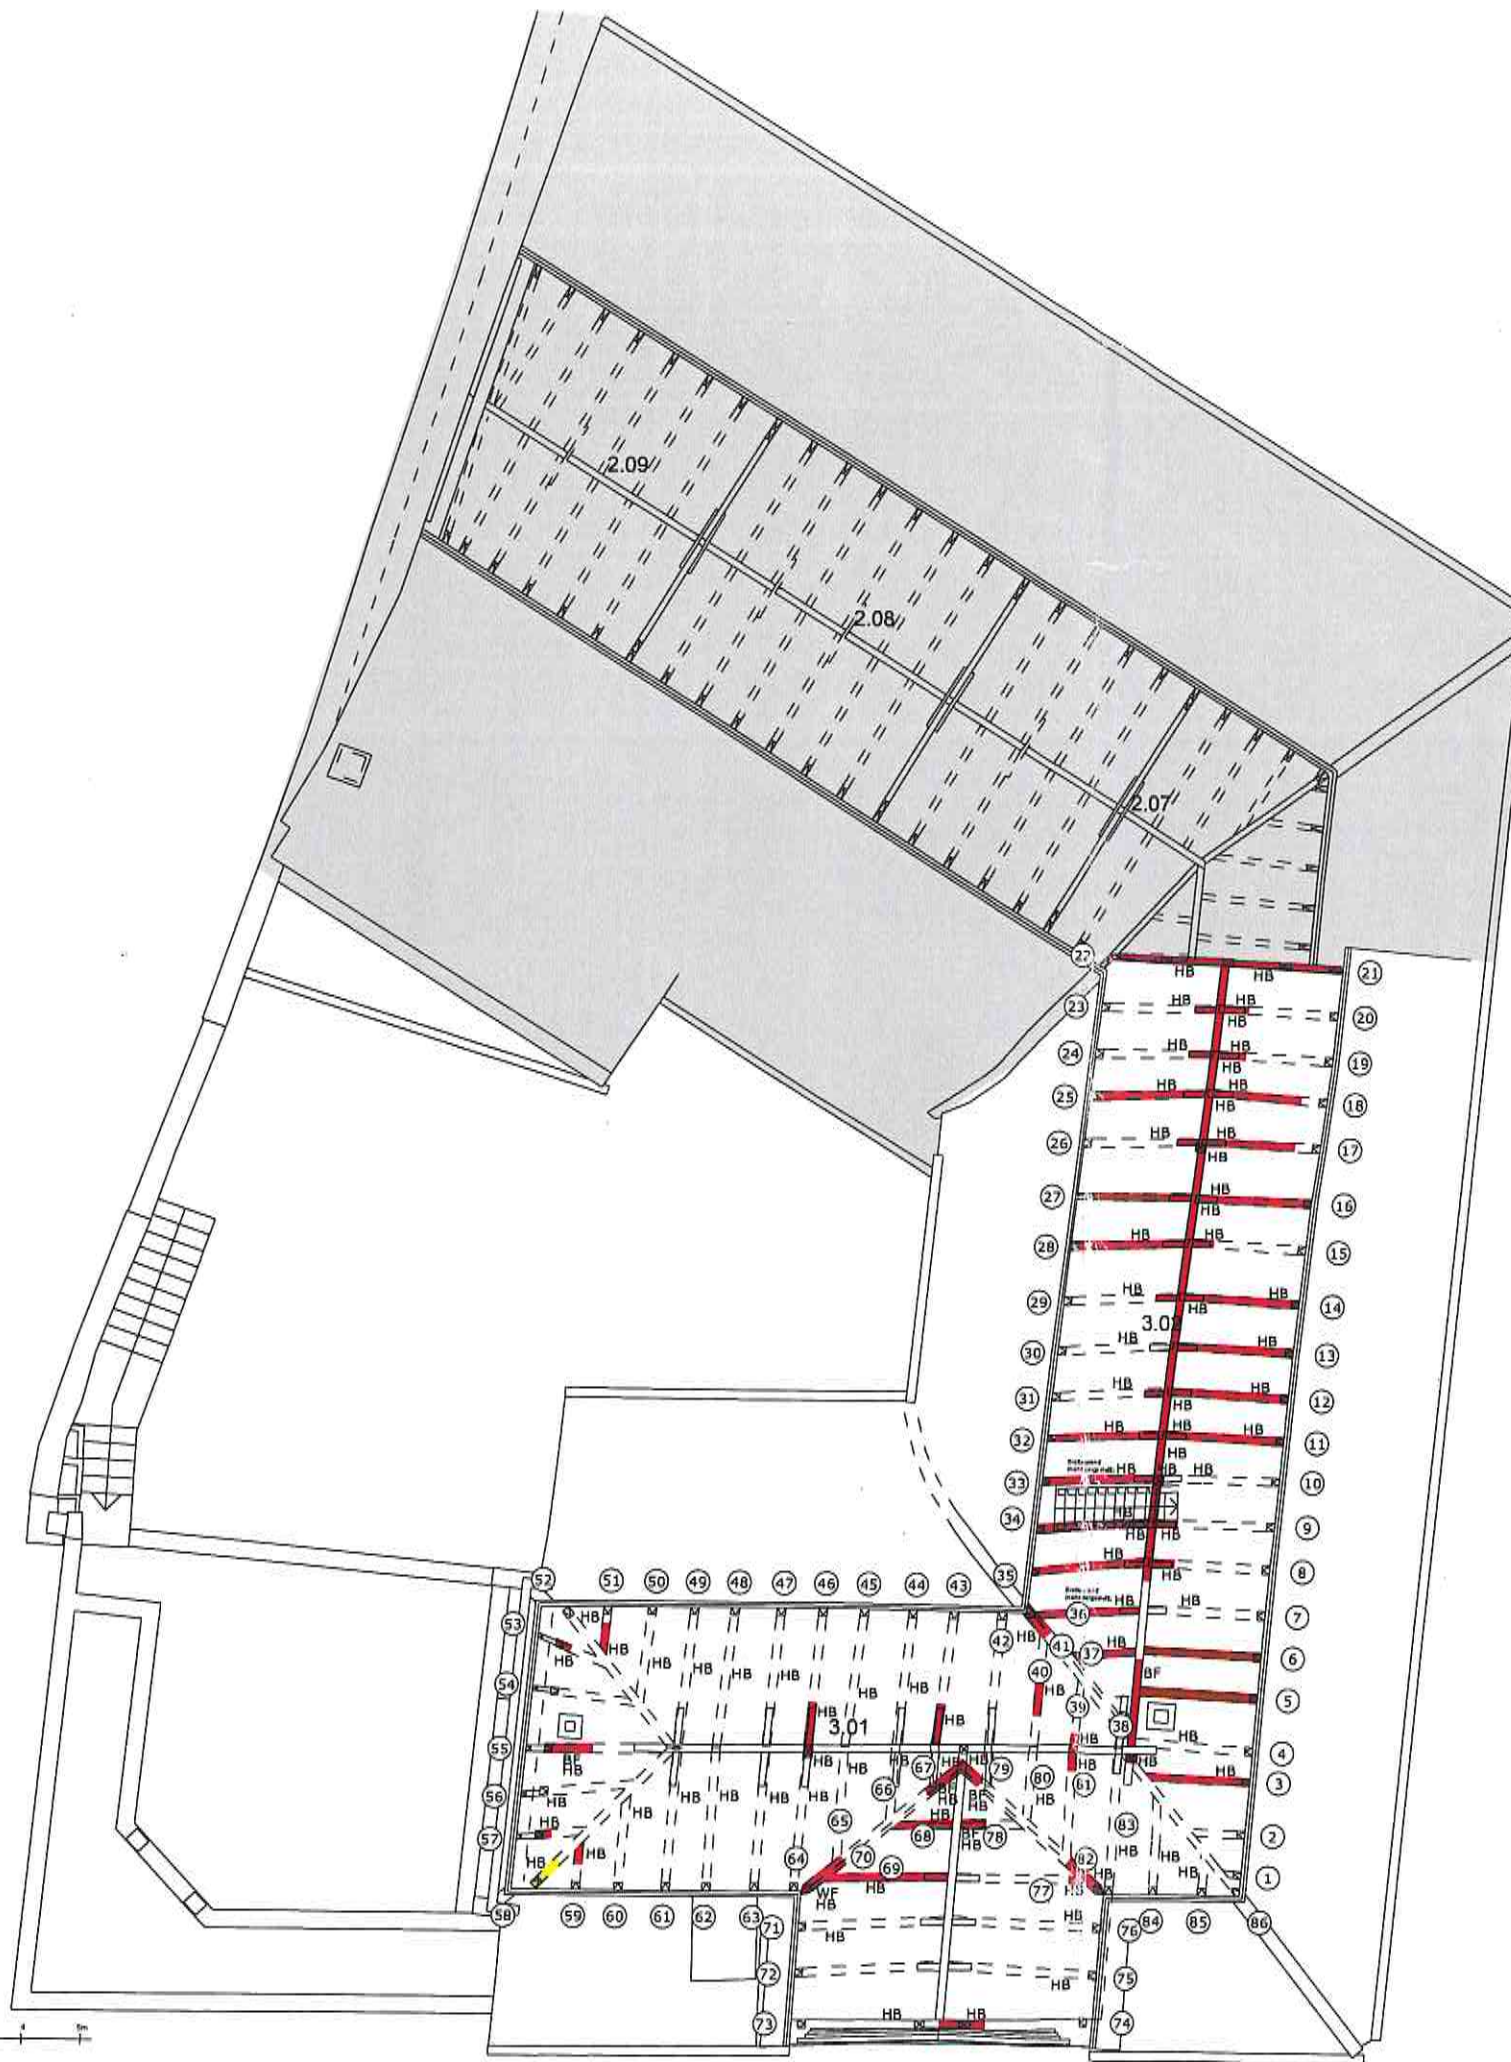
Grundriss 1. Dachgeschoss
