Hölderlinhaus

74348 Lauffen a. Neckar, Nordheimer Straße 5
Bauhistorische Untersuchung und Raumbuch

August - Oktober 2015

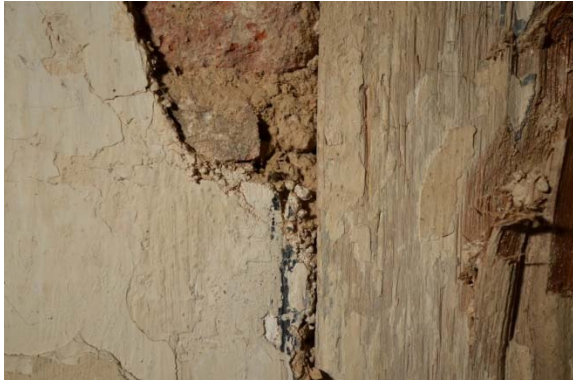
1.01, Wand c, Fachwerk mit grauer Begleiterfassung

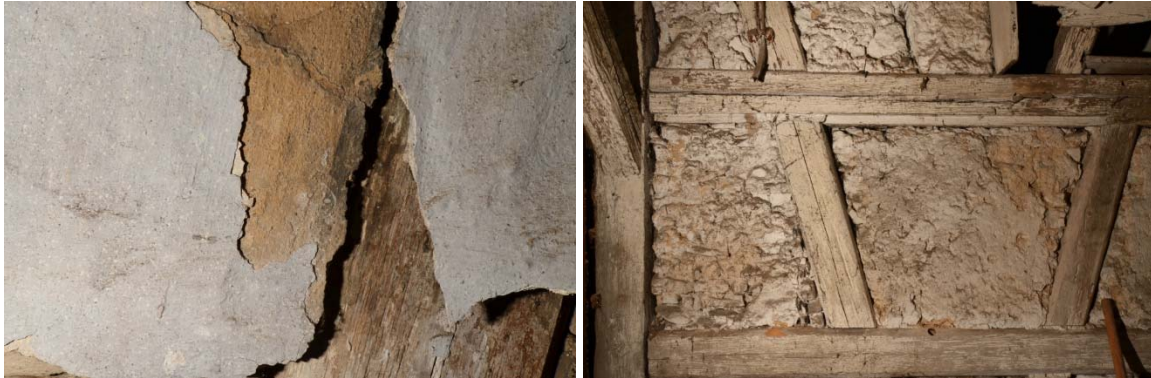
2.01, Wand b, Fachwerkwand mit grauer Begleiterfassung

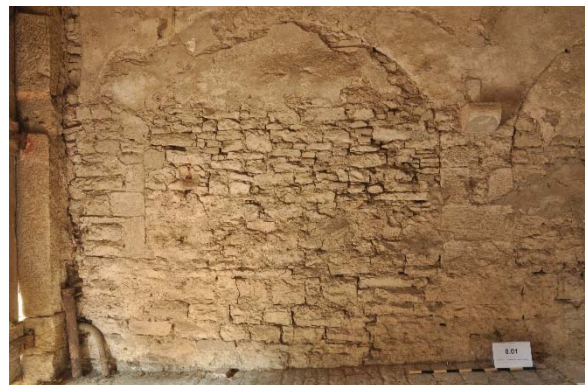
Raum 0.01d, Detailansicht des südlichen der zwei zusammengesetzten Arkadenbögen mit Blickrichtung Westen, Foto: strebewerk. 2015 (Dateiname: R001d_Arkade_Lauffen_HH_20150813)
