Holzschutztechnische Zustandsbeurteilung Nr. 16-1108

Objekt: Gebäude Geburtshaus Hölderlins, Nordheimer Str. 5 in D-74348 Lauffen am Neckar.

Holzschutztechnische Voruntersuchung und Zustandsbeurteilung durch Bauteilöffnungen zugänglicher Holzbauteile an den Fachwerkfassaden und Deckenbalkenlagen im Hinblick auf Schäden bzw. Befall durch Holzschadorganismen.

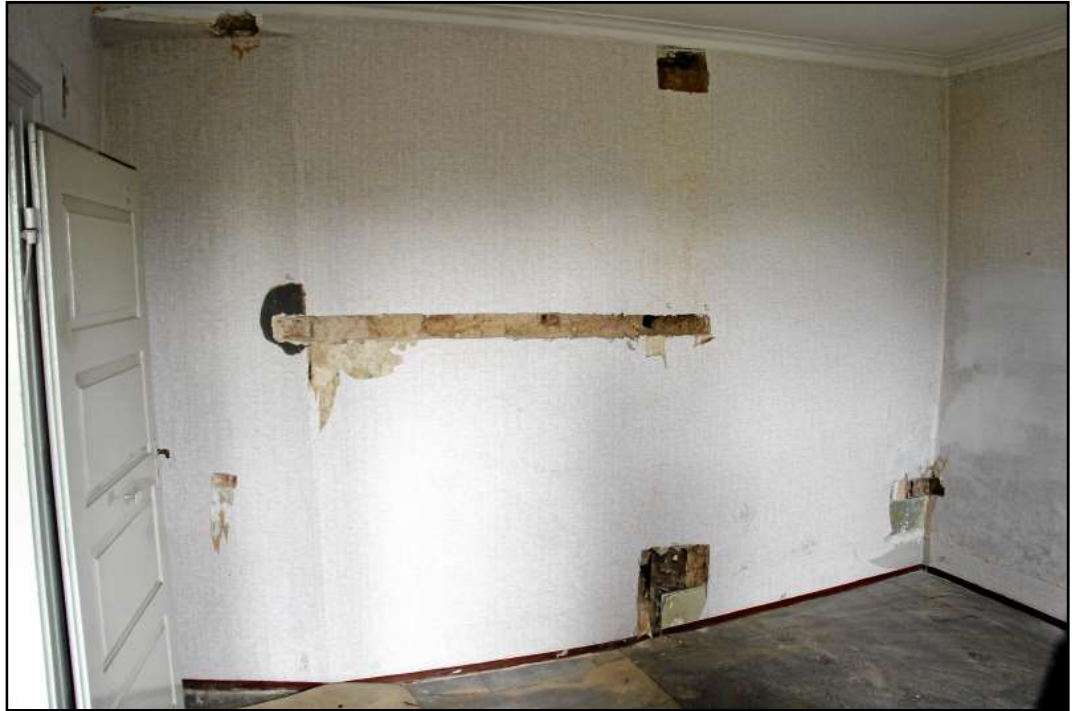
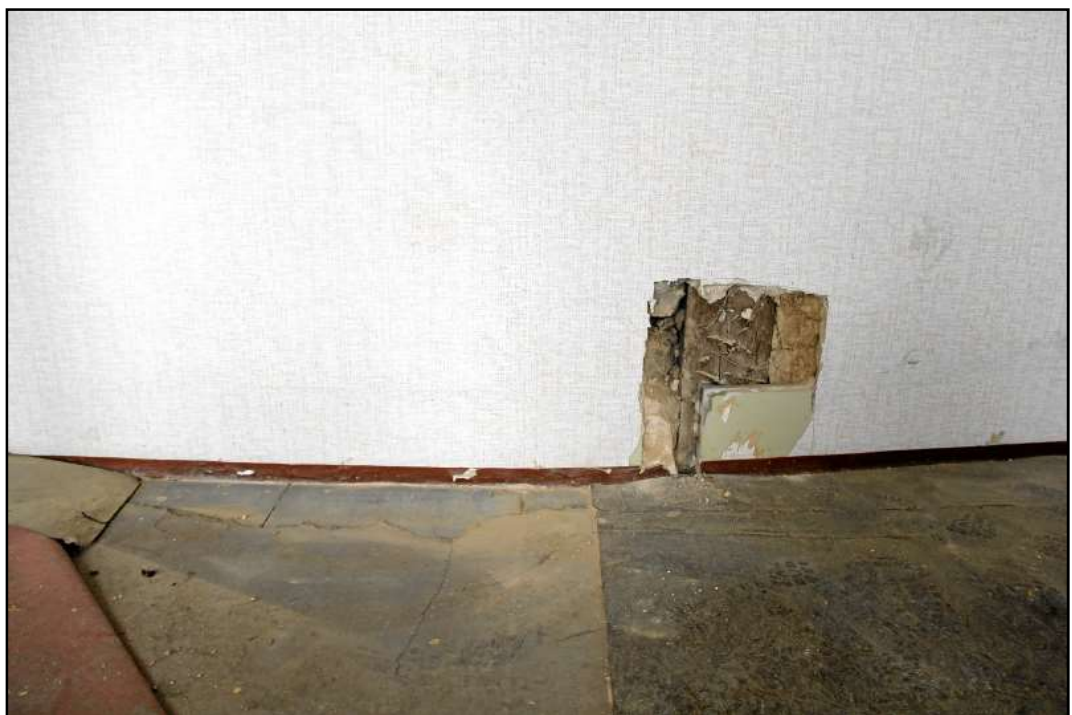
Raum 1.05: Wandöffnungen 1 und 2

Die durch Wandöffnungen an den beiden Innenwänden einsehbaren Fachwerkhölzer zeigen keine nennenswerten Holzschäden.

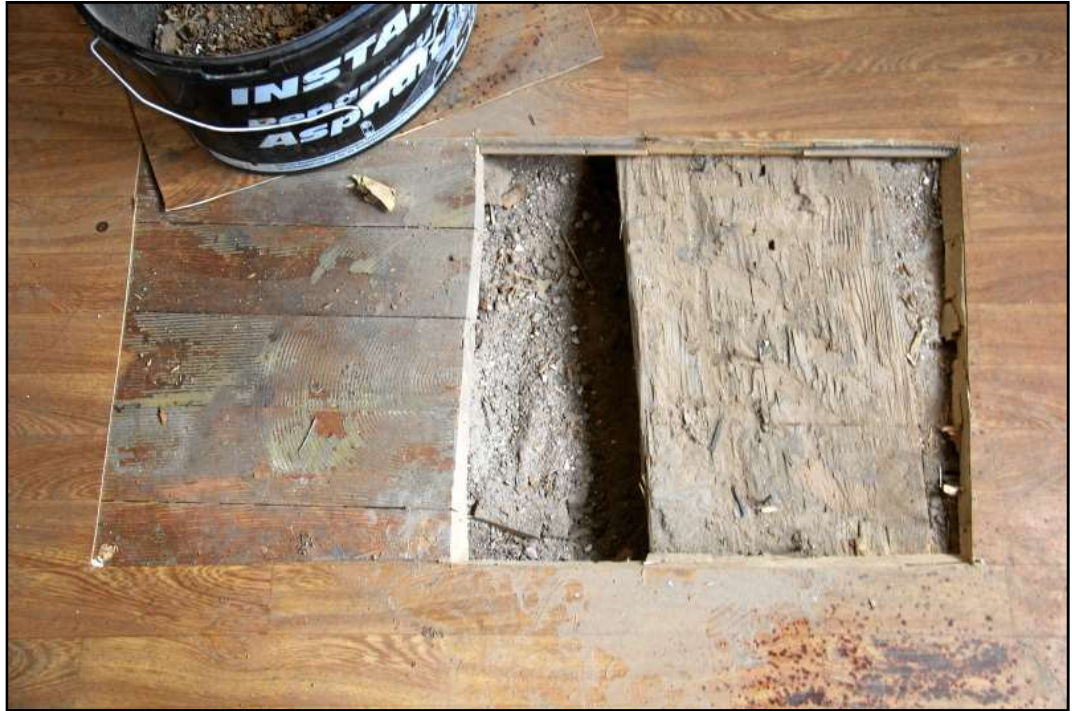
Abb. 03

Raum 1.04: Bodenöffnung 1

Deckenbalken und die Bretter des neuzeitlichen N+F-Bodenbelags zeigen keine biogenen Schäden.

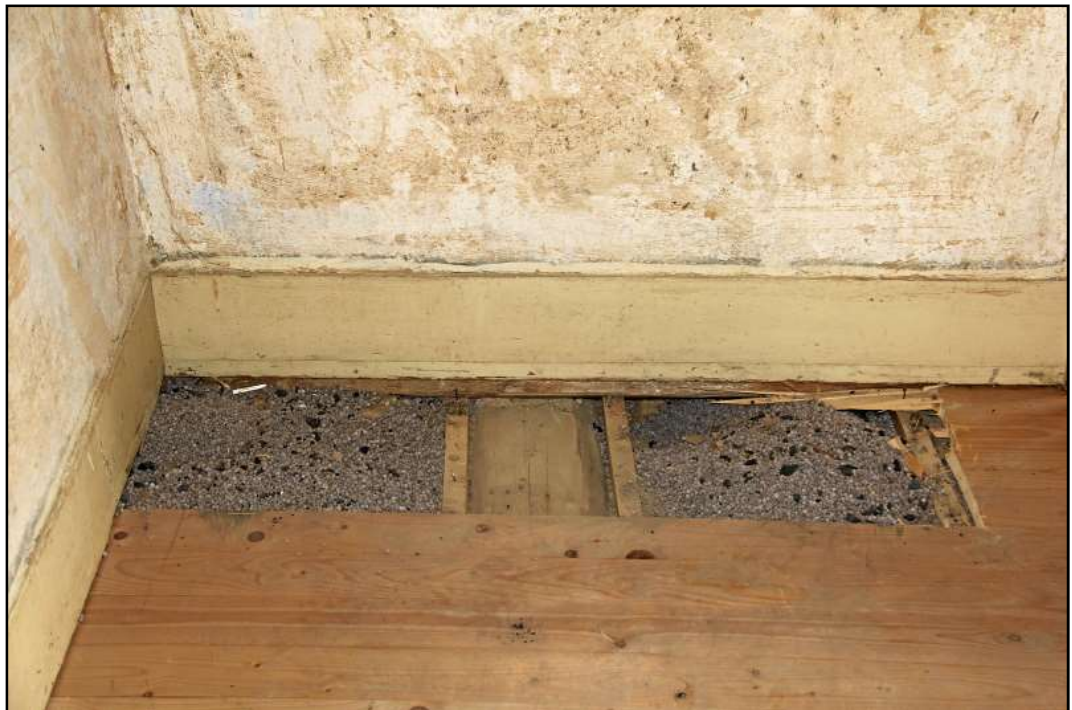
Abb. 04

Raum 1.03: Bodenöffnung 2

Äußere Splintholzbereiche mit alten Hausbockfraßschäden. Bretter des neuzeitlichen N+F-Bodenbelags ohne biogene Schäden.

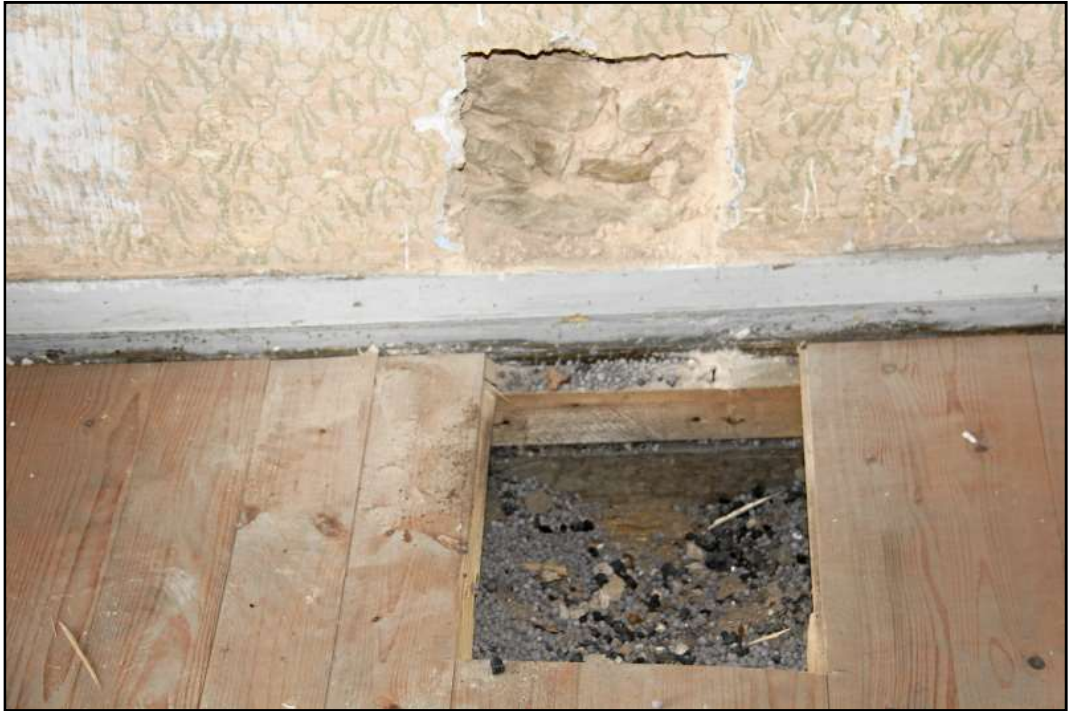
Abb. 05

Raum 1.02: Bodenöffnung 3

Deckenbalken und die Bretter des neuzeitlichen N+F-Bodenbelags zeigen keine biogenen Schäden.

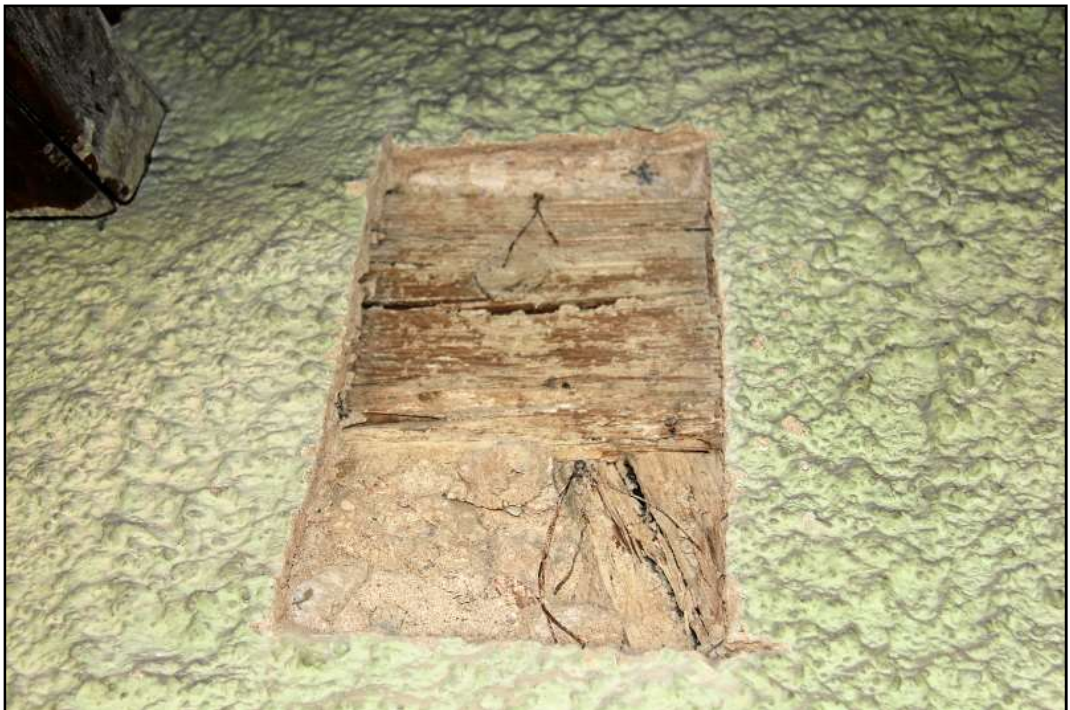
Abb. 06

Raum 1.02 (Außenwand): Wandöffnung 3 (außen)

Wandrähm und Strebe sind ohne nennenswerten Holzabbau.

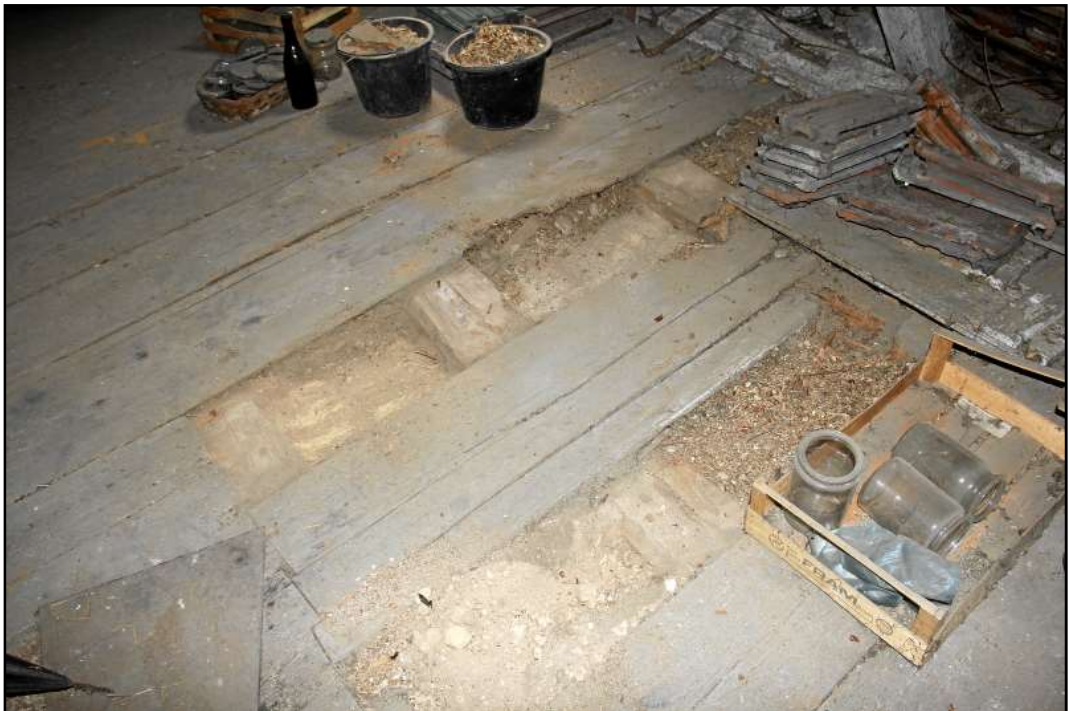
Abb. 07

Raum 2.05: Bodenöffnung 1

Der innere Deckenbalken ist intakt. Am mittleren Deckenbalken ist im Randbereich Holzabbau durch Braunfäulepilze vorhanden. Beim äußeren Deckenbalken liegen im äußeren Splintbereich partieller Holzabbau durch Braunfäulepilze und alte Fraßschäden des Hausbockkäfers und des Gewöhnlichen Nagekäfers vor. Der darüber entfernte Bodenbelag, bestehend aus Wechselfalzbrettern, ist an dieser Stelle aufgrund des vorbeschriebenen Holzabbaus abgängig.

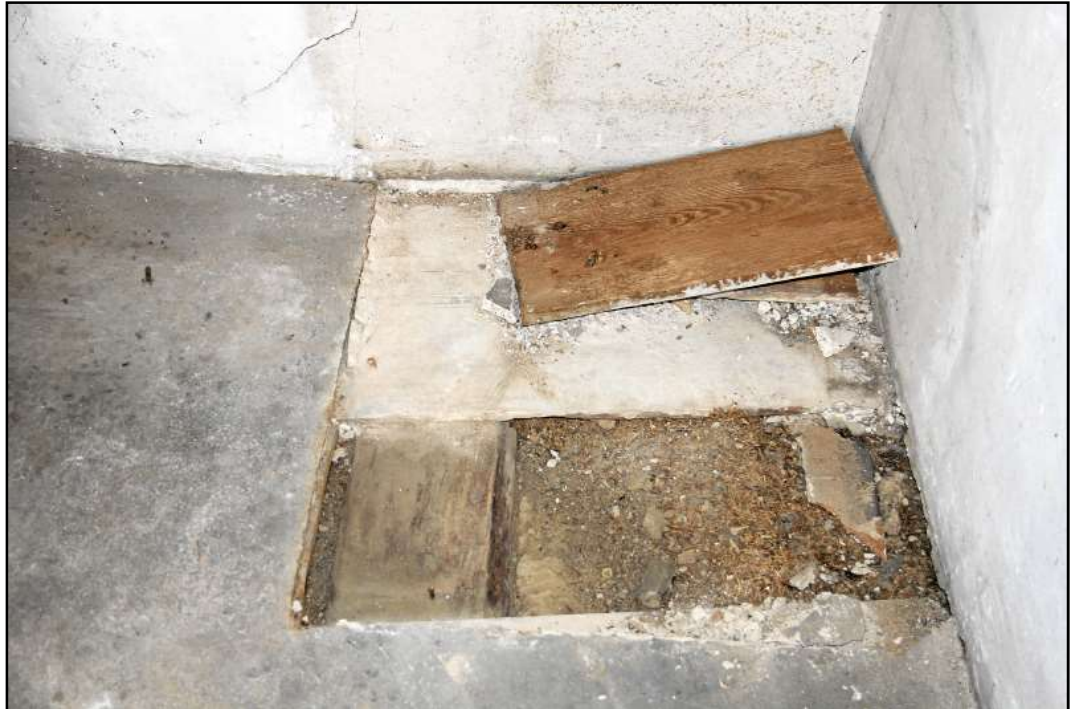
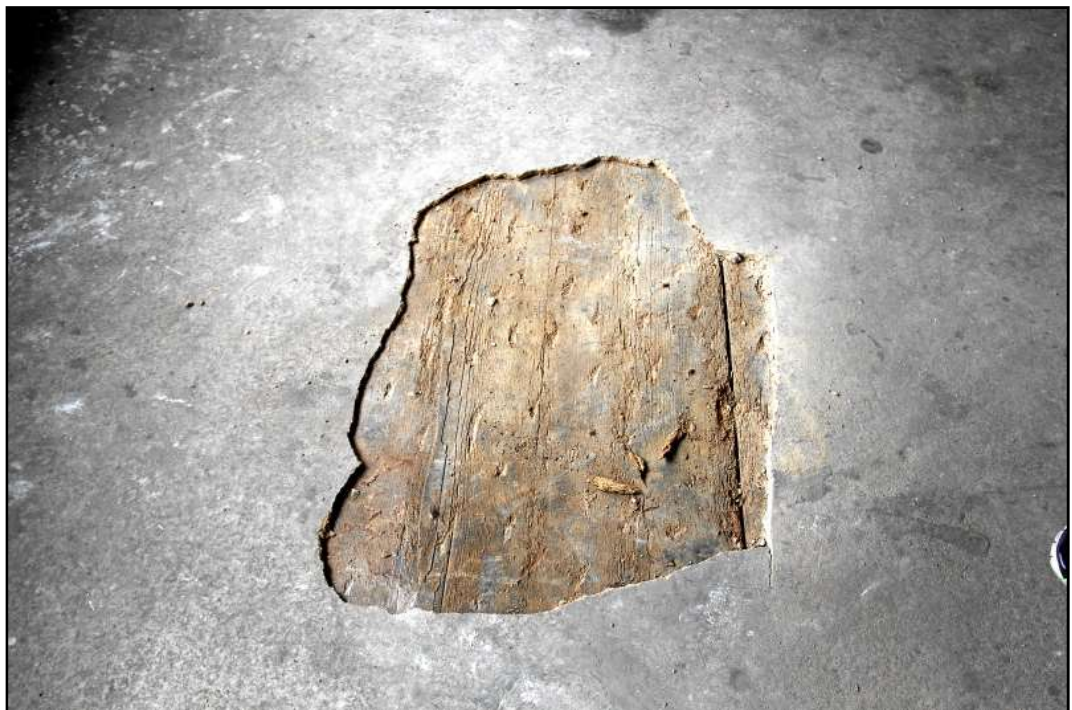
Bei Bodenöffnung 2 liegen keine biogenen Holzschäden vor (Abb. 07). Demgegenüber sind bei Bodenöffnung 3 (etwa Raummitte) am Bodenbelag auf ganzer Breite alte Fraßschäden des Gewöhnlichen Nagekäfers vorhanden (Abb. 08+09).

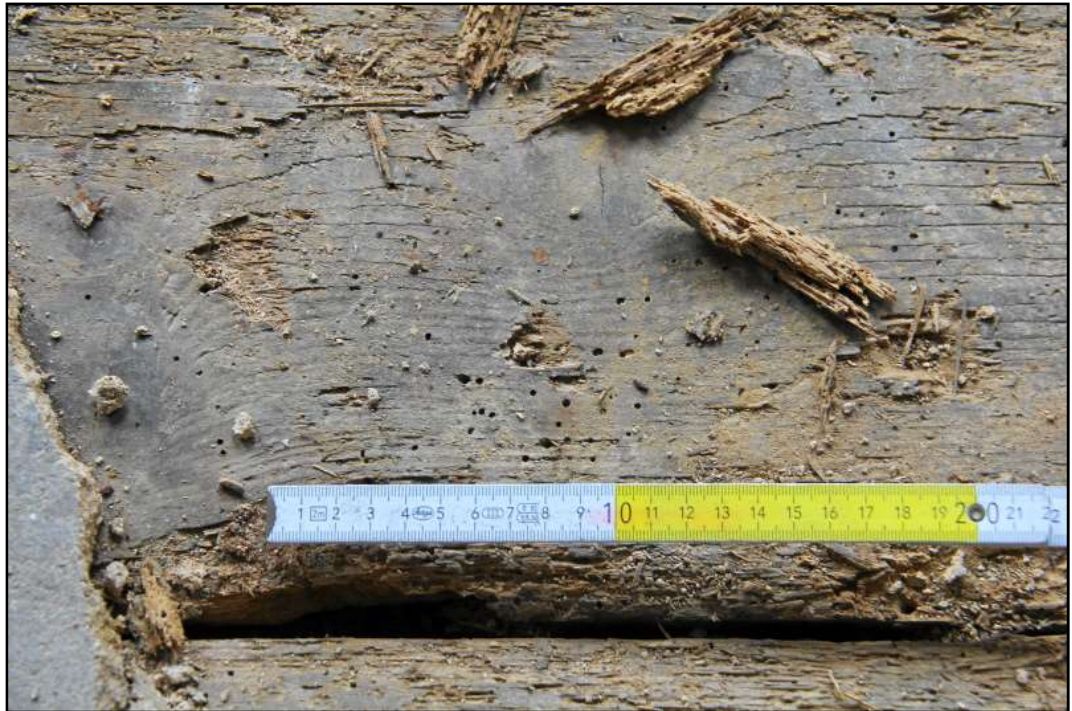
Abb. 10

Raum 2.04: Bodenöffnungen 2 und 3

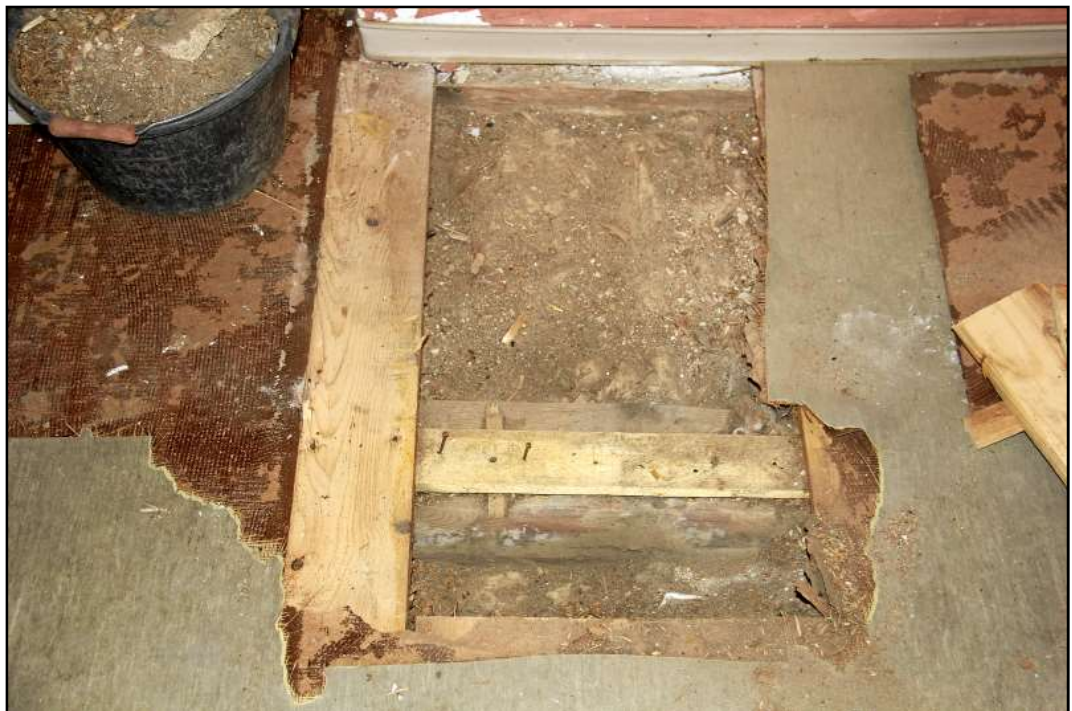
Abb. 11

Raum 2.03: Bodenöffnung 4

Der oberseitig zugängliche Deckenbalken weist keine nennenswerte biogene Holzschädigung auf.

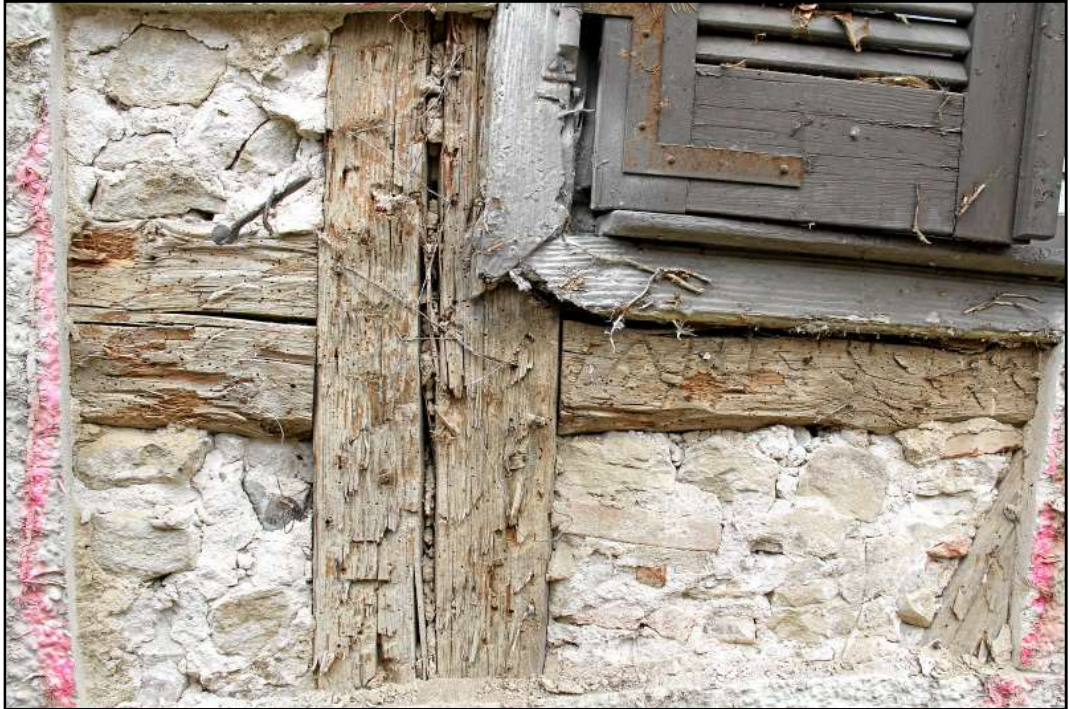
Abb. 12

Wandöffnung 1

Brüstungsriegel, Gefachriegel und Fensterständer weisen im Splintbereich alte Fraßschäden des Gewöhnlichen Nagekäfers, der Fensterständer zusätzlich alte Fraßschäden des Hausbockkäfers auf.

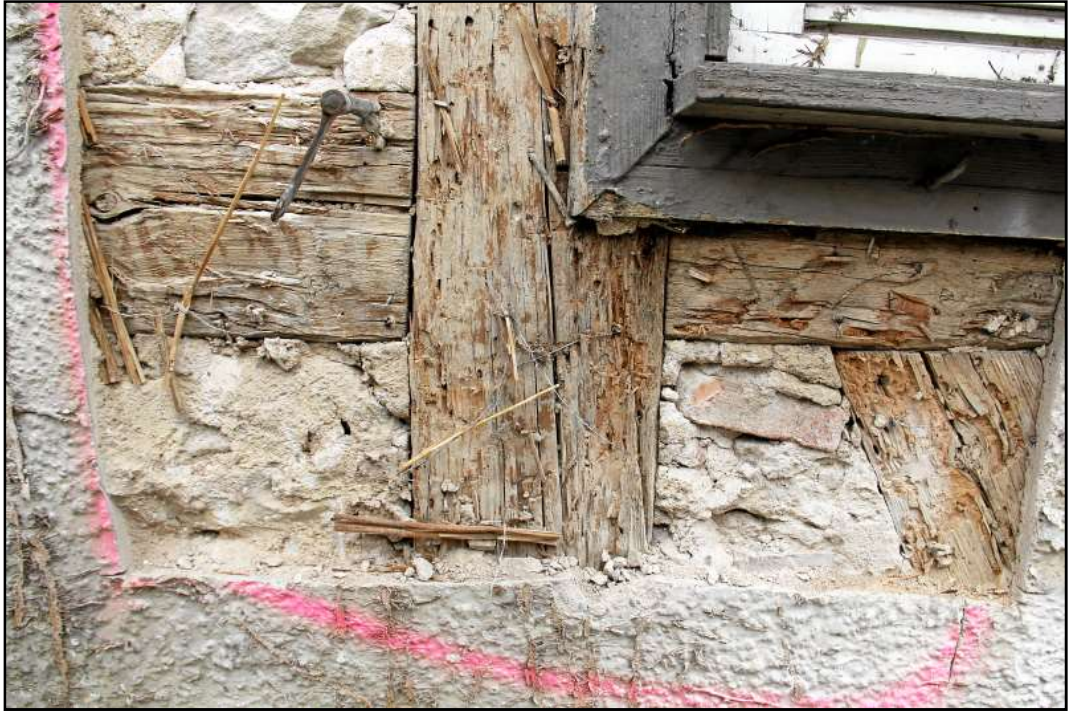
Abb. 13

Wandöffnung 2

Gefachriegel weist im Splintholzbereich alte Fraßschäden des Gewöhnlichen Nagekäfers, Brüstungsriegel, Fensterständer und Strebe weisen zusätzlich alte Fraßschäden des Hausbockkäfers auf.

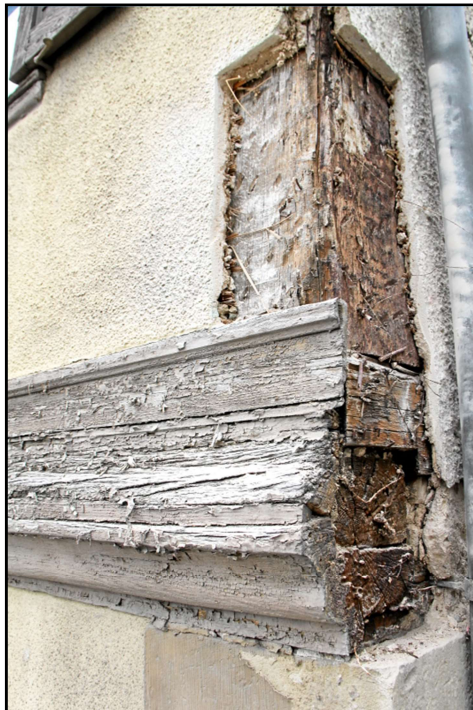
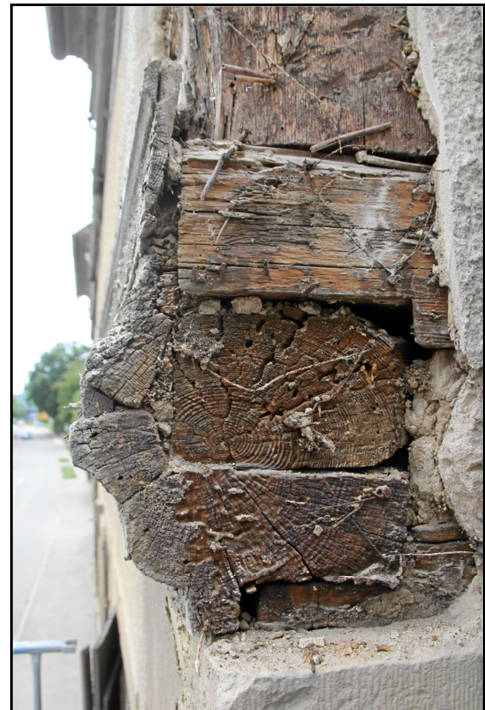
Wandöffnung 3

Eichene Mauerschwelle zeigt im oberflächennahen Bereich Holzabbau durch Braunfäulepilze. Die profilierte eichene Mauerschwelle an der Straßenseite zeigt stirnseitig ebenfalls mäßigen Holzabbau. Die darüber aufgelegte Nadelholz-Fachwerkschwelle ist im Splintholzbereich durch Larven des Hausbockkäfers fraßgeschädigt. Aufgrund der an den Stirnseiten vorhandenen Abwitterungsspuren ist davon auszugehen, dass beide Holzbauteile früher stirnseitig nicht mit Putz bekleidet waren.

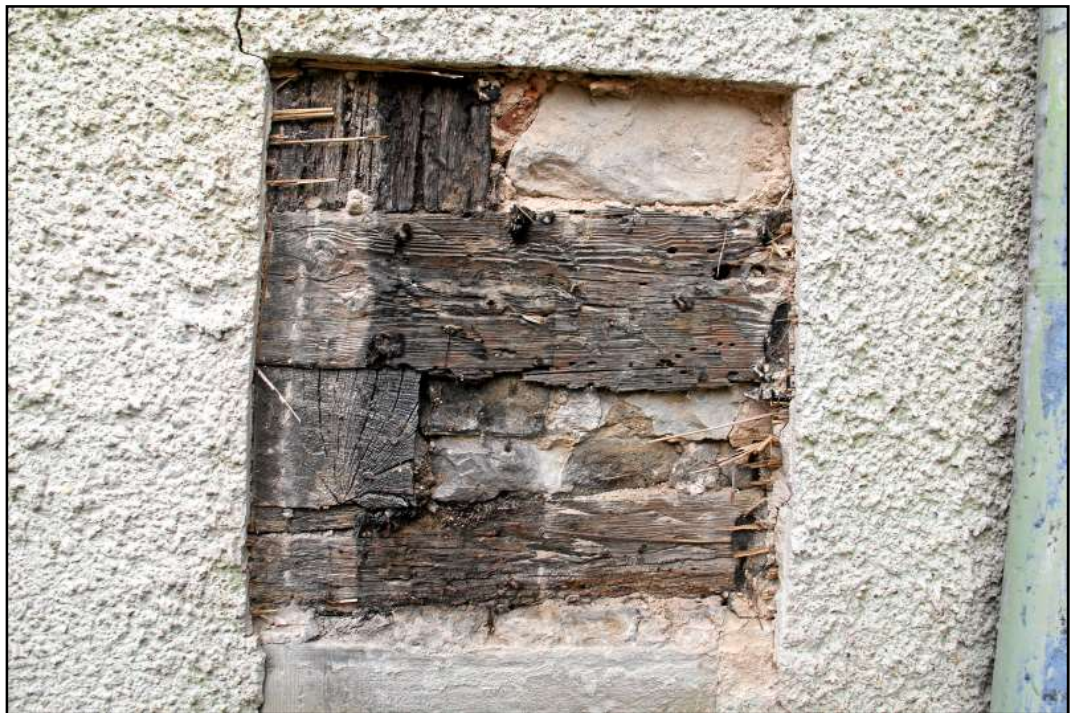
Abb. 16

Wandöffnung 1 (Zwischenbau)

Die eichene Mauerschwelle weist an der Oberfläche Holzabbau durch Moder- und Braunfäulepilze auf. An der Fachwerkschwelle sind im Splintholzbereich Fraßschäden des Hausbockkäfers vorhanden. Die eichenen Ständer und Deckenbalken zeigen oberflächlichen Holzabbau durch Moder- und Braunfäulepilze.

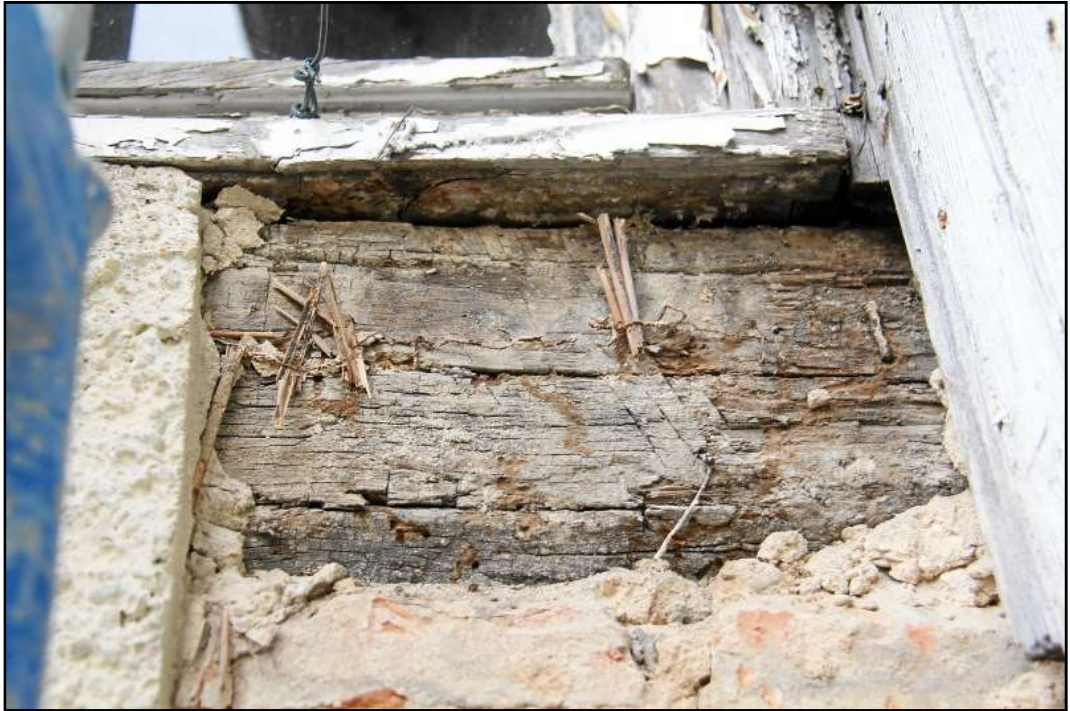
Abb. 17

Wandöffnung 2 (Zwischenbau)

Eichener Brüstungsriegel zeigt oberflächlichen Holzabbau (alt) durch Moder- und Braunfäulepilze.

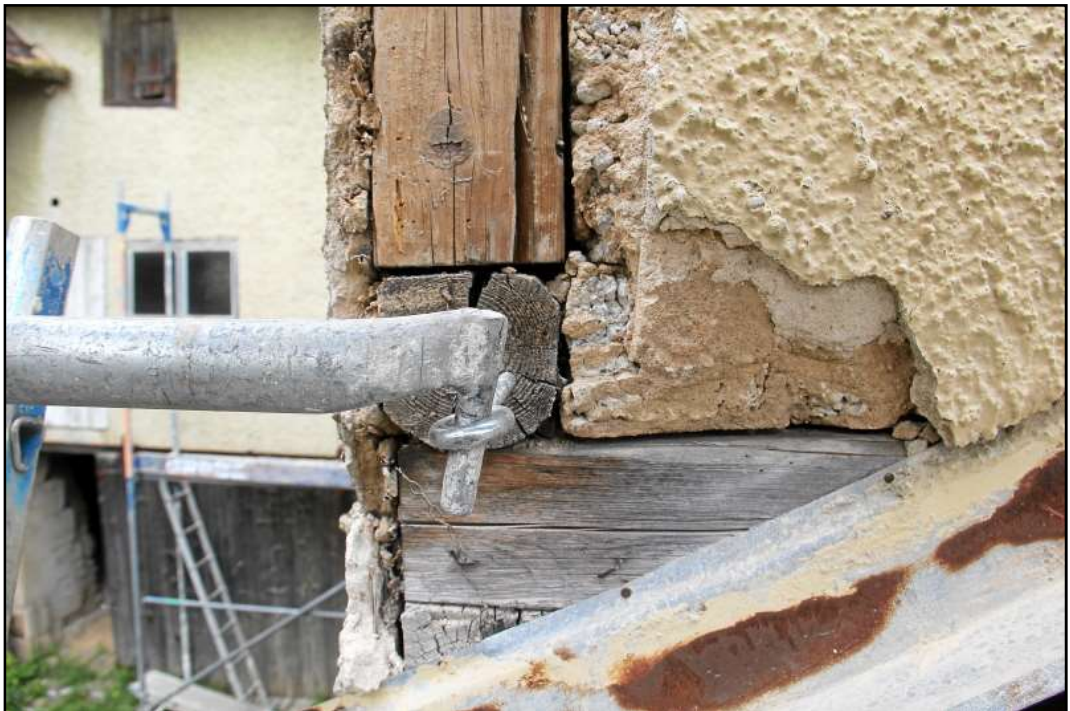
Abb. 18

Wandöffnung 3 (Wohnhaus)

Eckständer und Schwellen (sämtl. Nadelholz) mit mäßig ausgeprägten Fraßschäden des Gewöhnlichen Nagekäfers.

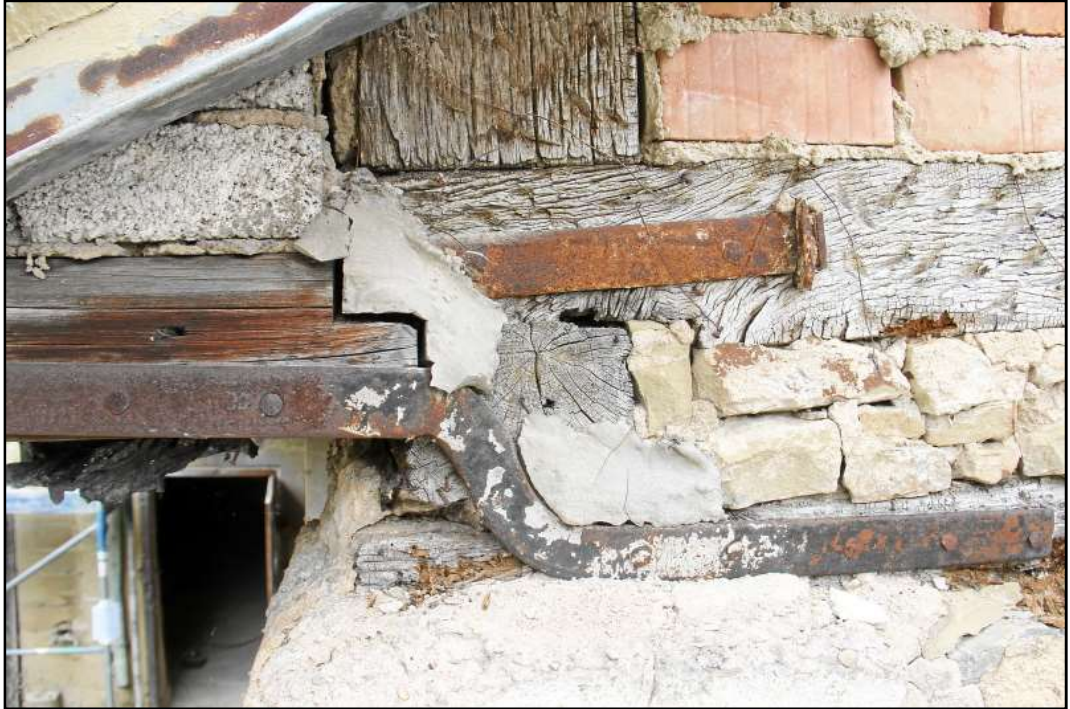
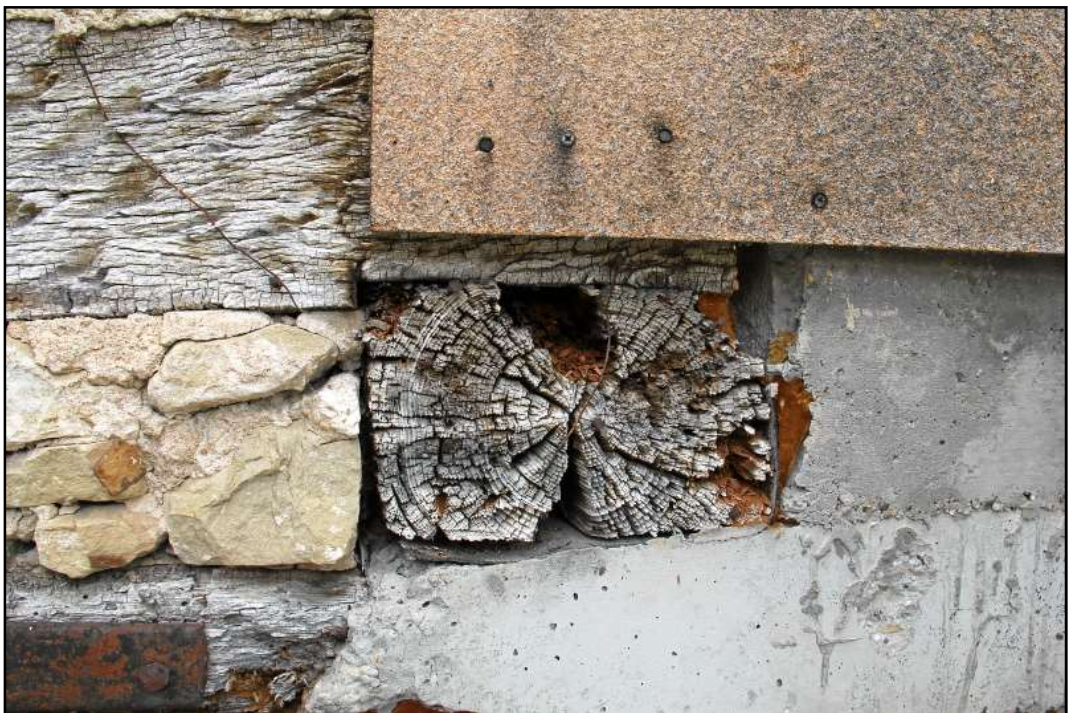
Wandöffnung 4 (Wohnhaus)

Eichener Eckständer ist intakt. Eichene Mauerschwelle ist infolge Holzabbaus (alt) durch Braun- und Weißfäulepilze sowie durch den Bunten Nagekäfer abgängig. Die eichene Schwelle zeigt alten, oberflächlichen Holzabbau (alt) durch Moderfäule- und Braunfäulepilze. Der Balkenkopf (Nadelholz) ist infolge Holzabbaus durch Braunfäulepilze geschädigt.

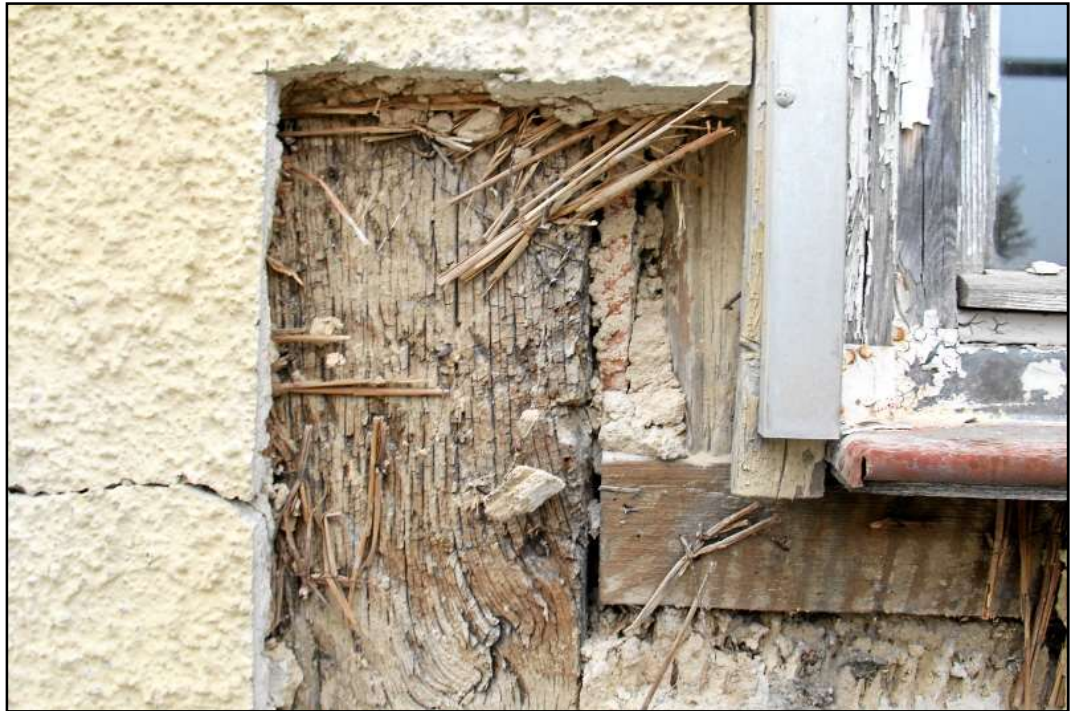
Abb. 21

Wandöffnung 5 (Wohnhaus)

Eichener Fensterständer mit altem, oberflächlichem Holzabbau durch Moderfäule- und Braunfäulepilze.

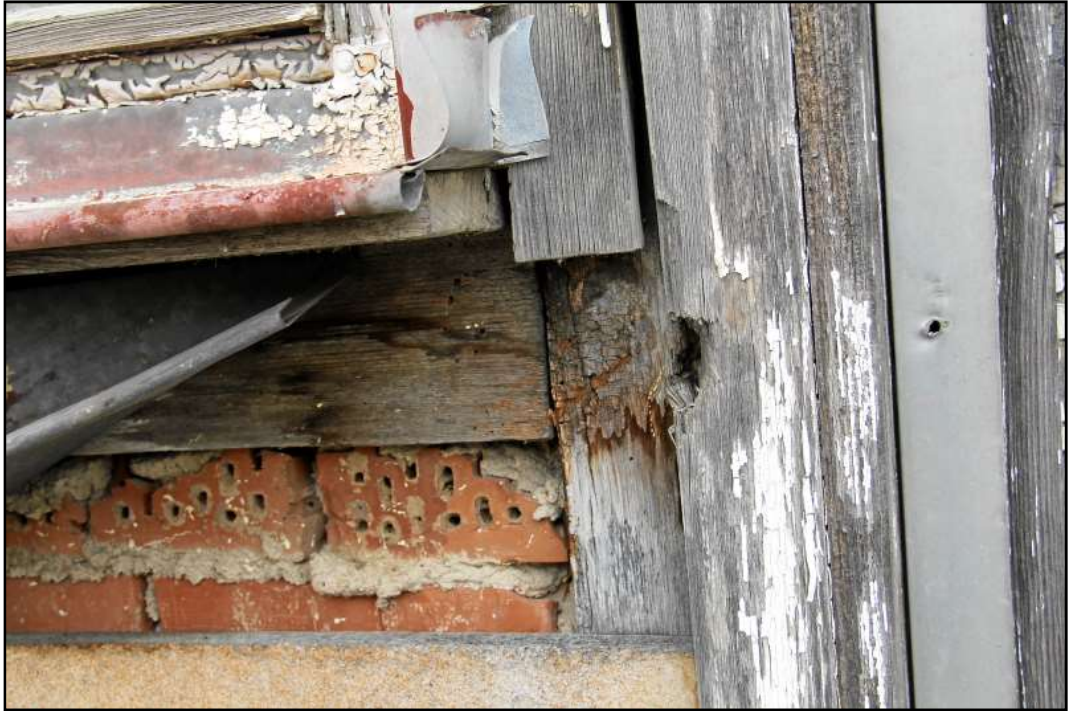
Abb. 22

Wandöffnung 6 (Wohnhaus)

Brüstungsriegel und Fensterständer (beide Nadelholz) sind neuzeitlich. Am Brüstungsriegelanschluss zum Ständer ist alter, oberflächlicher Holzabbau durch Moderfäulepilze vorhanden.

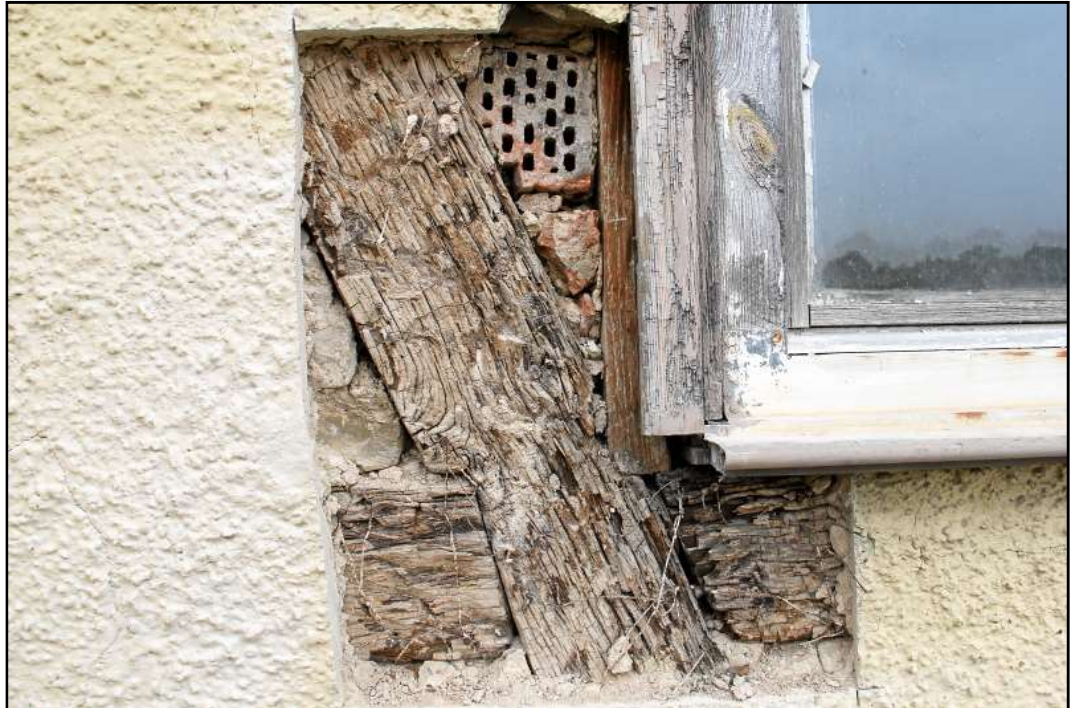
Abb. 23

Wandöffnung 7 (Wohnhaus)

Brüstungsriegel, Gefachriegel und Strebe (alle Eichenholz) zeigen alten, oberflächennahen Holzabbau durch Moder- und Braunfäulepilze.

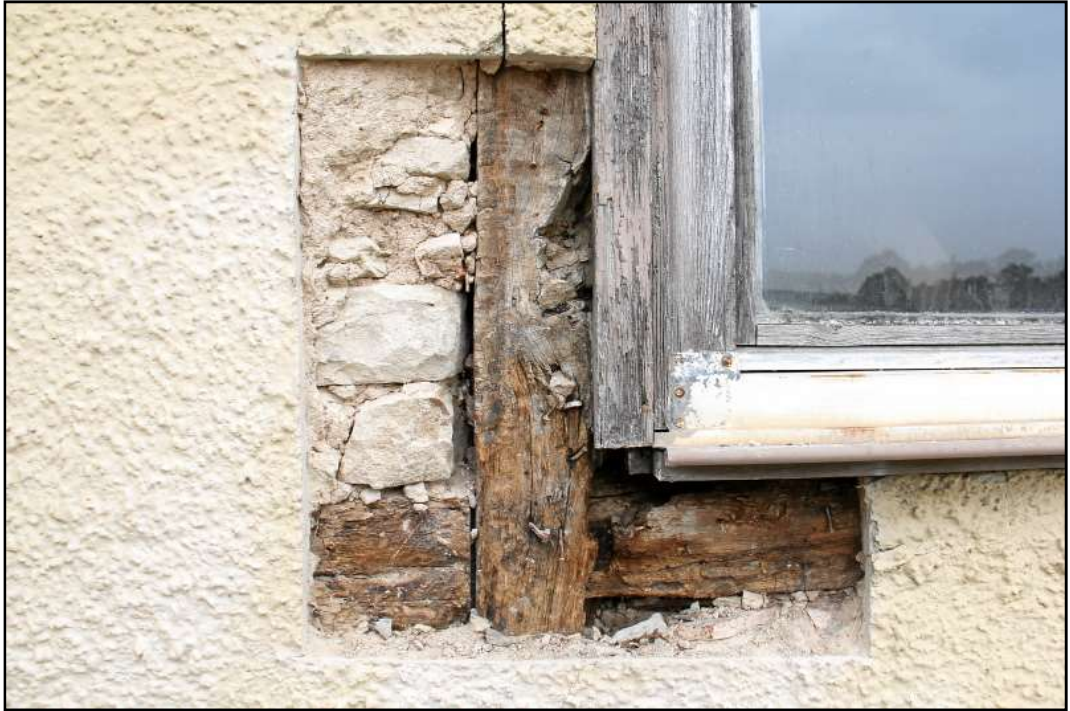
Abb. 24

Wandöffnung 8 (Wohnhaus)

Brüstungsriegel, Gefachriegel und Fensterständer (alle Eichenholz) zeigen insbesondere im Bereich des Brüstungsriegelanschlusses alten Holzabbau durch Braun- und Weißfäulepilze.
