# DOKUMENTATION

Objekt Hölderlinhaus, Lauffen am Neckar  
Bereich Mauern Altbau  
Beschreibung Erhöhung und statische Sicherung des  
Naturwerksteinmauerwerks  
Auftraggeber Stadt Lauffen am Neckar  
Rathausstr.10  
74348 Lauffen am Neckar  
Ausführende  
Firma renovum gmbh  
Rankbachstr. 48  
71272 Renningen

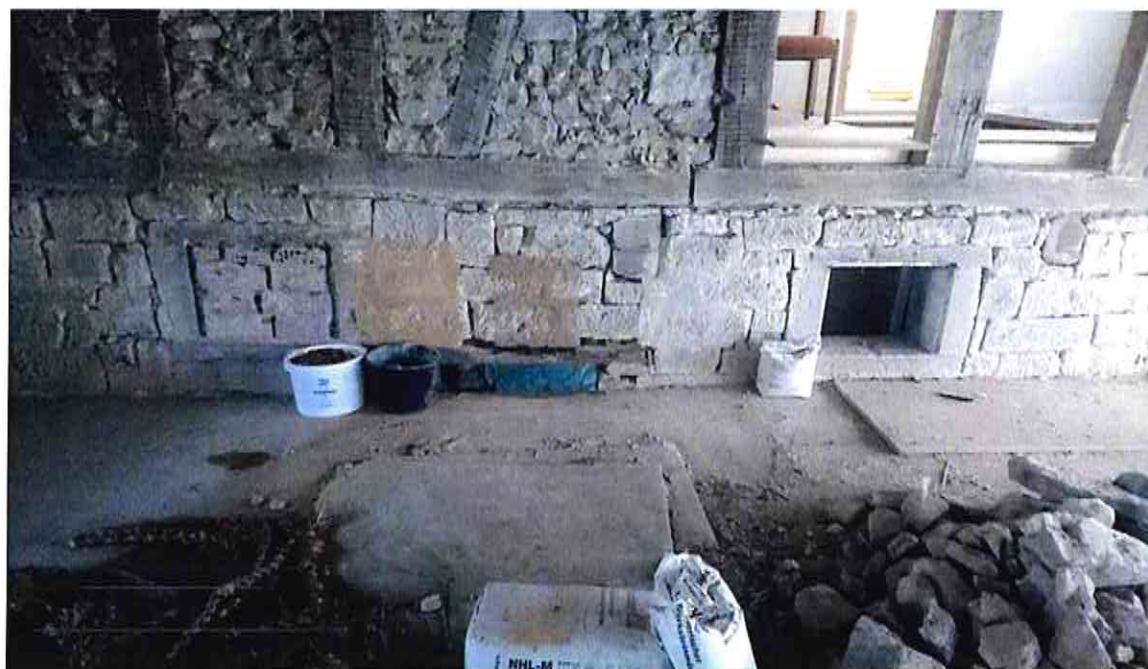
Muster Verfugung Nummer Eins bis Drei Scheune OG

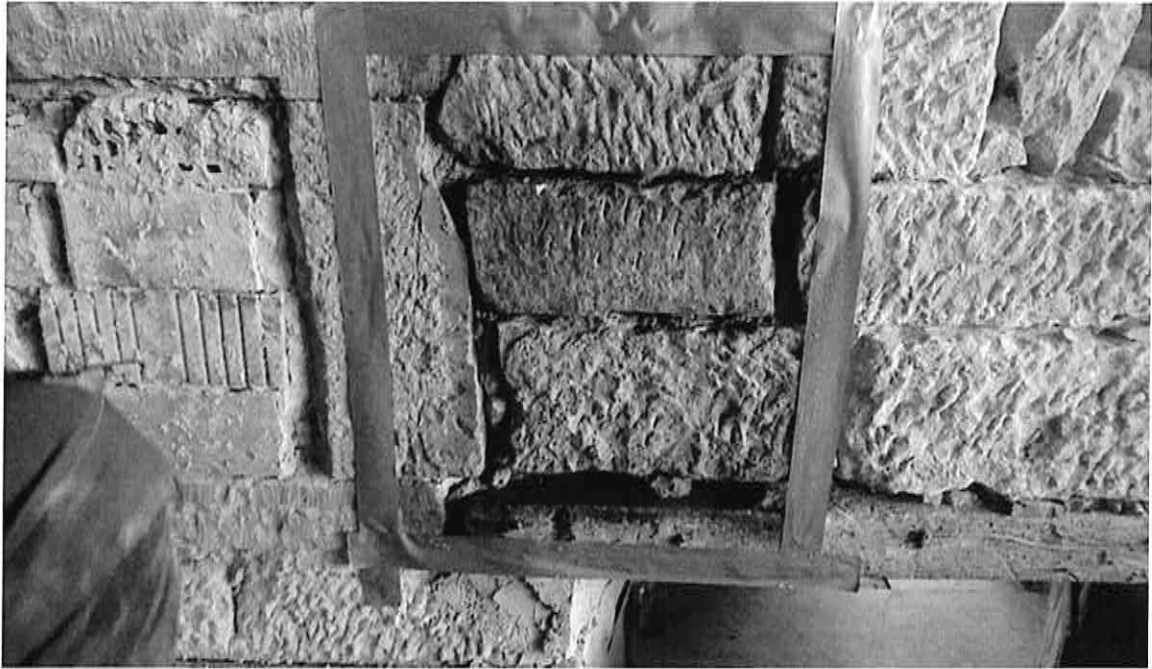
Muster Eins, Sumpfkalk mit Grubensand

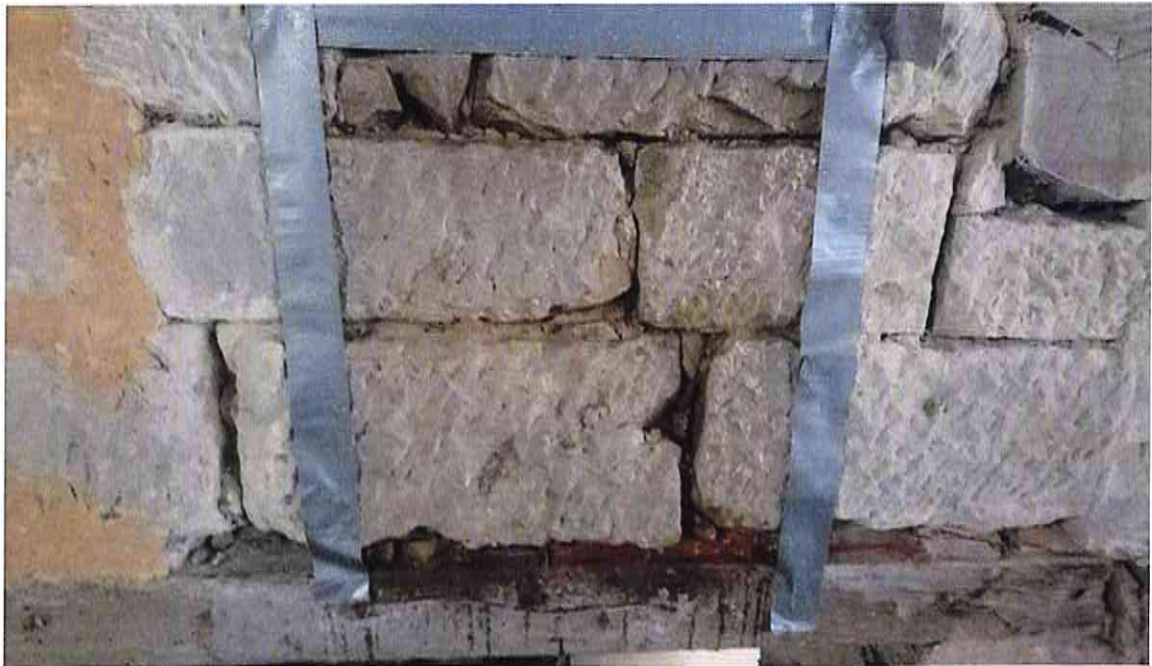
Muster Zwei, Sumpfkalk mit gewaschenem Sand

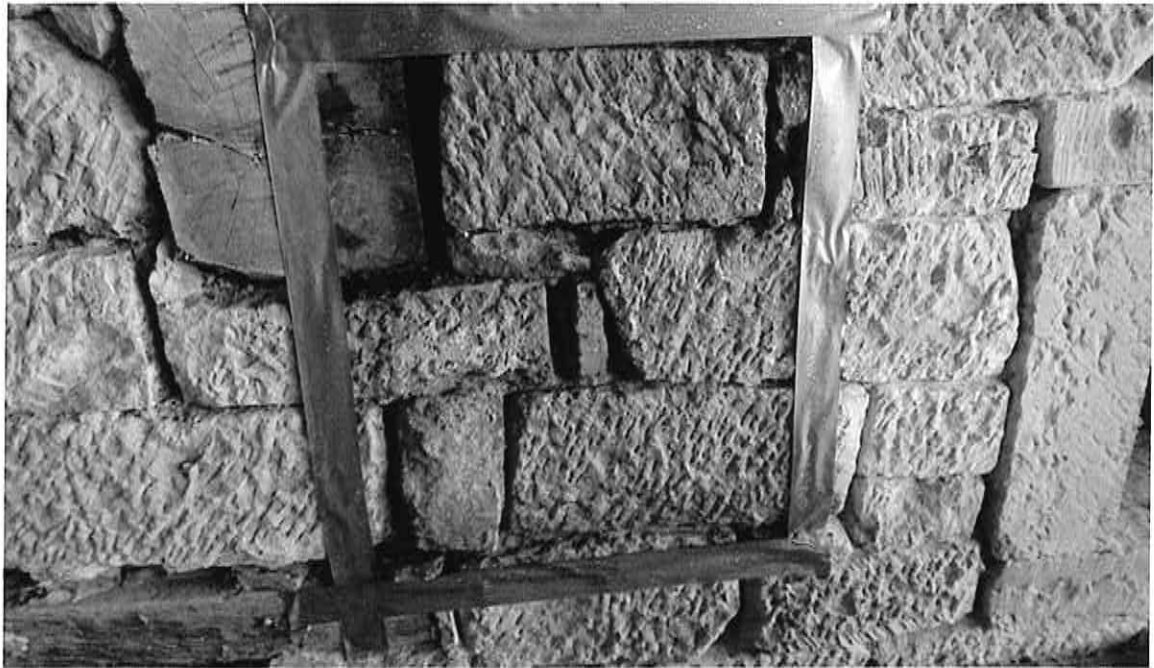
Muster Drei, Tubag NHL 0-0,2 M 2,5 Fertigmörtel

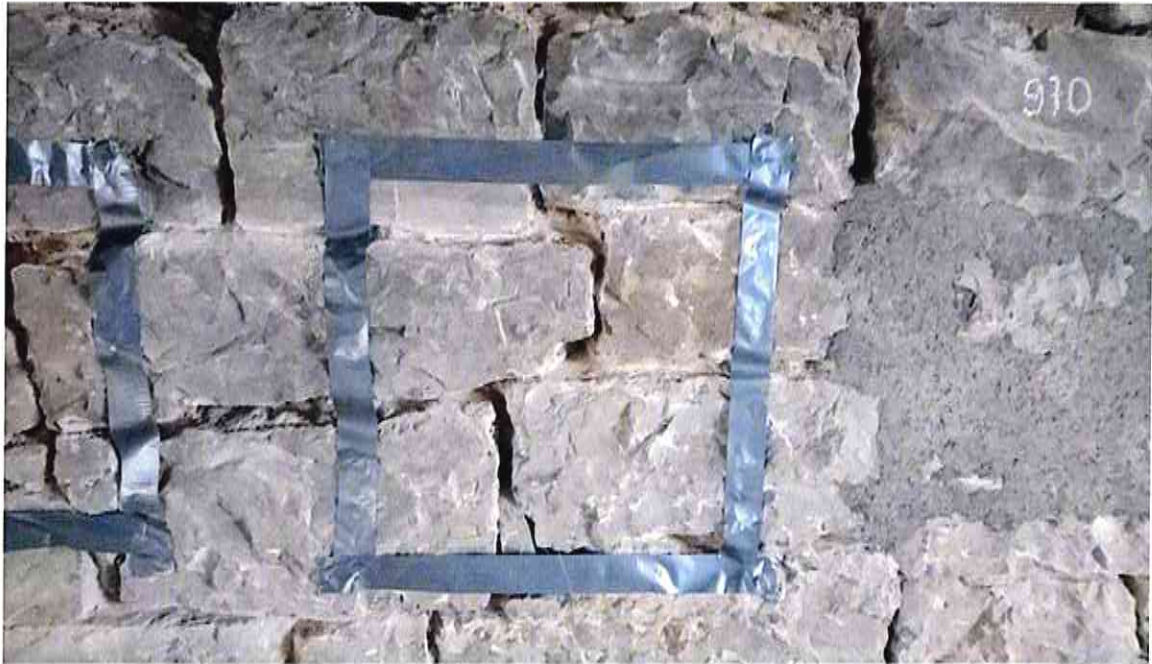
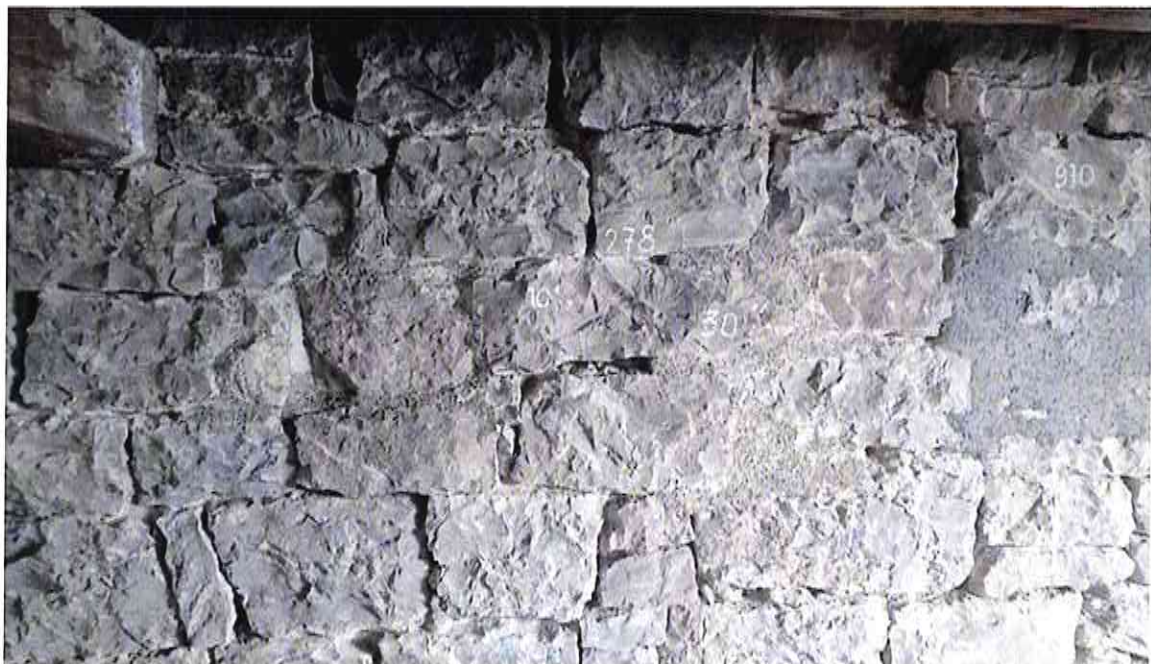
Muster Sechs, Tubag NHL 0-0,2 M 2,5 Fertigmörtel, bis 30 % Deckung, rustikalierend.

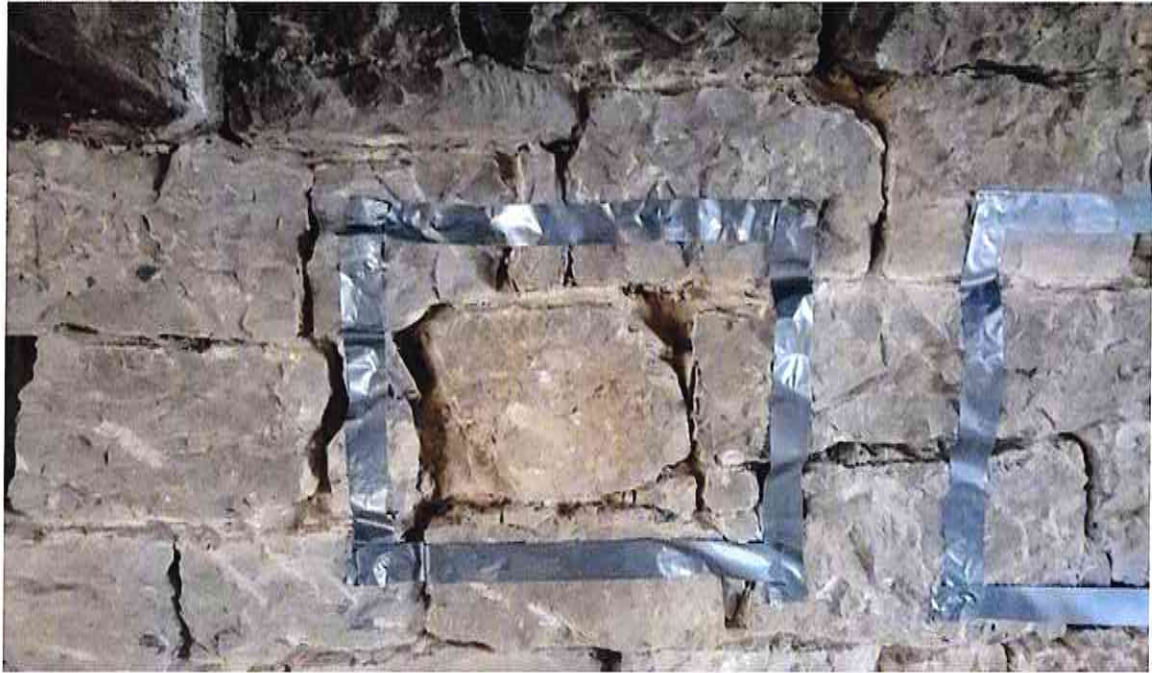
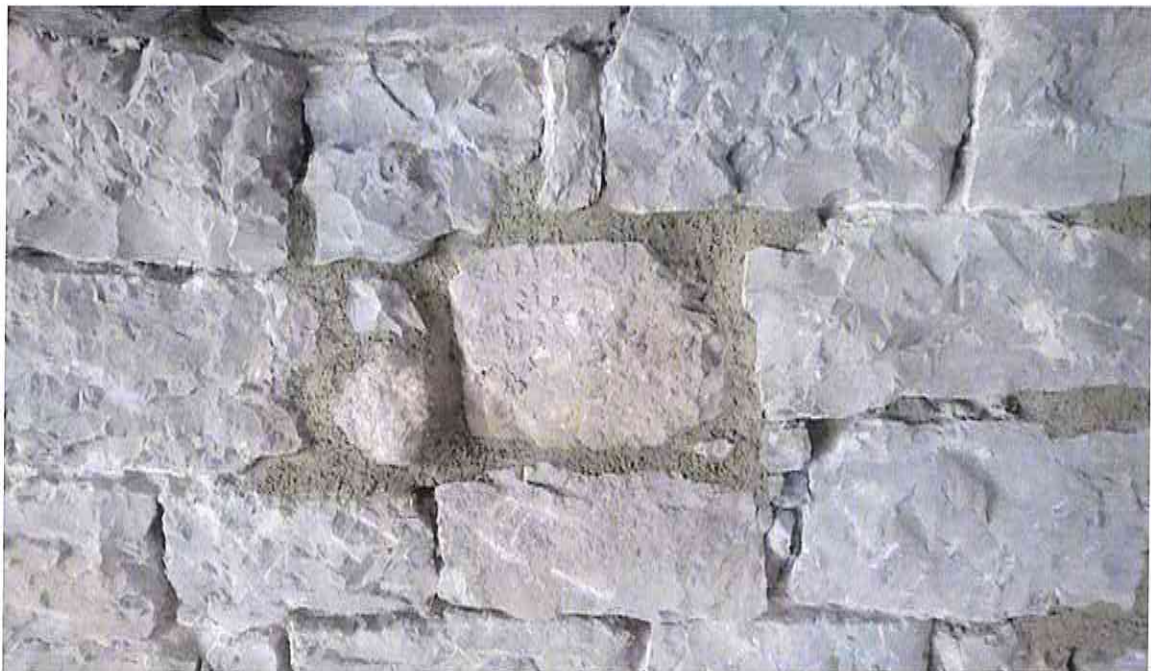
Muster Sieben, Tubag NHL 0-0,2 M 2,5 Fertigmörtel, bis ca 15 % Deckung  
Grenzmuster zu Sechs, zu geringe Deckung.

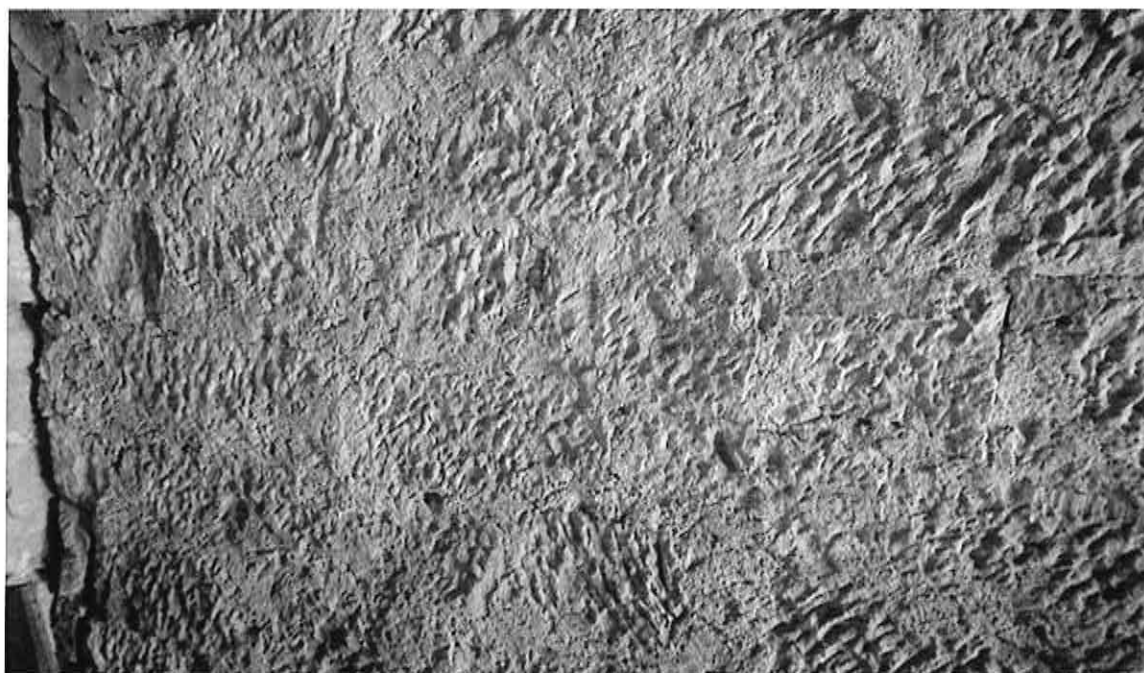
Ebene Wandflächen mit erhaltenem Schlammputz wurden nur partiell ergänzt.

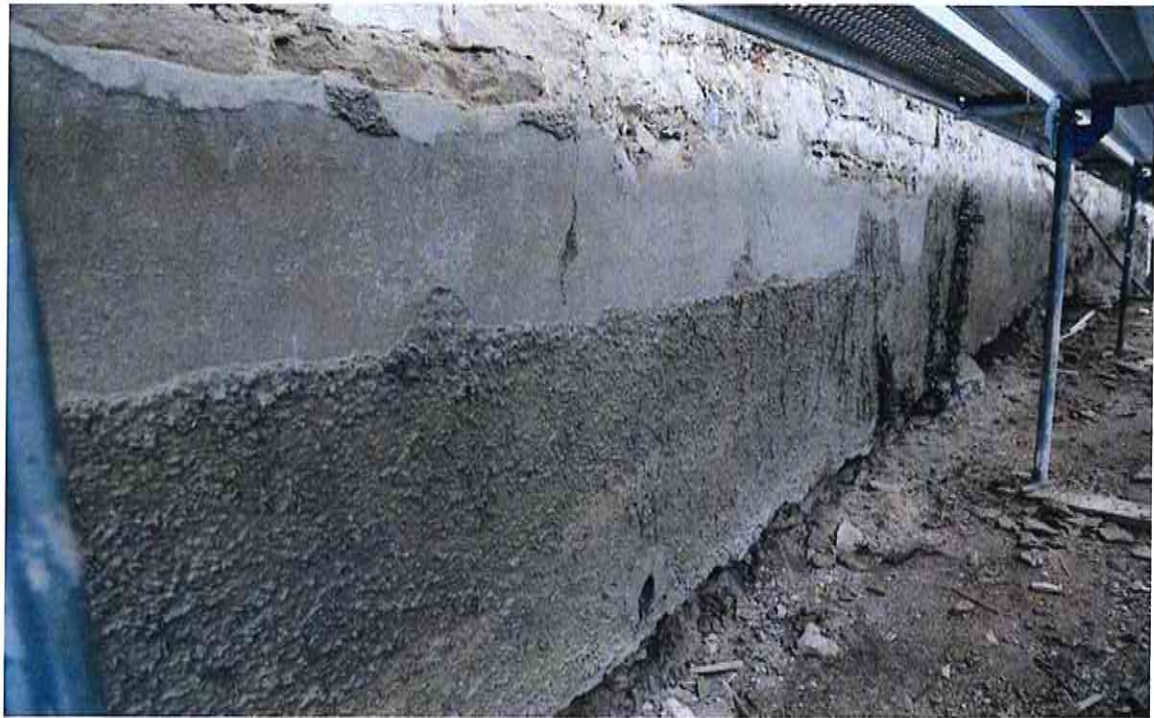
Abnehmen des Zementputz am Sockel Ost, Untergrund Muschelkalk.

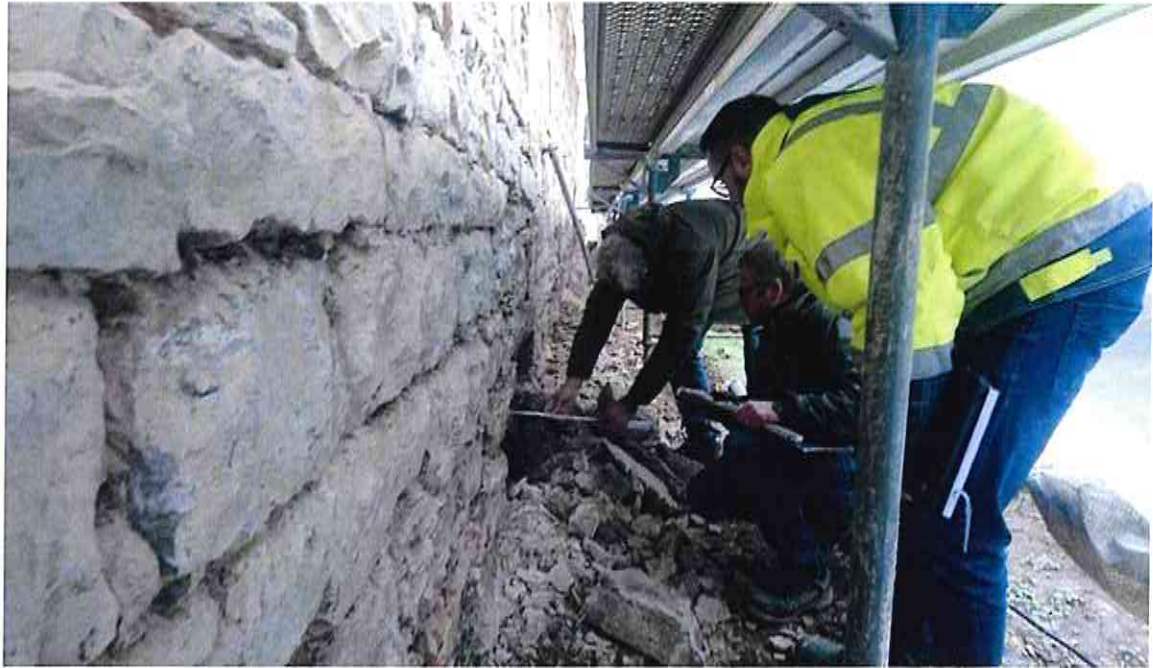
Lose Maueraußenschale im erdnahen Bereich mit Sanierungs-Skizze

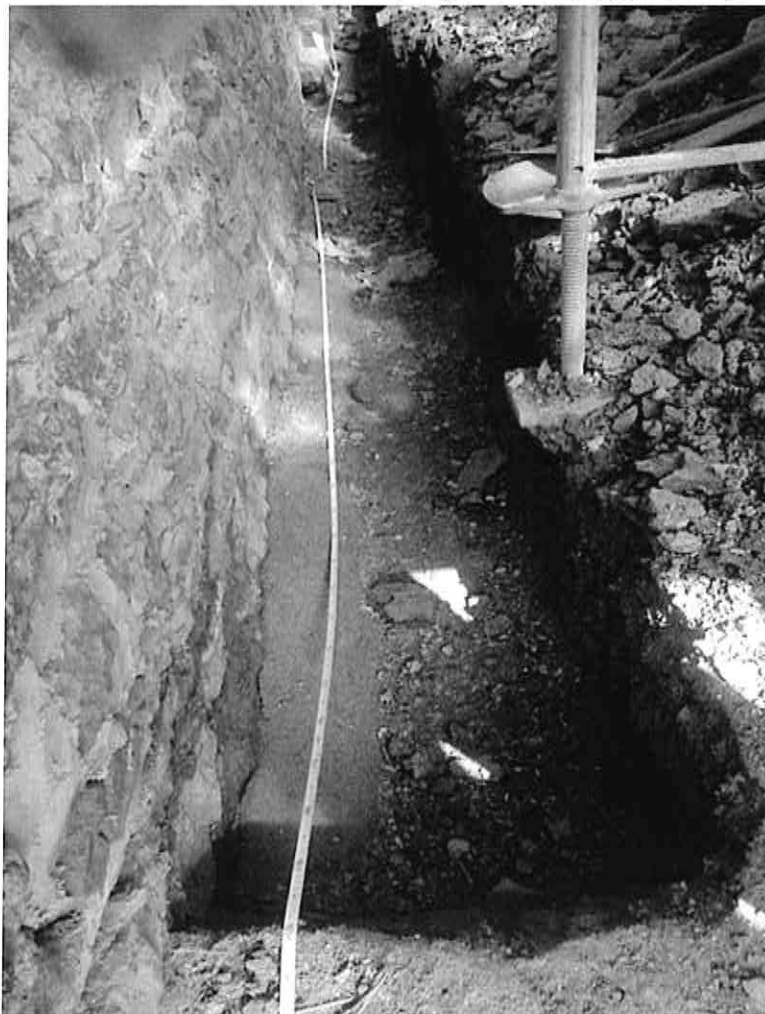
Muster der Mauerwerkssanierung und die fertige Leistung

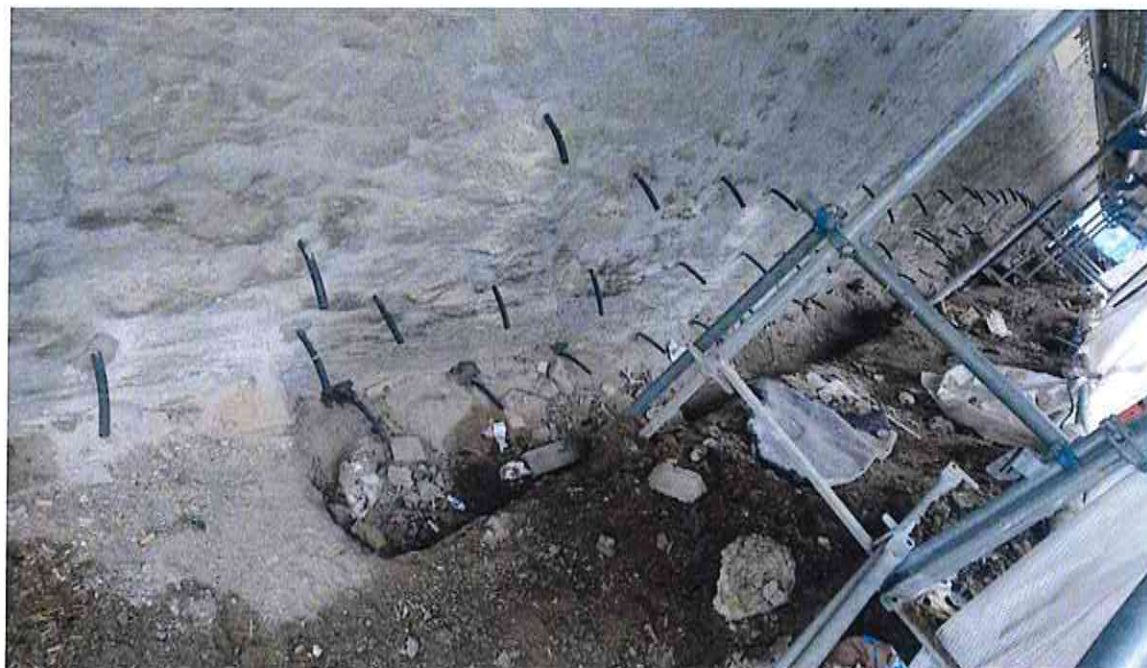
Mörtelpacker für das Verfüllen der Hohlräume im Mauerwerk.

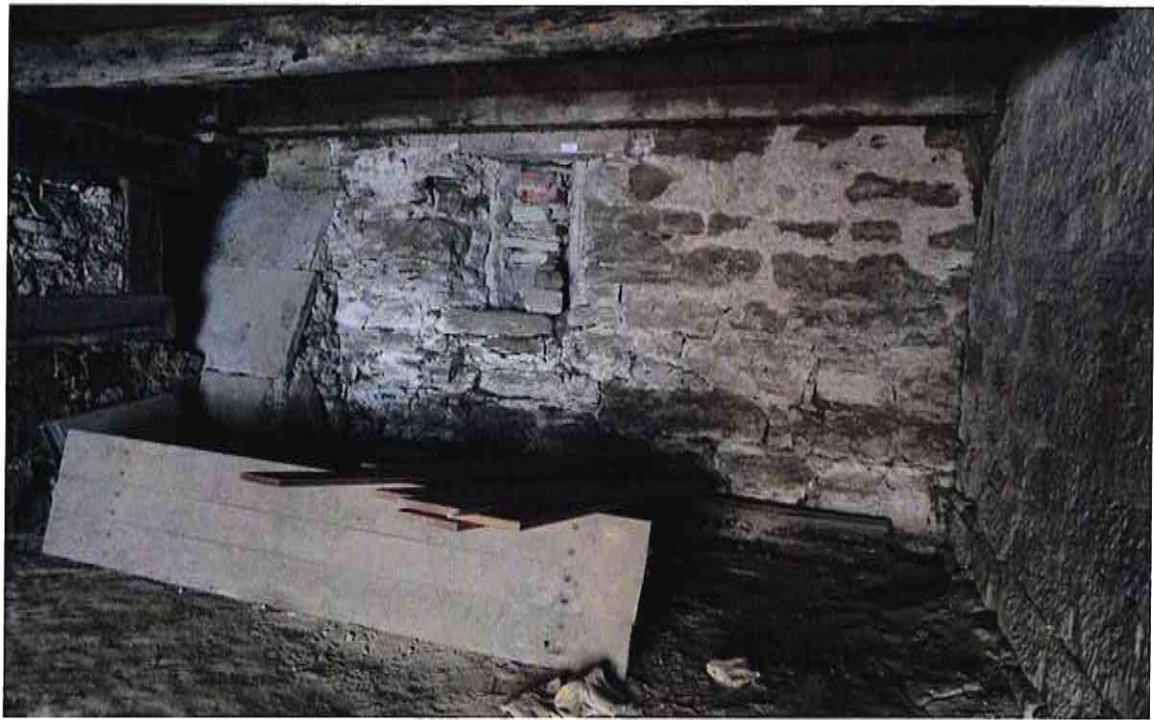
Scheune EG mit wieder geöffnetem Fensterschlitz

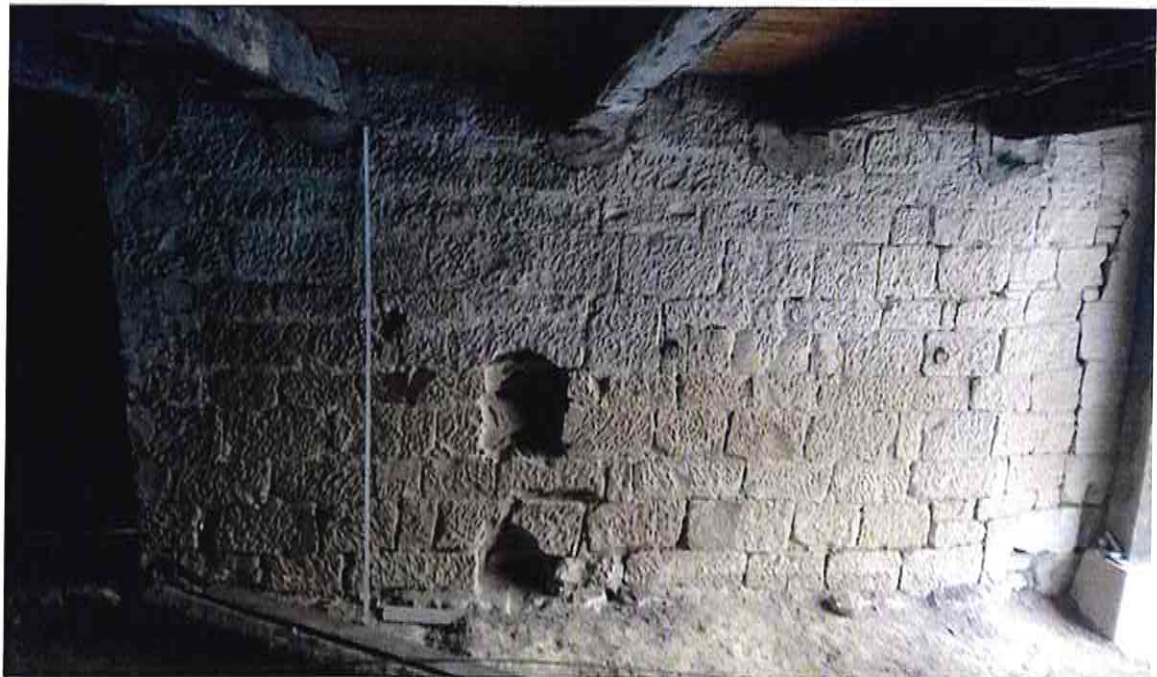
Scheune EG, Fugeninstandsetzung vor Ausbau der Deckenbalken

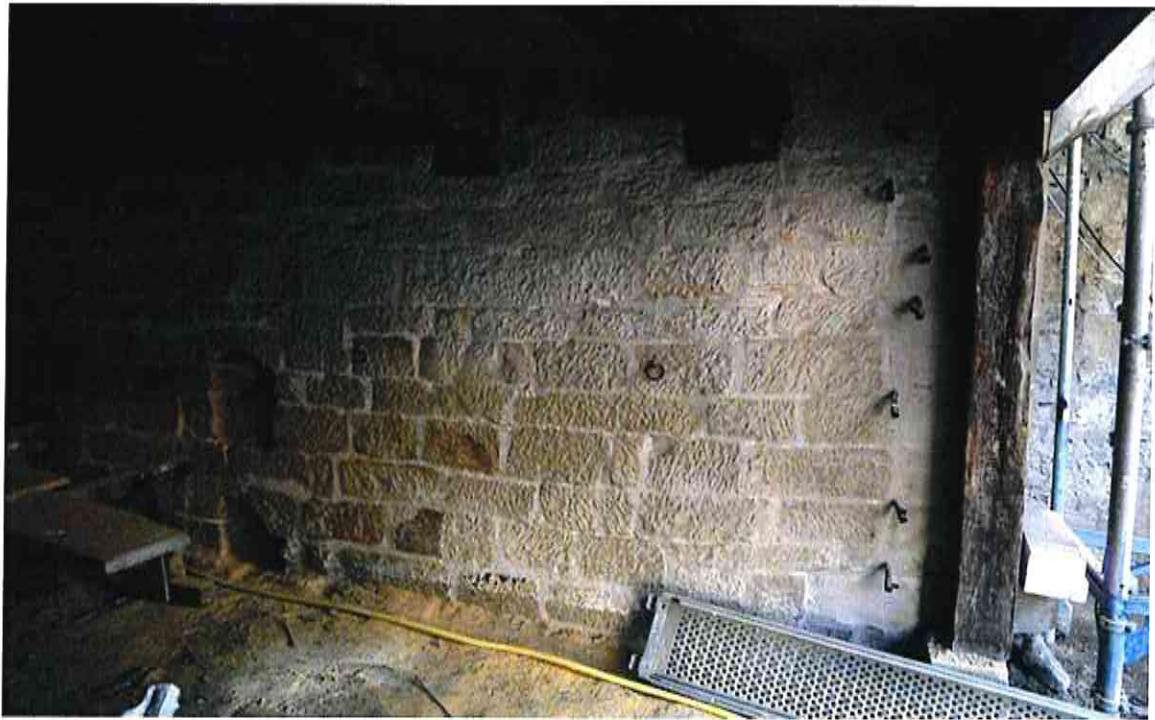
Verfüllen des Mauerwerkabriss zur Außenfassade

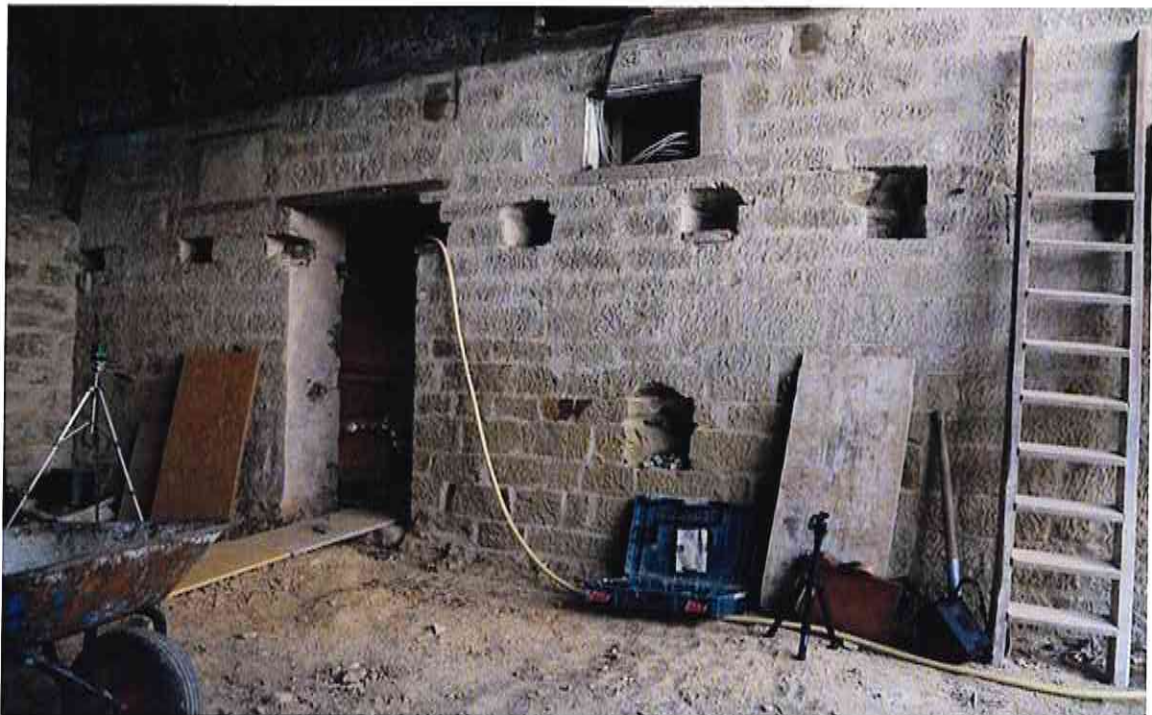
Ständige Umformulierung über den Umgang mit den Fehlstellen. Von Belassen bis jeden Mauerquader mit Vierung ergänzen.

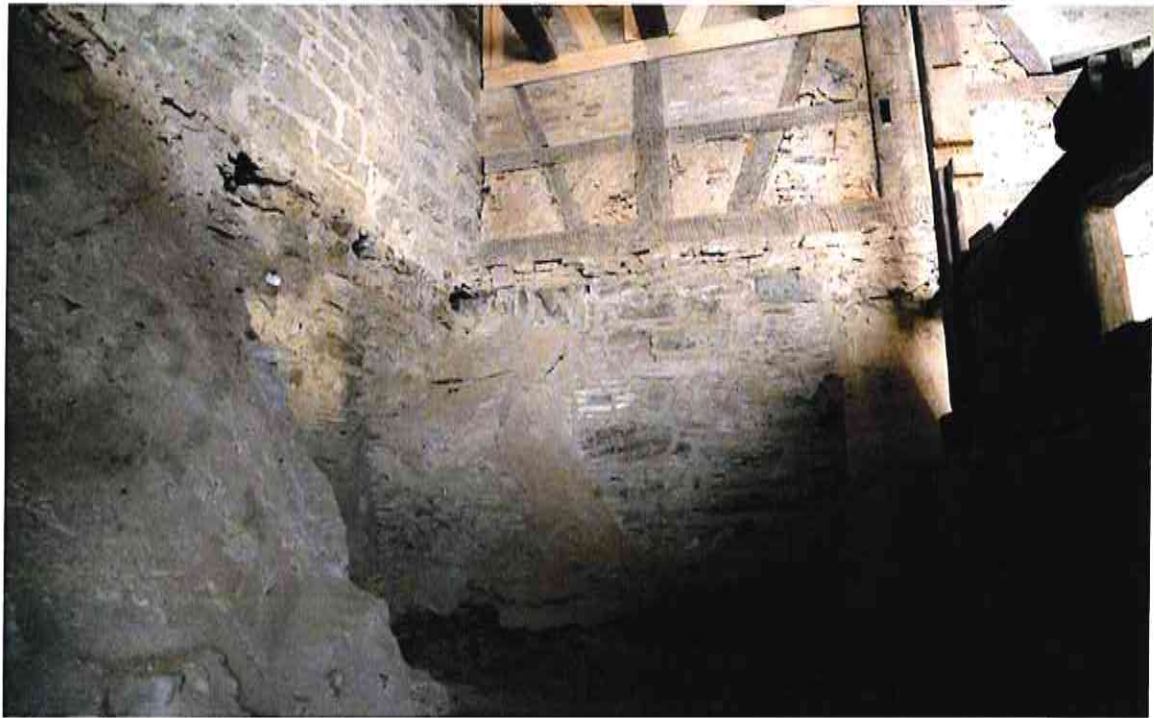
Nach dem Ausbau der Deckenbalken kommen weitere Schäden zutage

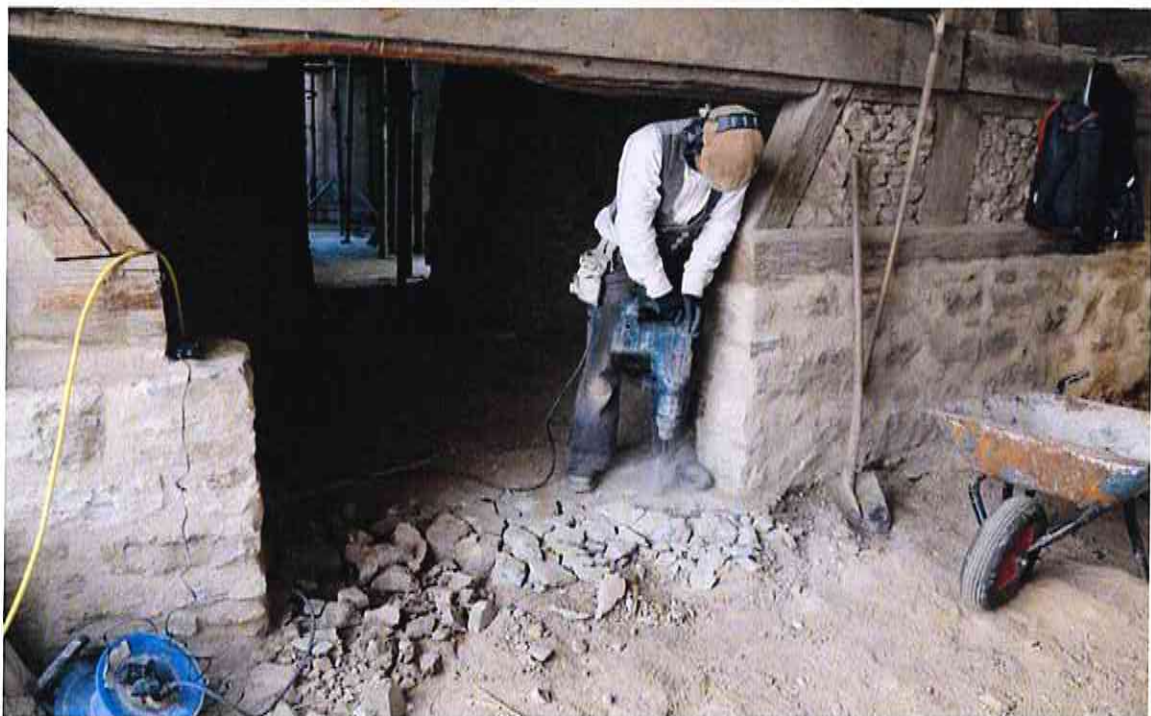
Ausbau der Bodenplatte nach dem Instandsetzen der umgebenden Mauern

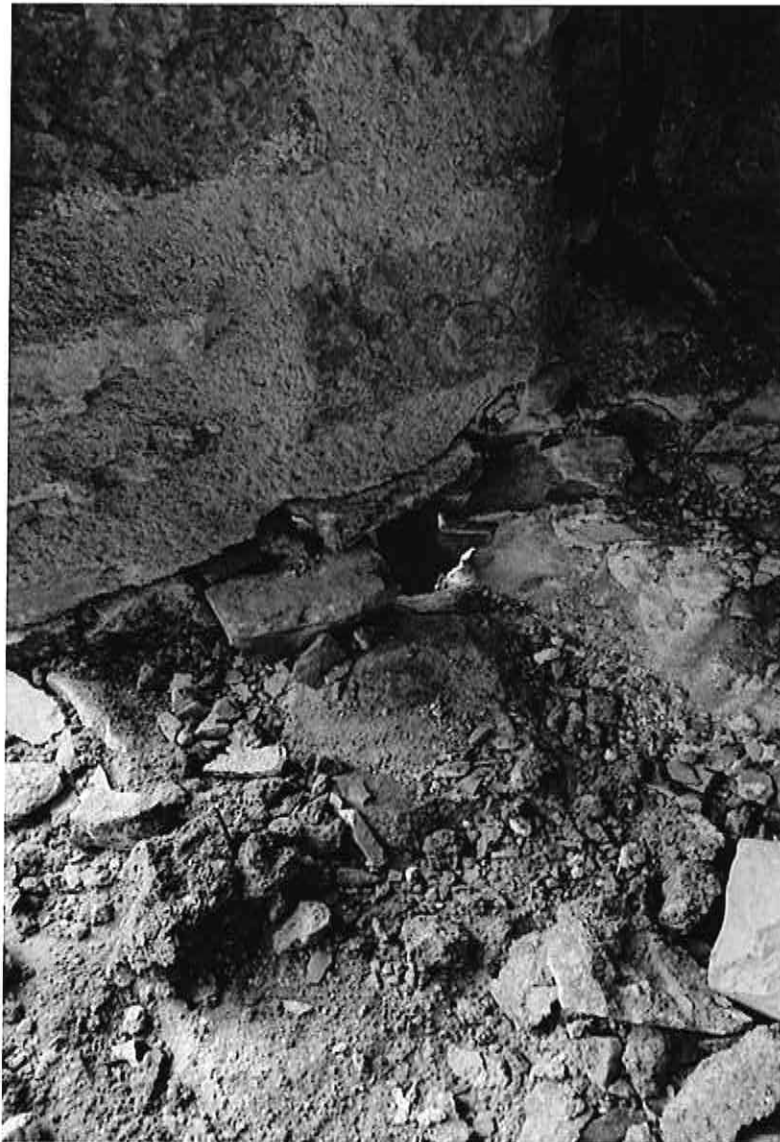
Durchbruch des Gewölben beim Bodenausbau.

Ergänzen Fugenanschluß zum Boden, nach dem Instandsetzen der umgebenden Mauern

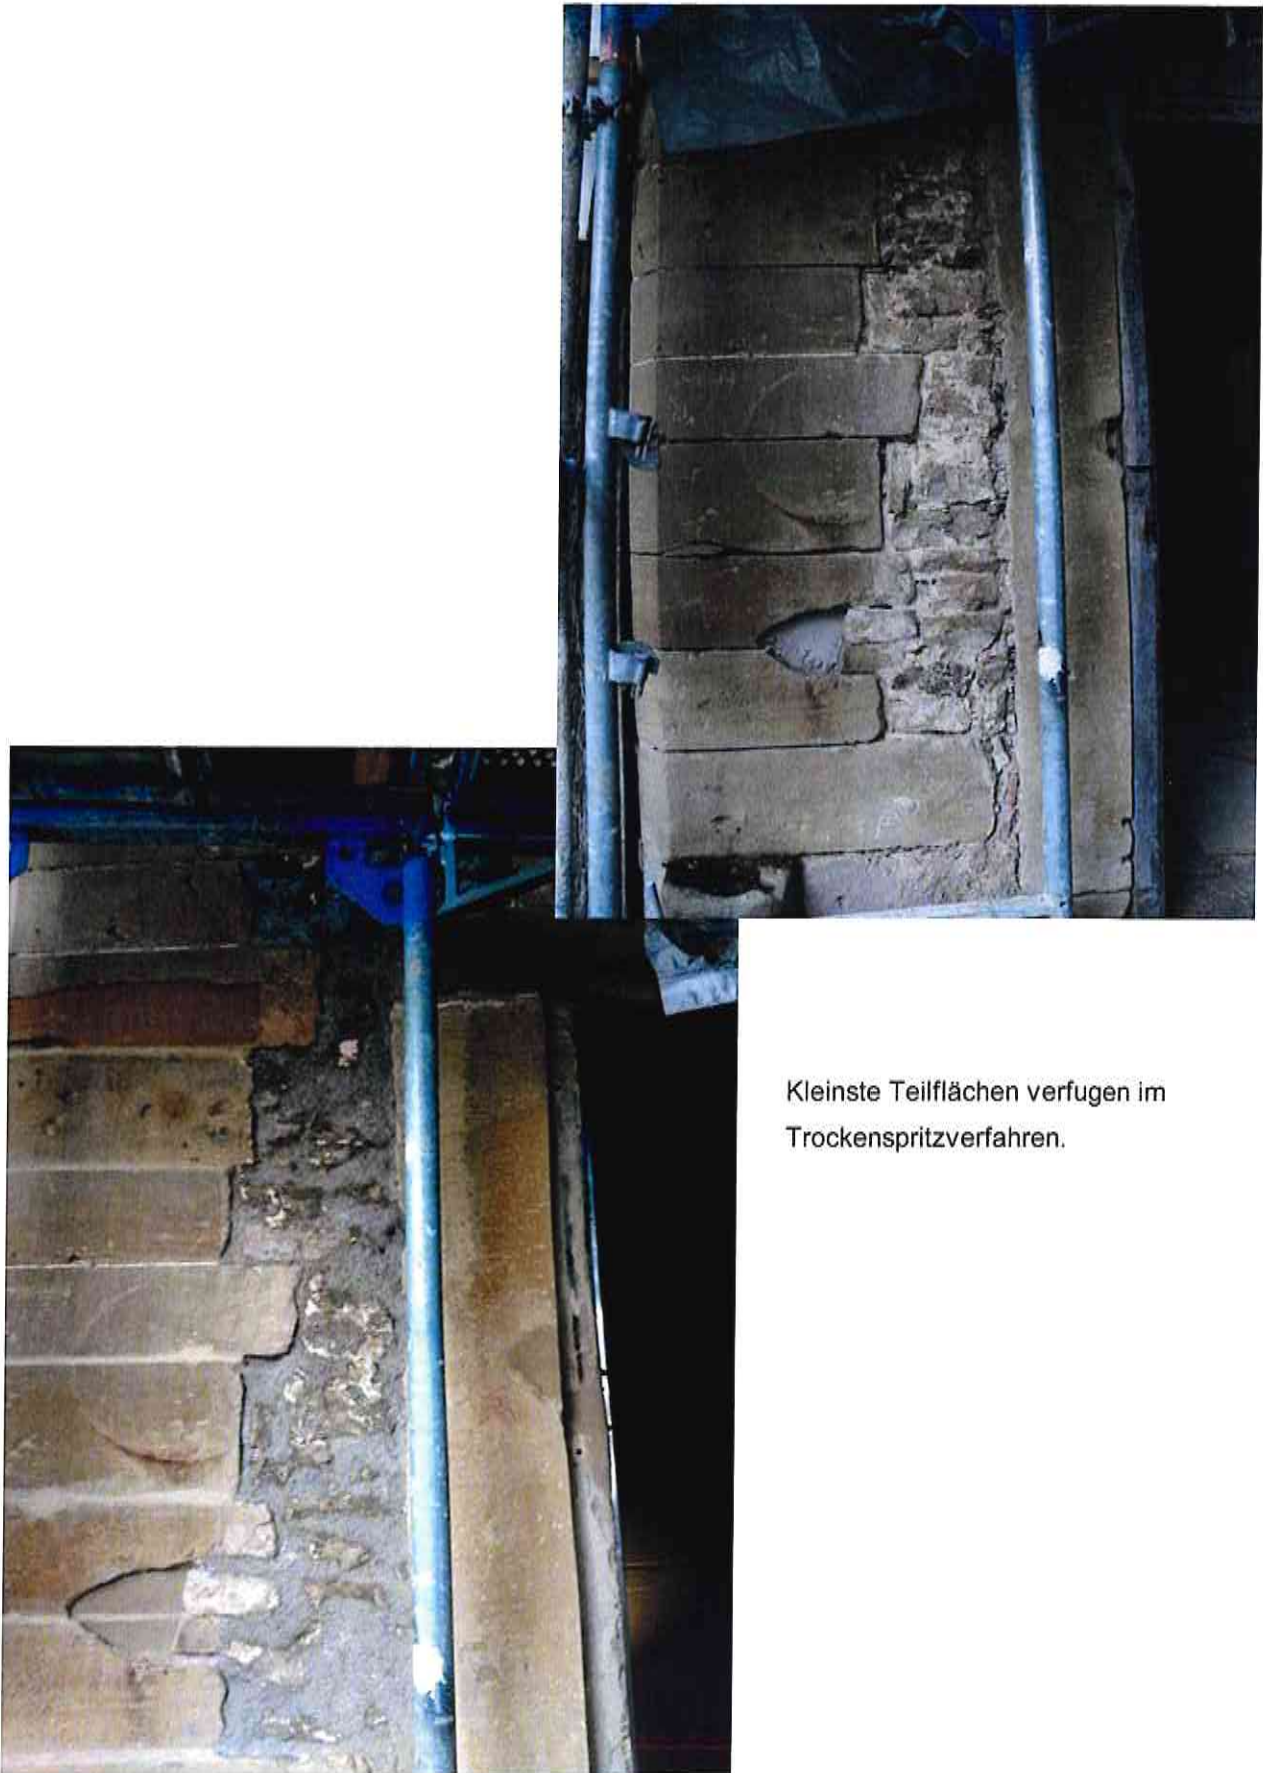
Kleinste Teilflächen verfugen im  
Trockenspritzverfahren.

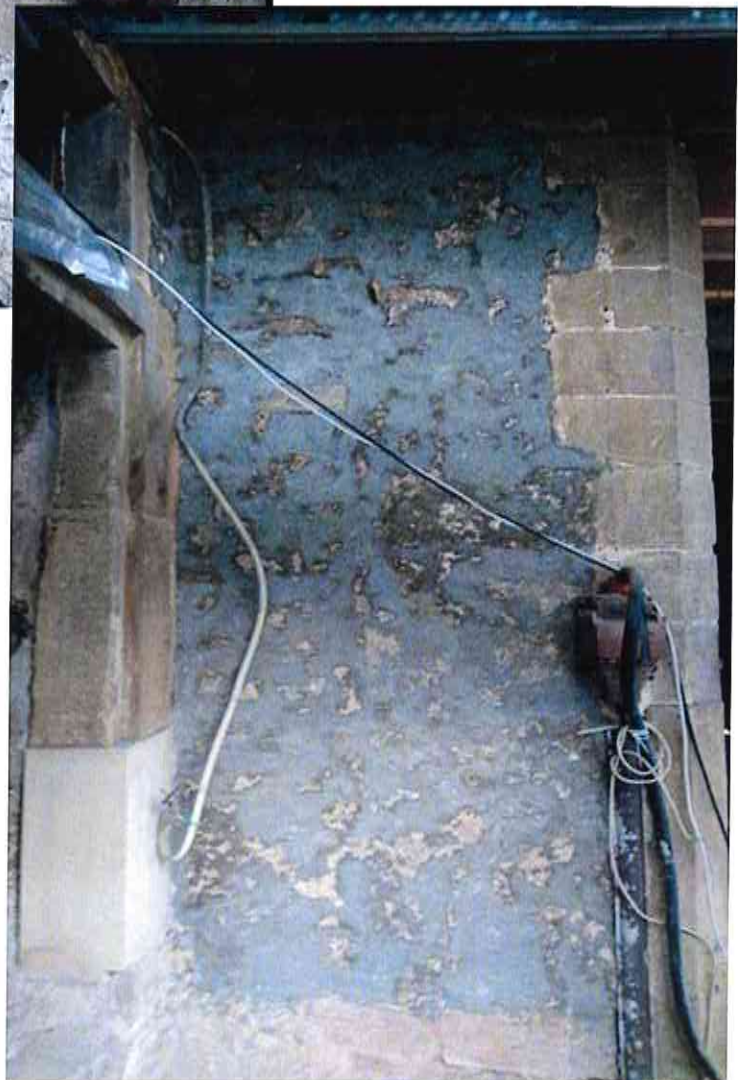
Kleinste Teilflächen verfugen im  
Trockenspritzverfahren.

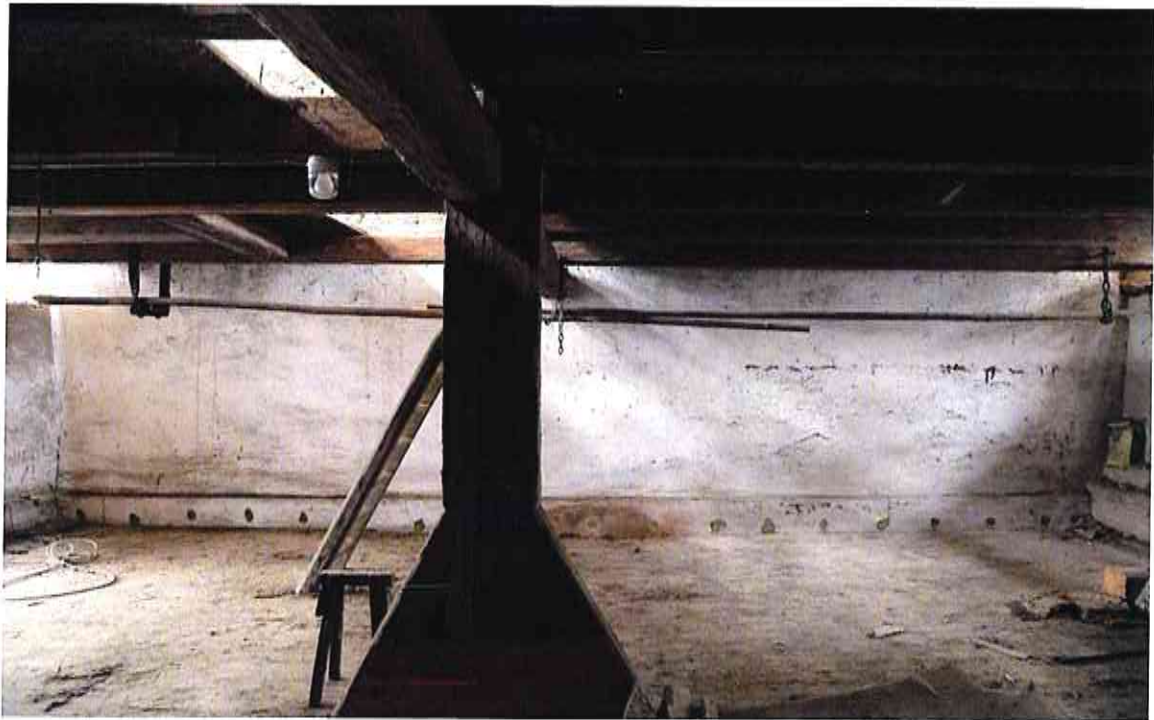
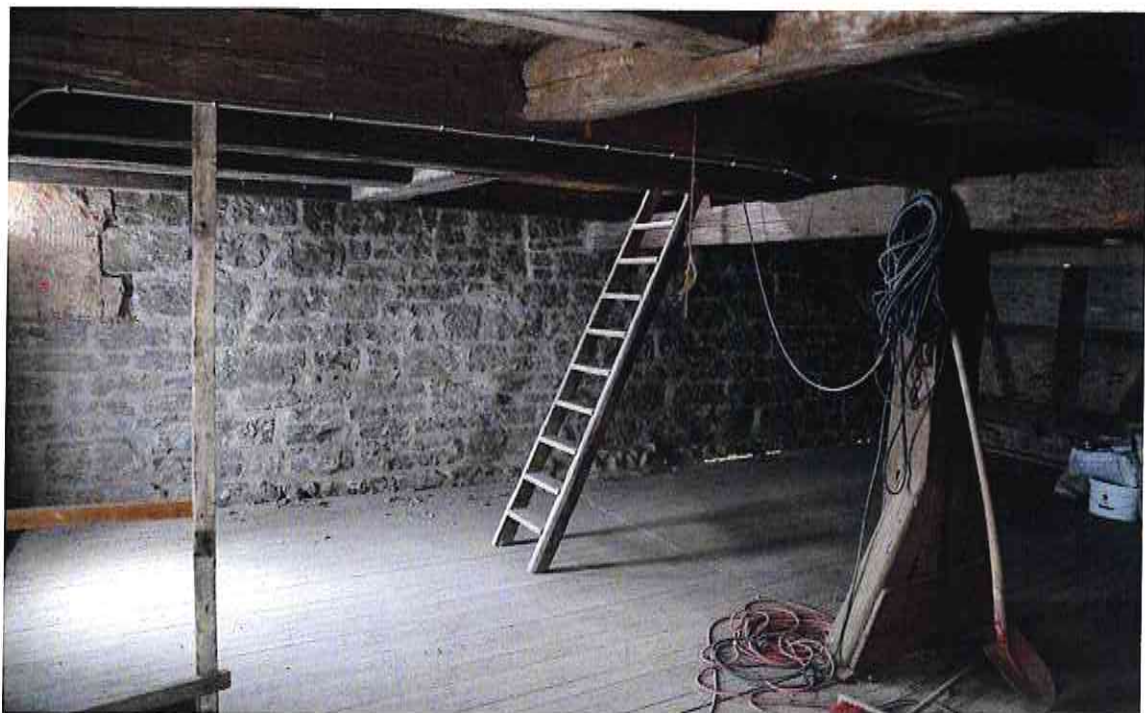
Abnehmen der Putzflächen im OG Scheune, Untergrund Muschelkalk.  
Verfugen der Muschelkalkwände mit Tubag NHL M2,5, rustikal.

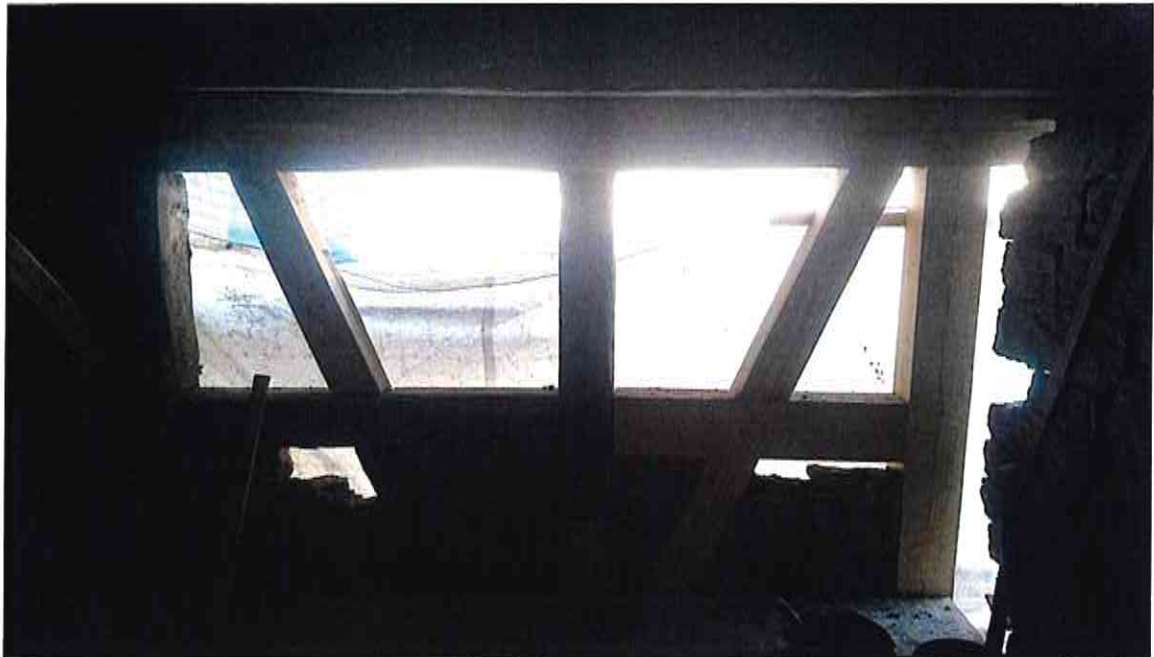
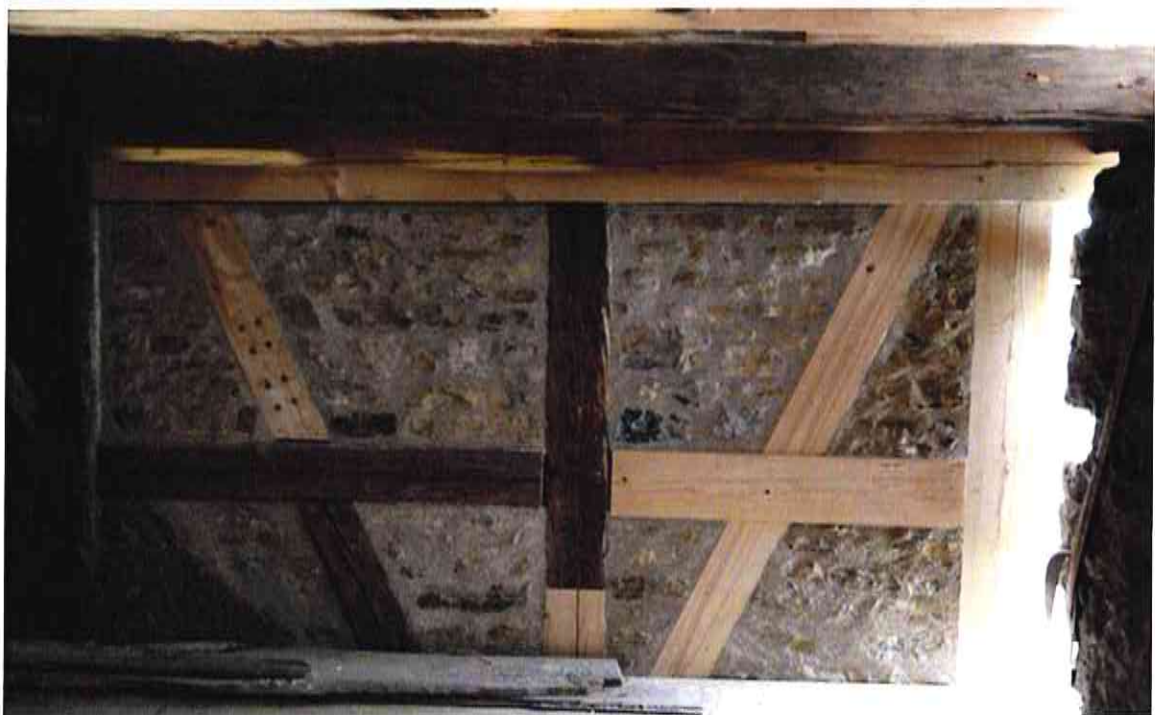
Ergänzen von abgängigen Gefachen. Lose und geschädigte Gefache wurden beladssen.
