# DOKUMENTATION

Objekt Hölderlinhaus, Lauffen am Neckar  
Bereich Mauern Altbau  
Beschreibung Erhöhung und statische Sicherung des  
Naturwerksteinmauerwerks  
Auftraggeber Stadt Lauffen am Neckar  
Rathausstr.10  
74348 Lauffen am Neckar  
Ausführende  
Firma renovum gmbh  
Rankbachstr. 48  
71272 Renningen

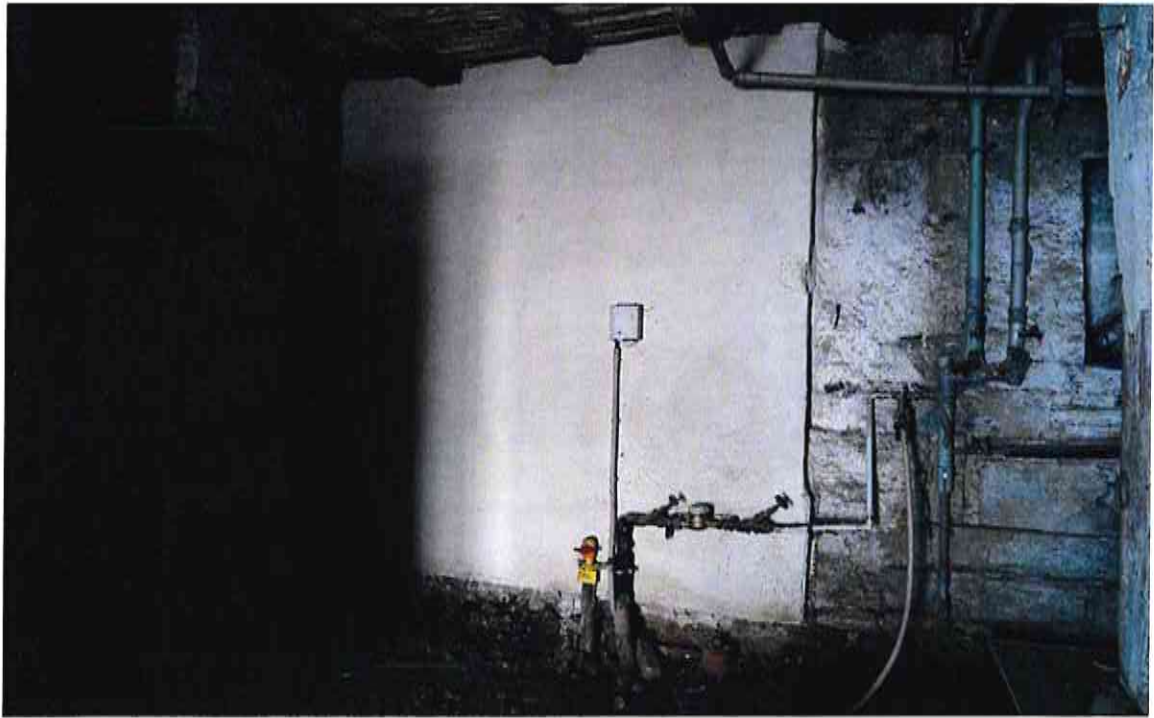
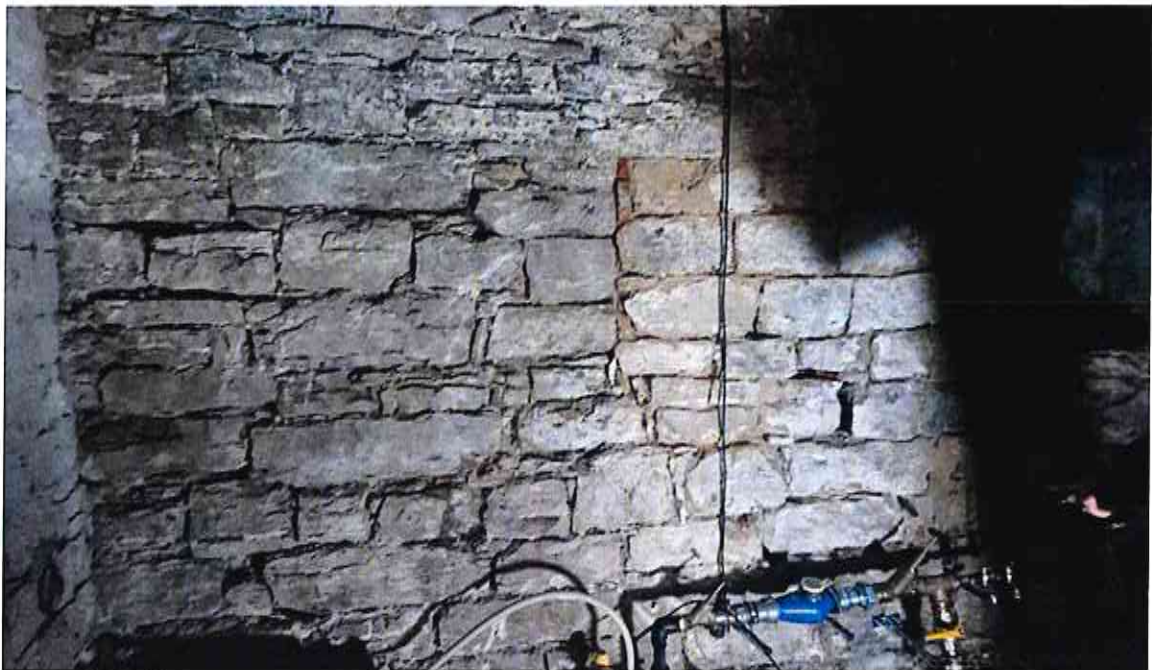
Abnehmen der Dämmschicht

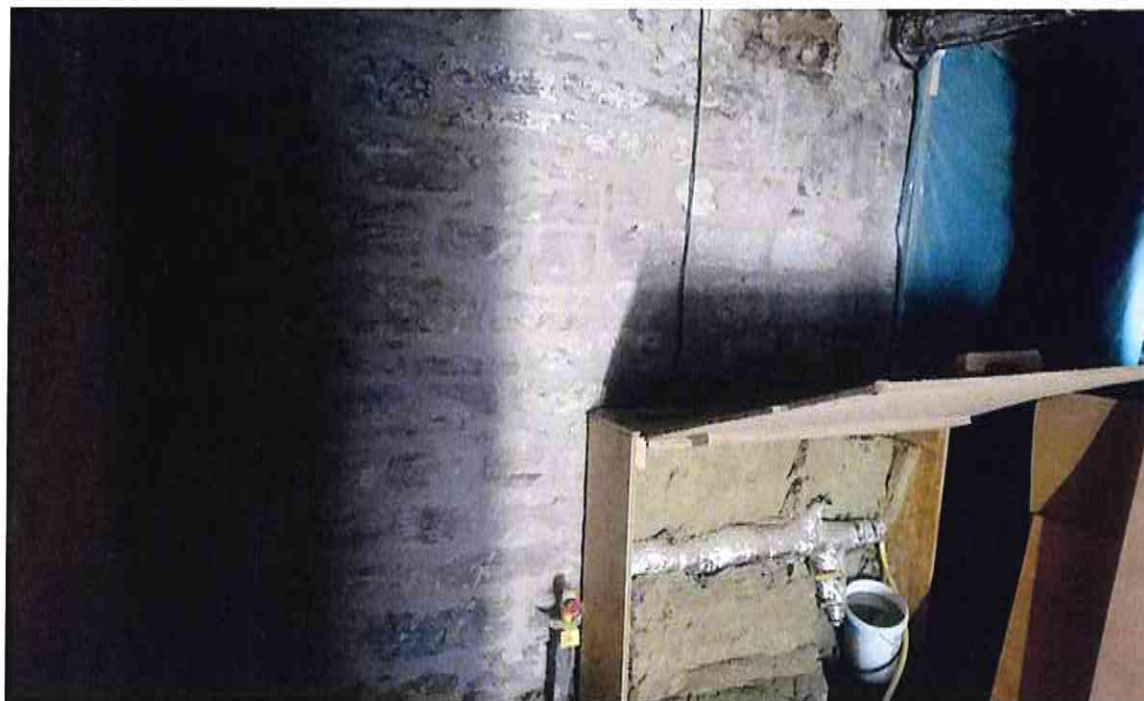
Erneuter Verbau der Wandfläche vor dem Instandsetzen der Fugen

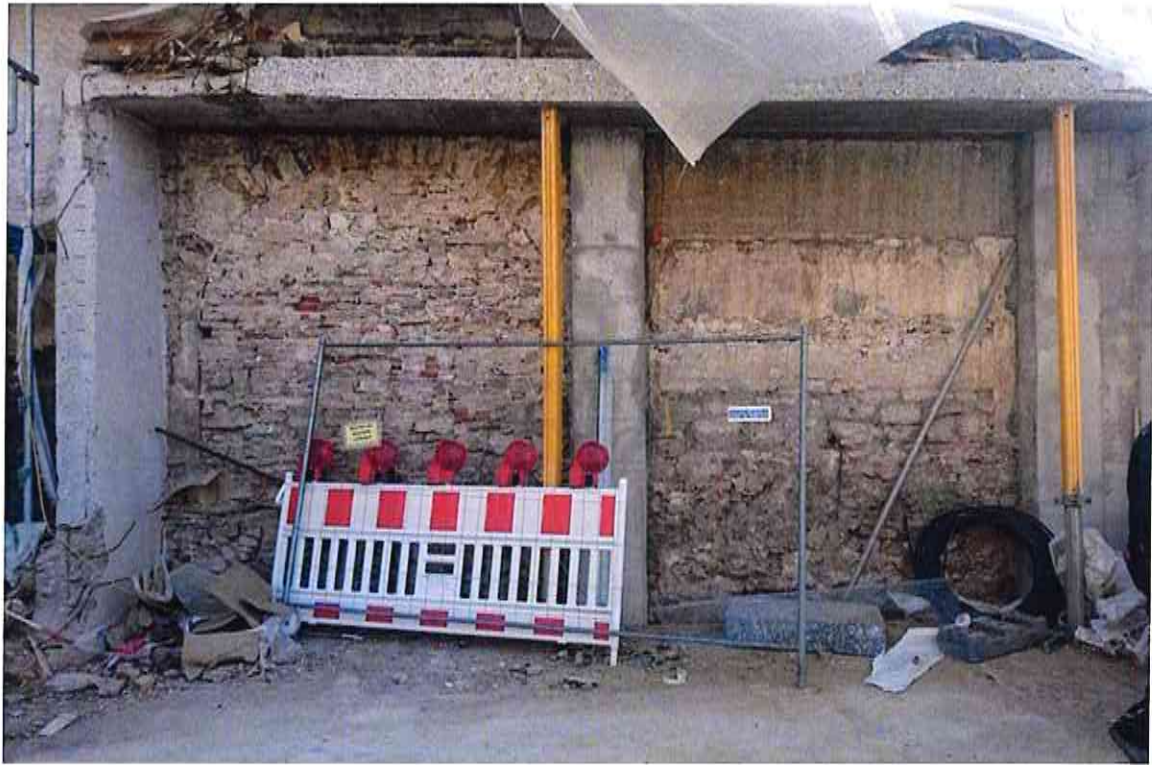
Spontane Stabilisierung der Westwand vor dem Aufstellen des Baukrans

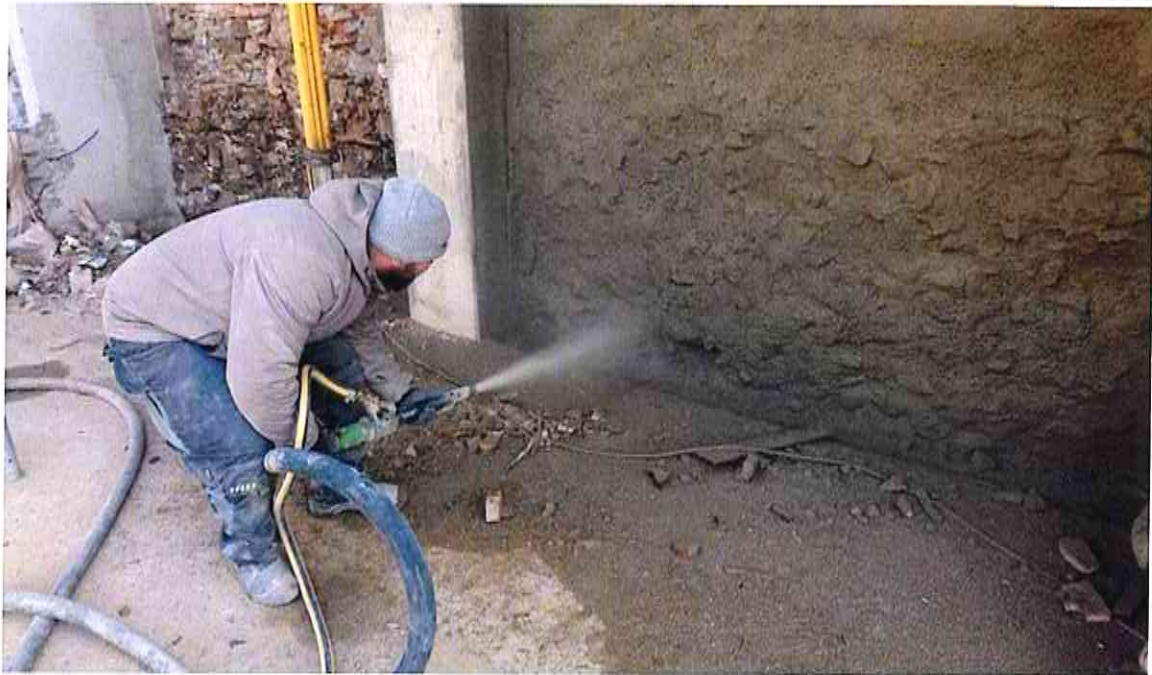
Verfüllen der Fugen und Hohlstellen im Trockenspritzverfahren mit Trasskalkmörtel Hasit 970 M5

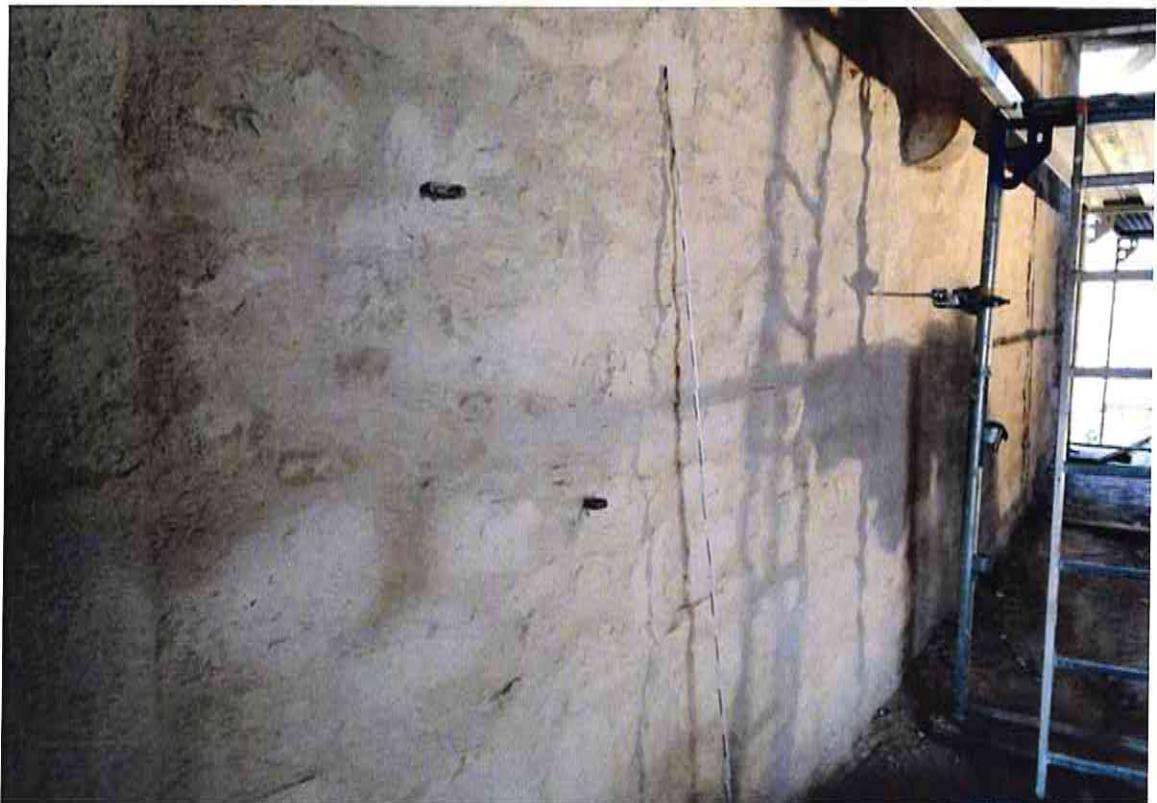
Verfüllen der Fehlstellen ohne weitere Putzabnahme. Abschließend wurde die Wand durch die Putzrestauratoren mit Sumpfkalk geschlämmt.

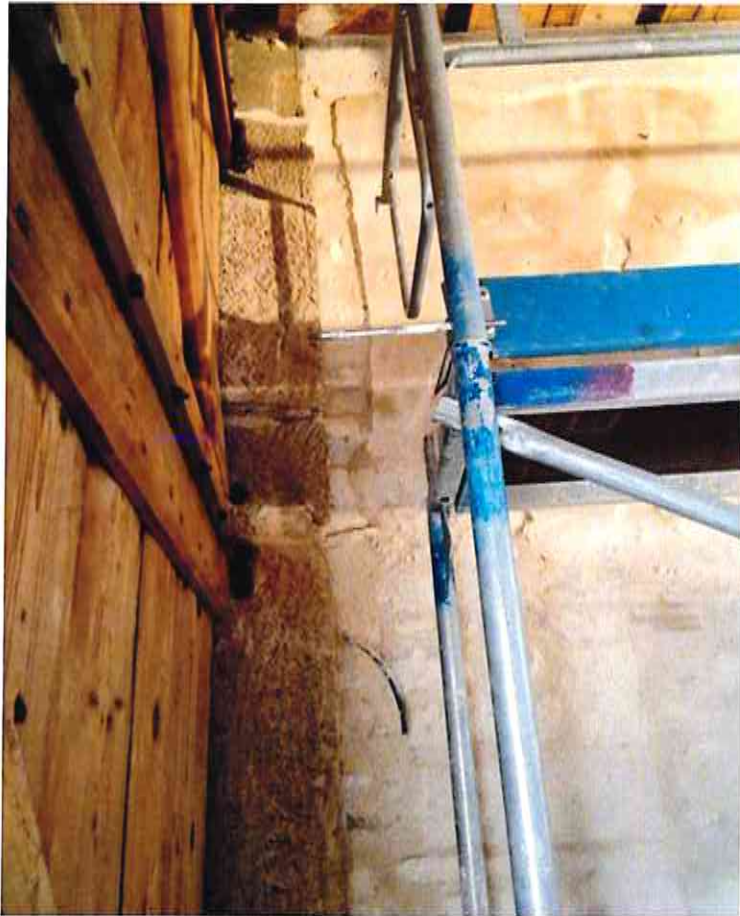
Verfüllen des Mauerwerkabriss  
zur Außenfassade

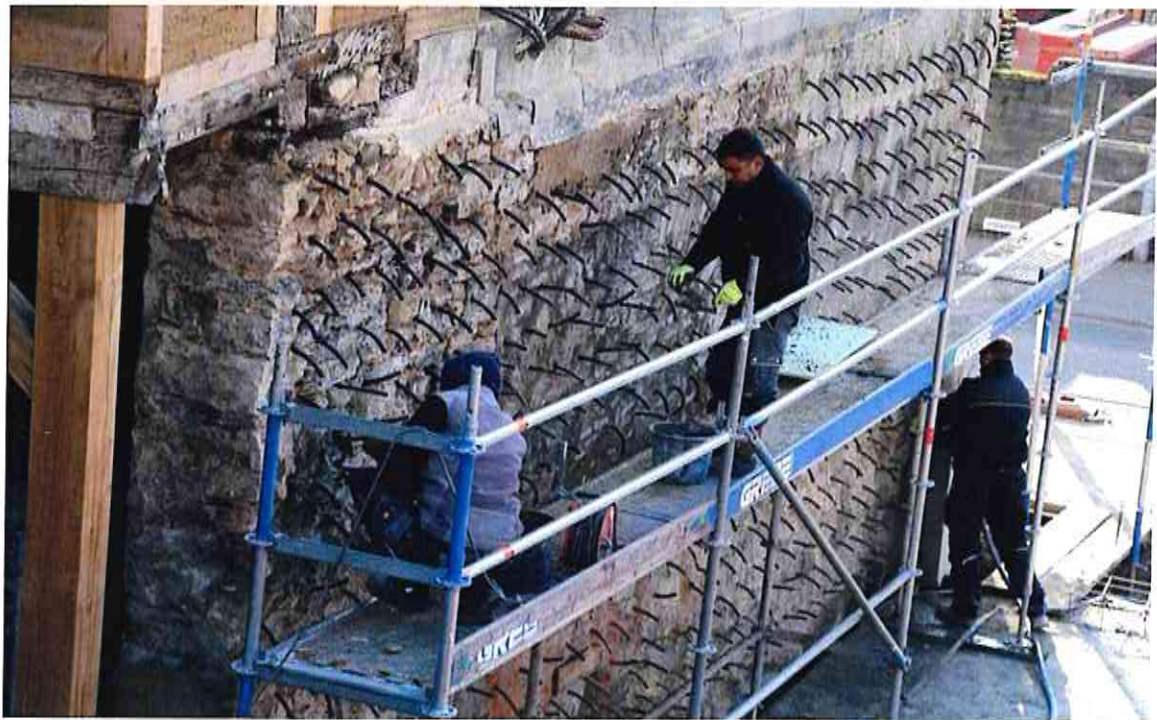
Setzen von Mörtelpacker, das Mauerwerk dünnwandig ist, wurde ein enges Raster gewählt

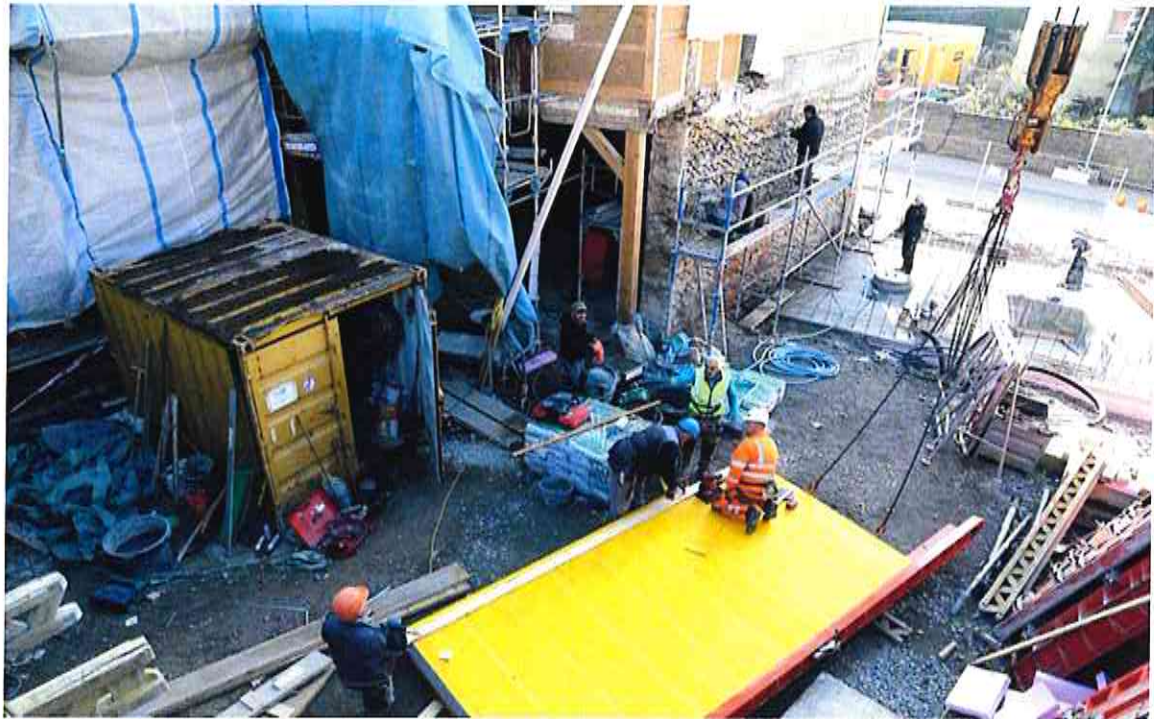
Beengte, chaotische und unordentliche Baustellenverhältnisse.

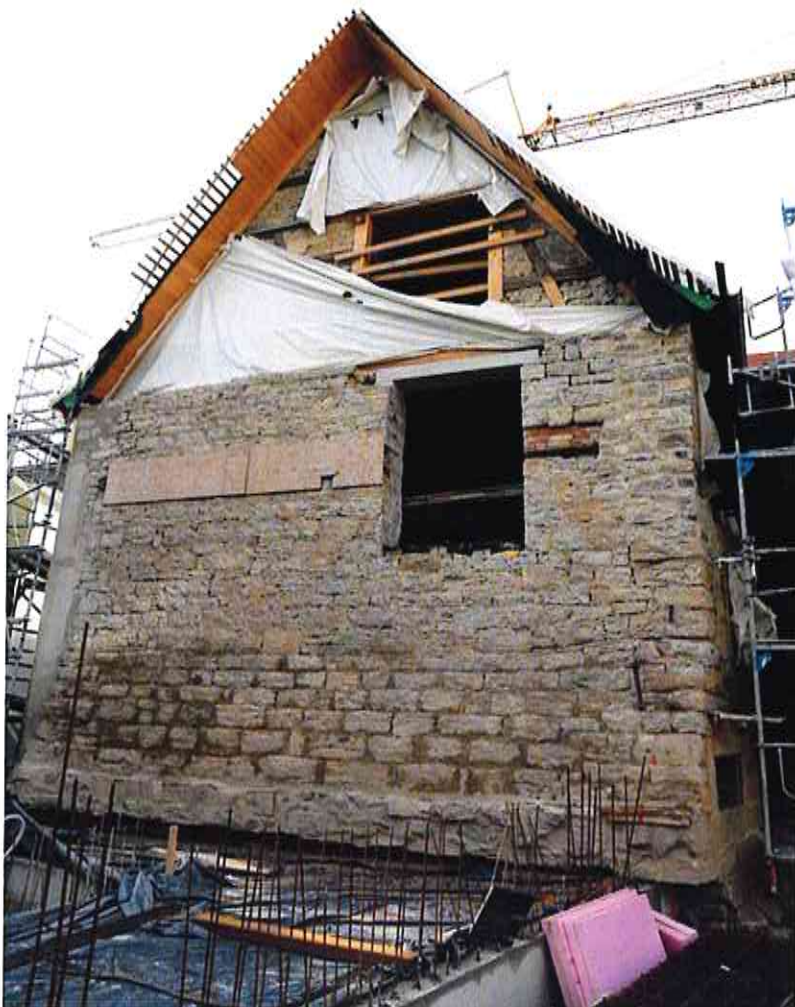
Ergänzen der Nord-  
West Ecke

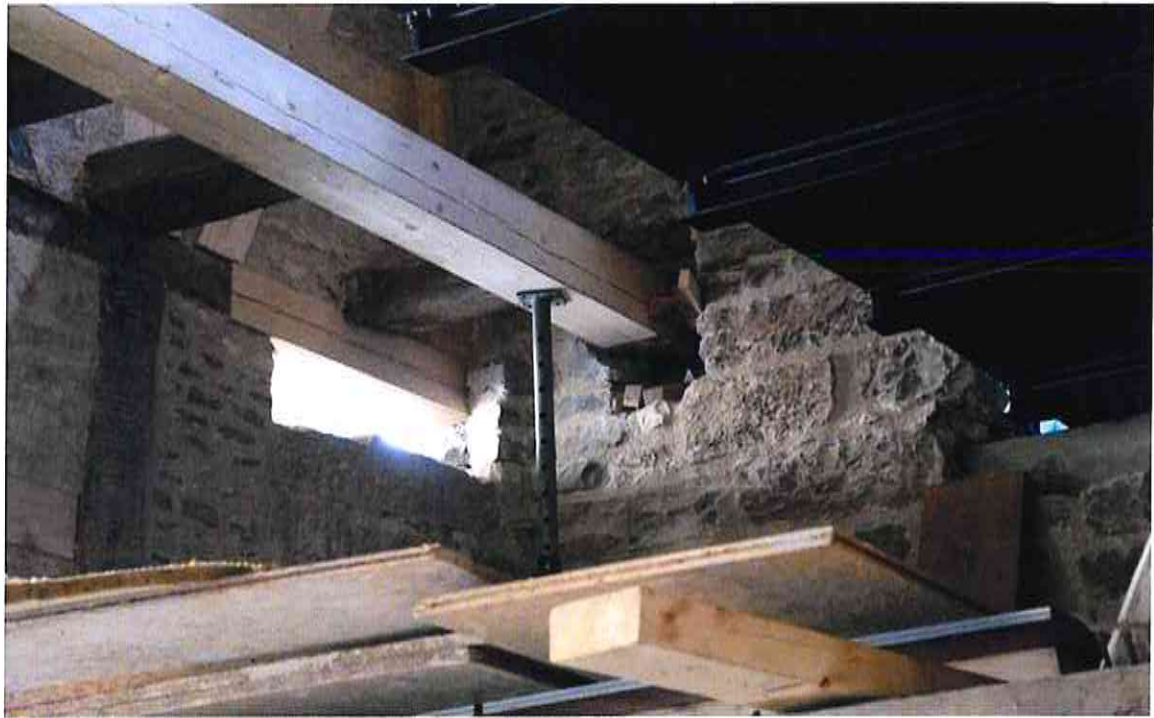
Ausbrechen des neu aufgemauerten Mauerwerk zum Einbinden des Balkens.

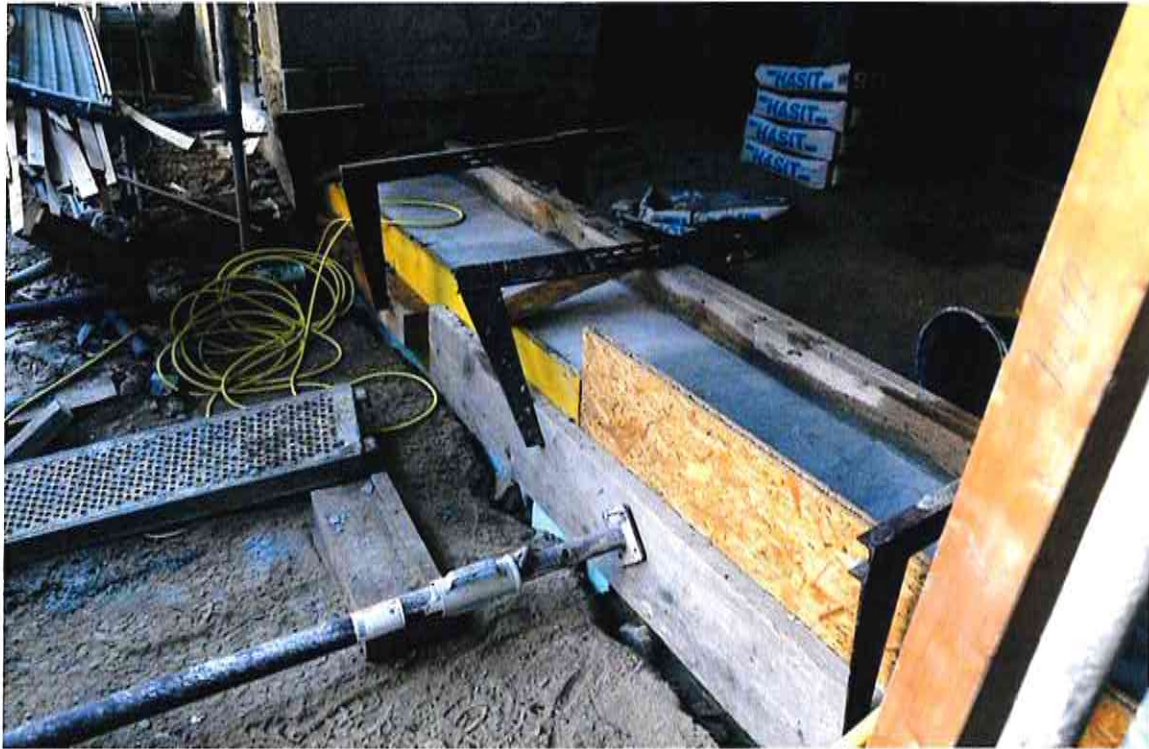
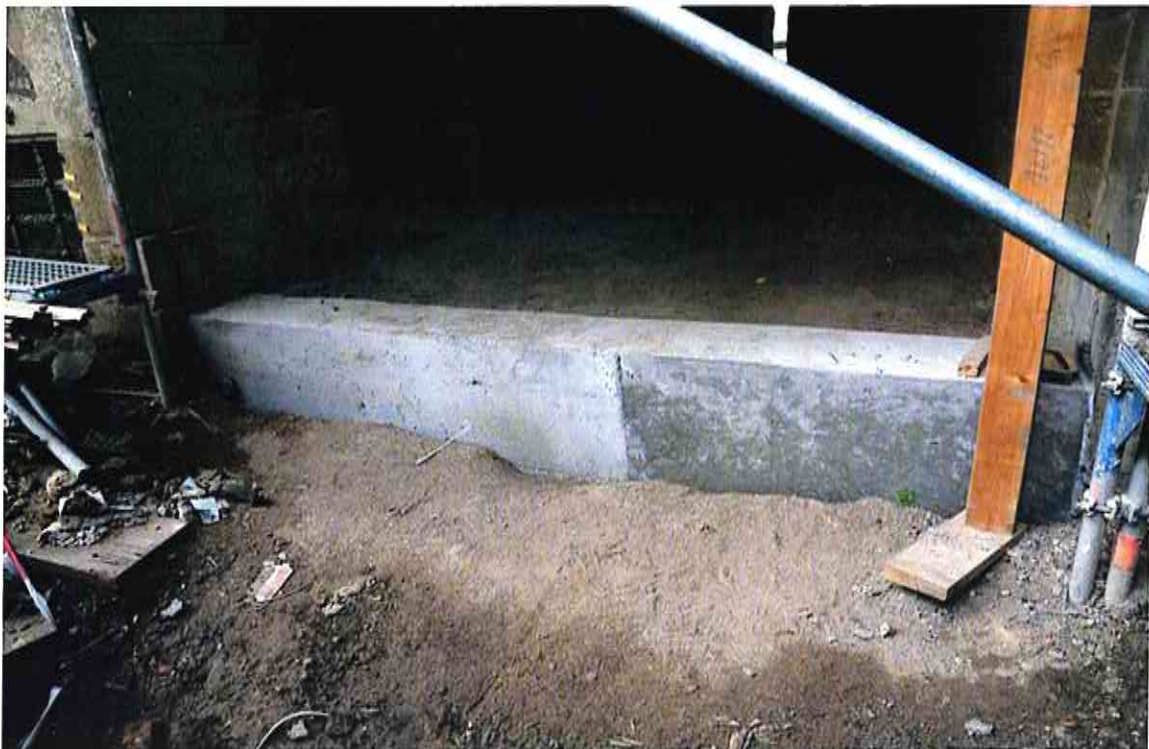
Betonschwelle Scheune EG

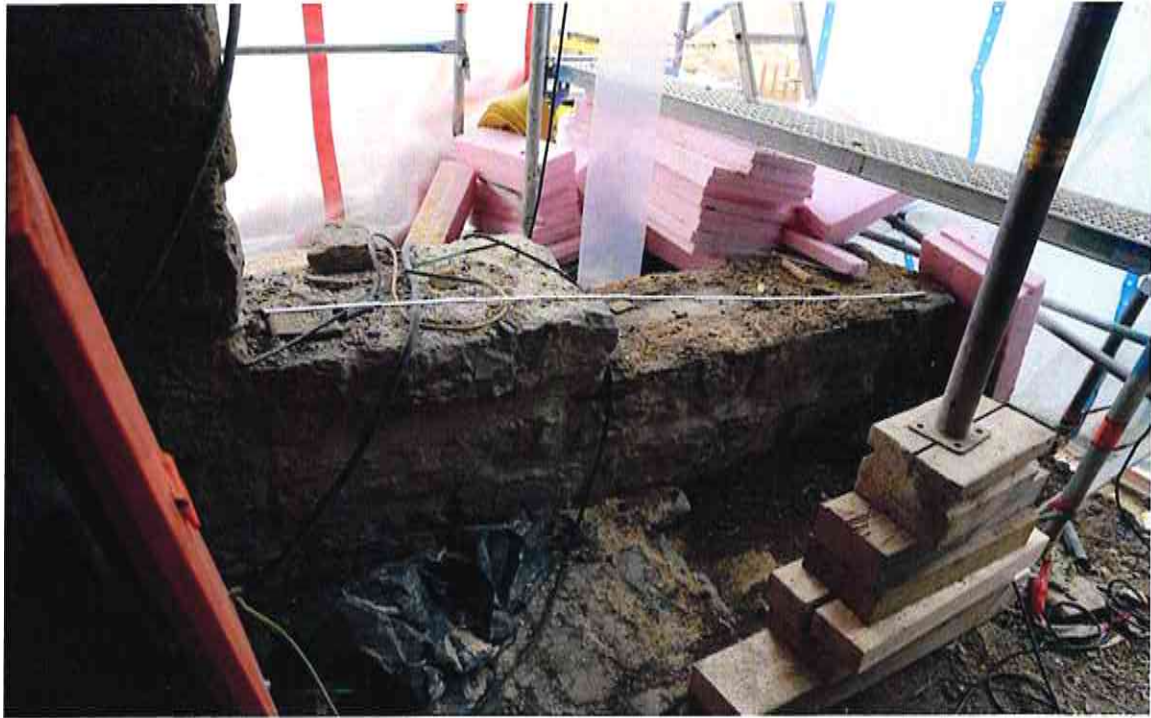
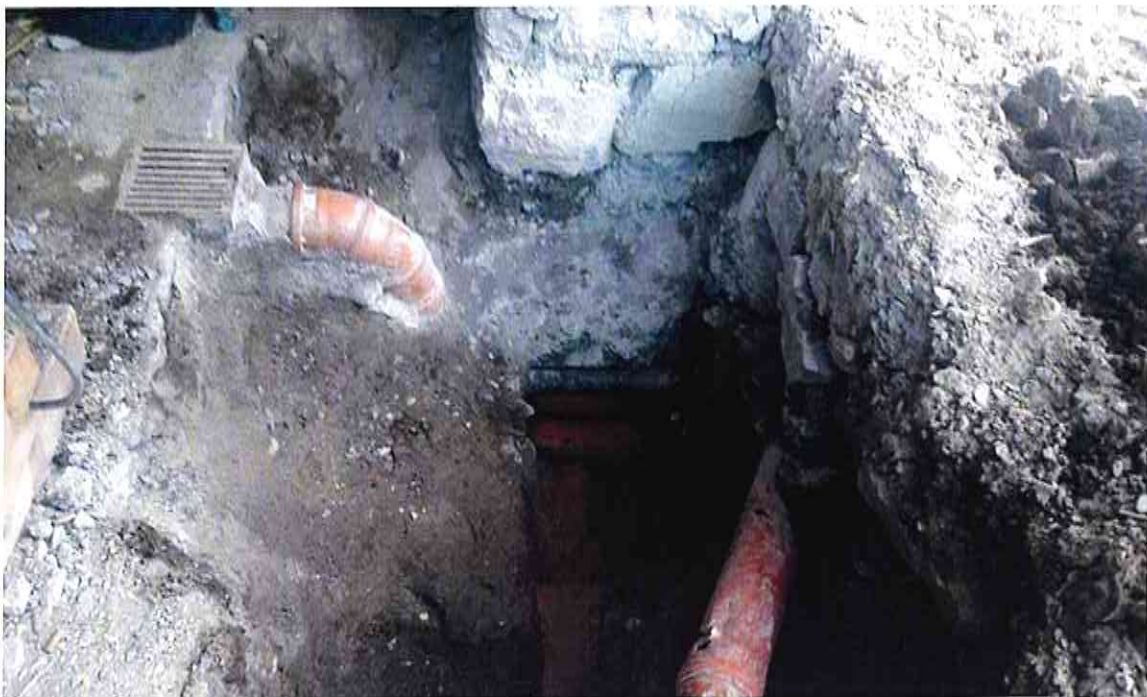
Händischer Abbruch und Ausgraben für ein neues Fundament in sehr chaotischer Umgebung.

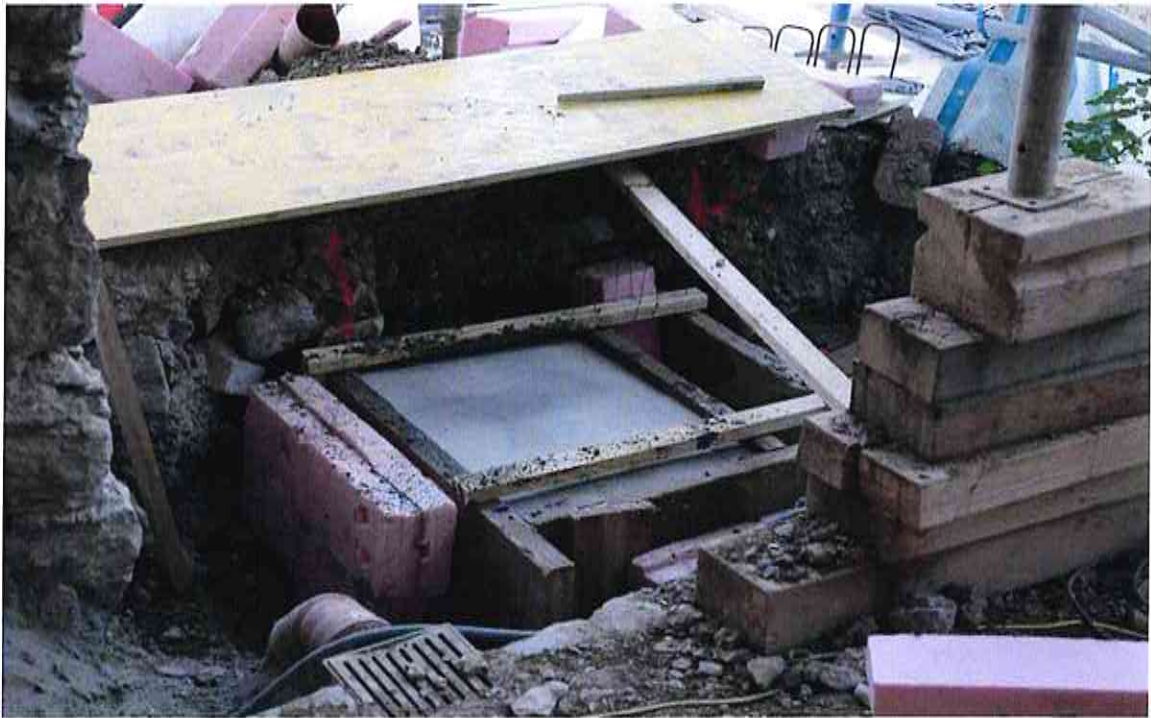
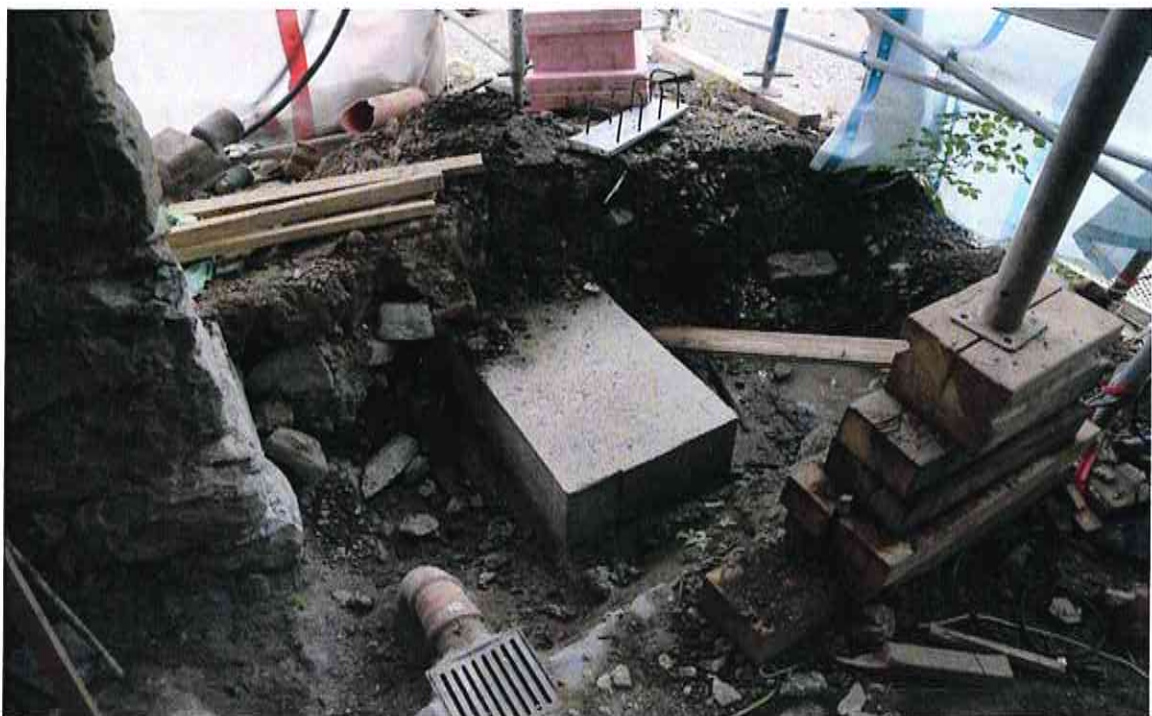
Einbau des neuen Betonfundament für den Hofbalkon

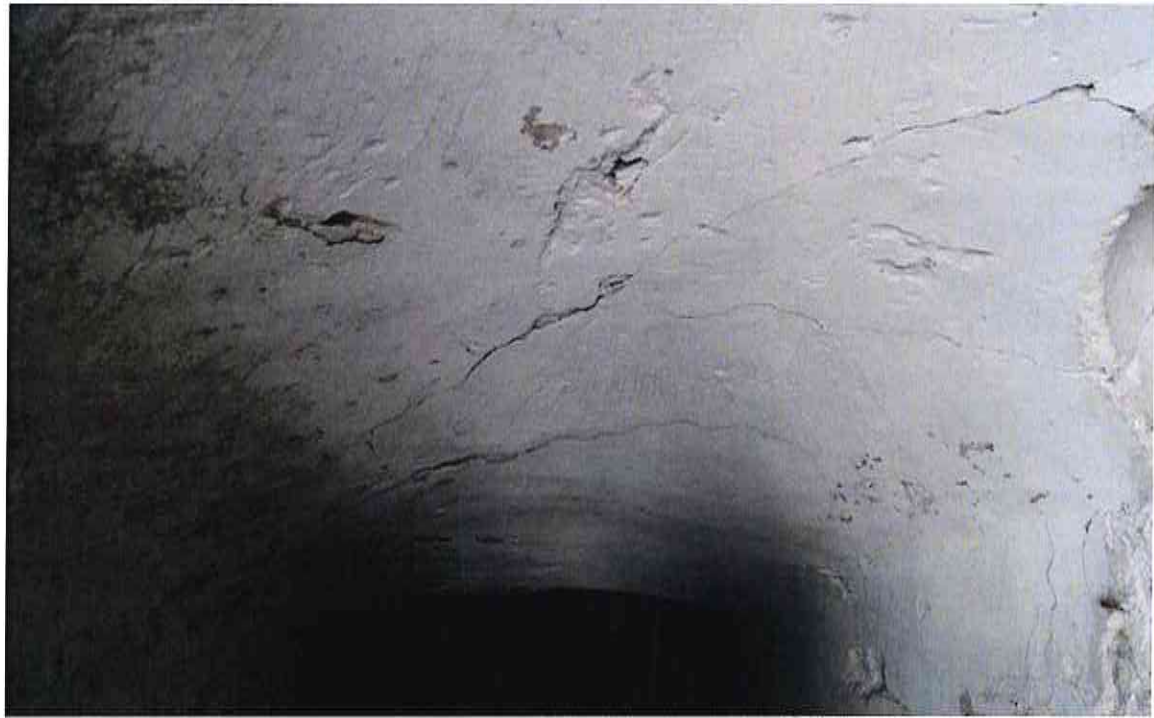
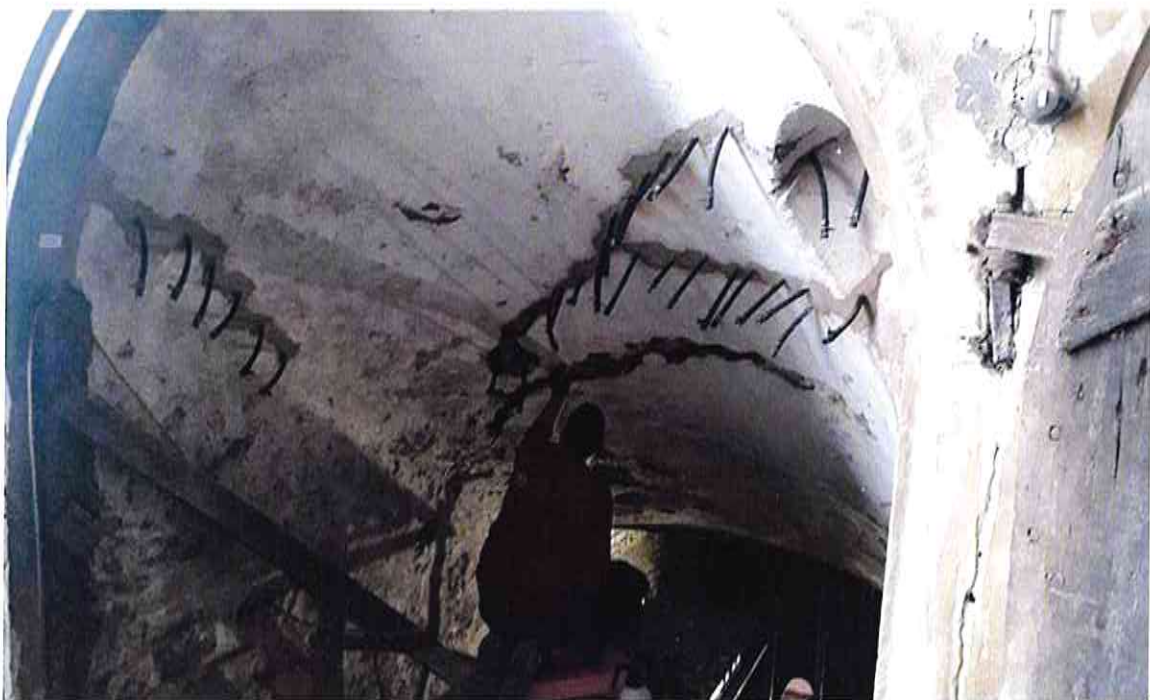
Sanierung der Deckenrisse im Kellerabgang auf provisorischem Gerüst.

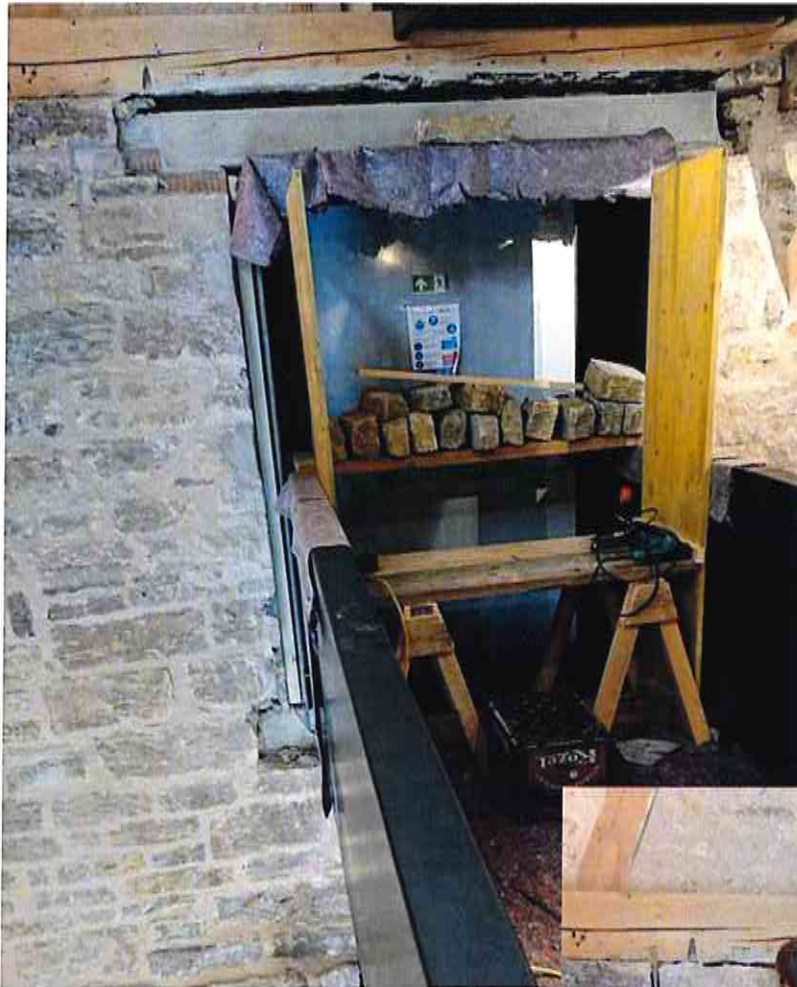
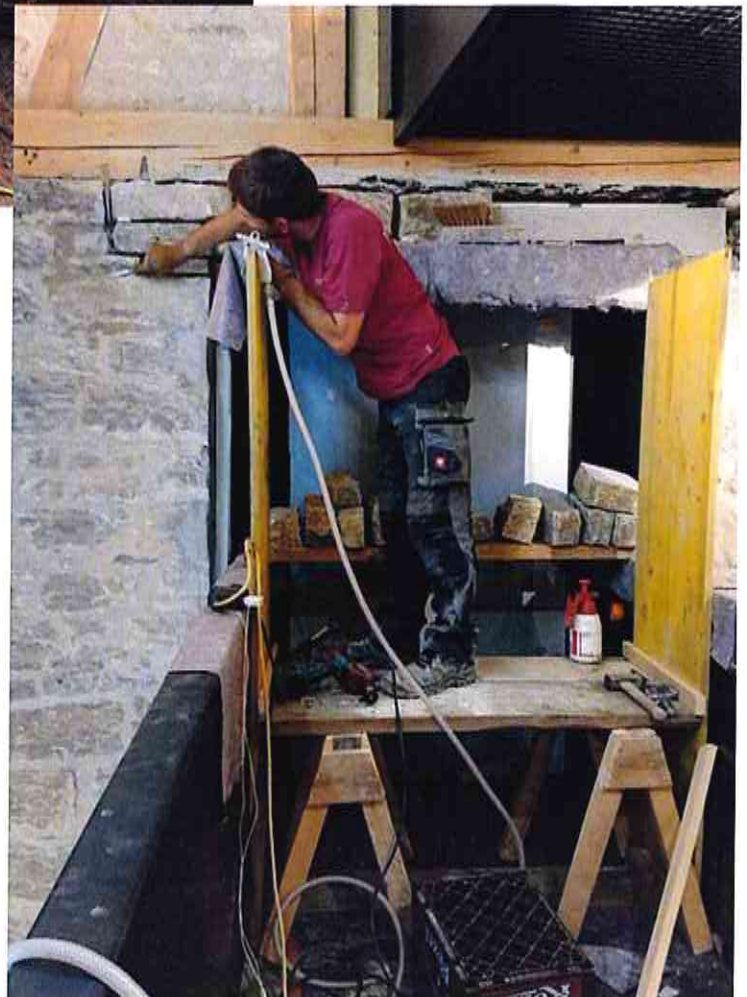
Verkleiden der Betonstürze und Ver-  
fugen des Anschlusses der Metal-  
zargen nach dem fertigstellen  
der Innenräume.

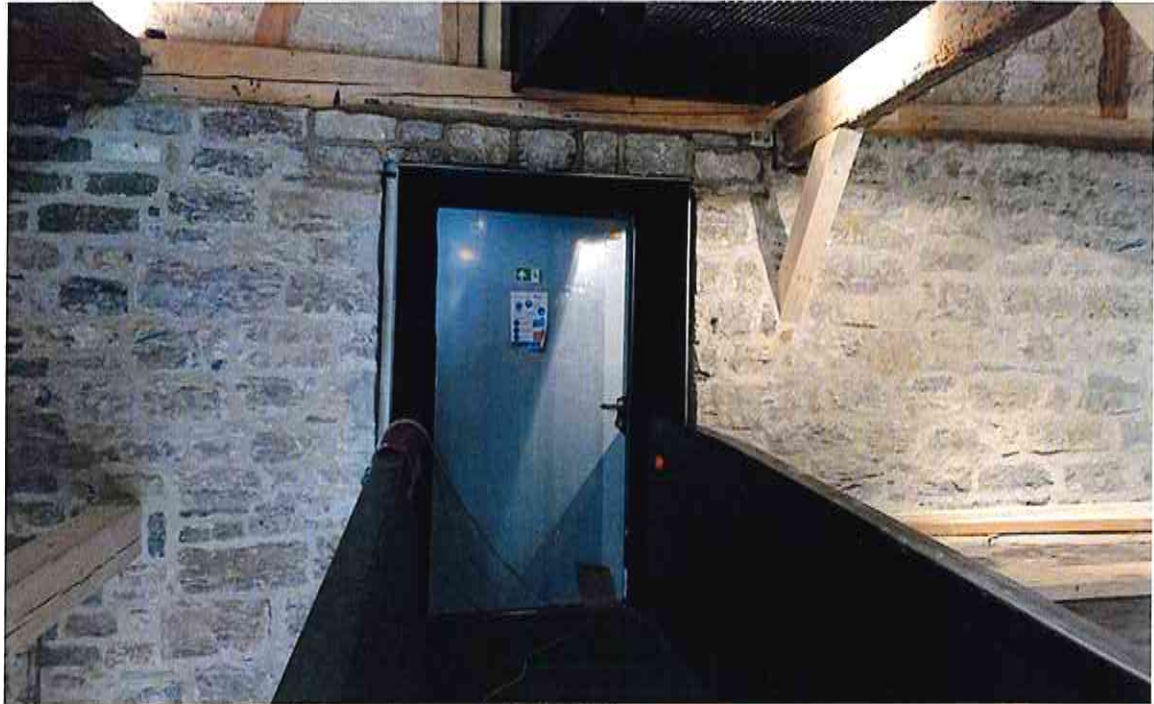
Verkleiden der Betonstürze und Ver-  
fugen des Anschlusses der Metal-  
zargen nach dem fertigstellen  
der Innenräume.
