## **74348 Lauffen am Neckar**

### **Haus Nordheimer Str. 5, Hölderlinhaus**

### **Restaurierung der Innenräume**

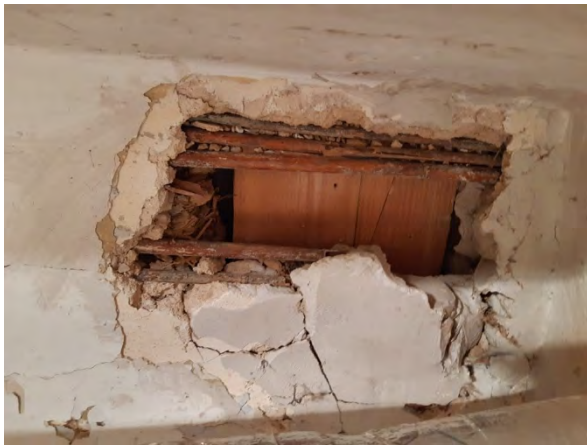
Vereinzelt sind Fehlstellen und Risse im Putz der Wände und der Decke vorhanden. Große Fehlstellen befinden sich in der hinteren Ecke der Decke und in den Laibungen der neu eingebauten Fenster. Risse sind vor allem am Unterzug in Verbindung mit Hohlstellen im Putz vorhanden.

Foto 58: Raum 0.04, Decke; Fehlstelle im Deckenverputz.

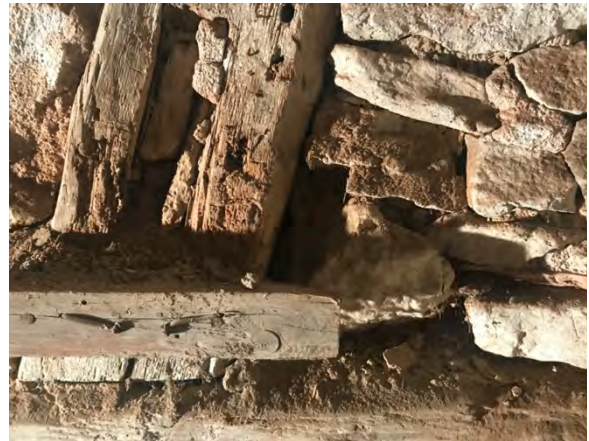
Foto 86: Detail aus Foto 85; aufliegende Verschmutzung.

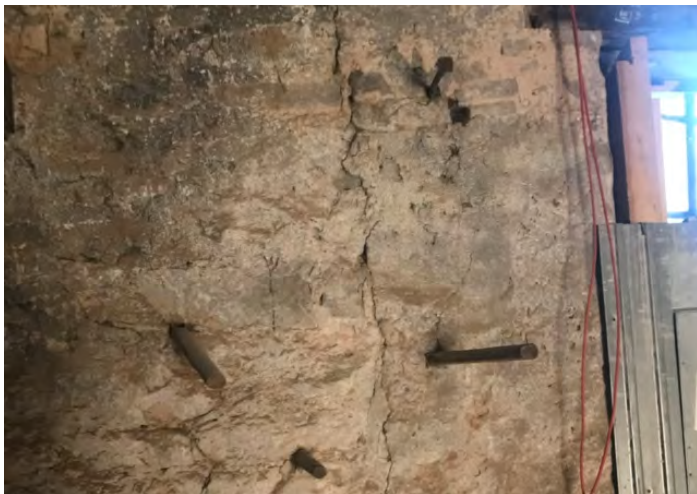
Foto 87: Raum 0.06, Wand d; Rundstäbe in Wand.

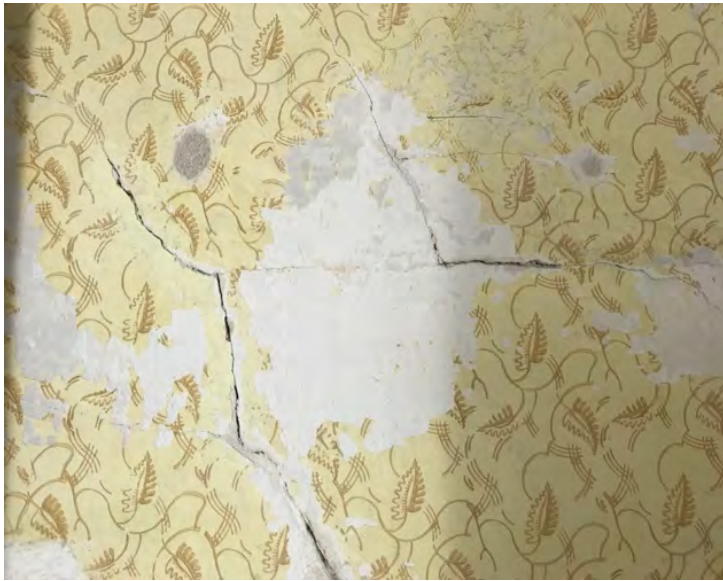
Foto 110: Raum 1.01, Wand b; Rissbildung und Fassungsfehlstellen.

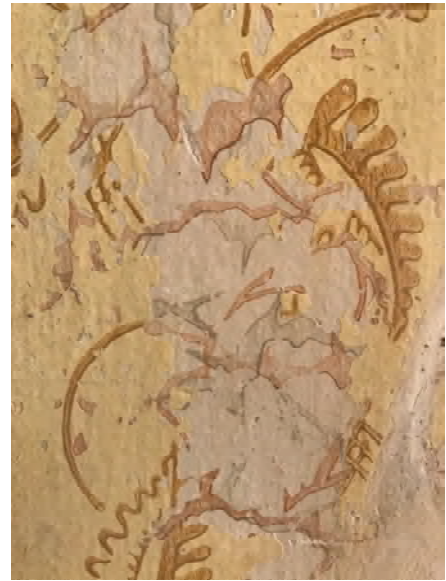
Foto 111: Raum 1.01, Wand b; Befundstelle.  
Walzendekor unter der jüngeren  
Sichtfassung.

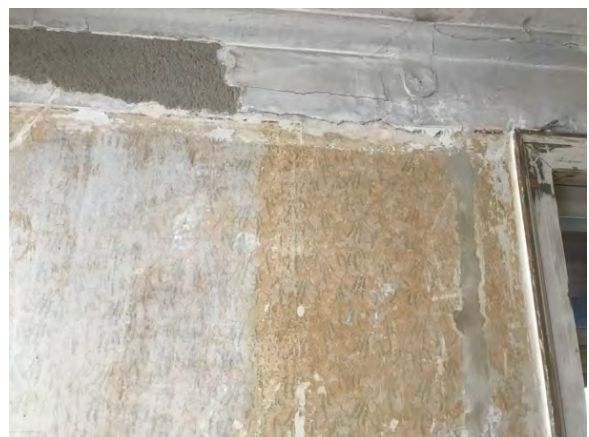
Auf Decke und Wänden liegen Verschmutzungen auf. Die Gipskartonwand ist stark vergilbt. In allen Wänden sind verschieden breite Risse im Putz vorhanden. Des Weiteren sind durch den Ausbau der Balkontür mit Fenster weitere Schäden an der Westwand (Wand d) und am Stuckprofil der Nordwand (Wand a) entstanden.

Foto 122: Raum 1.02, Wand a; Risse und Fehlstellen in Stuckierung.

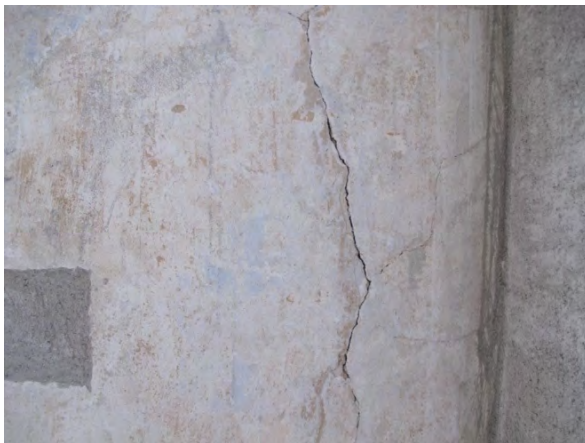
Foto 134: Raum 1.03, Wand c; Risse im Verputz.

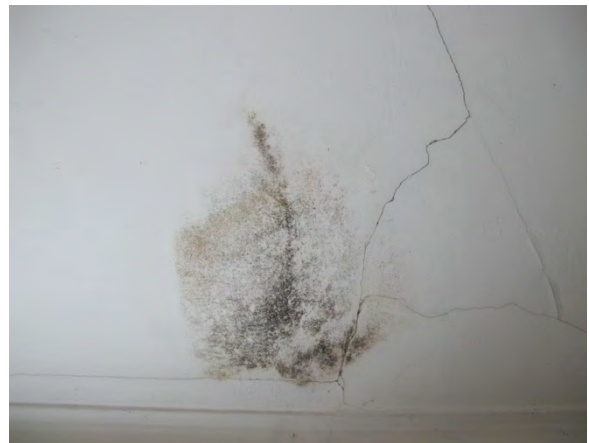
Die Gipskartonwand ist stark vergilbt. In den gesamten Wandflächen und der Decke sind Risse und kleinere Fehlstellen im Putz unterschiedlichen Ausmaßes vorhanden. Außerdem sind durch den Ausbau der Fensterbänke und den Abbruch des Kamins weitere Schäden an den Wänden und im Stuckprofil entstanden. Auch ist Schimmelbefall in der südwestlichen Ecke der Decke vorhanden.

Foto 135: Raum 1.03, Decke; Schimmelbefall.

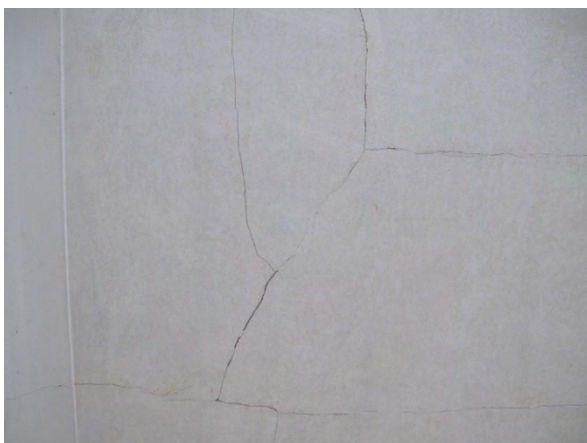
Foto 147: Raum 1.04, Decke; Risse.

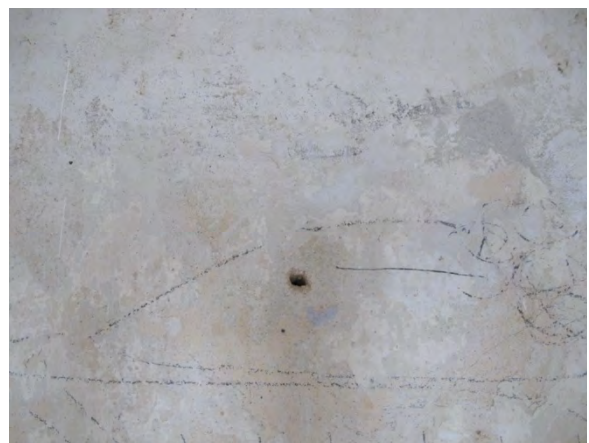
Foto 148: Raum 1.04, Wand a; Nagelloch im Verputz.

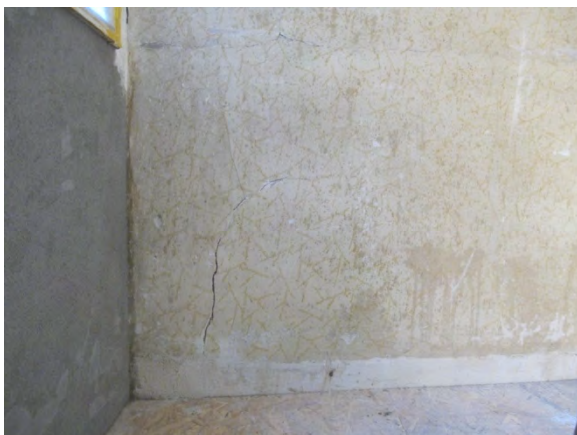
Foto 207: Raum 1.10, Wand a; Risse und Schimmel auf der Wandfläche.

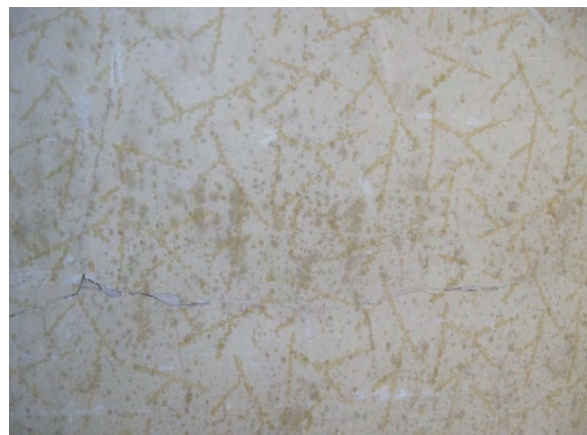
Foto 208: Detail aus Foto 207.

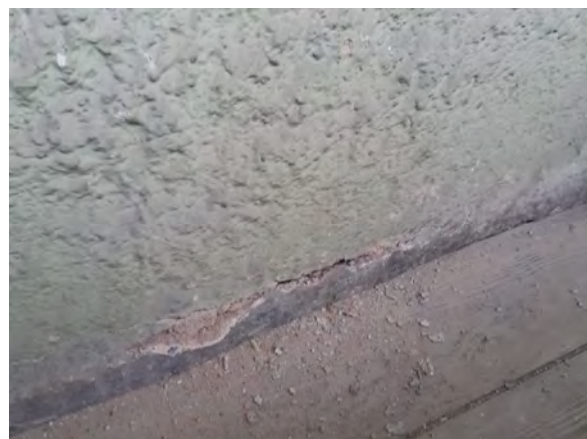
Foto 215: Raum 1.11, Wand c; Risse im Putz.

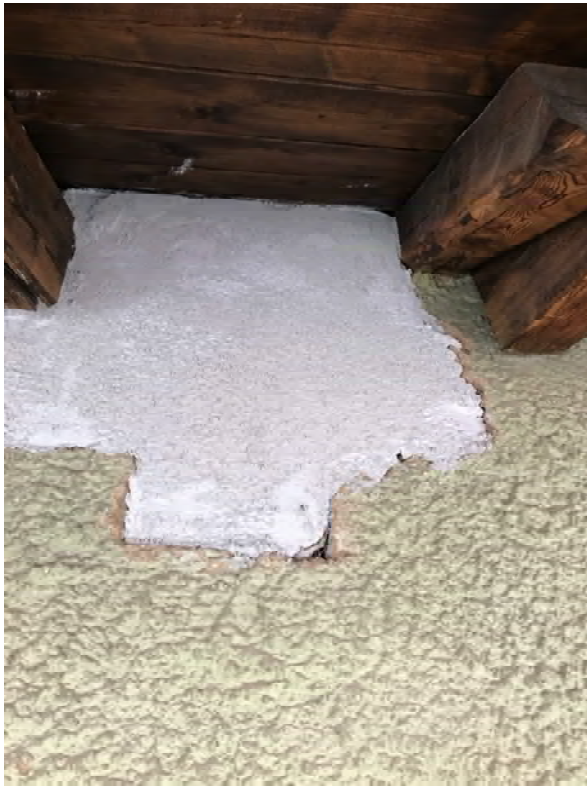
Foto 216: Raum 1.11, Wand c; Fehlstellen im Oberputz.

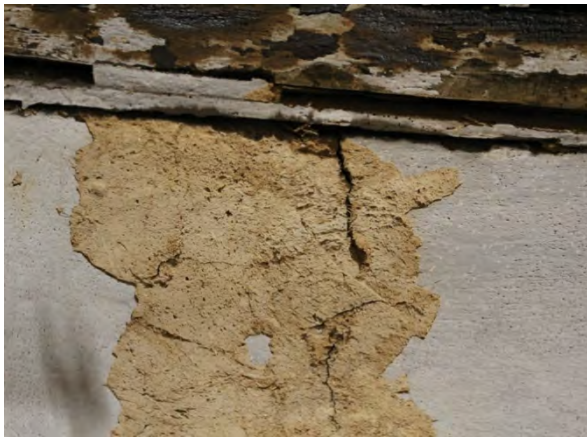
Foto 238: Raum 2.01, Decke; Risse im Lehmputz.

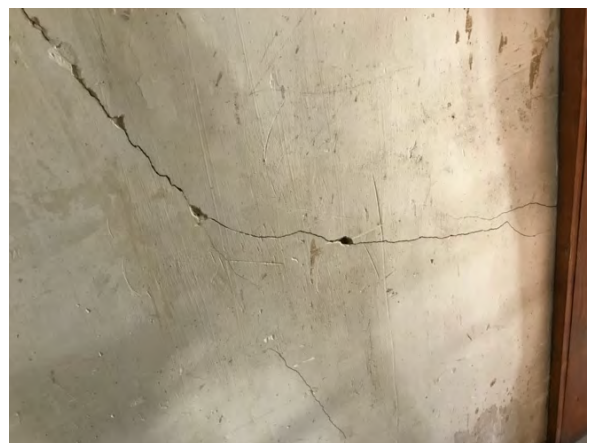
Foto 241: Raum 2.01, Wand c; Risse im Wandbereich.

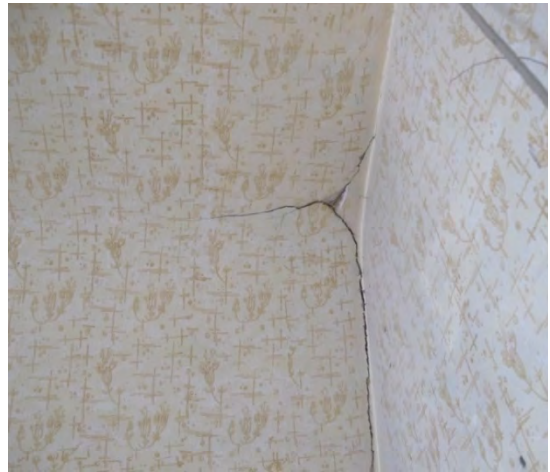
Foto 257: Raum 2.02, Wand a; aufstehender Verputz.

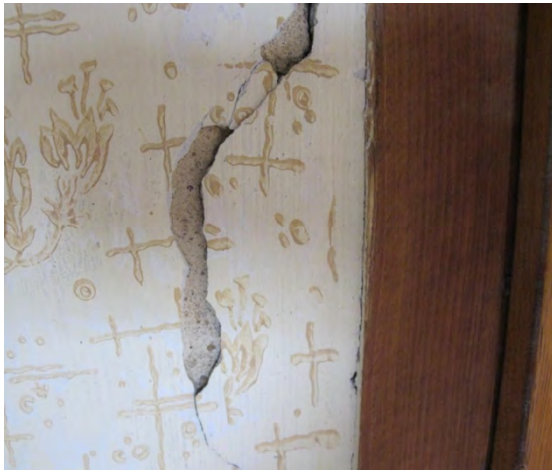
Foto 258: Raum 2.02, Wand c; Riss und Fehlstelle im Putz.

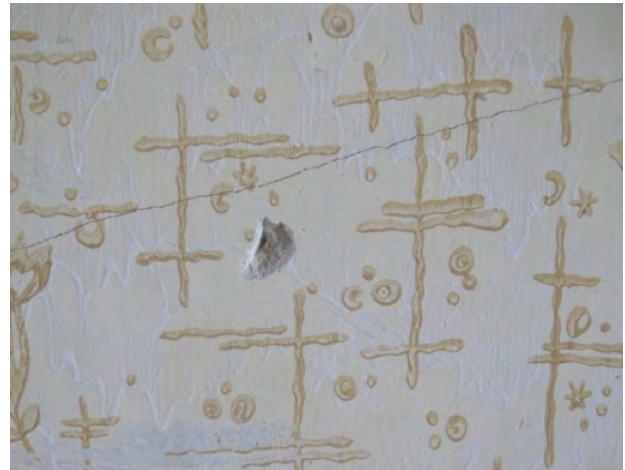
Foto 259: Raum 2.02, Wand c; Fehlstelle entstanden beim Abbruch des Kamins).

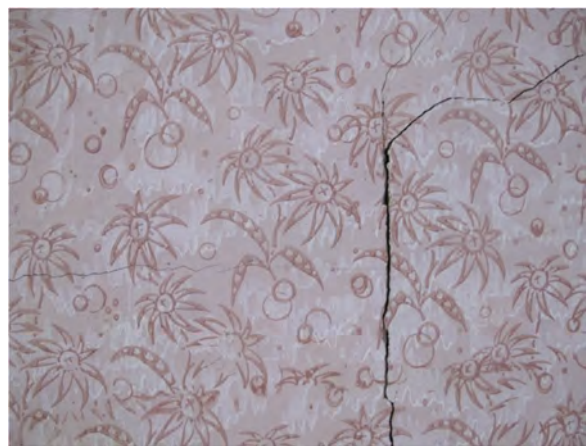
Foto 266: Raum 2.03, Wand a; Risse im Wandbereich.

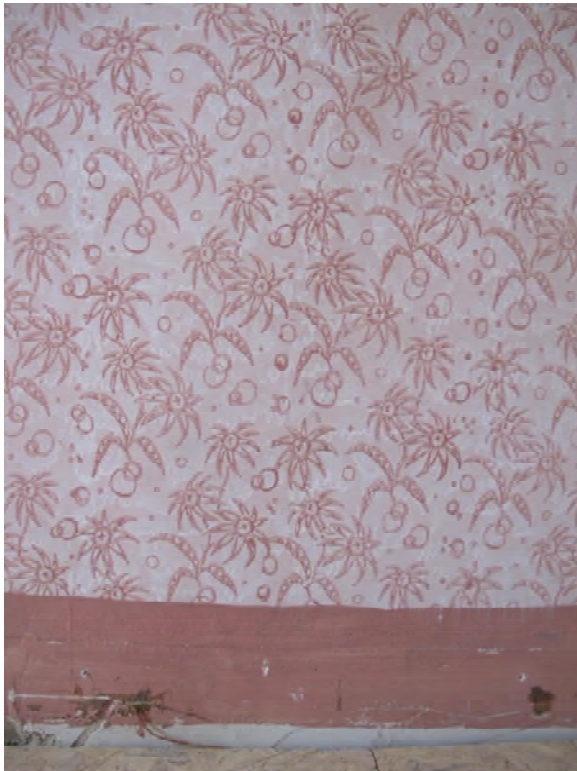
Foto 267: Raum 2.03, Wand a; Fehlstellen in der Fassung und Nagellöcher in der Sockelzone.

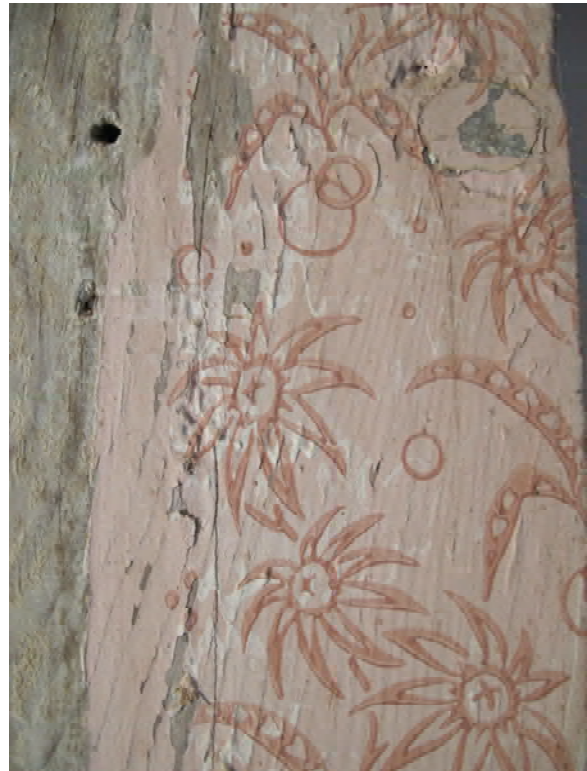
Foto 268: Raum 2.03, Wand b; Fassungsschäden.

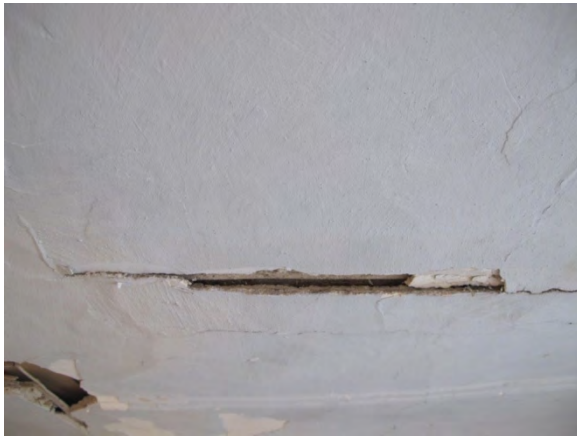
Foto 280: Raum 2.04, Decke; Riss.

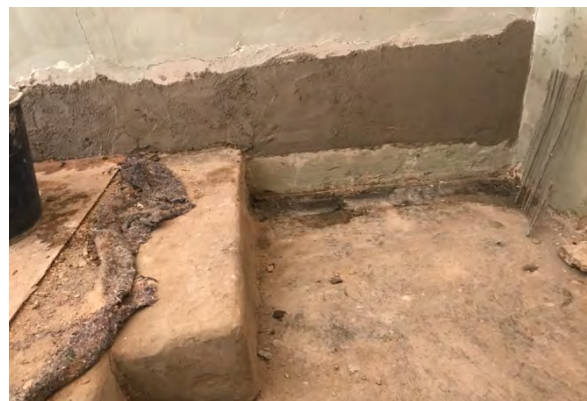
Foto 310: Raum 0.02, Wand d; Fehlstelle im Bereich des Schwellenbalkens mit angetragenem Oberputz.

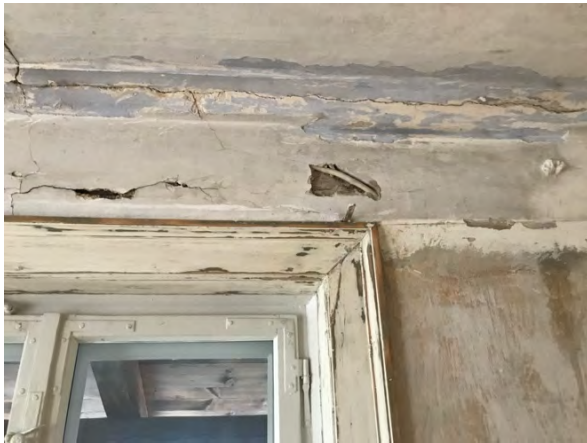
Foto 395: Raum 1.02, Wand a; schadhaftes Stuckprofil.
