Lauffen, Höderlinhaus

Ein Raumbuch von Strebewerk.

Bezeichnung	Lauffen, Hölderlinhaus Hölderlinhaus
Anlagedatum	14.04.2016
Zeitraum	2015-2016
Fachbereiche	Bauforschung & Archäologie Dokumentation Fertigstellung Holzschutz Konzept Instandsetzung Restaurierung Tragwerksplanung
Gesamtzahl Einträge	67
Ebenen	Hölderlinhaus Neubau: Untergeschoss Hölderlinhaus Neubau: Erdgeschoss Hölderlinhaus Neubau: Obergeschoss Hölderlinhaus Neubau: Dachgeschoss Hölderlinwohnhaus: Erdgeschoss Hölderlinwohnhaus: Obergeschoss Hölderlinwohnhaus: Dachgeschoss 1 Hölderlinwohnhaus: Dachgeschoss 2 Hölderlinwohnhaus: Untergeschoss

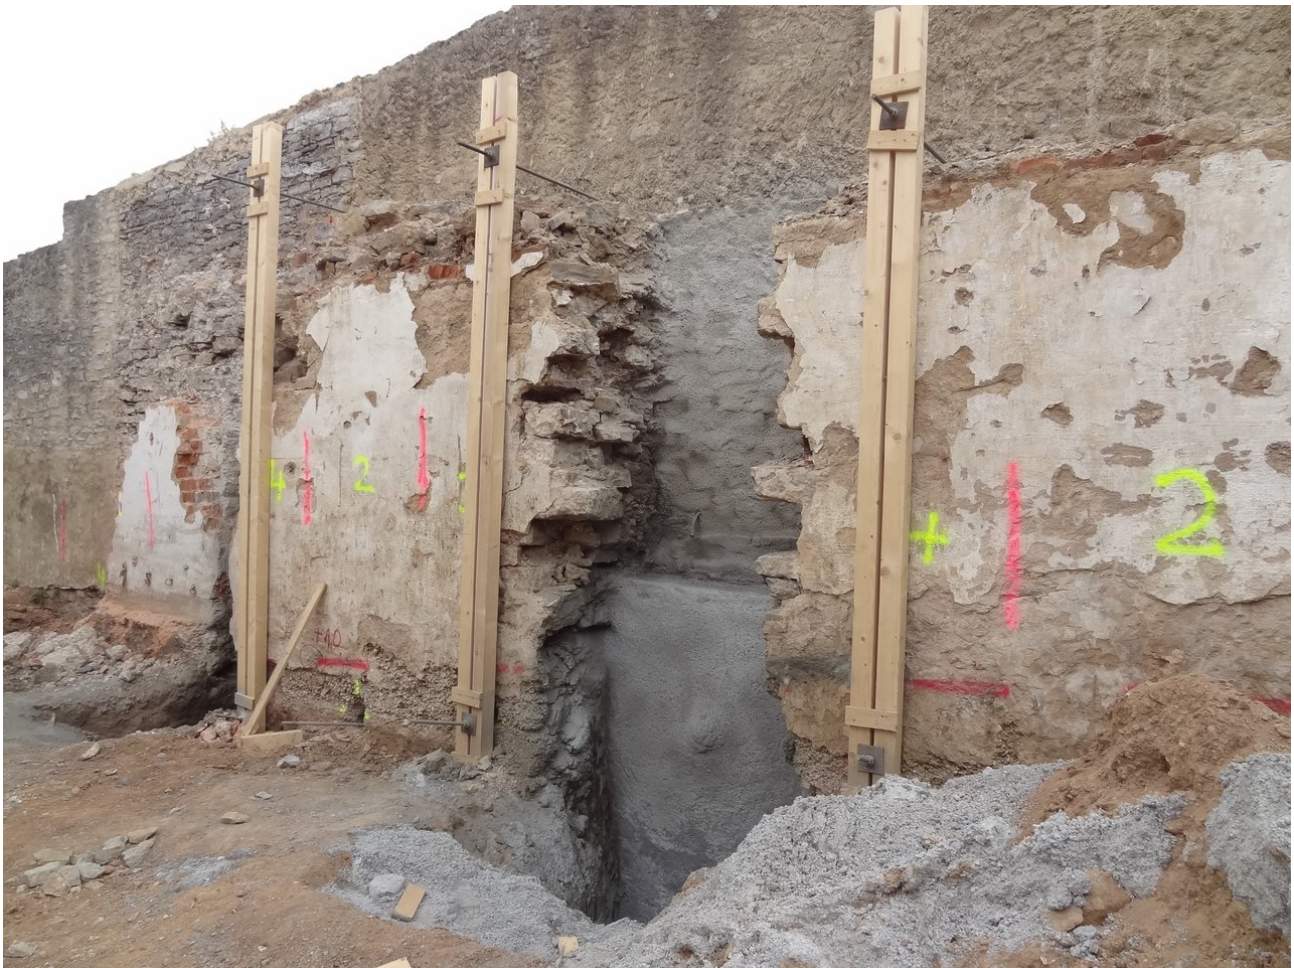
Unterfangung der Klostermauer

Im Zuge des Abbruchs der Scheune wurde festgestellt, dass die Klostermauer nicht ausreichend tief gegründet war und daher abschnittsweise unterfangen werden musste. Um die Standsicherheit im Bauzustand sicherzustellen, mussten die Unterfangungskörper mit temporären Bodennägeln rückverankert werden. Mit der Fertigstellung des Neubaus übernimmt dieser die horizontale Stützfunktion der Unterfangung.

Die einzelnen Unterfangungsabschnitte wurden abgetreppt hergestellt und somit dem Gründungsverlauf der Klostermauer angepasst. Nach Fertigstellung des Neubaus wurden die Mauerflächen sowie die Mauerkrone der Klostermauer saniert.

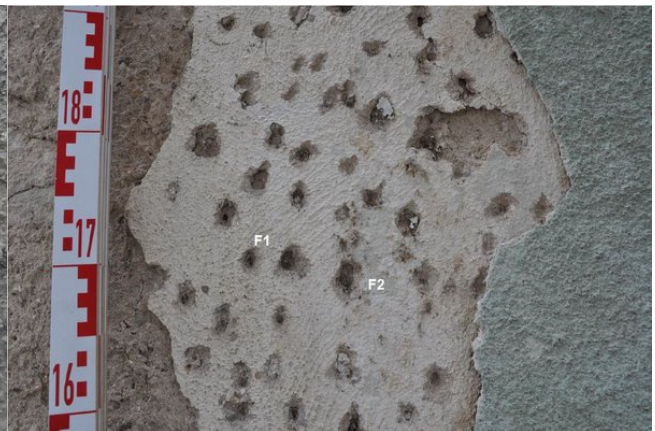
Ostfassade Südlicher Bereich Abb. 2:
Putzablösungen im südlichen Bereich der Ostfassade; (Feldtkeller,
02.08.2016)

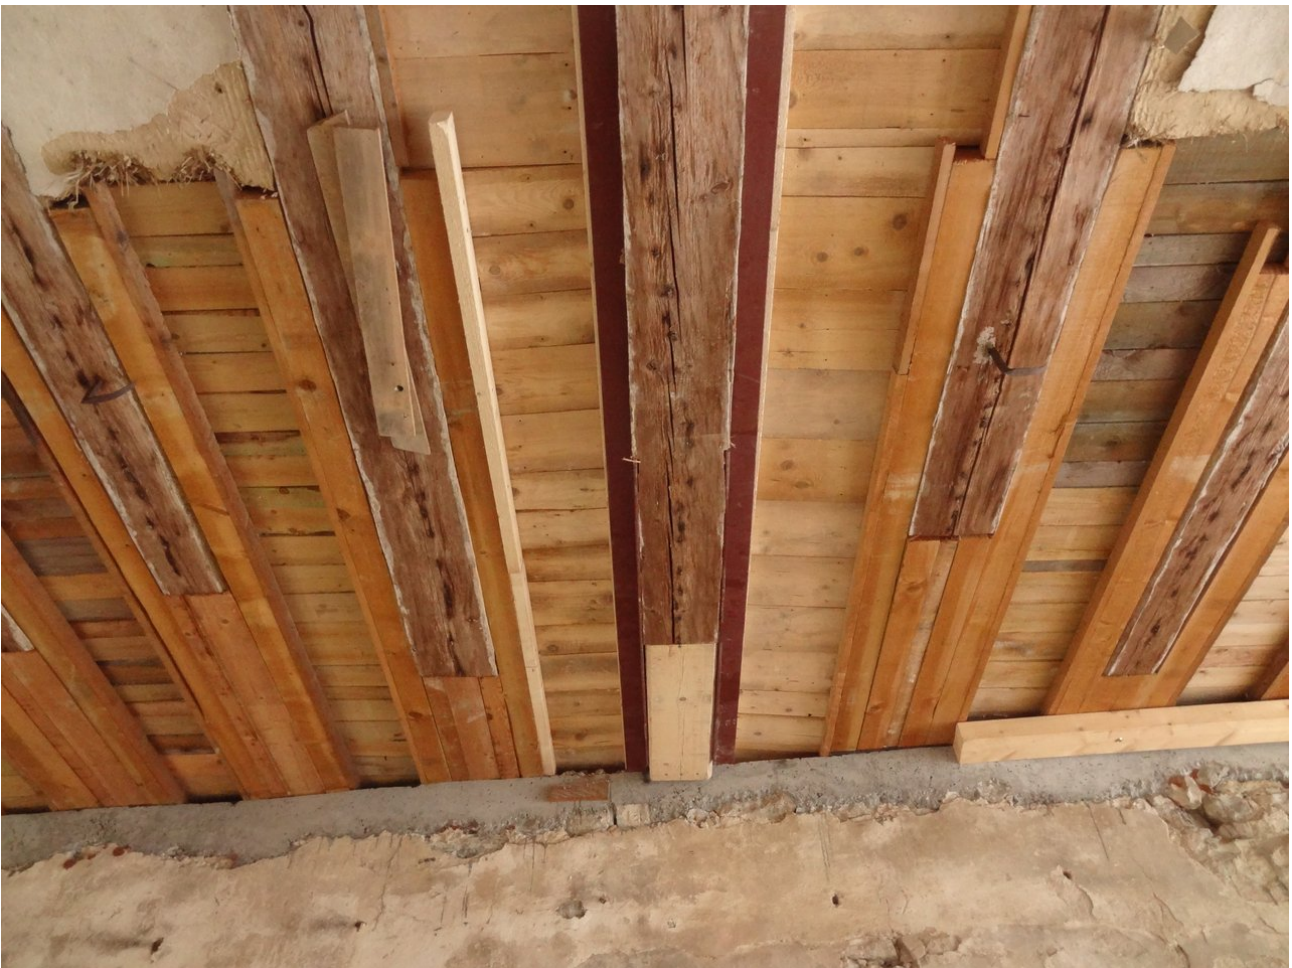
Ansicht Decke über Durchfahrt

Bei der überbauten Tordurchfahrt zum Innenhof ist die darüber liegende Decke von unten einsichtig. Nahezu das gesamte Deckengebälk ist in der Vergangenheit (1980er oder 1990er Jahre) im Bereich des westlichen Auflagers infolge von Pilz- und Insektenschaden zurückgeschnitten und mit Füllhölzern und Beilaschungen ertüchtigt worden (s. Holzschutztechnischer Untersuchungsbericht Abb. 02). Bei der Ertüchtigung des Deckengebälks ist die Mauerschwelle bis auf ein kurzes Teilstück an der nordwestlichen Ecke durch einen Betongurt ersetzt worden (s. Holzschutztechnischer Untersuchungsbericht Abb. 03). Ein zugänglicher Balkenkopf ist zusätzlich schadensträchtig am Auflager mit Pappe eingewickelt (s. Holzschutztechnischer Untersuchungsbericht Abb. 03). Ursache für die Schäden dürfte ein ehemals schadhafter Bauteilanschluss des angrenzenden Anbaus sein. Die Decke ist teilweise mit Stahlprofilträgern verstärkt. Die zwischen den Deckenbalken eingebauten Deckenfüllungen aus verputztem Strohlehm sind bei der Reparaturmaßnahme größtenteils ausgebaut und durch Fehlboden ersetzt worden. (Ott, 27.10.2015)

Außenseite maschinell neu verfugt; Bruchsteinmauerwerk verfestigt (mit Trasskalksuspension verpresst); Unterfangung des Bereichs nördlich des neuen Technikgebäudes. Die Mauerinnenseite wurde resauratorisch überarbeitet. Mauerwerksrisse wurden geschlossen und verpresst.

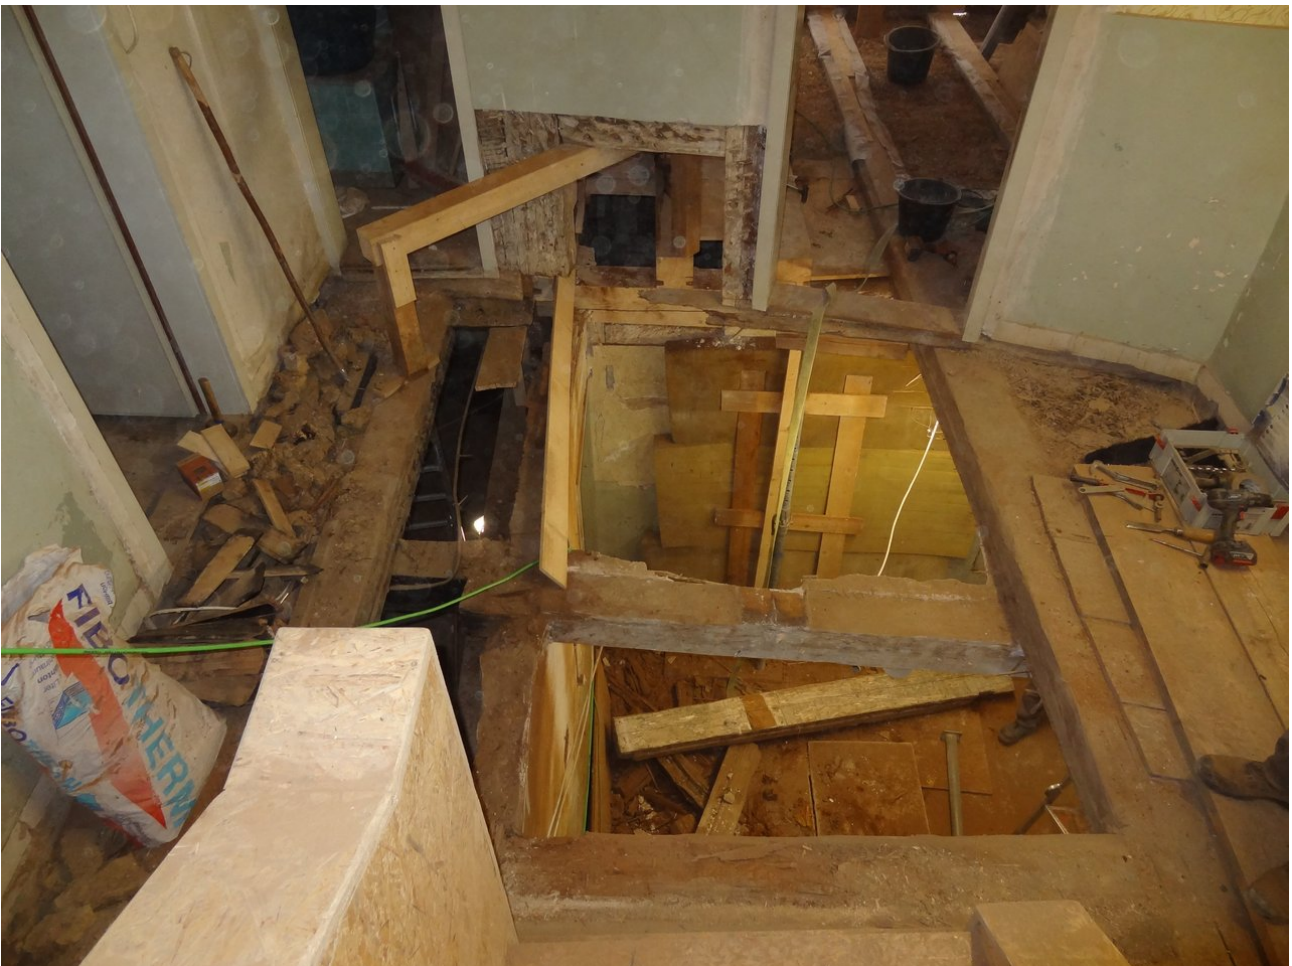
Schäden Decke über Raum EG0.02 Treppenhaus

Aus ausführungstechnischen Gründen wurden die Deckenbalken teilweise ausgebaut, mittels eines stehenden Blattstoßes saniert und nach abgeschlossener Sanierung wieder eingebaut.

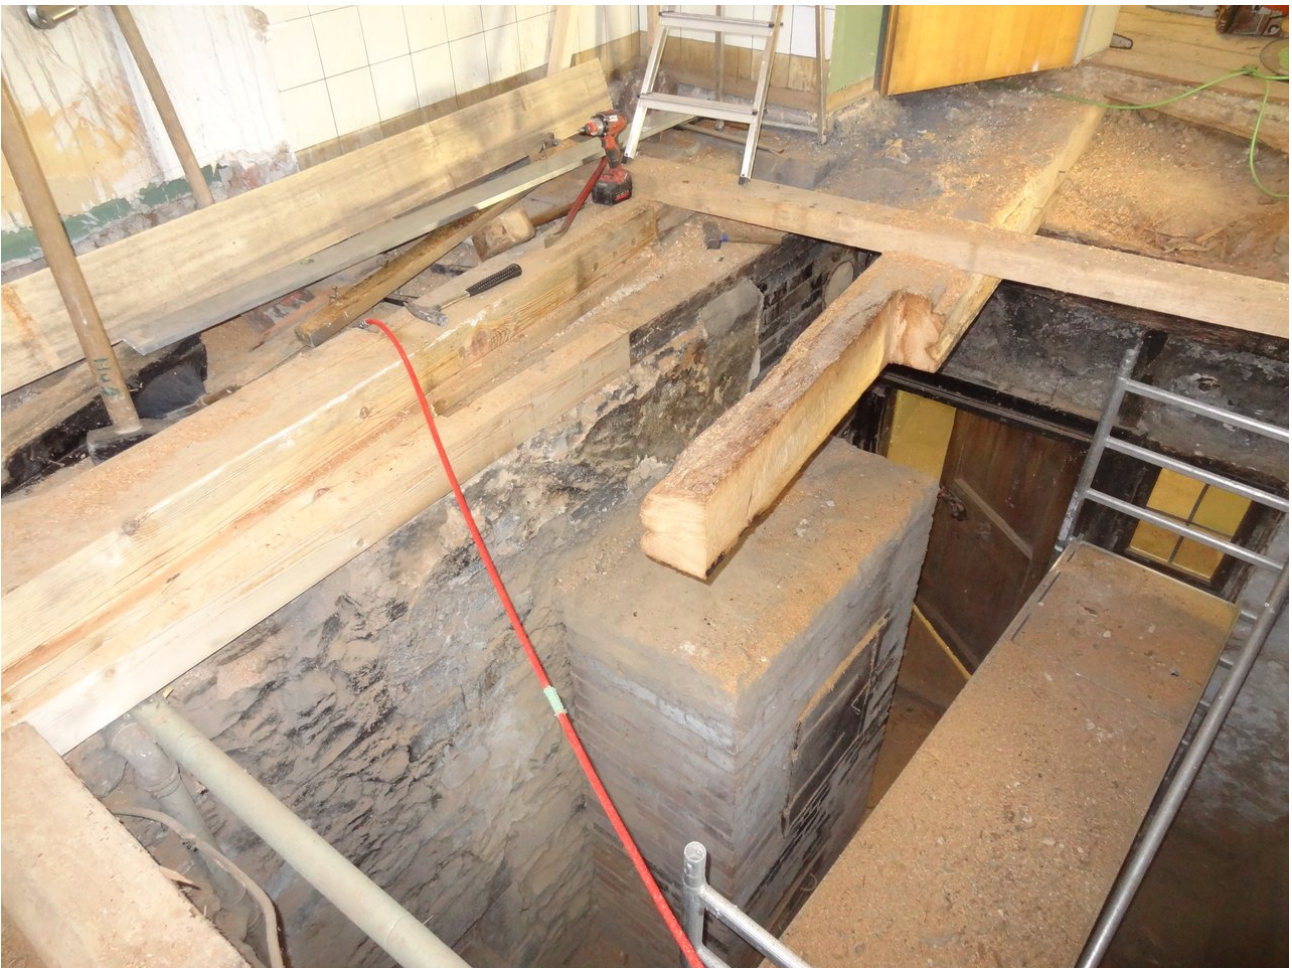
Aufnahme der Decke während den Sanierungsmaßnahmen

Die Deckenbalken im gesamten Raum wiesen umfangreiche Feuchte- und Fraßschäden auf. Die Balken wurden, abhängig vom Schadensumfang, als Ganzes oder in Teilstücken erneuert. Die Sanierung der Balken erfolgte mittels stehender Blattstöße und Holznagel-Verbindungen.

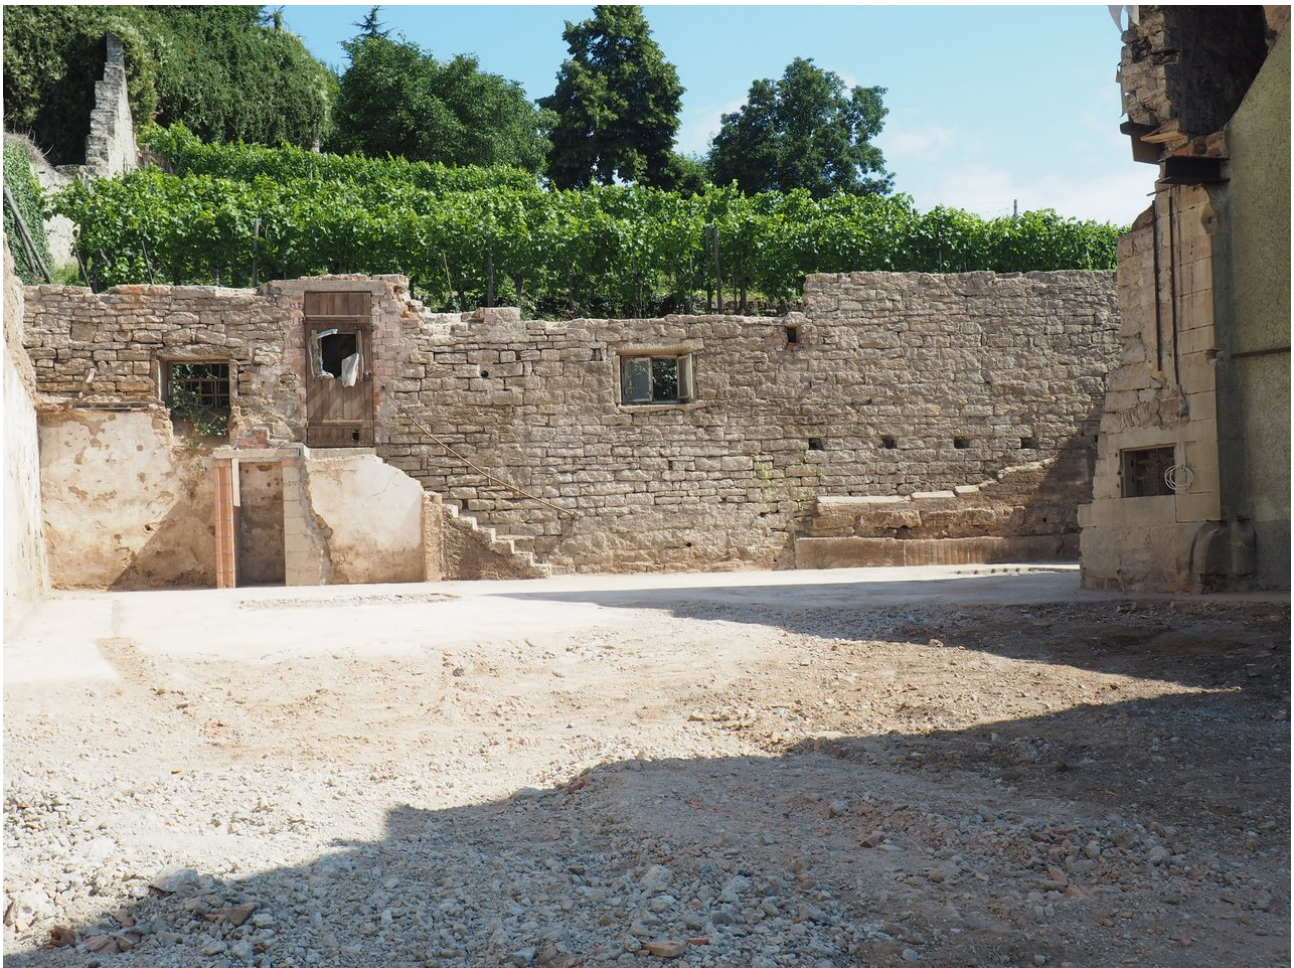
Ansicht Hof nach Abbruch der Scheune. Im Hintergrund Scheunenwand aus Natursteinmauerwerk.

Das neuzeitliche Scheunengebäude (Raum EG0.10 bis 0.13) nördlich des Hölderlinhauses wurde abgebrochen, um an gleicher Stelle den Neubau errichten zu können. Für die Herstellung der Baugrube sowie für die Sicherung des angrenzenden Weinberges wurde eine Hangsicherung mittels rückverhängter Spritzbetonschale (temporäre Bodenvernagelung) erforderlich. Der Baugrubenverbau wurde in mehreren Abschnitten bis zu einer maximalen Gesamthöhe von ca. 6,0 m hergestellt. Die Bodennägel mit Längen zwischen 4,00 und 7,50 m wurden rasterförmig in maximal 5 Lagen eingebaut. Nach Fertigstellung des Neubaus werden die Erddrucklasten des Hanges von der Stahlbetonkonstruktion des Neubaus aufgenommen und abgeleitet.

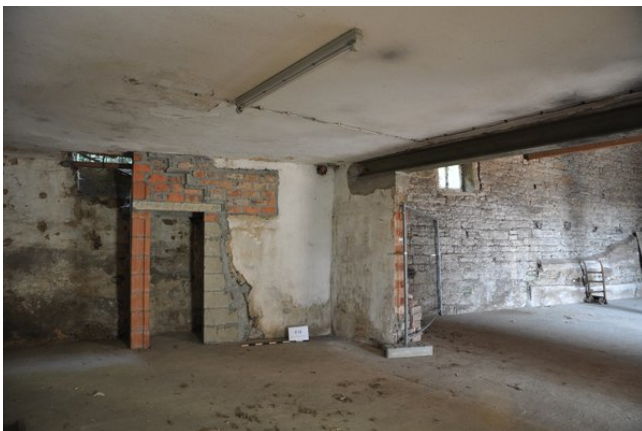
Raum 0.12ab, Diagonalaufnahme mit Blickrichtung Nordosten
(streberk. 12.08.2015)

Bruchstein, verputzt, hell getüncht; Wand baucht im Sockelbereich deutlich aus;
Vorgestellte Wand aus Hochlochziegeln und Leichtbetonsteinen als Stützkonstruktion der Treppe; Durchgang im Rohbau zu kleiner Kammer; (streberk. 12.08.2015)

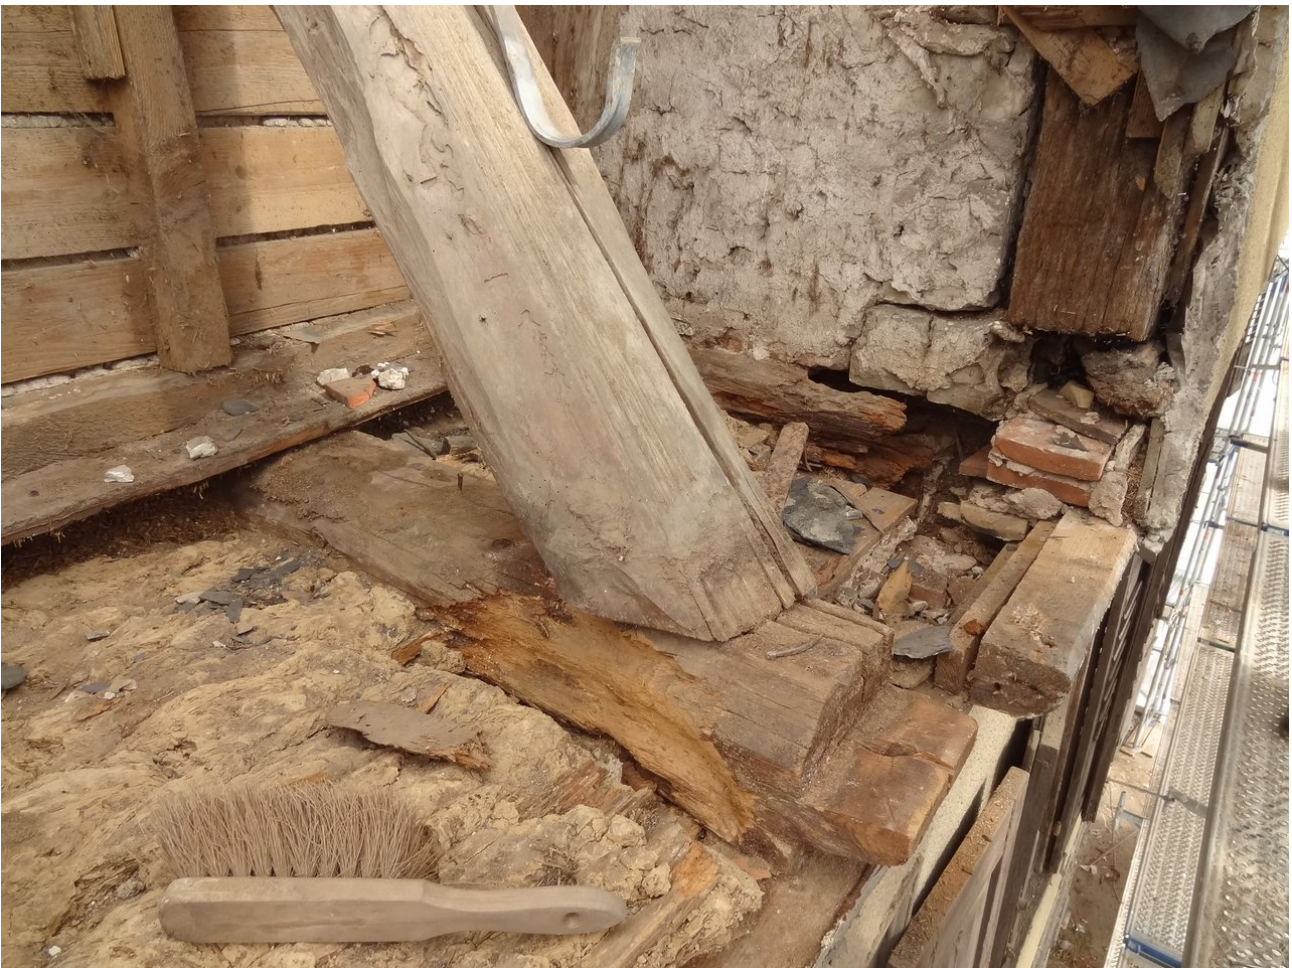
Schäden Decke über Raum OG1.03. Liegende Zapfen zum Anschließen des profilierten Gesimsbalkens

Der profilierte Gesimsbalken wurde abgenommen und auf der Baustelle mittels Aufbohlungen und Passhölzern saniert. Fehlende Gesimsbalken wurden entsprechend dem Bestand nachgebaut und an die Deckenbalken angeschlossen.

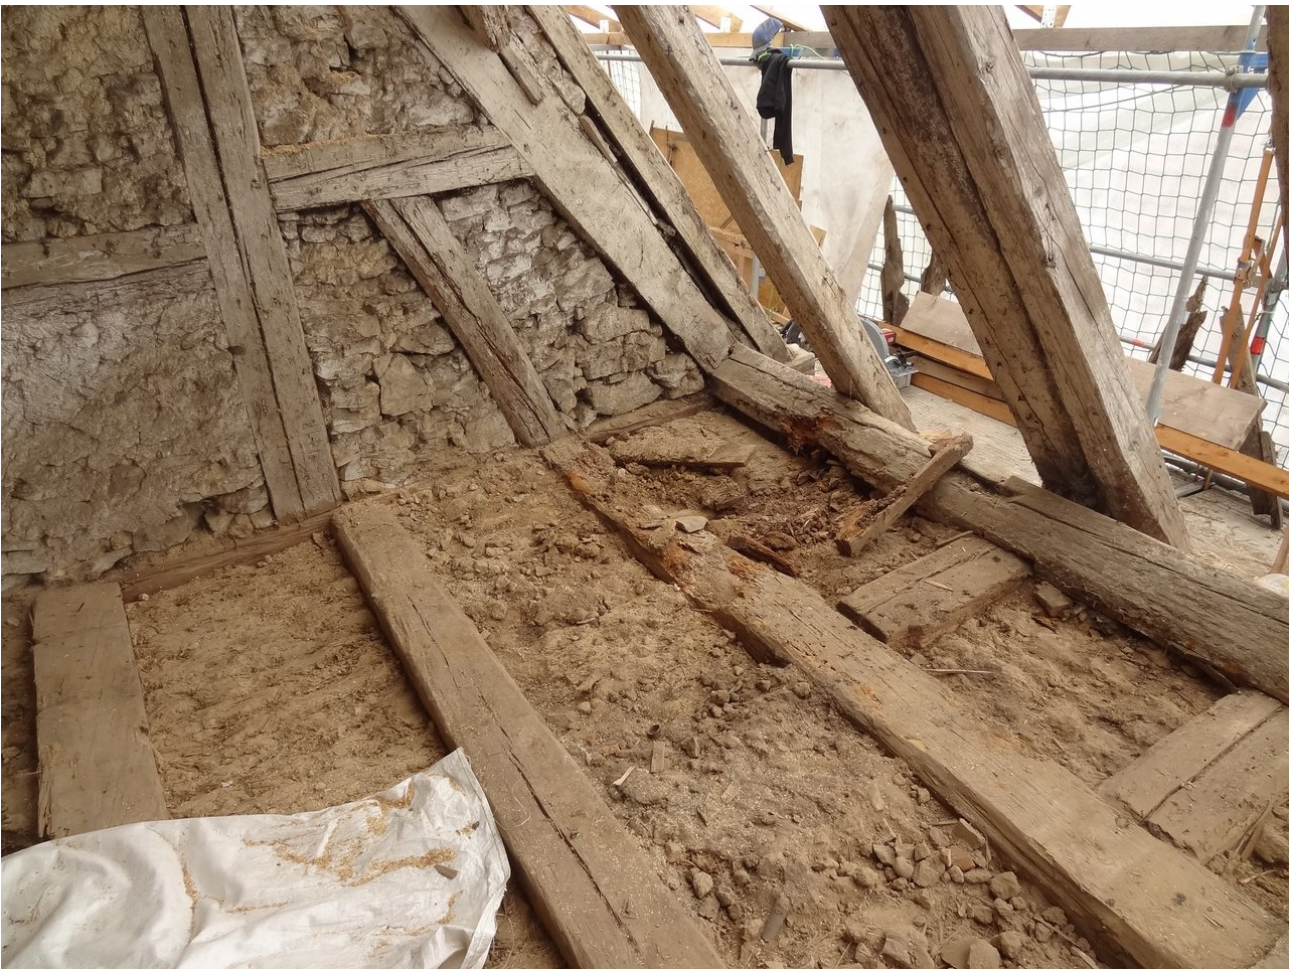
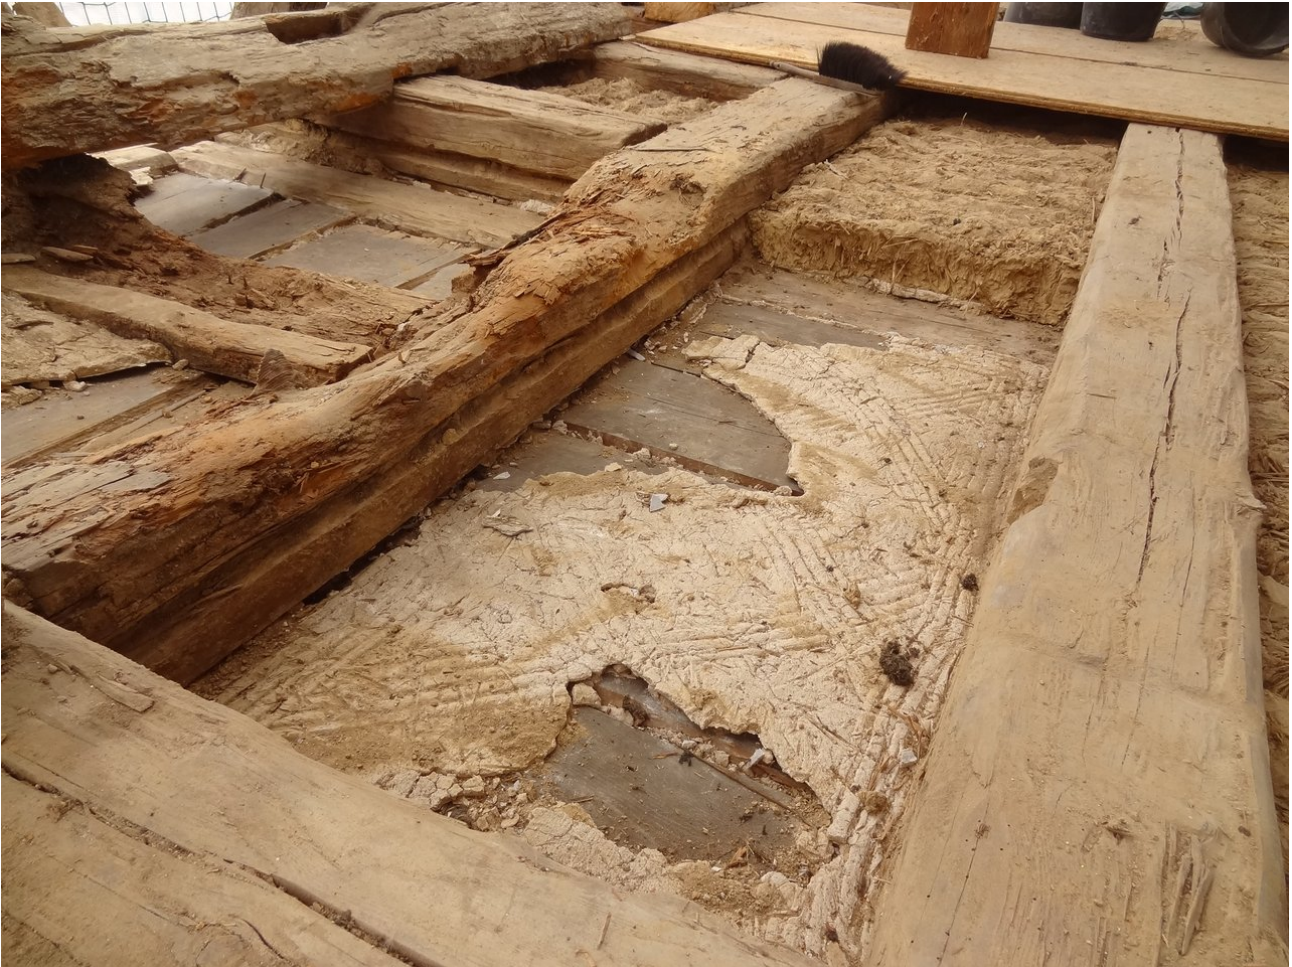
Feuchteschäden Decke und Fußpunkte der Dachkonstruktion

Aufgrund der massiven Schäden musste die östliche Außenwand sowie die Innenwand zu Raum OG1.07 nahezu vollständig erneuert werden.

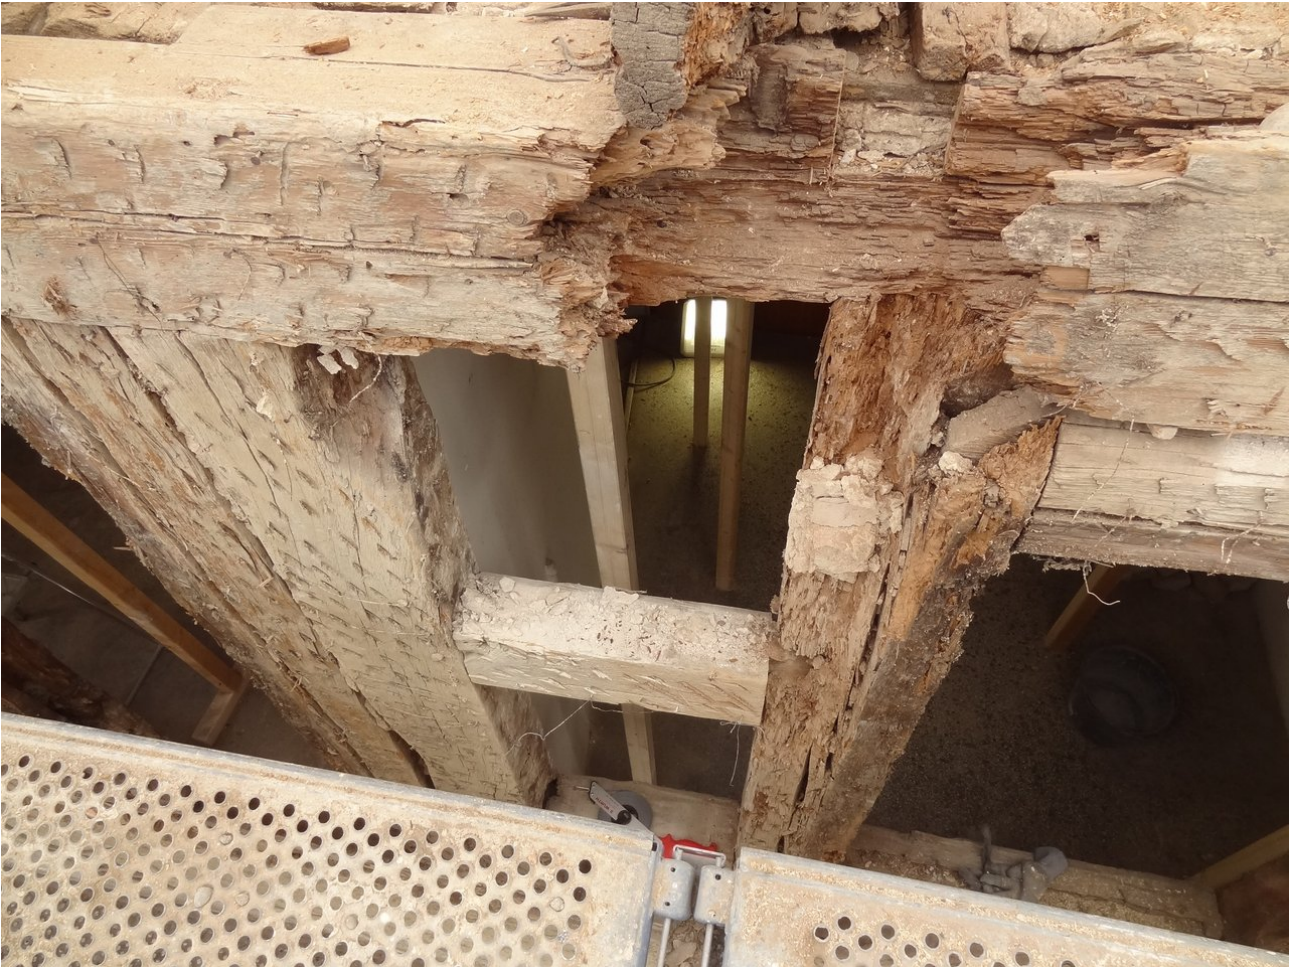
Massive Schäden an den Hölzern der Fachwerkaußenwand

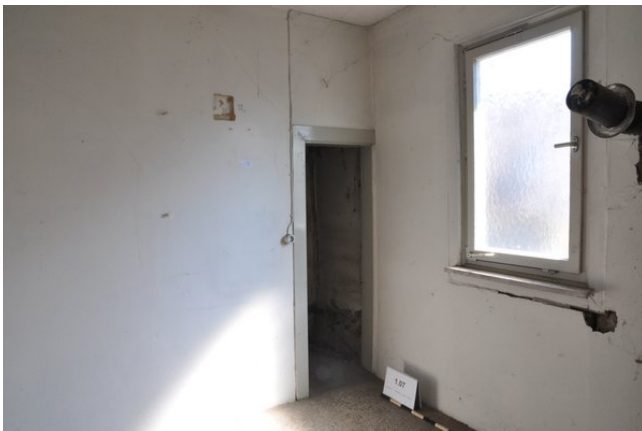
Raum 1.07ab, Diagonalaufnahme mit Blickrichtung Nordosten
(streberwerk. 13.08.2015)

Fachwerk mit Bruchsteinausfachung, verputzt, glatt, weiß gestrichen; auskragendes Rähm drückt sich unter Putzschicht ab; (streberwerk. 13.08.2015)

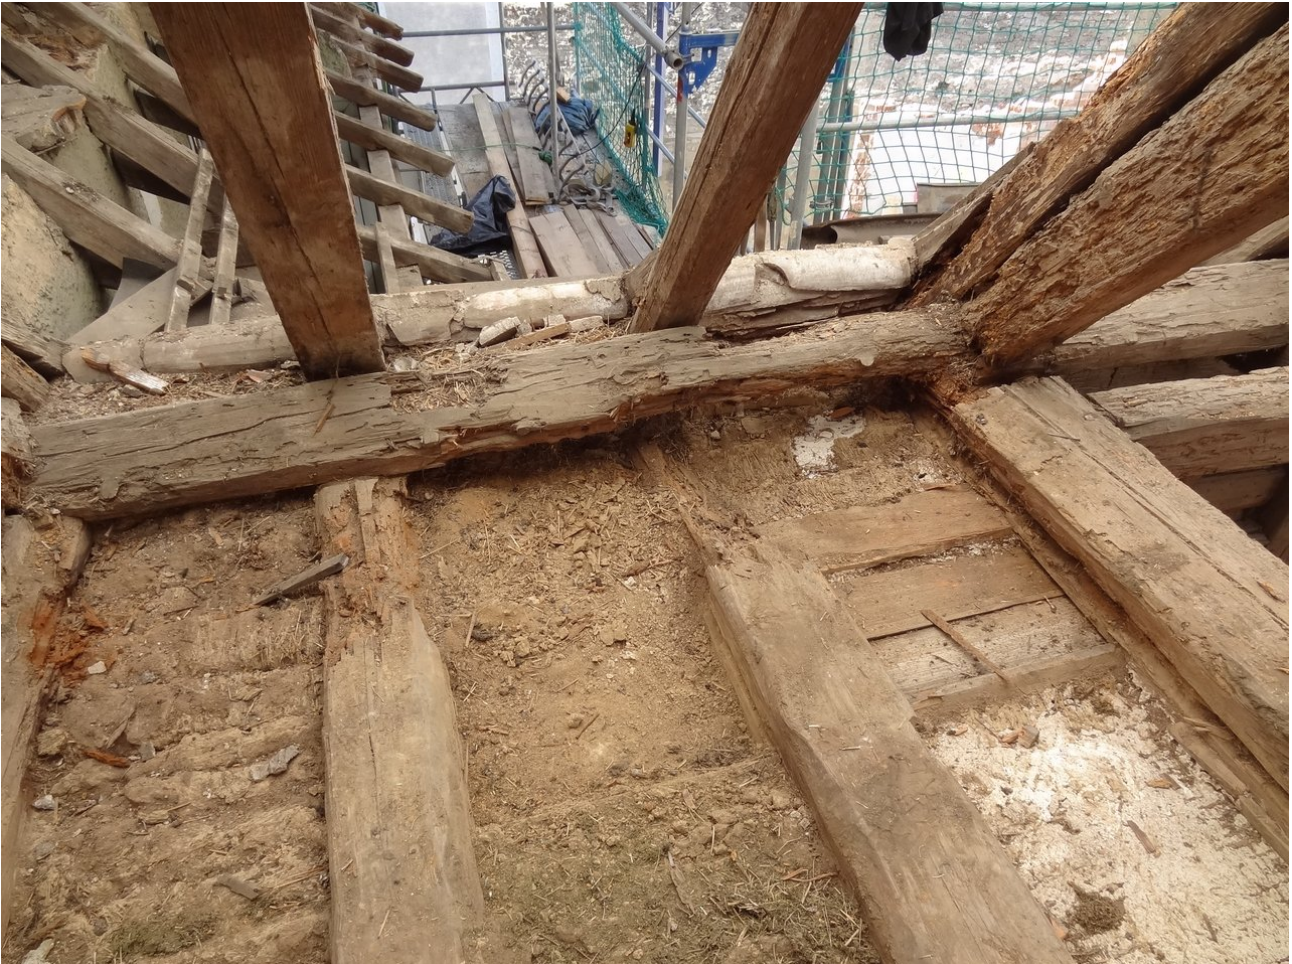
Umfangreiche Feuchte- und Fraßschäden
