Dokumentation der Sanierungs- und Sicherungsmaßnahmen, Sachbericht

1 Zeitlicher Ablauf – Chronologie der Sanierungs- und Sicherungsmaßnahmen

**BV Hölderlinhaus Lauffen am Neckar: Klostermauer
Dokumentation der Sanierungs- und Sicherungsmaßnahmen
Proj.-Nr. 16024**

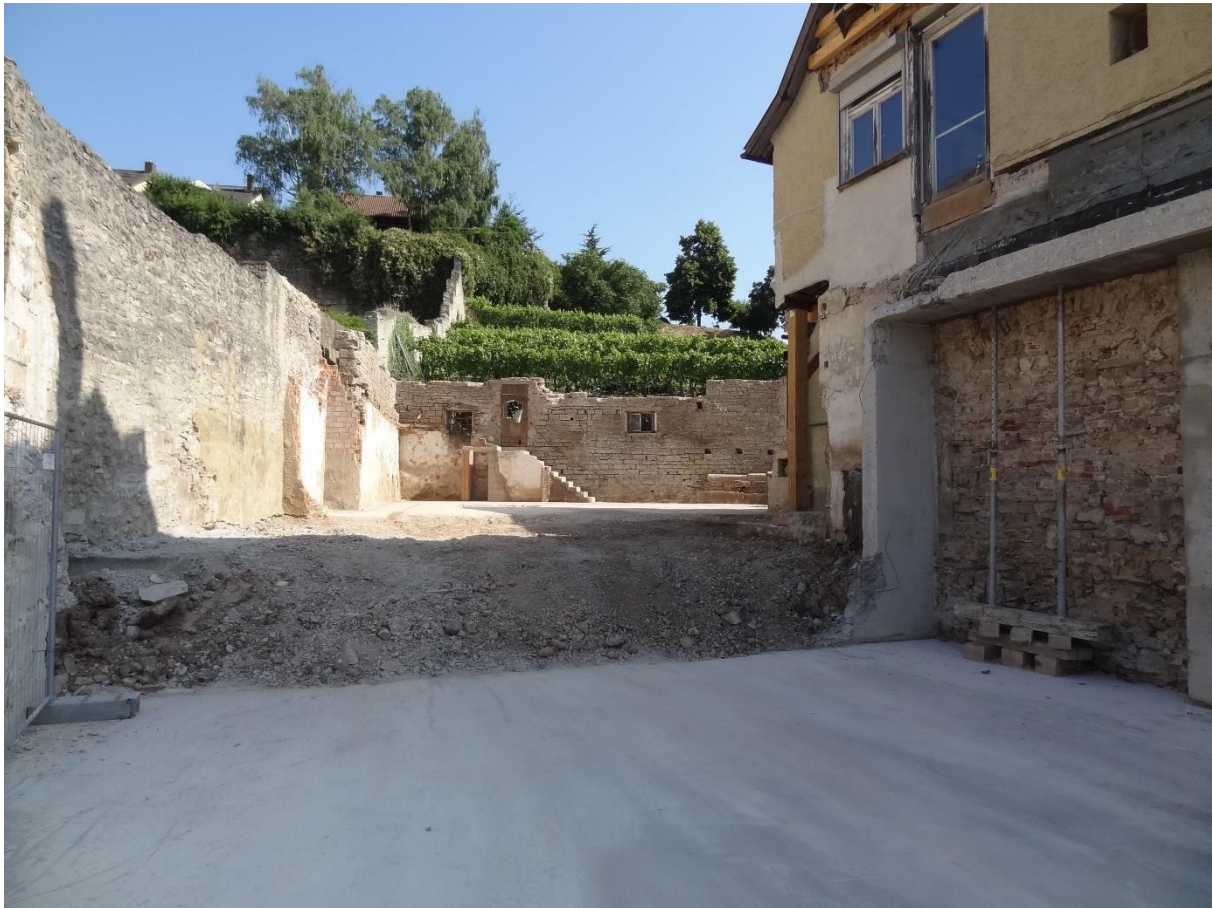
Bild 1 Zustand der Klostermauer (links im Bild) während der Abbruch- und Rückbauarbeiten im Bereich des Hölderlinwohnhauses (rechts im Bild).

Im Bildvordergrund sind die Reste der abgebrochenen Garage zu sehen (Bodenplatte und Betonwände bzw. -decke). Die Garage wurde Ende der 1990er Jahre zwischen der Klostermauer und dem Wohnhaus errichtet.

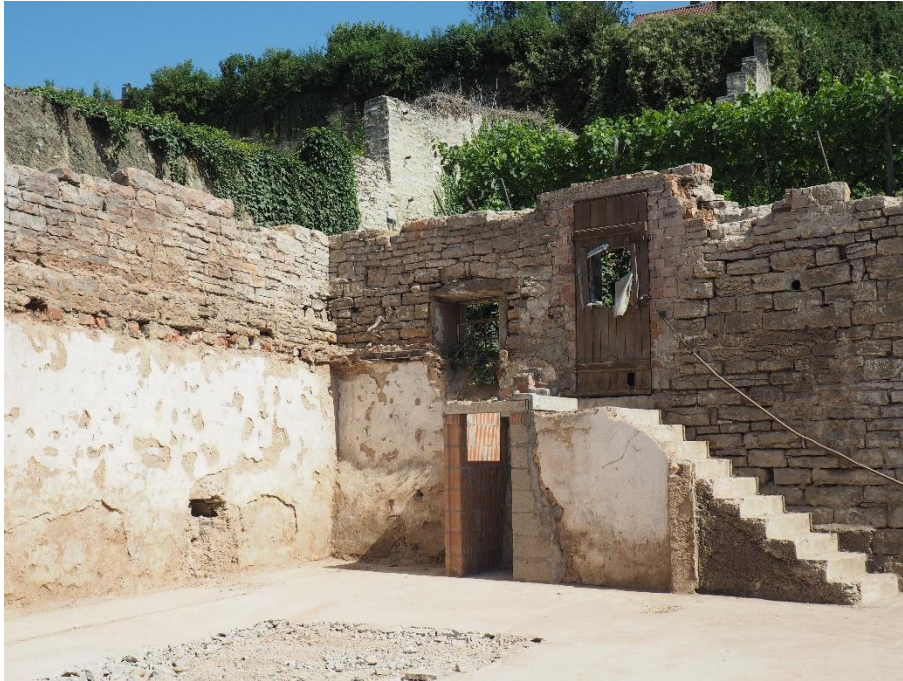
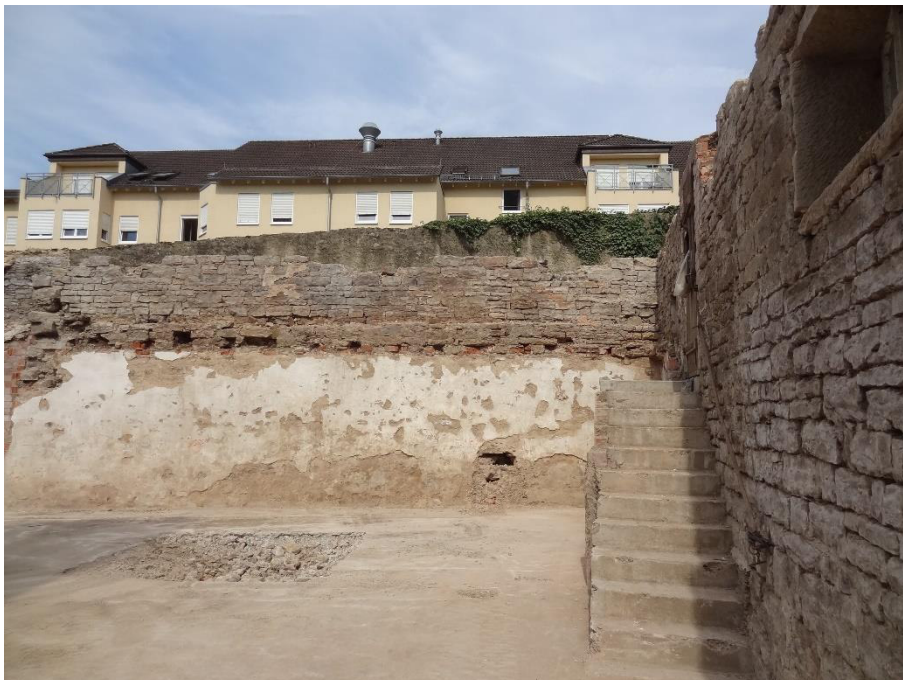
Bild 2 und Bild 3

Nord- und Westwand der ehemaligen Scheune. Direkt hinter der westlichen Giebelwand sind die Wandflächen der Klostermauer zu erkennen.

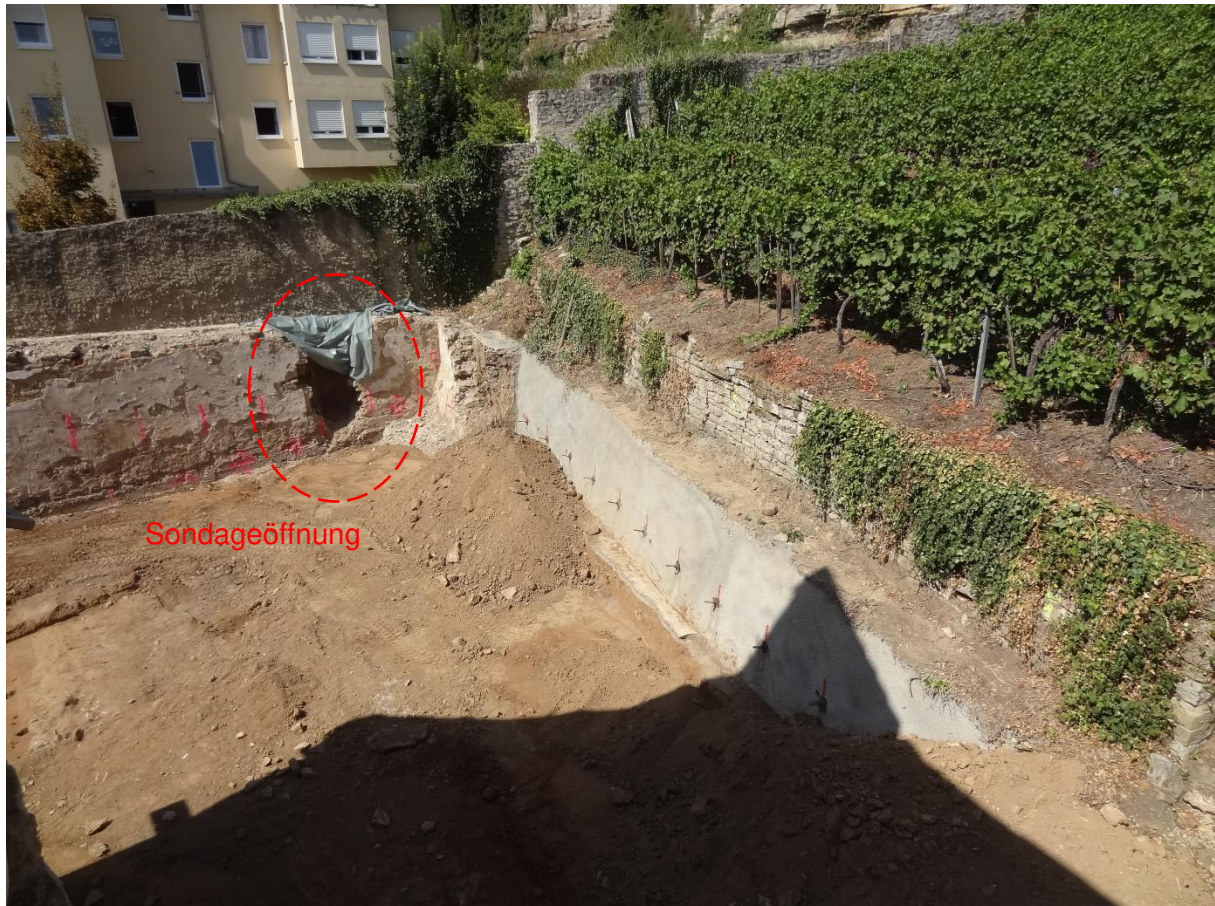
Bild 4 Baugrube des geplanten Neubaus mit der ersten Ebene der Baugrubensicherung mittels rückverhängter Spritzbetonschale (Bodenvernagelung mit Spritzbetonschale). Zur Herstellung der Baugrube musste eine Spritzbetonschale mit maximal 4 Bodennagel-Reihen im Abstand von 1,50 m (vertikal) bzw. 1,25 m (horizontal) hergestellt werden. In den westlichen Bereichen, im Anschluss an die Klostermauer, konnte die Höhe der Spritzbetonschale, aufgrund der geringeren erforderlichen Aushubtiefe, auf 2 Bodennagel-Reihen reduziert werden.

Vor dem vollständigen Abbruch der westlichen Scheunenwand und dem weiteren Aushub der Baugrube wurde in der Natursteinwand eine Sondageöffnung zu Ermittlung der vorhandenen Gründungstiefe der Klostermauer hergestellt (siehe Markierung in Bild 4 und Detailaufnahme Bild 5).

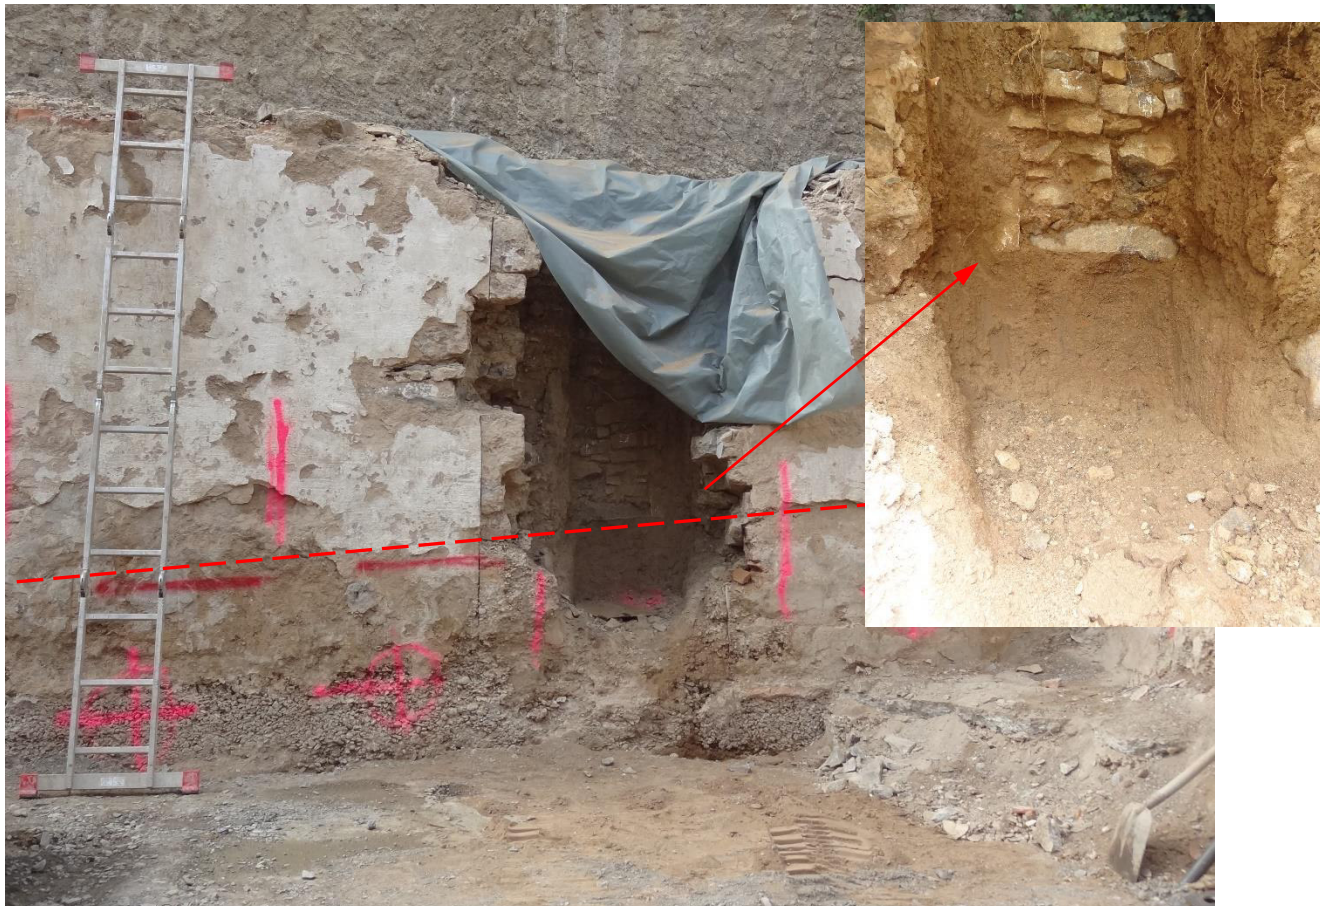
Bild 5 Detailaufnahme zu Bild 4: Sondageöffnung in der westlichen Scheunenwand.

Mit der Sondageöffnung wurde festgestellt, dass sich das Gründungsniveau der Klostermauer im freigelegten Abschnitt ca. 0,90 m über dem ehemaligen Bodenniveau der Scheune bzw. ca. 1,90 m über dem geplanten Aushubniveau des Neubaus befindet. Die rot gestrichelte Linie in Bild 5 stellt den ungefähren Verlauf des ermittelten Gründungsniveaus der Klostermauer dar.

Die ca. 60 cm dicke Scheunenwand wurde mit einem lichten Abstand von ca. 50 cm zur Klostermauer errichtet. Zwischen beiden Mauern war keine konstruktive Verbindung vorhanden. Der Zwischenraum war vollständig mit Erdreich verfüllt.

Da sich die Gründung der Klostermauer deutlich oberhalb des Aushubniveaus befand, mussten über eine Länge von ca. 17,50 m Unterfangungsarbeiten zur Sicherung der Klostermauer durchgeführt werden. Um eine ausreichende Standsicherheit der Klostermauer zu gewährleisten, mussten sowohl die Unterfangungs- als auch die weiteren Abbrucharbeiten der westlichen Scheunenwand abschnittsweise ausgeführt werden. Anhand von statischen Berechnungen zu den einzelnen Bauzuständen mussten 10 der insgesamt 14 Unterfangungsabschnitte zusätzlich durch eine temporäre Rückverankerung mittels Bodennägeln gesichert werden.

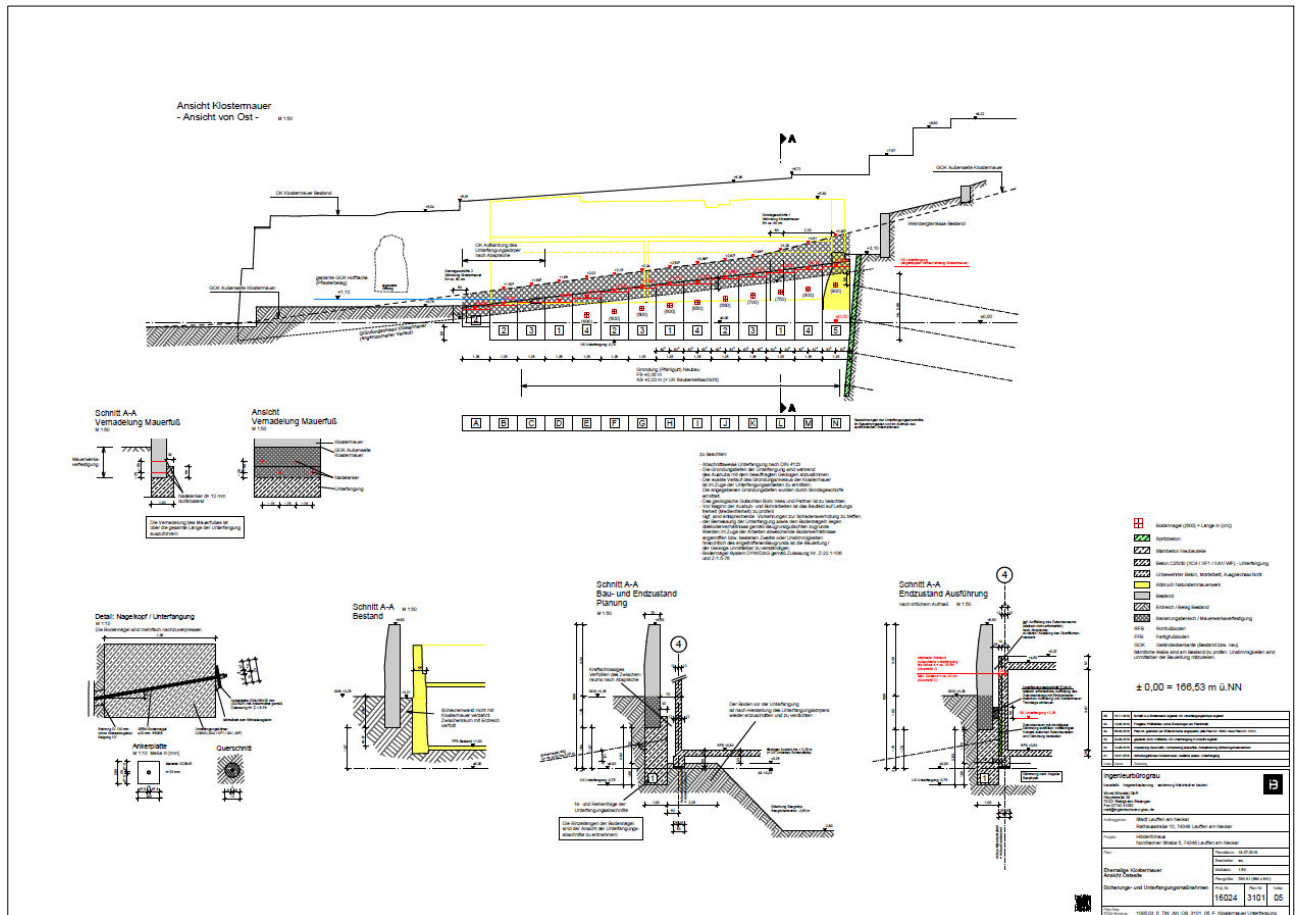
Bild 6 Ausführungsplan ingenieurbürograu Wurst.Wisotzki.GbR zur Unterfangung der Klostermauer (siehe auch Anlage zur Dokumentation).

Der Plan stellt in der Maueransicht die einzelnen Unterfangungsabschnitte A bis N sowie die erforderlichen Sanierungsmaßnahmen im Bereich des Fundamentmauerwerks dar. In den Regelschnitten A-A werden der Bestand sowie die Bau- und Endzustände der Sicherungsmaßnahmen dargestellt.

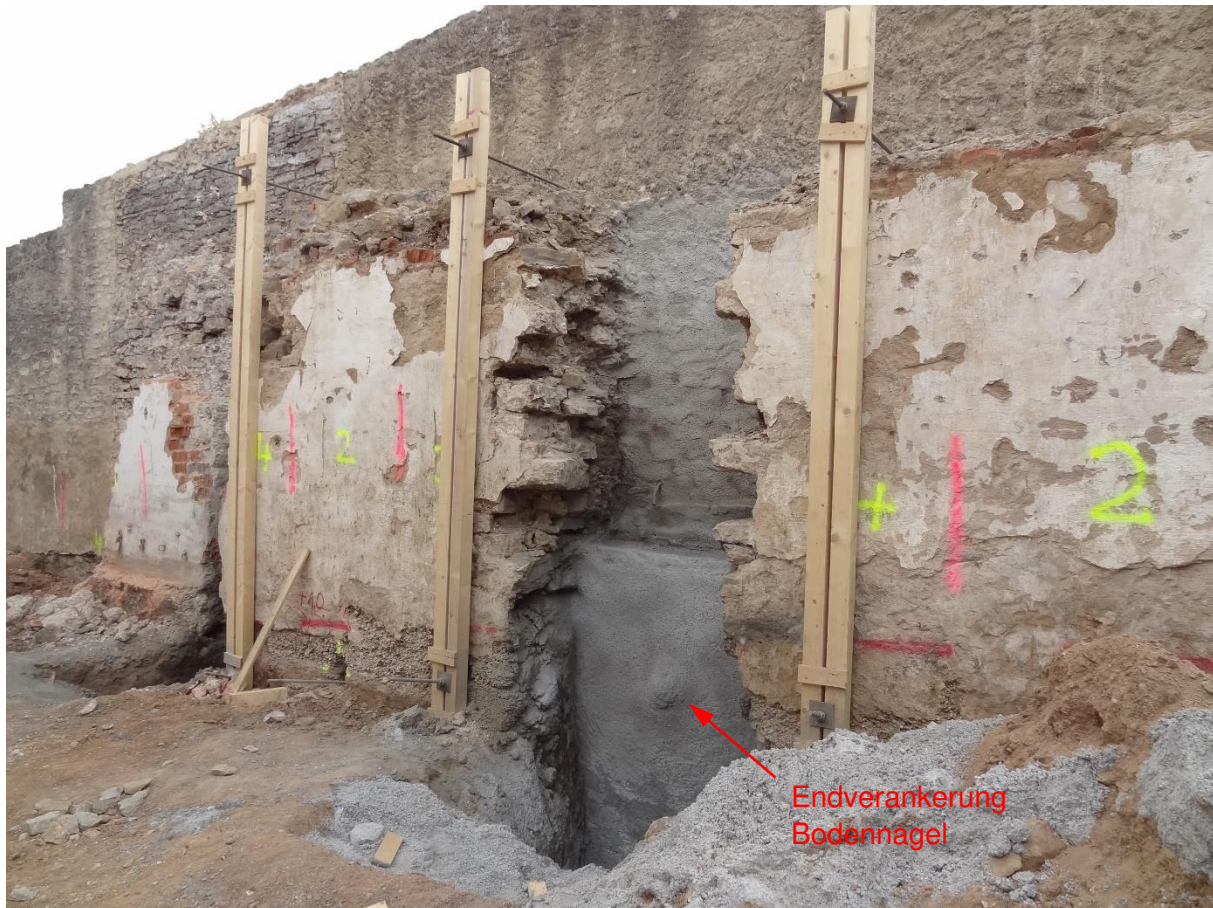
Bild 7 Fertiggestellte Abschnitte L (rechts) und H (links) des Unterfangungstaktes Nr.1.

Die Höhen der einzelnen Unterfangungskörper wurden dem Verlauf des Gründungsniveaus der Klostermauer angepasst und betragen zwischen minimal ca. 0,80 m bis maximal ca. 3.30 m.

Die 1,25 m breiten, bewehrten Unterfangungskörper wurden mit Spritzbeton hergestellt. Die Rückverhängung erfolgte jeweils mit einem Bodennagel System DYWIDAG d= 20 mm.

Vor der Herstellung der Unterfangungskörper musste das Natursteinmauerwerk der Klostermauer im Bereich des Mauerfußes saniert und gesichert werden. Hierzu wurde das Bruchsteinmauerwerk mit Trasskalkmörtel neu verfugt und verfestigt. Die zusätzliche konstruktive Sicherung des Mauerfußes erfolgte über horizontale, 2-reihig angeordnete, Nadelanker.

Zur Sicherung der verbleibenden Mauerwerkspfeiler der Scheunenwand wurden senkrechte, mit der Klostermauer verspannte, Hölzer eingebaut.

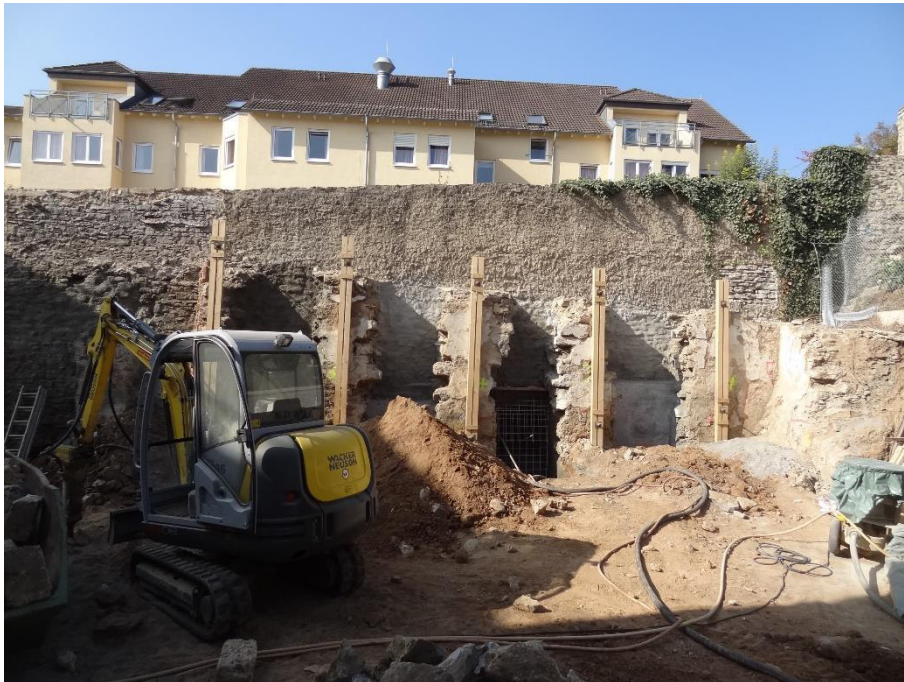
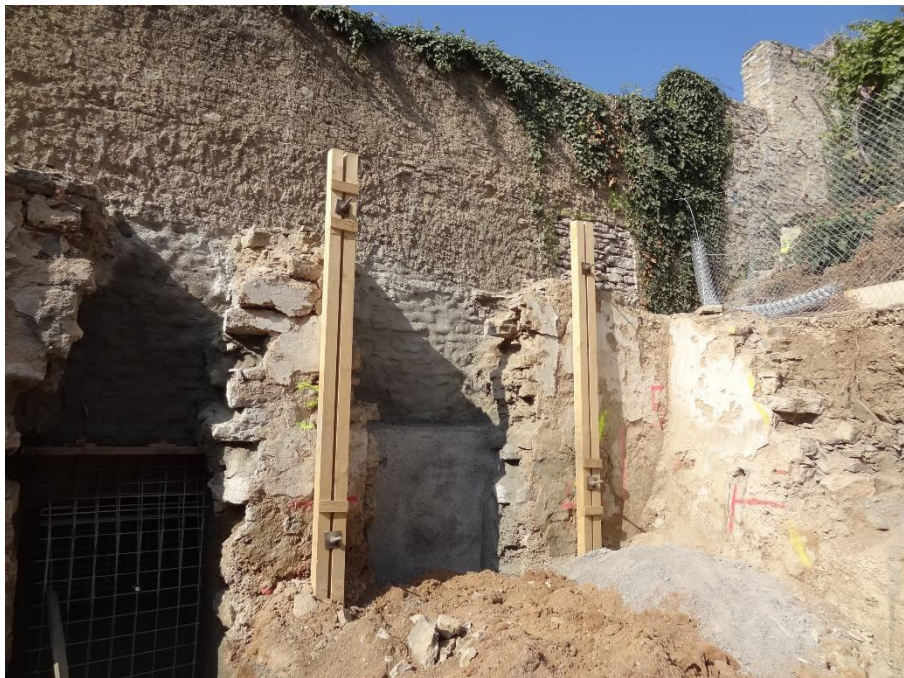
Bild 8 und Bild 9
Abschnittsweises Herstellen der Unterfangung
(Aufnahmen Oktober 2018)

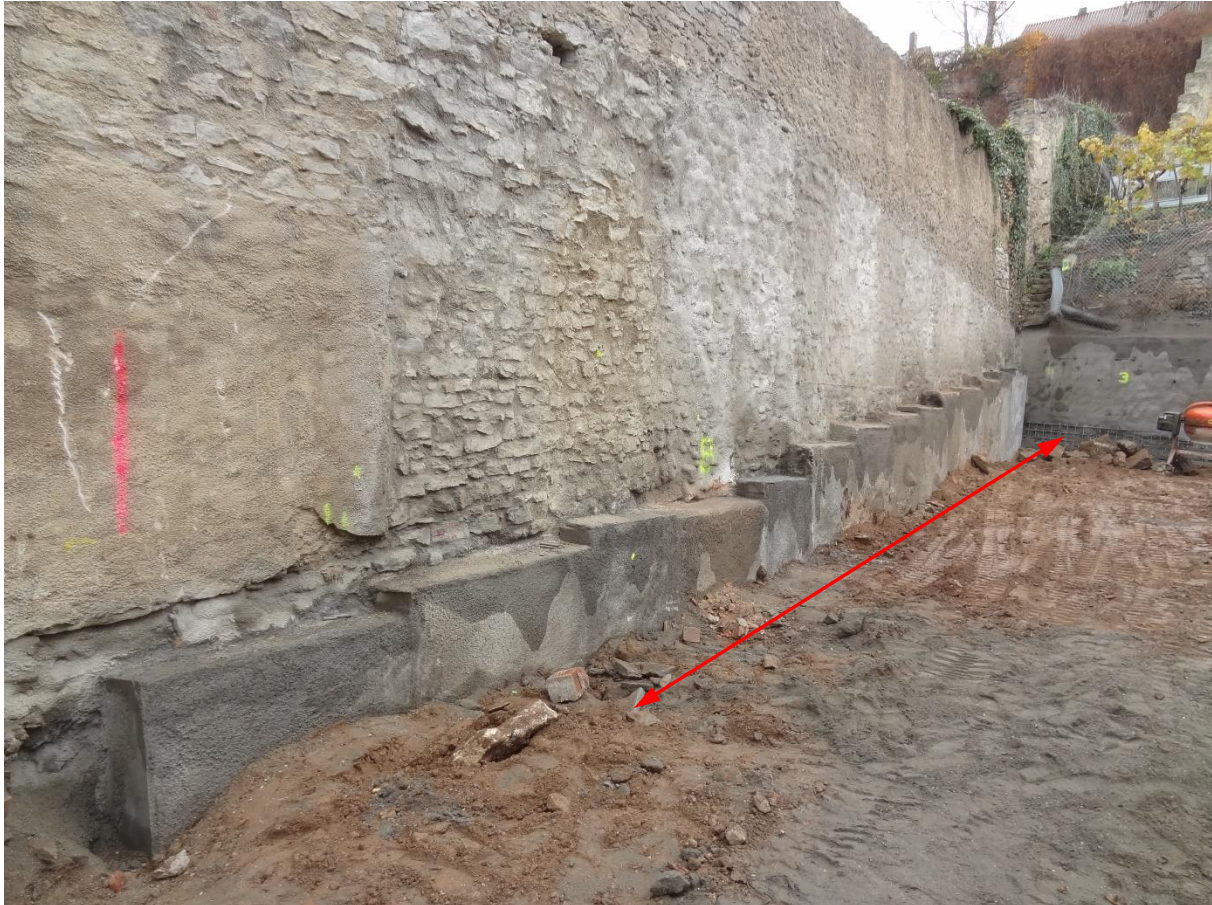
Bild 10 Ansicht der Klostermauer nach Fertigstellung aller Unterfangungsabschnitte.

Der abgetrepte Verlauf der Unterfangungskörper stellt den Verlauf des Gründungsniveaus der Klostermauer dar.

Im Bereich des roten Pfeiles wird der Neubau entstehen. Im fertigen Zustand übernimmt die Stahlbetonkonstruktion des Neubaus die stützende Funktion der temporären Bodennägel.

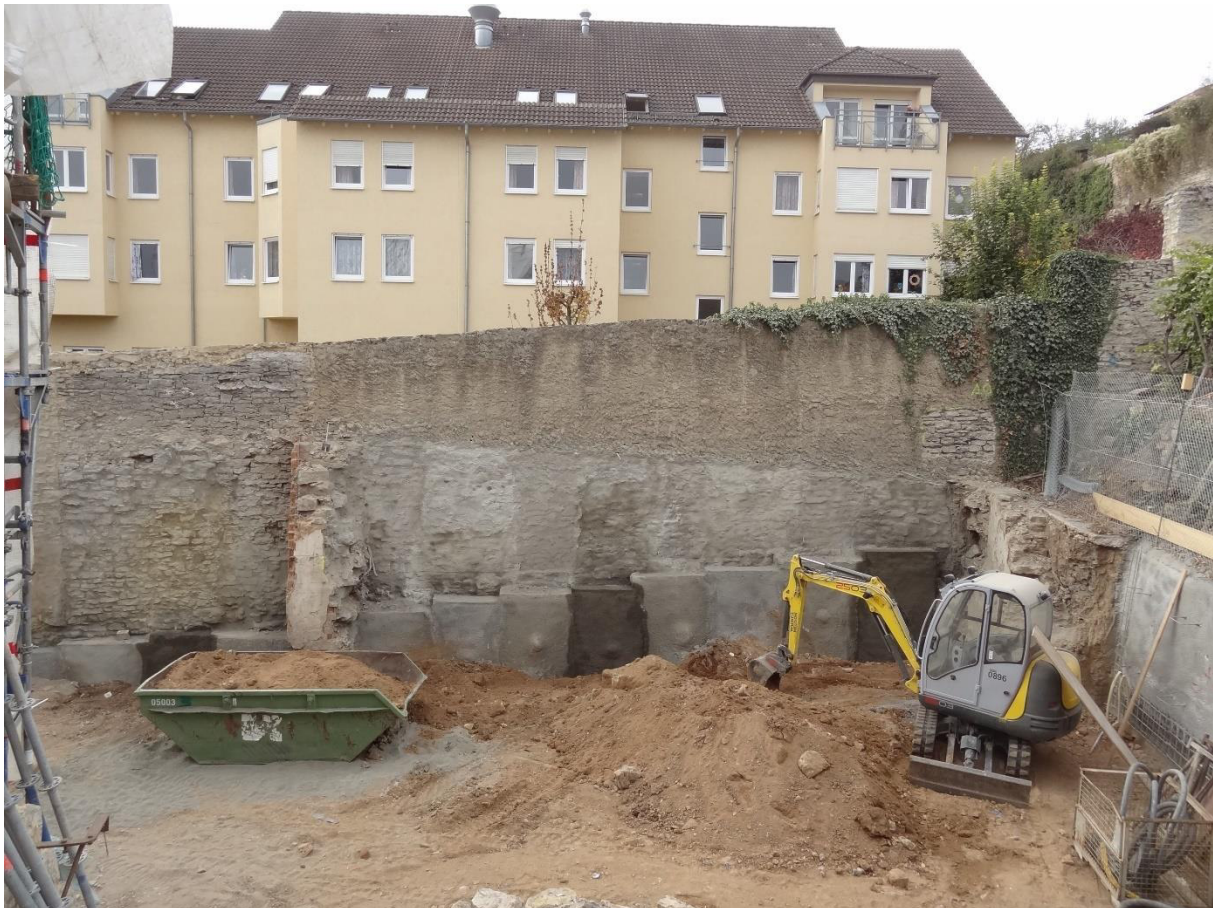
Bild 11 Ansicht der Klostermauer unmittelbar vor Abschluss der Unterfangungsarbeiten (zur Fertigstellung fehlt noch ein Unterfangungsabschnitt).

Die Sanierung der östlichen Wandflächen sowie der Mauerkrone der Klostermauer wurden nach der Fertigstellung des Neubaus im Jahr 2020 durchgeführt. Das Sanierungskonzept wurde im Rahmen mehrerer Orts- und Besprechungstermine im Vorfeld mit den Denkmalbehörden abgestimmt (siehe Bild 12).

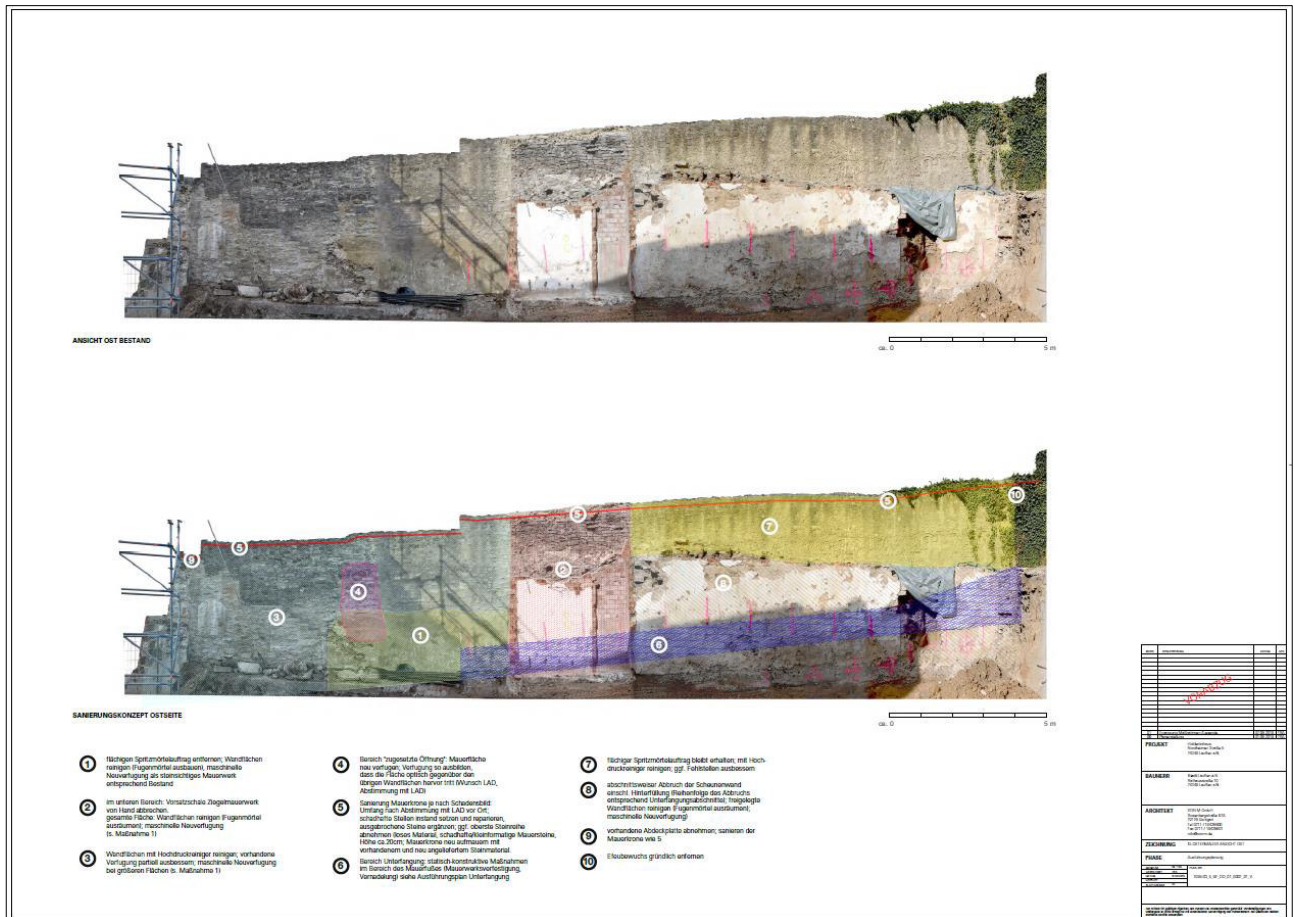
Bild 12 Bildplan „Klostermauer Ansicht Ost“ mit Darstellung und Beschreibung des abgestimmten Sanierungskonzeptes (Bildplan: VON M GmbH Architekten).

Das Sanierungskonzept für die Instandsetzung der Mauerkrone wurde nach der Gerüststellung nochmals im Detail abgestimmt (Schadensaufnahme siehe separate Dokumentation)

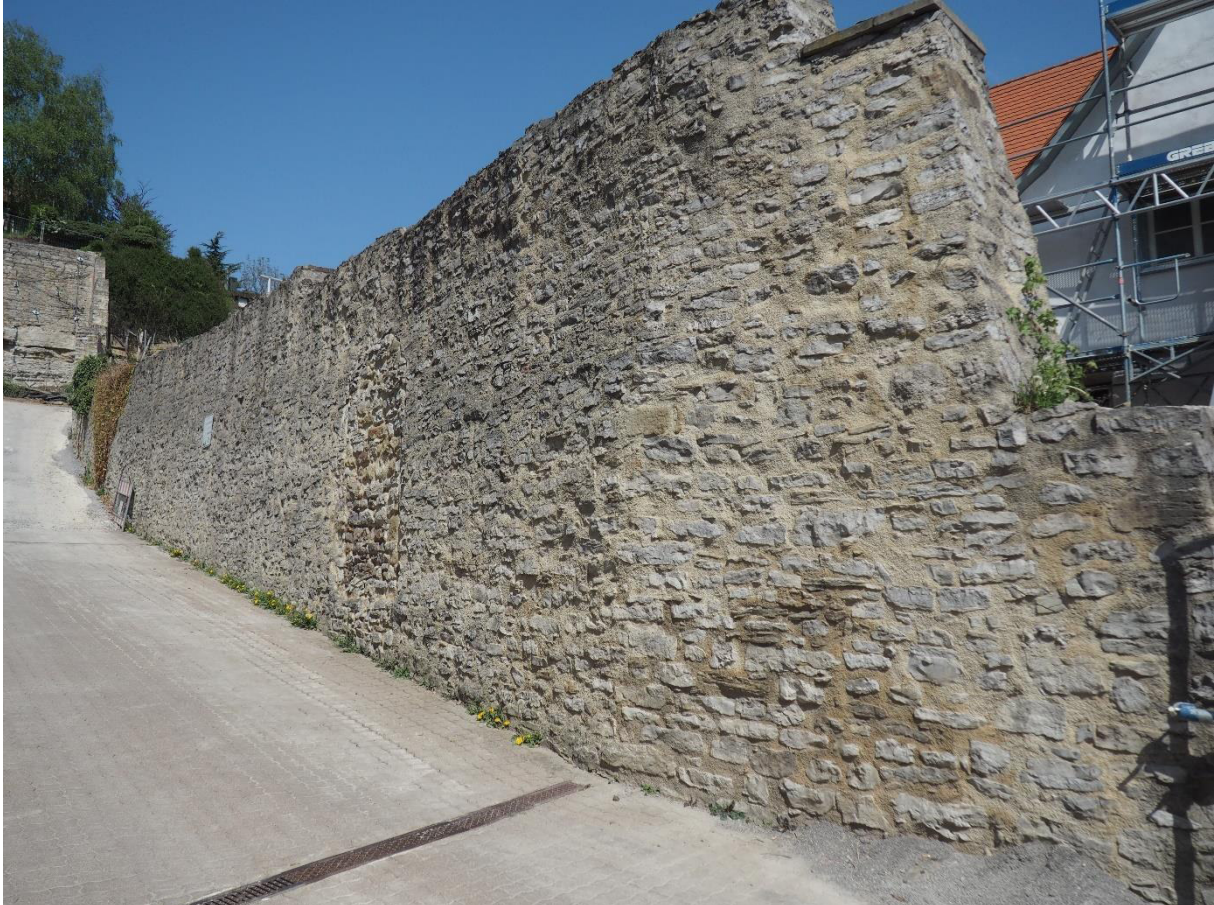
Bild 13 Ansicht der westlichen Wandflächen der Klostermauer

Die westlichen Wandflächen der Klostermauer wurden im Jahr 2001 instandgesetzt. Die Sanierungsmaßnahmen umfassten die maschinelle Neuverfugung, die Mauerwerksverfestigung sowie eine bereichsweise Vernadelung. Die Mauerkrone wurde ebenfalls instandgesetzt, wies aber im Jahr 2020 bereits wieder umfangreiche Schäden auf (siehe nachfolgende Bilder und separate Dokumentation)

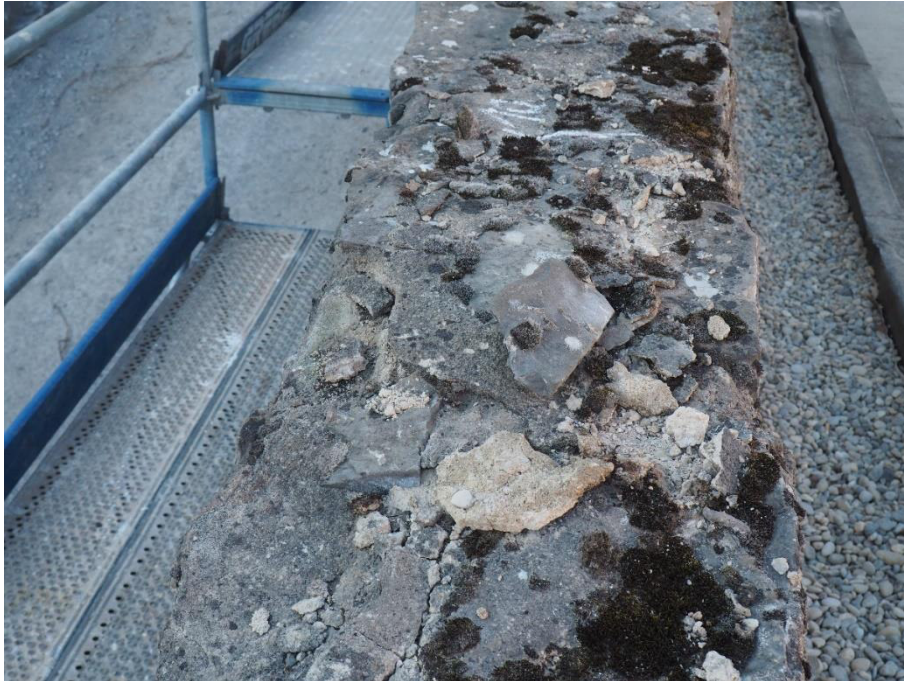
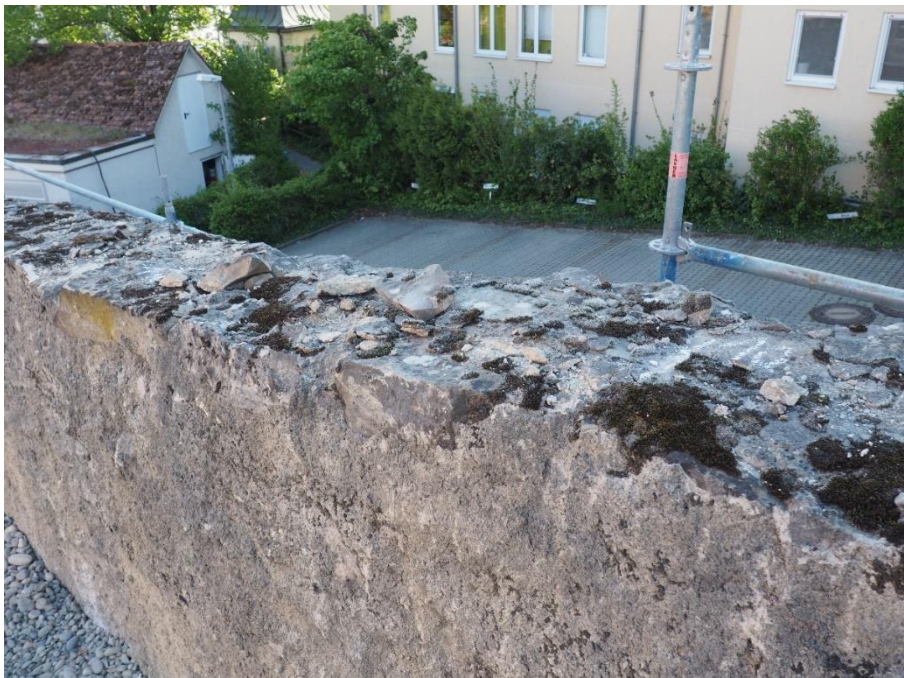
Bild 14 und **Bild 15**
Mauerkrone der Klostermauer

Bildauszug aus „Zustands- und Schadensdokumentation Mauerkrone“
(ingenieurbürograu, 21.04.2020)

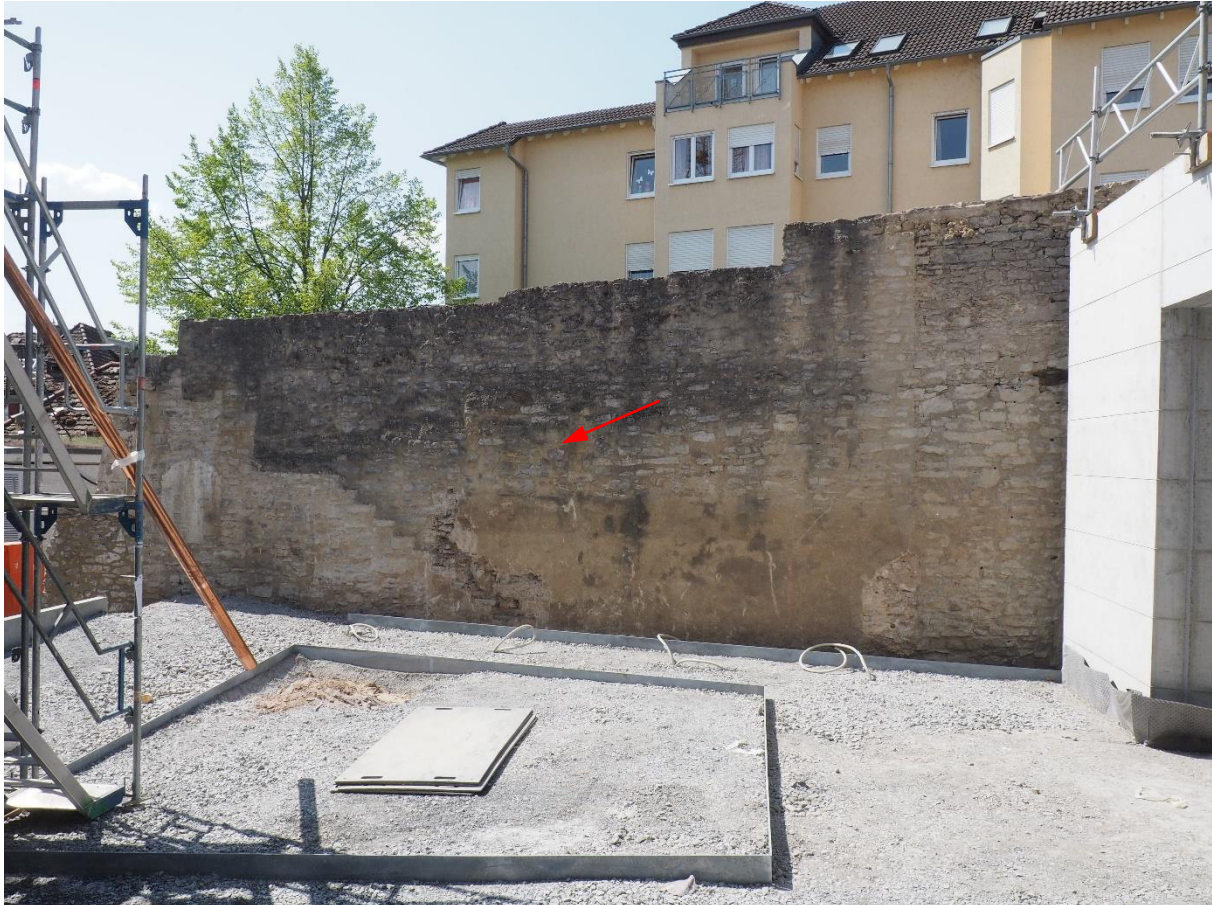
Bild 16 Ansicht der westlichen Mauerfläche der Klostermauer (südlicher Abschnitt) vor Beginn der Sanierungsmaßnahmen

In Teilbereichen wurden die Wandflächen bereits im Jahr 2001 saniert. Diese Flächen wurden lediglich gereinigt und partiell überarbeitet. Der flächig aufgetragene Spritzmörtel wurde entfernt und die Mauerwerksflächen steinsichtig neuverfugt. Die Neuverfugung im Bereich der „zugesetzten Öffnung“ (siehe Pfeil) sollte dabei so ausgebildet werden, dass die Fläche optisch gegenüber den übrigen Wandflächen hervortritt.

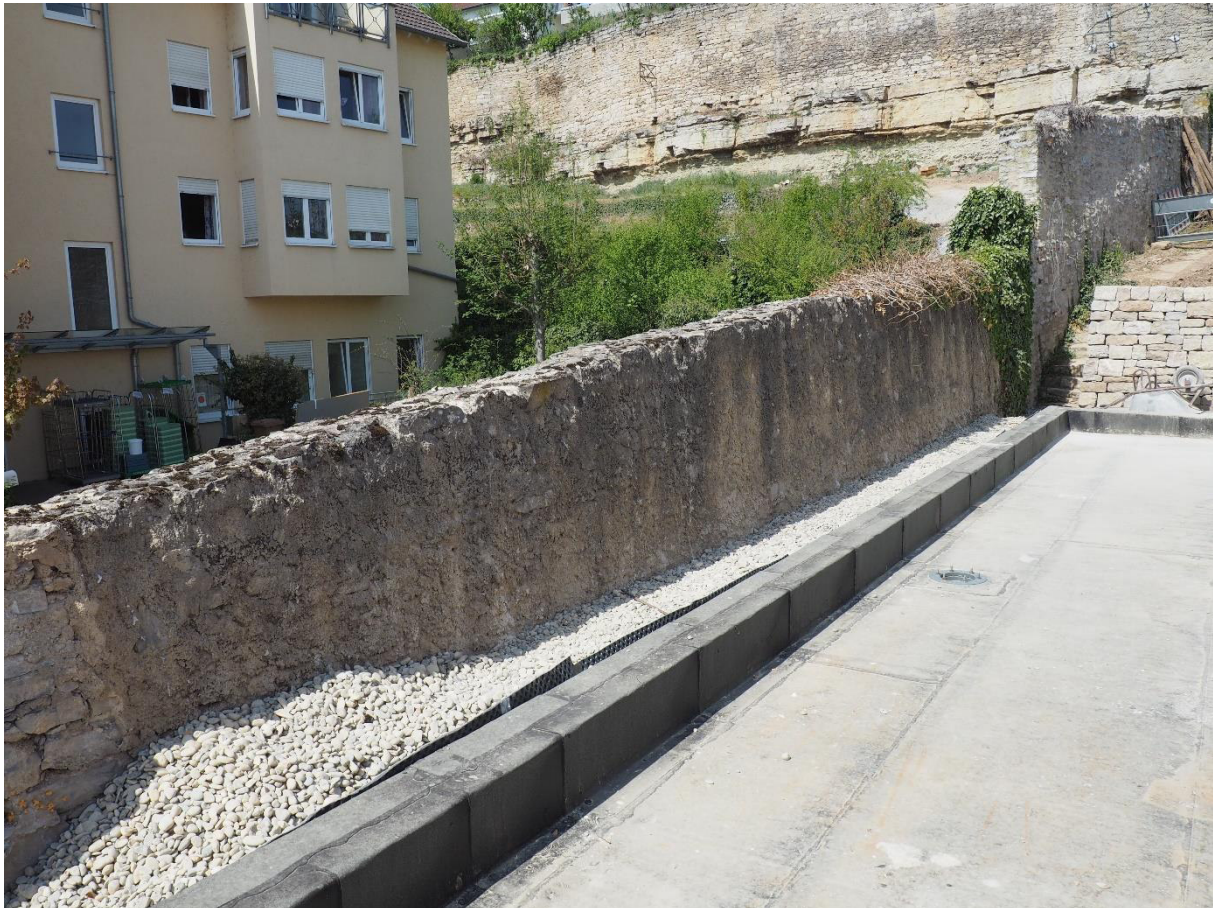
Bild 17 Ansicht der westlichen Mauerfläche der Klostermauer (nördlicher Abschnitt) vor Beginn der Sanierungsmaßnahmen.

Im Zuge der Abstimmungsgespräche zur Sanierung der Mauerkrone wurde beschlossen die Wandflächen des nördlichen Abschnitts der Klostermauer analog zu den südlichen als steinsichtige Neuverfugung zu sanieren. Ursprünglich war vorgesehen den flächigen Spritzmörtelauftrag im nördlichen Abschnitt zu belassen.

Östlich der Klostermauer ist die Decke des Neubaus zu erkennen. Der Zwischenraum wurde im oberen Bereich mit Kies verfüllt. Im unteren Bereich wurde zwischen der Klostermauer und der Stahlbetonwand des Neubaus eine druckfeste Dämmung bzw. Magerbeton (mit Trennfolie) eingebracht.

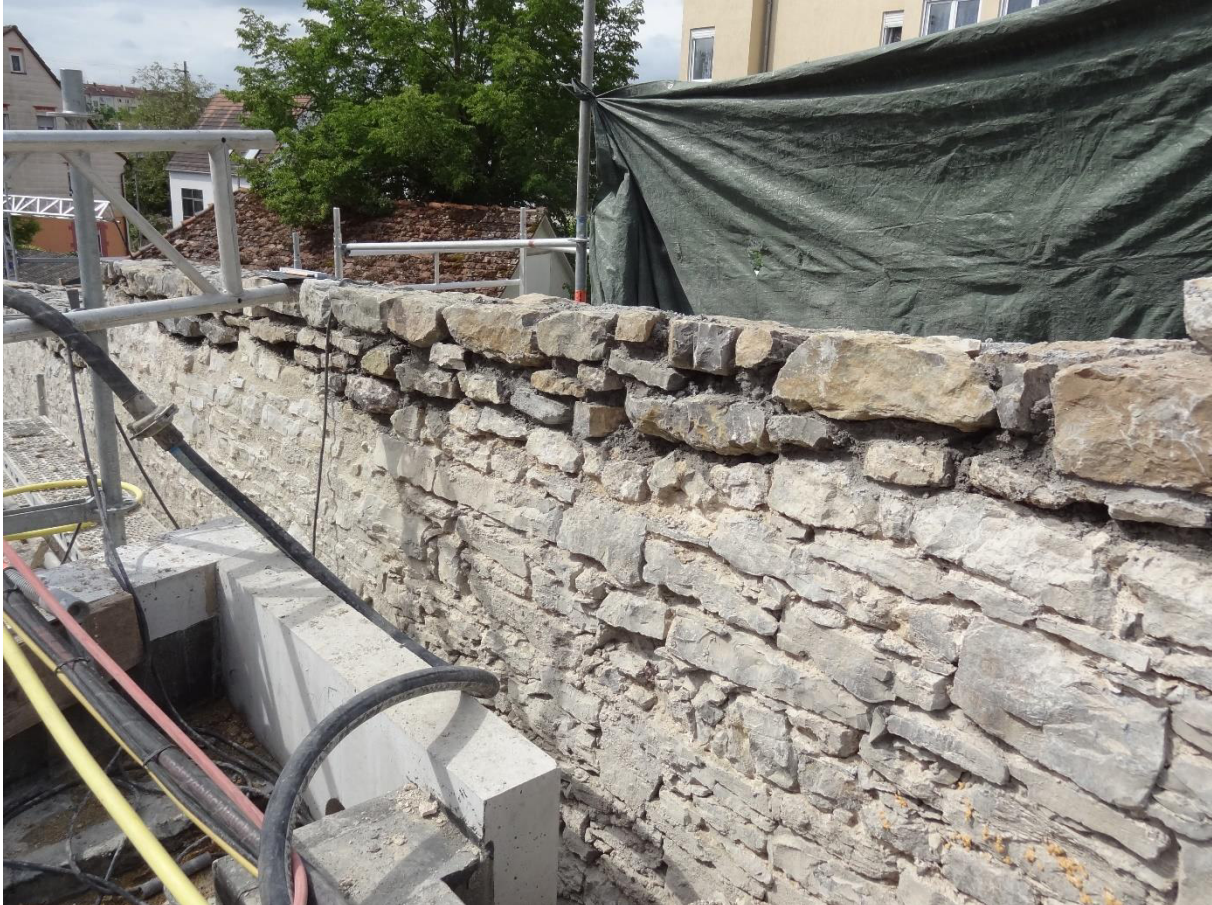
Bild 18 Sanierung der Mauerkrone

Die Mauerkrone wurde über die gesamte Mauerlänge neu aufgemauert. Mauerhöhe und Verlauf der Mauerkrone wurden dem Bestand angepasst. Die Höhe der Aufmauerung richtete sich nach dem jeweiligen Schadensbild um betrug zwischen ca. 20 bis 40 cm.

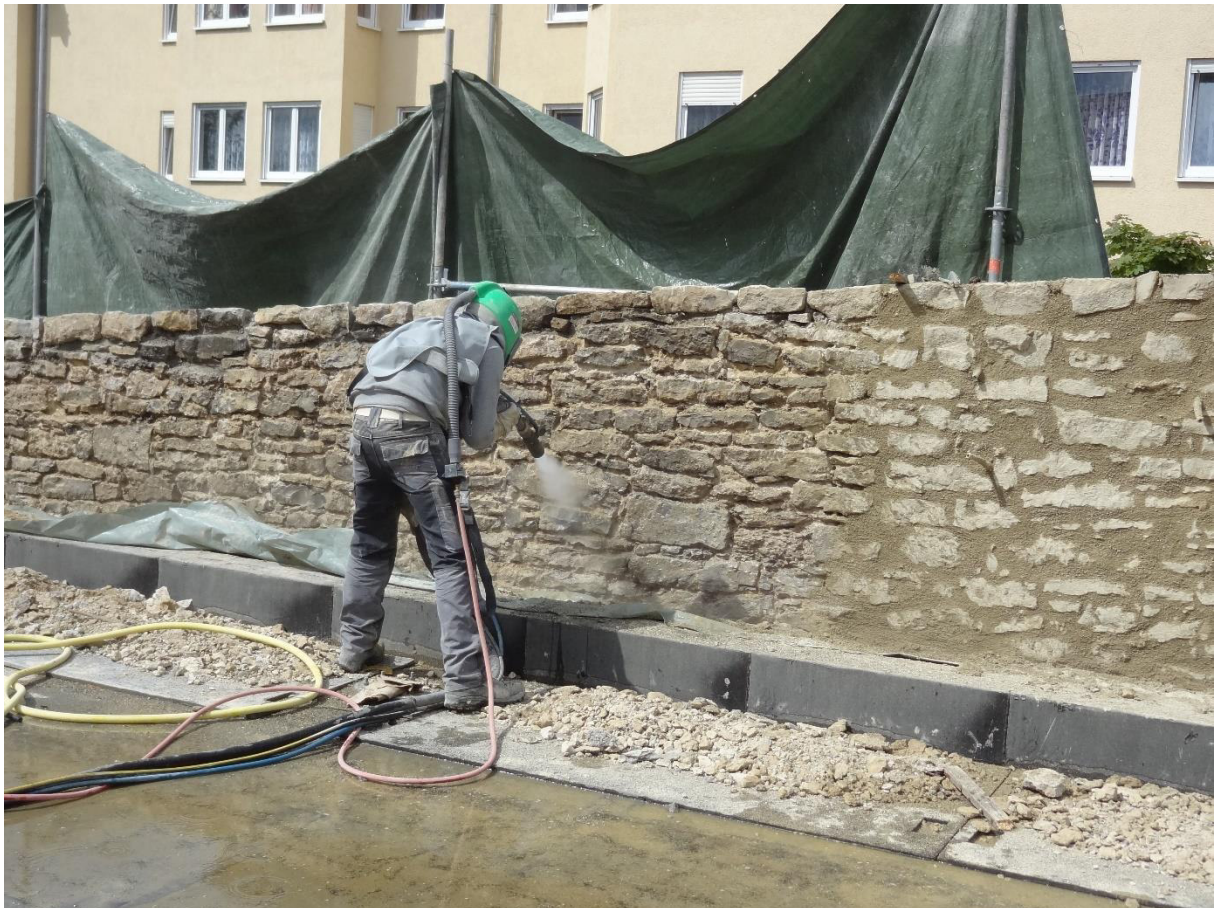
Bild 19 Maschinelle Neuverfugung der Mauerflächen
(Aufnahme April 2020)

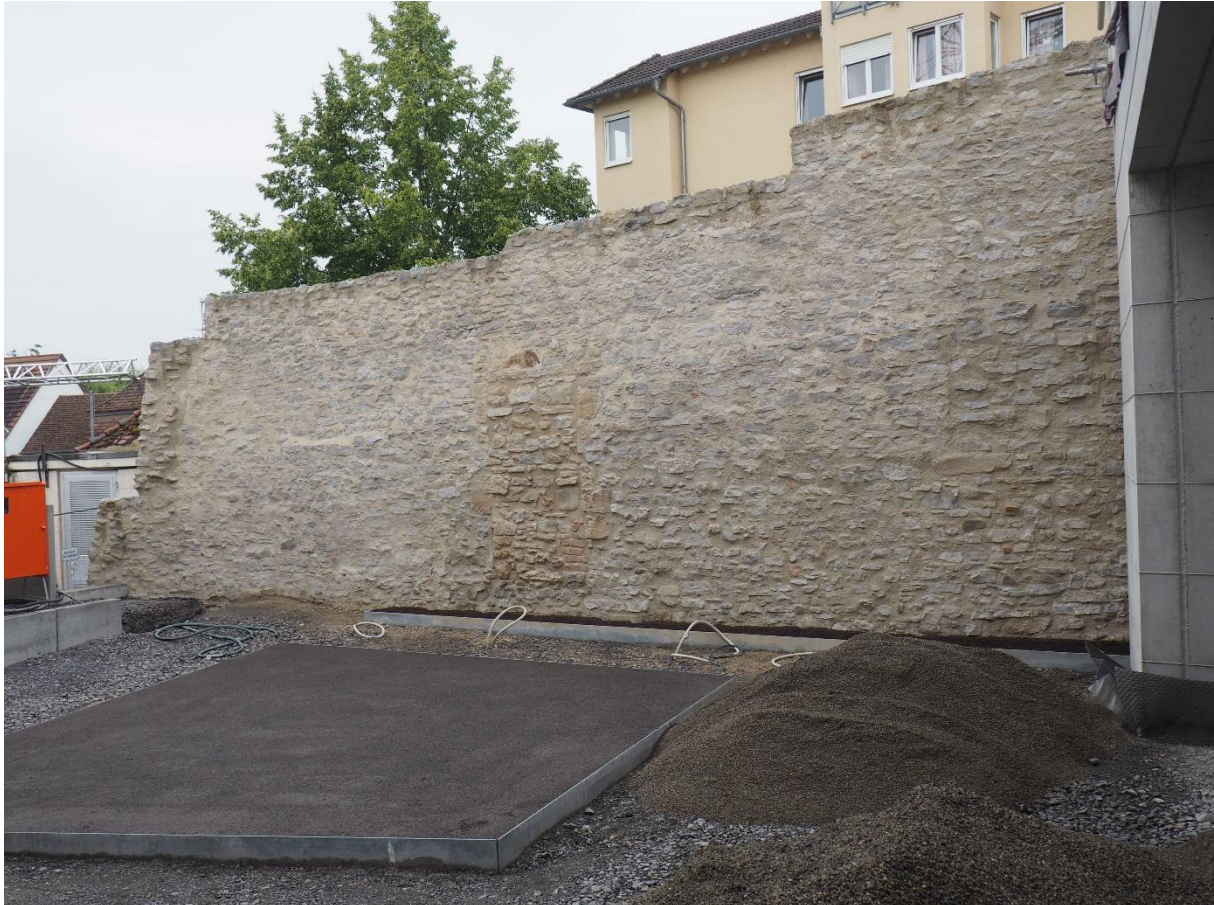
Bild 20 Ansicht der westlichen Mauerfläche der Klostermauer (südlicher Abschnitt) nach Abschluss der Sanierungsmaßnahmen.

Die „zugesetzte Öffnung“ hebt sich deutlich von den übrigen Wandfläche ab.

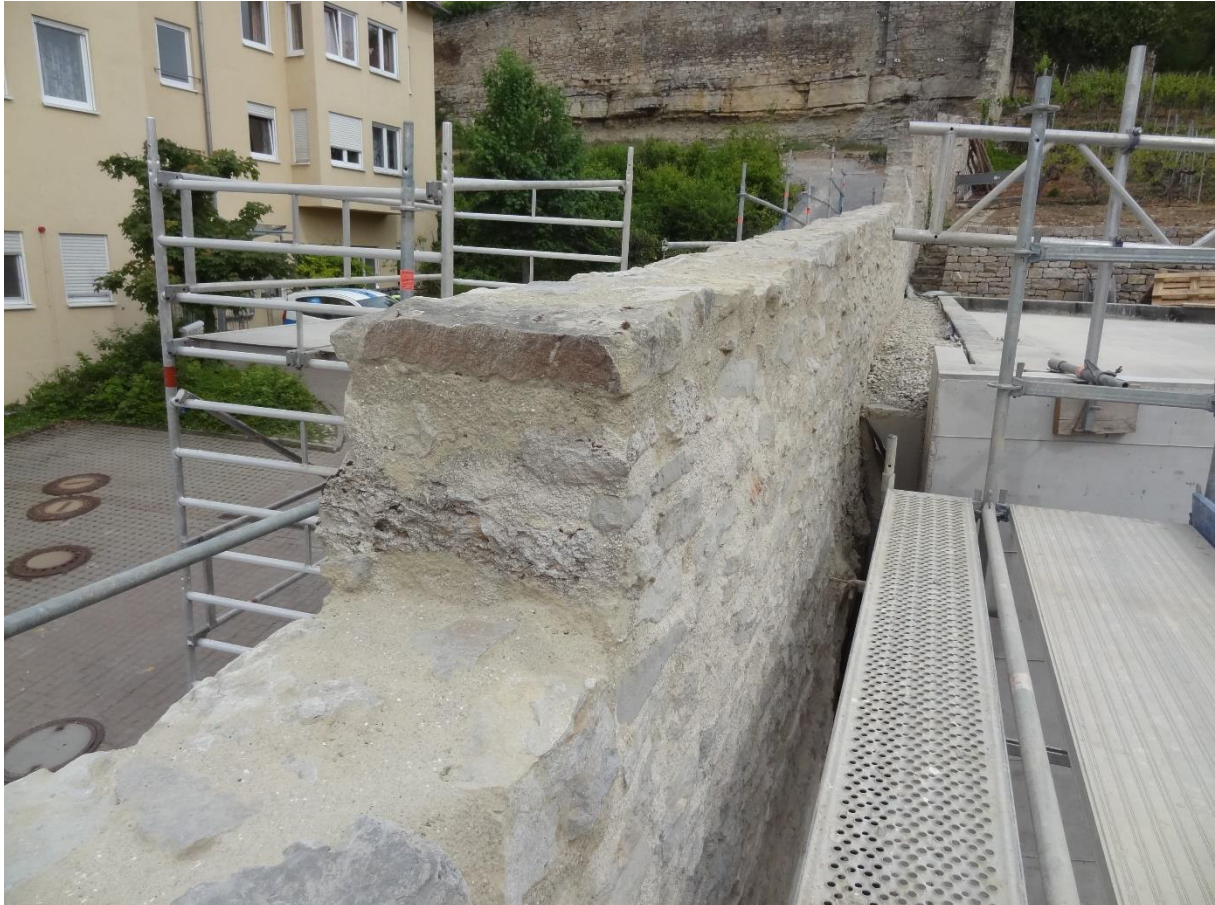
Bild 21 Mauerkrone nach Abschluss der Sanierungsmaßnahmen
(Aufnahme Mai 2020)
