Dokumentation der Sanierungs- und Sicherungsmaßnahmen, Sachbericht

1 Zeitlicher Ablauf – Chronologie der Sanierungs- und Sicherungsmaßnahmen

**BV Hölderlinhaus Lauffen am Neckar: Klostermauer
Dokumentation der Sanierungs- und Sicherungsmaßnahmen
Proj.-Nr. 16024**

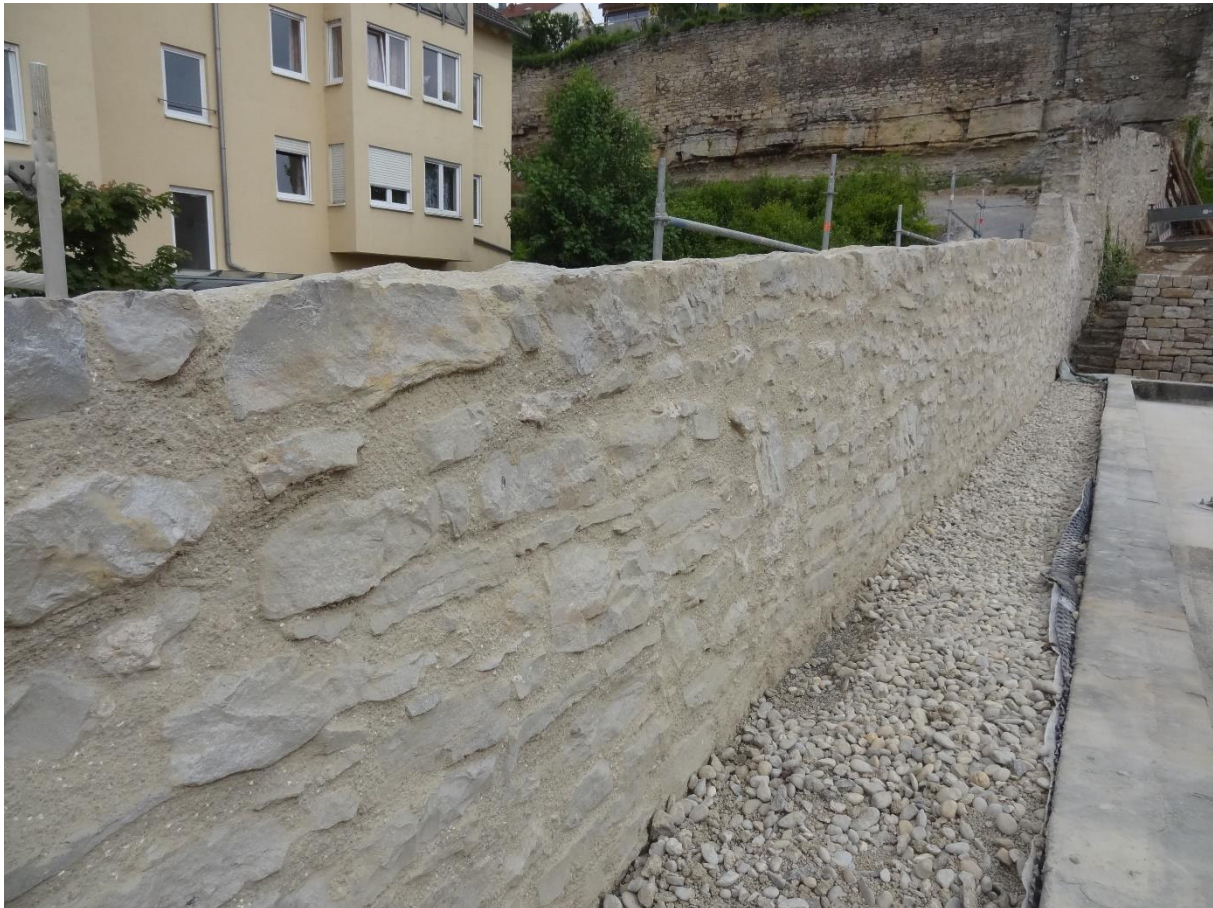
Bild 22 Ansicht der westlichen Mauerfläche der Klostermauer (nördlicher Abschnitt) nach Abschluss der Sanierungsmaßnahmen.

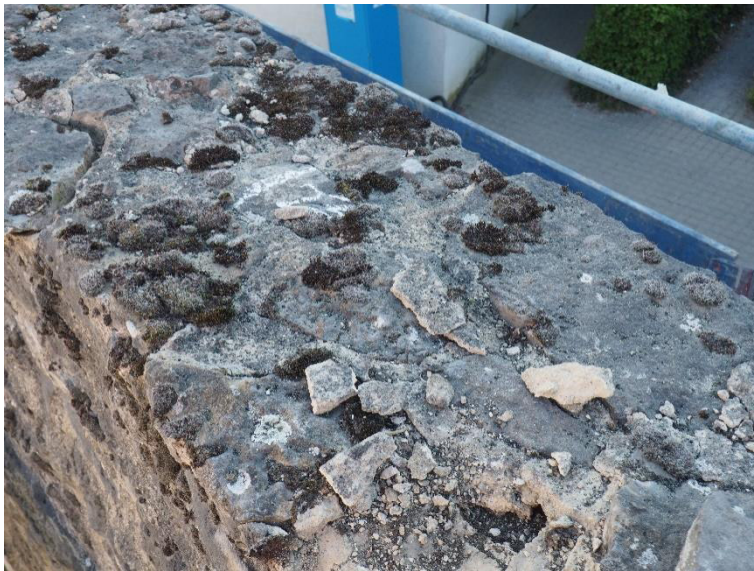
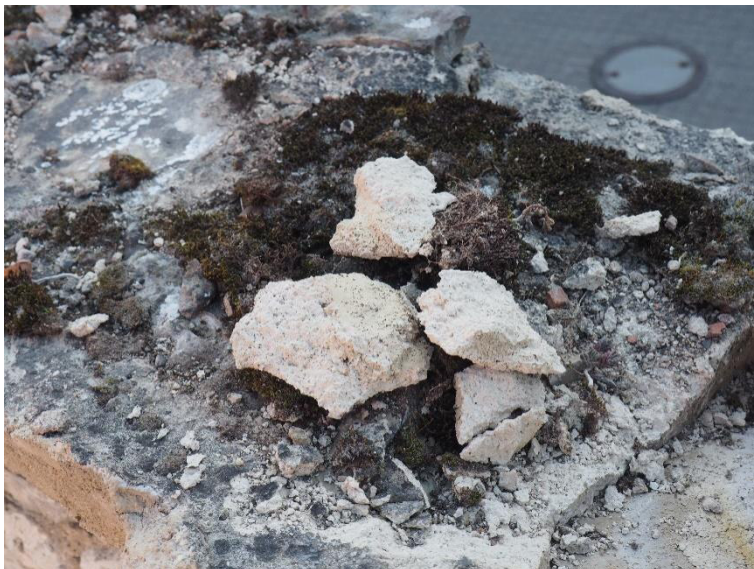
- stark verwitterter Fugenmörtel, größtenteils ohne Bindekraft, lose oder bereits fehlend

- ⇒ lose Mauersteine
- ⇒ eindringendes Oberflächenwasser
- ⇒ Wasserführung nicht gewährleistet (Gefahr von stehendem Oberflächenwasser, in den Bereichen mit fehlendem Fugenmörtel)
- ⇒ rasches Fortschreiten der Schäden zu erwarten
- ⇒ Gefahr sich lösender Mauersteine

- ⇒ **Fugenmörtel vollständig erneuern**

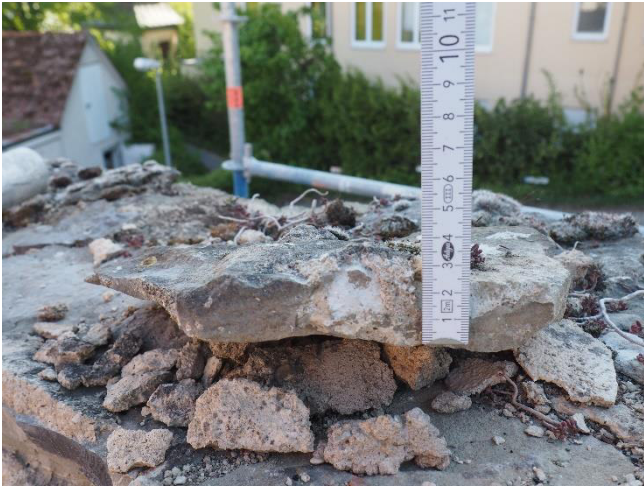
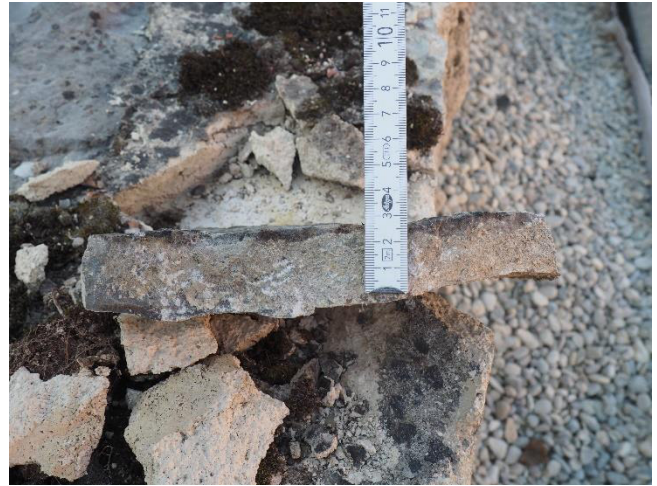
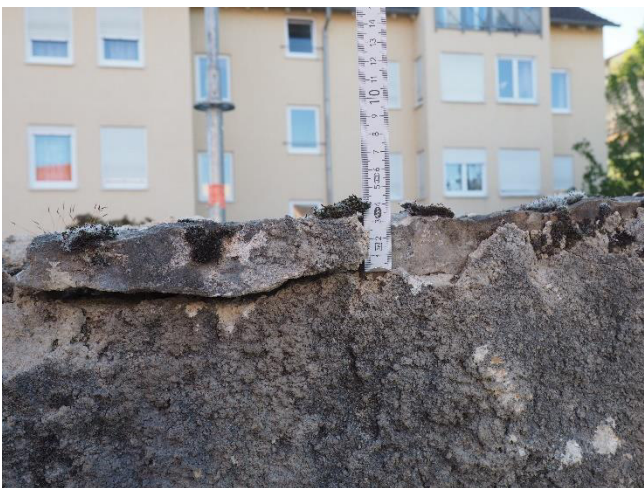
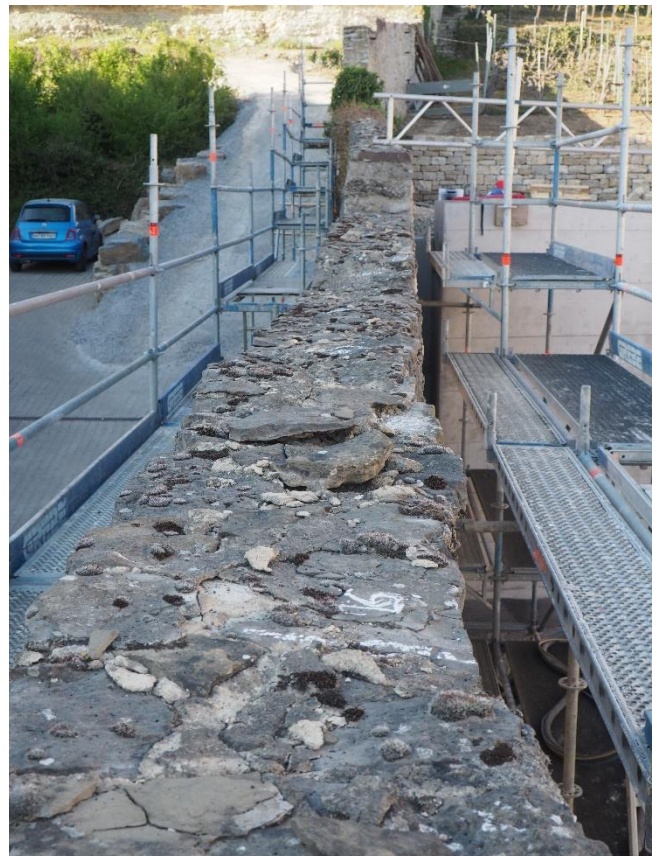
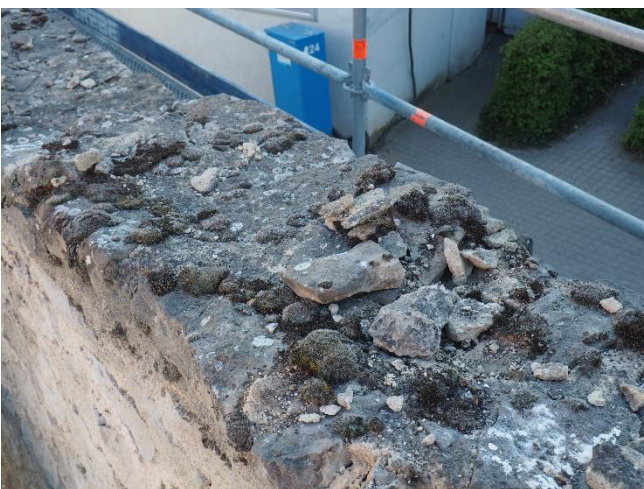
- kleinformatische, plattige Mauersteine: zahlreiche der Abdecksteine liegen bereits lose auf der Mauerkrone auf oder klingen beim Abklopfen hohl, so dass von einem baldigen Lösen ausgegangen werden kann.

⇒ Ausbau der mangelhaften Abdecksteine

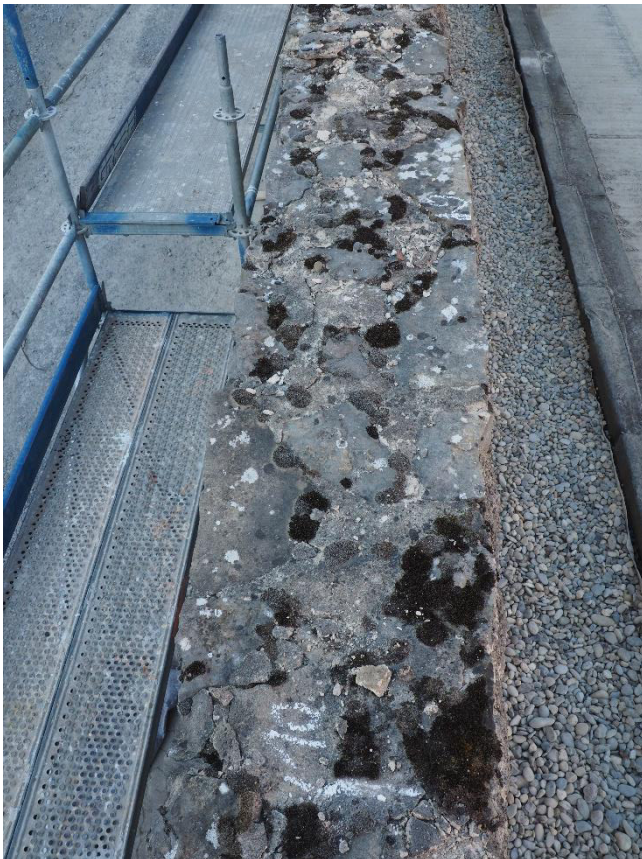
9,00 bis 10,00 m

allgemeiner Zustand der Mauerkrone
augenscheinlich besser, jedoch klingen die
Abdecksteine beim Abklopfen größtenteils
hohl

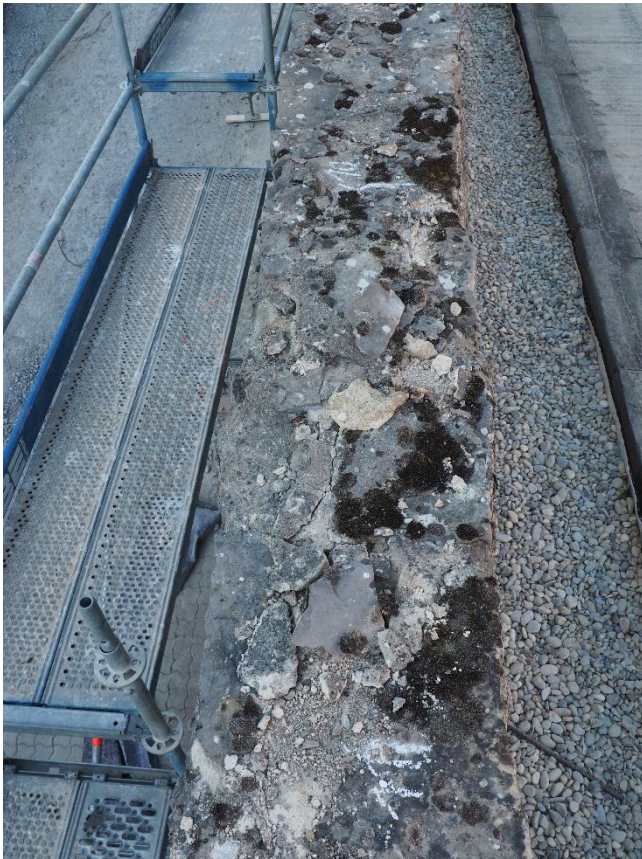
10,00 bis 11,00 m

vereinzelt wurden größere Abdecksteine
verwendet, die weiterverwendet werden
können

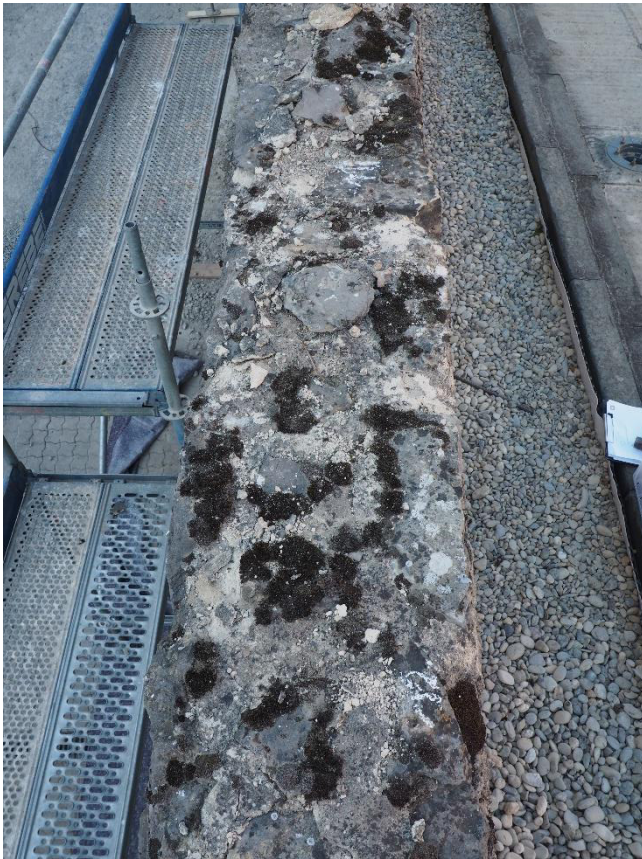
11,00 bis 12,00 m
vereinzelt wurden größere Abdecksteine
verwendet, die weiterverwendet werden
können

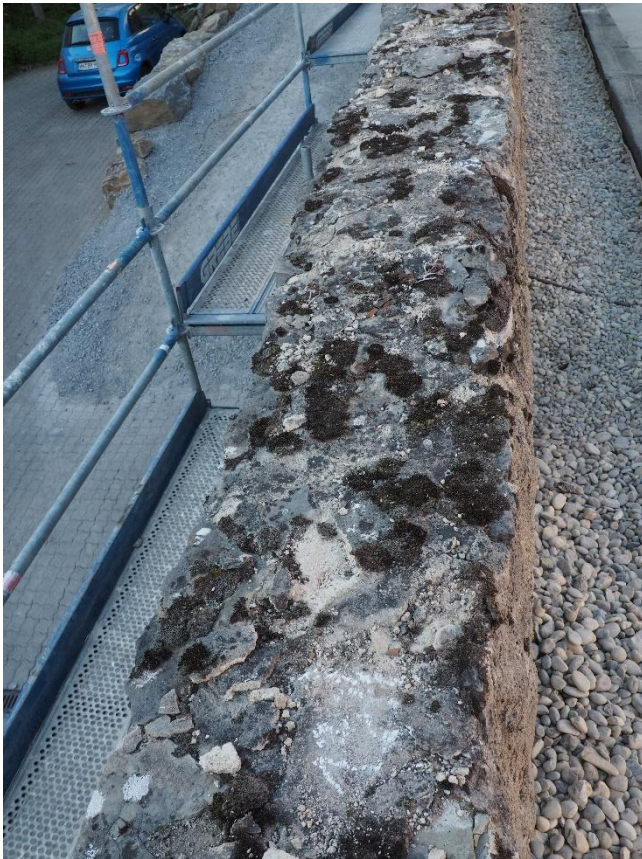
12,00 bis 13,00 m
Mauersteine teilweise aufgewittert

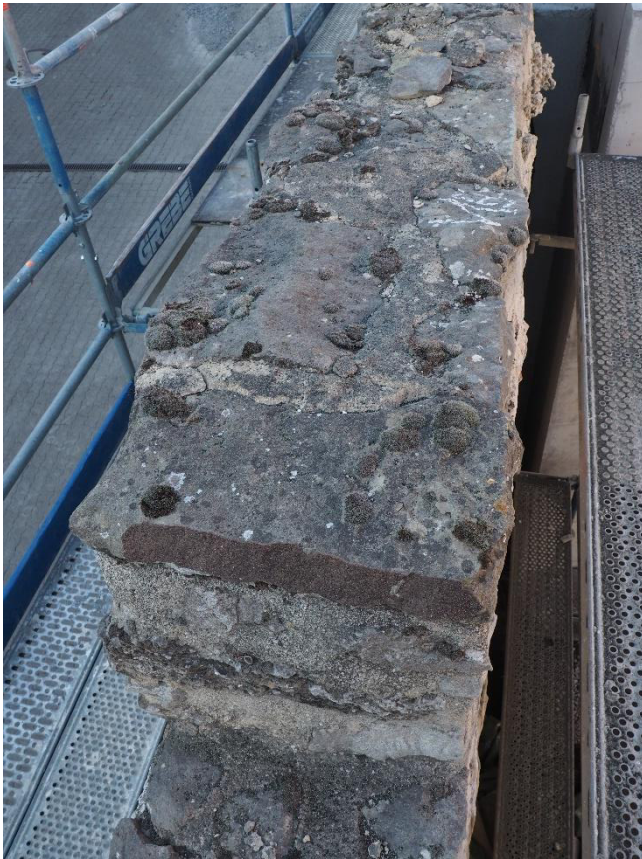
18,00 bis 19,00 m

Bei ca. 18,60 m vertikaler Versatz im Verlauf der Mauerkrone. Abschlussstein lose.

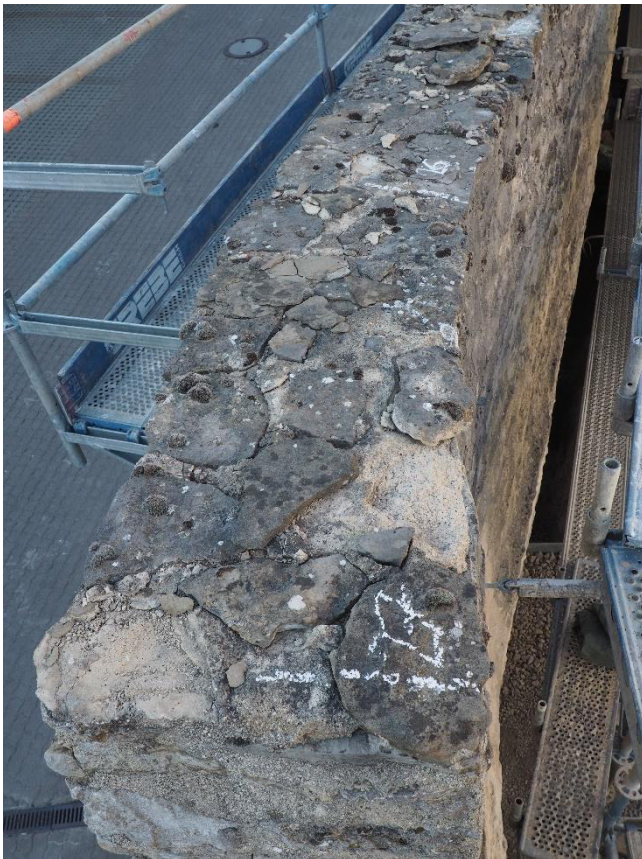
26,00 bis 27,05 m

Bei ca. 27,05 m vertikaler Versatz im Verlauf
der Mauerkrone
