# Dokumentation der Sanierungs- und Sicherungsmaßnahmen, Sachbericht

## Tragwerksplanung

**BV Hölderlinhaus Lauffen am Neckar: Wohnhaus und historische Scheune  
Dokumentation der Sanierungs- und Sicherungsmaßnahmen  
Proj.-Nr. 16024**

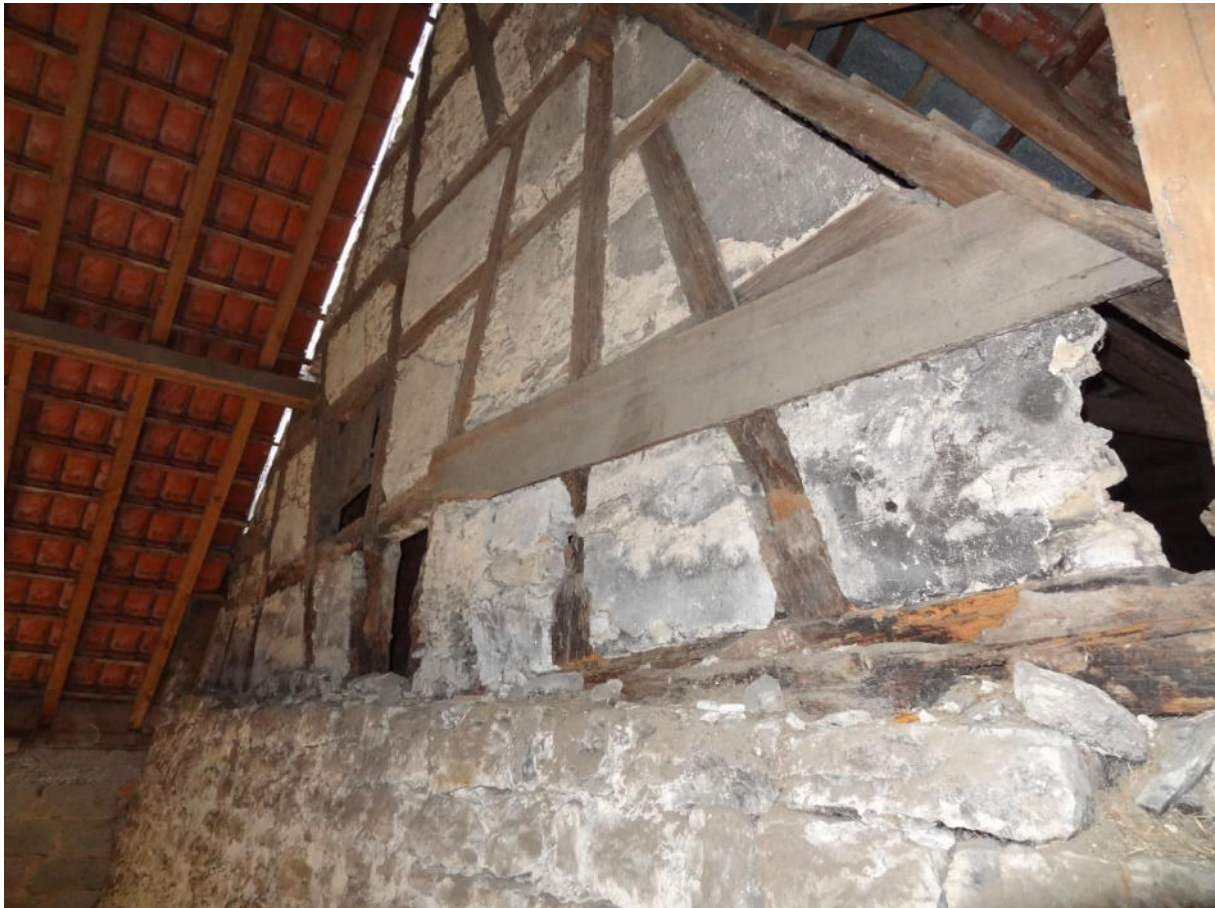
**Bild 1** Zustand der nordseitigen Fachwerkgiebelwand des historischen Scheunengebäudes vor Beginn der Baumaßnahmen (Aufnahme Januar 2018). Links im Bild ist das Dach der neuzeitlichen Scheune zu erkennen.

Im Rahmen der Bestandsuntersuchung mussten umfangreiche Holzschäden (Feuchte- und Fraßschäden) an der Fachwerkkonstruktion der nordseitigen Giebelwand, insbesondere im Bereich der westlichen Traufpunkte bzw. am Übergang zum Dach der neuzeitlichen Scheune, festgestellt werden.

Da die Standsicherheit der Giebelwand nicht mehr gewährleistet war, mussten, vor Beginn der eigentlichen Sanierungsmaßnahmen und dem Abbruch der neuzeitlichen Scheune, Not- sicherungsmaßnahmen durchgeführt werden. In Abstimmung mit der Denkmalpflege wurde entschieden, diese Maßnahmen als denkmalgerechte Fachwerkinstandsetzung auszuführen, d.h. schadhafte Bauteile wurden als Ganzes oder in Teilstücken ersetzt, lose Holzverbindungen sowie Gefache kraftschlüssig überarbeitet und gesichert.

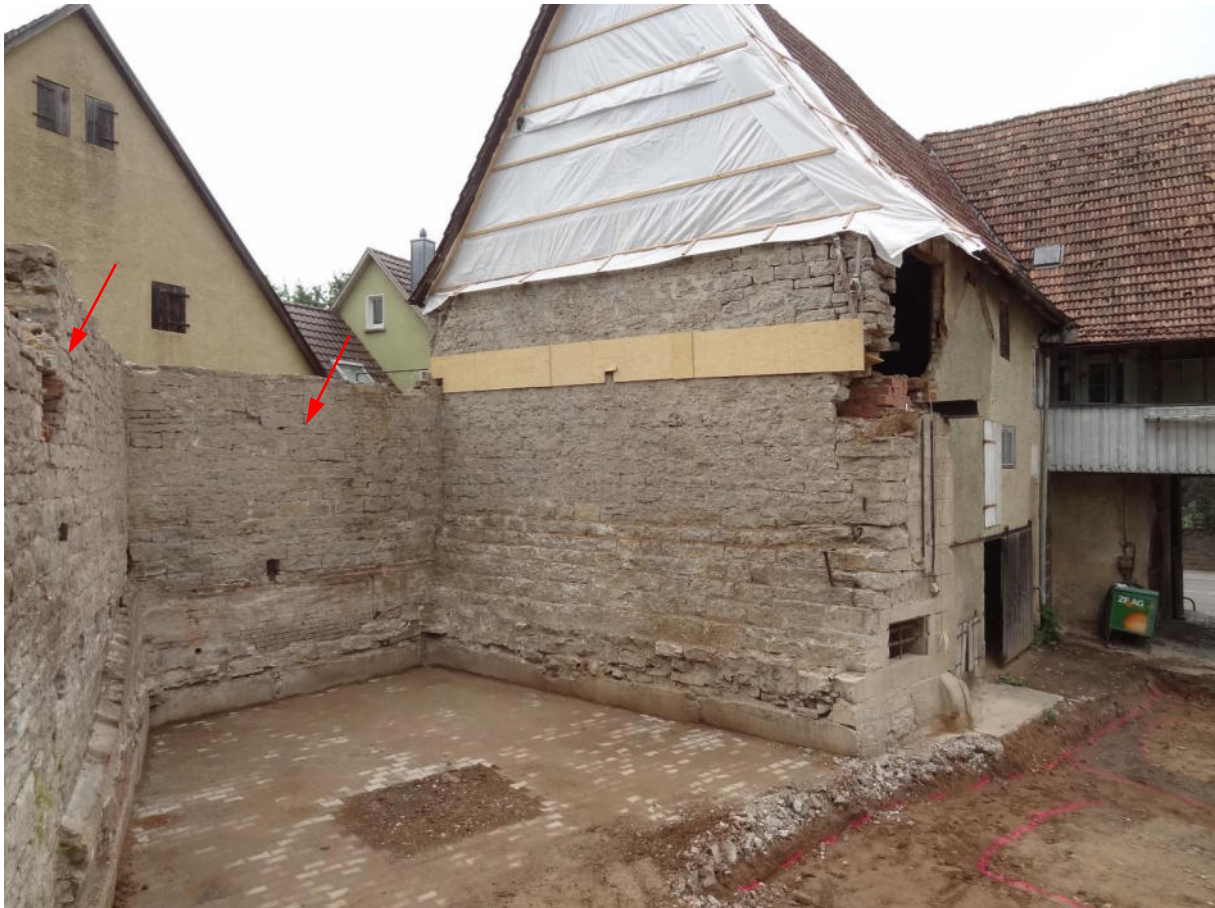
**Bild 5** Ansicht des Wohnhauses und der historischen Scheune nach Abbruch des Holztragwerks der neuzeitlichen Scheune.

Der Abbruch des Natursteinmauerwerks der Scheunenaußenwände (rote Pfeile) erfolgte im Zuge des Baugrubenaushubs des Neubaus und der Hangsicherungsarbeiten.

Auf der Innenhoffläche (rechts im Bild) sind die Markierungen der archäologischen Untersuchungen ersichtlich. Nach Abschluss der Untersuchungen und der Befunddokumentation wurden die Abruch-, Aushub- und Sicherungsarbeiten fortgesetzt.

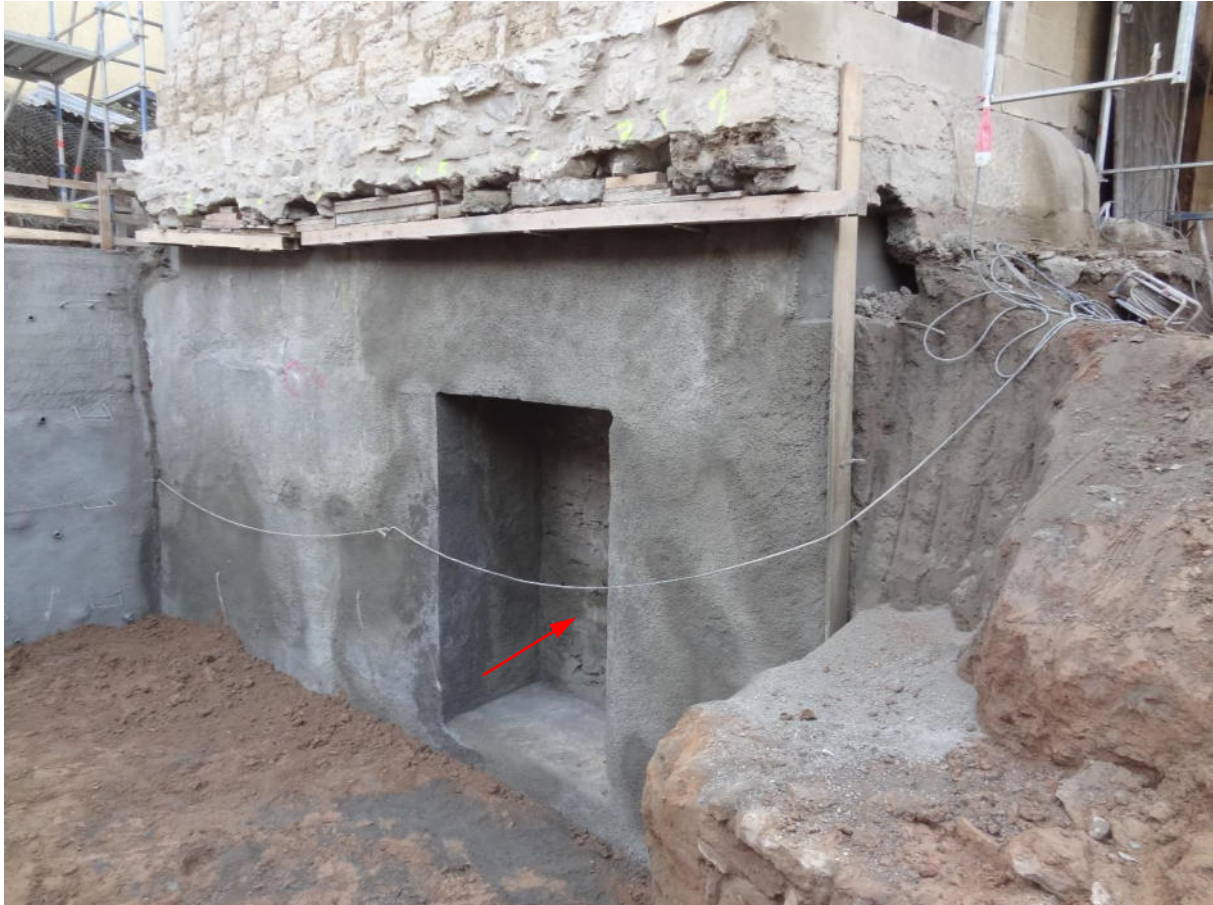
**Bild 13** Aufnahme nach Fertigstellung der Unterfangung der Giebelwand.

In den einzelnen Unterfangungskörpern wurde bereits der geplante Wanddurchbruch im Untergeschoss berücksichtigt. Die Öffnung im Mauerwerk der Schildwand des Gewölbekellers (roter Pfeil) wurde nachträglich mittels Sägeschnitten hergestellt (siehe Bild 14 und Bild 15).

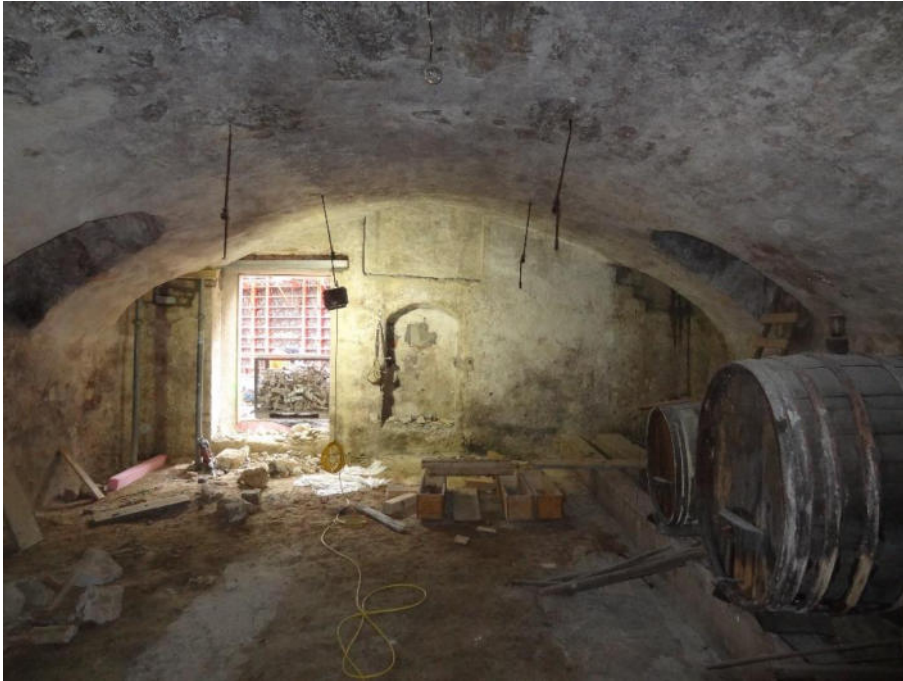
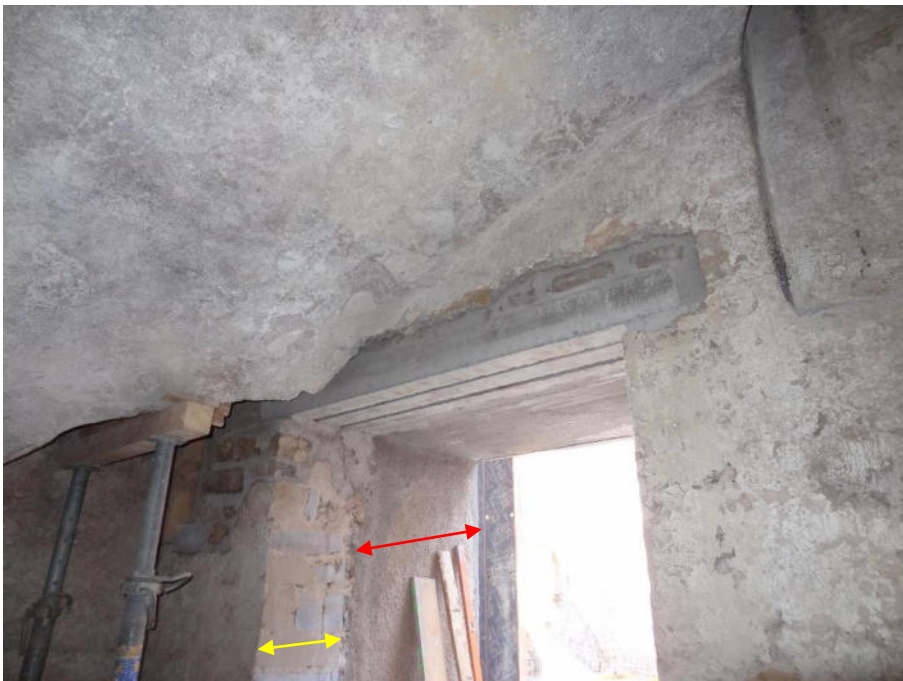
**Bild 14** und **Bild 15** Wanddurchbruch vom Gewölbekeller ins Untergeschoss des Neubaus. Im Bild sind das Bruchsteinmauerwerk der Schildwand (gelber Pfeil) und der Beton der Unterfangung (roter Pfeil) zu erkennen. Zur Abfangung des Mauerwerks wurden mehrteilige Stahlbetonstützen eingebaut.

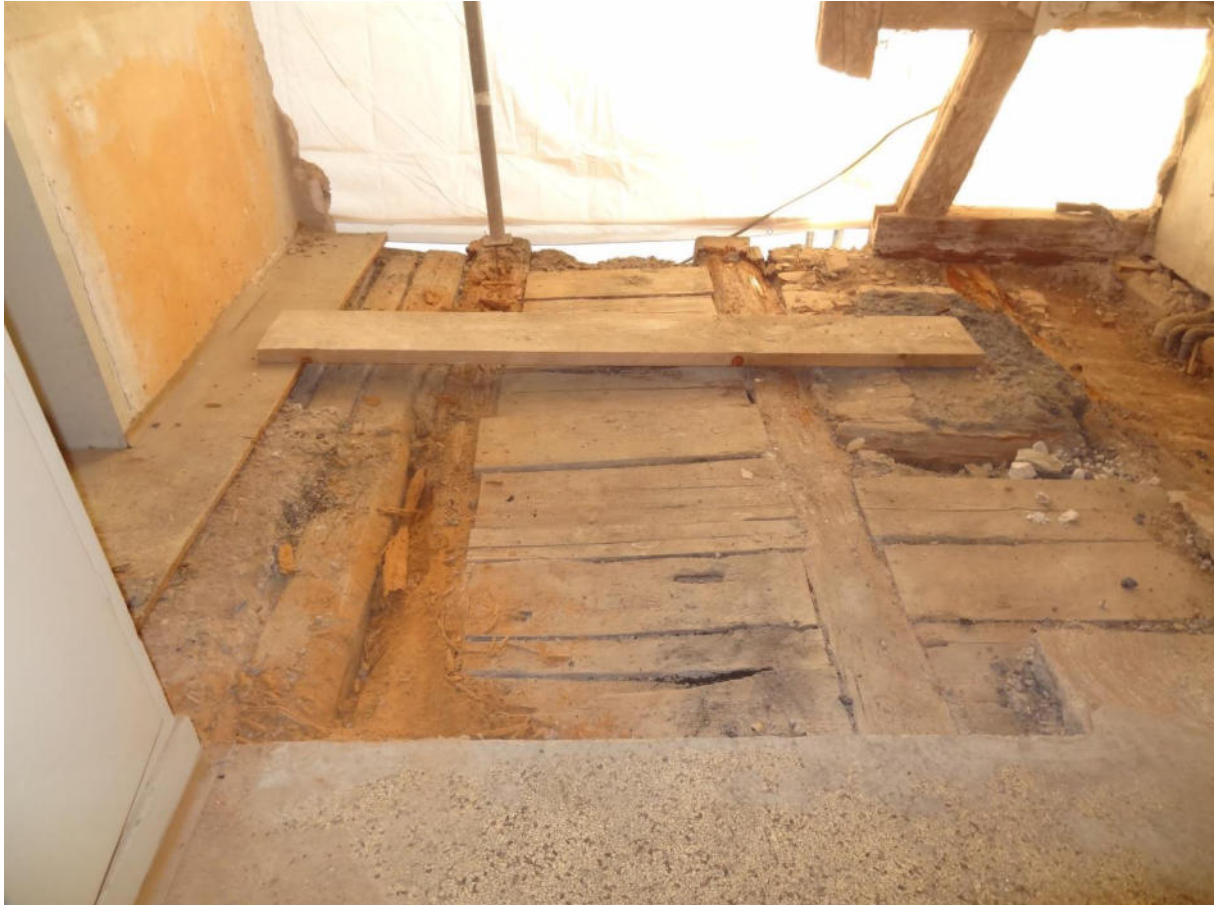
**Bild 27** Wohnhaus, Obergeschoss (Decke über EG), Raum 1.06 (ehemalige Küche)

In Raum 1.06 mussten umfangreiche Feuchte- und Fraßschäden sowohl an der östlichen Fachwerkaußenwand als auch an der Balkenlage festgestellt werden. Da die Schäden an allen Deckenbalken über nahezu die gesamte Länge des Raumes vorhanden waren und teilweise bis zur vollständigen Zerstörung der Hölzer geführt hatten, musste der gesamte Fußbodenaufbau ausgebaut werden.

Die nördlichen Deckenbalken mussten als Ganzes erneuert werden. Im Bereich der südlichen Deckenbalken begrenzten sich die Schäden auf die östliche Raumhälfte, so dass die Balken in Teilstücken erneuert werden konnten.

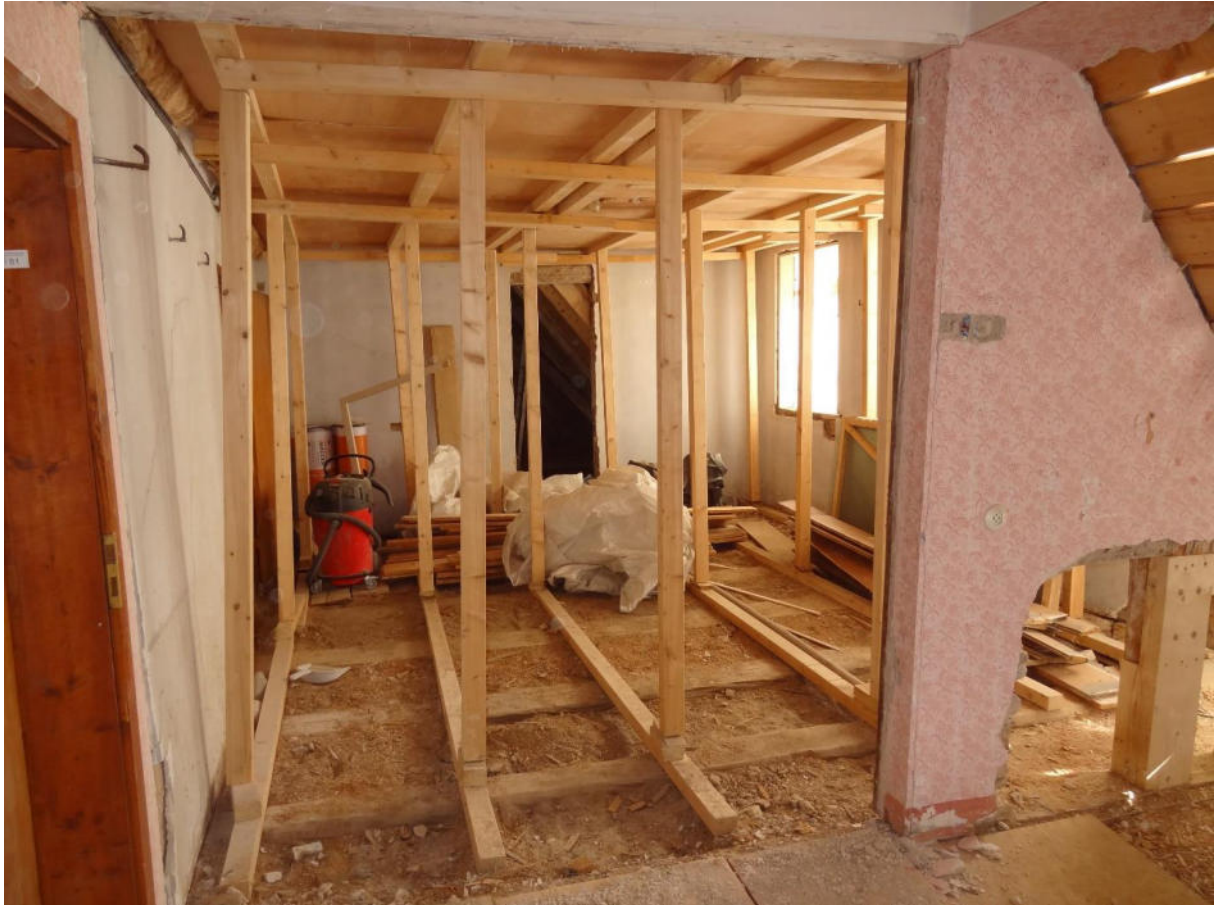
**Bild 32** Wohnhaus, 1. Dachgeschoss, Raum 2.04: Weichsprießung der Decke

Die Stuckdecke des Raumes 2.04 wurde im Vorfeld der Sanierungsmaßnahmen mittels einer flächigen Weichsprießung gesichert. Nach Einbau der Sprießung konnten die schadhaften Deckenbalken saniert und die konstruktiven Schäden am Tragwerk behoben werden.

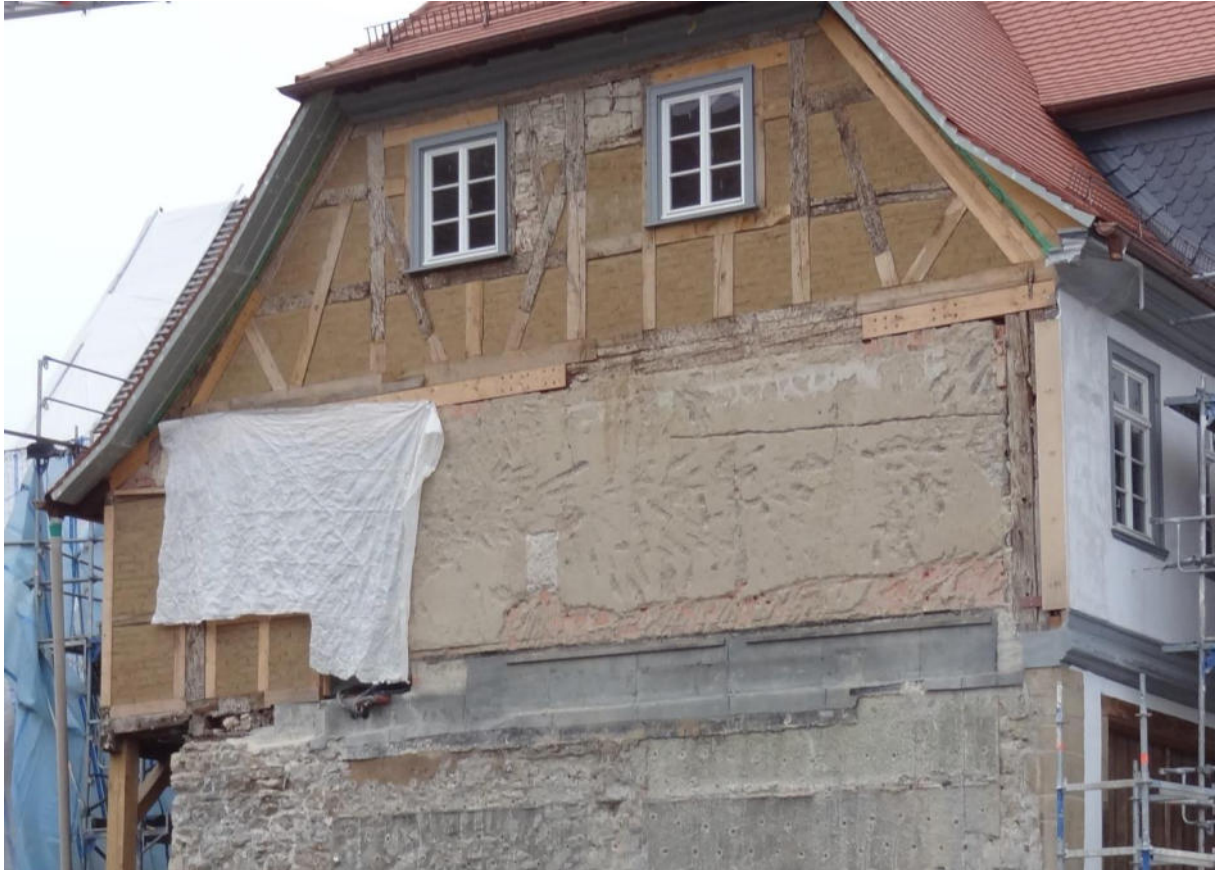
**Bild 35** Wohnhaus, Giebelwand West, Ober- und Dachgeschoss nach Abschluss der konstruktiven Sanierungsmaßnahmen.

Das Fachwerk der Giebelwand musste aufgrund der umfangreichen Holzschäden umfassend saniert werden. Das ehemalige Fachwerk im Obergeschoss war bereits im Zuge früherer Renovierungsmaßnahmen ausgebaut und durch Ziegelmauerwerk ersetzt worden.

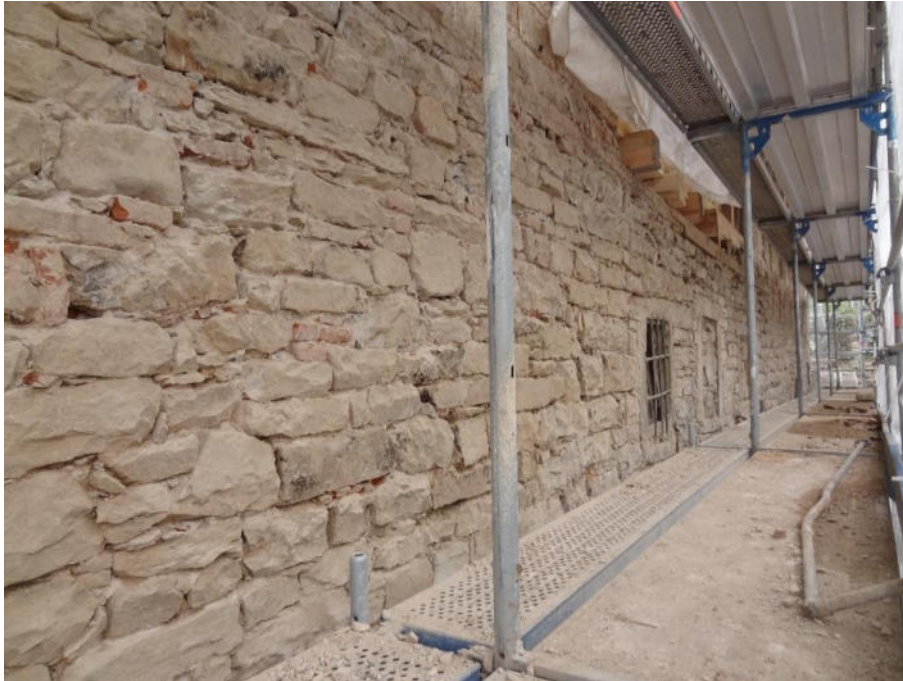
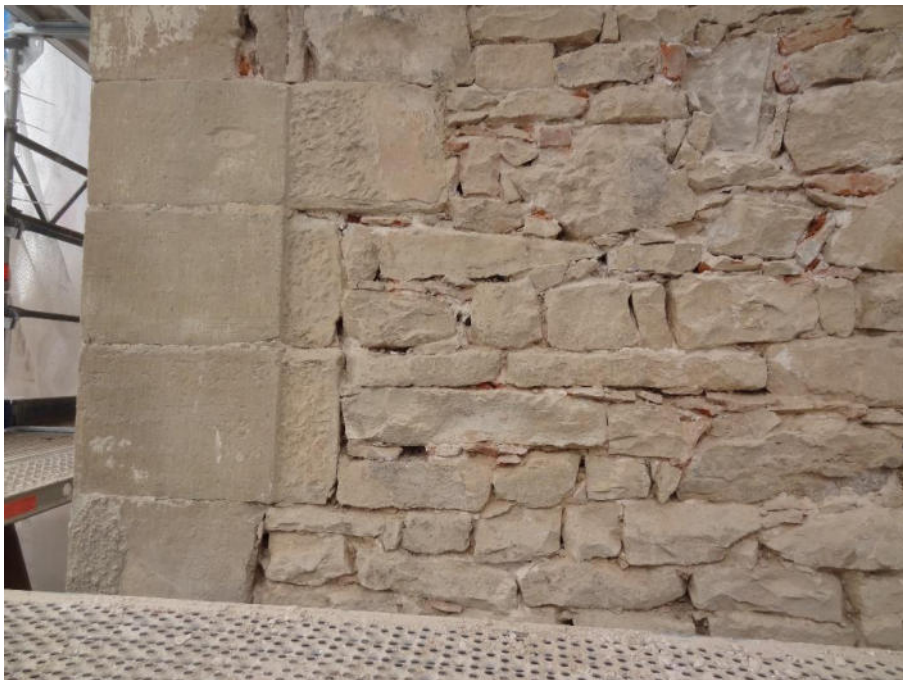
**Bild 38** und **Bild 39** Außenwand Ost nach dem Entfernen des Putzes und dem Reinigen des Mauerwerks. Das Bruchsteinmauerwerk wurde, unter Verwendung von Trasskalkmörtel, maschinell neu verputzt und anschließend flächig verputzt.

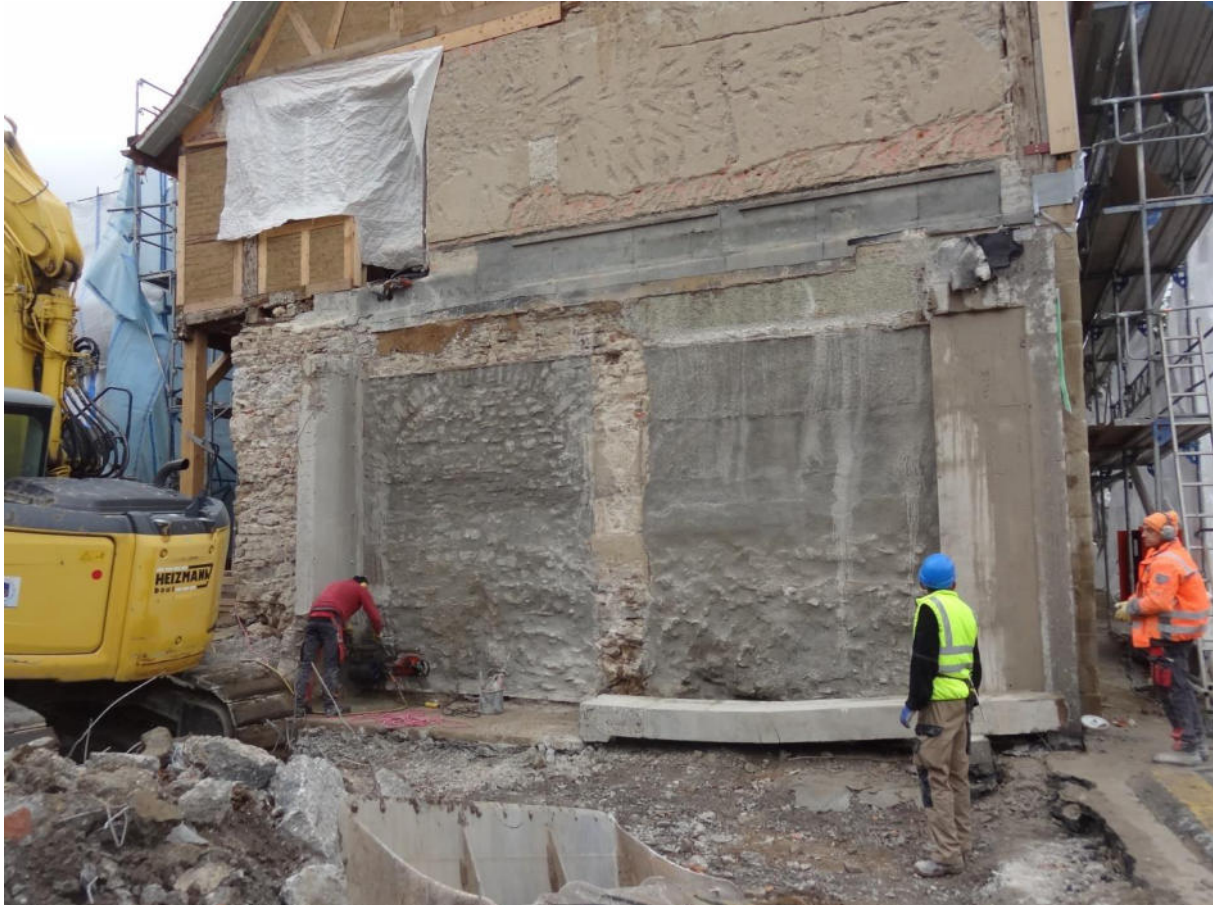
**Bild 40** Wohnhaus, Außenwand West im Bereich der Hofdurchfahrt

Aufnahme während des Abbruchs der verbliebenen Reste der ehemaligen Garage. Vor Beginn der Abbrucharbeiten wurden die Außenflächen (Westseite) des Bruchstein- und Ziegelmauerwerks (Westwand der Hofdurchfahrt) mittels maschineller Neuverfugung gesichert. Da die Außenwand nicht ausreichend tief gegründet war, wurde entschieden die bestehende Bodenplatte und Teile der Garagenfundamente als Stützkörper für den Bauzustand zu belassen. Mit dem Bau des neuen Technikgebäudes wurden dann die Bodenplatte und der Sockelbereich der Außenwand so ausgebildet, dass diese eine zusätzliche stützende Funktion für die Wand der Hofdurchfahrt übernehmen können. Die Wandbereiche nördlich des Technikgebäudes mussten bis in ausreichende Tiefe unterfangen werden (siehe Bild 41). Zur Verfestigung und Stabilisierung wurde das gesamte Mauerwerk mit Trasskalkmörtel verpresst. Sämtliche Sanierungs- und Sicherungsmaßnahmen wurden von der Maueraußenseite aus durchgeführt. Die Mauerinnenseiten (Ostseite, Wandflächen Hofdurchfahrt) wurden restauratorisch überarbeitet und gesichert.

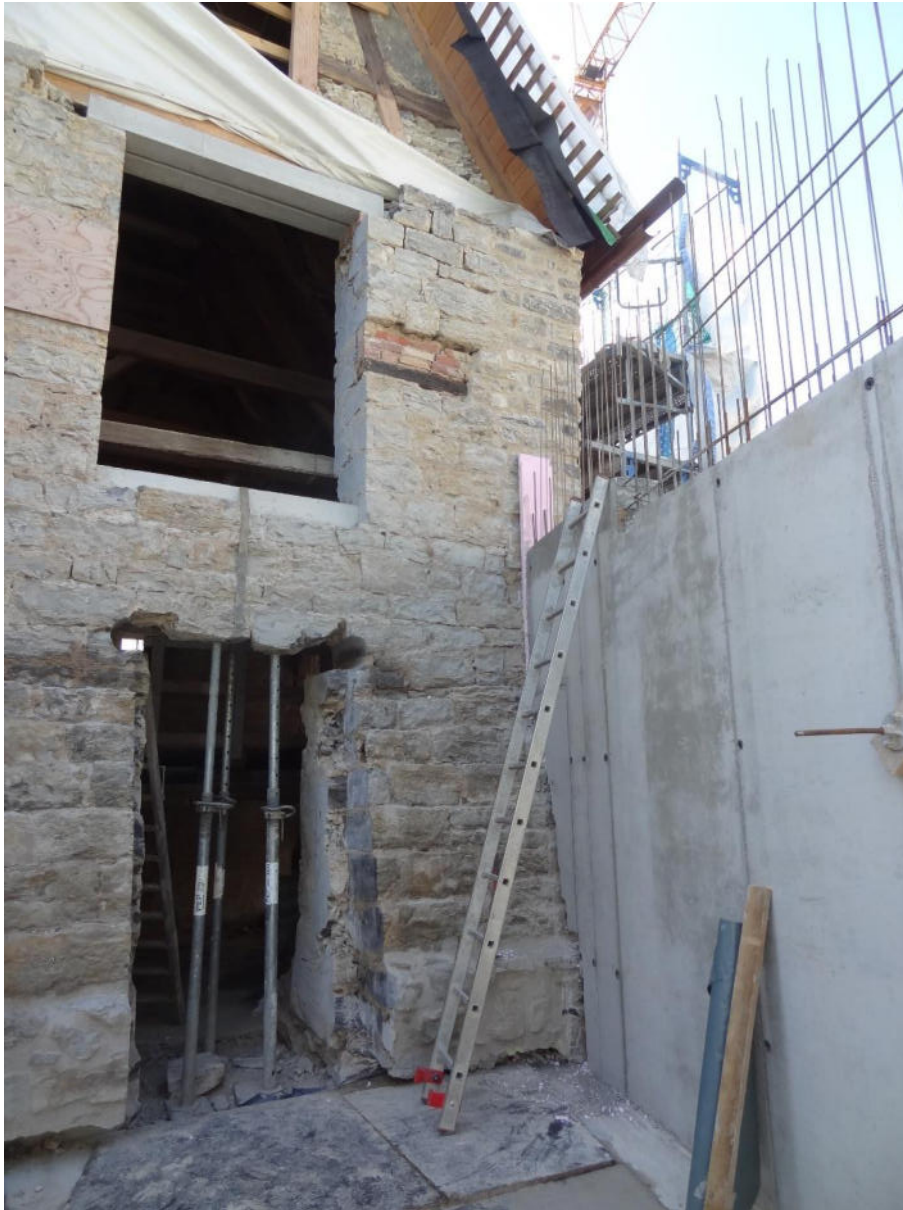
**Bild 45** Scheune, Giebelwand Nord während dem Herstellen der Wanddurchbrüche im Erd- und Obergeschoss.

Die Wanddurchbrüche, als Verbindung zwischen dem Bestandsgebäude und dem Treppenhaus des Neubaus, wurden aus dem Bruchsteinmauerwerk der Giebelwand gesägt. Zur Abfangung des Mauerwerks wurden neue Stahlbetonstützen eingebaut. Im Obergeschoss dient die Öffnung auch als Auflager für die Stahlstege der Scheune.

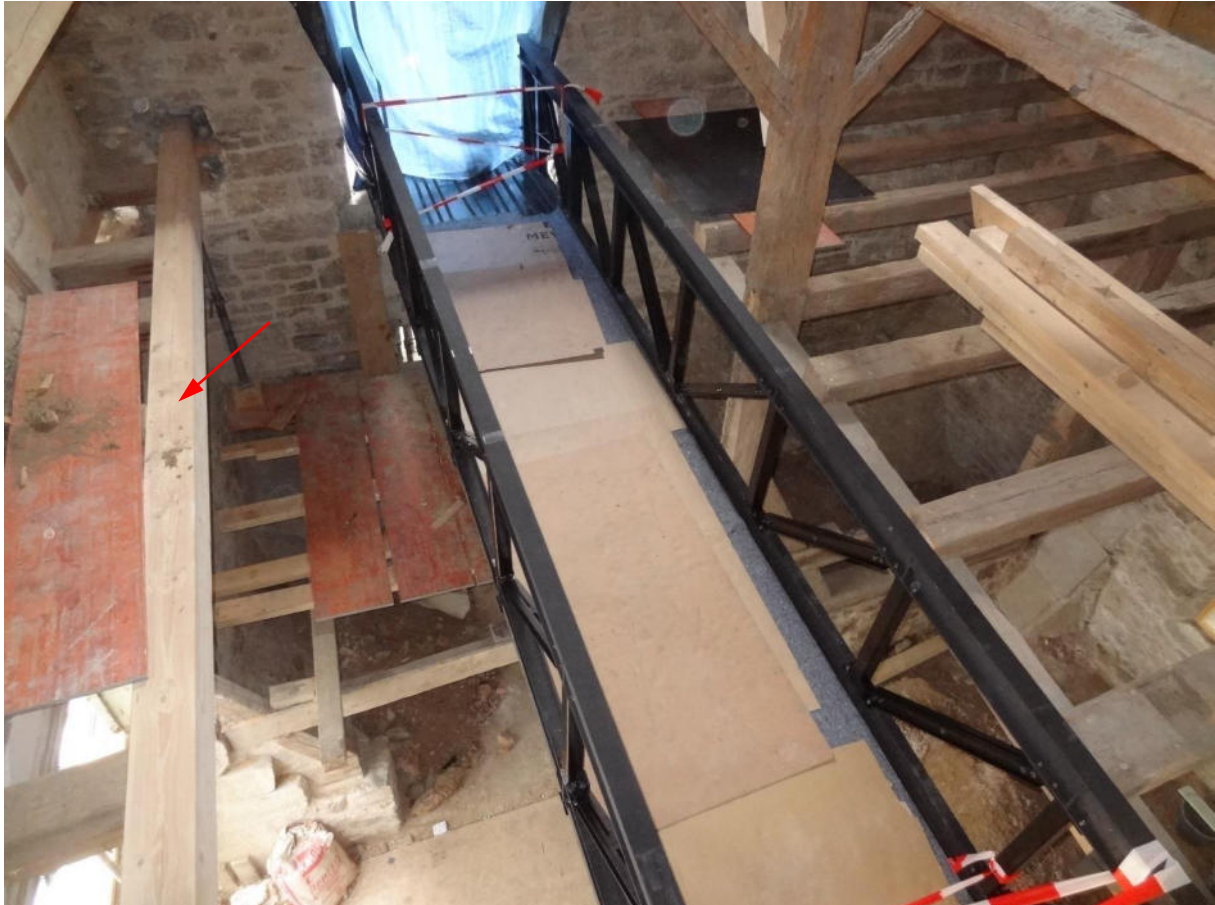
**Bild 46** Scheune, Stahlsteg im Obergeschoss.

Zur Verbindung des Wohnhauses mit dem Neubau wurden in der historischen Scheune zwei Stahlstege (Ober- und Dachgeschoss) eingebaut. Die Stege wurden als Fachwerkträger ausgebildet, überspannen den gesamten Grundriss der Scheune und lagern auf den Bestandswänden der Scheune bzw. des Wohnhauses auf. Der Stahlsteg des Dachgeschosses verläuft oberhalb der Dachbalkenlage, so dass keine Eingriffe in die vorhandene Deckenkonstruktion erforderlich waren. Für den Einbau des Obergeschoss-Steges mussten die vorhandenen Deckenbalken aufgetrennt werden. Die Sicherung der westlichen Balkenstiche erfolgte über einen Wechselbalken (siehe Pfeil). Die Deckenbalken des östlichen Feldes wurden in Achse des Mittelunterzugs abgeschnitten und mit diesem konstruktiv verbunden.
