Stadt Lauffen a.N.
Gewässerschau Zaber 2016
27.04.2016
Protokoll

Gewässer: Zaber

Abschnitt: ab Lauerbrücke
bis Zaberbrücke an der L1103

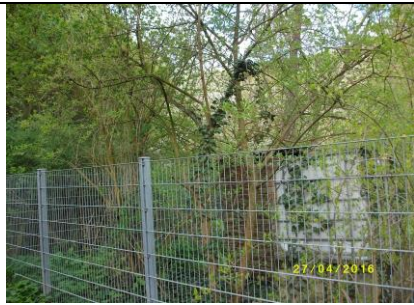
7	<p>Zaun mit Metallpfosten und Doppelsteggitter</p> <p>2013/2014 neu errichteter, 1,7m hoher Zaun mit Metallpfosten und Doppelsteggitter verstößt gegen Vorgaben in Pkt.4 „Einfriedungen“ im gültigen Bebauungsplan „Mittelwiesen-West“ (1981). Demnach sind im Gartenhausgebiet nur Draht- oder Lattenzäune mit einer Höhe bis 1,2m zulässig.</p>	<p>Überprüfung der Höhe und des Abstands zur Zaber sowie der Zulässigkeit nach Bebauungsplan.</p> <p>z.E. Baurechtsamt</p>

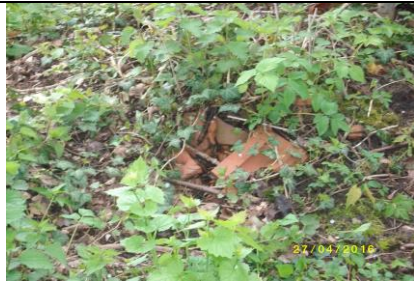
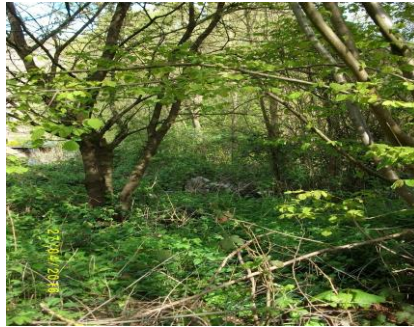
8	<p>Bauschuttablagerungen im Böschungsbereich der Zaber in Höhe Flst.-Nr. 6584/6583</p> <p>Abfallablagerung und Bauschuttablagerung am Grundstück</p>	<p>Der Eigentümer muss zur Beseitigung aufgefordert werden.</p> <p>z.E. Baurechtsamt Ordnungsamt</p>

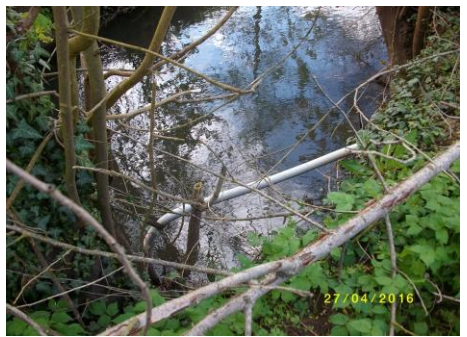
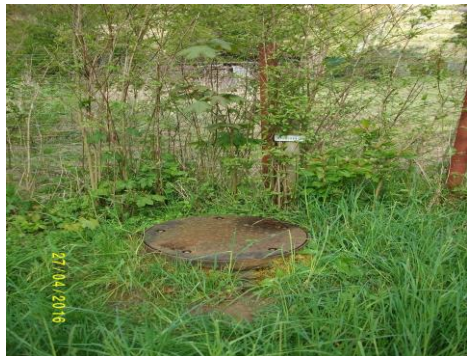
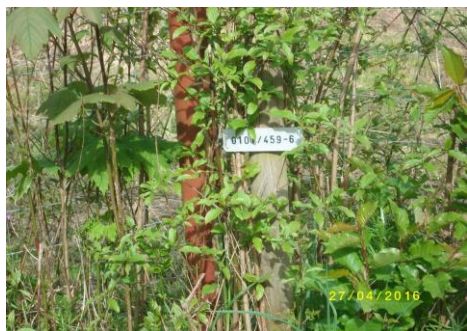
Nr.	Feststellung	Erforderliche Maßnahme(n)	Anlage
9	<p>Wasserentnahmerohr auf Höhe des Flst.-Nr. 6577 mit Metallschachtdeckel, Holzpfosten und einer Nummerntafel (Nr. 0101/459-6)</p> <ul style="list-style-type: none"> - 3509903 5437624 an Flst.Nr. 6577 	<p>Wasserentnahmeberechtigung für Flst.-Nr. 6577 bei LRA HN überprüfen.</p> <p>z.E. Landratsamt Heilbronn</p>

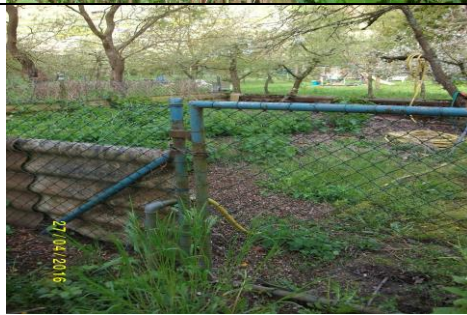
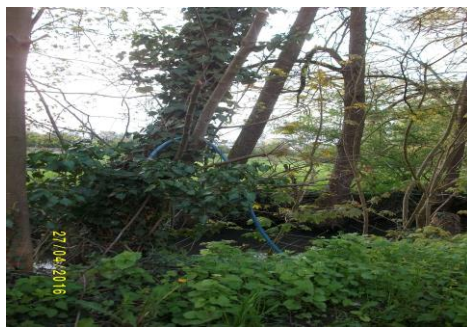
10	<p>Wasserentnahme im Bereich Flst.-Nr. 6587</p> <ul style="list-style-type: none"> - blauer Schlauch und Zinkrohre unter dem Weg - 3509860 5437574 an Flst.Nr. 6587 	<p>Wasserentnahmeberechtigung für Flst.-Nr. 6587 bei LRA HN überprüfen.</p> <p>z.E. Landratsamt Heilbronn</p>

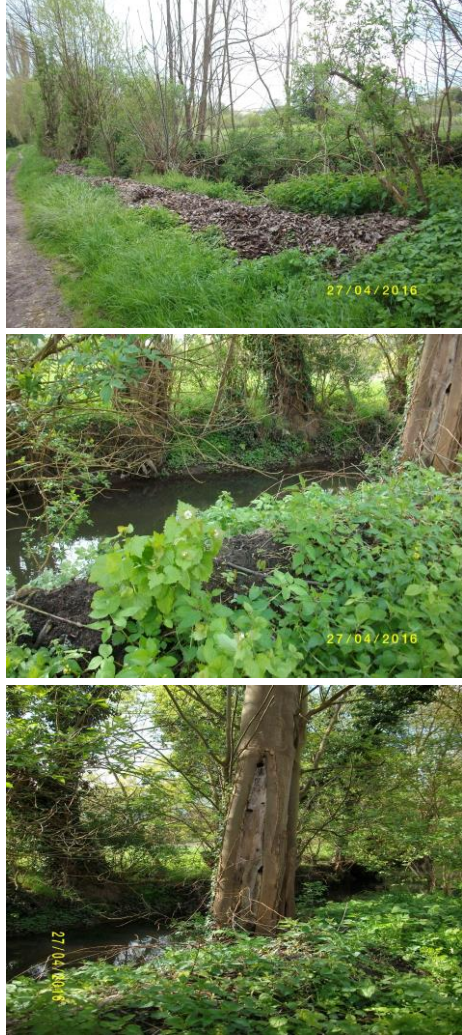
Nr.	Feststellung	Erforderliche Maßnahme(n)	Anlage
13	Ablagerung von Laub an der Böschungsoberkante am Grundstück 6623	<p style="text-align: center;">z.E. Ordnungsamt</p>

<p>The first photo shows a stream bank with a pile of leaves and twigs. The second photo shows a stream with dense green vegetation on the bank. The third photo shows a tree trunk with a hole and surrounding vegetation.</p>
14	Rohr bei der Lauerbrücke als Auslass (vermutlich eine Straßenentwässerung der L1103). Flst.-Nr. 7210	<p>Das Rohr weist vermutlich keine Funktion mehr auf. Es sollte gesäubert werden (es ist mindestens über die Hälfte mit Erde und Schlamm ausgefüllt) und nach Eigenkontrollverordnung auf seine Funktionalität zu prüfen.</p> <p style="text-align: center;">z.E. Baurechtsamt</p> <p>Der Eigentümer muss zur Säuberung des Rohres aufgefordert werden.</p>

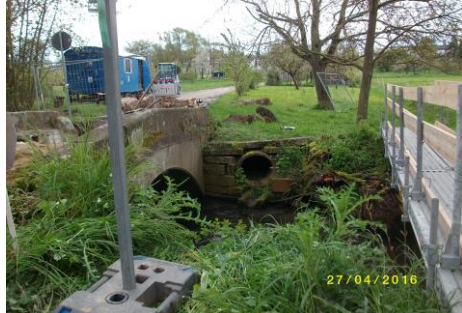
<p>The photo shows a concrete pipe outlet at the base of a bridge structure, surrounded by grass and debris. A date stamp '27/04/2016' is visible in the bottom right corner.</p>
