Lauffen a. N.

Nordheimer Straße 5

Wand 2.04b

Dokumentation zur restauratorischen Untersuchung von Putz und Fassungen

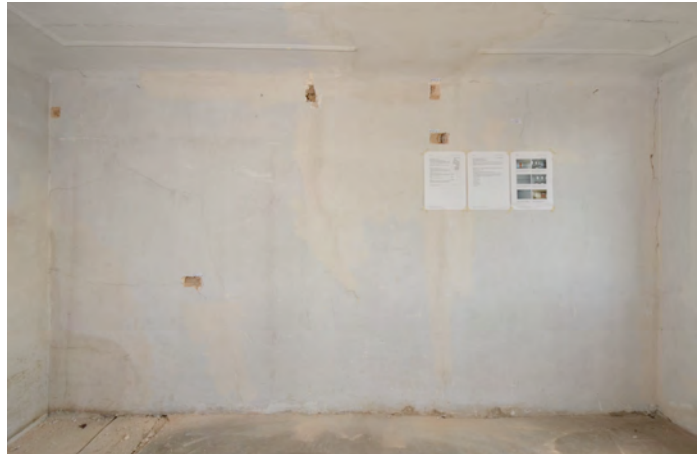
Ansicht Wand 2.04b

Wand b trennt die Sommerstube vom Dachbereich ab. Sie ist als Fachwerkwand errichtet und besitzt Ausfachungen aus Bruch- und Feldsteinen mit einem rötlichen Setzmörtel. In dieser Form zeigt sich die Wand im Dachboden (Raum 2.05). Die Fachwerkwand ist dem Umbau und der Neuentstehung des Dachs im Jahr 1750 zuzuordnen. Jüngeren Datums sind lediglich die hellen Tünchen.

In der „Sommerstube“ ist die Wand flächig verputzt. Sie geht mit einer kleinen Hohlkehle in die Decke über. Letztere besitzt eine feine Stuckzier und ist der barocken Entstehungszeit des Raumes zuzuweisen.

Die Befundsituation belegt, dass die barocke Wandverputzung nicht mehr erhalten ist. Sie wurde bis zum Rahmenbalken abgeschlagen. Auf dieser Höhe ist die Abbruchkante des barocken Deckenputzes nachzuweisen (Befunde 2.04b-01, 2.04b-04). Der Deckenputz liegt auf einem Lehmschlag, der auch auf der Wandfläche als Putzträger diente. An der Wand ist dieser Lehmschlag in manchen Sondierungen mit seiner ursprünglichen Oberfläche erhalten (Befund 2.04b-05), in anderen lediglich fragmentarisch überliefert (Befunde 2.04b-01, 2.04b-04) und in den übrigen nicht mehr vorhanden (Befunde 2.04b-02, 2.04b-03). Offenbar beließ man den Lehmschlag nur dort, wo er noch intakt und als Putzträger zu gebrauchen war. In welchem Umfang der Lehmschlag unter dem heutigen Wandputz überliefert ist, lässt sich nicht definieren.

Für die flächige Neuverputzung wurde die Fachwerkkonstruktion mit einer Armierung aus Draht und Nägeln versehen (Befunde 2.04b-02, 2.04b-03). Anhand der Nägel, die eindeutig industriell gefertigt sind, kann die Neuverputzung in das 20. Jahrhundert datiert werden. Die Verputzung selbst besteht aus einem Kalkmörtel von bräunlicher Eigenfarbe und einem Sandzuschlag mit Korngrößen bis ca. 12 mm. Er wurde an der Oberfläche glatt abgerieben und anschließend hell getüncht. Später folgen zwei weitere helle Anstriche, der jüngere in einem hellen Blaugrau. Eigenschaften und Anzahl der Tünchen sprechen für eine Datierung der Wandverputzung in die erste Hälfte des 20. Jahrhunderts. Denkbar ist eine Zuordnung der Wand zum Umbau in der Zeit um 1900.

In jüngerer Zeit wurden eine Risszone mit Mörtel ausgebessert (Befund 2.04b-01-Detail 3) und die Mittelzone der Wand im oberen Bereich mit einem grauen Mörtel verstrichen.

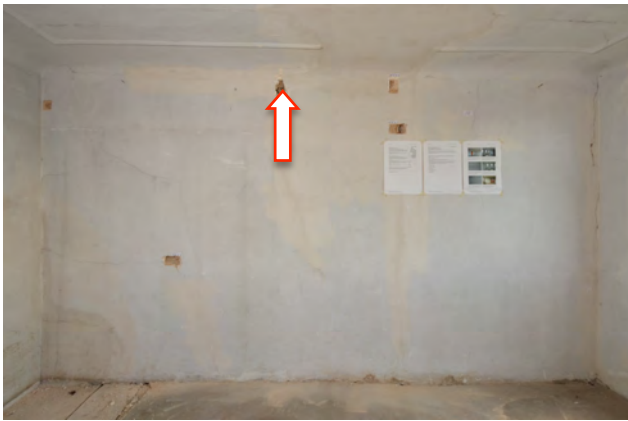
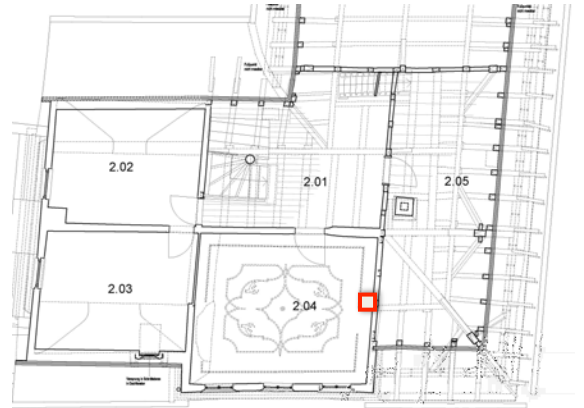
Befundstelle 01

Die Befundöffnung zeigt den Übergang von der Decken- zur Wandverputzung. Der barocke Deckenputz (1) bricht im Bereich des Rahmenbalkens ab. Von unten schließt ein jüngerer Kalkmörtel mit leicht bräunlicher Eigenfarbe an (2). In der Tiefe der Öffnung sind Reste des bauzeitlichen Lehmstrichs zu sehen, jedoch ohne Sichtoberfläche (3).

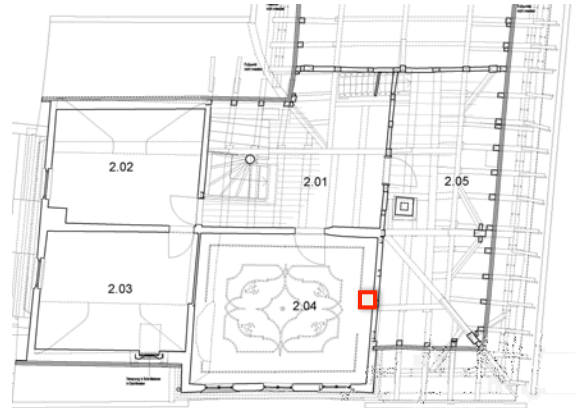
Befundstelle 01, Details

Detail 1: Zur barocken Deckenverputzung gehört eine Stuckglätte von ca. 2 – 3 mm Stärke mit Haarschlag. Als Erstfassung liegt eine helle Tünche auf. Insgesamt sind ca. 6 Fassungen zu zählen. Dabei handelt es sich vorwiegend um helle Tünchen.

Detail 2: Das Detail zeigt eine jüngere Rissanierung. Der zugehörige Putz überdeckt die Wandverputzung mit Tünchen.

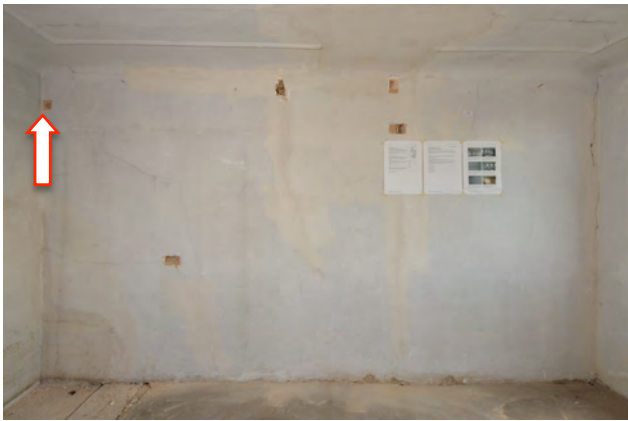
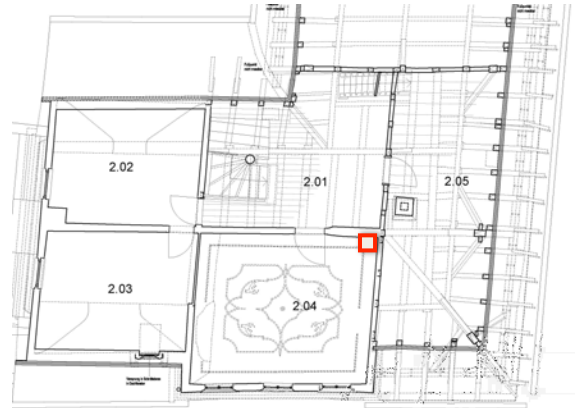
Befundstelle 02

Die Sondierung im Anschlussbereich der Wände a und b zeigt den bauzeitlichen Ständer. Als Armierung der jetzigen Flächenverputzung dienen Nägel und Drahtschlingen. Der Mörtel weist eine bräunliche Färbung auf. Charakteristisch ist ein Sandzuschlag mit Körnungen bis zu ca. 12 mm Durchmesser. Älterer Putzbestand ist im Befundbereich nicht überliefert.

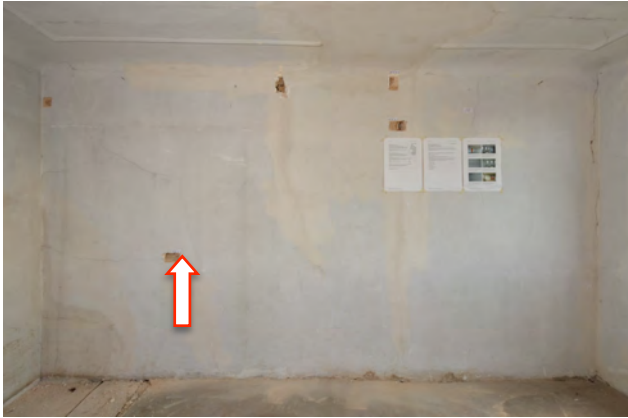
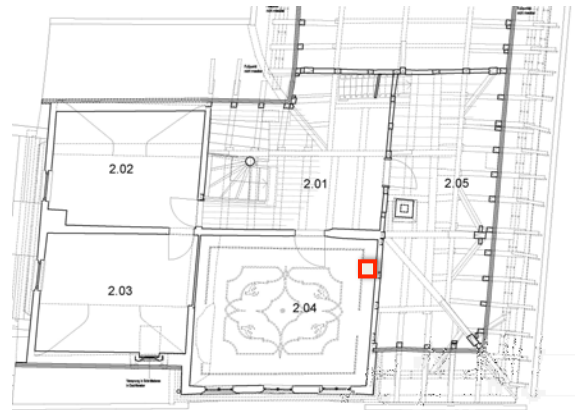
Befundstelle 03

Die Befundöffnung liegt im Bereich des Riegels. Der Bestand gleicht dem der Befundstelle 2.04b-02. Auf dem Detailfoto ist eindeutig zu erkennen, dass es sich um einen industriell gefertigten Nagel handelt.

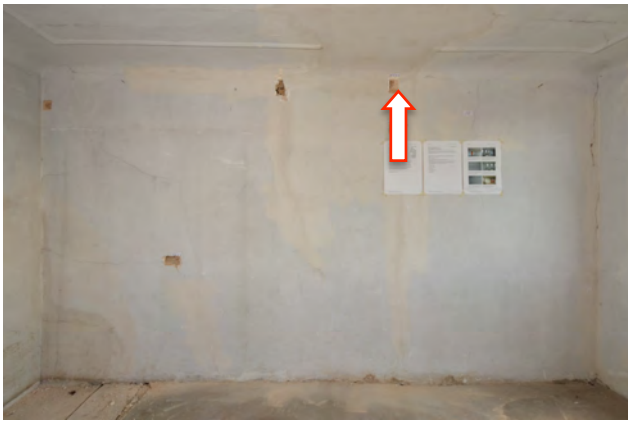
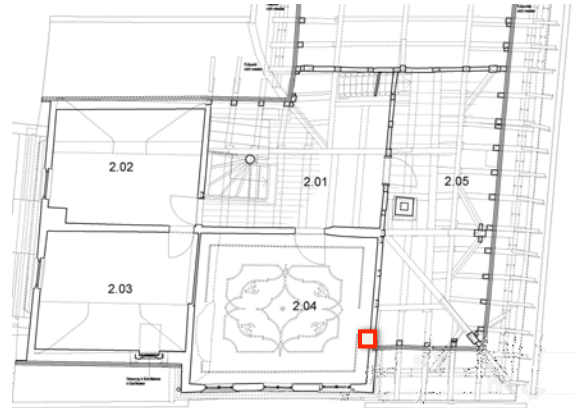
Befundstelle 04

Der Befund belegt den Abbruch der barocken Verputzung auf Höhe des Rahmenbalkens. Als Träger des Barockputzes dient ein Lehmschlag, der beim Abschlagen des Wandputzes in Teilen verloren ging. An Lehmschlag und Barockputz schließt eine jüngere Wandverputzung an. Der bräunliche Kalkmörtel zeigt eine bräunliche Eigenfarbe und Sande in Korngrößen bis ca. 12 mm Durchmesser.

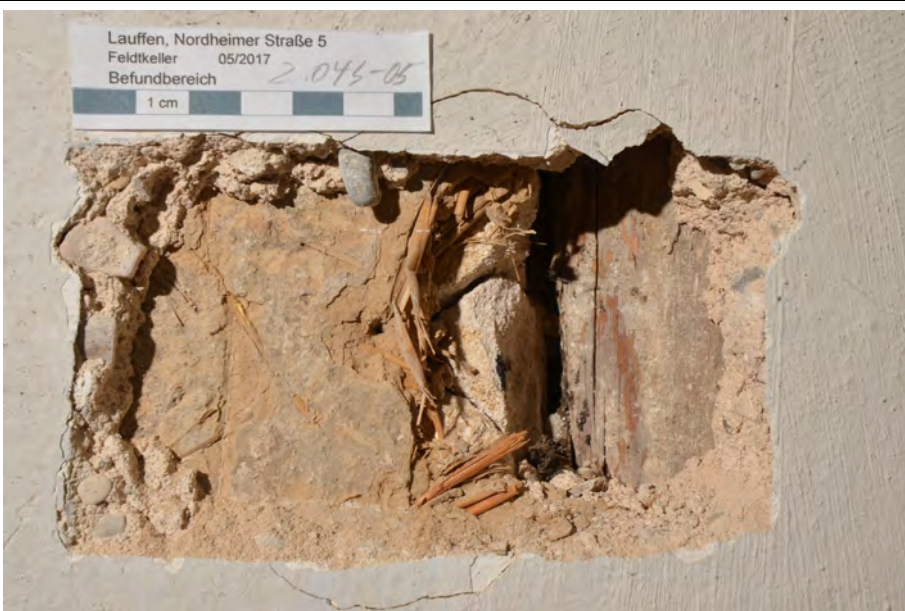
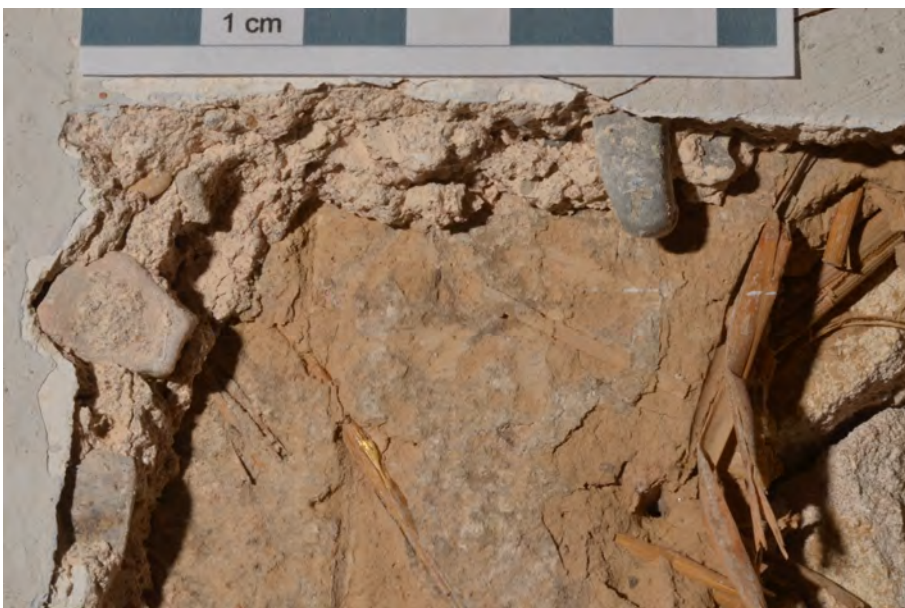
Befundstelle 05

- 001 Putz
- 1-x Helle Tünchen

Die Befundöffnung macht den Lehmschlag sichtbar, der hier mit seiner ursprünglichen Oberfläche erhalten ist. Nach rechts, hin zum Ständer, bricht der Lehmschlag ab. Eine jüngere Flächenverputzung überdeckt Lehmschlag und Holzbalken gleichermaßen.
