Lauffen a. N.

Hölderlinhaus

Fassaden

Dokumentation zur restauratorischen Untersuchung von Putz und Fassungen

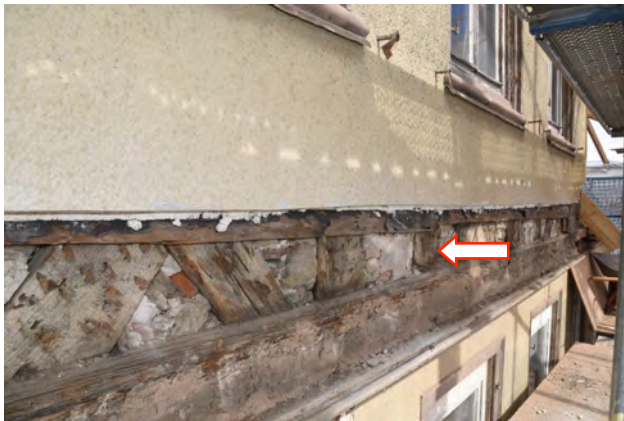
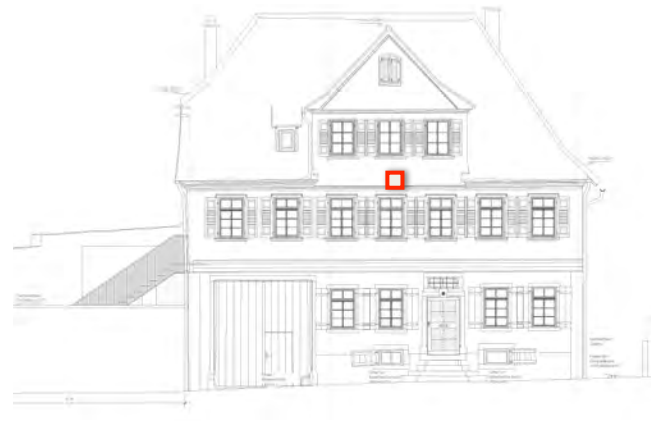
Befundstelle 010

Die gemauerte Ausfachung ist mit einem einschichtigen Putz überzogen. Der Putz schließt bündig an die Fachwerkhölzer an. Die Putzoberfläche wurde mehrfach hell getüncht. Die Tünchen sind altersbedingt vergilbt und verschmutzt.

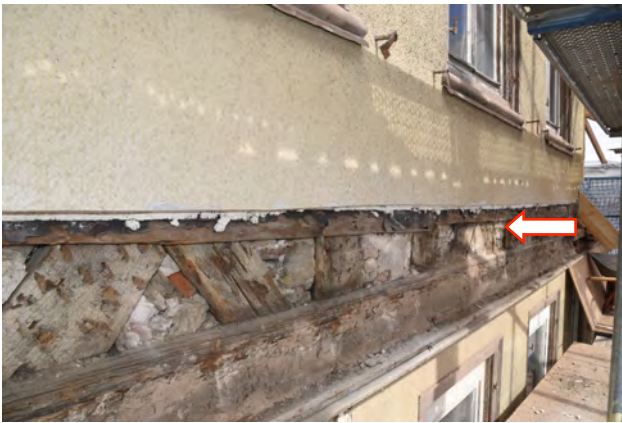
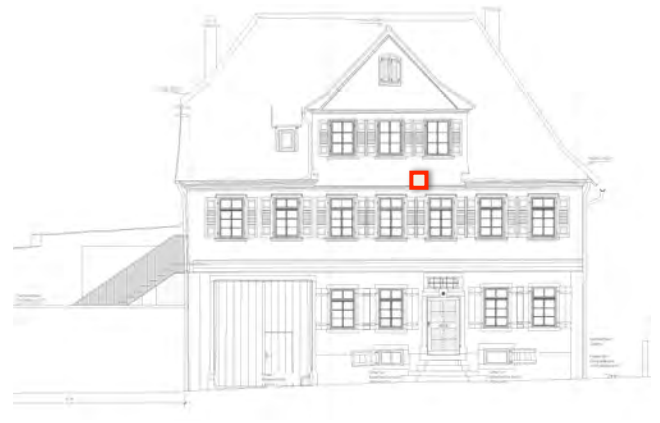
Befundstelle 011

Auf den Holzoberflächen des Fachwerks sind helle Tünchen nachzuweisen. Nachträglich wurden die Holzoberfläche angebeilt und Nägel für die Armierung mit Draht eingeschlagen.

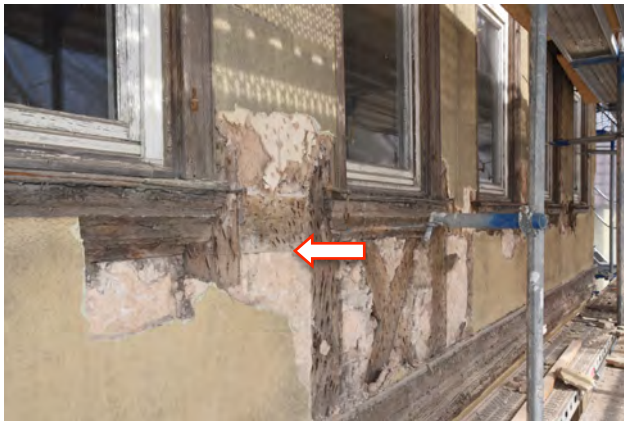
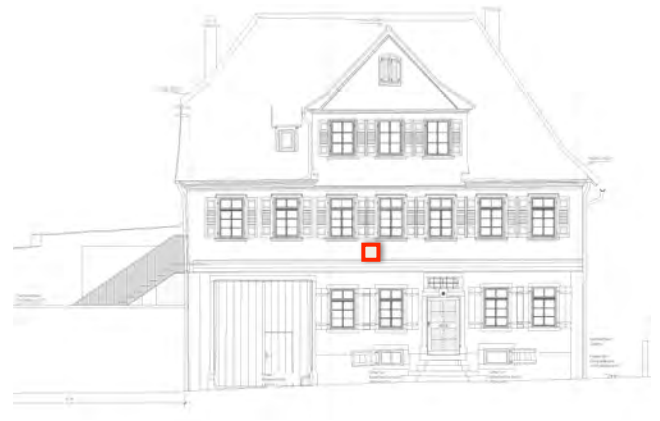
Befundstelle 012

Die Putzoberfläche wurde der Befundlage zufolge drei Mal hell getüncht. Altersbedingt sind die Tünchen gelblich verfärbt. Zwischen der 2. und 3. Tünche sind Schmutzauflagen zu erkennen.

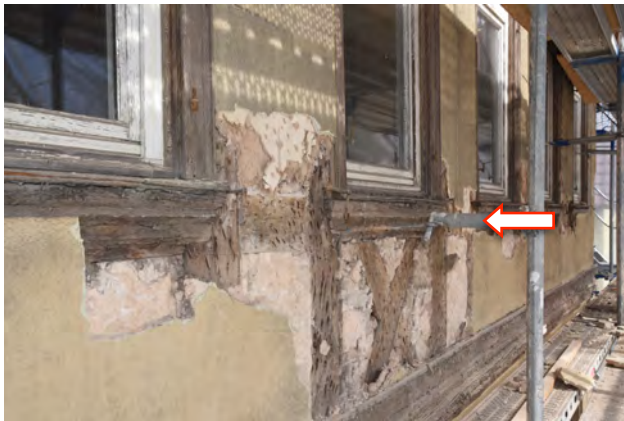
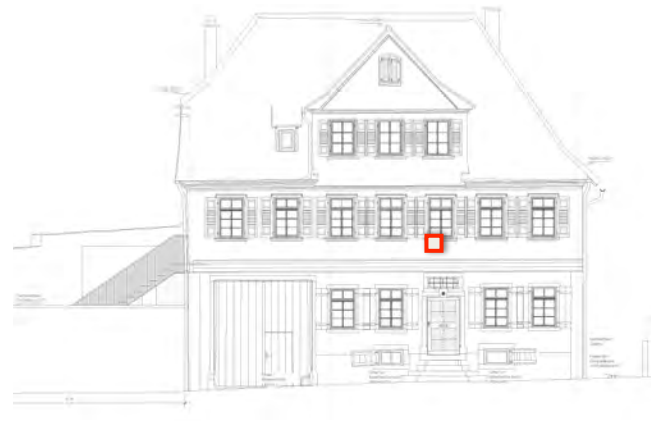
Befundstelle 013

Im Befundbereich grenzen die Gefacheverputzung (unten) und die zeitlich nachfolgende Flächenverputzung (oben) aneinander. Die Flächenverputzung überdeckt die ältere Verputzung und schließt zugleich an die Fensterbekleidung an.

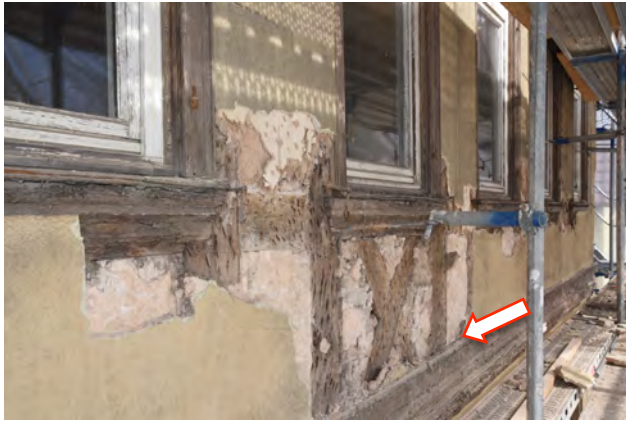
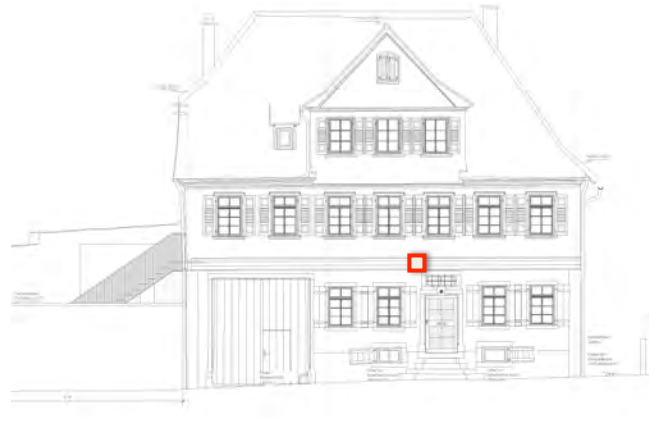
Befundstelle 014

Die Gefacheverputzung geht hinter dem Brett durch, das auf dem Gesims aufgesetzt ist. Letzteres wurde also nachträglich vorgeblendet und gehört nicht zum bauzeitlichen Bestand.

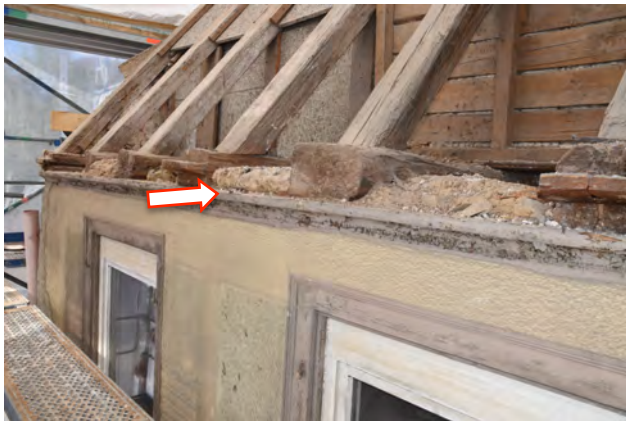
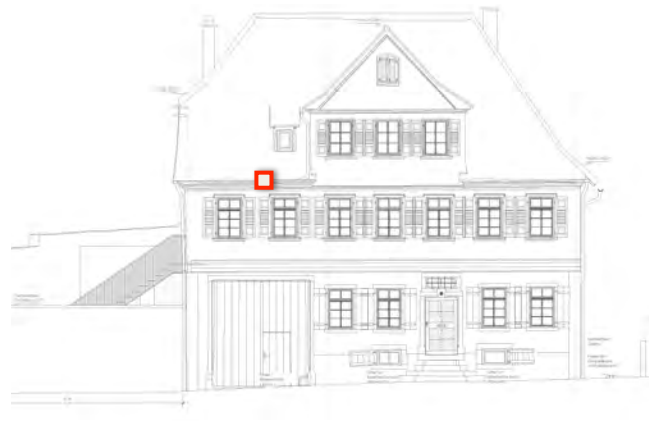
Befundstelle 015

An dem in situ verbliebenen Teil des Traufgesimses sind vier Fassungen nachzuweisen. Der älteste Anstrich besteht aus einer grauen Ölfarbschicht. Es folgen eine gelblich helle und zwei graue Fassungen. Der Fassungsbestand ist insgesamt stark reduziert.

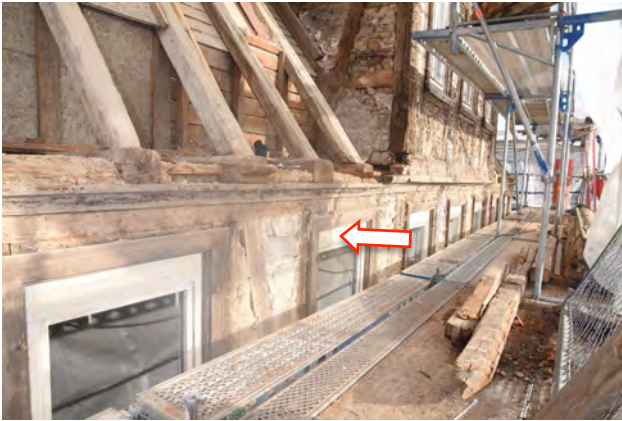
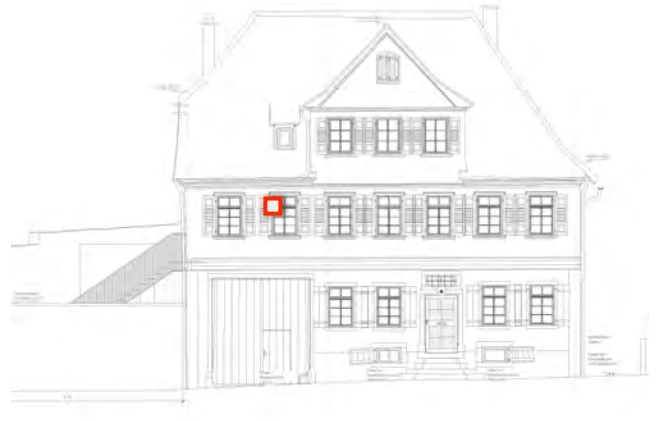
Befundstelle 016

Auf der hölzernen Fensterbekleidung beginnt die Fassungsfolge mit einem gelblich hellen Ölfarbanstrich. Eine aufliegende Schmutzschicht belegt, dass es sich dabei um eine Sichtfassung handelt. Sie entspricht der 2. Fassung auf dem Stockwerksgesims (vgl. Befund FS-015).

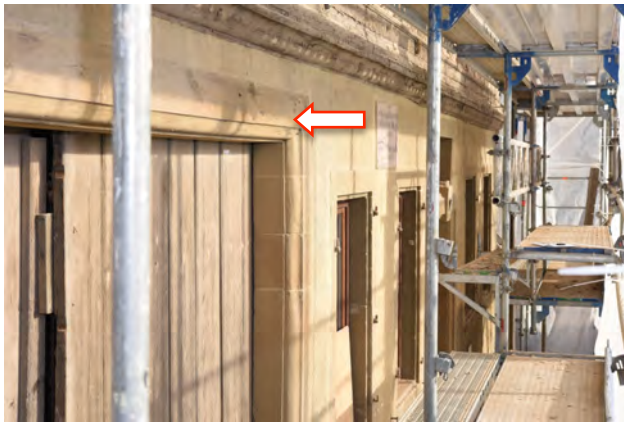
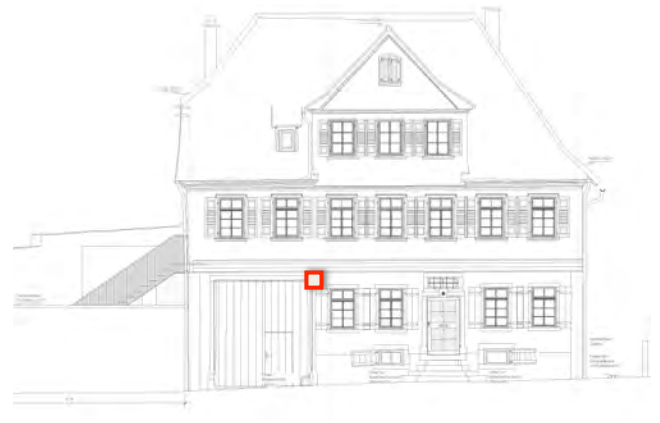
Befundstelle 017

Der Sturz der Toröffnung besteht aus einem Holzbalken. Als Erstfassung ist ein bräunlich hellgrauer Anstrich nachzuweisen, der als Steinton anzusprechen ist. Mit der Farbe glich man das Holz dem Steingewände optisch an.

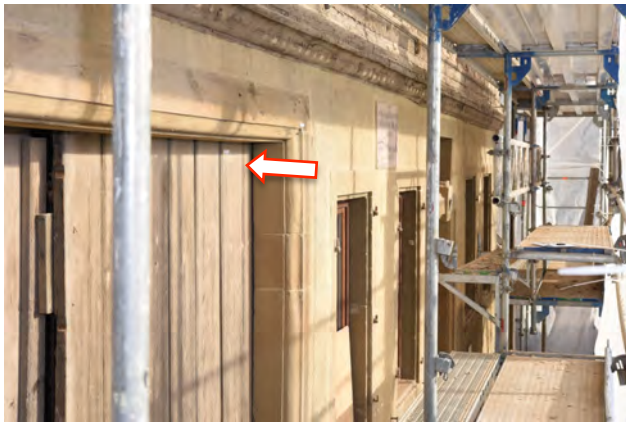
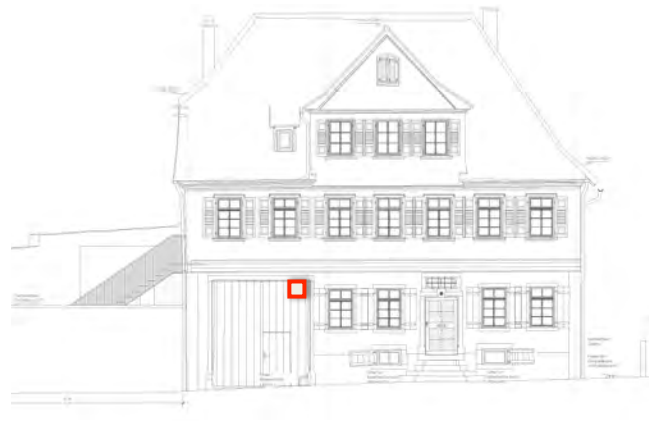
Befundstelle 018

Die Fensterläden sind wohl dem frühen 20. Jahrhundert zuzuweisen. Vor dem jüngsten Anstrich mit einer braunen Farbe wurden ältere Fassungen komplett entfernt. Somit sind keine Aussagen zu früheren Farbgebungen der Fensterläden möglich. Der gleiche Befund gilt für die Hauseingangstüre, die ihren stilistischen Merkmalen zufolge aus dem 18. Jahrhundert stammen dürfte und wohl mit dem Gewände aus dem Jahr 1750 in Verbindung zu bringen ist. Unbekanntes Alter ist das Tor der Durchfahrt. Als Erstfassung ist auf diesem ein grauer Anstrich nachgewiesen (Befund FS-018).

Das Holztor weist drei Fassungen auf. Die älteste Farbschicht besteht aus einem grauen Ölfarbanstrich. Analog zu den drei Fassungsschichten auf dem Holzsturz des Tors würde dieser graue Anstrich zur steinfarbenen Erstfassung des Sturzholzes gehören (vgl. Befund FS-018).

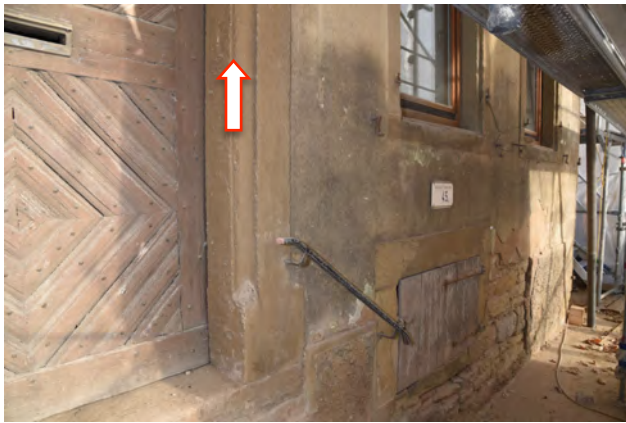
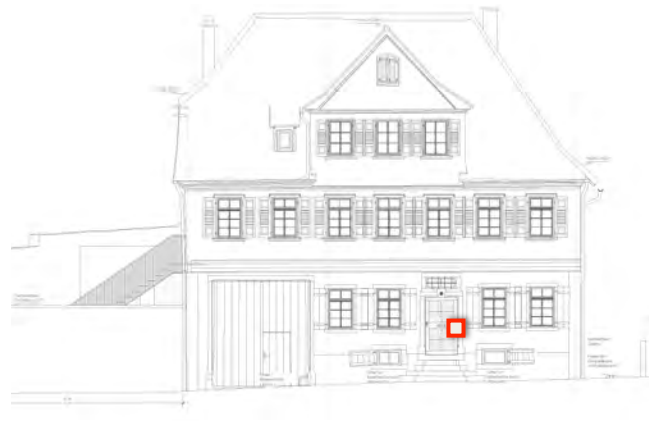
Befundstelle 019

Auf dem Sandstein des Türgewändes sind zwei Fassungen zu unterscheiden: eine ältere graue Fassung und die bräunlich graue Sichtfassung. Die Materialität beider Anstriche spricht für eine Datierung in das 20. Jahrhundert.

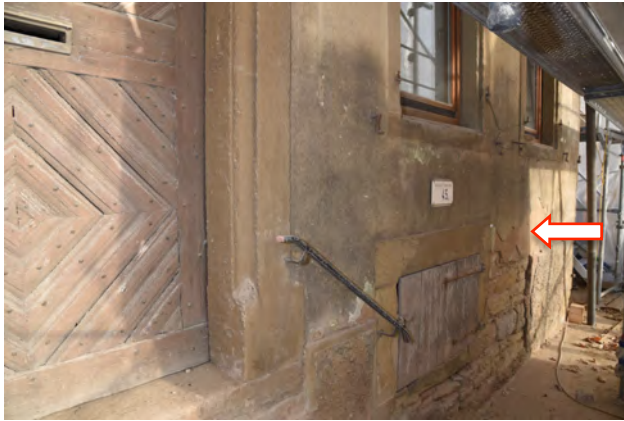
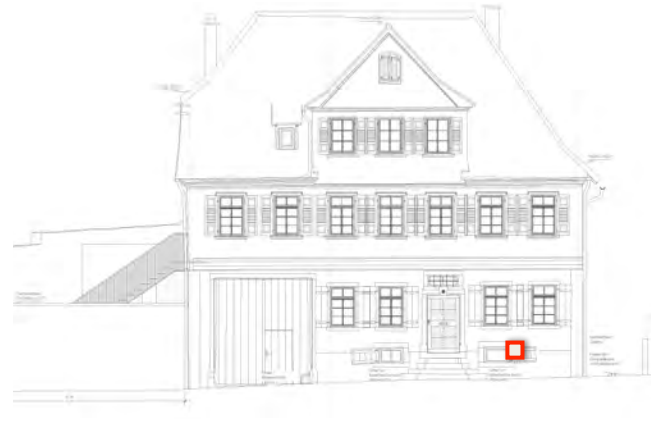
Befundstelle 020

Die Putzschichten auf den Fassadenflächen des Erdgeschosses stammen aus dem 20. Jahrhundert und schließen oberflächenbündig an die Gewändesteine an (Befund FS-020). Dieses Merkmal und die Befundlage deuten darauf hin, dass unter diesen Putzschichten kein älterer Putz- und Fassungsbestand erhalten ist.

Zur Flächenverputzung des Erdgeschosses gehört ein vorspringender Putzsockel mit einer Besenwurfstruktur und glatt gezogener Oberkante. Die älteste Sichtfassung ist eine grün gefärbte Schlammverputzung, die wohl aus der ersten Hälfte des 20. Jahrhunderts stammt. Dieser Bestand wurde in den 1950/60er Jahren überputzt und zwei Mal gestrichen. Putz- und Fassungsbestand aus den vorangegangenen Jahrhunderten ist den Sondierungen zufolge nicht erhalten.
