Hölderlinhaus

74348 Lauffen a. Neckar, Nordheimer Straße 5
Bauhistorische Untersuchung und Raumbuch

August - Oktober 2015

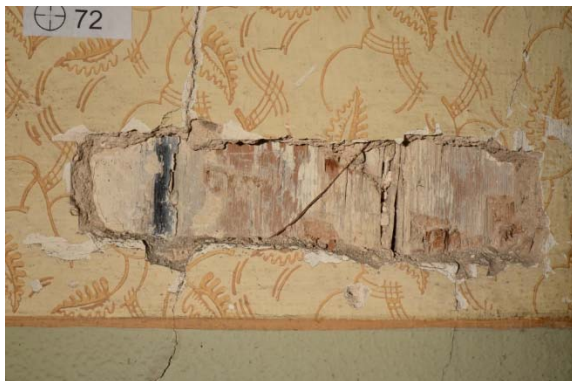
0.02, Wand d, Fachwerk mit grauer Begleiterfassung

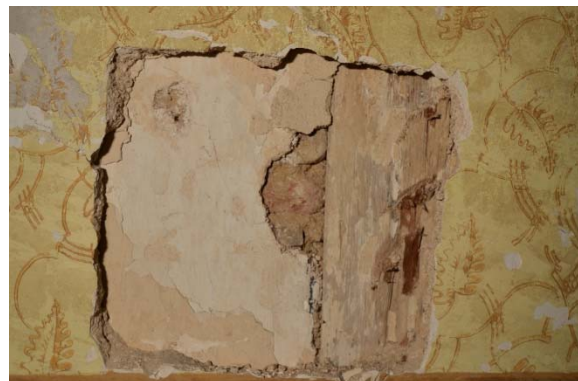
0.02, Wand b, Fachwerk mit grauer Begleiterfassung

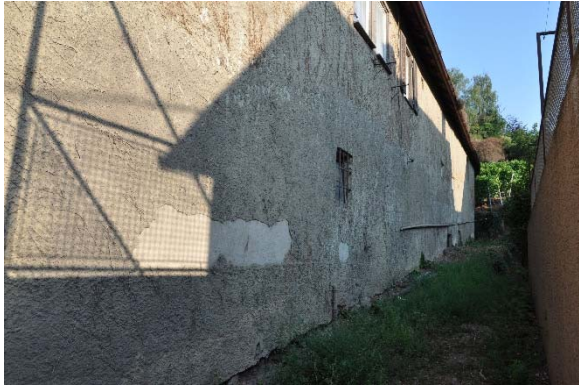
Außenfassade Ost	
Beschreibung und Material	<p style="text-align: center;">Erdgeschoss</p>
Wohnhaus: Obergeschoss 3 große Fenster und 1 kleines Fenster der Speisekammer (ehem. wohl Aborterker an dieser Stelle) Scheune: 2 kleine Fenster auf halber Höhe und 2 queroblange Kellerfenster mit Natursteingewände. Sonst ist die raue Putzfläche der langen Außenwand geschlossen. (strebewerk. 05.10.2015)	
Anmerkungen Bauforschung	
Einzelne zugesetzte Fenster des Originalbestands vorhanden; ehem. Aborterker abgängig; Barocke Putzschicht (mit Anspitzungen für Überputzung) unter modernen Schichten erhalten; (strebewerk. 05.10.2015)	
Befunde und Konzept Restaurierung	
Der Putz ist hier beschädigt und mit Bewuchsresten übersät. Als mögliche Maßnahmen können Abtragung oder Belassen des Bewuchses in Betracht gezogen werden. Als mögliche Abtragsmaßnahme wird vorgeschlagen, die Oberfläche abzustrahlen und im Fall des restlosen Abtrags der Bewuchsreste die Wand neu zu streichen, falls ihr Zustand unbeschädigt sein sollte. Im Fall von Beschädigung müsste die Oberfläche mit Rücksicht auf den Erhalt der ältesten Putzschicht, die noch aus der Barockzeit stammen könnte, erneuert werden. Auf der angespitzten ältesten Oberfläche aufbauend wäre das Auftragen von grobem Strukturputz passend, der somit mit den Oberflächen der West- und Südfassade korrespondieren würde. (Feldtkeller, 09.09.2015)

Außenfassade Ost, Diagonalaufnahme mit Blickrichtung Nordwesten, Foto: strebewerk. 2015 (Dateiname: Aussen_Lauffen_HH_20150813_10)

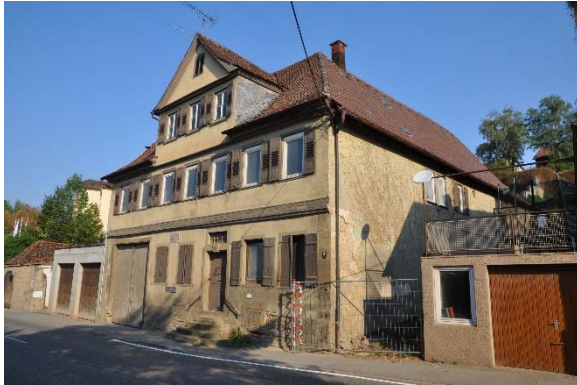
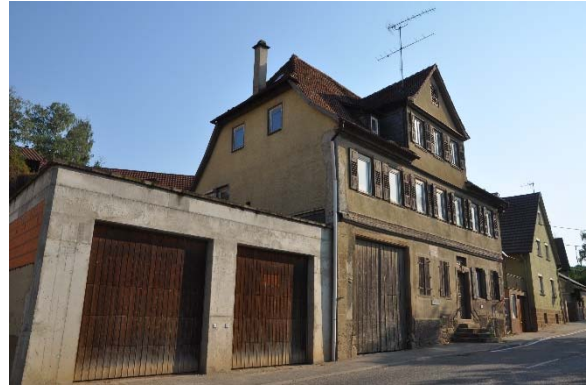
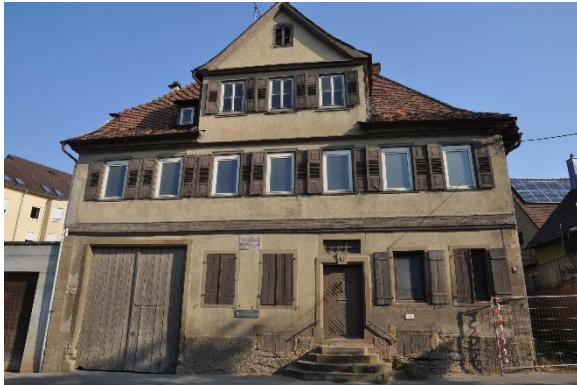
Außenfassade Süd

<p>Anmerkungen Bauforschung</p> <p>Verschiebungen in der Gesamtkomposition mit leichten Unstimmigkeiten im Achsraster, die für barocke Fassaden nicht typisch sind können als Hinweis darauf gewertet werden, dass die gesamte Fassade in der Barockzeit vor ein bestehendes Gebäude mit einem festen Grundrissgefüge gestellt wurde.</p> <p>Fenster wurde modern ersetzt: Zur zeitweiligen Gestaltung der Fenster selbst im Zustand um 1850 (Phase einer umfangreichen Neuausstattung) lässt sich nur ein Fenster auf der Nordseite des Obergeschosses heranziehen, das ein asymmetrisches Kreuzstockfenster mit Sprossenteilung der unteren Öffnungsflügel nahelegt. (streberwerk. 05.10.2015)</p>	
<p>Befunde und Konzept Restaurierung</p> <p>Fenstergewände der Kellerfenster: Natursteingewände sind extrem abgängig. Hier wäre im Zuge von Sanierungsmaßnahmen eine Beschichtung mit silikatischer Farbe zu empfehlen, um Schalenbildung zu unterbinden.</p> <p>Die oberen Fassadenflächen sind in Spritzbewurf mit gelblichem Anstrich ausgeführt, wobei der Sockelbereich mit sehr grobem Putz beworfen wurde. Es wäre zu empfehlen, den maroden Wandputz der 1920-er Jahre zwischen Sockel und Fensterbänken im Erdgeschoss sowie den Sockelverputz komplett zu erneuern. Der Putz darüber wäre durch eine Reparatur auszubessern, da hier die Oberflächenstruktur weniger auffällig und ausreichend instand ist. Es sind zwei chromoxidgrüne Anstriche mit einem darüberliegenden dünnen Spritzputzauftrag mit gelblich grauer Farbe erkennbar. Die Körnung der Oberfläche kommt hier nicht vom Zuschlag sondern von der Auftragstechnik. (Feldtkeller, 09.09.2015)</p>

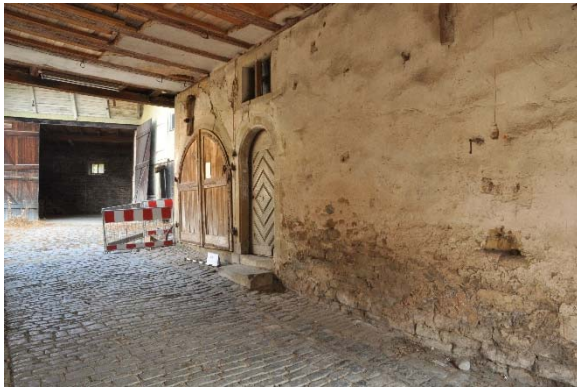
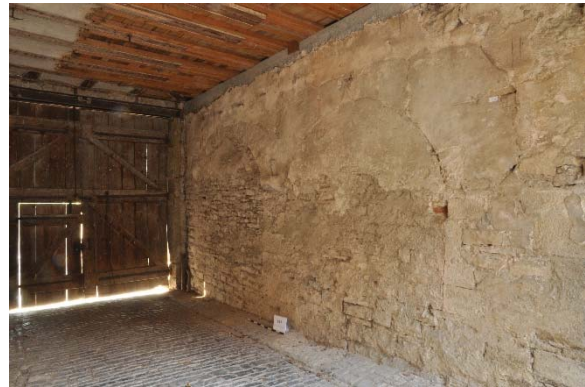
Anmerkungen Bauforschung
<p>Ostwand der Durchfahrt war ehemals nach Westen offene Arkade, die nachträglich zugesetzt wurde; Verputzung zieht sich in die ehem. Öffnungen hinein; spätere Putzfläche nach Zusetzung flächig darüber aufgetragen;</p> <p>Lage der ursprünglichen Nordwand des Hauses aus dem 16. Jh. anhand des Mauerankers mit dem Sattelholz manifestiert; um 1750 wurde das Haus unter teilweiser Wiederverwendung der Fachwerkbalken nach Norden erweitert und die Scheune angebaut;</p> <p>Um 1750 Bau des heutigen Kellerzugangs als Kellerhals mit rundbogigem Tor; Zum Ausbau gehört auch die Hausecke aus gefasten Werksteinquadern;</p>

Raum 0.01
<p>Befunde und Konzept Restaurierung</p> <p>Befunde an der Rundbogentür und am rundbogigen Tor zum Kellerhals: Das linke Gewände der Tür und das rechte Gewände des Tores bestehen aus einem Stein, der aufgrund der übermäßigen Belastung durch die Aufhängung des Tors gerissen ist. Zur Genese: Die Tür gehört aufgrund ihrer Gestaltungsmerkmale wahrscheinlich zum ältesten Gebäudebestand aus dem 16. Jh.; Der abknickende Flur im Inneren deutet auf einen Ausgang zur Westseite hin; linkes Gewände der Tür wurde vermutlich nachträglich im Zuge des Ausbaus um 1750 zum Tor erweitert; vermutlich erfolgte die scharrierte Oberflächenbearbeitung im Zuge der barocken Veränderung; Das Steinmaterial des Torbogens unterscheidet sich in Körnung und Farbe leicht vom Steinmaterial der Tür; Steine der rechten Laibung der Tür für Putzanschluss bearbeitet; links ehem. Putzanschluss abgearbeitet; Oberlicht: Fenster nachträglich eingebaut (18. Jh.)</p> <p>Deckenbalken: Die Deckenbalken sind der barocken Ausbauphase um 1750 zugehörig; Verlauf in Ost-West-Richtung; Lehmwickel mit unterseitigem Verstrich gleicht des barocken Ausbau im Dachgeschoss;</p> <p>Putz: Barocke Toreinfahrt mit Werksteingewände an Südende der Wand b nachträglich eingefügt; älterer Putz mit grauem Begleiterstrich um die Rundbogentür wurde abgeschlagen und neu an Werksteine angeputzt; (Feldtkeller, 09.09.2015)</p>

<p>Befunde Holzschutztechnischer Untersuchungsbericht</p> <p>Bei der überbauten Tordurchfahrt zum Innenhof ist die darüber liegende Decke von unten einsichtig. Nahezu das gesamte Deckengebälk ist in der Vergangenheit (1980er oder 1990er Jahre) im Bereich des westlichen Auflagers infolge von Pilz- und Insektenschaden zurückgeschnitten und mit Füllholzern und Beilaschungen ertüchtigt worden (s. Holzschutztechnischer Untersuchungsbericht Abb. 02). Bei der Ertüchtigung des Deckengebälks ist die Mauerschwelle bis auf ein kurzes Teilstück an der nordwestlichen Ecke durch einen Betongurt ersetzt worden (s. Holzschutztechnischer Untersuchungsbericht Abb. 03). Ein zugänglicher Balkenkopf ist zusätzlich schadensträchtig am Auflager mit Pappe eingewickelt (s. Holzschutztechnischer Untersuchungsbericht Abb. 03). Ursache für die Schäden dürfte ein ehemals schadhafter Bauteilanschluss des angrenzenden Anbaus sein. Die Decke ist teilweise mit Stahlprofilträgern verstärkt. Die zwischen den Deckenbalken eingebauten Deckenfüllungen aus verputztem Strohlehm sind bei der Reparaturmaßnahme größtenteils ausgebaut und durch Fehlboden ersetzt worden. (Ott, 27.10.2015)</p>

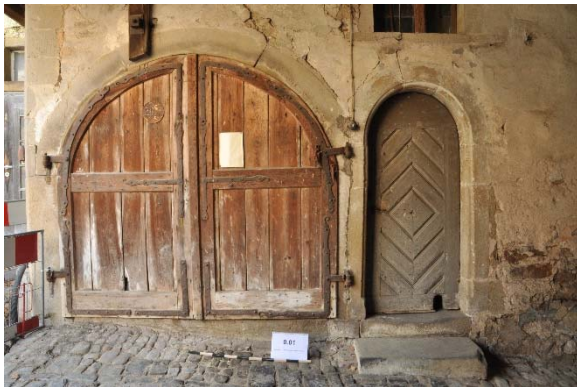
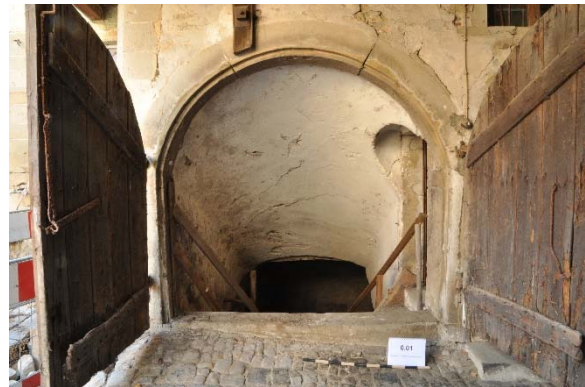
Raum 0.01b, Detailansicht des Tors zum Kellerhals und der rundbogigen Tür mit Blickrichtung Osten, Foto: strebewerk. 2015 (Dateiname: R001b_Tor-Tuer_Lauffen_HH_20150813)

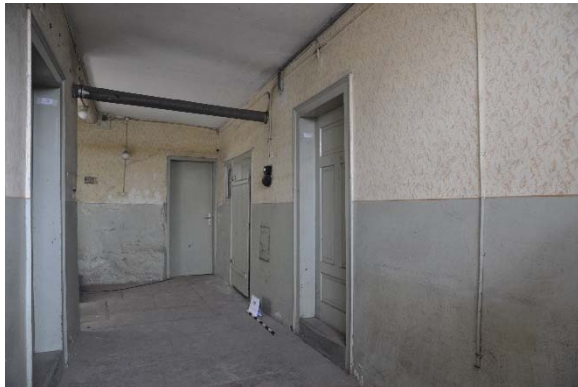
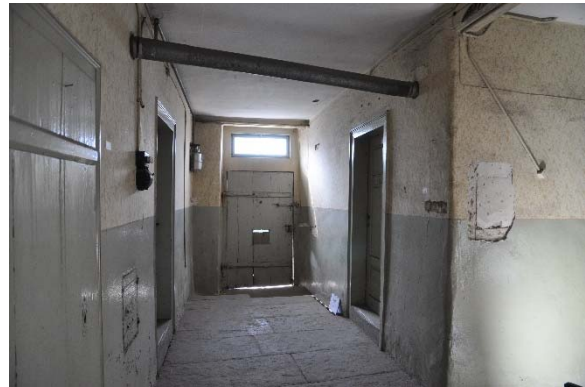
Raum 0.02

Innenwände: Flurlängswände und I-förmiger Grundriss mit Wand c2 gehören zu ältestem Kern (16. Jh.): Fachwerkwände mit grauer Begleiterfassung mit schwarzem Strich. In den Flurlängswänden Wand b und Wand d1 wurde bei den Türen zu den Räumen 0.03 und 0.04 jeweils das flurseitige Türfutter nachträglich verändert: raumseitig Bekleidung mit Faszien, Flurseitig gröberes Profil und keine Faszien; Türblatt Historismus um 1900; Flächige Verputzung um neue Türbekleidungen herum ergänzt;

Wand c (südliche Außenwand): Bruchsteinaußenwand: mind. 18. Jh., möglicherweise älter; die Konstruktion der Flurlängswände aus dem 16. Jh. endet mit einem Ständer und gibt einen Hinweis darauf, dass es bereits im ältesten Kern eine massive Außenwand gab; Jetziger Bestand entweder im Barock umfassend überformt oder komplett im 18. Jh. erneuert;

Anstrich: Latexanstrich auf Untergrund nicht gut haftend, Putzbestand geschädigte Bereiche,
 Putz: Risszone Wand b nördlicher Bereich und Putz im fußbodennahen Bereich: schadhafte Überputzung austauschen, sonst Putzergänzung, Abnahme loser Tünchen, Walzmuster ggf. lassen und erneuern oder Grundton ergänzen
 (Feldtkeller, 09.09.2015)

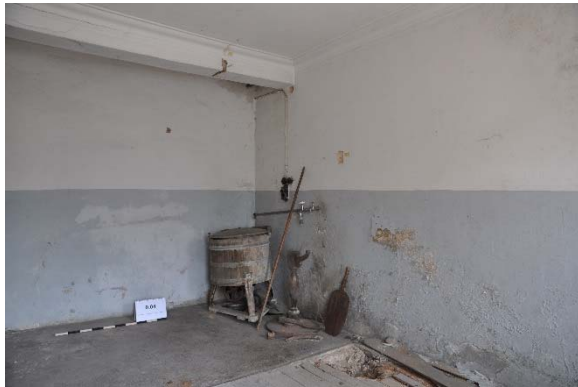
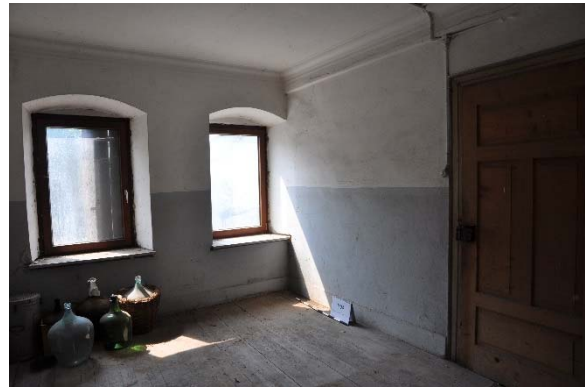
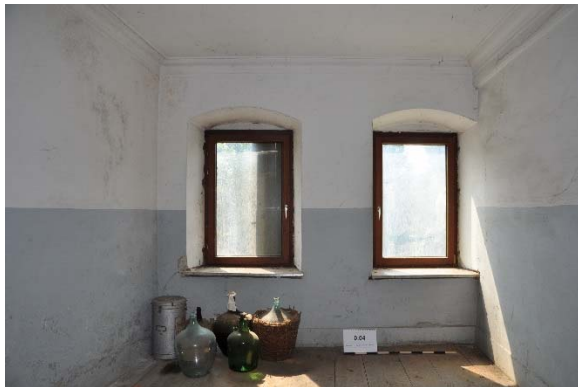
Raum 0.04

Der im südlichen Teil des Gebäudes verlegte N+F-Bodenbelag weist samt seiner hölzernen Unterkonstruktion Pilz- und Insektenschaden auf (Braun- und Weißfäule-Erreger sowie Gewöhnlicher Nagekäfer (*Anobium punctatum*) und Rüsselkäfer (*Hexarthrum spp.*) (s. Holzschutztechnischer Untersuchungsbericht Abb. 07). An der Nordwestecke des Gebäudes sind die bodennahen Bereiche der Fachwerkschwelle sowie des Ständers des Unterzuges pilz- und insektengeschädigt (s. Holzschutztechnischer Untersuchungsbericht Abb. 08). Sofern weitere Schwellbereiche bodennah verbaut sind, ist es wahrscheinlich, dass diese ebenfalls biogene Schädigungen aufweisen. Anderweitige Holzbauteile sind im Regelfall mit Putz bekleidet, so dass ihr Zustand nicht feststellbar ist. Die Putzbekleidungen zeigen Rissbilder, welche auf ein unterschiedliches Quell- und Schwindverhalten des Holzes gegenüber dem Putz schließen lassen. (Ott, 27.10.2015)

Decke: Reinigen und streichen
 Wände: Allgemein Putzreparaturen, Reinigung, Neuanstrich; Ist-Zustand mit Dispersionsfarbe gestrichen; Innensilikat oder vergütete Leimfarbe als Neubeschichtung
 Außenwand (Wand b) und östlicher Sockelbereich Wand c Putz durch hohe Salzbelastung geschädigt; entfernen bis auf Brüstungshöhe (Putz 19. Jh.) und Neuaufbau;
 Fensterbretter aus Kunststoff entfernen
 (Feldtkeller, 09.09.2015)

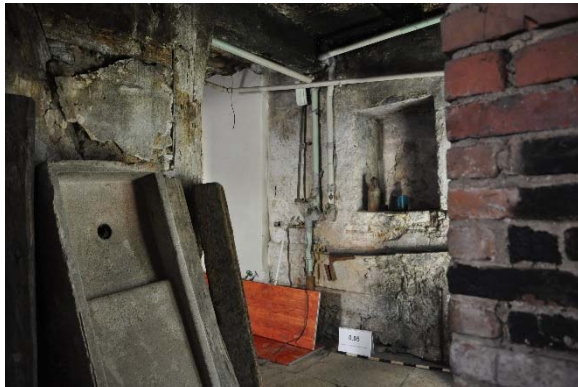
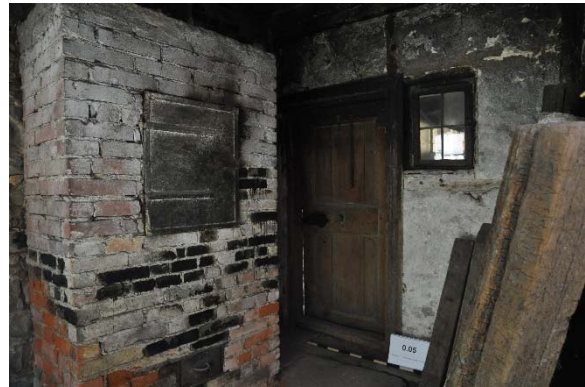
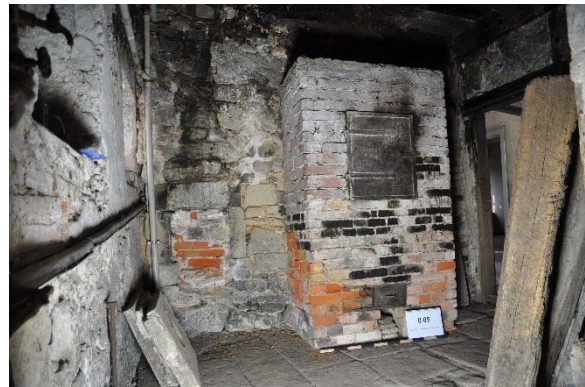
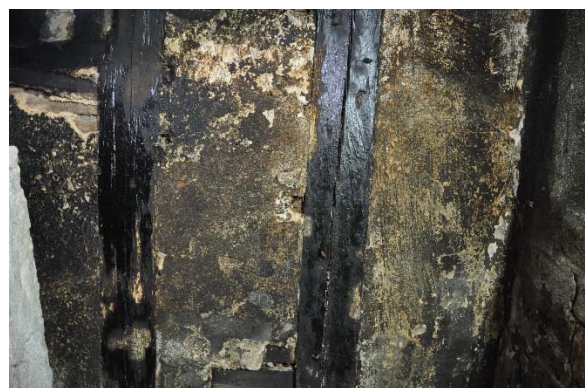
Raum 0.05
<p>Befunde und Konzept Restaurierung Wand a: zweitverwendete Hölzer (16. Jh.) neu zu einer Fachwerkwand zusammengestellt; Errichtet an dieser Stelle 1750 Wand b: dem ältesten Kern aus dem 16. Jh. zugehörig; Wand c stößt stumpf dagegen; Tür und Fenster Wand d: Bauzeit um 1750; ältere Fachwerkkonstruktion aus dem 16. Jh. zum Einbau der barocken Tür und des barocken Fensters stark überformt (Feldtkeller, 09.09.2015)</p> <p><u>Maßnahmen für Instandsetzung auf der Basis der restauratorischen Befunde:</u> Wandputz: Putze stark geschädigt; Abh. von zukünftigem Nutzungskonzept lose Teile entfernen und ergänzen auf fachwerksichtige Verputzung, Oberflächen reinigen und farblich ausbessern / retuschieren; (Feldtkeller, 09.09.2015)</p>
<p>Befunde Holzschutztechnischer Untersuchungsbericht In Raum 005 liegt an den rußgeschwärzten, einsehbaren Fachwerkhölzern und Deckenbalken ein verbreiteter, jedoch mäßig intensiver aktiver Befall des Gewöhnlichen Nagekäfers vor. (Ott, 27.10.2015)</p>

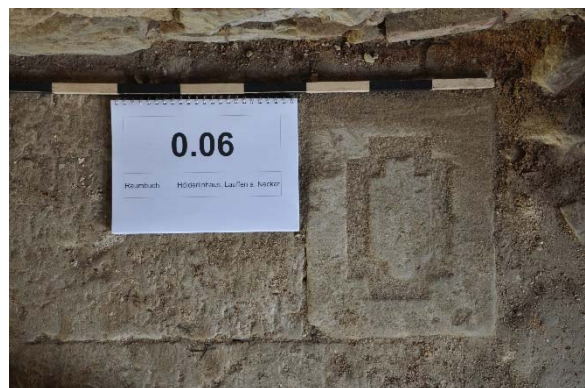
Raum 0.06c, Detailansicht des Bodenbelags an Wand c, Foto: strebewerk. 2015 (Dateiname: R006_Boden_Lauffen_HH_20150813)

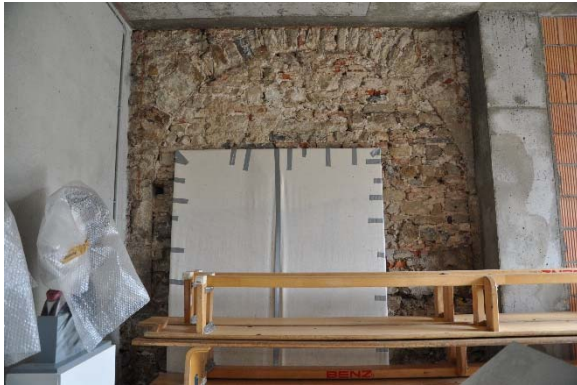
Raum 0.07b, Detailaufnahme der Wand mit Abdruck der zugesetzten Arkade, Foto: strebewerk. 2015 (Dateiname: R007b_Lauffen_HH_20151005)

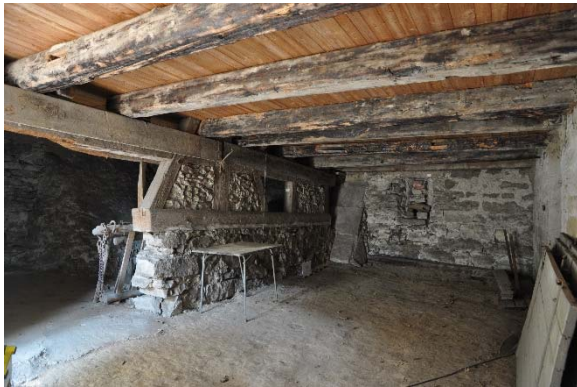
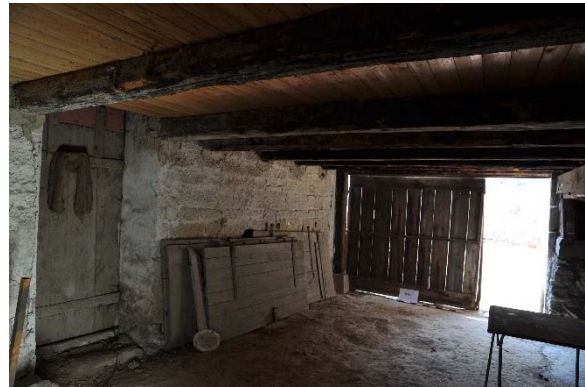
Raum 0.08
Befunde und Konzept Restaurierung
Befunde Holzschutztechnischer Untersuchungsbericht An der einsehbaren Holzkonstruktion sowie am Bretterboden und an eingelagerten hölzernen Gegenständen liegt ein verbreiteter, mäßig intensiver aktiver Befall des Gewöhnlichen Nagekäfers vor (s. Holzschutztechnischer Untersuchungsbericht Abb. 12). Vereinzelt liegen an den Splintholzanteilen einiger Holzbauteile alte Fraßschäden des Hausbockkäfers vor. Teile des Holztragwerks sind, zumindest oberflächlich, brandgeschädigt (s. Holzschutztechnischer Untersuchungsbericht Abb. 13). Der Zustand der Wandaufleger von Deckenbalken und Unterzügen ist unklar. (Ott, 27.10.2015)
Konzept Architektur
Konzept Denkmalpflege
Konzept Statik
Konzept Gebäudetechnik
Konzept Ausstellung
Konzept Klima

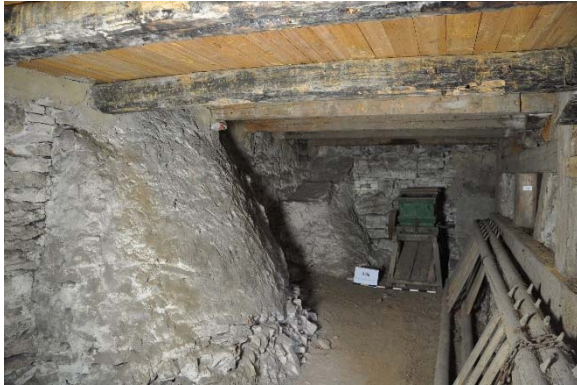
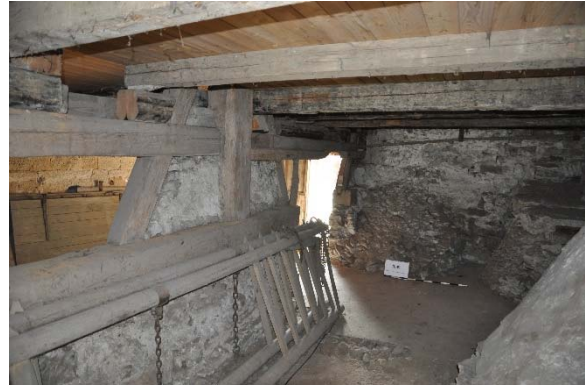
Raum 0.09
Befunde und Konzept Restaurierung
Befunde Holzschutztechnischer Untersuchungsbericht An der einsehbaren Holzkonstruktion sowie am Bretterboden und an eingelagerten hölzernen Gegenständen liegt ein verbreiteter, mäßig intensiver aktiver Befall des Gewöhnlichen Nagekäfers vor (s. Holzschutztechnischer Untersuchungsbericht Abb. 12). Vereinzelt liegen an den Splintholzanteilen einiger Holzbauteile alte Fraßschäden des Hausbockkäfers vor. Teile des Holztragwerks sind, zumindest oberflächlich, brandgeschädigt (s. Holzschutztechnischer Untersuchungsbericht Abb. 13). Der Zustand der Wandaufleger von Deckenbalken und Unterzügen ist unklar. (Ott, 27.10.2015)
Konzept Architektur
Konzept Denkmalpflege
Konzept Statik
Konzept Gebäudetechnik
Konzept Ausstellung
Konzept Klima

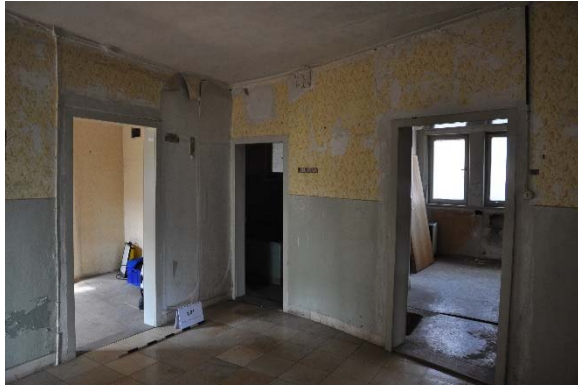
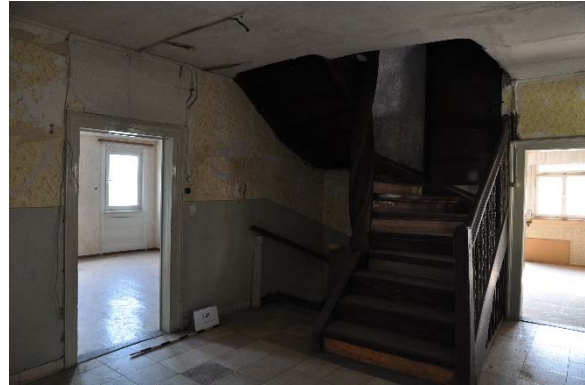
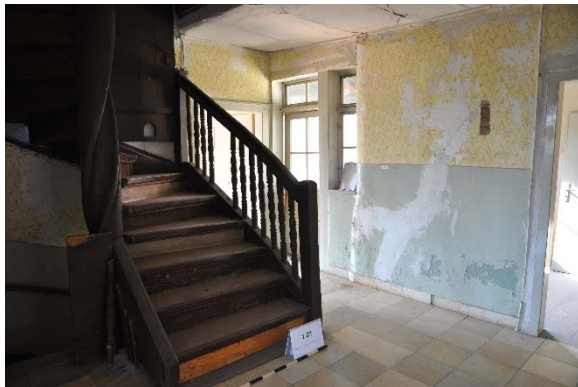
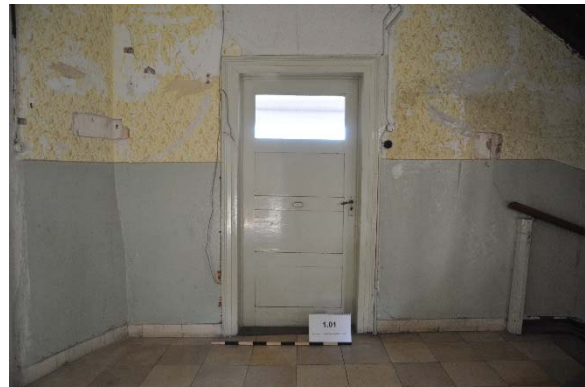
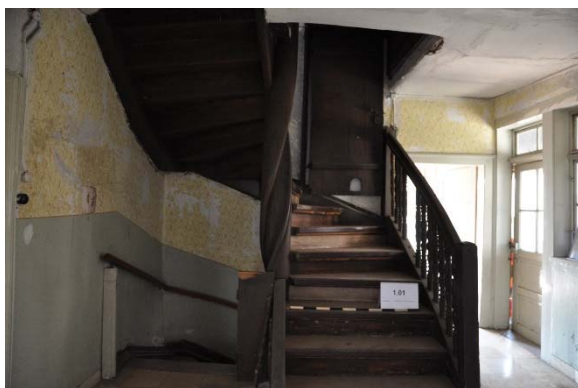
Raum 1.01

Die Treppe weist zum Teil einen aktiven Befall des Gewöhnlichen Nagekäfers auf. Einzelne Staketen fehlen. An der Decke weisen die Rissbilder und Verformungen der Decke auf Schaden am Holztragwerk hin (s. Holzschutztechnischer Untersuchungsbericht Abb. 14). Ursache dürfte ein über längere Zeit undichter Anschluss der darüber befindlichen Kehle sein. (Ott, 27.10.2015)

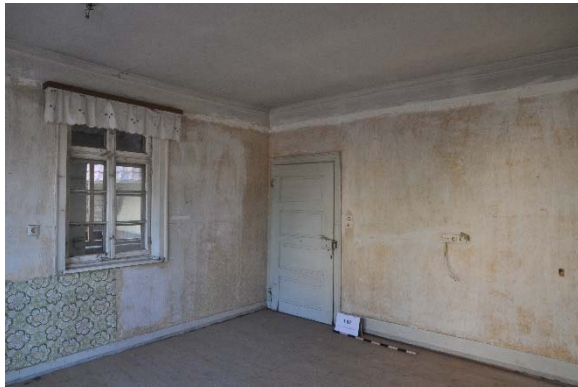
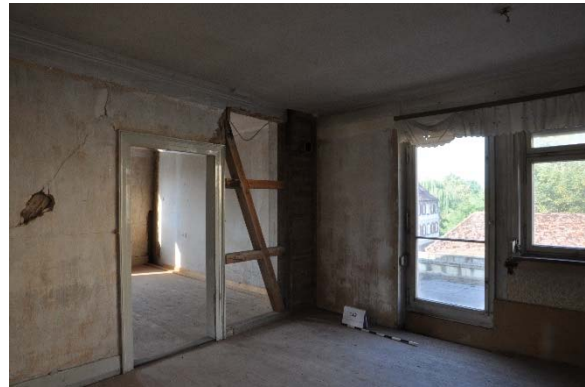
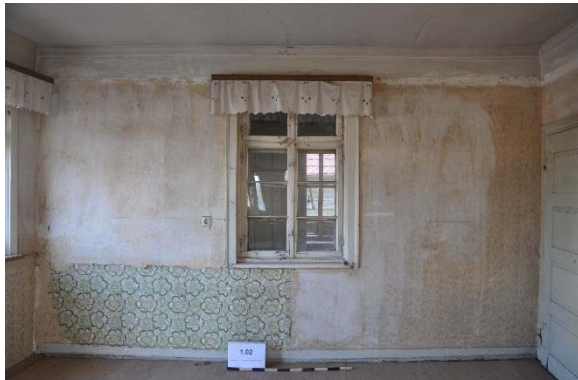
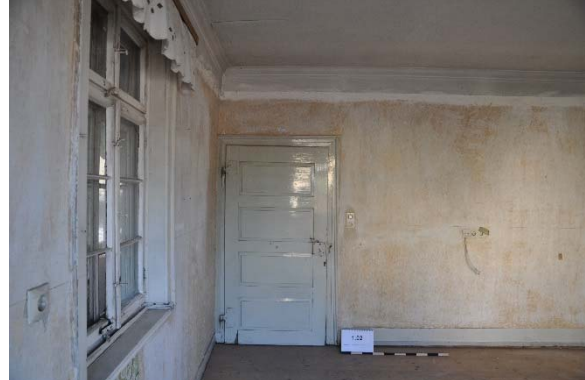
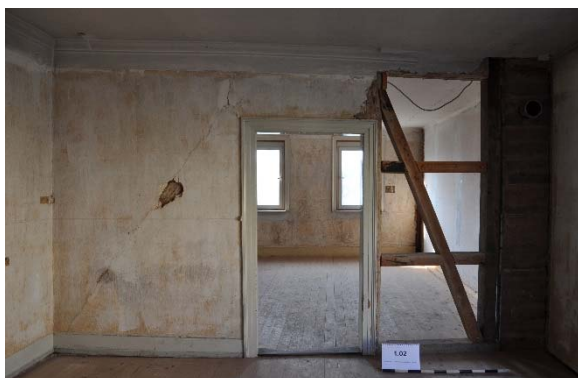
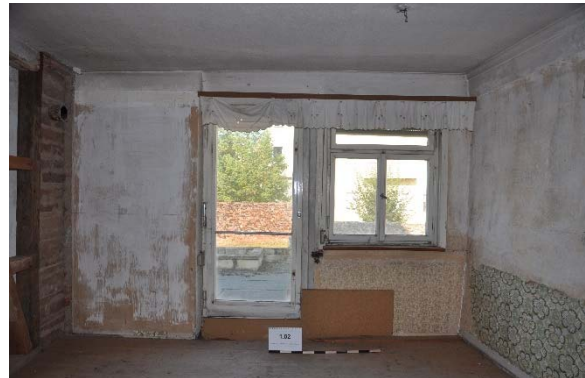
Die wenigen zugänglichen Holzbauteile in Raum 1.02 weisen keine nennenswerten biogenen Schäden auf. Bei der als Sprengwerk ausgebildeten Trennwand zu Raum 1.03 zeichnen sich Risse entlang der Streben ab (s. Holzschutztechnischer Untersuchungsbericht Abb. 15). Ein Teil des Fachwerks ist freigelegt. Im Bereich der Decke liegen zum Teil ausgehend von der Außenwand (nördliche Traufwand) Risse vor (s. Holzschutztechnischer Untersuchungsbericht Abb. 16). (Ott, 27.10.2015)

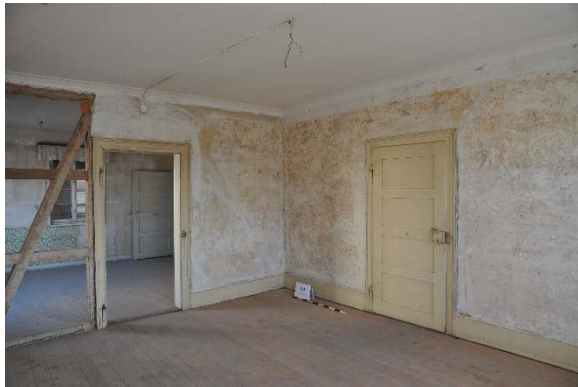
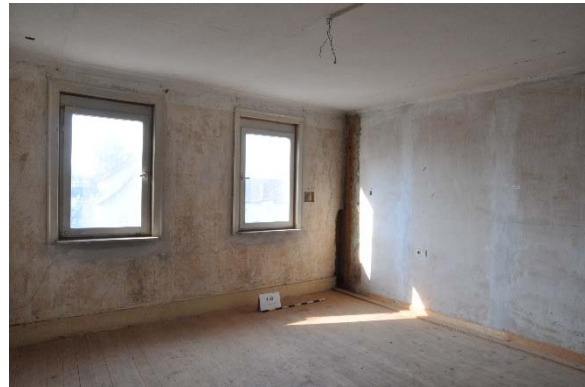
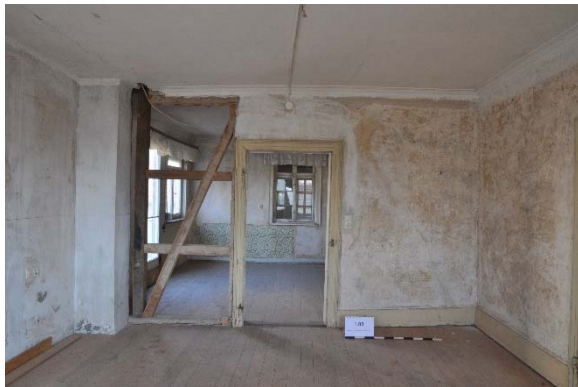
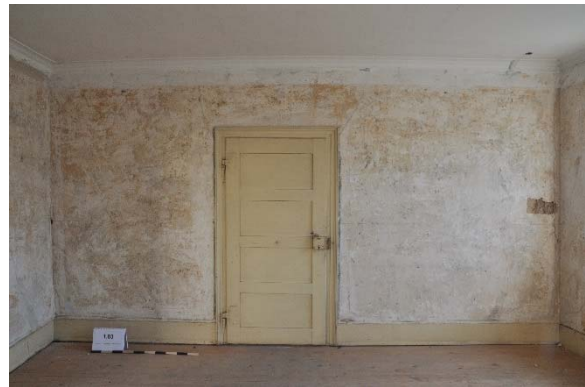
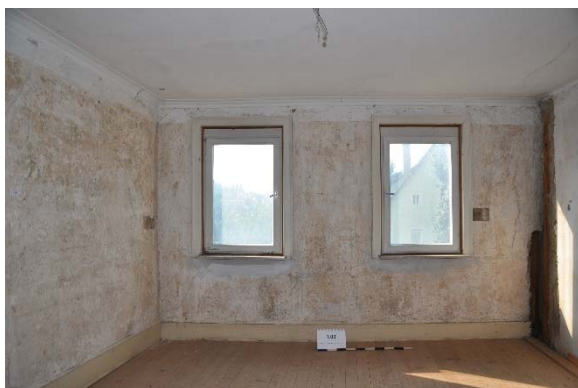
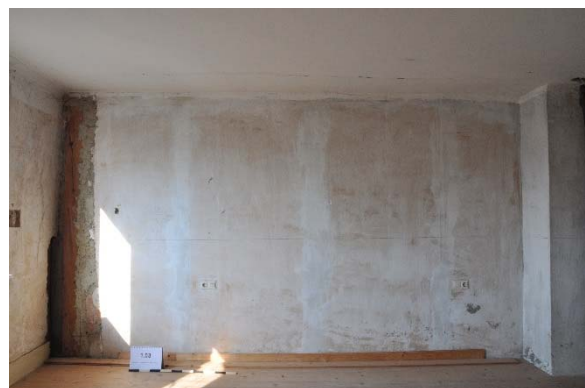
<p>Befunde Holzschutztechnischer Untersuchungsbericht Bei Raum 1.03 zeichnet sich im Bereich der westlichen Außenwand an der Decke ein durchgängiger Riss ab. An der sudwestlichen Gebäudeecke ist augenscheinlich im Zuge der Reparaturarbeiten an der Decke über der Tordurchfahrt der Eckständer erneuert bzw. ertüchtigt worden (s. Holzschutztechnischer Untersuchungsbericht Abb. 16). Die Arbeiten sind auch an der Außenfassade ablesbar. Weitere Holzbauteile sind nicht zugänglich. (Ott, 27.10.2015)</p>
<p>Konzept Architektur</p>
<p>Konzept Denkmalpflege</p>
<p>Konzept Statik</p>
<p>Konzept Gebäudetechnik</p>
<p>Konzept Ausstellung</p>
<p>Konzept Klima</p>

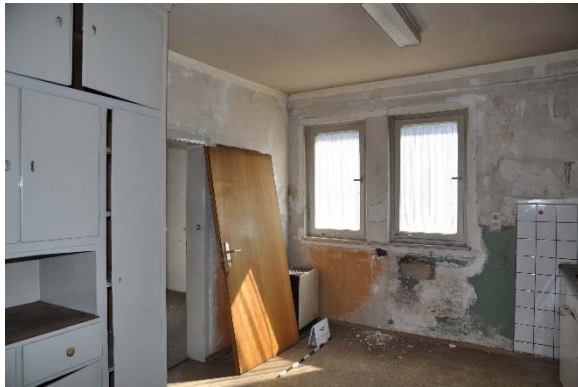
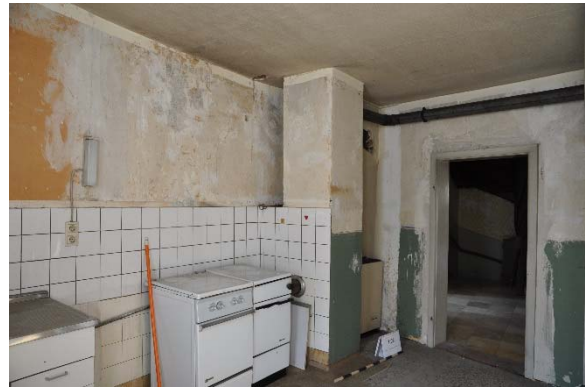
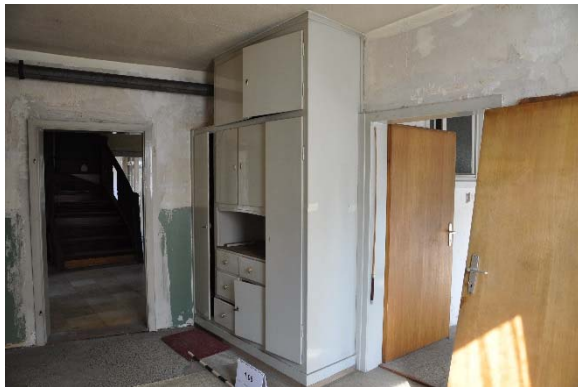
In Raum 1.06 sind an der Innenseite der traufseitigen Außenwand mehrere Fachwerkholzer im Bereich der Fensterbrüstungen freigelegt worden. Sämtliche freigelegte Fachwerkholzer zeigen umfangreichen Holzabbau durch Pilze und Insekten, deren Ursache beim Ortstermin nicht weiter abgeklärt wurde (s. Holzschutztechnischer Untersuchungsbericht Abb. 17). Der Schadbereich ist aber trocken, so dass davon auszugehen ist, dass der Schaden bereits vor längerer Zeit entstanden ist. (Ott, 27.10.2015)

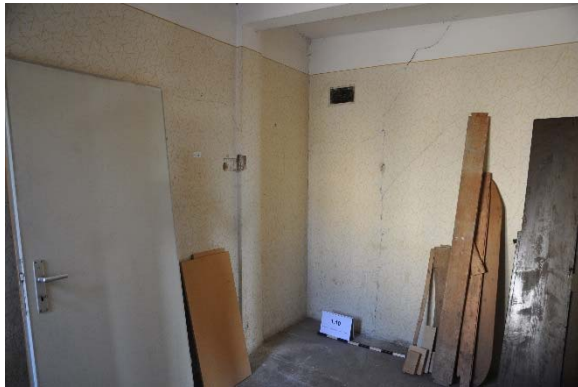
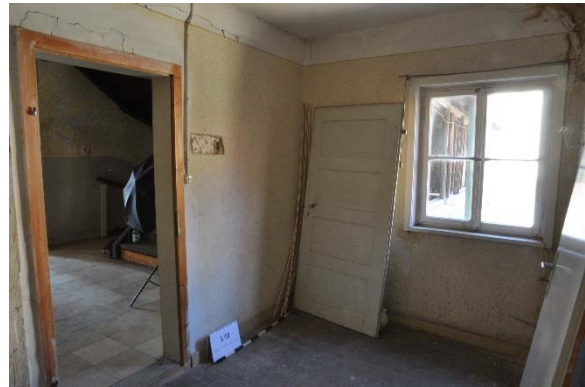
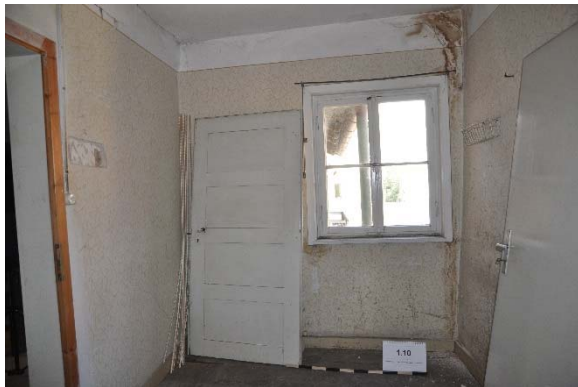
Raum 1.10

An der nordwestlichen Raumecke weisen Wände und Decke bräunliche Verfärbungen sowie Rissbildungen auf, die auf einen (alten?) Wassereintritt im darüber liegenden Dachbereich hindeuten (s. Holzschutztechnischer Untersuchungsbericht Abb. 19). (Ott, 27.10.2015)

Möglicherweise Tür zu ehem. Abortflur wieder öffnen und so die bauliche Situation verständlich machen; Putzflächen sichern und dabei so wenig Putz wie möglich entfernen, da der darunterliegende Bestand bis ins 18. Jh. zurück reicht; Wand c: statisch bedingte Putzablösung, Putz in diesem Bereich abnehmen; Auch im Bereich des Wasserschadens an der Nordwestecke Putz komplett austauschen; (Feldtkeller, 09.09.2015)

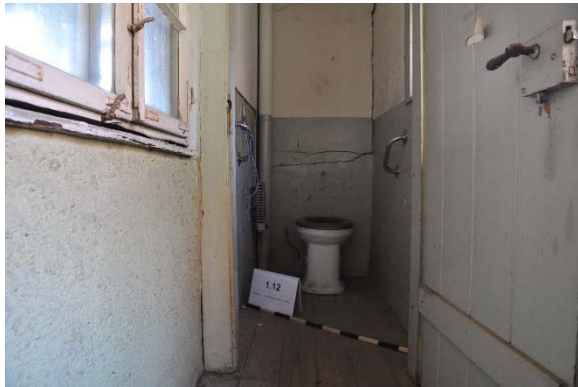
Raum 1.12
Befunde und Konzept Restaurierung ---
Befunde Holzschutztechnischer Untersuchungsbericht Die zugänglichen Holzbauteile weisen keine nennenswerten biogenen Schäden auf. (Ott, 27.10.2015)
Konzept Architektur
Konzept Denkmalpflege
Konzept Statik
Konzept Gebäudetechnik
Konzept Ausstellung
Konzept Klima

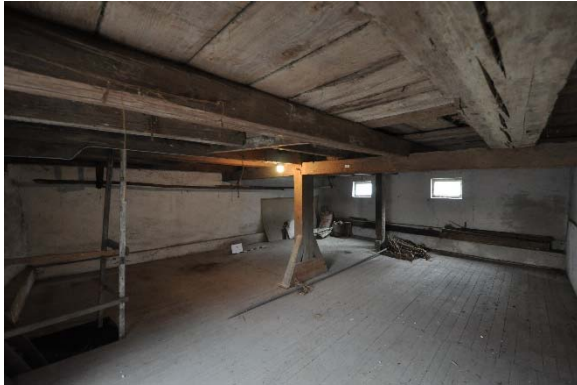
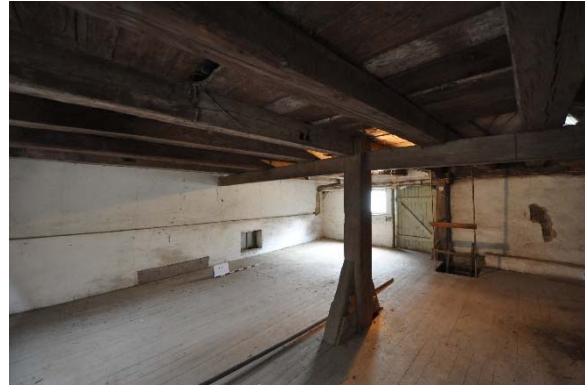
Raum 1.13
Befunde und Konzept Restaurierung ---
Befunde Holzschutztechnischer Untersuchungsbericht An der einsehbaren Holzkonstruktion liegt verbreiteter, mäßig intensiver aktiver Befall des Gewöhnlichen Nagekäfers vor. Vereinzelt finden sich an den Splintholzanteilen einiger Holzbauteile zusätzlich alte Fraßschäden des Hausbockkäfers. Ein Deckenbalken weist oberseitig partiell eine Pilzschädigung auf (s. Holzschutztechnischer Untersuchungsbericht Abb. 20). Der oberseitige Bodenbelag ist stellenweise derart insekten- geschädigt, dass er nicht mehr belastbar ist (s. Holzschutztechnischer Untersuchungsbericht Abb. 21). (Ott, 27.10.2015)
Konzept Architektur
Konzept Denkmalpflege
Konzept Statik
Konzept Gebäudetechnik
Konzept Ausstellung
Konzept Klima
