# DOKUMENTATION

Objekt Hölderlinhaus, Lauffen am Neckar  
Bereich Mauern Altbau  
Beschreibung Erhöhung und statische Sicherung des  
Naturwerksteinmauerwerks  
Auftraggeber Stadt Lauffen am Neckar  
Rathausstr.10  
74348 Lauffen am Neckar  
Ausführende  
Firma renovum gmbh  
Rankbachstr. 48  
71272 Renningen

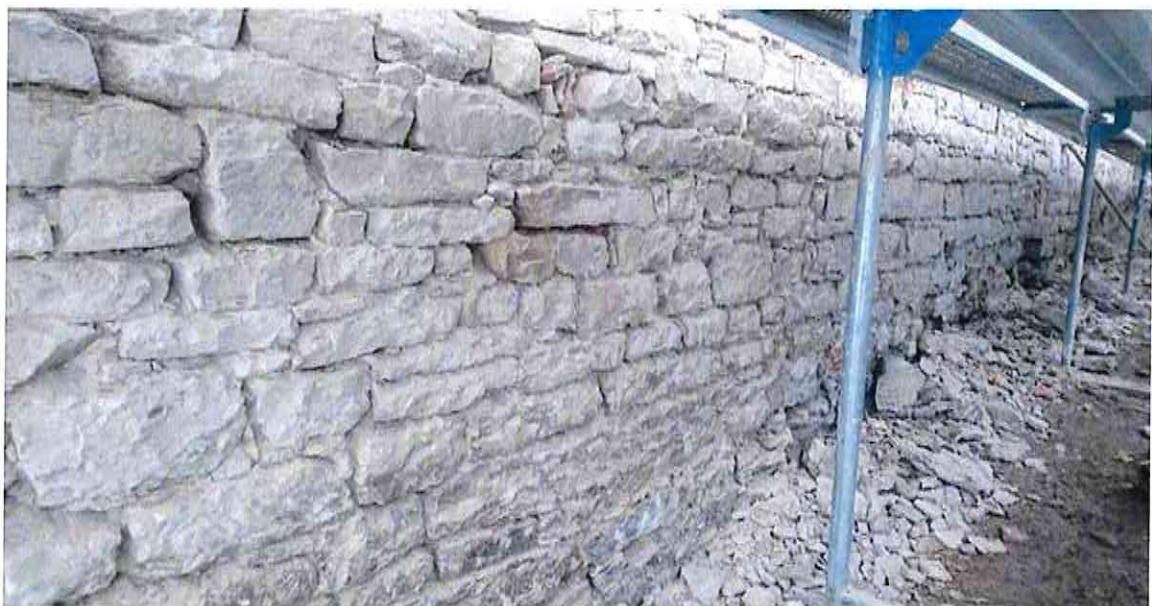
Abnehmen des Zementputz am Sockel Ost, Untergrund Muschelkalk.

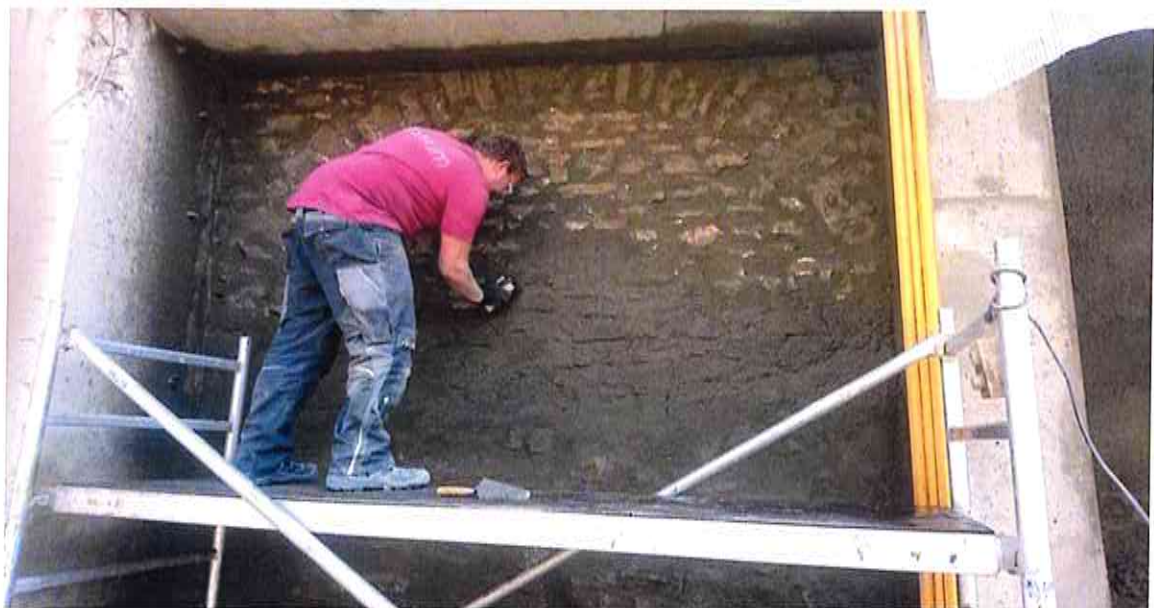
Verfüllen der Fugen und Hohlstellen im Trockenspritzverfahren mit Trasskalkmörtel Hasit 970 M5
