## **74348 Lauffen am Neckar**

### **Haus Nordheimer Str. 5, Hölderlinhaus**

### **Restaurierung der Innenräume**

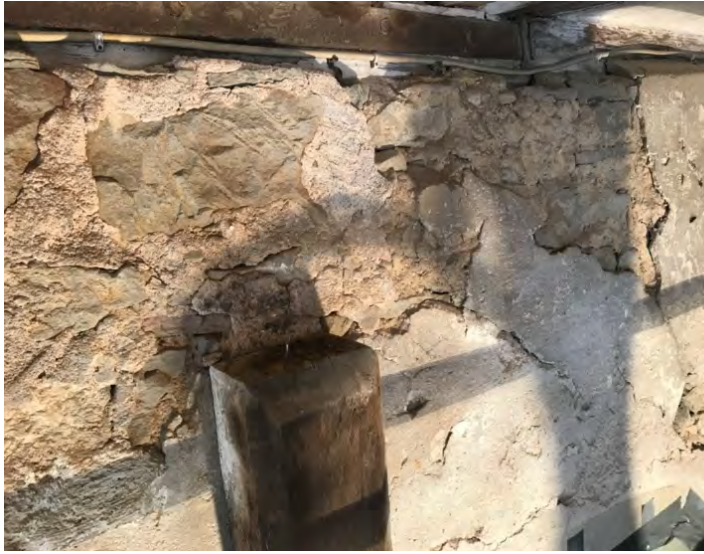
Im oberen Bereich beider Wände (Wand b und d) sind vereinzelt Risse zu erkennen, die bis zum Mauerwerk reichen. Selten sind auch Risse innerhalb des Mauerwerks sichtbar. Große Putzfehlstellen sind vor allem im rechten Sockelbereich der Ostwand (Wand b) und im unteren Bereich der Westwand (Wand d) zu erkennen. Des Weiteren konnten in den gesamten Wandflächen vereinzelt Fehlstellen unterschiedlichen Ausmaßes im Putz festgestellt werden. Partiiell konnte innerhalb der Fehlstellen eine strukturelle Entfestigung des Mauermörtels dokumentiert werden. Ebenfalls sind vereinzelt gefährdete hohl liegende Putzbereiche vorhanden. Auch die Randbereiche der unterschiedlichen Putze liegen stellenweise lose auf. Im Bereich unter der Betonergänzung konnten Betonläufer auf der Putzoberfläche festgestellt werden.

Foto 12: Durchfahrt (Raum 0.01, Wand b); Fehlstelle im Putz.

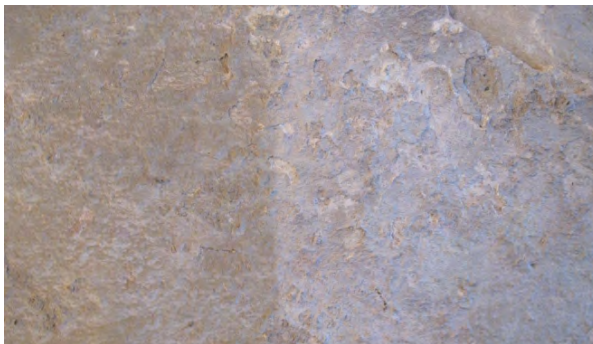
Foto 14: Durchfahrt (Raum 0.01, Wand d); Teilweise versinterte Oberfläche mit stellenweise strukturell entfestigten Bereichen.

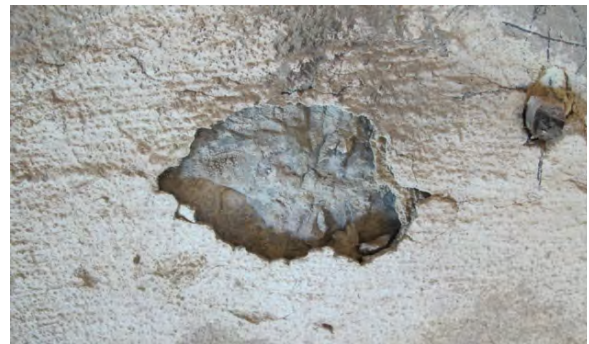
Foto 15: Durchfahrt (Raum 0.01, Wand d); Fehlstelle im Putz mit hohl liegendem Bereich.

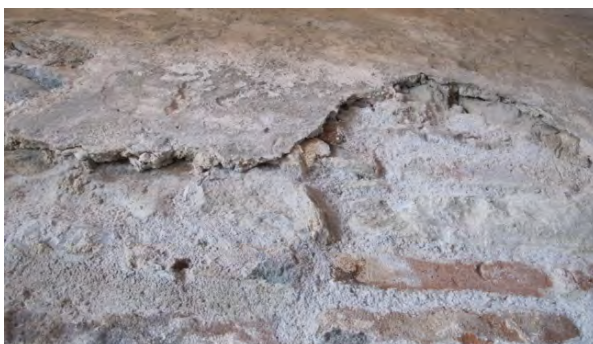
Foto 16: Durchfahrt (Raum 0.01, Wand d); lose Putzkante.

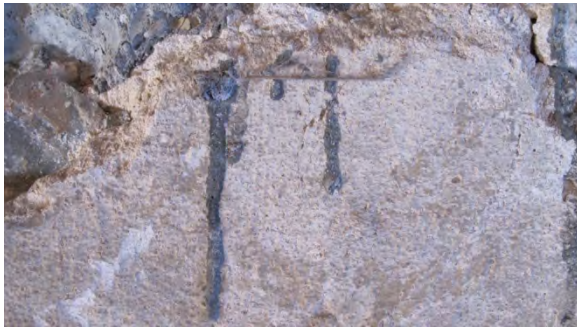
Foto 18: Durchfahrt (Raum 0.01, Wand d); Betonläufer auf historischem Putz.

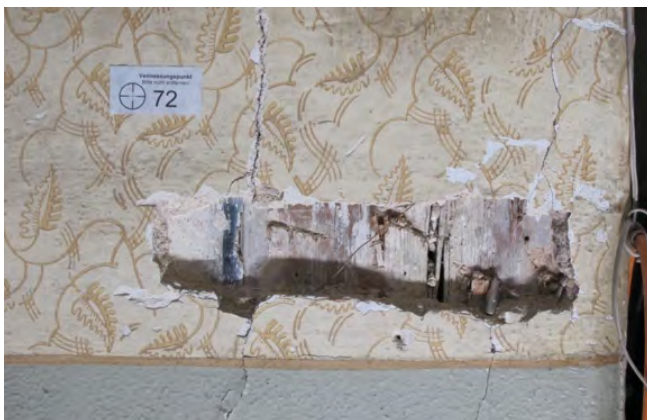
Foto 24: Raum 0.02, Wand d; alte Sondage.

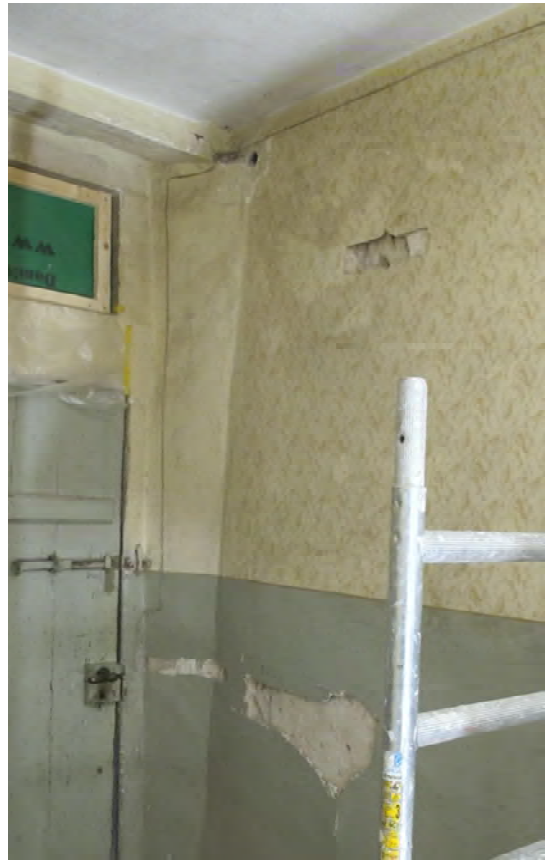
Foto 27: Raum 0.02, Wand d; Sondagen/ Fehlstellen  
im Verputz.

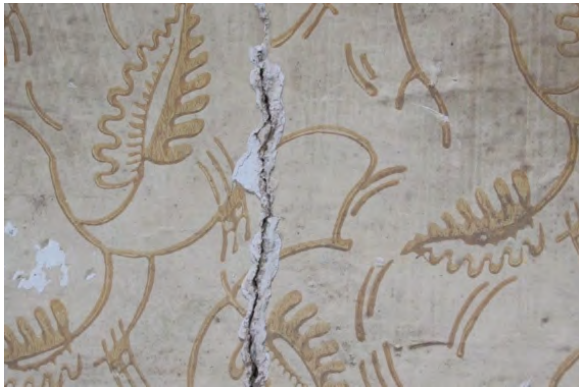
An der Sockelzone haften die Verunreinigungen stärker an. Der Verputz an allen Wänden weist unterschiedlich breite Risse auf.

Foto 34: Raum 0.02, Wand a; Riss im oberen Wandbereich.

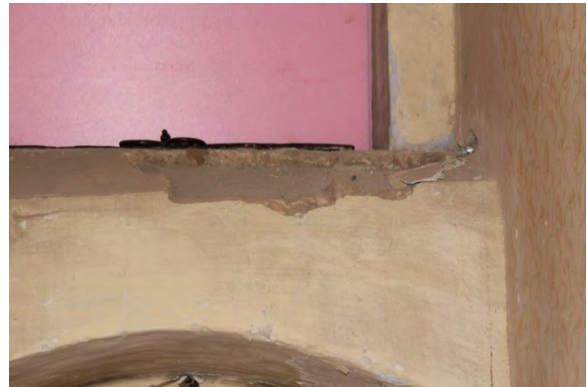
Foto 35: Raum 0.02, Wand d; Bereich ohne Walzenmuster mit Fehlstelle im Verputz.

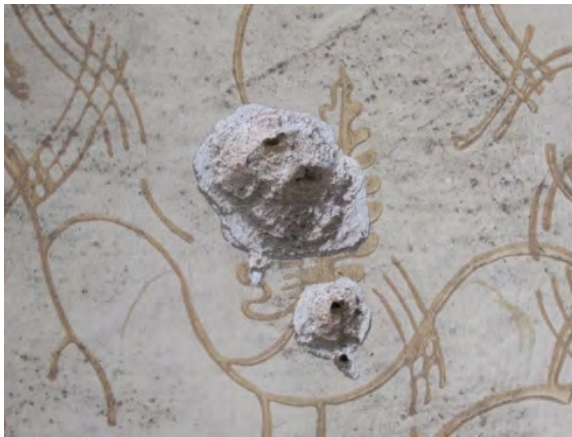
Foto 36: Raum 0.02, Wand a; Putzfehlstelle im oberen Wandbereich.

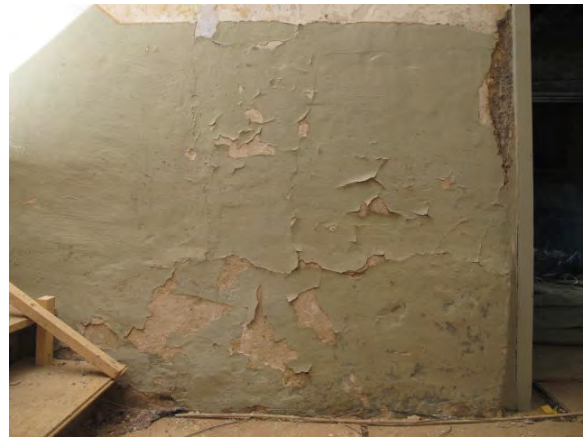
Fassungsfehlstellen sind sowohl im oberen Wandbereich, als auch in der Sockelzone vorhanden. Außerdem konnten aufstehende Farbschichten vor allem in der Nähe der Treppenaufgänge der Nord- und Südwand (Wand a und c) dokumentiert werden.

Foto 37: Raum 0.02, Wand a; Aufstehende Malschicht in der Sockelzone.

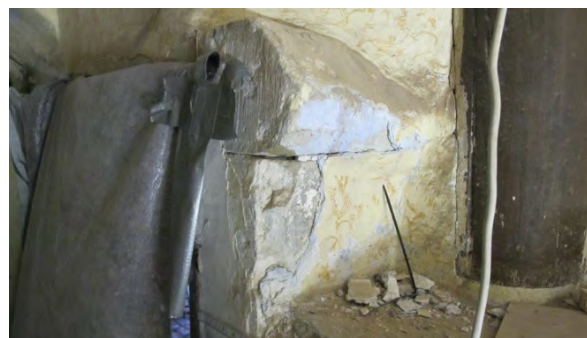
Foto 39: Raum 0.02, Wand d; Fehlstelle im Verputz.

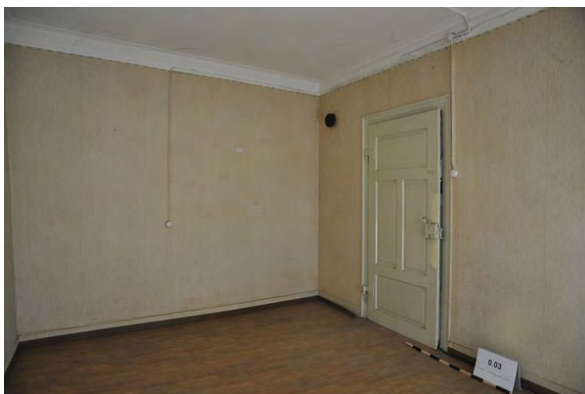
Foto 41: Raum 0.03, Wand a und b; Zustand vor Bau-  
maßnahme.

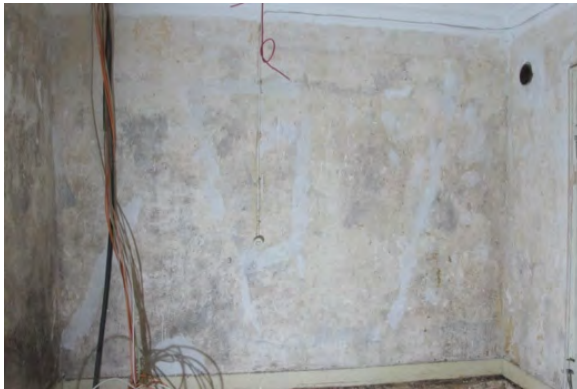
Unter den Tapeten ist großflächiger Schimmelbefall festgestellt worden. Außerdem sind an den Wänden vereinzelt Fehlstellen und kleinere Risse vorhanden.

Foto 43: Raum 0.03, Wand a; nach Entfernung der Tapete (mit Schimmelbefall).

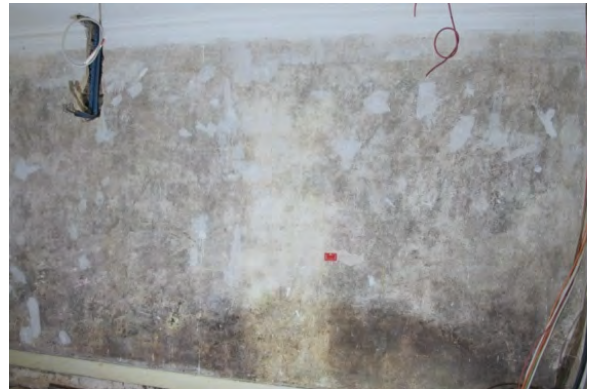
Foto 44: Raum 0.03, Wand d; nach Entfernung der Tapete mit großflächigem Schimmelbefall.

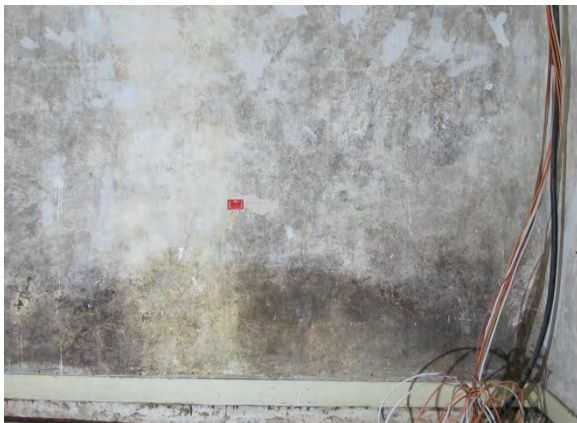
Foto 45: Raum 0.03, Wand d; Detail Schimmelbefall.

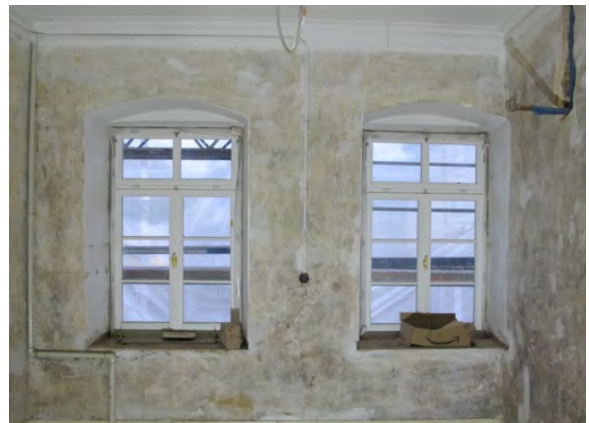
Größere Putzfehlstellen sind nur in den Laibungen um die neu eingebauten Fenster entstanden.

Foto 46: Raum 0.03, Wand c; nach Entfernung der Tapete.

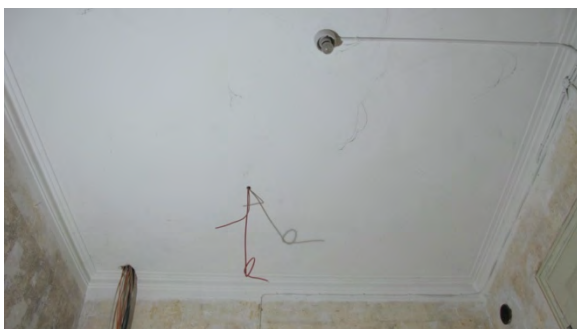
Foto 47: Raum 0.03, Decke; Zustand vor Restaurierung.

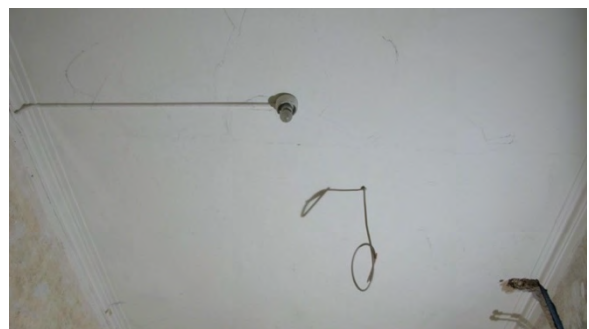
Foto 48: Raum 0.03, Decke; Zustand vor Restaurierung.

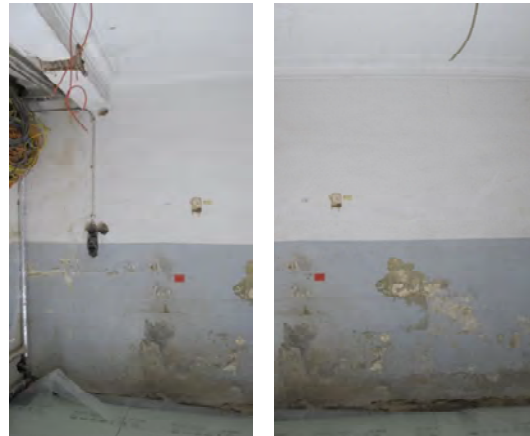
Foto 53: Raum 0.04, Wand b; Zustand vor Restaurierung.

Im unteren Bereich der östlichen Wand (Wand b) sitzt eine stark versalzene Zementergänzung. Außerdem sind an dieser Wand Fassungsfehlstellen und aufstehende Malschichten vorhanden.

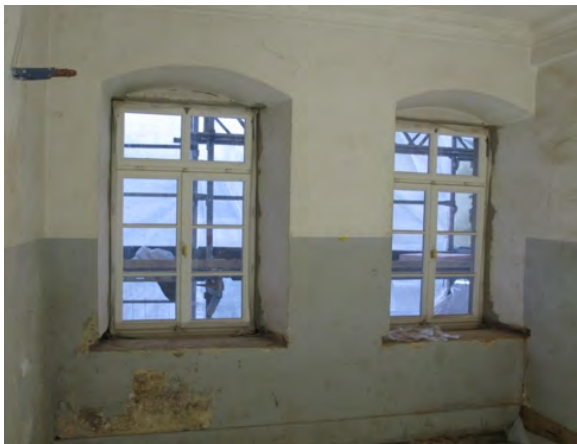
Foto 54: Raum 0.04, Wand c; Zustand vor Restaurierung.

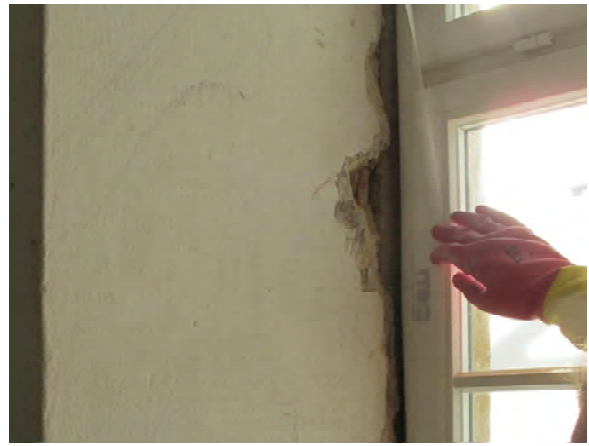
Vereinzelt sind Fehlstellen und Risse im Putz der Wände und der Decke vorhanden. Große Fehlstellen befinden sich in der hinteren Ecke der Decke und in den Laibungen der neu eingebauten Fenster. Risse sind vor allem am Unterzug in Verbindung mit Hohlstellen im Putz vorhanden.

Foto 59: Raum 0.04, Wand c; Fehlstellen nach Einbau der neuen Fenster.

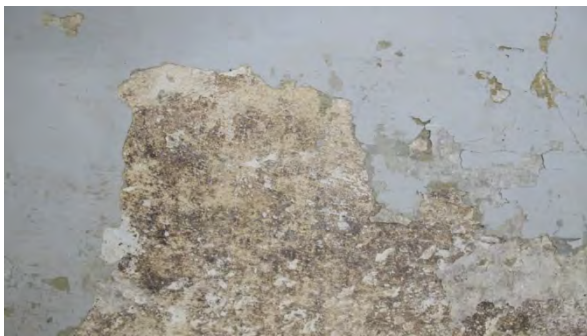
Foto 60: Raum 0.04, Wand b; Schimmel unter Fassungen.

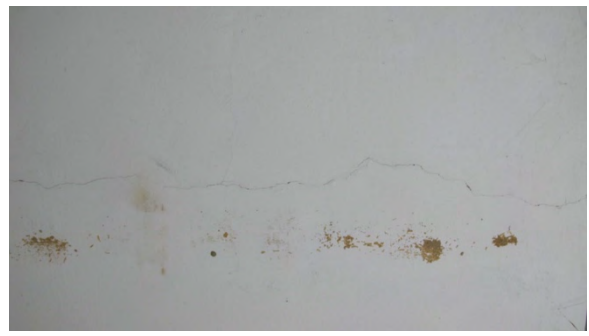
Foto 61: Raum 0.04, Wand b; Rissbildung.

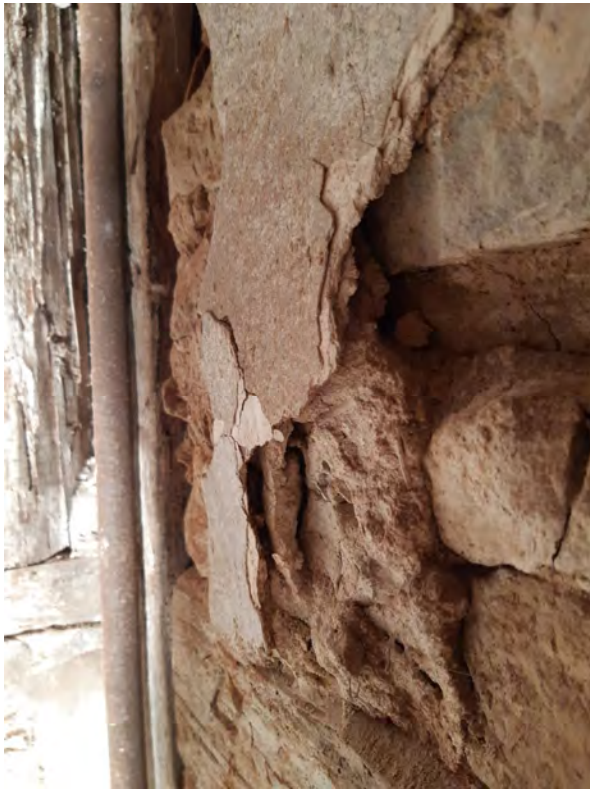
Die noch vorhandene Gefachfassung steht teilweise auf und liegt ebenfalls hohl. Auch die Fassung des Fachwerks ist nicht mehr intakt. Teilweise sind strukturell entfestigte Bereiche im Putz- und Mauermörtel erkennbar. Vereinzelt sind auch hier Risse vorhanden.

Foto 72: Detail aus Foto 68; Hohl liegende Putz- und Fasungslagen.

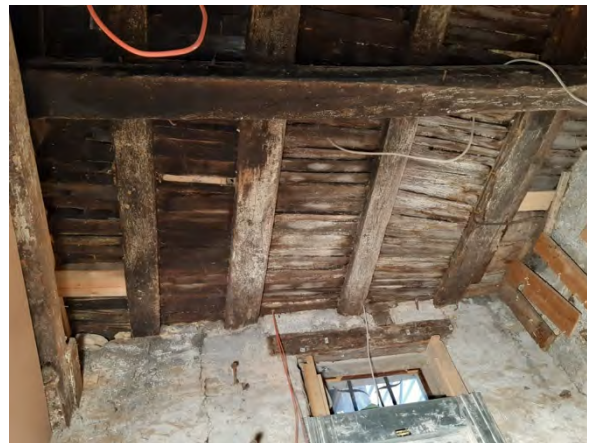
Foto 82: Raum 0.06, Decke; Zustand vor Restaurierung.

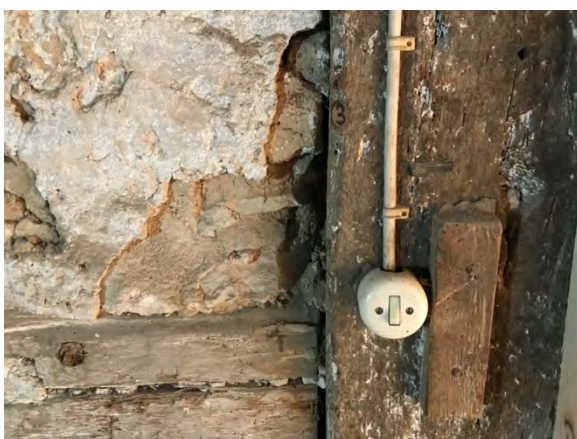
Foto 83: Raum 0.06, Wand c; Fehlstelle im Oberputz und Elektroleitung mit Schalter.

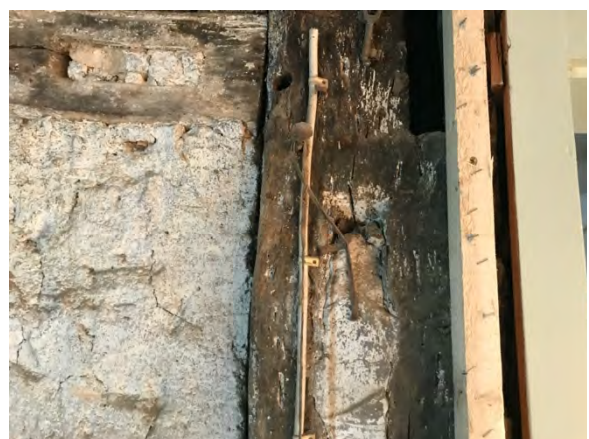
Foto 84: Raum 0.06, Wand c; alte Verdrahtung und Nägel.

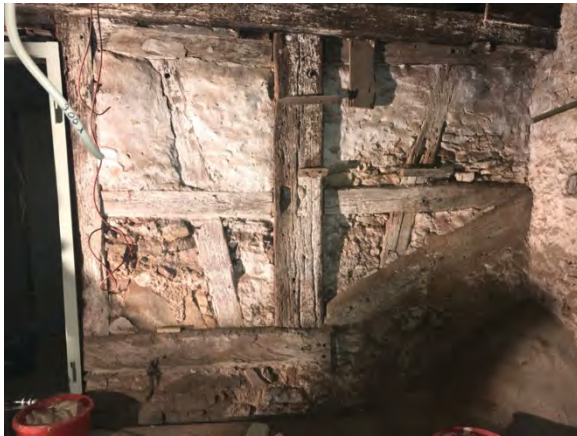
Foto 85: Raum 0.06, Wand d; Verschmutzung auf Wandoberfläche.

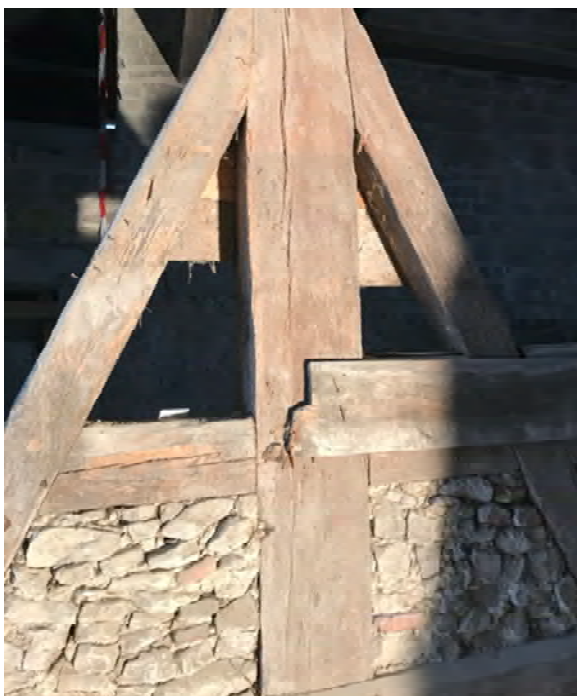
Auf allen Wänden, den Decken sowie Fachwerkbalken liegen lose Verschmutzungen auf. Des Weiteren sind Nägel unterschiedlicher Zeitstellungen ins Fachwerk geschlagen. Die Ausmauerungen der Fachwerkwände sind stellenweise lose (z.B. das komplette rechte Gefach der nördlichen Wand (Wand a) in Raum 0.07). Vereinzelt sind Risse und Fehlstellen in der Ausmauerung sichtbar.

Foto 93: Raum 0.08, Wand d; Zustand vor Restaurierung.

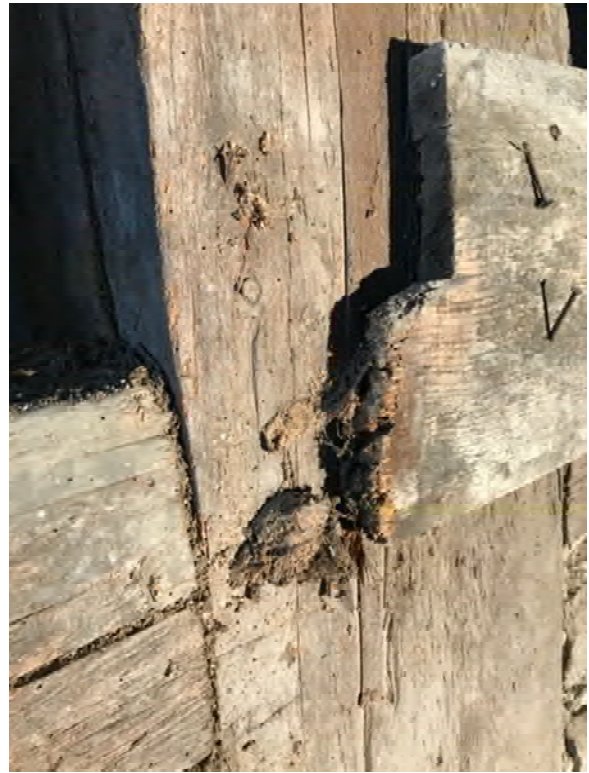
Foto 96: Raum 0.08, Wand d; Verschmutzungen.

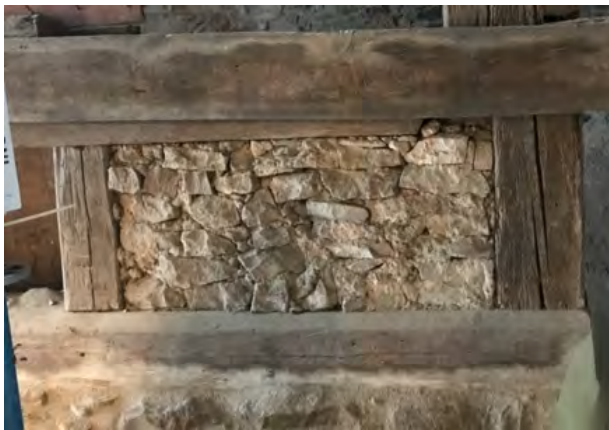
Foto 97: Raum 0.08, Wand d; Gefach mit loser Vermörtelung.

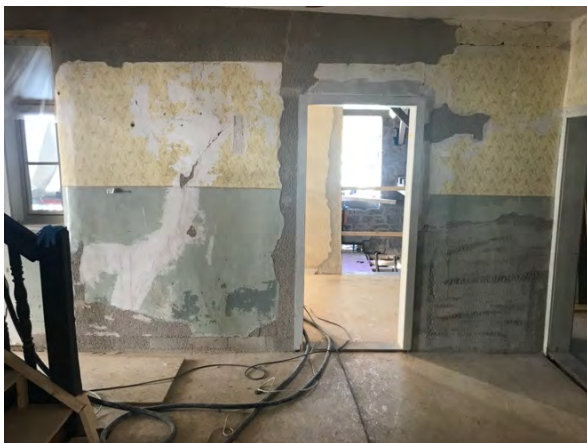
Foto 104: Raum 1.01, Wand a; Zustand vor Restaurierung.

In allen Wänden sind Putzrisse unterschiedlicher Breite zu erkennen. Des Weiteren sind - durch die umfassenden Ertüchtigungsmaßnahmen - große Putzfehlstellen in der nördlichen Wand (Wand a) und der Decke entstanden.

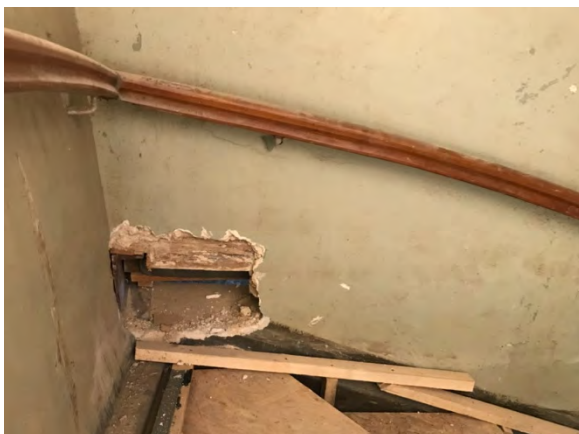
Eine weitere nachträglich entstandene Fehlstelle befindet sich im unteren Bereich des Sockels der westlichen Wand (Wand d). Weitere Putzfehlstellen sind im Bereich der entfernten Sockelflächen entstanden. Kleinere Putzausbrüche sind an allen Wänden vorhanden. Fassungsfehlstellen sind, über die gesamten Wandflächen verteilt, sichtbar.

Foto 108: Raum 1.01, Wand d; Fehlstelle im Mauerwerk.

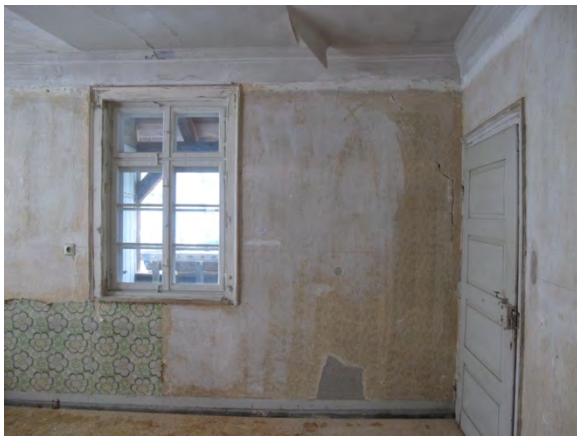
Auf Decke und Wänden liegen Verschmutzungen auf. Die Gipskartonwand ist stark vergilbt. In allen Wänden sind verschieden breite Risse im Putz vorhanden. Des Weiteren sind durch den Ausbau der Balkontür mit Fenster weitere Schäden an der Westwand (Wand d) und am Stuckprofil der Nordwand (Wand a) entstanden.

Foto 119: Raum 1.02, Wand a; Zustand vor Restaurierung.

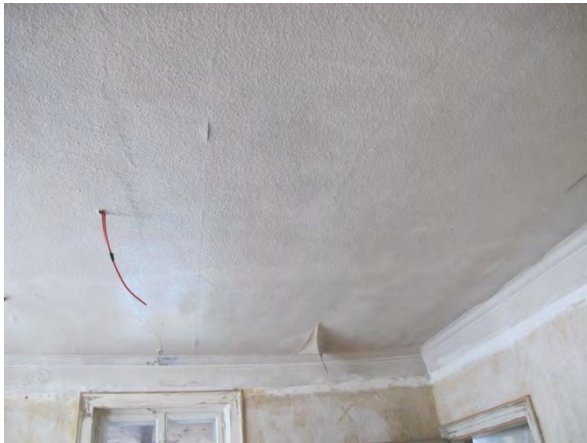
Nach Abnahme der Raufasertapete an der Decke konnten dort weitere Risse und kleinere Fehlstellen festgestellt und dokumentiert werden.

Foto 123: Raum 1.02, Decke; Zustand vor Restaurierung.

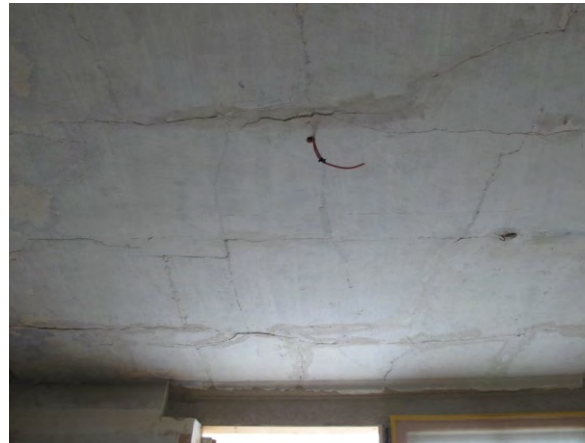
Foto 124: Raum 1.02, Decke; Zustand nach Entfernung der Tapete.

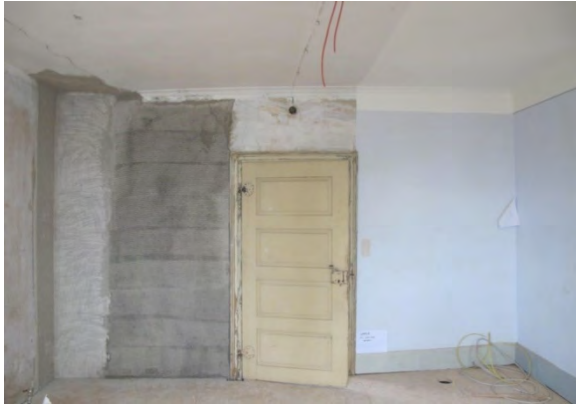
Foto 130: Raum 1.03, Wand a; Zustand vor Restaurierung.

Die Gipskartonwand ist stark vergilbt. In den gesamten Wandflächen und der Decke sind Risse und kleinere Fehlstellen im Putz unterschiedlichen Ausmaßes vorhanden. Außerdem sind durch den Ausbau der Fensterbänke und den Abbruch des Kamins weitere Schäden an den Wänden und im Stuckprofil entstanden. Auch ist Schimmelbefall in der südwestlichen Ecke der Decke vorhanden.

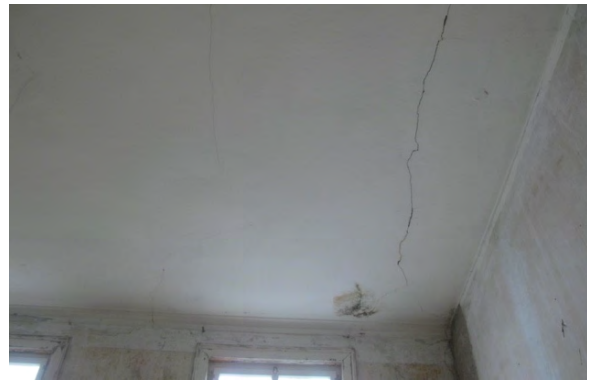
Foto 133: Raum 1.03, Decke; Zustand vor Restaurierung.

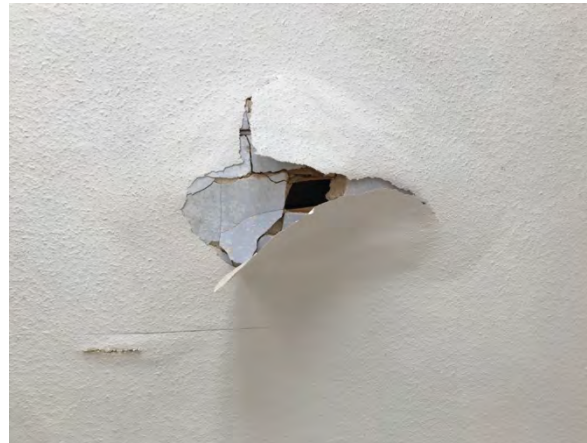
Vor Beginn der Restaurierung wurden bauseits die Steckdosen und Schalter sowie der Boden entfernt. Des Weiteren wurden die Fensterverschlüsse der Südwand (Wand c) erneuert. Im Zusammenhang mit den Arbeiten am Gebälk des 1. Dachgeschoss wurde die Decke an zwei Stellen unabsichtlich durchgetreten.

Foto 159: Raum 1.05, Decke; durchgetretener Bereich.

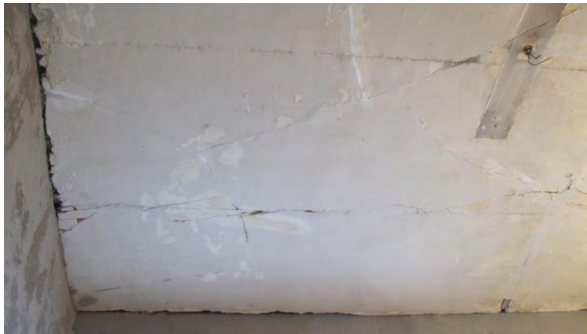
Foto 169: Raum 1.06, Decke; Rissbild.

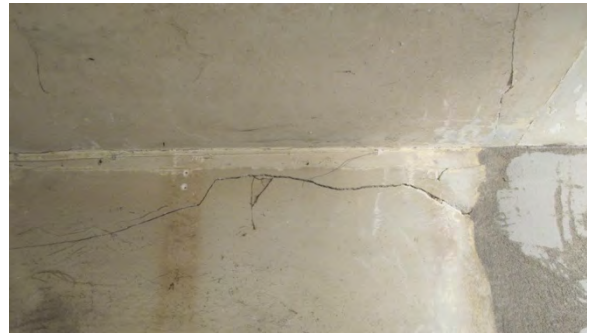
Foto 170: Raum 1.06, Wand b; Risse unterhalb der Decke.

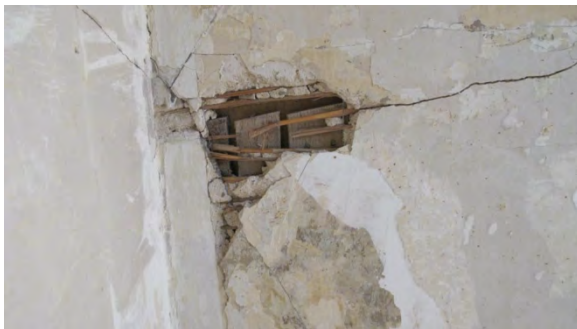
Foto 171: Raum 1.06, Decke; Mörtelfehlstelle.

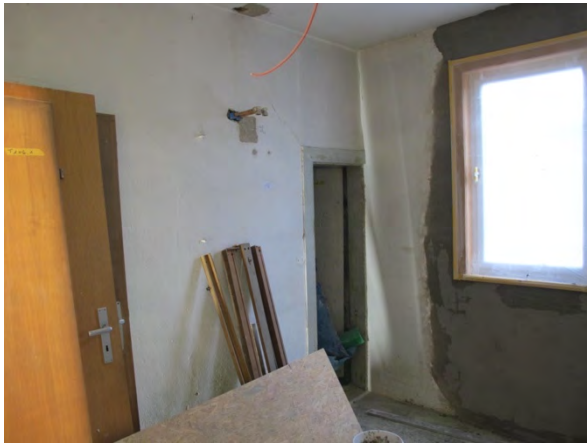
Auf allen Flächen liegen Verschmutzungen auf. Durch den Rückbau von Fliesenspiegel, Trennwand und der Schaffung des neuen Durchgangs sind großflächige Mörtelfehlstellen in den entsprechenden Wandbereichen entstanden.

Weitere, kleinteilige Fehlstellen und Risse sind in allen Wänden und der Decke ablesbar.

Foto 178: Raum 1.07, Wand b; Zustand vor Restaurierung.

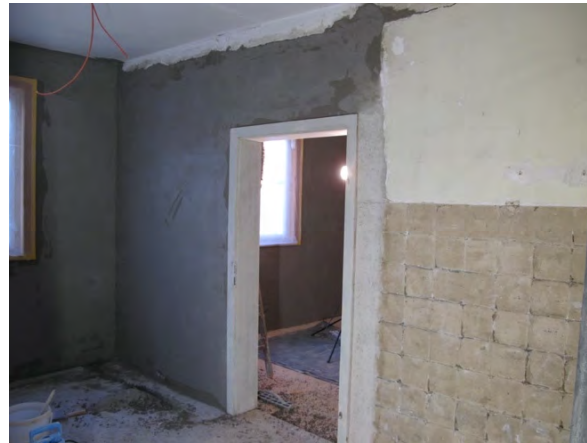
Foto 179: Raum 1.07 und 1.08, Wand d; Zustand vor Restaurierung.

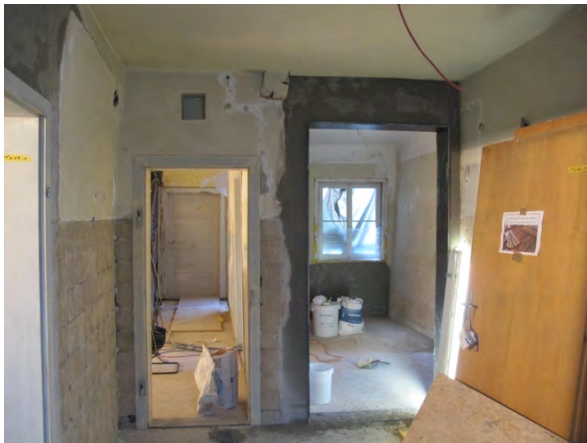
Foto 180: Raum 1.08, Wand a; Zustand vor Restaurierung.

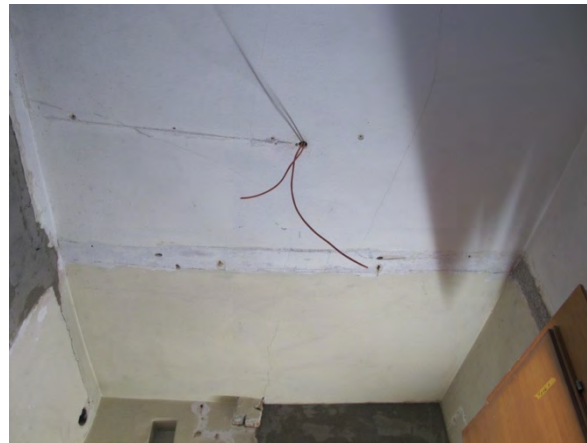
Foto 181: Raum 1.07 und 1.08, Decke; Zustand vor Restaurierung.

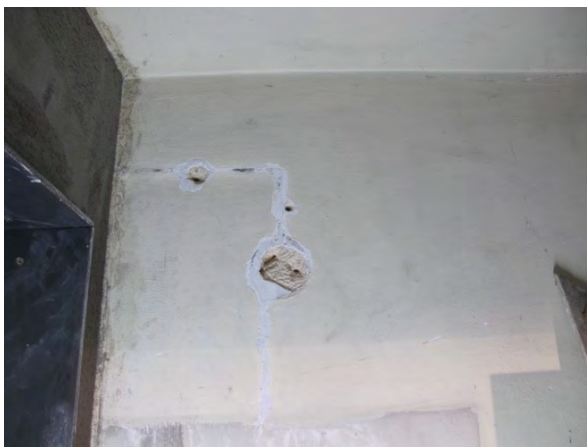
Vor Beginn der Restaurierung wurden bauseits beide Räume zusammengelegt; dafür wurden der Fliesenspiegel, die Trennwand sowie die aufliegenden Elektroleitungen und Schalter in beiden Räumen entfernt/zurückgebaut.

Foto 182: Raum 1.08, Wand b; nach Entfernung alter Elektroleitungen.

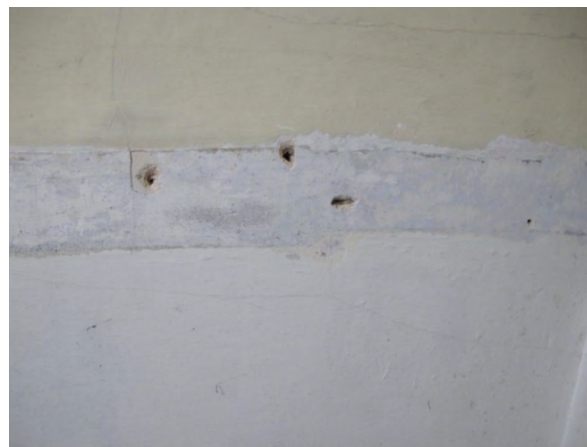
Foto 183: Raum 1.07 und 1.08, Decke; Löcher im Bereich der entfernten Wand.

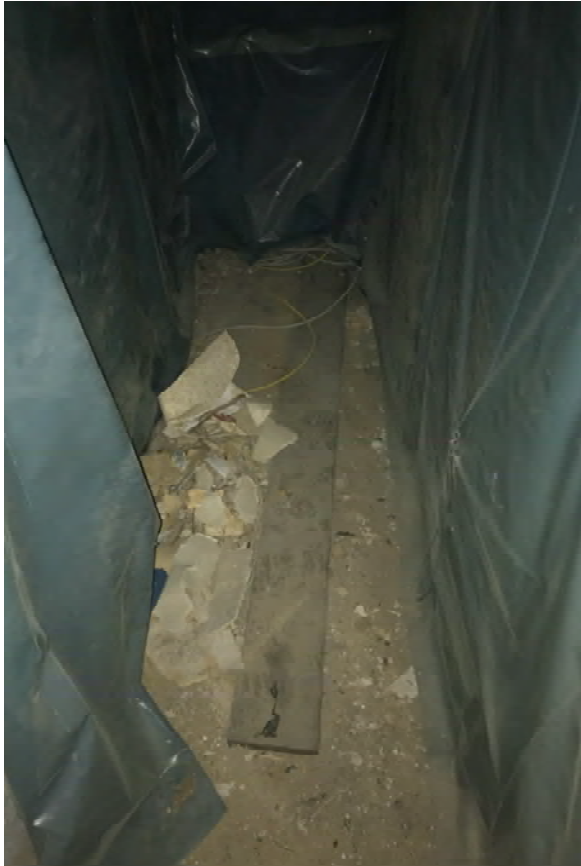
Der gesamte Raum ist insgesamt stark verschmutzt (aufliegender Grauschleier). Die dünne Putzschicht auf den Sichtfachwerkwänden steht stellenweise auf und liegt hohl. Vor allem die Putzschicht auf dem Fachwerk der östlichen Wand (Wand b) ist stark beschädigt.

Fehlstellen im Putz der Gefache sind kaum vorhanden. In unteren Bereich der Nord-Ostecke (Wand a) fehlt die Ausmauerung des Gefachs vollständig.

Die Fassungen der Putzfelder sind stellenweise schadhaf (Fehlstellen/hohlliegende Bereiche).

Foto 188: Raum 1.09, Wand a, b und c; Zustand vor Restaurierung.

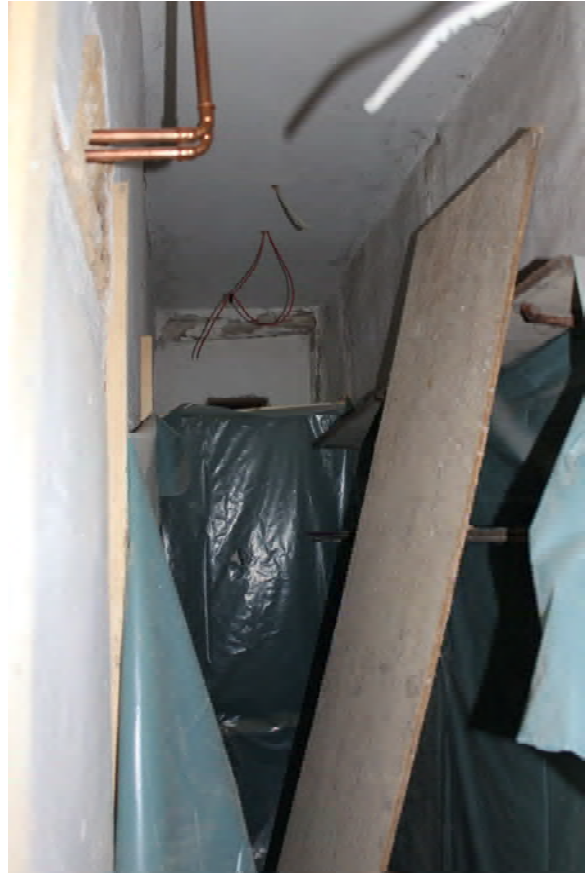
Foto 189: Raum 1.09, Wand a, b und c; Zustand vor Restaurierung.

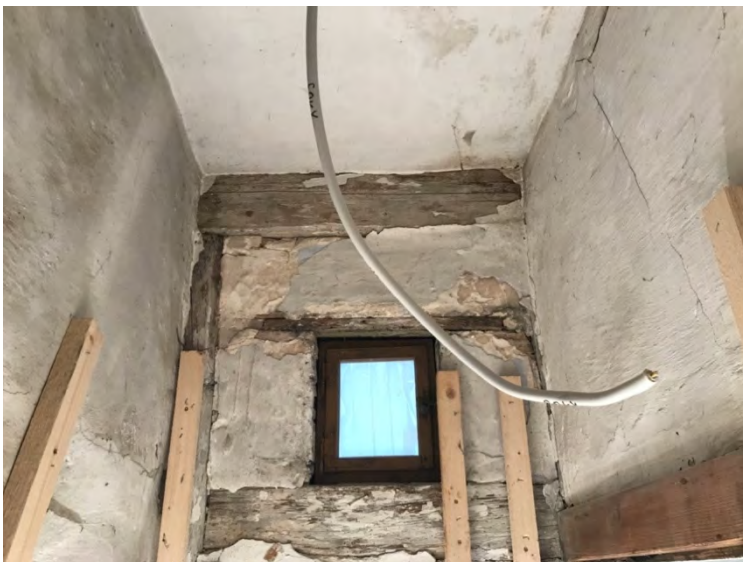
Des Weiteren wurden neue Heizrohre verlegt. Für die Schutzkonstruktion wurden die Dachlatten im Fachwerk der Wände befestigt. Dadurch entstanden vereinzelt Schäden in der Fassung und im Verputz. Durch die Verlegung der Heizrohre entstand ebenfalls ein Schaden im entsprechenden Gefach.

Foto 190: Raum 1.09, Wand b, c und d; Zustand nach Abnahme der Folie und vor Restaurierung.

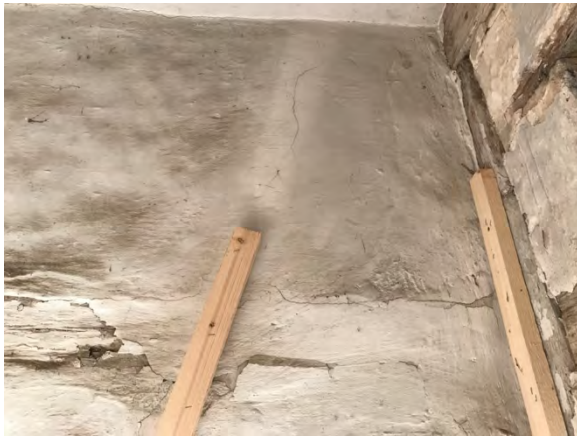
Foto 192: Raum 1.09; Wand b; aufstehende Fassung.

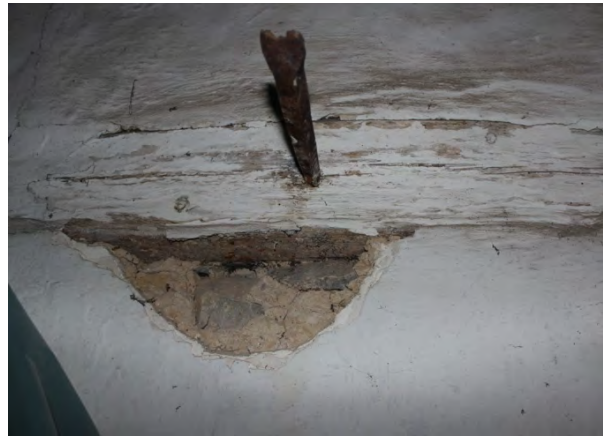
Foto 193: Raum 1.09; Wand b; Fehlstelle im Putz des Gefachs.

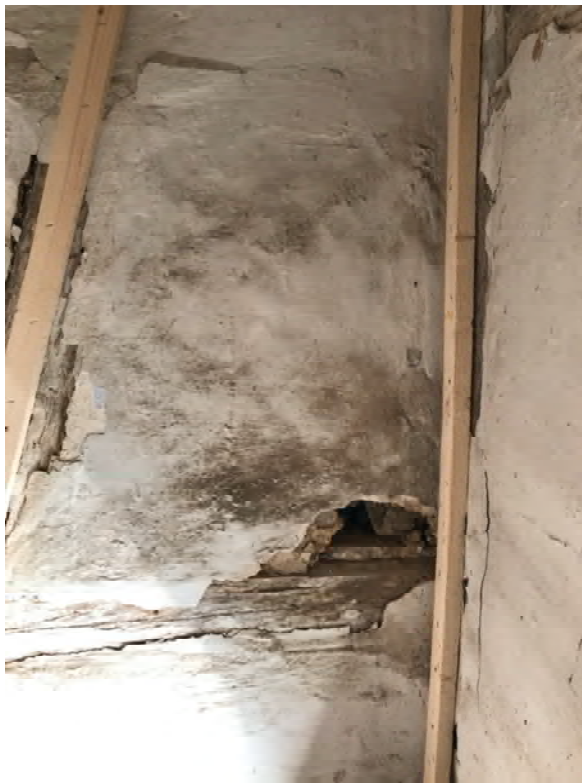
Foto 194: Raum 1.09; Wand b; Fehlstellen in Mauerwerk, Putzmörtel und Fassung.

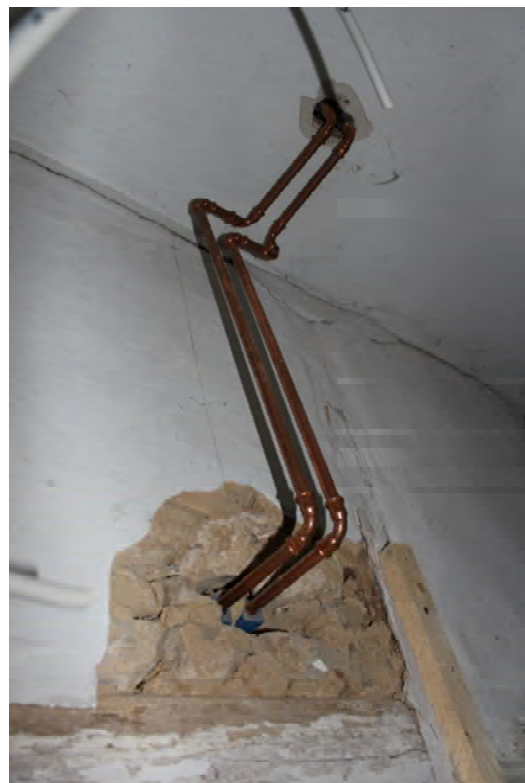
Foto 195: Raum 1.09; Wand d; Fehlstelle durch Neuproduktionen.

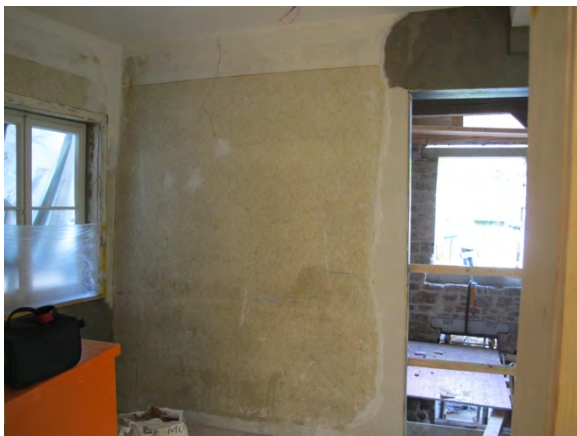
Auf Decke und Wänden liegt Staub und Schmutz auf. In den gesamten Wänden sind unterschiedlich breite und lange Risse im Putz ablesbar.

Des Weiteren sind durch die neuen Durchbrüche in deren Umfeld großflächige Fehlstellen in den entsprechenden Wänden entstanden. Weitere kleinere Fehlstellen im Putz sind an allen Wänden vorhanden. Fassungsfehlstellen in der Walzenmusterung sind ebenfalls an allen Wänden vorhanden. In der nördlichen Ecke der Westwand (Wand d) ist ein Wasserschaden und in der unteren westlichen Ecke der Nordwand (Wand a) ein Schimmelbefall vorhanden.

Foto 201: Raum 1.10, Wand a; Zustand vor Restaurierung.

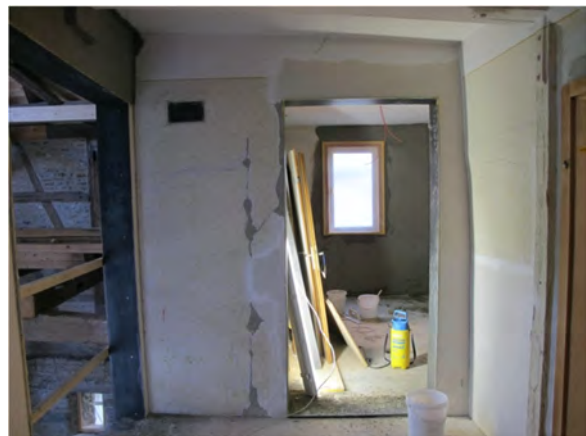
Foto 202: Raum 1.10, Wand b; Zustand vor Restaurierung.

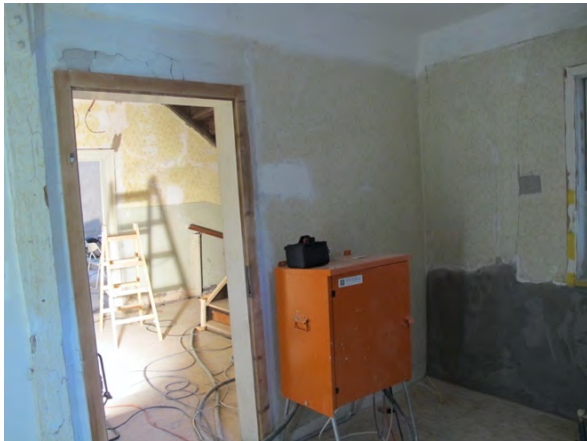
Foto 203: Raum 1.10, Wand c und d; Zustand vor Restaurierung.

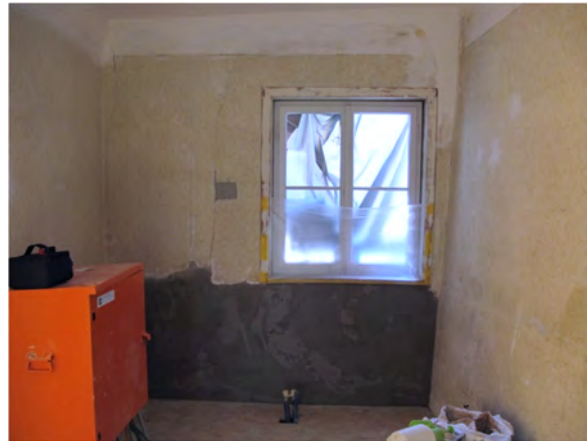
Foto 204: Raum 1.10, Wand d; Zustand vor Restaurierung.

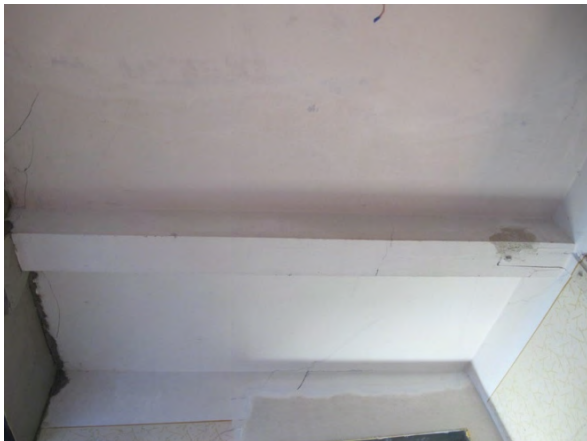
Foto 205: Raum 1.10, Decke; Zustand vor Restaurierung.

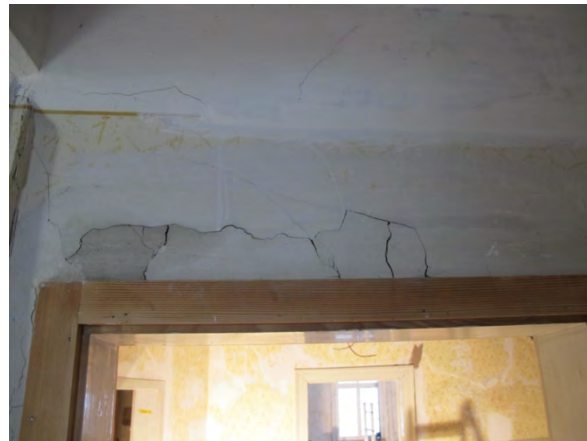
Foto 206: Raum 1.10, Wand b; lose Putzbereiche über Tür.

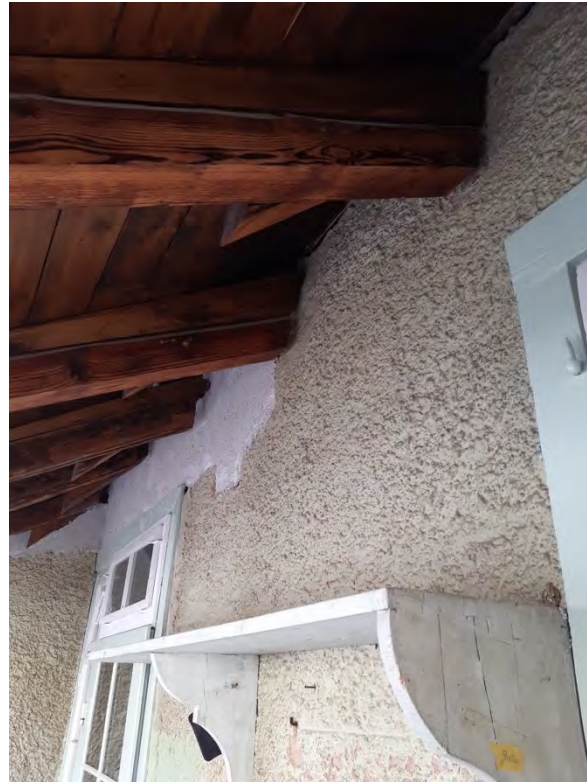
Auf den gesamten Wandflächen liegen lose Verschmutzungen auf. Durch die Reparaturen am Dachstuhl entstanden Fehlstellen im oberen Bereich der Wände. Außerdem sind stellenweise kleinere Fehlstellen in den Wänden vorhanden. Risse sind nur wenige ablesbar.

Foto 212: Raum 1.11, Wand b und c; Zustand vor Restaurierung.

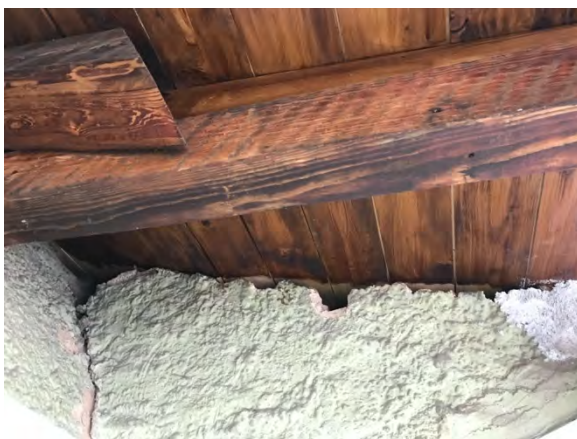
Foto 213: Raum 1.11, Wand c; Zustand vor Restaurierung.

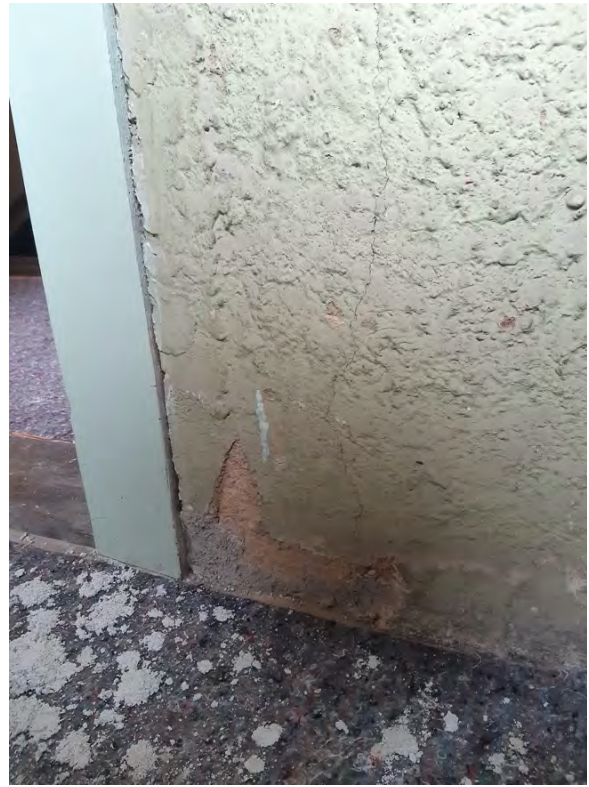
Foto 216: Raum 1.11, Wand c; Fehlstellen im Oberputz.

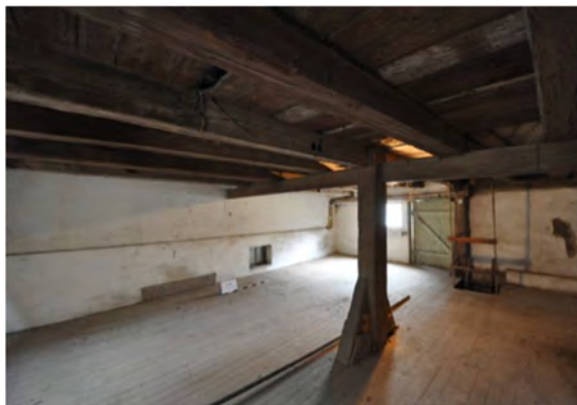
Des Weiteren sind verschiedenartige Nägel im Fachwerk vorhanden. Nur einzeln sind Risse und Fehlstellen in der Ausmauerung ablesbar; stellenweise sind Bruchsteine der Ausmauerung nicht mehr kraftschlüssig vermörtelt.

Stellenweise ist der Fugenmörtel der Ausmauerung mürbe/sandet ab.

Foto 221: Raum 1.13, Wand a und b; Zustand vor Bau-  
maßnahmen.

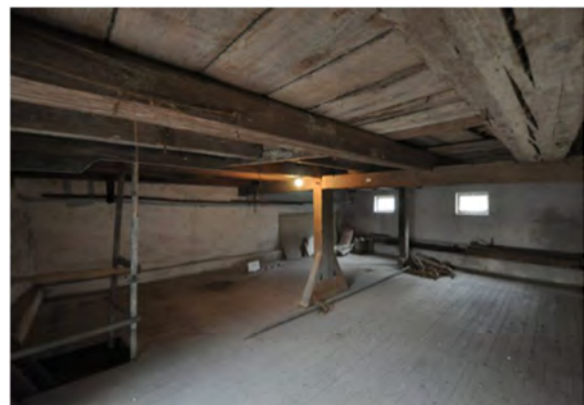
Foto 222: Raum 1.13, Wand c und d; Zustand vor Bau-  
maßnahmen.

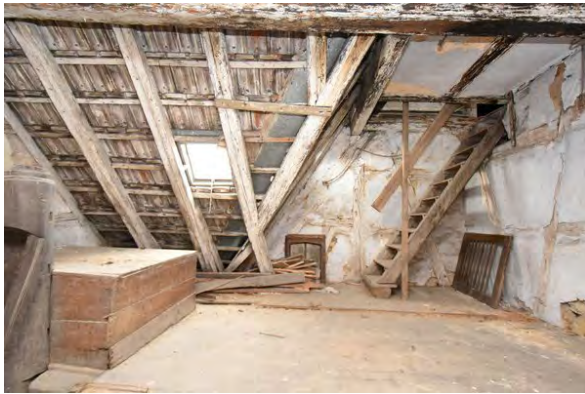
An der Nord-, Ost- und Westwand (Wand a, b und d) ist die dünne Putzschicht auf den Balken des Fachwerks nur noch fragmentarisch vorhanden. Auch die Fassung dieser Wände weist einige Fehlstellen auf. Durch die Fassungsfehlstellen in den gesamten Wandbereichen und der Decke ist der Fassungs Aufbau aus mehreren Weißschichten und der obersten Blaufassung ablesbar.

Foto 224: Raum 2.01, Wand a; Zustand vor Baumaßnahme.

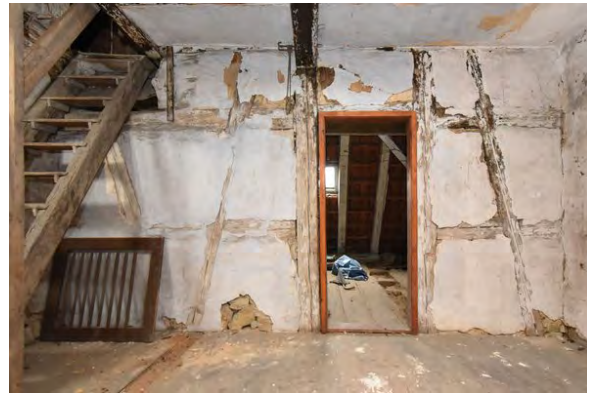
Foto 225: Raum 2.01, Wand b; Vorzustand.

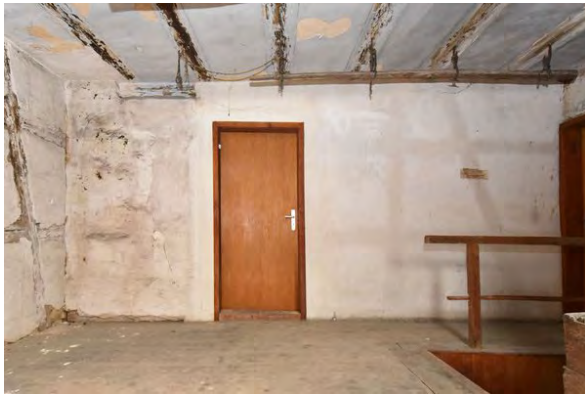
In der Fassung im östlichen Bereich der Südwand (Wand c) sind ebenfalls vereinzelt Fehlstellen vorhanden. Die darunter liegende Fassung ist stark verrußt. Des Weiteren sind hohlliegende Bereiche - sowohl in den Fassungen, als auch in den Putzschichten - vorhanden. Auch aufstehende Fassungen und lose Randbereiche in den Gefachen sind ablesbar. Risse und Fehlstellen unterschiedlicher Größe sind an allen Wänden vorhanden. Einige Gefache weisen Fehlstellen auf, die bis in die Ausmauerung reichen. Stellenweise ist der Mauermörtel hier mürbe (entfestigt).

Foto 226: Raum 2.01, Wand c; Zustand vor Baumaßnahme.

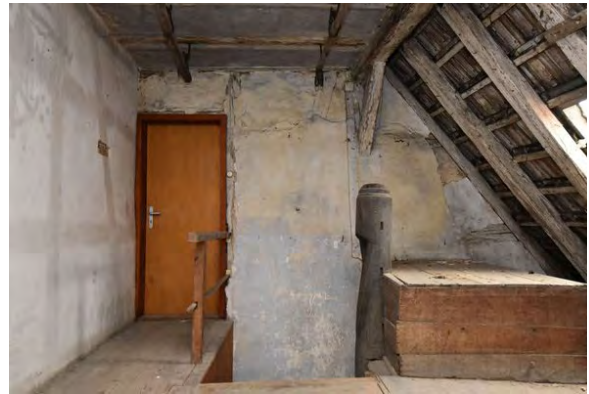
Foto 227: Raum 2.01, Wand d; Zustand vor Baumaßnahme.
