## **74348 Lauffen am Neckar**

### **Haus Nordheimer Str. 5, Hölderlinhaus**

### **Restaurierung der Innenräume**

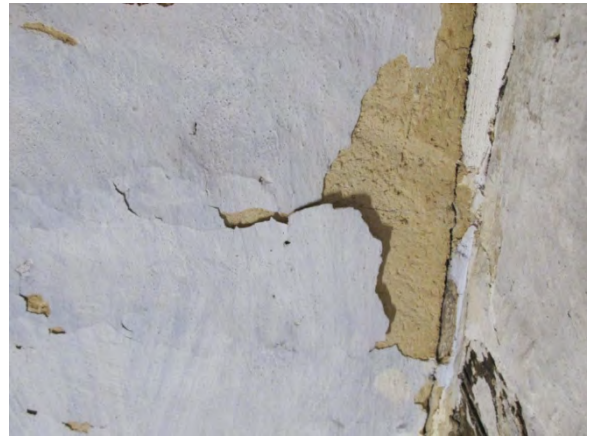
Foto 233: Raum 2.01, Decke; aufstehende Malschicht.

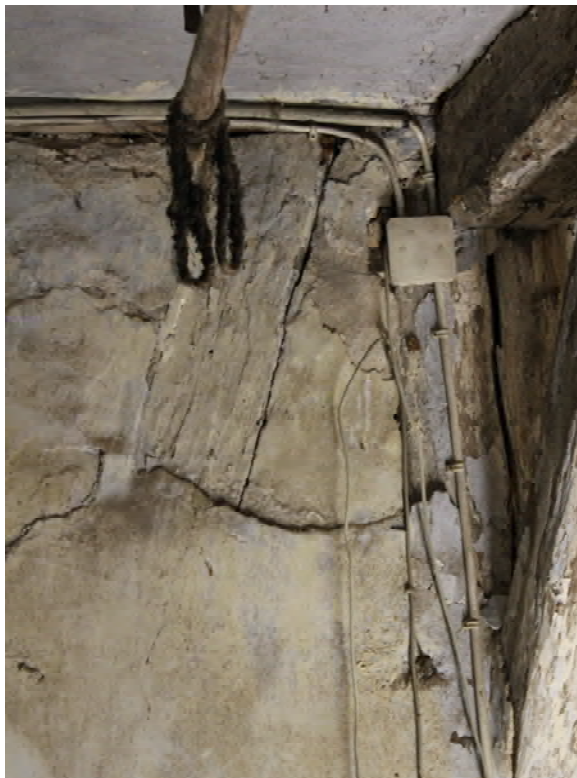
Foto 234: Raum 2.01, Wand d; aufliegende Verschmutzung und alte Elektroinstallationen.

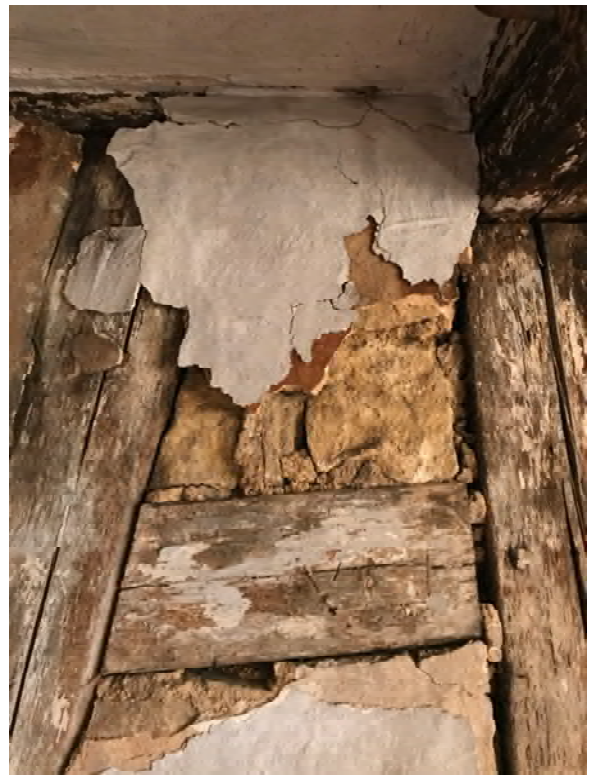
Foto 235: Raum 2.01, Wand b; loses Mauerwerk, hohl liegender Putz und Fassungschichten.

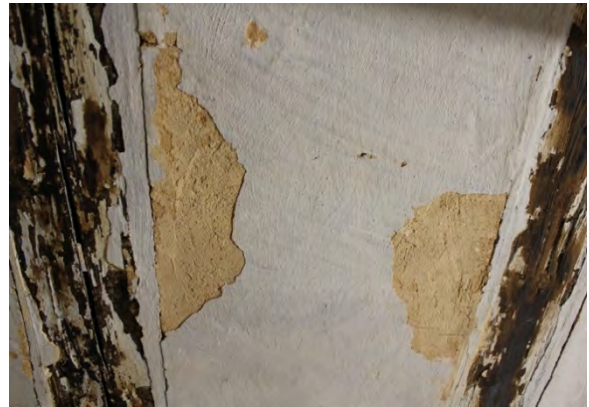
Foto 237: Raum 2.01, Decke; Fehlstellen in der Fassung.

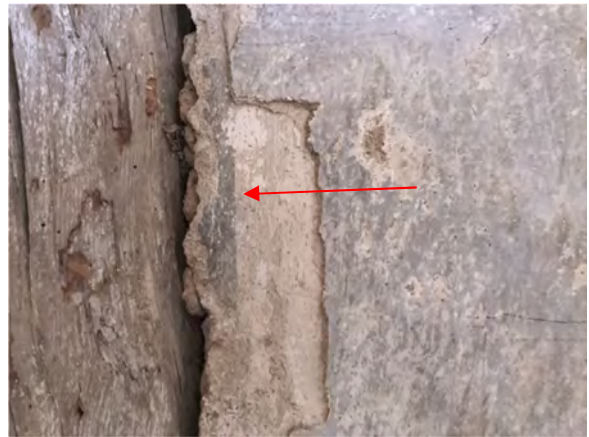
Foto 239: Raum 2.01, Wand a; Pfeil: Erstputzlage 16. Jh..

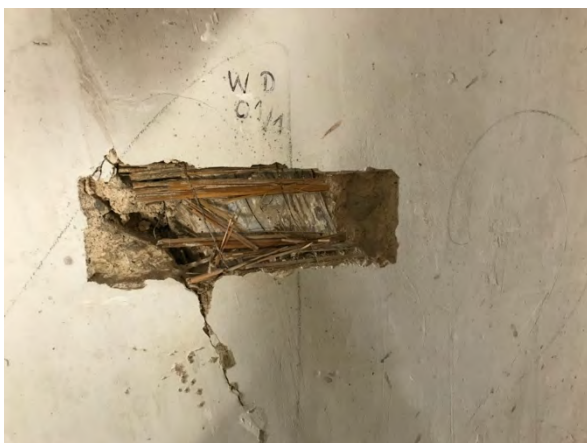
Foto 240: Raum 2.01, Wand c; alte Sondage.

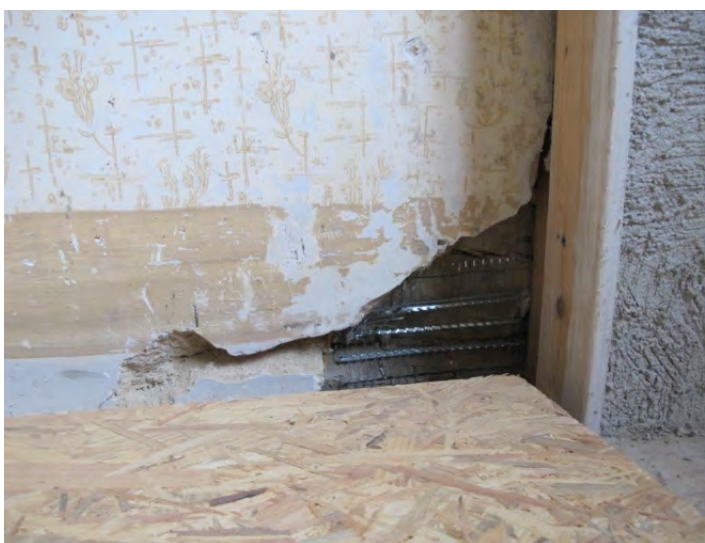
In allen Wänden sind nur wenige Risse und Fehlstellen im Putz ablesbar. Durch die Maßnahmen an der Nord- und Westwand (Wand a und d) sind große Fehlstellen entstanden. Fassungsfehlstellen in der Walzenmusterung sind ebenfalls nur wenige vorhanden.

Foto 259: Raum 2.02, Wand c; Fehlstelle entstanden beim Abbruch des Kamins).

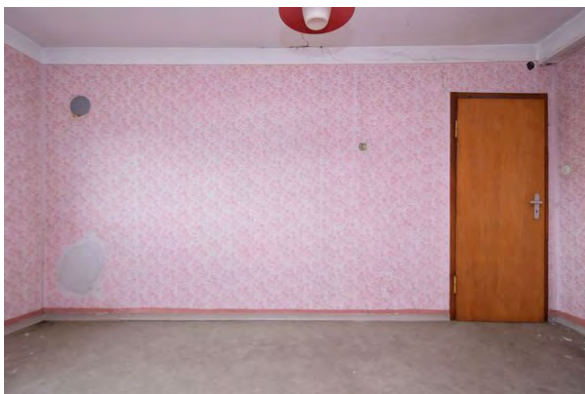
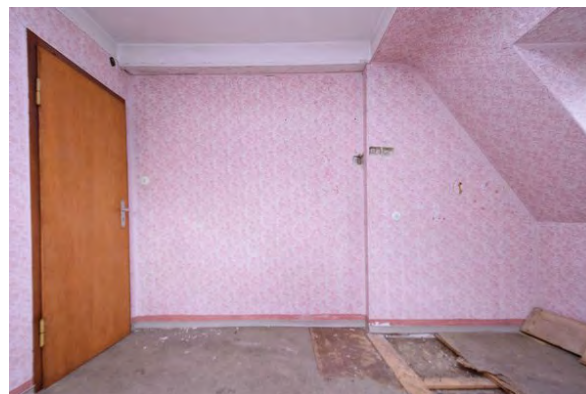
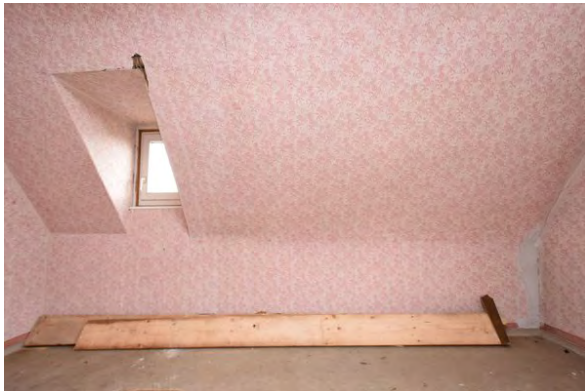
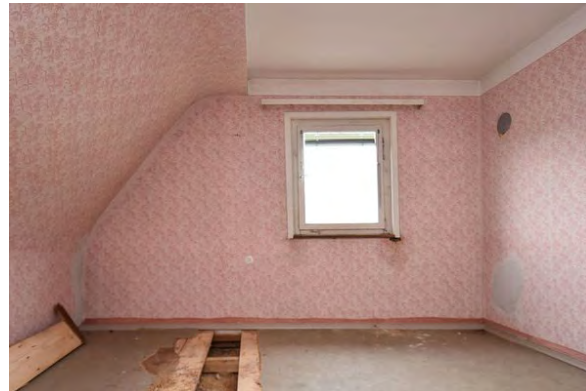
Foto 261: Raum 2.03, Wand a; Zustand vor Baumaßnahme.

Foto 262: Raum 2.03, Wand b; Zustand vor Baumaßnahme.

Foto 263: Raum 2.03, Wand c; Zustand vor Baumaßnahme.

Foto 264: Raum 2.03, Wand d; Zustand vor Baumaßnahme.

Vor Beginn der Restaurierung wurden Bauseits die Steckdosen, Schalter, die Fenstergaube und der Boden entfernt. Außerdem wurde die Westwand (Wand d) großflächig erneuert. Des Weiteren wurde die Ostwand (Wand b) unterhalb des Unterzugs bis zum Holzständer entfernt. Bei der Decke und den Wänden liegen lockere Verschmutzungen auf. In den gesamten Wänden sind wenige Risse und Fehlstellen im Putz unterschiedlichen Ausmaßes zu erkennen. Durch die Maßnahmen an der Westwand (Wand d) sind große Fehlstellen entstanden. Fehlstellen in der Fassung der Walzenmusterung sind ebenfalls nur wenige vorhanden.

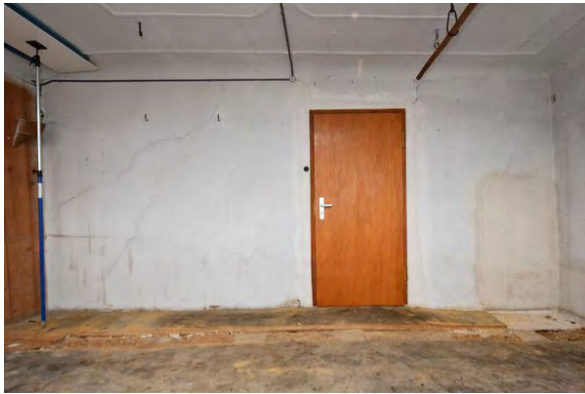
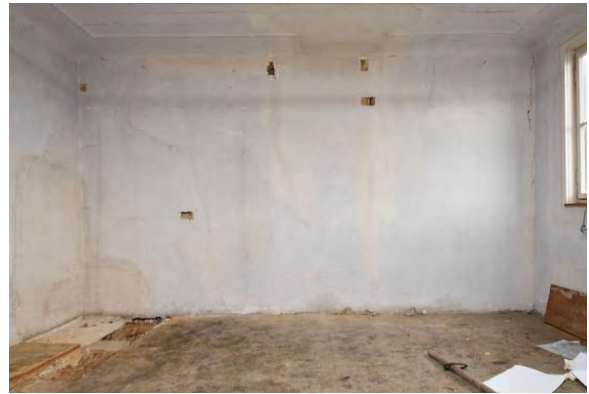
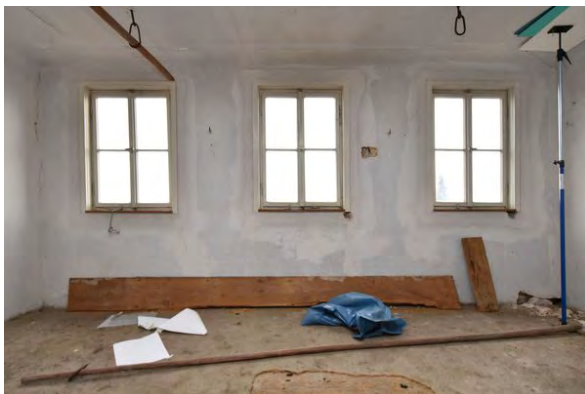
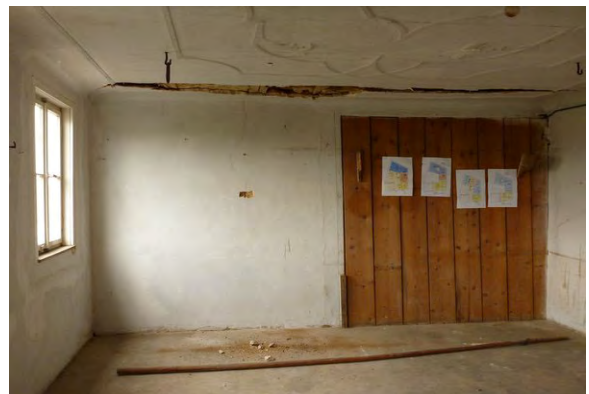
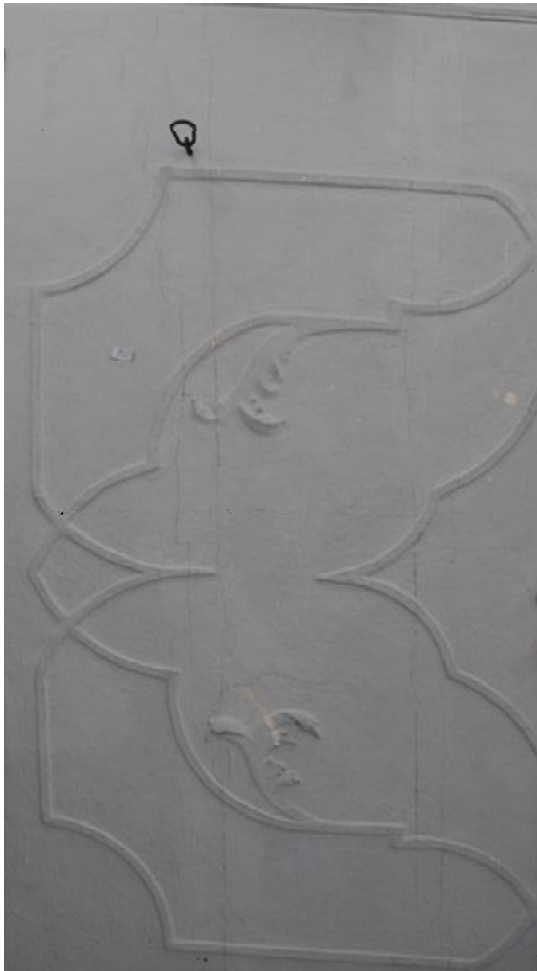
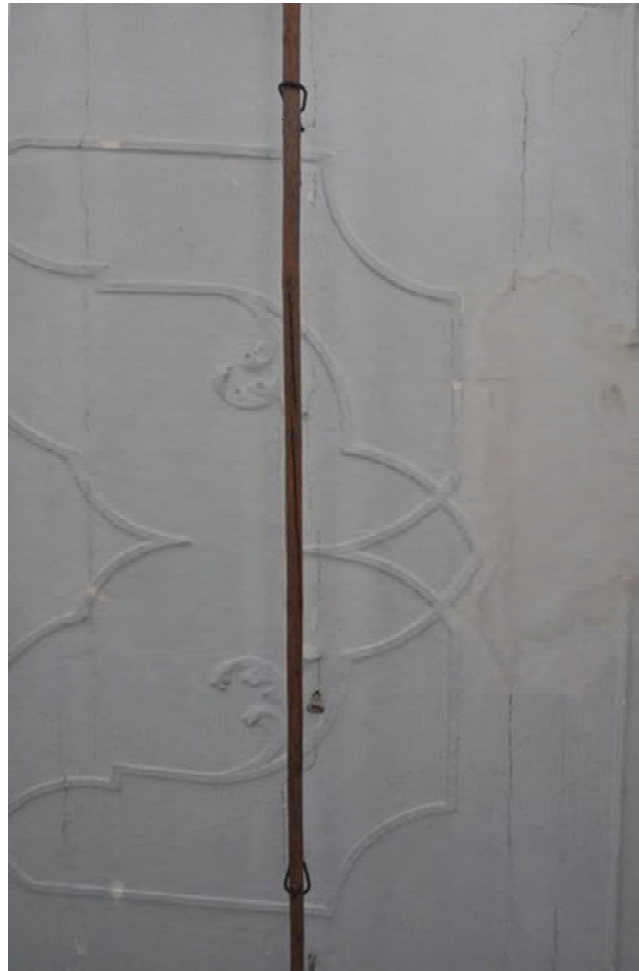
Foto 270: Raum 2.04, Wand a; Zustand vor Baumaßnahme.

Foto 271: Raum 2.04, Wand b; Zustand vor Baumaßnahme.

Foto 272: Raum 2.04, Wand c; Zustand vor Baumaßnahme.

Foto 273: Raum 2.04, Wand d; Zustand vor Baumaßnahme.

Foto 274: Raum 2.04, Decke; Zustand vor Baumaßnahme.

Foto 275: Raum 2.04, Decke; Zustand vor Baumaßnahme.

Vor Beginn der Restaurierung wurden bauseits die Fensterverschlüsse samt -gewänden ersetzt und der Fußboden sowie die Bohlenwand im Westen (Wand d) und die hölzernen Aufhängungen mit Haken entfernt. Des Weiteren ist ein Durchbruch in der Ostwand geschaffen worden.

Auf Decke, Stuck und Wänden liegen Verschmutzungen auf. In allen Wänden sind wenige Risse und Fehlstellen im Putz unterschiedlichen Ausmaßes ablesbar. Im westlichen Teil der Decke befindet sich eine große Fehlstelle, welche sich über die komplette Breite zieht. Angrenzende Putzbereiche sind hier schadhaft (Hohlstellen).

Durch den Fensteraustausch sind weitere Fehlstellen in Putz und Fassung entstanden.

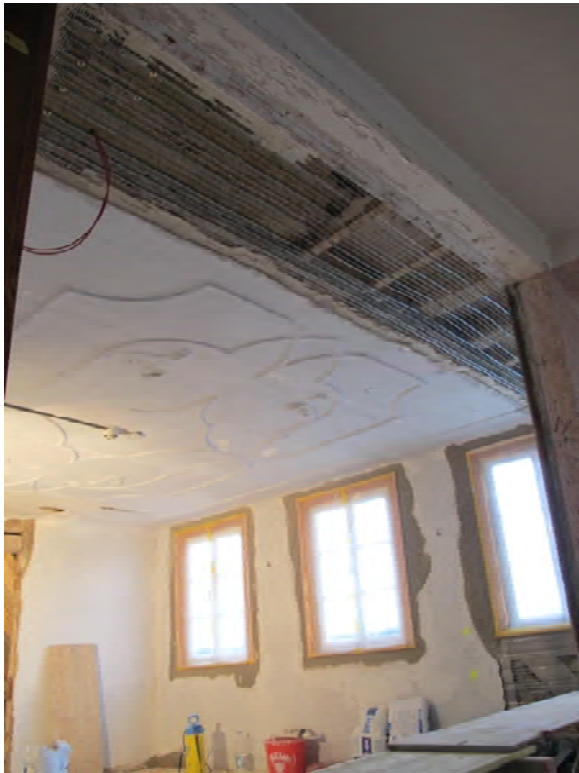
Foto 276: Raum 2.04, Wand b, c und Decke; Zustand vor Restaurierung.

Foto 277: Raum 2.04, Decke; Zustand vor Restaurierung.

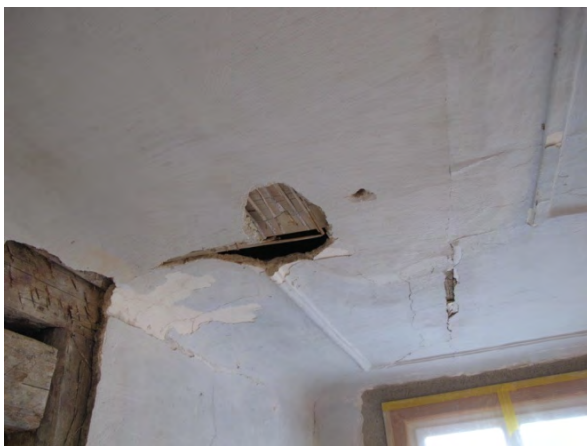
Foto 278: Raum 2.04, Decke; Fehlstelle in der Decke.

Foto 279: Detail aus Foto 278.

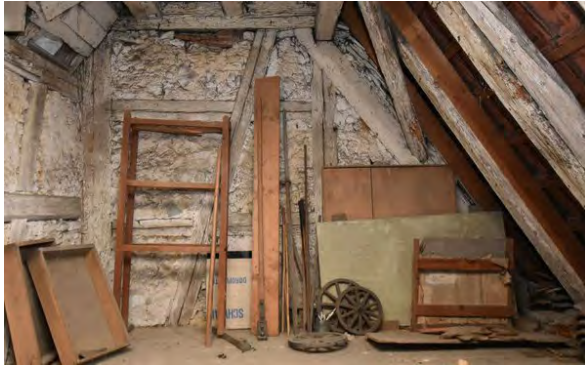
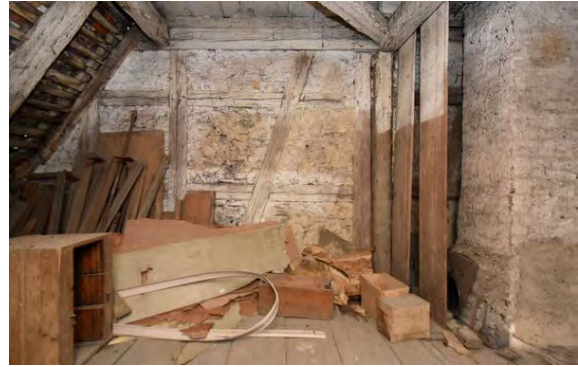
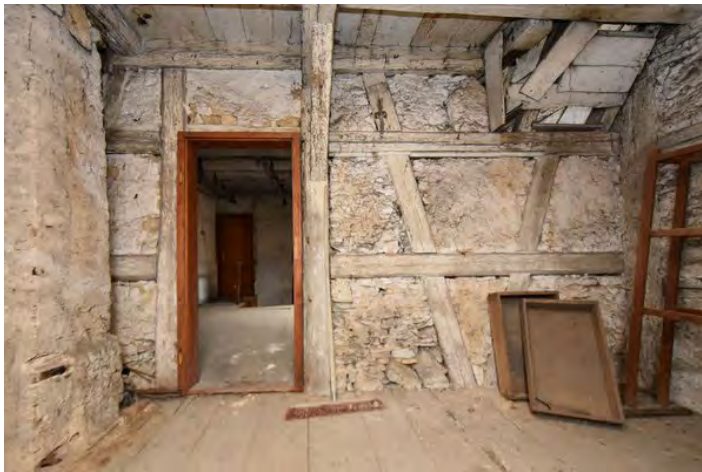
Foto 282: Raum 2.05, Wand a; Zustand vor Baumaßnahme.

Foto 283: Raum 2.05, Wand d; Zustand vor Baumaßnahme.

Foto 284: Raum 2.05, Wand d; Zustand vor Baumaßnahme.

Vor der Restaurierung wurden bauseits Durchbrüche in der nördlichen Wand (Wand a) zur historischen Scheune und in südlichen Bereich der Westwand (Wand d) zu Raum 2.04 geschaffen.  
Dabei wurde ein Großteil der Gefache der Nordwand (Wand a) erneuert.

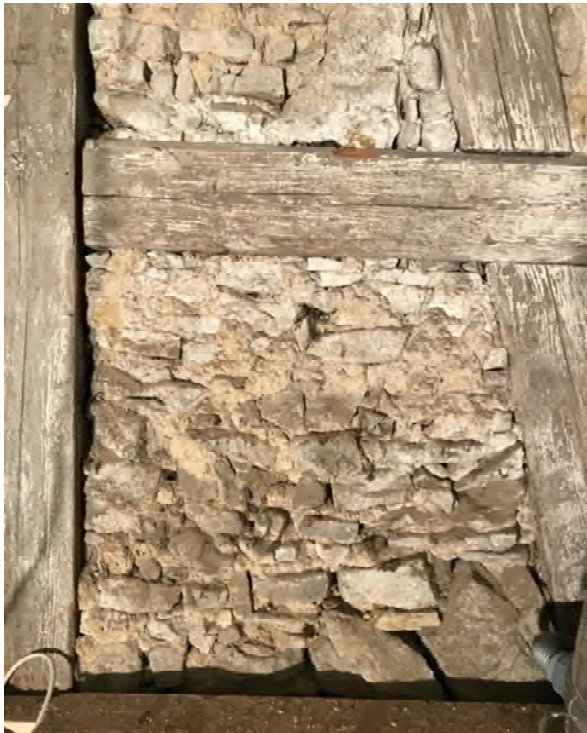
Weiter sind unterschiedlich lange und starke Drahtstifte und Nägel im Fachwerk vorhanden. Vereinzelt sind Risse und Fehlstellen in der Ausmauerung sichtbar; Bruchsteine der Ausfachungen sind stellenweise gelockert. Stellenweise ist der Fugenmörtel der Ausmauerung strukturell entfestigt.

Foto 285: Raum 2.05, Wand d; teilweise entfestigtes Mauerwerk und Putz mit lose aufliegender Verschmutzung.

Foto 286: Detail aus Foto 285.

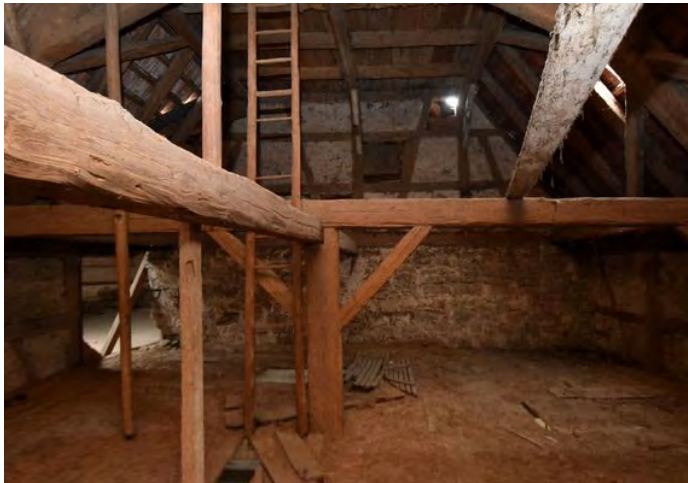
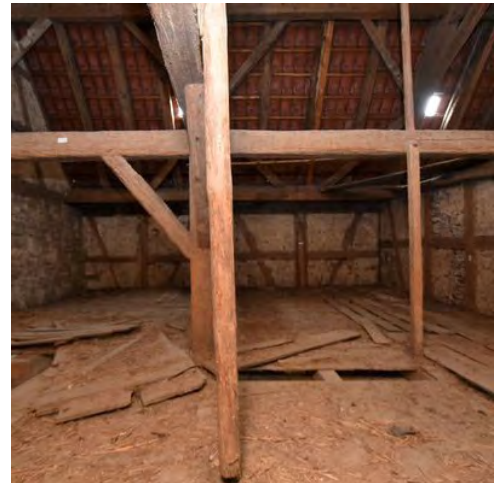
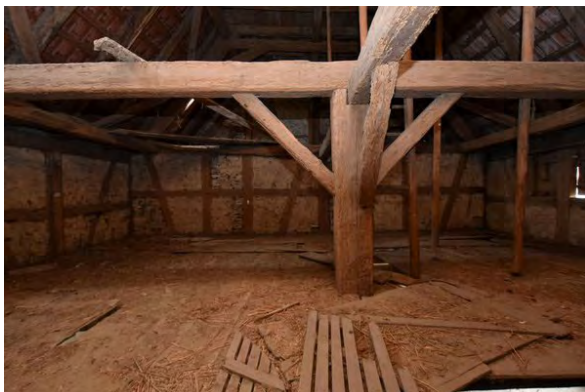
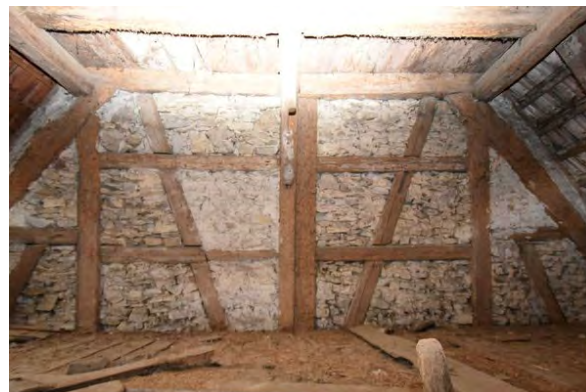
Foto 288: Raum 2.08, Wand a; Zustand vor Baumaßnahme.

Foto 289: Raum 2.08, Wand b; Zustand vor Baumaßnahme.

Vor der Restaurierung wurde bauseits ein Durchbruch in der südlichen Wand (Wand a) zu Raum 2.05 des Wohnhauses geschaffen. Des Weiteren wurde der Zwischenboden entfernt sowie vereinzelt Fachwerkbalken und Gefache erneuert.

Foto 290: Raum 2.08, Wand c unten; Zustand vor Baumaßnahme.

Foto 291: Raum 2.08, Wand c oben; Zustand vor Baumaßnahme.

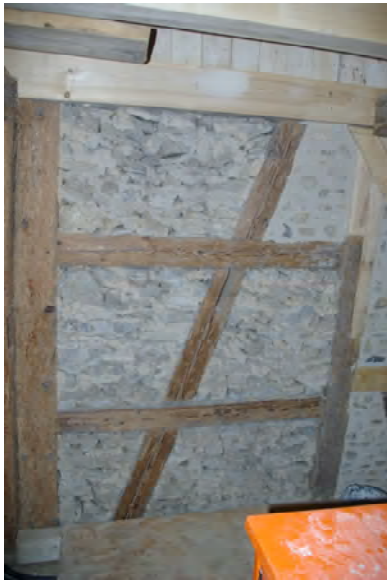
Foto 292: Raum 2.08, Wand c; Zustand vor Restaurierung.

Foto 293: Detail aus Foto 292.

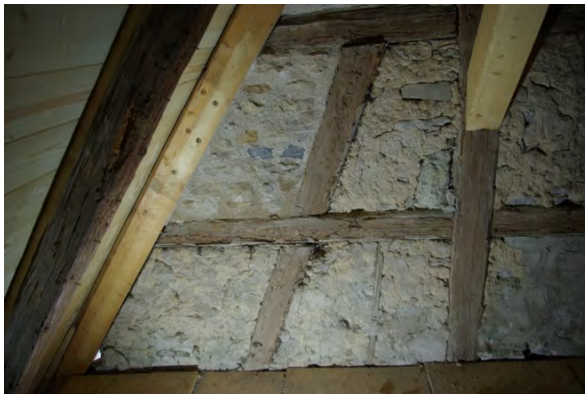
Foto 294: Raum 2.08, Wand d; Zustand vor Restaurierung.

Foto 295: Detail aus Foto 294.

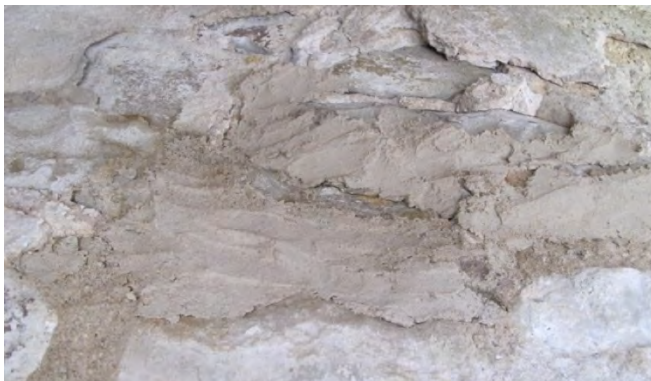
Foto 297: Raum 0.01, Wand d; Ergänzung von Fehlstellen im Mauerwerk.

Fehlstellen im Mauerwerk der Westwand (Wand d) wurden mit Kalkmörtel geschlossen. Bei der Ostwand (Wand b) wurden diese - dem Bestand entsprechend - mit Lehm-Kalkmörtel ausgeführt.

Die Fehlstellen im Oberputz wurden ebenfalls mit Kalkmörtel geschlossen. Die großen Fehlstellen im Sockelbereich der Ostwand (Wand b) und im unteren Bereich von Westwand (Wand d) sollten nicht geschlossen werden.

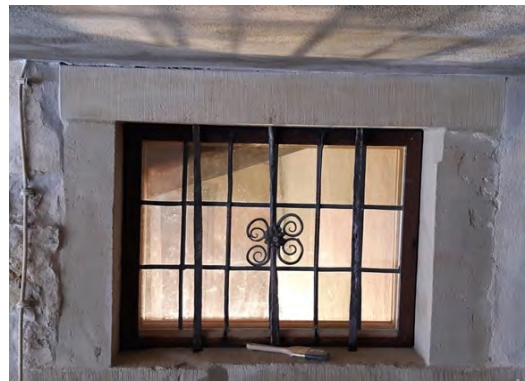
Foto 298: Raum 0.01, Wand b; Fehlstellenergänzung um neu eingesetzten Fenstergewände.

Das neu eingebaute Fenstergewände der Ostwand (Wand b) wurde ebenfalls mit Kalkmörtel angeputzt.

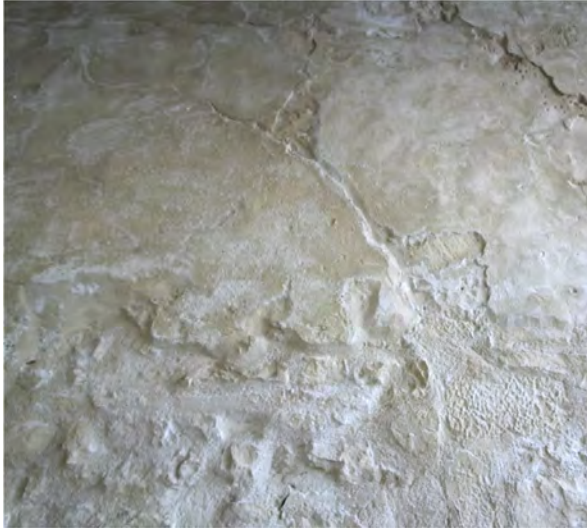
Foto 299: Raum 0.01; Wand d; Wandfläche mit neu aufgebrachtener Kalkschlämme.

Zur Beruhigung der Oberfläche wurde die westliche Wand (Wand d) zusätzlich mit einem Anstrich aus Kalkschlämme versehen.

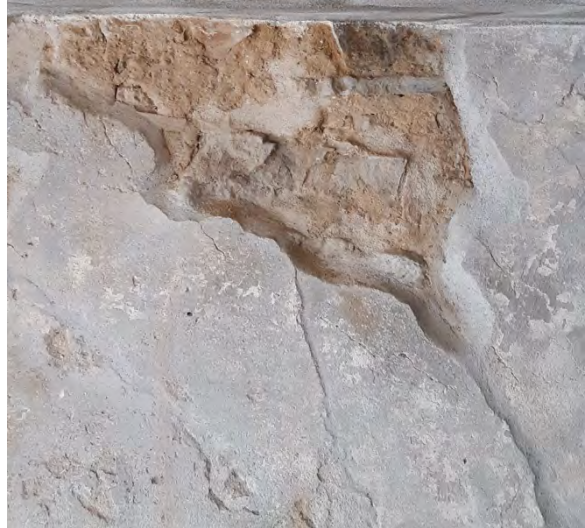
Foto 300: Raum 0.01, Wand b; Randsicherungen des Bestandputzes und Fehlstellenergänzung.

Die östliche Wand (Wand b) wurde nur konservatorisch bearbeitet und daher ausschließlich optisch störende Neugänzungen mit einer neutralen Retusche auf Kalkbasis eingefärbt.

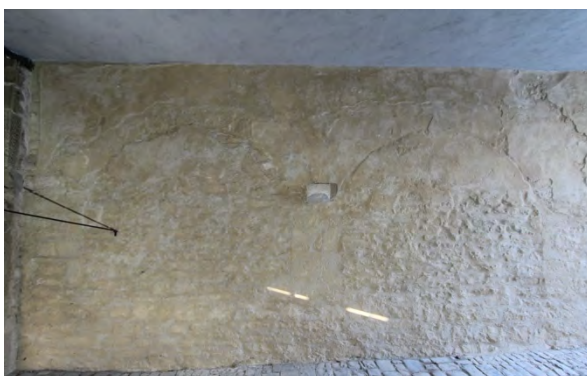
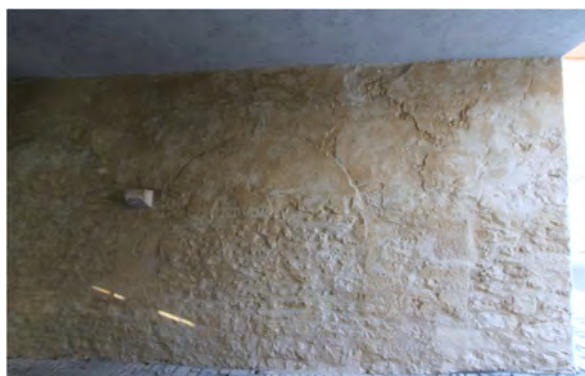
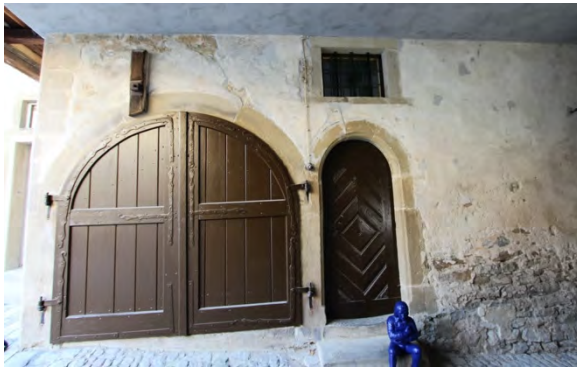
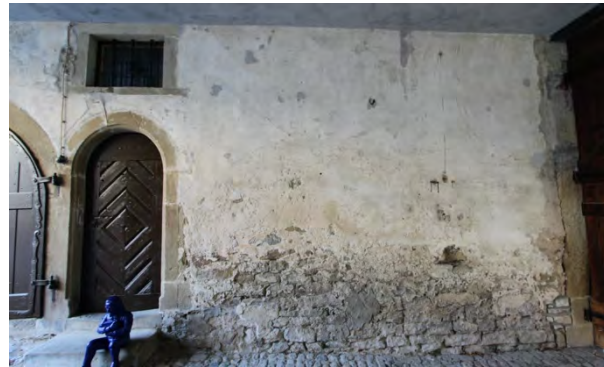
Foto 301: Raum 0.01, Wand d links; Endzustand.

Foto 302: Raum 0.01, Wand d rechts; Endzustand.

Foto 303: Raum 0.01, Wand b links; Endzustand.

Foto 304: Raum 0.01, Wand b rechts; Endzustand.

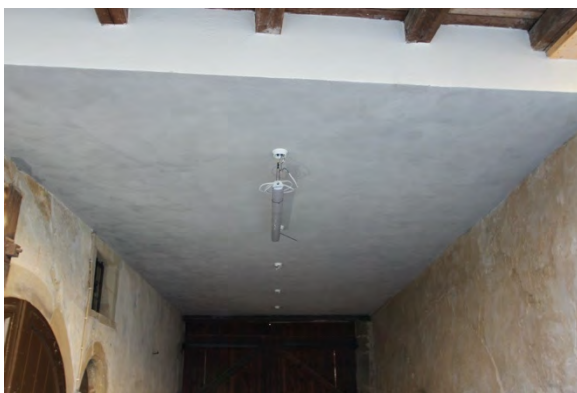
Foto 305: Raum 0.01, Decke; Endzustand.

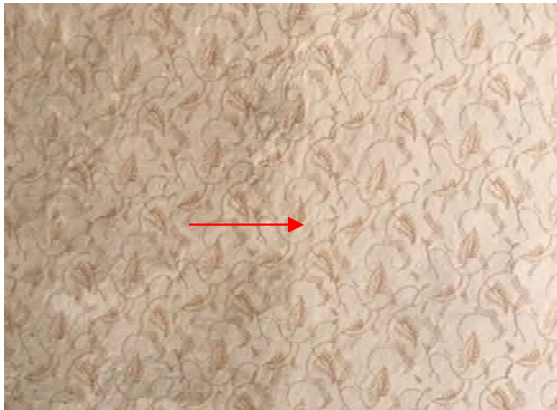
Foto 307: Raum 0.02, Wand d; Reinigungsmuster.

Raum 0.02 wurde überwiegend konservatorisch bearbeitet. Zuerst wurden größere, lose aufliegende Verschmutzungen wie Spinnweben mittels Pinsel und Sauger entfernt.

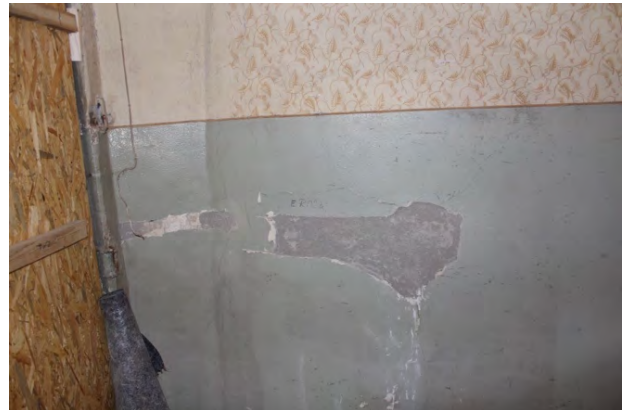
Foto 308: Raum 0.02, Wand d; Fehlstellen mit Grundputz-antragung.

Alle tiefen Mörtelfehlstellen in den Wänden und der Decke (welche bis auf die Fachwerkkonstruktion reichen) - einschließlich der Bereiche mit neu eingesetztem Schwellenbalken der Ostwand (Wand b) - sind mit einem Kalkgrundputz vorgelegt worden.

Als Armierung für den Grundputz wurde vereinzelt Streckmetall aufgebracht. Nach Trocknung des Grundputzes erfolgte ein weiterer Kalkputzauftrag.

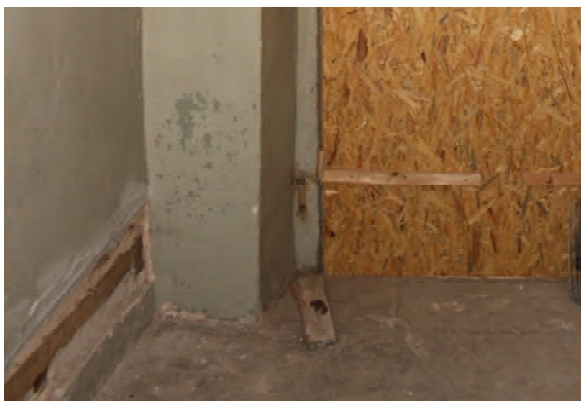
Foto 309: Raum 0.02, Wand d; Fehlstelle im Bereich des erneuerten Schwellenbalkens (links).

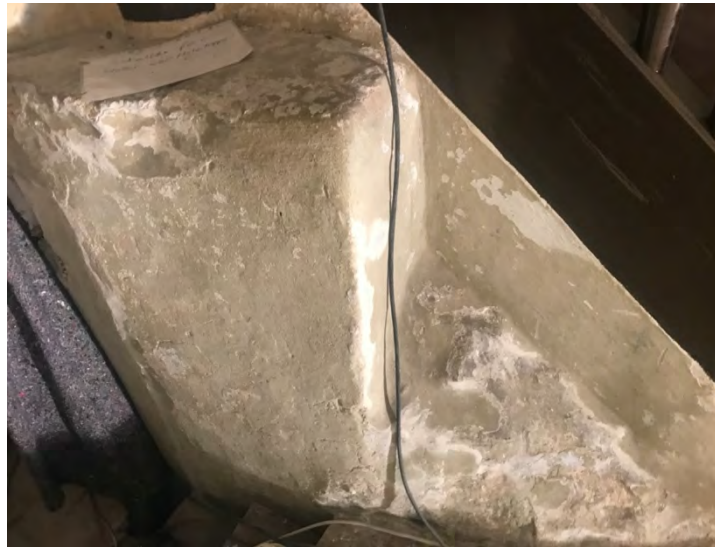
Foto 316: Raum 0.02, Wand a; gesicherte Fassungenlagen.

Im Bereich des Treppenabgangs zur Nebentür an der Nordwand (Wand a) sind unterschiedliche Farbfassungen vorhanden. Die teilweise aufstehenden und losen Farbschichten wurden mit einem Zellulosegemisch niedergelegt und appliziert sowie die Kanten mit Kalkglätte minimal geglättet.

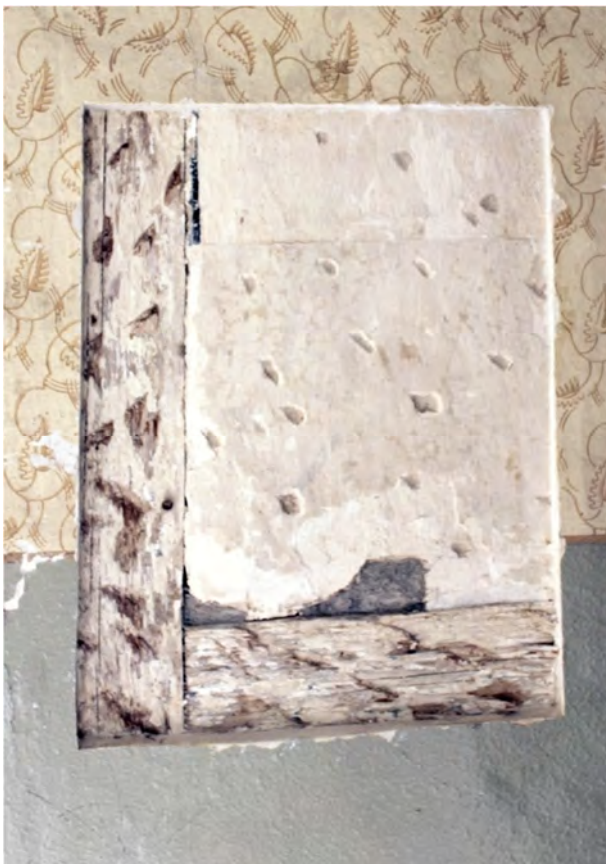
Foto 317: Raum 0.02, Wand c; überarbeitete Sondage,  
Zwischenzustand.

Die Sondage im Verputz an der Südwand (Wand c) wurde als sogen. „Fenster in die Vergangenheit“ erhalten und präpariert. Die Putzkanten sind dafür begradigt und größere Fehlstellen geschlossen worden.

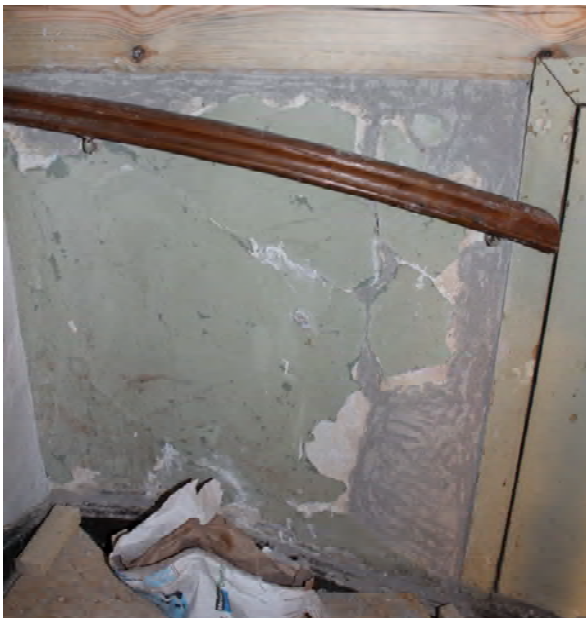
Foto 321: Raum 0.02, Wand a; konsolidierte und verputzte Fehlstellen.

Tiefe Fehlstellen sind mit Kalkmörtel vorgelegt und mit Kalkglätte geglättet worden. Auch alle Fassungsschichten wurden mit Kalkglätte geschlossen.

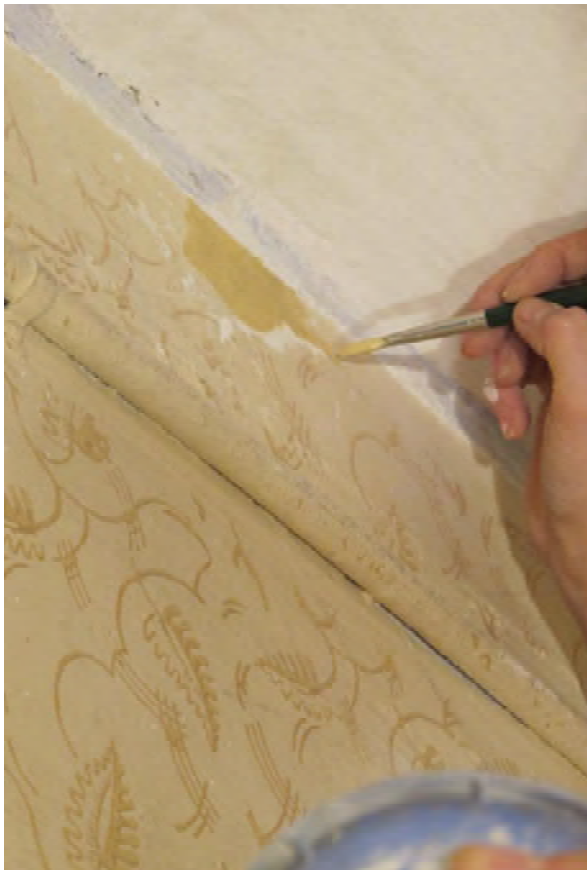
Foto 323: Raum 0.02; Zwischenzustand (Retusche).

Abschließend wurden alle ergänzten Fehlstellen retuschiert. An den Wandflächen wurde eine malerische Vollretusche im Hintergrundton ausgeführt.

Dabei sind diese Flächen zuerst mit Leimwasser abgesperrt worden, bevor ein zweischichtiger Leimfarbenauftrag aufgebracht worden ist.

Die Retusche der Lamberiezone erfolgte mit klassischer Ölfarbe. Die entsprechenden Stellen sind mit einem handelsüblichen Isoliergrund abgesperrt und anschließend mit zwei Schichten Ölfarbe ausretuschiert worden.

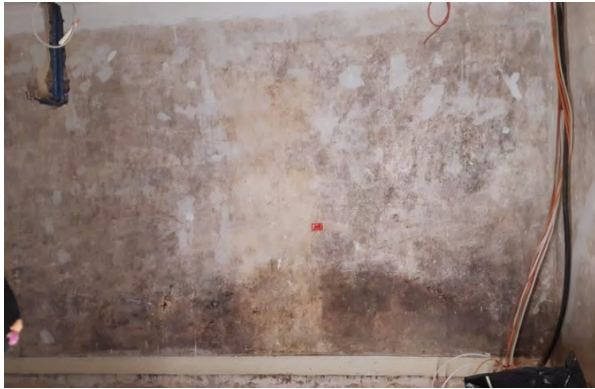
Foto 334: Raum 0.03, Wand d; Schimmelbefall.

In Raum 0.03 wurden zuerst die Tapeten an den Wänden entfernt. Anschließend wurde der darunterliegende Schimmel mit einer Chlorlösung behandelt und mit einem Wasser-Ethanol-Gemisch nachgewaschen.

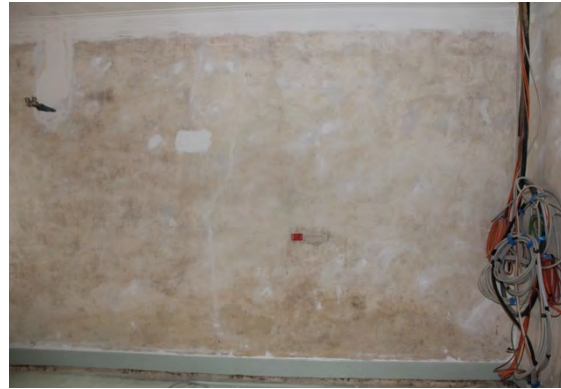
Foto 335: Wand d; Zwischenzustand nach Schimmelbehandlung und Fehlstellenergänzung.

Nach Trocknung des Grundputzes erfolgte ein weiterer Kalkmörtelauftrag (auch in

den breiten Rissen). Schmale Risse wurden mit mineralischem Mörtel geschlossen. Glättung der Oberflächen mit Kalkglättet, Hohlstellenverfüllung mit Injektionsmörtel. Die Fehlstellen im Stuckprofil der Decke sind mit Gips-Marmormehl-Gemisch ergänzt worden.

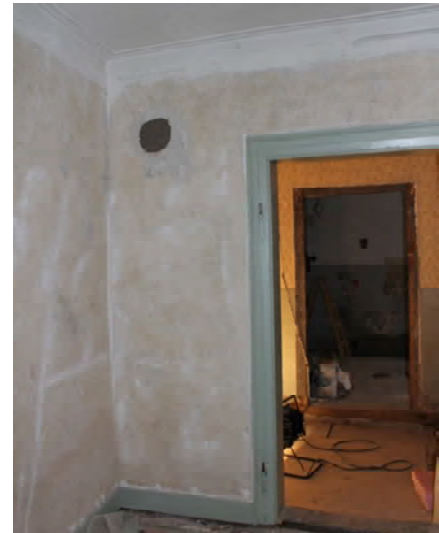
Foto 337: Raum 0.03, Wand b; ergänzte Fehlstellen und Risse.

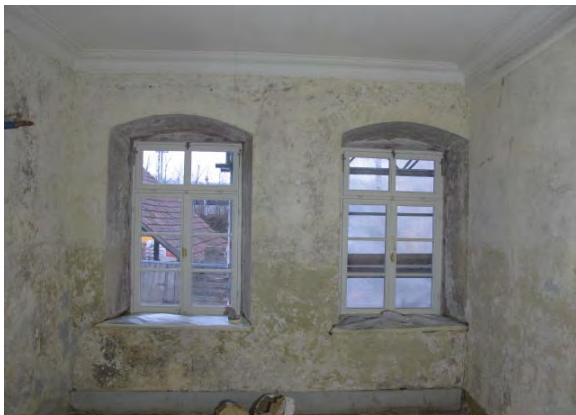
In Raum 0.04 ist unter der Sichtfassung der Wände Schimmelbefall vorhanden. Aufgrund dessen wurden diese Farbfassungen abgenommen.

Foto 341: Raum 0.04, Wand c; nach Fassungsabnahme.

Nachfolgend wurde der Schimmel mit Chlor behandelt und mit einem Wasser-Ethanol-Gemisch nachgewaschen. Auch in diesem Raum wurden alle vorhandenen Nägel, Schrauben und Dübel entfernt. Weiter wurde im Sockelbereich der Ostwand (Wand b) eine großflächige, schadhafte, alte Zementergänzung ausgebaut. Anschließend wurden alle tiefen Fehlstellen in den Wänden und der Decke, mit Kalkgrundmörtel vorgelegt.

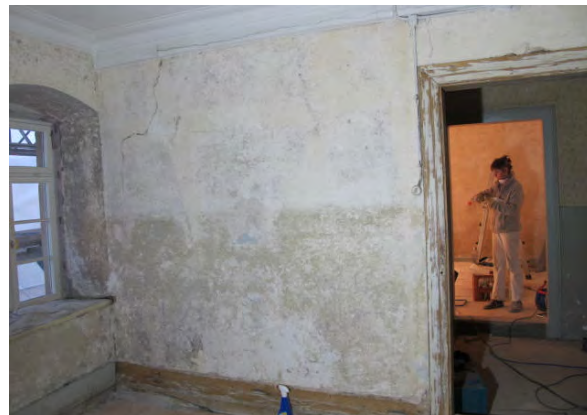
Foto 342: Raum 0.04, Wand d; nach Fassungsabnahme.

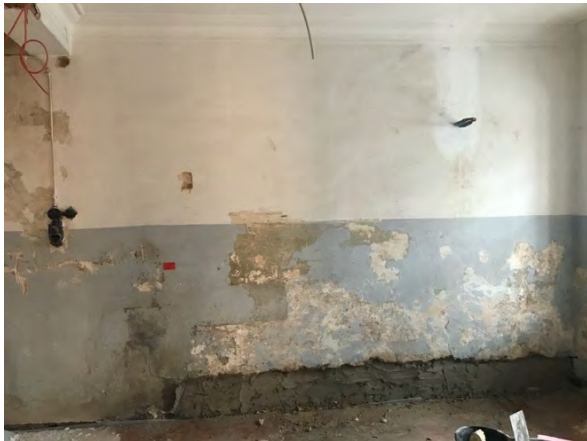
Foto 343: Raum 0.04, Wand b; Entfernte Zementputzfläche mit Grundputzauftrag.

Bei den Fehlstellen an der Decke mit Unterzug wurde zuvor eine Armierung (Streckmetall) aufgebracht. Nach Trocknung des Grundputzes erfolgte ein weiterer Kalkputzauftrag (Zwischenputzlage).

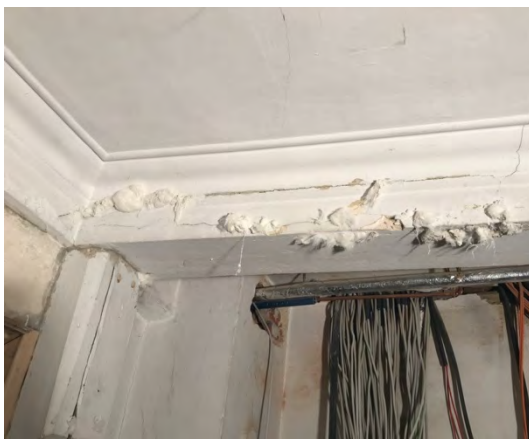
Foto 345: Raum 0.04, Decke; Fehlstelle.

Die Fehlstellen in der Stuckprofilierung wurden mit Gips-Marmormehl-Gemisch geschlossen.

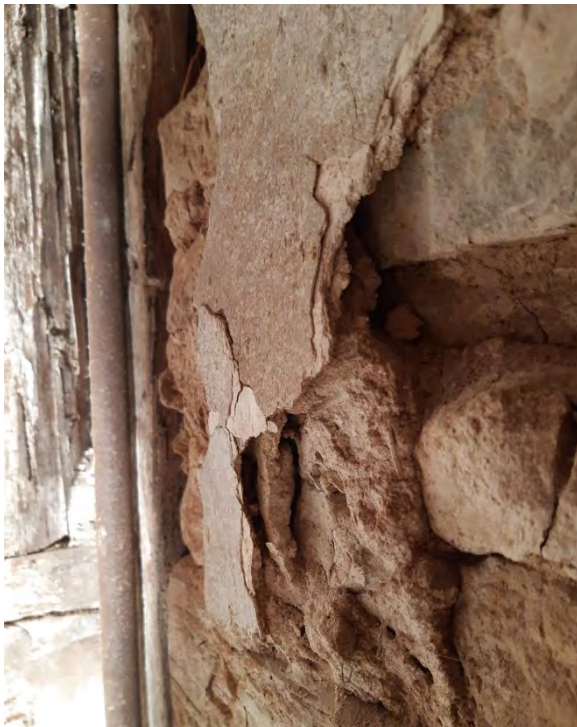
Foto 350: Raum 0.05, Wand a; hohlliegendes Gefach.

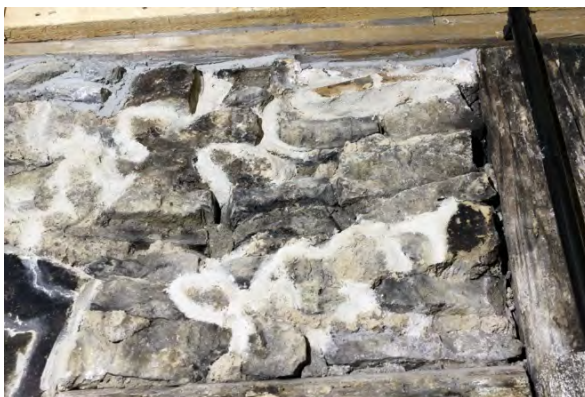
Foto 351: Raum 0.05, Wand a; gesichertes Gefach.

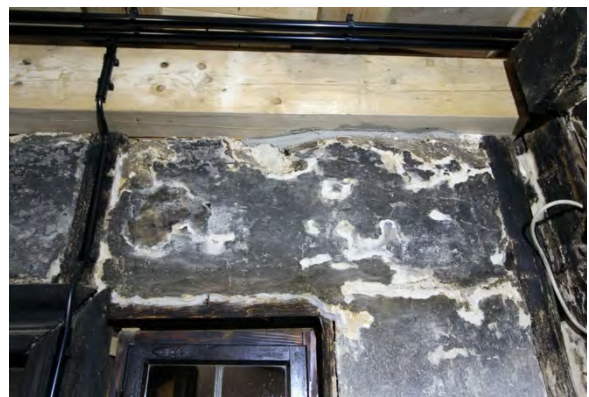
Foto 352: Raum 0.05, Wand a; gesichertes Mauerwerk.

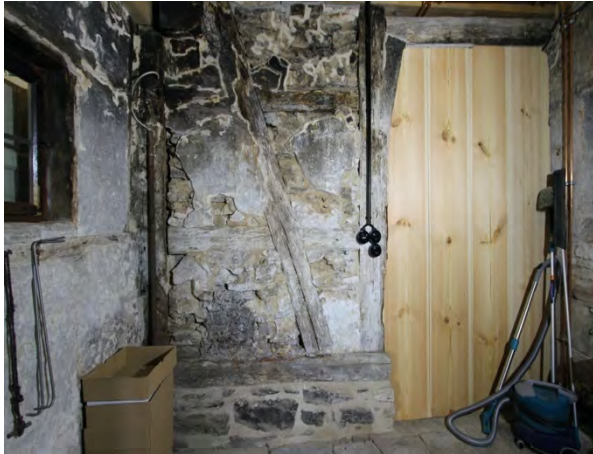
Foto 353: Raum 0.05, Wand d; Randsicherungen.

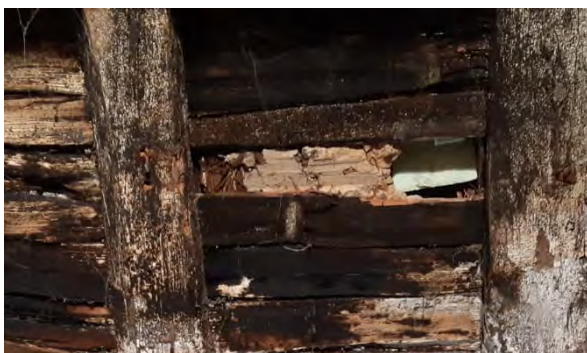
Foto 358: Raum 0.06, Decke; Vorzustand Fehlstelle.

Fehlstellen im Mauerwerk der Gefache wurden aufgrund des Bestandes mit Lehm-Kalkputz ergänzt. Auch der Putzbestand der Decke wurde mit Lehm-Kalkputz ergänzt, beziehungsweise die Ränder gesichert. Die Fehlstellen im Oberputz wurden mit Kalkmörtel geschlossen. Weiter wurden die Ränder des Oberputzes mit Kalkputz gesichert. Die Fehlstellen im Fugenbereich der Nordwand (Wand a) wurden ebenfalls mit Kalkputz geschlossen. Hohlliegende Bereiche sind mit Injektionsmörtel konsolidiert worden.

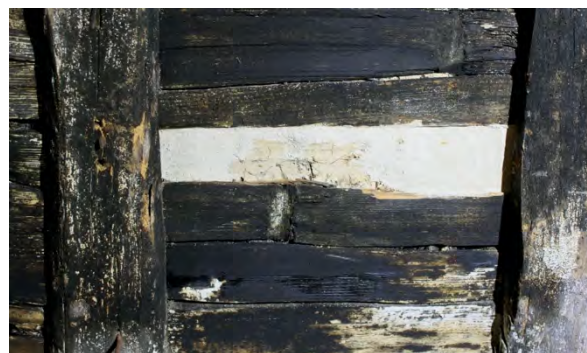
Foto 359: Raum 0.06, Decke; wie Foto 358, Endzustand.

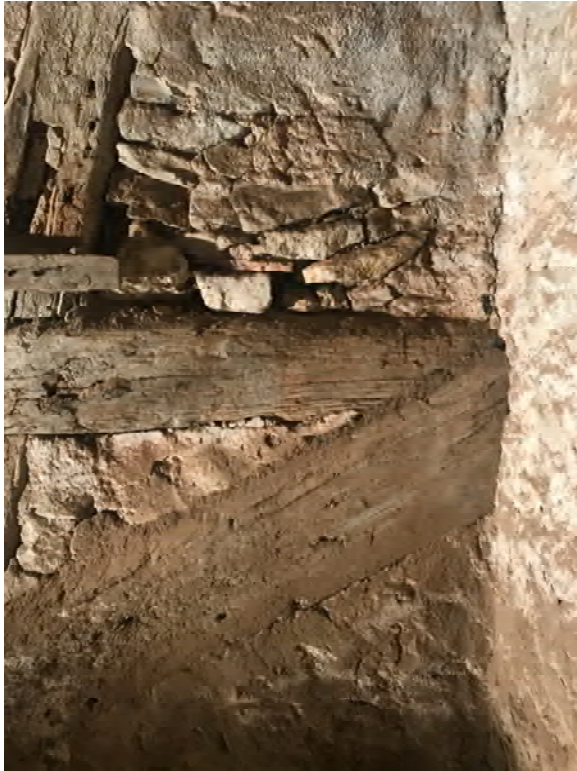
Foto 360: Raum 0.06, Wand c; Vorzustand - verschmutzte Oberfläche sowie entfestigtes Gefach.

In Raum 0.06 wurde zuerst der Schutz der Fachwerkkonstruktion aus OSB-Platten und Folie entfernt. Anschließend sind die dazugehörigen Dachlatten von der Fachwerkkonstruktion entfernt worden. Die Oberfläche der Wände und der Decke wurden im Trockenreinigungsverfahren mit Pinsel und Sauger vorsichtig gereinigt. Um Verluste der historischen Substanz zu vermeiden wurden parallel zur Reinigung lose Putzbereiche und Fassungen gesichert.

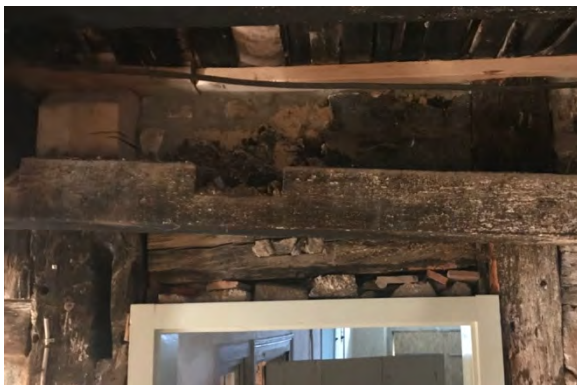
Foto 362: Raum 0.06, Wand c; Vorzustand, lose Steine über dem Türsturz.

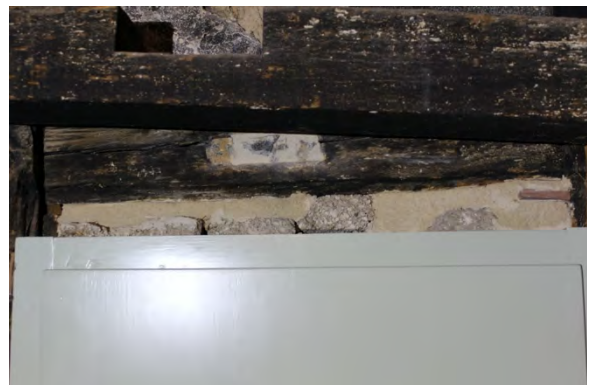
Foto 363: Wie Foto 362; Endzustand Bereich über Tür.

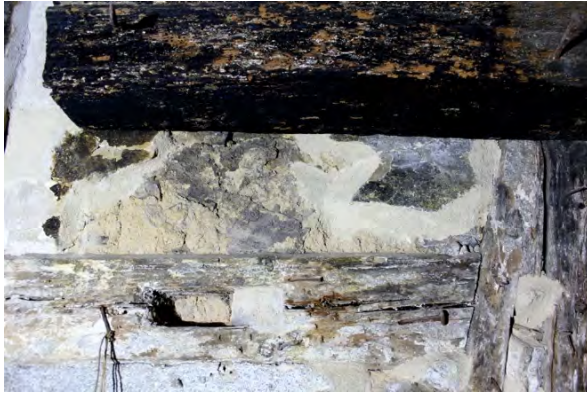
Foto 364: Raum 0.06, Wand c; Randsicherung.

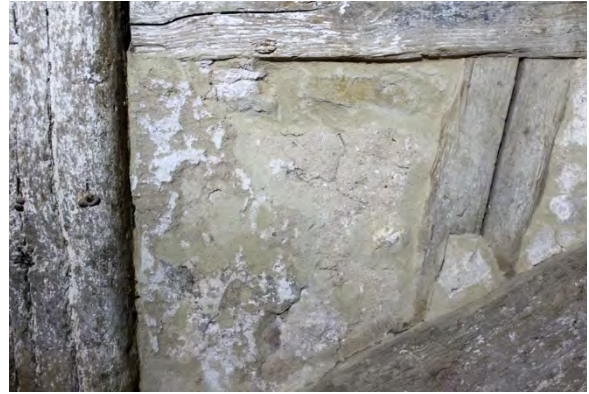
Foto 365: Raum 0.06, Wand c; Sicherung Ausmauerung.

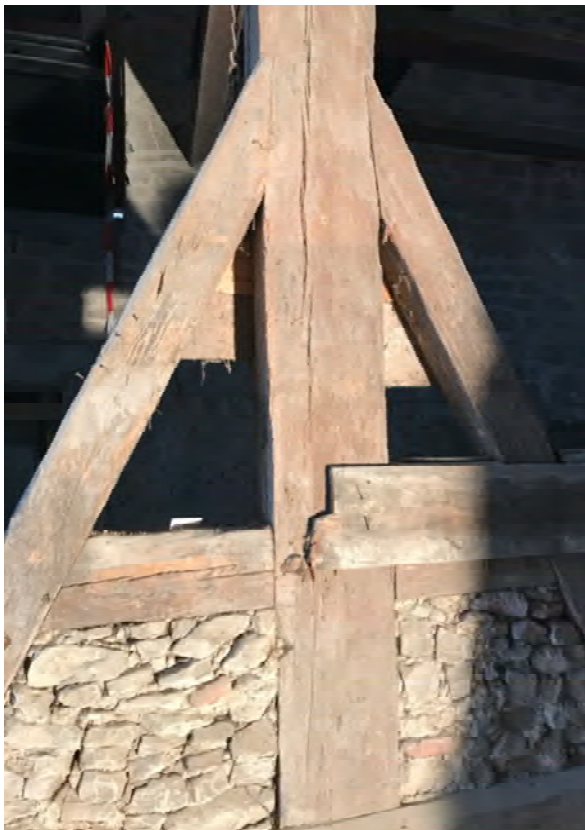
Foto 374: Raum 0.08, Wand a; aufliegende Verschmutzung.

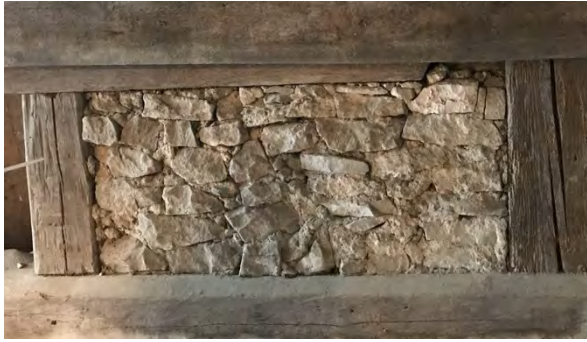
Foto 376: Raum 0.08, Wand a; entfestigte Ausfachung.

mörtel ergänzt. Die Ränder der Oberputzlagen sowie Risse wurden - wenn notwendig - ebenfalls mit Lehm-Kalkputz gesichert.

Hohlliegende Putzbereiche sind über Injektionen mit Kalksuspensionen konsolidiert worden. Nägel und Schrauben wurden aus dem Gebälk entfernt.

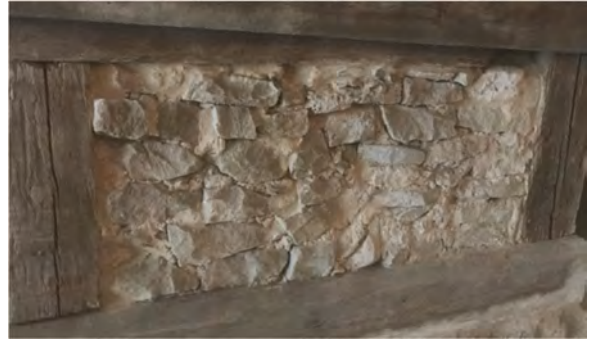
Foto 377: Raum 0.08, Wand a; Endzustand Ausfachung.

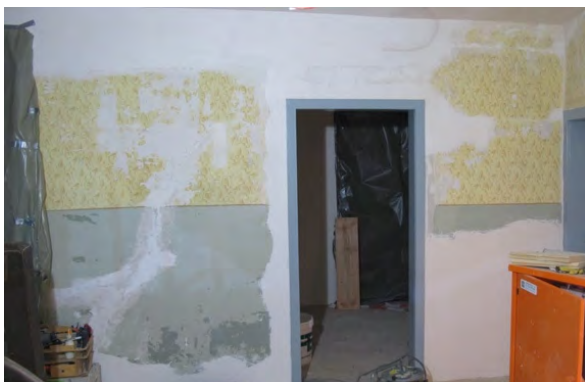
Foto 382: Raum 1.01, Wand a; Zustand nach der Ergänzung der Fehlstellen.

mit einer Armierung aus Streckmetall versehen. Anschließend wurde alle tiefen Fehlstellen mit Kalkgrundmörtel vorgelegt. Nach Trocknung des Grundputzes erfolgte ein weiterer Kalkputzauftrag. Große Risse wurden ebenfalls mit Kalkputz geschlossen. Bei schmälere Rissen erfolgte die Verdämmung mittels mineralischen Mörtels.

Um die Oberflächen der Ergänzungen an das Umfeld anzupassen, wurden diese abschließend mit Kalkglätte überarbeitet. Auch alle Fassungsfehlstellen sind mit Kalkglätte geschlossen worden. Hohlliegende und gefährdete Bereiche wurden mittels Injektionsmörtel konsolidiert. Lose, aufstehende Fassungsgebiete sind mit Zelluloseleim bearbeitet worden.
