## **74348 Lauffen am Neckar**

### **Haus Nordheimer Str. 5, Hölderlinhaus**

### **Restaurierung der Innenräume**

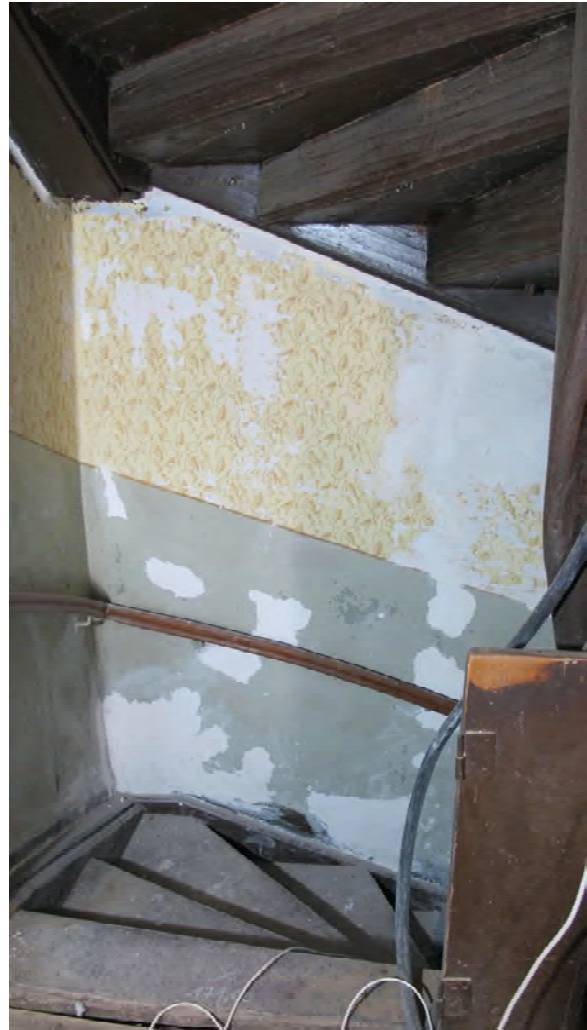
Foto 385: Raum 1.01, Wand d; Zustand nach der Ergänzung der Fehlstellen.

mit einer Armierung aus Streckmetall versehen. Anschließend wurde alle tiefen Fehlstellen mit Kalkgrundmörtel vorgelegt. Nach Trocknung des Grundputzes erfolgte ein weiterer Kalkputzauftrag. Große Risse wurden ebenfalls mit Kalkputz geschlossen. Bei schmälere Rissen erfolgte die Verdämmung mittels mineralischen Mörtels.

Um die Oberflächen der Ergänzungen an das Umfeld anzupassen, wurden diese abschließend mit Kalkglätte überarbeitet. Auch alle Fassungsfehlstellen sind mit Kalkglätte geschlossen worden. Hohlliegende und gefährdete Bereiche wurden mittels Injektionsmörtel konsolidiert. Lose, aufstehende Fassungsgebiete sind mit Zelluloseleim bearbeitet worden.

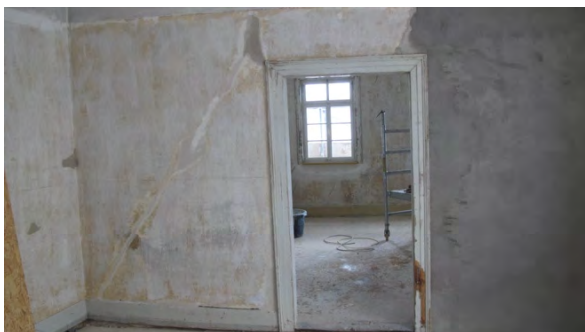
Foto 393: Raum 1.02, Wand c; Verputzte Neuaufmauerung und Putzergänzungen.

In Raum 1.02 wurde der Kamin bauseits entfernt und das fehlende Wandstück auf der Südseite (Wand c) neu aufgemauert. Anschließend wurde dieser Bereich und die neue Aufmauerung in der Westwand (Wand d) mit Ziegeldrahtgewebe als Armierung versehen und Kalkgrundputz aufgetragen.

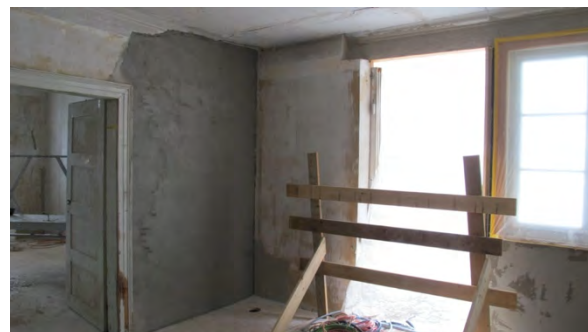
Foto 394: Raum 1.02, Wand c und d; Verputzte Neuaufmauerungen.

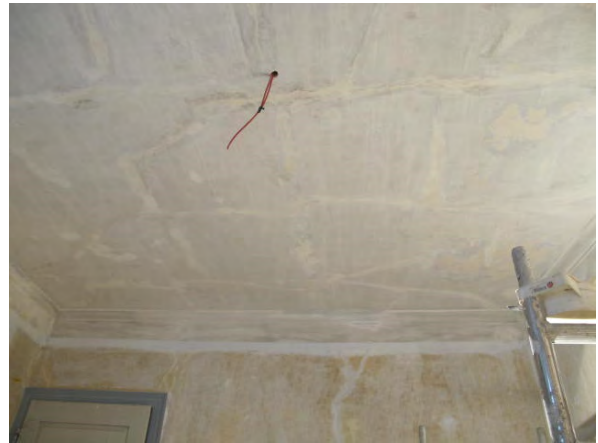
Foto 396: Raum 1.02, Decke; Zwischenzustand.

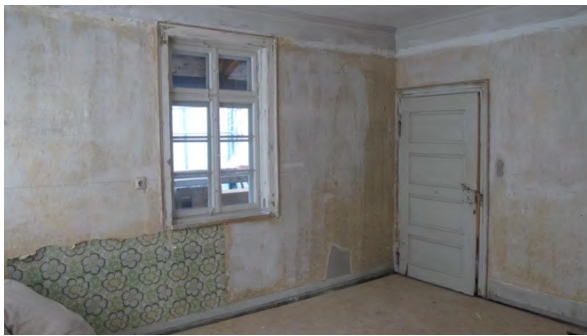
Foto 397: Raum 1.02, Wand a; ergänzte Fehlstellen in Wand und Stuck.

Kleinere Risse wurden mit mineralischem Mörtel geschlossen. Um die Oberflächen zu glätten wurden die verputzten Stellen nach der Trocknung zusätzlich mit Kalkglätte überzogen. Hohlliegende und gefährdete Putzmörtelbereiche wurden mit Injektionsmörtel konsolidiert. Die Fehlstellen in der Stuckprofilierung wurden mit einem Gips-Marmormehl-Gemisch geschlossen.

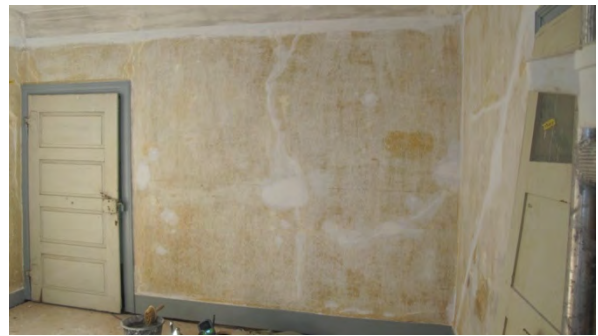
Foto 398: Raum 1.02, Wand b; ergänzte Fehlstellen in Wand und Stuck.

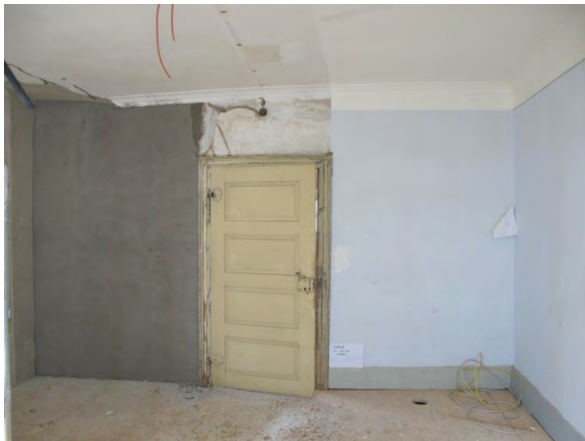
Foto 406: Raum 1.03, Wand a; verputzte Aufmauerung.

Des Weiteren wurden alle tiefen Putzfehlstellen in den Wänden und der Decke mit Kalkgrundputz vorgelegt; nachfolgend der Deckputz (Kalkmörtel).

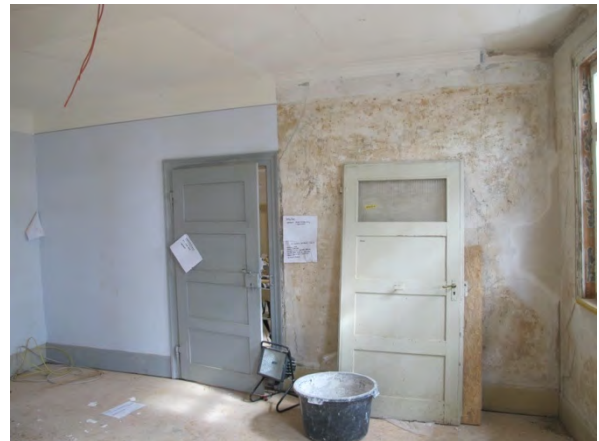
Foto 407: Raum 1.03, Wand b; Putzergänzungen an Decke und Wand.

Kleinere Risse wurden mit mineralischem Mörtel geschlossen. Fehlstellen im Stuckprofil und der Gipskartonwand wurden mit einem Gips-Marmormehl-Gemisch geschlossen. Fehlende Teile des Stuckgesimses wurden neu gezogen (Stuckgips; Baustellenmischung).

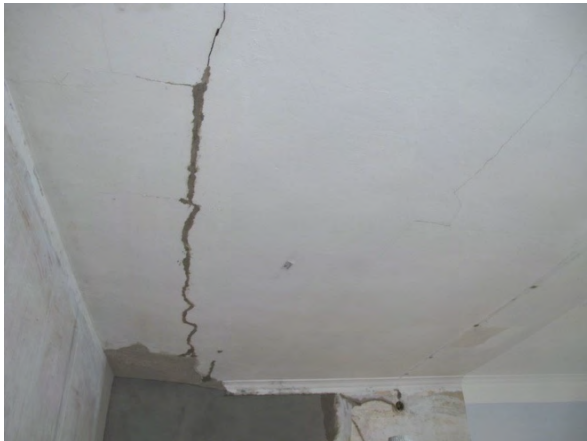
Foto 408: Raum 1.03, Wand a; Putzergänzungen an Decke und Wand.

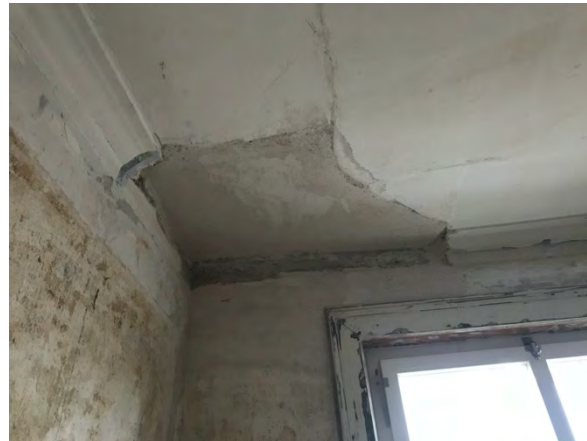
Foto 409: Raum 1.03, Wand b; Putzergänzungen.

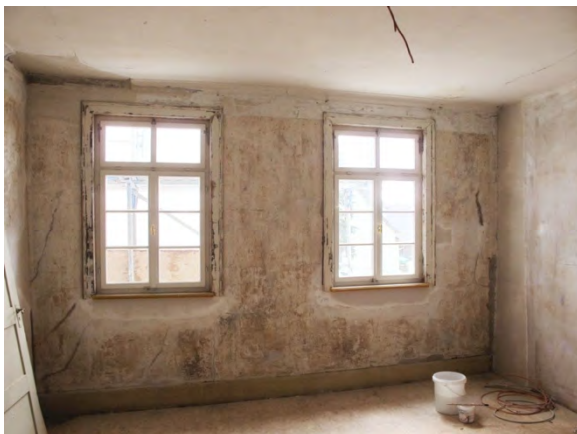
Foto 410: Raum 1.03, Wand c; geglättete Ergänzungen.

Um die Oberflächenstruktur dem Bestand anzugleichen, wurden die neu verputzten Bereiche nach der Trocknung mit Kalkglätte überzogen.

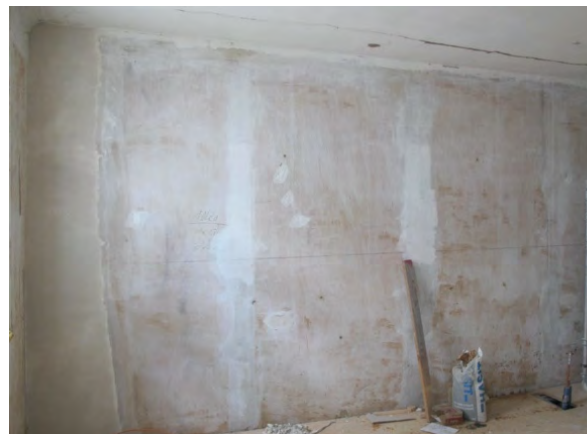
Foto 411: Raum 1.03, Wand d; geglättete Ergänzungen.

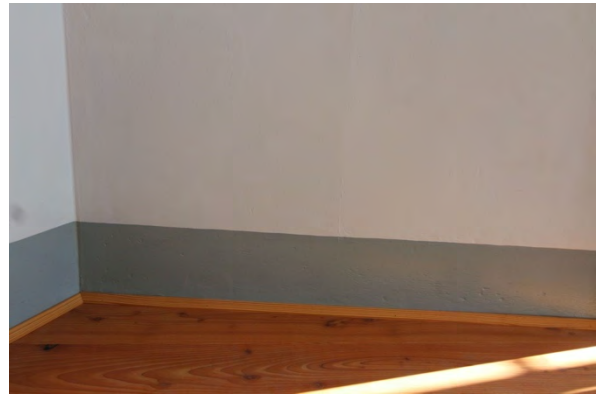
Foto 420: Raum 1.04, Wand b; malerisch ergänzter Sockel.

Die fehlenden Stellbretter am Kaminvorsprung der Nordwand (Wand a) und der linken Seite der Ostwand (Wand b) wurden zweischichtig malerisch mit Alkydharzlack (NCS S 3005-B20G) ergänzt.

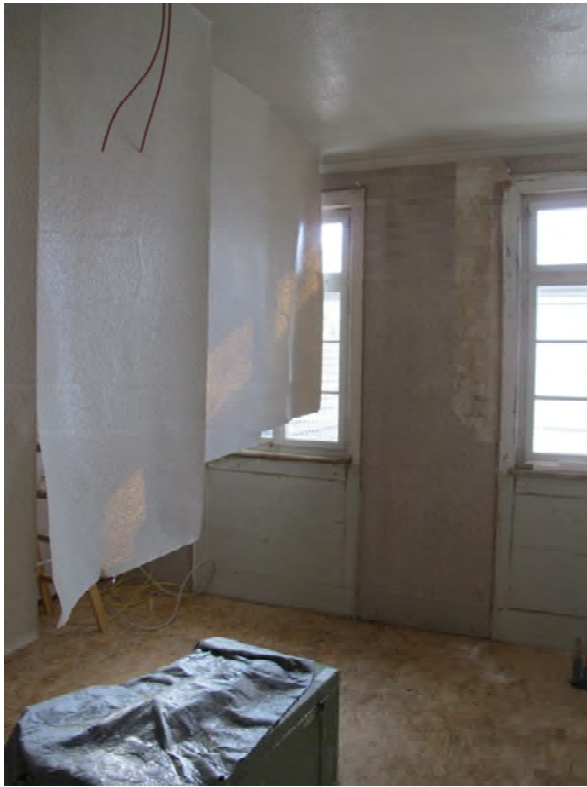
Foto 422: Raum 1.05, Decke; Zwischenzustand.

Des Weiteren wurden alle tiefen Fehlstellen in den Wänden und der Decke mit Kalkgrundputz vorgelegt. Bei den großen Fehlstellen in der Decke und im Sockelbereich der Nordwand (Wand a) wurde zur Armierung Rippenstreckmetall verwendet. Nach Trocknung des Grund-

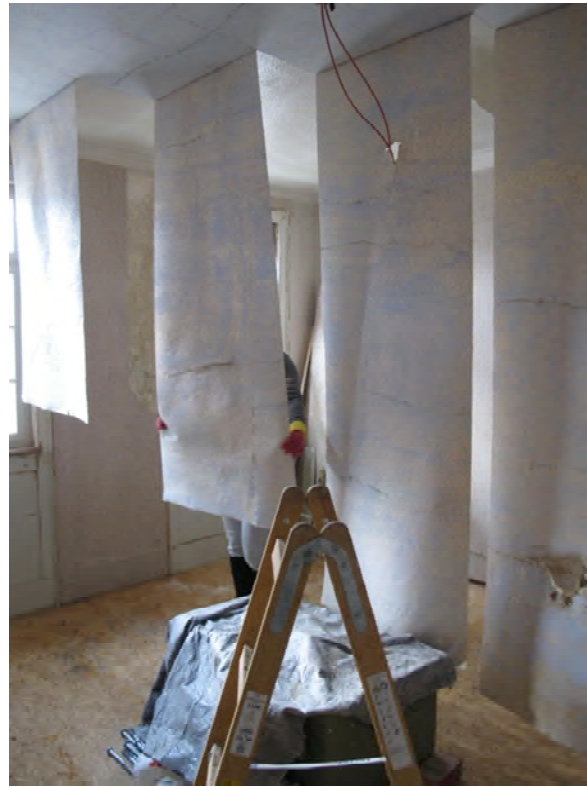
Foto 423: Raum 1.05, Decke; Abnahme der Tapeten.

In Raum 1.05 wurden zuerst die Tapeten an den Wänden und der Decke entfernt und nachgewaschen. Nach der Entfernung der Tapete konnten an der Decke eine Blaufassung und an den Wänden grünliche Fassungsreste dokumentiert werden.

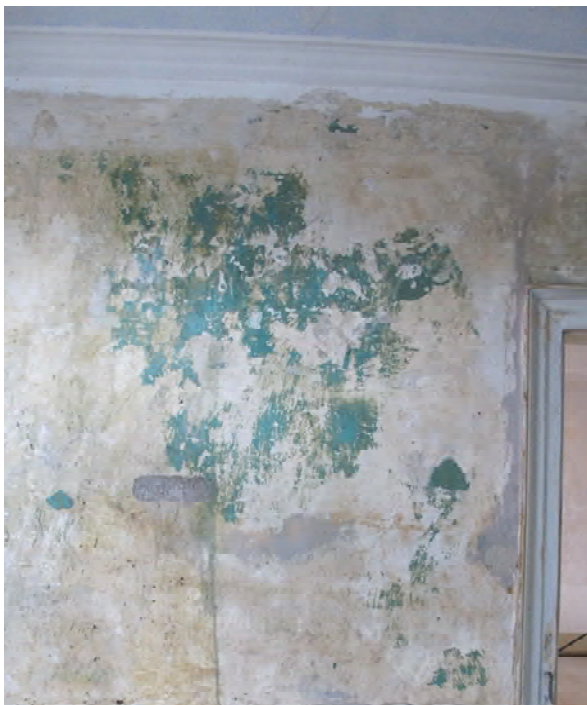
Foto 424: Raum 1.05, Wand d; Teilweise gereinigte Wandfläche mit grünen Fassungsresten und blauer Deckenfassung.

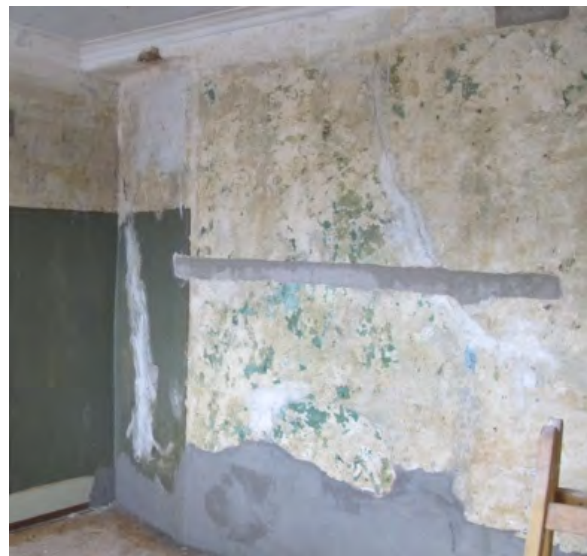
Foto 425: Raum 1.05, Wand a; Putzergänzungen.

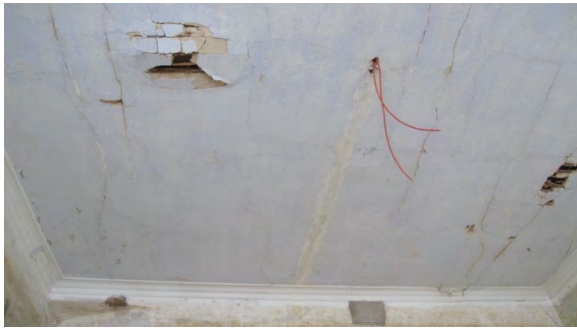
Foto 426: Raum 1.05, Decke; Vorzustand (Putzfehlstellen).

putzes erfolgte ein weiterer Kalkputzauftrag. Große Risse wurden ebenfalls mit Kalkputz geschlossen.

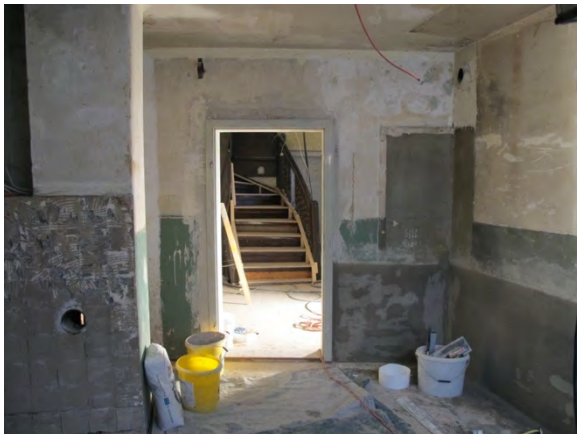
Foto 432: Raum 1.06, Wand a, c und d; großflächige Verputzungen und unverputzter Fliesenspiegel.

Kalkoberputzauftrag.

Auch der ehemalige Fliesenspiegel wurde großflächig mit einer feinen Kalkputzschicht überzogen.

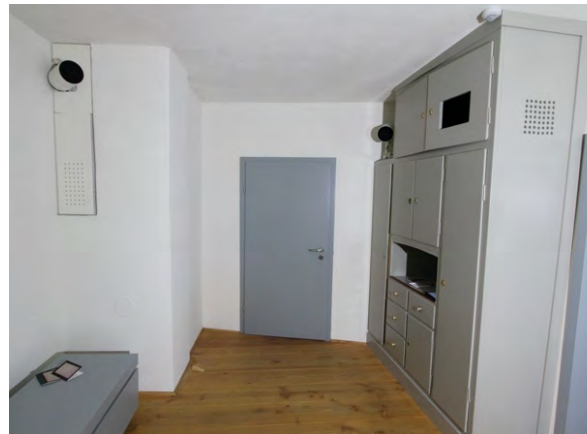
Foto 433: Raum 1.06, Wand a, c und d; Endzustand.

Breite Risse wurden ebenfalls mit Kalkputz geschlossen; schmale Risse wurden mit mineralischem Mörtel verdämmt. Um die Oberflächen zu glätten wurden die verputzten Stellen nach der Trocknung zusätzlich mit Kalkglätte bearbeitet. Hohlliegende und gefährdete Bereiche in der Decke wurden mit Injektionsmörtel konsolidiert.

Die Decke und die Wände wurden mit reversibler Farbe deckend weiß (RAL 9010) gefasst. Aufgrund der gelblichen Verfärbung der Wandflächen war ein zweimaliger Auftrag notwendig.

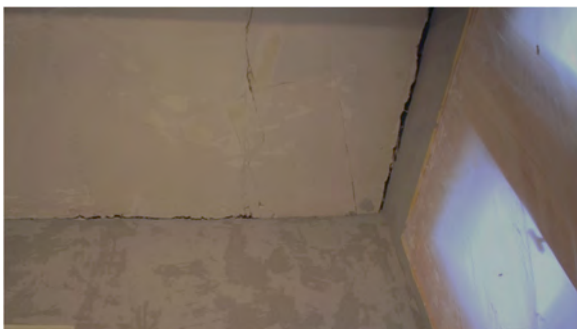
Foto 434: Raum 1.06, Wand b und c; großflächige Neuputzflächen und Vorzustand Decke.

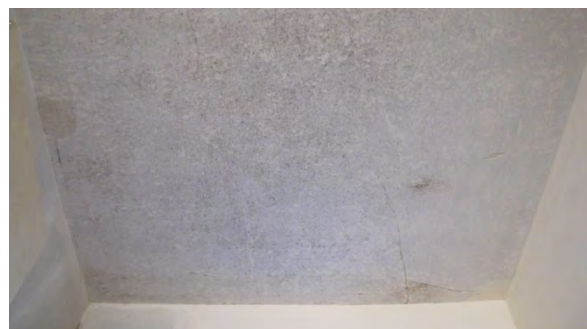
Foto 441: Raum 1.07/1.08, Decke; Schimmelbefall nach Fassungsabnahme.

Befeuchten der Farbschichten; Nachwaschen Schimmel	0.03, 0.04, 1.03, 1.07/1.08	Ethanol	handelsüblich
Schimmelentfernung	0.03, 0.04, 1.03, 1.07/1.08	Schimmelentferner	handelsüblich
Ergänzung Stuckprofil	0.03, 0.04, 1.02, 1.03, 1.04, 1.05, 2.04	Alabastergips- Marmormehl-Gemisch	Eigene Rezeptur / Fa. Kremer Pigmente, 88317 Aichstetten
Fassung Decke und Stuckprofil	0.03, 0.04, 1.02, 1.03, 1.04, 1.05, 1.06, 1.07/1.08	Keim Reversil – RAL 9010	Fa. KEIMFARBEN GMBH, 86420 Diedorf
Fassung Wände	0.03, 0.04, 1.06, 1.07/1.08	KEIM Reversil – RAL 9010	Fa. KEIMFARBEN GMBH, 86420 Diedorf
Fassung Sockel	0.04	KEIM Reversil – Farbton nach Altbestand	Fa. KEIMFARBEN GMBH, 86420 Diedorf
Fassung Decke und Wände	1.01, 2.02, 2.03	Leimfarbe (RAL 9010)	Eigene Rezeptur / Champagnerkreide: Fa. Kremer Pigmente, 88317 Aichstetten Farbenleim: Glutolin, Fa. PROSOL GmbH, 71634 Ludwigsburg Pigmente: Fa. Kremer Pigmente, 88317 Aichstetten

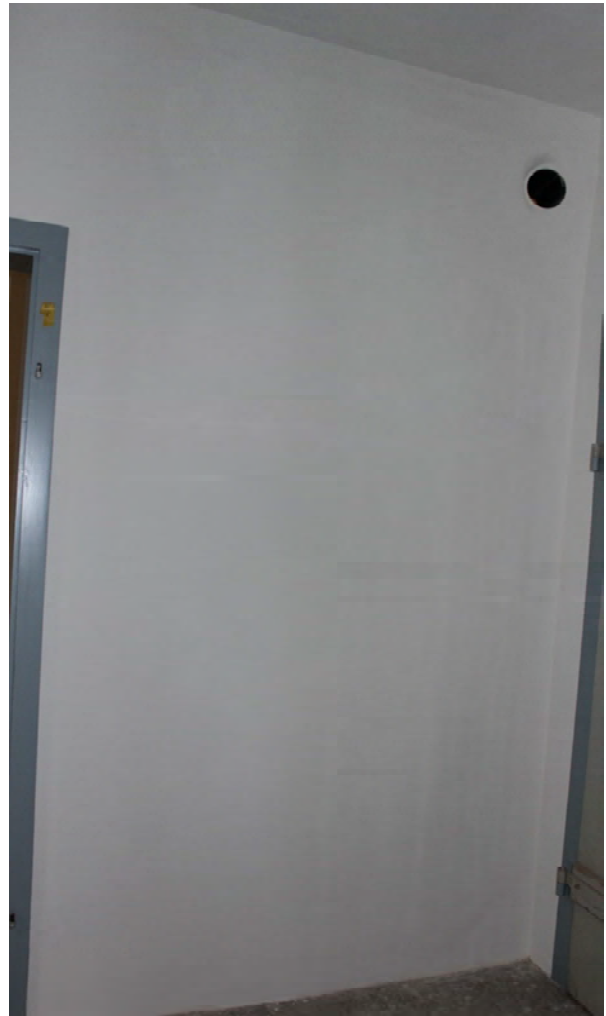
Foto 443: Raum 1.07/1.08, Wand c; Endzustand.

Breite Risse wurden ebenfalls mit Kalkputz geschlossen; schmale Risse wurden mit mineralischem Mörtel geschlossen. Abschließender Überzug mit Kalkglätte.

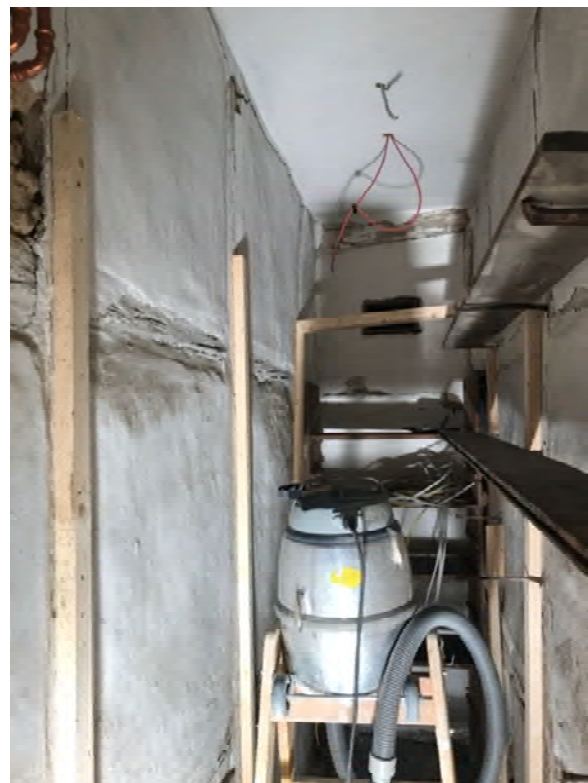
Foto 450: Raum 1.09, Wand a, c und d; Zustand nach der Reinigung.

Anschließend erfolgte eine Trockenreinigung der Gefache mittels Latexschwämmchen. Um Verluste der historischen Substanz zu vermeiden wurden parallel zur Reinigung lose Putzbereiche und Fassungen gesichert.

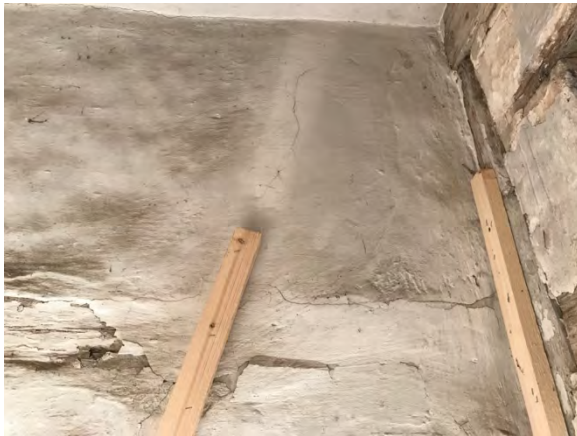
Foto 451: Raum 1.09, Wand a; aufstehende Farbschollen.

Aufstehende und hohlliegende Farbschollen auf dem Fachwerk und den Gefachen wurden mit Zellulose gesichert.

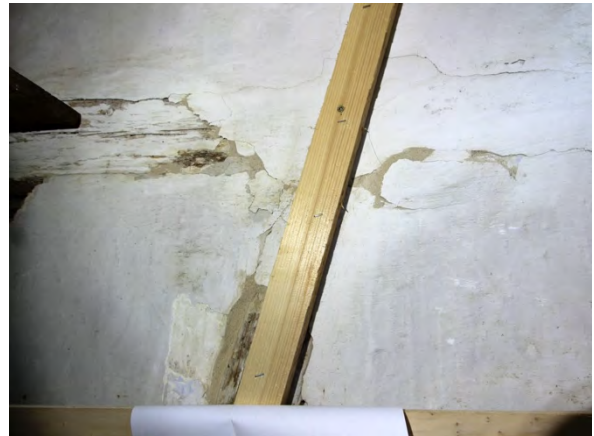
Foto 452: Raum 1.09, Wand a; niedergelegte Farbschollen.

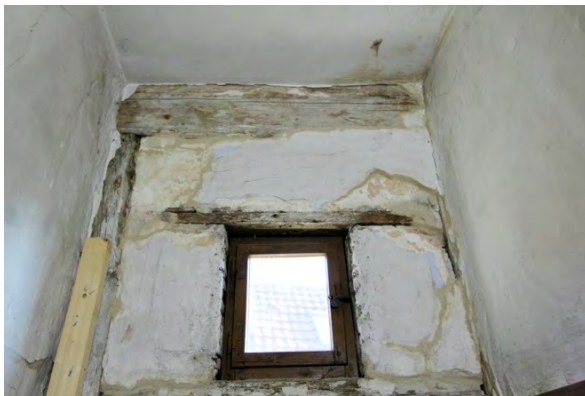
Foto 453: Raum 1.09, Wand c; Notsicherungen.

Notsicherungen im Mauerwerk und den Gefachen wurden mit Lehm-Kalkmörtel ergänzt. Die notwendigen Randsicherungen des Oberputzes wurden ebenfalls mit Lehm-Kalkputz ausgeführt. Hohlliegende Putzbereiche sind mit Injektionsmörtel (Spritze/Kanüle) konsolidiert worden.

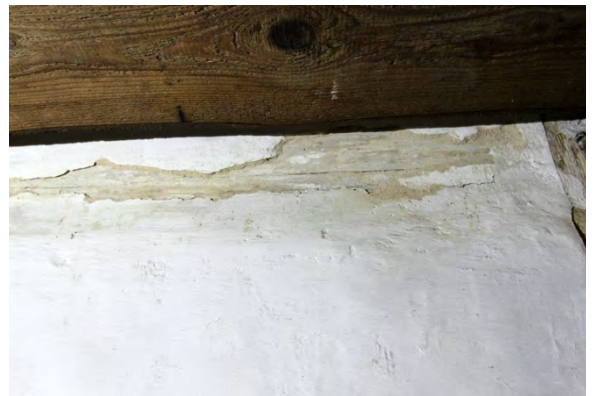
Foto 454: Raum 1.09, Wand b; Notsicherungen.

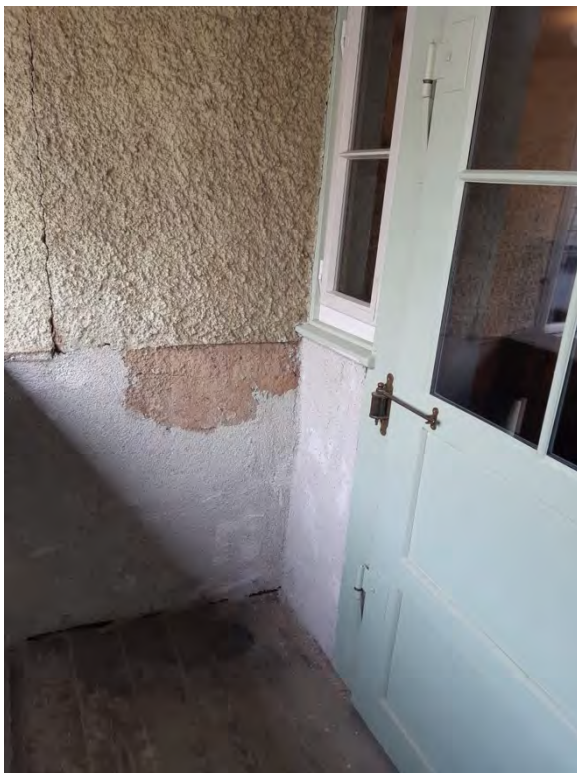
Foto 466: Raum 1.11, Wand b; Grundputz auf Fehlstelle.

Alle tiefen Fehlstellen in den Wänden wurden mit Kalkgrundputz vorgelegt. Nach Trocknung des Grundputzes erfolgte ein weiterer Kalkputzauftrag. Größere Risse wurden ebenfalls mit Kalkputz geschlossen.

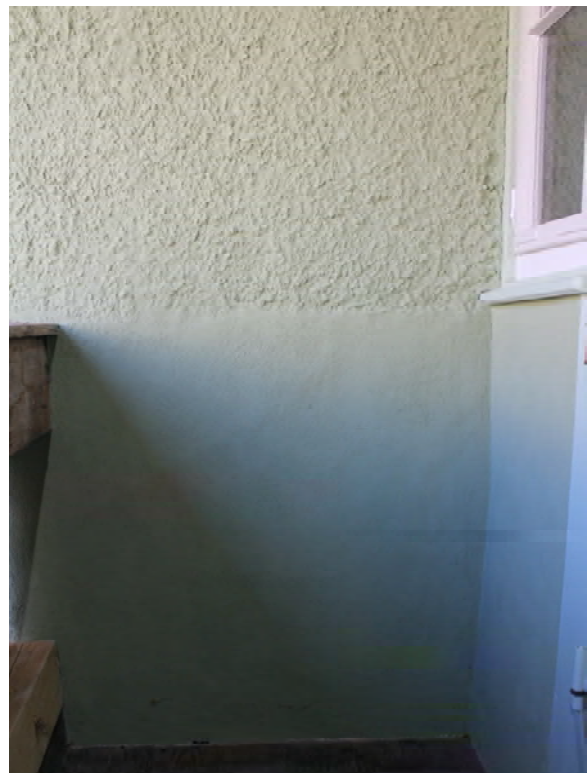
Foto 467: Raum 1.11, Wand b; Endzustand Fehlstelle.

Die Oberfläche der Ergänzungen sollte hierbei nicht an die Umgebung angepasst. Die Ergänzungen sollen nach der Neufassung der Wände ablesbar sein. Für die Neufassung wurden zuerst alle Ergänzungen mit Grundiermittel grundiert.

Anschließend erfolgte ein zweischichtiger Anstrich mit mineralischer Sol-Silikatfarbe.

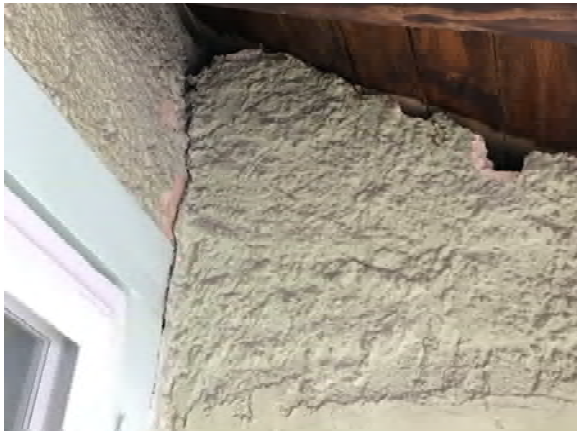
Foto 468: Raum 1.11, Wand c und d; Vorzustand.

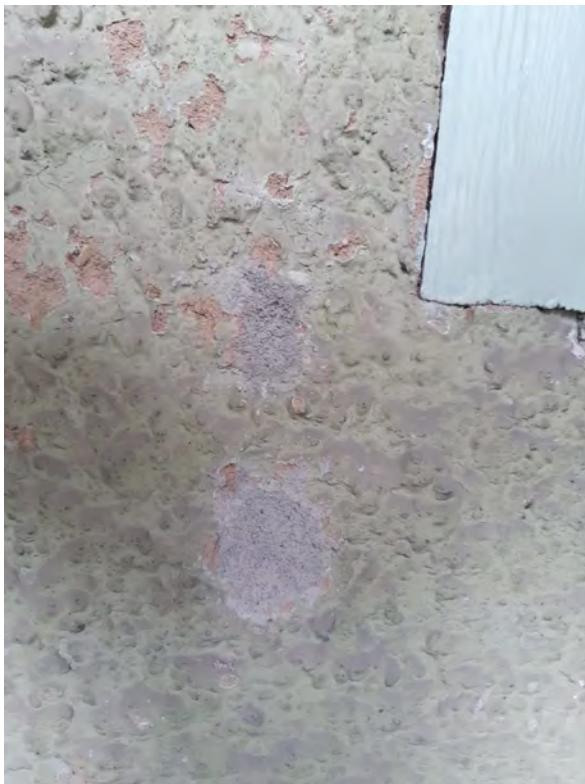
Foto 470: Raum 1.11, Wand c; geschlossene Fehlstelle.

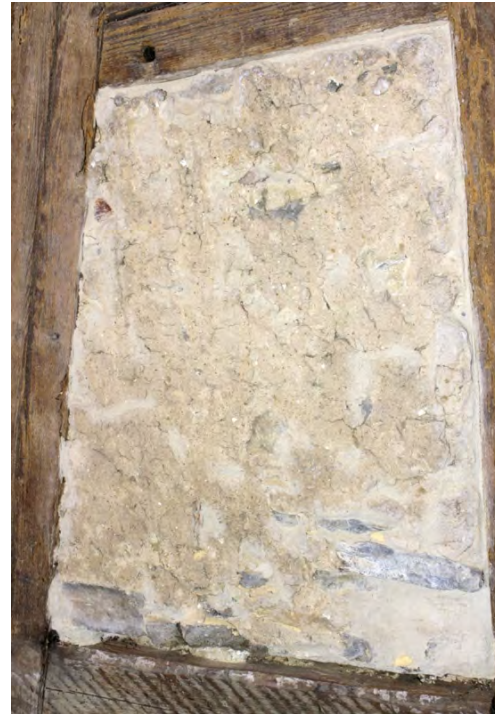
Foto 476: Raum 1.13, Wand a; Randsicherungen.

Die Ränder der Oberputzlagen sowie Risse wurden, wenn notwendig, ebenfalls mit Lehm-Kalkputz gesichert. Hohlliegende Putzbereiche sind über Injektionen mit Injektionsmörtel konsolidiert worden. Des Weiteren wurden teilweise alte Nägel und Schrauben aus dem Fachwerk entfernt. Eine Retusche der Ergänzungen war nicht notwendig.

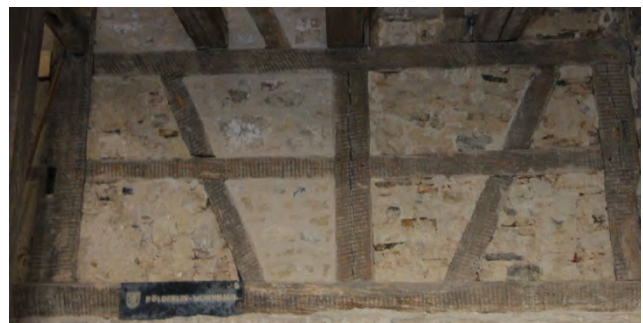
Foto 478: Raum 1.13, Wand b, rechts unten; Endzustand.

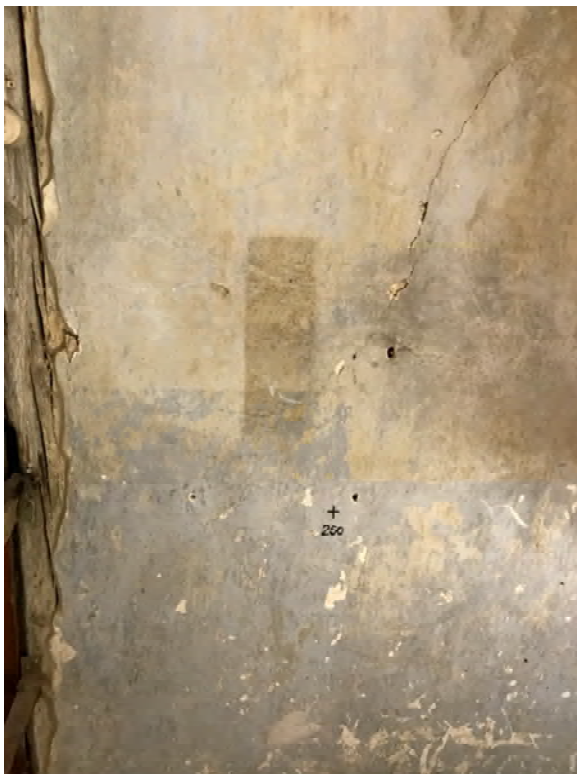
Foto 484: Raum 2.01, Wand d; Reinigungsmuster.

gesichert. Außerdem konnten während der Reinigung strukturelle Entfestigungen im Mauerwerk und den Randbereichen des Oberputzes der Gefache festgestellt werden. Diese wurden mittels Kieselsäuredispersion (Konzentration 1:5) gefestigt.

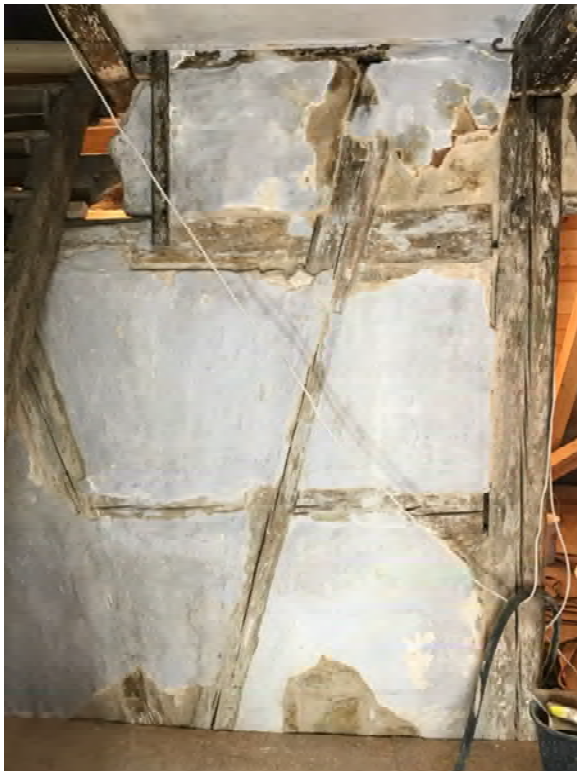
Foto 486: Raum 2.01, Wand b; ergänzte Aufmauerungen, Randsicherungen und Konsolidierung.

Die Fehlstellen in den Ausmauerungen und dem Oberputz der Gefache wurden mit Lehm-Kalkputz ergänzt. Zuerst wurden die Fehlstellen in den Ausmauerungen ergänzt und Randsicherungen am Oberputz durchgeführt. Hohlliegende Bereiche im Oberputz und hohlliegende Fassungskpakete sind über Injektionen mit Kalksuspensionen konsolidiert worden. Die Randbereiche der mehrschichtigen Fassungskpakete wurden, wenn notwendig, mit mineralischem Mörtel gesichert.

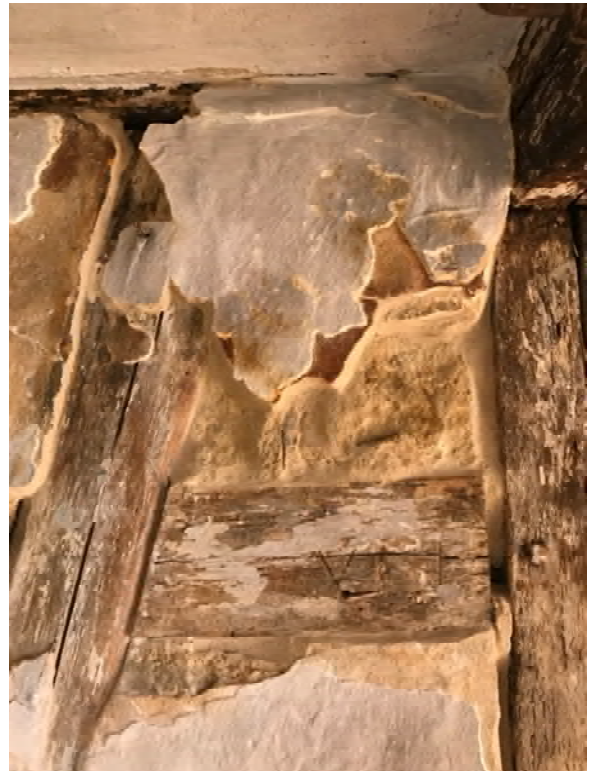
Foto 487: Raum 2.01, Wand b; ergänzte Aufmauerungen, Randsicherungen und Konsolidierung.

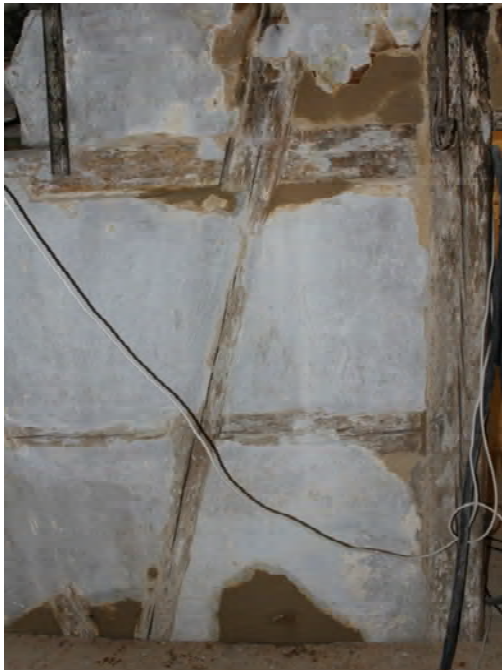
Foto 488: Raum 2.01, Wand b; Mörtelergänzungen.

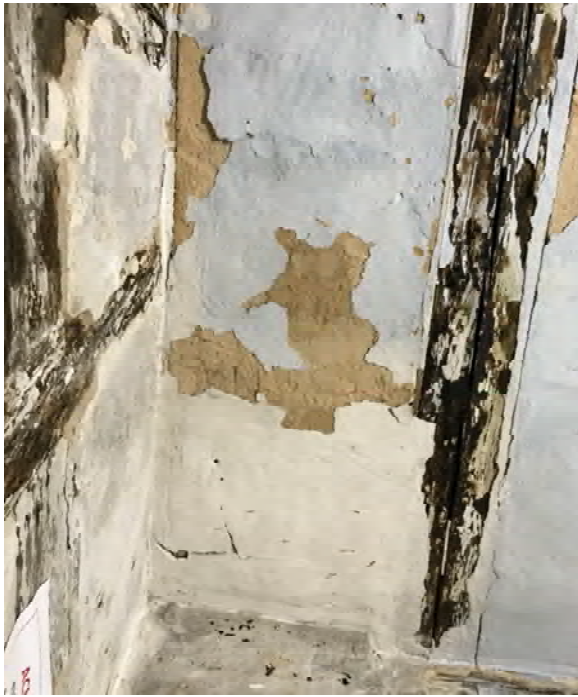
Foto 492: Raum 2.01, Decke; aufstehende Farbschollen.

An der Decke wurden tiefere Fehlstellen ebenfalls mit Lehm-Kalkputz ergänzt. Hohlliegende und aufstehende Farbschollen wurden konsolidiert und Randbereiche mit mineralischem Mörtel gesichert. Eine Retusche war in diesem Raum nicht vorgesehen.

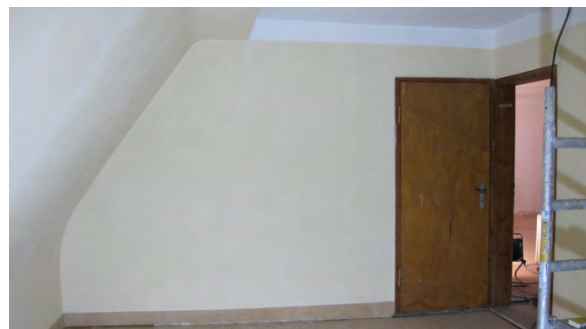
Foto 503: RWie Foto 502; abschließende Neufassung.

Die Wände und Decke wurden mit Leimfarbe neu gefasst. Hierfür wurden die großflächigen Ergänzungen mit Leimwasser vorgelegt. Die Decke und ca. 15 cm unterhalb wurde zweischichtig kalkweiß (RAL 9010) gefasst. Die Wandflächen wurden hellgelb (NCS S 0505-Y20R) und der Sockel sowie der Begleitstrich braun (NCS S 3020-Y30R) angelegt.

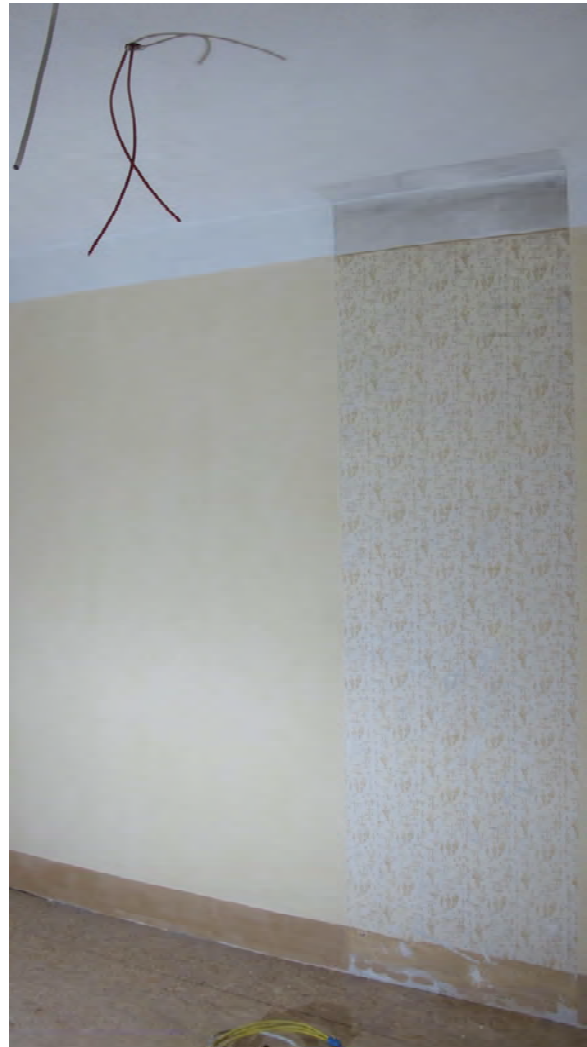
Foto 505: Raum 2.02, Wand c; Neufassung mit "Fenster in die Vergangenheit".

In der Südwand (Wand c) wurde ein sogen. „Fenster in die Vergangenheit“ belassen, welches die alte Wandgestaltung zeigt und vom Boden bis zur Decke reicht.

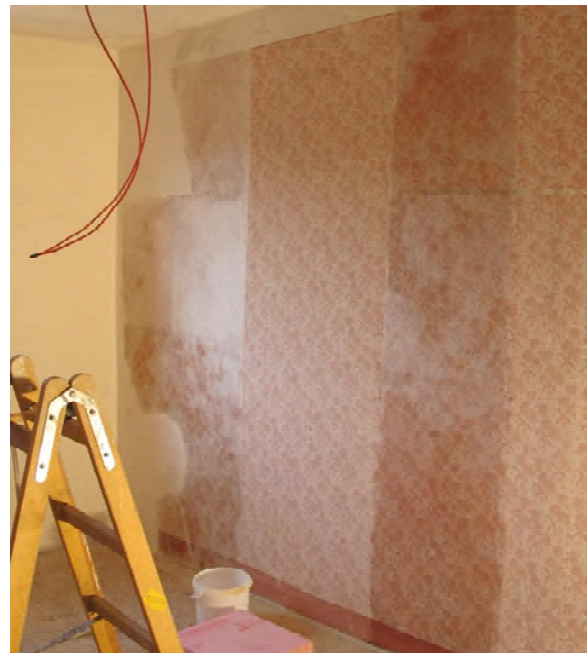
Foto 512: Raum 2.03, Wand a; Anbringen des Japanpapierschutzes.

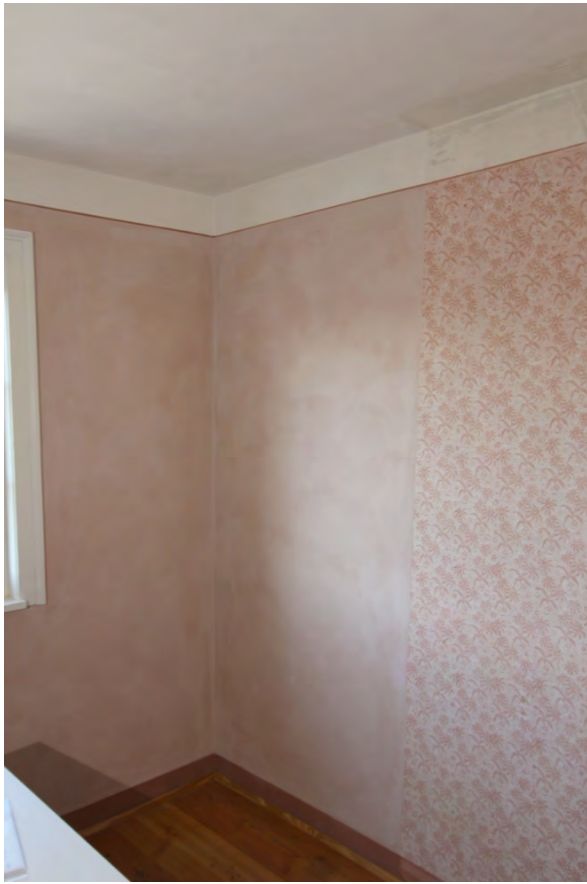
Foto 517: Raum 2.03, Wand a und d; Endzustand.

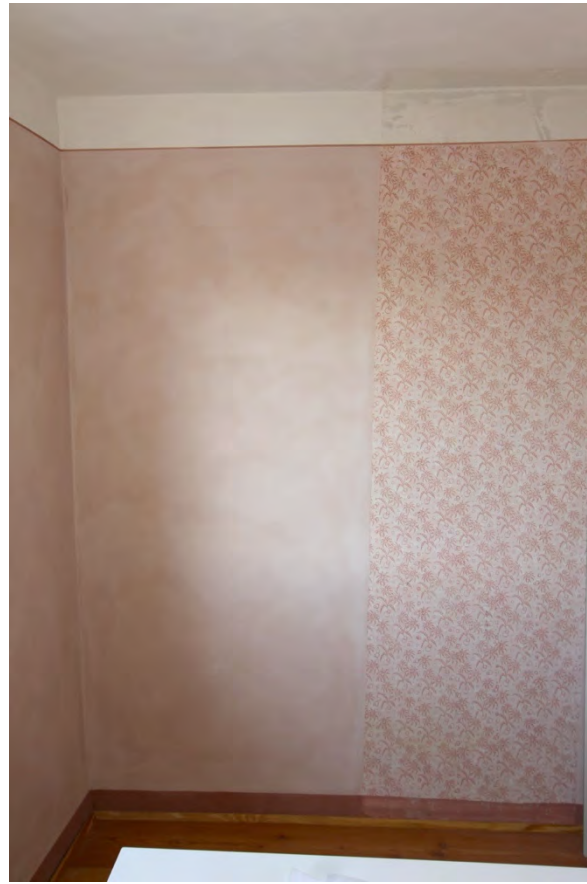
Foto 518: Raum 2.03, Wand a; Endzustand „Fenster in die Vergangenheit“.

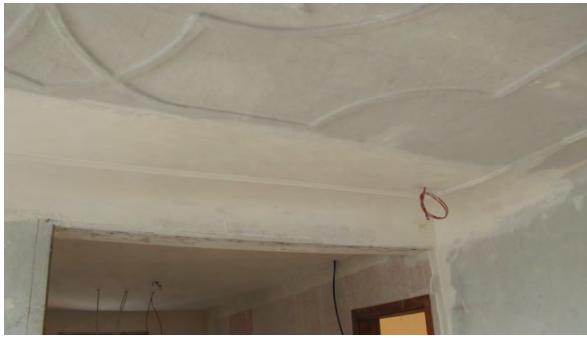
Foto 523: Raum 2.04, Decke; Ergänzung.

Hohlliegende Bereiche sind mit Injektionsmörtel konsolidiert worden. Fehlstellen in der Stuckdekoration wurden mit einem Gips-Marmormehl-Gemisch ergänzt. Um die Oberflächen der Putzergänzungen zu glätten wurden diese mit Kalkglätte überarbeitet. Die, an den Neuzergänzungen der Decke entstandenen, bräunlichen Ausblühungen<sup>4</sup> wurden isoliert.

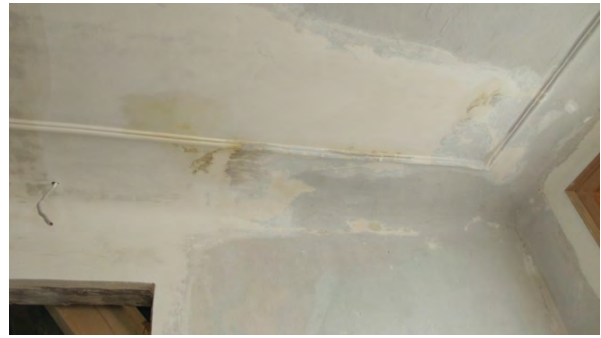
<sup>4</sup> Diese bräunlichen Ausblühungen entstehen durch den Kontakt des neuen, feuchten Putzmörtels mit den vorhandenen organischen Komponenten (z.B. altes Stroh und alte Hölzer in Lehmwickeln, Schilf etc).

Foto 524: Raum 2.04, Wand c, d und Decke; Ergänzung mit bräunlicher Ausblühung.

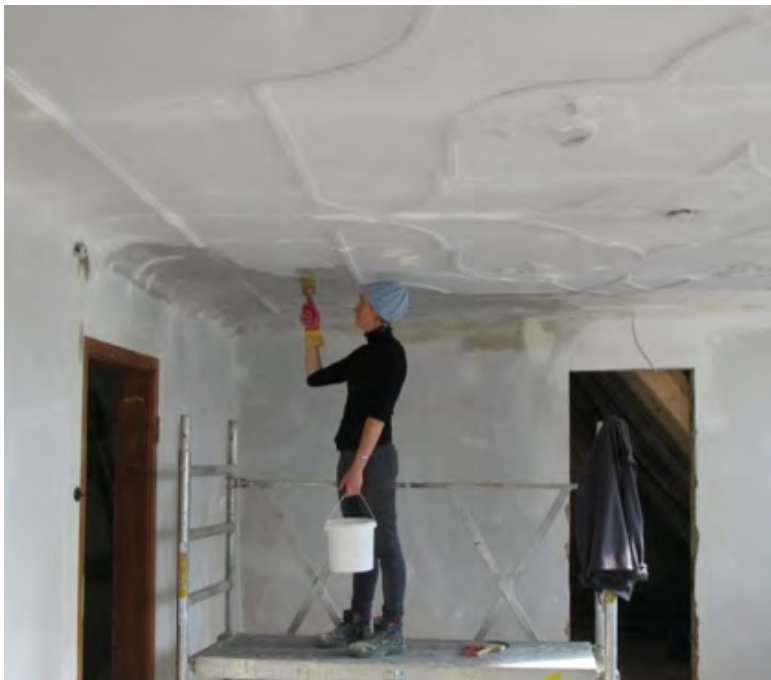
Foto 525: Raum 2.04, Decke; Auftrag Neufassung.

Die Decke und Wände wurden mit reversibler Farbe lasierend in blau (NCS S 1005-R80B) / 1:1 verdünnt) gefasst. Hierfür wurden zuerst alle Ergänzungen im gleichen Farbton vorgelegt.

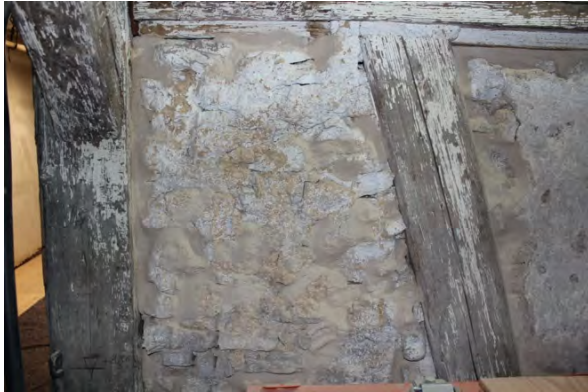
Foto 532: Raum 2.05, Wand d; Ergänzte Fehlstellen.

Die Fehlstellen in den Ausmauerungen wurden aufgrund des Bestandes mit Lehm-Kalkputz ergänzt. Auch die Randsicherungen am Oberputz wurden mit Lehm-

Kalkputz ausgeführt. Hohlliegende Bereiche sind über Injektionen mit Kalksuspensionen konsolidiert worden. Die alten Biberschwanzziegel am Kamin wurden mit Holzkeilen und Lehm-Kalkmörtel gesichert. Eine Retusche der Ergänzungen war nicht notwendig.

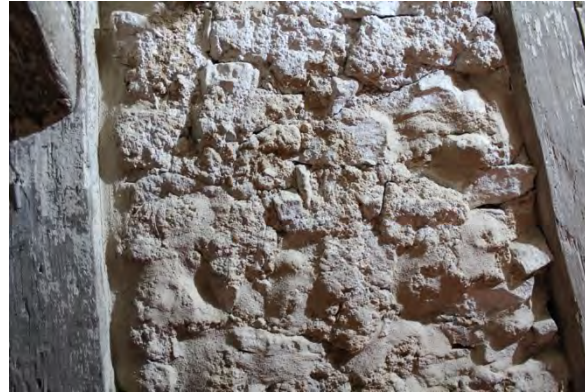
Foto 533: Raum 2.05, Wand d; Ergänzte Fehlstellen /  
Streiflichtaufnahme.

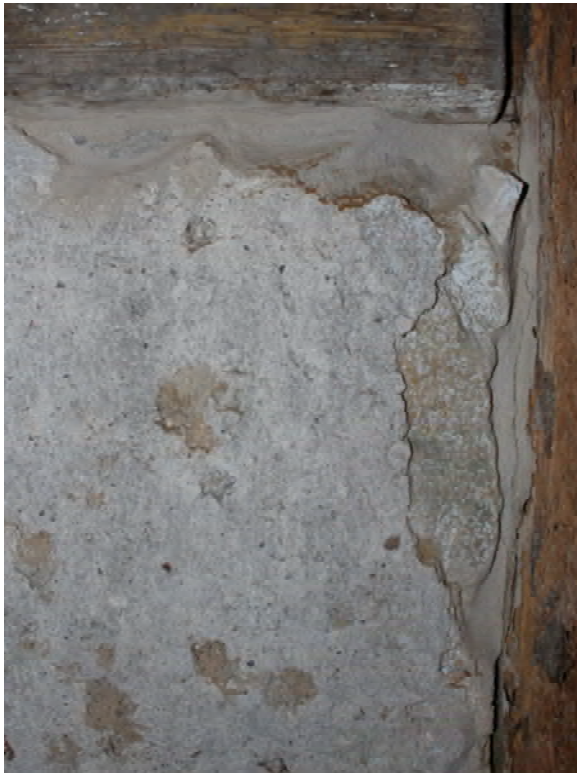
Foto 534: Raum 2.05, Wand d; Randsicherung und  
Ergänzung.

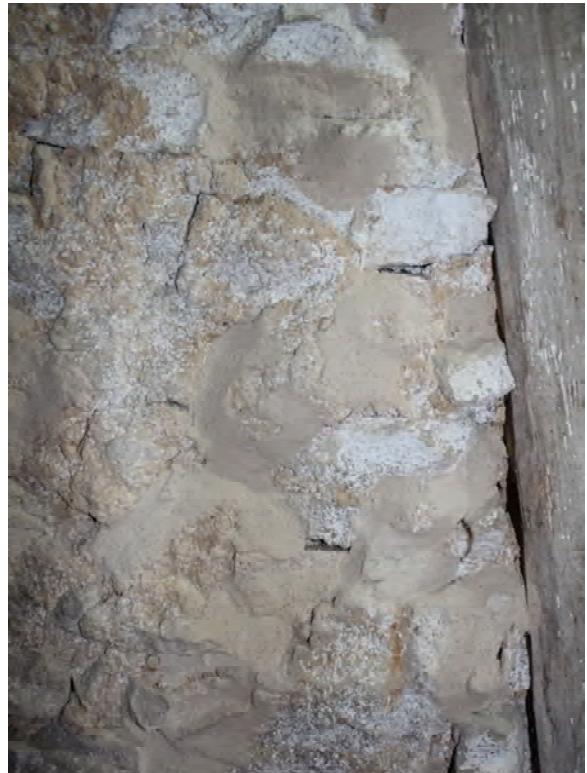
Foto 535: Raum 2.05, Wand d; ergänzte Fehlstellen.

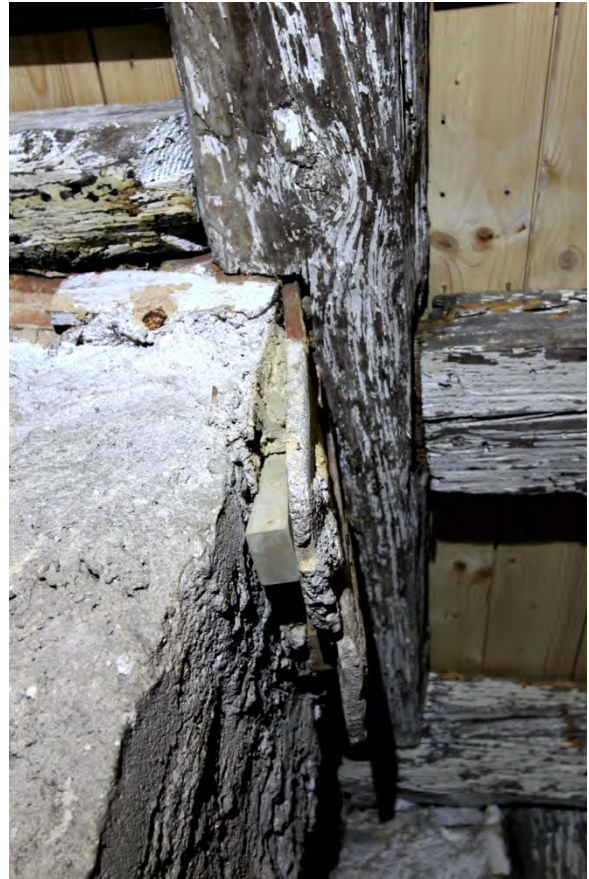
Foto 538: Raum 2.05, Wand d; Sicherung Bieberschwanzziegel.

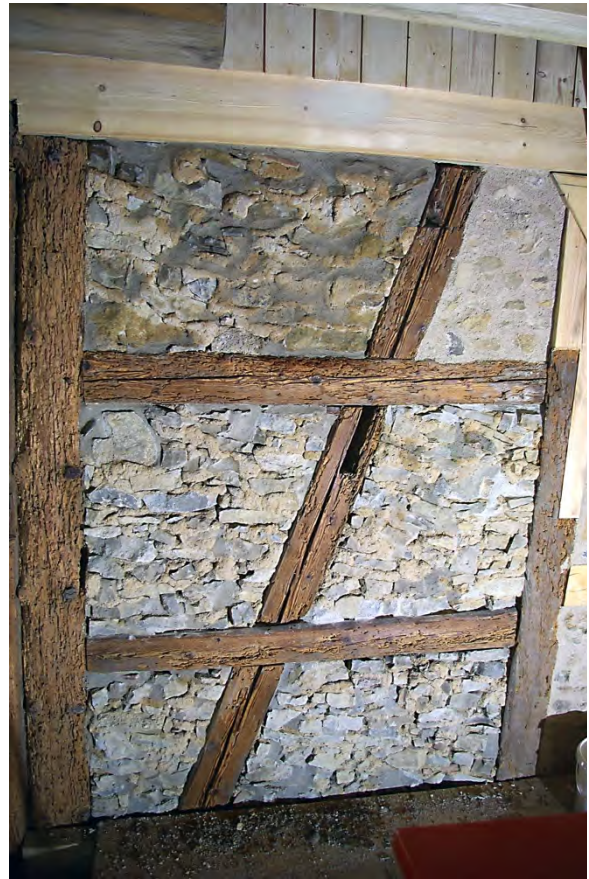
Foto 543: Raum 2.06, Wand c; ergänzte Fehlstellen im Gefach links oben.

Fehlstellen in den Ausmauerungen der Gefache wurden aufgrund des Bestandes

mit Lehm-Kalkputz ergänzt. Hohlliegende Bereiche sind mit Injektionsmörtel konsolidiert worden. Weiter wurden moderne, korrodierte Nägel und Schrauben aus dem Fachwerk entfernt. Eine Retusche der Ergänzungen war nicht notwendig.

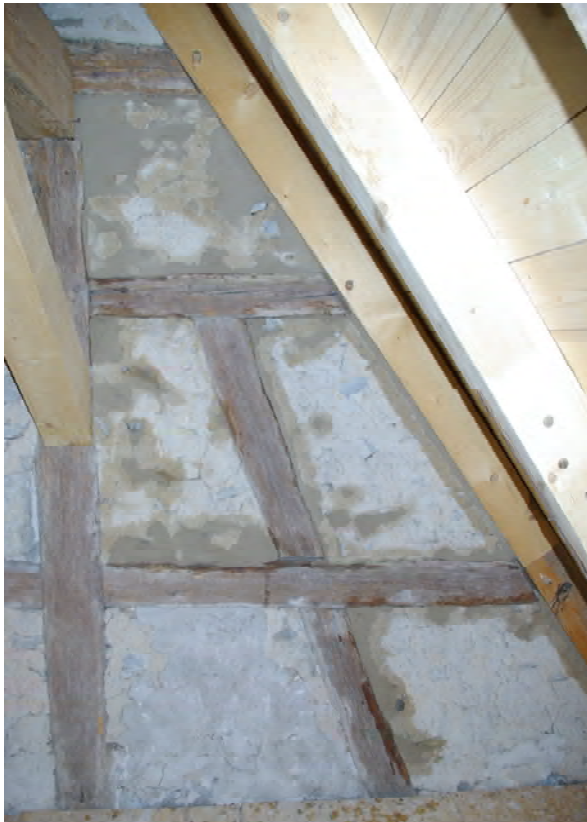
Foto 546: Raum 2.06, Wand a; Zwischenzustand.
