Lauffen, Höderlinhaus

Ein Raumbuch von Strebewerk.

Bezeichnung	Lauffen, Hölderlinhaus Hölderlinhaus
Anlagedatum	14.04.2016
Zeitraum	2015-2016
Fachbereiche	Bauforschung & Archäologie Dokumentation Fertigstellung Holzschutz Konzept Instandsetzung Restaurierung Tragwerksplanung
Gesamtzahl Einträge	67
Ebenen	Hölderlinhaus Neubau: Untergeschoss Hölderlinhaus Neubau: Erdgeschoss Hölderlinhaus Neubau: Obergeschoss Hölderlinhaus Neubau: Dachgeschoss Hölderlinwohnhaus: Erdgeschoss Hölderlinwohnhaus: Obergeschoss Hölderlinwohnhaus: Dachgeschoss 1 Hölderlinwohnhaus: Dachgeschoss 2 Hölderlinwohnhaus: Untergeschoss

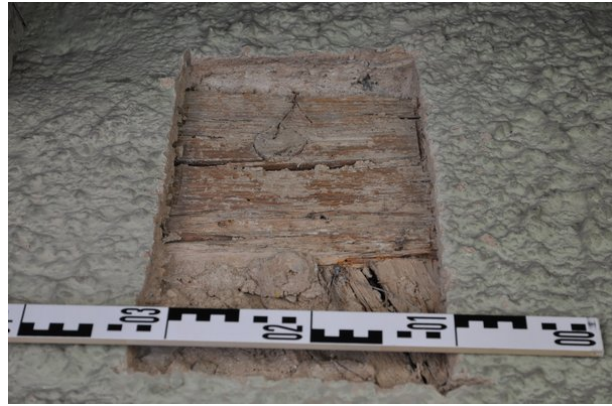
Hof Nordfassade Öffnung 1 (Bereich um Rahmenbalken des 1. OG) Abb.14:

Befundöffnung 1 Nordfassade Wohnhaus, Zustand des Rähms von Raum 1.02 (Außenseite); (Feldtkeller, 02.08.2016)

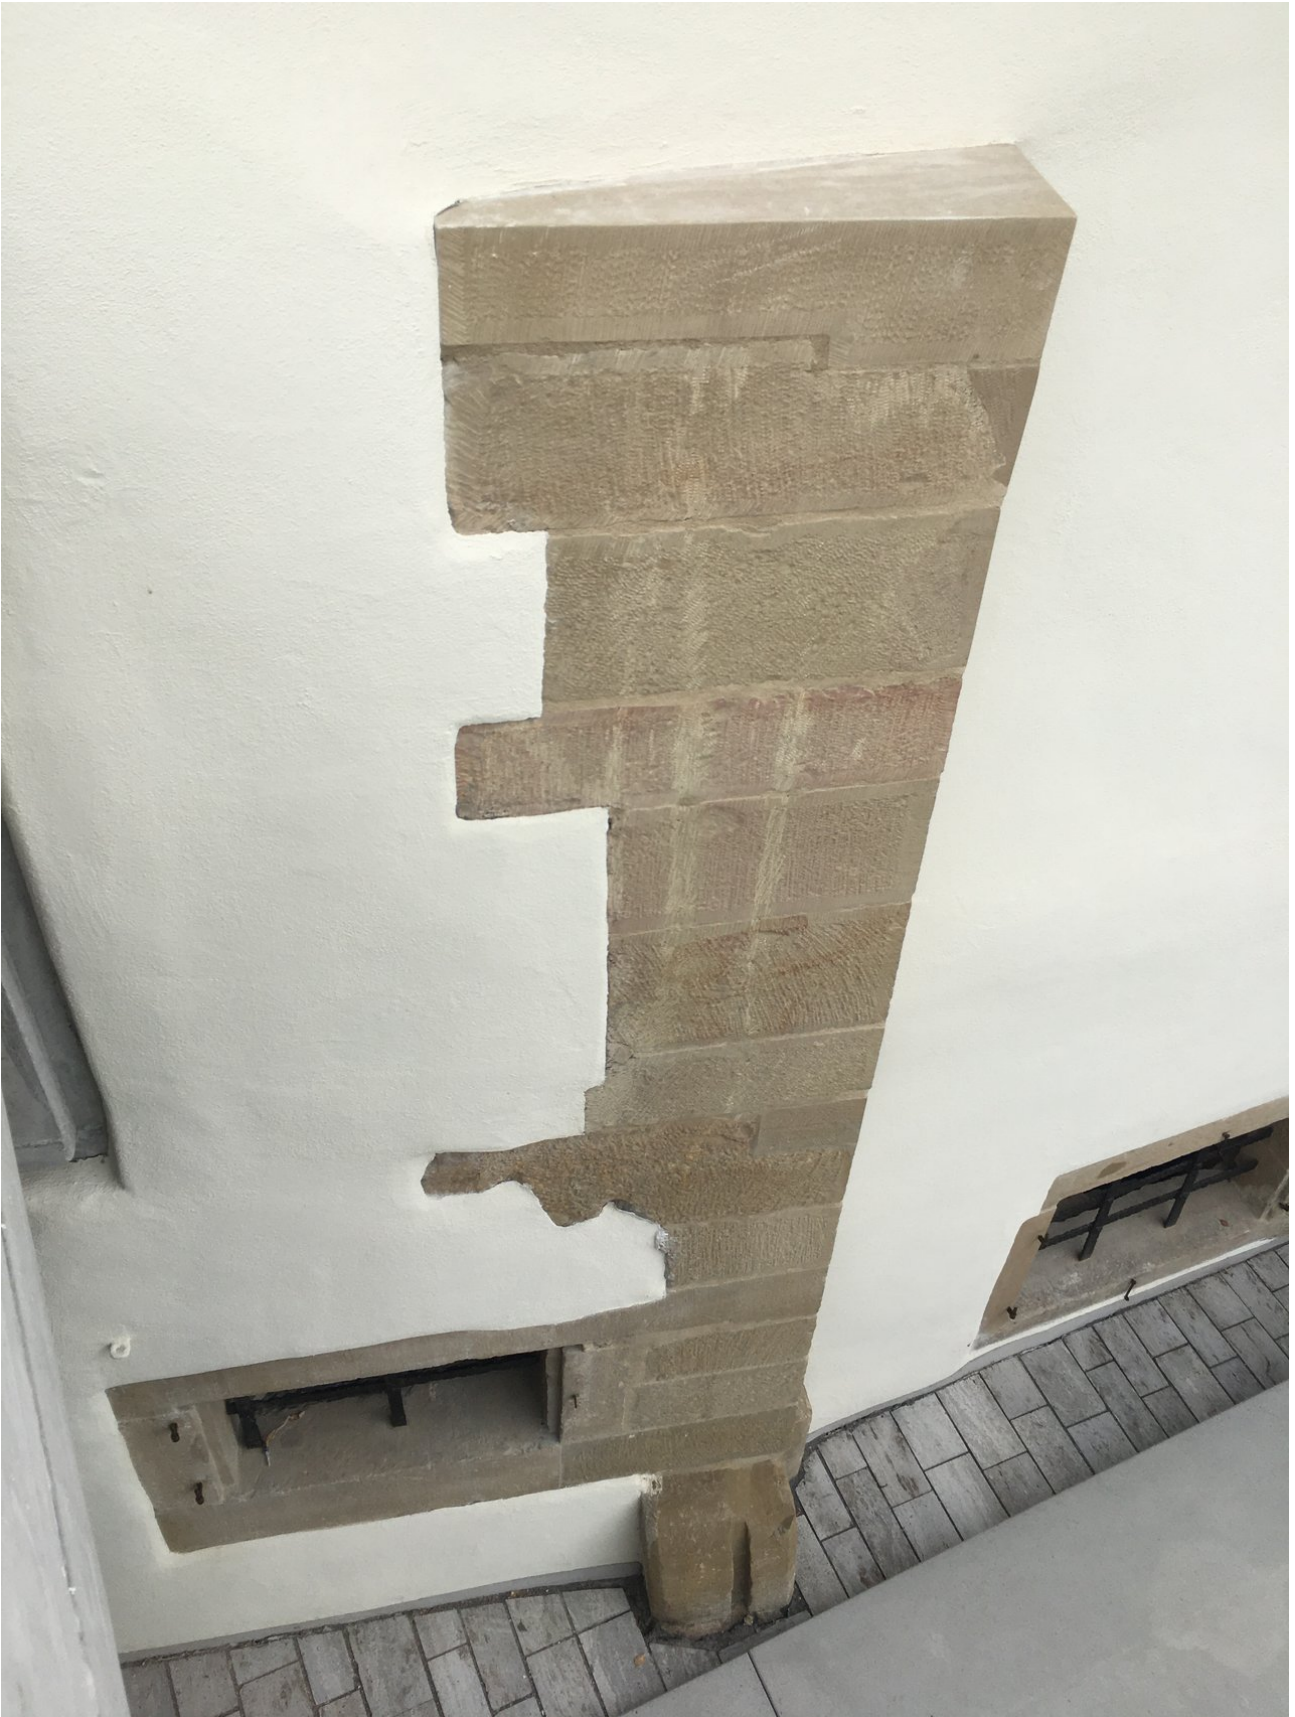
Ansicht Stoß Werksteinecke / Putzfläche

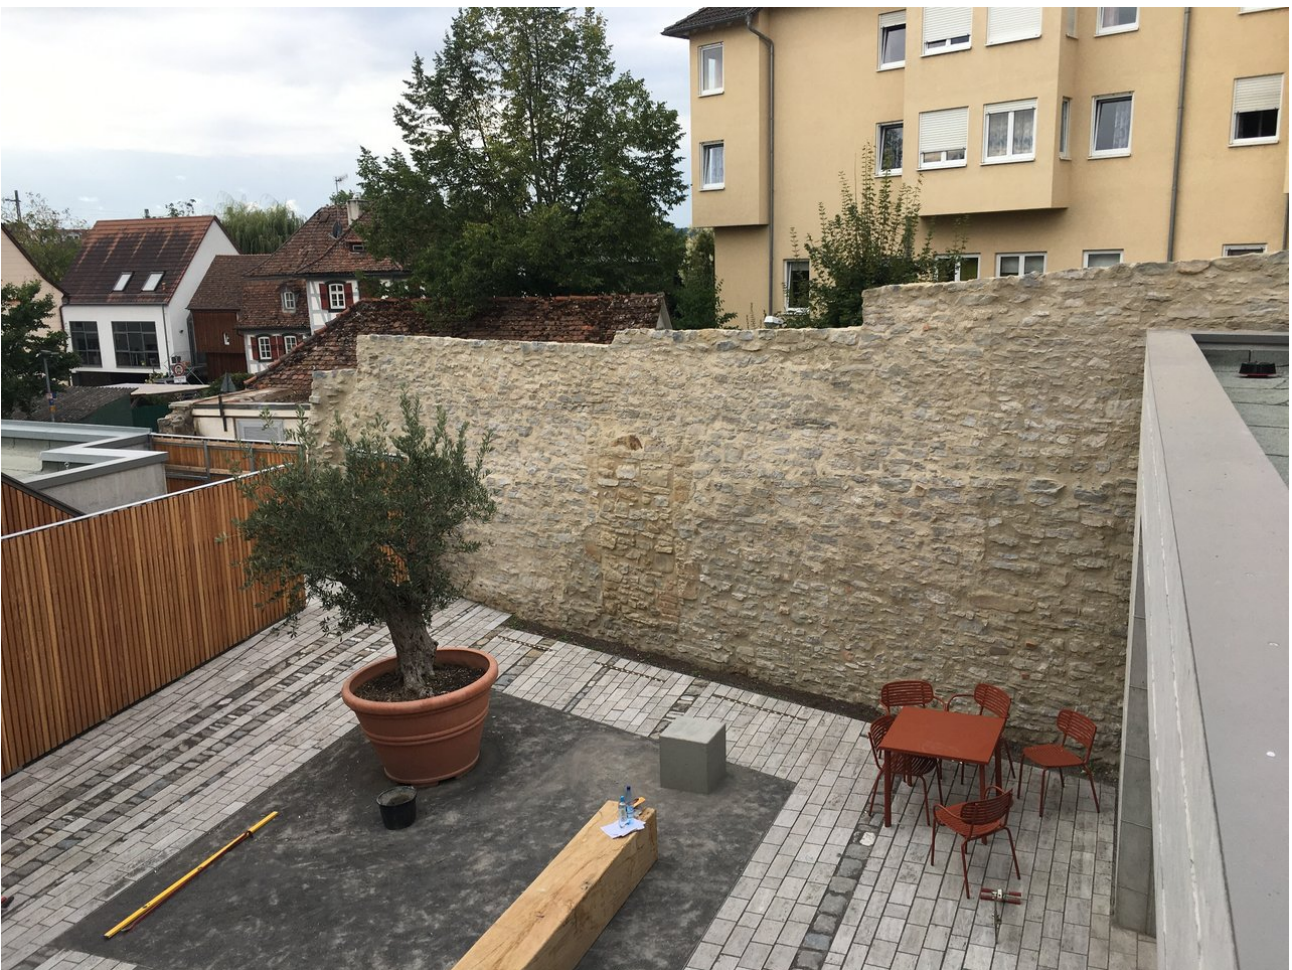
Ansicht sanierte Klostermauer

Körper Klostermauer mit Mörtelinjektionen verfestigt / verpresst; Neuverfugung mit Kalkmörtel; neuausführen Mauerkrone mit Gefälle

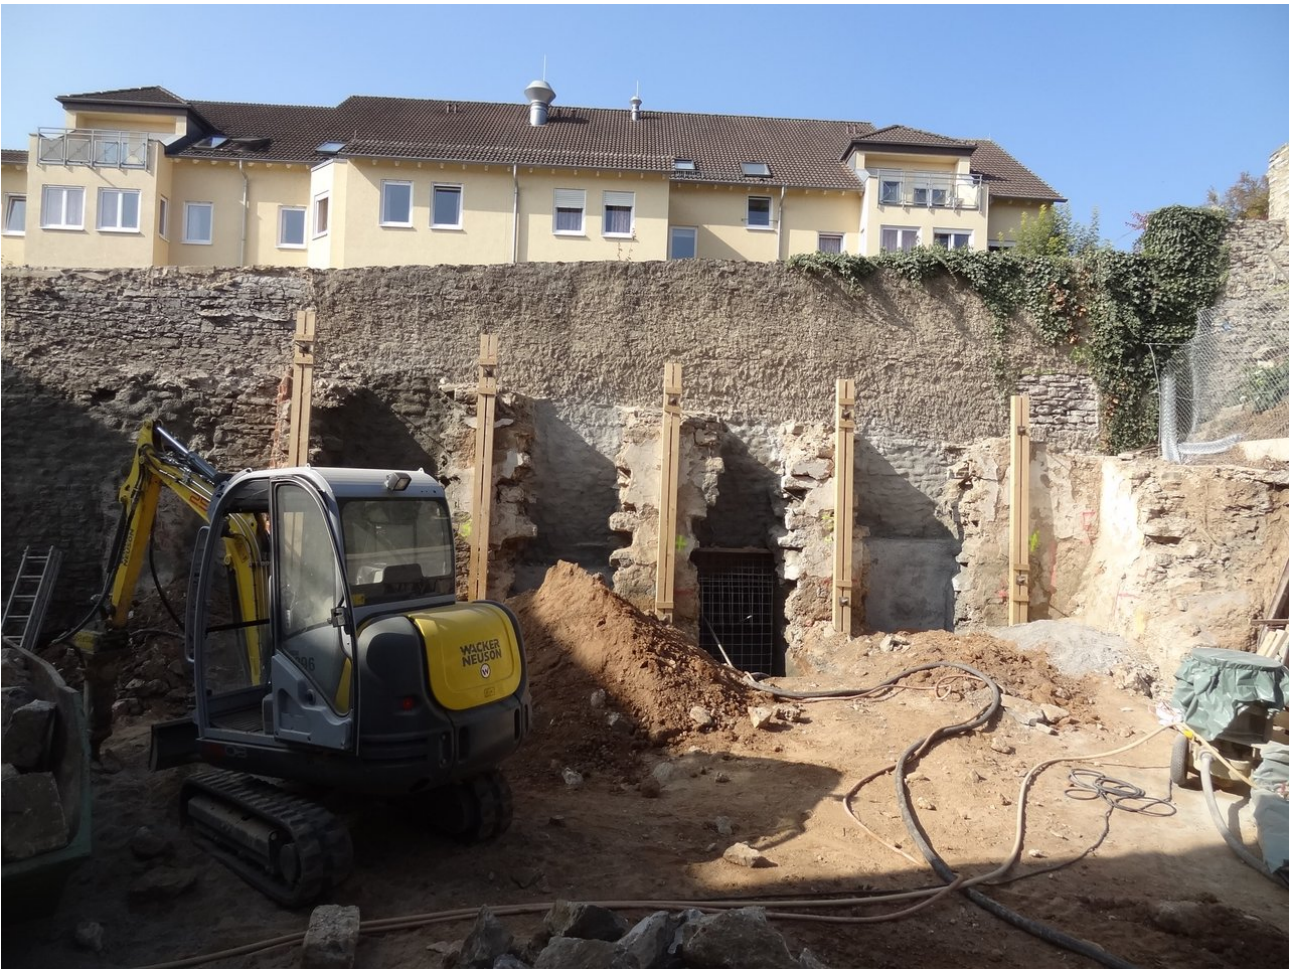
Im Zuge des Abbruchs der Scheune wurde festgestellt, dass die Klostermauer nicht ausreichend tief gegründet war und daher abschnittsweise unterfangen werden musste. Um die Standsicherheit im Bauzustand sicherzustellen, mussten die Unterfangungskörper mit temporären Bodennägeln rückverankert werden. Mit der Fertigstellung des Neubaus übernimmt dieser die horizontale Stützfunktion der Unterfangung.

Herstellen der Unterfangungsabschnitte

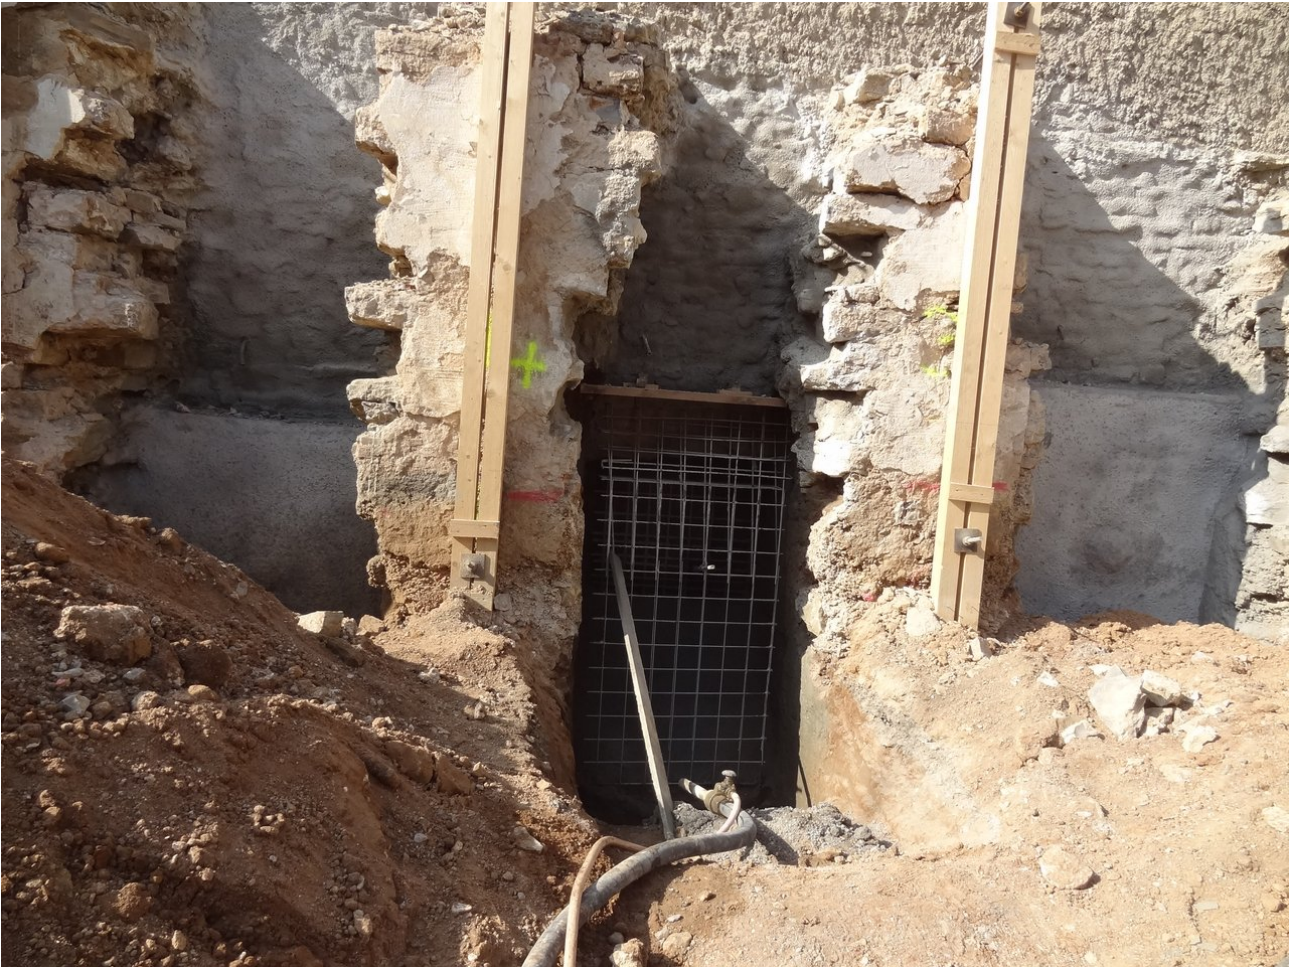
Herstellen eines Unterfangungsabschnittes

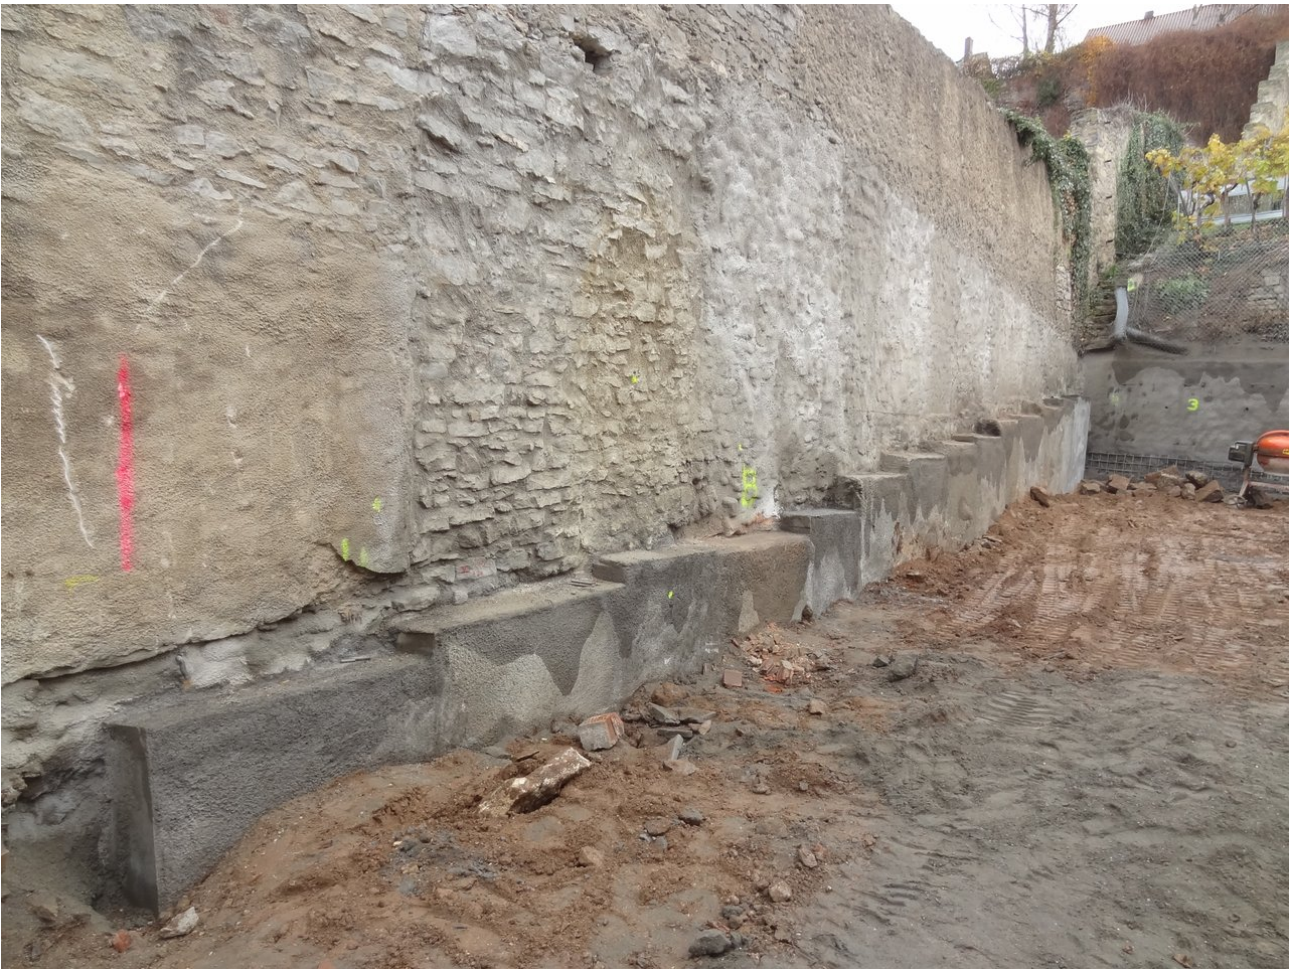
Abschnittsweise Unterfangung der Klostermauer nach der Fertigstellung

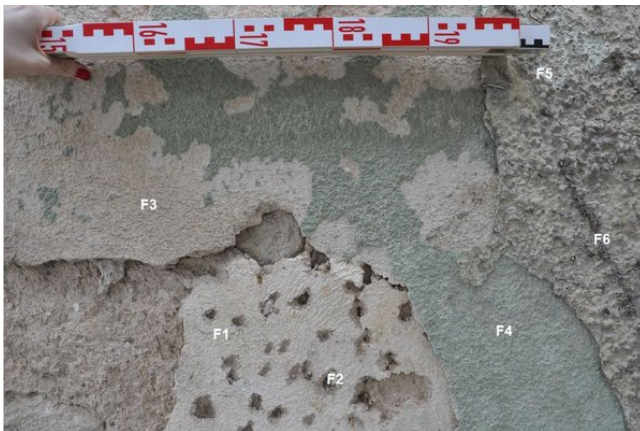
Ostfassade Südlicher Bereich Abb. 1:
Putzablösungen im südlichen Bereich der Ostfassade; (Feldtkeller,
02.08.2016)

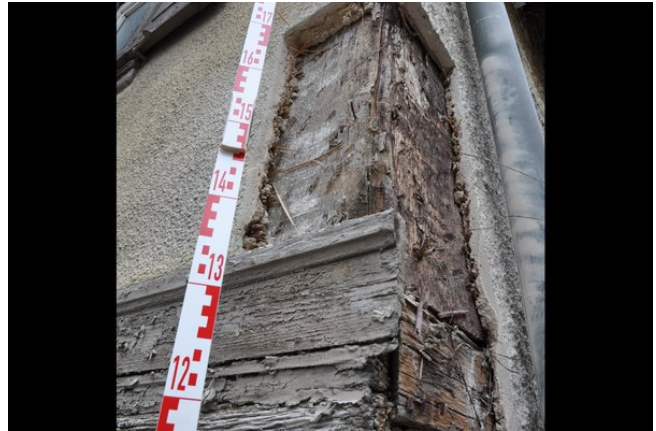
Ostfassade Öffnung 1 (Gebäudeecke) Abb.3:

Befundöffnung am südöstlichen Eckständer, rechts ist die Schilfrohrmatte als Putzträger des 1950er-Jahre Putzes unmittelbar auf der Ausfachung erkennbar; keine älteren Putzschichten vorhanden; (Feldtkeller, 02.08.2016)

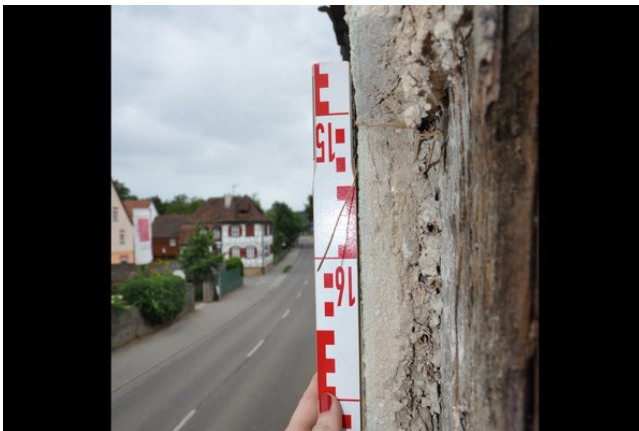
Ostfassade Öffnung 1 (Gebäudeecke) Abb.4:

Befundöffnung am südöstlichen Eckständer, rechts ist die Schilfrohrmatte als Putzträger des 1950er-Jahre Putzes unmittelbar auf der Ausfachung erkennbar; keine älteren Putzschichten vorhanden; (Feldtkeller, 02.08.2016)

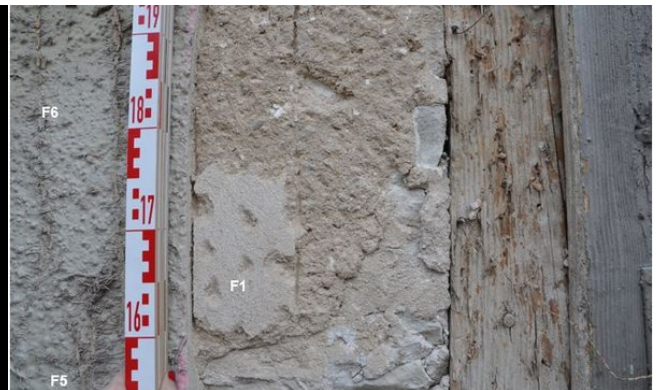
Ostfassade, Öffnung 2 (Bereich unterhalb Fenster des 1. OG) Abb.6:

Befundöffnung 2 Ostfassade mit Resten der barocken Putzes (F1); (Feldtkeller 02.08.2016)

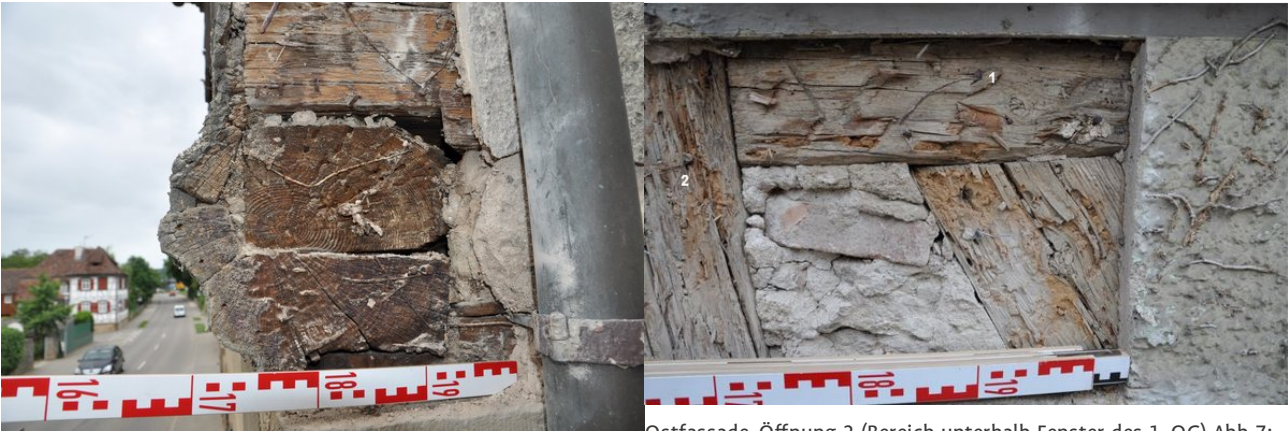
Ostfassade Öffnung 1 (Gebäudeecke) Abb. 5:
Befundöffnung am südöstlichen Eckständer mit Blick auf die Schwelle mit profilierter Vorderseite, Reparaturen des Schwellholzes sichtbar, Verkämmung mit Schwelle der Ostwand; (Feldtkeller, 02.08.2016)

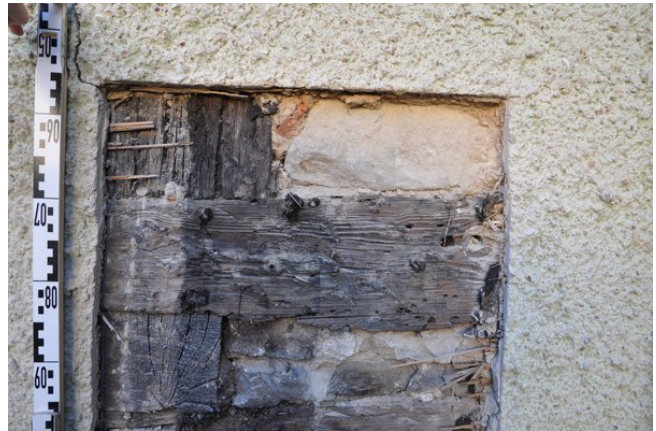
Hof Westfassade Öffnung 1 (Bereich um Schwelle des 1. OG) Abb. 10:

Befundöffnung 1 Westfassade Scheune (Hof), oberer Teil mit Schwelle des 1. OG; (Feldtkeller, 02.08.2016)

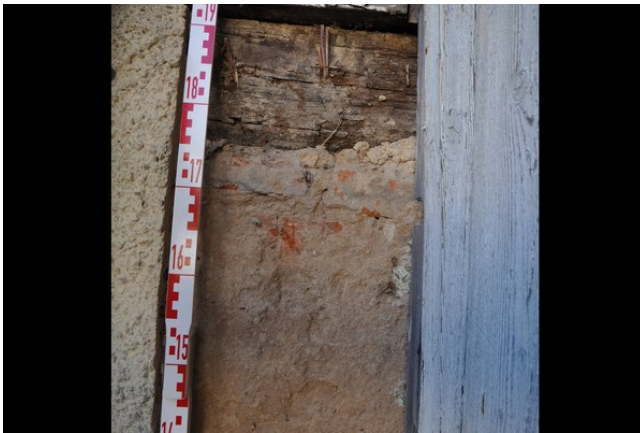
Hof Westfassade Öffnung 2 (Bereich unterhalb Fenster des 1. OG)
 Abb. 12:
 Befundöffnung 2 Westfassade Scheune (Hof); (Feldtkeller, 02.08.2016)

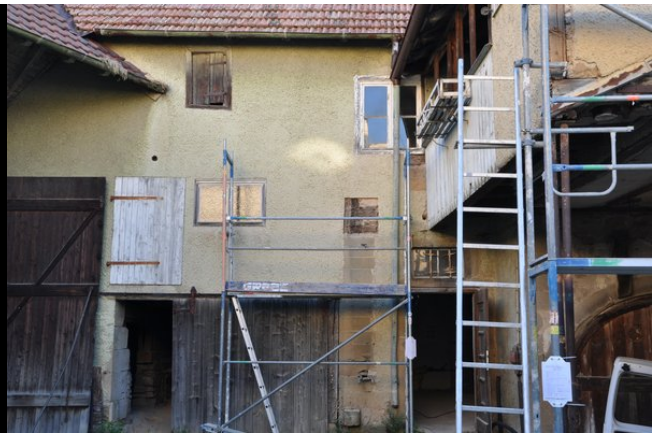
Hof Westfassade Öffnung 2 (Bereich unterhalb Fenster des 1. OG)
 Abb. 13:
 Befundöffnungen 1 (Scheunentor) und 2 (Fenster Raum 1.10) an der Westfassade der Scheune (Hof); (Feldtkeller, 02.08.2016)

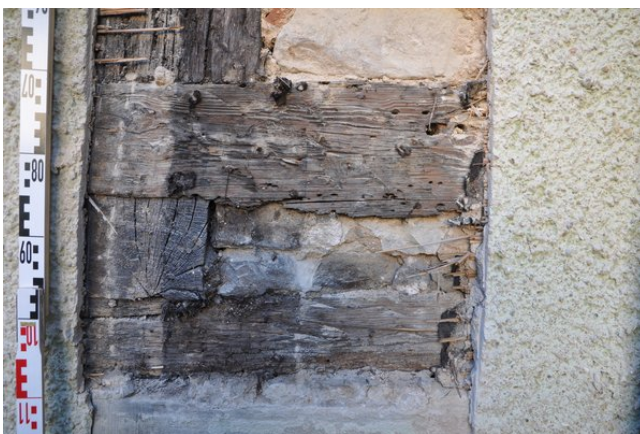
Hof Westfassade Öffnung 1 (Bereich um Schwelle des 1. OG) Abb. 11:
 Befundöffnung 1 Westfassade Scheune (Hof), unterer Teil mit Auflager auf Werksteinquadern; (Feldtkeller, 02.08.2016)

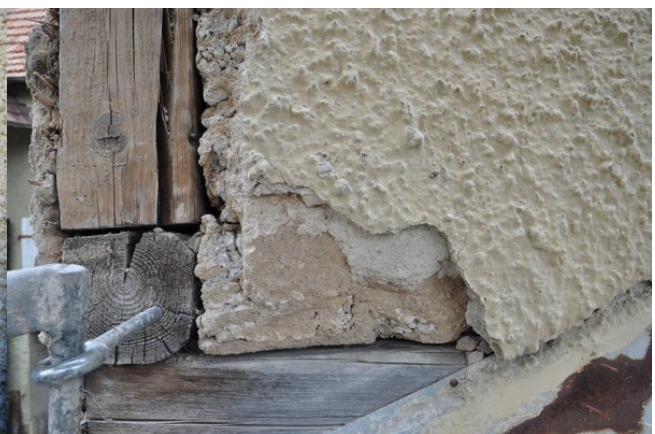
Wohnhaus Westfassade Öffnung 1 (Bereich der Gebäudeecke im 1. OG) Abb. 16:
 Befundöffnung 1 Eckständer und Schwelle des um 1900 angebauten WC-Annex; (Feldtkeller, 02.08.2017)

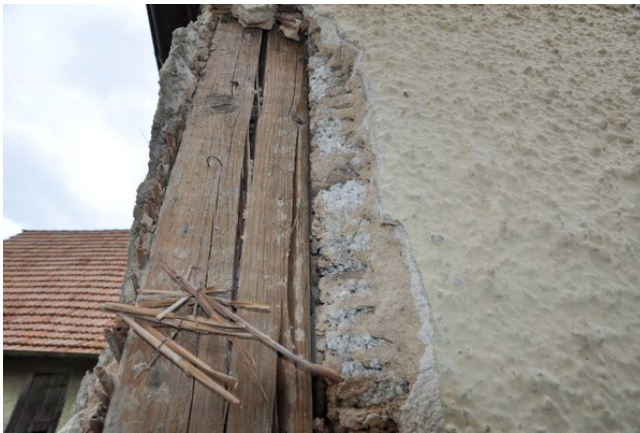
Wohnhaus Westfassade Öffnung 1 (Bereich der Gebäudeecke im 1. OG) Abb. 15:

Befundöffnung 1 Eckständer des um 1900 angebauten WC-Annex mit Laubengang; (Feldtkeller, 02.08.2017)

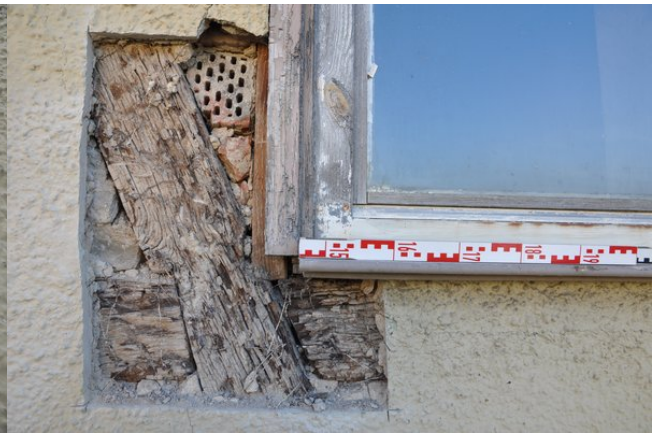
Wohnhaus Westfassade, Öffnung 2 (Bereich unterhalb Fenster im 1. DG) Abb. 17:

Befundöffnung 2 Westfassade Wohnhaus, Fenster von Raum 2.02; (Feldtkeller, 02.08.2016)

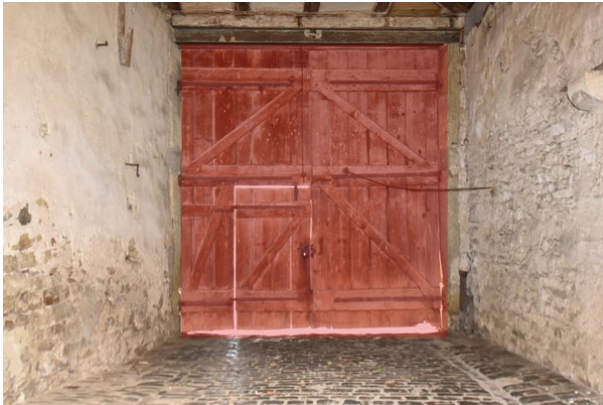
Frontalansicht Wand c, Raum 0.01, mit Blickrichtung Süden;
Kartierung der besonders sensiblen Bereiche in rot;

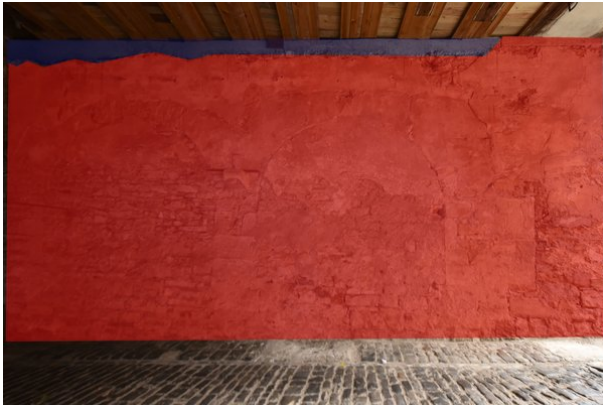
Frontalansicht Wand d, Raum 0.01, mit Blickrichtung Westen;
Kartierung der besonders sensiblen Bereiche in rot; Kartierung der zur Veränderung vorgesehenen Bereiche in blau;

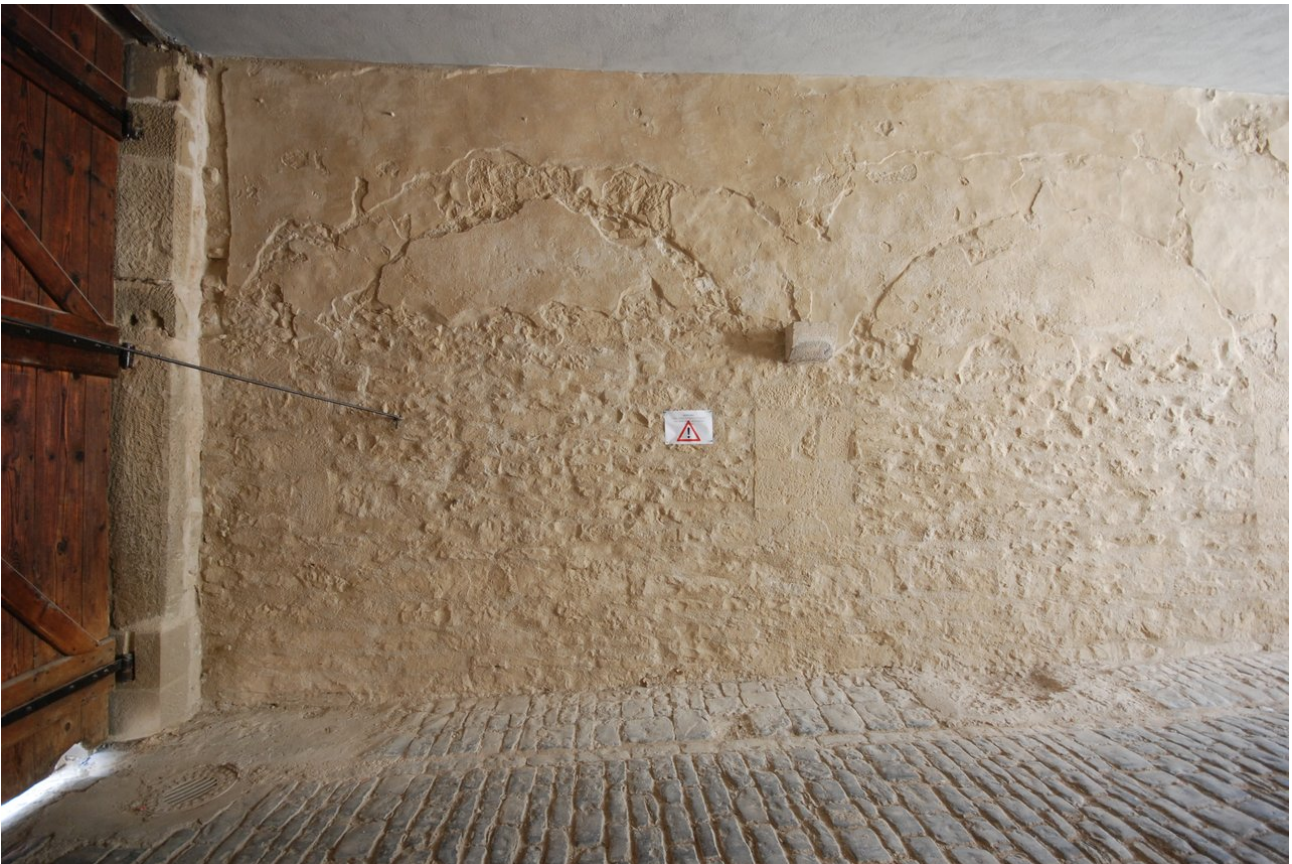
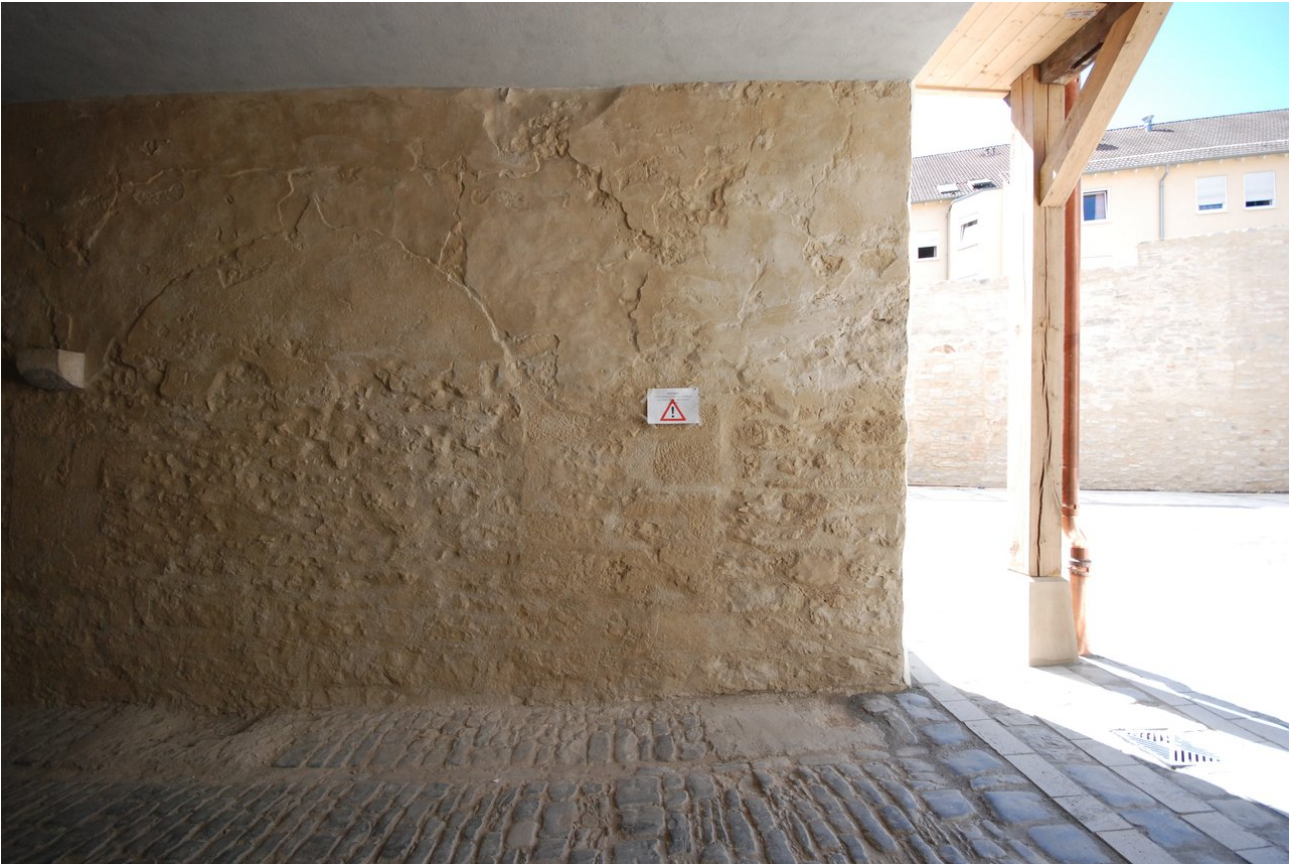
Ansicht der fertig sanierten Wand

Der in großen Teilen erhaltene Bestandsputz wurde restauratorisch überarbeitet; d.h. gereinigt, lose Partien mit Kieselsäuredispersion gesichert und Fehlstellen mit Kalkmörtel ergänzt; Homogenisierung der Oberfläche mittels Anstrich helle Kalkschlämme

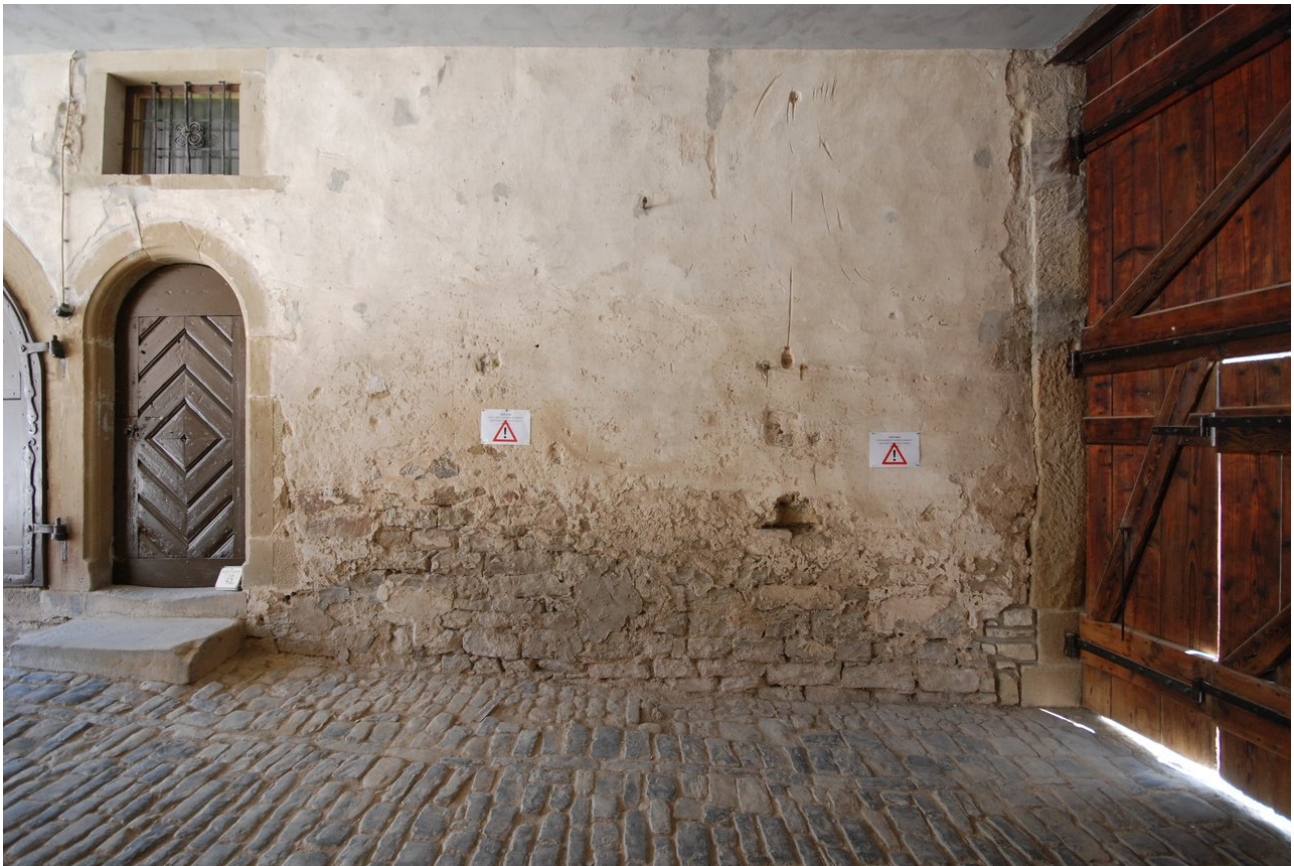
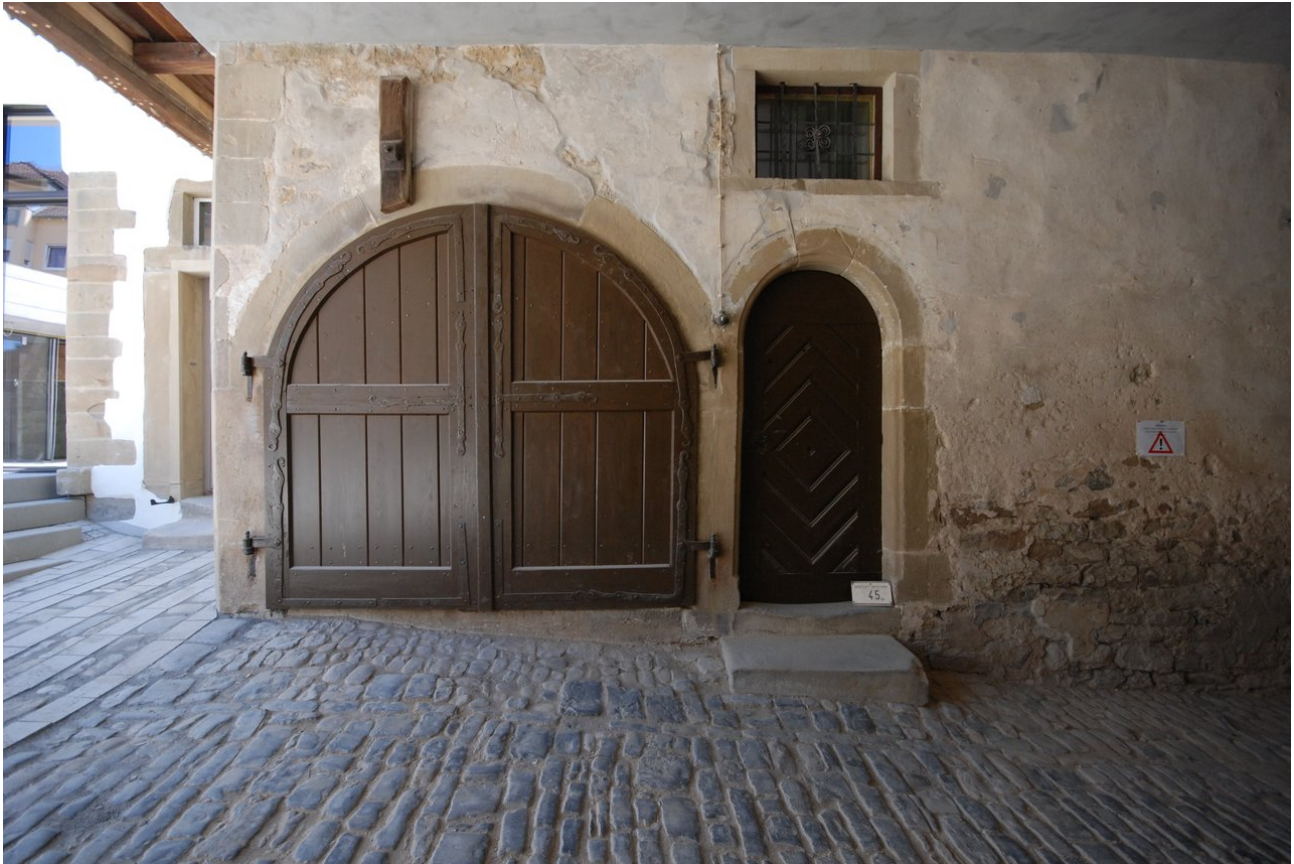
Ansicht der fertig sanierten Wand

Das Tor zum Keller und die anschließende Tür zum Raum 0.05 wurde restauratorisch überarbeitet (Rückverfestigung Konstruktionselemente, Gangbarmachen Beschläge, Teilergänzungen etc.); das Oberlicht wurde innenseitig mit einer Festverglasung zu einem Kastenfenster erweitert.

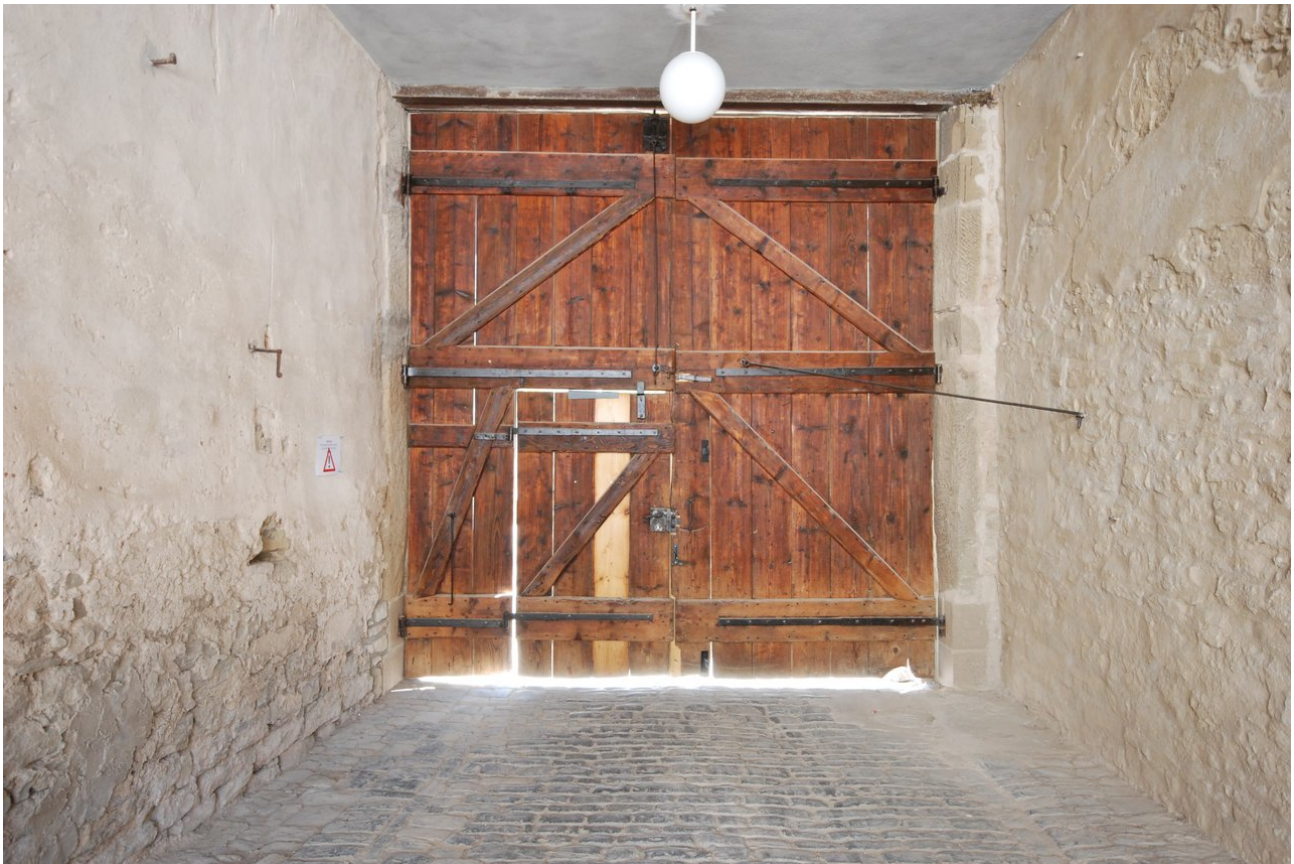
Innenansicht des fertig sanierten Tors

Restauratorische Überarbeitung des Tors; konstruktive Ertüchtigung, Teilergänzungen des Materials, Verfugen tiefer Risse mit Kunstharz, Gangbarmachen der Beschläge

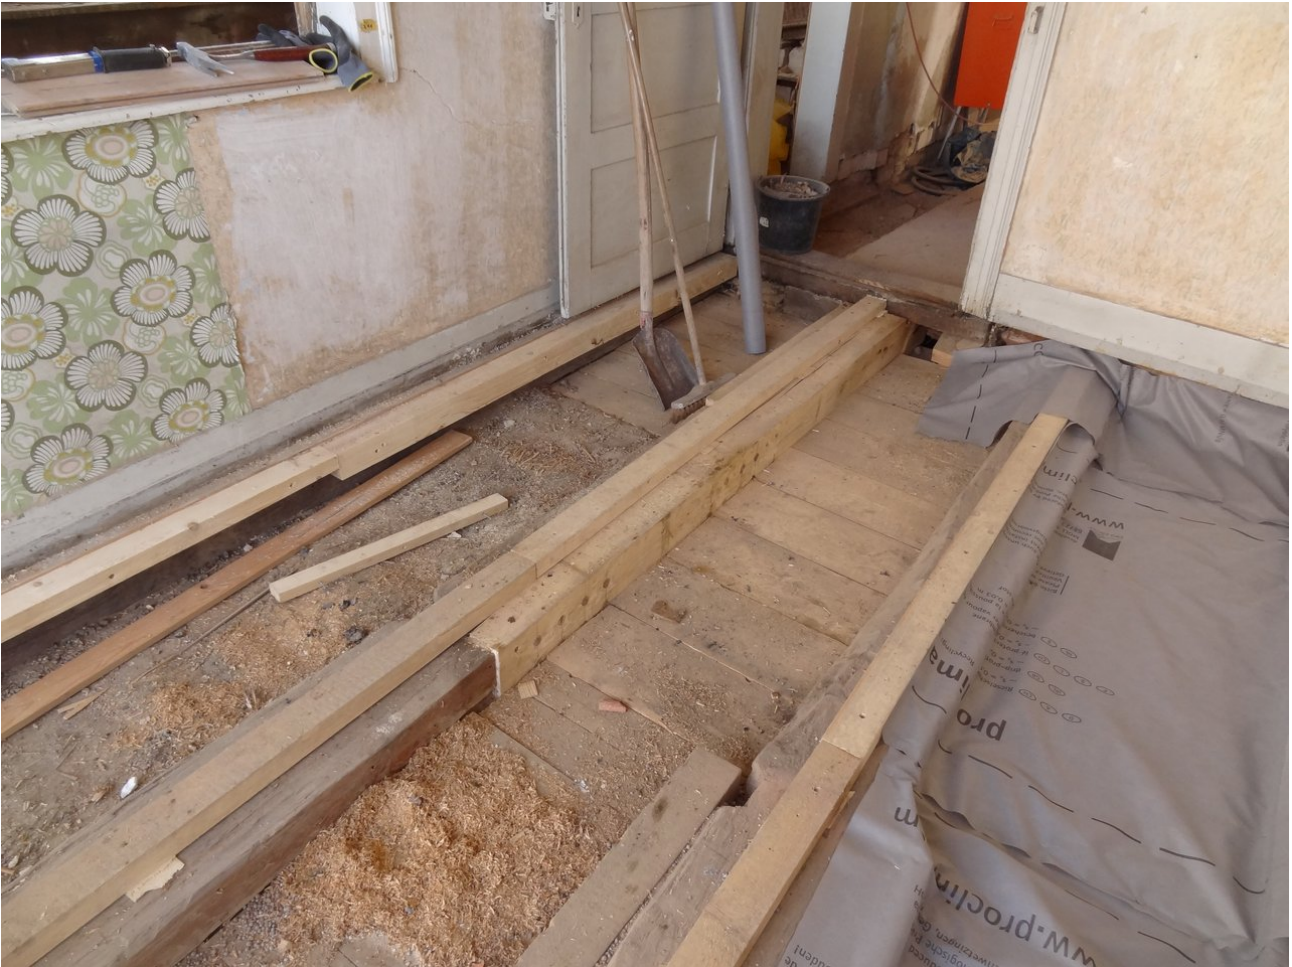
Decke über Durchfahrt (Draufsicht Raum 1.03, OG): Sanierung Deckenbalken mittels Blattstoß

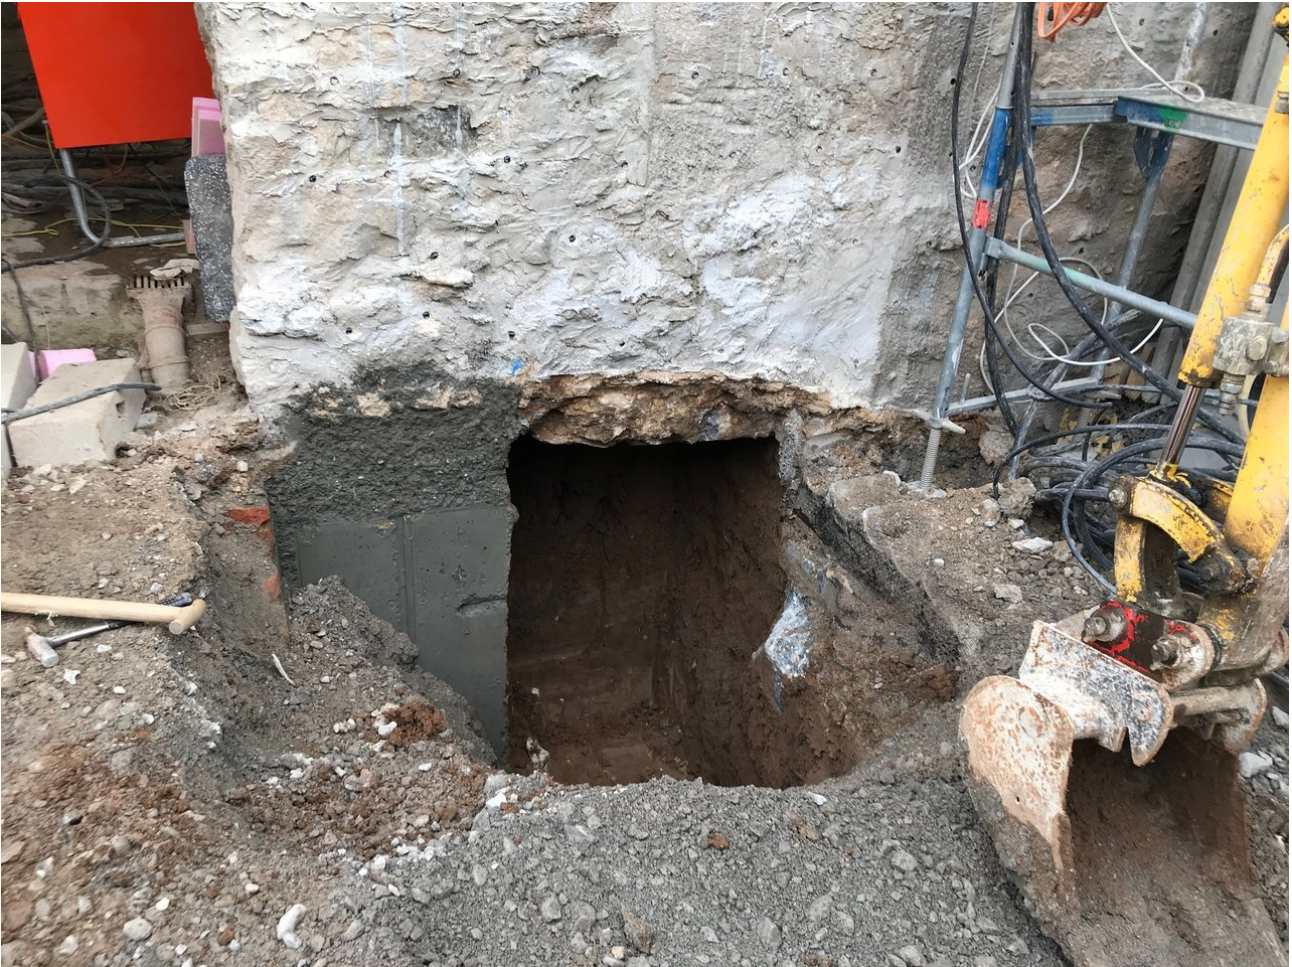
Unterfangung

Außenseite maschinell neu verfugt; Bruchsteinmauerwerk verfestigt (mit Trasskalksuspension verpresst); Unterfangung des Bereichs nördlich des neuen Technikgebäudes. Die Mauerinnenseite wurde resauratorisch überarbeitet. Mauerwerksrisse wurden geschlossen und verpresst.

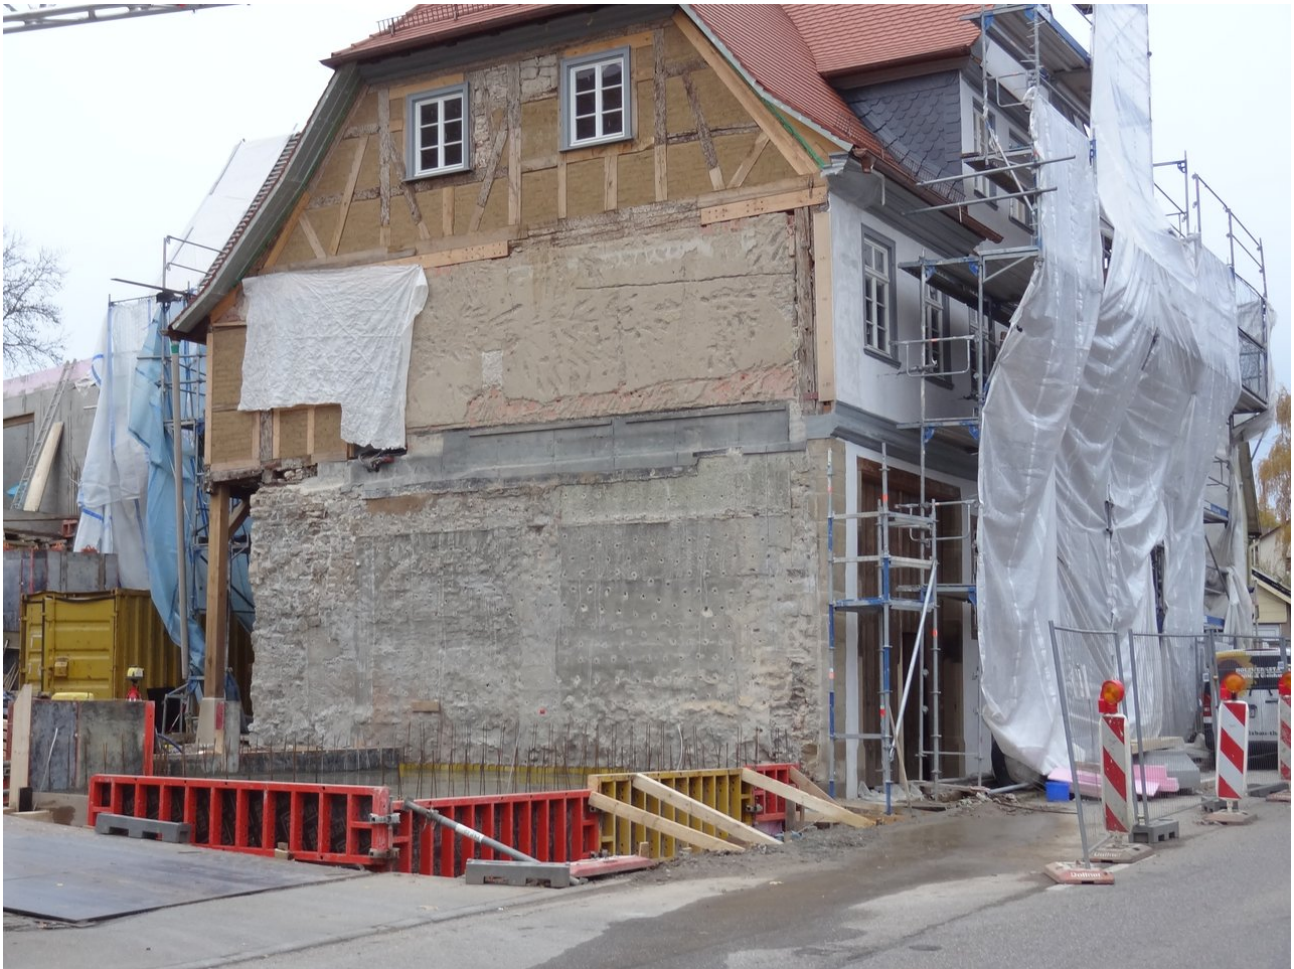
Mauerflächen maschinell verfugt und verpresst

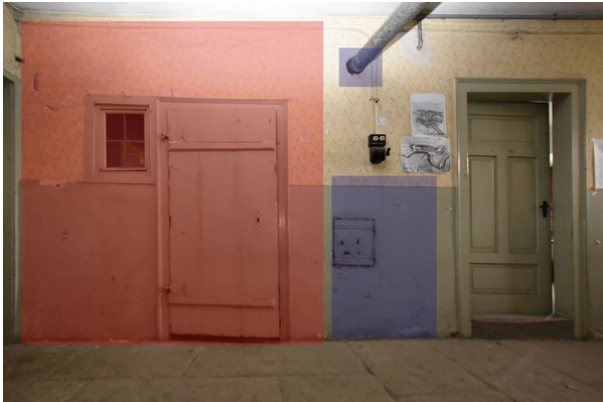
Frontalansicht Wand b (nördlicher Teil), Raum 0.02, mit Blickrichtung Osten; Kartierung der besonders sensiblen Bereiche in rot; Kartierung der zur Veränderung vorgesehenen Bereiche in blau;

Sicherung der Putzschale bei Ablösungen vom Träger, Risse und Fehlstellen verspachteln, Oberfläche glätten, Neuanstrich entweder monochrom hell mit schmutzabweisendem Sockelbereich oder heller Grundton mit grauem Sockelbereich; Wandgliederung wie Bestand;

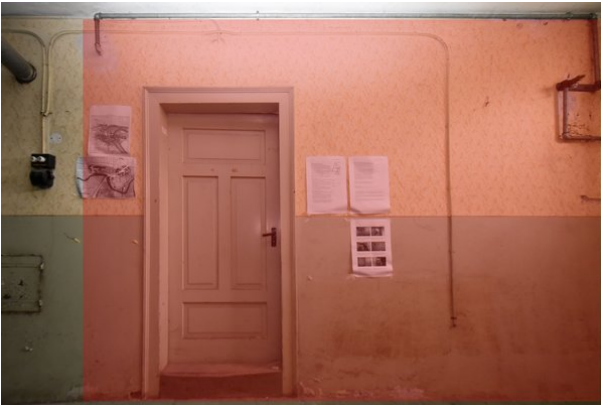
Frontalansicht Wand b (südlicher Teil), Raum 0.02, mit Blickrichtung Osten; Kartierung der besonders sensiblen Bereiche in rot;
