Lauffen, Höderlinhaus

Ein Raumbuch von Strebewerk.

Bezeichnung	Lauffen, Hölderlinhaus Hölderlinhaus
Anlagedatum	14.04.2016
Zeitraum	2015-2016
Fachbereiche	Bauforschung & Archäologie Dokumentation Fertigstellung Holzschutz Konzept Instandsetzung Restaurierung Tragwerksplanung
Gesamtzahl Einträge	67
Ebenen	Hölderlinhaus Neubau: Untergeschoss Hölderlinhaus Neubau: Erdgeschoss Hölderlinhaus Neubau: Obergeschoss Hölderlinhaus Neubau: Dachgeschoss Hölderlinwohnhaus: Erdgeschoss Hölderlinwohnhaus: Obergeschoss Hölderlinwohnhaus: Dachgeschoss 1 Hölderlinwohnhaus: Dachgeschoss 2 Hölderlinwohnhaus: Untergeschoss

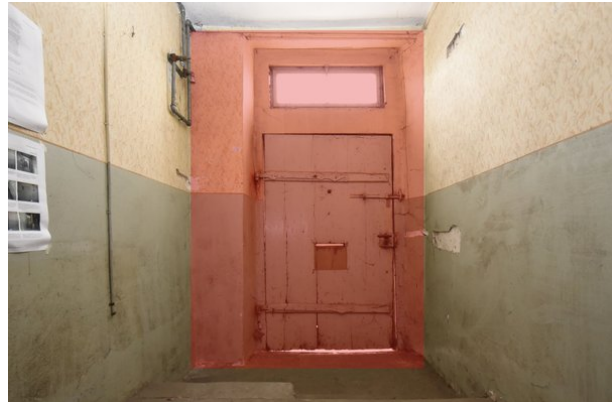
Frontalansicht Wand c, Raum 0.02, mit Blickrichtung Süden;
Kartierung der besonders sensiblen Bereiche in rot;

Sicherung der Putzschale bei Ablösungen vom Träger, Risse und Fehlstellen verspachteln, Oberfläche glätten, Neuanstrich entweder monochrom hell mit schmutzabweisendem Sockelbereich oder heller Grundton mit grauem Sockelbereich; Wandgliederung wie Bestand;

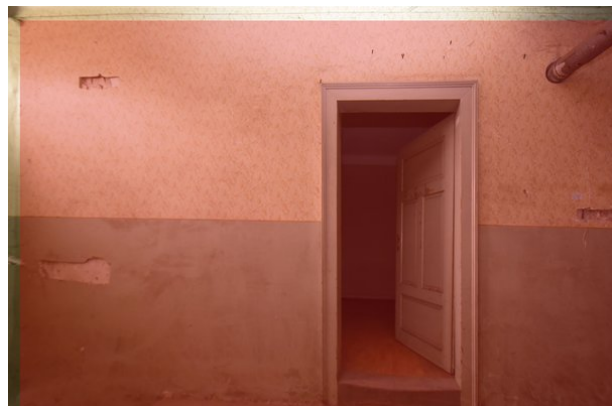
Frontalansicht Wand d (südlicher Teil), Raum 0.02, mit Blickrichtung Westen; Kartierung der besonders sensiblen Bereiche in rot;

Südlicher Wandabschnitt: Sicherung der Putzschale bei Ablösungen vom Träger, Risse und Fehlstellen verspachteln, Oberfläche glätten, Neuanstrich entweder monochrom hell mit schmutzabweisendem Sockelbereich oder heller Grundton mit grauem Sockelbereich; Wandgliederung wie Bestand;

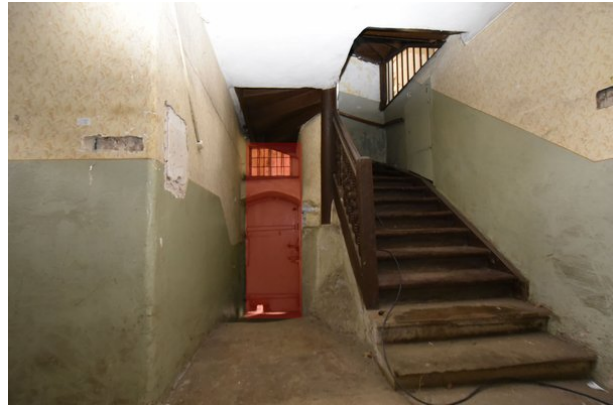
Frontalansicht Wand d (nördlicher Teil), Raum 0.02, mit Blickrichtung Westen; Kartierung der besonders sensiblen Bereiche in rot;

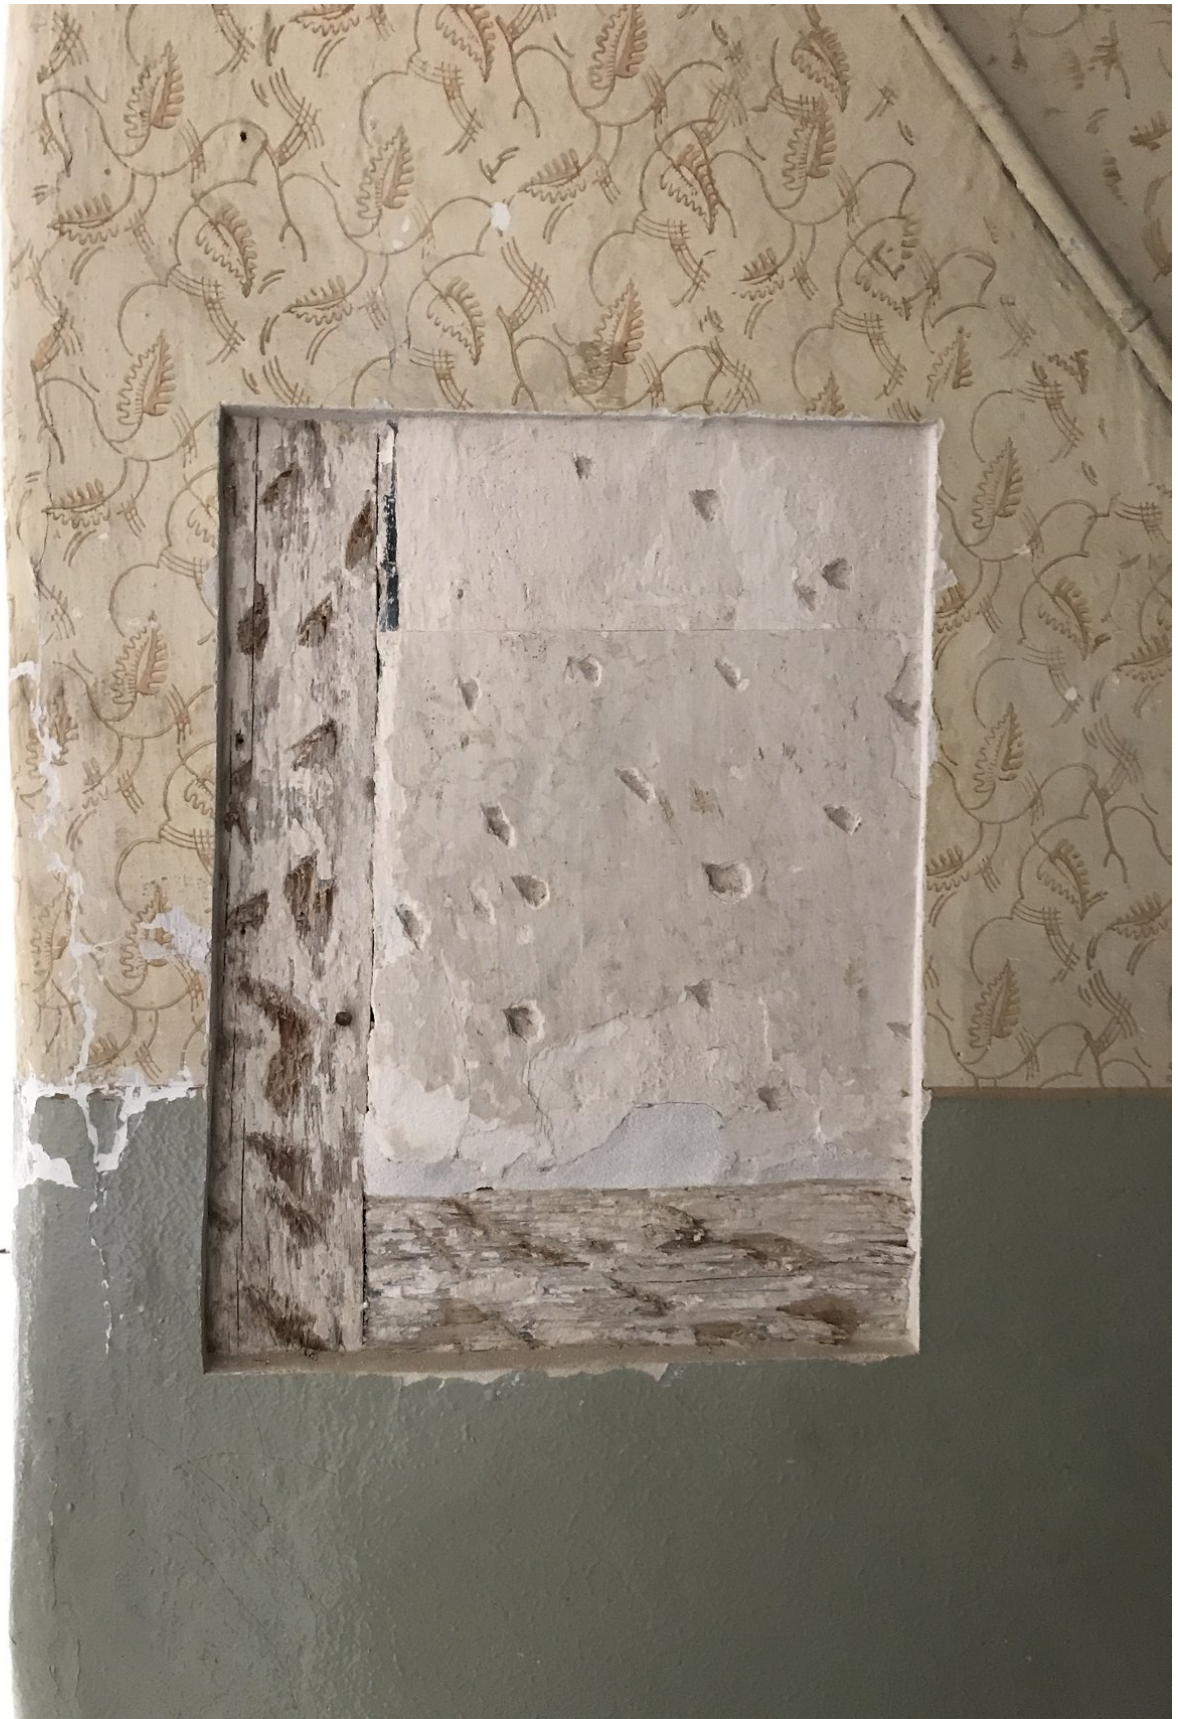
Bauarchäologisches Fenster mit Fachwerkkonstruktion

In der östlichen Hälfte des Durchgangs zur Hofdurchfahrt bauarchäologisches Fenster offen gelassen, in dem die Fachwerkkonstruktion sichtbar ist.

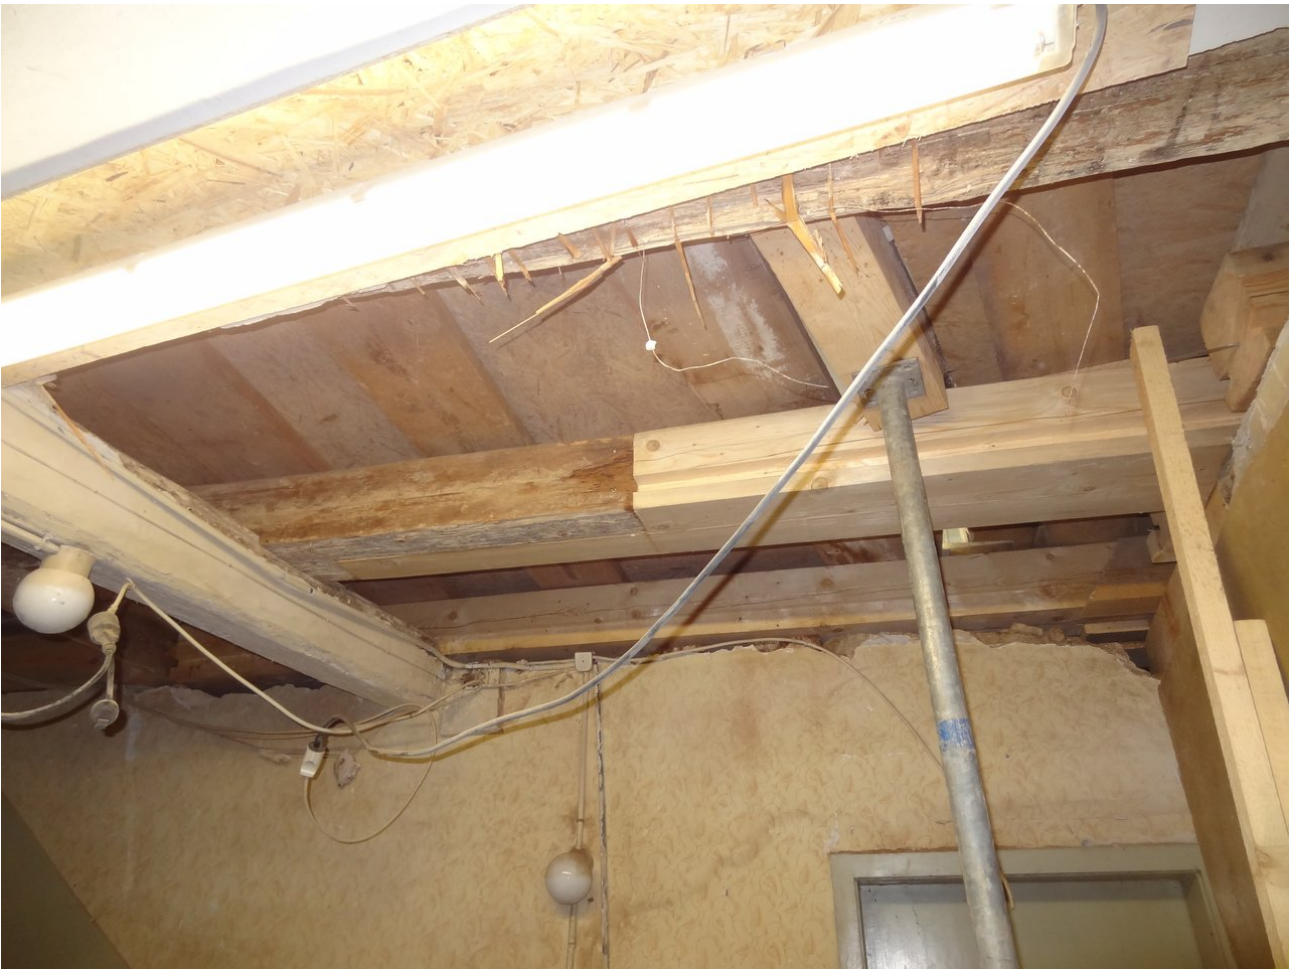
Nach dem Öffnen des Dielenbelags zeigten sich Schäden an den Deckenbalken.

Ansicht Decke Raum EG0.02 während der Sanierungsmaßnahmen

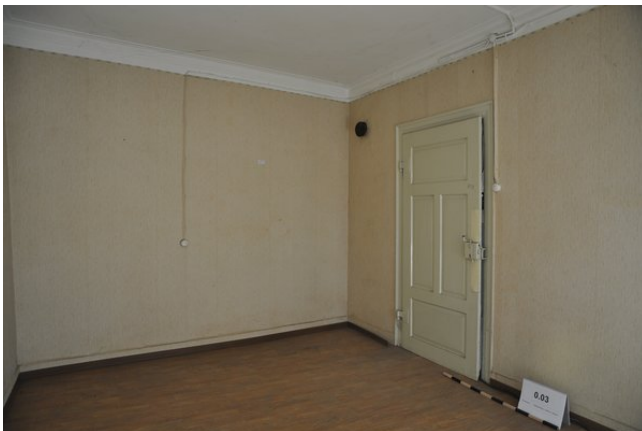
Fachwerk mit Bruchsteinausfachungen, verputzt, tapeziert mit Textiltapete beige, Sockelleiste (modern, 0.06m), unter Tapete Sockelbrett (0.11m); beige-braune Zierleiste und Stuckprofil als Überleitung zur Decke, weiß gestrichen; (streberwerk. 13.08.2015)

Raum 0.03ab, Diagonalaufnahme mit Blickrichtung Nordosten
(streberwerk. 13.08.2015)

Sicherung der Putzschale bei Ablösungen vom Träger, Risse und Fehlstellen verspachteln, Oberfläche glätten, Neuanstrich entweder monochrom hell mit schmutzabweisendem Sockelbereich oder heller Grundton mit grauem Sockelbereich; Wandgliederung wie Bestand;

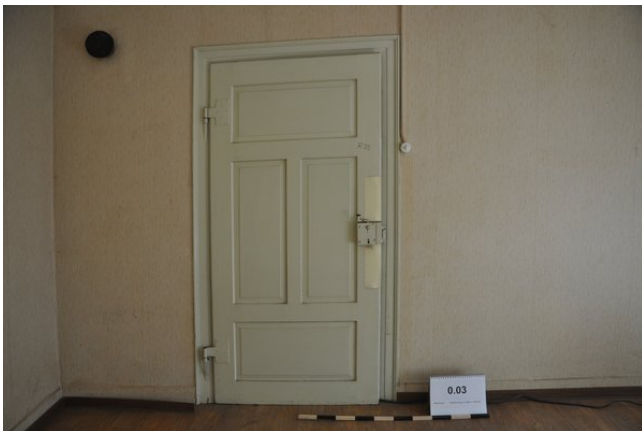
Raum 0.03b, Detailansicht der Tür zu Raum 0.02 mit Blickrichtung Osten (streberwerk. 13.08.2015)

Sicherung der Putzschale bei Ablösungen vom Träger, Risse und Fehlstellen verspachteln, Oberfläche glätten, Neuanstrich entweder monochrom hell mit schmutzabweisendem Sockelbereich oder heller Grundton mit grauem Sockelbereich; Wandgliederung wie Bestand;

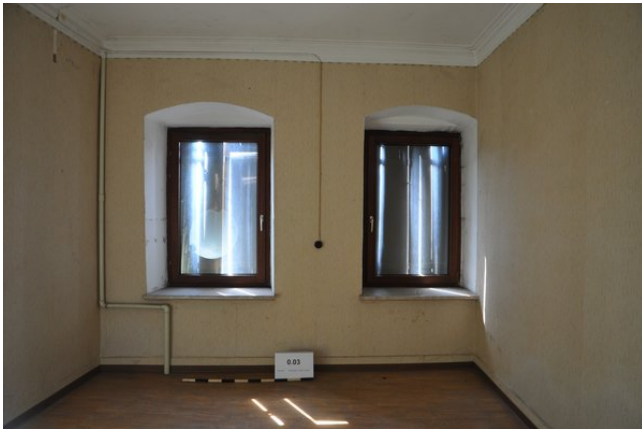
Bruchstein, verputzt, tapeziert mit Textiltapete beige, Sockelleiste (modern), unter Tapete Sockelbrett; beige-braune Zierleiste und Stuckprofil als Überleitung zur Decke, weiß gestrichen; (streberwerk. 13.08.2015)

Raum 0.03c, Frontalansicht Wand c mit Blickrichtung Süden
(streberwerk. 13.08.2015)

Sicherung der Putzschale bei Ablösungen vom Träger, Risse und Fehlstellen verspachteln, Oberfläche glätten, Neuanstrich entweder monochrom hell mit schmutzabweisendem Sockelbereich oder heller Grundton mit grauem Sockelbereich; Wandgliederung wie Bestand;

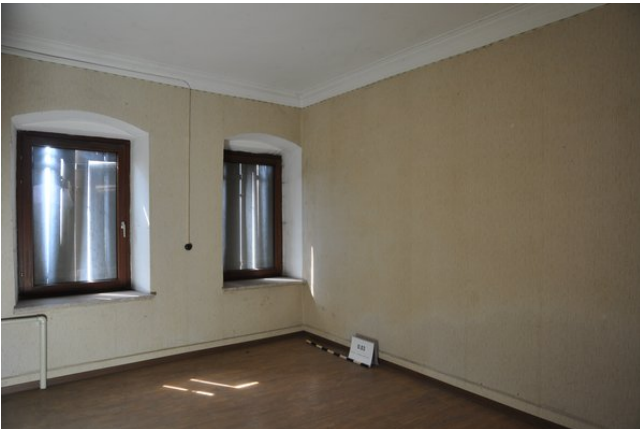
Bruchstein, verputzt, tapeziert mit Textiltapete beige, Sockelleiste (modern), unter Tapete Sockelbrett; beige-braune Zierleiste und Stuckprofil als Überleitung zur Decke, weiß gestrichen; (streberwerk. 13.08.2015)

Raum 0.03cd, Diagonalaufnahme mit Blickrichtung Südwesten
(streberwerk. 13.08.2015)

Sicherung der Putzschale bei Ablösungen vom Träger, Risse und Fehlstellen verspachteln, Oberfläche glätten, Neuanstrich entweder monochrom hell mit schmutzabweisendem Sockelbereich oder heller Grundton mit grauem Sockelbereich; Wandgliederung wie Bestand;

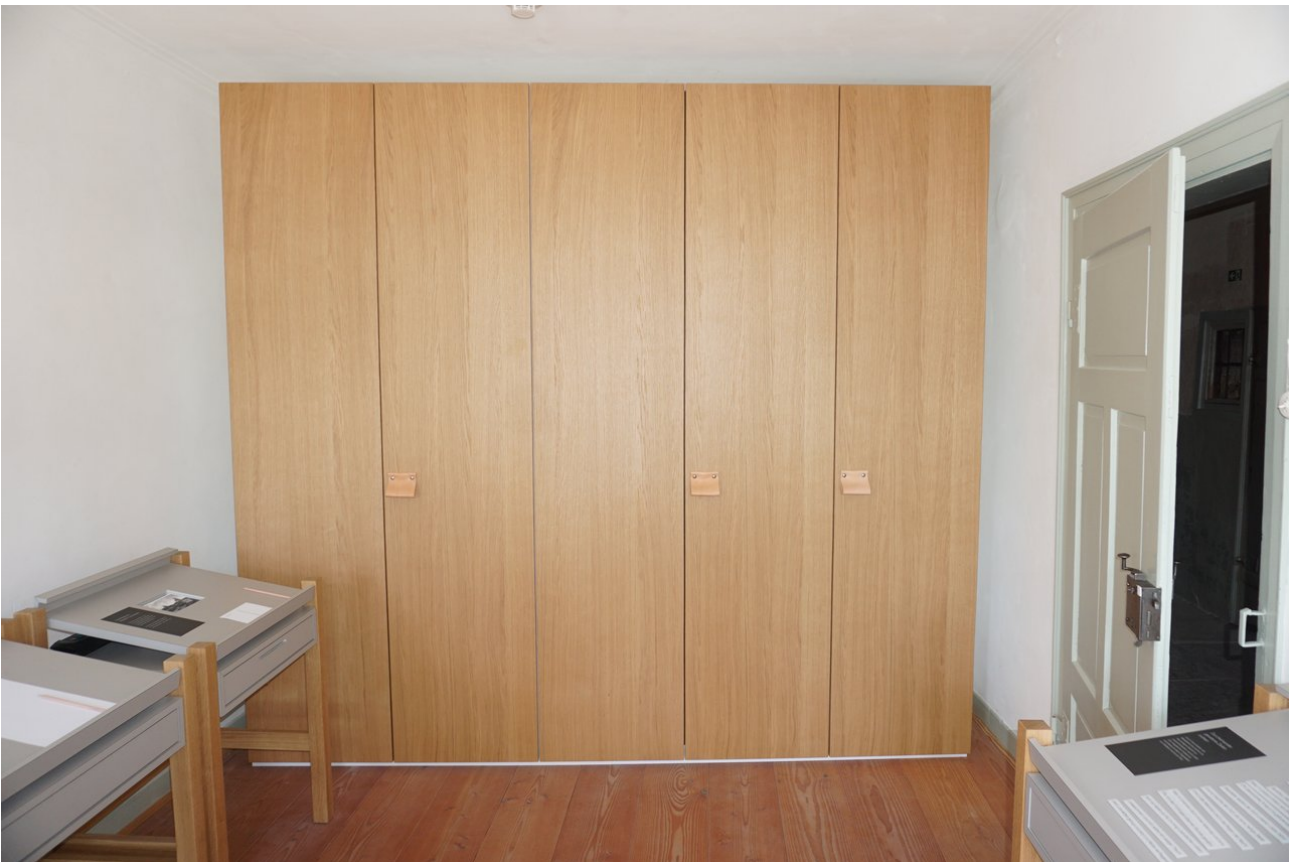
Ansicht nach Einbau Schrankwand

Einbau neuer Verteilerkasten und einer Schrankwand um Stauraum zu schaffen.

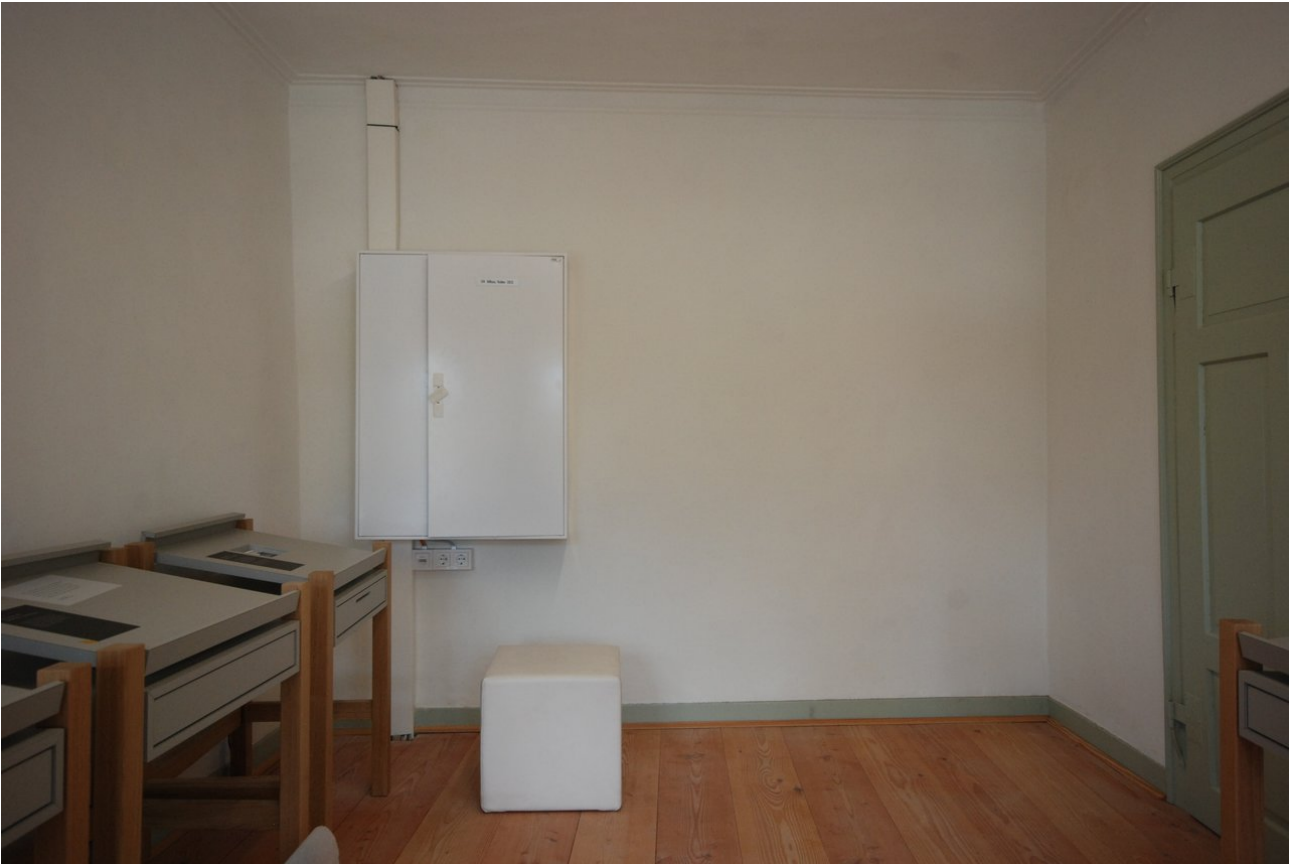
Ansicht der fertig sanierten Wand.

Nach Abnahme der zuvor vorhandenen Tapete, dem Reinigen und Ausbessern von Schad- und Fehlstellen im Bestandsputz mit Kalkgrundmörtel Neufassung hell RAL 9010. Die bestehende Fußbodenleisten sowie die Tür wurden restauratorisch überarbeitet und neu hellgrün gefasst; Farbton: NCS S 2010-G50R.

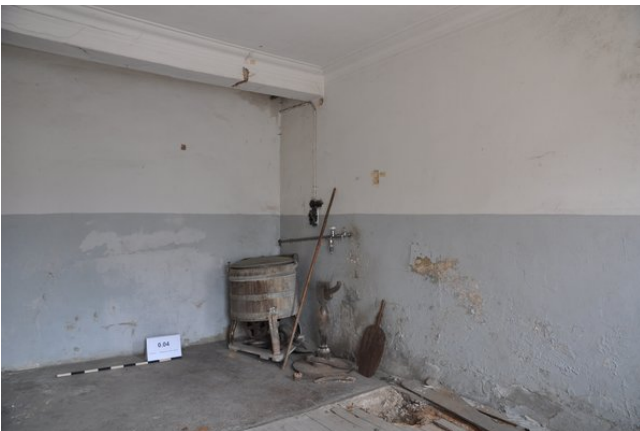
Backstein, verputzt, glatt, Sockelzone bis 1,30m blaugraue Farbe, darüber gebrochenes weiß; (streberwerk. 13.08.2015)

Raum 0.04ab, Diagonalaufnahme mit Blickrichtung Nordosten
(streberwerk. 13.08.2015)

Sicherung der Putzschale bei Ablösungen vom Träger, Risse und Fehlstellen verspachteln, Oberfläche glätten, Neuanstrich entweder monochrom hell mit schmutzabweisendem Sockelbereich oder heller Grundton mit grauem Sockelbereich; Wandgliederung wie Bestand;

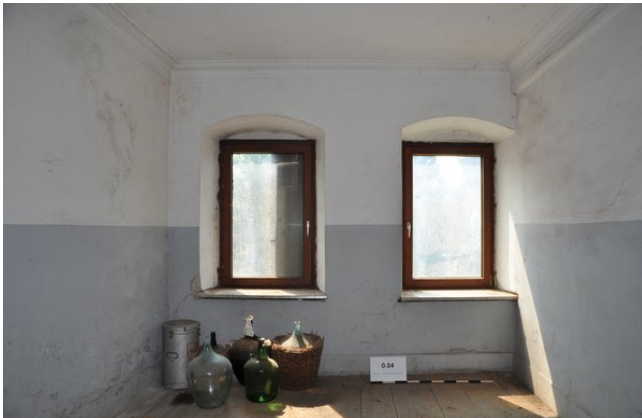
Bruchstein, verputzt, Sockelbrett (0.18m), Sockelzone bis 1,30m blaugraue Farbe, darüber gebrochenes weiß; Stuckprofil als Überleitung zur Decke; Auskragendes Wandrähm; (strebewerk. 13.08.2015)

Raum 0.04c, Frontalansicht Wand c mit Blickrichtung Süden
(strebewerk. 13.08.2015)

Sicherung der Putzschale bei Ablösungen vom Träger, Risse und Fehlstellen verspachteln, Oberfläche glätten, Neuanstrich entweder monochrom hell mit schmutzabweisendem Sockelbereich oder heller Grundton mit grauem Sockelbereich; Wandgliederung wie Bestand;

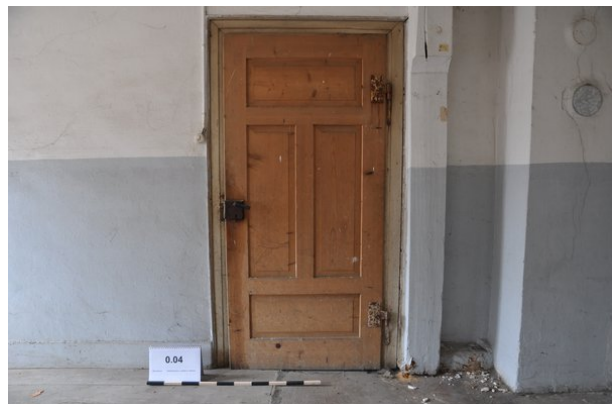
Fachwerk mit Bruchsteinausfachung, verputzt, Sockelbrett (0.18m) südlich der Tür, Sockelzone bis 1,30m blaugraue Farbe, darüber gebrochenes weiß; Stuckprofil als Überleitung zur Decke;

Nördlich der Tür aus der Fachwerkwand leicht herausstehender Ständer mit gekehlter Konsolverbreiterung als Auflager für den Unterzug; Schwellholz in Nordwestecke zwischen Ständer und Kamin sichtbar; Nordwestecke Kaminschacht; (streberwerk. 13.08.2015)

Raum 0.04d, Detailansicht der Tür zu Raum 0.02 mit Blickrichtung Westen (streberwerk. 13.08.2015)

Sicherung der Putzschale bei Ablösungen vom Träger, Risse und Fehlstellen verspachteln, Oberfläche glätten, Neuanstrich entweder monochrom hell mit schmutzabweisendem Sockelbereich oder heller Grundton mit grauem Sockelbereich; Wandgliederung wie Bestand;

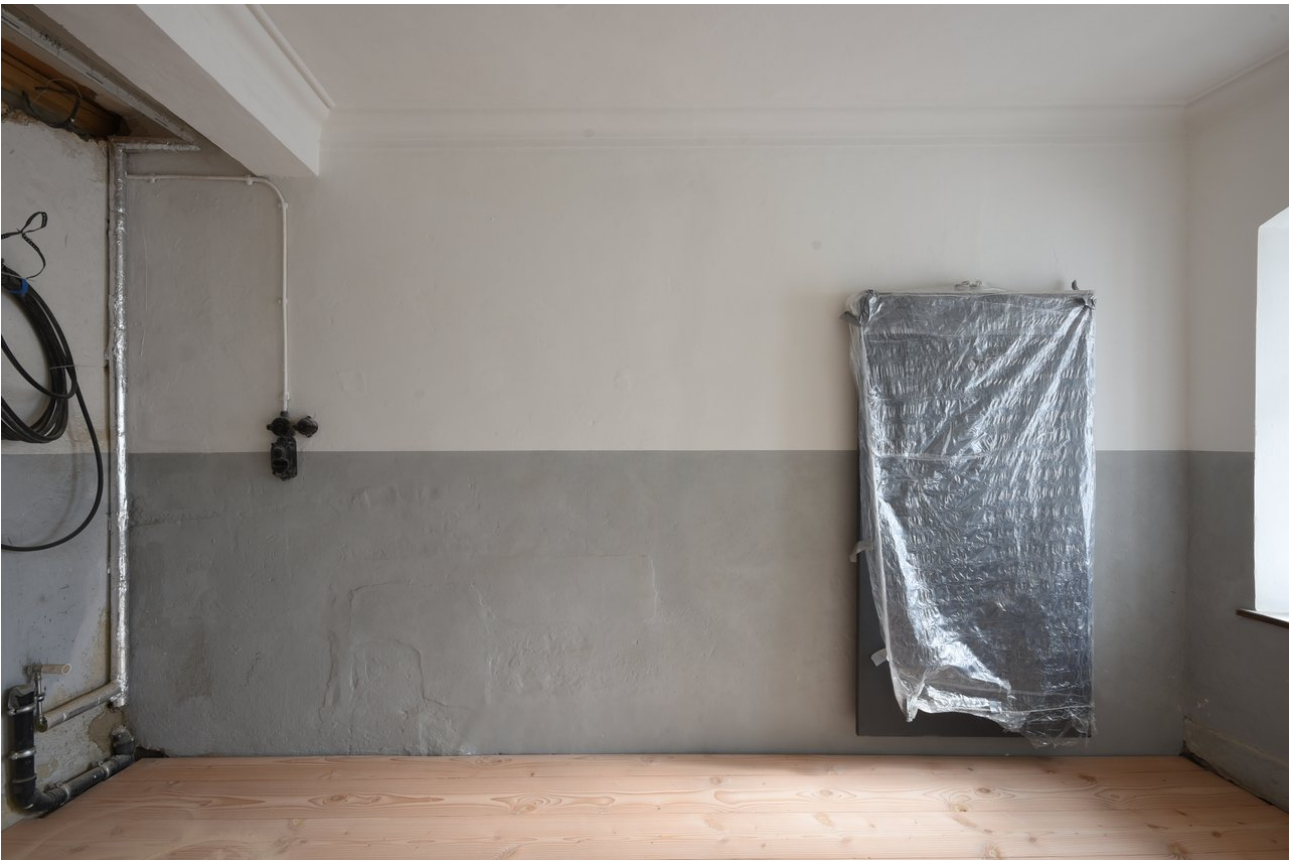
Ansicht der fertig sanierten Wand.

Der vor der Sanierung vorhandene Putz wurde gereinigt und Nägel, Krampen etc. entfernt; Ausbesserung von Schad- und Fehlstellen mit Kalkgrundmörtel; anschließend gemäß Befund im Sockelbereich graublau und darüber hell RAL 9010 gestrichen.

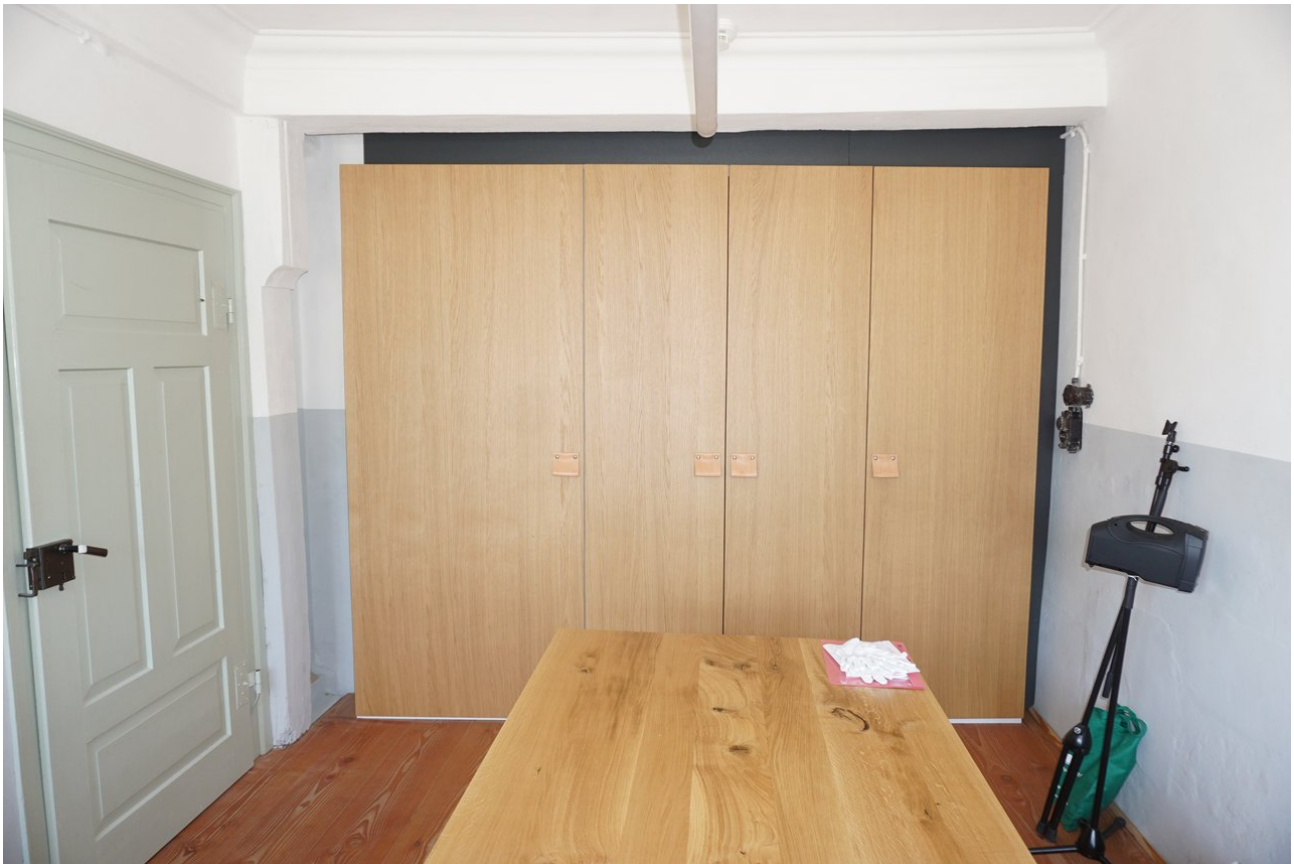
Ansicht nach Einbau Schrankwand

Einbau neuer E-Kasten, Wasserbecken sowie kaschierender Schrankwand.

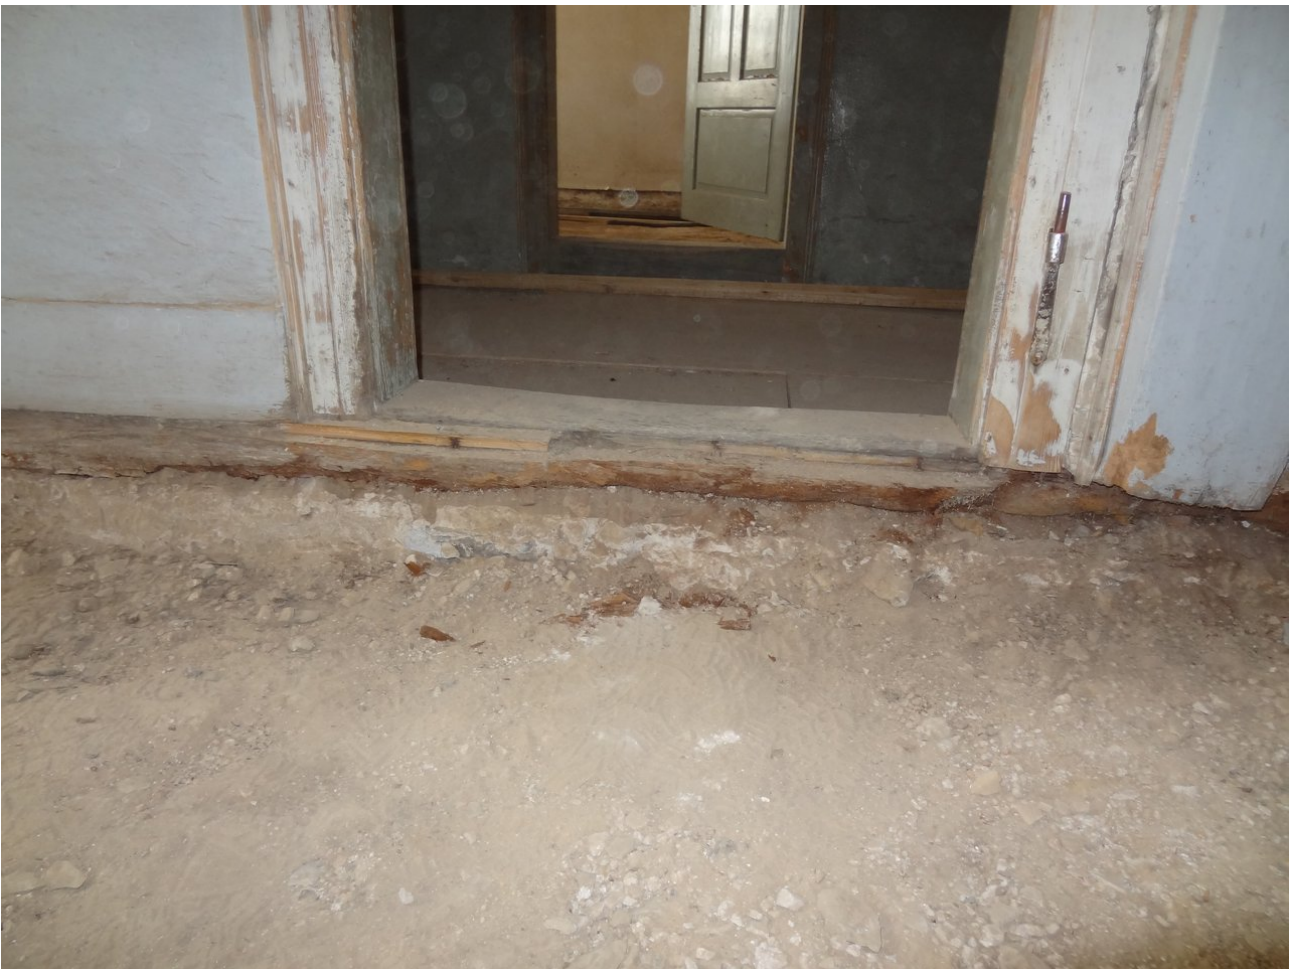
Ansicht Wand d (Wand zu Raum 0.02, Flur): schadhafte Fachwerkschwelle

Sanierung Fachwerkschwelle Wand d.

Die schadhafte Fachwerkschwelle wurde über nahezu die gesamte Raumlänge erneuert.

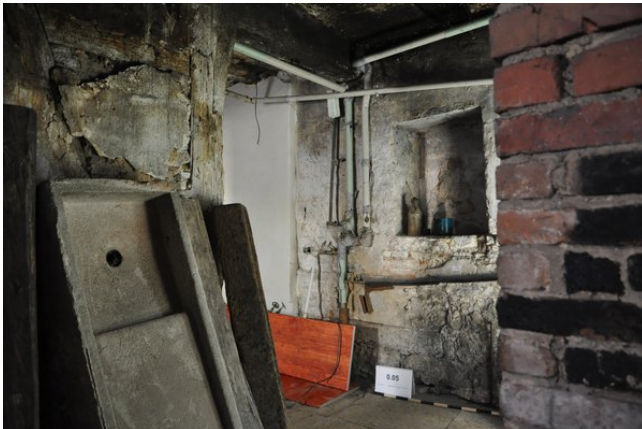
Fachwerk mit Bruchsteinausfachung; ehem. verputzt, hell getüncht, Putzschicht nur noch in Resten erhalten; (streberwerk. 13.08.2015)

Raum 0.05ab, Diagonalaufnahme mit Blickrichtung Nordosten
(streberwerk. 13.08.2015)

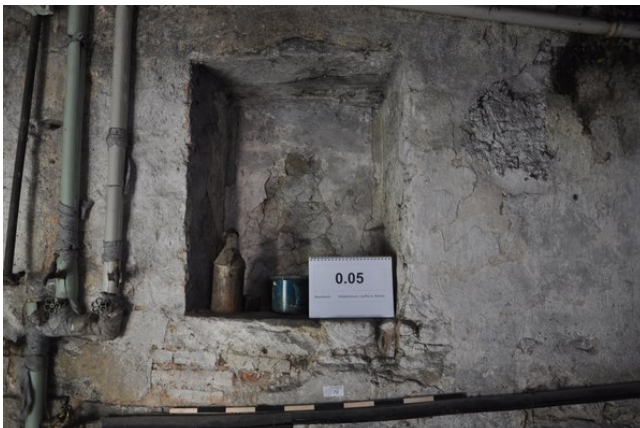
Nische: Laibung raumseitig aus Bruchsteinmauerwerk, verputzt, außenseitig Werkstein; Zusetzung aus Bruchstein; Maße: 0,91m x 0,75m lichte Öffnung; (streberwerk. 13.08.2015)

Raum 0.05b, Detailansicht der Nische in Wand b mit Blickrichtung Osten (streberwerk. 13.08.2015)

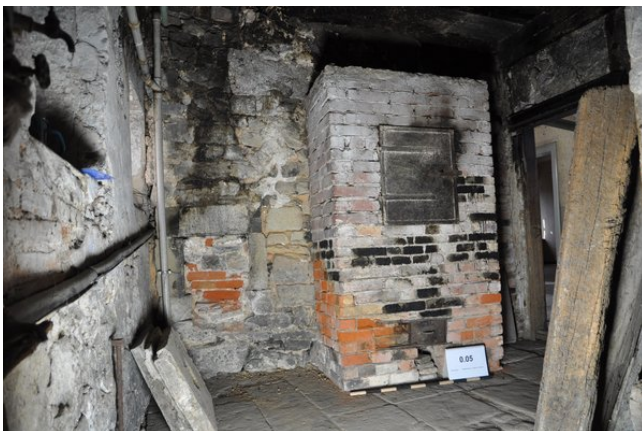
Bruchstein bzw. Haustein, Fugen grob mit Mörtel verschmiert; Zusetzung der ehem. Ofennische (Ostecke) teils mit Backstein, Werksteingewände, Sohlbank ausgebrochen, darüber bis fast zur Decke reichender schmaler Streifen mit starker Verrußung; mittig Backofen aus Backstein mit Ofentür aus Metallblech und Ascheschieber aus Metall; westliches Wandstück aus Backstein (Rückseite Kaminschacht in Raum 0.04), ein Ofenrohr schließt vom Backofen aus an, zwei geschlossene Ofenrohröffnungen darüber; (strebewerk. 13.08.2015)

Raum 0.05c, Frontalansicht Wand c mit Blickrichtung Süden
(strebewerk. 13.08.015)

Sicherung der Putzschale bei Ablösungen vom Träger, Risse und Fehlstellen verspachteln, Oberfläche glätten, Neuanstrich entweder monochrom hell mit schmutzabweisendem Sockelbereich oder heller Grundton mit grauem Sockelbereich; Wandgliederung wie Bestand;

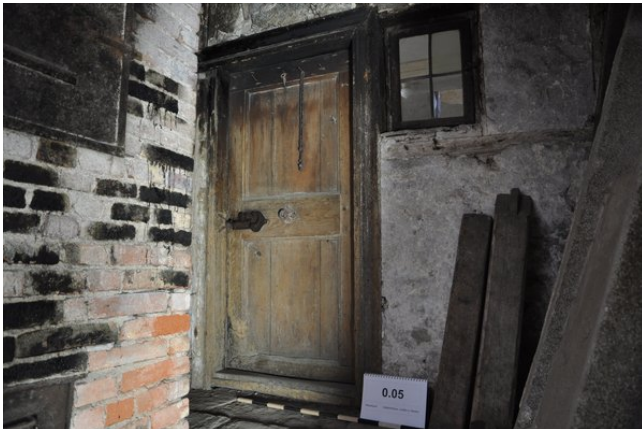
Fachwerk mit Bruchsteinausfachung; verputzt, hell getüncht; leichte Rußablagerungen auf der Oberfläche; ehem. wohl fachwerksichtig mit Kalkschlämme; auskragendes Wandrähm; (strebewerk. 13.08.2015)

Raum 0.05d, Detailansicht der Tür zu Raum 0.02 mit Blickrichtung Westen (strebewerk. 13.08.2015)

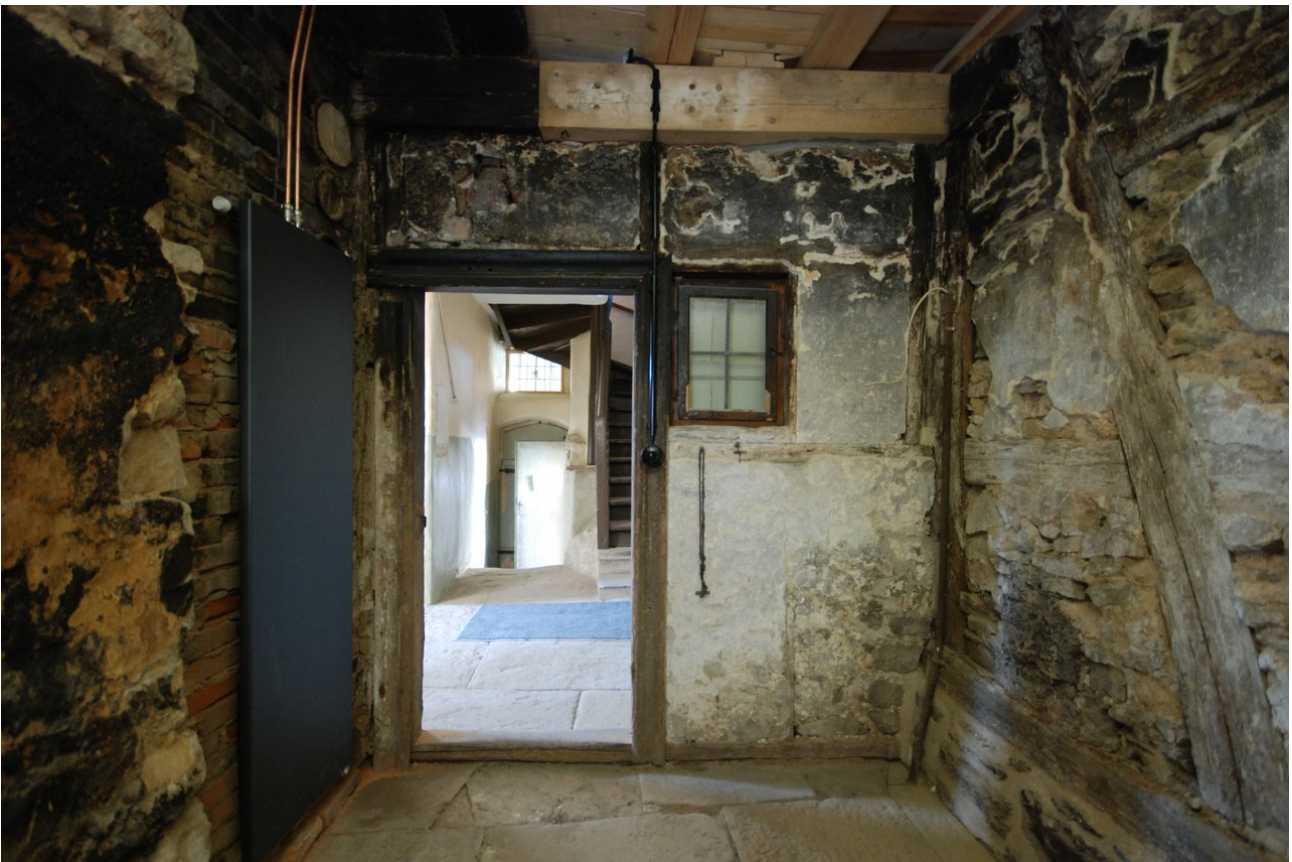
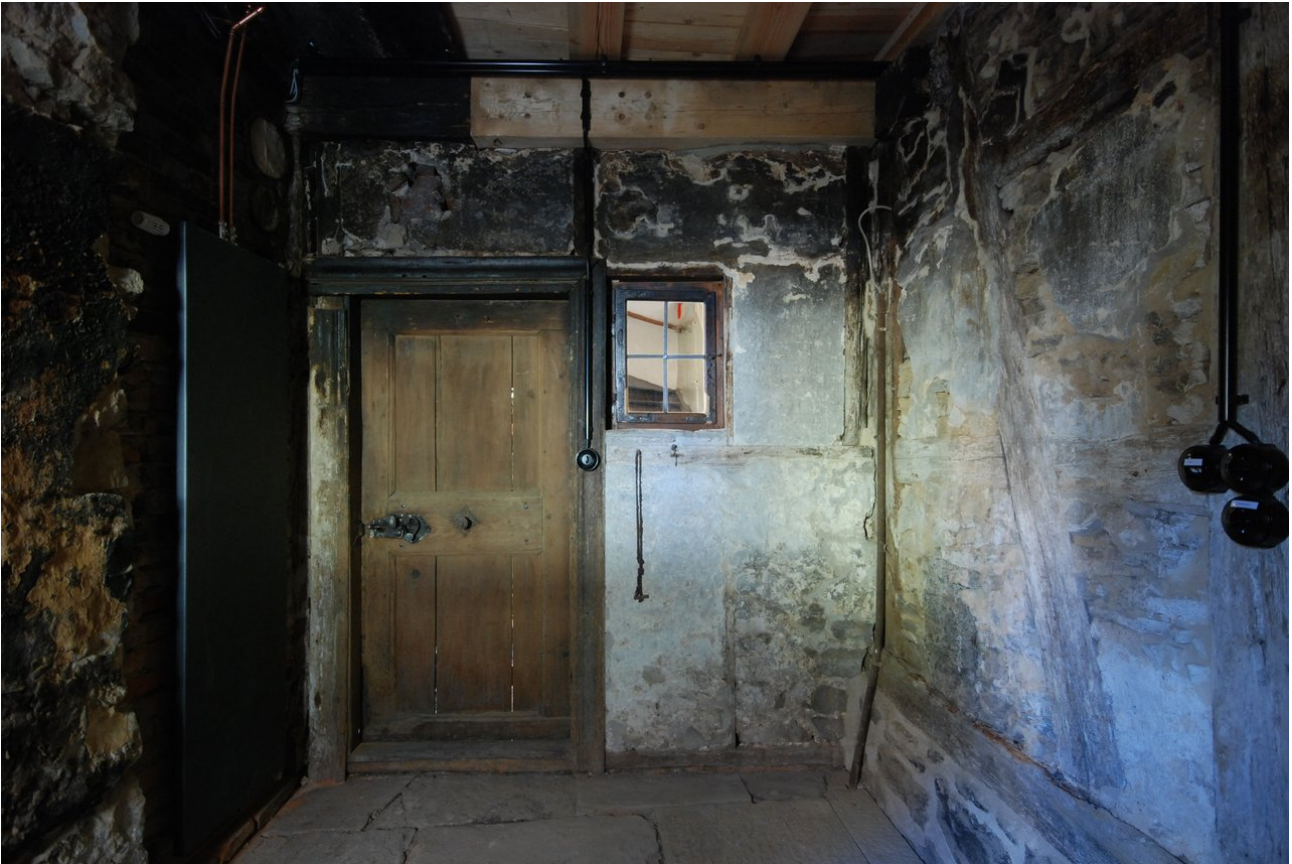
Ansicht der fertig sanierten Wand

Restauratorische Überarbeitung Tür - Reinigen, Ertüchtigung des konstruktiven Gefüges, Vierungen, ölen

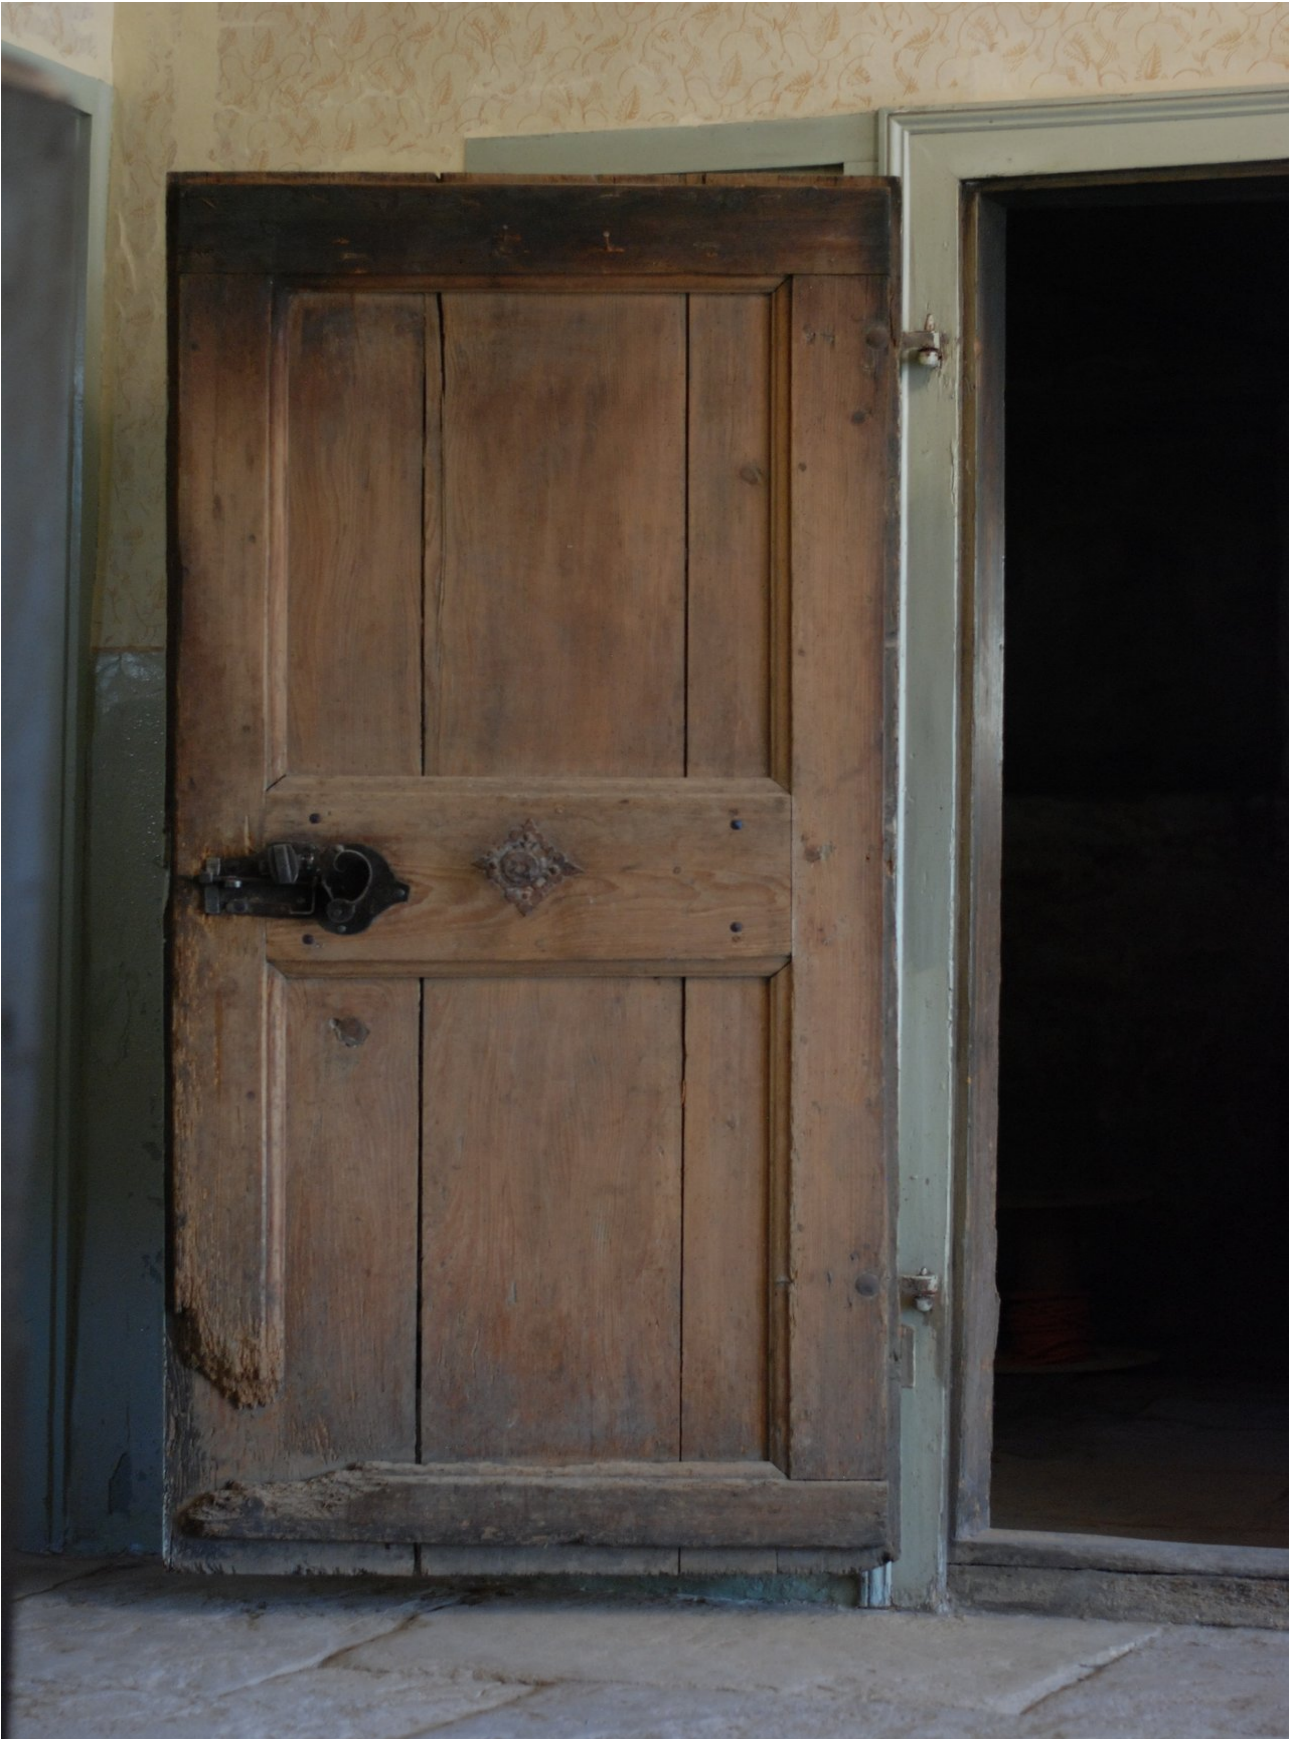
Ansicht der Innenseite des sanierten Türblatts der Zugangstür.

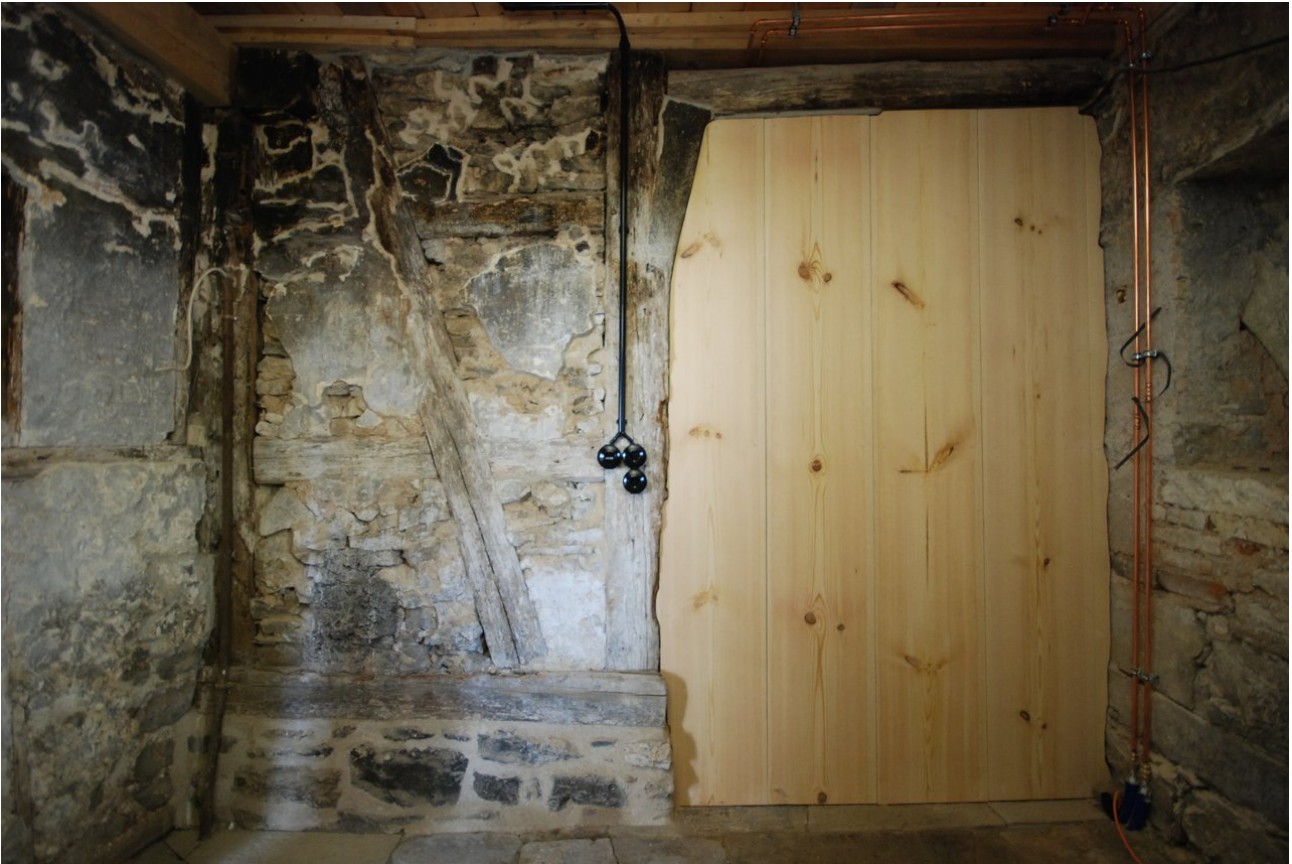
Ansicht der fertig sanierten Wand

Die Öffnung zum Raum 0.06 in der Osthälfte der Wand wurde mittels eines neu erstellten hölzernen Wandelements (Kiefer) geschlossen.

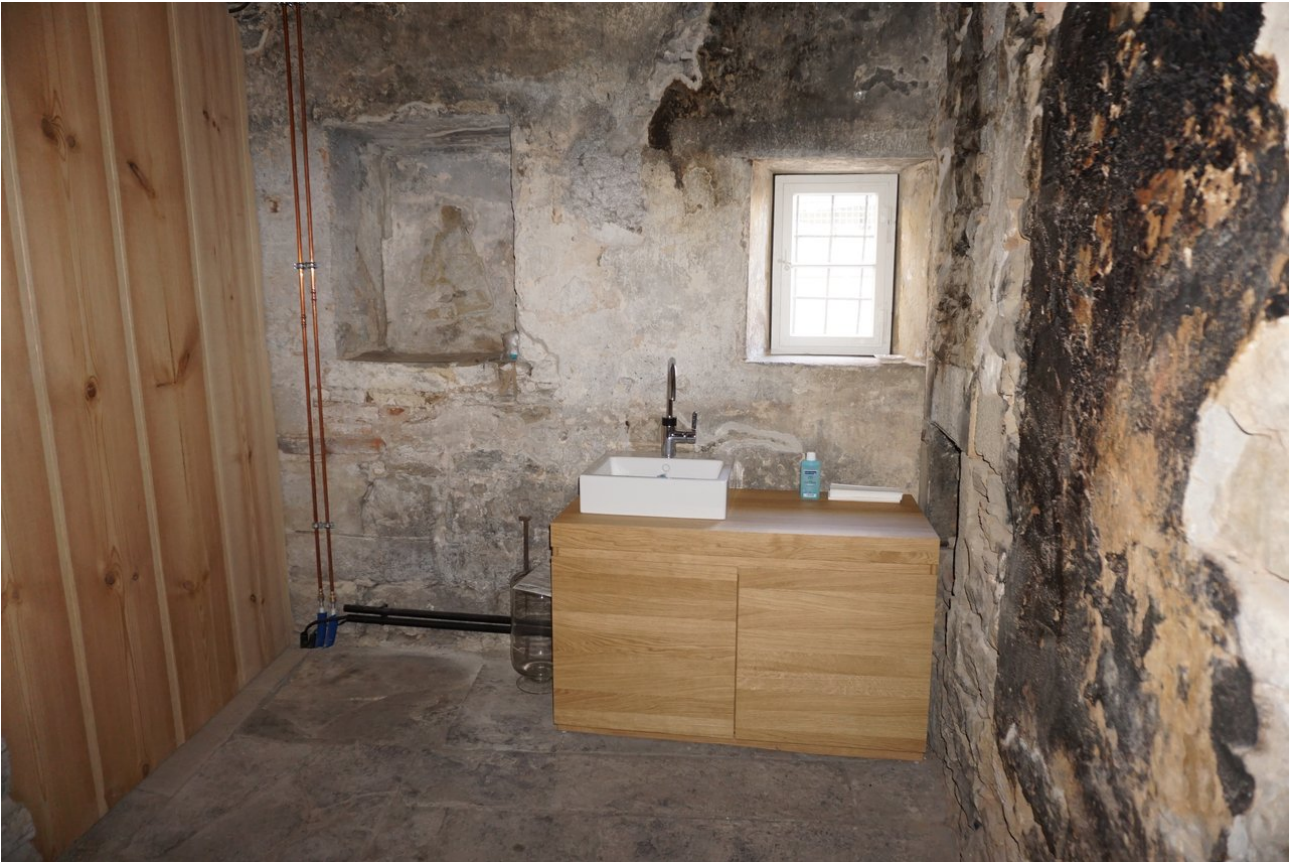
Ansicht nach Einbau Waschtisch

Neues Fenster; Lärchenholz, Isolierglas, hell gefasst RAL 9010; Einbau Waschtisch Backoffice

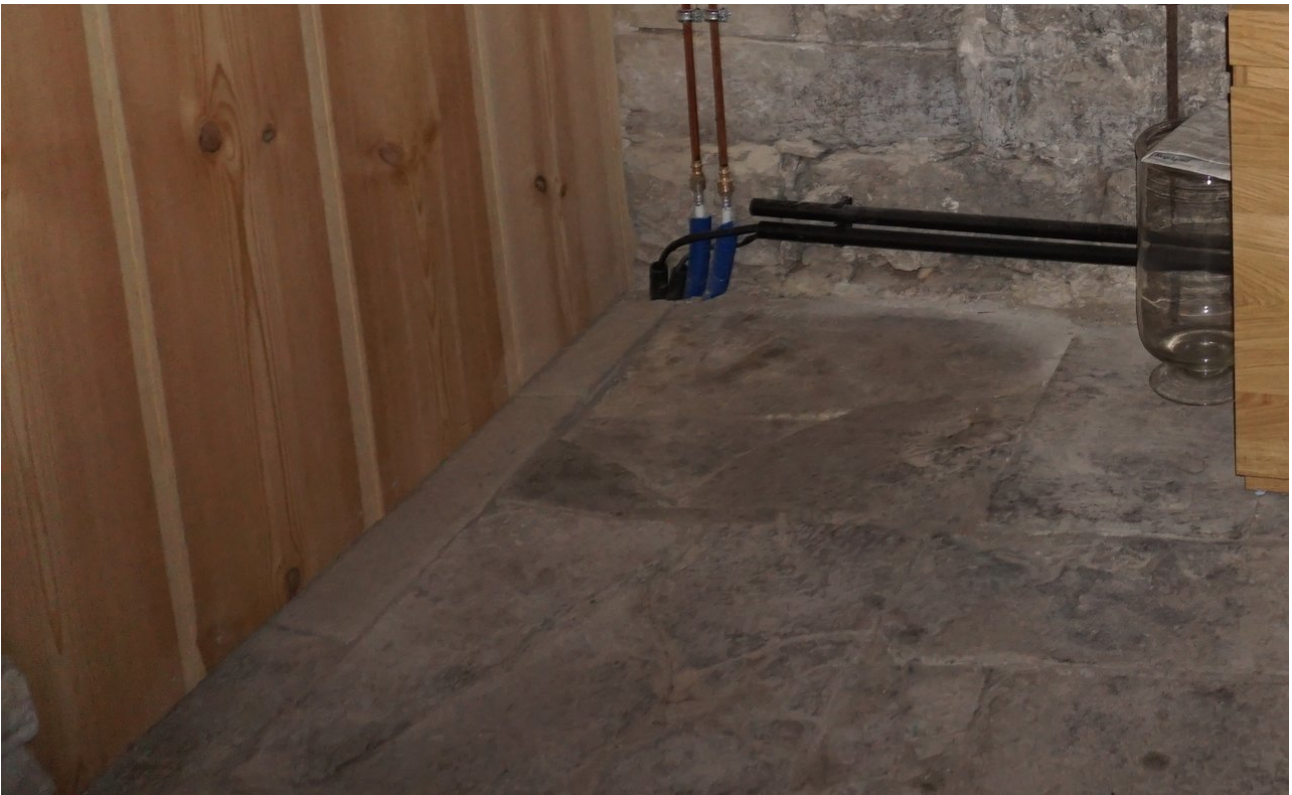
Gerenigter Boden Bestand

Gereinigter Natursteinboden Bestand
