Lauffen, Höderlinhaus

Ein Raumbuch von Strebewerk.

Bezeichnung	Lauffen, Hölderlinhaus Hölderlinhaus
Anlagedatum	14.04.2016
Zeitraum	2015-2016
Fachbereiche	Bauforschung & Archäologie Dokumentation Fertigstellung Holzschutz Konzept Instandsetzung Restaurierung Tragwerksplanung
Gesamtzahl Einträge	67
Ebenen	Hölderlinhaus Neubau: Untergeschoss Hölderlinhaus Neubau: Erdgeschoss Hölderlinhaus Neubau: Obergeschoss Hölderlinhaus Neubau: Dachgeschoss Hölderlinwohnhaus: Erdgeschoss Hölderlinwohnhaus: Obergeschoss Hölderlinwohnhaus: Dachgeschoss 1 Hölderlinwohnhaus: Dachgeschoss 2 Hölderlinwohnhaus: Untergeschoss

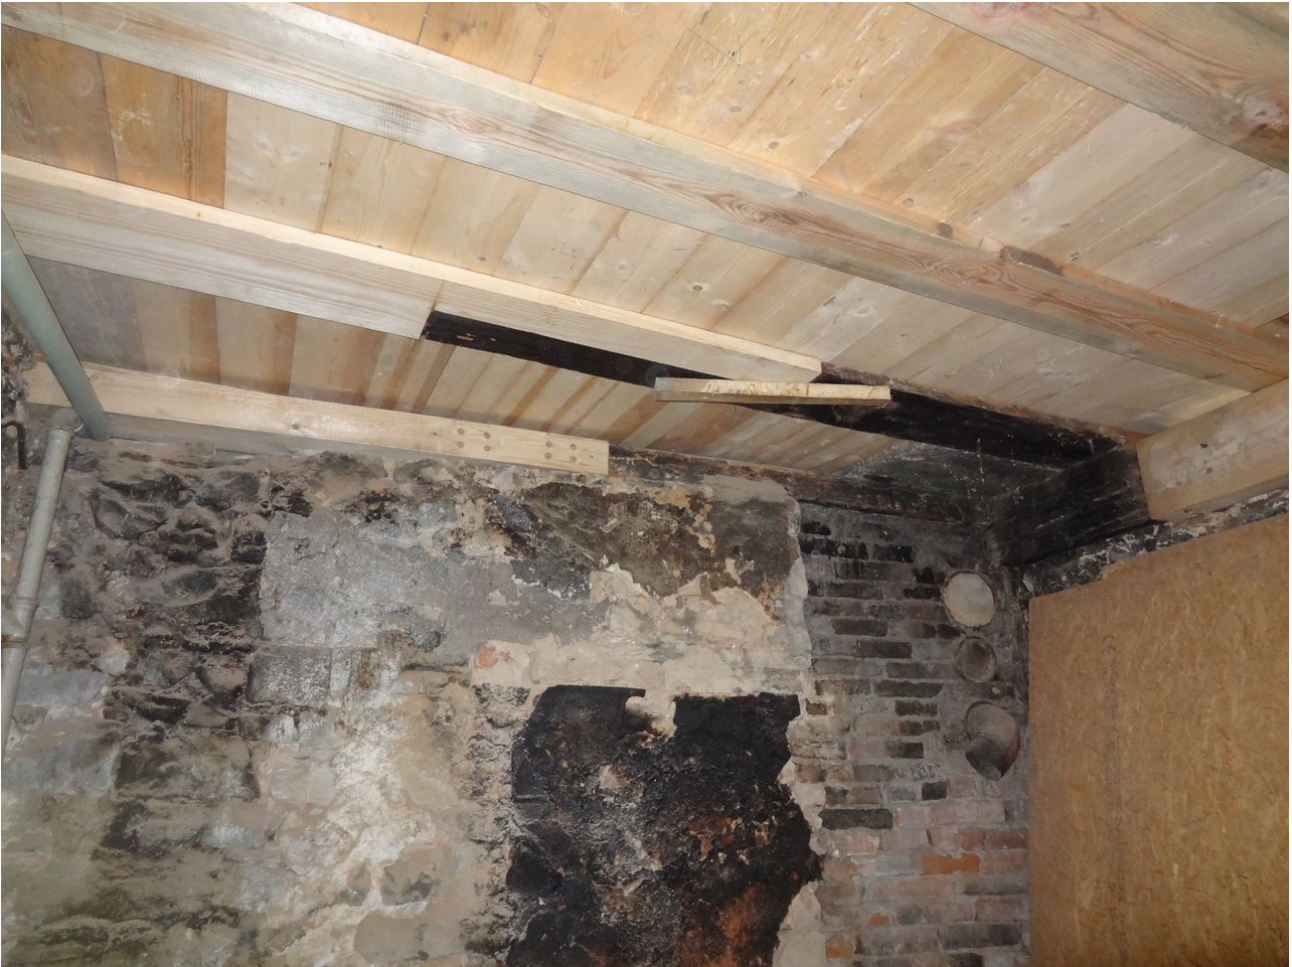
Die Deckenbalken im gesamten Raum wiesen umfangreiche Feuchte- und Fraßschäden auf. Die Balken wurden, abhängig vom Schadensumfang, als Ganzes oder in Teilstücken erneuert. Die Sanierung der Balken erfolgte mittels stehender Blattstöße und Holznagel-Verbindungen.

Untersicht der Decke nach Abschluss der Sanierungsmaßnahmen

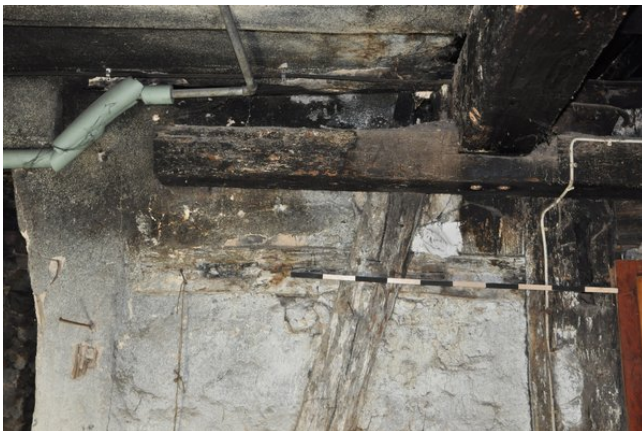
Fachwerk mit Bruchsteinausfachungen, fachwerksichtig, Gefachputz grob verstrichen, weiß getüncht, großflächig beschädigt; Schwelle liegt auf Sockelmauer aus Bruchstein auf; In die 2 Gefache unterhalb der Unterzüge wurden zusätzliche Hölzer als Auflager eingestellt, die auf den Brustriegel ablasten; zusätzlicher horizontaler Balken vorgelagert, Höhe zwischen Brustriegel und Wandrähm; Streben und Riegel weisen leere Zapfenlöcher auf Zweitverwendete Hölzer; (streberwerk. 13.08.2015)

Raum 0.06c, Detailansicht des Unterzugs an Wand c mit Blickrichtung Süden (streberwerk. 13.08.2015)

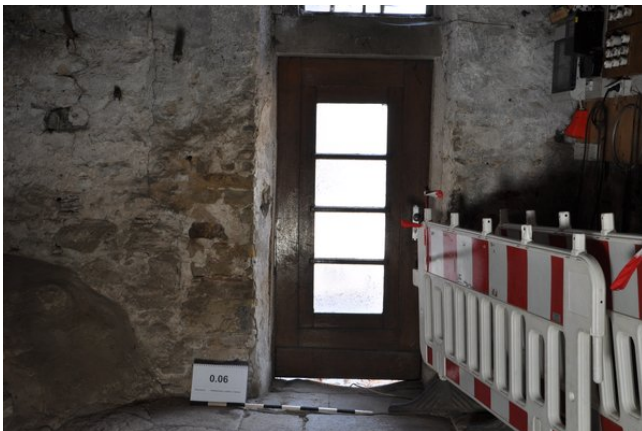
Bruchstein, grob verputzt, weiß getüncht, Balkenkopf über Fenstersturz (Träger Balkon); (strebewerk. 12.08.2015)

Raum 0.06d, Detailansicht der Tür zum Innenhof mit Blickrichtung Westen (strebewerk. 13.08.2015)

Sicherung der Putzschale bei Ablösungen vom Träger, Risse und Fehlstellen verspachteln, Oberfläche glätten, Neuanstrich entweder monochrom hell mit schmutzabweisendem Sockelbereich oder heller Grundton mit grauem Sockelbereich; Wandgliederung wie Bestand;

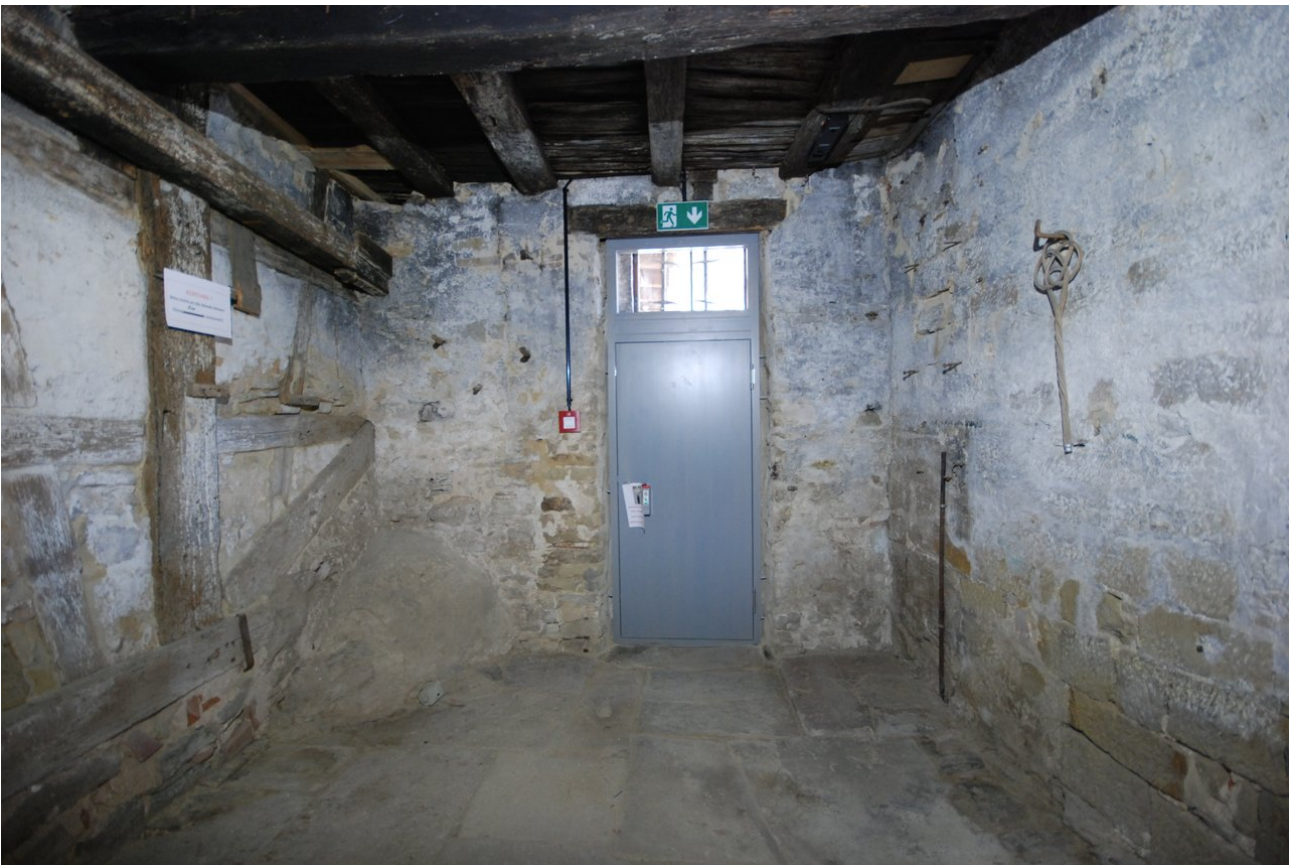
Ansicht der fertig sanierten Wand

Reinigung der stark patinierten, größtenteils verputzten Natursteinwand; Rückverfestigung loser Partien im Bruchsteinmauerwerk mit Kieselsäuredispersion; Ausbesserung Fehlstellen mit Kalkmörtel.

Fluchttür zum Hof mit Oberlicht neu erstellt; beidseitig mit Lärche beplankt; Farbfassung innen grau (Caparol Universal Lasur 3D Pacific 15); Oberlicht mit Festverglasung geschlossen, Isolierglas

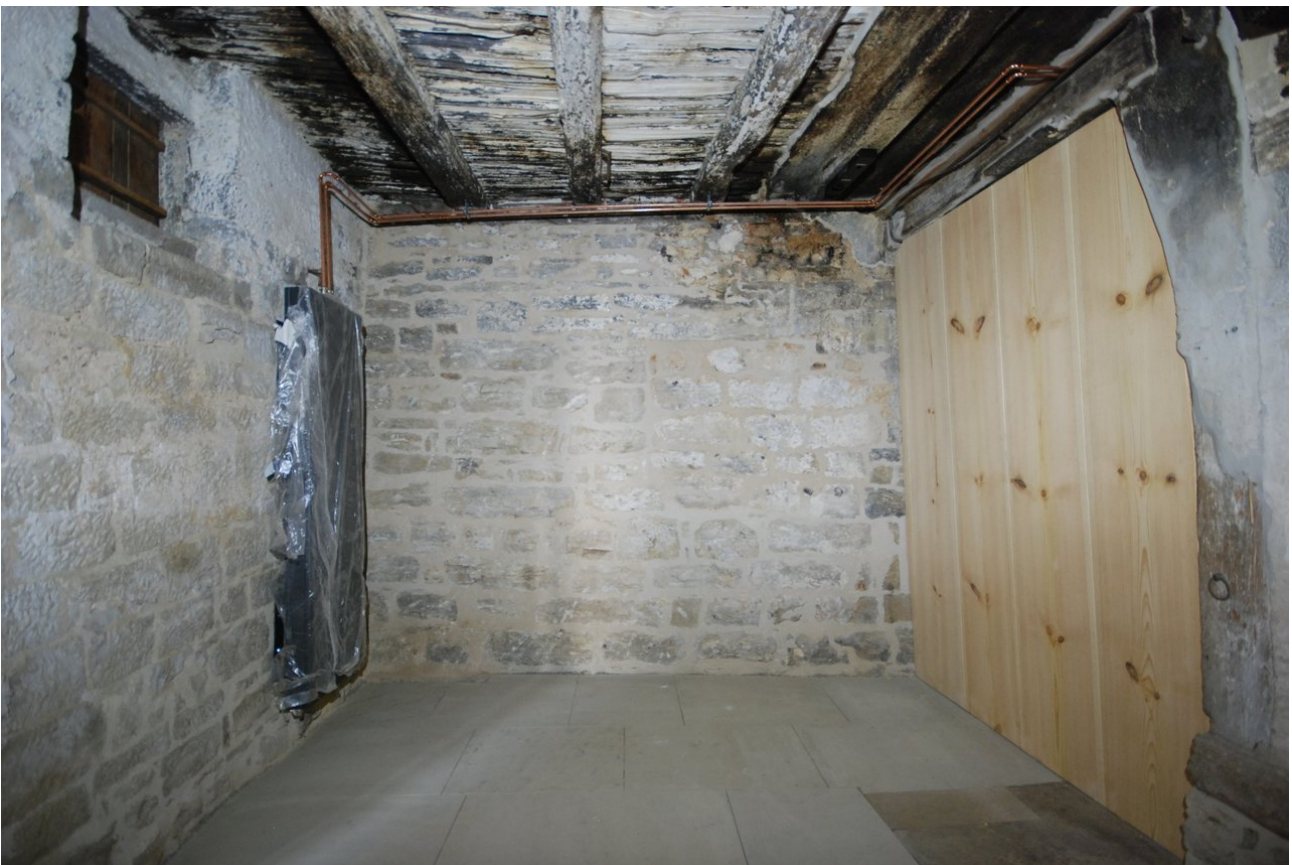
Ansicht der fertig sanierten Wand

Rückverfestigung loser Mauerwerkspartien mittels Kieselsäuredispersion; Ergänzungen von Fehlstellen im Mauerwerk mit Kalkmörtel geschlossen

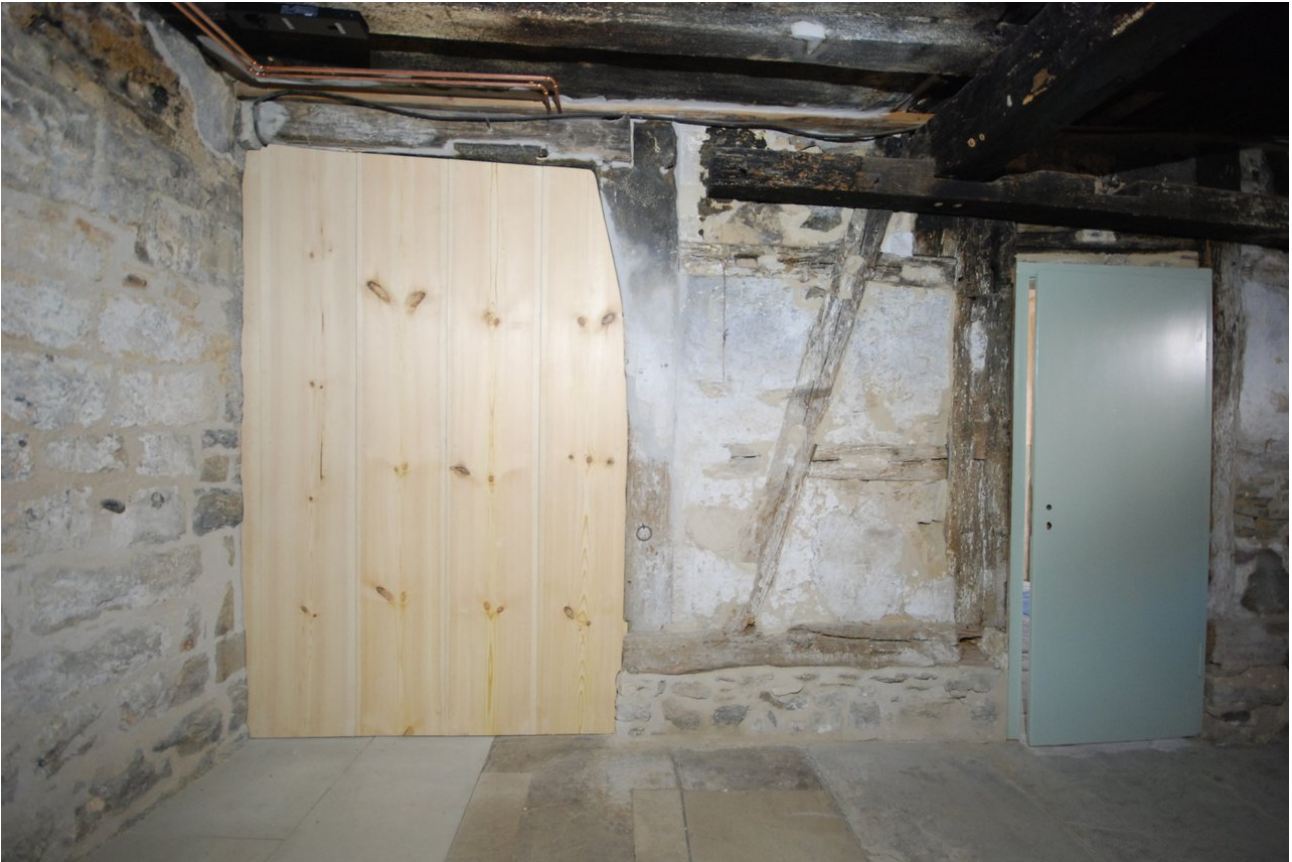
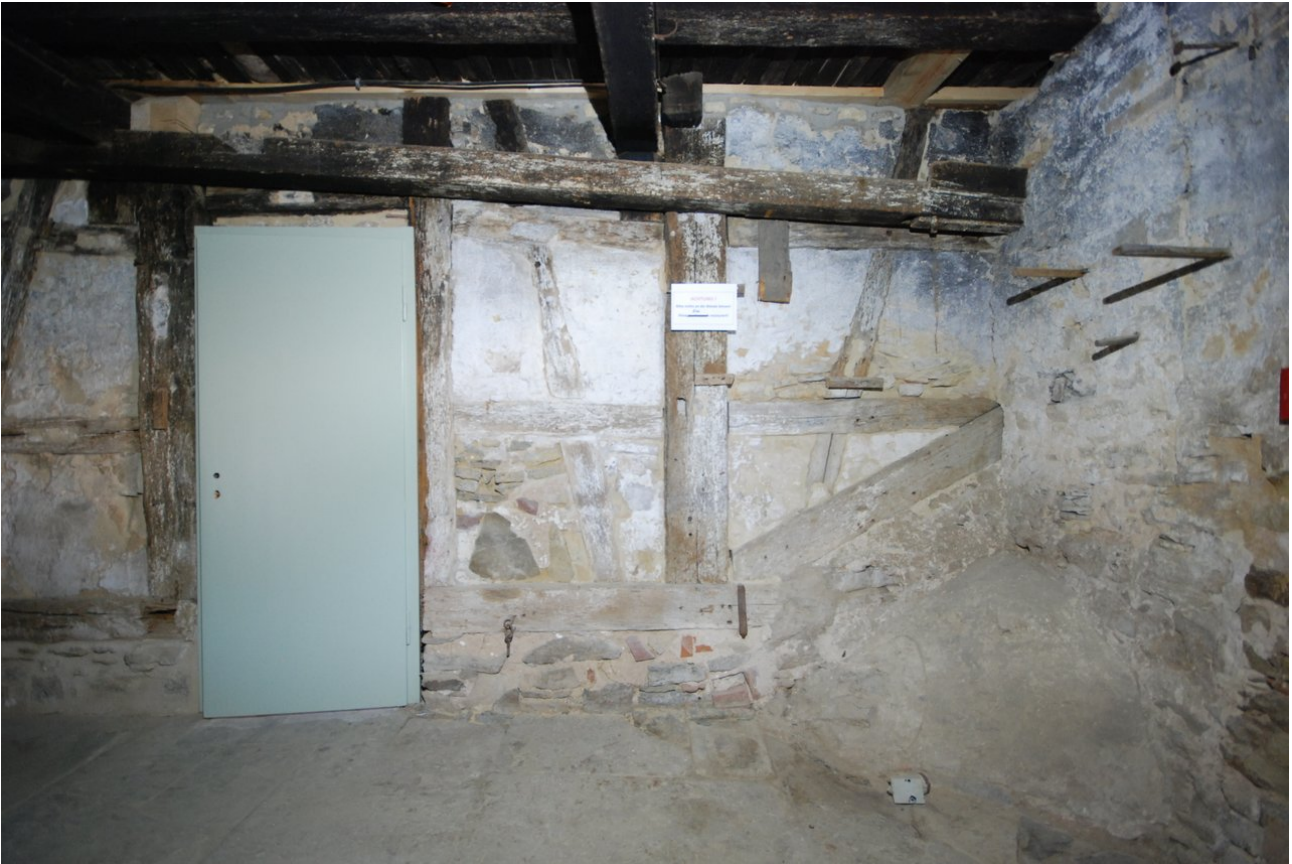
Östliche Hälfte

Westliche Hälfte

Reinigung der stark patinierte Fachwerkwand; lose Partien im Bruchsteinmauerwerk der Auswaschungen sowie lose Putzpartien mit Kieselsäuredispersion rückverfestigt; Ausbesserung Fehlstellen mit Kalkmörtel.

Durchbruch in der Osthälfte mit hölzernem Wandelement (Kiefer) geschlossen; Tür zum Raum 0.05 neu erstellt und grün gefasst, NCS S

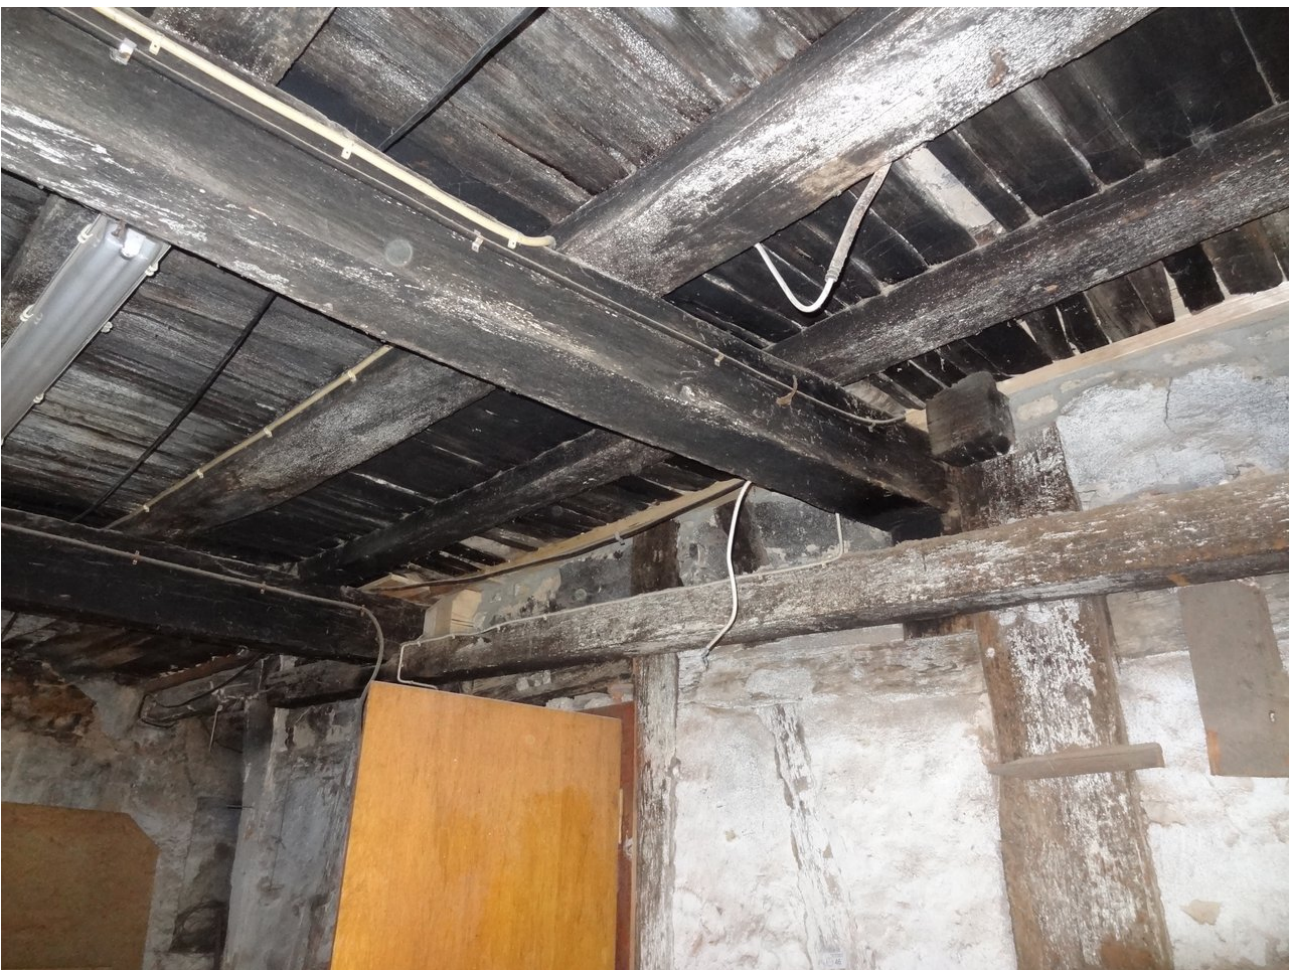
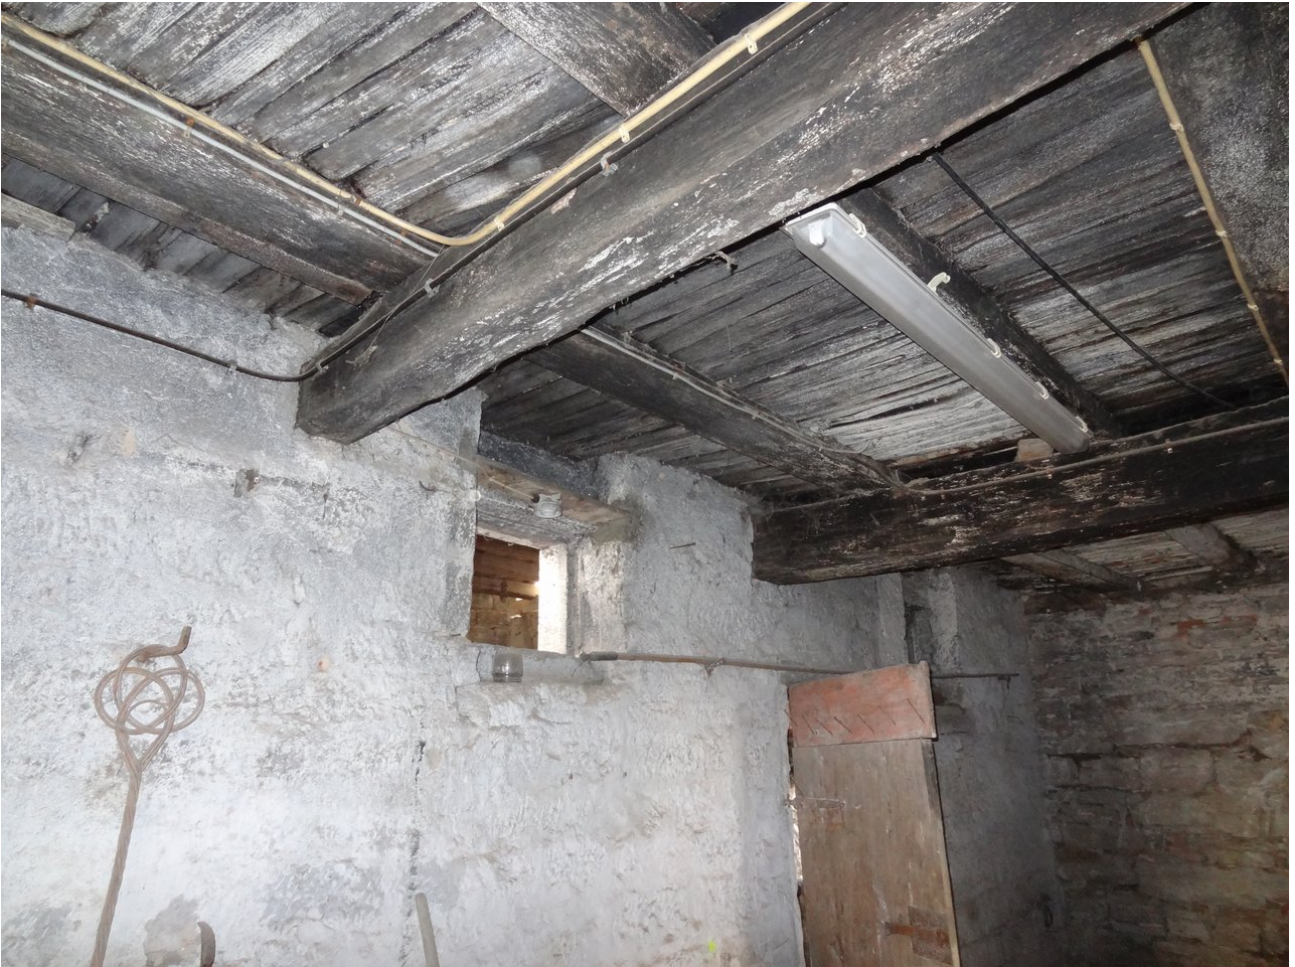
Die Deckenkonstruktion des Raumes EG0.06 besteht aus durchlaufenden Deckenbalken und insgesamt 3 Querunterzügen. Zur statischen Entlastung der Unterzüge wurden im Fußbodenaufbau des 1. Obergeschosses zusätzliche Stahlträger eingebaut. Die Auflagerung der Stahlträger erfolgte auf den Bestandswänden. Die Deckenbalken wurden über Vollgewindeschrauben an die Stahlträger angehängt.

Instandsetzung und Verstärkung Decke.

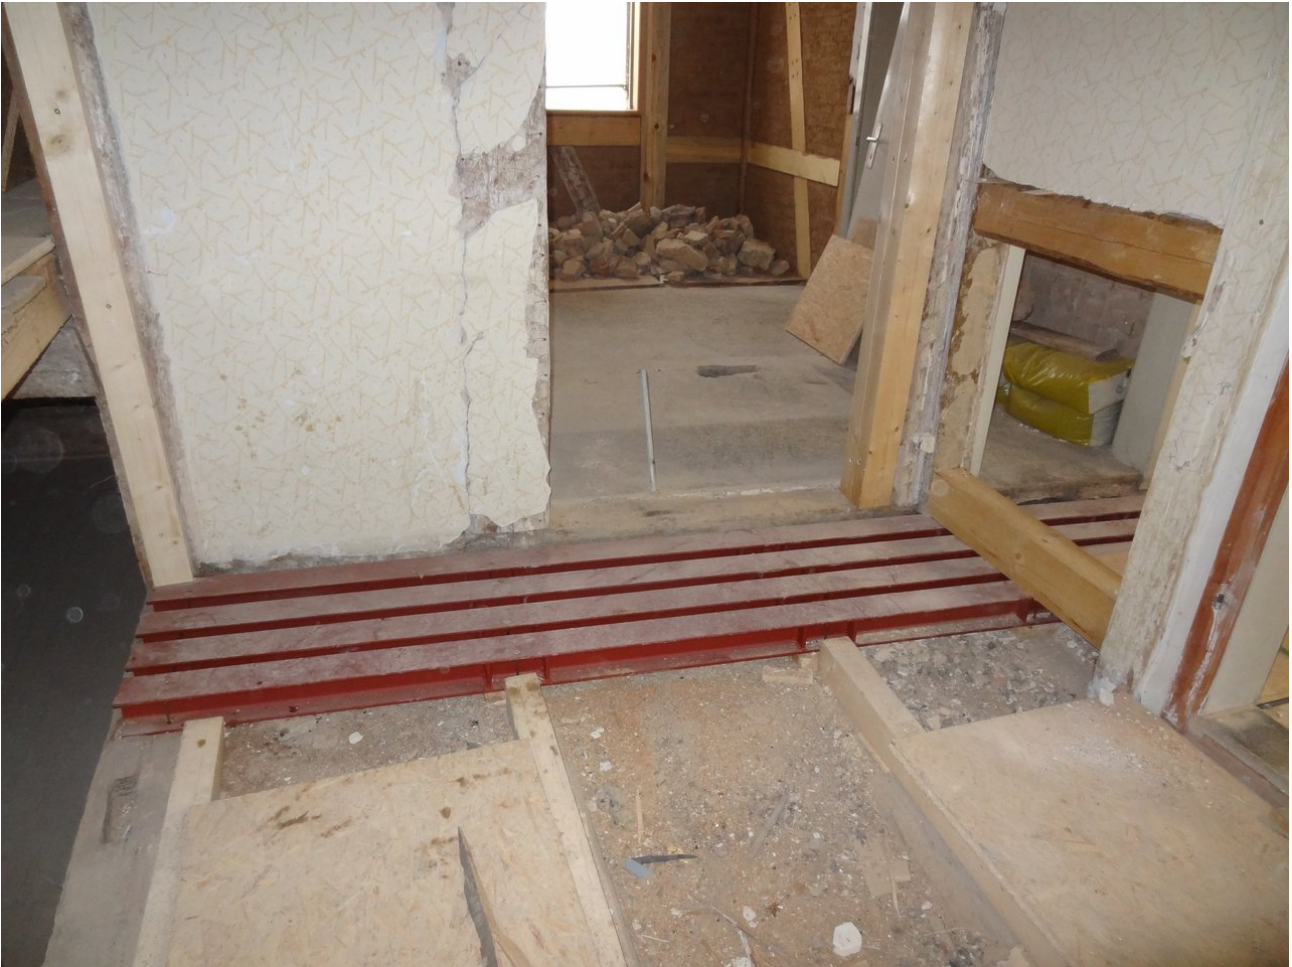
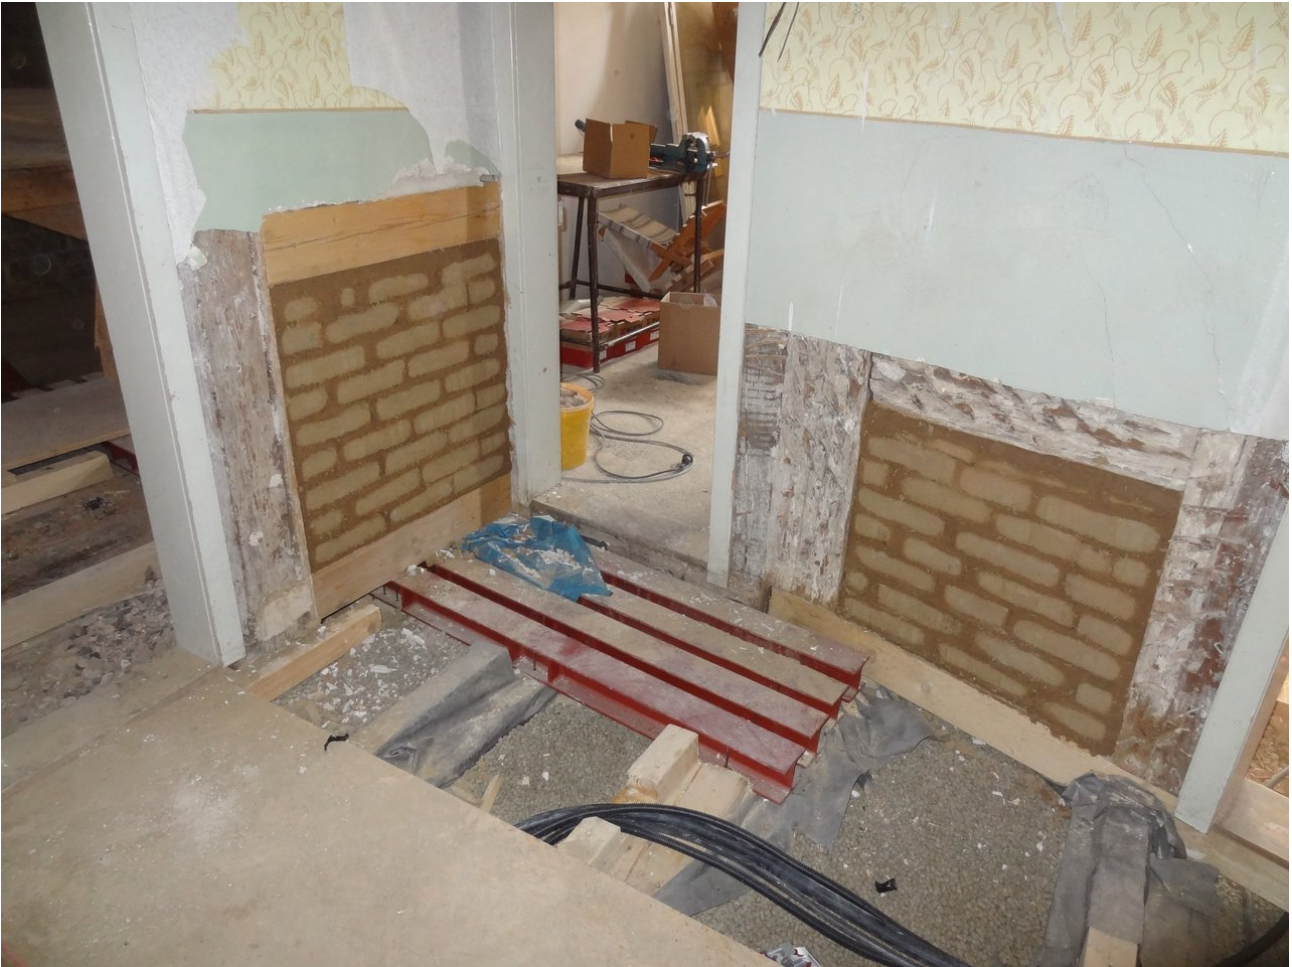
Statische Verstärkung der Decke

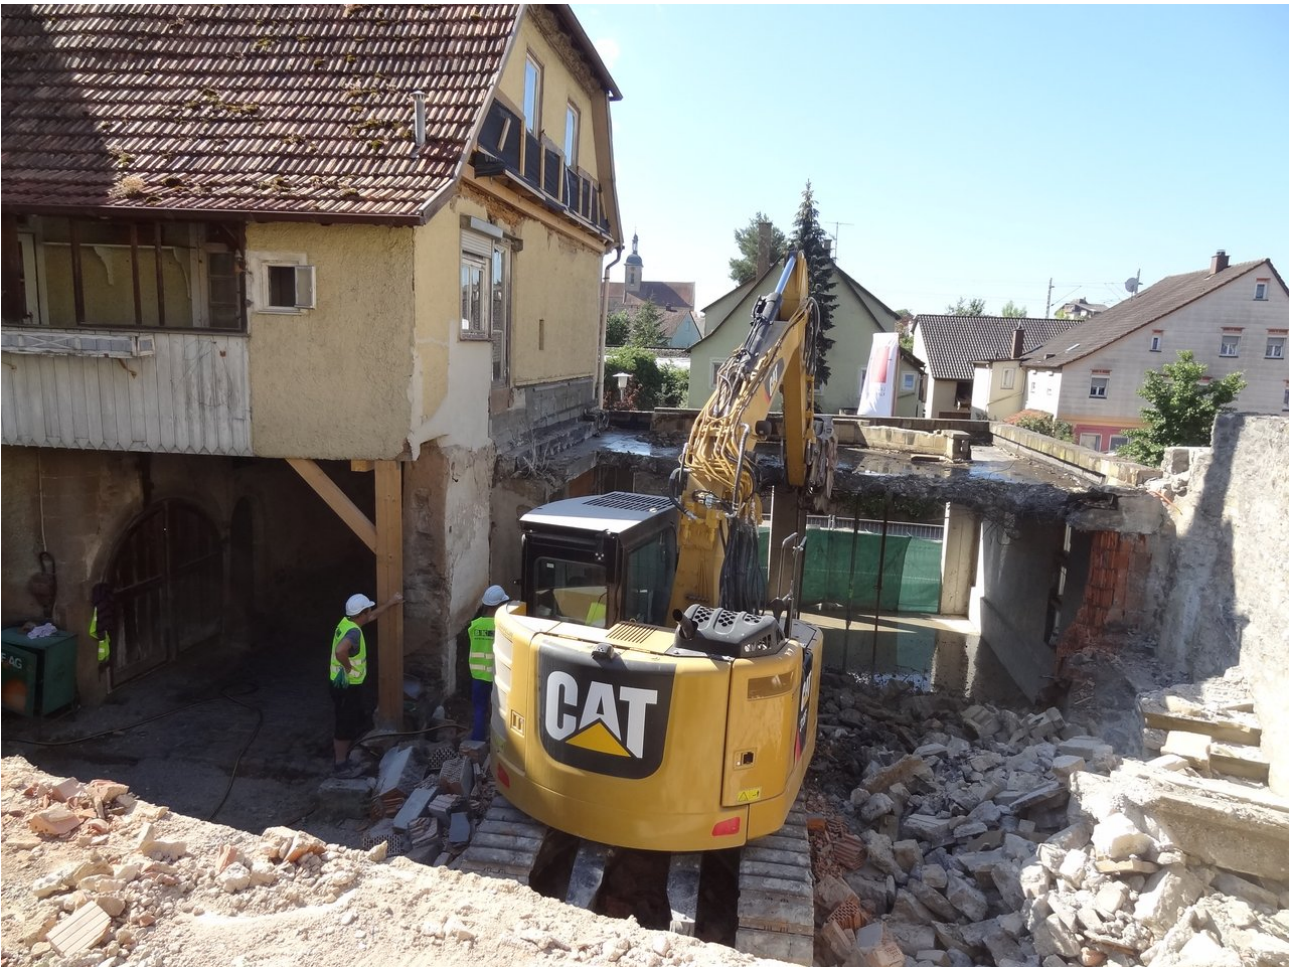
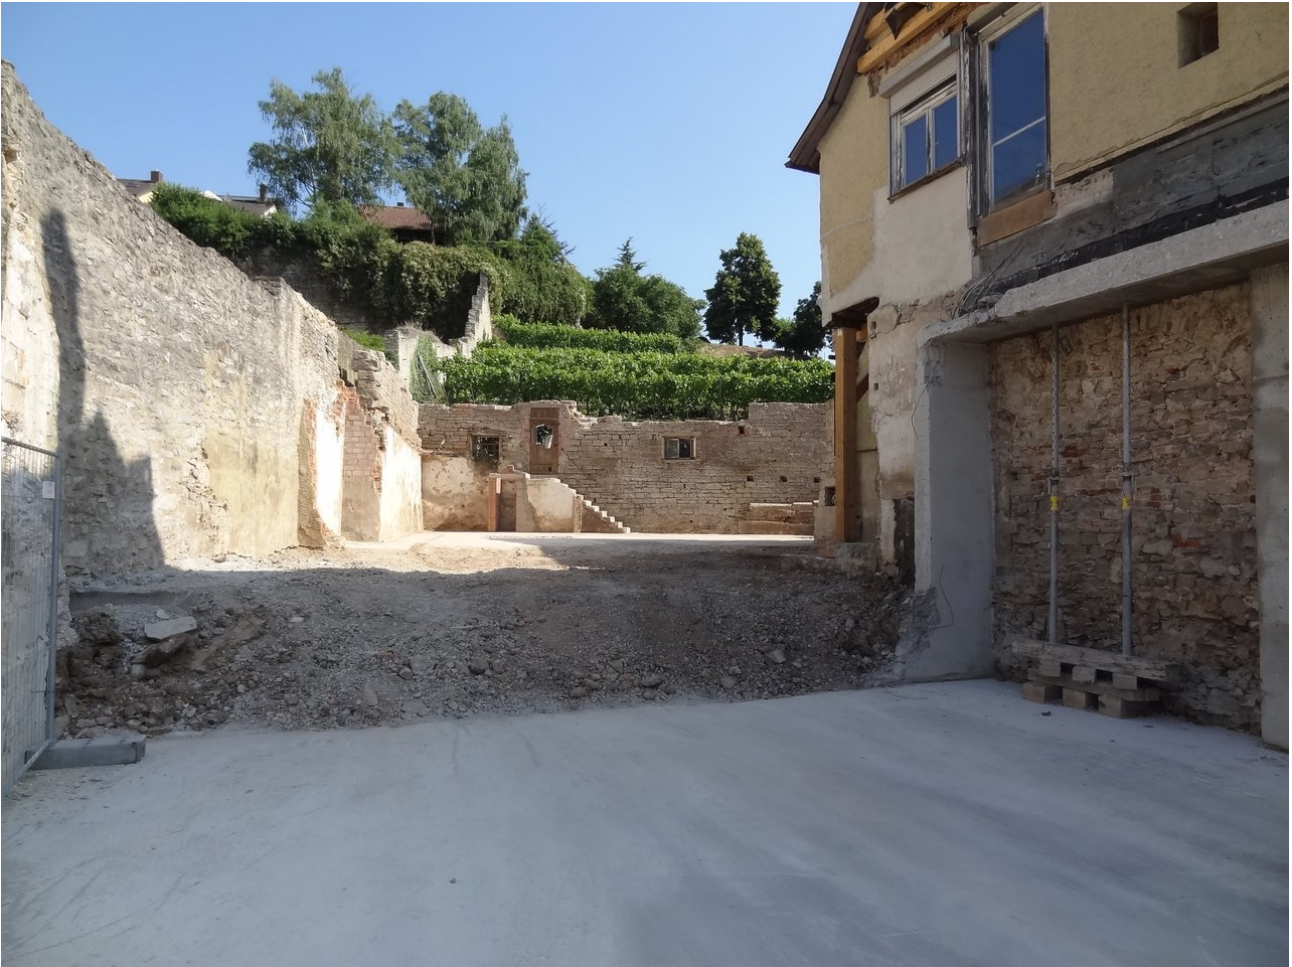
Die neuzeitliche Garage wurde, vor Beginn der Sanierungsmaßnahmen an den historischen Gebäudeteilen, abgebrochen. Vor Abbruch wurde die Stahlbetonkonstruktion der Garage durch einen Sägeschnitt durchtrennt, um die Erschütterungen auf das Bestandsgebäude zu reduzieren. Die verbliebenen Bauteilen wurden zu einem späteren Zeitpunkt in Handarbeit entfernt.

Abbruch Garage

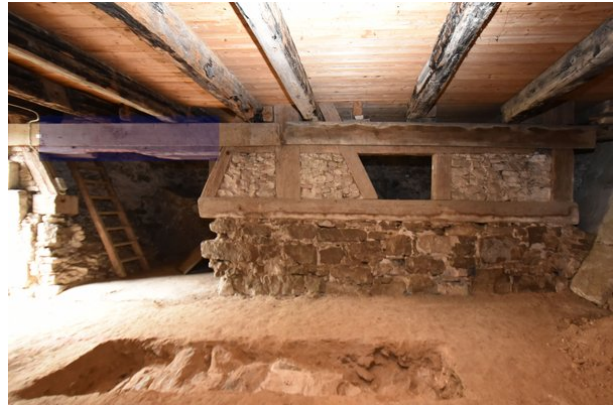
Blau kartierte Flächen weisen auf die bereits mit der Landesdenkmalpflege abgestimmten Bereiche mit substanziellen Eingriffen in die historische Bausubstanz hin.

Frontalansicht Wand a, Raum 0.08, mit Blickrichtung Norden;
Kartierung der zur Veränderung vorgesehenen Bereiche in blau;

Bruchsteinwände werden gesichert und neu verputzt; Fachwerkwände werden instandgesetzt und gemäß Bestand wiederhergestellt als Sichtfachwerk mit Gefacheverputzung oder flächiger Verputzung; Heller Anstrich auf Putzflächen;

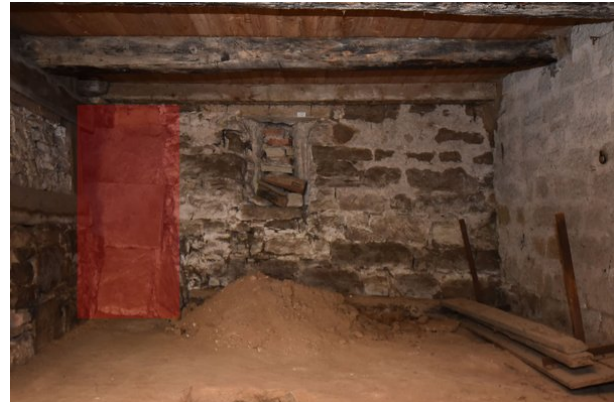
Hellrote kartierte Flächen weisen auf historisch wertvolle Putzschichten hin, die bisher wenige Störungen aufweisen; Die Putzschalen haben sich teils vom Träger (Fachwerkwand) gelöst; Im aktuellen Zustand bedarf es an einzelnen Stellen der Sicherung, aber keiner Erneuerung; Im Falle einer Verletzung der Putzschicht würde wertvolle historische Substanz verloren gehen und die historische Putzschale würde mangels ausreichender Verankerung am Putzträger großen Schaden nehmen;

Frontalansicht Wand b, Raum 0.08, mit Blickrichtung Osten;
Kartierung der besonders sensiblen Bereiche in rot;

Bruchsteinwände werden gesichert und neu verputzt; Fachwerkwände werden instandgesetzt und gemäß Bestand wiederhergestellt als Sichtfachwerk mit Gefacheverputzung oder flächiger Verputzung; Heller Anstrich auf Putzflächen;

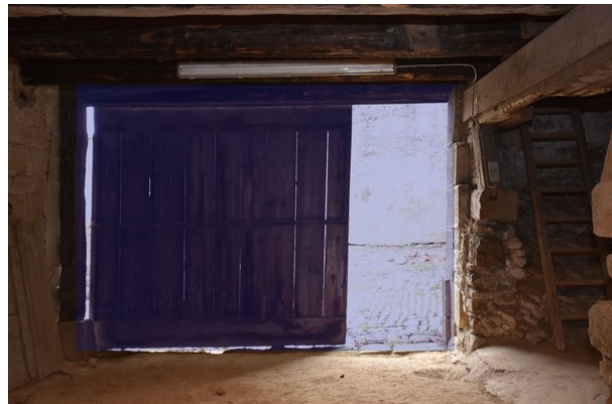
Blau kartierte Flächen weisen auf die bereits mit der Landesdenkmalpflege abgestimmten Bereiche mit substanziellen Eingriffen in die historische Bausubstanz hin.

Frontalansicht Wand d, Raum 0.08, mit Blickrichtung Westen;
Kartierung der zur Veränderung vorgesehenen Bereiche in blau;

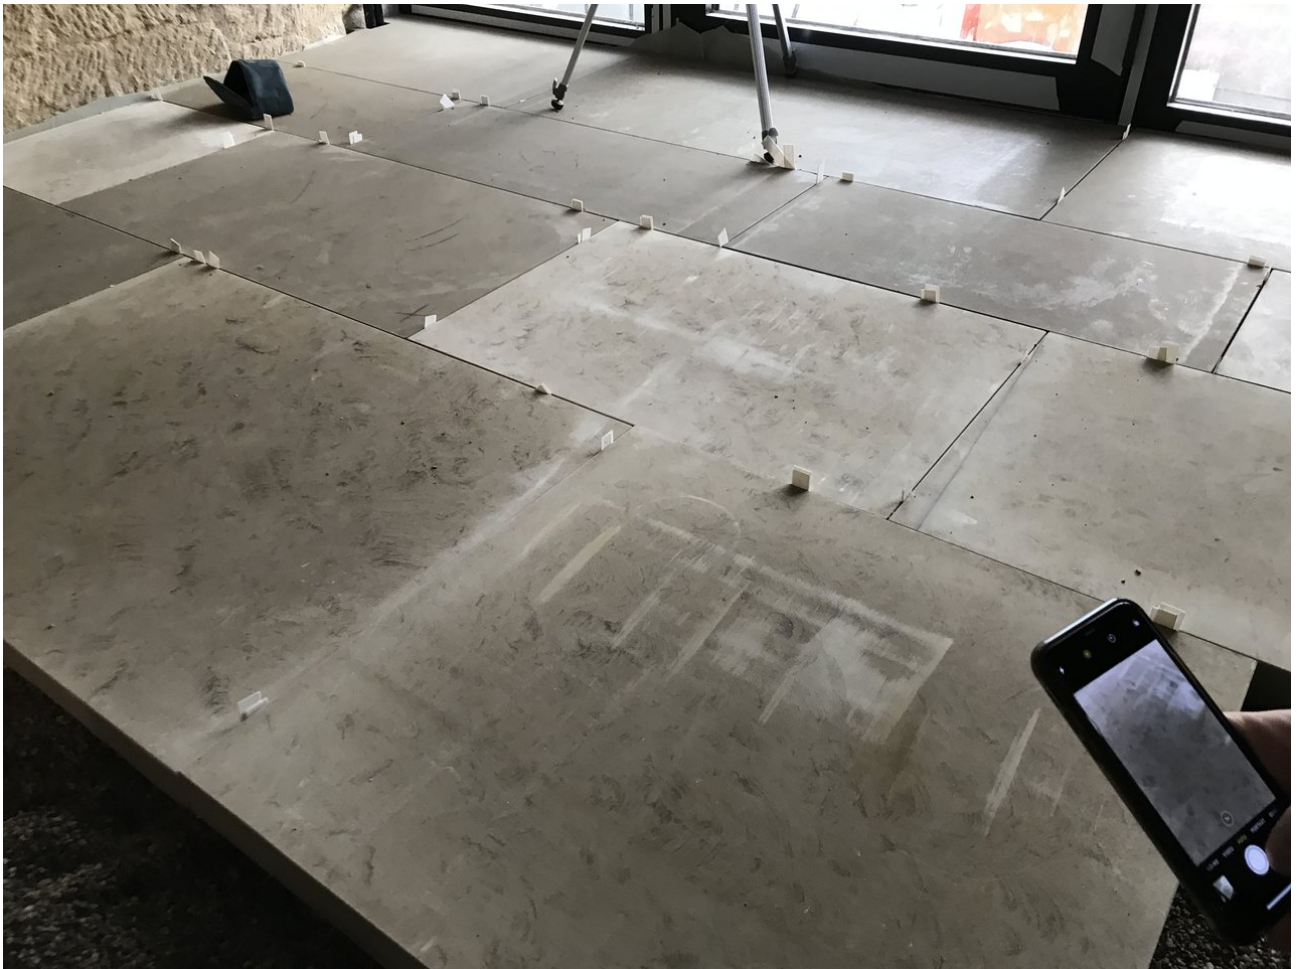
Neuer Sandsteinboden während des Einbaus

Im ganzen Raum auf Ausgleichsschicht und Dämmung Sandsteinplatten 80 mm auf Splittbett verlegt.

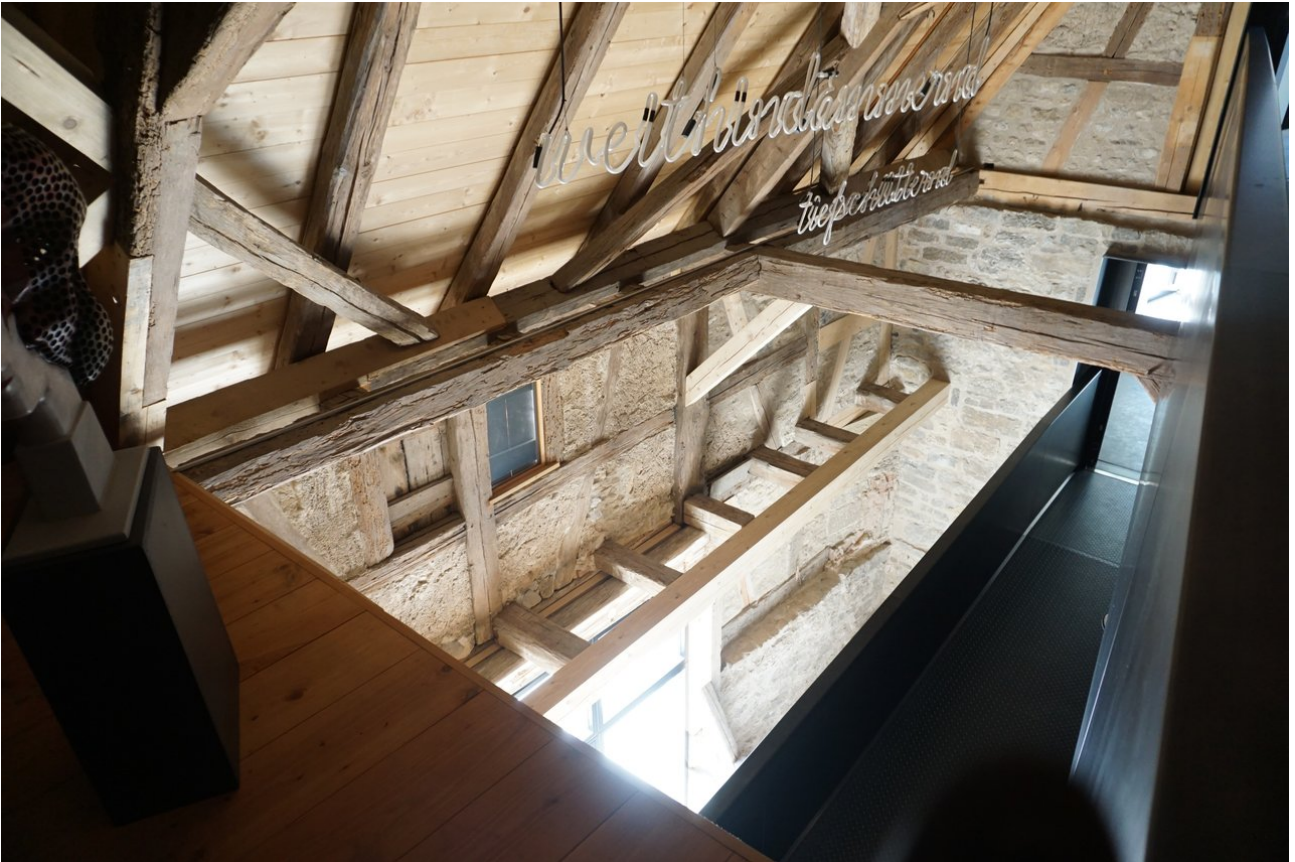
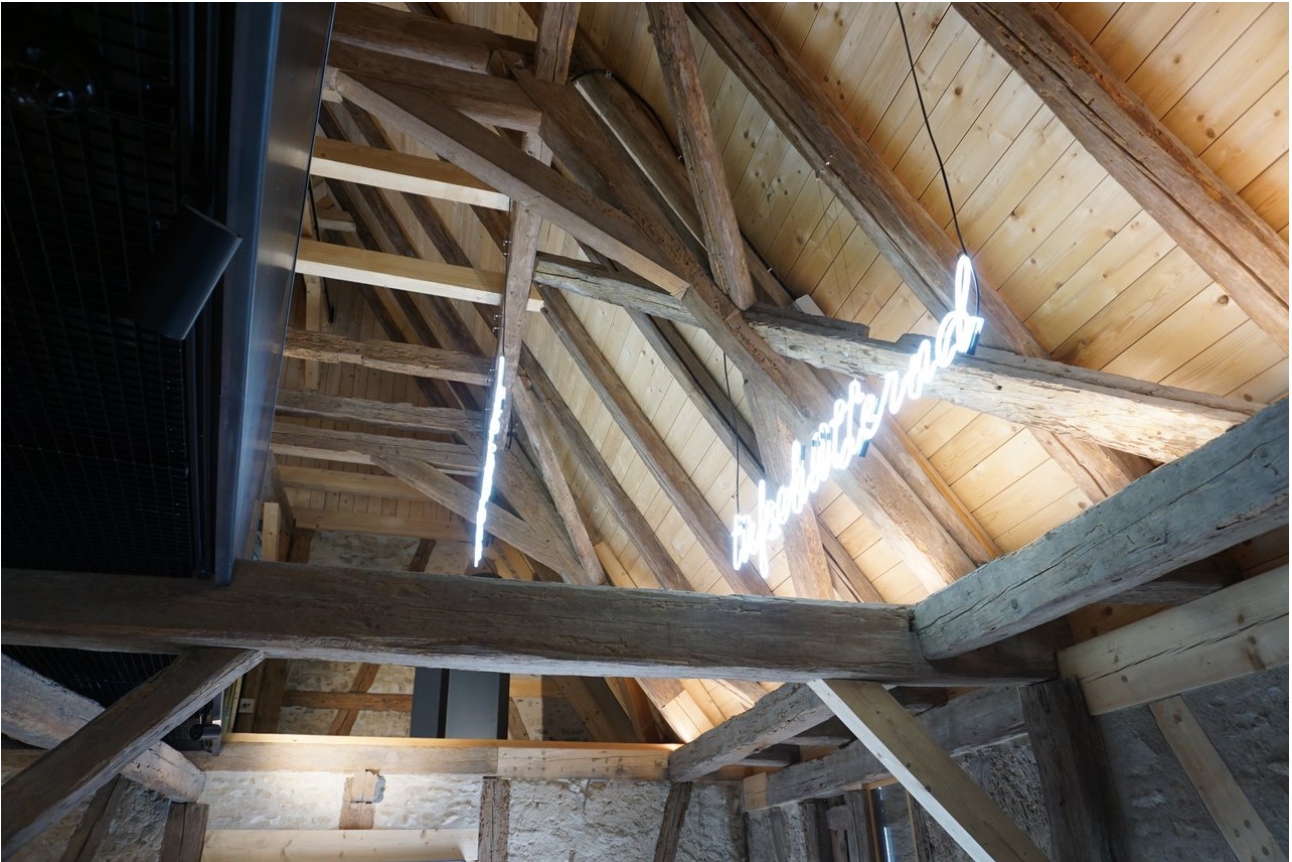
Ansicht Sparren Bestand mit neuer Schalung

Zimmermannsmäßig überarbeiteter Dachstuhl mit Holzschalung auf Sparren Bestand oder erneuerten Sparren

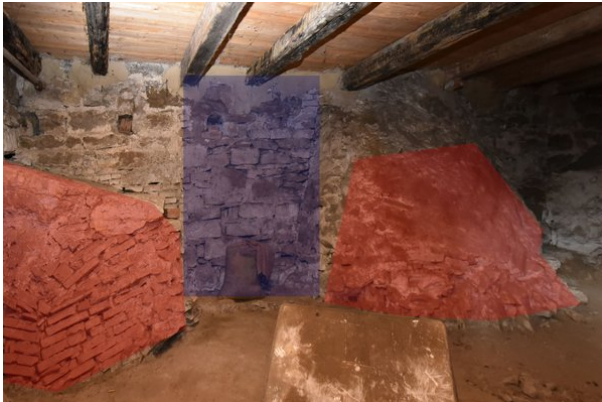
Hellrote kartierte Flächen weisen auf historisch wertvolle Putzschichten hin, die bisher wenige Störungen aufweisen; Die Putzschalen haben sich teils vom Träger (Fachwerkwand) gelöst; Im aktuellen Zustand bedarf es an einzelnen Stellen der Sicherung, aber keiner Erneuerung; Im Falle einer Verletzung der Putzschicht würde wertvolle historische Substanz verloren gehen und die historische Putzschale würde mangels ausreichender Verankerung am Putzträger großen Schaden nehmen;

Frontalansicht Wand a, Raum 0.09, mit Blickrichtung Norden;
Kartierung der besonders sensiblen Bereiche in rot; Kartierung der zur Veränderung vorgesehenen Bereiche in blau;

Bruchsteinwände werden gesichert und neu verputzt; Fachwerkwände werden instandgesetzt und gemäß Bestand wiederhergestellt als Sichtfachwerk mit Gefacheverputzung oder flächiger Verputzung; Heller Anstrich auf Putzflächen;

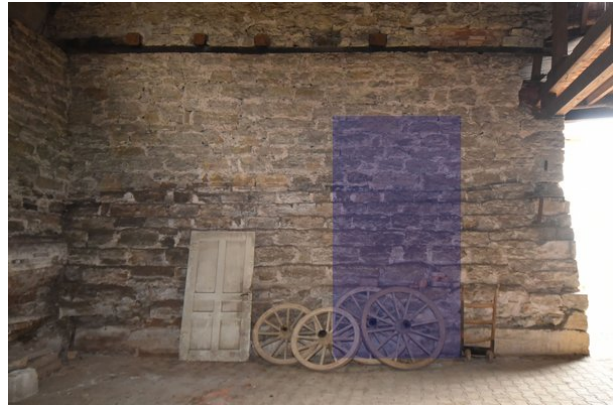
Frontalansicht der Außenseite von Wand a, Raum 0.09, mit Blickrichtung Süden; Kartierung der zur Veränderung vorgesehenen Bereiche in blau;

Wanddurchbruch (Wand a): Für die brandschutzrechtlich vorgegebenen Fluchtwege sowie für die barrierefreie Erschließung der Ausstellungsräume sind Zugangstüren bzw. Durchgänge mit den lichten Mindestmaßen von 90cm Breite und 200cm Höhe herzustellen. Die Herstellung der Zugänge erfolgt durch Ausnehmen der Bruchsteinmauer und Einbringen eines Türrahmens aus Stahlplatten; Zum Abschluss des Rettungstreppenhauses werden dicht schließende Türblätter verwendet;

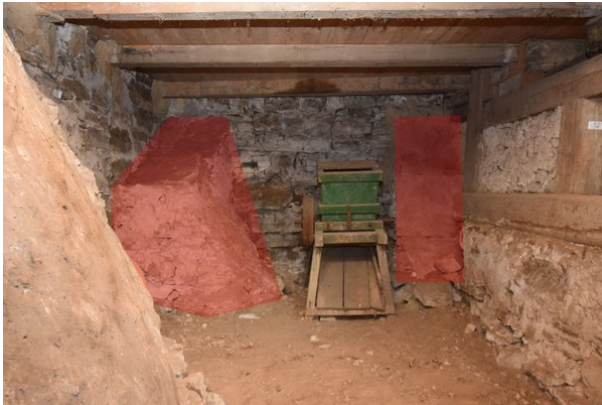
Hellrote kartierte Flächen weisen auf historisch wertvolle Putzschichten hin, die bisher wenige Störungen aufweisen; Die Putzschalen haben sich teils vom Träger (Fachwerkwand) gelöst; Im aktuellen Zustand bedarf es an einzelnen Stellen der Sicherung, aber keiner Erneuerung; Im Falle einer Verletzung der Putzschicht würde wertvolle historische Substanz verloren gehen und die historische Putzschale würde mangels ausreichender Verankerung am Putzträger großen Schaden nehmen;

Frontalansicht Wand b, Raum 0.09, mit Blickrichtung Osten;
Kartierung der besonders sensiblen Bereiche in rot;

Bruchsteinwände werden gesichert und neu verputzt; Fachwerkwände werden instandgesetzt und gemäß Bestand wiederhergestellt als Sichtfachwerk mit Gefacheverputzung oder flächiger Verputzung; Heller Anstrich auf Putzflächen;

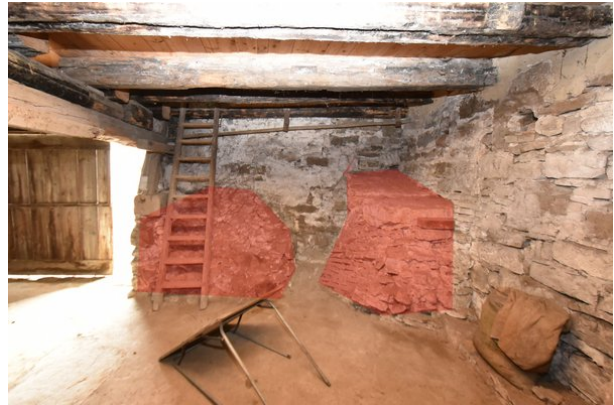
Hellrote kartierte Flächen weisen auf historisch wertvolle Putzschichten hin, die bisher wenige Störungen aufweisen; Die Putzschalen haben sich teils vom Träger (Fachwerkwand) gelöst; Im aktuellen Zustand bedarf es an einzelnen Stellen der Sicherung, aber keiner Erneuerung; Im Falle einer Verletzung der Putzschicht würde wertvolle historische Substanz verloren gehen und die historische Putzschale würde mangels ausreichender Verankerung am Putzträger großen Schaden nehmen;

Frontalansicht Wand d, Raum 0.09, mit Blickrichtung Westen;
Kartierung der besonders sensiblen Bereiche in rot;

Bruchsteinwände werden gesichert und neu verputzt; Fachwerkwände werden instandgesetzt und gemäß Bestand wiederhergestellt als Sichtfachwerk mit Gefacheverputzung oder flächiger Verputzung; Heller Anstrich auf Putzflächen;

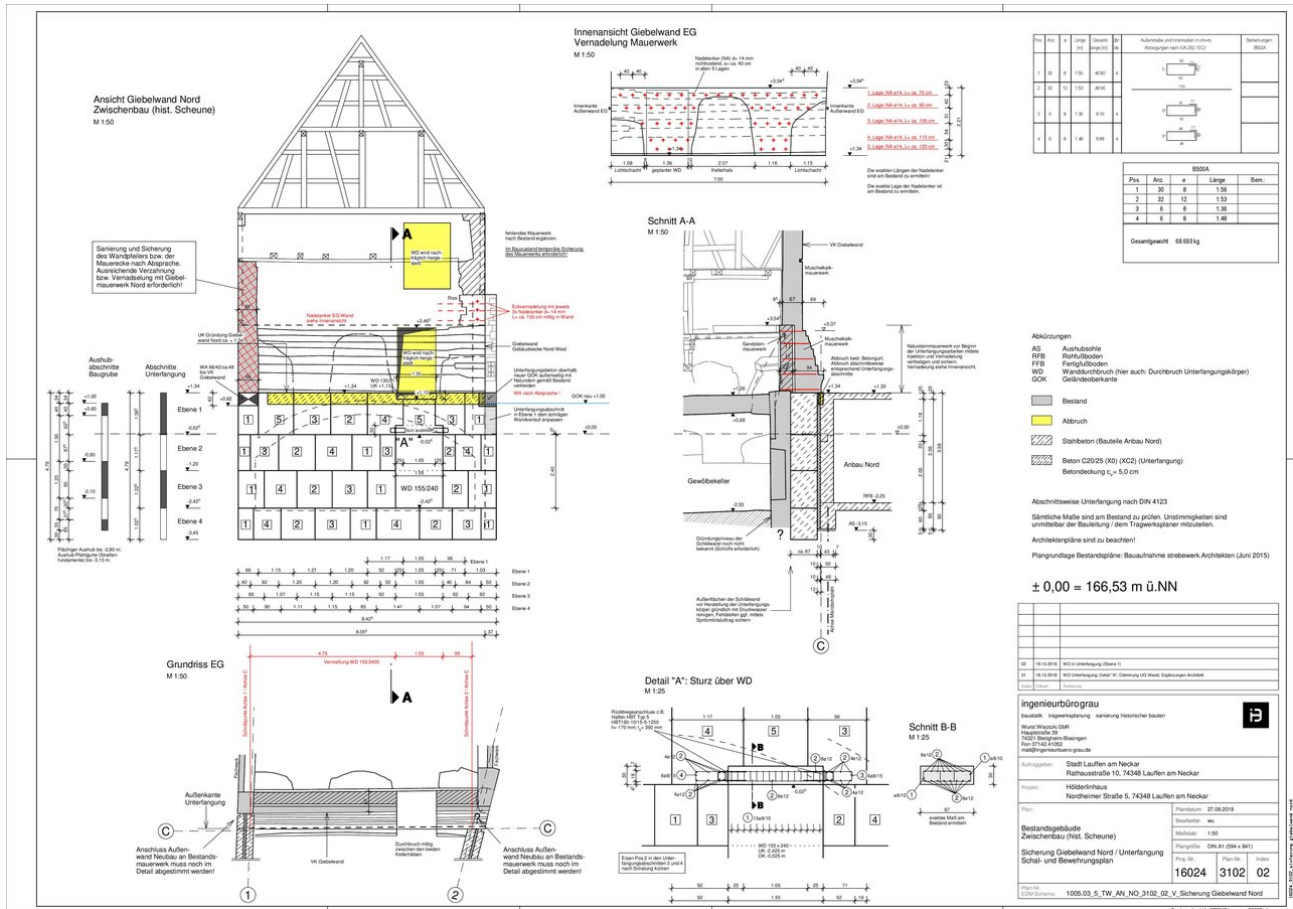
Ausführungsplan Sicherung und Unterfangung Giebelwand

Nach Abbruch der Scheune wurde festgestellt, dass die nördliche Giebelwand der historischen Scheune nicht ausreichend tief gegründet ist und nur teilweise auf der Außenwand des Gewölbekellers gegründet ist. Um den geplanten Neubau herstellen zu können, musste die Giebelwand abschnittsweise unterfangen werden. Vor den Unterfangungsarbeiten wurde das mehrschalige Natursteinmauerwerk im EG saniert, verfestigt und mittels horizontaler Vernadelung gesichert. Die Unterfangung erfolgte lagen- und abschnittsweise. Im UG wurde ein Durchgang in den Gewölbekeller hergestellt.
