Lauffen, Höderlinhaus

Ein Raumbuch von Strebewerk.

Bezeichnung	Lauffen, Hölderlinhaus Hölderlinhaus
Anlagedatum	14.04.2016
Zeitraum	2015-2016
Fachbereiche	Bauforschung & Archäologie Dokumentation Fertigstellung Holzschutz Konzept Instandsetzung Restaurierung Tragwerksplanung
Gesamtzahl Einträge	67
Ebenen	Hölderlinhaus Neubau: Untergeschoss Hölderlinhaus Neubau: Erdgeschoss Hölderlinhaus Neubau: Obergeschoss Hölderlinhaus Neubau: Dachgeschoss Hölderlinwohnhaus: Erdgeschoss Hölderlinwohnhaus: Obergeschoss Hölderlinwohnhaus: Dachgeschoss 1 Hölderlinwohnhaus: Dachgeschoss 2 Hölderlinwohnhaus: Untergeschoss

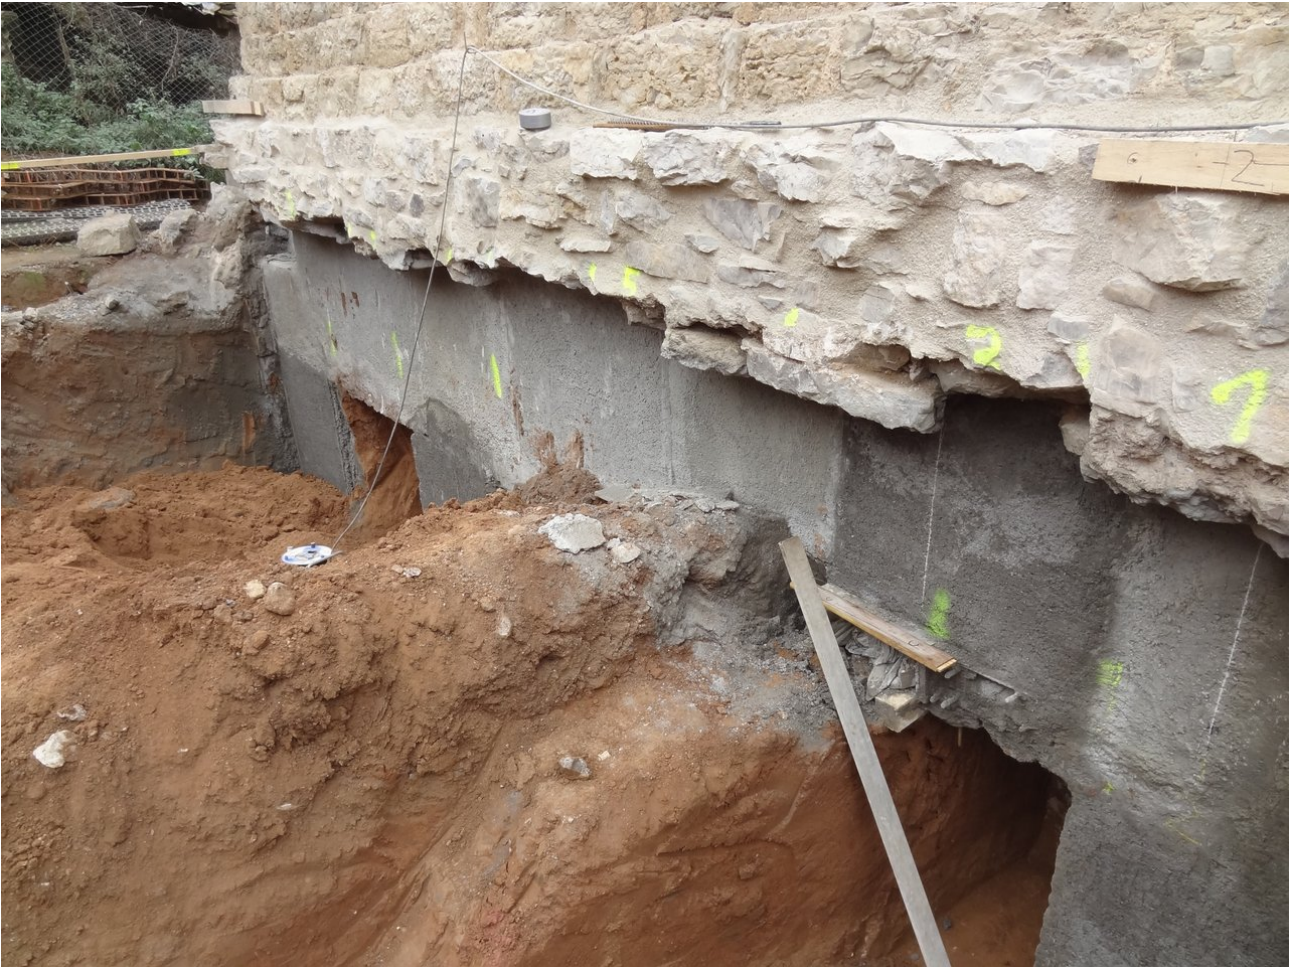
Abschnittsweise Unterfangung der Giebelwand

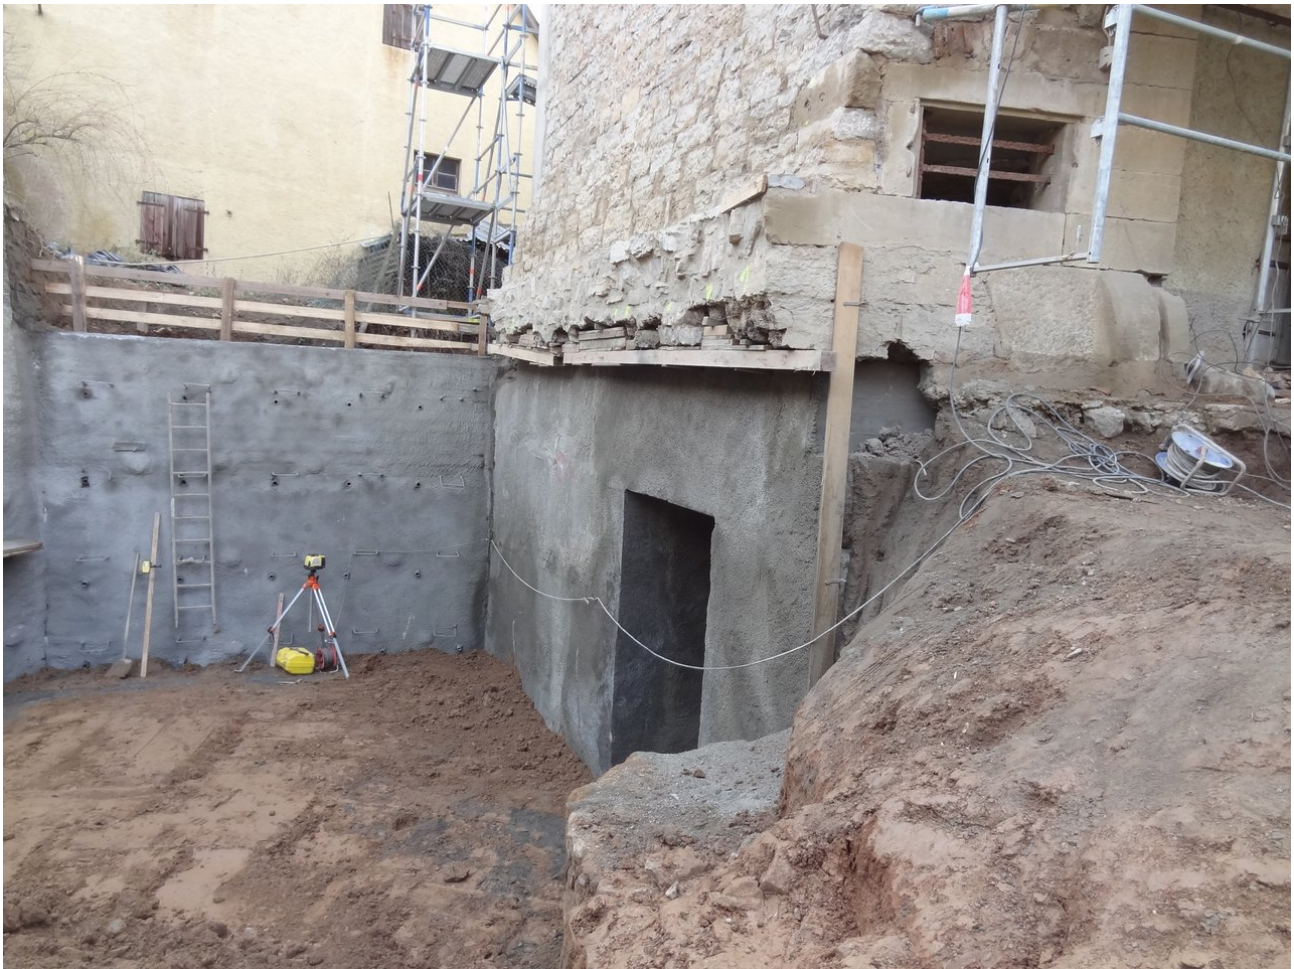
Unterfangung der Giebelwand mit Durchgang zum Gewölbekeller; Baugrubenverbau

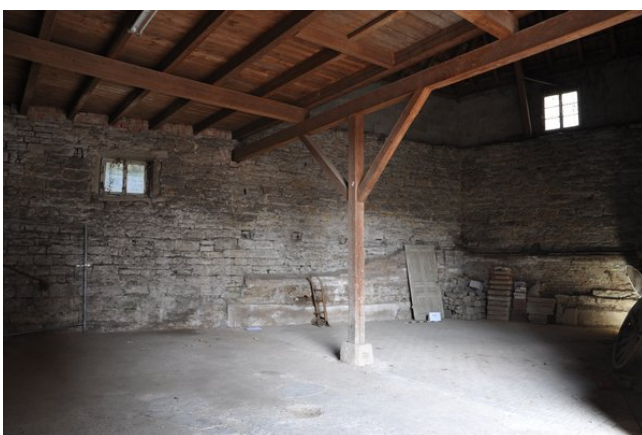
Raum 0.10ab, Diagonalaufnahme mit Blickrichtung Nordosten
(streberwerk. 13.08.2015)

Bruchstein bis $\frac{3}{4}$ der Wandhöhe, darüber Leichtbetonstein; Im Sockelbereich vorgesetzte Mauerschale mit unregelmäßig verlaufender Oberkante; 6 leere Balkenlöcher im unteren Drittel der Wandhöhe; Opferputz im Sockelbereich mit Salzausblühungen; (streberwerk. 12.08.2015)

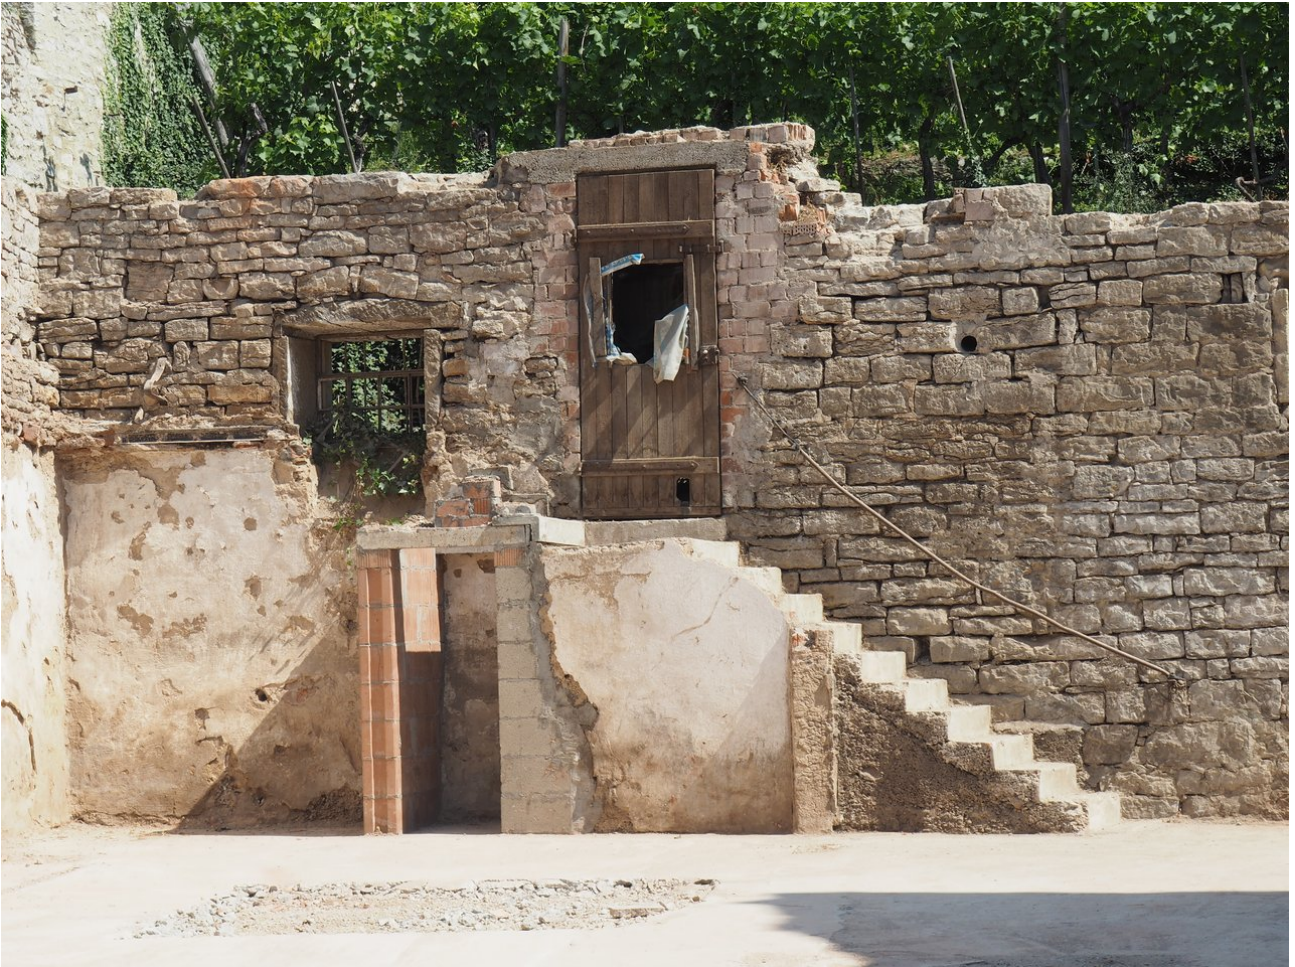
Nördliche Scheunenwand nach Abbruch der Scheune

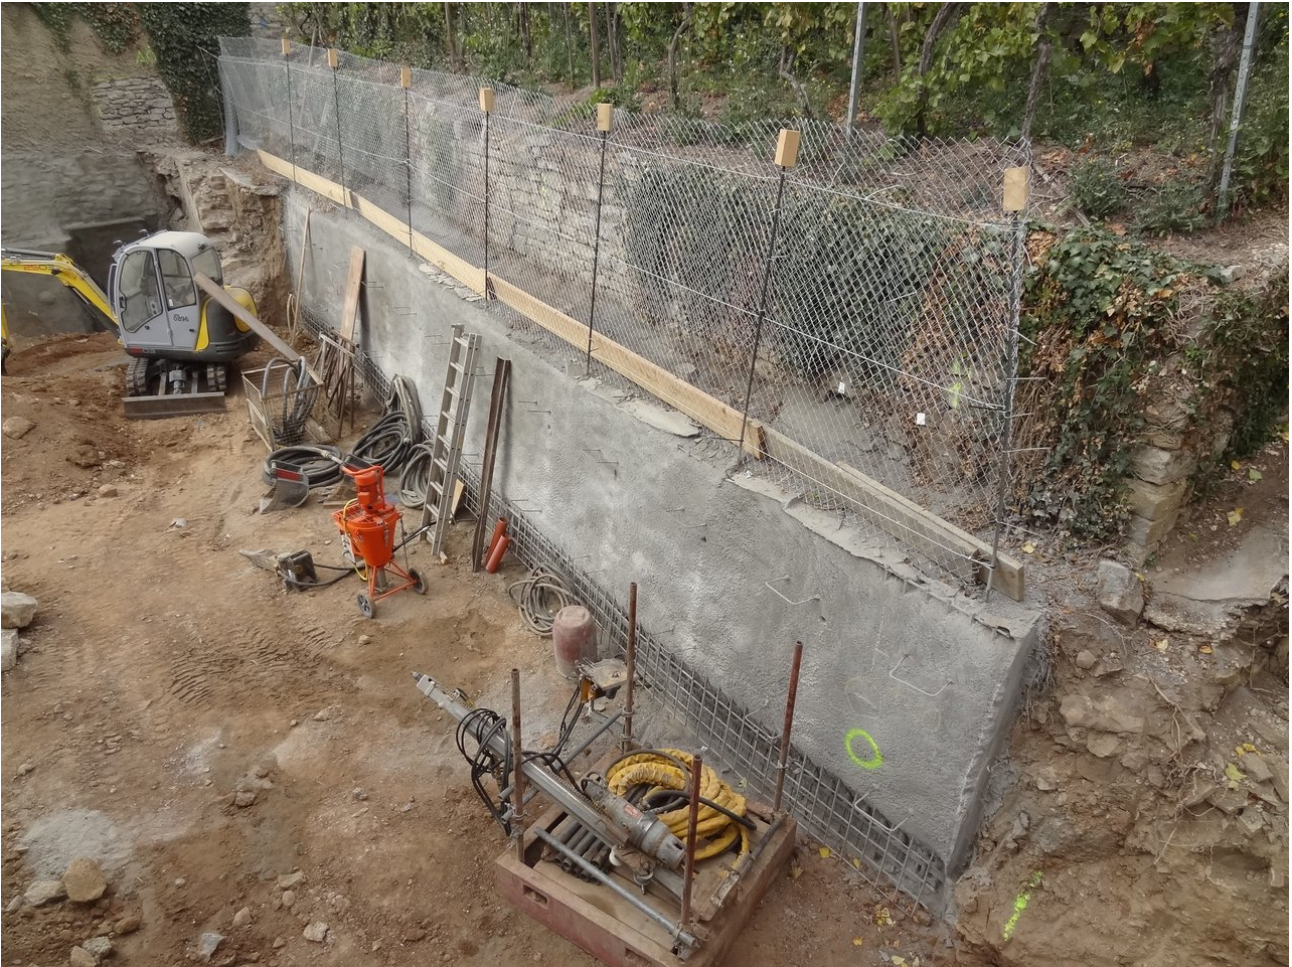
Herstellen des Baugrubenverbau: Bodenvernagelung mit Spritzbetonschale

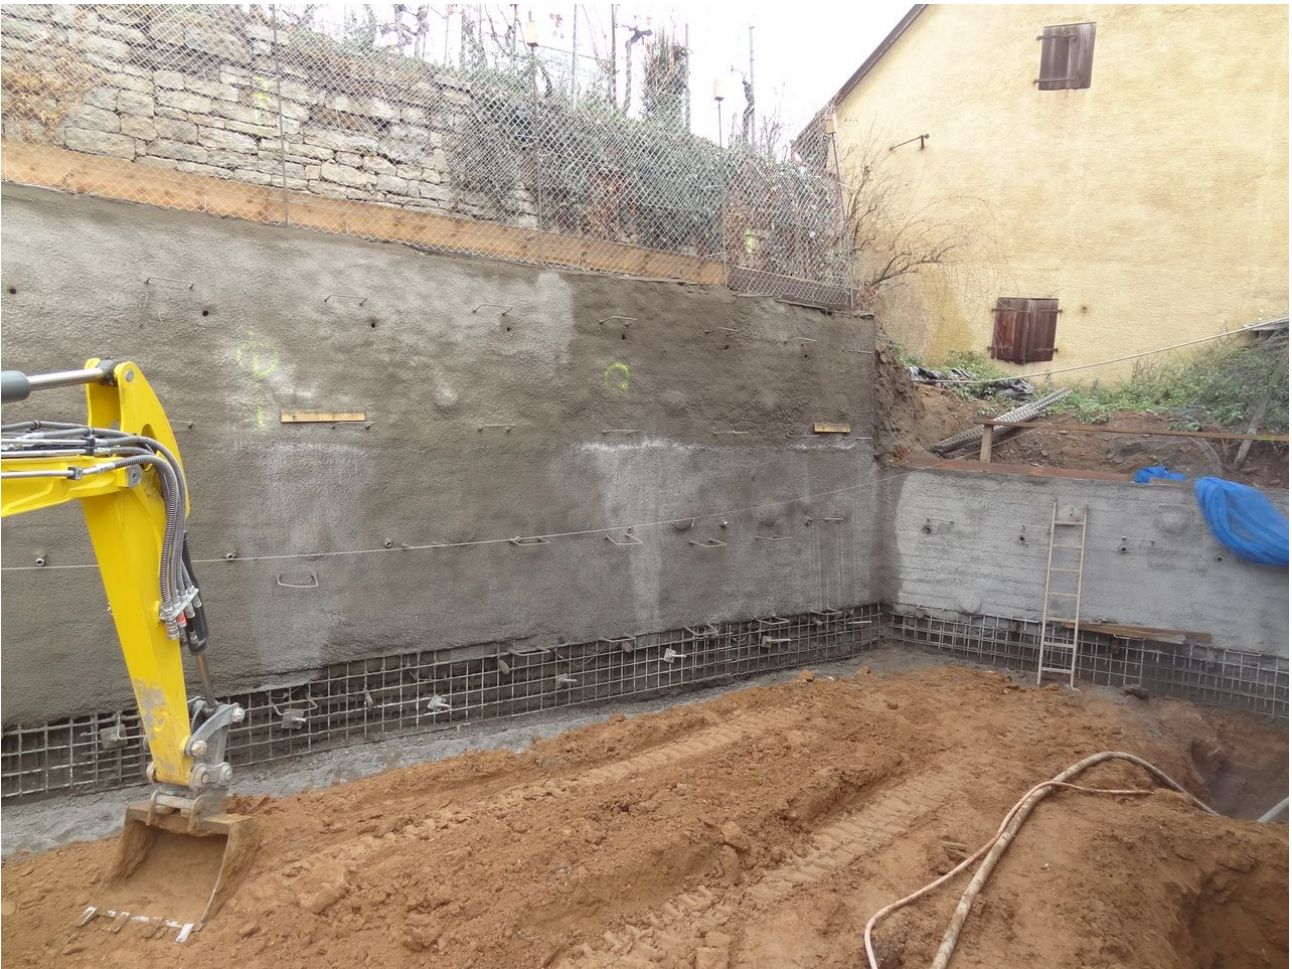
Herstellen des Baugrubenverbau: Bodenvernagelung mit Spritzbetonschale

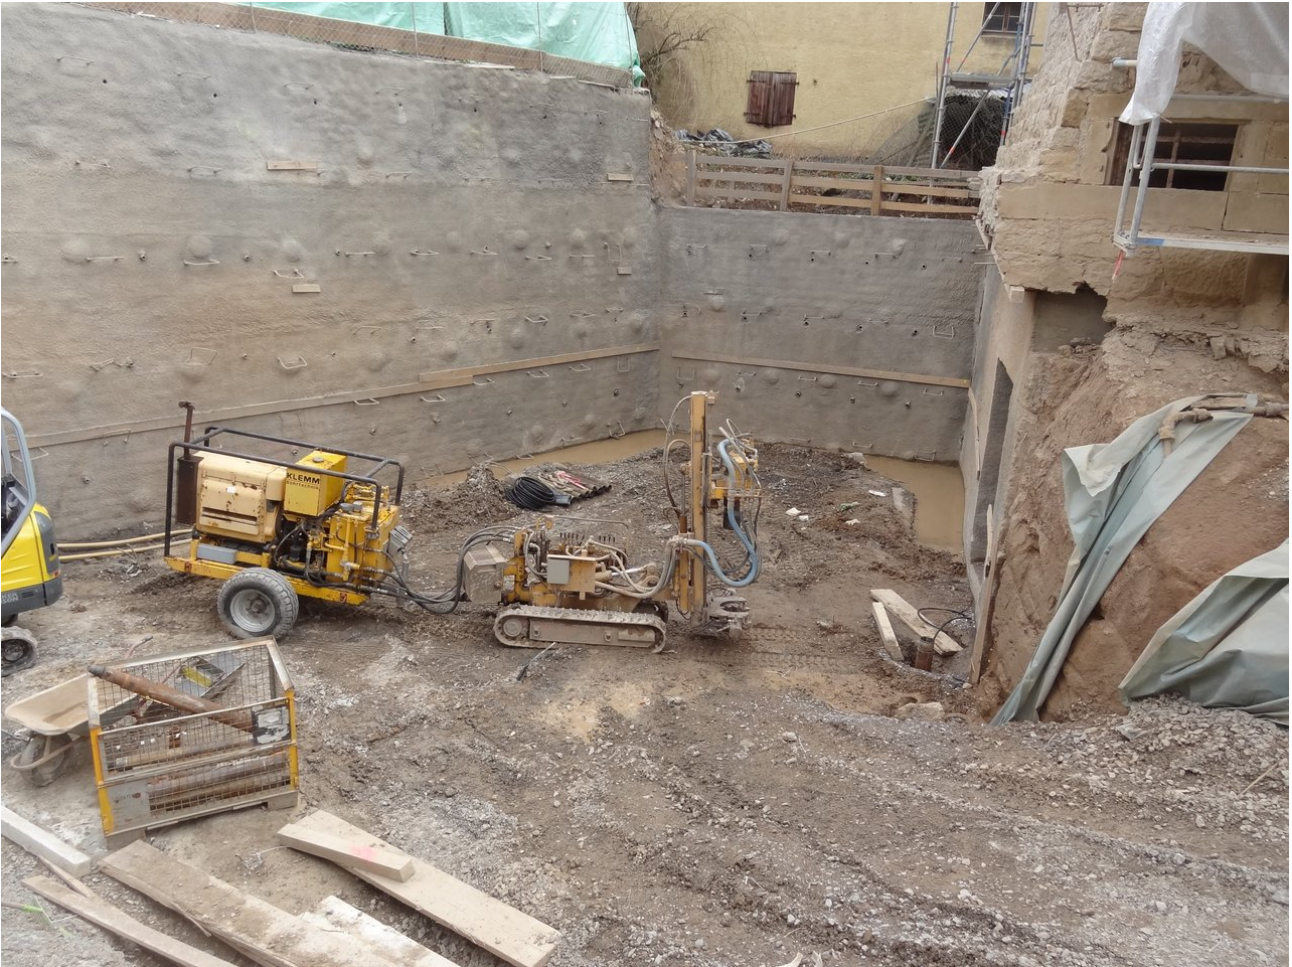
Baugrubenverbau nach Fertigstellung. Beginn der Gründungsarbeiten für den Neubau.

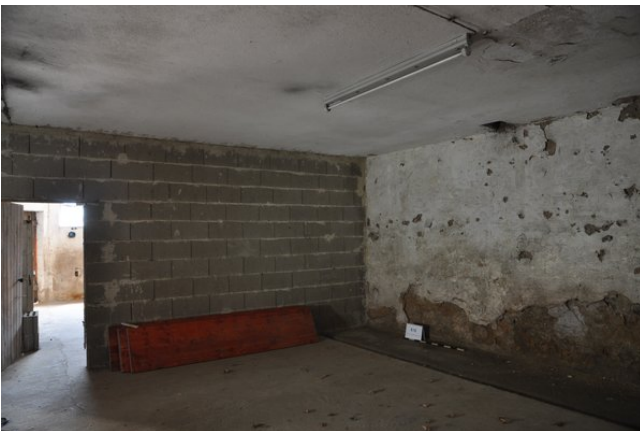
Raum 0.12cd, Diagonalaufnahme mit Blickrichtung Südwesten
(streberwerk. 12.08.2015)

Bruchstein, grob verputzt mit vielen Fehlstellen im Sockelbereich, deutlich Ausbauchung des Sockelbereichs; (streberwerk. 12.08.2015)

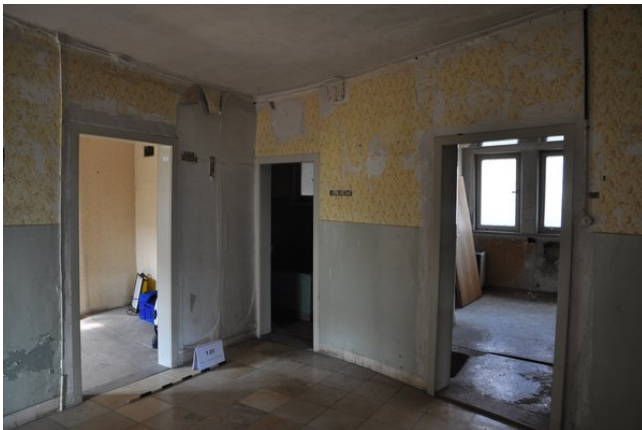
Fachwerk mit Bruchsteinausfachung, verputzt, glatt, Tapete teils erhalten (Ostende); darunter Sockelfliese (0.11m), Sockelzone bis 1,30m blaugraue Farbe, Grenzlinie in rotocker, darüber florale Schablonenmalerei in ocker auf hellgelbem Grund, Stuckprofil als Überleitung zur Decke, weiß; Wand baucht an Ostseite des Fensters aus; (streberwerk. 13.08.2015)

Sicherung der Putzschale bei Ablösungen vom Träger, Risse und Fehlstellen verspachteln, Oberfläche glätten, Neuanstrich entweder monochrom hell mit schmutzabweisendem Sockelbereich oder heller Grundton mit grauem Sockelbereich; Wandgliederung wie Bestand;

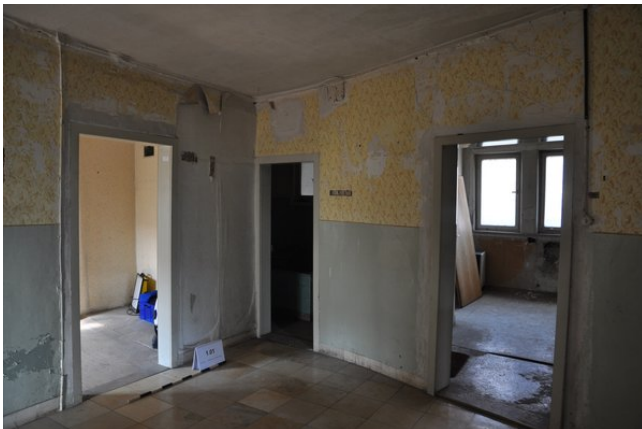
Fachwerk mit Bruchsteinausfachung, verputzt, glatt, Sockelfliesen, Sockelzone bis 1,30m blaugraue Farbe, Grenzlinie in rotocker, darüber florale Schablonenmalerei in ocker auf hellgelbem Grund, Stuckprofil als Überleitung zur Decke (teils beschädigt), weiß; Wand knickt zwischen den Türen leicht Richtung Südwesten ab;
Balkenkopf steht schräg oberhalb von Tür zu Raum 1.08 heraus; (strebewerk. 13.08.2015)

Sicherung der Putzschale bei Ablösungen vom Träger, Risse und Fehlstellen verspachteln, Oberfläche glätten, Neuanstrich entweder monochrom hell mit schmutzabweisendem Sockelbereich oder heller Grundton mit grauem Sockelbereich; Wandgliederung wie Bestand;

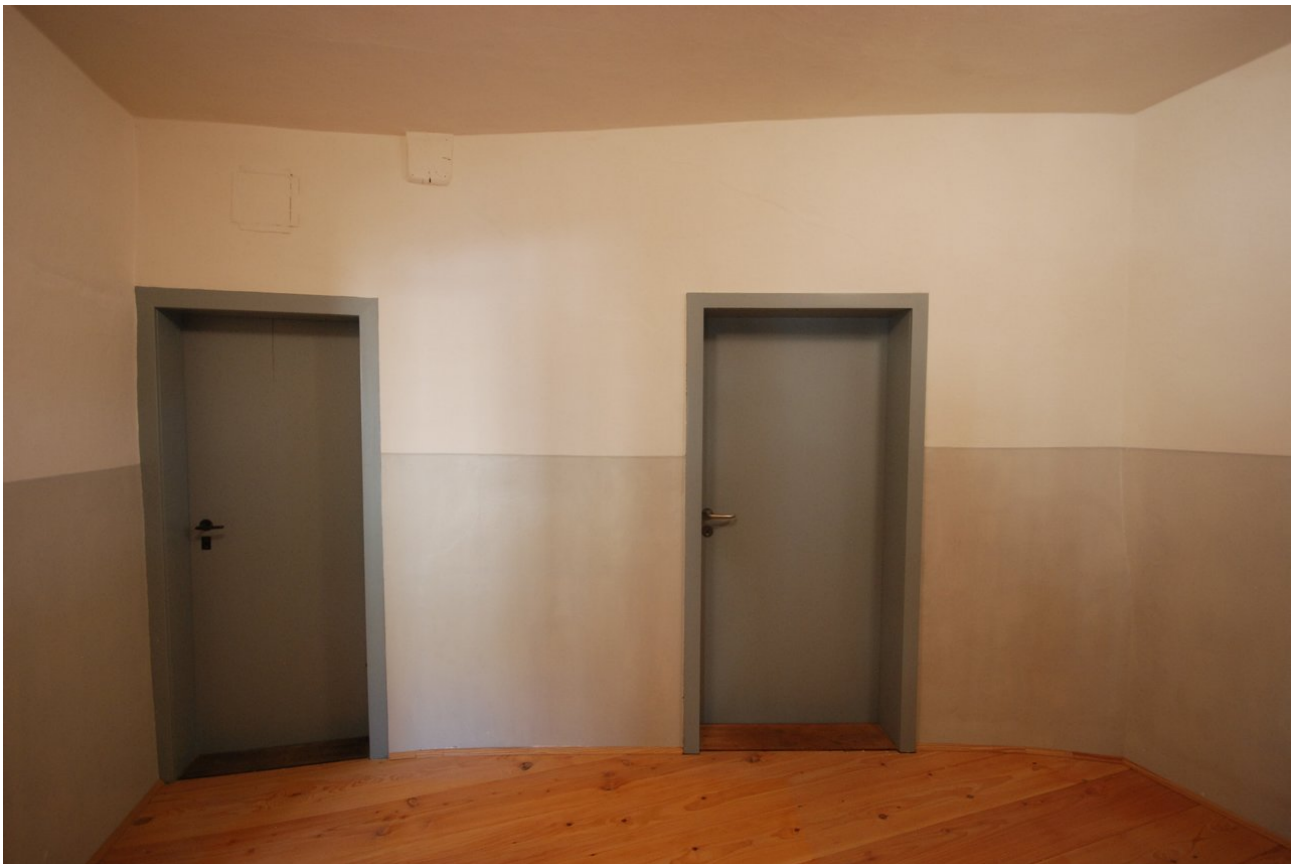
Ansicht fertig sanierte Wand

Restauratorische Überarbeitung Tüorzargen und Tür-Fenstergruppe in der westlichen Hälfte; ggf. Ertüchtigung konstruktives Gefüge; Überholungsbeschichtung; Farbe Tüorzargen und -blätter NCS 3005-B20G

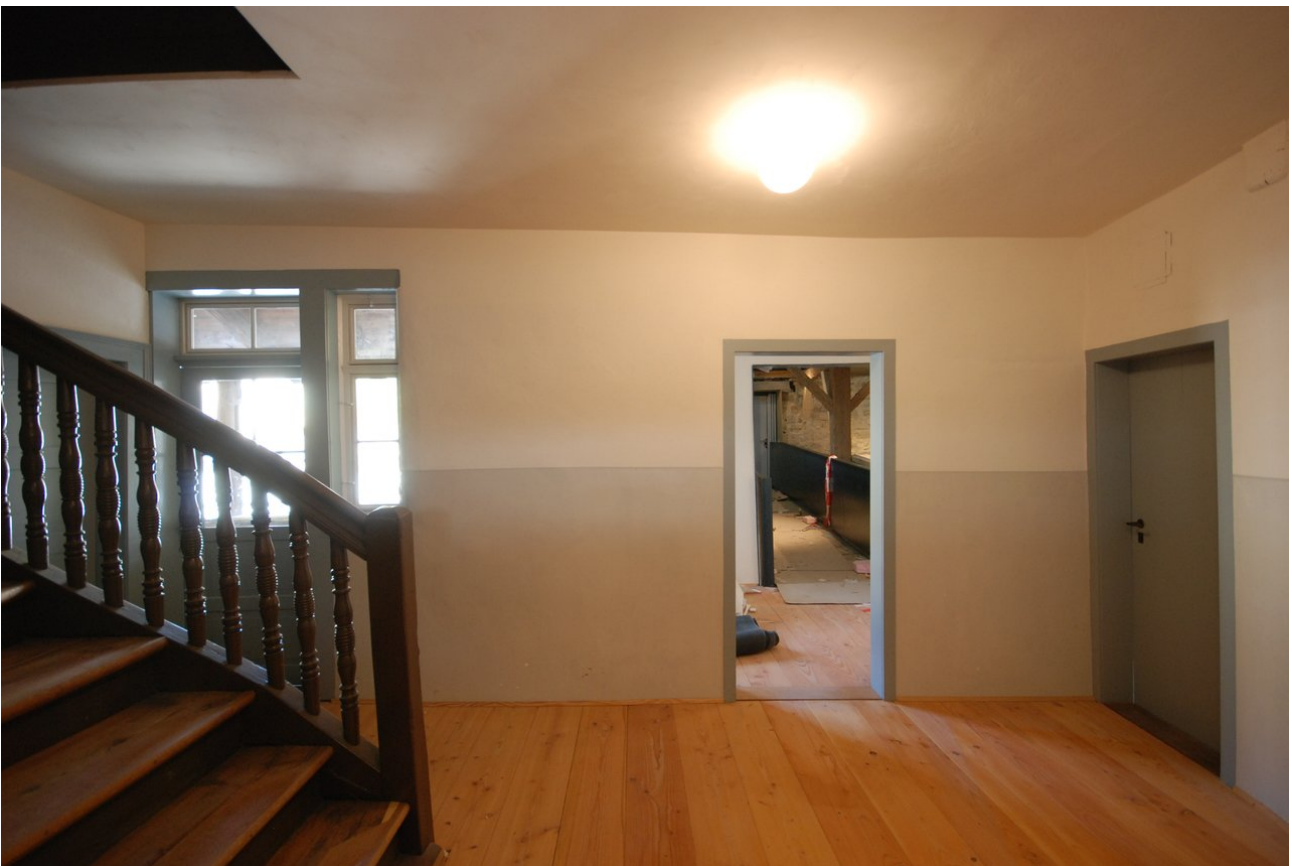
Ansicht fertig sanierte Wand

Restauratorische Überarbeitung Tüorzargen und Tür-Fenstergruppe in der westlichen Hälfte; Ertüchtigung konstruktives Gefüge; Einbringen Isolierglasscheiben, Überholungsbeschichtung; Farbe Tüorzargen und - blätter NCS 3005-B20G; Fenster hell RAL 9010

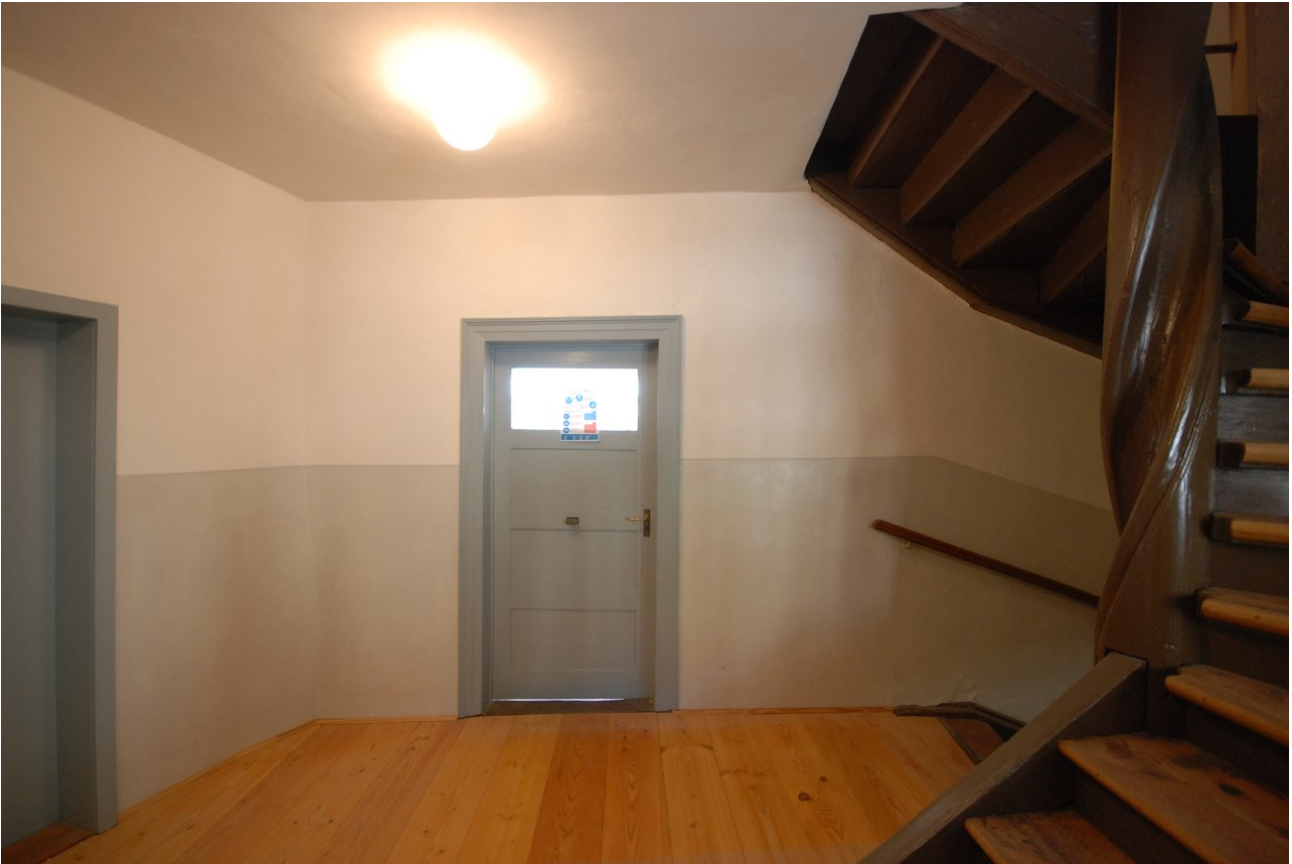
Ansicht fertig sanierte Wand

Restauratorische Überarbeitung Türzarge und -blatt; Ertüchtigung konstruktives Gefüge; Erneuerung Verglasung, Gangbarmachen
Beschläge, Überholungsbeschichtung NCS 3005-B20G

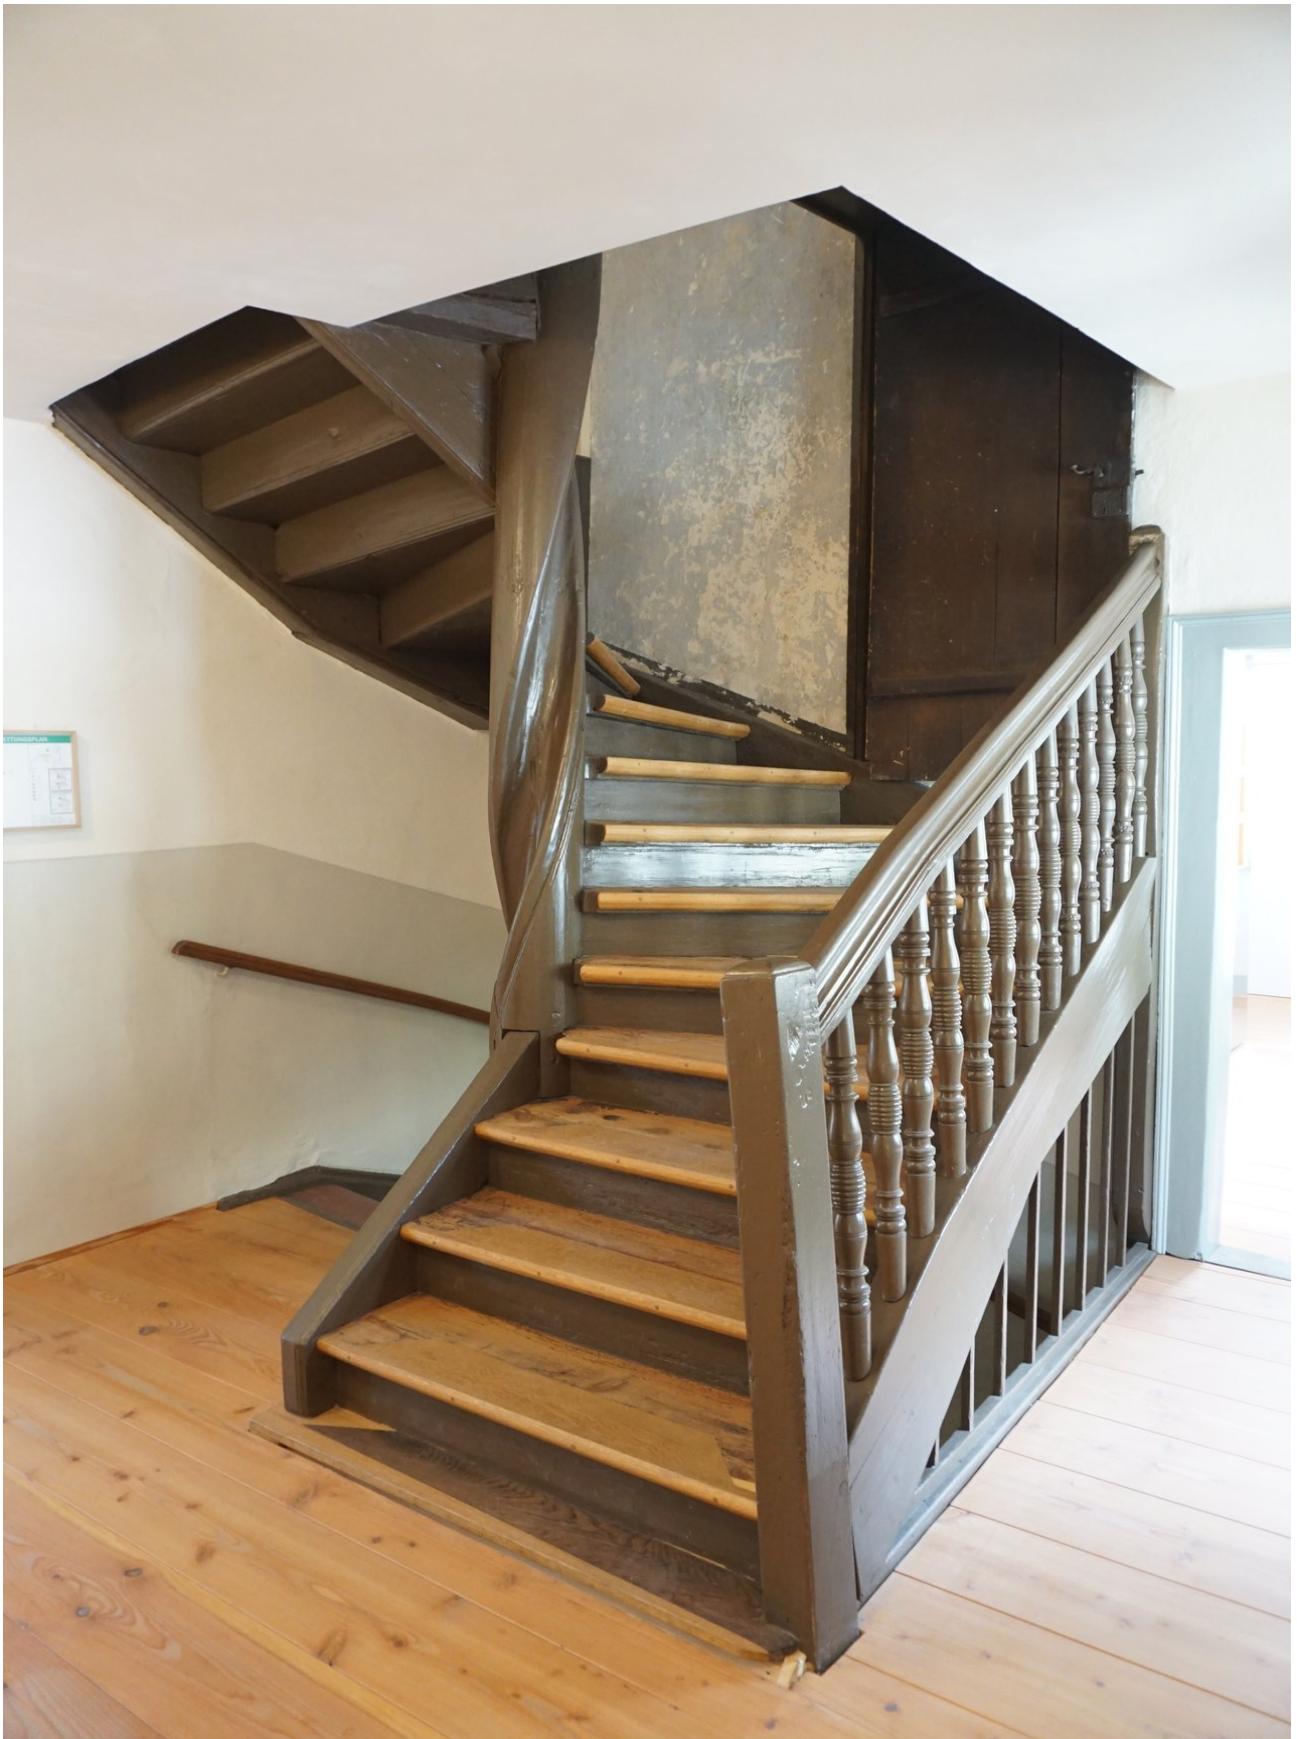
Ansicht sanierte Treppe von NW

restauratorische Überarbeitung Treppenanlage; Verschluss von Schwundrissen, Ertüchtigung konstruktives Gefüge; Vierungen
insbesondere an den Trittstufen; Erneuerung fehlender oder geschädigter Staketen; Überholungsbeschichtung

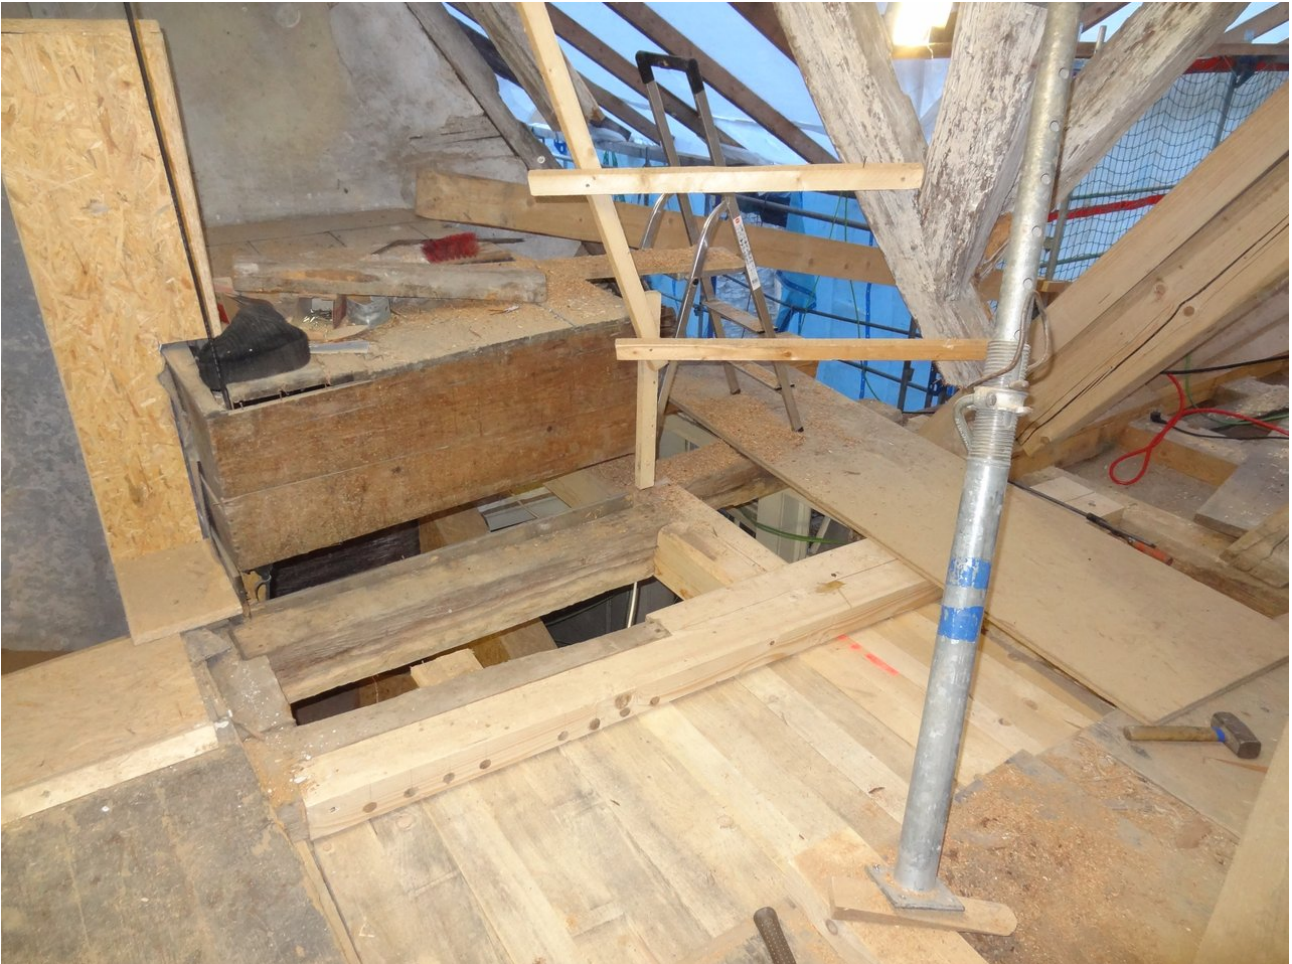
Sanierung Deckenbalken

Instandsetzung Decke

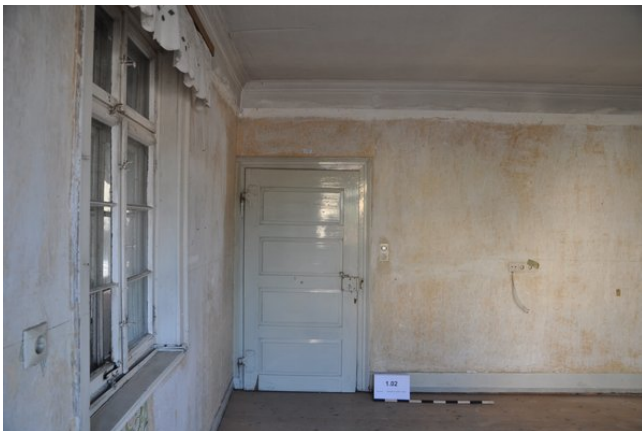
Fachwerk mit Bruchsteinausfachung, verputzt, glatt, ehem. tapeziert, Sockelbrett (0.19m), Schablonenmalerei in dunkelgrün auf ockerfarbenem Grund, Stuckprofil als Übergang zur Decke; (strebewerk. 13.08.2015)

Sicherung der Putzschale bei Ablösungen vom Träger, Risse und Fehlstellen verspachteln, Oberfläche glätten, Neuanstrich mit hellem blaugrauem Grundton und dunkelgrauem Begleitstrich unter Stuckprofil; Stuckprofil und Decke monochrom heller Anstrich; Türen blaugrau;

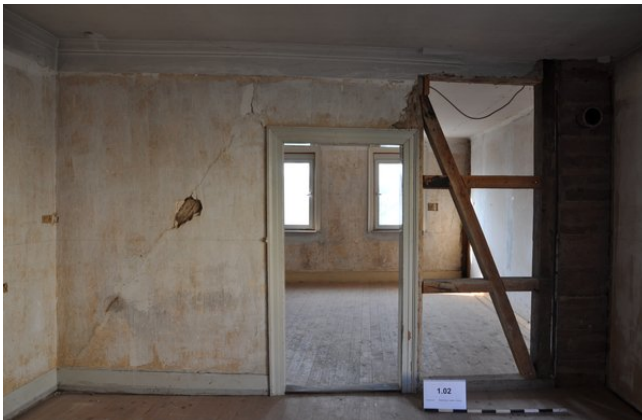
Fachwerk mit Bruchsteinausfachung, verputzt, glatt, Sockelbrett (0.19m), Schablonenmalerei in dunkelgrün auf ockerfarbenem Grund, Stuckprofil als Übergang zur Decke; Oberflächen, Profile, Leisten und Gefachfüllungen in westlichem Bereich entfernt; Fachwerkbalken teils ersetzt; Kaminschacht aus Backstein aufgrund der fehlenden Oberflächen in Südwestecke sichtbar; (streberwerk. 13.08.2015)

Raum 1.02c, Frontalansicht Wand c mit Blickrichtung Süden
(streberwerk. 13.08.2015)

Sicherung der Putzschale bei Ablösungen vom Träger, Risse und Fehlstellen verspachteln, Oberfläche glätten, Neuanstrich mit hellem blaugrauem Grundton und dunkelgrauem Begleitstrich unter Stuckprofil; Stuckprofil und Decke monochrom heller Anstrich; Türen u blaugrau;

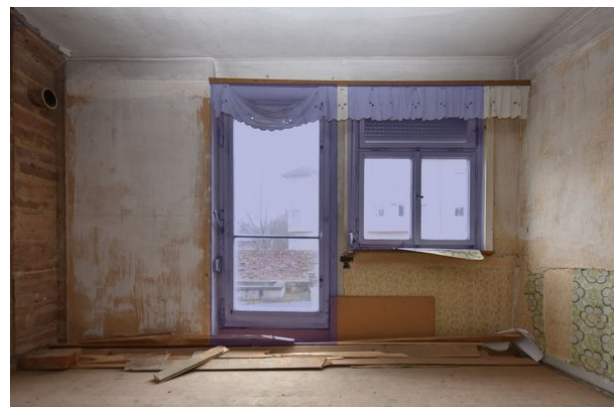
Hellrote kartierte Flächen weisen auf historisch wertvolle Putzschichten hin, die bisher wenige Störungen aufweisen; Die Putzschalen haben sich teils vom Träger (Fachwerkwand) gelöst; Im aktuellen Zustand bedarf es an einzelnen Stellen der Sicherung, aber keiner Erneuerung; Im Falle einer Verletzung der Putzschicht würde wertvolle historische Substanz verloren gehen und die historische Putzschale würde mangels ausreichender Verankerung am Putzträger großen Schaden nehmen;

Frontalansicht Wand d, Raum 1.02, mit Blickrichtung Westen;
Kartierung der zur Veränderung vorgesehenen Bereiche in blau;

Sicherung der Putzschale bei Ablösungen vom Träger, Risse und Fehlstellen verspachteln, Oberfläche glätten, Neuanstrich mit hellem blaugrauem Grundton und dunkelgrauem Begleitstrich unter Stuckprofil; Stuckprofil und Decke monochrom heller Anstrich; Türen und Fenster innen blaugrau; Fenster außen weiß;
ggf. Neuanbringung des Innenputzes bei Verlust aufgrund der Instandsetzungsmaßnahmen;

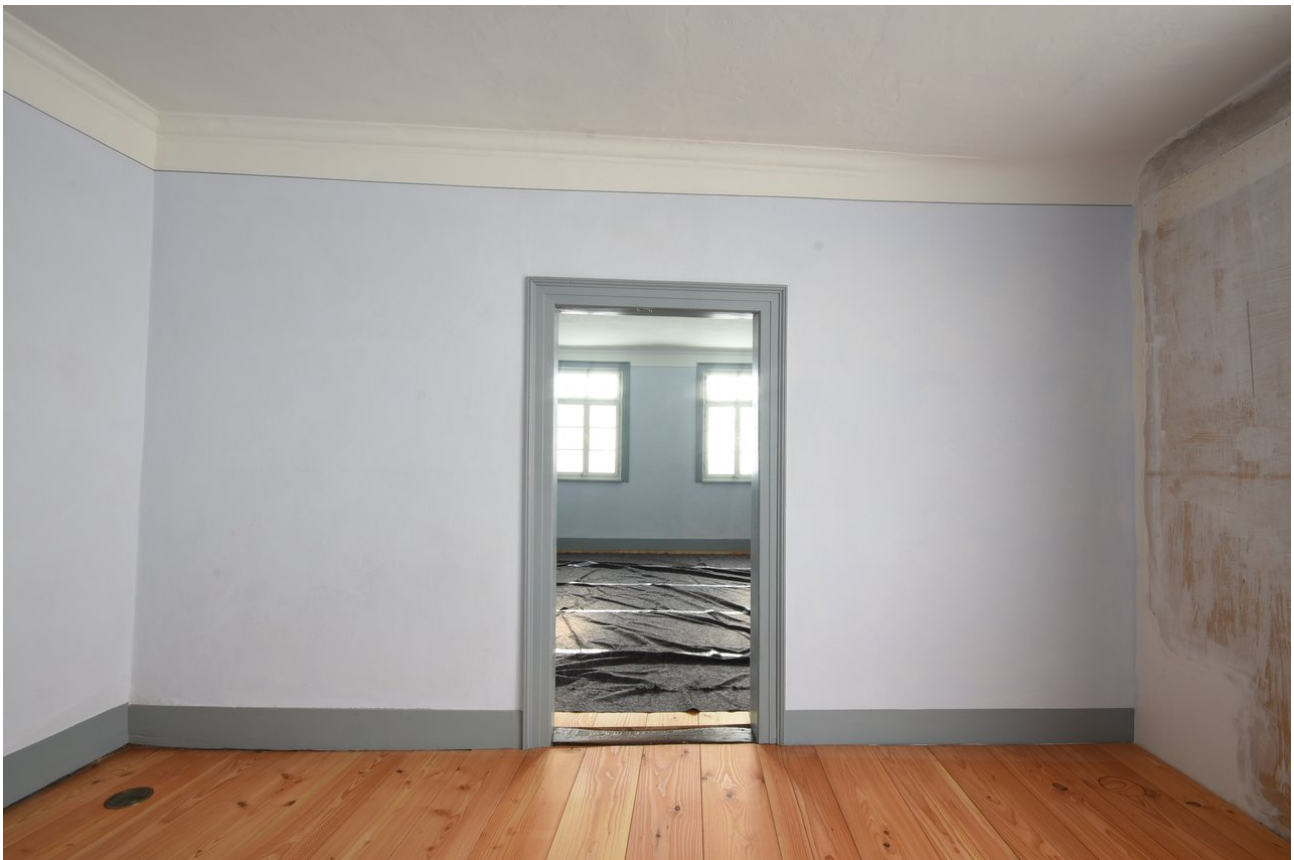
Ansicht der fertig sanierten Wand vor Einbau der Ausstellungsmöbel.

Nach entfernen von Schrauben, Nägeln und Dübeln sowie flächiger Reinigung und Ergänzung von Fehlstellen mit Kalkgrundmörtel lasierende Neufassung der Wandfläche bis zum Stuckprofil in blau NCS S 0510-R80B; Fassung Stuckprofil weiß RAL 9010; zwischen Stuckprofil und Wandfläche blaugrauer Begleitstrich

Fassung Fußbodenleiste, Türzarge und -blatt blaugrau Farbton: NCS 3005-B20G

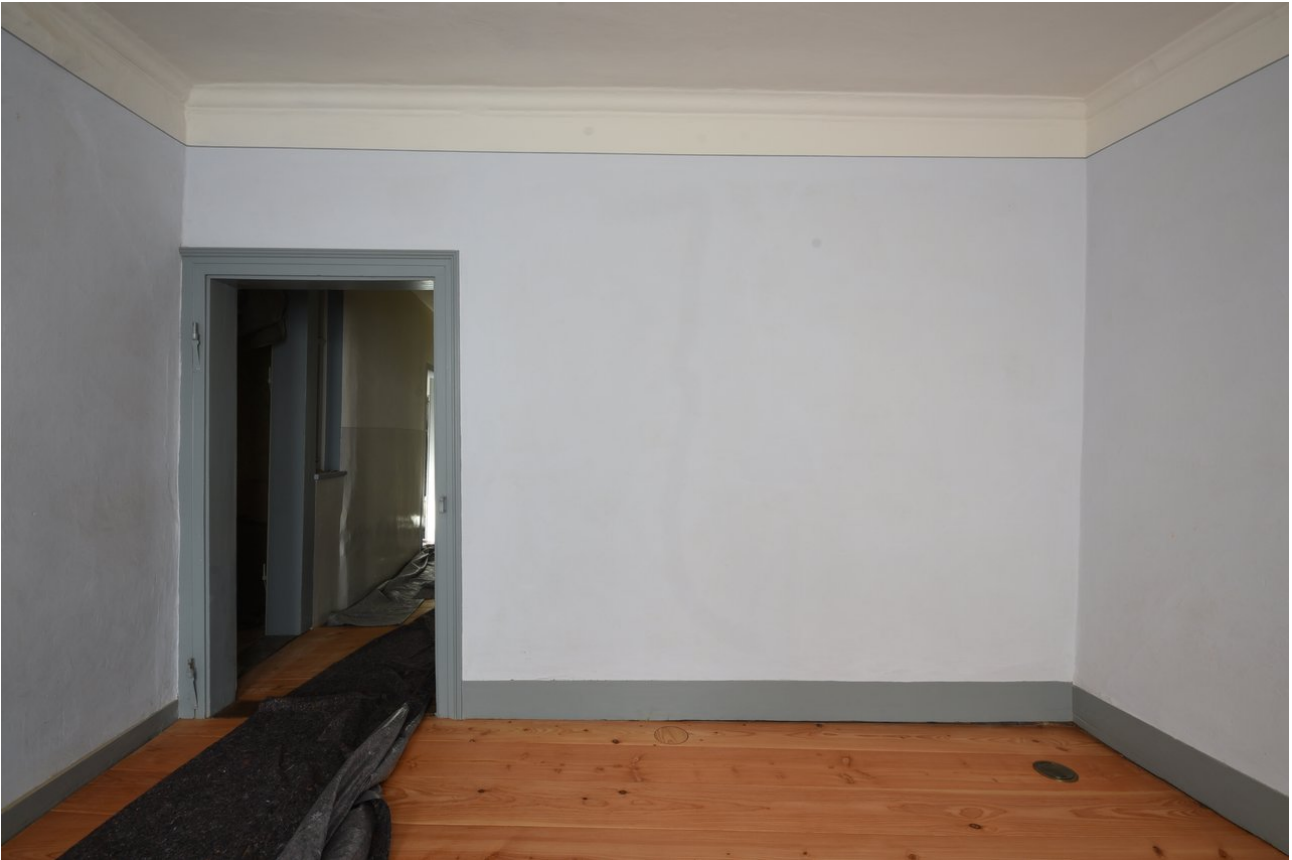
Ansicht fertig sanierte Wand vor Einbau der Ausstellungsmöbel.

Fassung Fußbodenleiste, Türzarge und -blatt blaugrau Farbton: NCS 3005-B20G

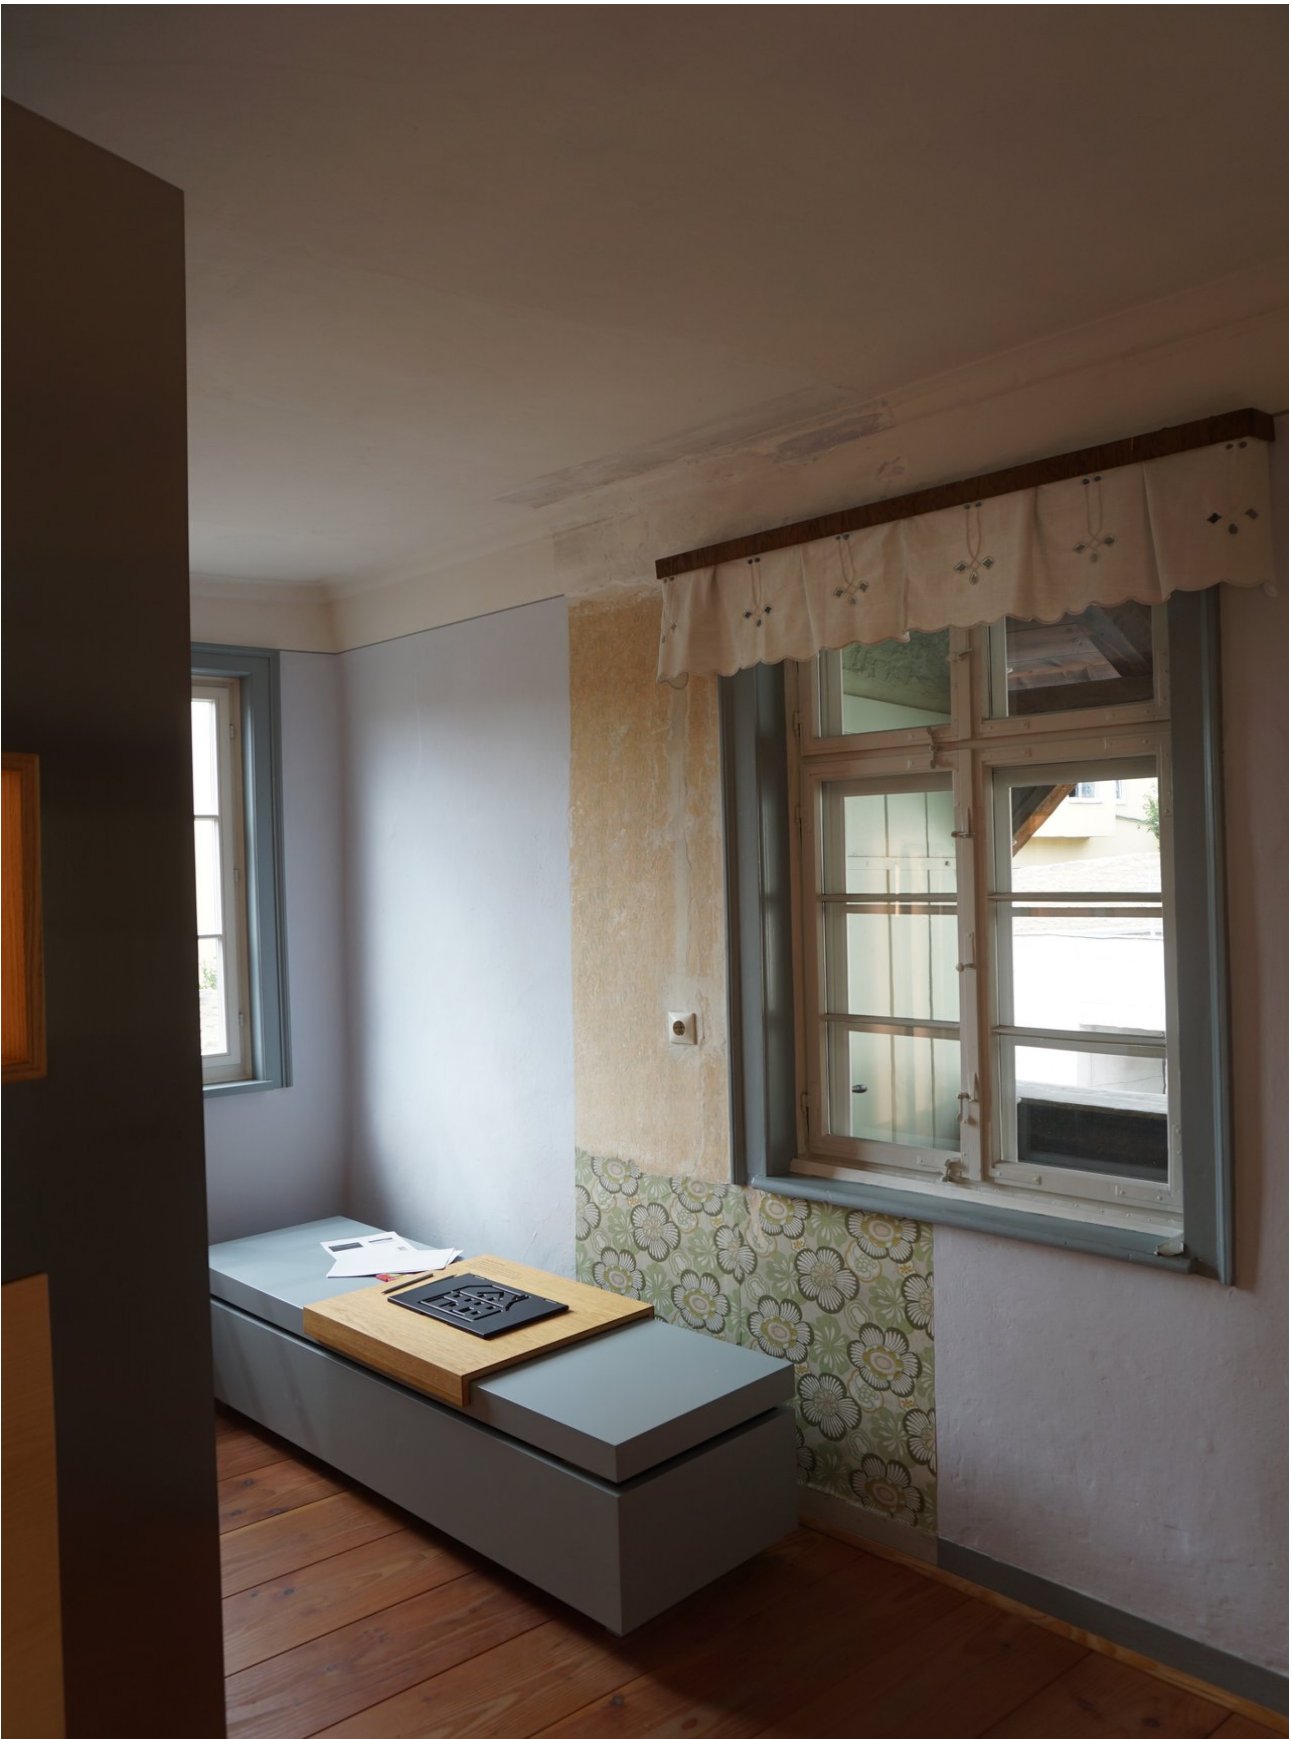
Ansicht der fertig sanierten Wand mit Einhausung Heizkörper.

Installation Heizkörper unter MDF-Einhausung blaugrau lackiert, NCS 3005-B20G

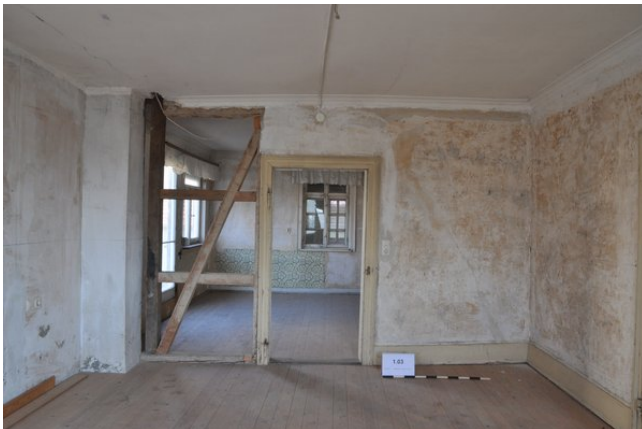
Raum 1.03a, Frontalansicht Wand a mit Blickrichtung Norden
(strebewerk. 13.08.2015)

Fachwerk mit Bruchsteinausfachung, verputzt, glatt, ehem. tapeziert, Sockelbrett (0.20m), Rest der Schablonenmalerei in dunkelgrün auf ockerfarbenem Grund erkennbar, Stuckprofil als Übergang zur Decke; Oberflächen, Profile, Leisten und Gefachfüllungen in westlichem Bereich entfernt; Fachwerkbalken teils ersetzt; Kaminschacht aus Backstein in Nordwestecke; (strebewerk. 13.08.2015)

Sicherung der Putzschale bei Ablösungen vom Träger, Risse und Fehlstellen verspachteln, Oberfläche glätten, Neuanstrich mit hellem blaugrauem Grundton und dunkelgrauem Begleitstrich unter Stuckprofil; Stuckprofil und Decke monochrom heller Anstrich; Türen blaugrau;
