Lauffen, Höderlinhaus

Ein Raumbuch von Strebewerk.

Bezeichnung	Lauffen, Hölderlinhaus Hölderlinhaus
Anlagedatum	14.04.2016
Zeitraum	2015-2016
Fachbereiche	Bauforschung & Archäologie Dokumentation Fertigstellung Holzschutz Konzept Instandsetzung Restaurierung Tragwerksplanung
Gesamtzahl Einträge	67
Ebenen	Hölderlinhaus Neubau: Untergeschoss Hölderlinhaus Neubau: Erdgeschoss Hölderlinhaus Neubau: Obergeschoss Hölderlinhaus Neubau: Dachgeschoss Hölderlinwohnhaus: Erdgeschoss Hölderlinwohnhaus: Obergeschoss Hölderlinwohnhaus: Dachgeschoss 1 Hölderlinwohnhaus: Dachgeschoss 2 Hölderlinwohnhaus: Untergeschoss

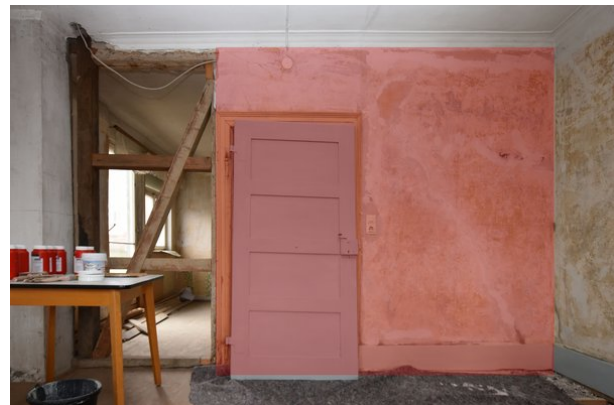
Hellrote kartierte Flächen weisen auf historisch wertvolle Putzschichten hin, die bisher wenige Störungen aufweisen; Die Putzschalen haben sich teils vom Träger (Fachwerkwand) gelöst; Im aktuellen Zustand bedarf es an einzelnen Stellen der Sicherung, aber keiner Erneuerung; Im Falle einer Verletzung der Putzschicht würde wertvolle historische Substanz verloren gehen und die historische Putzschale würde mangels ausreichender Verankerung am Putzträger großen Schaden nehmen;

Dunkelrot kartierte Flächen weisen auf die mit der Landesdenkmalpflege vereinbarten Wandflächen hin, die im Original erhalten bleiben. Hier finden außer der restauratorischen Bearbeitung keine Eingriffe statt.

Blau kartierte Flächen weisen auf die bereits mit der Landesdenkmalpflege abgestimmten Bereiche mit substanziellen Eingriffen in die historische Bausubstanz hin.

Frontalansicht Wand a, Raum 1.03, mit Blickrichtung Norden;
Kartierung der besonders sensiblen Bereiche in rot;

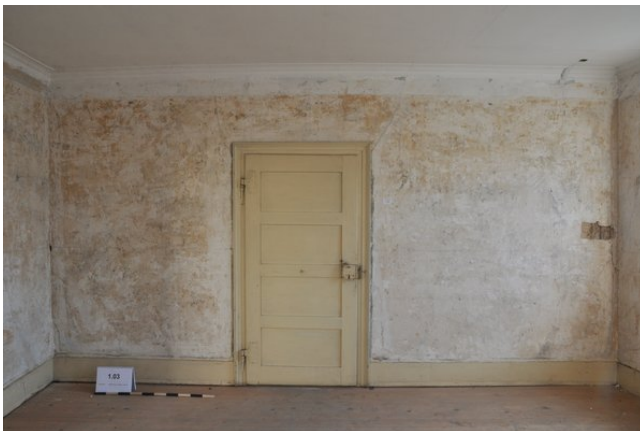
Raum 1.03b, Frontalansicht Wand b mit Blickrichtung Osten
(streberwerk. 13.08.2015)

Fachwerk mit Bruchsteinausfachung, verputzt, glatt, ehem. tapeziert, Sockelbrett, Reste der Schablonenmalerei in dunkelgrün auf ockerfarbenem Grund erkennbar, Stuckprofil als Übergang zur Decke; (streberwerk. 13.08.2015)

Sicherung der Putzschale bei Ablösungen vom Träger, Risse und Fehlstellen verspachteln, Oberfläche glätten, Neuanstrich mit hellem blaugrauem Grundton und dunkelgrauem Begleitstrich unter Stuckprofil; Stuckprofil und Decke monochrom heller Anstrich; Türen blaugrau;

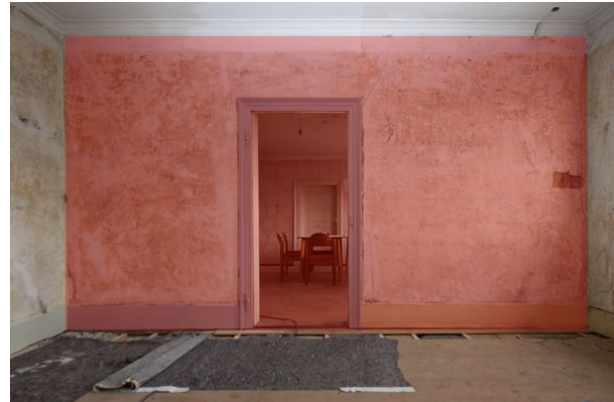
Hellrote kartierte Flächen weisen auf historisch wertvolle Putzschichten hin, die bisher wenige Störungen aufweisen; Die Putzschalen haben sich teils vom Träger (Fachwerkwand) gelöst; Im aktuellen Zustand bedarf es an einzelnen Stellen der Sicherung, aber keiner Erneuerung; Im Falle einer Verletzung der Putzschicht würde wertvolle historische Substanz verloren gehen und die historische Putzschale würde mangels ausreichender Verankerung am Putzträger großen Schaden nehmen;

Dunkelrot kartierte Flächen weisen auf die mit der Landesdenkmalpflege vereinbarten Wandflächen hin, die im Original erhalten bleiben. Hier finden außer der restauratorischen Bearbeitung keine Eingriffe statt.

Blau kartierte Flächen weisen auf die bereits mit der Landesdenkmalpflege abgestimmten Bereiche mit substanziellen Eingriffen in die historische Bausubstanz hin.

Frontalansicht Wand b, Raum 1.03, mit Blickrichtung Osten;
Kartierung der besonders sensiblen Bereiche in rot;

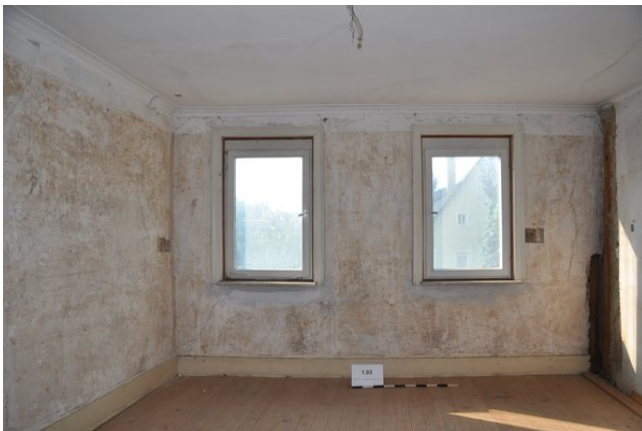
Raum 1.03c, Frontalansicht Wand c mit Blickrichtung Süden
(streberwerk. 13.08.2015)

Fachwerk mit Bruchsteinausfachung, verputzt, glatt, ehem. tapeziert, Sockelbrett, Reste der Schablonenmalerei in dunkelgrün auf ockerfarbenem Grund erkennbar, Stuckprofil als Übergang zur Decke; (streberwerk. 13.08.2015)

Sicherung der Putzschale bei Ablösungen vom Träger, Risse und Fehlstellen verspachteln, Oberfläche glätten, Neuanstrich mit hellem blaugrauem Grundton und dunkelgrauem Begleitstrich unter Stuckprofil; Stuckprofil und Decke monochrom heller Anstrich; Fenster innen blaugrau; Fenster außen weiß;

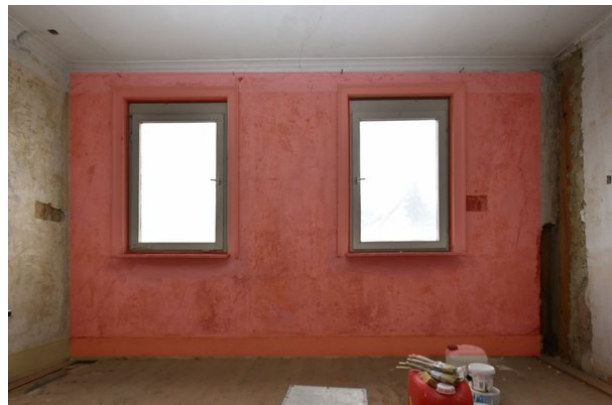
Hellrote kartierte Flächen weisen auf historisch wertvolle Putzschichten hin, die bisher wenige Störungen aufweisen; Die Putzschalen haben sich teils vom Träger (Fachwerkwand) gelöst; Im aktuellen Zustand bedarf es an einzelnen Stellen der Sicherung, aber keiner Erneuerung; Im Falle einer Verletzung der Putzschicht würde wertvolle historische Substanz verloren gehen und die historische Putzschale würde mangels ausreichender Verankerung am Putzträger großen Schaden nehmen;

Dunkelrot kartierte Flächen weisen auf die mit der Landesdenkmalpflege vereinbarten Wandflächen hin, die im Original erhalten bleiben. Hier finden außer der restauratorischen Bearbeitung keine Eingriffe statt.

Blau kartierte Flächen weisen auf die bereits mit der Landesdenkmalpflege abgestimmten Bereiche mit substanziellen Eingriffen in die historische Bausubstanz hin.

Frontalansicht Wand c, Raum 1.03, mit Blickrichtung Süden;
Kartierung der besonders sensiblen Bereiche in rot;

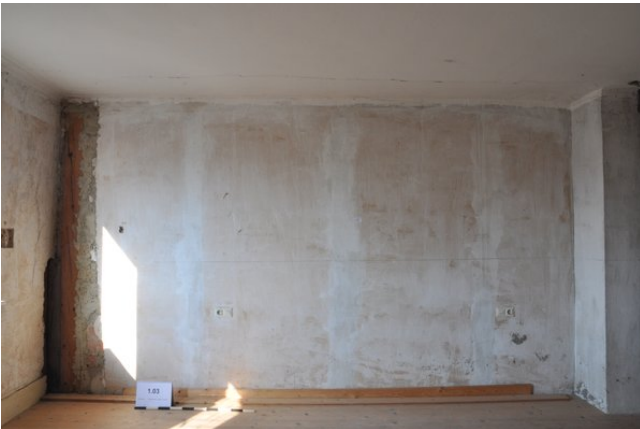
Raum 1.03d, Frontalansicht Wand d mit Blickrichtung Westen
(streberwerk. 13.08.2015)

Vorsatzschale aus Gipskarton, Fehlstellen: Hochlochziegel erkennbar; kein Sockelbrett, kein Stuckprofil; (streberwerk. 13.08.2015)

Sicherung der Putzschale bei Ablösungen vom Träger, Risse und Fehlstellen verspachteln, Oberfläche glätten, Neuanstrich mit hellem blaugrauem Grundton und dunkelgrauem Begleitstrich unter Stuckprofil; Stuckprofil und Decke monochrom heller Anstrich; ggf. Neuanbringung des Innenputzes bei Verlust aufgrund der Instandsetzungsmaßnahmen;

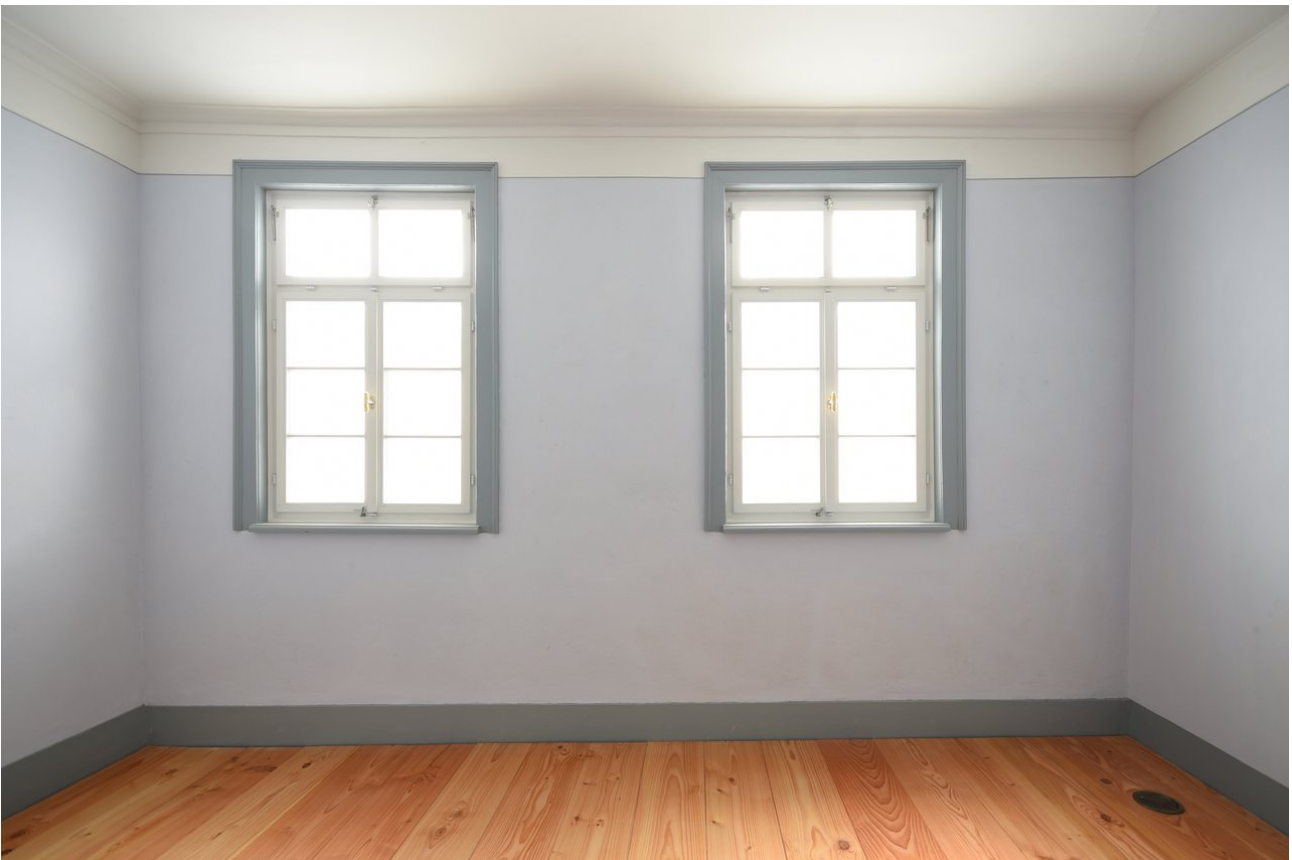
Ansicht fertig sanierte Wand vor Einbau Ausstellungsmobiliar

Fassung Fußbodenleiste, Türzarge und -blatt Blendrahmen Fenster blaugrau Farbton: NCS 3005-B20G; Sprossenfenster nach Vorbild Bestandsfenster Wand a R 1.02; Wiener Sprosse, Isolierglas, dreieckige Deckleisten zwischen Blendrahmen und Fenster; hell RAL 9010 gefasst

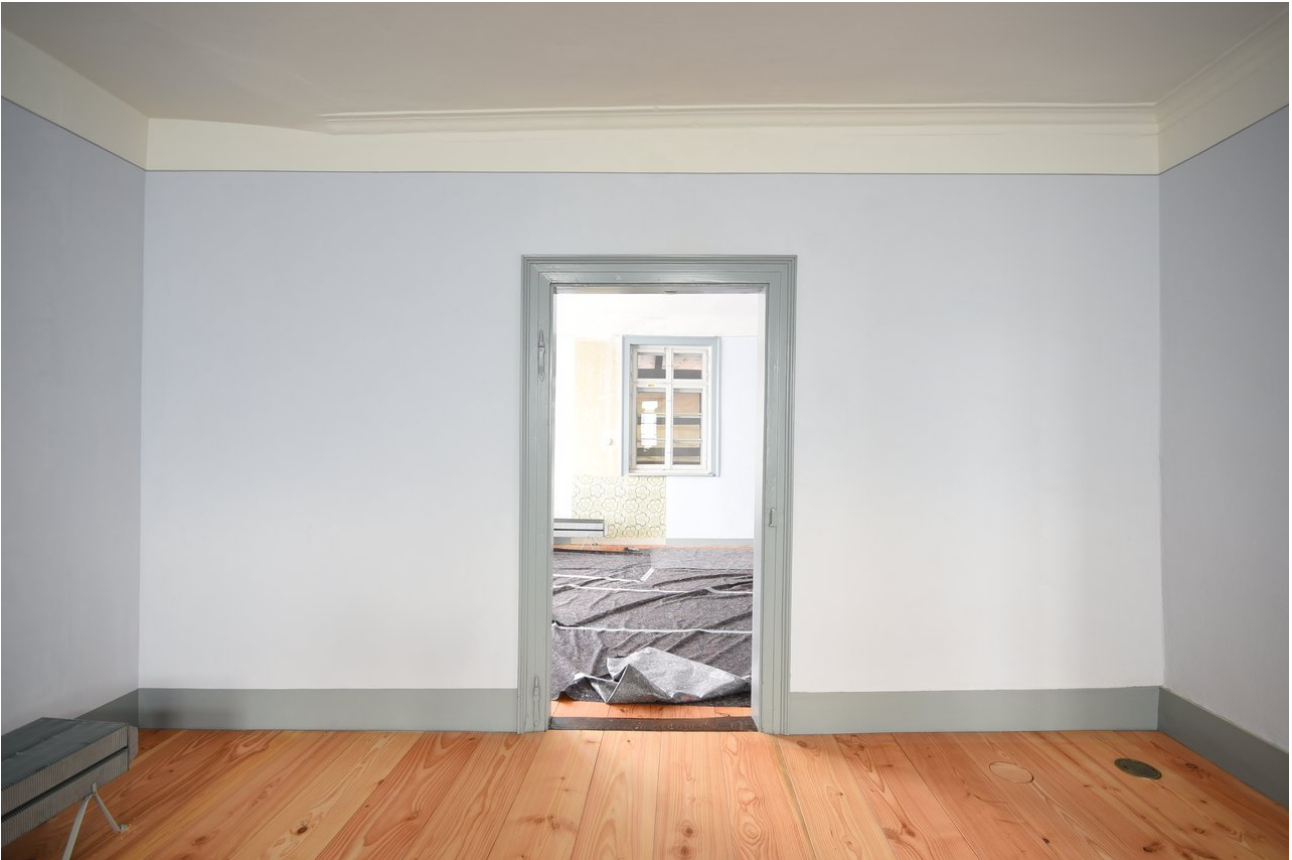
Ansicht der fertig sanierten Wand vor Einbau Ausstellungsmöbel

Fassung Fußbodenleiste, Türzarge und -blatt Blendrahmen Fenster blaugrau Farbton: NCS 3005-B20G

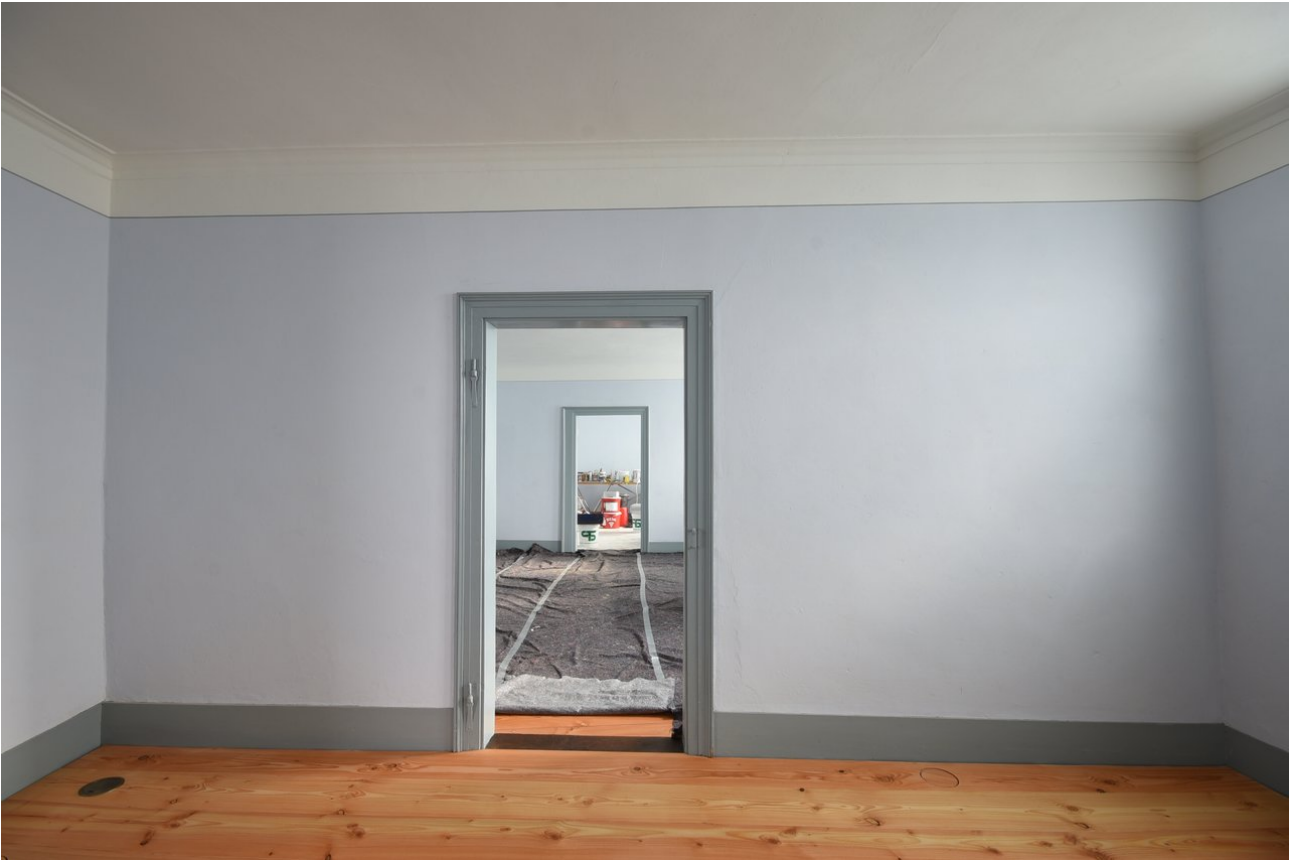
Ansicht der fertig sanierten Wand vor Einbau Ausstellungsmobiliar

Fassung Fußbodenleiste, Türzarge und -blatt Blendrahmen Fenster blaugrau Farbton: NCS 3005-B20G

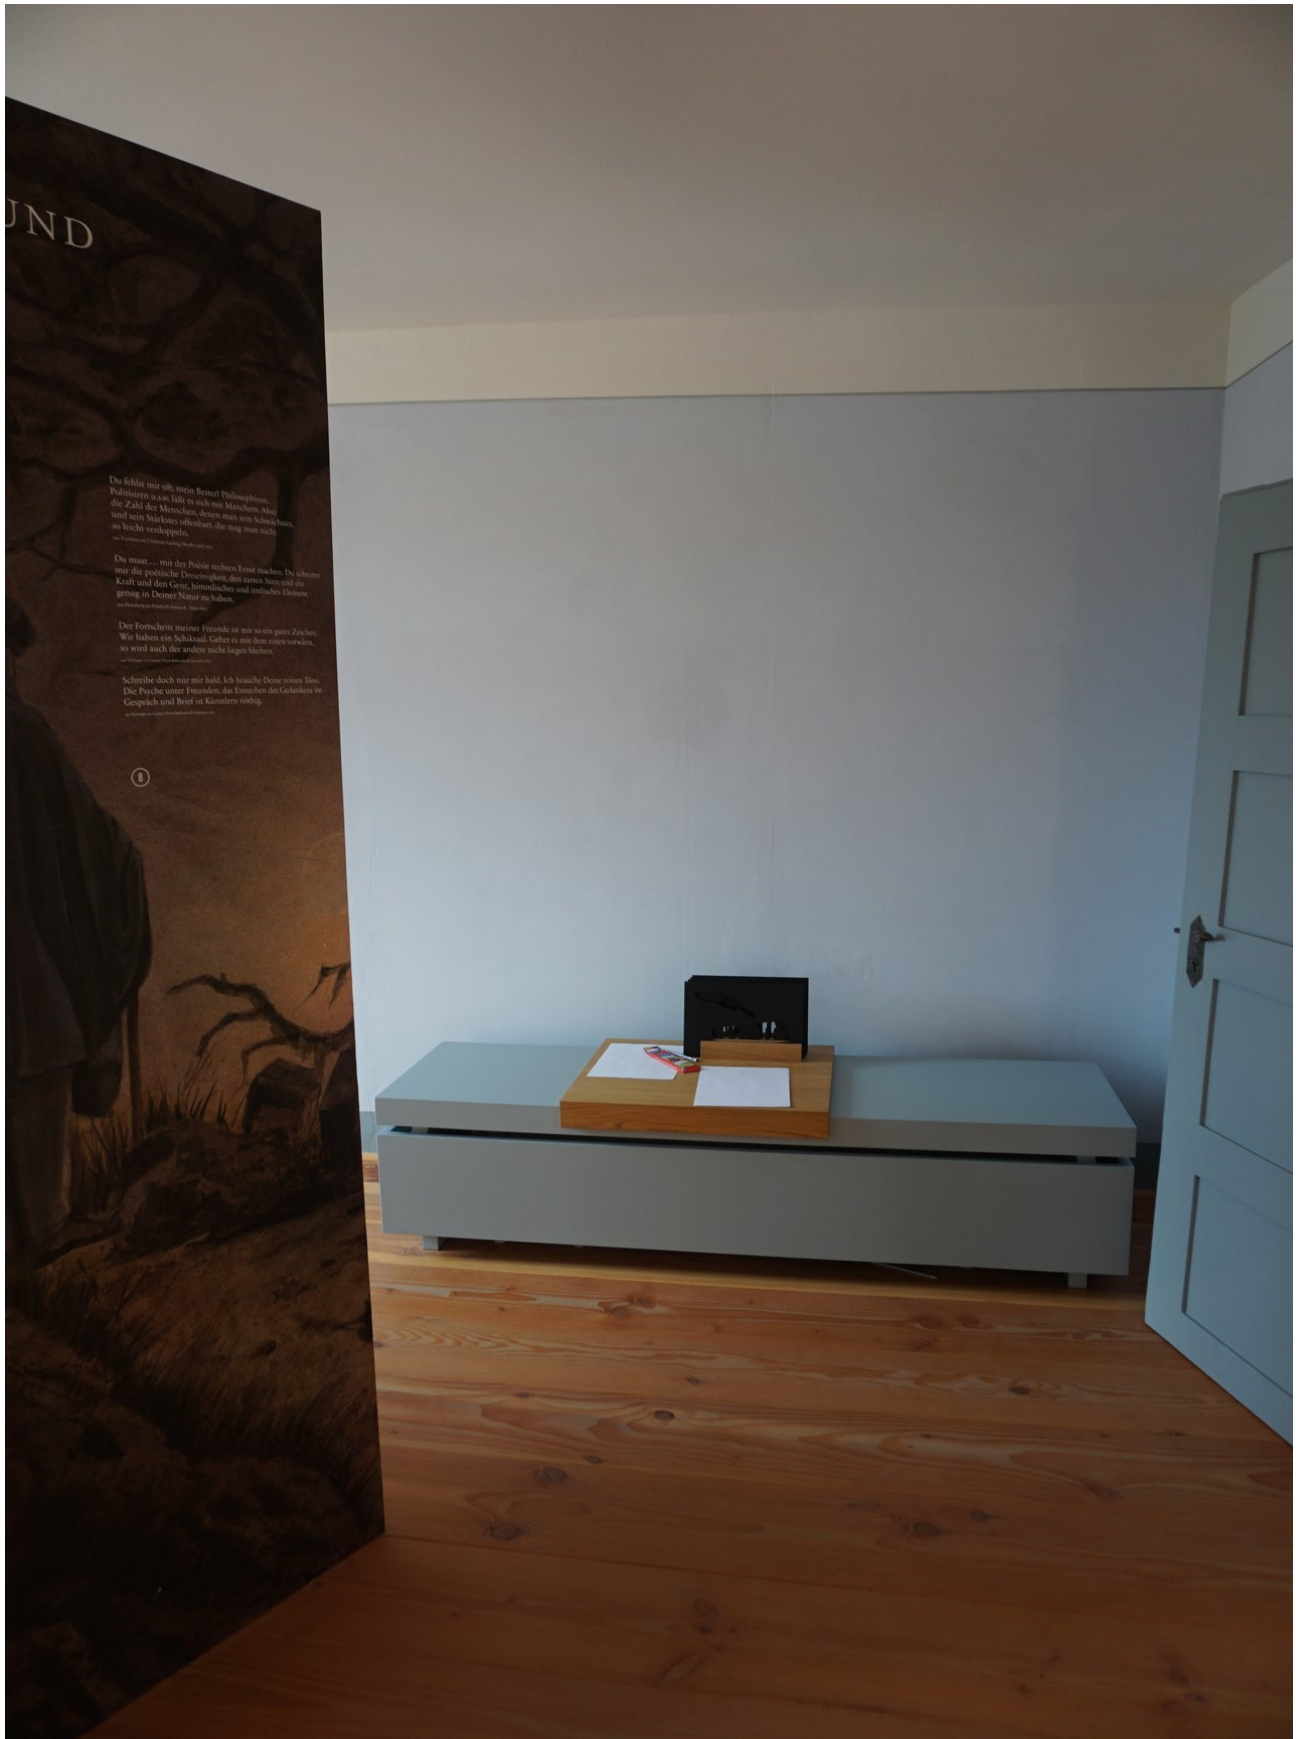
Ansicht nach Einbau Ausstellungsmobiliar

Installation Heizkörper unter MDF-Einhausung blaugrau lackiert, NCS 3005-B20G

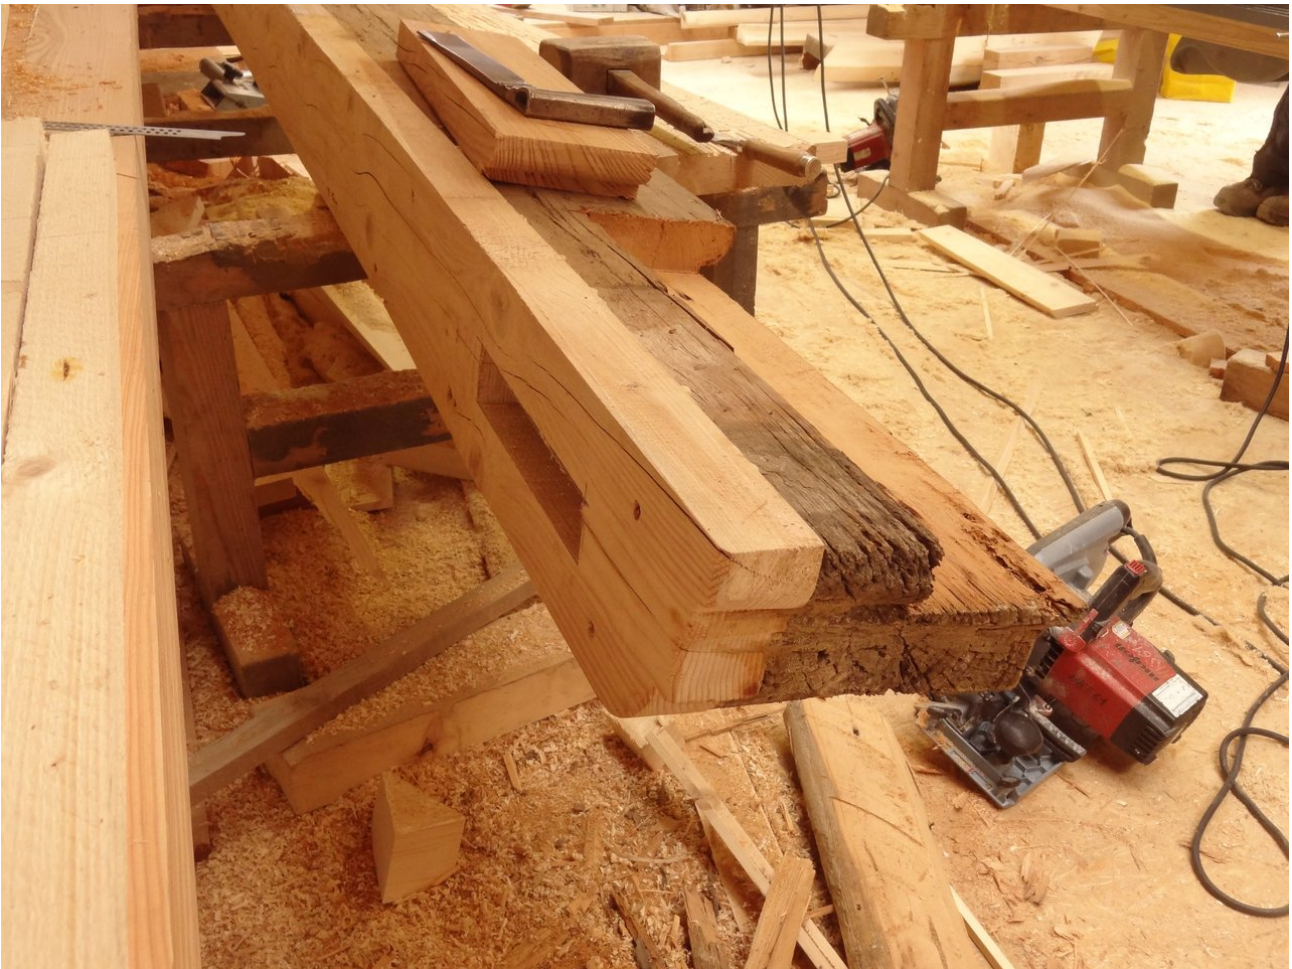
Schäden Decke über Raum OG1.03. Liegende Zapfen zum Anschließen des profilierten Gesimsbalkens

Sanierung profilierter Gesimsbalken

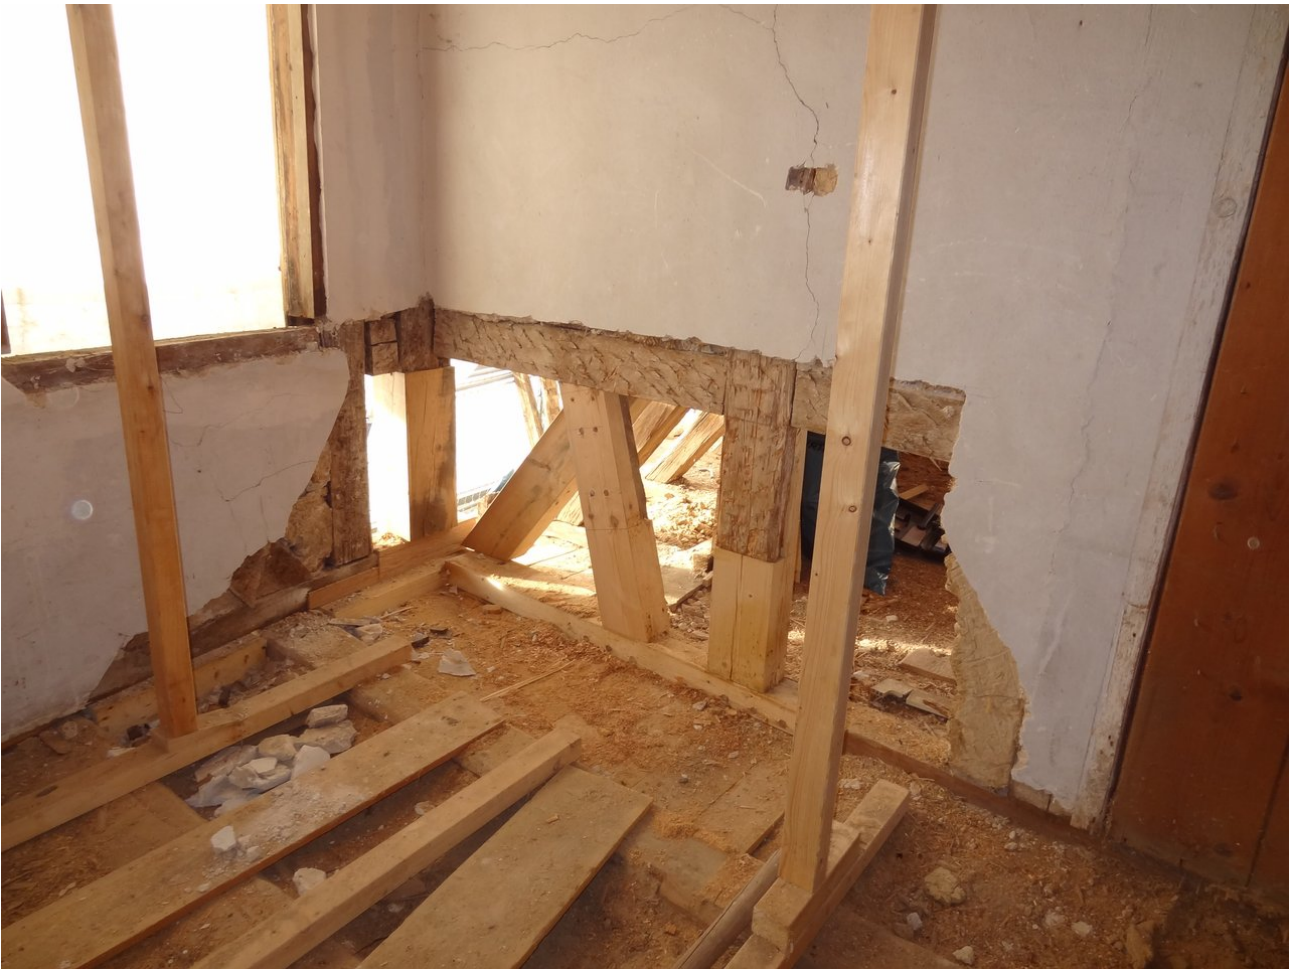
Massive Feuchteschäden an den Deckenbalken und den Fachwerkhölzern der Gaube infolge undichter Dachanschlüsse.

Deckenbalken und Fachwerkhölzer der Gaube nach der Sanierung

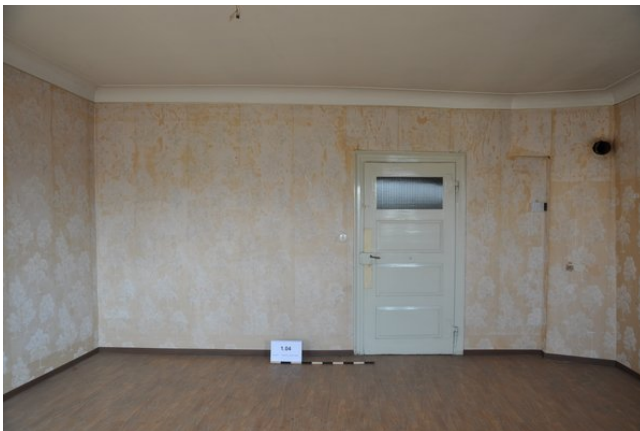
Raum 1.04ab, Diagonalaufnahme mit Blickrichtung Nordosten
(streberwerk. 13.08.2015)

Fachwerk mit Bruchsteinausfachung, verputzt, glatt, tapeziert, Tapete mit weißen und grauen Baumsilhouetten aus Spritzschaum auf geblockterfarbenem Grund, unter Tapete Sockelbrett erhalten (0.22m), Umleimer in Holzoptik (0.06m), Bordürenleiste und Voute als Übergang zur Decke, weiß gestrichen; Nordostecke Knick im Wandverlauf nach Südwesten, diagonal eingefügter Kaminschacht aus Backsteinmauerwerk mit Offenrohröffnung; (streberwerk. 13.08.2015)

Sicherung der Putzschale bei Ablösungen vom Träger, Risse und Fehlstellen verspachteln, Oberfläche glätten, Neuanstrich mit hellem blaugrauem Grundton und dunkelgrauem Begleitstrich unter Stuckprofil; Stuckprofil und Decke monochrom heller Anstrich; Türen blaugrau;

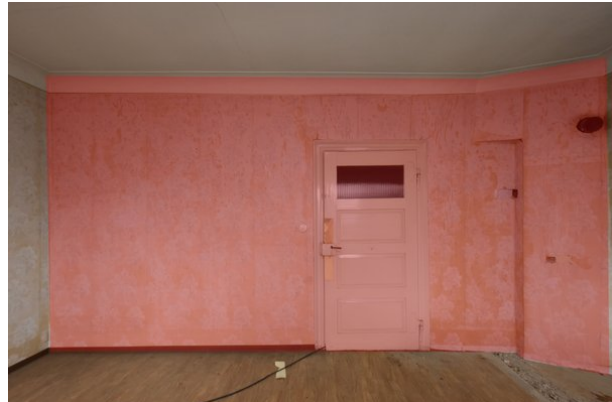
Frontalansicht Wand a, Raum 1.04, mit Blickrichtung Norden;
Kartierung der besonders sensiblen Bereiche in rot;

Sicherung der Putzschale bei Ablösungen vom Träger, Risse und Fehlstellen verspachteln, Oberfläche glätten, Neuanstrich mit hellem blaugrauem Grundton und dunkelgrauem Begleitstrich unter Stuckprofil; Stuckprofil und Decke monochrom heller Anstrich; Türen u blaugrau;

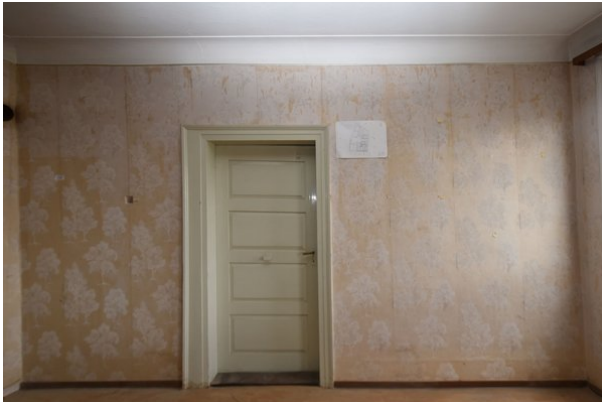
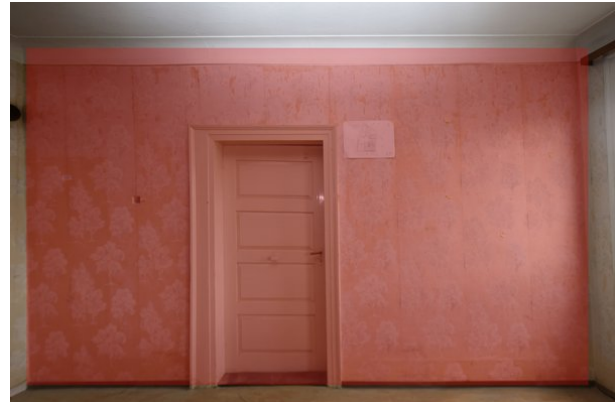
Frontalansicht Wand b, Raum 1.04, mit Blickrichtung Osten;

Frontalansicht Wand b, Raum 1.04, mit Blickrichtung Osten;
Kartierung der besonders sensiblen Bereiche in rot;

Hellrote kartierte Flächen weisen auf historisch wertvolle Putzschichten hin, die bisher wenige Störungen aufweisen; Die Putzschalen haben sich teils vom Träger (Fachwerkwand) gelöst; Im aktuellen Zustand bedarf es an einzelnen Stellen der Sicherung, aber keiner Erneuerung; Im Falle einer Verletzung der Putzschicht würde wertvolle historische Substanz verloren gehen und die historische Putzschale würde mangels ausreichender Verankerung am Putzträger großen Schaden nehmen;

Sicherung der Putzschale bei Ablösungen vom Träger, Risse und Fehlstellen verspachteln, Oberfläche glätten, Neuanstrich mit hellem blaugrauem Grundton und dunkelgrauem Begleitstrich unter Stuckprofil; Stuckprofil und Decke monochrom heller Anstrich; Fenster innen blaugrau; Fenster außen weiß;

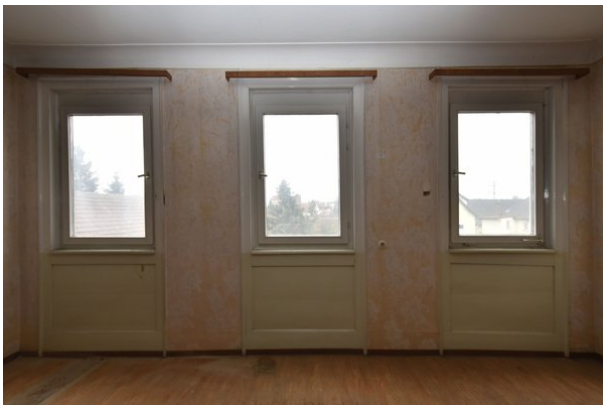
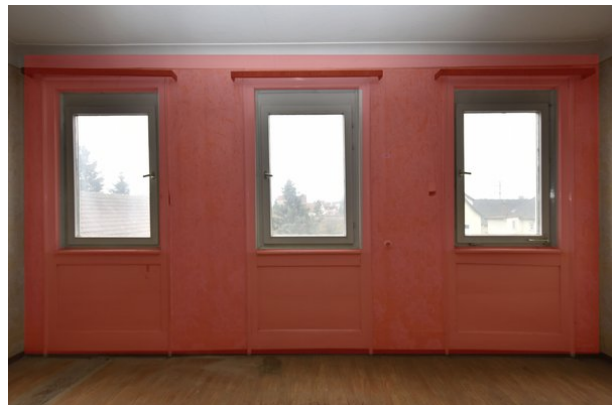
Frontalansicht Wand c, Raum 1.04, mit Blickrichtung Süden;

Frontalansicht Wand c, Raum 1.04, mit Blickrichtung Süden;
Kartierung der besonders sensiblen Bereiche in rot;

Hellrote kartierte Flächen weisen auf historisch wertvolle Putzschichten hin, die bisher wenige Störungen aufweisen; Die Putzschalen haben sich teils vom Träger (Fachwerkwand) gelöst; Im aktuellen Zustand bedarf es an einzelnen Stellen der Sicherung, aber keiner Erneuerung; Im Falle einer Verletzung der Putzschicht würde wertvolle historische Substanz verloren gehen und die historische Putzschale würde mangels ausreichender Verankerung am Putzträger großen Schaden nehmen;

Sicherung der Putzschale bei Ablösungen vom Träger, Risse und Fehlstellen verspachteln, Oberfläche glätten, Neuanstrich mit hellem blaugrauem Grundton und dunkelgrauem Begleitstrich unter Stuckprofil; Stuckprofil und Decke monochrom heller Anstrich; Türen ublaugrau;

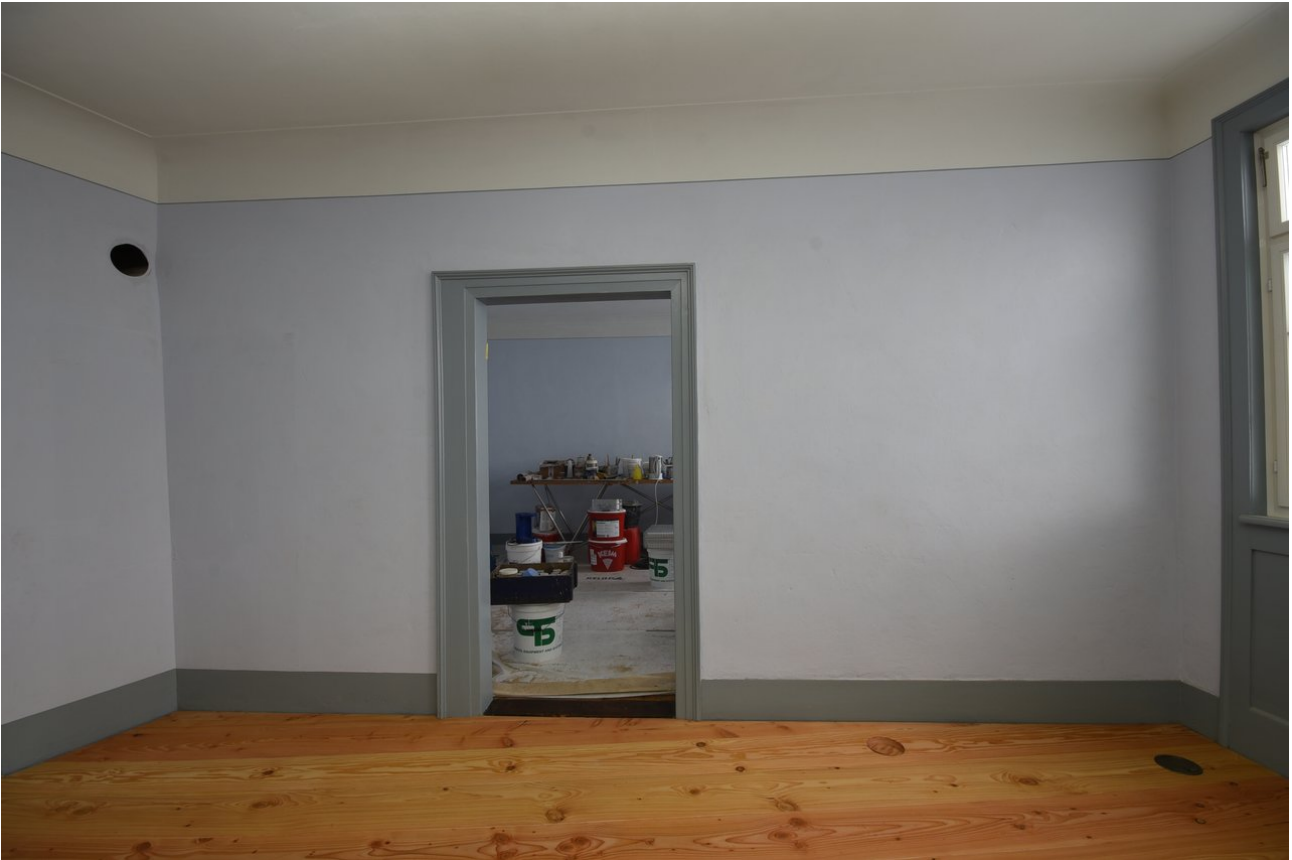
Ansicht der fertig sanierten Wand vor Einbau Ausstellungsmobiliar

Fassung Fußbodenleiste, Türzarge und -blatt Blendrahmen Fenster blaugrau Farbton: NCS 3005-B20G
Gangbarmachen Beschläge Tür, neue Verglasung Türoberlicht

Ausführende Firmen: Mäule und Krusch, Mario Scholz Baudenkmalpflege

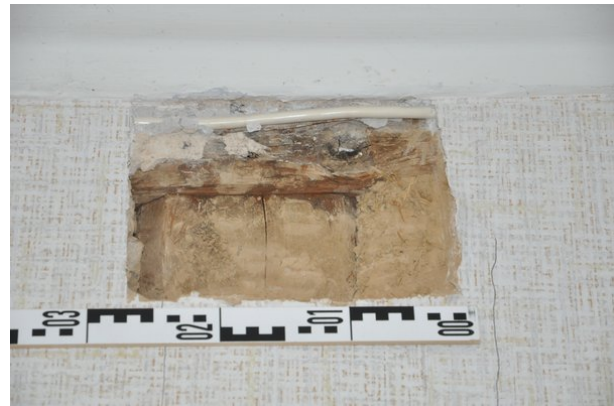
Raum 1.05 Wand a Abb.20:
Befundöffnung in der Nordwand von Raum 1.05 im Bereich des Rähms (oberer Wandabschluss), Blickrichtung Norden;
(Feldtkeller, 02.08.2016)

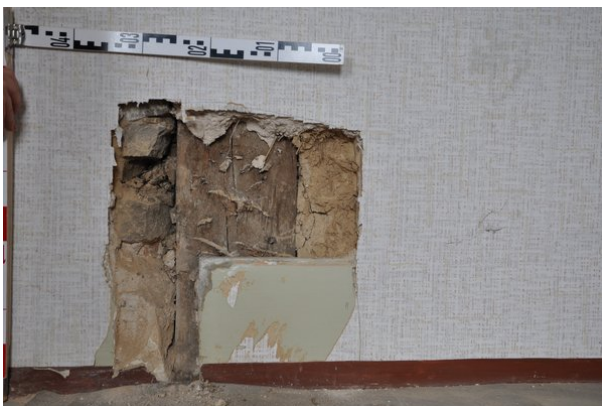
Raum 1.05 Wand a Abb.21:
Befundöffnung in der Nordwand von Raum 1.05 im Bereich des unteren Wandabschlusses (Schwelle fehlt), Blickrichtung Norden;
(Feldtkeller, 02.08.2016)

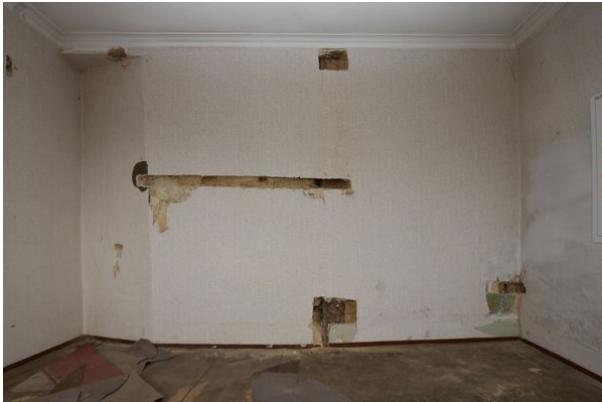
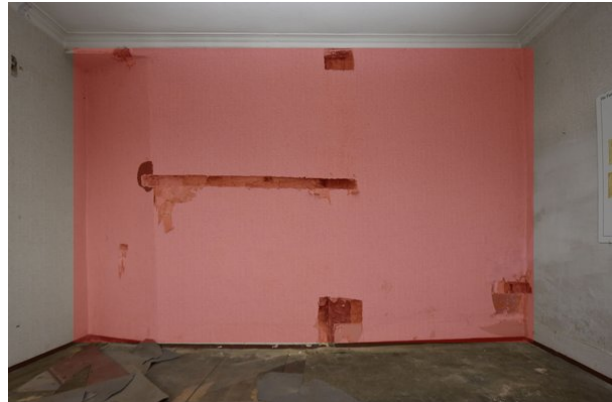
Frontalansicht Wand a, Raum 1.05, mit Blickrichtung Norden;

Frontalansicht Wand a, Raum 1.05, mit Blickrichtung Norden;
Kartierung der besonders sensiblen Bereiche in rot;

Hellrote kartierte Flächen weisen auf historisch wertvolle Putzschichten hin, die bisher wenige Störungen aufweisen; Die Putzschalen haben sich teils vom Träger (Fachwerkwand) gelöst; Im aktuellen Zustand bedarf es an einzelnen Stellen der Sicherung, aber keiner Erneuerung; Im Falle einer Verletzung der Putzschicht würde wertvolle historische Substanz verloren gehen und die historische Putzschale würde mangels ausreichender Verankerung am Putzträger großen Schaden nehmen;

Sicherung der Putzschale bei Ablösungen vom Träger, Risse und Fehlstellen verspachteln, Oberfläche glätten, Neuanstrich mit hellem blaugrauem Grundton und dunkelgrauem Begleitstrich unter Stuckprofil; Stuckprofil und Decke monochrom heller Anstrich;

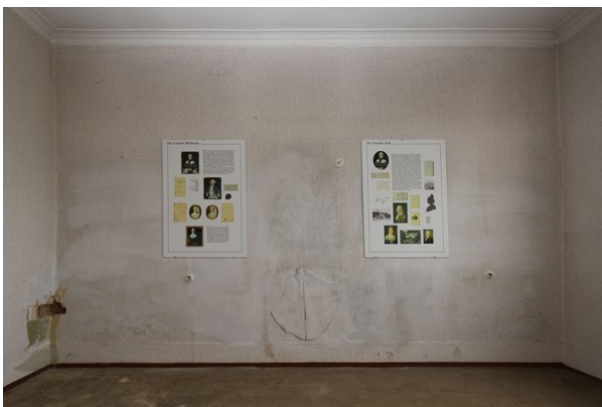
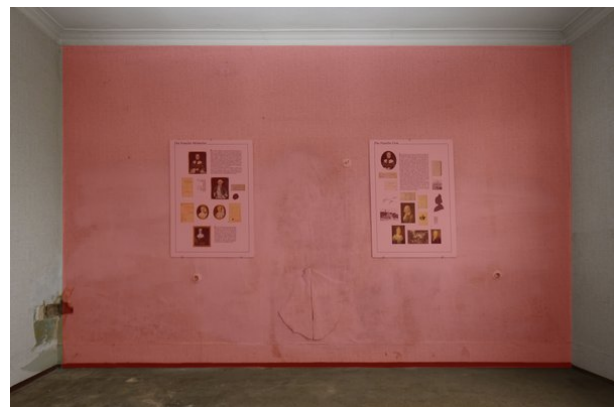
Frontalansicht Wand b, Raum 1.05, mit Blickrichtung Osten;

Hellrote kartierte Flächen weisen auf historisch wertvolle Putzschichten hin, die bisher wenige Störungen aufweisen; Die Putzschalen haben sich teils vom Träger (Fachwerkwand) gelöst; Im aktuellen Zustand bedarf es an einzelnen Stellen der Sicherung, aber keiner Erneuerung; Im Falle einer Verletzung der Putzschicht würde wertvolle historische Substanz verloren gehen und die historische Putzschale würde mangels ausreichender Verankerung am Putzträger großen Schaden nehmen;

Sicherung der Putzschale bei Ablösungen vom Träger, Risse und Fehlstellen verspachteln, Oberfläche glätten, Neuanstrich mit hellem blaugrauem Grundton und dunkelgrauem Begleitstrich unter Stuckprofil; Stuckprofil und Decke monochrom heller Anstrich; Fenster innen blaugrau; Fenster außen weiß;

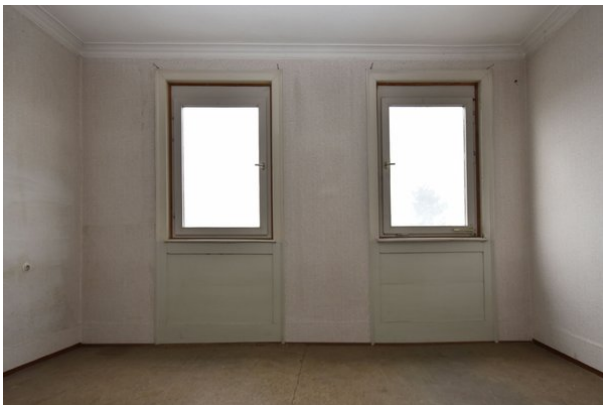
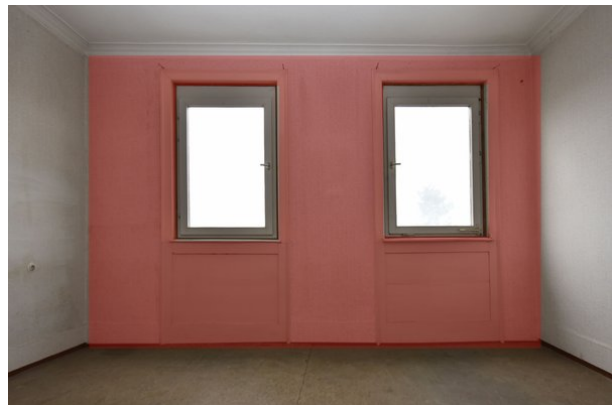
Frontalansicht Wand c, Raum 1.05, mit Blickrichtung Süden;

Frontalansicht Wand c, Raum 1.05, mit Blickrichtung Süden;
Kartierung der besonders sensiblen Bereiche in rot;

Hellrote kartierte Flächen weisen auf historisch wertvolle Putzschichten hin, die bisher wenige Störungen aufweisen; Die Putzschalen haben sich teils vom Träger (Fachwerkwand) gelöst; Im aktuellen Zustand bedarf es an einzelnen Stellen der Sicherung, aber keiner Erneuerung; Im Falle einer Verletzung der Putzschicht würde wertvolle historische Substanz verloren gehen und die historische Putzschale würde mangels ausreichender Verankerung am Putzträger großen Schaden nehmen;

Sicherung der Putzschale bei Ablösungen vom Träger, Risse und Fehlstellen verspachteln, Oberfläche glätten, Neuanstrich mit hellem blaugrauem Grundton und dunkelgrauem Begleitstrich unter Stuckprofil; Stuckprofil und Decke monochrom heller Anstrich; Türen blaugrau;

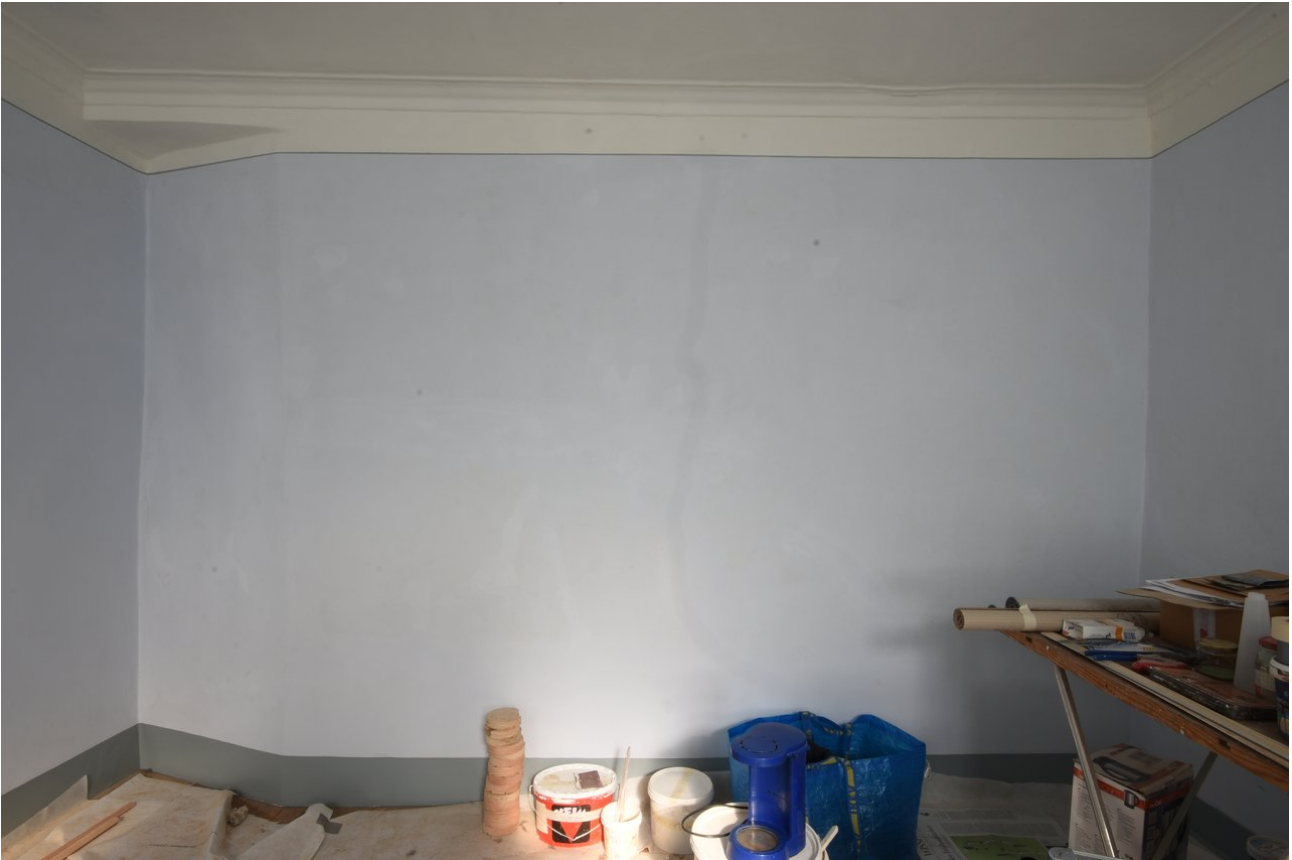
Ansicht der fertig sanierten Wand vor Einbau Ausstellungsmobiliar

Fassung Fußbodenleiste, Türzarge und -blatt, Fenstertäfer,Blendrahmen Fenster blaugrau Farbton: NCS 3005-B20G

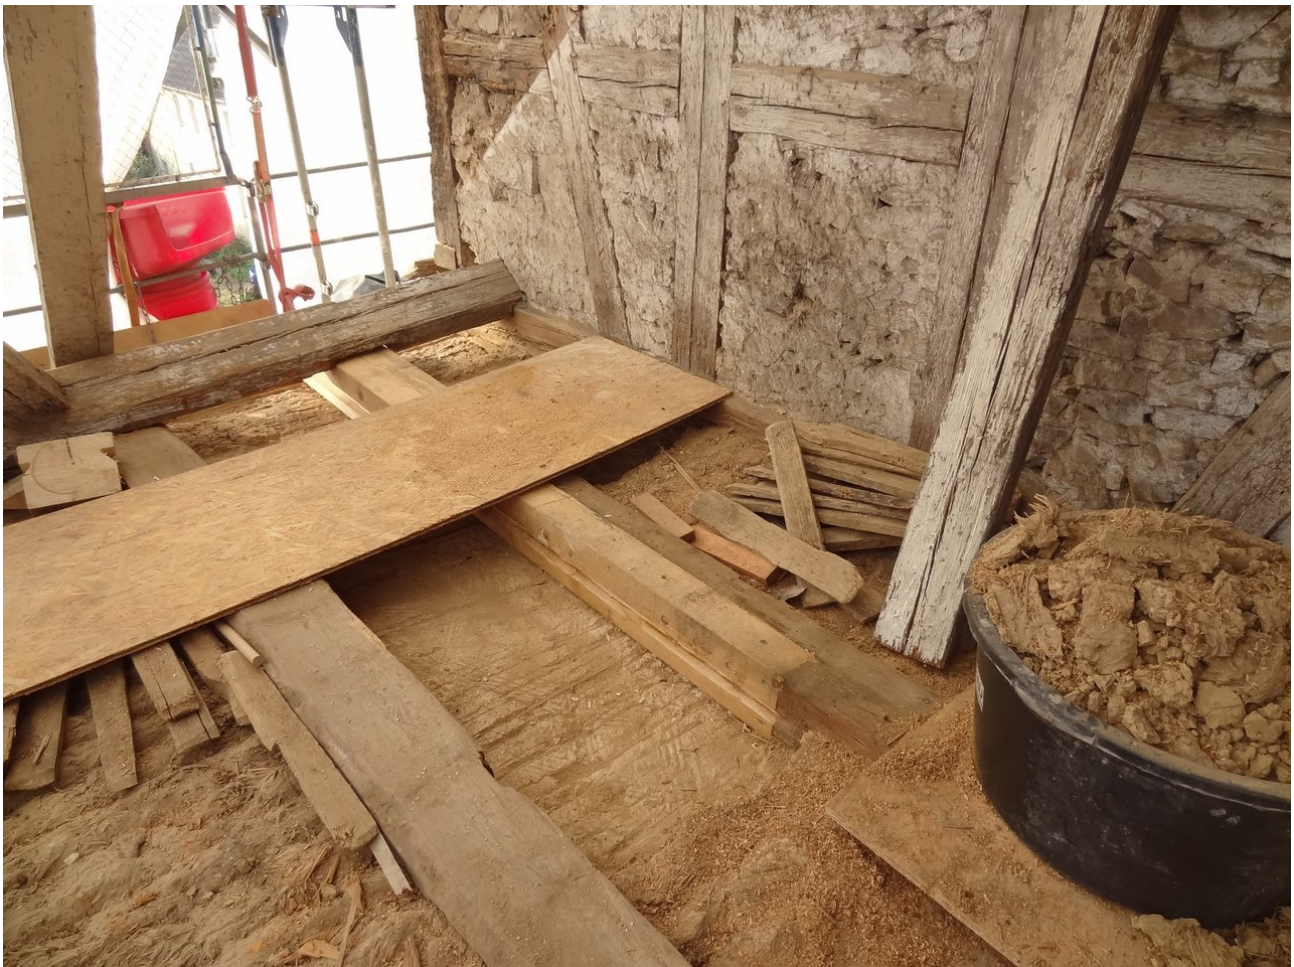
Sanierung Deckenbalken

Instandsetzung Decke und Fachwerkaußenwände

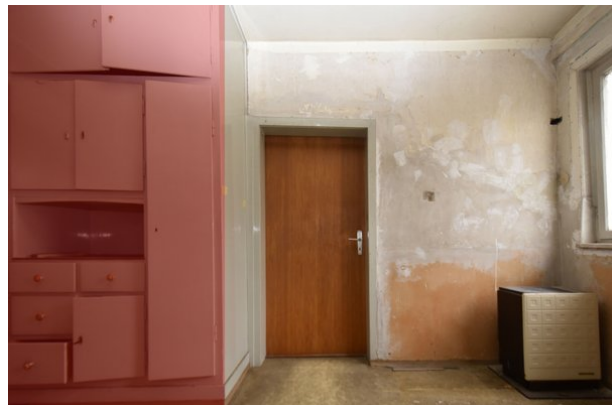
Hellrote kartierte Flächen weisen auf historisch wertvolle Putzschichten hin, die bisher wenige Störungen aufweisen; Die Putzschalen haben sich teils vom Träger (Fachwerkwand) gelöst; Im aktuellen Zustand bedarf es an einzelnen Stellen der Sicherung, aber keiner Erneuerung; Im Falle einer Verletzung der Putzschicht würde wertvolle historische Substanz verloren gehen und die historische Putzschale würde mangels ausreichender Verankerung am Putzträger großen Schaden nehmen;

Frontalansicht Wand a, Raum 1.06, mit Blickrichtung Norden;
Kartierung der besonders sensiblen Bereiche in rot;

Wand: Sicherung der Putzschale bei Ablösungen vom Träger, Risse und Fehlstellen verspachteln, Oberfläche glätten; ggf. Neuanbringung des Innenputzes bei Verlust aufgrund der Instandsetzungsmaßnahmen; Neuanstrich monochrom hell;

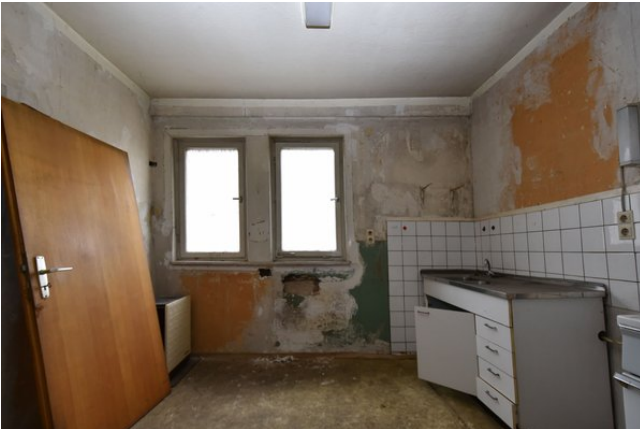
Hellrote kartierte Flächen weisen auf historisch wertvolle Putzschichten hin, die bisher wenige Störungen aufweisen; Die Putzschalen haben sich teils vom Träger (Fachwerkwand) gelöst; Im aktuellen Zustand bedarf es an einzelnen Stellen der Sicherung, aber keiner Erneuerung; Im Falle einer Verletzung der Putzschicht würde wertvolle historische Substanz verloren gehen und die historische Putzschale würde mangels ausreichender Verankerung am Putzträger großen Schaden nehmen;

Frontalansicht Wand b, Raum 1.06, mit Blickrichtung Osten;

Sicherung der Putzschale bei Ablösungen vom Träger, Risse und Fehlstellen verspachteln, Oberfläche glätten; ggf. Neuanbringung des Innenputzes bei Verlust aufgrund der Instandsetzungsmaßnahmen; Neuanstrich monochrom hell;

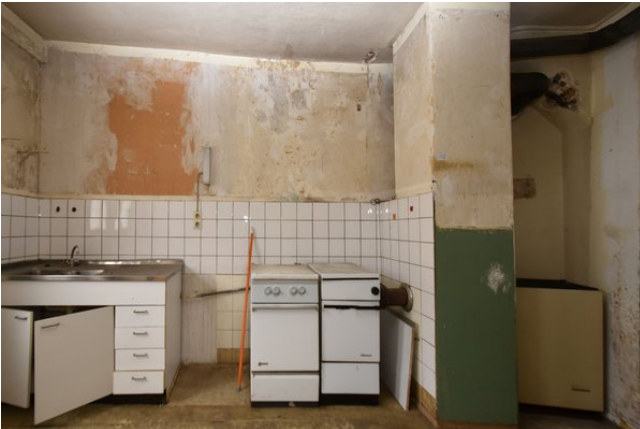
Hellrote kartierte Flächen weisen auf historisch wertvolle Putzschichten hin, die bisher wenige Störungen aufweisen; Die Putzschalen haben sich teils vom Träger (Fachwerkwand) gelöst; Im aktuellen Zustand bedarf es an einzelnen Stellen der Sicherung, aber keiner Erneuerung; Im Falle einer Verletzung der Putzschicht würde wertvolle historische Substanz verloren gehen und die historische Putzschale würde mangels ausreichender Verankerung am Putzträger großen Schaden nehmen;

Frontalansicht Wand c, Raum 1.06, mit Blickrichtung Süden;

Sicherung der Putzschale bei Ablösungen vom Träger, Risse und Fehlstellen verspachteln, Oberfläche glätten; ggf. Neuanbringung des Innenputzes bei Verlust aufgrund der Instandsetzungsmaßnahmen; Neuanstrich monochrom hell;

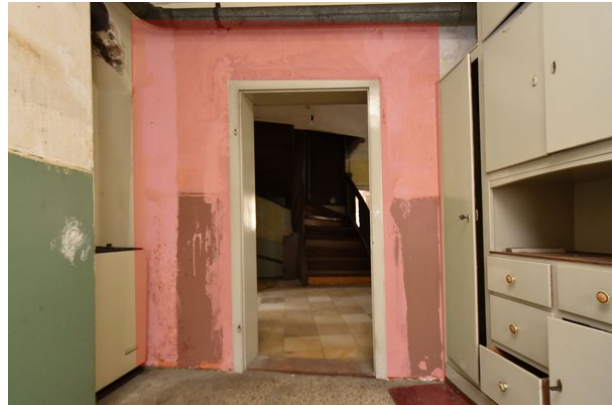
Hellrote kartierte Flächen weisen auf historisch wertvolle Putzschichten hin, die bisher wenige Störungen aufweisen; Die Putzschalen haben sich teils vom Träger (Fachwerkwand) gelöst; Im aktuellen Zustand bedarf es an einzelnen Stellen der Sicherung, aber keiner Erneuerung; Im Falle einer Verletzung der Putzschicht würde wertvolle historische Substanz verloren gehen und die historische Putzschale würde mangels ausreichender Verankerung am Putzträger großen Schaden nehmen;

Frontalansicht Wand d, Raum 1.06, mit Blickrichtung Westen;
Kartierung der besonders sensiblen Bereiche in rot;

Sicherung der Putzschale bei Ablösungen vom Träger, Risse und Fehlstellen verspachteln, Oberfläche glätten, Neuanstrich entweder monochrom hell mit schmutzabweisendem Sockelbereich oder heller Grundton mit grauem Sockelbereich; Wandgliederung wie Bestand;
