Lauffen, Höderlinhaus

Ein Raumbuch von Strebewerk.

Bezeichnung	Lauffen, Hölderlinhaus Hölderlinhaus
Anlagedatum	14.04.2016
Zeitraum	2015-2016
Fachbereiche	Bauforschung & Archäologie Dokumentation Fertigstellung Holzschutz Konzept Instandsetzung Restaurierung Tragwerksplanung
Gesamtzahl Einträge	67
Ebenen	Hölderlinhaus Neubau: Untergeschoss Hölderlinhaus Neubau: Erdgeschoss Hölderlinhaus Neubau: Obergeschoss Hölderlinhaus Neubau: Dachgeschoss Hölderlinwohnhaus: Erdgeschoss Hölderlinwohnhaus: Obergeschoss Hölderlinwohnhaus: Dachgeschoss 1 Hölderlinwohnhaus: Dachgeschoss 2 Hölderlinwohnhaus: Untergeschoss

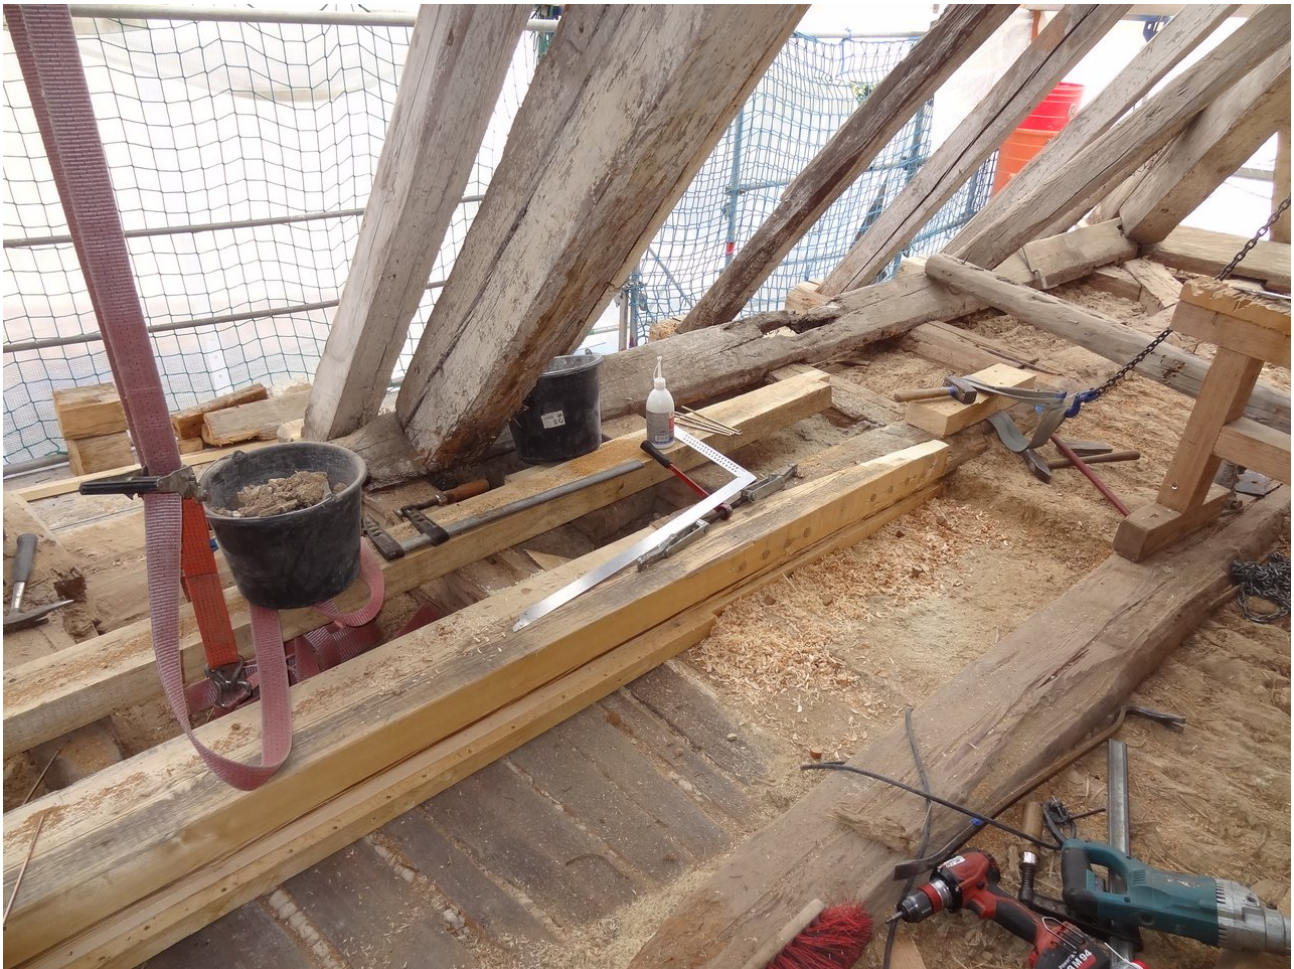
Feuchteschäden Decke und Fußpunkte der Dachkonstruktion

Decken- und Stichbalken während der Sanierung

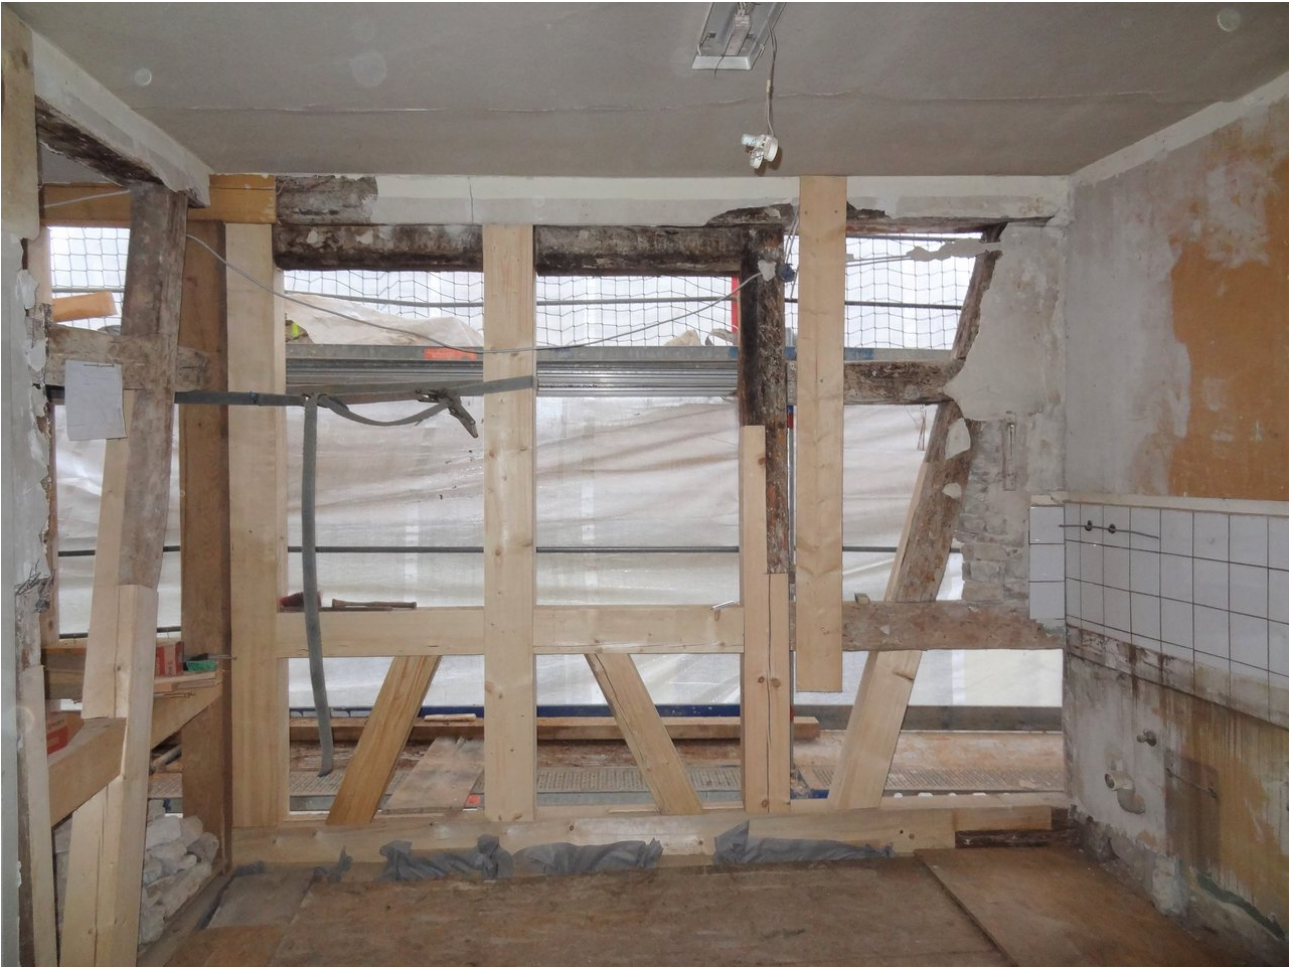
Aufgrund der massiven Schäden musste die östliche Außenwand sowie die Innenwand zu Raum OG1.07 nahezu vollständig erneuert werden.

Fachwerkwände nach der Sanierung

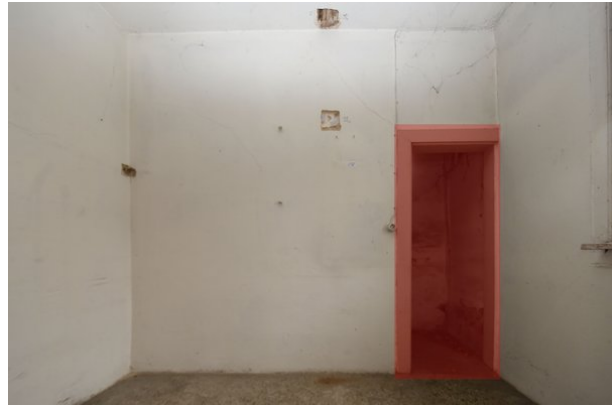
Hellrote kartierte Flächen weisen auf historisch wertvolle Putzschichten hin, die bisher wenige Störungen aufweisen; Die Putzschalen haben sich teils vom Träger (Fachwerkwand) gelöst; Im aktuellen Zustand bedarf es an einzelnen Stellen der Sicherung, aber keiner Erneuerung; Im Falle einer Verletzung der Putzschicht würde wertvolle historische Substanz verloren gehen und die historische Putzschale würde mangels ausreichender Verankerung am Putzträger großen Schaden nehmen;

Frontalansicht Wand a, Raum 1.07, mit Blickrichtung Norden;
Kartierung der besonders sensiblen Bereiche in rot;

Sicherung der Putzschale bei Ablösungen vom Träger, Risse und Fehlstellen verspachteln, Oberfläche glätten; ggf. Neuanbringung des Innenputzes bei Verlust aufgrund der Instandsetzungsmaßnahmen; Neuanstrich monochrom hell;

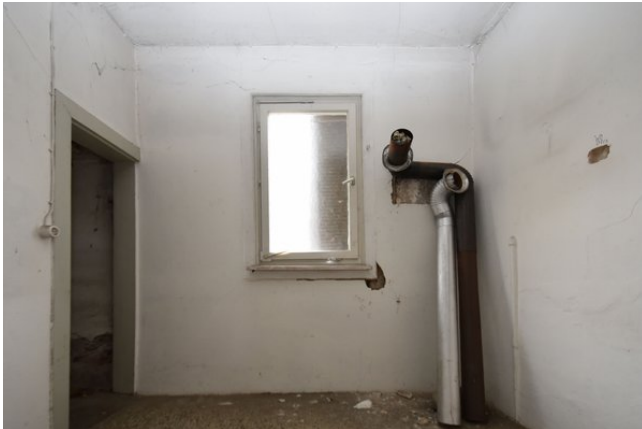
Hellrote kartierte Flächen weisen auf historisch wertvolle Putzschichten hin, die bisher wenige Störungen aufweisen; Die Putzschalen haben sich teils vom Träger (Fachwerkwand) gelöst; Im aktuellen Zustand bedarf es an einzelnen Stellen der Sicherung, aber keiner Erneuerung; Im Falle einer Verletzung der Putzschicht würde wertvolle historische Substanz verloren gehen und die historische Putzschale würde mangels ausreichender Verankerung am Putzträger großen Schaden nehmen;

Frontalansicht Wand b, Raum 1.07, mit Blickrichtung Osten;

Sicherung der Putzschale bei Ablösungen vom Träger, Risse und Fehlstellen verspachteln, Oberfläche glätten; ggf. Neuanbringung des Innenputzes bei Verlust aufgrund der Instandsetzungsmaßnahmen; Neuanstrich monochrom hell;

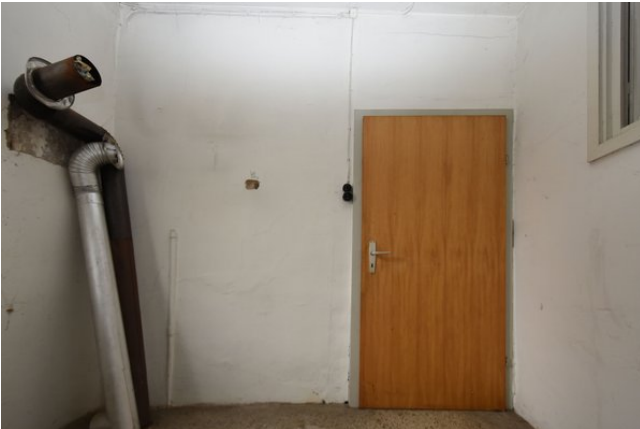
Hellrote kartierte Flächen weisen auf historisch wertvolle Putzschichten hin, die bisher wenige Störungen aufweisen; Die Putzschalen haben sich teils vom Träger (Fachwerkwand) gelöst; Im aktuellen Zustand bedarf es an einzelnen Stellen der Sicherung, aber keiner Erneuerung; Im Falle einer Verletzung der Putzschicht würde wertvolle historische Substanz verloren gehen und die historische Putzschale würde mangels ausreichender Verankerung am Putzträger großen Schaden nehmen;

Frontalansicht Wand c, Raum 1.07, mit Blickrichtung Süden;

Sicherung der Putzschale bei Ablösungen vom Träger, Risse und Fehlstellen verspachteln, Oberfläche glätten; ggf. Neuanbringung des Innenputzes bei Verlust aufgrund der Instandsetzungsmaßnahmen; Neuanstrich monochrom hell;

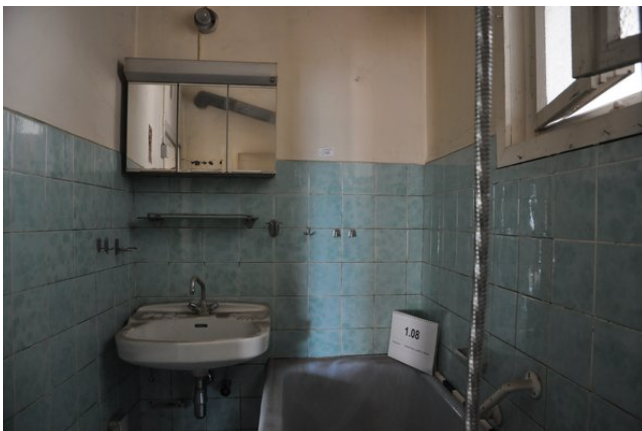
Fachwerk mit Bruchsteinausfachung, verputzt, glatt, quadratische Sockelfliesen beige (0,1m x 0,1m), Fliesenspiegel bis 1,50m, quadratische Fliesen türkisblau (0,15m x 0,15m), darüber cremefarbener Anstrich; Waschbecken; (streberwerk. 13.08.2015)

Sicherung der Putzschale bei Ablösungen vom Träger, Risse und Fehlstellen verspachteln, Oberfläche glätten; ggf. Neuanbringung des Innenputzes bei Verlust aufgrund der Instandsetzungsmaßnahmen; Neuanstrich monochrom hell;

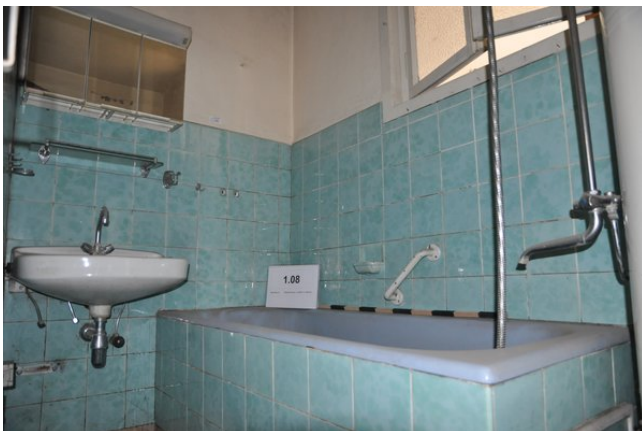
Fachwerk mit Bruchsteinausfachung, verputzt, glatt, quadratische Sockelfliesen beige (0,1m x 0,1m), Fliesenspiegel bis 1,50m, quadratische Fliesen türkisblau (0,15m x 0,15m), darüber cremefarbener Anstrich; Badewanne; Boiler (Fa. Neptun); (streberwerk. 13.08.2015)

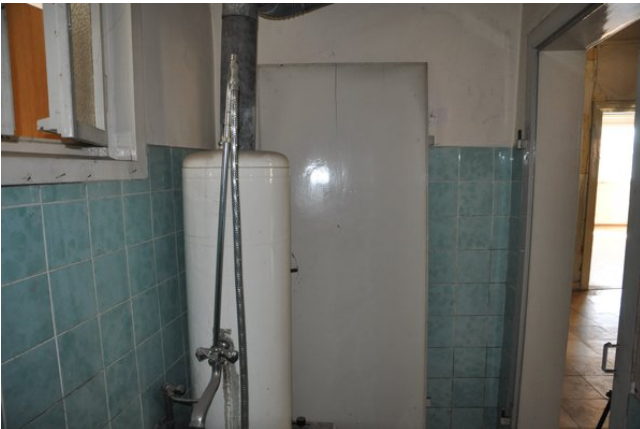
Fachwerk mit Bruchsteinausfachung, verputzt, glatt, quadratische Sockelfliesen beige (0,1m x 0,1m), Fliesenspiegel bis 1,50m, quadratische Fliesen türkisblau (0,15m x 0,15m), darüber cremefarbener Anstrich; Ofenrohr; (strebewerk. 13.08.2015)

Sicherung der Putzschale bei Ablösungen vom Träger, Risse und Fehlstellen verspachteln, Oberfläche glätten; ggf. Neuanbringung des Innenputzes bei Verlust aufgrund der Instandsetzungsmaßnahmen; Neuanstrich monochrom hell;

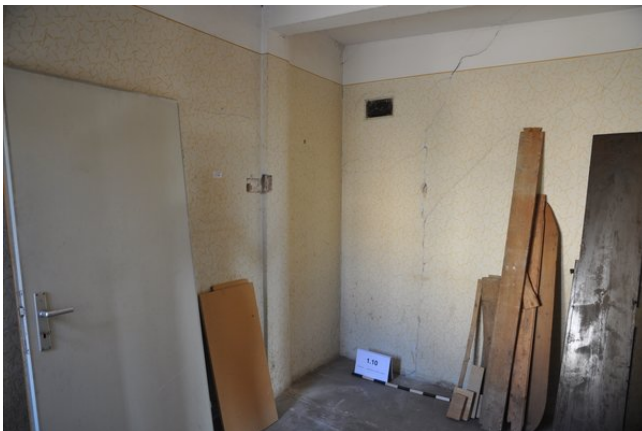
Fachwerk mit Bruchsteinausfachung, verputzt, glatt, Sockelbrett (0.10m, westl. Teil), farbige Wandgestaltung bis 2,35m Schablonenmalerei lineares Muster in ocker auf hellgelbem Grund, Grenzlinie ocker, darüber weiß gestrichen; herausstehender Fachwerkständer trennt östliches Viertel ab; (streberwerk. 13.08.2015)

Sicherung der Putzschale bei Ablösungen vom Träger, Risse und Fehlstellen verspachteln, Oberfläche glätten, Neuanstrich entweder monochrom hell mit schmutzabweisendem Sockelbereich oder heller Grundton mit grauem Sockelbereich; Wandgliederung wie Bestand;

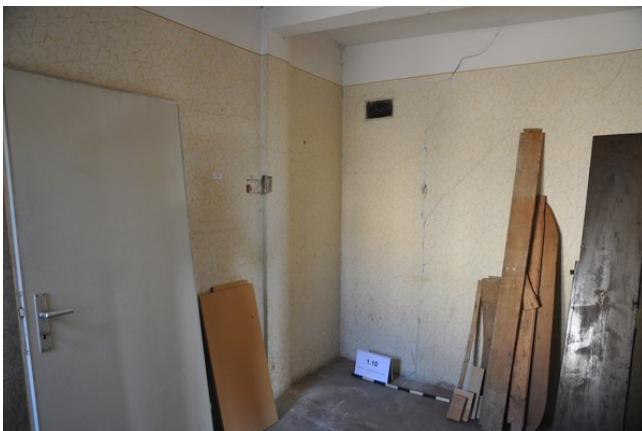
Fachwerk mit Bruchsteinausfachung, verputzt, glatt, farbige Wandgestaltung bis 2,35m Schablonenmalerei lineares Muster in ocker auf hellgelbem Grund, Grenzlinie ocker, darüber weiß gestrichen;
Lüftungsl Loch zur Speisekammer; (streberwerk. 13.08.2015)

Sicherung der Putzschale bei Ablösungen vom Träger, Risse und Fehlstellen verspachteln, Oberfläche glätten, Neuanstrich entweder monochrom hell mit schmutzabweisendem Sockelbereich oder heller Grundton mit grauem Sockelbereich; Wandgliederung wie Bestand;

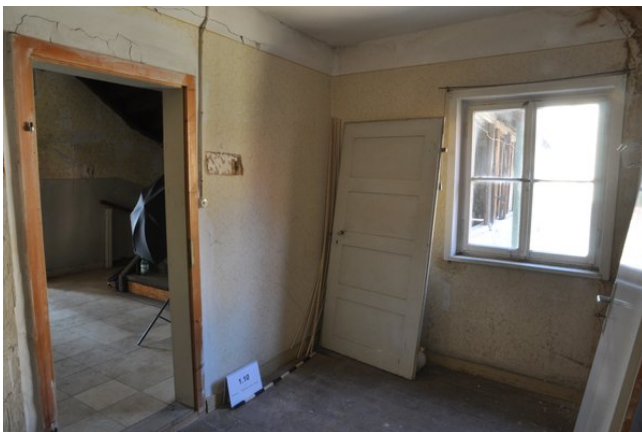
Fachwerk mit Bruchsteinausfachung, verputzt, glatt, Sockelbrett (westl. Teil), farbige Wandgestaltung bis 2,35m Schablonenmalerei lineares Muster in ocker auf hellgelbem Grund, Grenzlinie ocker, darüber weiß gestrichen; ausragendes Wandrähm zeichnet sich unter Putzschicht ab;

herausstehender Fachwerkständer trennt östliches Viertel ab; (streberwerk. 13.08.2015)

Sicherung der Putzschale bei Ablösungen vom Träger, Risse und Fehlstellen verspachteln, Oberfläche glätten, Neuanstrich entweder monochrom hell mit schmutzabweisendem Sockelbereich oder heller Grundton mit grauem Sockelbereich; Wandgliederung wie Bestand;

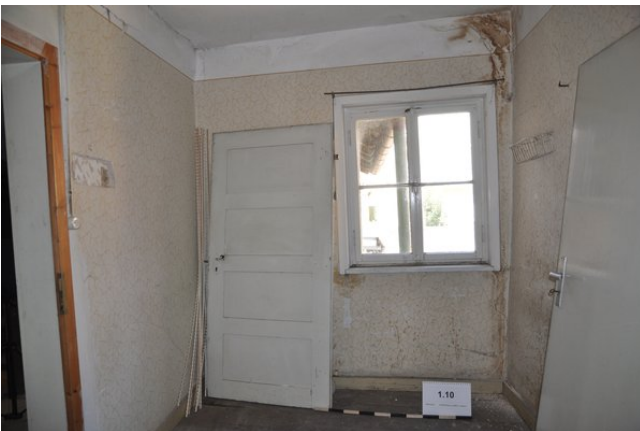
Fachwerk mit Bruchsteinausfachung, verputzt, glatt, Sockelbrett (westl. Teil), farbige Wandgestaltung bis 2,35m Schablonenmalerei lineares Muster in ocker auf hellgelbem Grund, Grenzlinie ocker, darüber weiß gestrichen; Wasserschaden; (streberwerk. 13.08.2015)

Sicherung der Putzschale bei Ablösungen vom Träger, Risse und Fehlstellen verspachteln, Oberfläche glätten, Neuanstrich entweder monochrom hell mit schmutzabweisendem Sockelbereich oder heller Grundton mit grauem Sockelbereich; Wandgliederung wie Bestand;

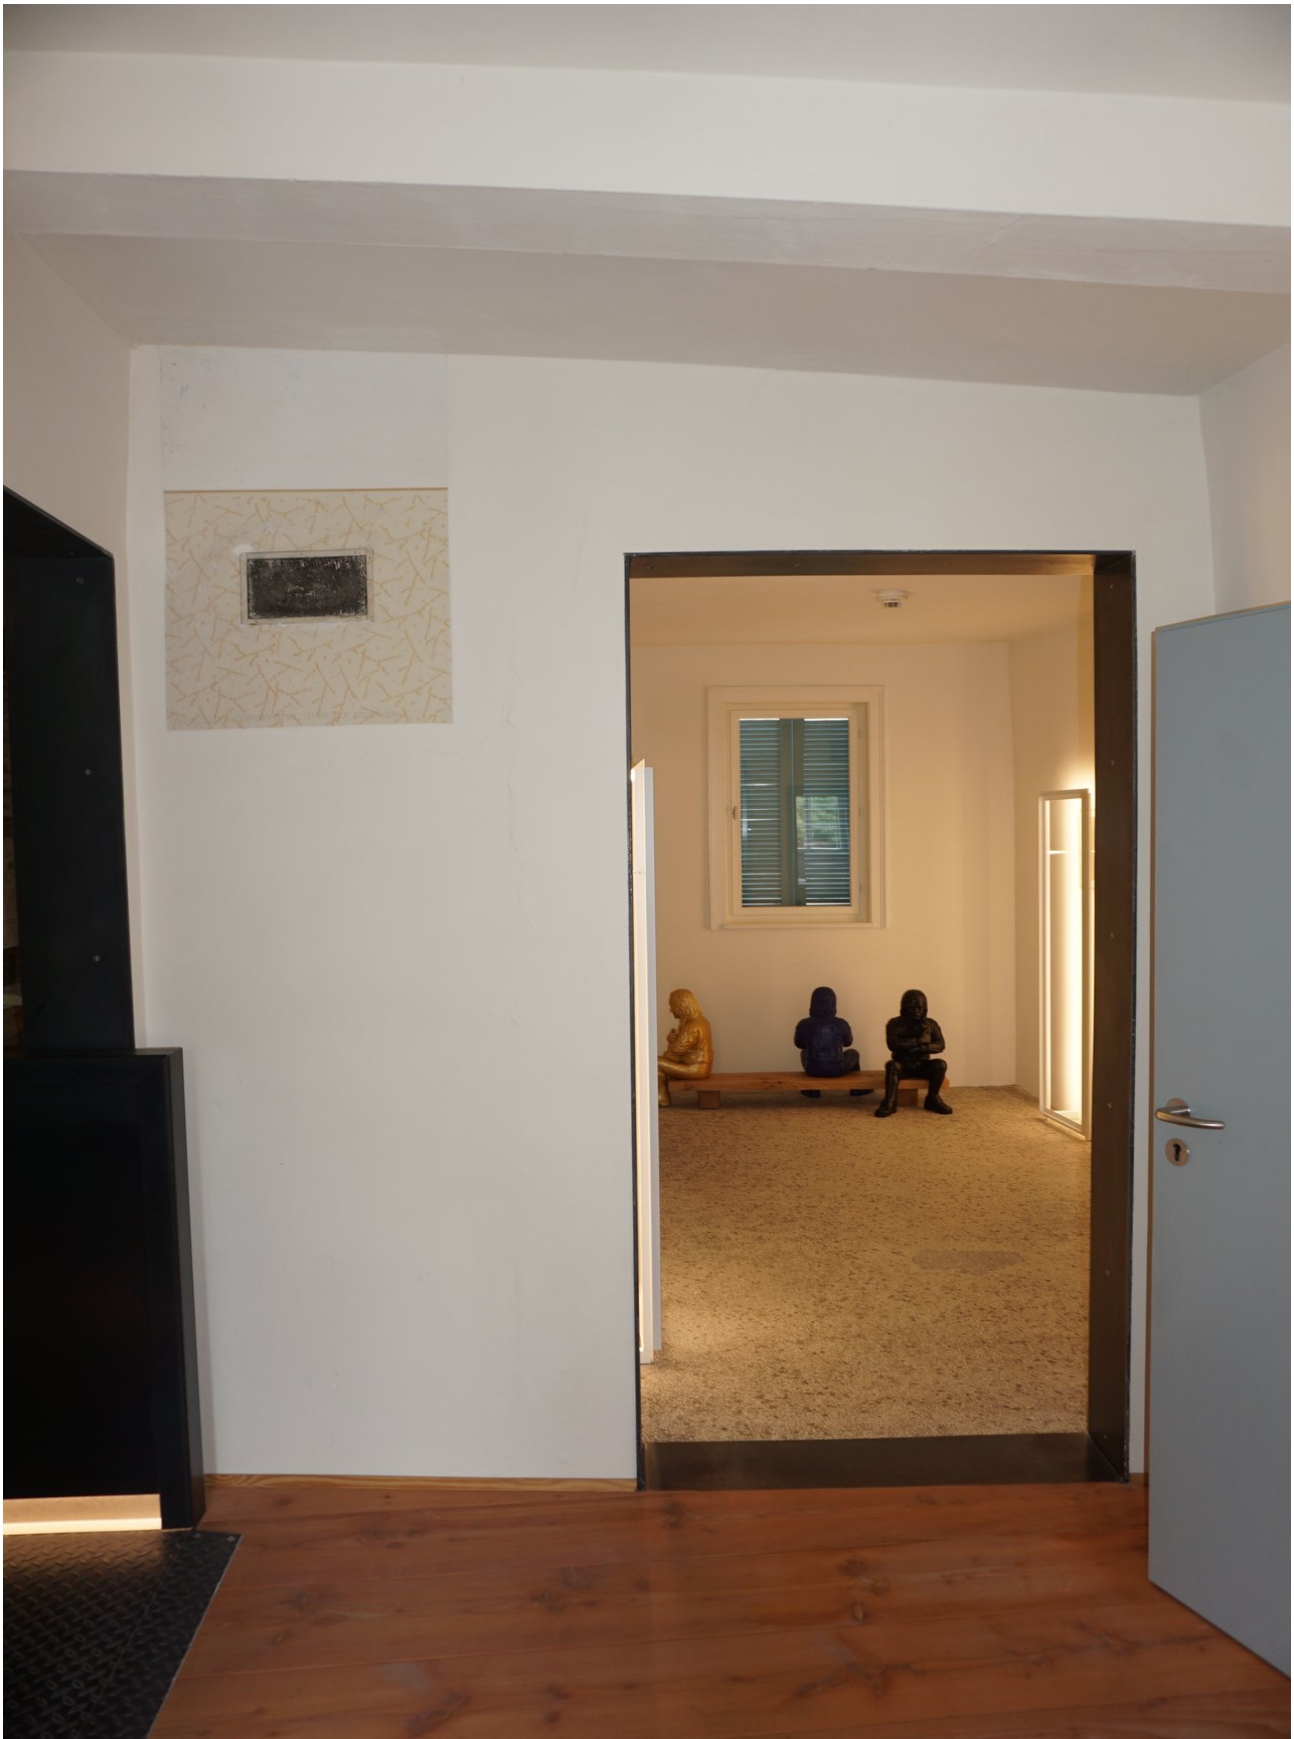
Dateiname DSC05274.JPG

Ansicht fertig sanierte Wand

Nach entfernen von Schrauben, Nägeln und Dübeln sowie flächiger Reinigung und Ergänzung von Fehlstellen, Rissen mit Kalkgrund- und Injektionsmörtel; zum Schutz des historischen Walzendekors Aufbringen einer Zelluloseschicht; anschließend Neufassung mit Leimfarbe weiß RAL 9010

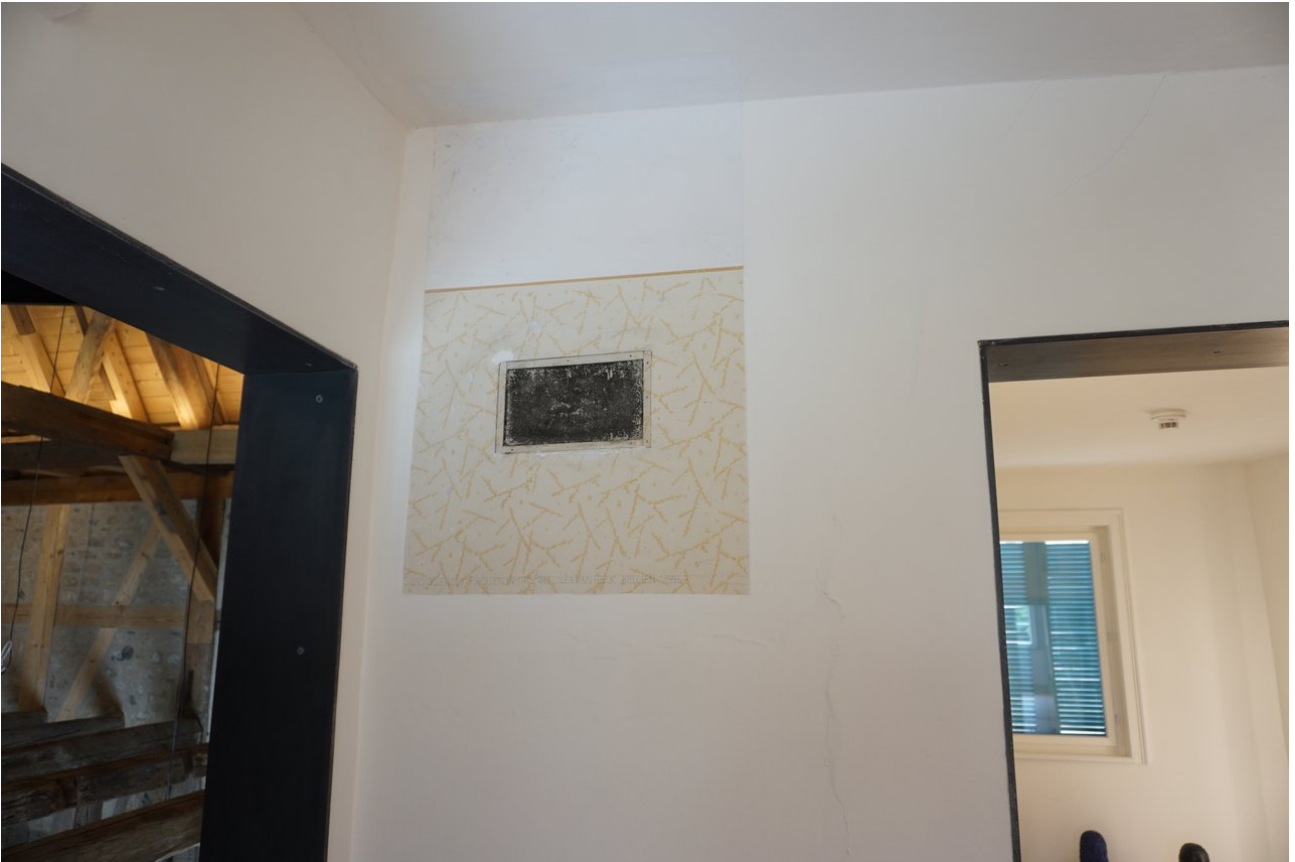
Dateiname DSC05315.JPG

Bauhistorisches Fenster um die historische Lüftungklappe mit restauratorischem Befund Farbfassung

Bauarchäologisches Fenster

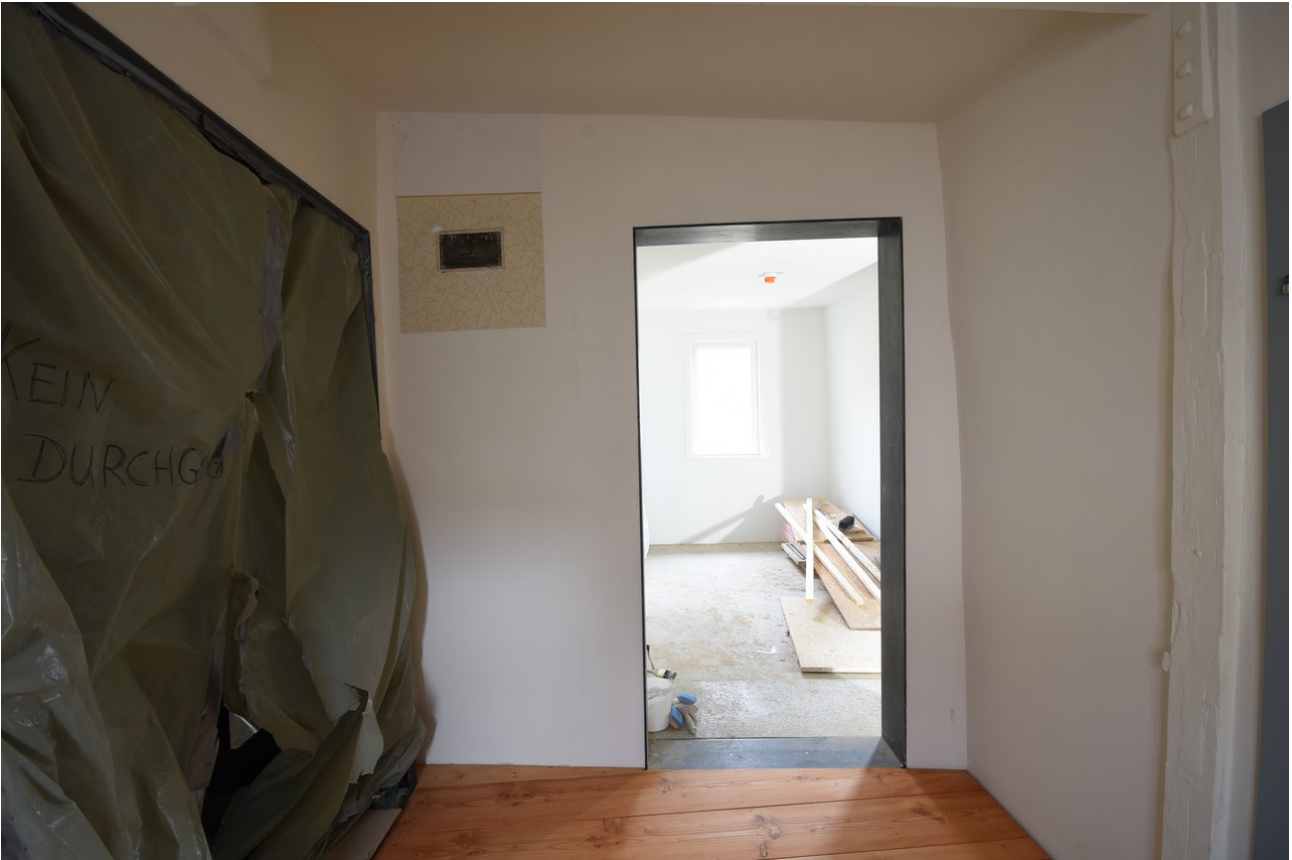
Dateiname R110b_Lauffen_HH_20200226.JPG

Ansicht fertig sanierte Wand während der Bauarbeiten

Nach entfernen von Schrauben, Nägeln und Dübeln sowie flächiger Reinigung und Ergänzung von Fehlstellen, Rissen mit Kalkgrund- und Injektionsmörtel; zum Schutz des historischen Walzendekors Aufbringen einer Zelluloseschicht; anschließend Neufassung mit Leimfarbe weiß RAL 9010

Neuer Stahlrahmen als Laibung des Zugangs zum Steg in R 0.08; Stahl brüniert und geölt.

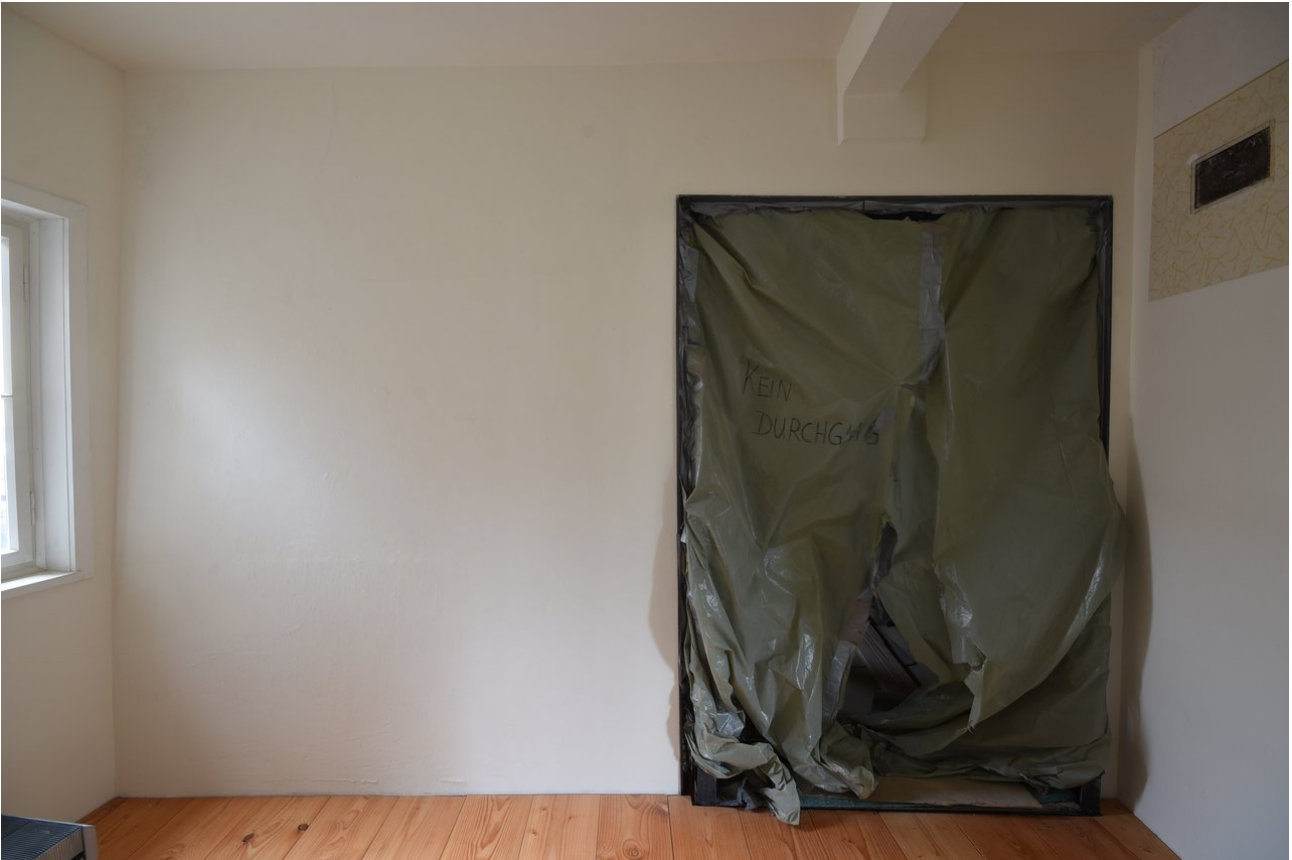
Dateiname R110a_Lauffen_HH_20200226.JPG

Ansicht fertig sanierte Wand während der Bauarbeiten

Nach entfernen von Schrauben, Nägeln und Dübeln sowie flächiger Reinigung und Ergänzung von Fehlstellen, Rissen mit Kalkgrund- und Injektionsmörtel; zum Schutz des historischen Walzendekors Aufbringen einer Zelluloseschicht; anschließend Neufassung mit Leimfarbe weiß RAL 9010

Fassung Türzarge und -blatt blaugrau Farbton: NCS 3005-B20G

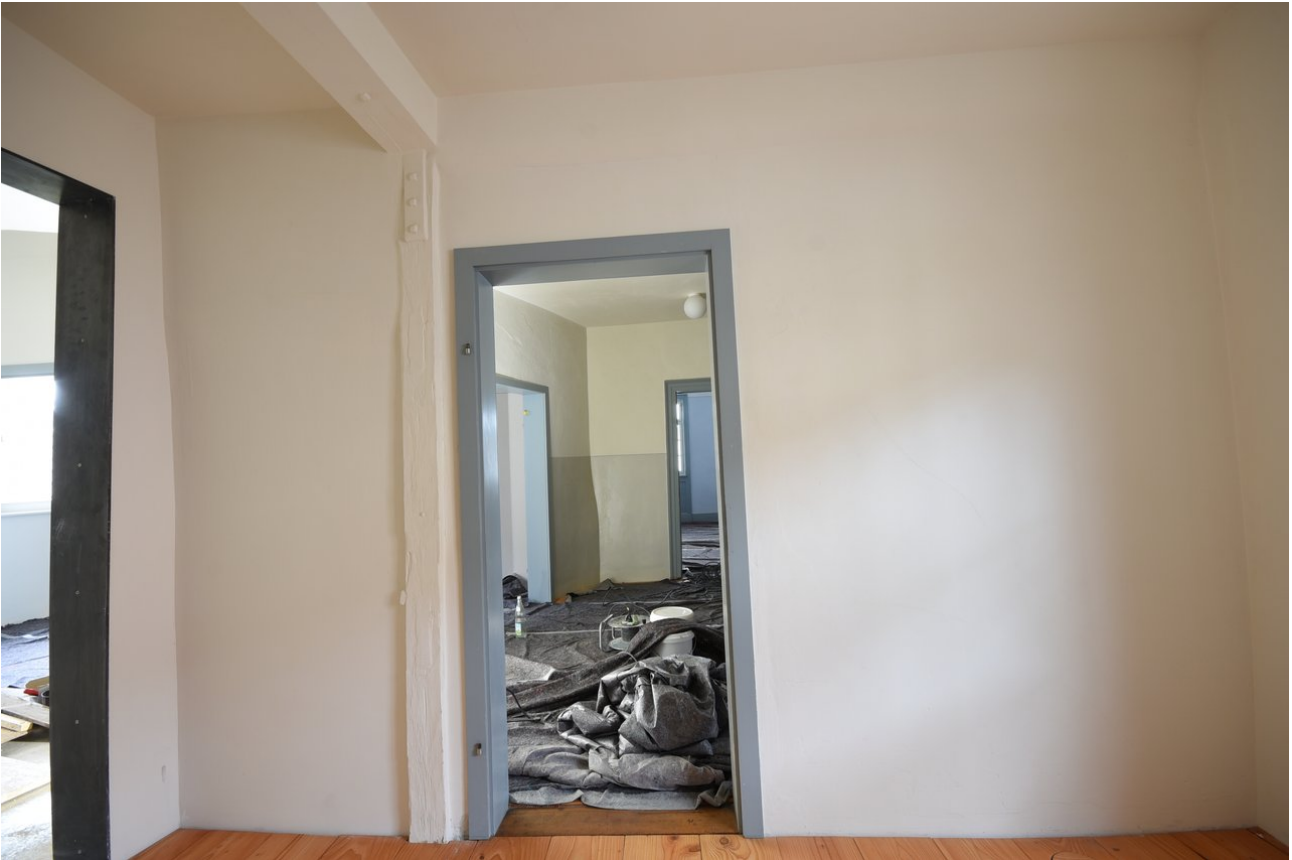
Dateiname R110c_Lauffen_HH_20200226.JPG

Ansicht fertig sanierte Wand während der Bauarbeiten

Nach entfernen von Schrauben, Nägeln und Dübeln sowie flächiger Reinigung und Ergänzung von Fehlstellen, Rissen mit Kalkgrund- und Injektionsmörtel; zum Schutz des historischen Walzendekors Aufbringen einer Zelluloseschicht; anschließend Neufassung mit Leimfarbe weiß RAL 9010

Heizkörper unter MDF-Einhausung; Fassung Einhausung blaugrau NCS 3005-B20G

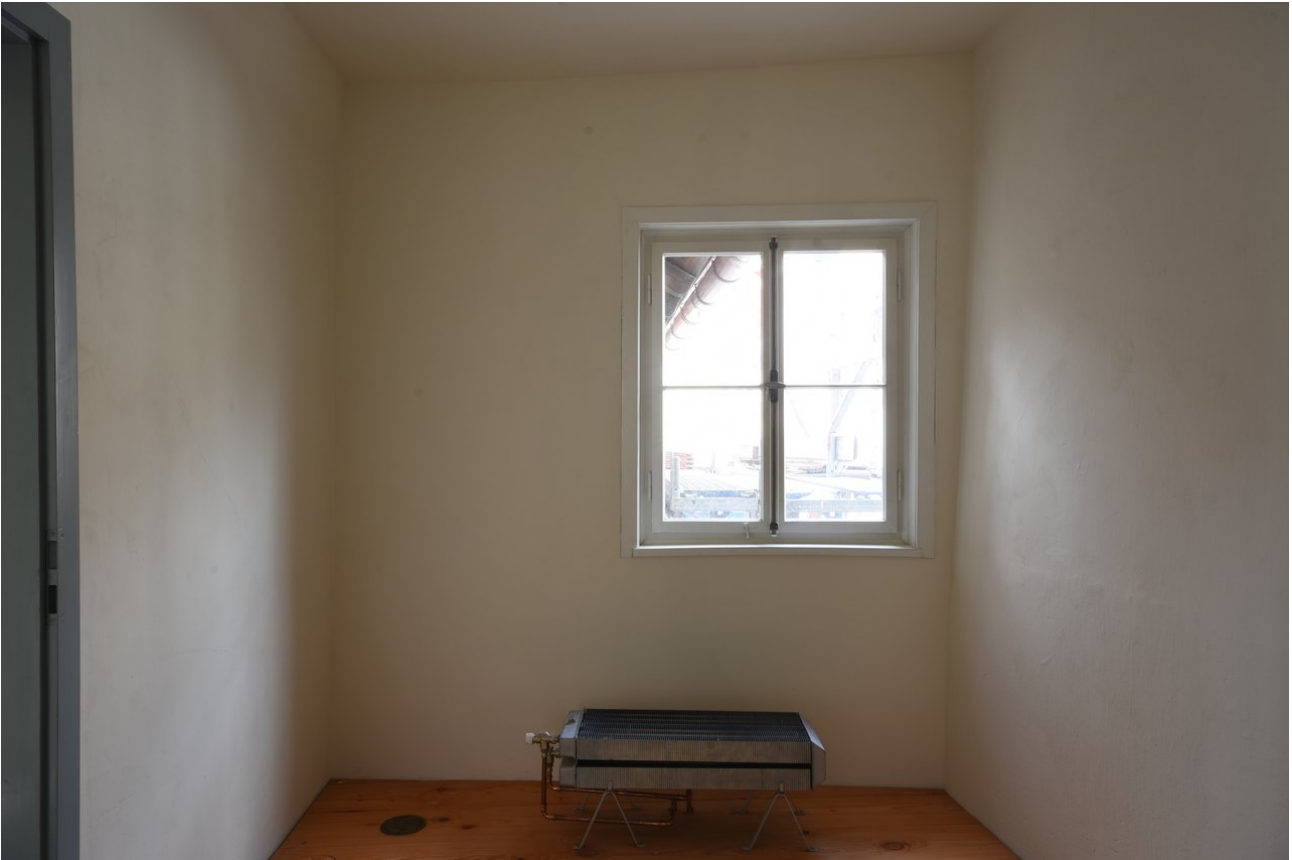
Dateiname R110d_Lauffen_HH_20200226.JPG

Ansicht fertig sanierte Wand während der Bauarbeiten

Nach entfernen von Schrauben, Nägeln und Dübeln sowie flächiger Reinigung und Ergänzung von Fehlstellen, Rissen mit Kalkgrund- und Injektionsmörtel Neufassung mit Leimfarbe weiß RAL 9010

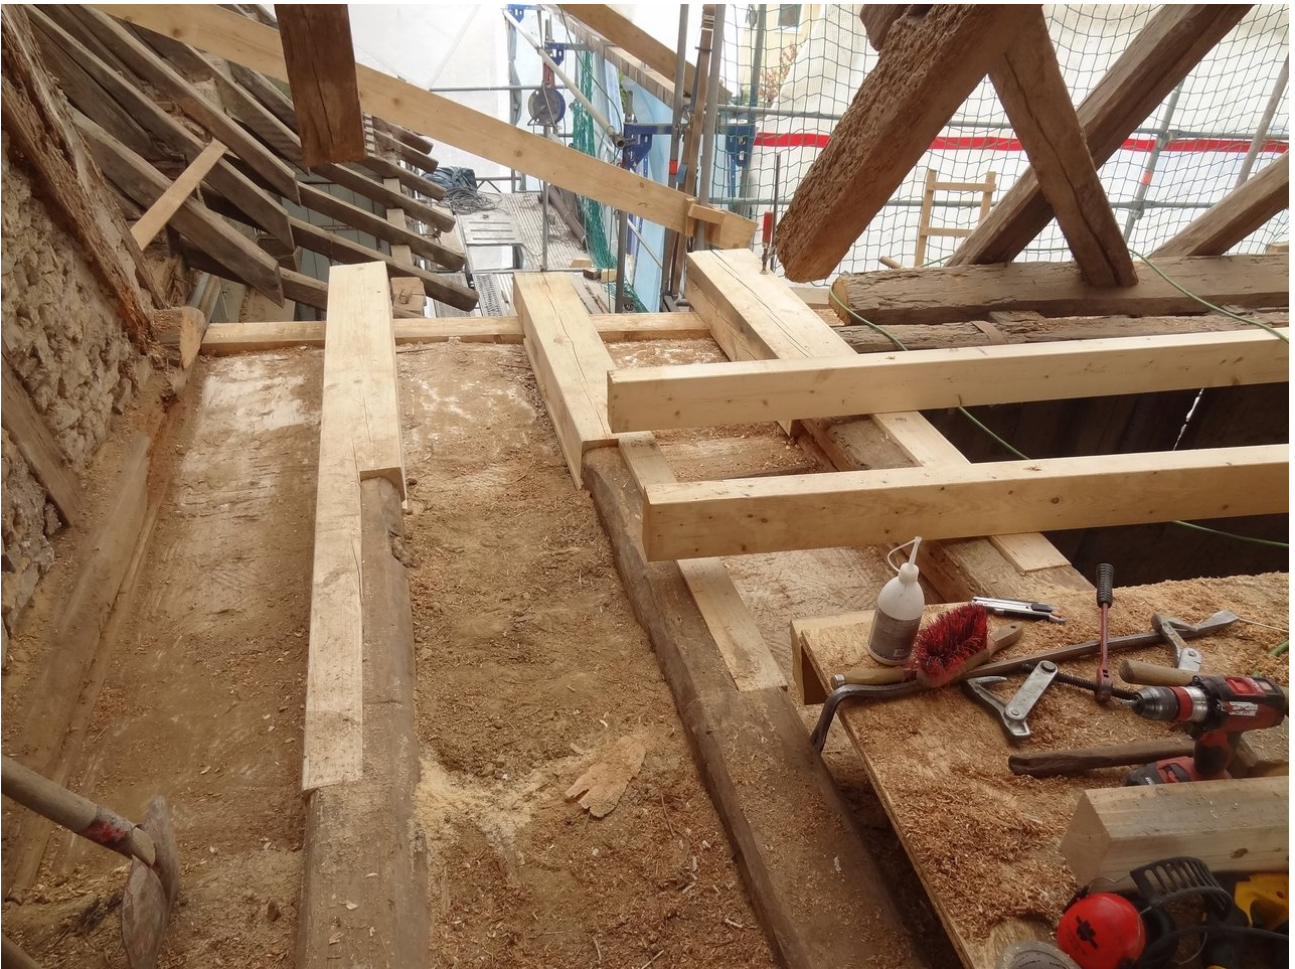
Dateiname 16024_24_10_18_Bild (3).JPG

Sanierte Deckenbalken

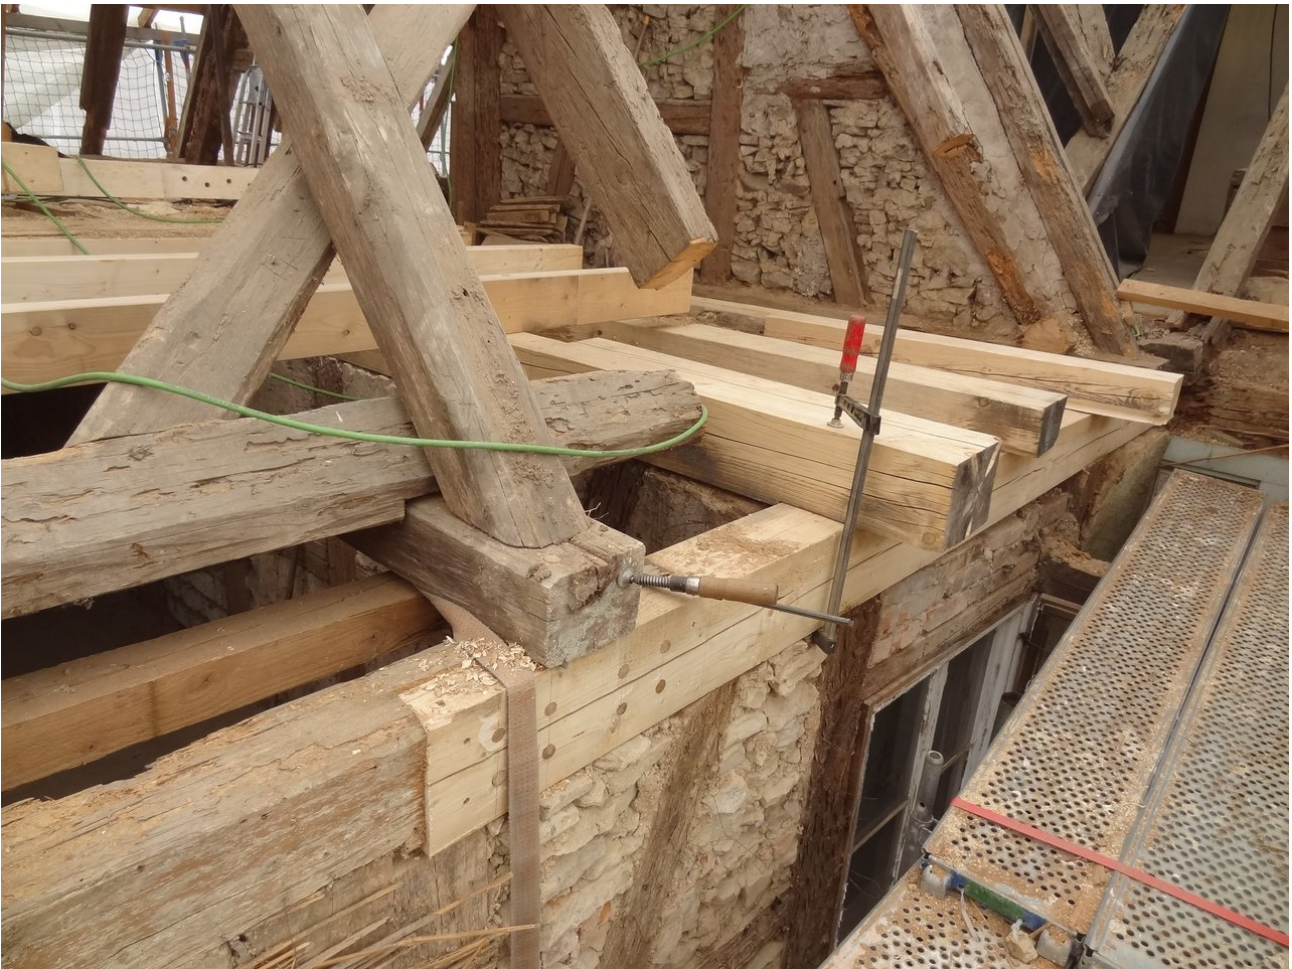
Dateiname 16024_24_10_18_Bild (2).JPG

Sanierte Deckenbalken und Wandrähm. Hölzer des Dachtragwerks für die Sanierung vorbereitet.

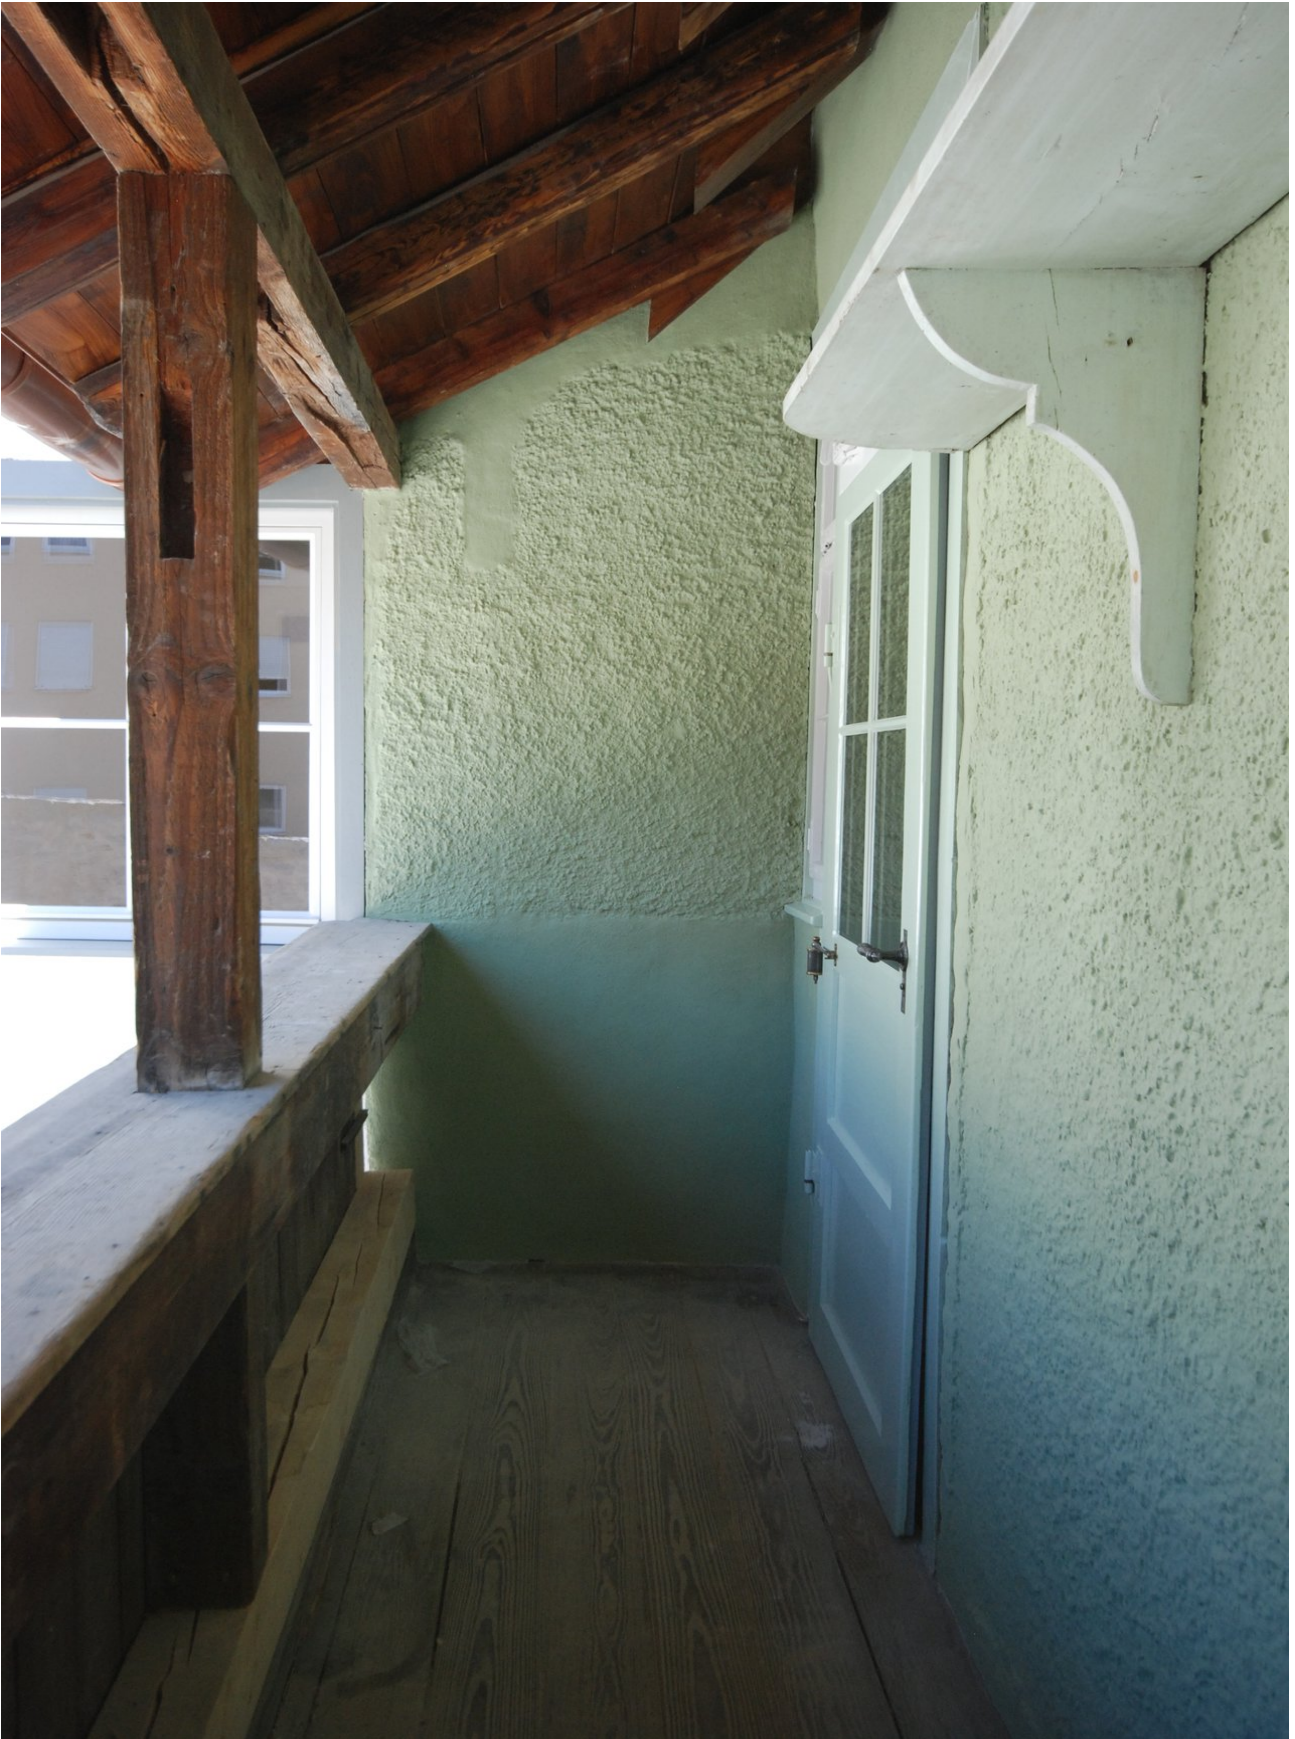
Dateiname R111b_Lauffen_HH_20200701.JPG
Aufnahmedatum 2020-07-01 16:21:32

Blick Richtung Osten

Boden – Dielen Bestandgereinigt und rückverfestigt

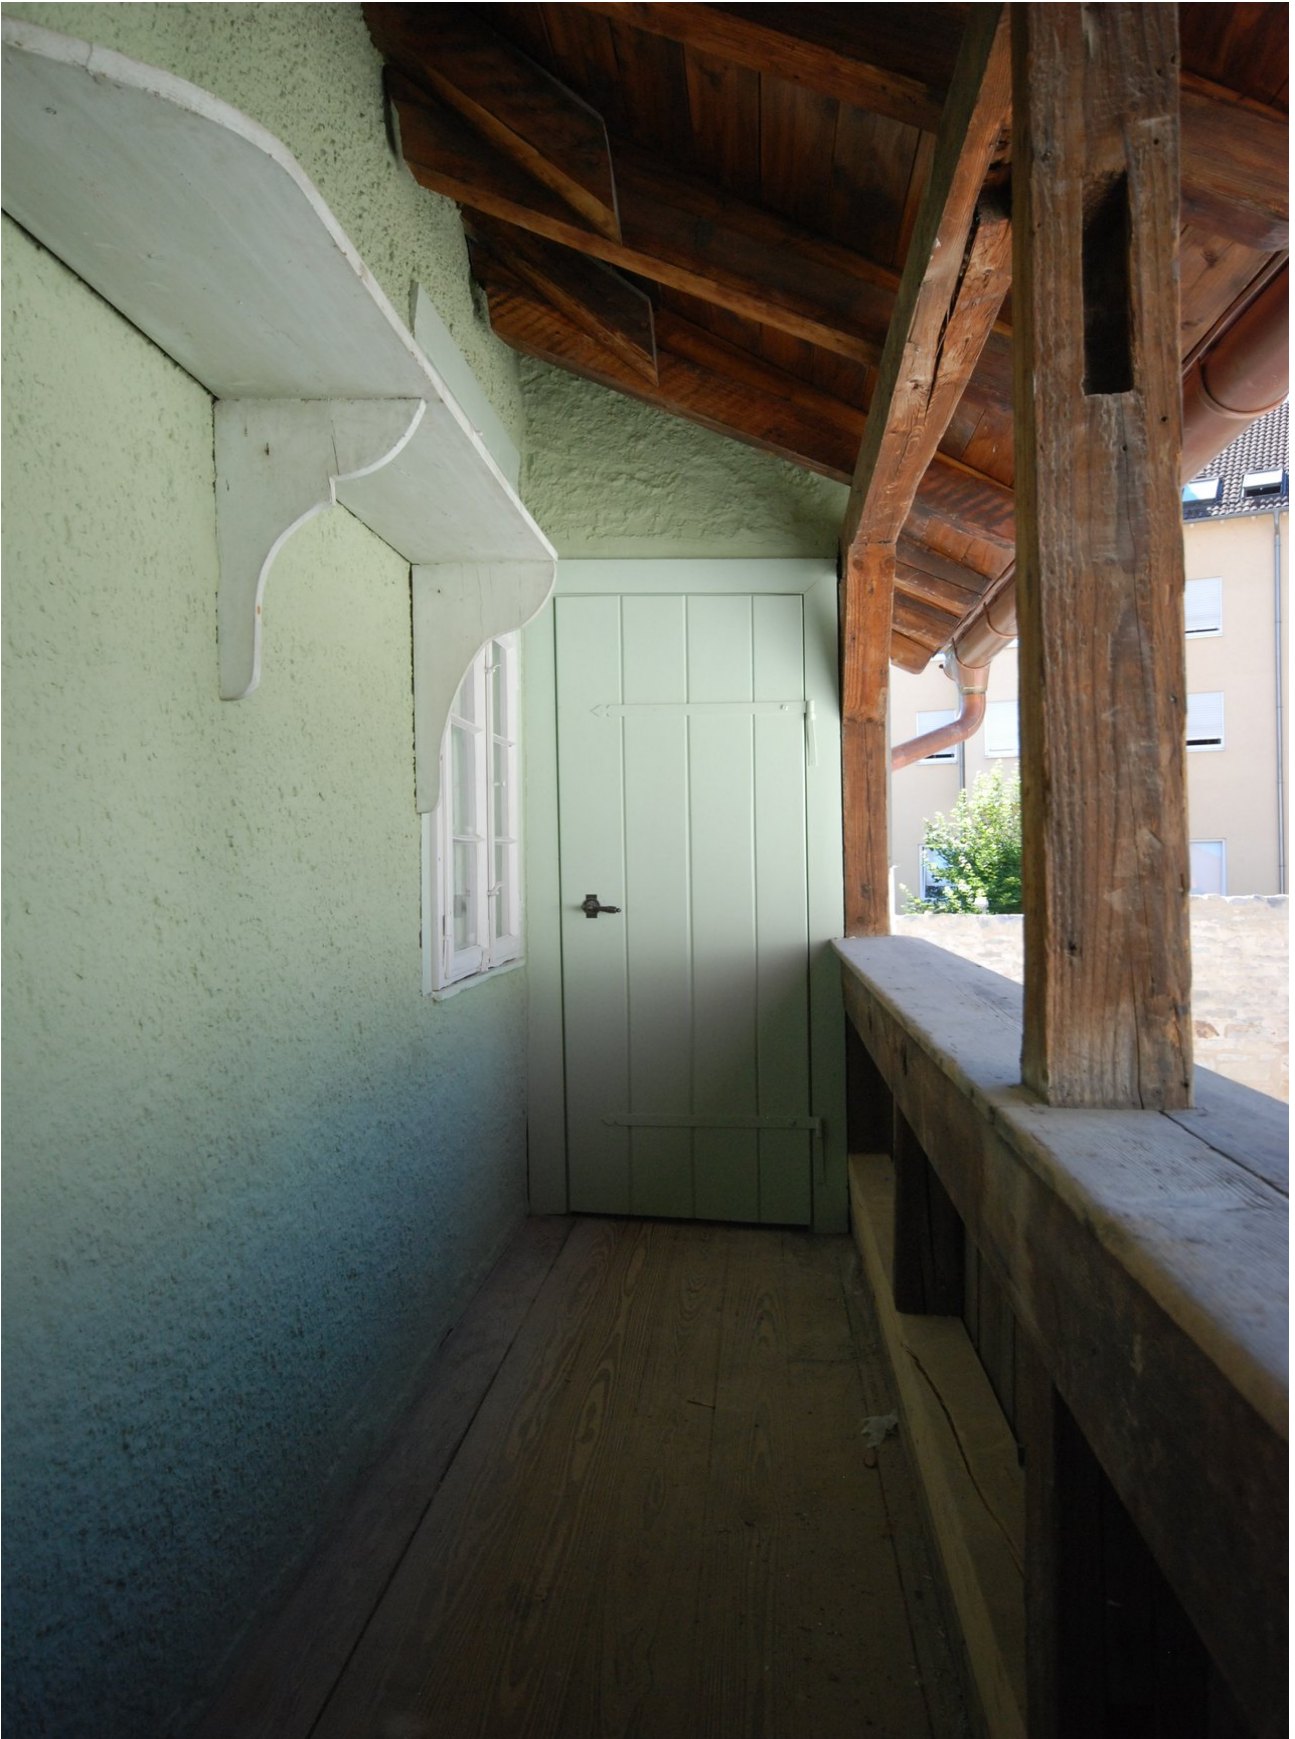
Dateiname R111d_Lauffen_HH_20200701.JPG
Aufnahmedatum 2020-07-01 16:21:21

Blick nach Westen

Boden – Dielen Bestandgereinigt und rückverfestigt

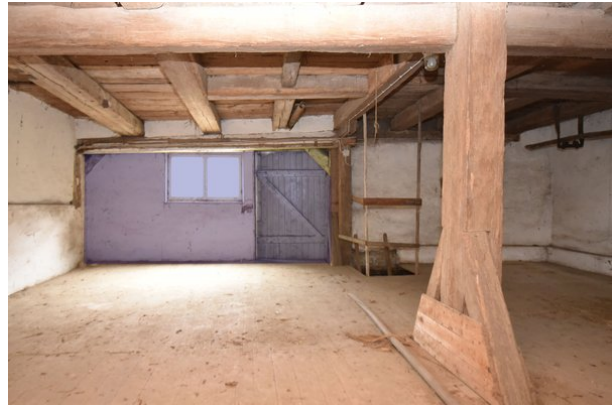
Blau kartierte Flächen weisen auf die bereits mit der Landesdenkmalpflege abgestimmten Bereiche mit substanziellen Eingriffen in die historische Bausubstanz hin.

Frontalansicht Wand d, Raum 1.13, mit Blickrichtung Westen;
Kartierung der zur Veränderung vorgesehenen Bereiche in blau;
