Lauffen, Höderlinhaus

Ein Raumbuch von Strebewerk.

Bezeichnung	Lauffen, Hölderlinhaus Hölderlinhaus
Anlagedatum	14.04.2016
Zeitraum	2015-2016
Fachbereiche	Bauforschung & Archäologie Dokumentation Fertigstellung Holzschutz Konzept Instandsetzung Restaurierung Tragwerksplanung
Gesamtzahl Einträge	67
Ebenen	Hölderlinhaus Neubau: Untergeschoss Hölderlinhaus Neubau: Erdgeschoss Hölderlinhaus Neubau: Obergeschoss Hölderlinhaus Neubau: Dachgeschoss Hölderlinwohnhaus: Erdgeschoss Hölderlinwohnhaus: Obergeschoss Hölderlinwohnhaus: Dachgeschoss 1 Hölderlinwohnhaus: Dachgeschoss 2 Hölderlinwohnhaus: Untergeschoss

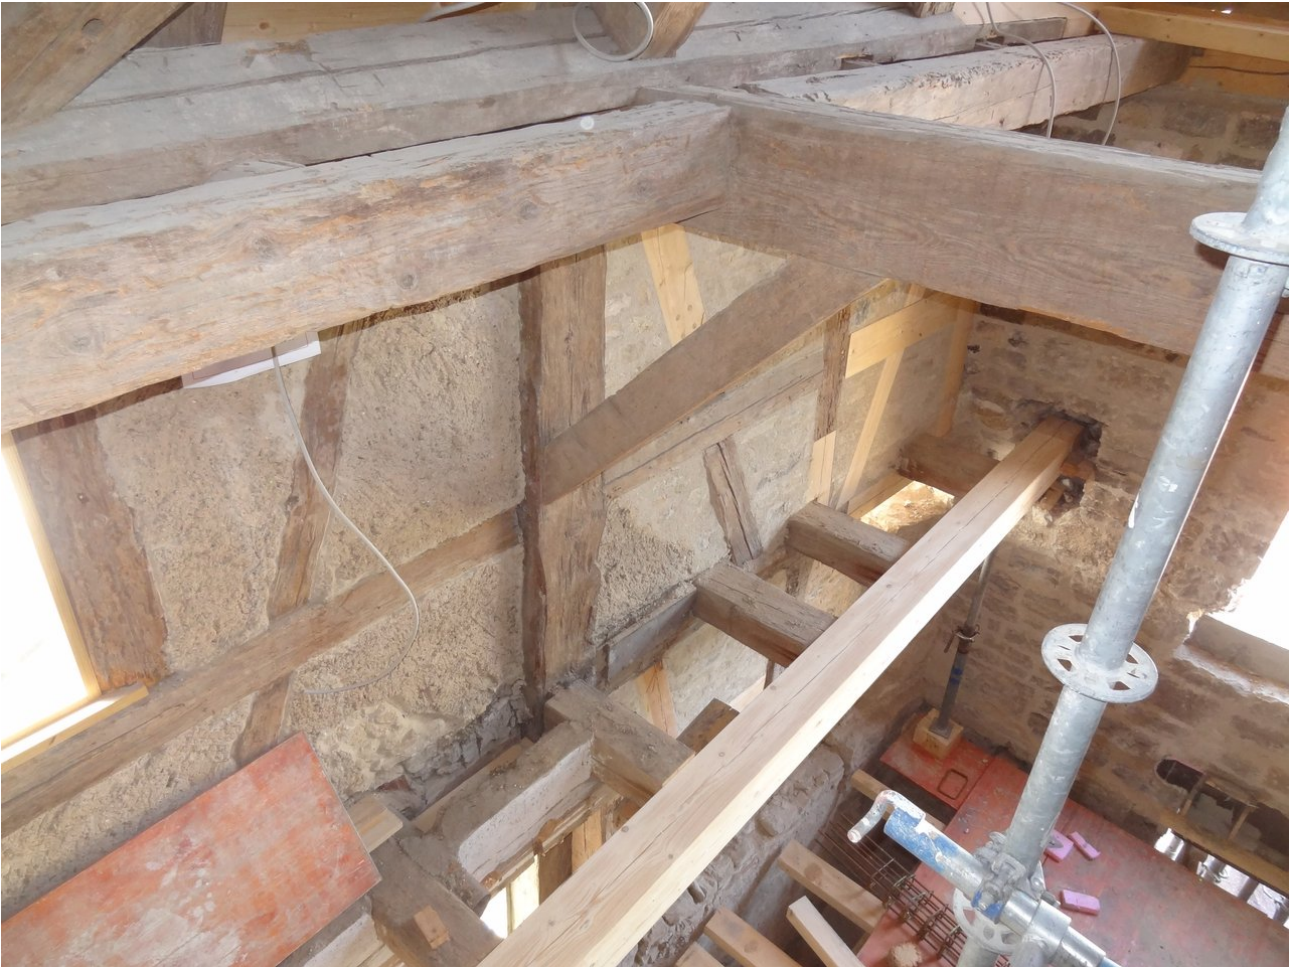
Zur Sicherung der westlichen Deckenbalken sowie zur horizontalen Halterung der Fachwerkaußenwand wurde ein Wechselbalken eingebaut. Die Deckenbalken des östlichen Feldes wurden im Bereich des vorhandenen Unterzuges abgeschnitten und auf diesem gesichert.

Wechselbalken zur Sicherung der Deckenbalken

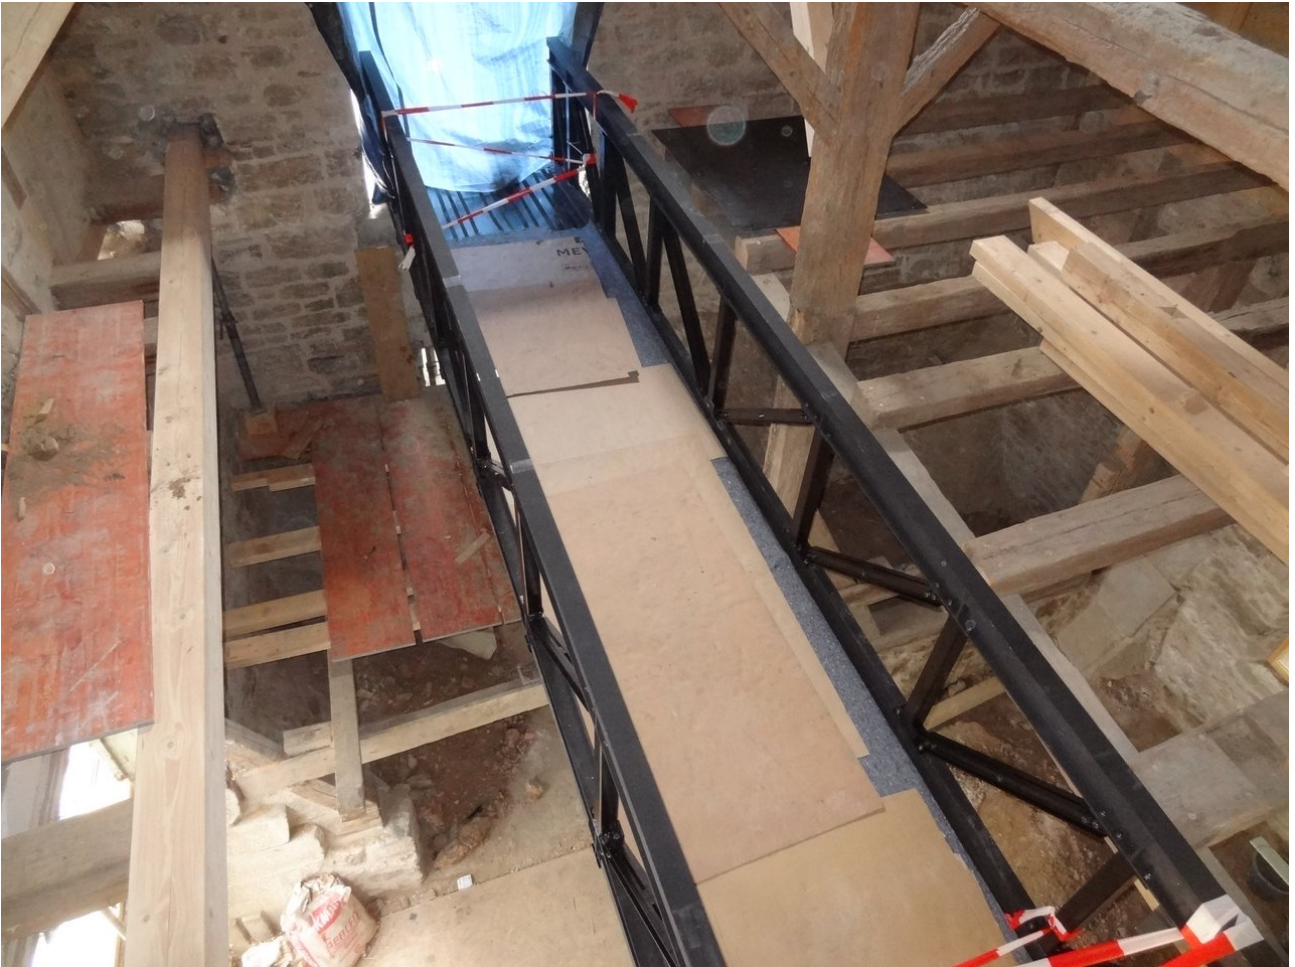
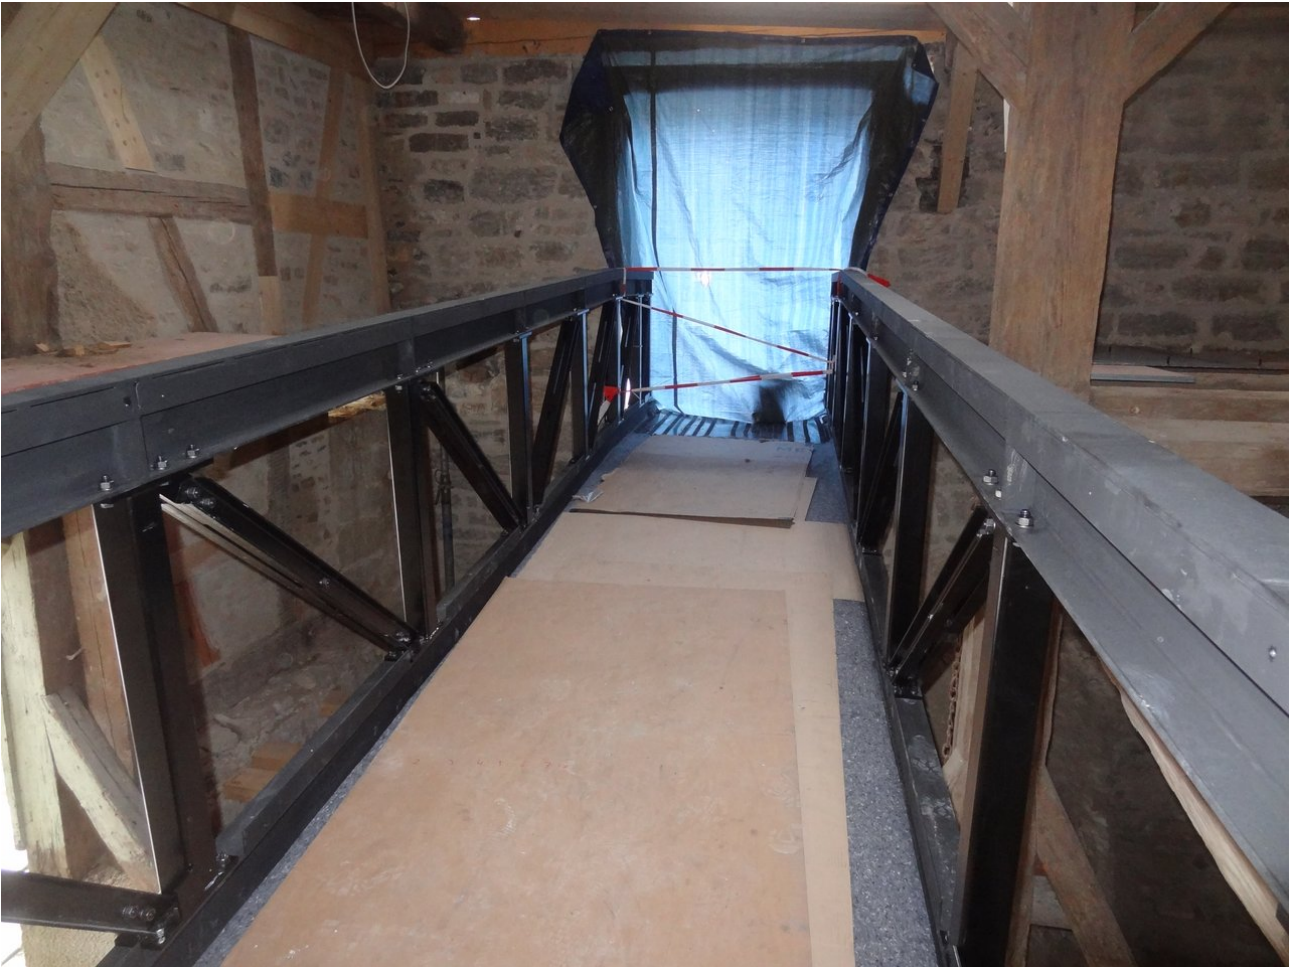
Die Stahlsteige wurden als Verbindung vom Wohnhaus zum Neubau eingebaut und überspannen den gesamten Grundriss der Scheune. Die Brüstungen des Steges wurden als Fachwerkträger ausgebildet.

Stahlsteg Obergeschoss

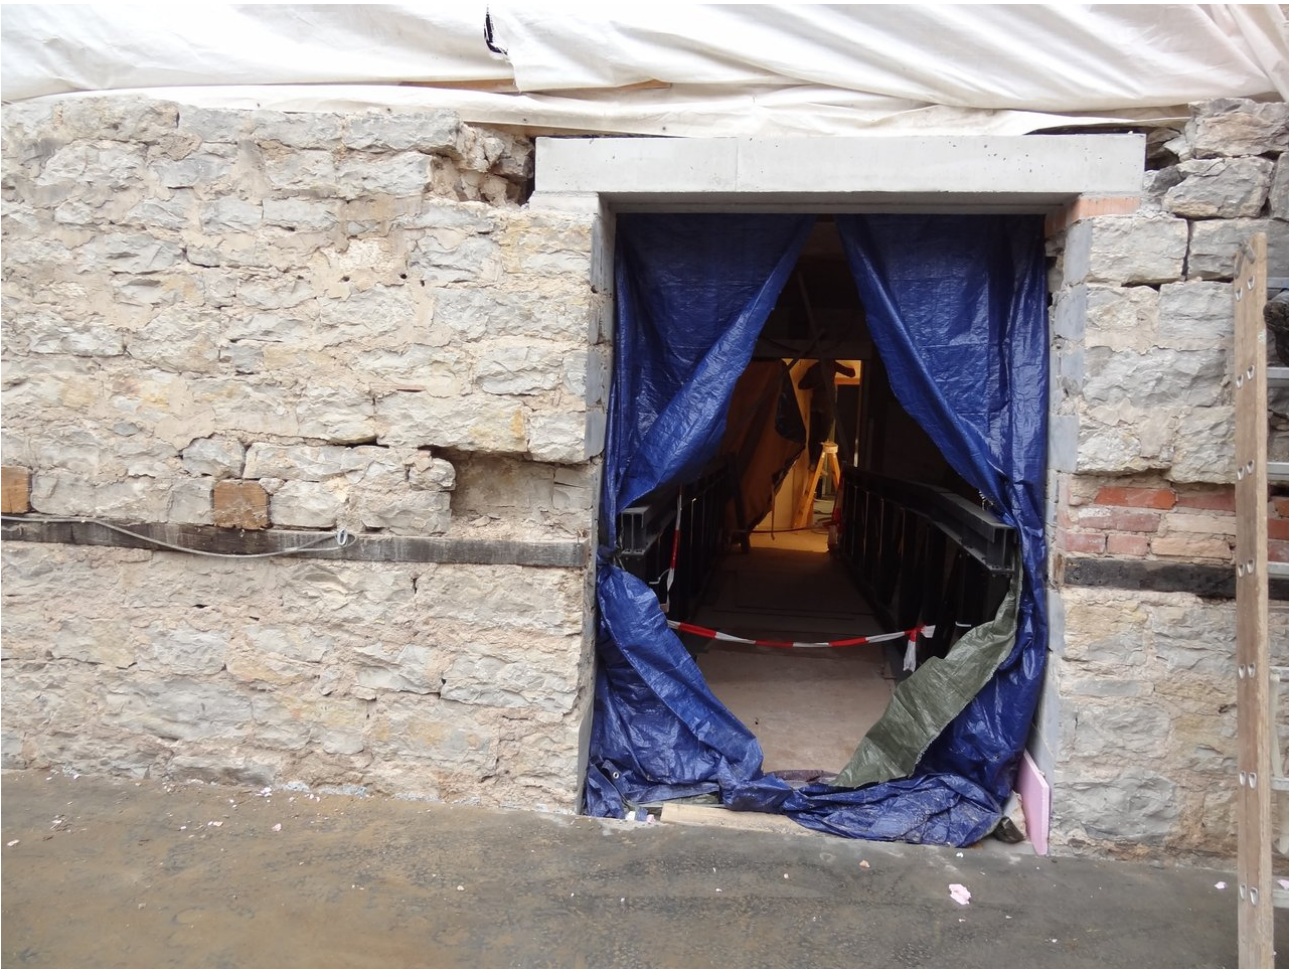
Durchbruch Giebelwand als Verbindung vom Neubau zur Scheune

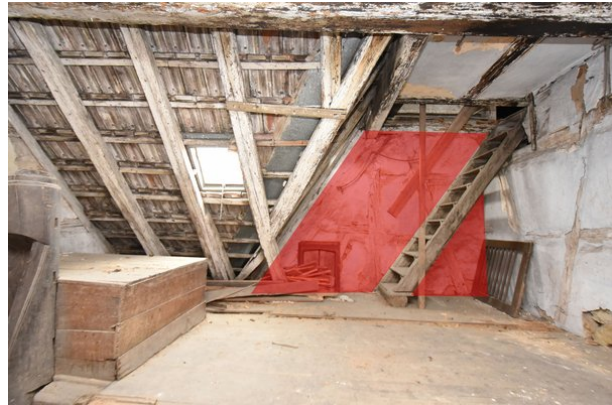
Dunkelrot kartierte Flächen weisen auf die mit der Landesdenkmalpflege vereinbarten Wandflächen hin, die im Original erhalten bleiben. Hier finden außer der restauratorischen Bearbeitung keine Eingriffe statt.

Frontalansicht Wand a, Raum 2.01, mit Blickrichtung Norden;
Kartierung der im Original zu erhaltenden Bereiche in dunkelrot;

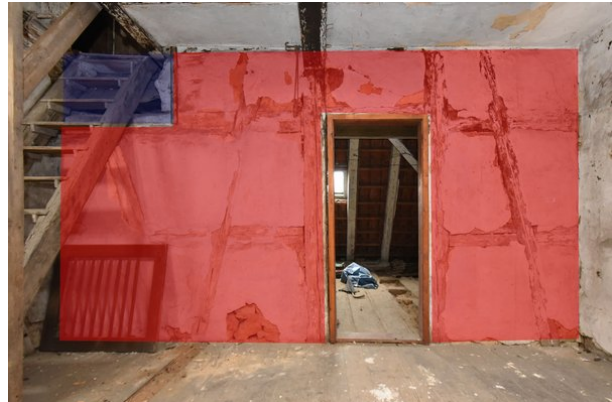
Dunkelrot kartierte Flächen weisen auf die mit der Landesdenkmalpflege vereinbarten Wandflächen hin, die im Original erhalten bleiben. Hier finden außer der restauratorischen Bearbeitung keine Eingriffe statt.

Frontalansicht Wand b, Raum 2.01, mit Blickrichtung Osten;
Kartierung der im Original zu erhaltenden Bereiche in dunkelrot;

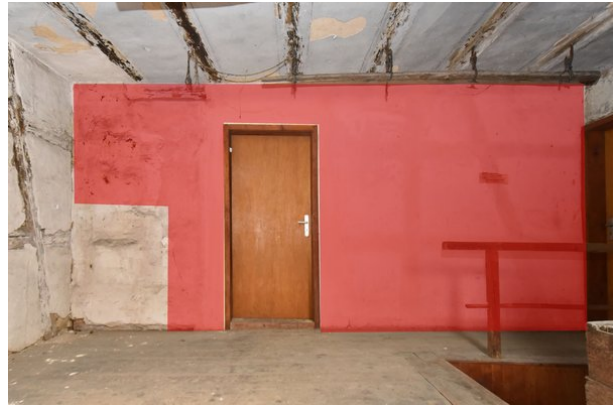
Dunkelrot kartierte Flächen weisen auf die mit der Landesdenkmalpflege vereinbarten Wandflächen hin, die im Original erhalten bleiben. Hier finden außer der restauratorischen Bearbeitung keine Eingriffe statt.

Frontalansicht Wand c, Raum 2.01, mit Blickrichtung Süden;
Kartierung der im Original zu erhaltenden Bereiche in dunkelrot;

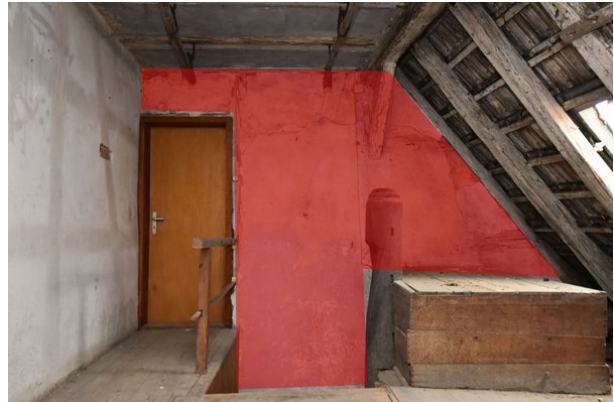
Dunkelrot kartierte Flächen weisen auf die mit der Landesdenkmalpflege vereinbarten Wandflächen hin, die im Original erhalten bleiben. Hier finden außer der restauratorischen Bearbeitung keine Eingriffe statt.

Frontalansicht Wand d, Raum 2.01, mit Blickrichtung Westen;
Kartierung der im Original zu erhaltenden Bereiche in dunkelrot;

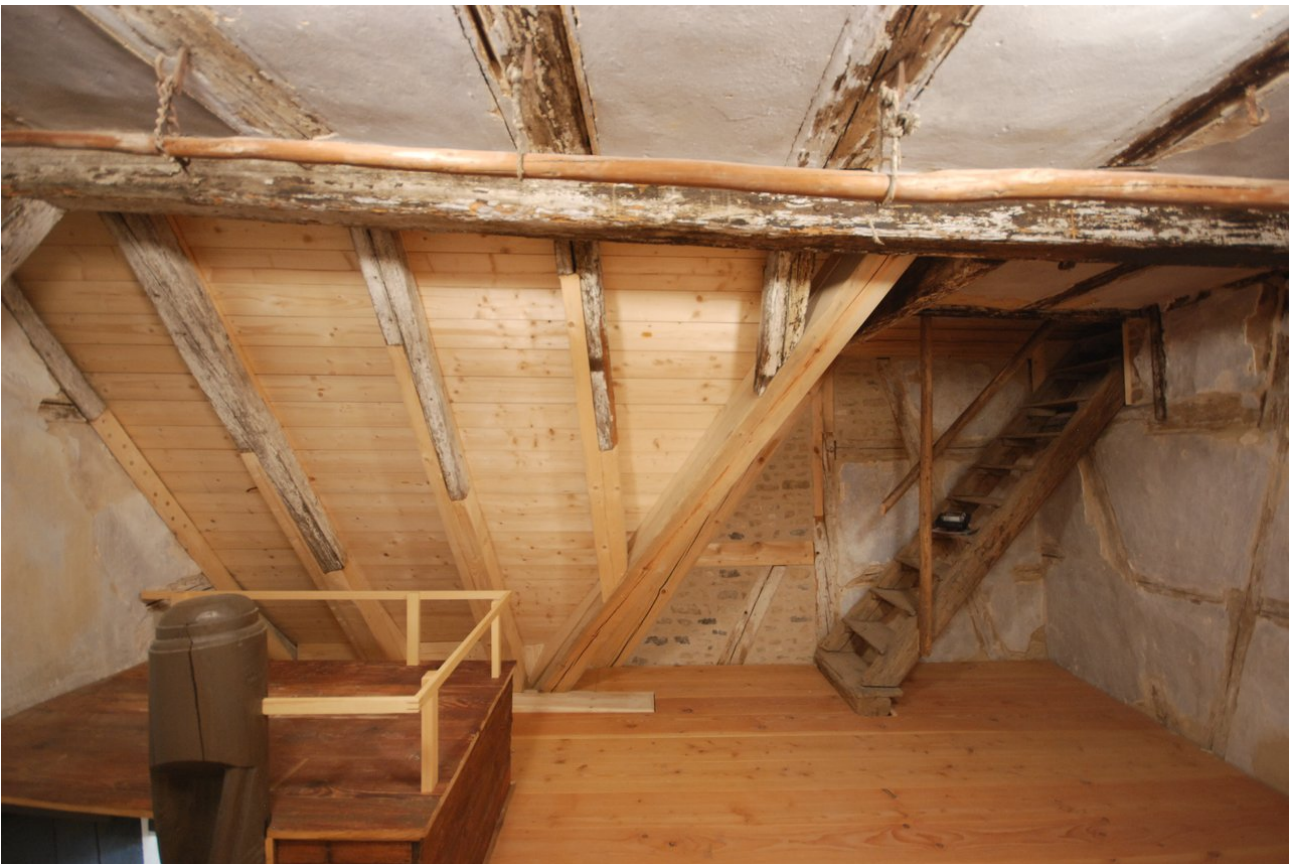
Ansicht fertig sanierte Wand

Restauratorische Überarbeitung Treppenkasten; Reinigung, Rückverfestigung und Teilergänzung der Konstruktionselemente; Oberflächen geölt

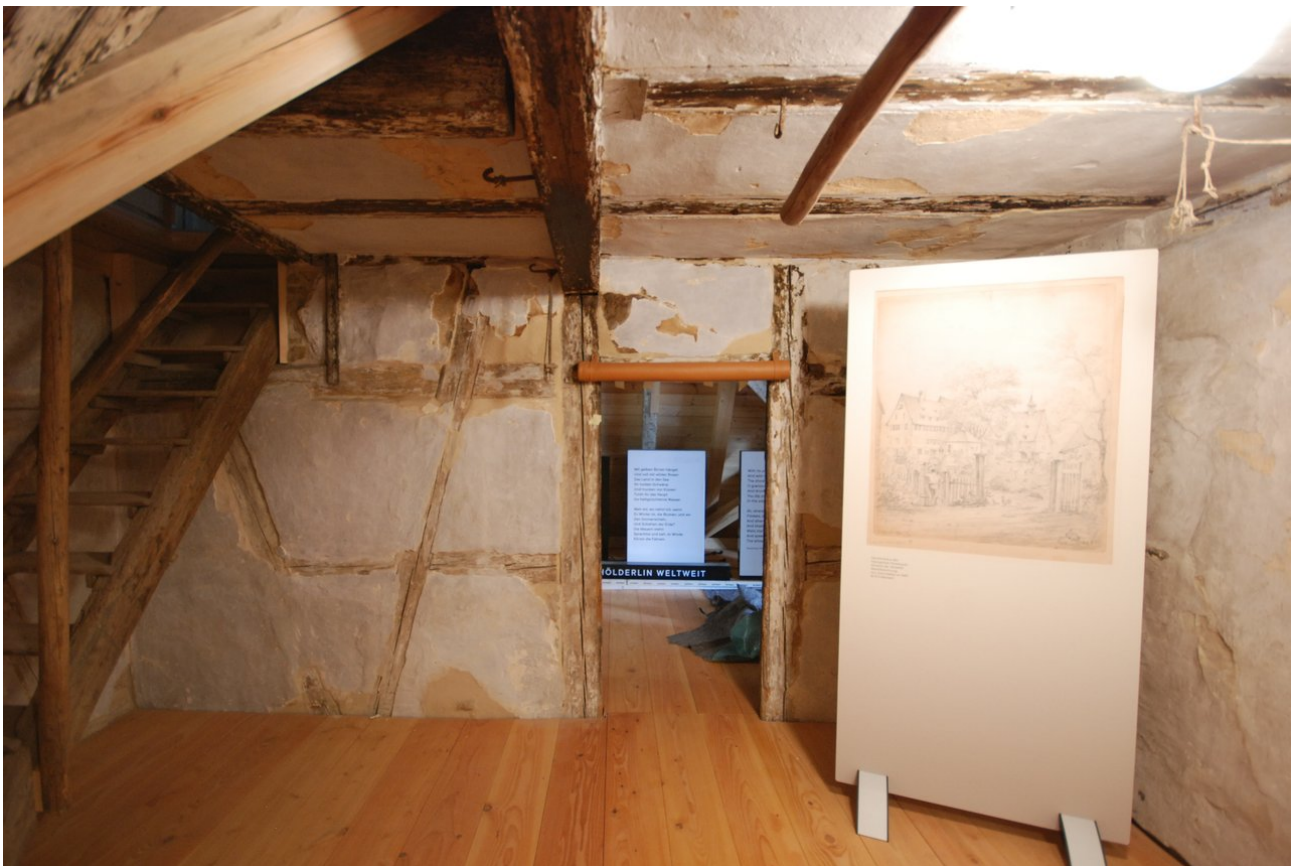
Ansicht fertig sanierte Wand

Restauratorische Überarbeitung Stiege zum DG; Reinigung, Rückverfestigung der Konstruktionselemente

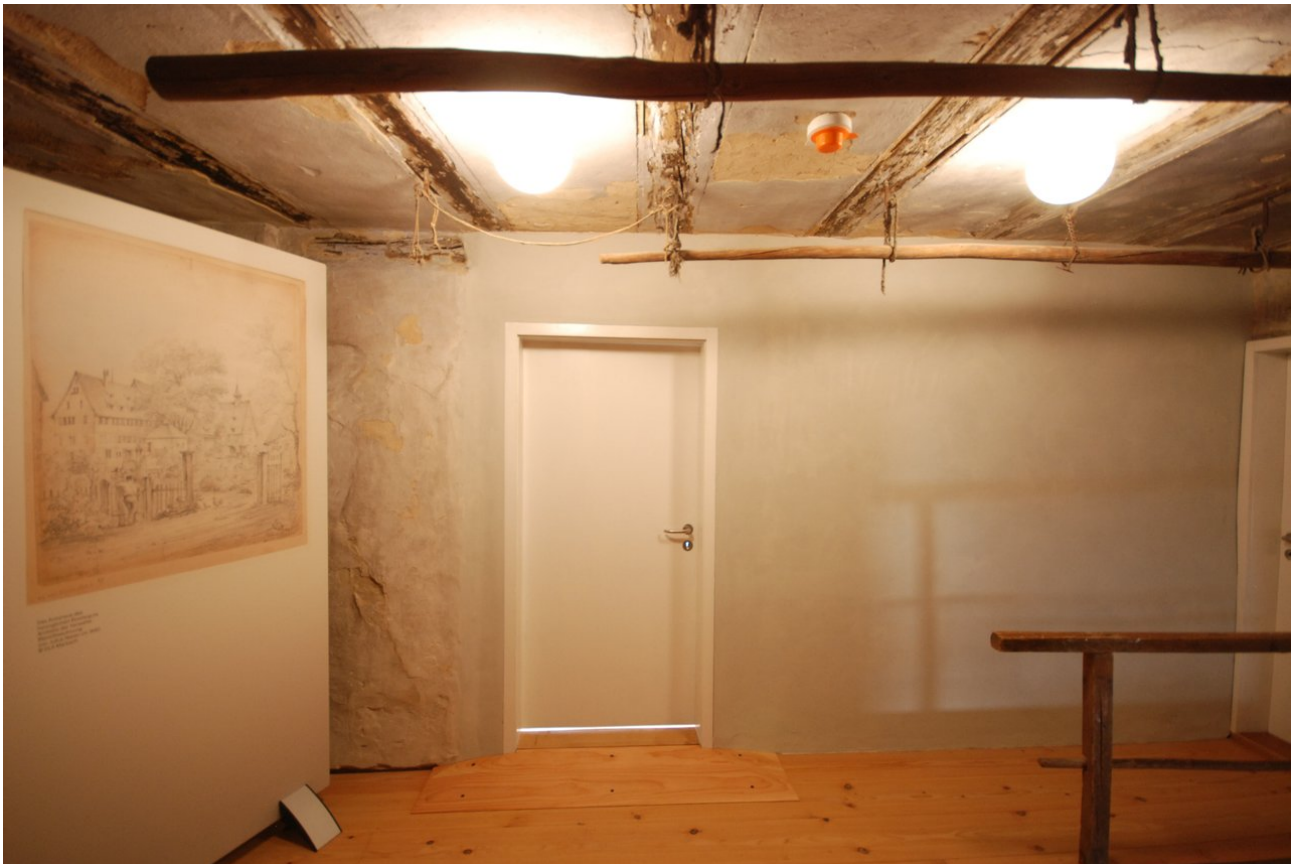
Ansicht fertig sanierte Wand

Restauratorische Überarbeitung Geländer; Reinigung, Rückverfestigung und Teilergänzung der Konstruktionselemente; Oberflächen geölt

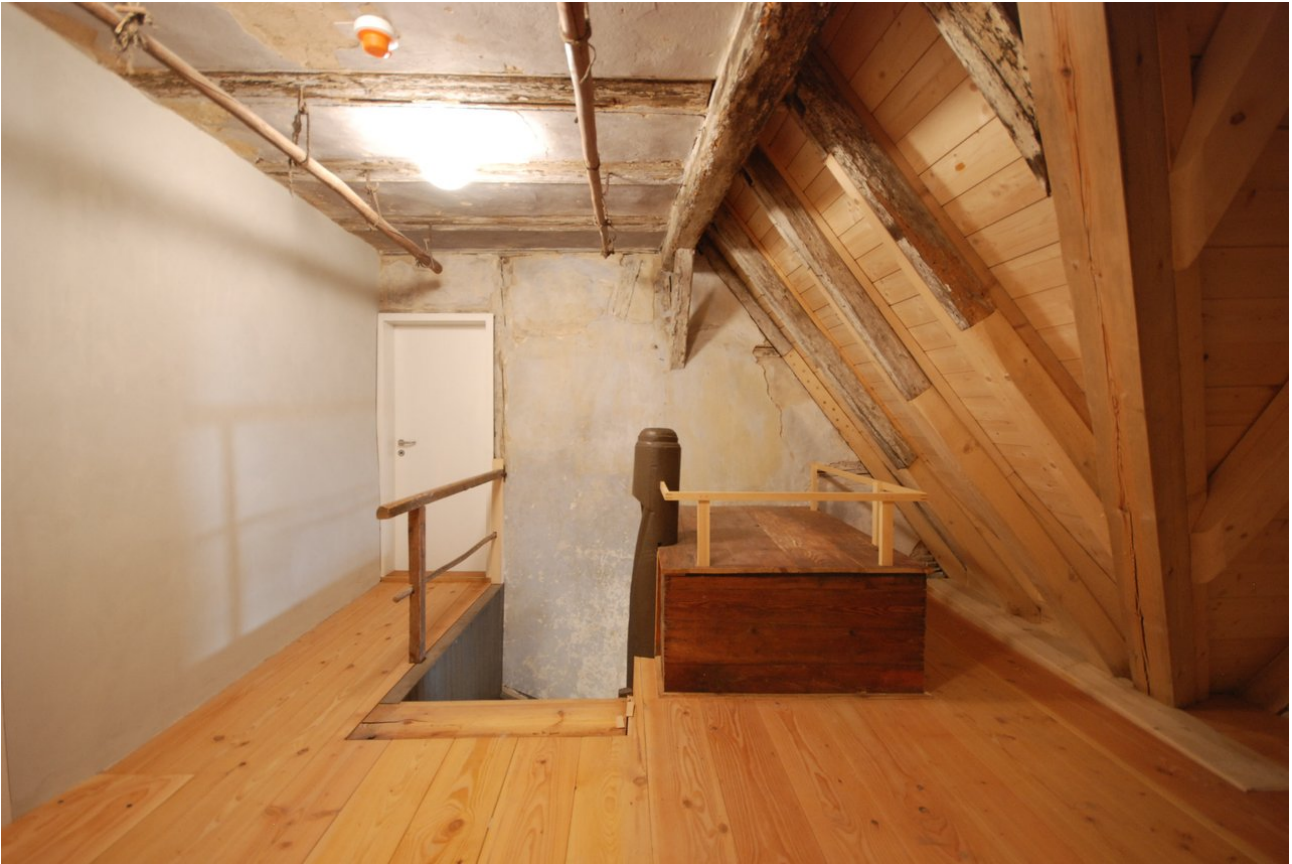
Ansicht fertig sanierte Wand

Restauratorische Überarbeitung Geländer; Reinigung, Rückverfestigung und Teilergänzung der Konstruktionselemente; Oberflächen geölt

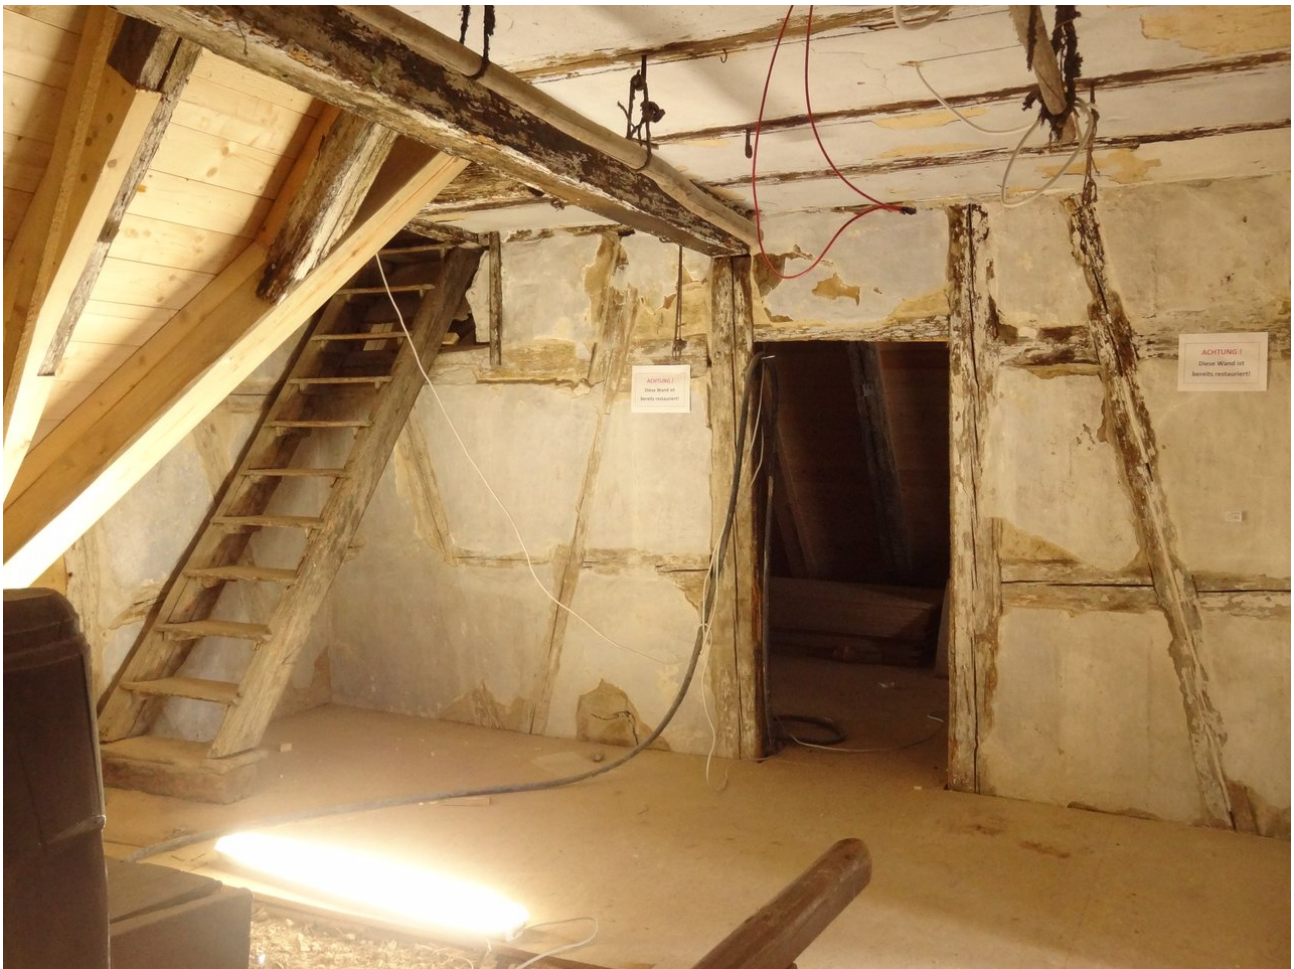
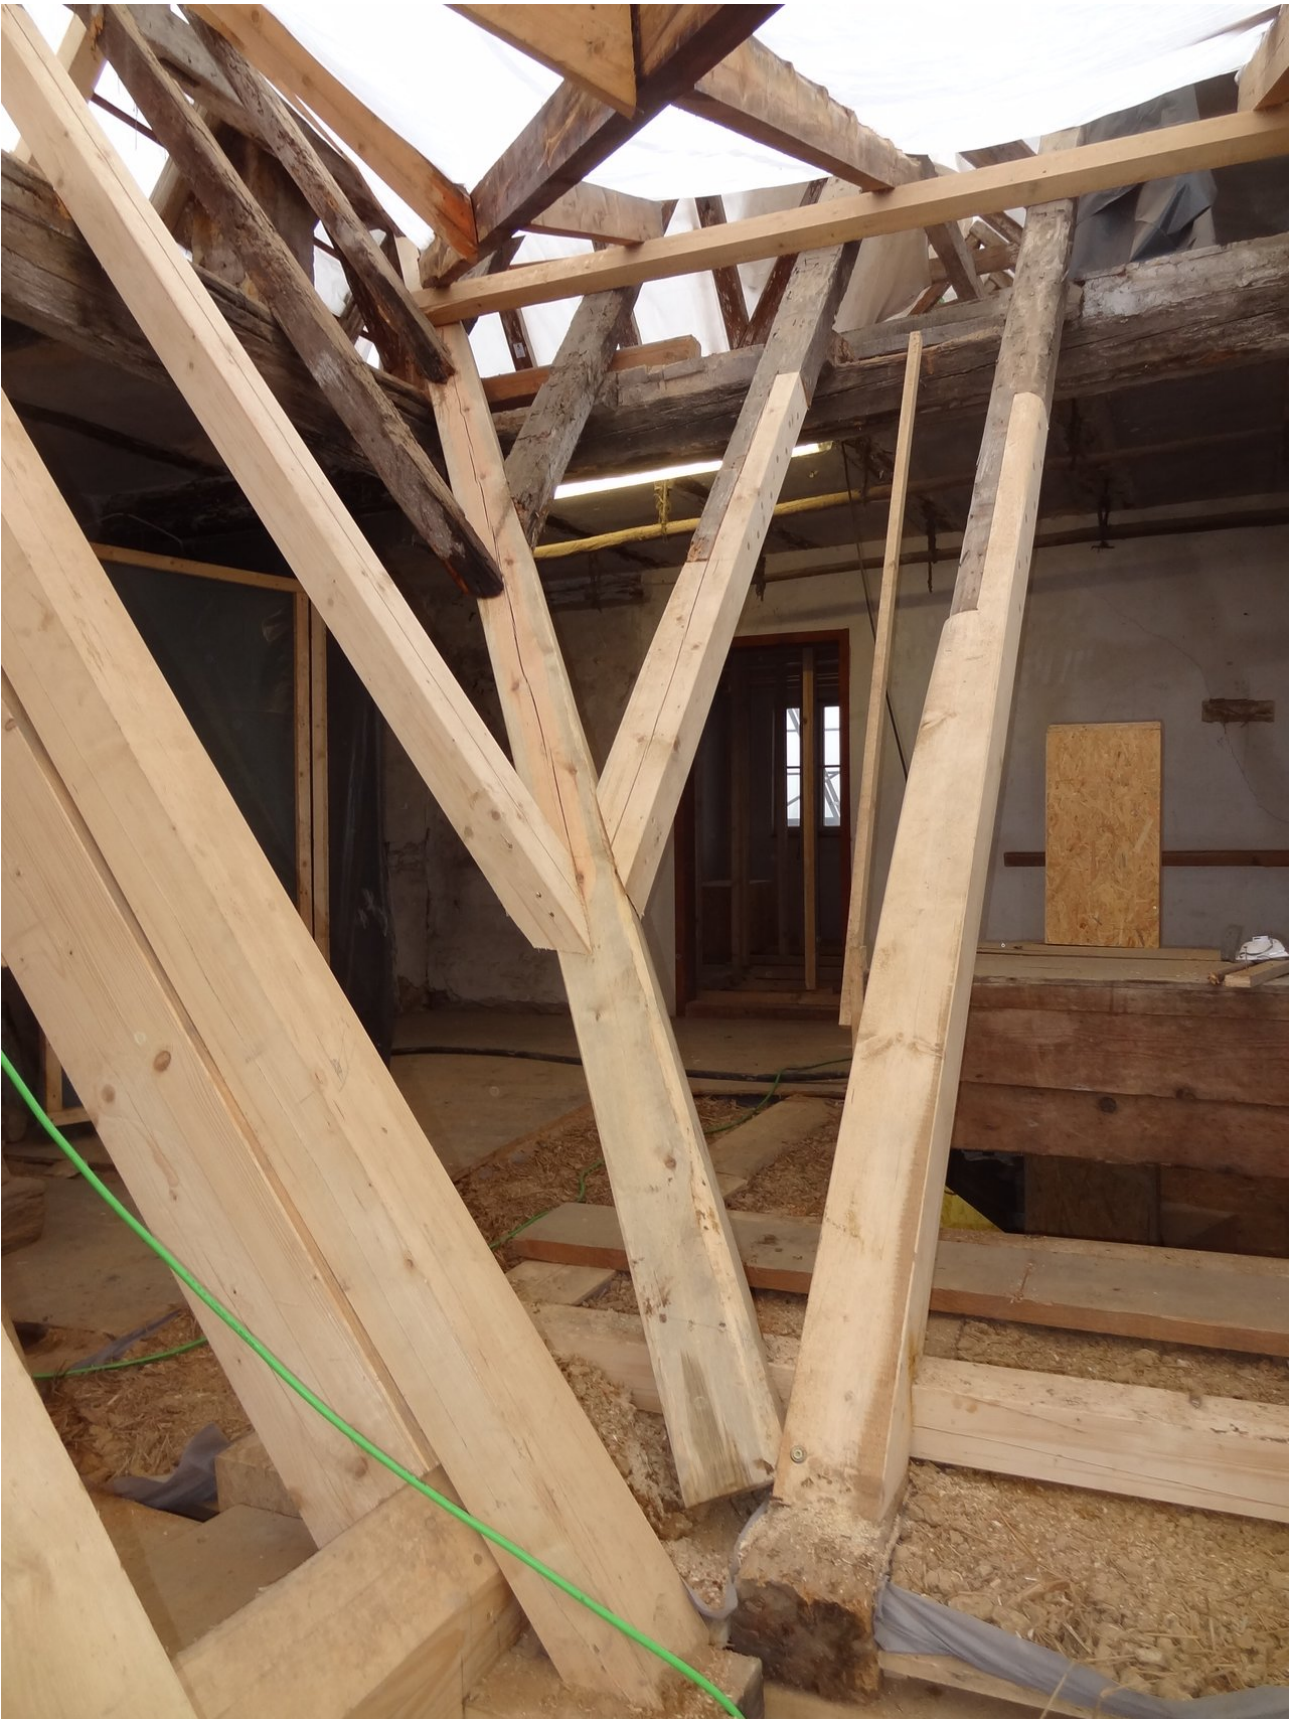
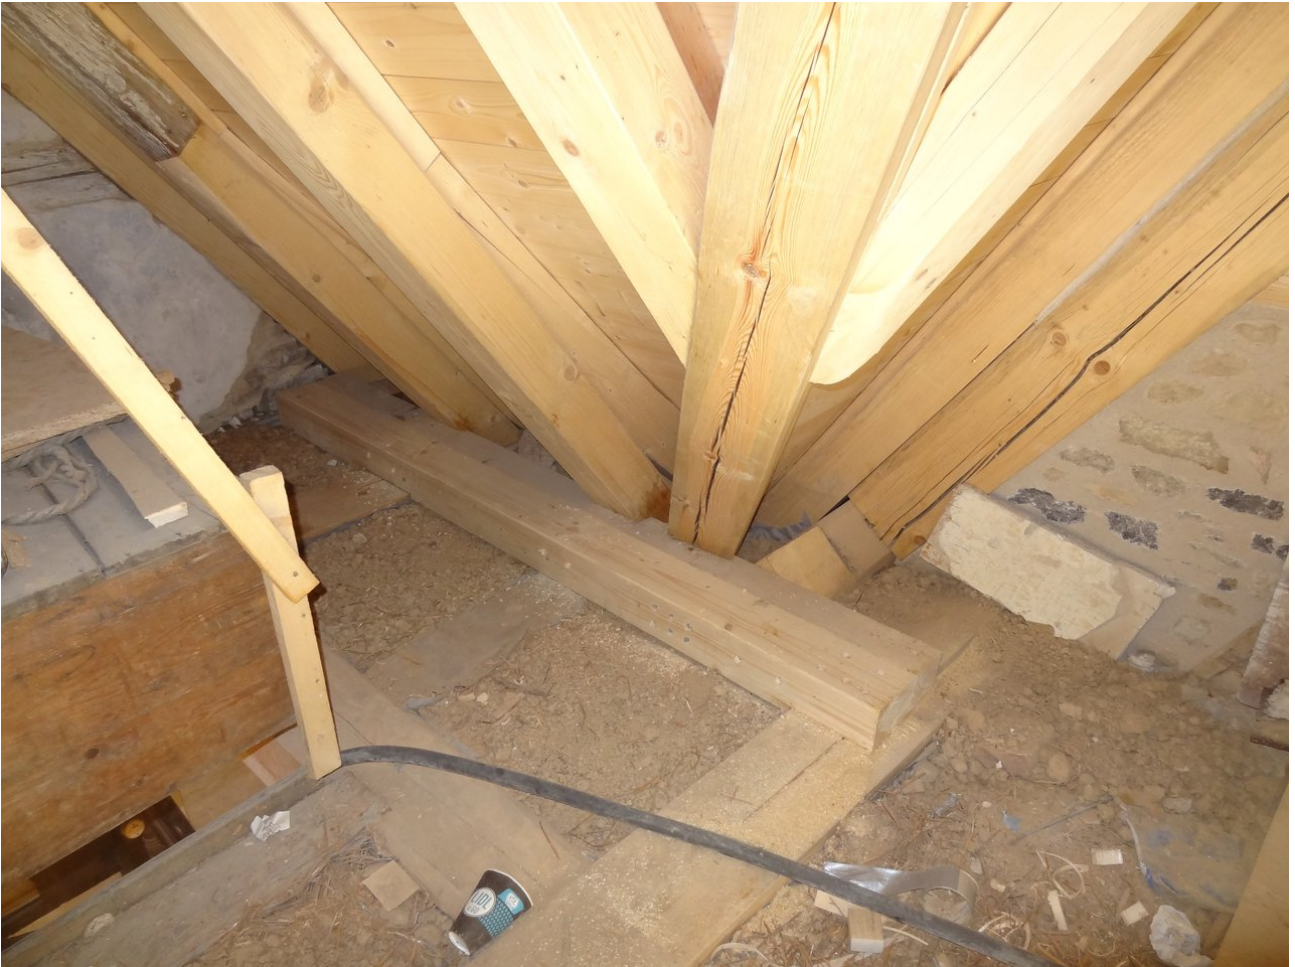
Sanierung Kehlsparren, Sparren und Sparrenschifter

Fußpunkt Kehlsparren

Instandsetzung Dachtragwerk.

Zur Sicherung des Fußpunktes des Kehlsparrens wurde eine zusätzliche Schwelle eingebaut und mit der Balkenlage verbunden.

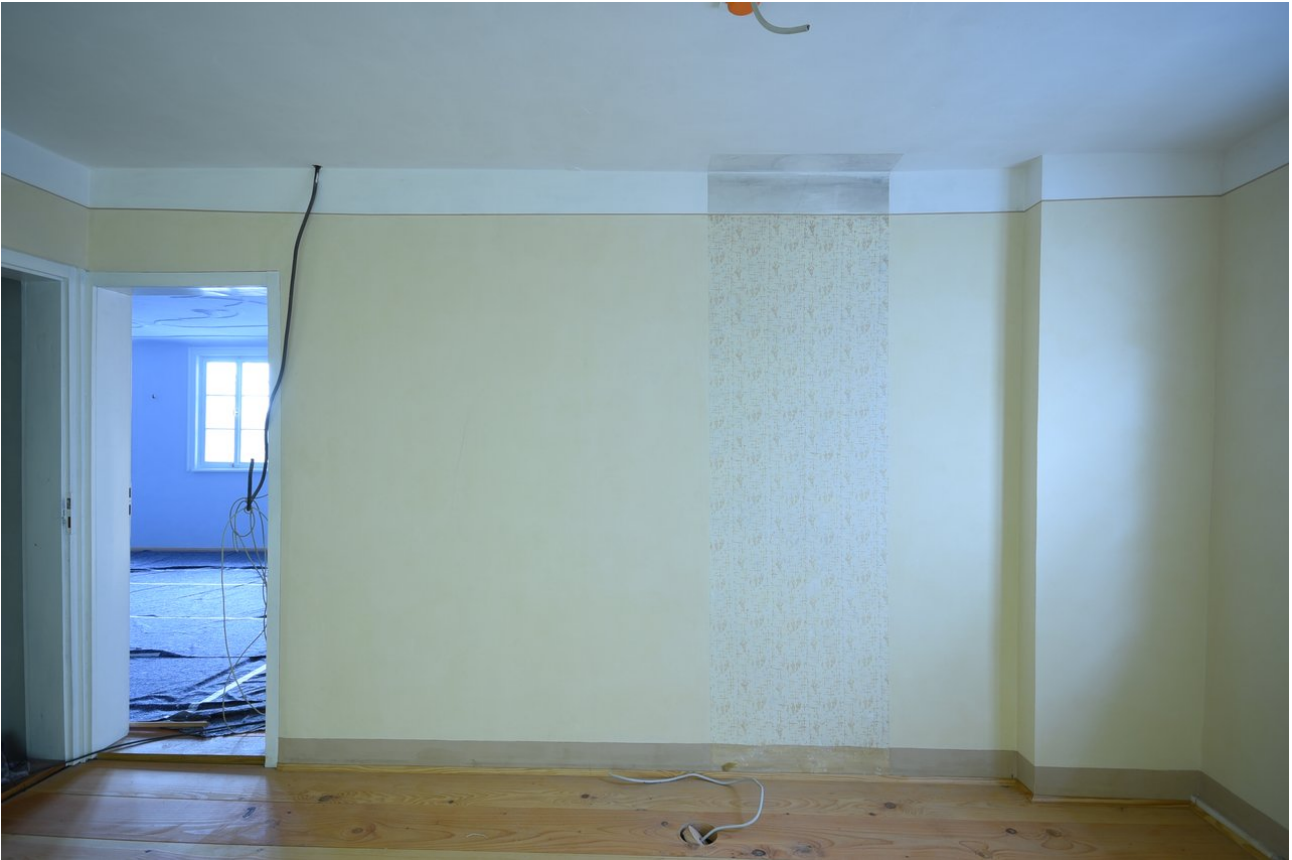
Bauhistorisches Fenster – restauratorisch überarbeitete und gesicherte historische Wandgestaltung mit Walzendekor

Ansicht der fertig sanierten Wand während der Bauarbeiten

Nach entfernen von Schrauben, Nägeln und Dübeln sowie flächiger Reinigung und Ergänzung von Fehlstellen mit Kalkgrundputz (ggf. Armierung mit Streckmetall) Aufbringen einer Lage Japanpapier zwecks Schutz des historischen Walzendekors; danach zweifache Neufassung mit Leimfarbe hellgelb NCS S0505-Y20R; Sockel und Begleitstrich hellbraun NCS S 3020-Y30R

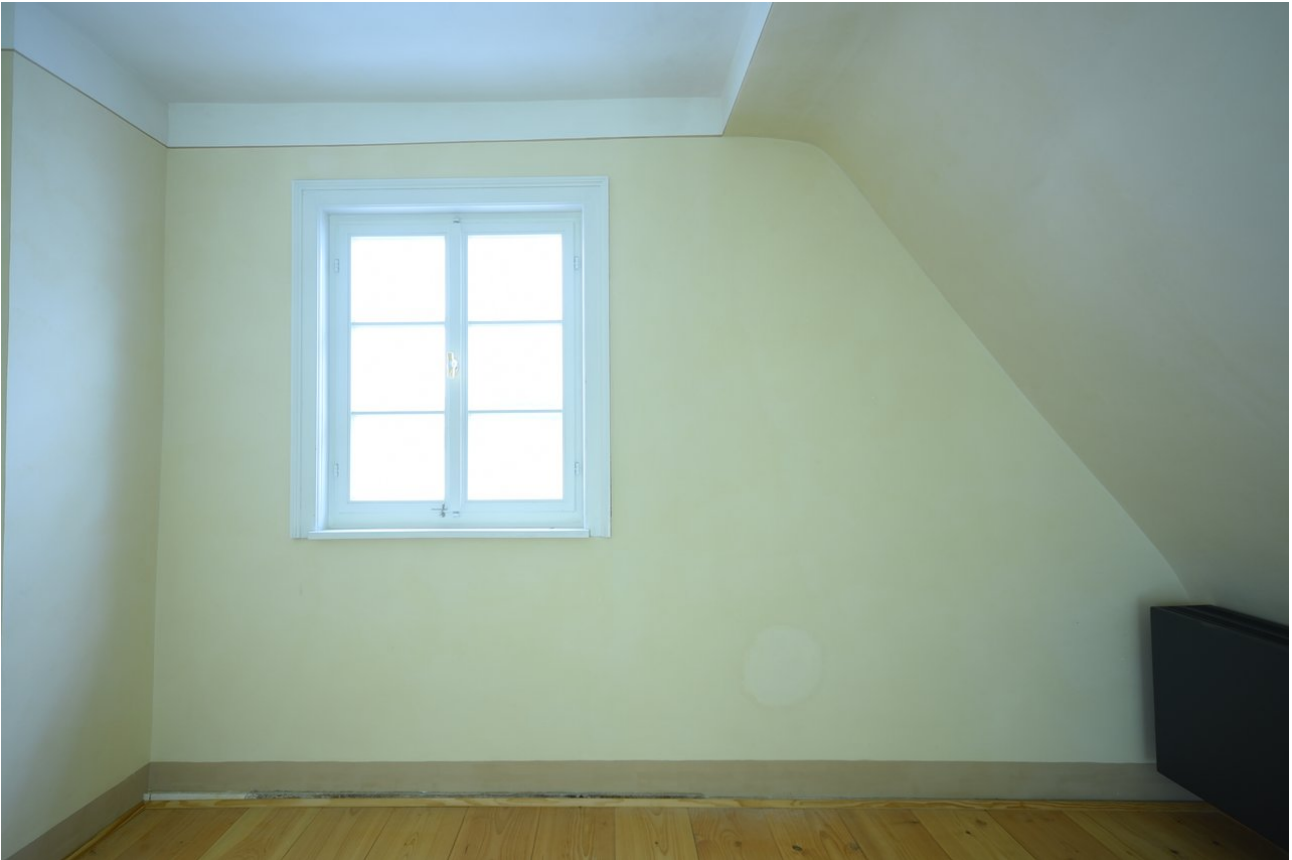
Ansicht fertig sanierte Wand

Fenster neu: Sprossenfenster Lärchenholz, Isolierglasscheiben, dreieckige Deckleisten zwischen Fenster und Fensterlaibung, Fassung weiß RAL 9010

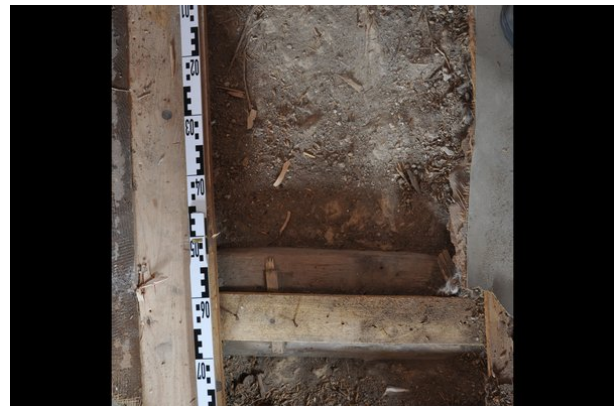
Bodenöffnung 2.03 Abb. 22:

Bodenöffnung mit Freilegung der Deckenbalken und der Lehmwickelausfachung der Deckenfelder; (Feldtkeller, 02.08.2016)

Der oberseitig zugängliche Deckenbalken weist keine nennenswerte biogene Holzschädigung auf. (Ott, 08.11.2016)

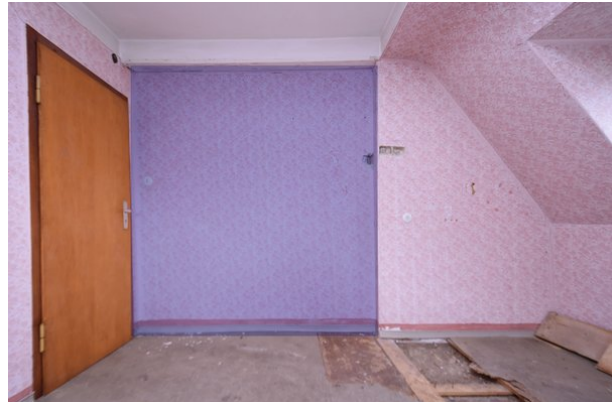
Frontalansicht Wand b, Raum 2.03, mit Blickrichtung Osten;
Kartierung der zur Veränderung vorgesehenen Bereiche in blau;

Blau kartierte Flächen weisen auf die bereits mit der Landesdenkmalpflege abgestimmten Bereiche mit substanziellen Eingriffen in die historische Bausubstanz hin.

Wanddurchbruch (Wand b): Für die brandschutzrechtlich vorgegebenen Fluchtwege sowie für die barrierefreie Erschließung der Ausstellungsräume sind Zugangstüren bzw. Durchgänge mit den lichten Mindestmaßen von 90cm Breite und 200cm Höhe herzustellen. Die Verbretterung des ehem. Durchgangs wird durch eine möglichst ähnlich anmutende Schiebetür ersetzt;

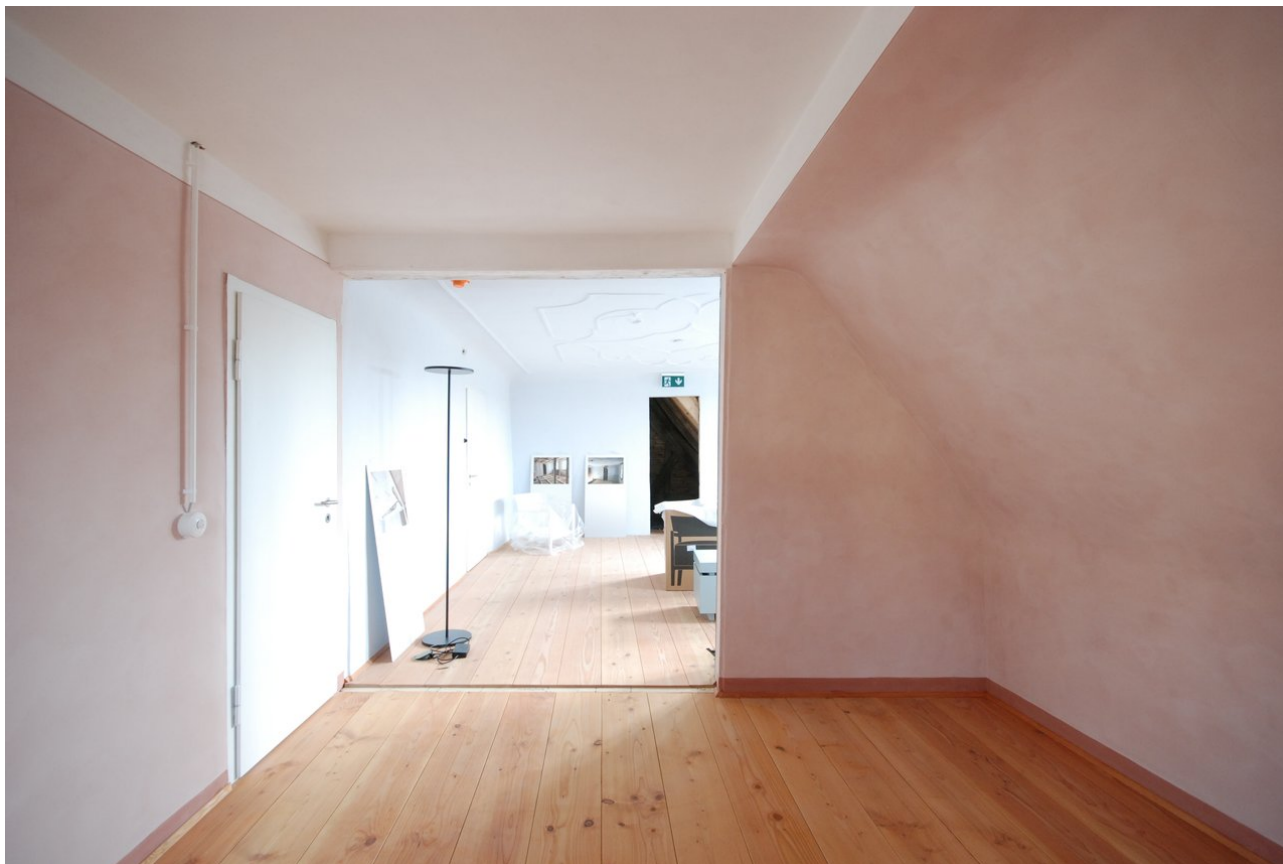
Ansicht vor Montage Holzwand

Nach entfernen von Schrauben, Nägeln und Dübeln sowie flächiger Reinigung und Ergänzung von Fehlstellen mit Kalkgrundputz (ggf. Armierung mit Streckmetall) Aufbringen einer Lage Japanpapier zwecks Schutz des historischen Walzendekors; danach zweifache Neufassung mit Leimfarbe rosa NCS S 0907-Y90R ; Sockel und Begleitstrich rot

Schließung des Durchgangs zu R. 2.04 mit neuer Bretterwand mit integrierter Tür; Kiefernholz hellgrau lasiert

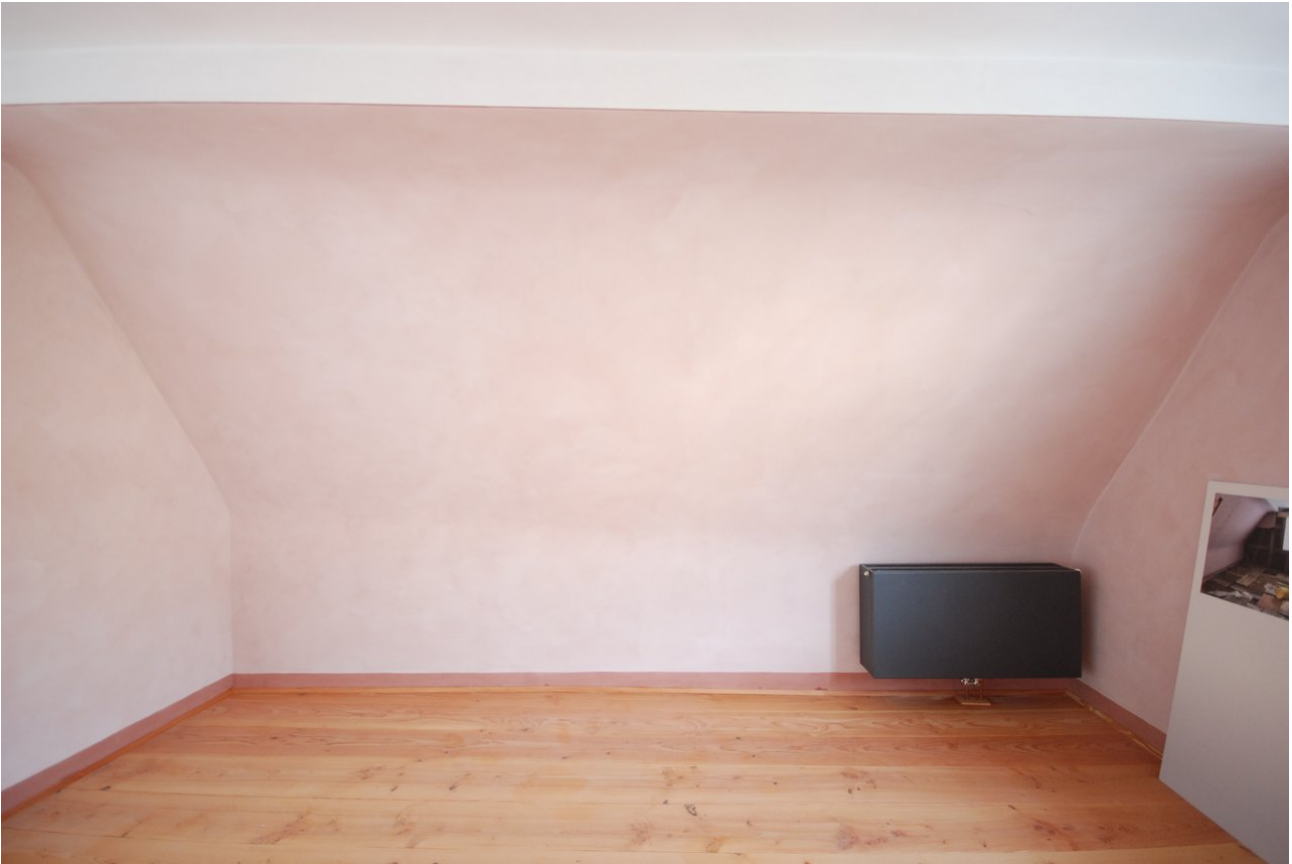
Ansicht der fertig sanierten Wand vor Einbau Mobiliar

Nach entfernen von Schrauben, Nägeln und Dübeln sowie flächiger Reinigung und Ergänzung von Fehlstellen mit Kalkgrundputz (ggf. Armierung mit Streckmetall) Aufbringen einer Lage Japanpapier zwecks Schutz des historischen Walzendekors; danach zweifache Neufassung mit Leimfarbe rosa NCS S 0907-Y90R ; Sockel und Begleitstrich rot

Neuer Heizkörper

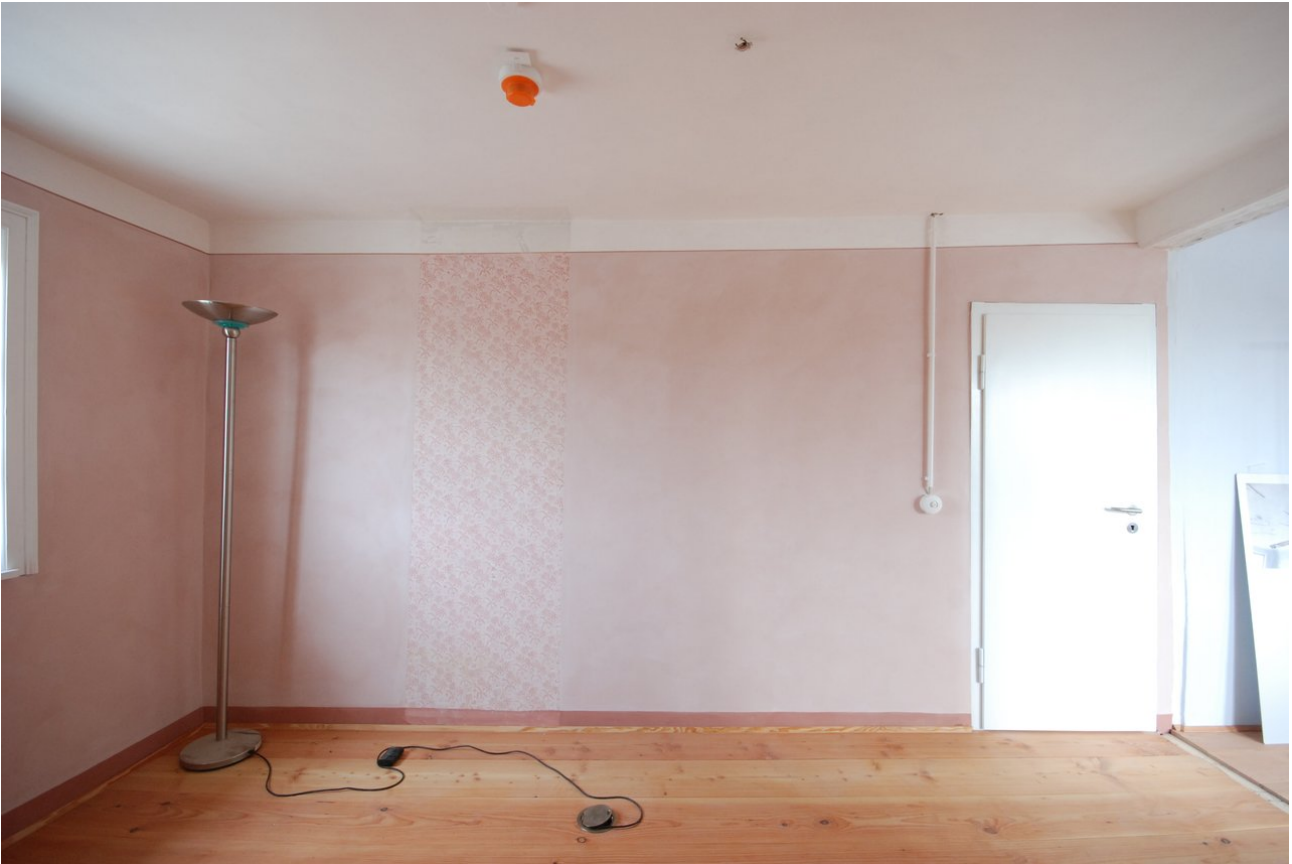
Ansicht fertig sanierte Wand während der Bauarbeiten

Nach entfernen von Schrauben, Nägeln und Dübeln sowie flächiger Reinigung und Ergänzung von Fehlstellen mit Kalkgrundputz (ggf. Armierung mit Streckmetall) Aufbringen einer Lage Japanpapier zwecks Schutz des historischen Walzendekors; danach zweifache Neufassung mit Leimfarbe rosa NCS S 0907-Y90R ; Sockel und Begleitstrich rot

Fassung Türzarge und -blatt weiß RAL 9010
