Lauffen, Höderlinhaus

Ein Raumbuch von Strebewerk.

Bezeichnung	Lauffen, Hölderlinhaus Hölderlinhaus
Anlagedatum	14.04.2016
Zeitraum	2015-2016
Fachbereiche	Bauforschung & Archäologie Dokumentation Fertigstellung Holzschutz Konzept Instandsetzung Restaurierung Tragwerksplanung
Gesamtzahl Einträge	67
Ebenen	Hölderlinhaus Neubau: Untergeschoss Hölderlinhaus Neubau: Erdgeschoss Hölderlinhaus Neubau: Obergeschoss Hölderlinhaus Neubau: Dachgeschoss Hölderlinwohnhaus: Erdgeschoss Hölderlinwohnhaus: Obergeschoss Hölderlinwohnhaus: Dachgeschoss 1 Hölderlinwohnhaus: Dachgeschoss 2 Hölderlinwohnhaus: Untergeschoss

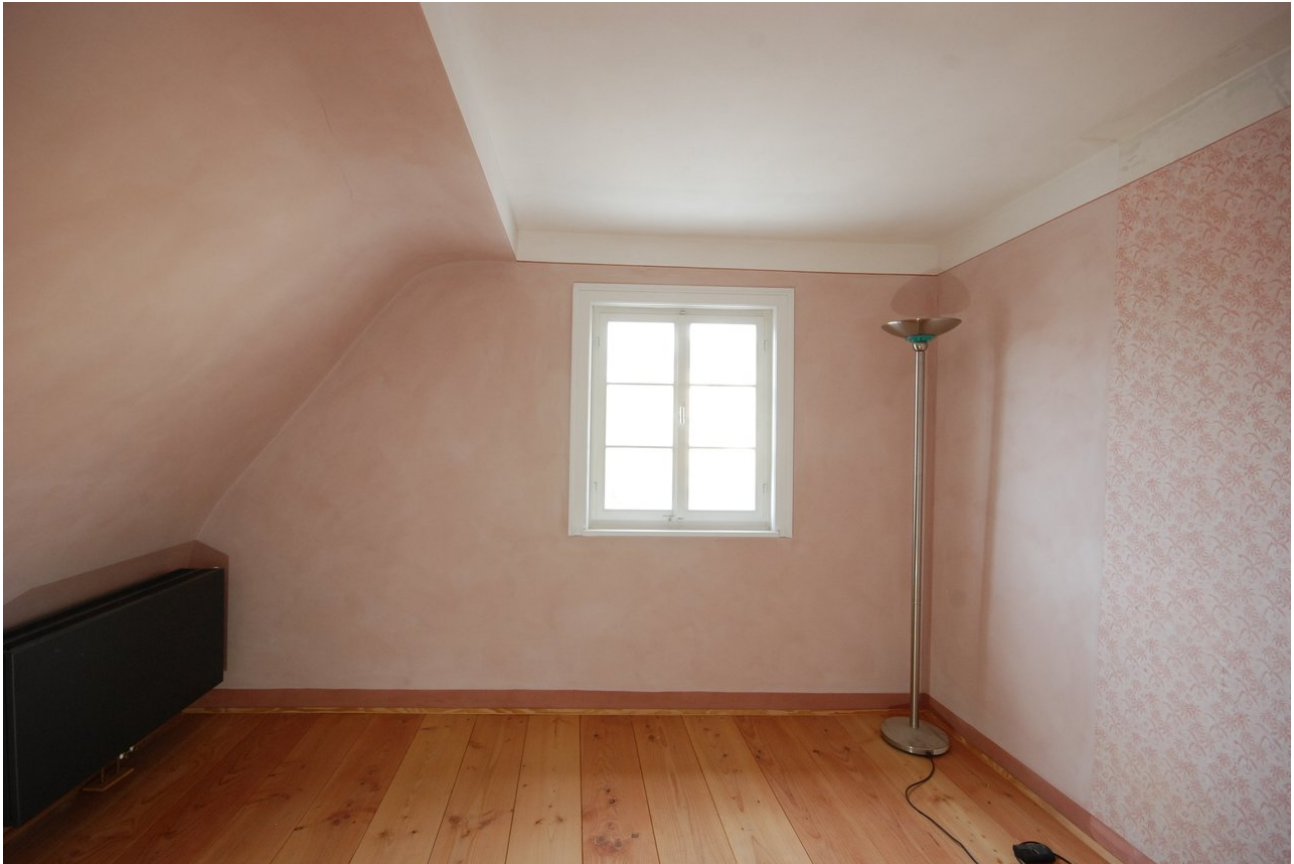
Ansicht der fertig sanierten Wand vor Einbau Mobiliar

Nach entfernen von Schrauben, Nägeln und Dübeln sowie flächiger Reinigung und Ergänzung von Fehlstellen mit Kalkgrundputz (ggf. Armierung mit Streckmetall) Aufbringen einer Lage Japanpapier zwecks Schutz des historischen Walzendeckors; danach zweifache Neufassung mit Leimfarbe rosa NCS S 0907-Y90R ; Sockel und Begleitstrich rot

Fenster neu nah Vorbild Fenster Bestand R 1.02; Sprossenfenster Lärchenholz, Isolierglasscheiben, dreieckige Deckleisten zwischen Fenster und Fensterlaibung, Fassung weiß RAL 9010

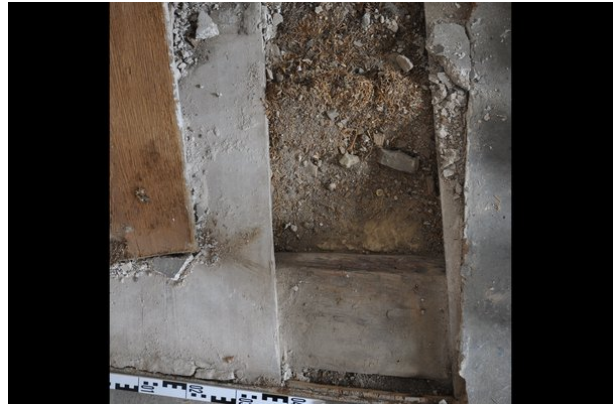
Bodenöffnung 2.04 Abb. 23:

Bodenöffnung mit Freilegung der Deckenbalken und der Lehmwickelausfachung der Deckenfelder; (Feldtkeller, 02.08.2016)

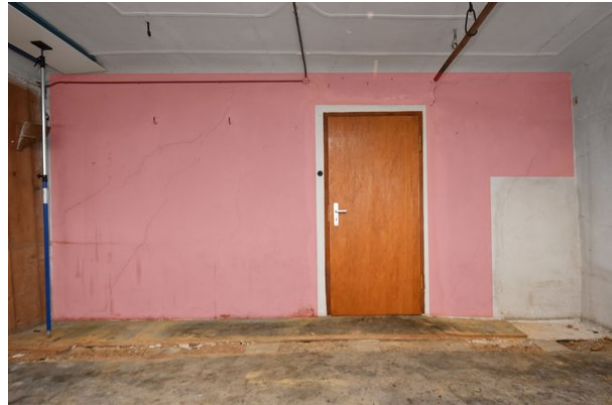
Hellrote kartierte Flächen weisen auf historisch wertvolle Putzschichten hin, die bisher wenige Störungen aufweisen; Die Putzschalen haben sich teils vom Träger (Fachwerkwand) gelöst; Im aktuellen Zustand bedarf es an einzelnen Stellen der Sicherung, aber keiner Erneuerung; Im Falle einer Verletzung der Putzschicht würde wertvolle historische Substanz verloren gehen und die historische Putzschale würde mangels ausreichender Verankerung am Putzträger großen Schaden nehmen;

Frontalansicht Wand a, Raum 2.04, mit Blickrichtung Norden;
Kartierung der besonders sensiblen Bereiche in rot;

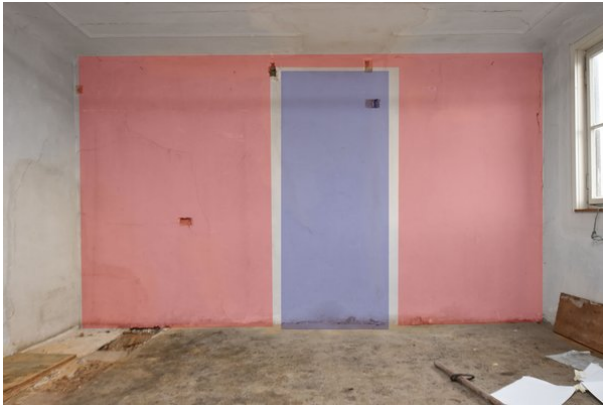
Hellrote kartierte Flächen weisen auf historisch wertvolle Putzschichten hin, die bisher wenige Störungen aufweisen; Die Putzschalen haben sich teils vom Träger (Fachwerkwand) gelöst; Im aktuellen Zustand bedarf es an einzelnen Stellen der Sicherung, aber keiner Erneuerung; Im Falle einer Verletzung der Putzschicht würde wertvolle historische Substanz verloren gehen und die historische Putzschale würde mangels ausreichender Verankerung am Putzträger großen Schaden nehmen;

Dunkelrot kartierte Flächen weisen auf die mit der Landesdenkmalpflege vereinbarten Wandflächen hin, die im Original erhalten bleiben. Hier finden außer der restauratorischen Bearbeitung keine Eingriffe statt.

Blau kartierte Flächen weisen auf die bereits mit der Landesdenkmalpflege abgestimmten Bereiche mit substanziellen Eingriffen in die historische Bausubstanz hin.

Frontalansicht Wand b, Raum 2.04, mit Blickrichtung Osten;
Kartierung der besonders sensiblen Bereiche in rot; Kartierung der zur Veränderung vorgesehenen Bereiche in blau;

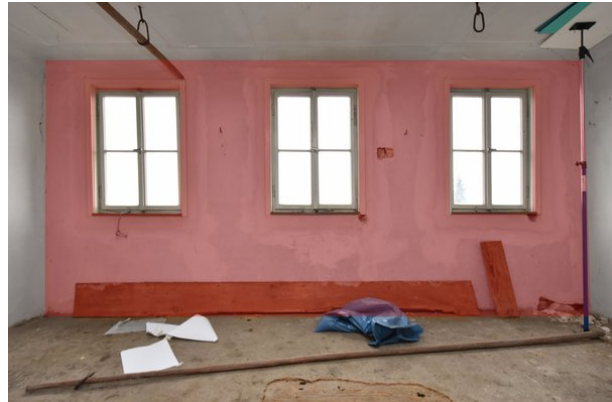
Hellrote kartierte Flächen weisen auf historisch wertvolle Putzschichten hin, die bisher wenige Störungen aufweisen; Die Putzschalen haben sich teils vom Träger (Fachwerkwand) gelöst; Im aktuellen Zustand bedarf es an einzelnen Stellen der Sicherung, aber keiner Erneuerung; Im Falle einer Verletzung der Putzschicht würde wertvolle historische Substanz verloren gehen und die historische Putzschale würde mangels ausreichender Verankerung am Putzträger großen Schaden nehmen;

Dunkelrot kartierte Flächen weisen auf die mit der Landesdenkmalpflege vereinbarten Wandflächen hin, die im Original erhalten bleiben. Hier finden außer der restauratorischen Bearbeitung keine Eingriffe statt.

Blau kartierte Flächen weisen auf die bereits mit der Landesdenkmalpflege abgestimmten Bereiche mit substanziellen Eingriffen in die historische Bausubstanz hin.

Frontalansicht Wand c, Raum 2.04, mit Blickrichtung Süden;
Kartierung der besonders sensiblen Bereiche in rot;

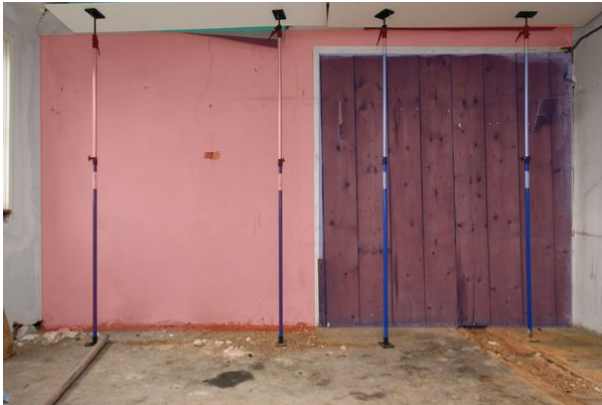
Hellrote kartierte Flächen weisen auf historisch wertvolle Putzschichten hin, die bisher wenige Störungen aufweisen; Die Putzschalen haben sich teils vom Träger (Fachwerkwand) gelöst; Im aktuellen Zustand bedarf es an einzelnen Stellen der Sicherung, aber keiner Erneuerung; Im Falle einer Verletzung der Putzschicht würde wertvolle historische Substanz verloren gehen und die historische Putzschale würde mangels ausreichender Verankerung am Putzträger großen Schaden nehmen;

Dunkelrot kartierte Flächen weisen auf die mit der Landesdenkmalpflege vereinbarten Wandflächen hin, die im Original erhalten bleiben. Hier finden außer der restauratorischen Bearbeitung keine Eingriffe statt.

Blau kartierte Flächen weisen auf die bereits mit der Landesdenkmalpflege abgestimmten Bereiche mit substanziellen Eingriffen in die historische Bausubstanz hin.

Frontalansicht Wand d, Raum 2.04, mit Blickrichtung Westen;
Kartierung der besonders sensiblen Bereiche in rot; Kartierung der zur Veränderung vorgesehenen Bereiche in blau;

Wanddurchbruch (Wand d): Für die brandschutzrechtlich vorgegebenen Fluchtwege sowie für die barrierefreie Erschließung der Ausstellungsräume sind Zugangstüren bzw. Durchgänge mit den lichten Mindestmaßen von 90cm Breite und 200cm Höhe herzustellen. Die Verbretterung des ehem. Durchgangs wird durch eine möglichst ähnlich anmutende Schiebetür ersetzt;

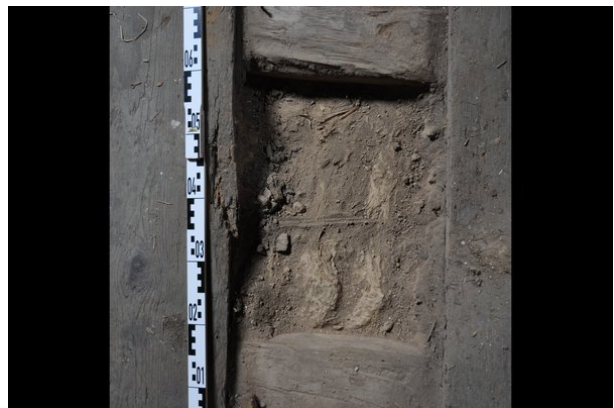
Bodenöffnung 2.05 Abb. 24:

Bodenöffnung mit Freilegung der Deckenbalken und der Lehmwickelausfachung der Deckenfelder; (Feldtkeller, 02.08.2016)

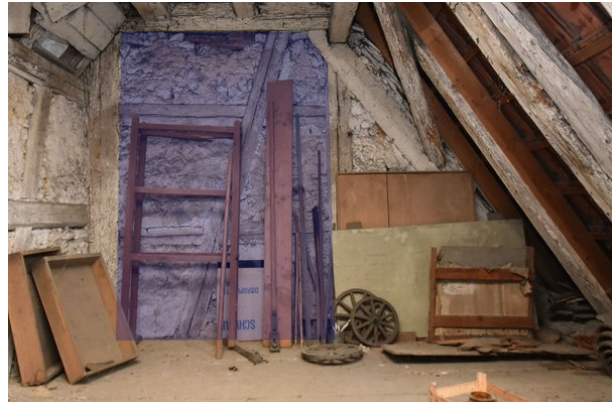
Hellrote kartierte Flächen weisen auf historisch wertvolle Putzschichten hin, die bisher wenige Störungen aufweisen; Die Putzschalen haben sich teils vom Träger (Fachwerkwand) gelöst; Im aktuellen Zustand bedarf es an einzelnen Stellen der Sicherung, aber keiner Erneuerung; Im Falle einer Verletzung der Putzschicht würde wertvolle historische Substanz verloren gehen und die historische Putzschale würde mangels ausreichender Verankerung am Putzträger großen Schaden nehmen;

Dunkelrot kartierte Flächen weisen auf die mit der Landesdenkmalpflege vereinbarten Wandflächen hin, die im Original erhalten bleiben. Hier finden außer der restauratorischen Bearbeitung keine Eingriffe statt.

Blau kartierte Flächen weisen auf die bereits mit der Landesdenkmalpflege abgestimmten Bereiche mit substanziellen Eingriffen in die historische Bausubstanz hin.

Frontalansicht Wand a, Raum 2.05, mit Blickrichtung Norden;
Kartierung der zur Veränderung vorgesehenen Bereiche in blau;

Wanddurchbruch (Wand a): Für die brandschutzrechtlich vorgegebenen Fluchtwege sowie für die barrierefreie Erschließung der Ausstellungsräume sind Zugangstüren bzw. Durchgänge mit den lichten Mindestmaßen von 90cm Breite und 200cm Höhe herzustellen. Die Herstellung der Zugänge erfolgt durch Ausnehmen der Gefachefüllungen sowie Entfernen einzelner Fachwerkbalken und Einbringen eines Türrahmens aus Stahlplatten;

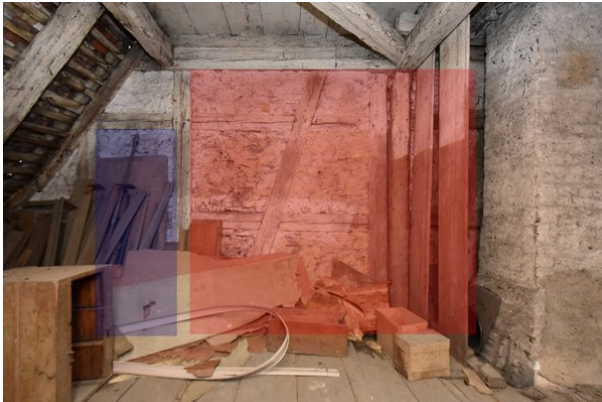
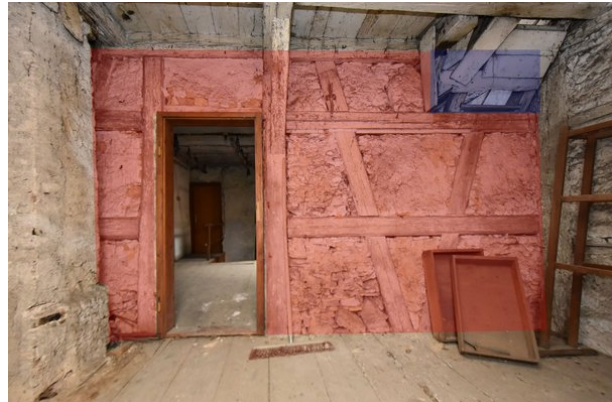
Hellrote kartierte Flächen weisen auf historisch wertvolle Putzschichten hin, die bisher wenige Störungen aufweisen; Die Putzschalen haben sich teils vom Träger (Fachwerkwand) gelöst; Im aktuellen Zustand bedarf es an einzelnen Stellen der Sicherung, aber keiner Erneuerung; Im Falle einer Verletzung der Putzschicht würde wertvolle historische Substanz verloren gehen und die historische Putzschale würde mangels ausreichender Verankerung am Putzträger großen Schaden nehmen;

Dunkelrot kartierte Flächen weisen auf die mit der Landesdenkmalpflege vereinbarten Wandflächen hin, die im Original erhalten bleiben. Hier finden außer der restauratorischen Bearbeitung keine Eingriffe statt.

Blau kartierte Flächen weisen auf die bereits mit der Landesdenkmalpflege abgestimmten Bereiche mit substanziellen Eingriffen in die historische Bausubstanz hin.

Frontalansicht Wand d (südlicher Teil), Raum 2.05, mit Blickrichtung Westen; Kartierung der besonders sensiblen Bereiche in rot; Kartierung der zur Veränderung vorgesehenen Bereiche in blau;

Frontalansicht Wand d (nördlicher Teil), Raum 2.05, mit Blickrichtung Westen; Kartierung der besonders sensiblen Bereiche in rot; Kartierung der zur Veränderung vorgesehenen Bereiche in blau;

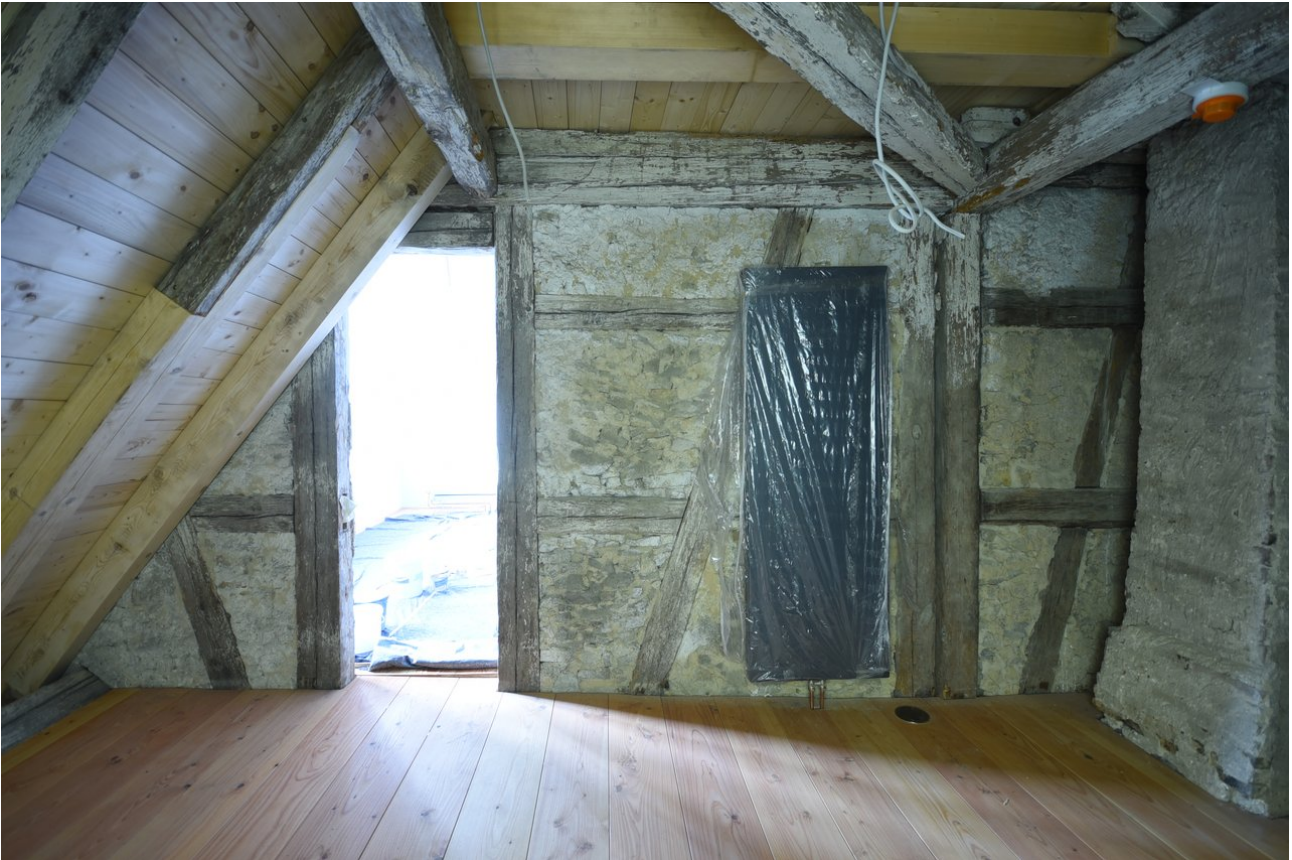
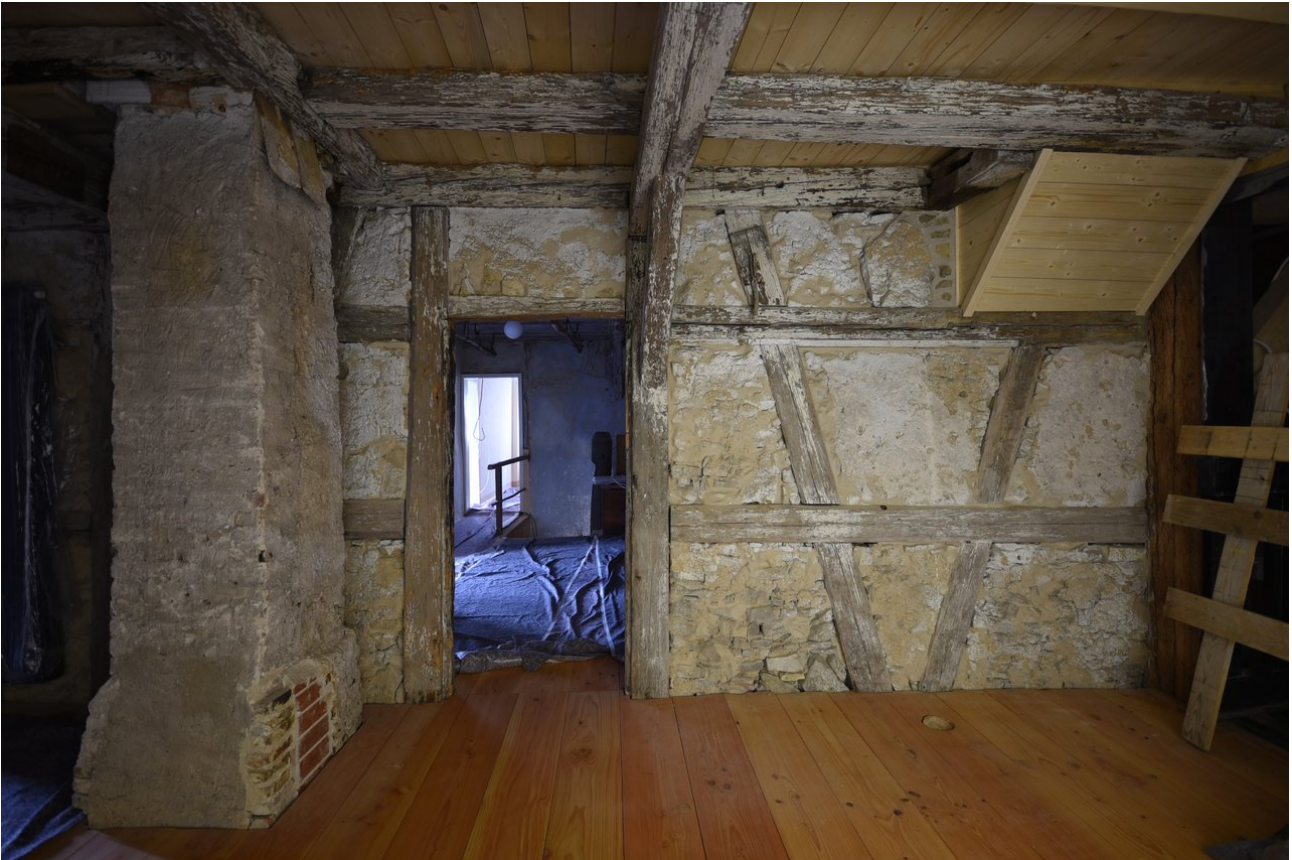
Wandoberfläche und Oberfläche des Kaminschlots gereinigt; lose Partien der Bruchsteinausfachungen und des Putzes am Kamin und den Ausfachungen mit Kieselsäuredispersion rückverfestigt und mit Kalk-Lehmputz ergänzt;

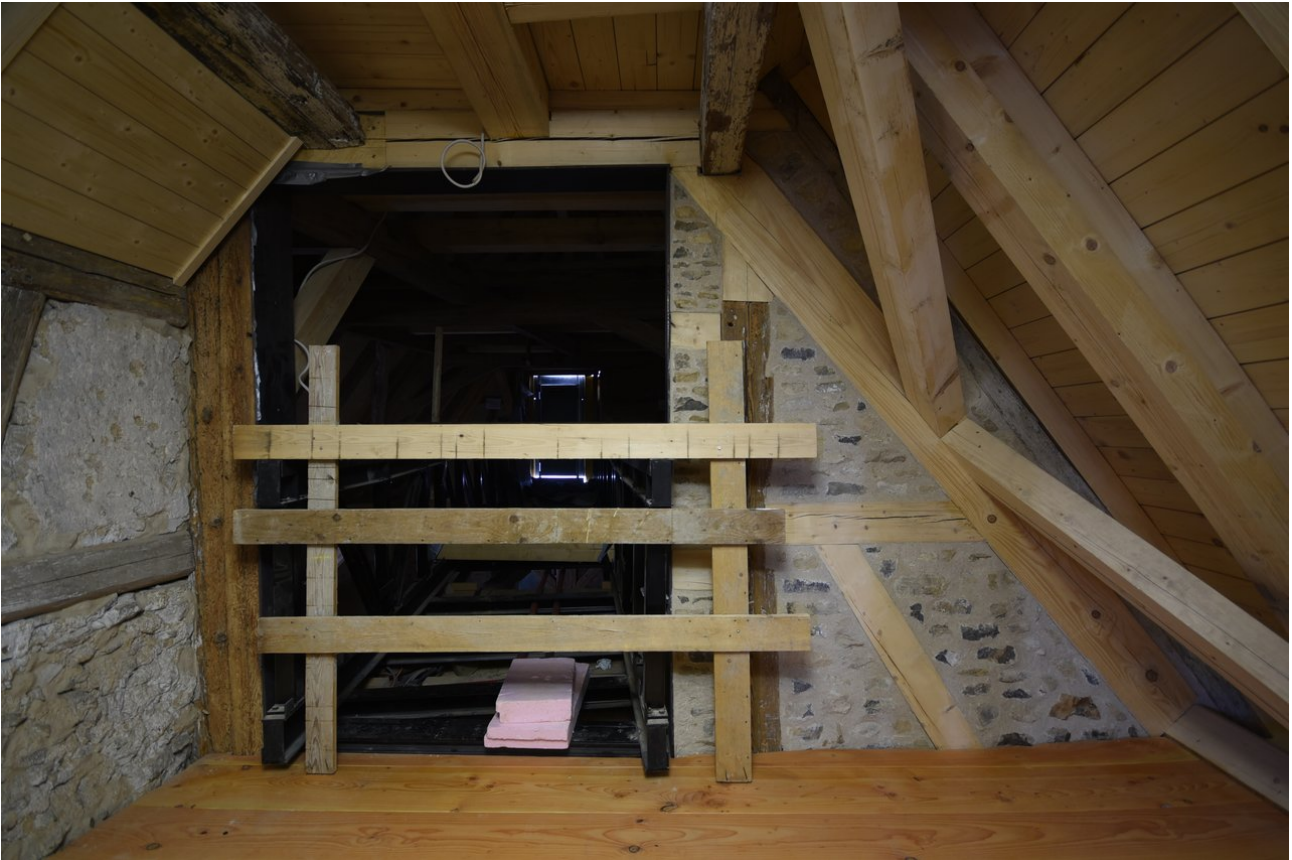
Restauratorische Überarbeitung Fachwerkwand – Reinigung, Rückverfestigung loser Partien mittels Kieselsäuredispersion (Konzentration 1:5), Ergänzungen in Bruchstein und Lehm-Kalkputz

Stahlrahmen am Wanddurchbruch Richtung oberer Steg im R 0.08; Stahl brüniert und geölt

Ansicht während der Sanierung

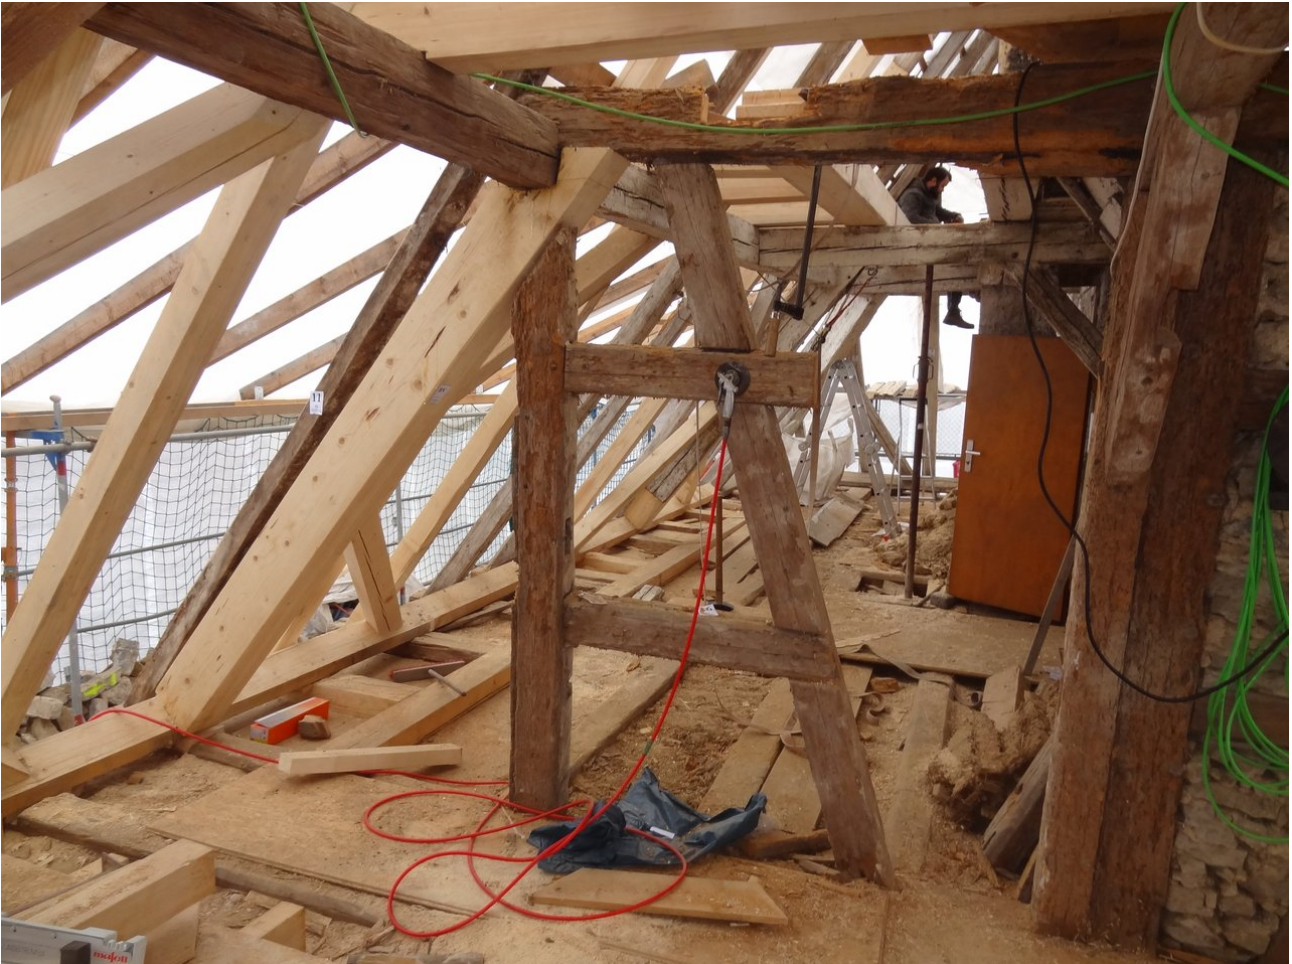
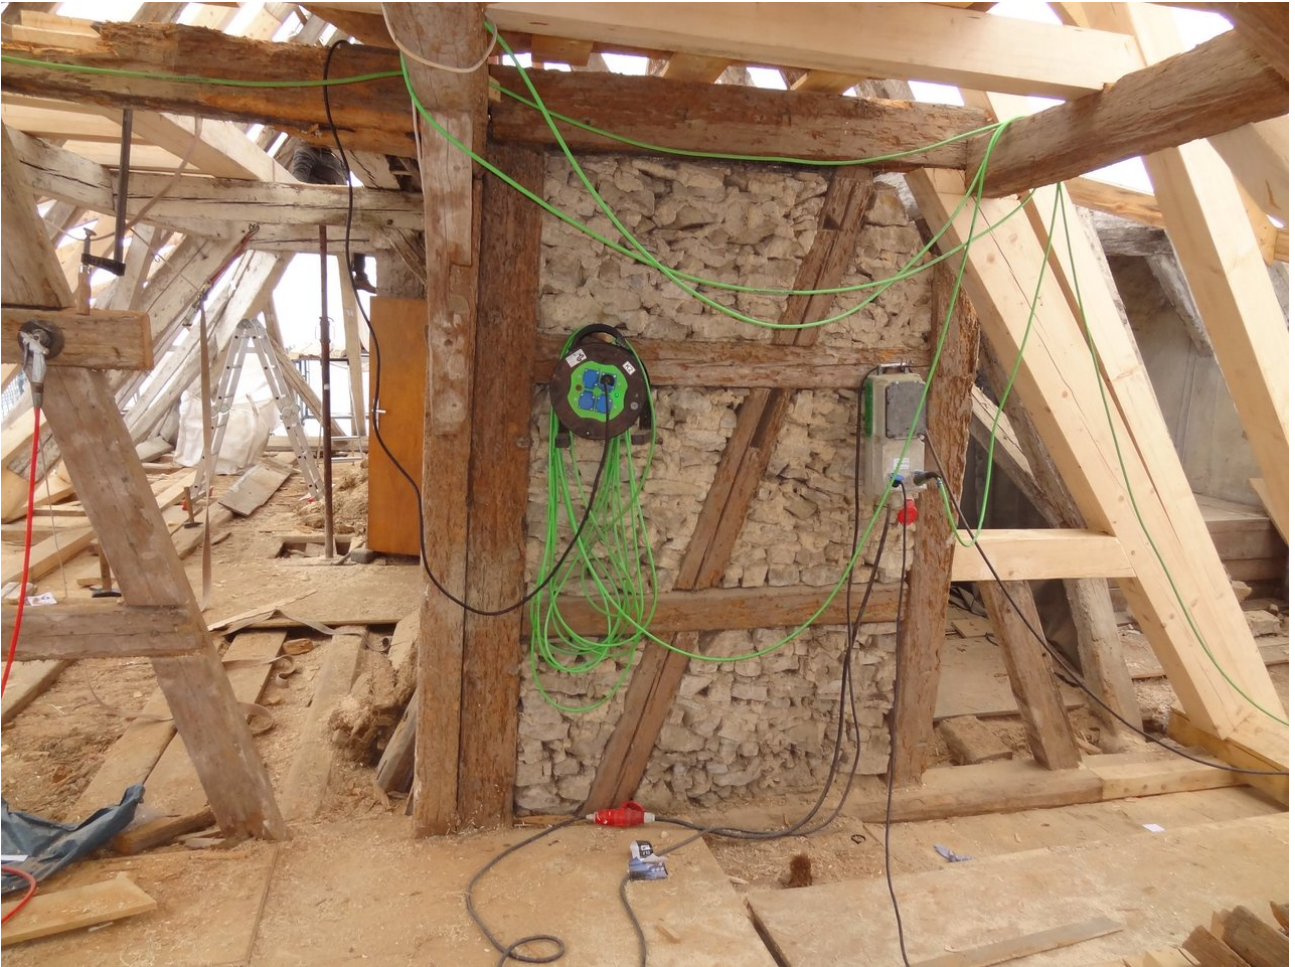
Aufnahme während der Sanierungsmaßnahmen am Dachtragwerk

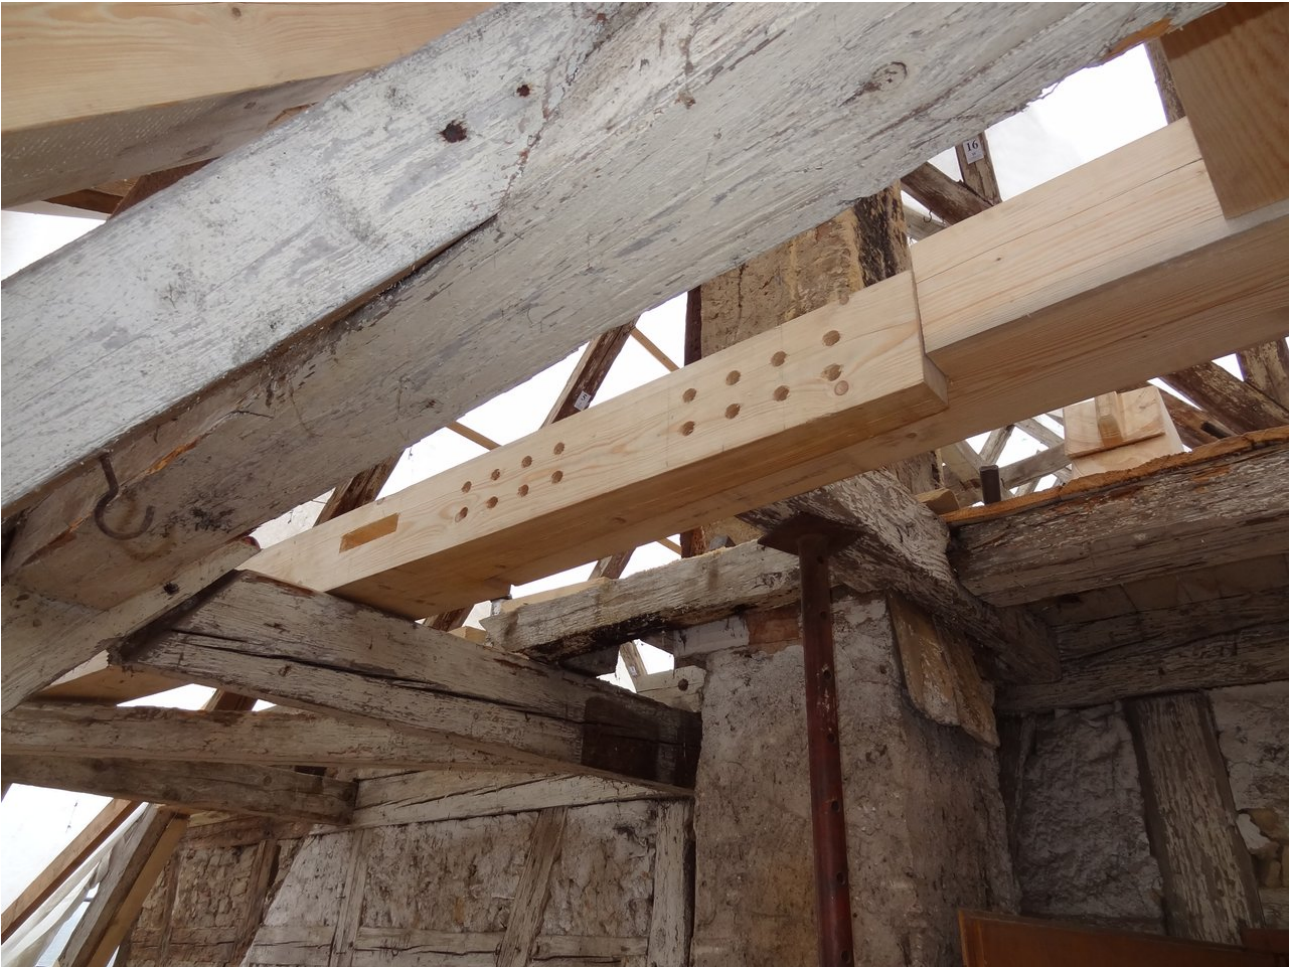
Sanierung des Kehlbalkenwechsels. Vorbereitung des stehenden Blattstoßes

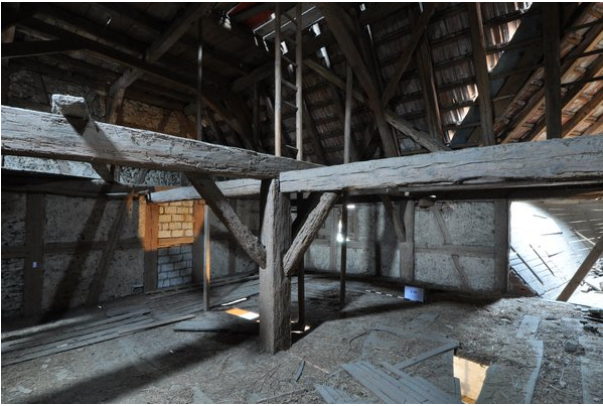
Dielenboden, teils mit deutlich sichtbaren Schäden und Löchern; (strebewerk. 05.10.2015)

Dachraum Scheune R206cd (streberwerk. 05.10.2015)

Boden: Stark beschädigte Dielung wird entfernt; Dachbalkenlage bleibt bestehen; Erschließungssteg wird über die Dachbalkenlage gelegt; Bereich oberhalb 1.10: Reinigen der Oberfläche der Balkendecke und Sichern von Laufwegen; Da der Bereich nicht für das Publikum zugänglich sein wird, sondern von dem Steg durch die historische Scheune überspannt wird, wird kein neuer Dielenboden verlegt;

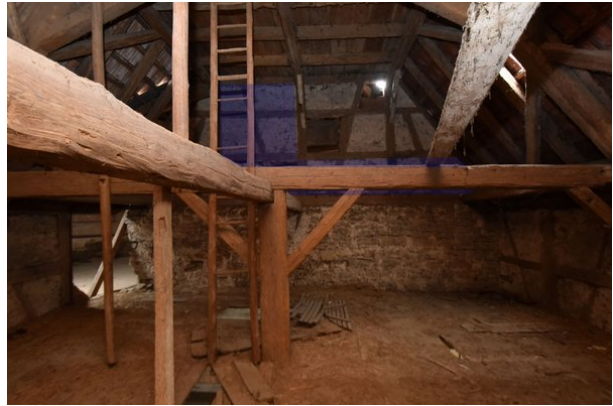
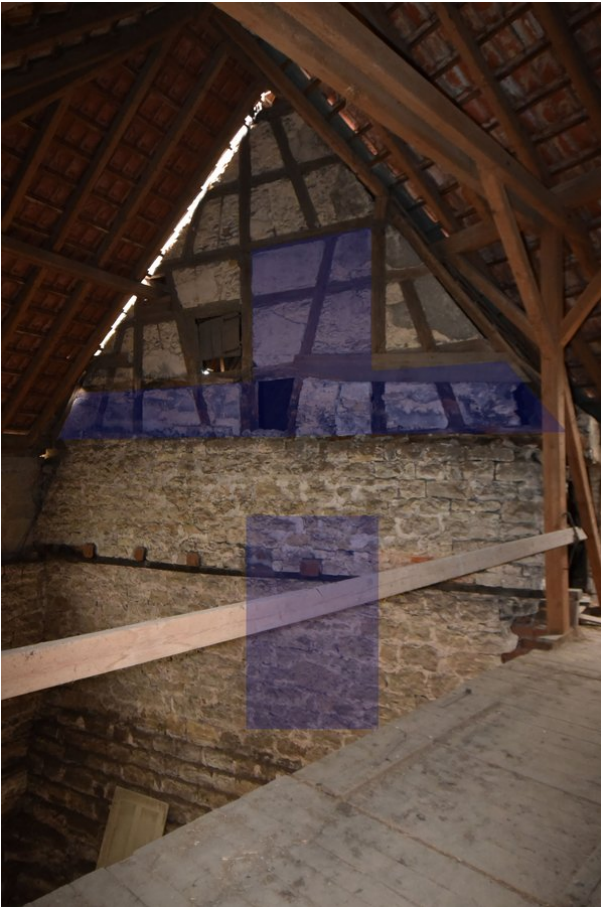
Frontalansicht Wand a, Raum 2.06, mit Blickrichtung Norden;
Kartierung der zur Veränderung vorgesehenen Bereiche in blau;

Frontalansicht der Außenseite von Wand a, Raum 2.06, mit Blickrichtung Süden; Kartierung der zur Veränderung vorgesehenen Bereiche in blau;

Wanddurchbruch (Wand a): Für die brandschutzrechtlich vorgegebenen Fluchtwege sowie für die barrierefreie Erschließung der Ausstellungsräume sind Zugangstüren bzw. Durchgänge mit den lichten Mindestmaßen von 90cm Breite und 200cm Höhe herzustellen. Die Herstellung der Zugänge erfolgt durch Ausnehmen der Gefachefüllungen sowie Entfernen einzelner Fachwerkbalken und Einbringen eines Türrahmens aus Stahlplatten; Zum Abschluss des Rettungstreppenhauses werden dicht schließenden Türblätter verwendet;

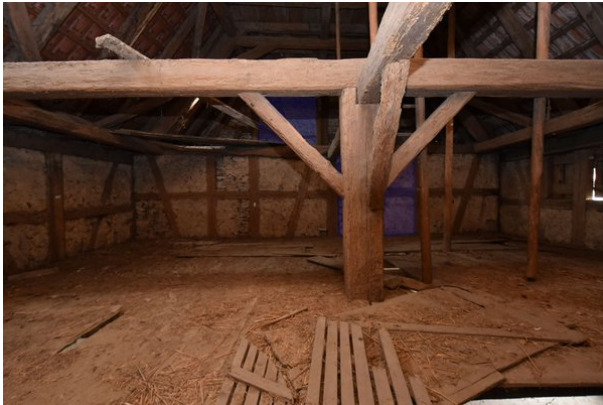
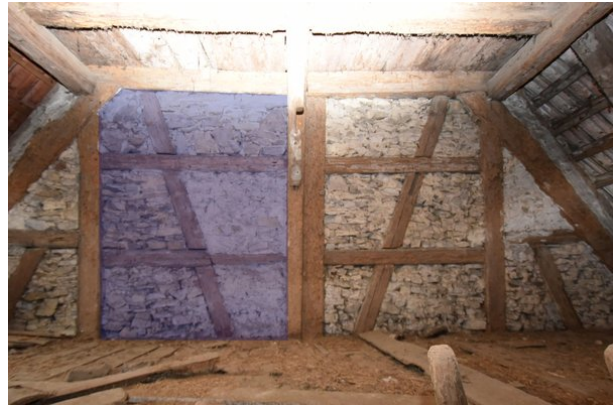
Frontalansicht Wand c, Raum 2.06, mit Blickrichtung Süden;
Kartierung der zur Veränderung vorgesehenen Bereiche in blau;

Frontalansicht Wand c (oberer Bereich), Raum 2.06, mit Blickrichtung Süden; Kartierung der zur Veränderung vorgesehenen Bereiche in blau;

Bruchsteinwände werden gesichert und neu verputzt; Fachwerkwände werden instandgesetzt und gemäß Bestand wiederhergestellt als Sichtfachwerk mit Gefacheverputzung oder flächiger Verputzung; Heller Anstrich auf Putzflächen;

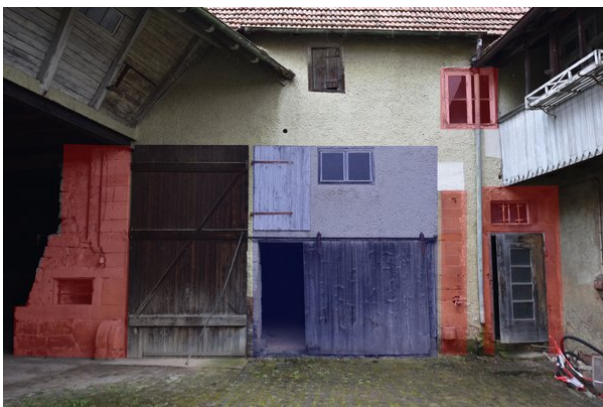
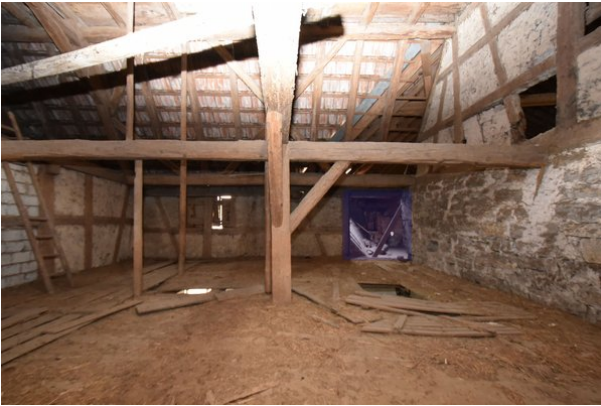
Frontalansicht der Außenseite von Wand d, Raum 2.06, mit Blickrichtung Osten; Kartierung der besonders sensiblen Bereiche in rot; Kartierung der zur Veränderung vorgesehenen Bereiche in blau;

Frontalansicht Wand d, Raum 2.06, mit Blickrichtung Westen;
Kartierung der zur Veränderung vorgesehenen Bereiche in blau;

Bruchsteinwände werden gesichert und neu verfugt; Fachwerkwände werden instandgesetzt und gemäß Bestand wiederhergestellt als Sichtfachwerk mit Gefacheverputzung oder flächiger Verputzung; Heller Anstrich auf Putzflächen;

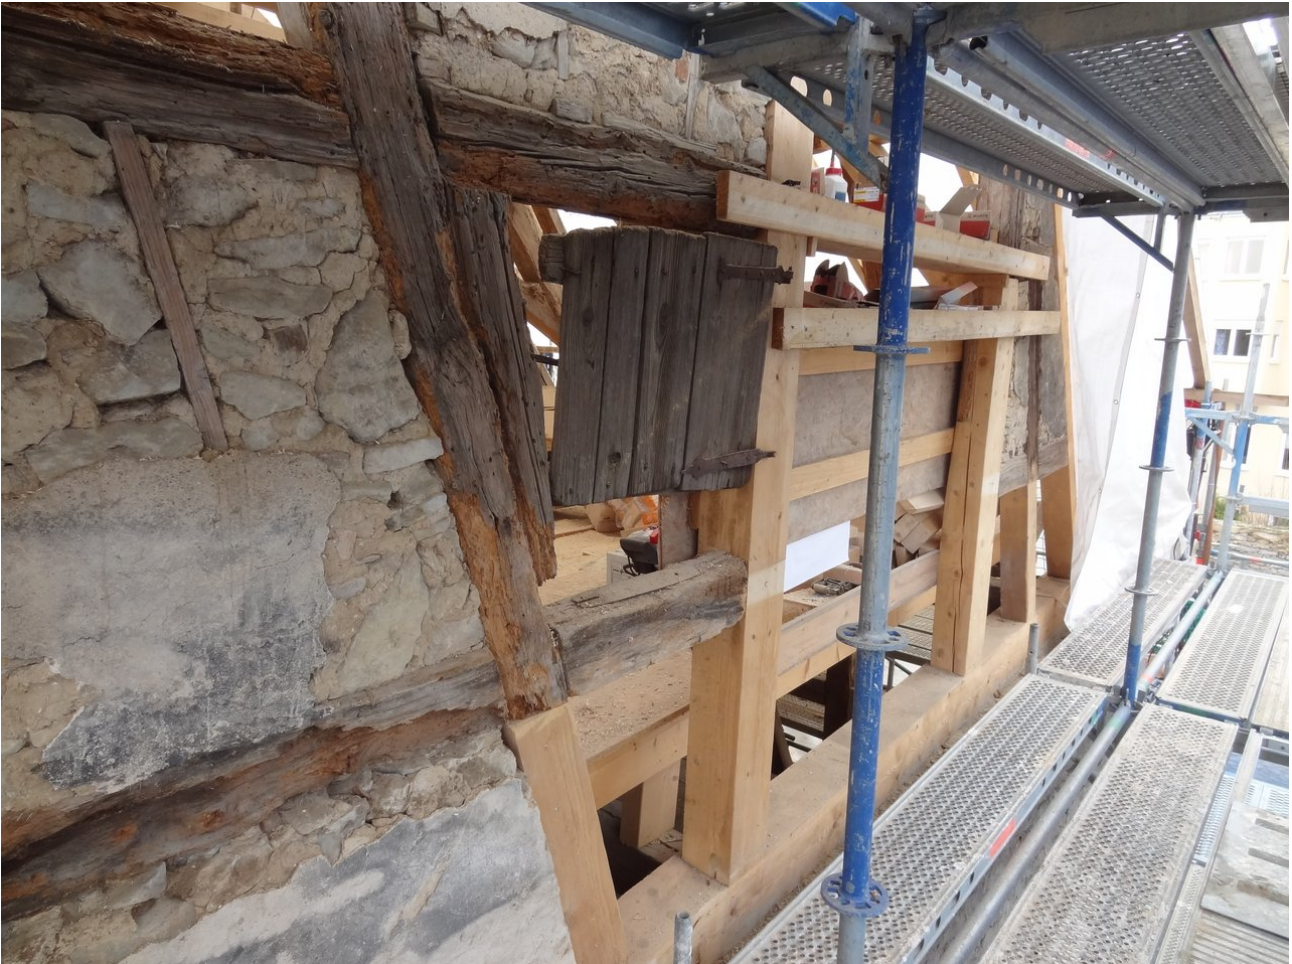
Sanierung Fachwerk der Giebelwand

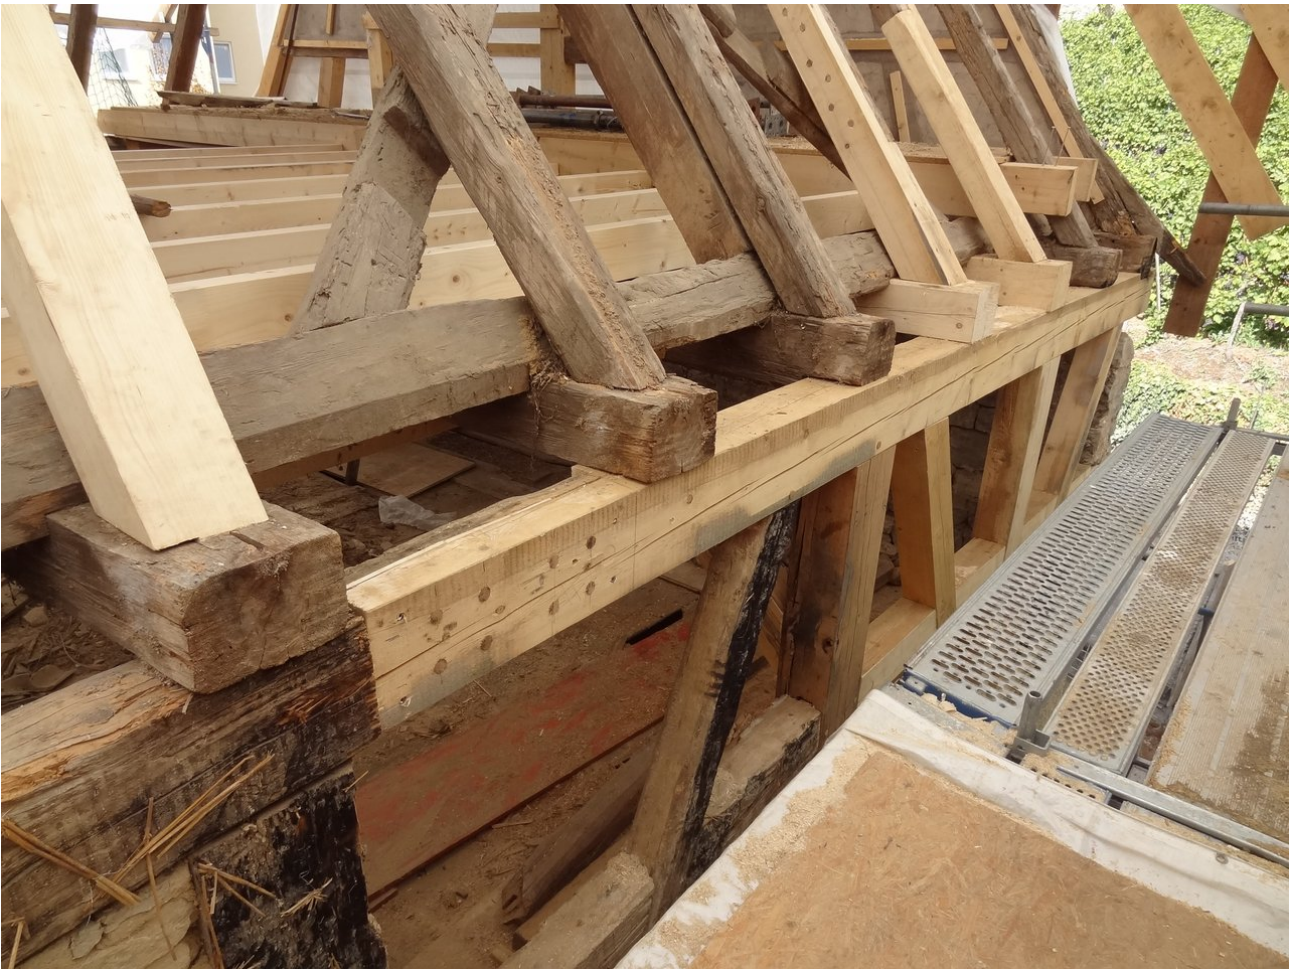
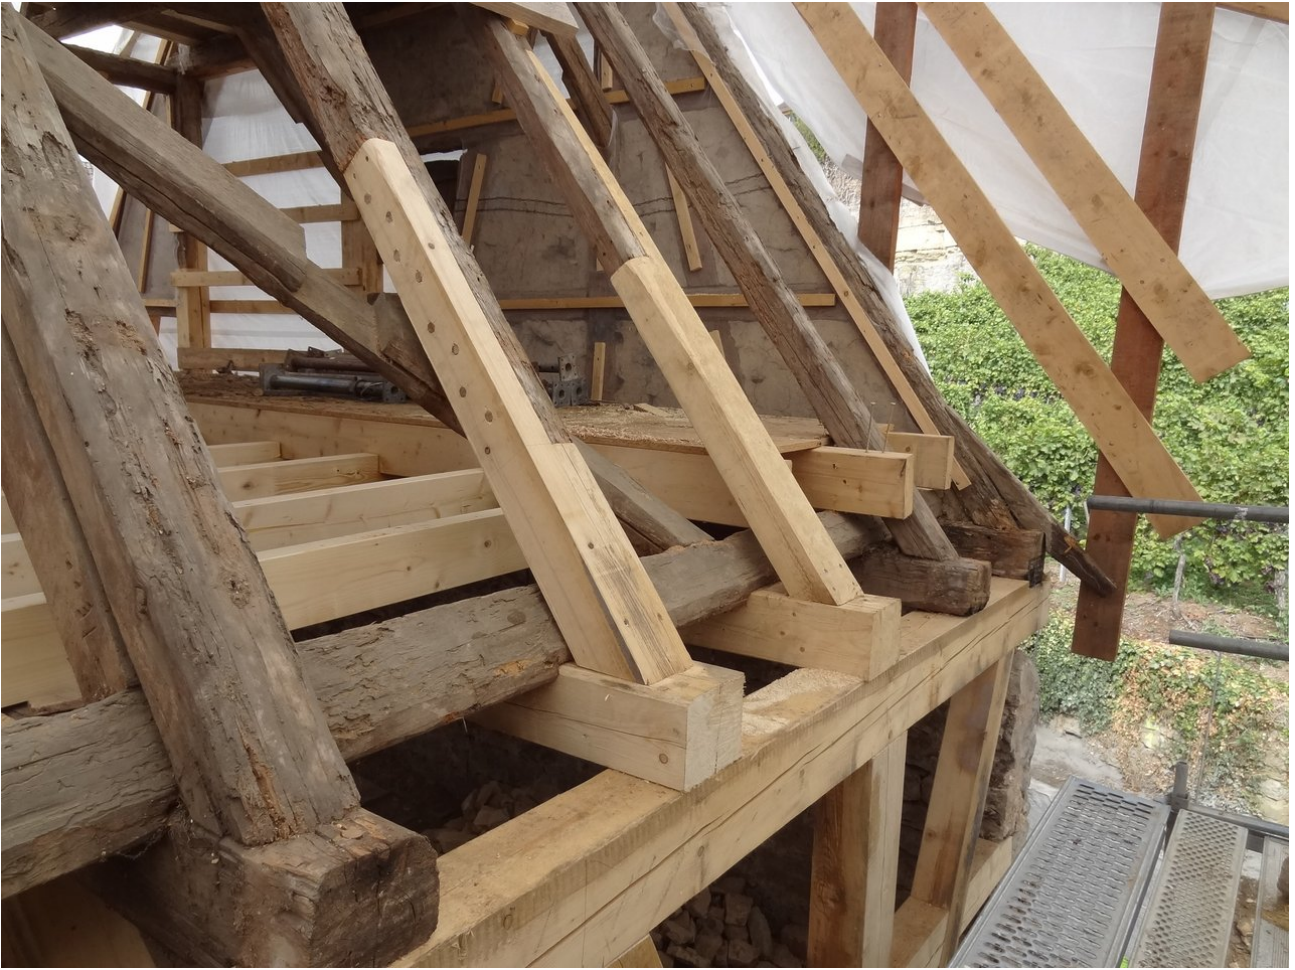
Sanierung Traufe Ost

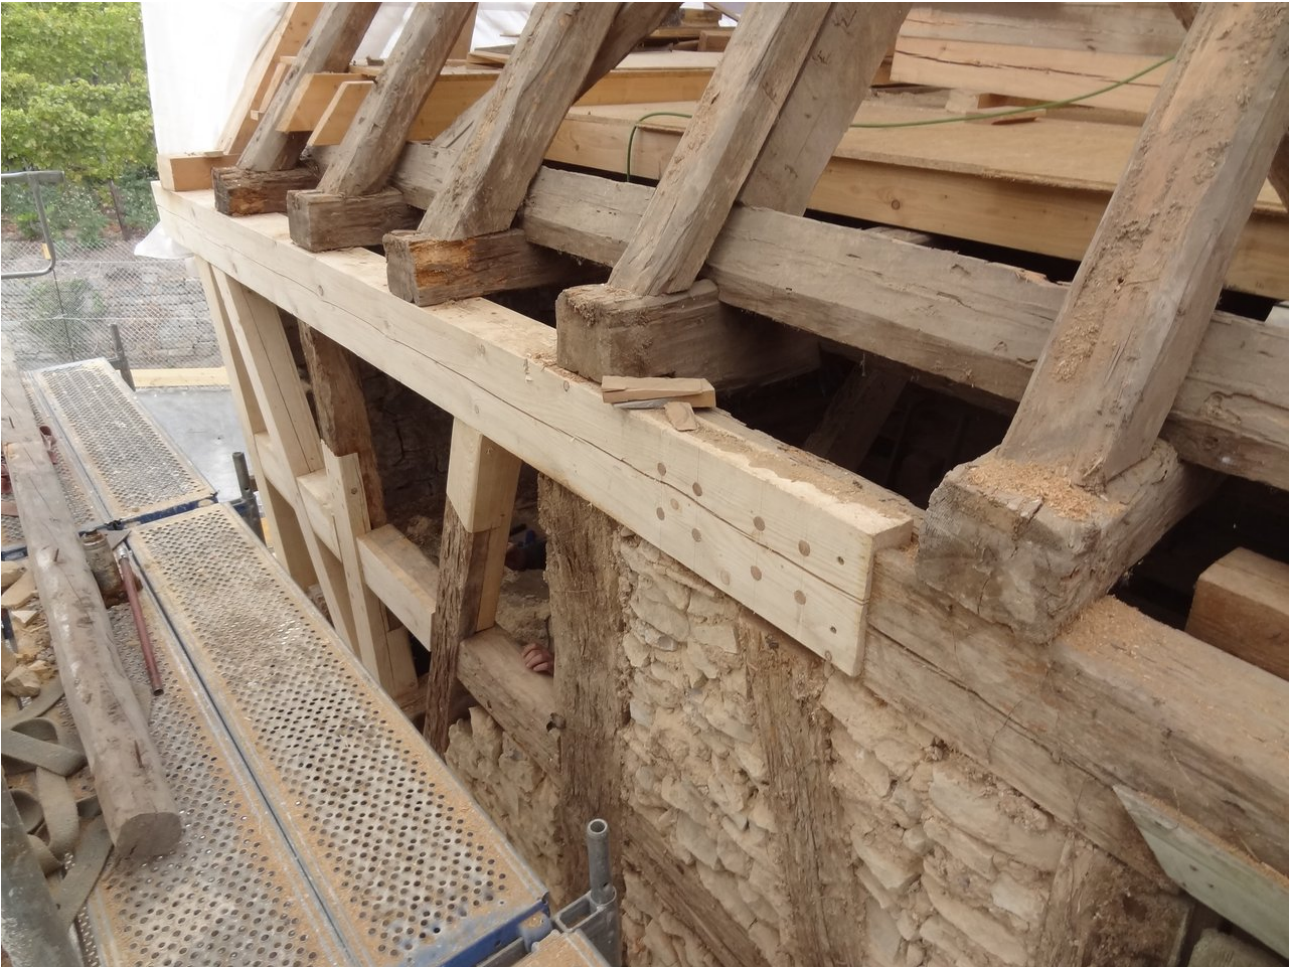
Sanierung Traufe West

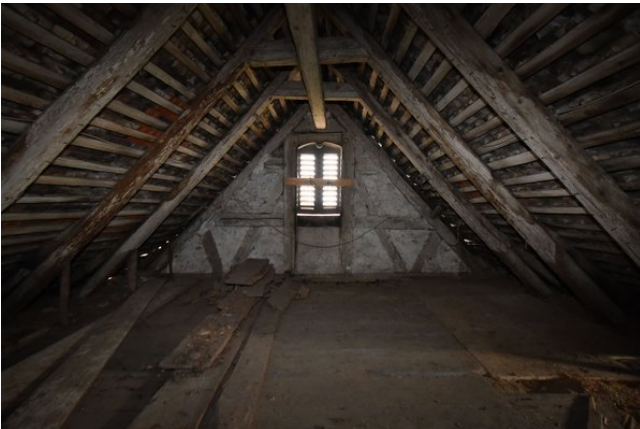
Frontalansicht Wand c, Raum 3.01, mit Blickrichtung Süden;

Bruchsteinwände werden gesichert und neu verfugt; Fachwerkwände werden instandgesetzt und gemäß Bestand wiederhergestellt als Sichtfachwerk mit Gefacheverputzung oder flächiger Verputzung; Heller Anstrich auf Putzflächen;

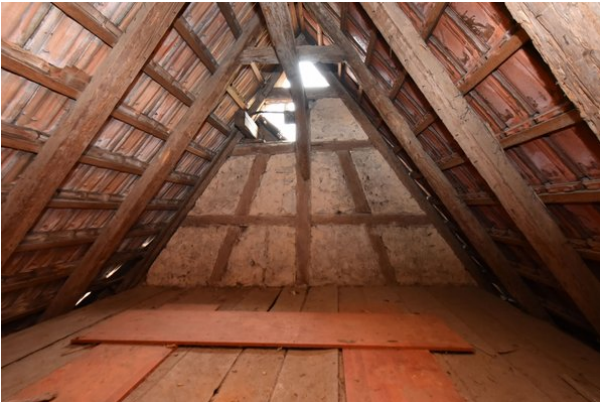
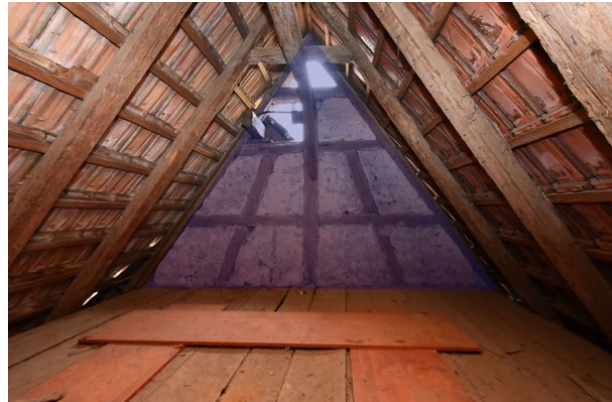
Giebelwand: Fachwerk mit Bruchsteinausfachung; fachwerksichtig, Gefachputz grob verstrichen, hell getüncht; 1 Feld Gefachfüllung ausgenommen, offen; (streberwerk. 13.08.2015)

Frontalansicht Wand a, Raum 3.02, mit Blickrichtung Norden;

Bruchsteinwände werden gesichert und neu verfugt; Fachwerkwände werden instandgesetzt und gemäß Bestand wiederhergestellt als Sichtfachwerk mit Gefacheverputzung oder flächiger Verputzung; Heller Anstrich auf Putzflächen;

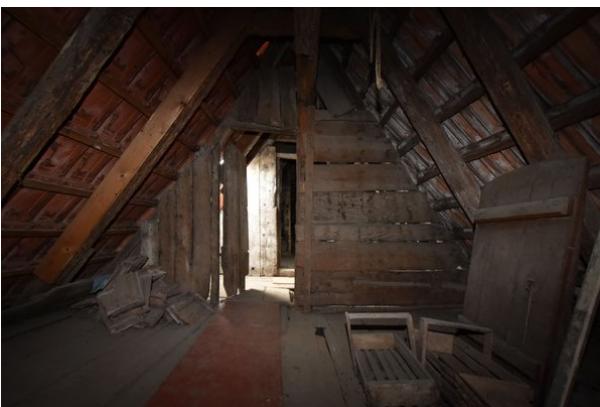
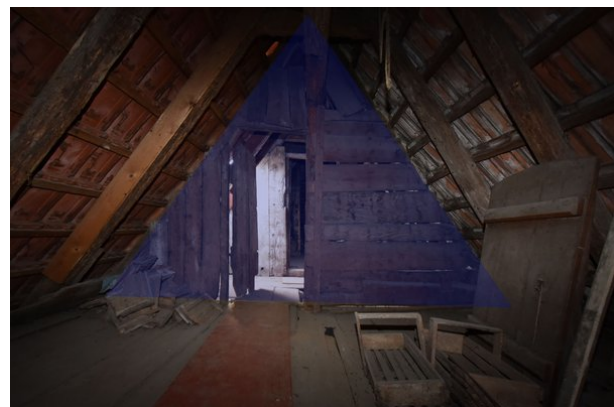
Frontalansicht Wand c, Raum 3.02, mit Blickrichtung Süden;

Frontalansicht Wand c, Raum 3.02, mit Blickrichtung Süden;
Kartierung der zur Veränderung vorgesehenen Bereiche in blau;
