Lauffen, Höderlinhaus

Ein Raumbuch von Strebewerk.

Bezeichnung	Lauffen, Hölderlinhaus Hölderlinhaus
Anlagedatum	14.04.2016
Zeitraum	2015-2016
Fachbereiche	Bauforschung & Archäologie Dokumentation Fertigstellung Holzschutz Konzept Instandsetzung Restaurierung Tragwerksplanung
Gesamtzahl Einträge	67
Ebenen	Hölderlinhaus Neubau: Untergeschoss Hölderlinhaus Neubau: Erdgeschoss Hölderlinhaus Neubau: Obergeschoss Hölderlinhaus Neubau: Dachgeschoss Hölderlinwohnhaus: Erdgeschoss Hölderlinwohnhaus: Obergeschoss Hölderlinwohnhaus: Dachgeschoss 1 Hölderlinwohnhaus: Dachgeschoss 2 Hölderlinwohnhaus: Untergeschoss

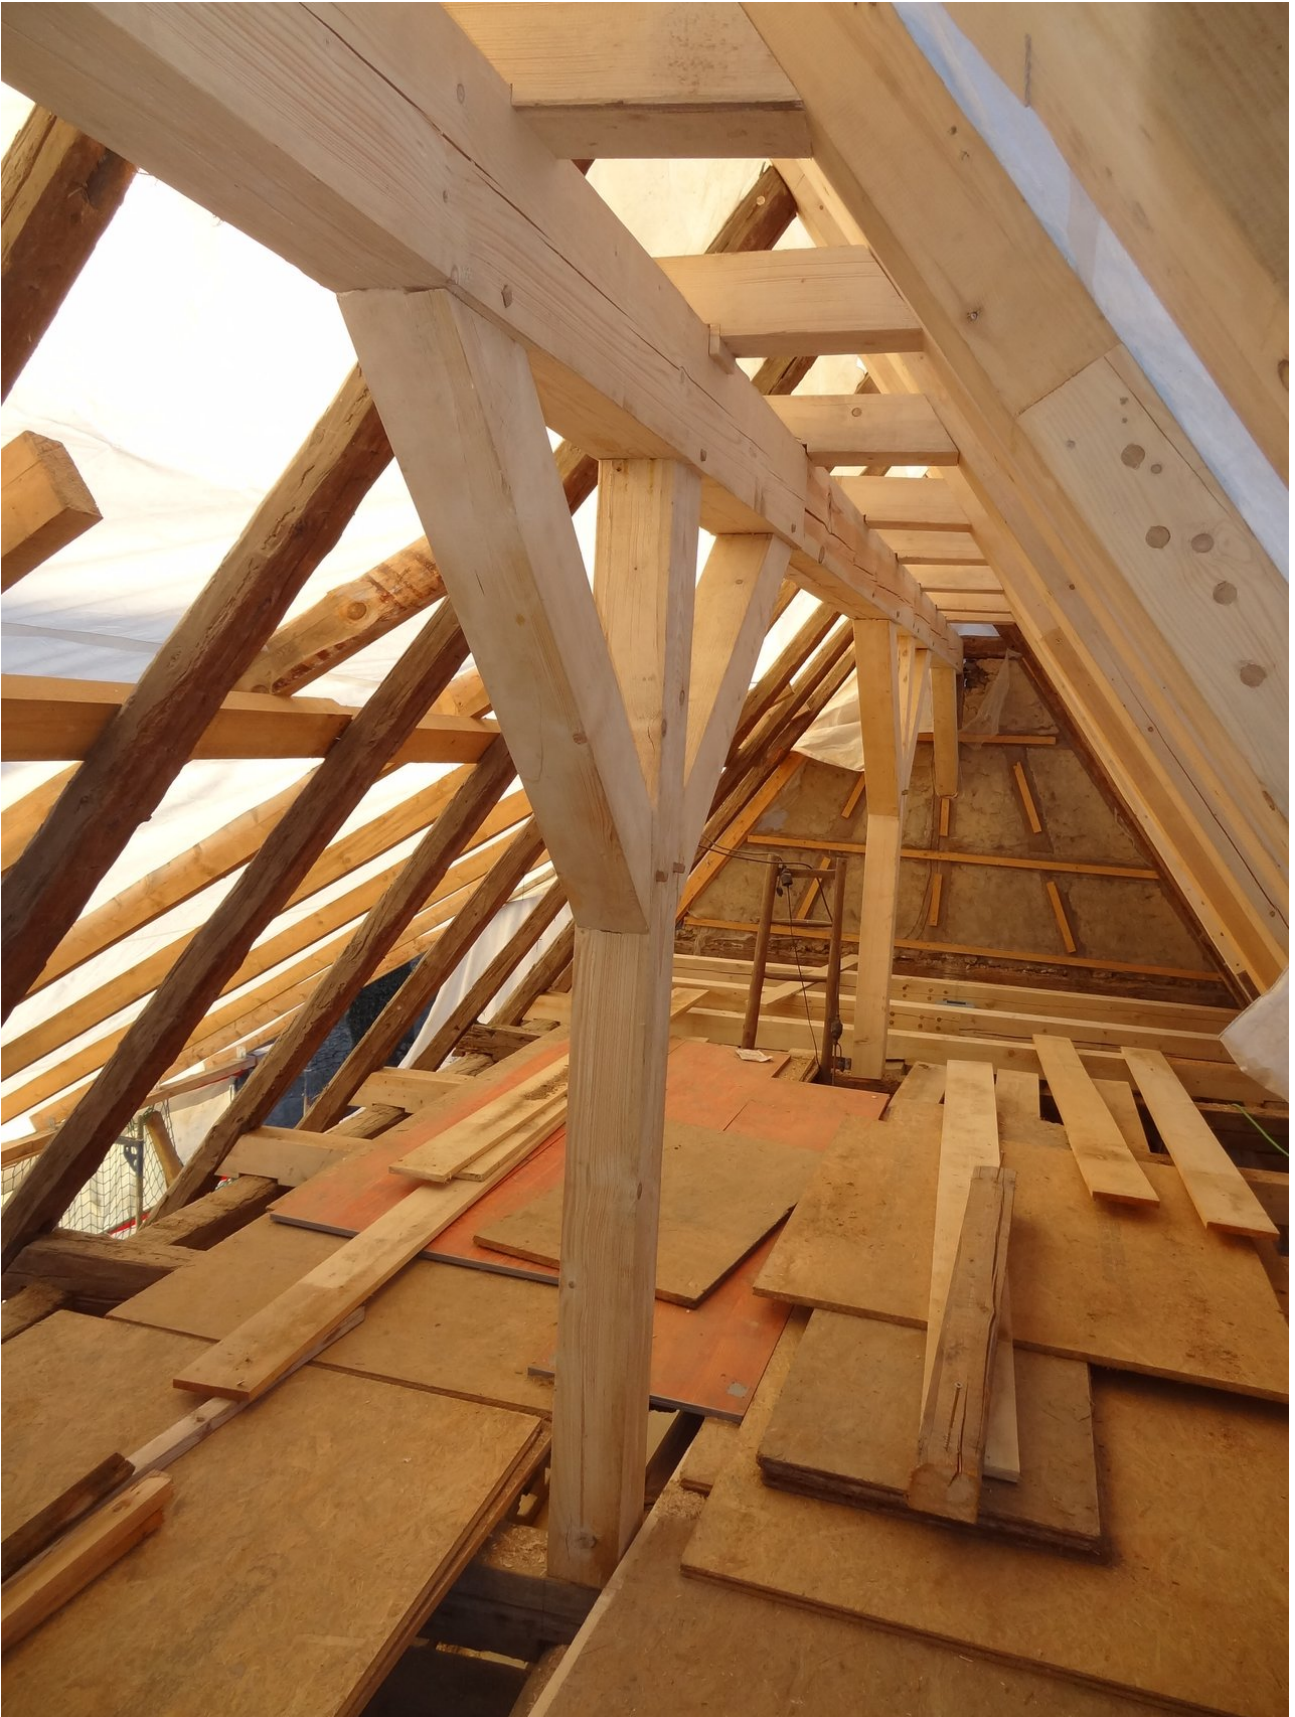
Sanierung Dachtragwerk

Aufgrund der umfangreichen Fraß- und Feuchteschäden musste ein großer Teil der Hölzer erneuert werden.

Instandsetzung Dachtragwerk.

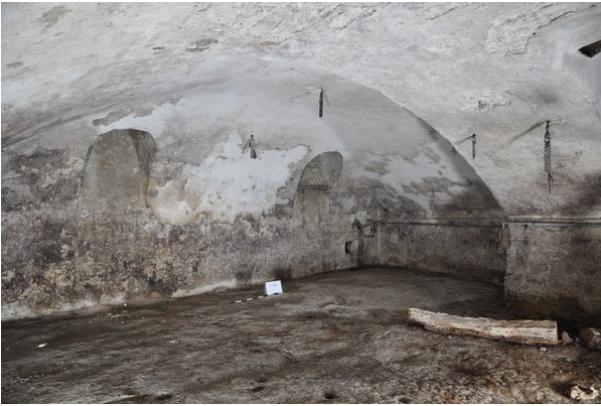
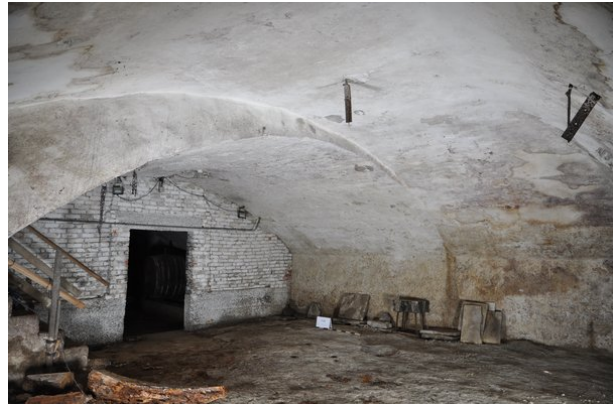
Südteil: Klostergewölbe aus Bruchstein, Nordteil: Tonnengewölbe aus Bruchstein; groß verputzt, weiß getüncht; Balken zwischen Kellerhals-Stichkappe und Tonnengewölbe herausgefallen; (strebewerk. 13.08.2015)

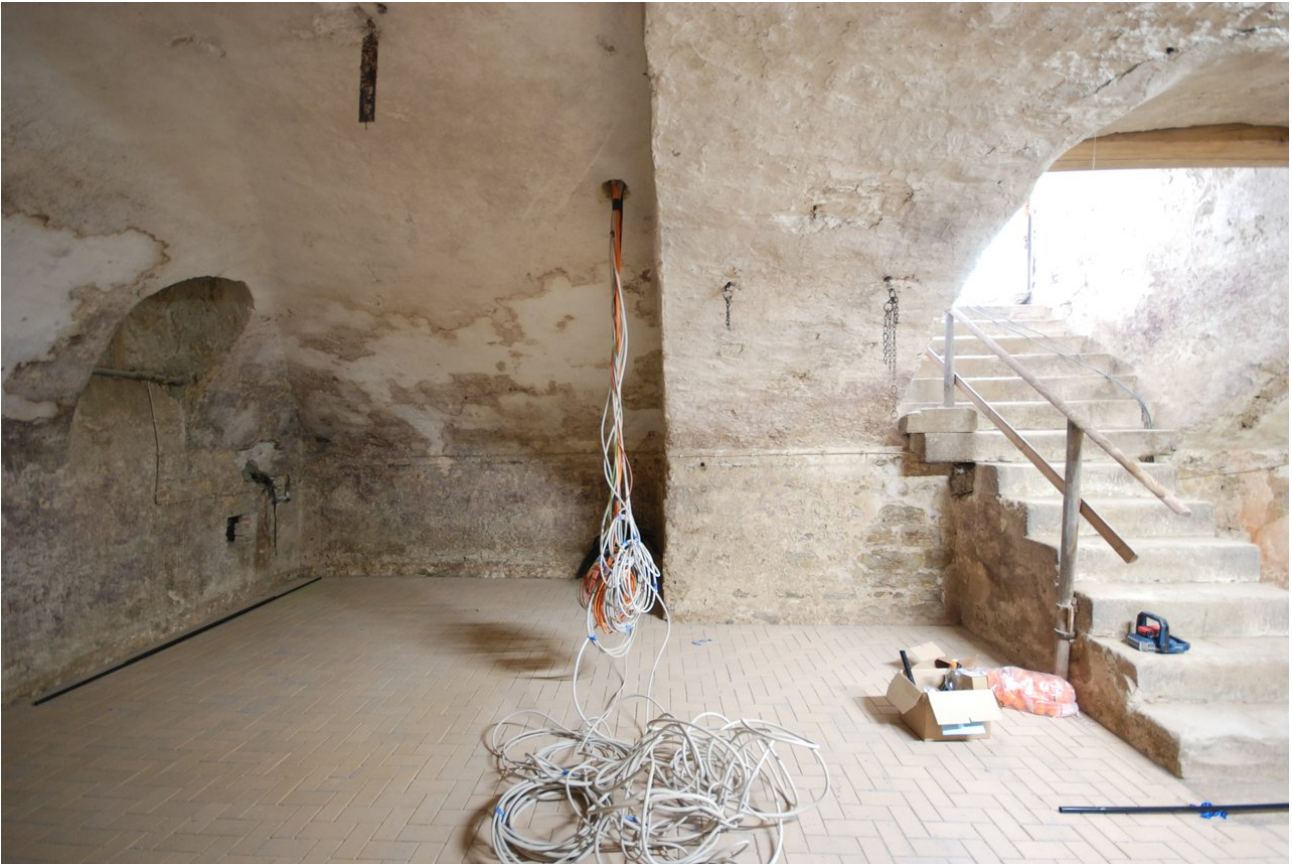
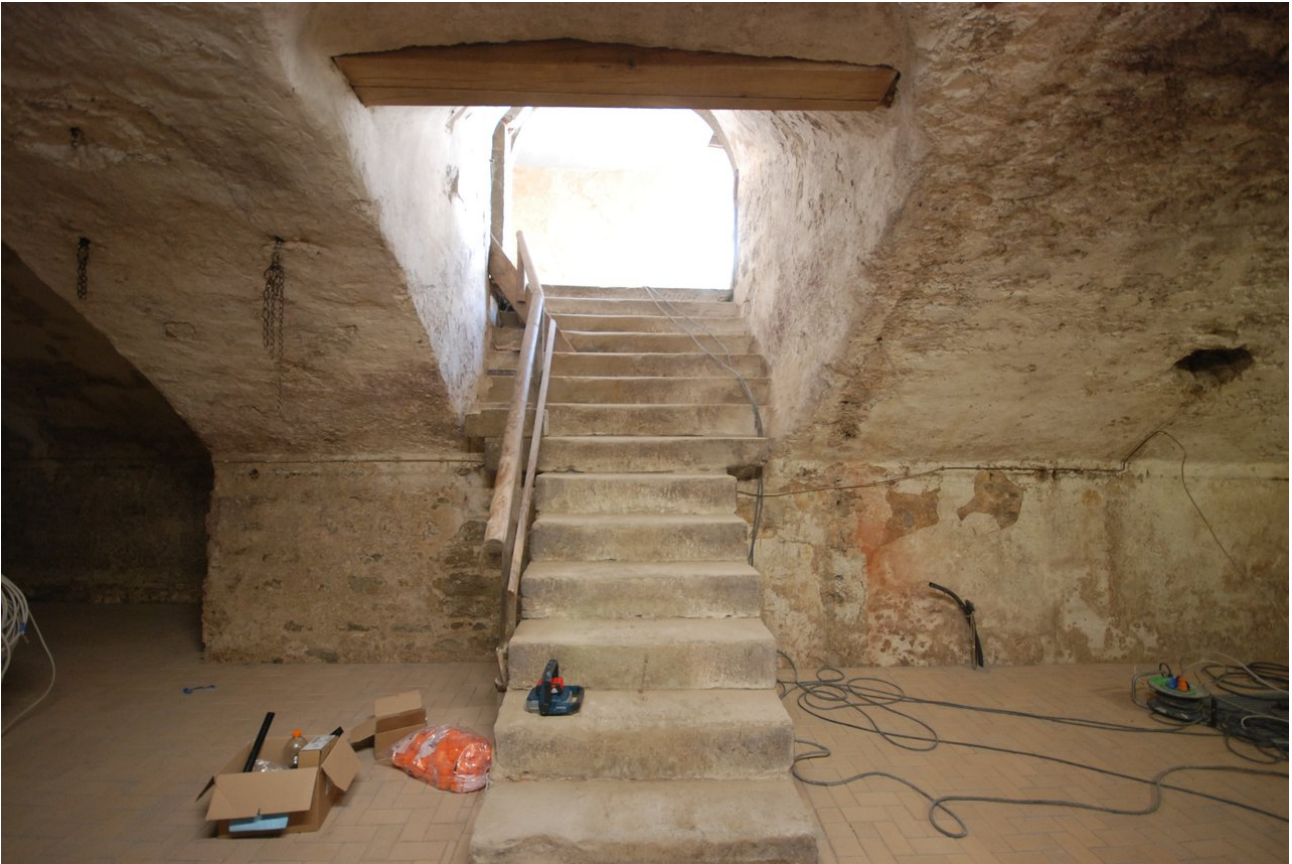
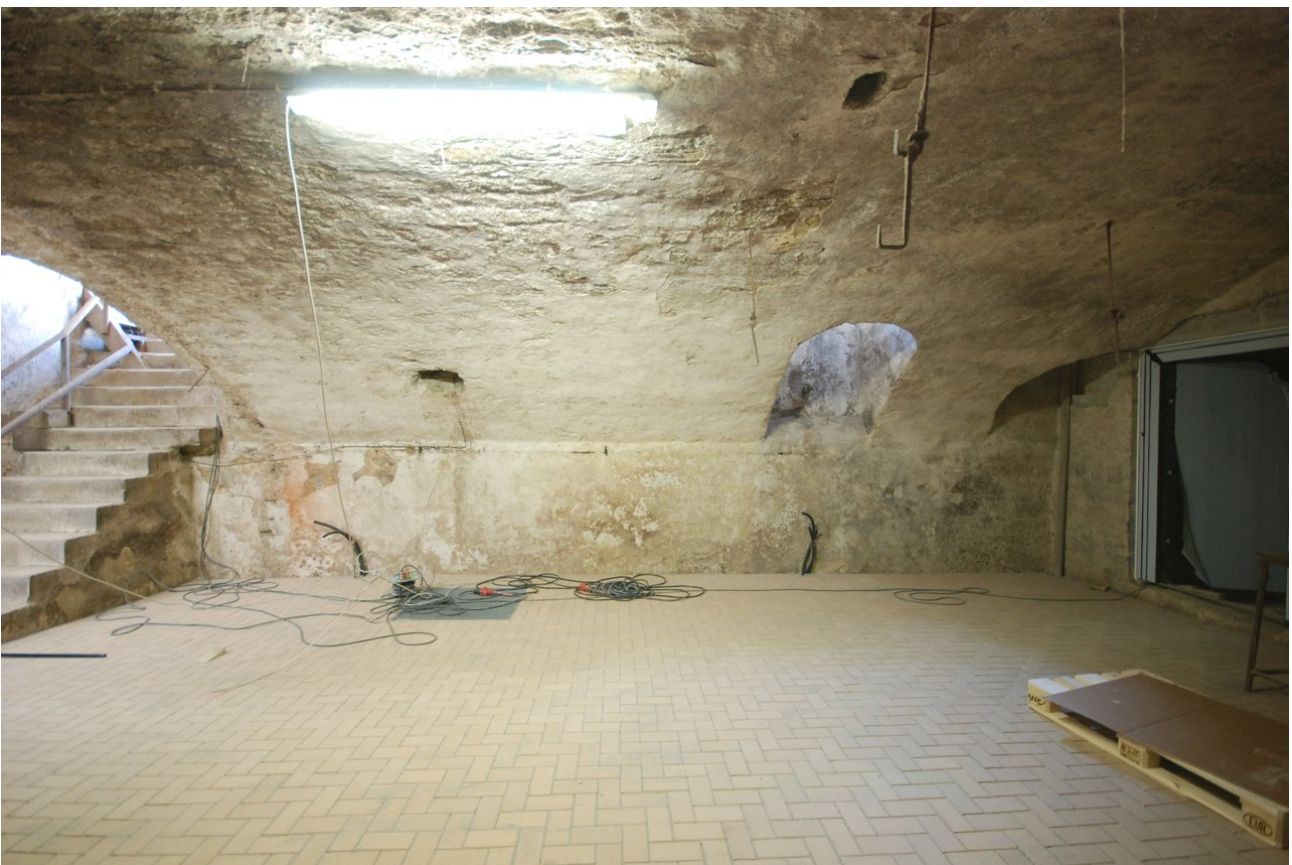
Blick Richtung Westen; rechts angeschnitten der Ausgang zur Tordurchfahrt

Die bestehenden Putzoberflächen wurden restauratorisch überarbeitet; gereinigt, lose Stellen rückverfestigt oder erneuert.

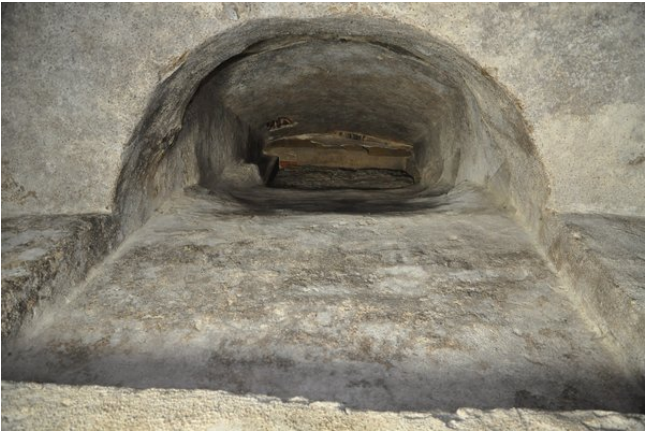
Raum -1.02a, Detailansicht des Lichtschachts an Wand a mit Blickrichtung Norden (streberwerk. 13.08.2015)

Bruchsteinmauerwerk wird gesichert und neu verfugt; helle Schlämme zur Ausglei chung von optischen Unebenheiten bzw. ggf. dünne Kalkputzschicht gemäß Bestand;

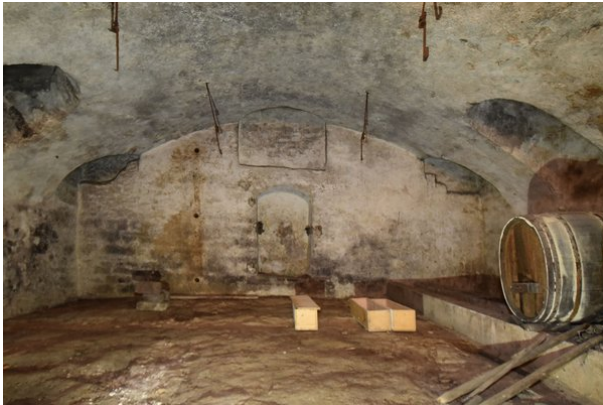
Frontalansicht Wand a, Raum -1.02, mit Blickrichtung Norden;

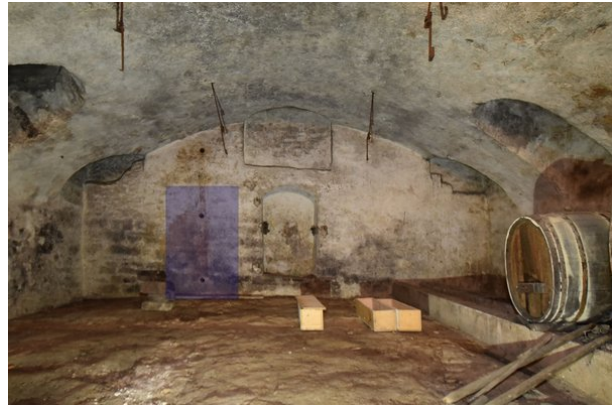
Blau kartierte Flächen weisen auf die bereits mit der Landesdenkmalpflege abgestimmten Bereiche mit substanziellen Eingriffen in die historische Bausubstanz hin.

Frontalansicht Wand a, Raum -1.02, mit Blickrichtung Norden;
Kartierung der zur Veränderung vorgesehenen Bereiche in blau;

Tür neu: Herstellen Durchbruch durch Wand a (Bruchstein-/Werksteinmauerwerk), Abfangen mit Stahl-/Betonsturz, Stahlrahmen einsetzen; Kaschieren des neuen Sturzes durch vorgeblendes Bruchsteinmauerwerk;

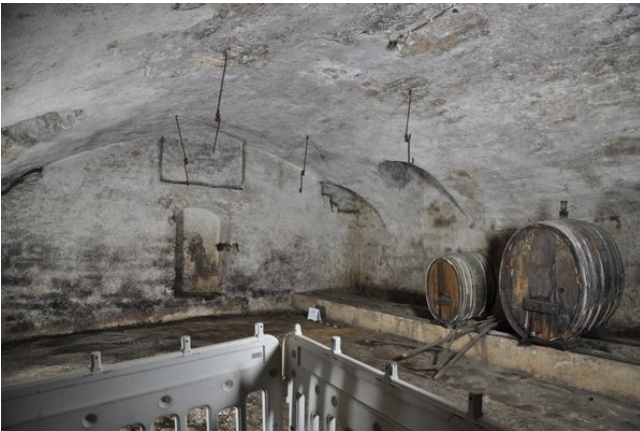
Bruchstein, grob verputzt, weiß getüncht; Wandhöhe 1,80m, darüber Gewölbe; 2 Stichkappen für Lichtschächte an Nordende; (streberwerk. 13.08.2015)

Raum -1.02ab, Diagonalaufnahme mit Blickrichtung Nordosten
(streberwerk. 13.08.2015)

Bruchsteinmauerwerk wird gesichert und neu verfugt; helle Schlämme zur Ausglei chung von optischen Unebenheiten bzw. ggf. dünne Kalkputzschicht gemäß Bestand;

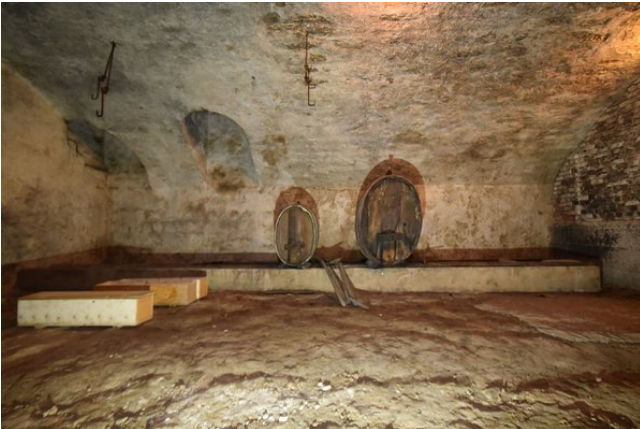
Frontalansicht Wand b, Raum -1.02, mit Blickrichtung Osten;

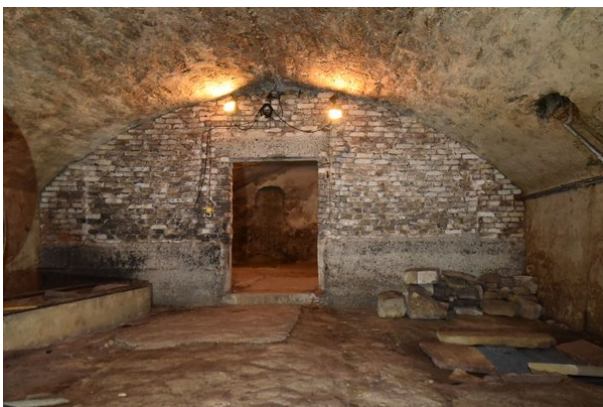
2018 zum Abbruch vorgesehen;

Frontalansicht Wand c, Raum -1.02, mit Blickrichtung Süden;

Wand: Wand c: Abbruch; Bruchsteinmauerwerk: reinigen, sichern und ggf. Schlämme neu; Bruchsteingewölbeschale (Bestand) instandsetzen; ggf. partiell festigen bzw. vernadeln; Nach Entfernen der jüngeren Trennwand: Wandanschlüsse ausgleichen;

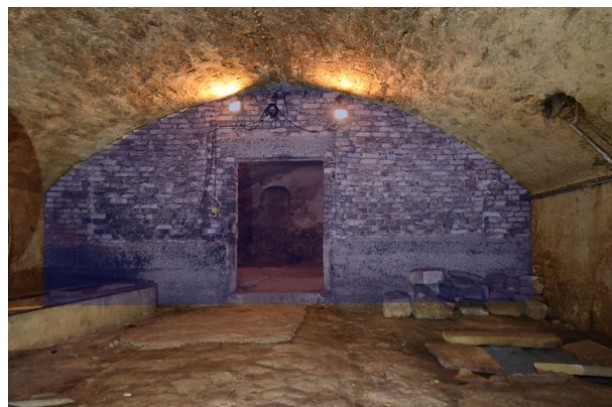
Blau kartierte Flächen weisen auf die bereits mit der Landesdenkmalpflege abgestimmten Bereiche mit substanziellen Eingriffen in die historische Bausubstanz hin.

Frontalansicht Wand c, Raum -1.02, mit Blickrichtung Süden;
Kartierung der zur Veränderung vorgesehenen Bereiche in blau;

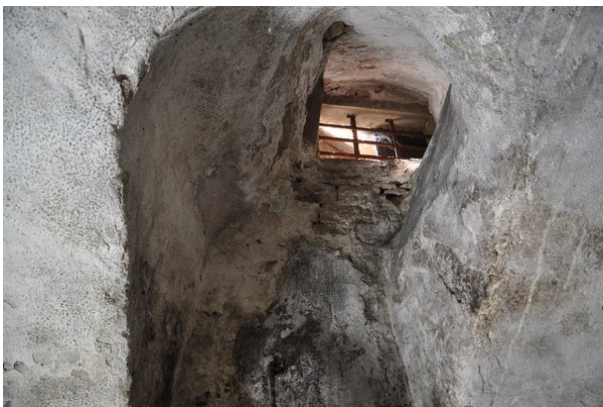
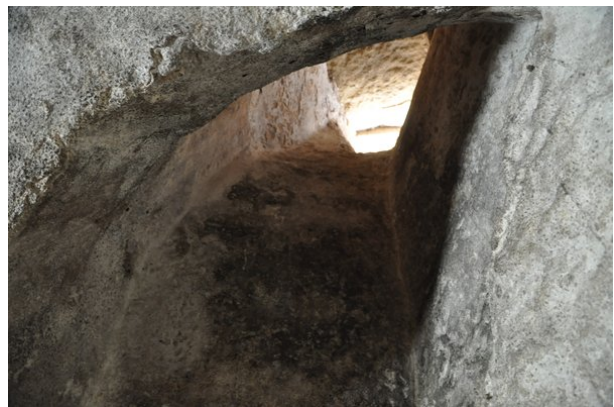
Bruchstein, grob verputzt, weiß getüncht; Wandhöhe 1,80m, darüber Gewölbe; 2 Stichkappen für Lichtschächte an Nordende, Lichtschächte stark verzogen; (streberwerk. 13.08.2015)

Raum -1.02d, Detailansicht des nördlichen Lichtschachts an Wand d mit Blickrichtung Westen (streberwerk. 13.08.2015)

Raum -1.02d, Detailansicht des südlichen Lichtschachts an Wand d mit Blickrichtung Westen (streberwerk. 13.08.2015)

Bruchsteinmauerwerk wird gesichert und neu verfugt; helle Schlämme zur Ausgleichung von optischen Unebenheiten bzw. ggf. dünne Kalkputzschicht gemäß Bestand;

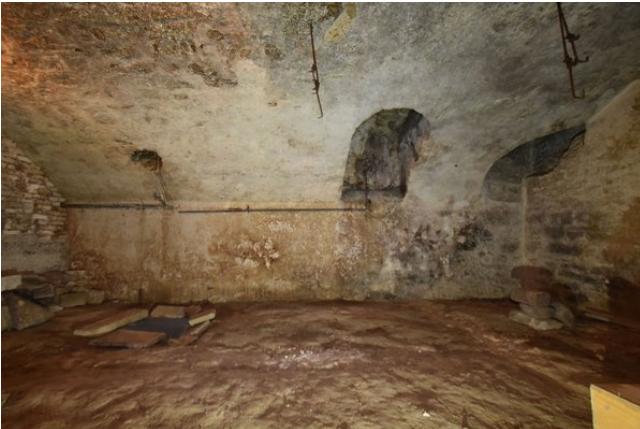
Frontalansicht Wand d, Raum -1.02, mit Blickrichtung Westen;

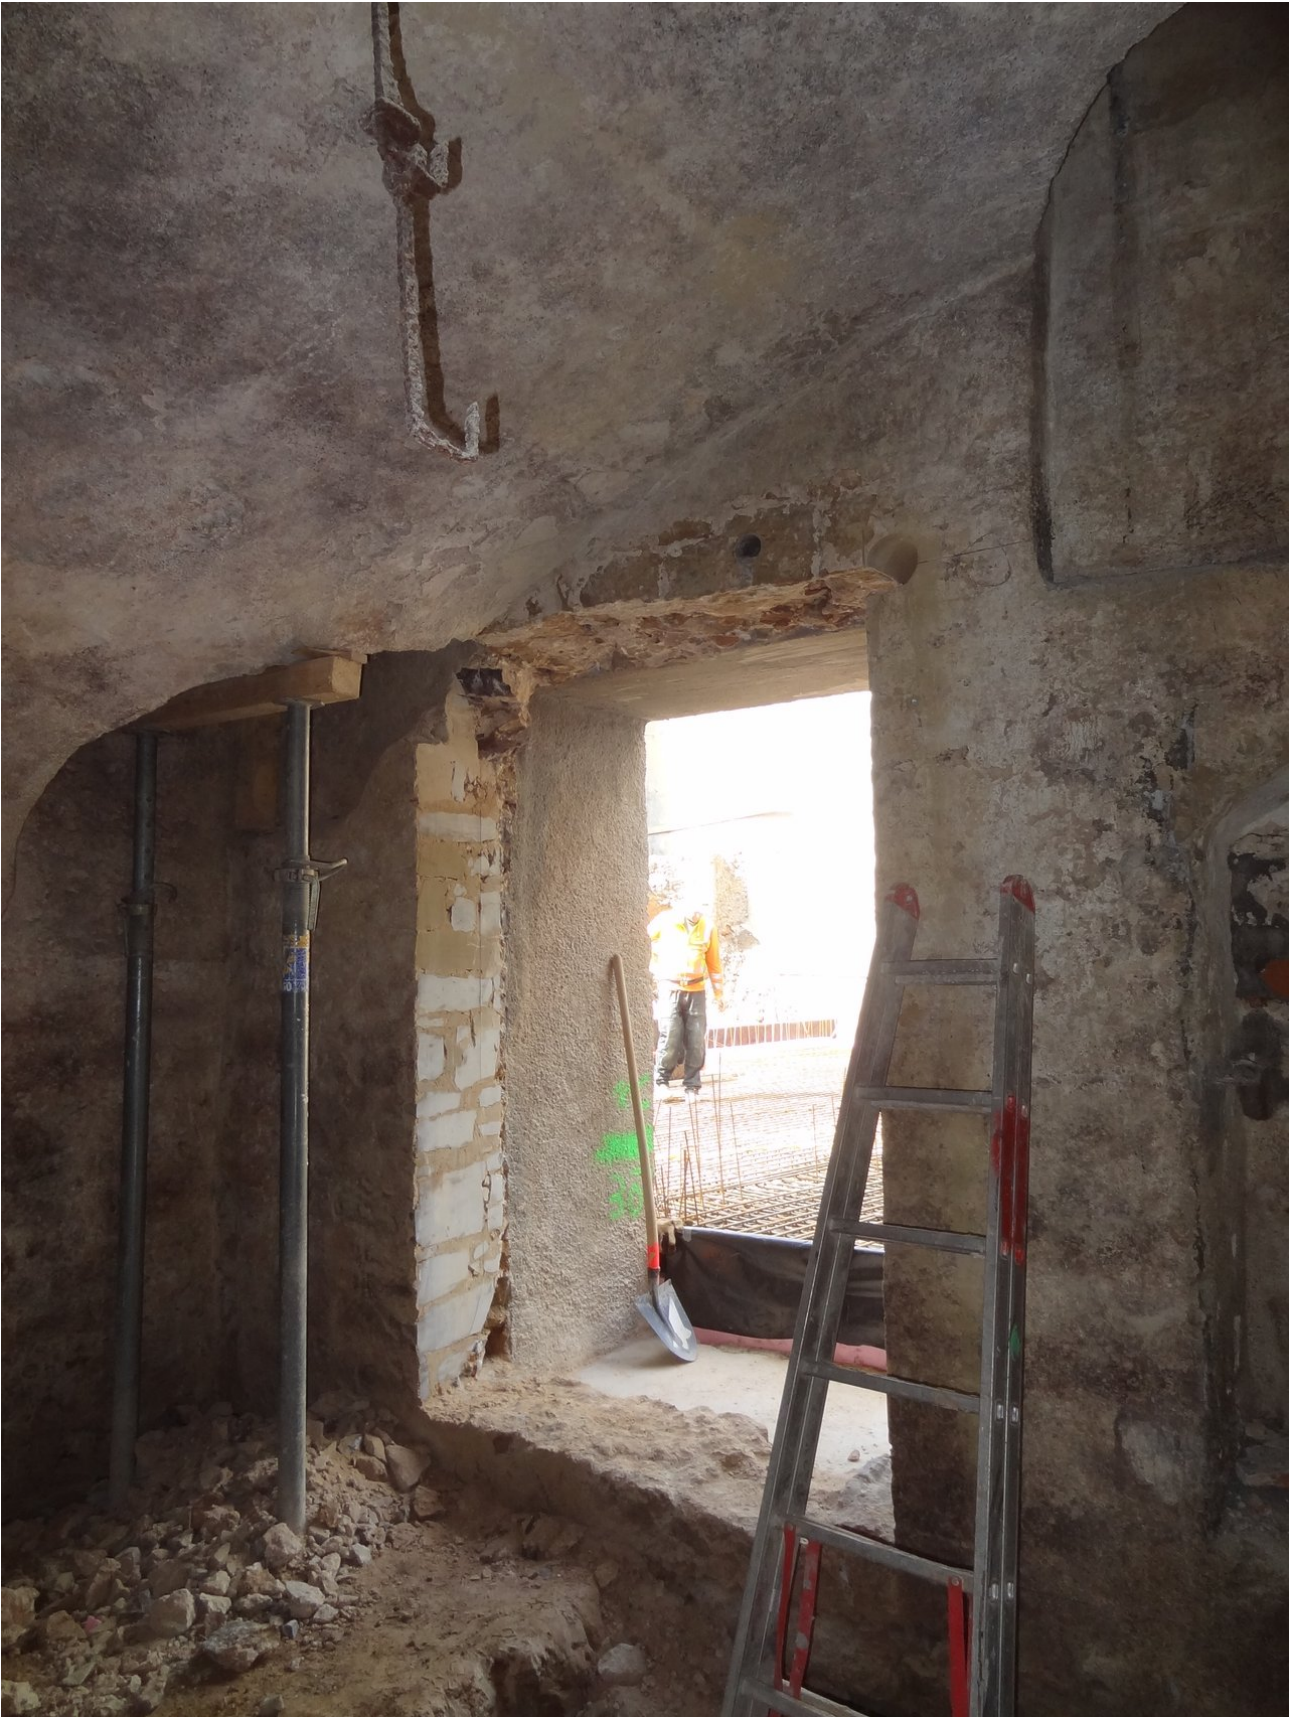
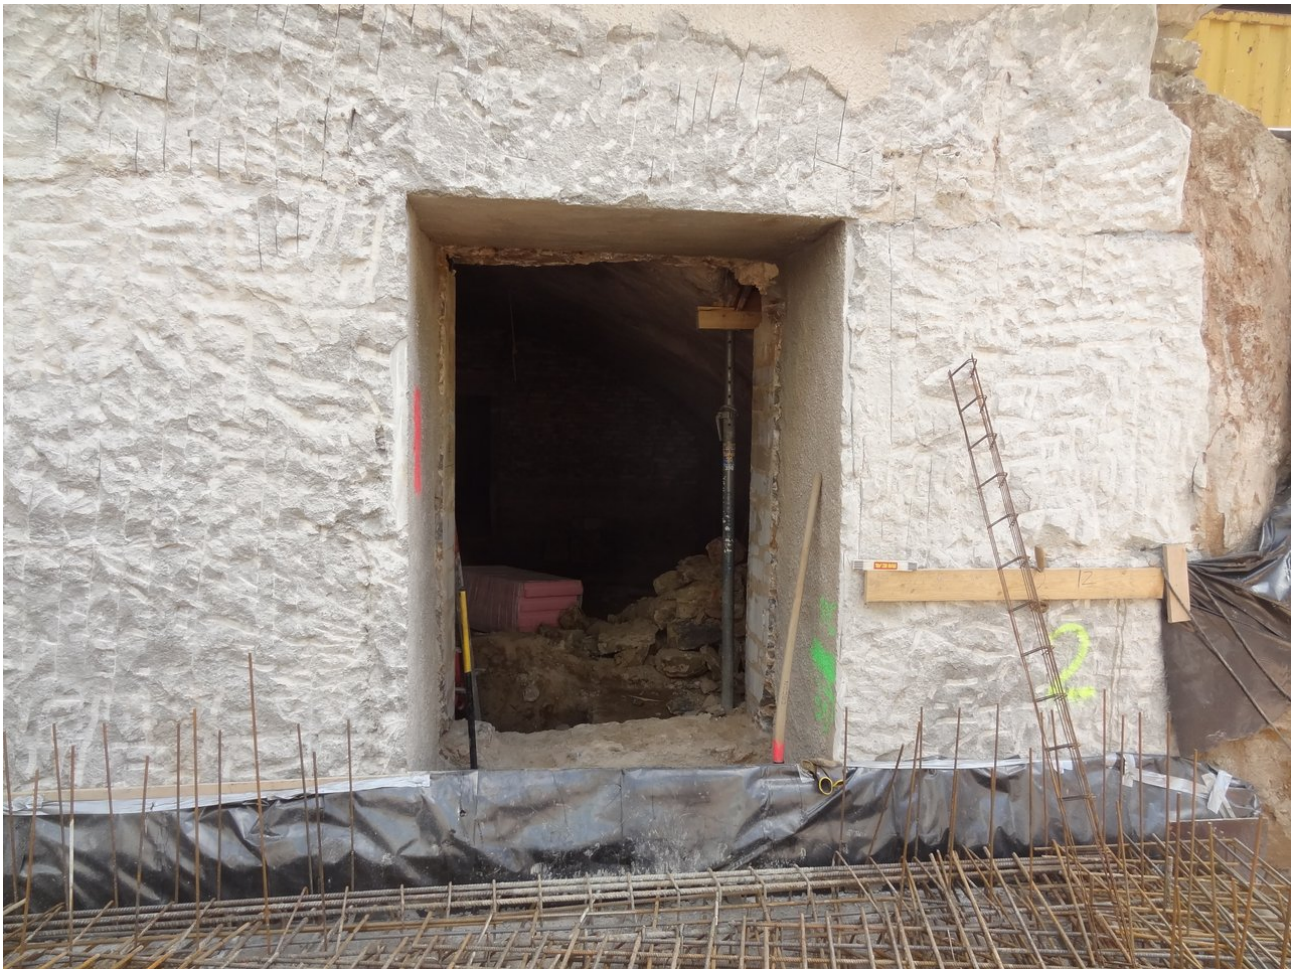
Wanddurchbruch in nördlicher Schildwand hergestellt.
Durchgang vom Bestandsgebäude in den Neubau.

Durchbruch Schildwand; Ansicht vom Keller

Durchbruch Schildwand; Ansicht vom Neubau
