# Dokumentation der Sanierungs- und Sicherungsmaßnahmen, Sachbericht

## Tragwerksplanung

**BV Hölderlinhaus Lauffen am Neckar: Wohnhaus und historische Scheune  
Dokumentation der Sanierungs- und Sicherungsmaßnahmen  
Proj.-Nr. 16024**

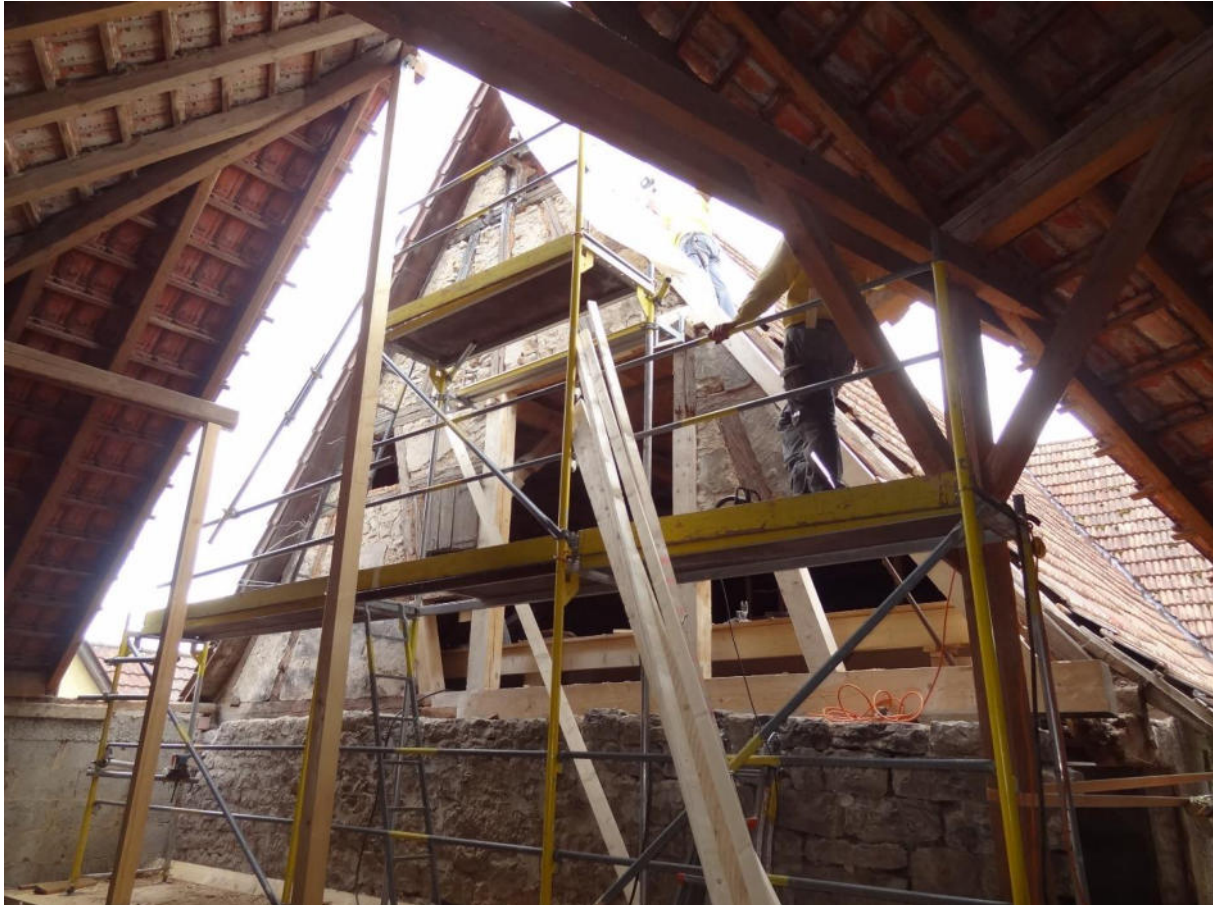
**Bild 2** Nordseitige Fachwerkgiebelwand unmittelbar vor Abschluss der vorgezogenen Sanierungsmaßnahmen.

In den Fachwerkfeldern westlich des Mittelpfostens wurde mit der Sanierung bereits der geplante Durchgang vom Scheunengebäude in den Neubau vorbereitet (Ausbau der Diagonalstrebe und des Riegels).

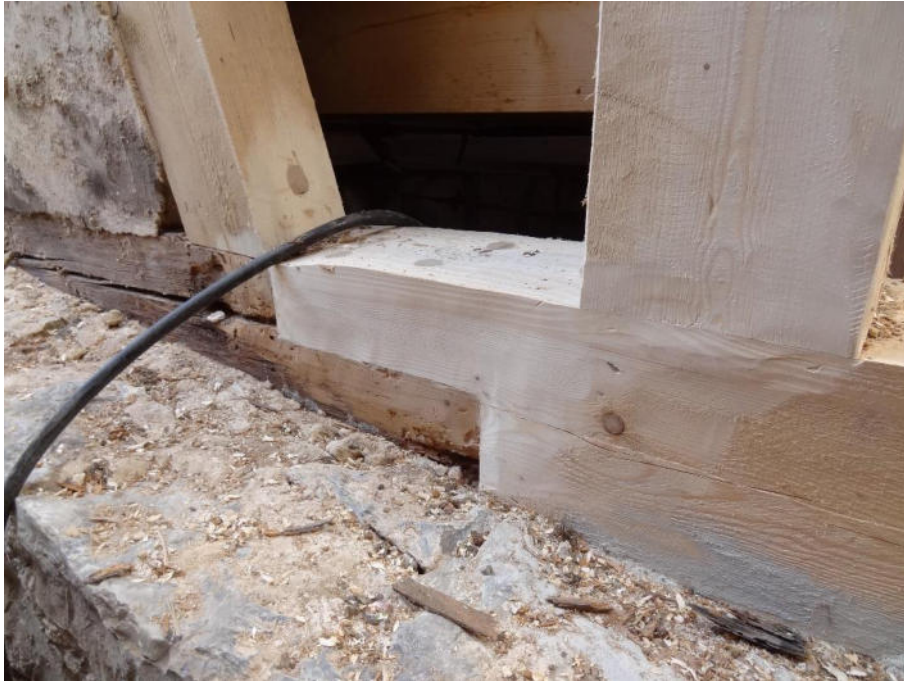
**Bild 3** Detailaufnahme zu Bild 2: Sanierung Fachwerkschwelle  
(Aufnahme April 2018)

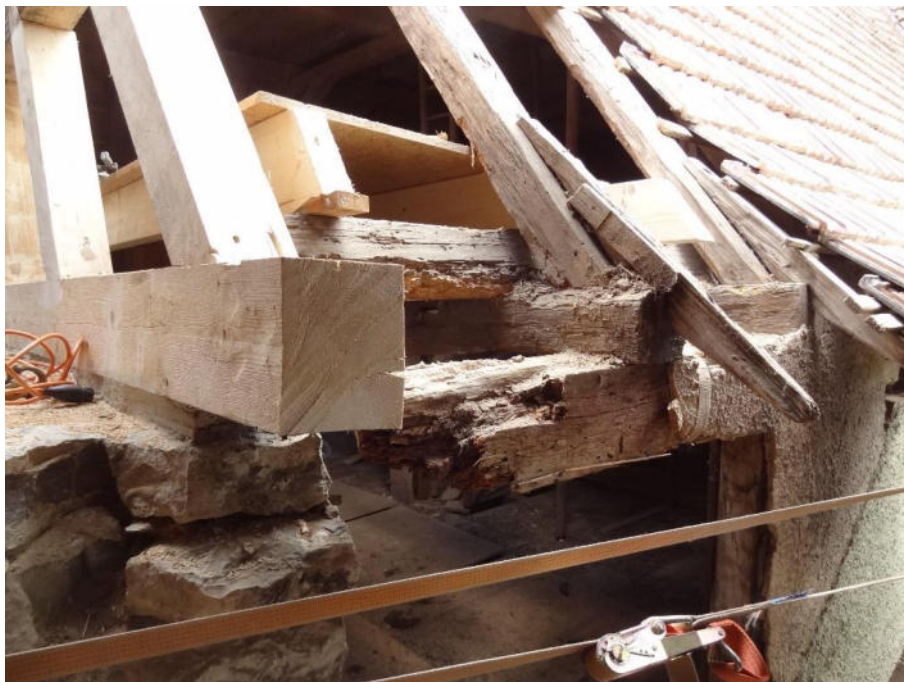
**Bild 4** Detailaufnahme zu Bild 2: Traufpunkt West  
(Aufnahme April 2018)

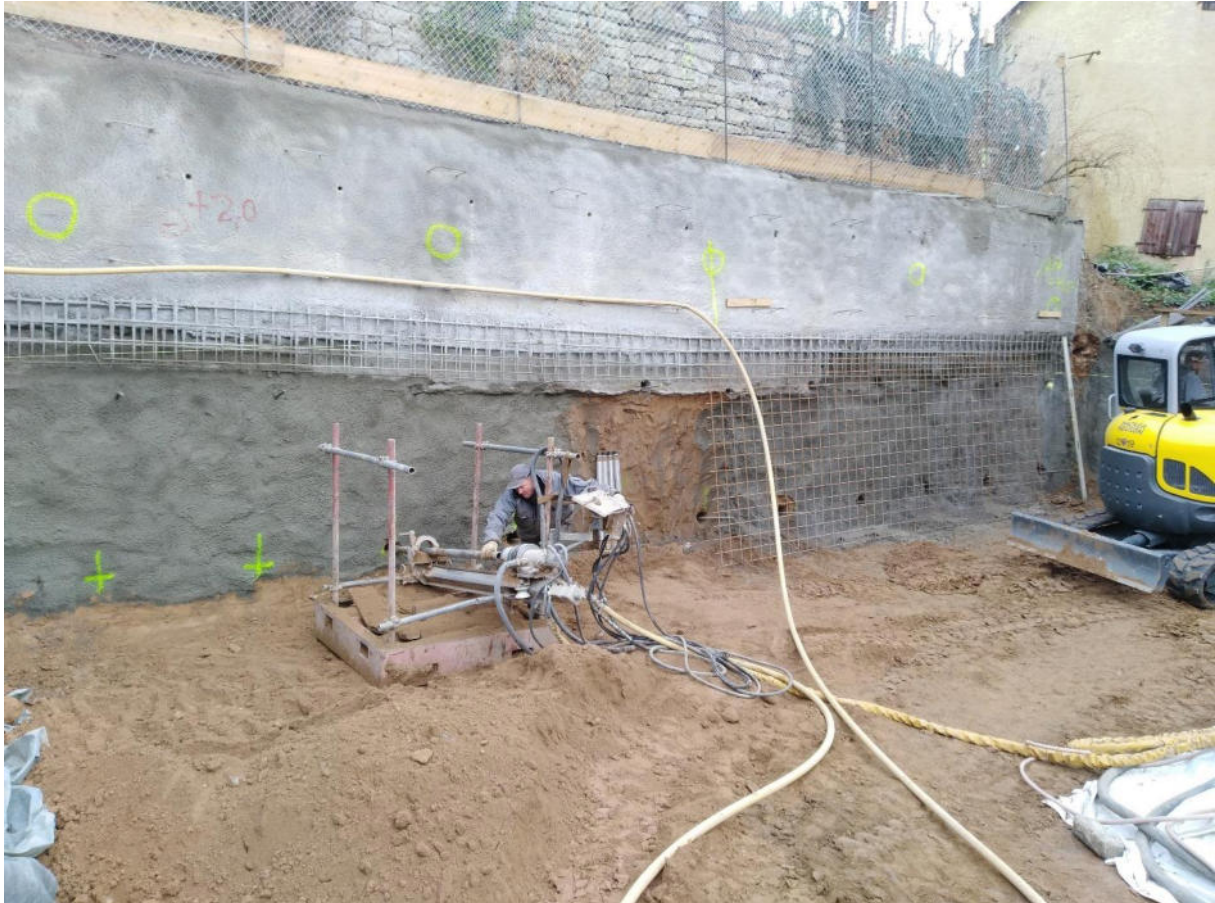
**Bild 6** Baugrubenaushub des Neubaus mit Sicherung des anstehenden Geländes mittels rückverhängter Spritzbetonschale.

Die Baugrube des geplanten Neubaus wurde in mehreren Abschnitten bzw. Ebenen hergestellt. Je Aushubebene musste das nördlich und östlich anstehende Gelände mittels einer rückverhängten Spritzbetonschale (Bodenvernagelung mit Spritzbetonschale) gesichert werden. Zur Erzielung des geplanten Aushubniveaus (ca. 6,50 m) musste eine bewehrte Spritzbetonschale (Dicke 20 cm) mit maximal 4 Bodennagel-Reihen (GEWI-Bodennägel  $d = 20$  mm, System DYWIDAG, Bohrung  $d \geq 130$  mm) im Abstand von ca. 1,50 m eingebaut werden. Die Bodennägel mit Einzellängen von 4,00 bis 7,50 m wurden mit einer Neigung von  $10^\circ$  und einem horizontalen Abstand von ca. 1,00 bis 1,25 m gebohrt. Die Endverankerung wurde als Plattenverankerung ausgeführt.

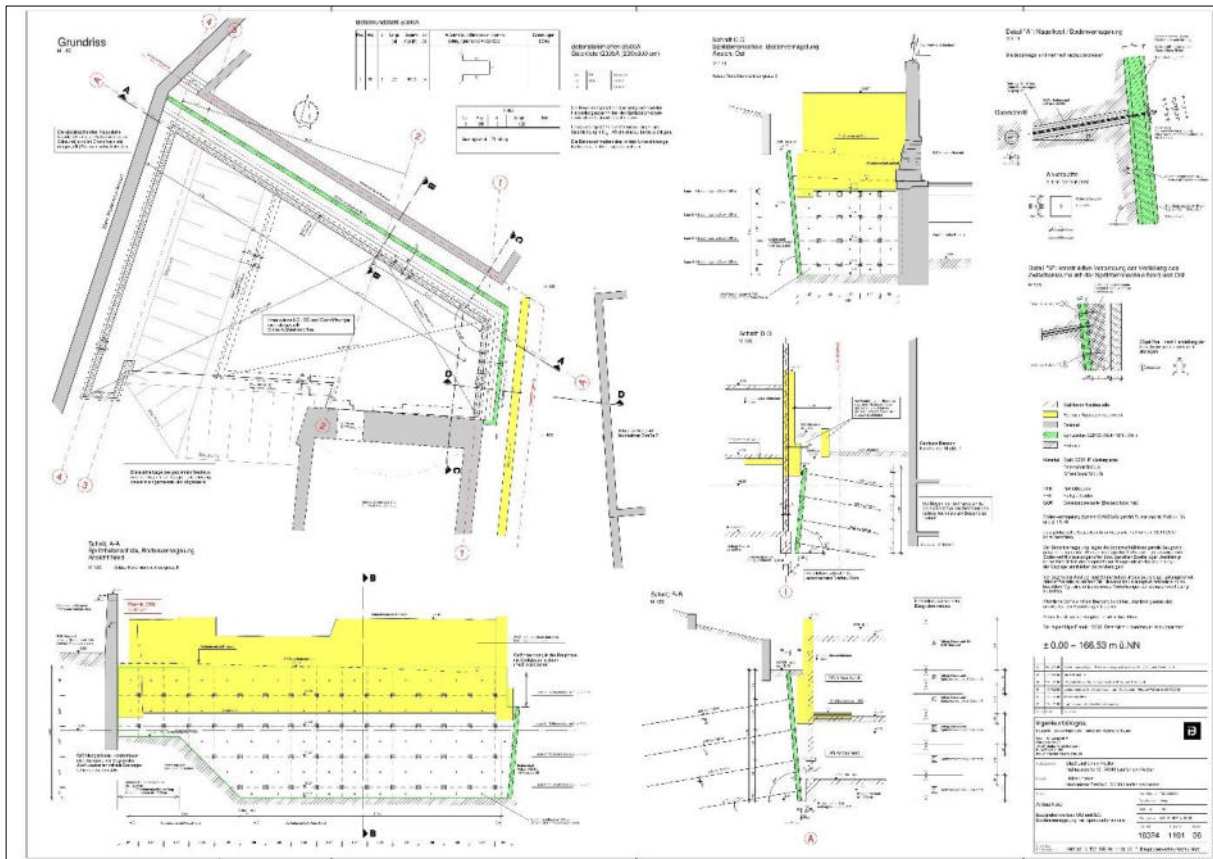
**Bild 7** Ausführungsplan ingenieurbürograu Wurst.Wisotzki.GbR zur Ausführung des Baugrubenverbaus mittels Bodenvernagelung und Spritzbetonschale

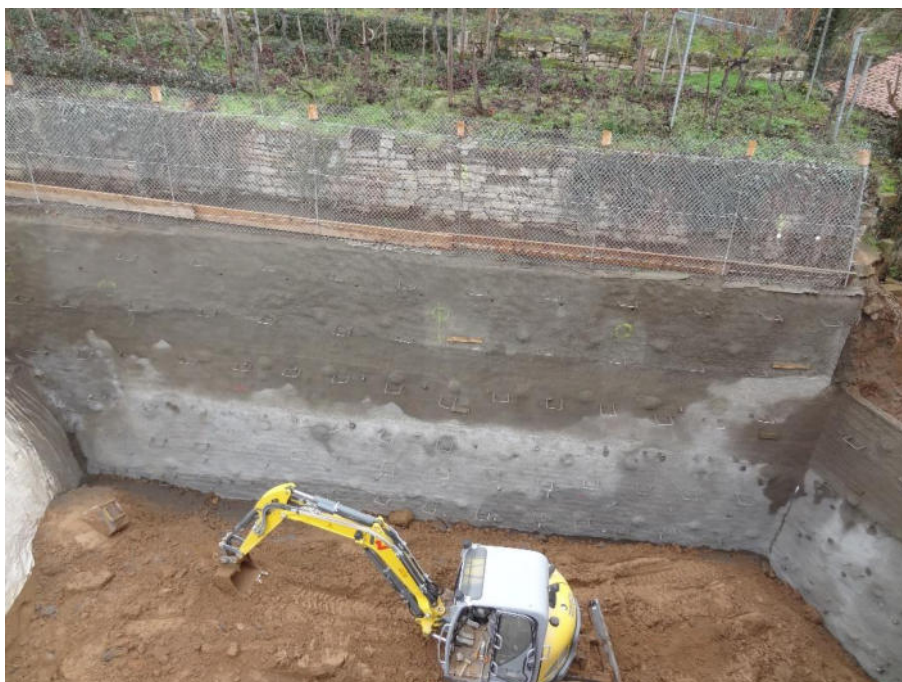
**Bild 8**  
 Baugrube des Neubaus nach Abschluss der Hang- bzw. Böschungssicherung (Aufnahme Januar 2019)

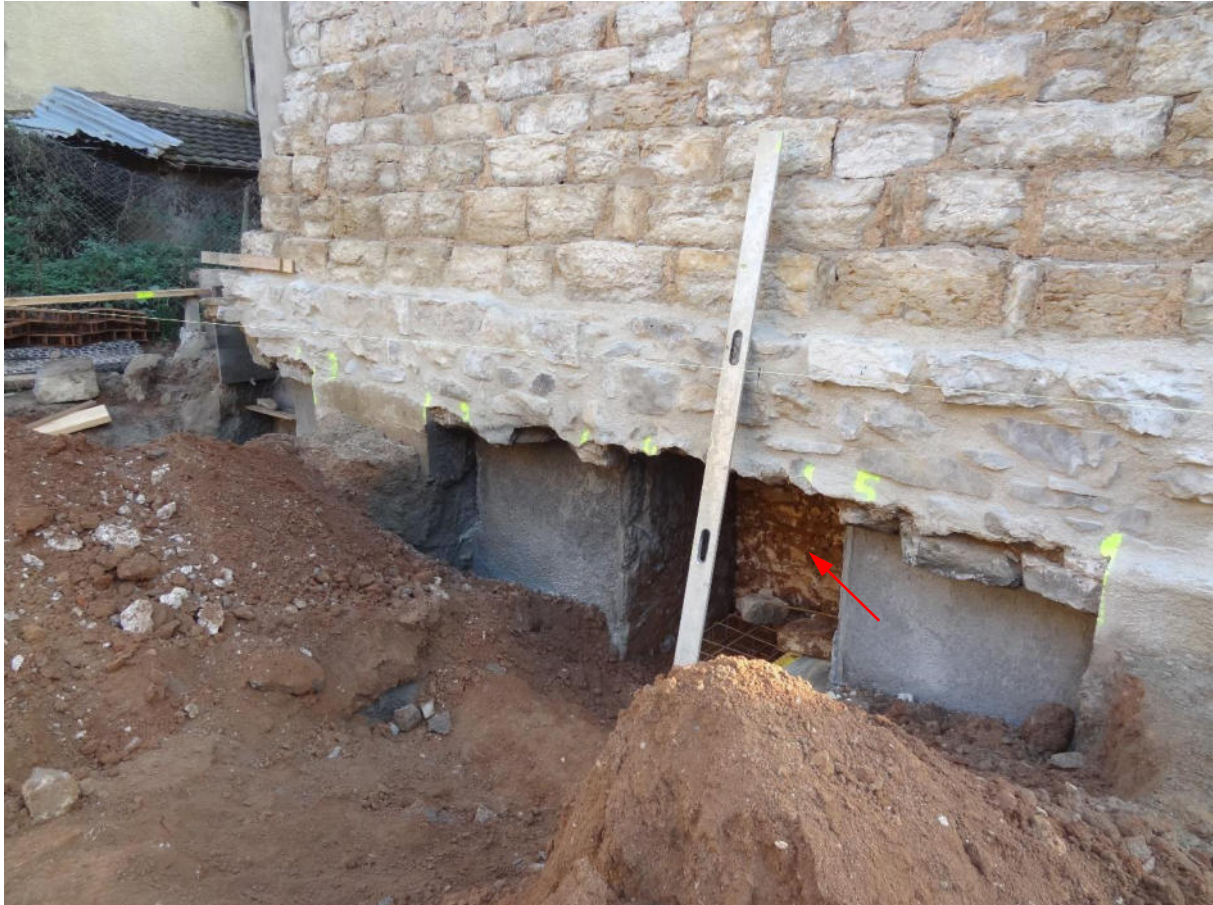
**Bild 9** Im Zuge des Baugrubenaushubs musste festgestellt werden, dass die Schildwand des Gewölbekellers lediglich eine Dicke von ca. 60 bis 80 cm aufweist und somit die nordseitige Giebelwand der Scheune größtenteils außerhalb der massiven Schildwand, auf dem anstehenden Erdreich, gegründet wurde. Die Außenseite der Schildwand ist im obigen Bild zu erkennen (roter Pfeil).

Um die Standsicherheit der Giebelwand dauerhaft, während der Aushubarbeiten bzw. der Errichtung des Neubaus sicherstellen zu können, musste die Giebelwand über die gesamte Gebäudebreite abschnitts- und ebenenweise unterfangen werden.

Vor Beginn der Unterfangungsarbeiten waren Sanierungs- und Sicherungsarbeiten am Sockelmauerwerk erforderlich. Das mehrschalige Bruchsteinmauerwerk wurde neu verputzt und durch das Verpressen von Trasskalksuspension verfestigt. Die Mauerschalen aus unterschiedlichen Bauphasen wurden durch den Einbau von horizontalen, rasterförmig angeordneten Nadelankern gesichert.

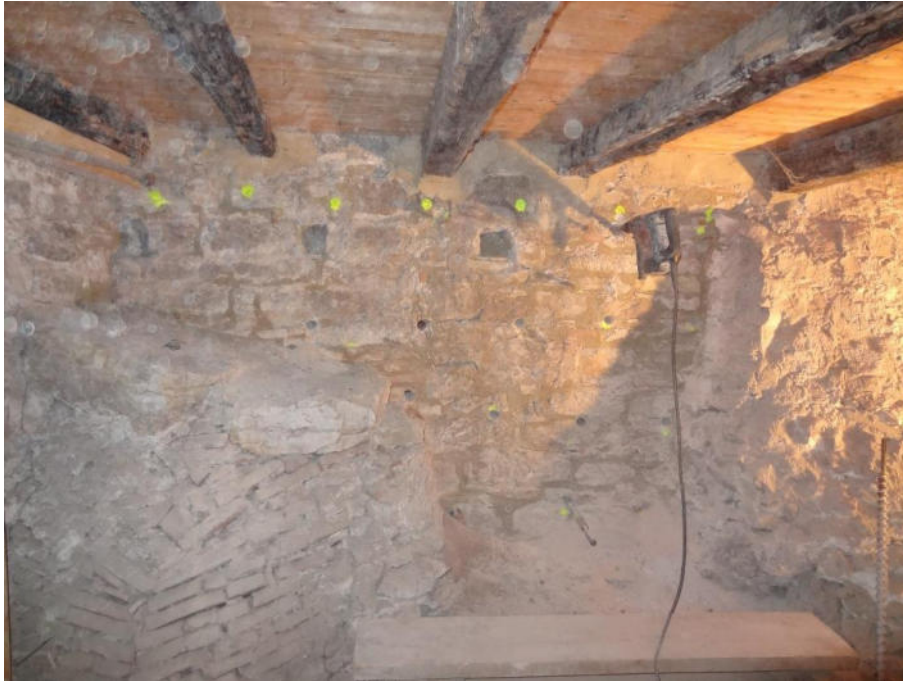
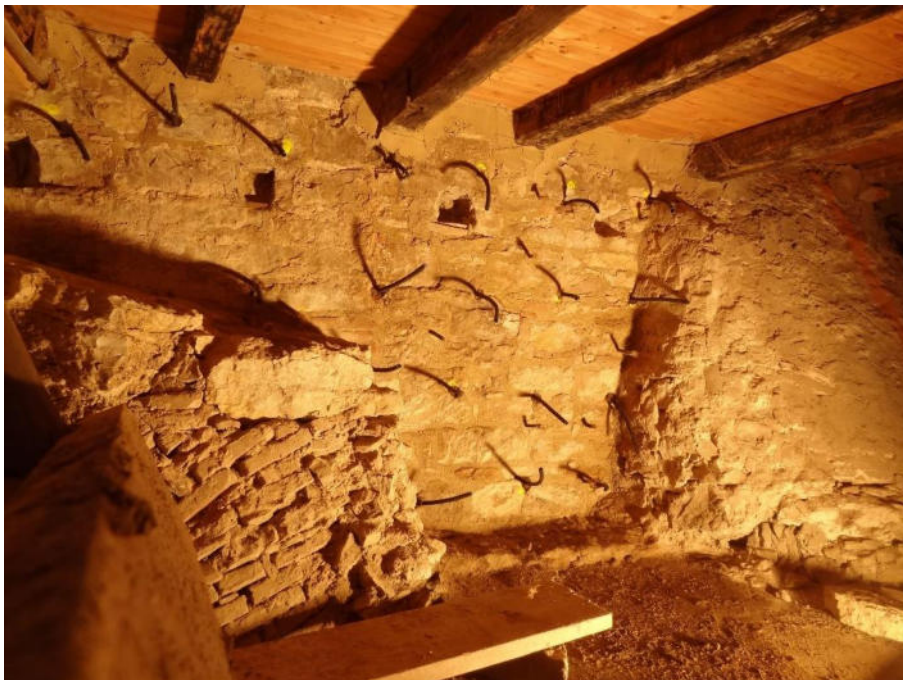
**Bild 10** und **Bild 11** Giebelwand Nord während der Sanierungs- und Sicherungsmaßnahmen im Erdgeschoss.

In den Bildern ist der Einbau der Nadelanker (Bild 10) und das Verpressen des Mauerwerks (Bild 11) zu sehen. Sämtliche Arbeiten wurden vom Inneren der Scheune aus durchgeführt.

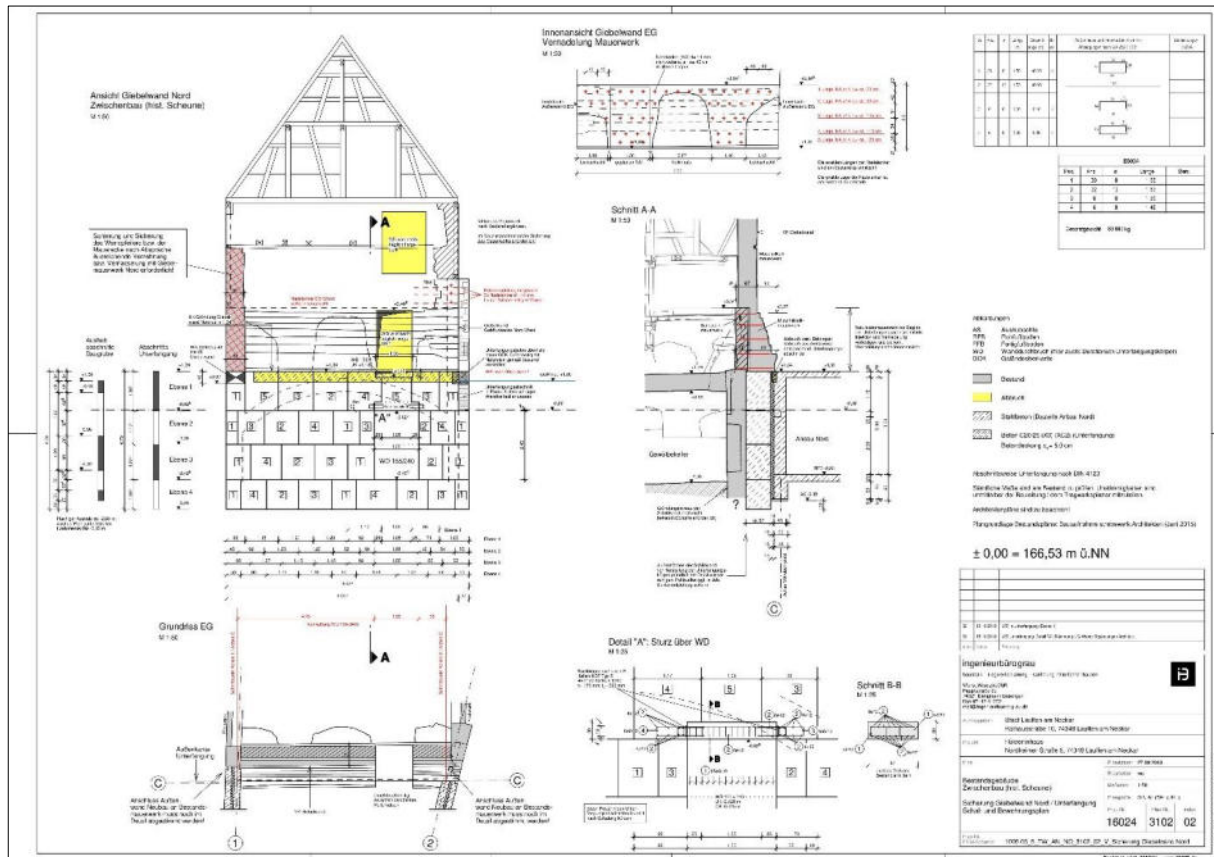
**Bild 12** Ausführungsplan ingenieurbürograu Wurst.Wisotzki.GbR mit Darstellung der Unterfangung der Giebelwand und den Sanierungs- und Sicherungsarbeiten am Natursteinmauerwerk des Erdgeschosses. Die Instandsetzung des Mauerwerks erfolgte bis in eine Höhe von ca. 2,00 m über dem vorhandenen Scheunenboden.

Die geplanten Mauerdurchbrüche im Erd- und Obergeschoss sind in gelber Farbe dargestellt. (Plandatum September 2018)

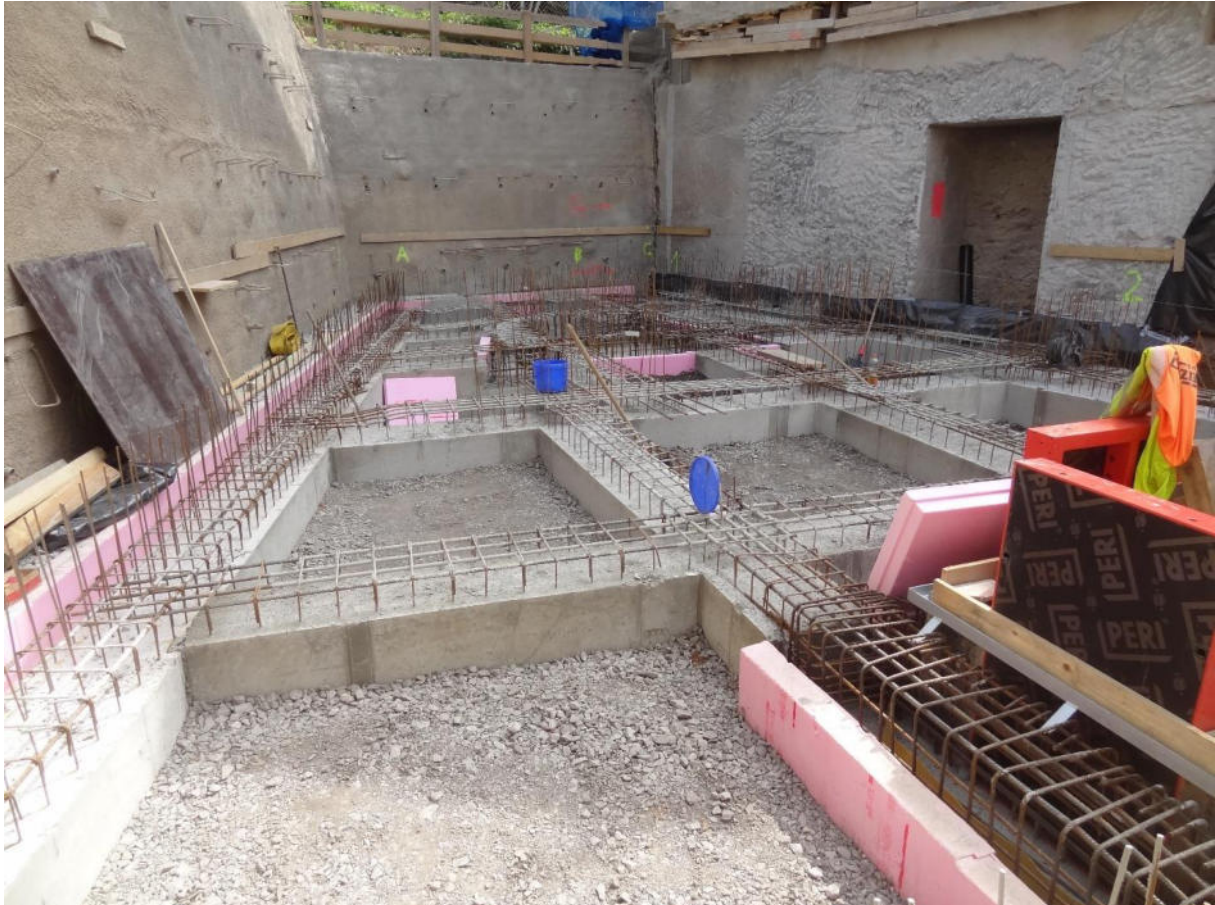
**Bild 16** Errichtung Neubau, Fundamentbalken des Untergeschosses.

Die Gründung des Neubaus erfolgte sowohl im Unter- als auch im Erdgeschoss als Tiefengründung über Mikroböhrpfähle und Pfahlgurte aus Stahlbeton. Der gesamte Neubau wurde ohne konstruktive Verbindung zum Bestandsgebäude hergestellt.

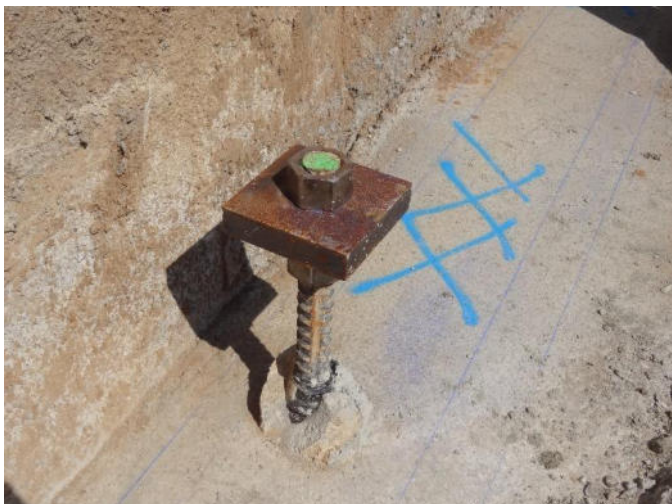
**Bild 17**  
Detailaufnahme Pfahlkopf Erdgeschoss  
(Aufnahme Juli 2019)

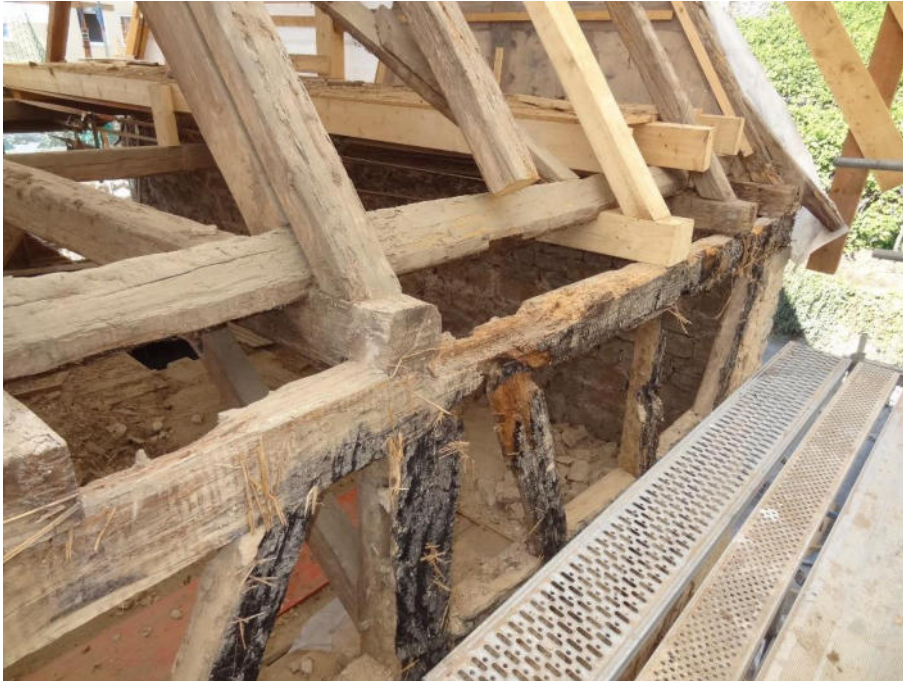
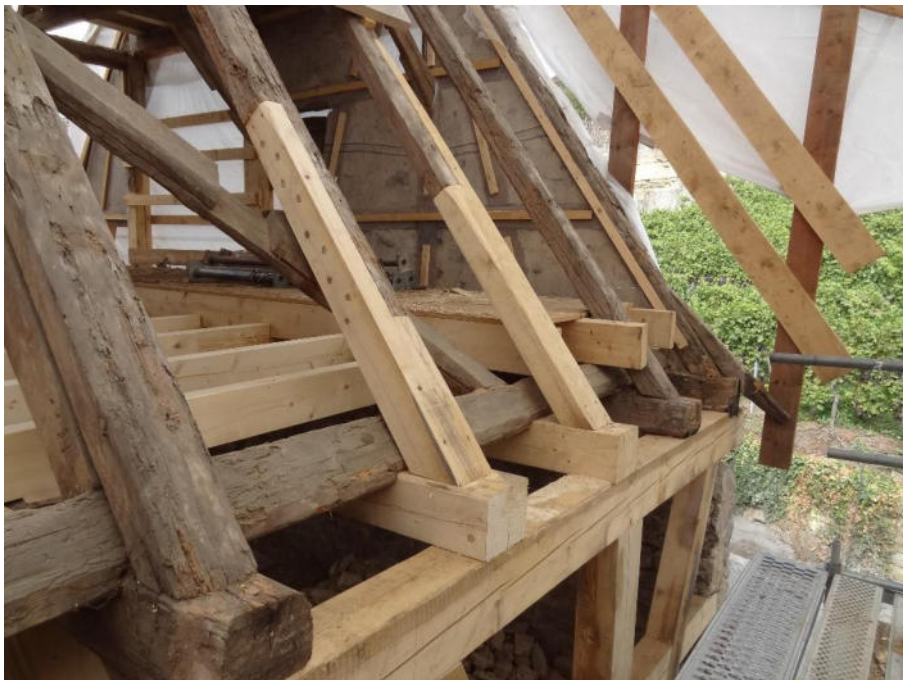
**Bild 18** und **Bild 19** Scheune, Traufpunkte Ost, während der Sanierungsmaßnahmen. Die Sanierung erfolgte unter möglichst großem Substanzerhalt. Schadhafte Hölzer wurden zurückgeschnitten und mittels stehender Blattstöße (Prothesen) ergänzt.

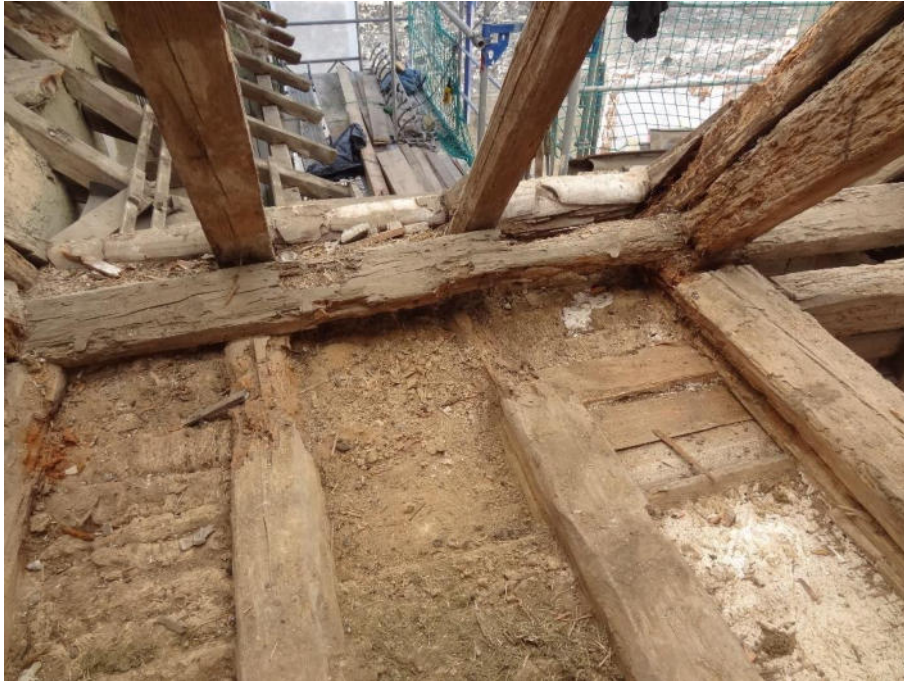
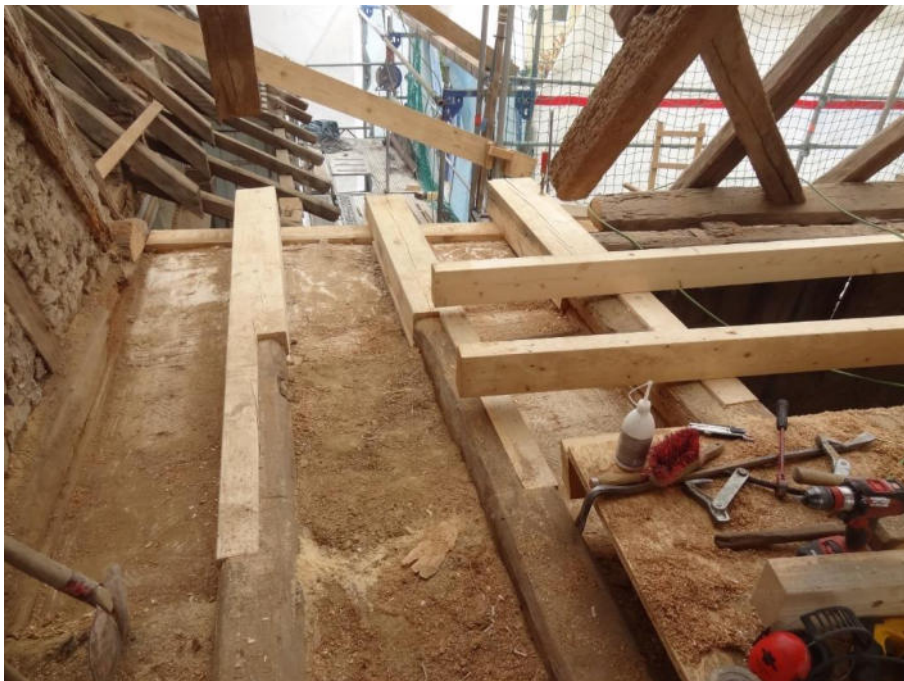
**Bild 20** und **Bild 21** Scheune, Traufpunkte West, vor uns während der Sanierungsmaßnahmen

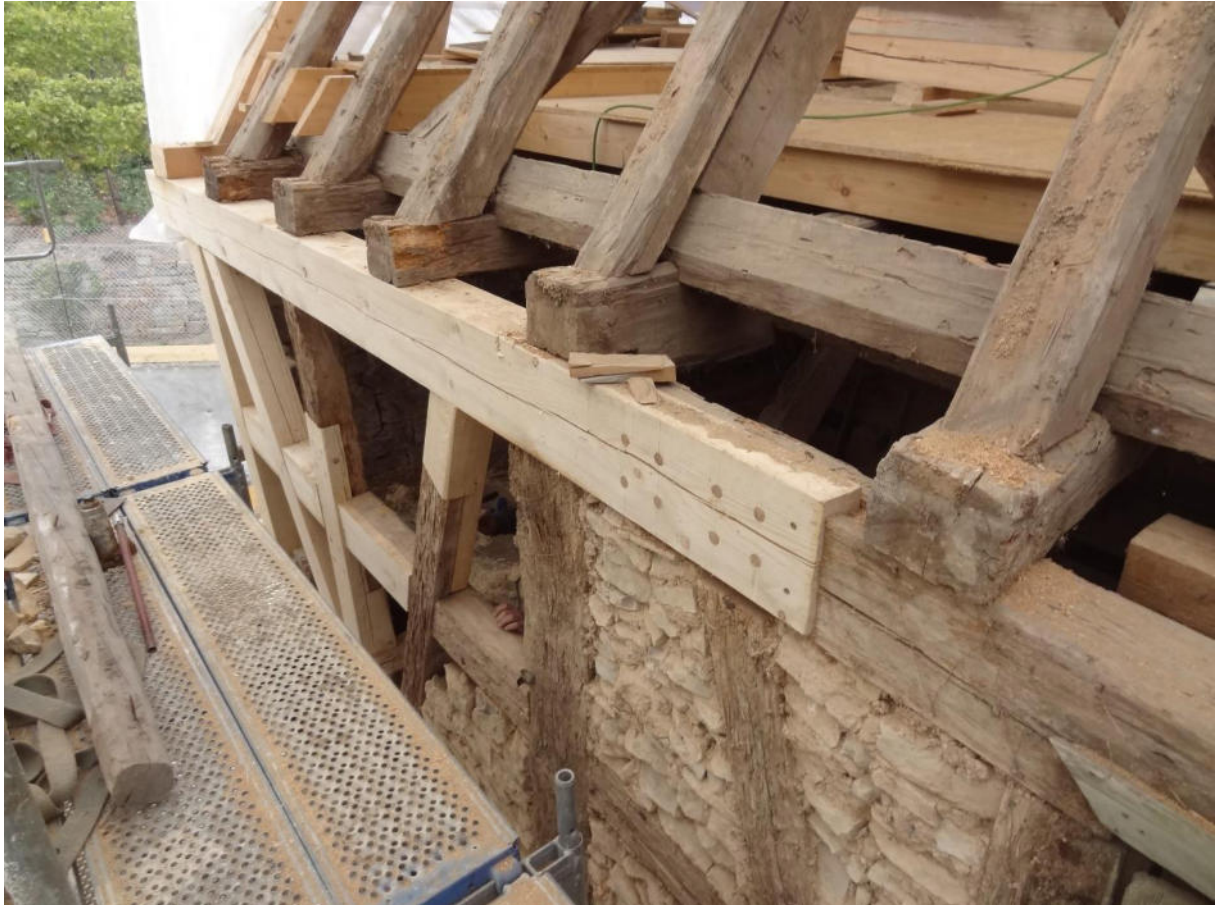
**Bild 22** Scheune, Außenwand West, Gebäudeecke Nord-West, nach Abschluss der Sanierungsarbeiten am Fachwerk.

Schadhafte Fachwerkhölzer wurden in Teilstücken erneuert, fehlende Hölzer entsprechend dem Bestand ergänzt (Gebäudeecke Nord-West, siehe auch Bild 4).

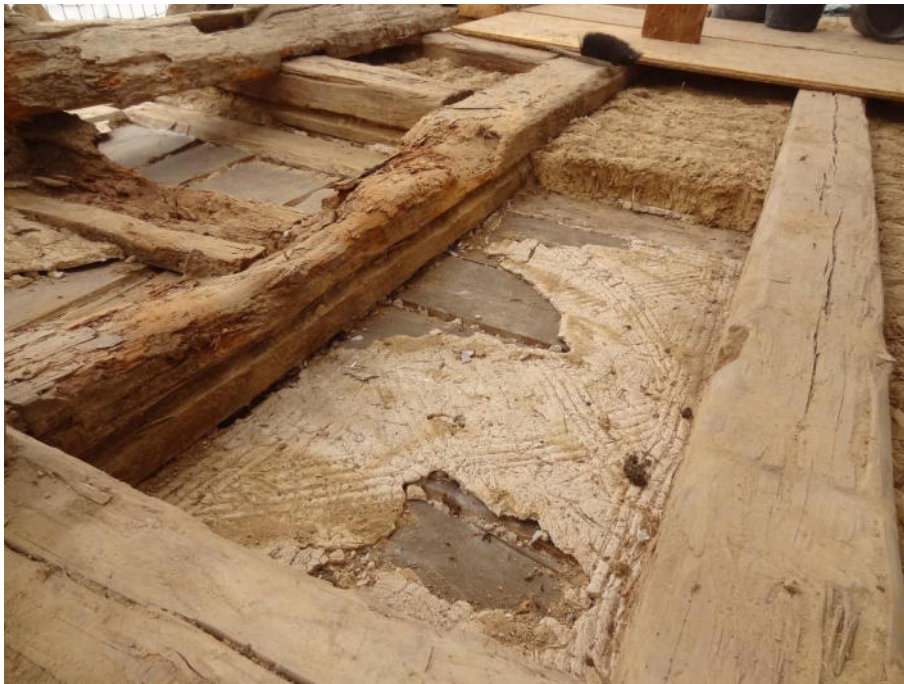
**Bild 23** Wohnhaus, Decke über Obergeschoss  
(Aufnahme September 2018)

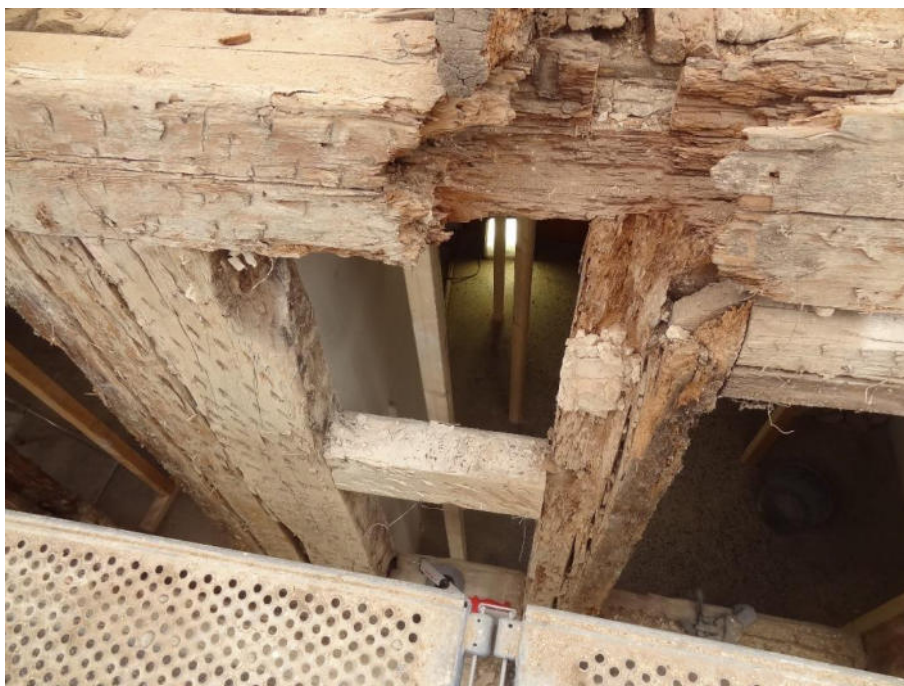
**Bild 24** Wohnhaus, Außenwand Ost  
(Aufnahme September 2018)

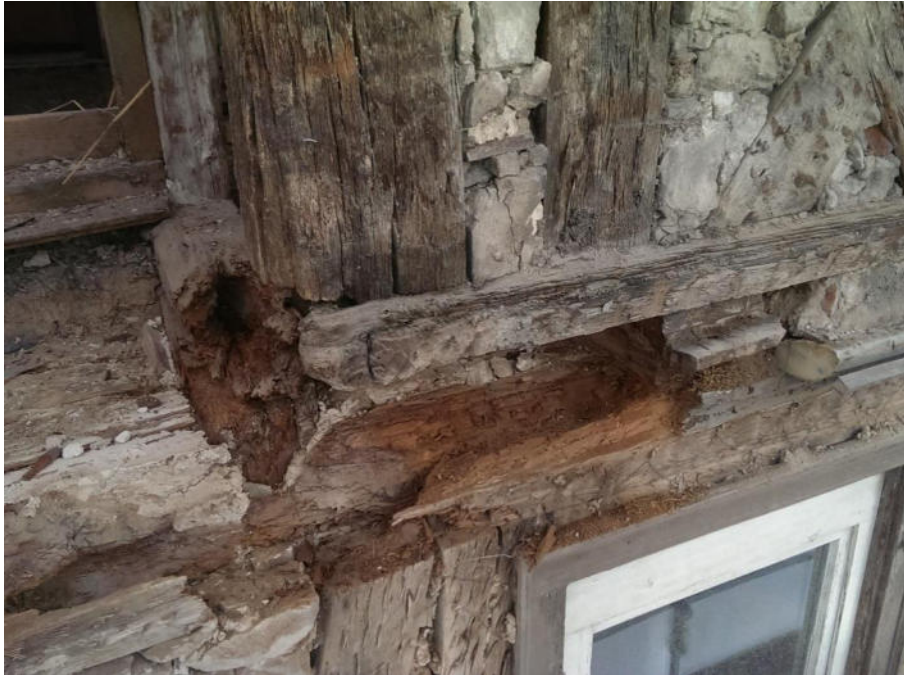
**Bild 25** Wohnhaus, Außenwand Süd  
(Aufnahme Januar 2019)

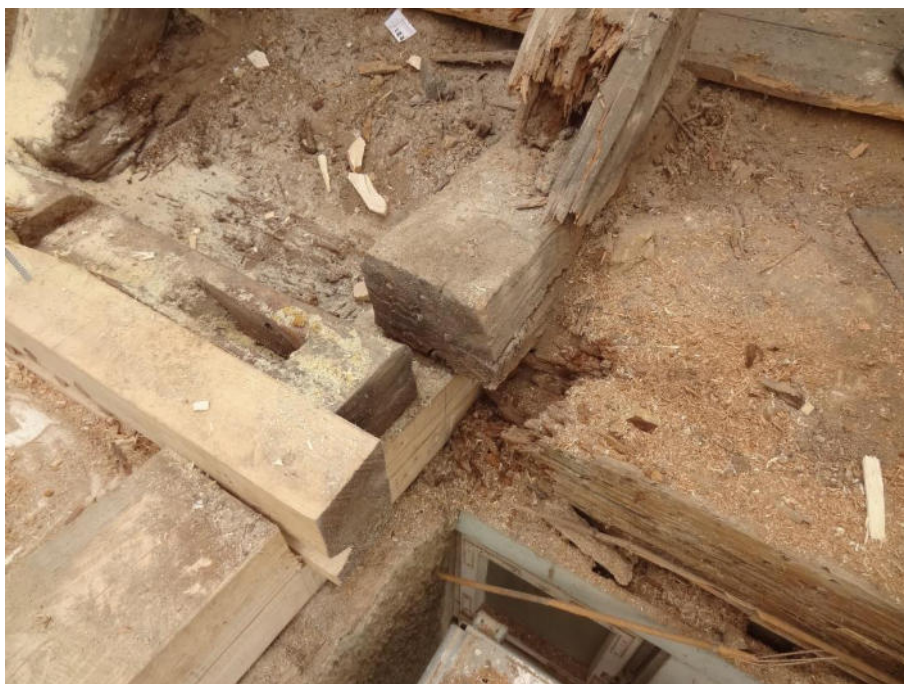
**Bild 26** Wohnhaus, Außenwand Nord, Übergang zur Scheune  
(Aufnahme Oktober 2018)

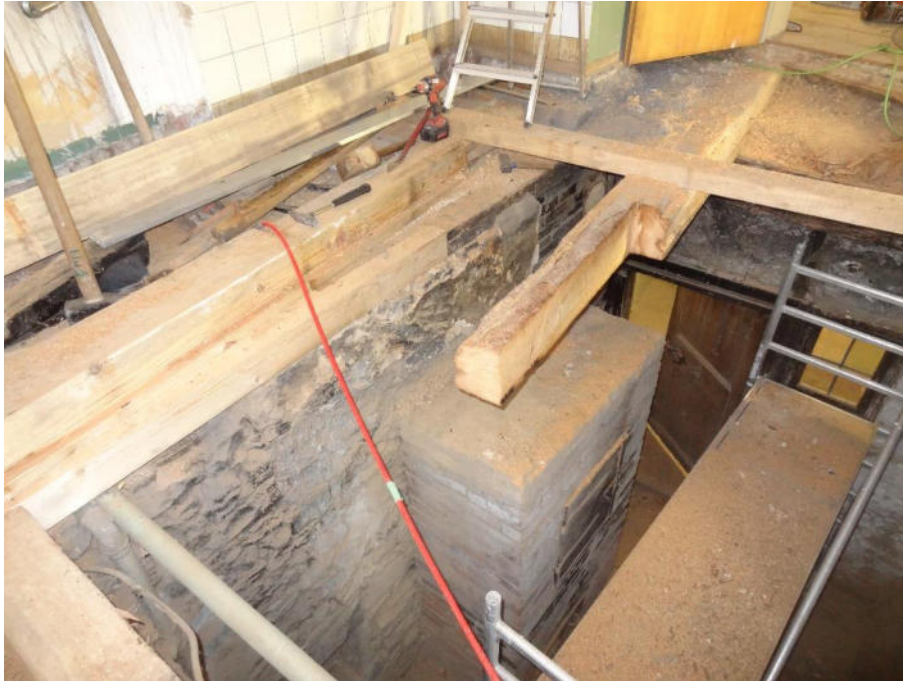
In Raum 1.06 mussten umfangreiche Feuchte- und Fraßschäden sowohl an der östlichen Fachwerkaußenwand als auch an der Balkenlage festgestellt werden. Da die Schäden an allen Deckenbalken über nahezu die gesamte Länge des Raumes vorhanden waren und teilweise bis zur vollständigen Zerstörung der Hölzer geführt hatten, musste der gesamte Fußbodenaufbau ausgebaut werden.

**Bild 28** wie Bild 27, Aufnahme während der Sanierungsmaßnahmen  
(Aufnahme November 2018)

Die nördlichen Deckenbalken mussten als Ganzes erneuert werden. Im Bereich der südlichen Deckenbalken begrenzten sich die Schäden auf die östliche Raumhälfte, so dass die Balken in Teilstücken erneuert werden konnten.

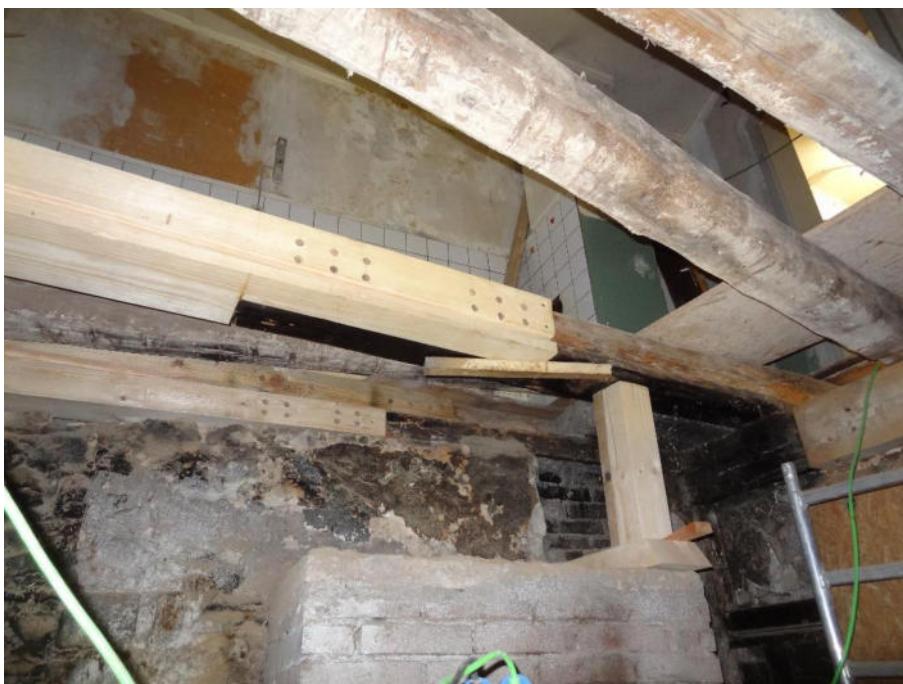
**Bild 29** wie Bild 27/28, Aufnahme nach Abschluss der Balken-  
sanierung  
(Aufnahme Dezember 2018)

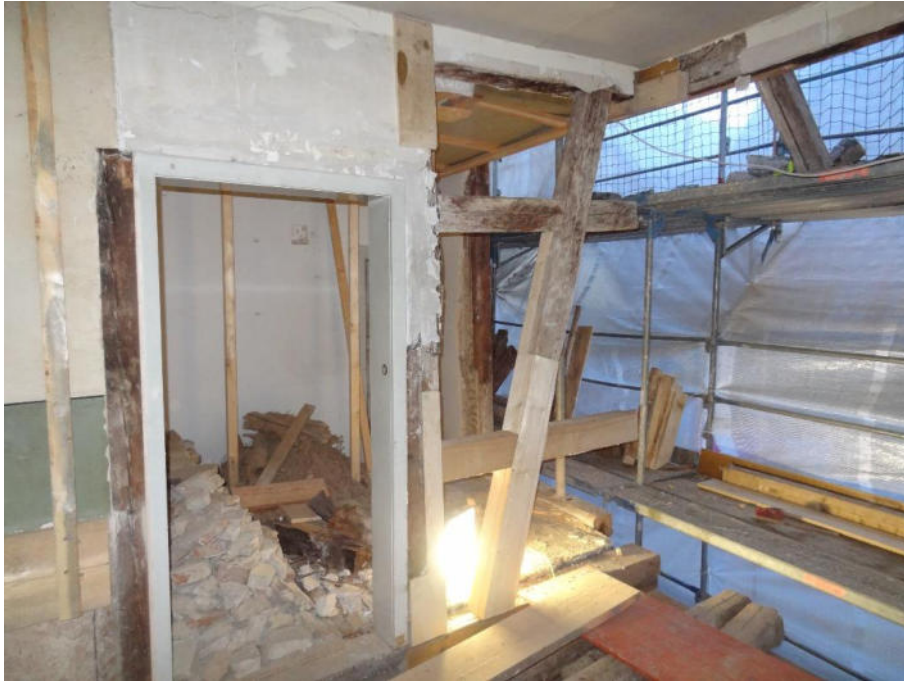
**Bild 30** wie Bild 27, Aufnahme während der Sanierungsmaßnahmen an der Innenwand und der Balkenlage

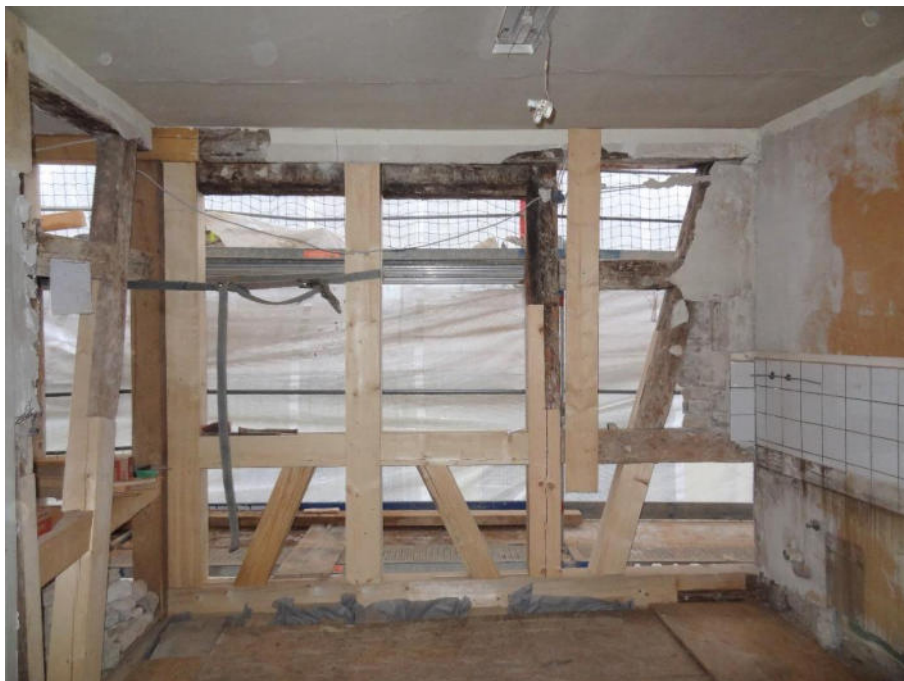
**Bild 31** wie Bild 27/30 nach Abschluss der Sanierung

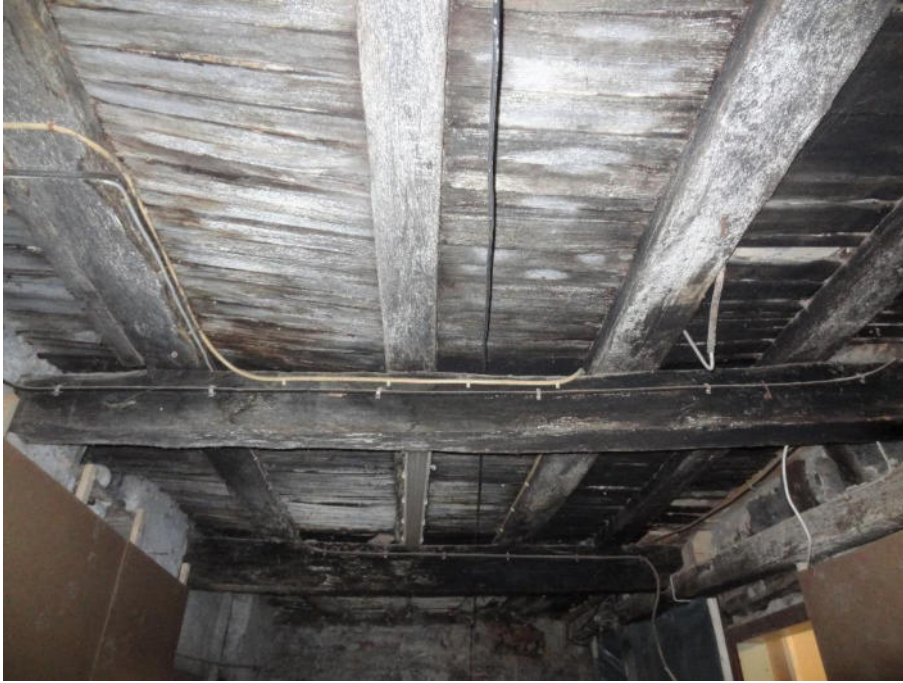
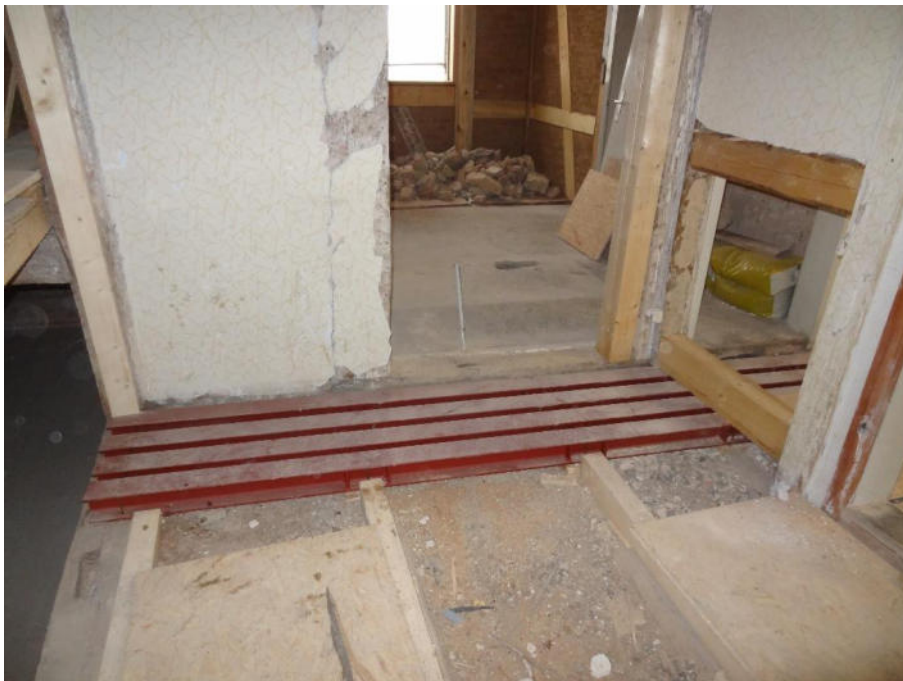
**Bild 33** und **Bild 34** Wohnhaus, EG, Decke über Raum 0.06 (Bild oben): zur statischen Entlastung der bestehenden Deckenbalken und Unterzüge wurden auf den Deckenbalken querverlaufende Stahlträger eingebaut (Bild unten). Da sich die Stahlträger innerhalb des Fußbodenaufbaus (bzw. des Höhenausgleichs der Decke) befanden, konnten die statischen Verstärkungsmaßnahmen „unsichtbar“ und ohne Eingriffe in die Konstruktion ausgeführt werden (Aufnahmen März und April 2019)

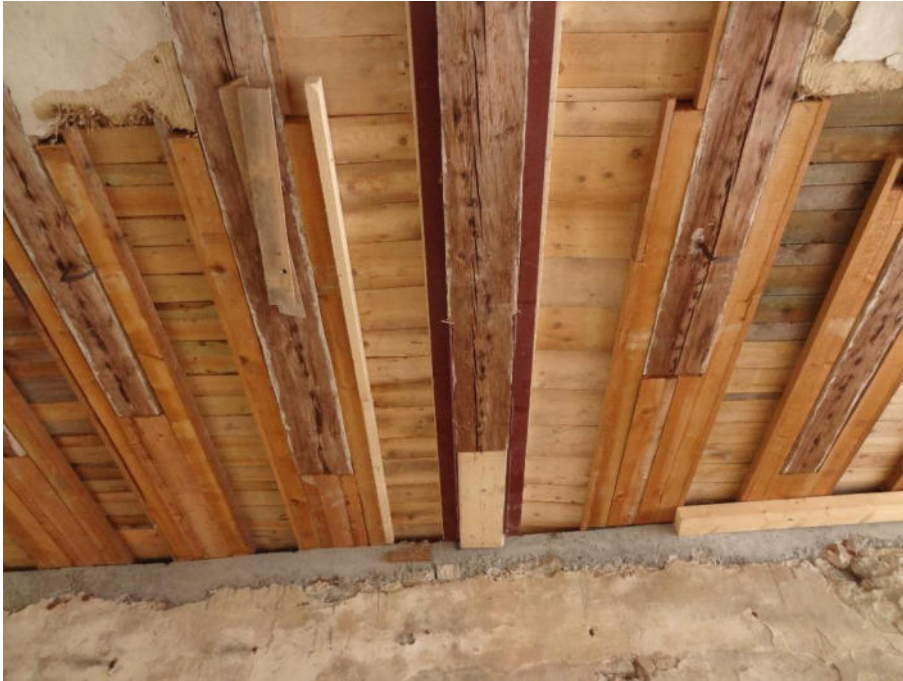
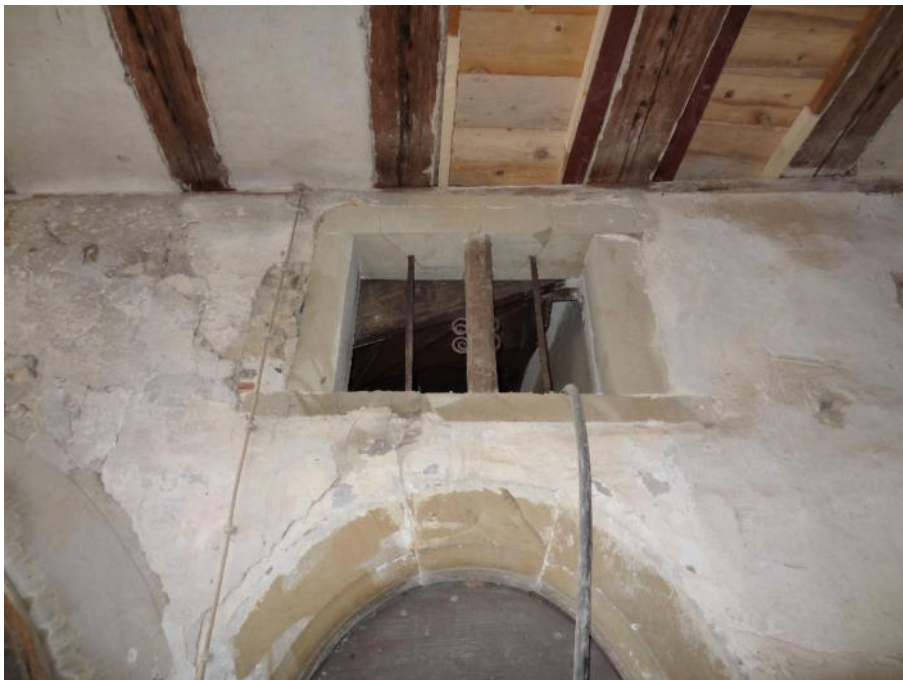
**Bild 36** und **Bild 37** Wohnhaus, Decke über Hofdurchfahrt Erdgeschoss (Raum 0.04): die Sanierungsmaßnahmen aus früheren Bauphasen (Balkenkopfsanierung mittels seitlicher Holzlaschen, Betongurt auf dem Natursteinmauerwerk) wurden belassen und statisch überprüft. Der Balken unter der Mitteltragachse musste durch seitliche Stahlträger in Deckenebene verstärkt werden.
