# Dokumentation der Sanierungs- und Sicherungsmaßnahmen, Sachbericht

## Tragwerksplanung

**BV Hölderlinhaus Lauffen am Neckar: Wohnhaus und historische Scheune  
Dokumentation der Sanierungs- und Sicherungsmaßnahmen  
Proj.-Nr. 16024**

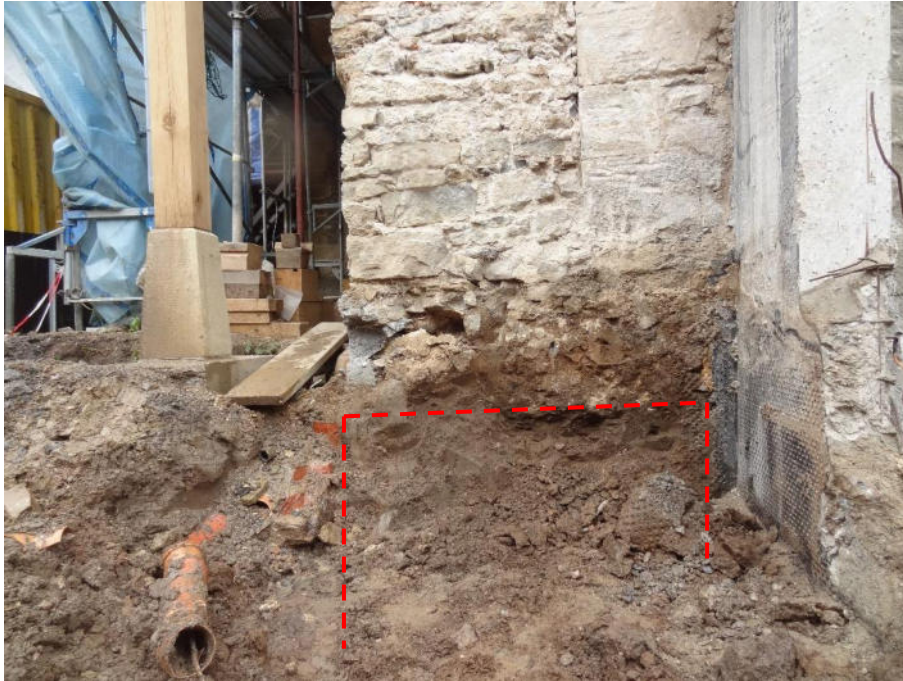
**Bild 41** Westliche Mauerwerkswand der Hofdurchfahrt nicht ausreichend tief gegründet. Dadurch wurden im Bereich nördlich des neuen Technikgebäudes Unterfangungsmaßnahmen erforderlich (siehe Bild 42).

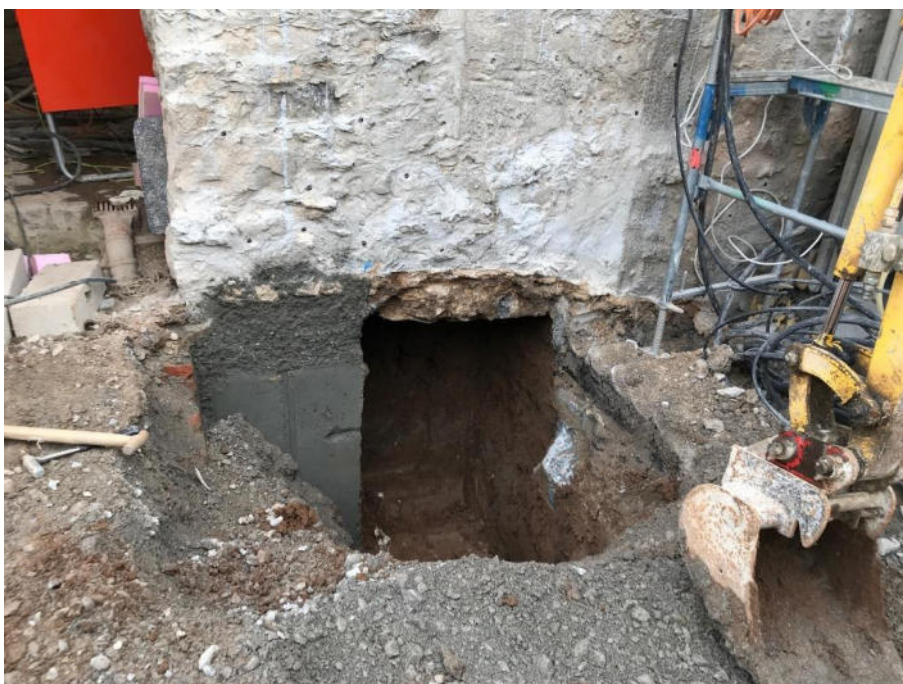
**Bild 42** Unterfangungsarbeiten (Aufnahme Januar 2020)

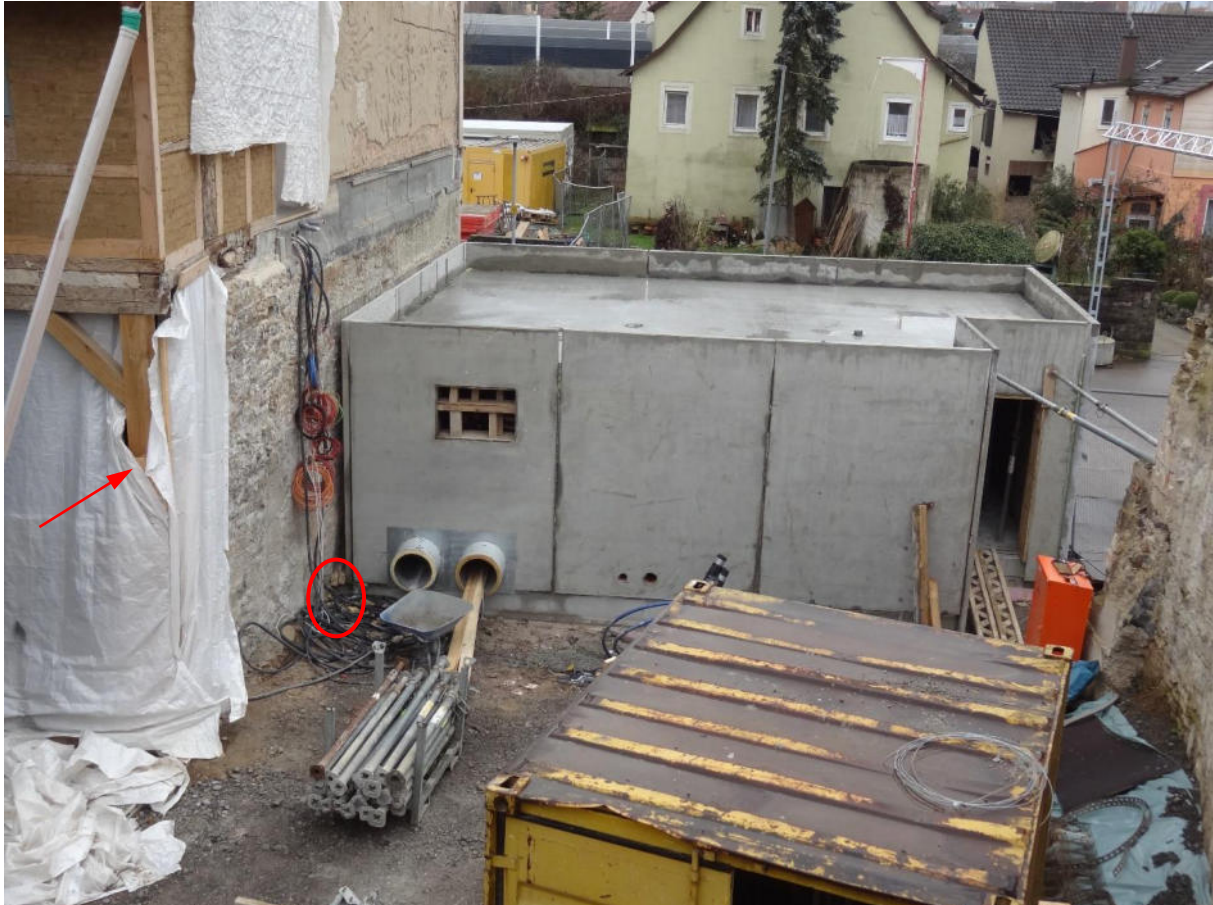
**Bild 43** Wohnhaus, Giebelwand West nach Abschluss der Rohbauarbeiten am Technikgebäude und den Unterfangungsarbeiten an der westlichen Mauerwerkswand der Hofdurchfahrt.

Im Sockelbereich stützt die Bodenplatte und die Außenwand des Technikgebäudes die Wand der Hofdurchfahrt seitlich ab (siehe Markierung im Bild).

Der ehemalige Eckpfosten des Wohnhauses (siehe Pfeil) wurde als neuer Eichepfosten auf einem Sandsteinsockel und Betonfundament wieder hergestellt (siehe auch Bild 41). Vor Beginn der Baumaßnahme war die Gebäudeecke notdürftig durch zwei dünne Stahlsprieße abgestützt.

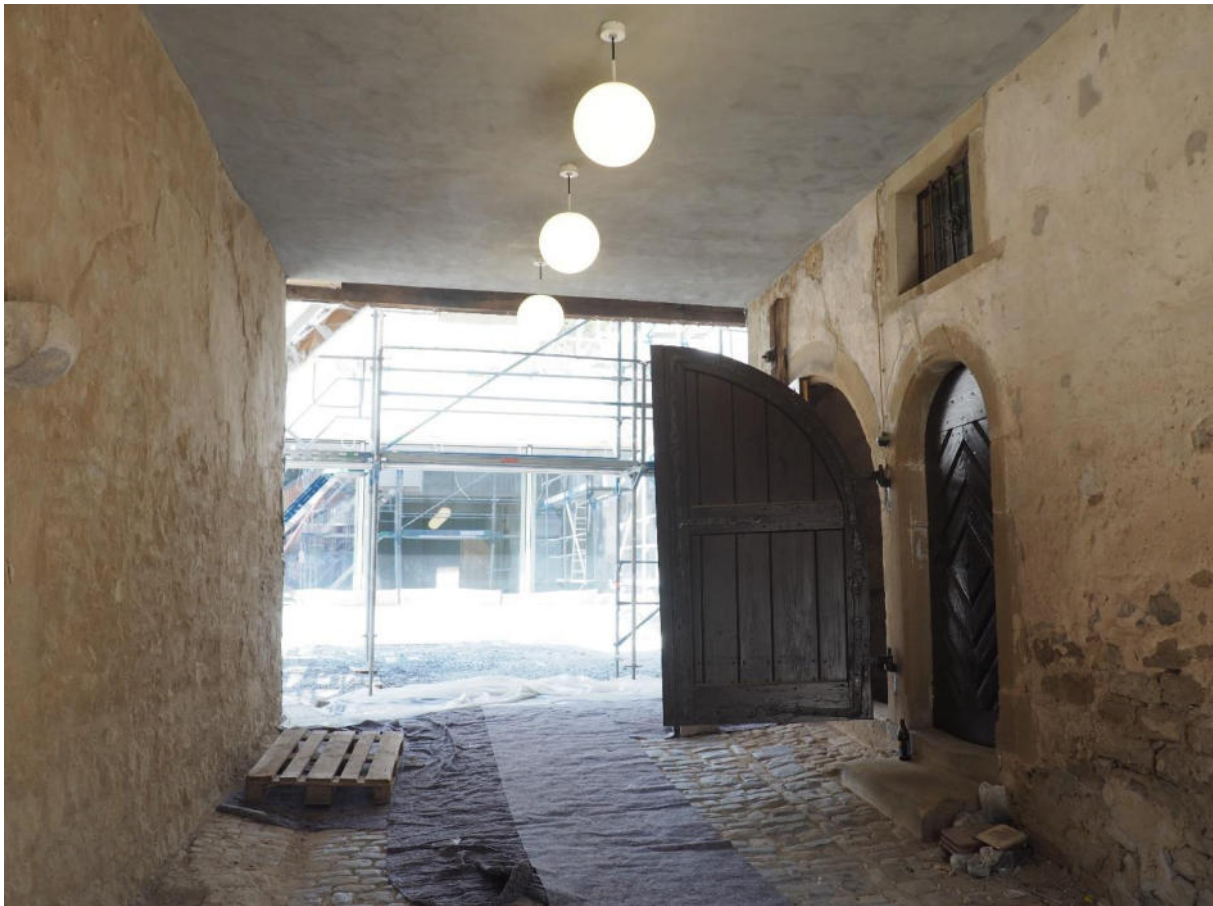
**Bild 44** Hofdurchfahrt nach Abschluss der Sanierungs- und Restaurierungsmaßnahmen  
(Aufnahme April 2020)

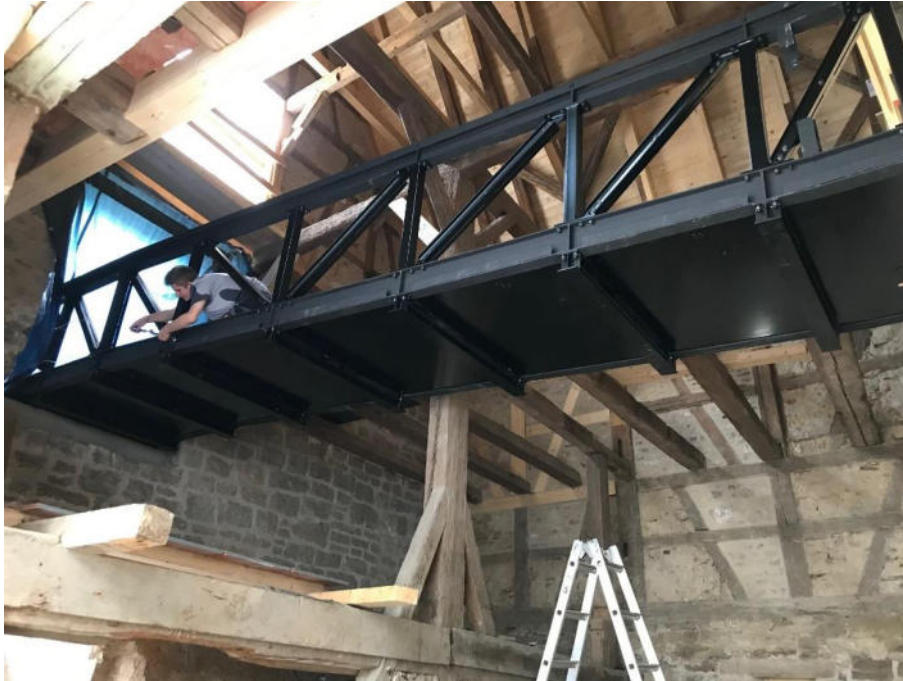
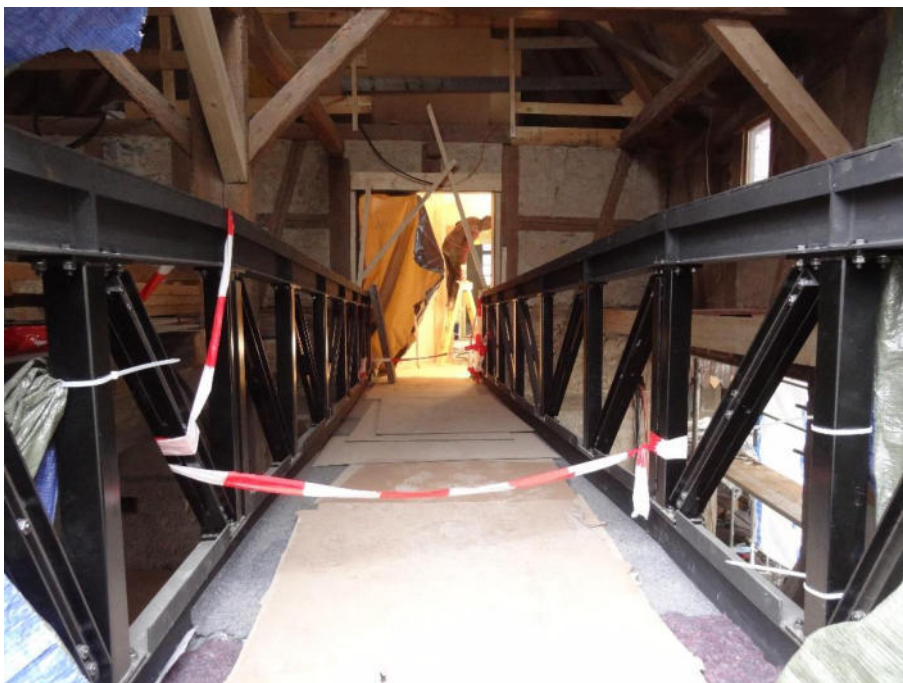
**Bild 47** und **Bild 48** Stahlstege im Ober- und Dachgeschoss während der Montage.

Die Fachwerkträger wurden später mit Stahlblechen verkleidet.

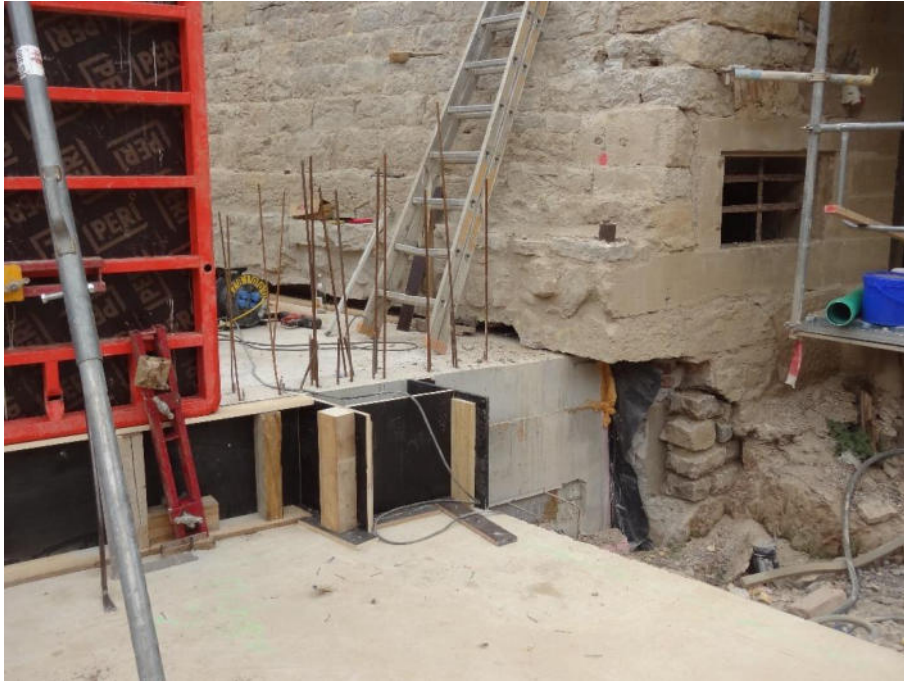
**Bild 49** Neubau, Übergang zum Bestandsgebäude (Scheune)  
(Aufnahme August 2019)

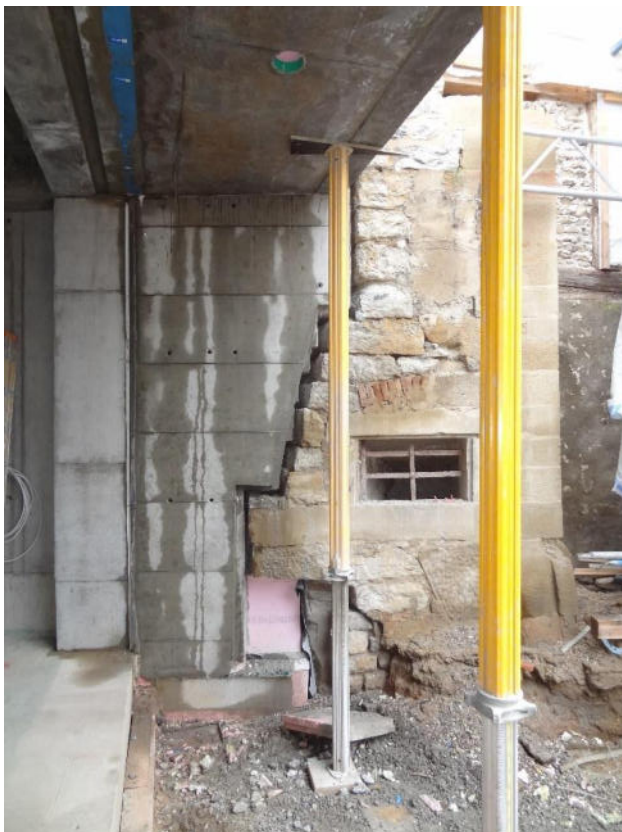
**Bild 50**  
Neubau, Übergang der Erdgeschosswände zum Bestandsgebäude (Scheune).  
Der Neubau wurde ohne konstruktive Verbindung zum Bestandsgebäude hergestellt. Zwischen dem Giebelmauerwerk der Scheune und den Stahlbetonwänden des Neubaus wurde eine definierte Fuge hergestellt.

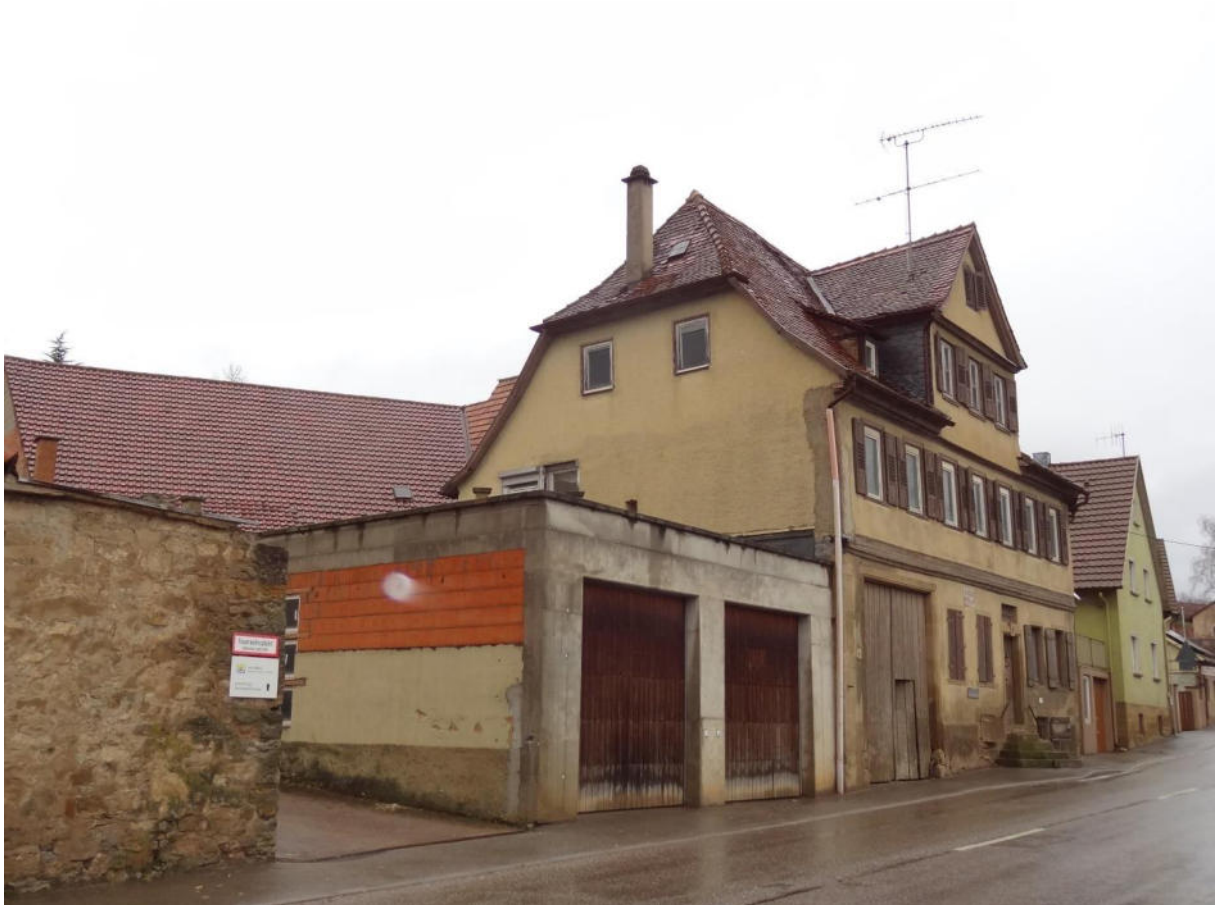
**Bild 51** Ansicht Hölderlinhaus vor Beginn der Sanierungsmaßnahmen

Westlich des Wohnhauses: Garage aus den 1990er Jahren.

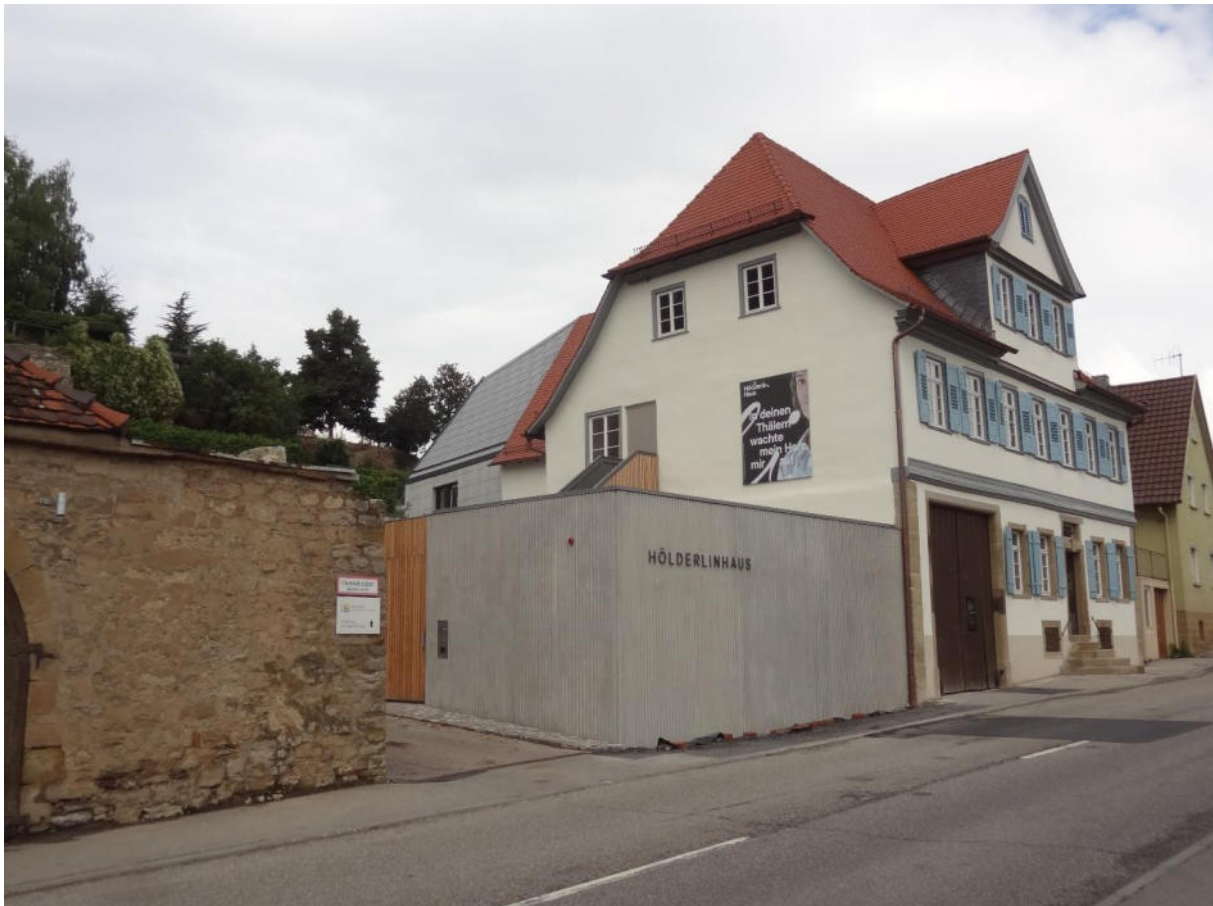
**Bild 52** Ansicht Hölderlinhaus nach Abschluss der Sanierungsmaßnahmen

Westlich des Wohnhauses: Neubau Technikzentrale

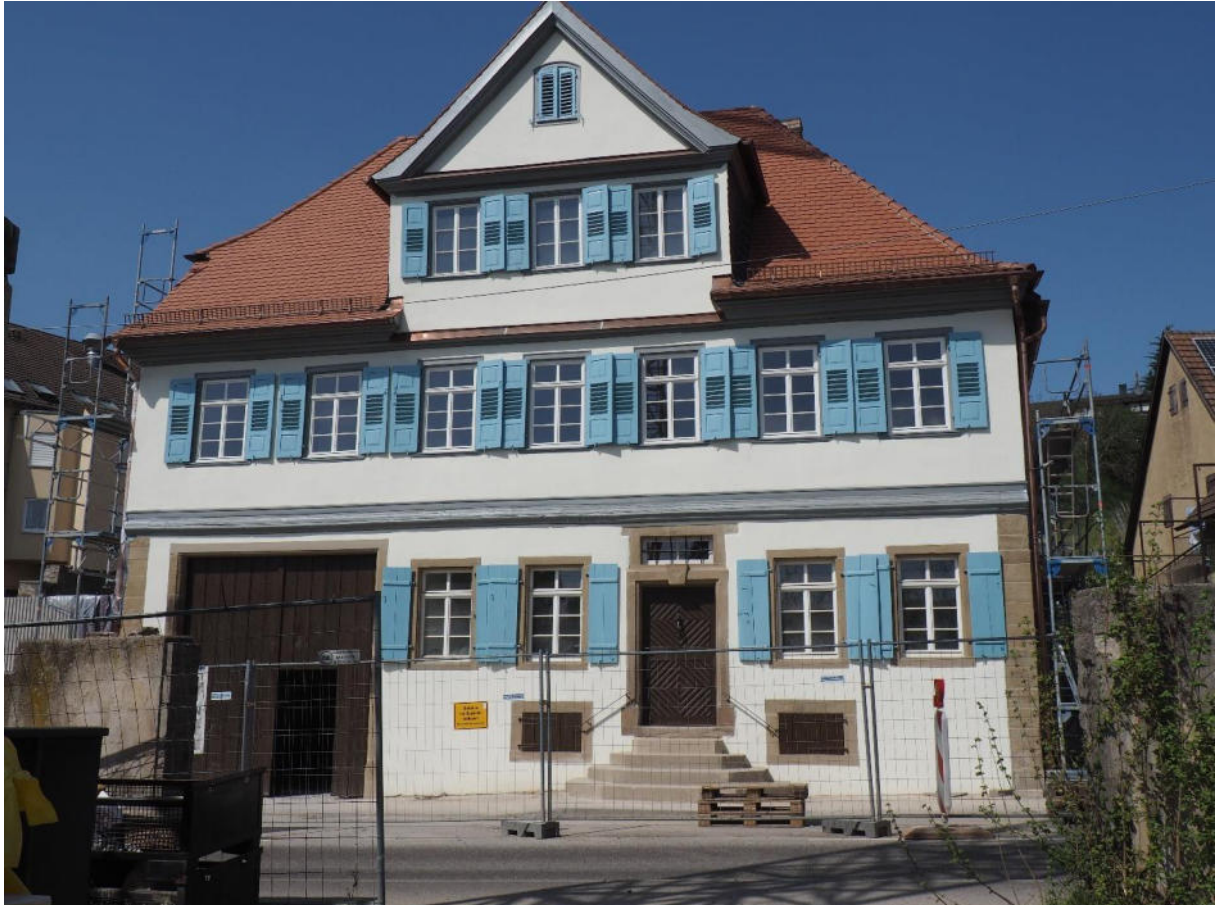
**Bild 53** Südansicht des Hölderlinhauses unmittelbar vor Abschluss der Sanierungsmaßnahmen

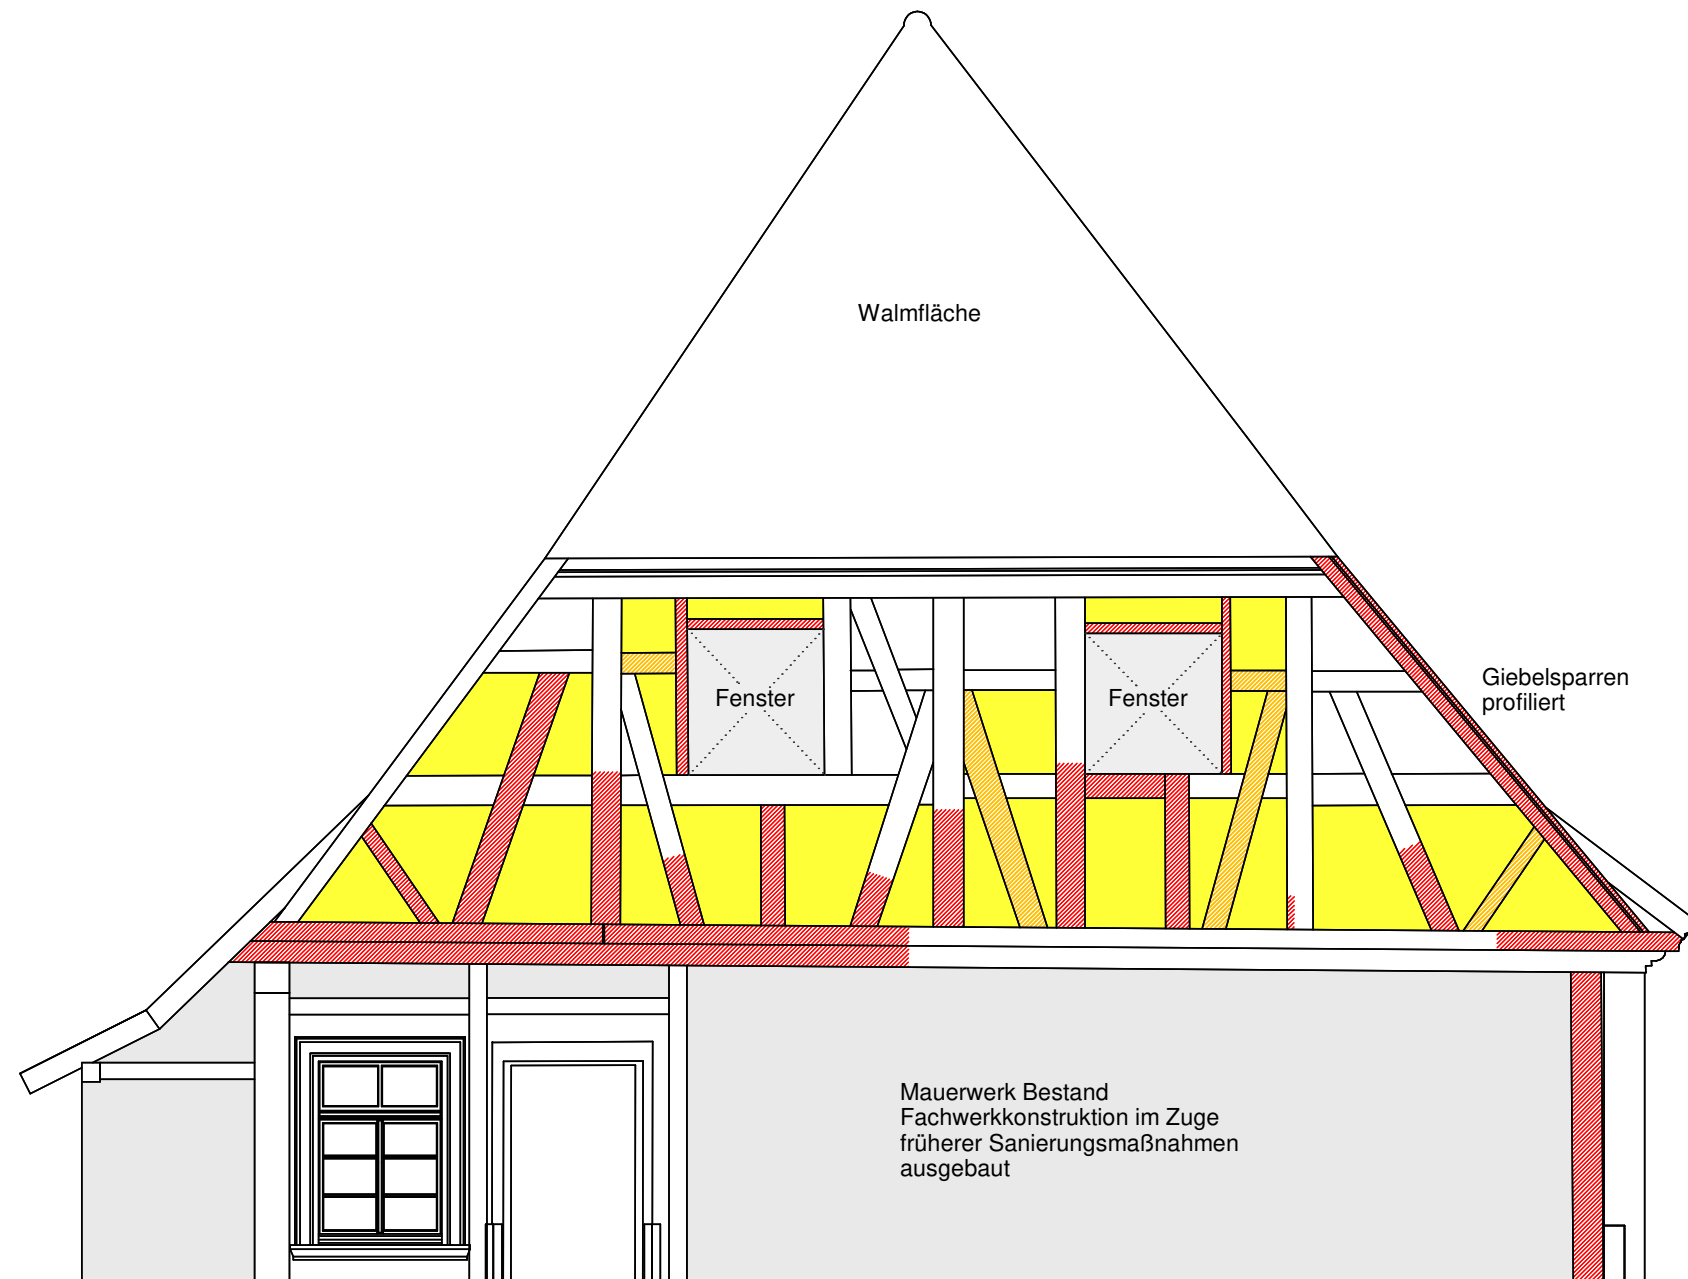
# Giebelwand West - Ansicht

- Hölzer schadhaft
- Hölzer fehlend
- auszubauende Gefache

Grundlage: Schadensaufnahme vom 16.01.2019

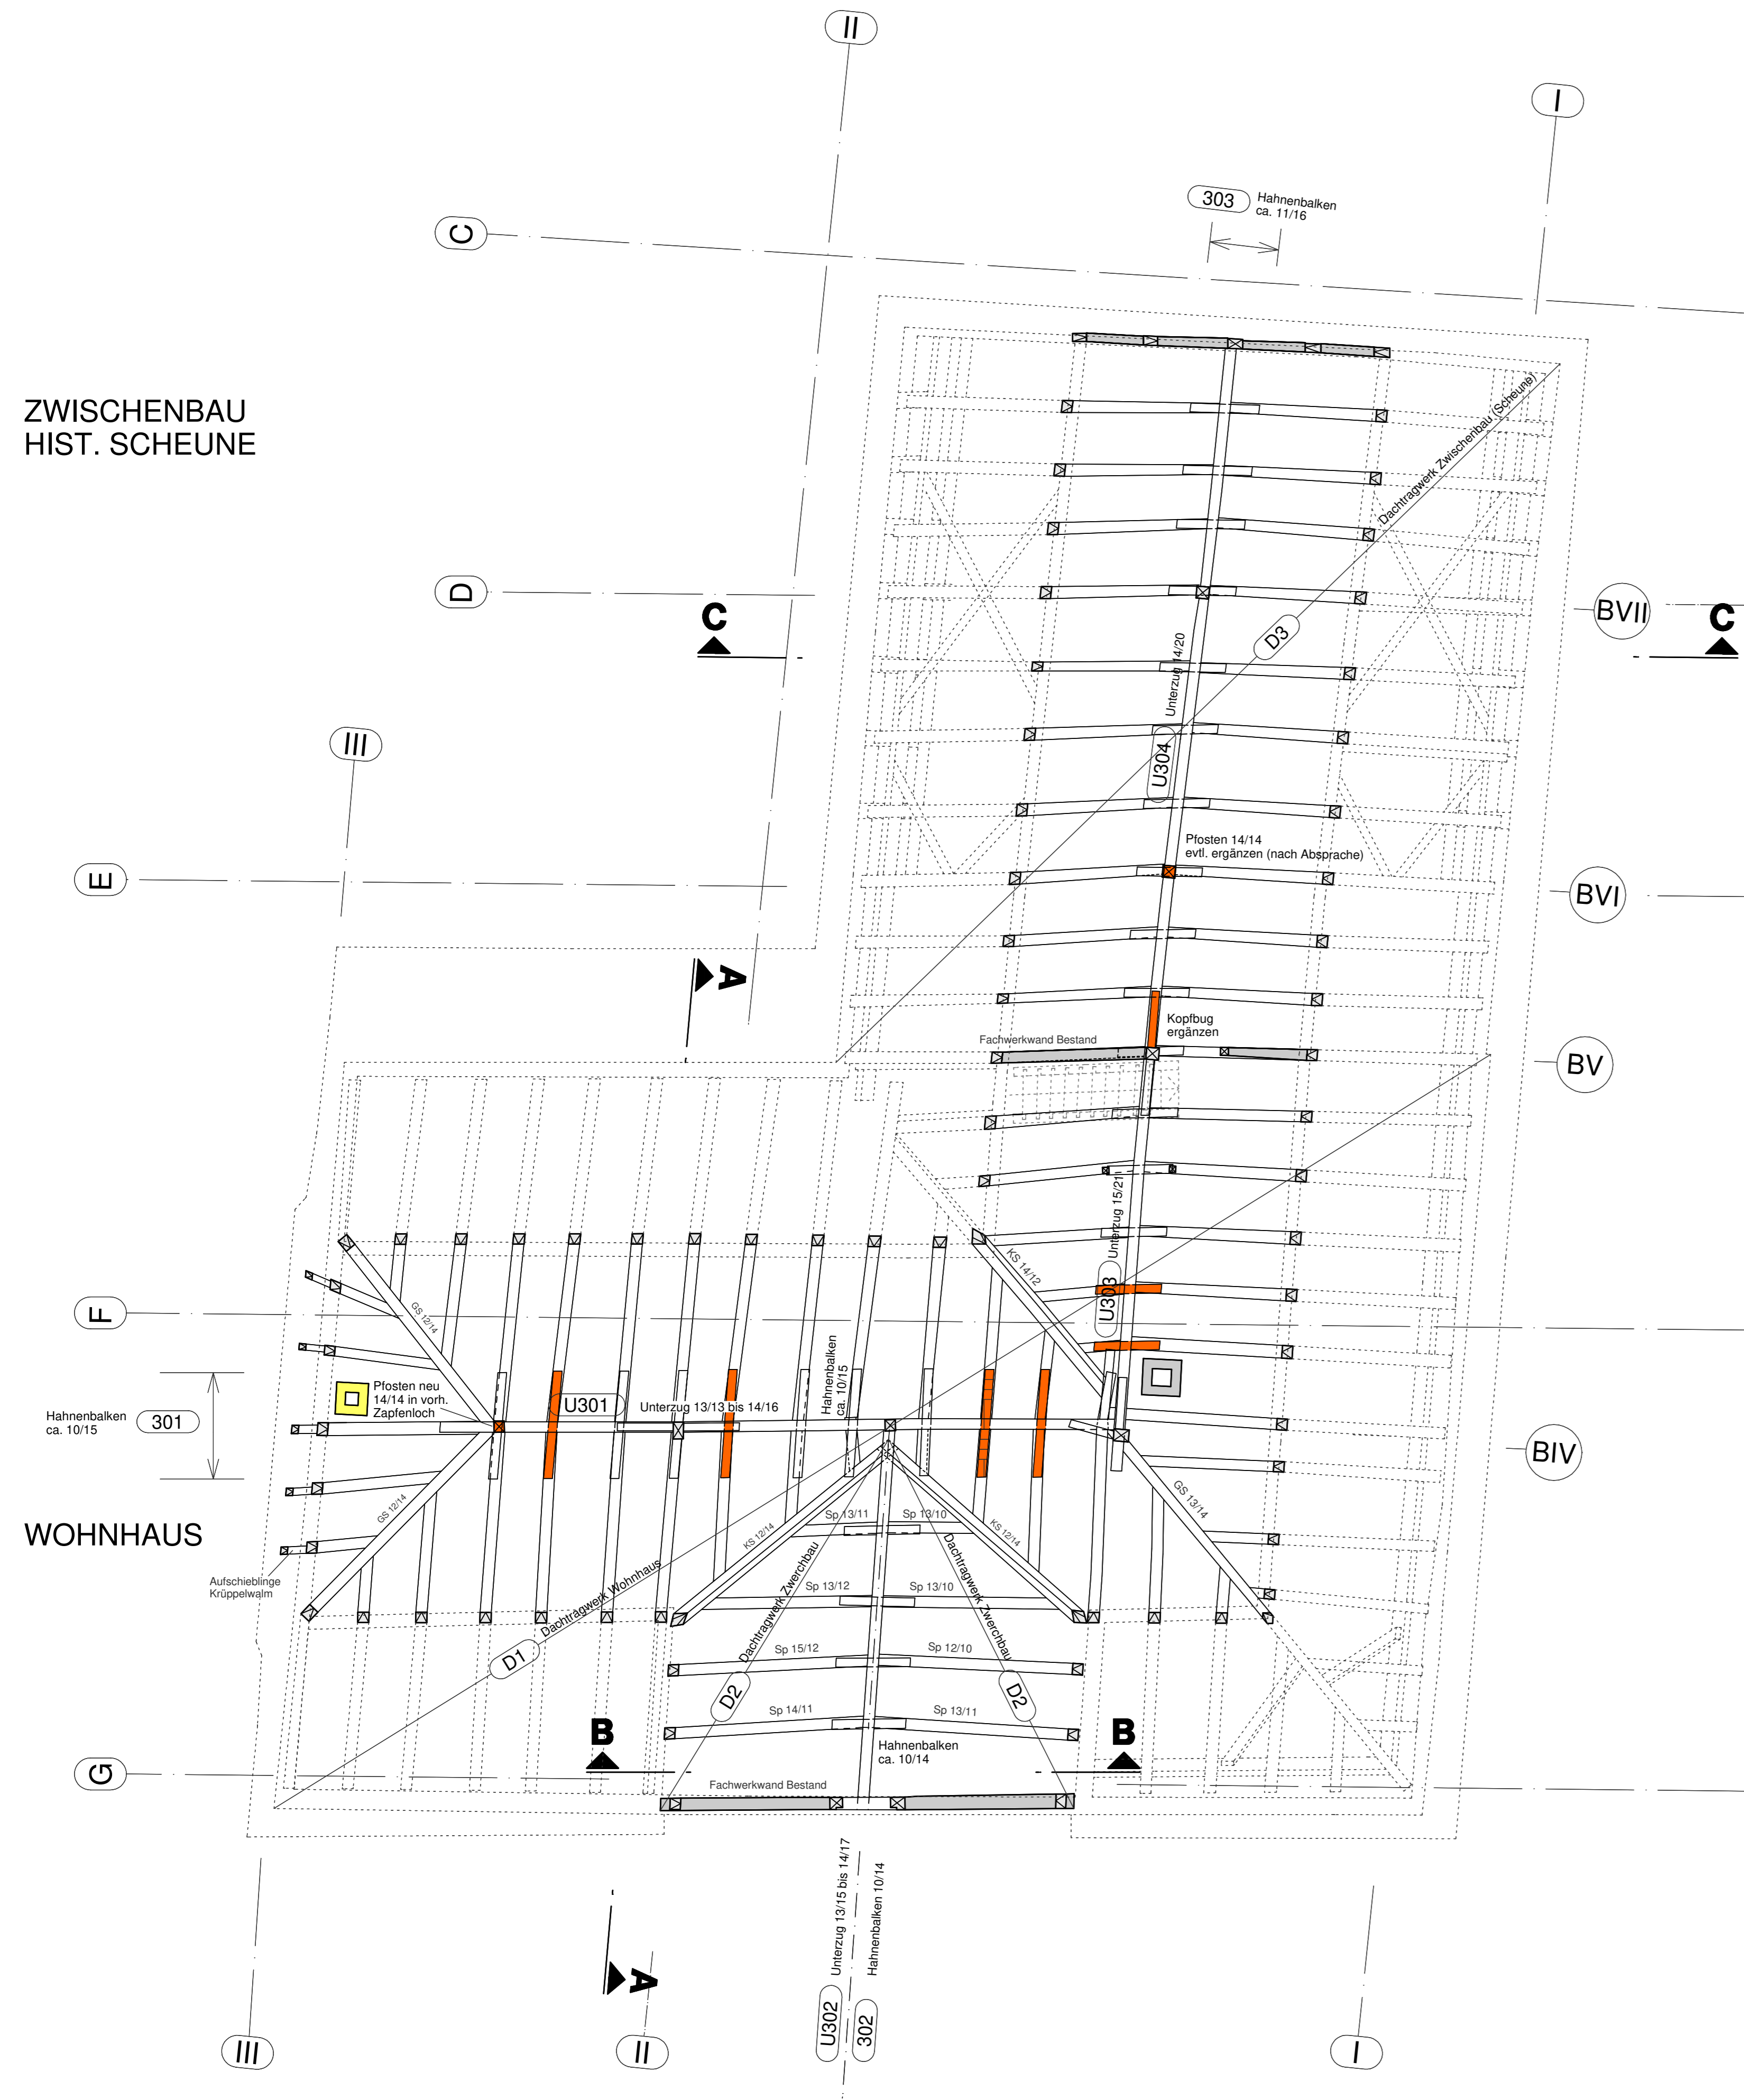
Grundriss Decke über 2.Dachgeschoss - Schadenskartierung - M 1:50

Die Schadenskartierung wurde auf Grundlage der Schadensaufnahme vom 17.09.2018 erstellt.

- Abbruch / Ausbau
- Holzbauteil schadhaft  
-> Austausch als Ganzes oder in Teilstücken erforderlich
- Holzbauteil nachträglich eingebaut  
-> Austausch erforderlich
- fehlende Holzbauteile  
-> entsprechend Bestand ergänzen und kraftschlüssig anschließen

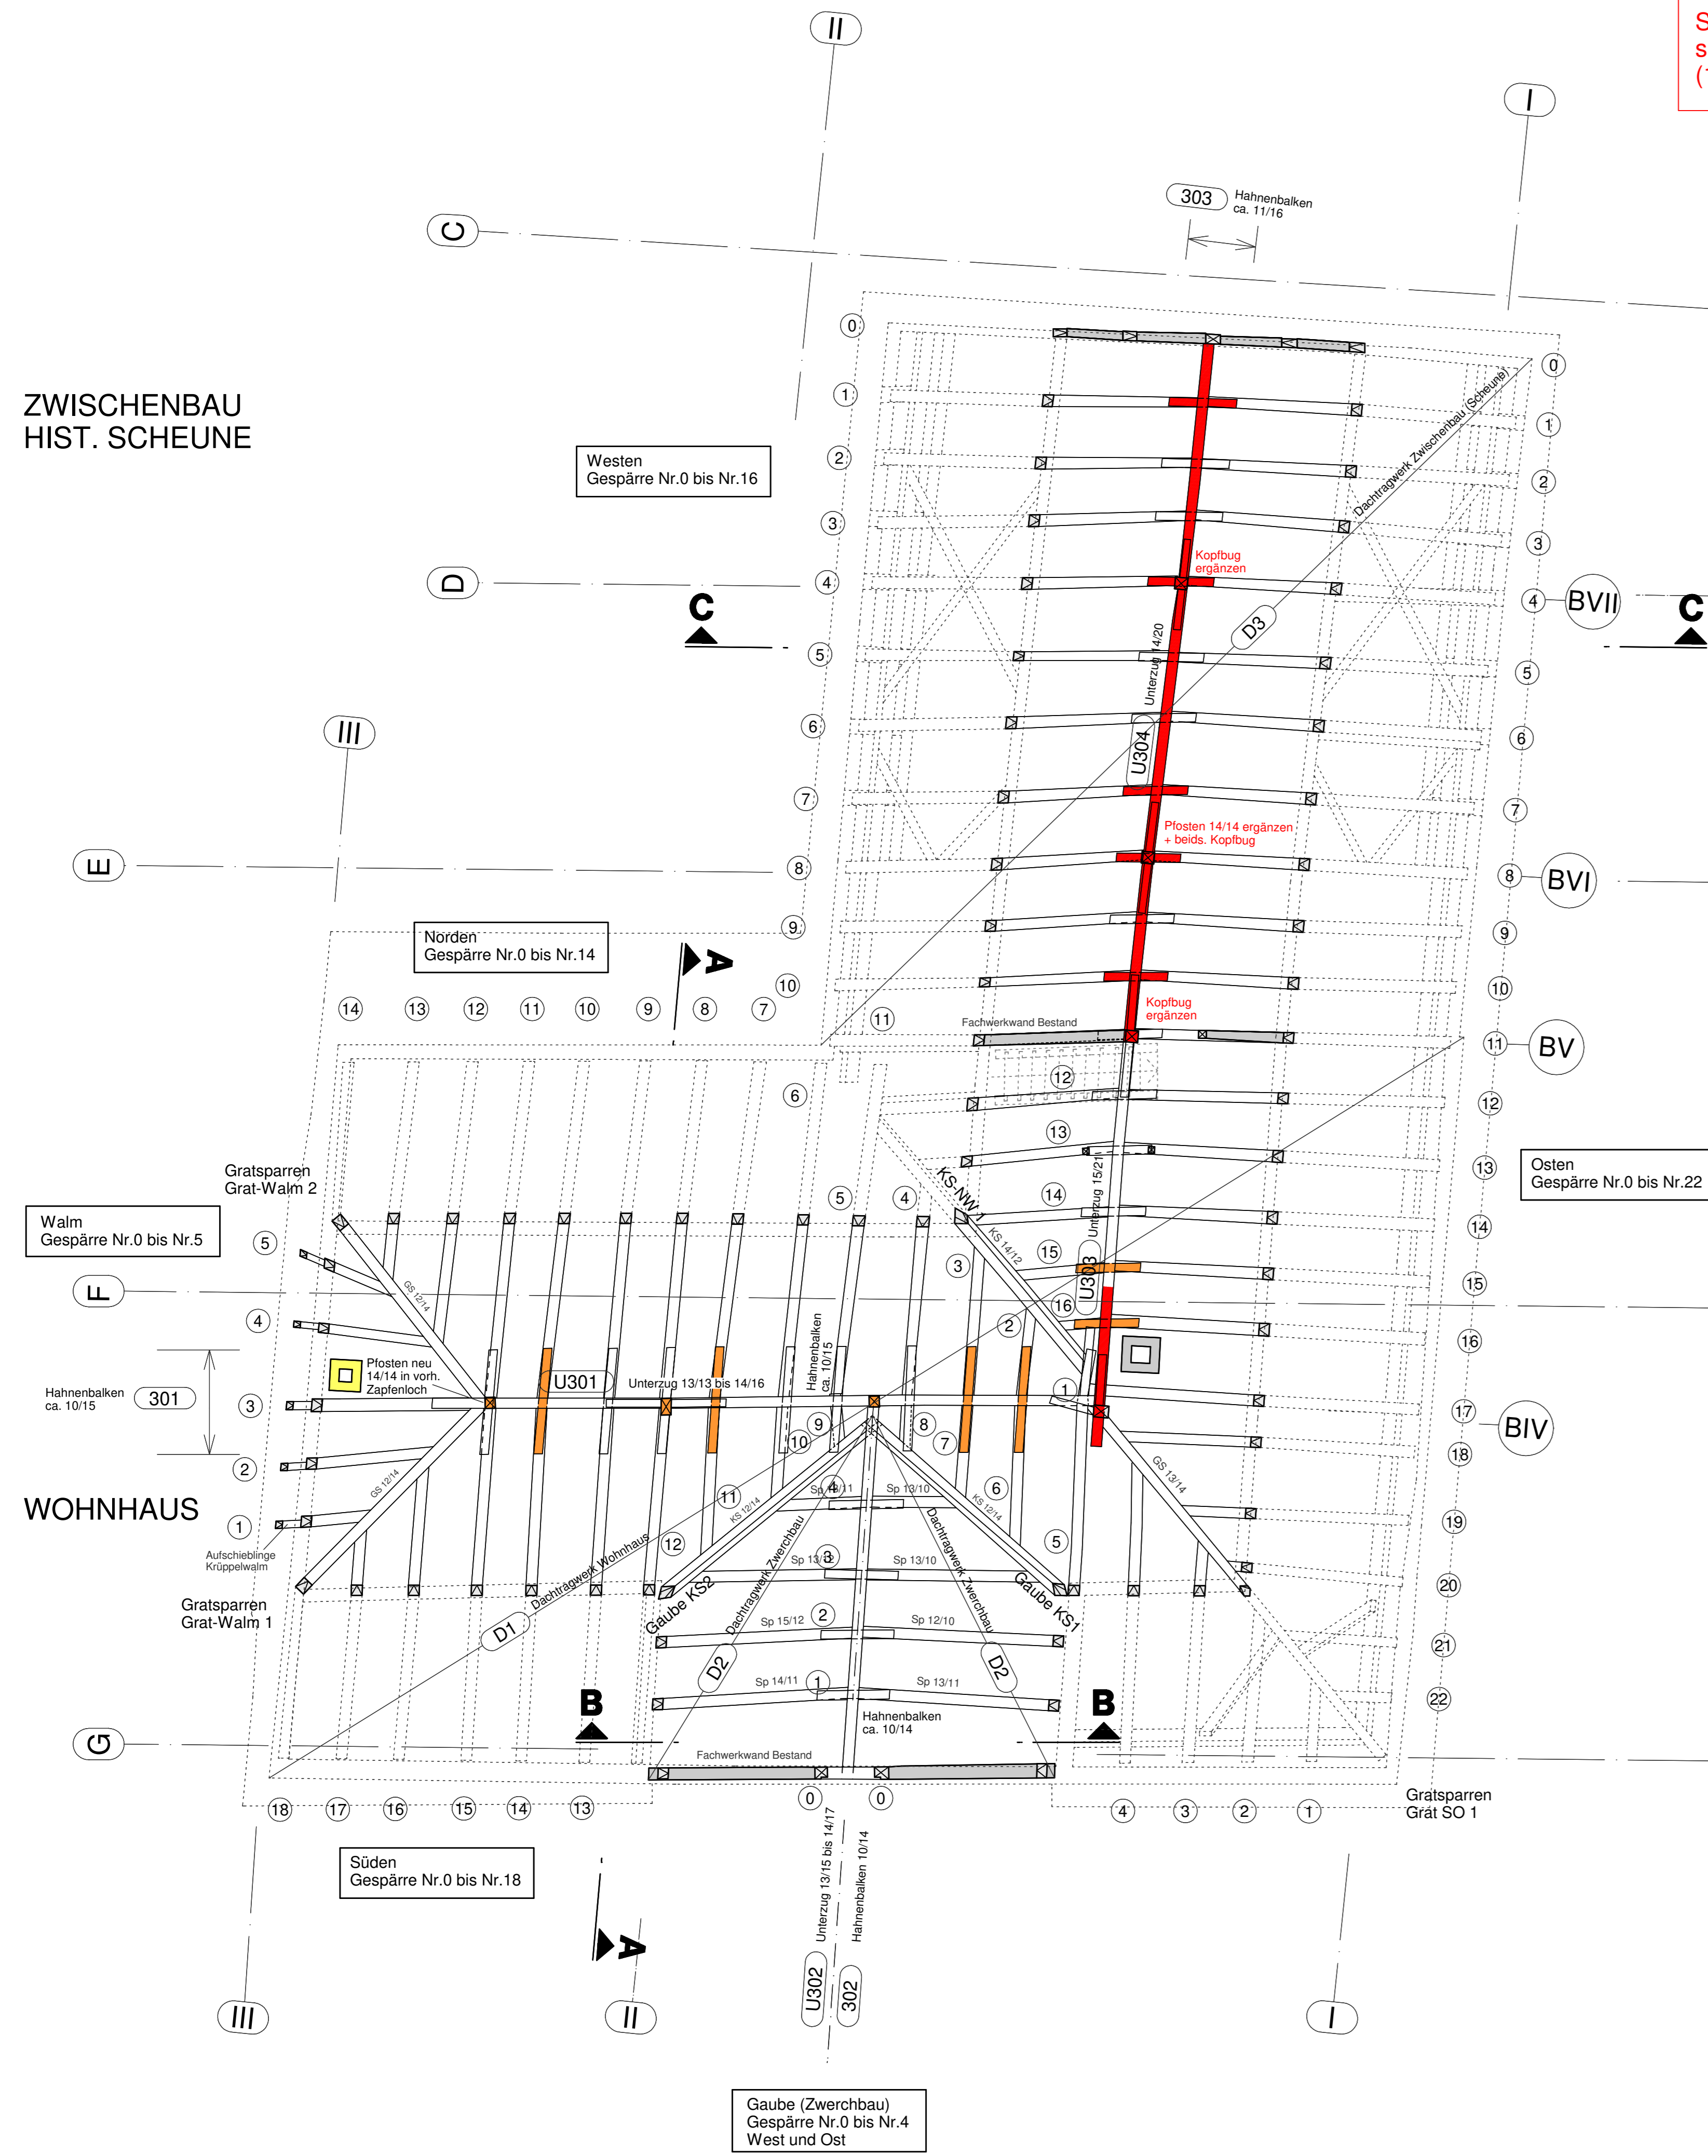
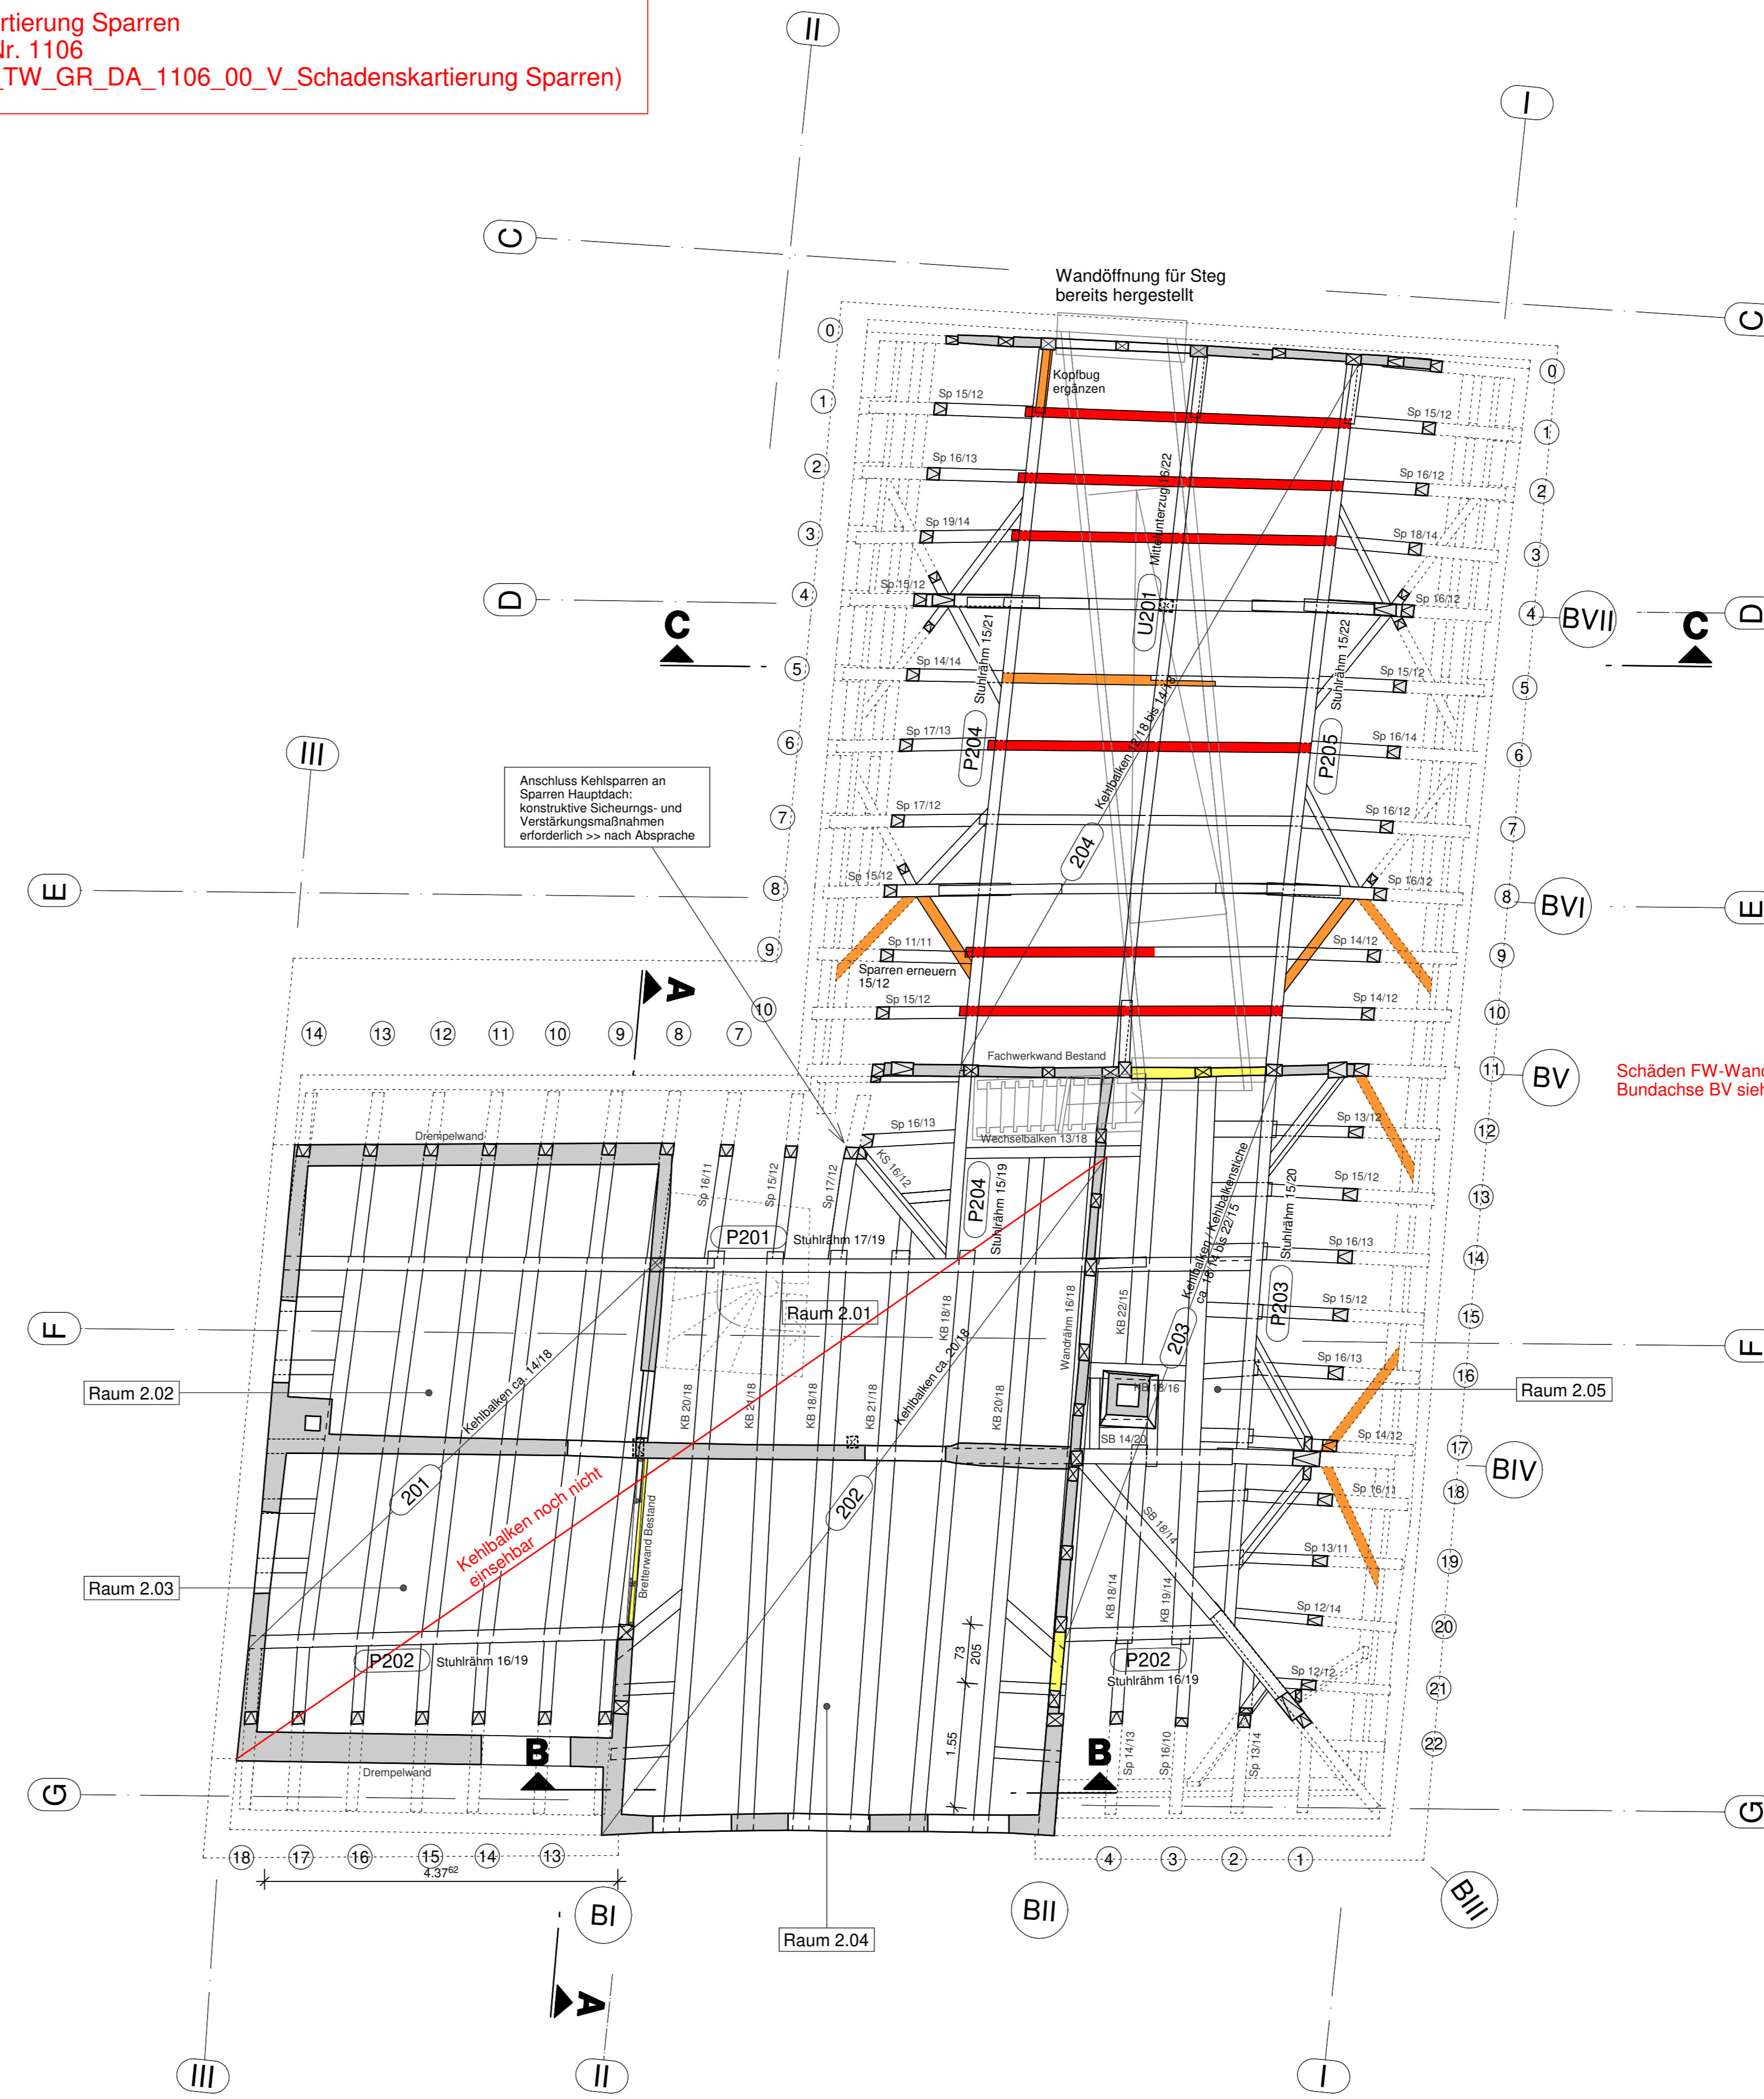
Grundriss Decke über 1.Dachgeschoss - Schadenskartierung - M 1:50
