# Dokumentation der Sanierungs- und Sicherungsmaßnahmen, Sachbericht

## Tragwerksplanung

**BV Hölderlinhaus Lauffen am Neckar: Wohnhaus und historische Scheune  
Dokumentation der Sanierungs- und Sicherungsmaßnahmen  
Proj.-Nr. 16024**

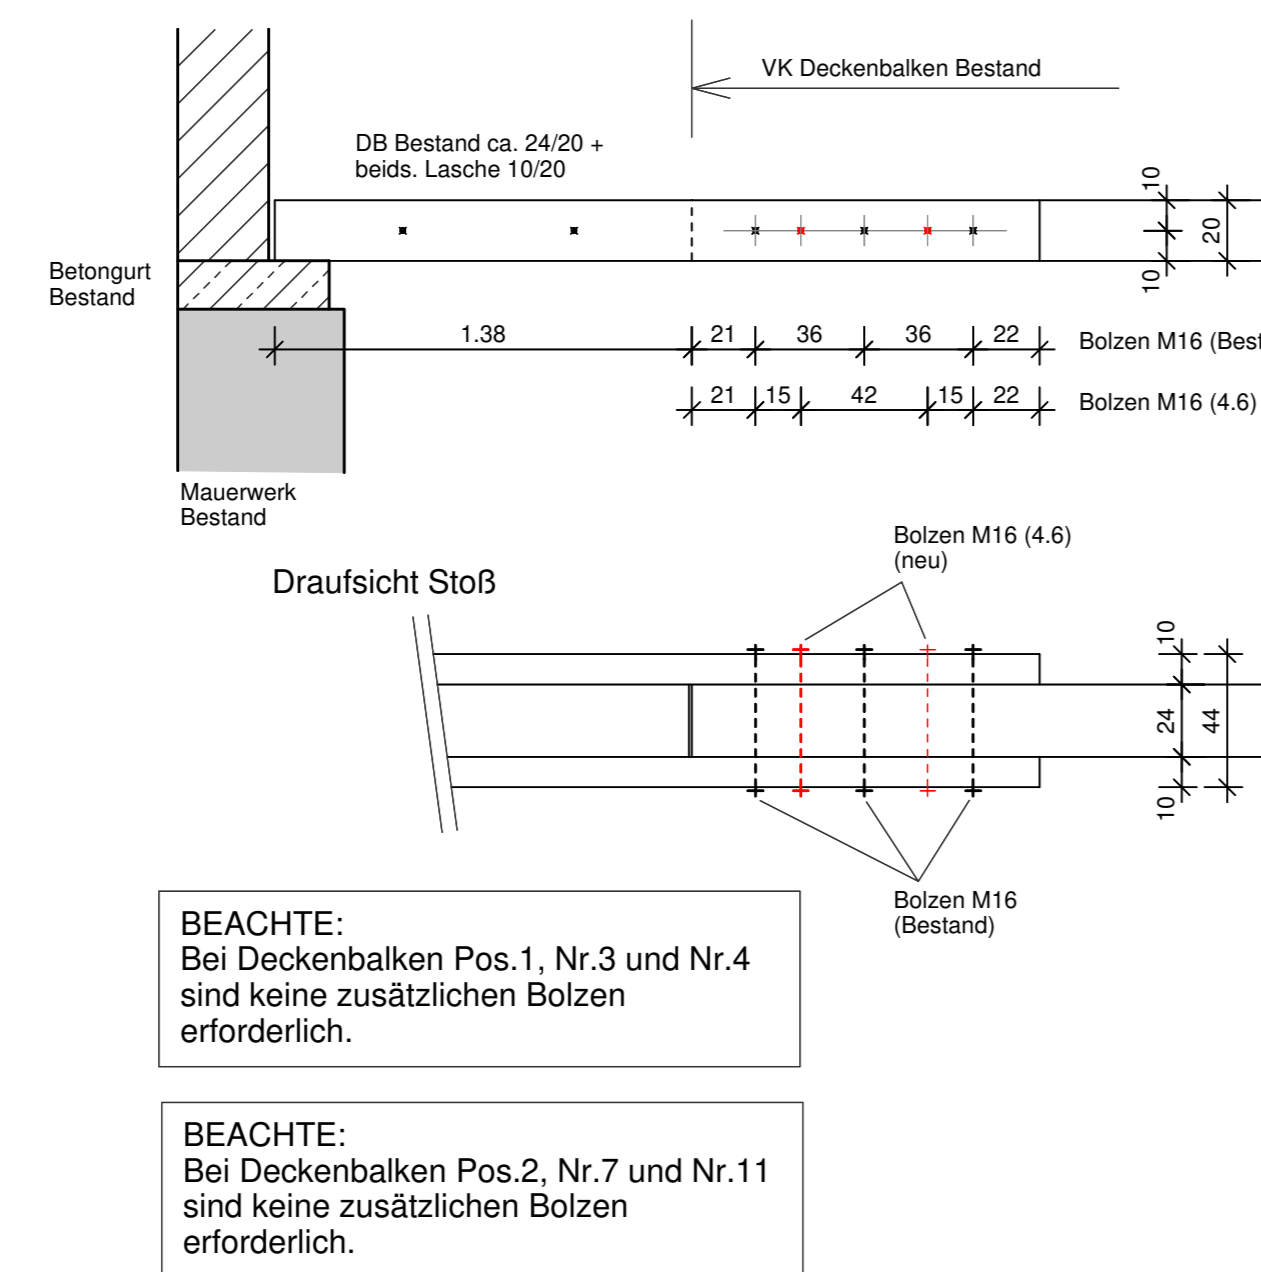
Detail "B" M 1:25  
Verstärkung Balkenstoß Pos.1, DB-Nr.5

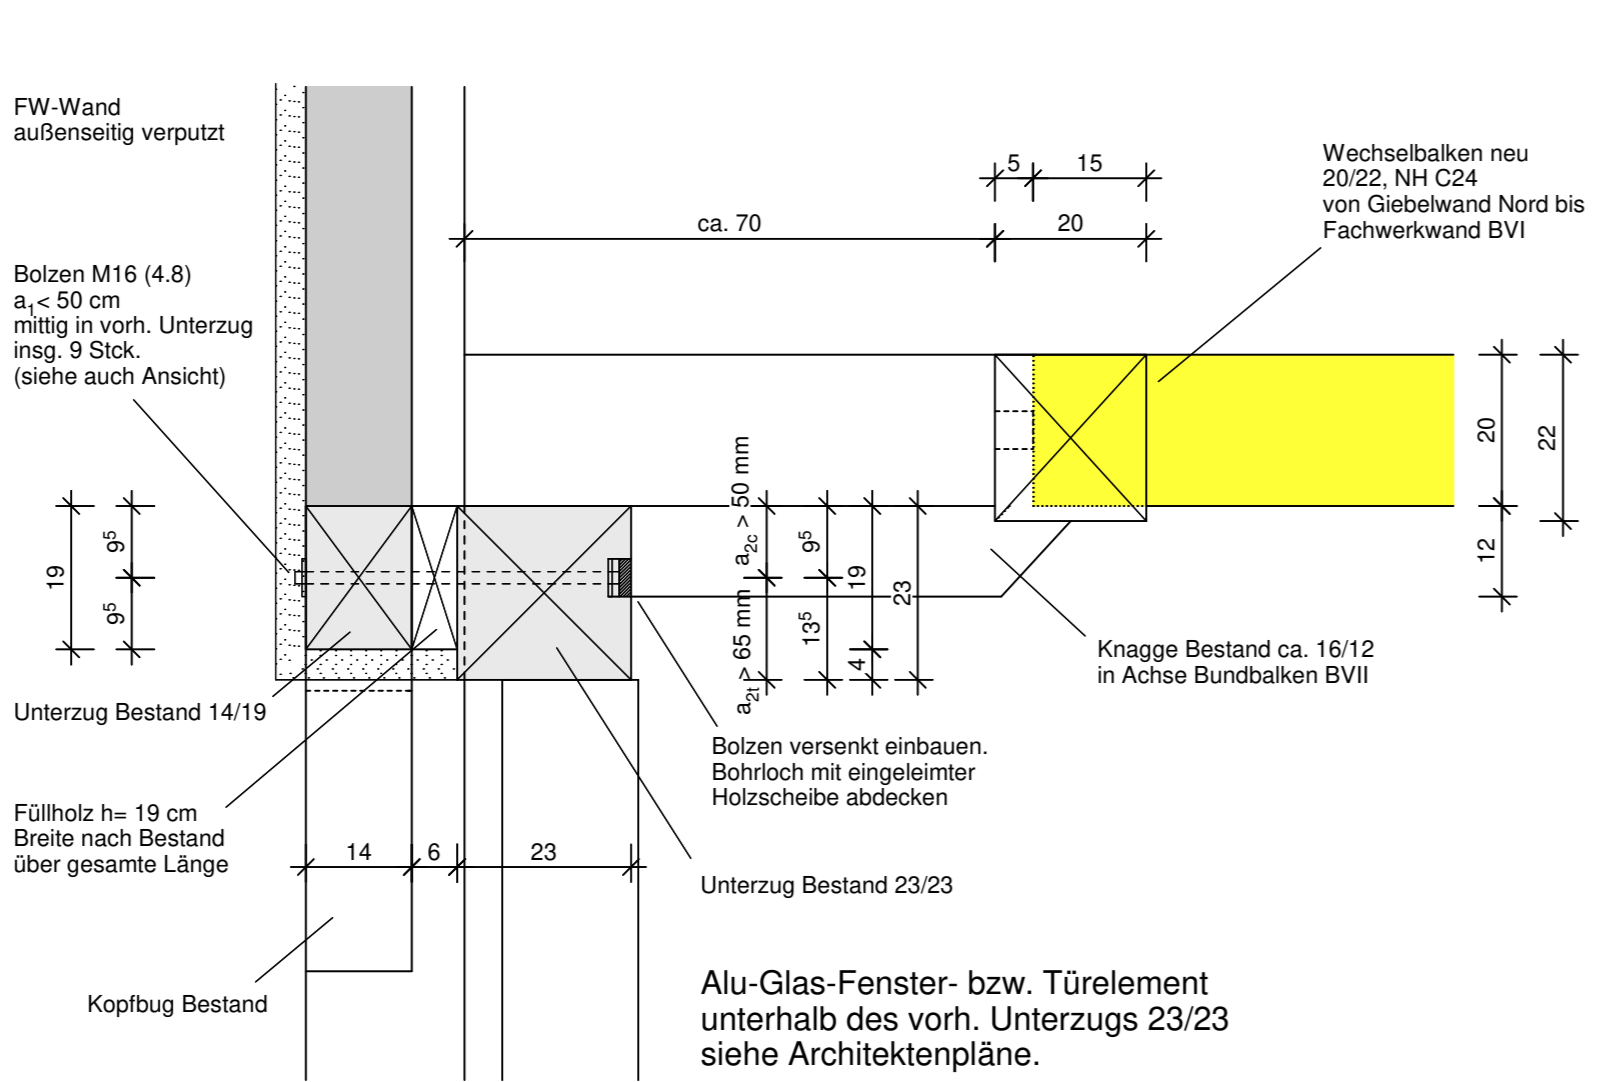
Detail "A" Verstärkung Pos. U105 M: 1:10

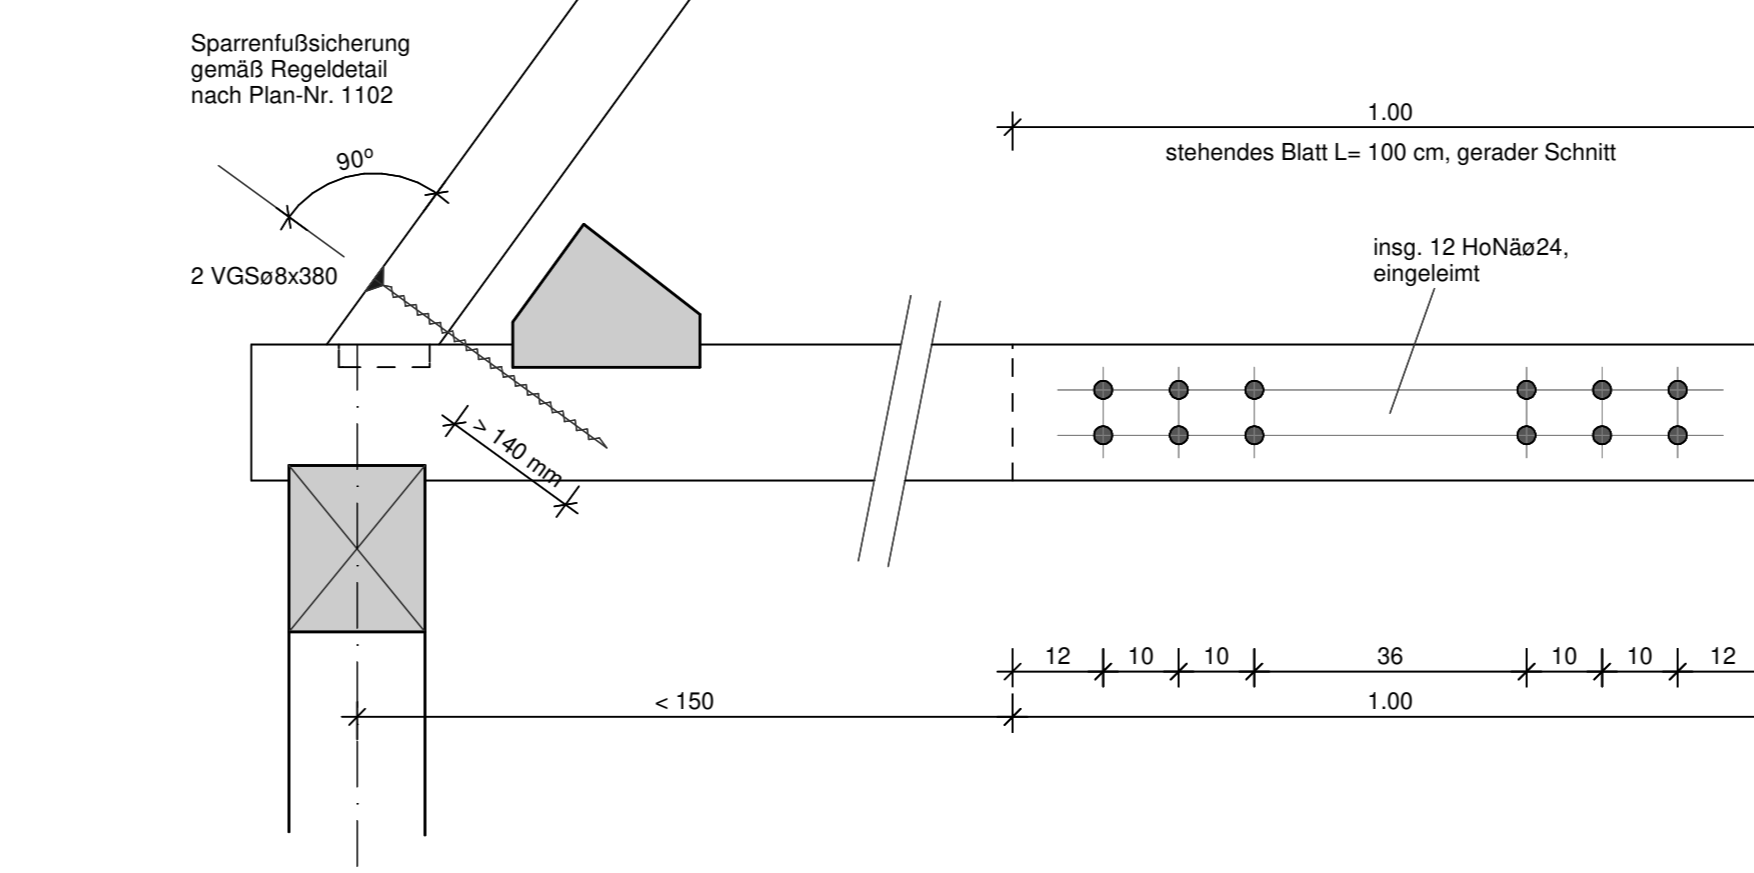
Detail "A": Balkenkopfsanierung DB Pos. 104a M 1:10

BEACHT: Sofern nicht anders bezeichnet und dargestellt, können alle Balkenstöße gemäß Detail "A" ausgeführt werden! (Regeldetail)

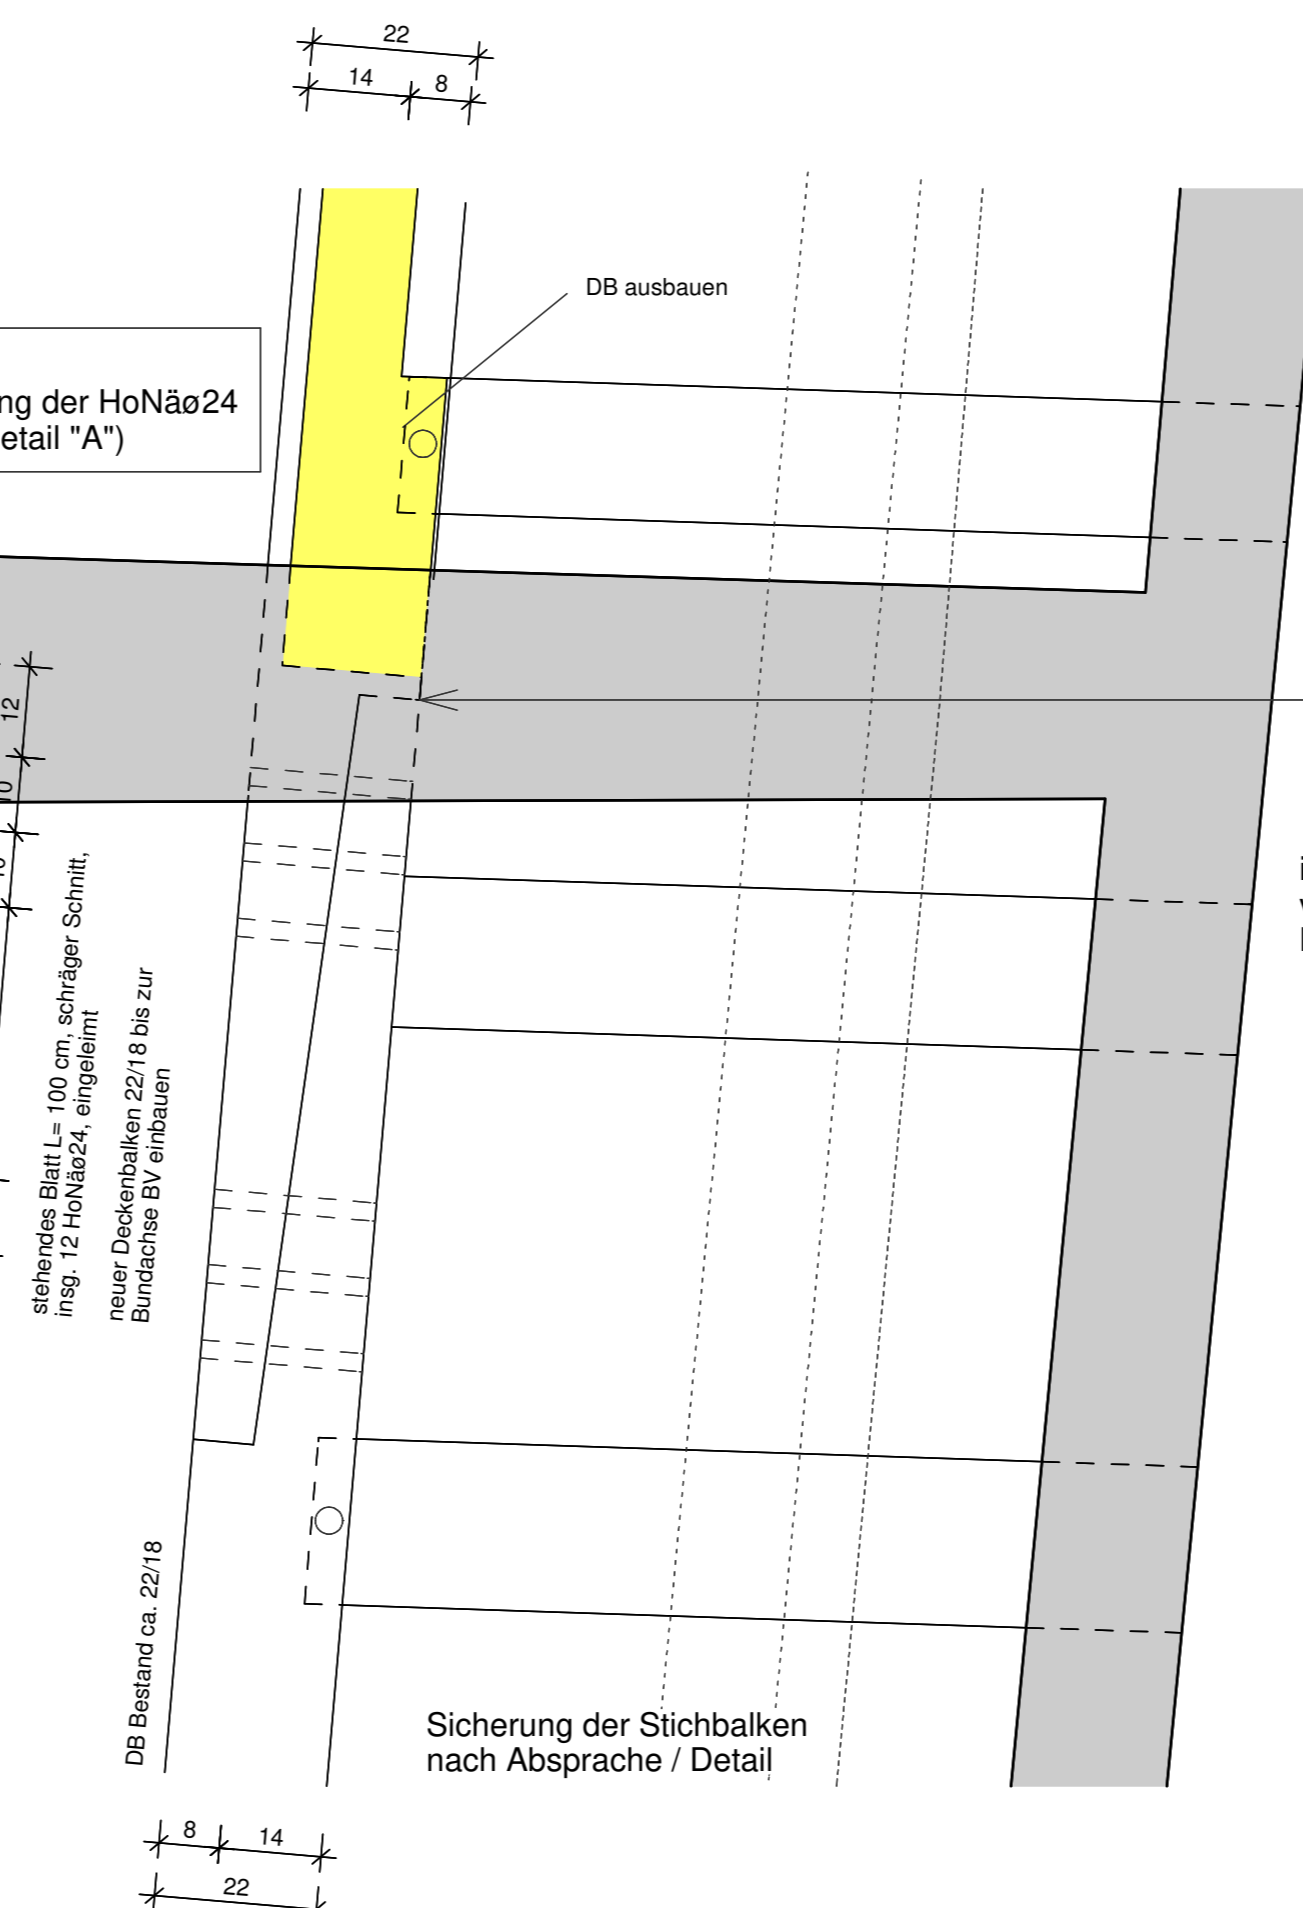
Detail "B": Sanierung Deckenbalken DB Pos. 104b - Grundriss - M 1:10

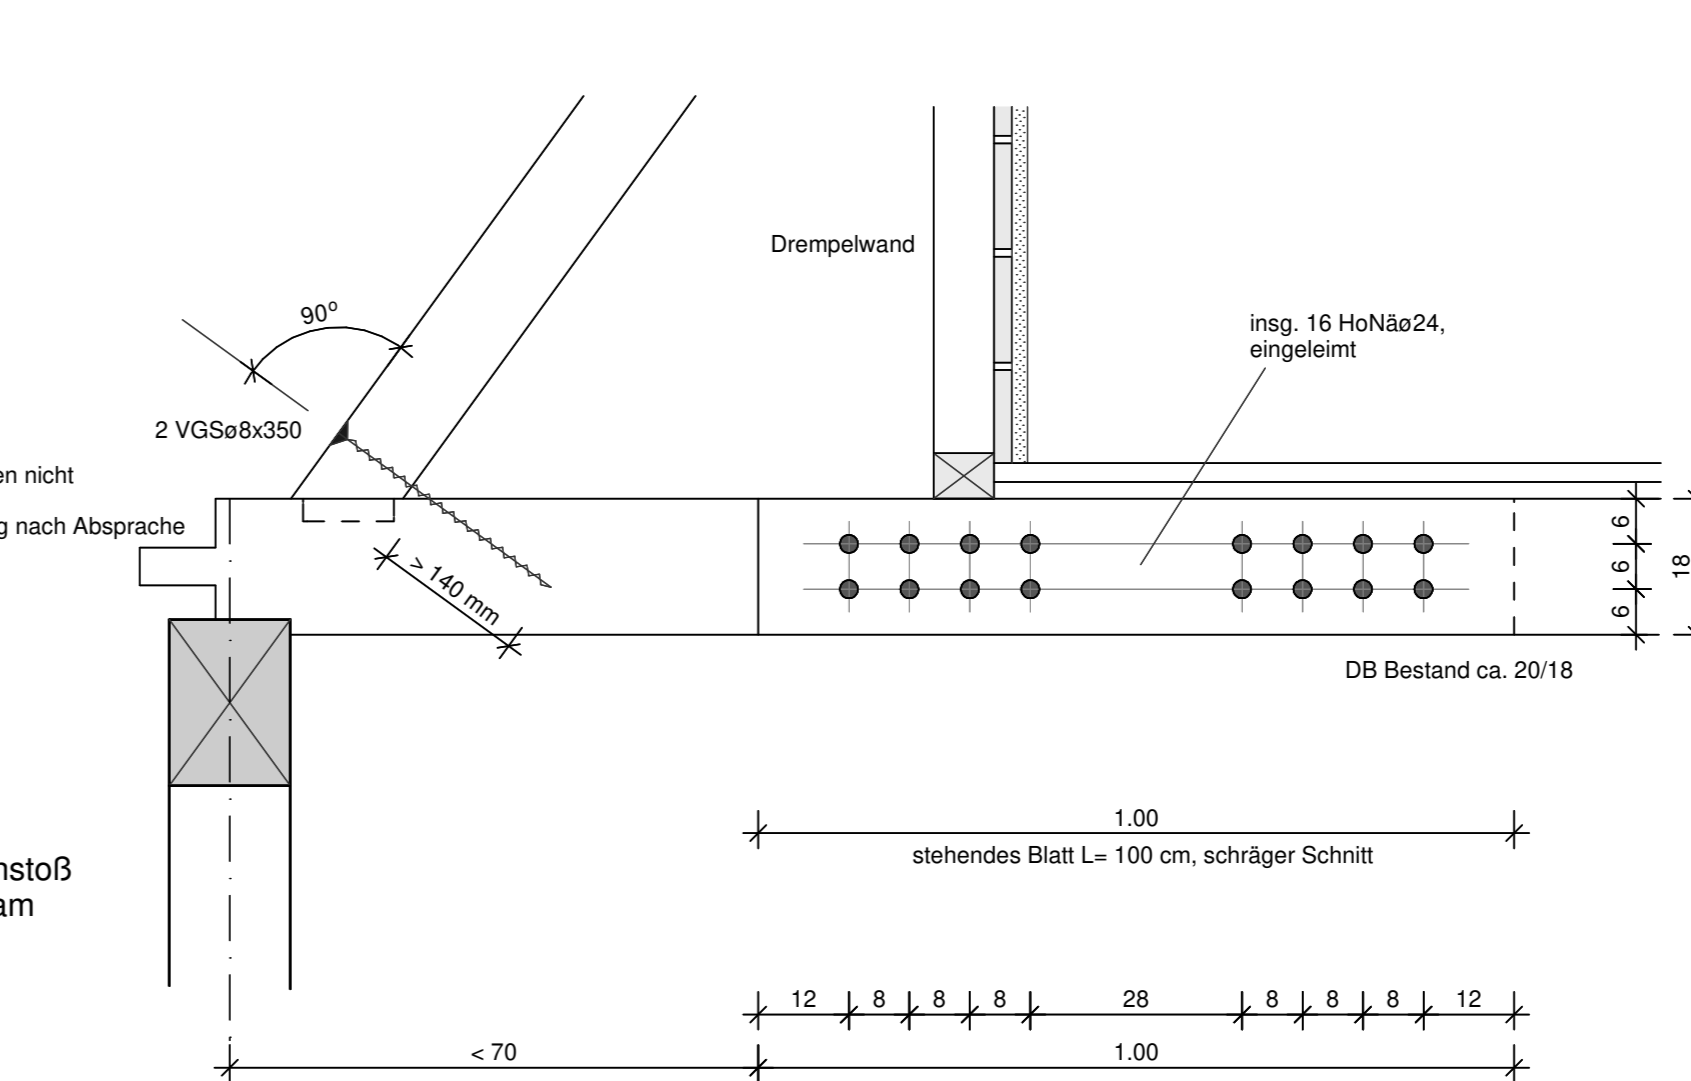
Detail "C": Balkenkopfsanierung DB Pos. 101 M 1:10

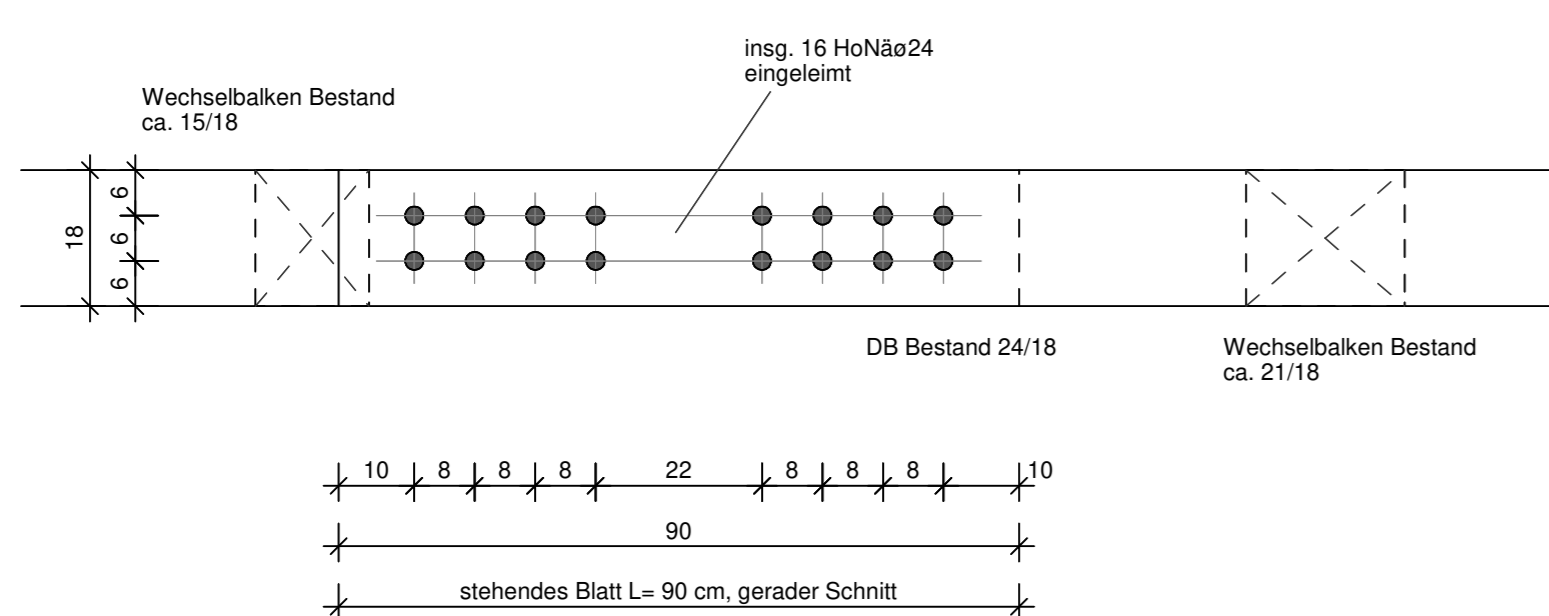
Detail "E": Sanierung Deckenbalken DB Pos. 103a M 1:10

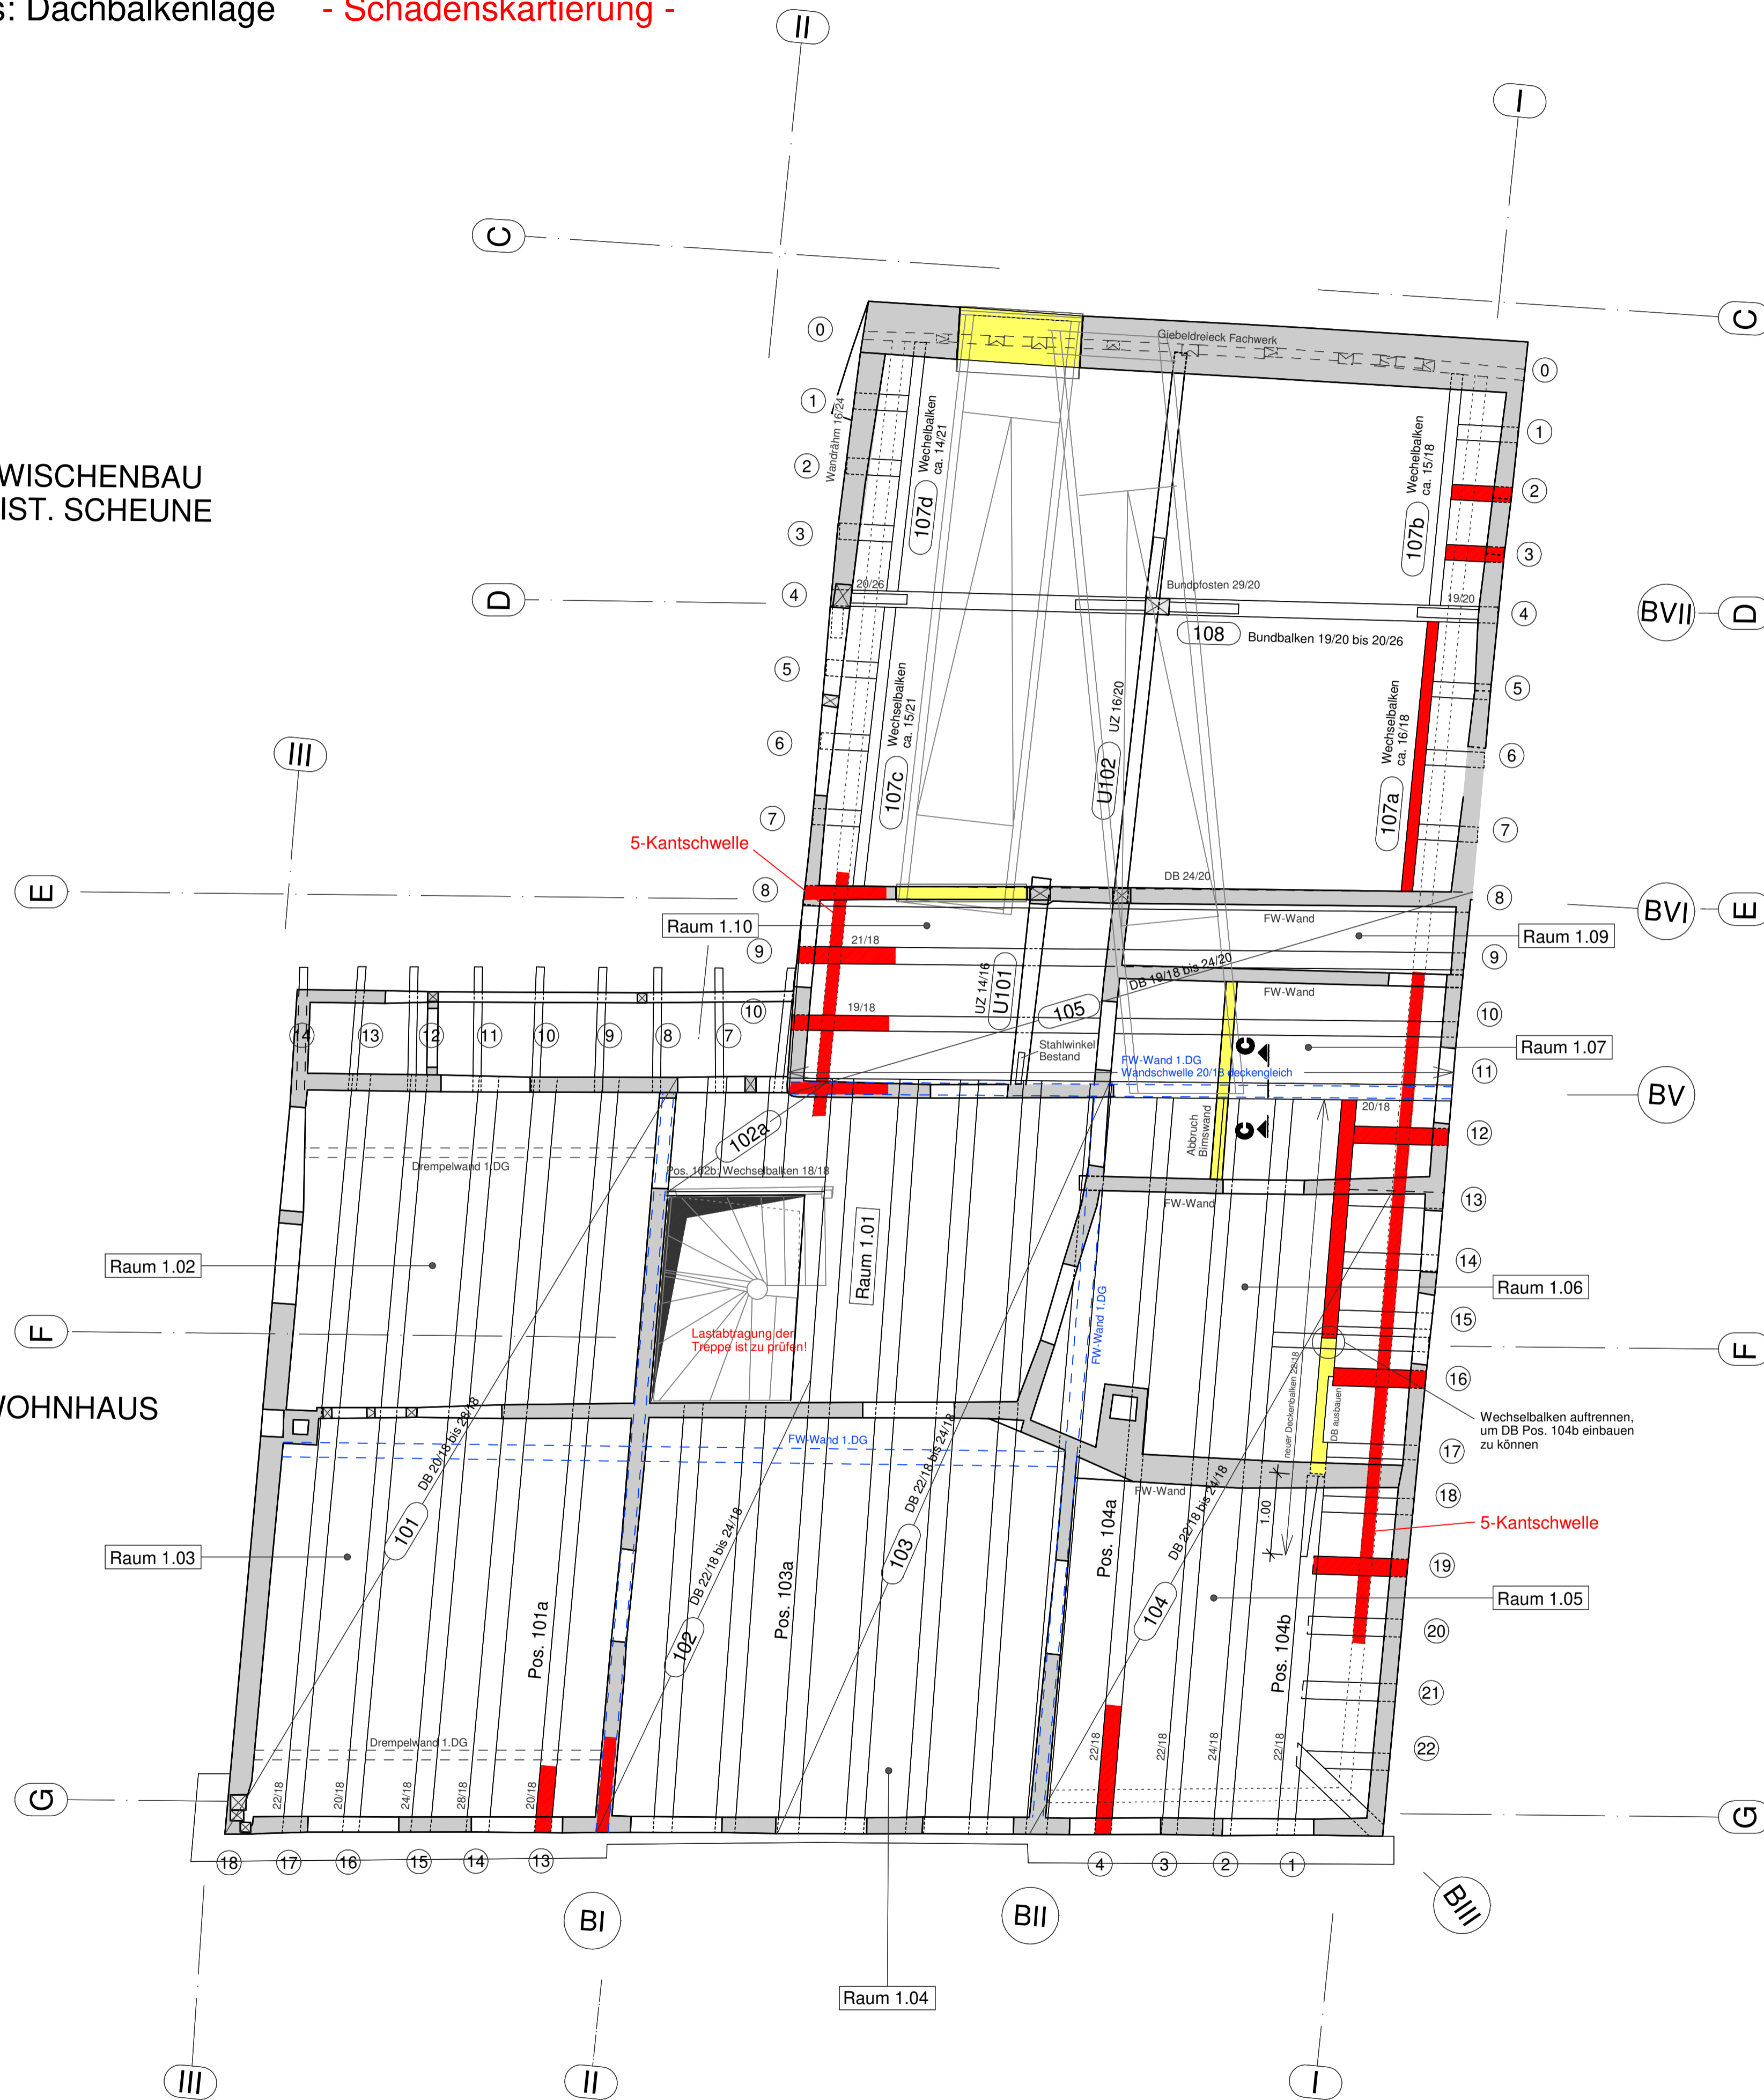
Grundriss Decke über  
Obergeschoss: Dachbalkenlage - Schadenskartierung -

- Abbruch / Ausbau
- Holzbauteil schadhaft  
>> Austausch als Ganzes oder in Teilstücken erforderlich
- Holzbauteil nachträglich eingebaut  
>> Austausch erforderlich
- fehlende Holzbauteile  
>> entsprechend Bestand ergänzen und kraftschlüssig anschließen

Die Schadenskartierung wurde auf Grundlage der Schadensaufnahme vom 17.09.2018 erstellt.
