# DOKUMENTATION

Objekt Hölderlinhaus, Lauffen am Neckar  
Bereich Mauern Altbau  
Beschreibung Erhöhung und statische Sicherung des  
Naturwerksteinmauerwerks  
Auftraggeber Stadt Lauffen am Neckar  
Rathausstr.10  
74348 Lauffen am Neckar  
Ausführende  
Firma renovum gmbh  
Rankbachstr. 48  
71272 Renningen

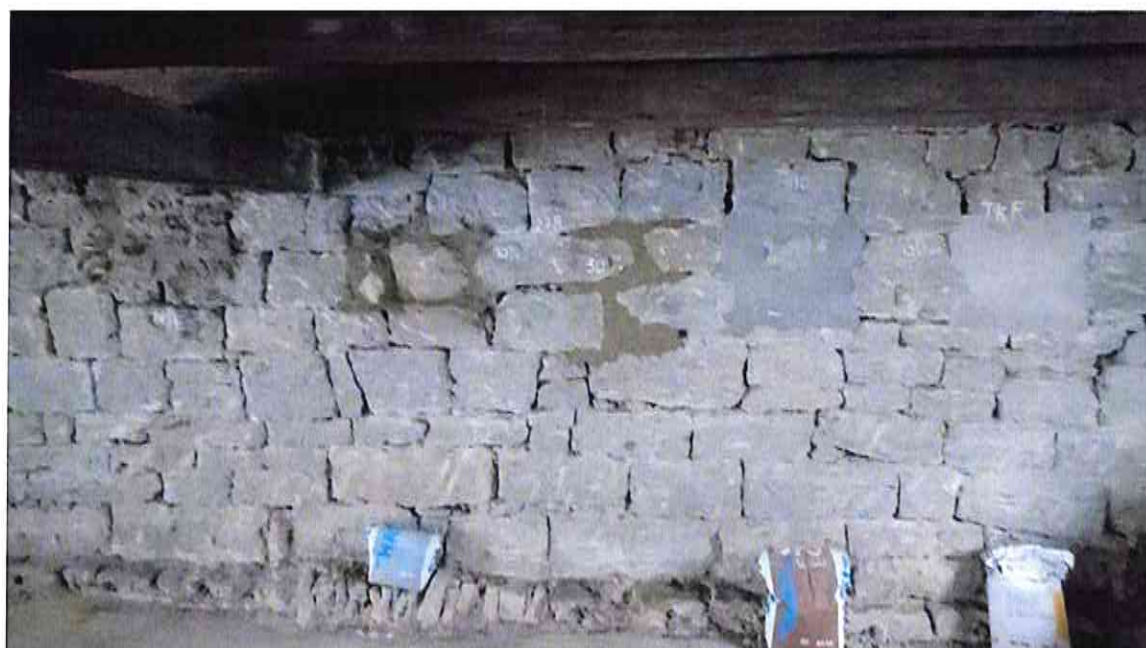
Muster Verfugung Nummer Vier bis Acht Scheune OG

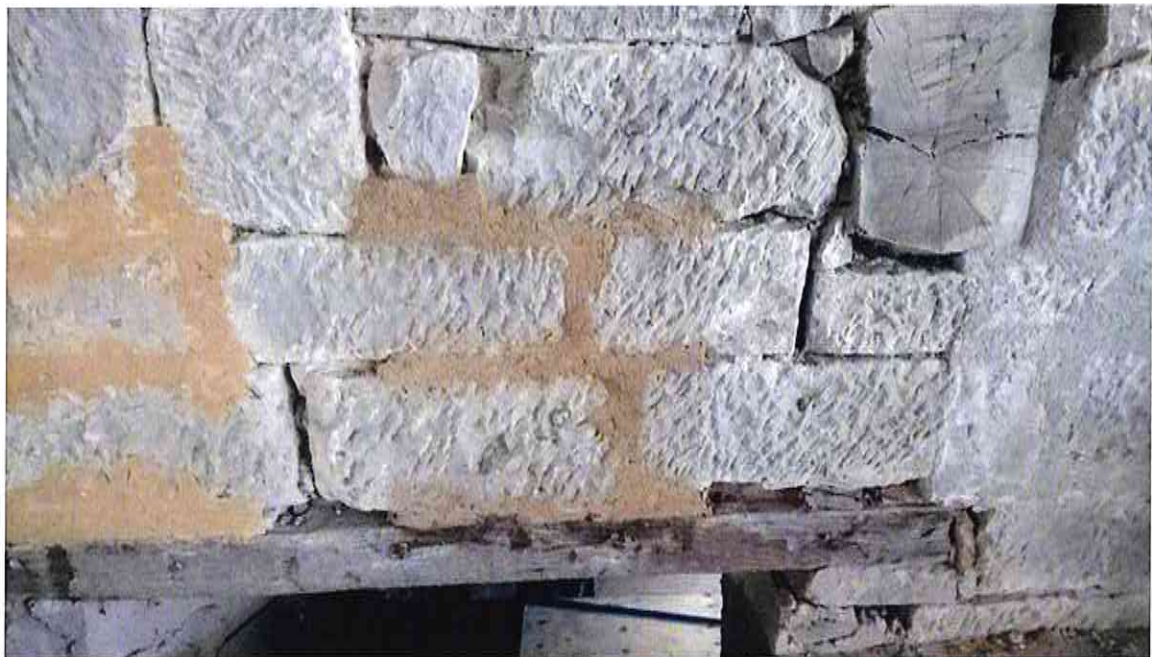
Muster Zwei, Sumpfkalk mit gewaschenem Sand

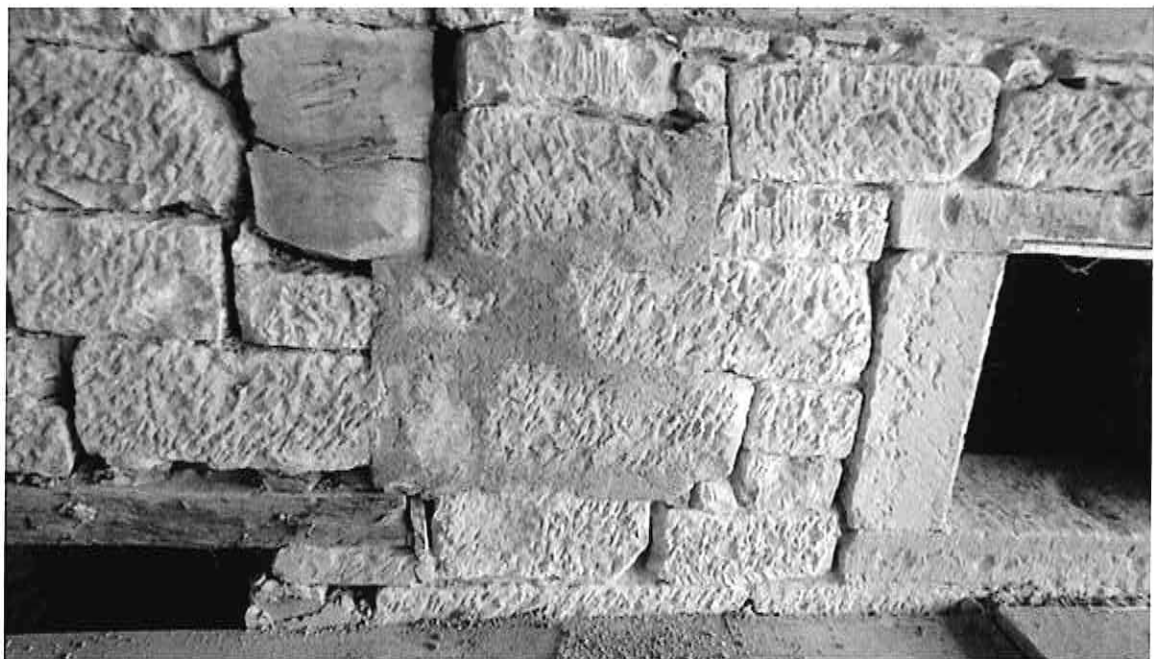
Muster Drei, Tubag NHL 0-0,2 M 2,5 Fertigmörtel

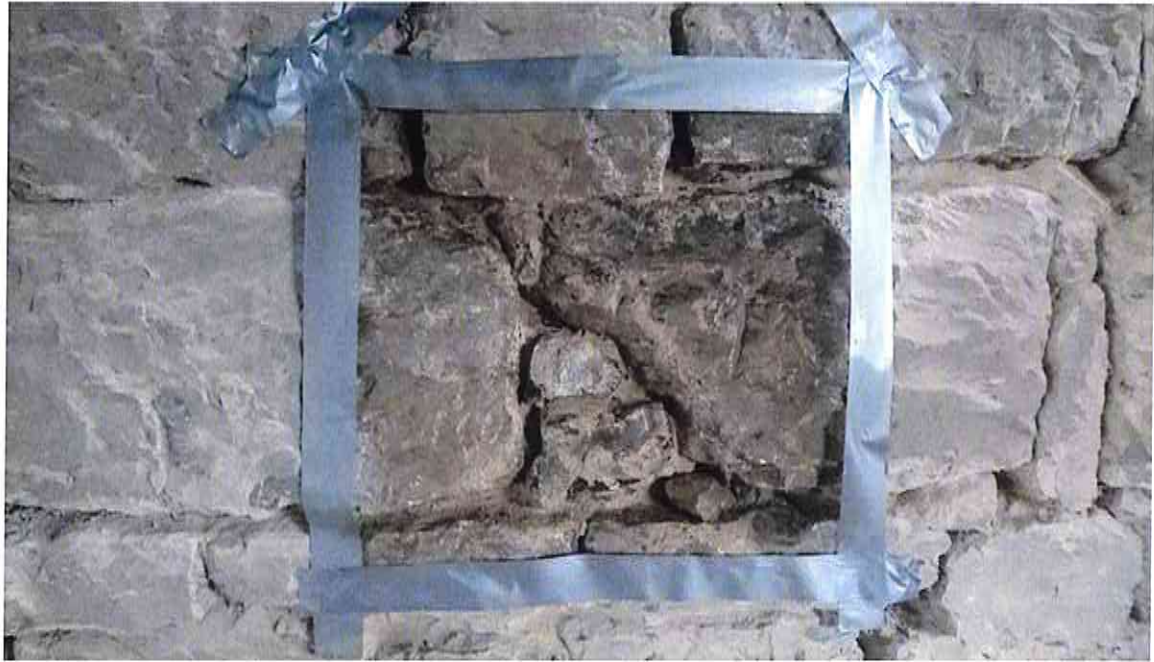
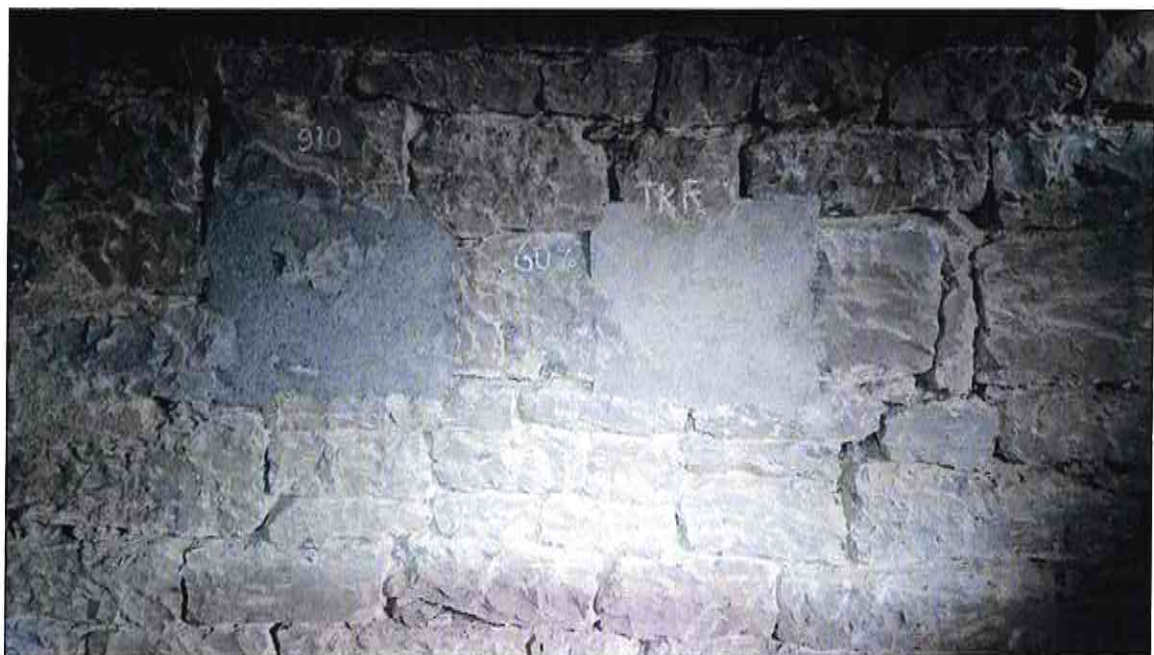
Muster 4, Tubag TKF M 2,5, 0-0,2, bis 80 % Deckung - entsprechend Bestandsflächen

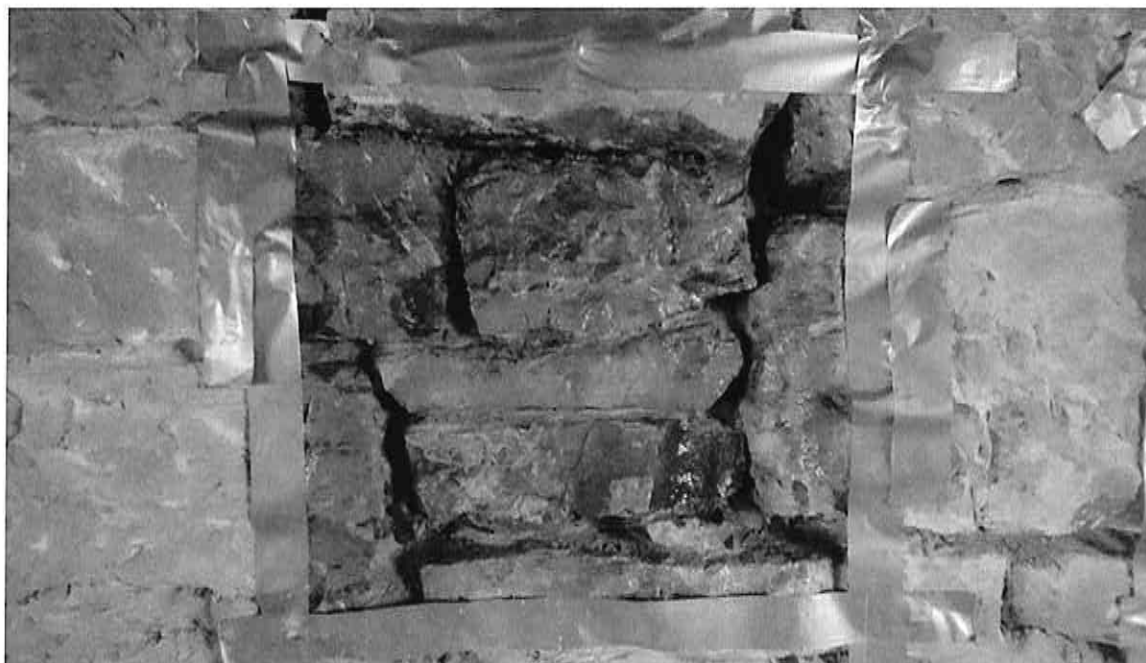
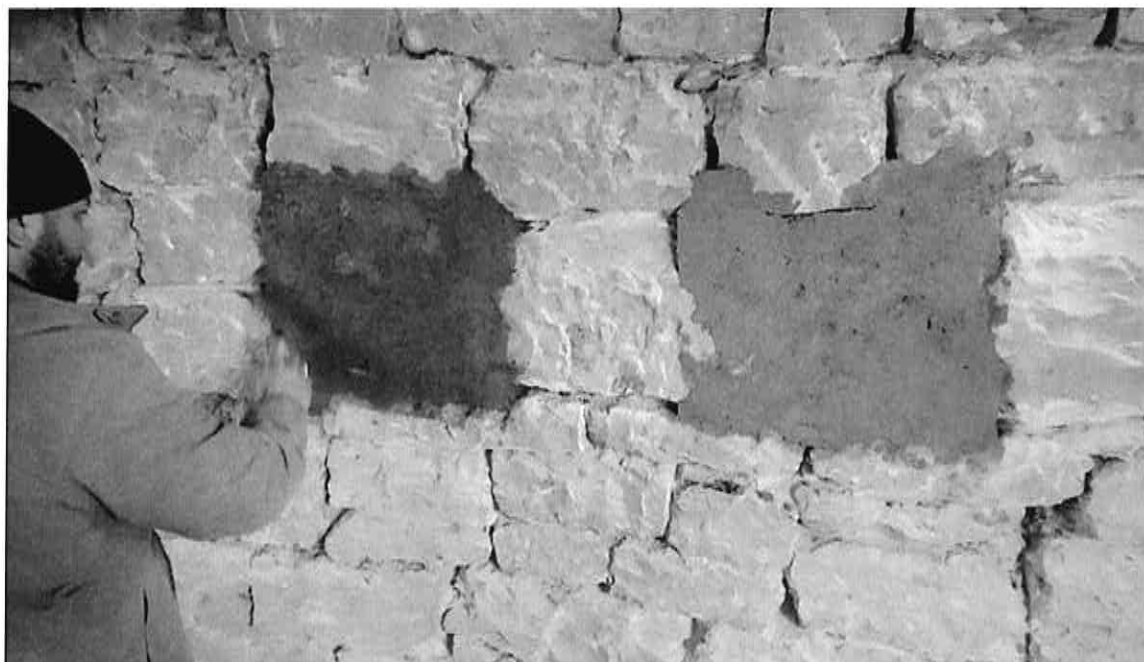
Muster 4, Hasit M5, 0-0,2, bis 80 % Deckung - entsprechend Bestandsflächen

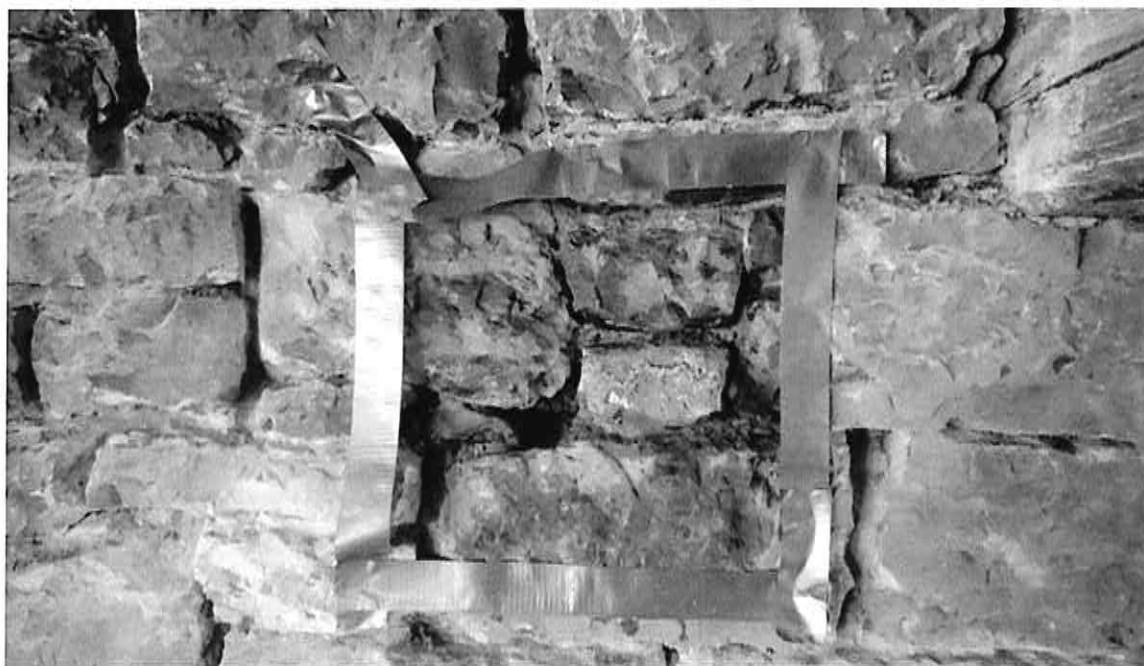
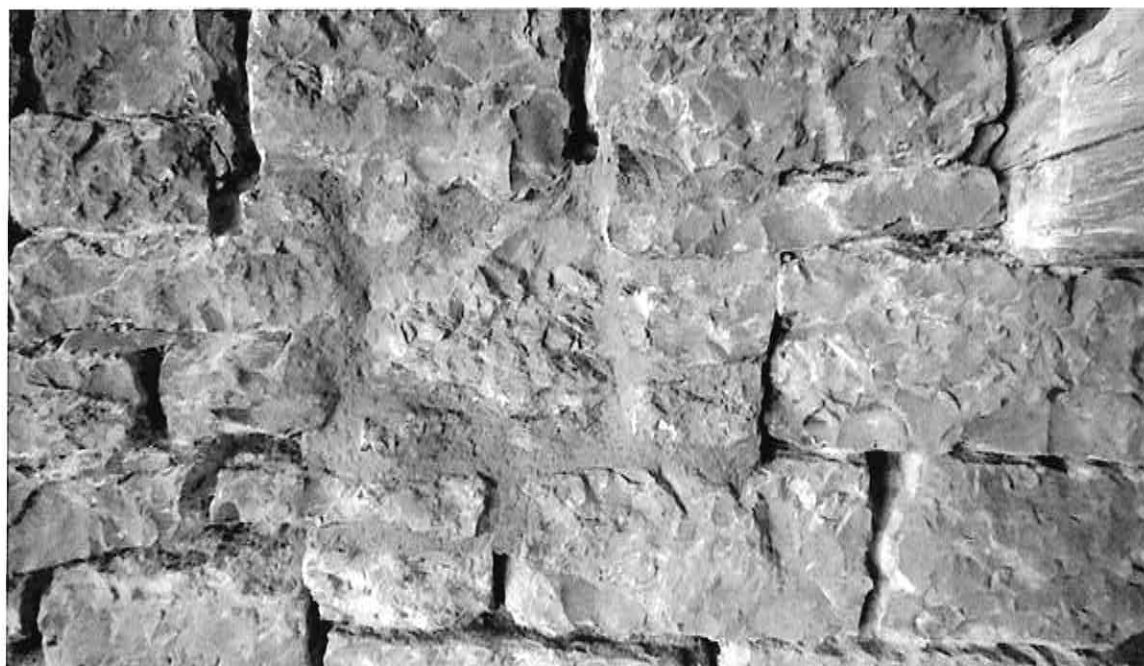
Muster Sieben, Tubag NHL 0-0,2 M 2,5 Fertigmörtel, bis ca 50 % Deckung  
Grenzmuster zu Sechs, zu hohe Deckung.

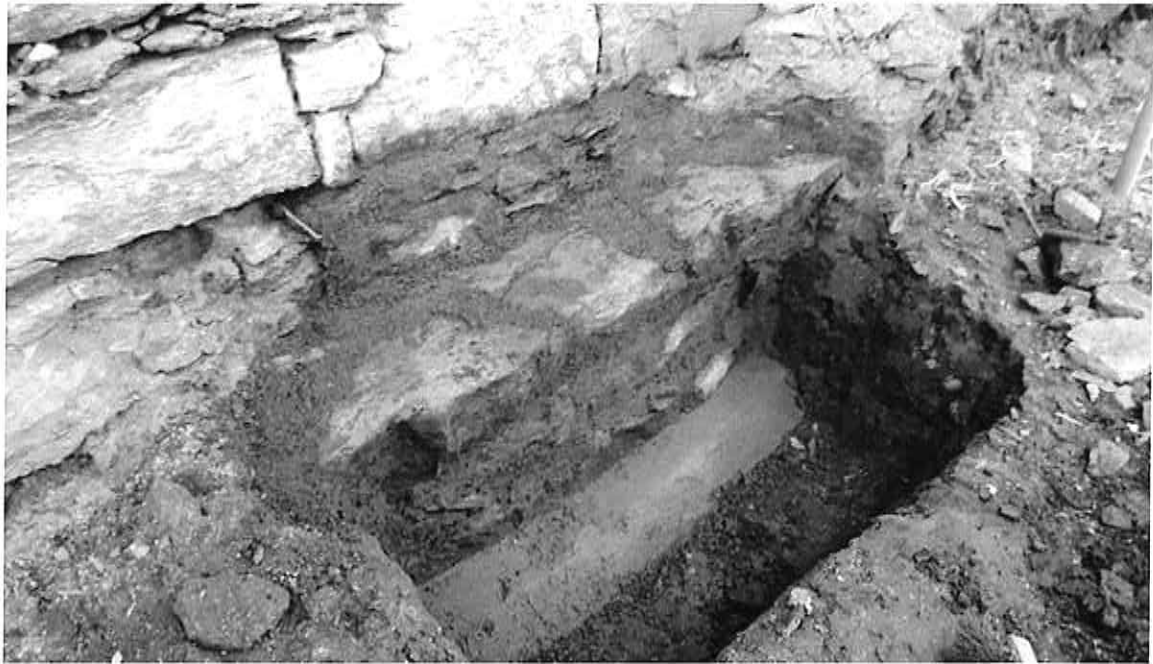
Muster der Mauerwerkssanierung und die fertige Leistung

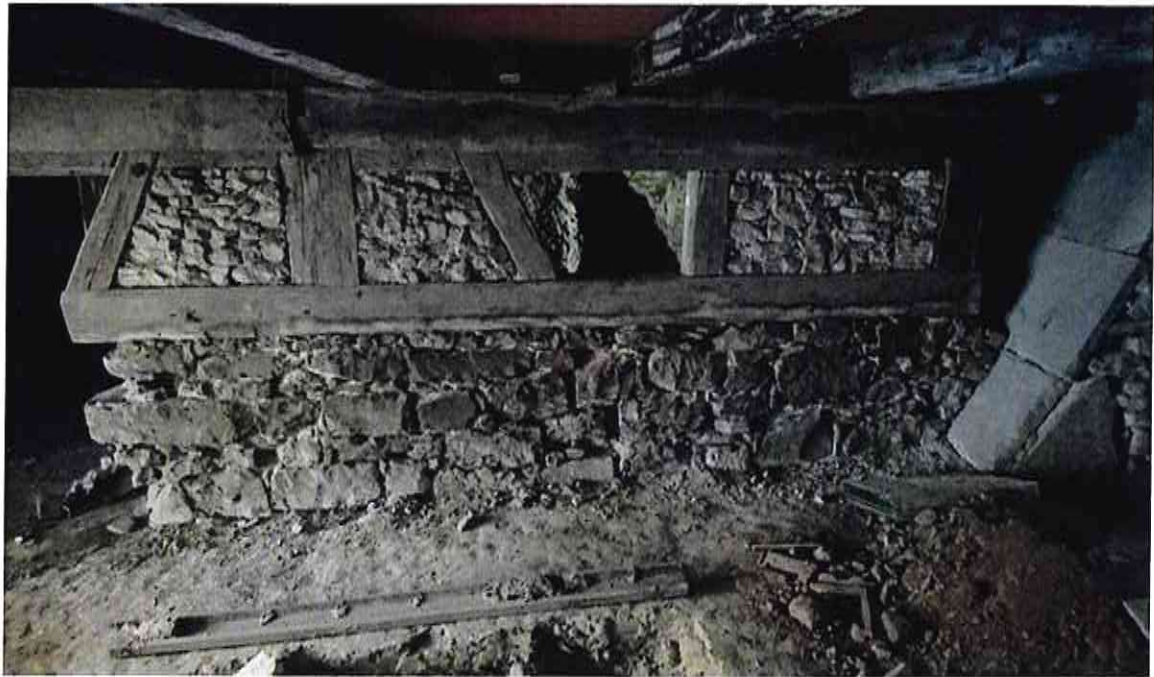
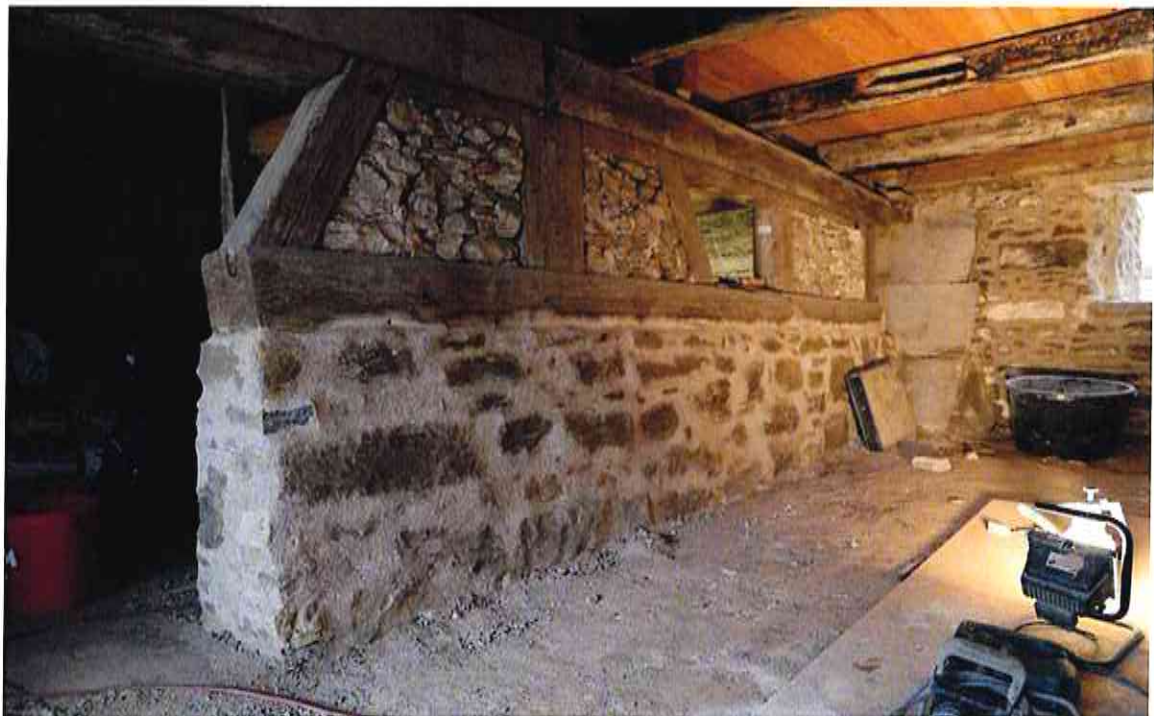
Scheune EG - Zwischenwand

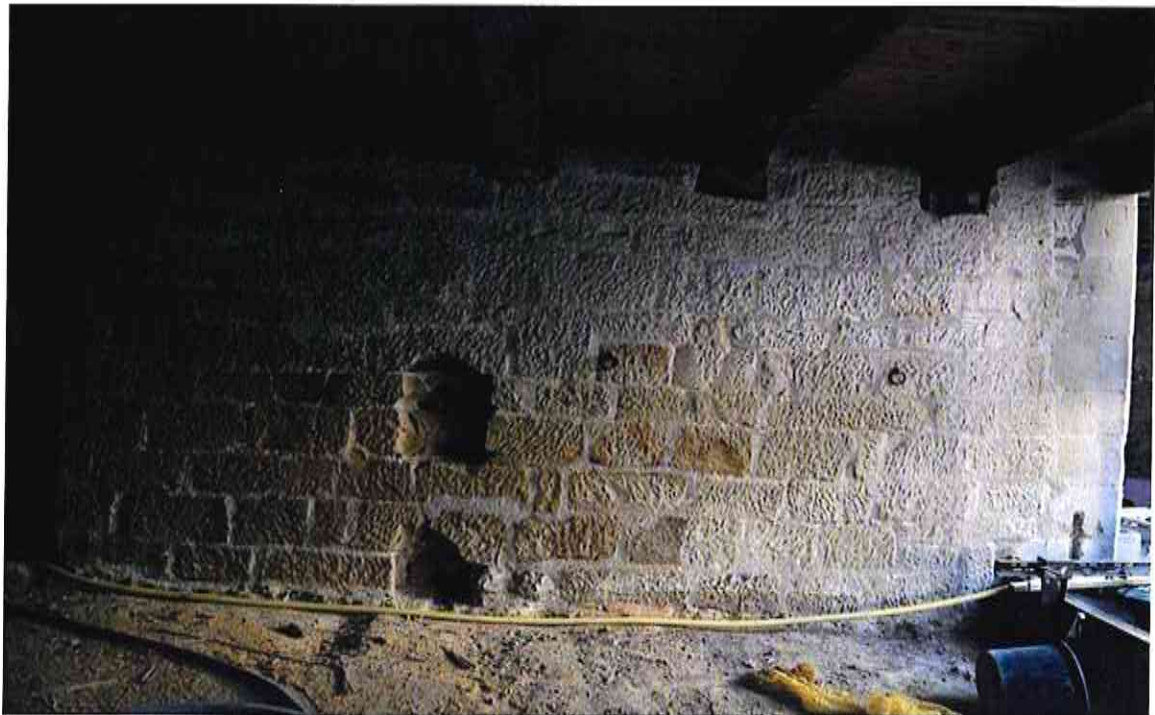
Scheune EG, Fugeninstandsetzung vor Ausbau der Deckenbalken

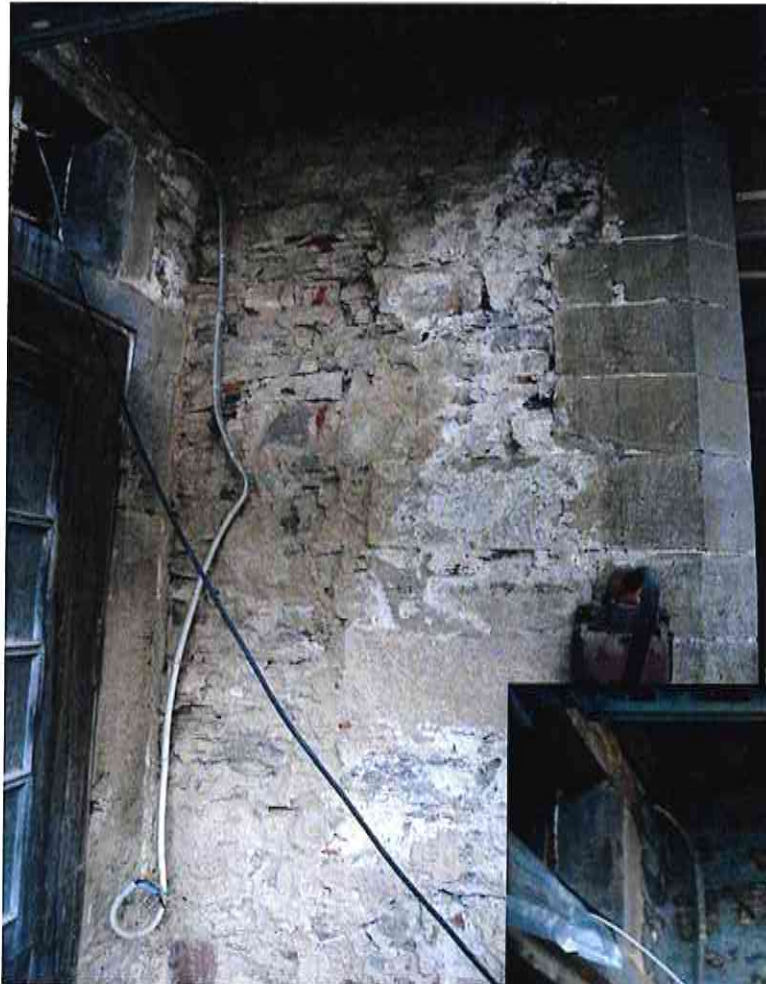
Kleinste Teilflächen verfugen im  
Trockenspritzverfahren.

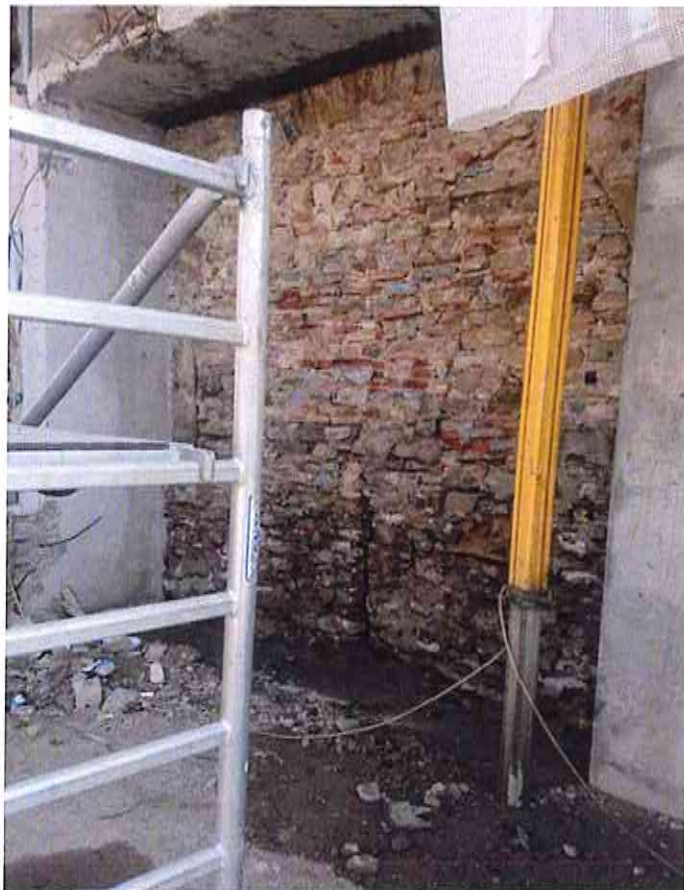
Spontane Stabilisierung der Westwand vor dem Aufstellen des Baukrans

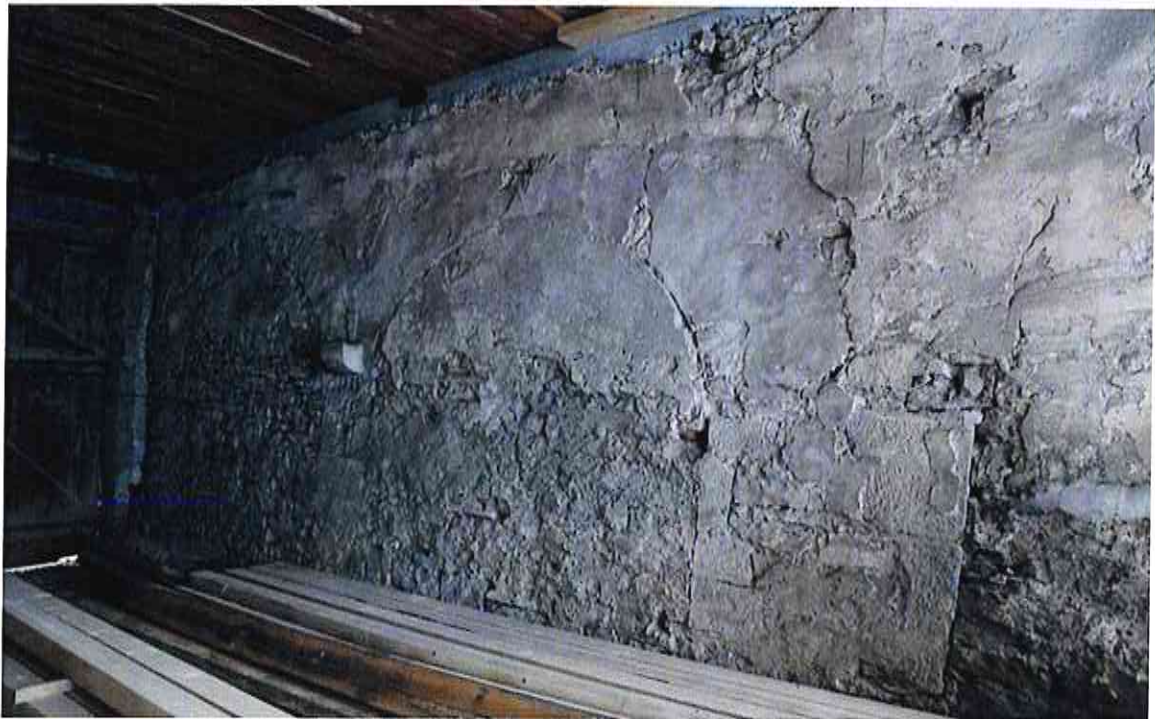
Herstellen von steinsichtigem Mauerwerk

Verfüllen der Fehlstellen ohne weitere Putzabnahme. Abschließend wurde die Wand durch die Putzrestauratoren mit Sumpfkalk geschlämmt.

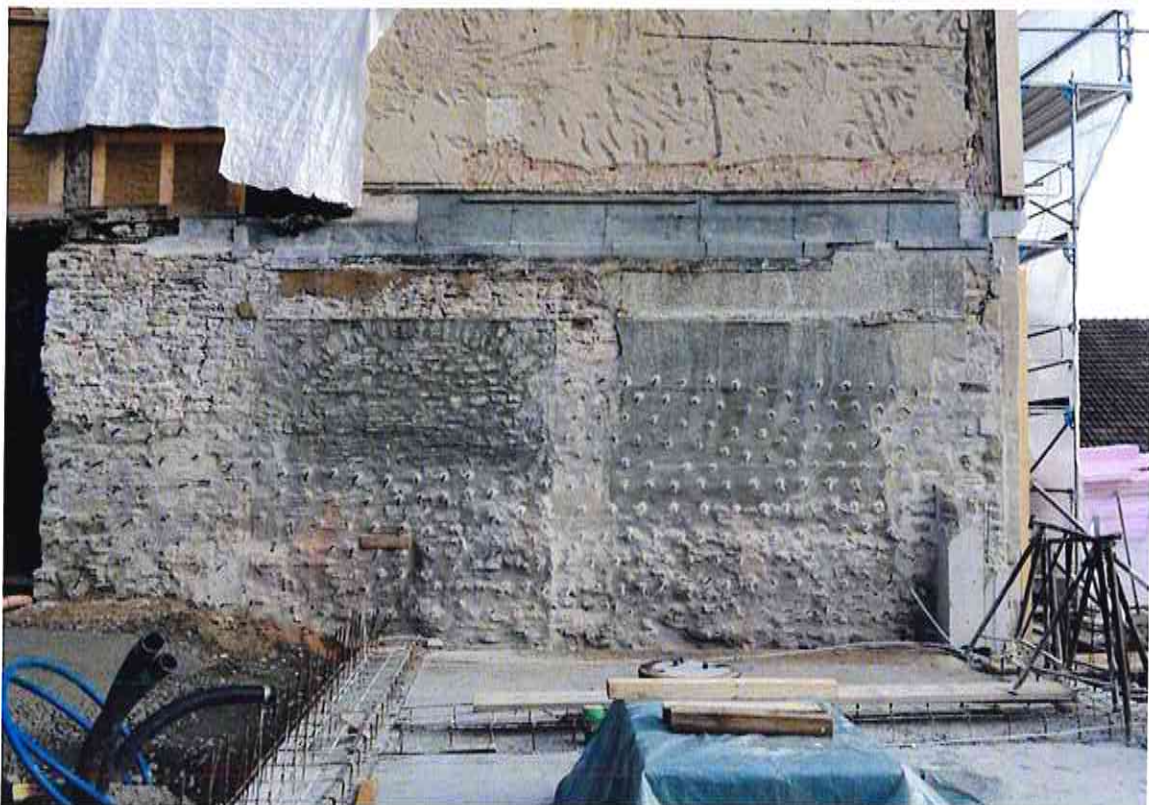
Setzen von Mörtelpacker

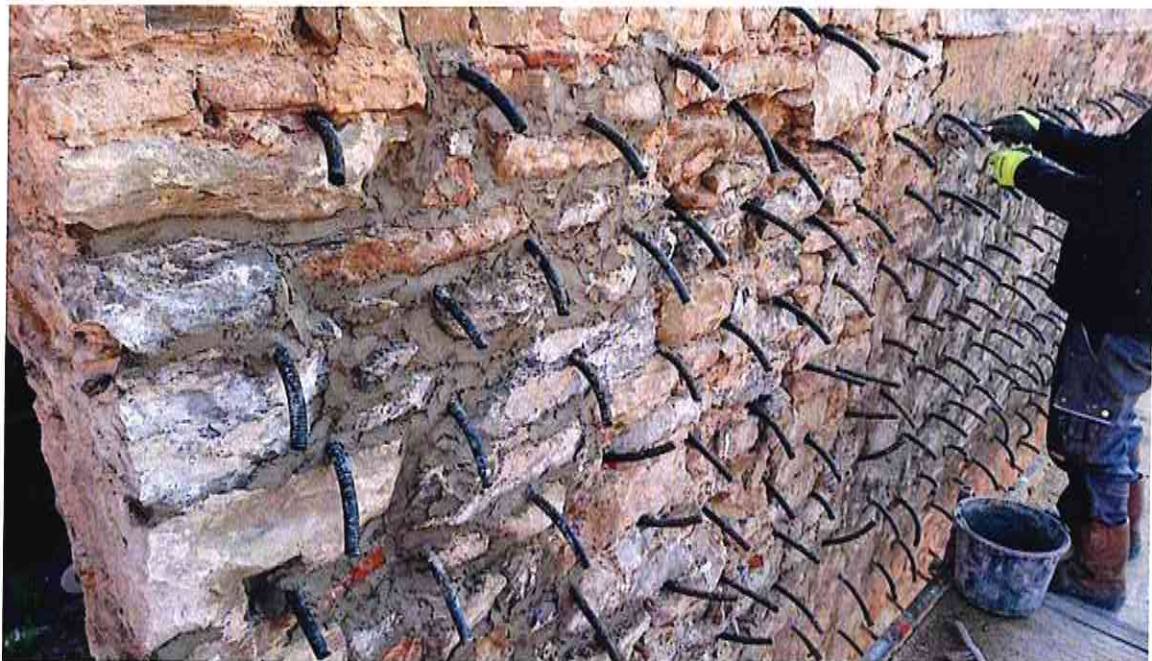
Setzen von Mörtelpacker, das Mauerwerk dünnwandig ist, wurde ein enges Raster gewählt

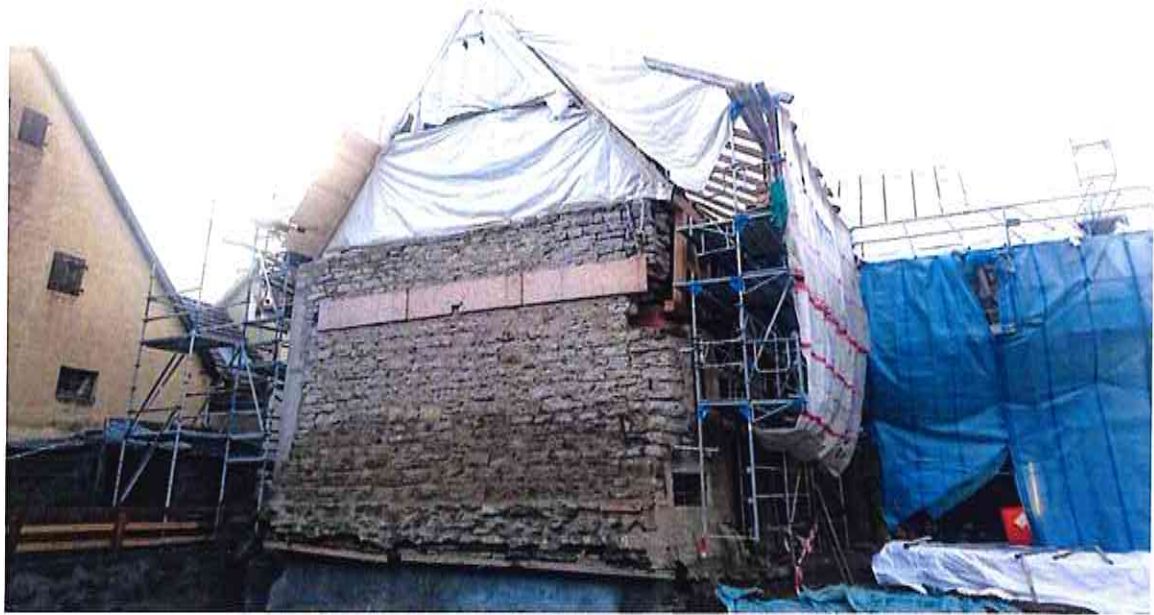
Ergänzen der Nord-  
West Ecke

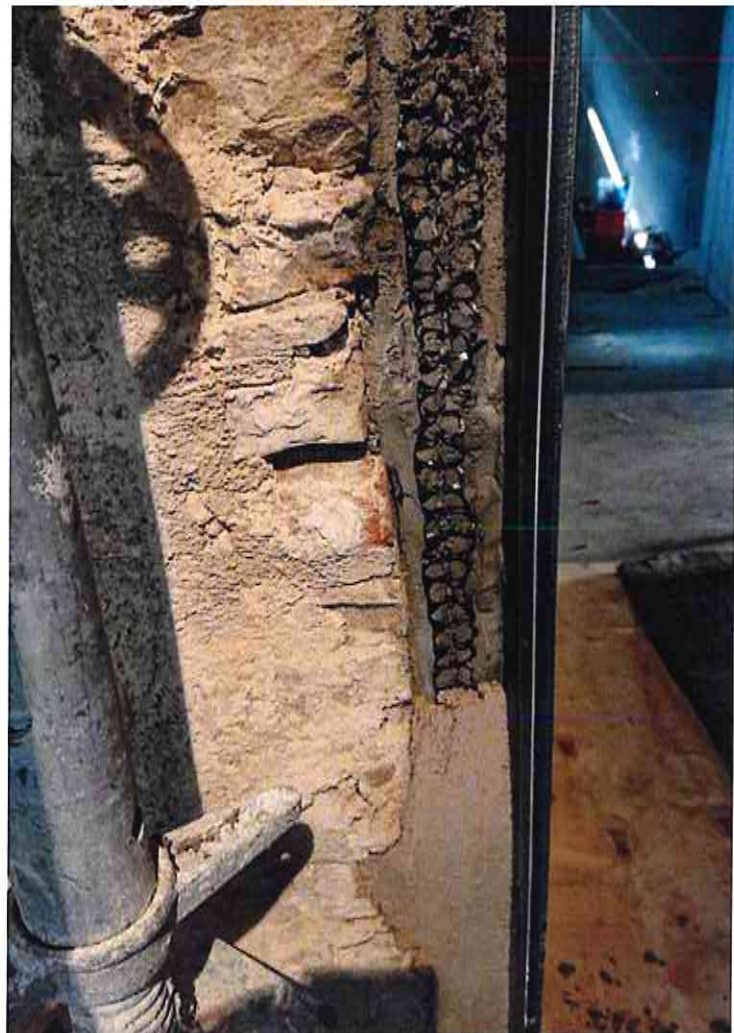
Verkleiden der Betonstürze und Ver-  
fugen des Anschlusses der Metal-  
zargen nach dem fertigstellen  
der Innenräume.
