## **74348 Lauffen am Neckar**

### **Haus Nordheimer Str. 5, Hölderlinhaus**

### **Restaurierung der Innenräume**

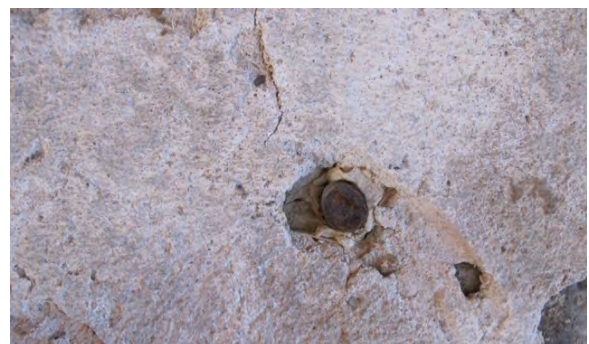
Foto 17: Durchfahrt (Raum 0.01, Wand d); Eisenstabende.

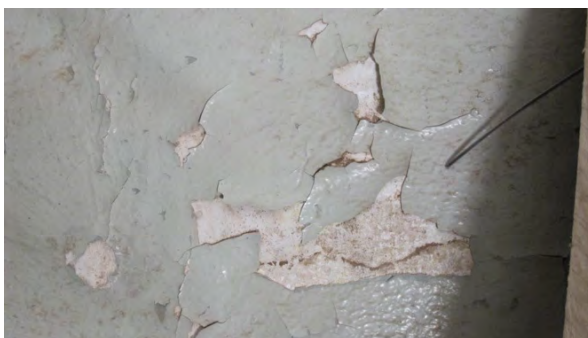
Foto 38: Detail aus Foto 37; aufstehende Malschicht mit aufliegender Verschmutzung.

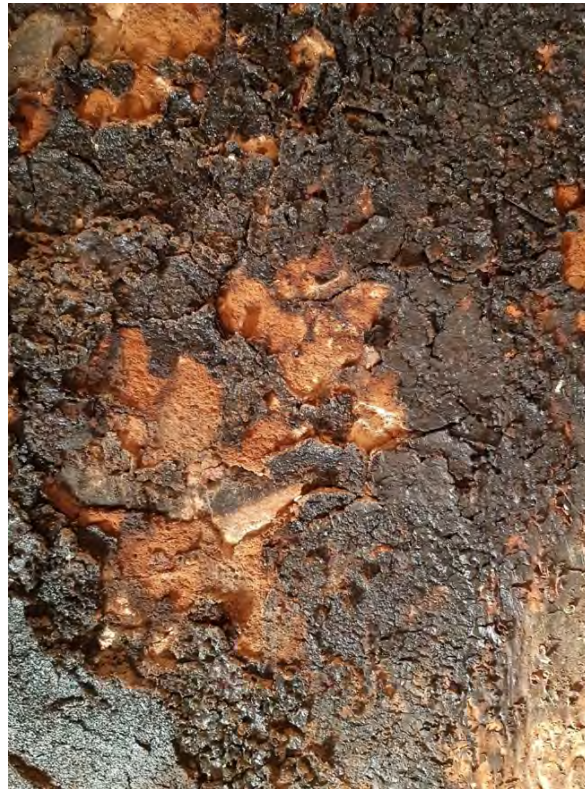
Foto 73: Detail aus Foto 70; Verbrannte und aufstehende Malschicht im Bereich des entfernten Kamins.

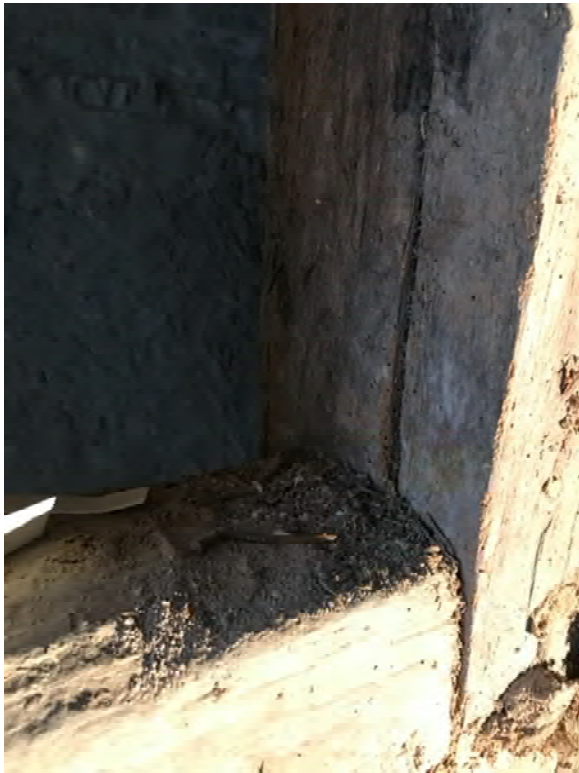
Foto 95: Raum 0.08, Wand d; Aufliegende Verschmutzung auf Balken.

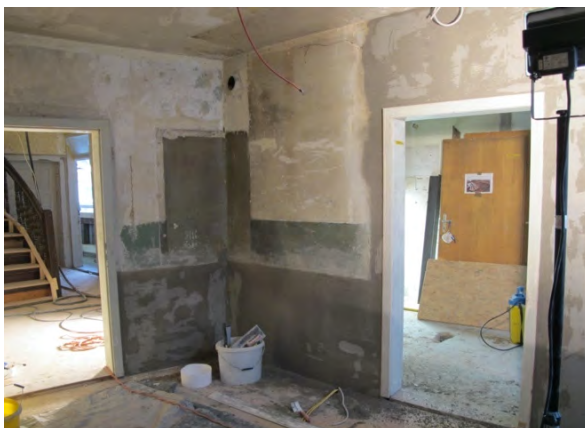
Foto 165: Raum 1.06, Wand a und b; Zustand vor Restaurierung.

Vor Beginn der Restaurierung wurden bauseits die Steckdosen, Schalter, Elektrogeräte, der Fliesenspiegel und die Gipskartonplatten entfernt und der Küchenschrank ausgebaut. Auf der Decke und den Wänden liegen Verschmutzungen auf. Durch die Entfernung des Fliesenspiegels und der Gipskartonplatten sind weitere, großflächigere Mörtelfehlstellen in den Wandflächen entstanden.

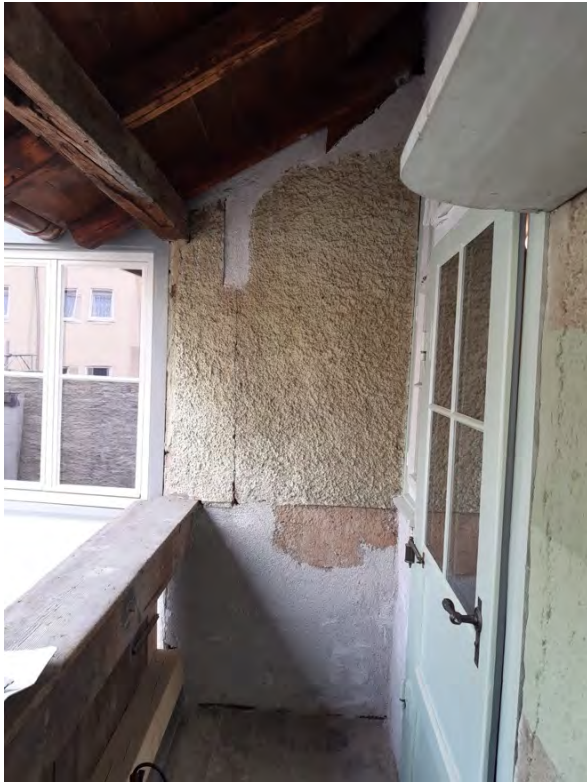
Auf den gesamten Wandflächen liegen lose Verschmutzungen auf. Durch die Reparaturen am Dachstuhl entstanden Fehlstellen im oberen Bereich der Wände. Außerdem sind stellenweise kleinere Fehlstellen in den Wänden vorhanden. Risse sind nur wenige ablesbar.

Foto 212: Raum 1.11, Wand b und c; Zustand vor Restaurierung.

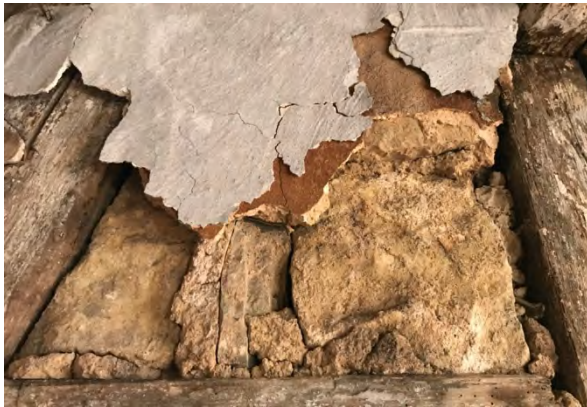
Foto 236: Detail aus Foto 235.

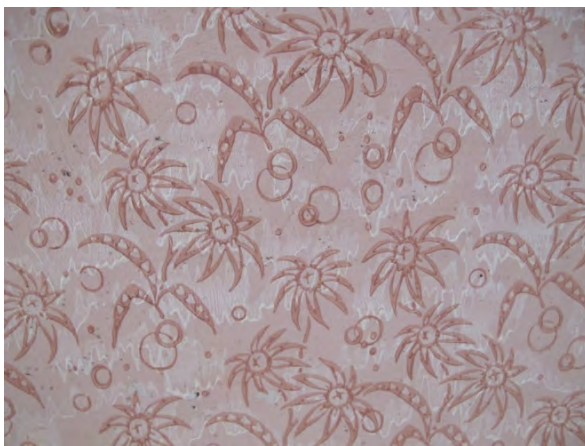
Foto 265: Raum 2.03, Wand a; Walzendekor.

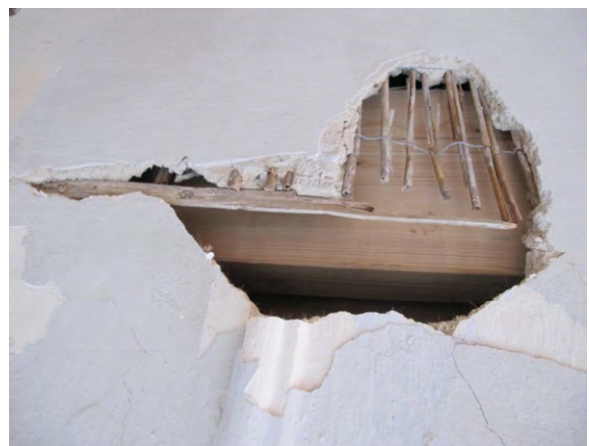
Auf Decke, Stuck und Wänden liegen Verschmutzungen auf. In allen Wänden sind wenige Risse und Fehlstellen im Putz unterschiedlichen Ausmaßes ablesbar. Im westlichen Teil der Decke befindet sich eine große Fehlstelle, welche sich über die komplette Breite zieht. Angrenzende Putzbereiche sind hier schadhaft (Hohlstellen).

Foto 278: Raum 2.04, Decke; Fehlstelle in der Decke.

Foto 279: Detail aus Foto 278.

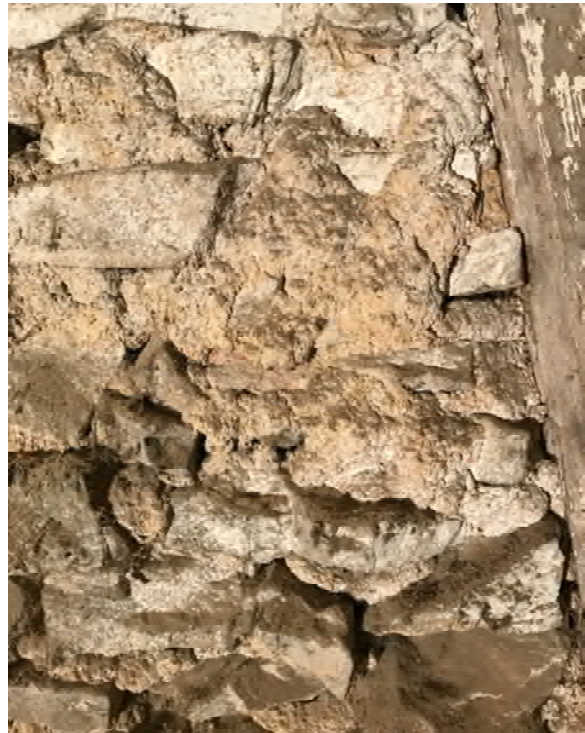
Weiter sind unterschiedlich lange und starke Drahtstifte und Nägel im Fachwerk vorhanden. Vereinzelt sind Risse und Fehlstellen in der Ausmauerung sichtbar; Bruchsteine der Ausfachungen sind stellenweise gelockert. Stellenweise ist der Fugenmörtel der Ausmauerung strukturell entfestigt.

Foto 285: Raum 2.05, Wand d; teilweise entfestigtes Mauerwerk und Putz mit lose aufliegender Verschmutzung.

Foto 286: Detail aus Foto 285.

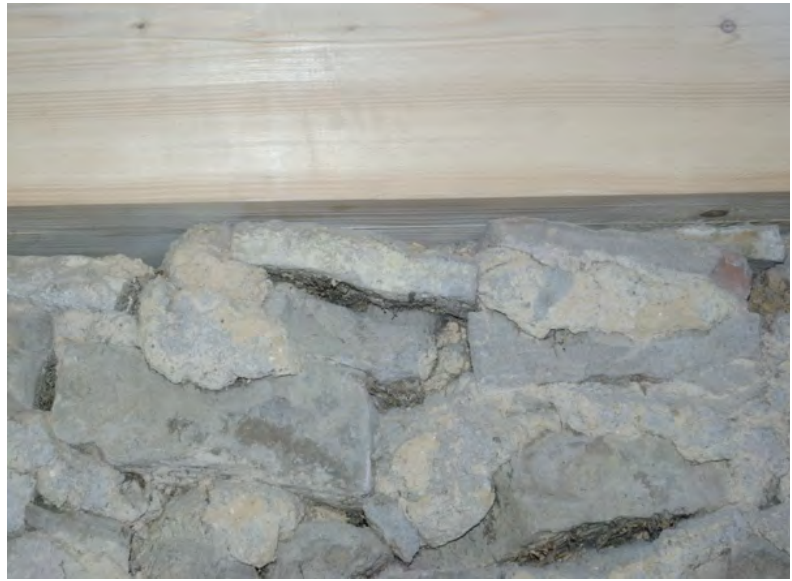
Foto 292: Raum 2.08, Wand c; Zustand vor Restaurierung.

Foto 293: Detail aus Foto 292.

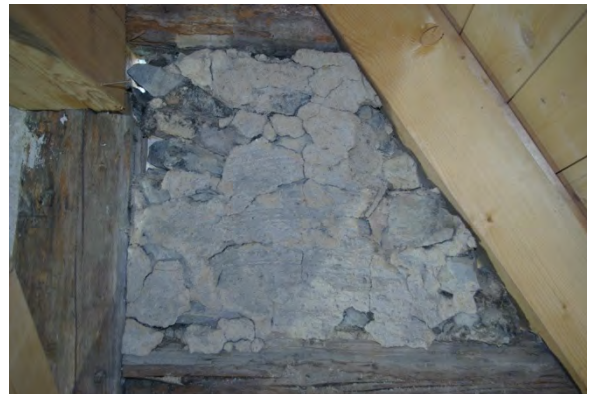
Foto 294: Raum 2.08, Wand d; Zustand vor Restaurierung.

Foto 295: Detail aus Foto 294.

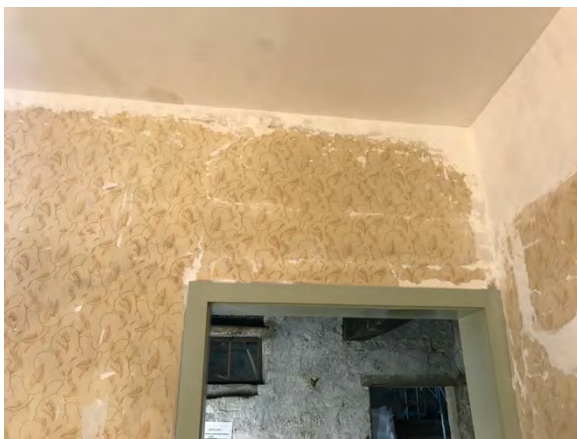
Foto 313: Raum 0.02, Wand a; geglättete Flächen.

Breite und tiefe Risse wurden - wie die Fehlstellen im Verputz - mit Kalkmörtel geschlossen. Schmäleren Risse sind mit mineralischem Mörtel geschlossen worden. Zur Glättung der bearbeiteten Oberflächen wurde abschließend eine dünne Schicht Kalkglätte aufgebracht. Hohlliegende und gefährdete Mörtelflächen sind mit Injektionsmörtel gesichert worden.

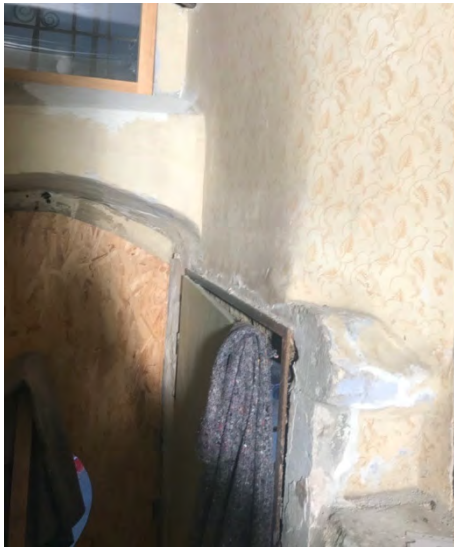
Foto 315: Raum 0.02; Zwischenzustand.

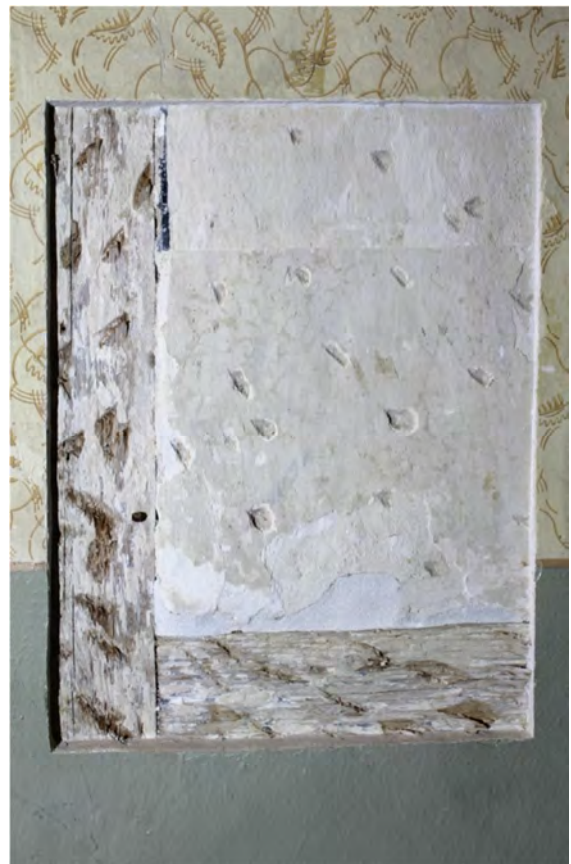
Foto 318: Wie Foto 317; Endzustand.

Die Sondage im Verputz an der Südwand (Wand c) wurde als sogen. „Fenster in die Vergangenheit“ erhalten und präpariert. Die Putzkanten sind dafür begradigt und größere Fehlstellen geschlossen worden.

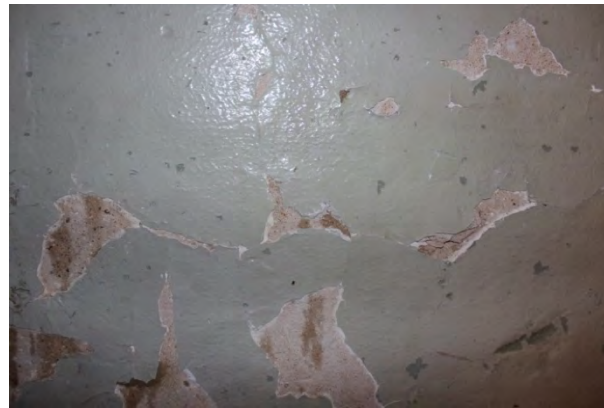
Foto 320: Detail aus Foto 319.

Die losen Fassungsschichten der Nordwand (Wand a) wurden wie folgt bearbeitet: die Schollen sind mit Ethanol befeuchtet, anschließend die Klebeflächen mit Kunstharz benetzt und abschließend mittels Hitze niedergelegt worden.  
Hohlliegende Bereiche wurden mit Injektionsmörtel konsolidiert.

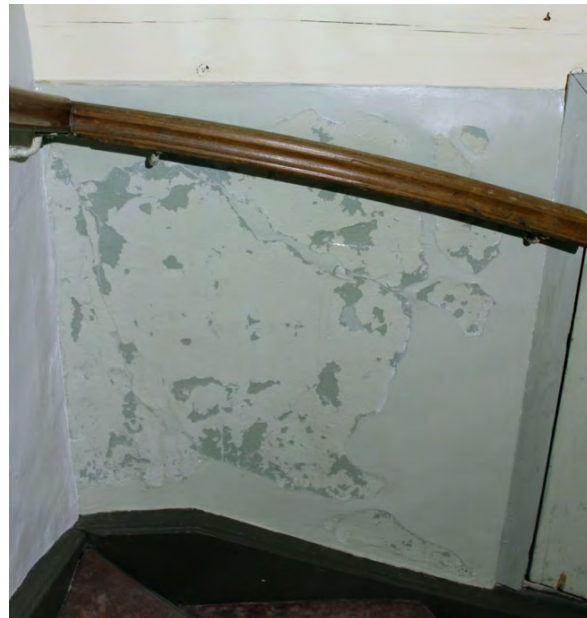
Foto 322: Wie Foto 321; Endzustand.

Tiefe Fehlstellen sind mit Kalkmörtel vorgelegt und mit Kalkglätte geglättet worden. Auch alle Fassungsschichten wurden mit Kalkglätte geschlossen.

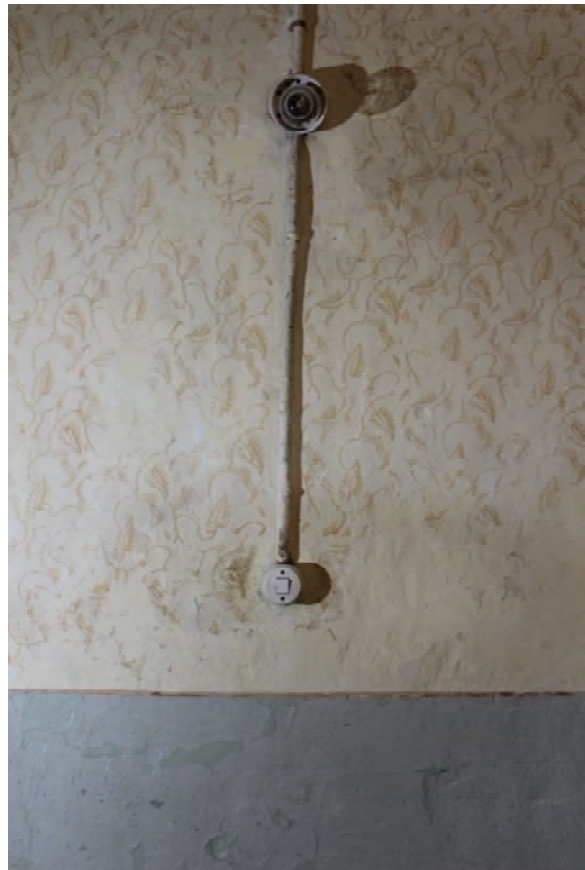
Foto 324: Raum 0.02; neutral retuschierte Ergänzung.

Abschließend wurden alle ergänzten Fehlstellen retuschiert. An den Wandflächen wurde eine malerische Vollretusche im Hintergrundton ausgeführt.

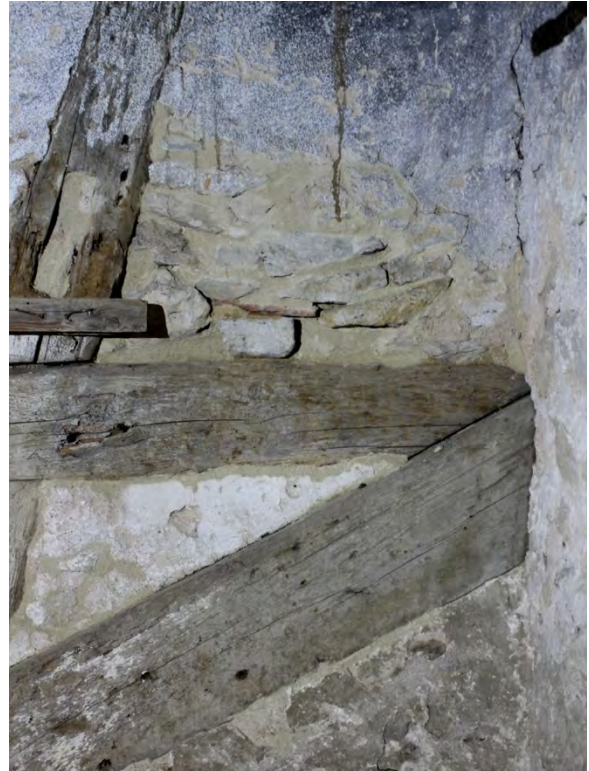
Foto 361: Wie Foto 360; Endzustand.

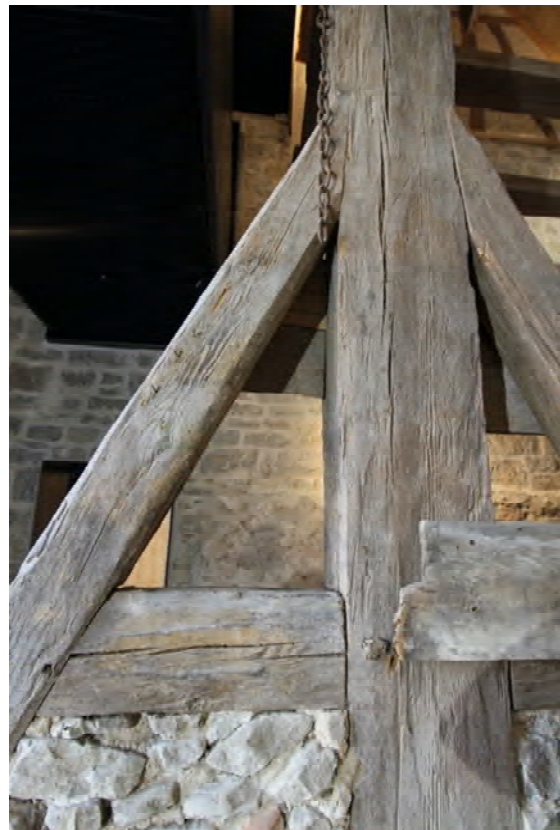
Foto 375: Wie Foto 374 nach erfolgter Reinigung.

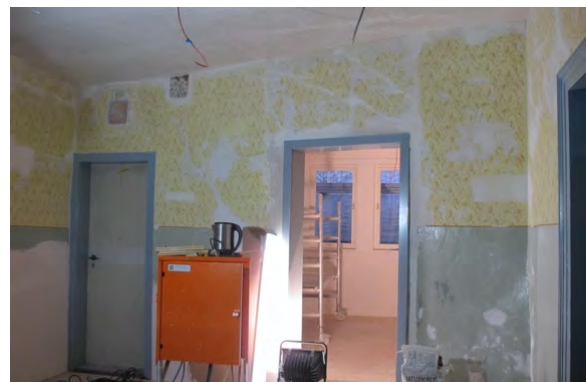
Foto 383: Raum 1.01, Wand b; wie Foto 382.

mit einer Armierung aus Streckmetall versehen. Anschließend wurde alle tiefen Fehlstellen mit Kalkgrundmörtel vorgelegt. Nach Trocknung des Grundputzes erfolgte ein weiterer Kalkputzauftrag. Große Risse wurden ebenfalls mit Kalkputz geschlossen. Bei schmälere Rissen erfolgte die Verdämmung mittels mineralischen Mörtels.

Um die Oberflächen der Ergänzungen an das Umfeld anzupassen, wurden diese abschließend mit Kalkglätte überarbeitet. Auch alle Fassungsfehlstellen sind mit Kalkglätte geschlossen worden. Hohlliegende und gefährdete Bereiche wurden mittels Injektionsmörtel konsolidiert. Lose, aufstehende Fassungsgebiete sind mit Zelluloseleim bearbeitet worden.

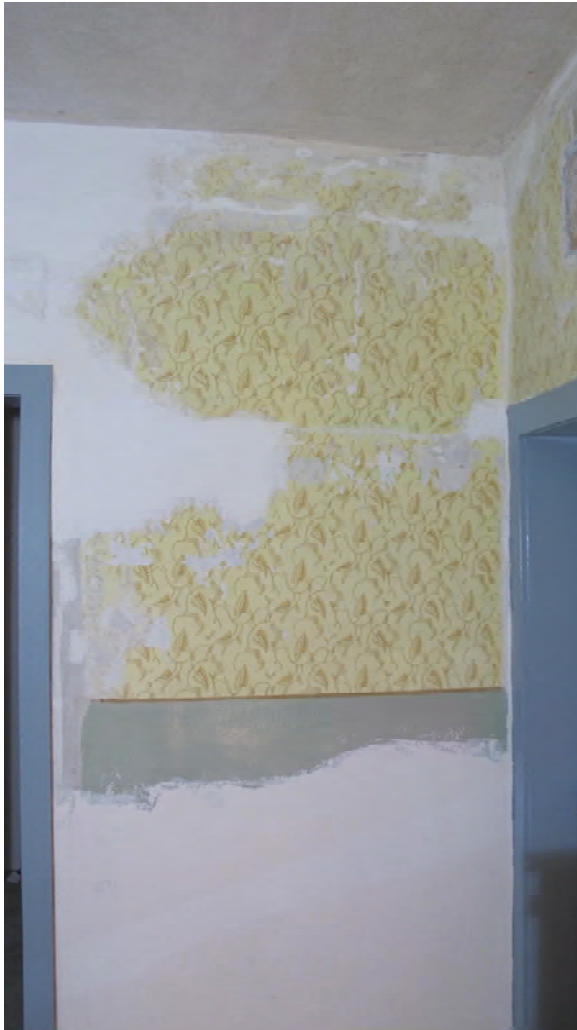
Foto 384: Detail aus Foto 382.

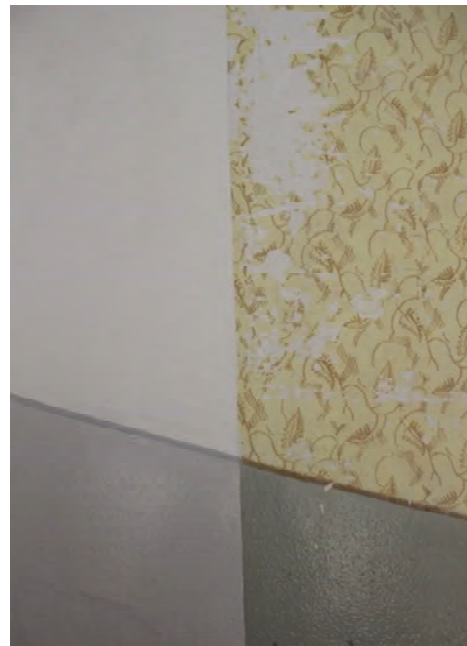
Foto 391: Detail aus Foto 390.

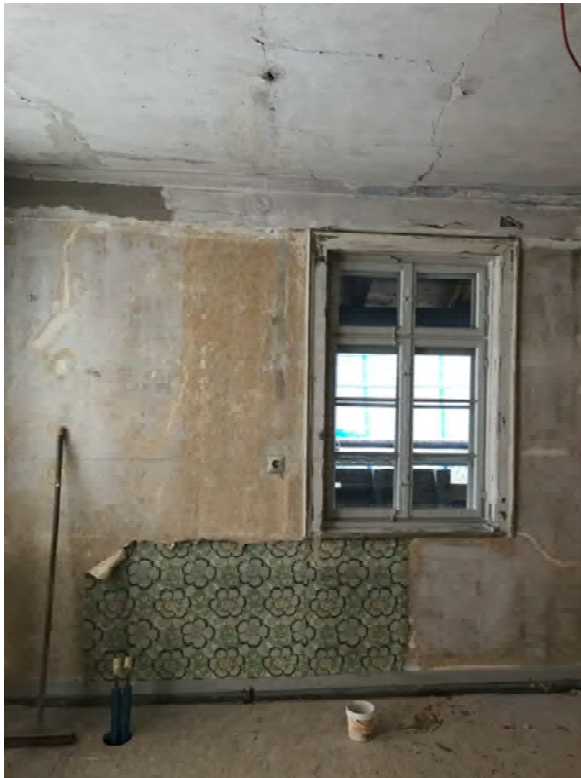
Foto 399: Raum 1.02, Wand a; Vorzustand.

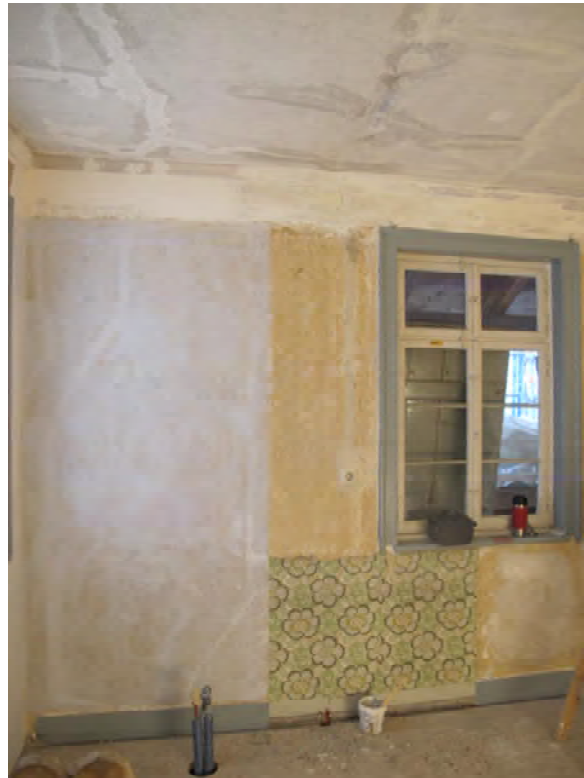
Foto 400: Raum 1.02, Wand a; Zwischenzustand "Fenster in die Vergangenheit".

Hierfür wurde im ausgewählten Bereich der Weißschleier auf der Walzenmusterung mittels Feuchtreinigung (Wasser und Schwamm) vorsichtig entfernt. Die vorhandenen Fragmente einer Blumentapete wurde entsprechend zugeschnitten und vorsichtig feucht gereinigt. Lose, aufstehende Kanten wurden mittels Methylcellulose wieder appliziert.

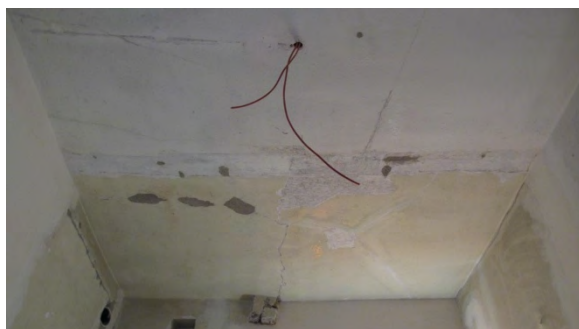
Foto 440: Raum 1.07/1.08, Decke; Intakte Altfassung.

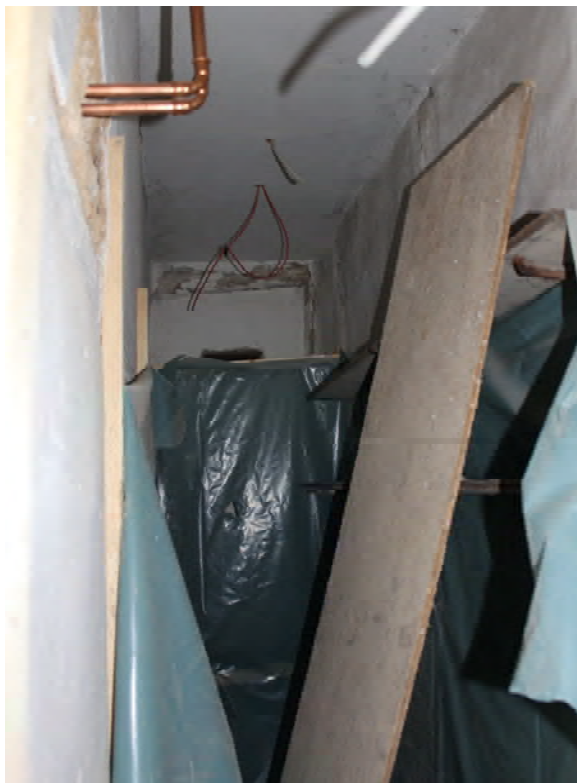
Foto 449: Raum 1.09, Wand a, c und d; Abnahme der Schutzvorrichtung.

In Raum 1.09 wurde zuerst der Schutz der Wände aus OSB-Platten und Folie entfernt. Da der Raum wieder als Lagerraum genutzt werden soll, wurden die Dachlatten im unteren Bereich der Wände nicht entfernt.

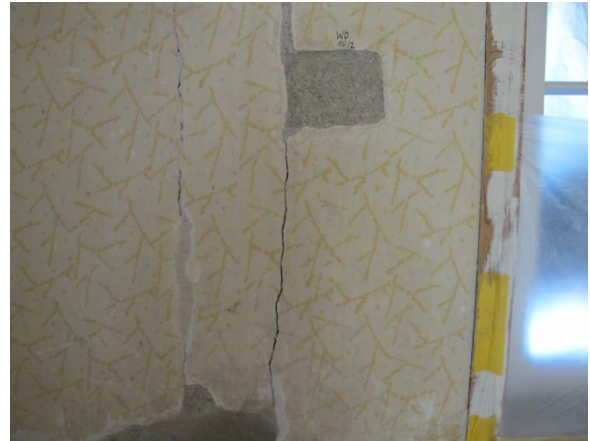
Foto 459: Detail aus Foto 458.

Alle tiefen Fehlstellen sind mit Kalkgrundputz vorgelegt und mit Oberputz abschließend geschlossen worden. Breite Risse wurden ebenfalls mit Kalkputz geschlossen.

Bei kleineren Rissen erfolgte die Verdämmung mit mineralischem Mörtel. Abschließende Glättung der Ergänzungen und Kittung der Fassungsfehlstellen mit Kalkglätte. Hohlliegende und gefährdete Stellen wurden mittels Injektionsmörtel konsolidiert. Lose Fassungsgebiete sind mit Zellulose niedergelegt und neu appliziert worden.

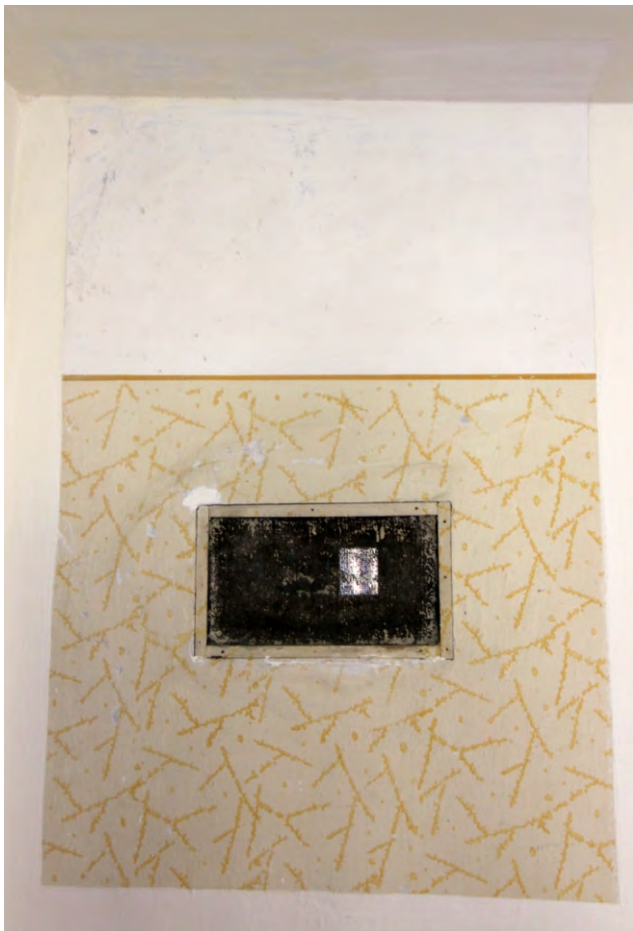
Foto 464: Raum 1.10, Wand b; "Fenster in die Vergangenheit" (Walzendekor).

Um das Lüftungsgitter der Ostwand (Wand b) wurde ein „Fenster in die Vergangenheit“ belassen, welches die alte Wandgestaltung dokumentiert.

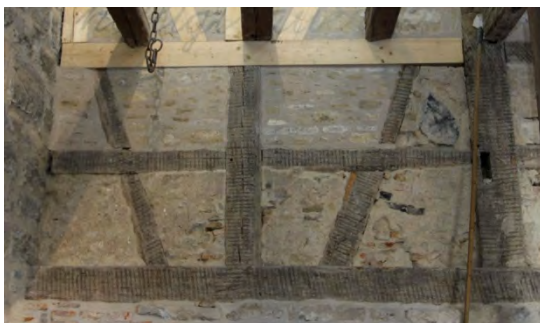
Foto 477: Raum 1.13, Wand b, links unten; Endzustand.

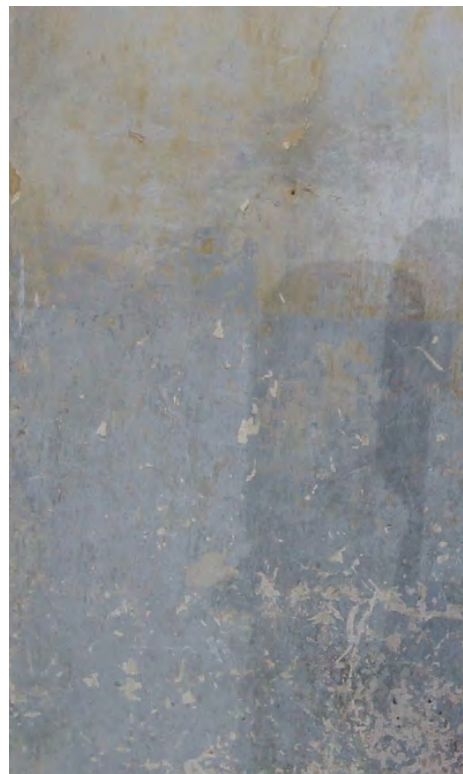
Foto 485: Raum 2.01, Wand d; gereinigte Fläche.

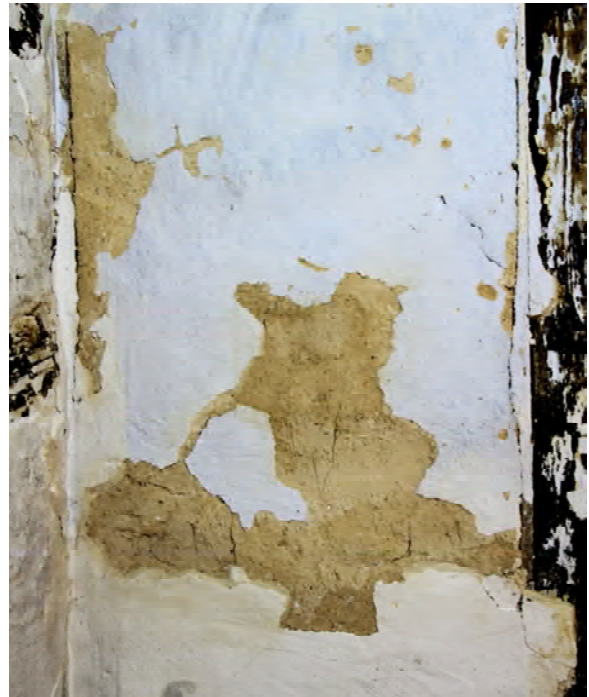
Foto 493: wie Foto 492; Endzustand.

An der Decke wurden tiefere Fehlstellen ebenfalls mit Lehm-Kalkputz ergänzt. Hohlliegende und aufstehende Farbschollen wurden konsolidiert und Randbereiche mit mineralischem Mörtel gesichert. Eine Retusche war in diesem Raum nicht vorgesehen.

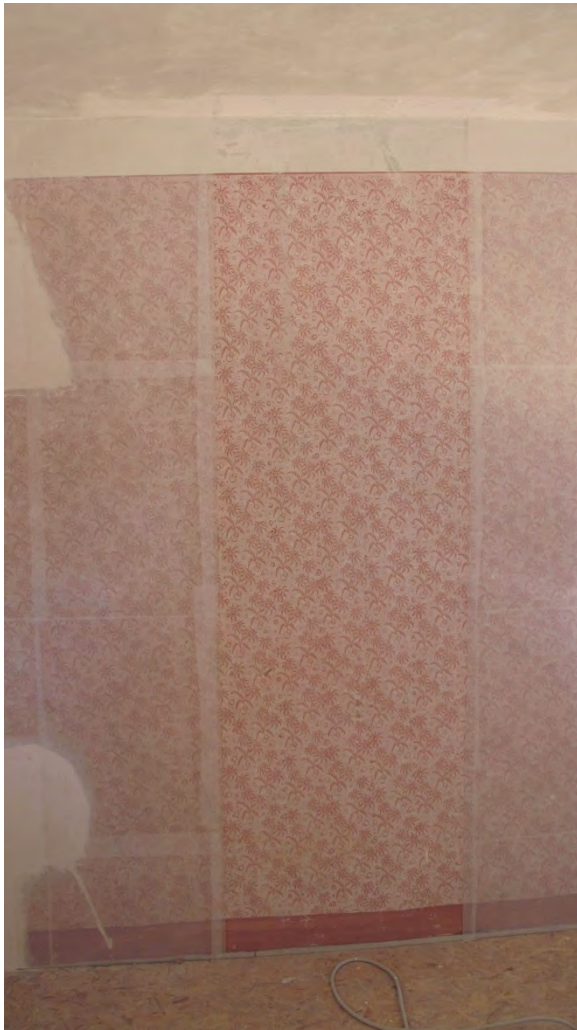
Foto 513: Raum 2.03, Wand a; Japanpapierschutz.

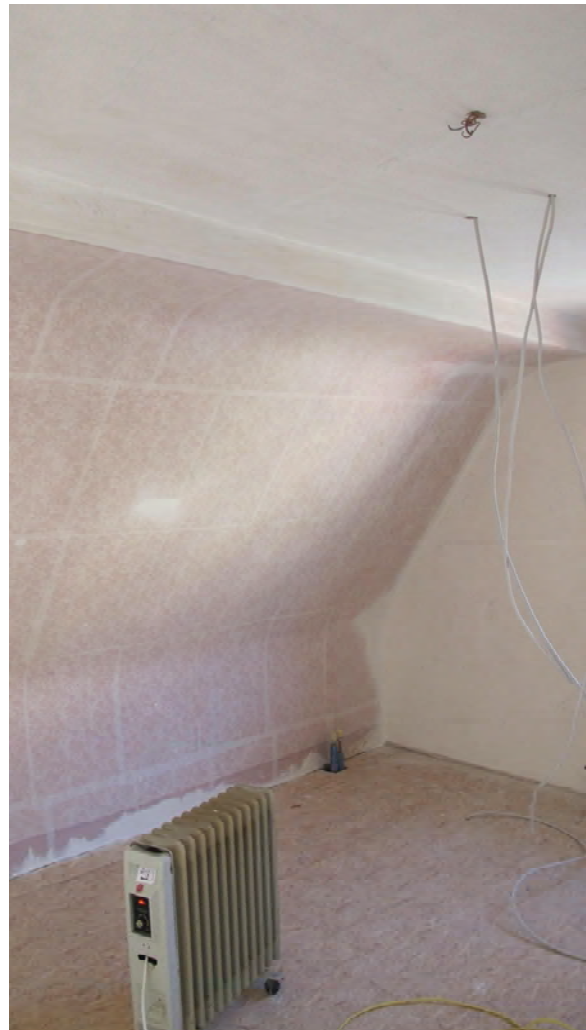
Foto 514: Raum 2.03, Wand c; Japanpapierschutz.

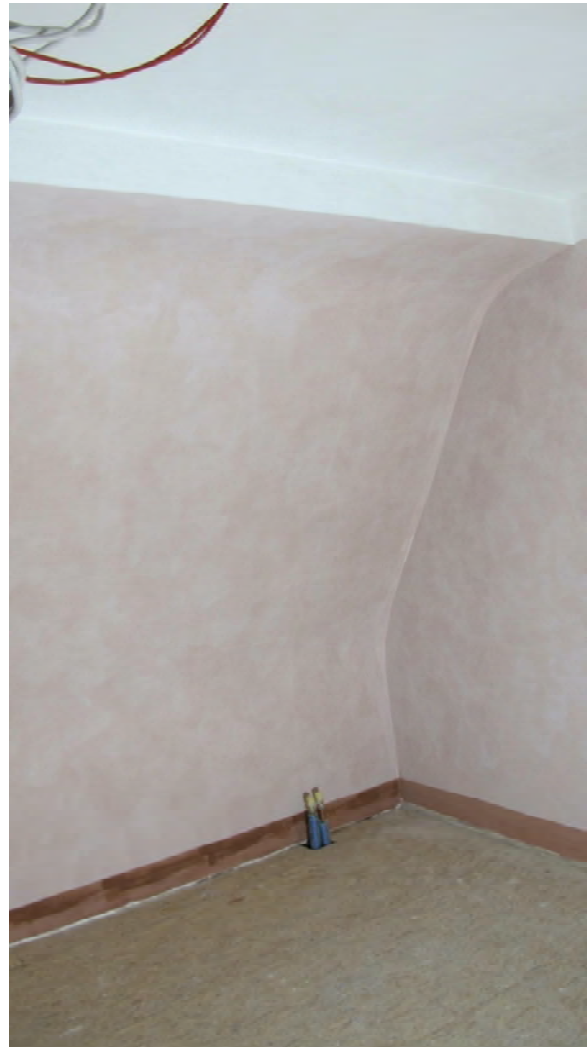
Foto 516: Raum 2.03, Wand c; Neufassung.

Für die Neufassung wurden die großflächigen Ergänzungen mit Leimwasser vorgelegt. Die Decke und ca. 15 cm unterhalb wurde zweischichtig kalkweiß (RAL 9010) gefasst. Die Wandflächen wurden dazu hellroséfarben (NCS S 0907-Y90R) und der Sockel sowie der Begleitstrich roséfarben (NCS S 2030-Y90R) angelegt.

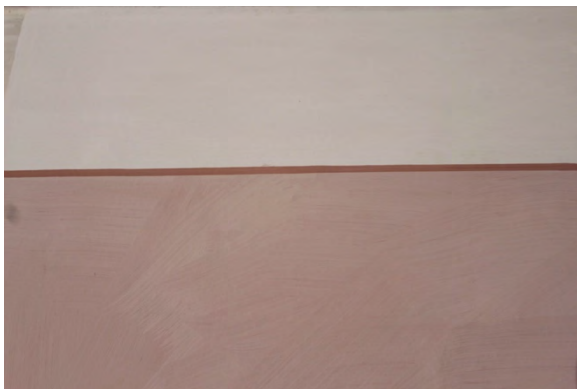
Foto 519: Raum 2.03, Wand d; Wandgestaltung.

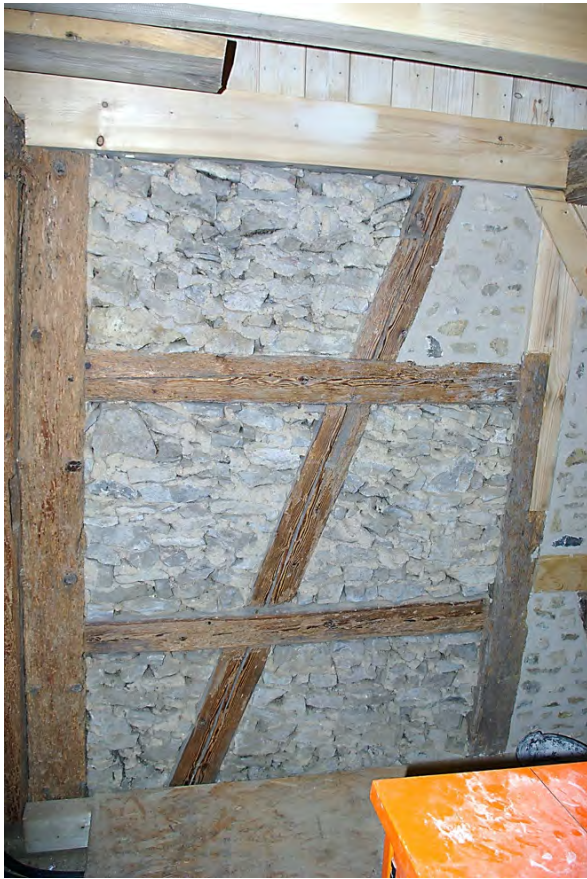
Foto 542: Raum 2.06, Wand c; Vorzustand.

Fehlstellen in den Ausmauerungen der Gefache wurden aufgrund des Bestandes

mit Lehm-Kalkputz ergänzt. Hohlliegende Bereiche sind mit Injektionsmörtel konsolidiert worden. Weiter wurden moderne, korrodierte Nägel und Schrauben aus dem Fachwerk entfernt. Eine Retusche der Ergänzungen war nicht notwendig.
