Dokumentation der Sanierungs- und Sicherungsmaßnahmen, Sachbericht

1 Zeitlicher Ablauf – Chronologie der Sanierungs- und Sicherungsmaßnahmen

**BV Hölderlinhaus Lauffen am Neckar: Klostermauer
Dokumentation der Sanierungs- und Sicherungsmaßnahmen
Proj.-Nr. 16024**

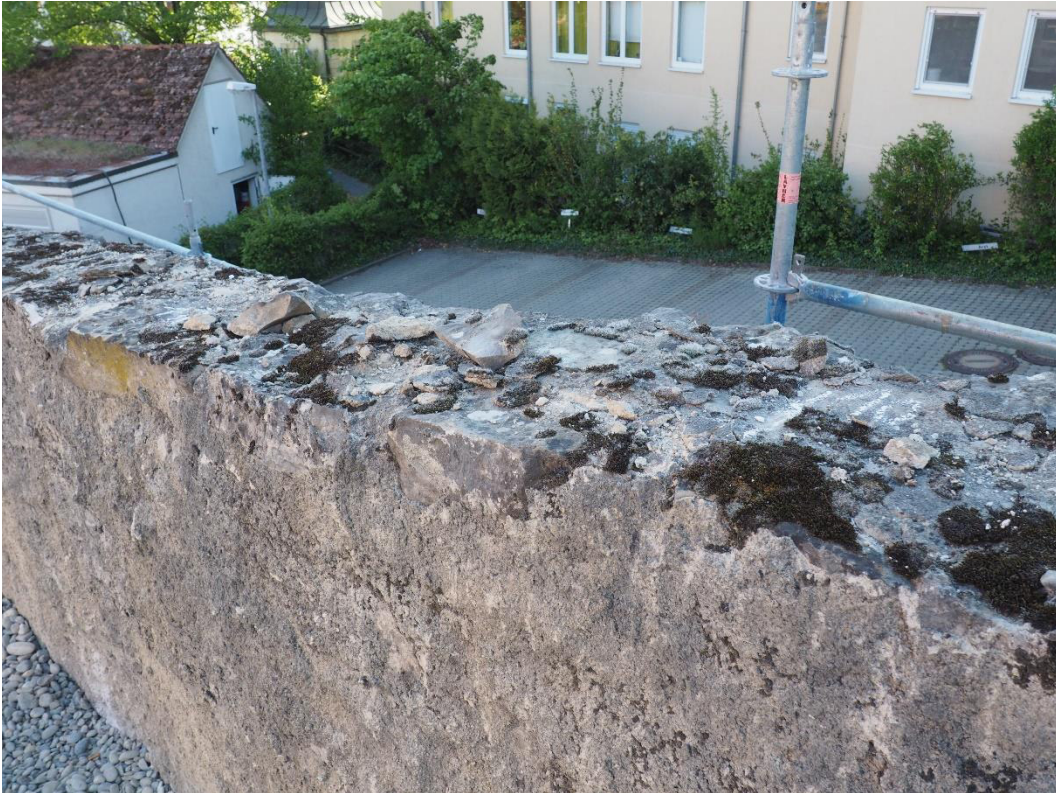
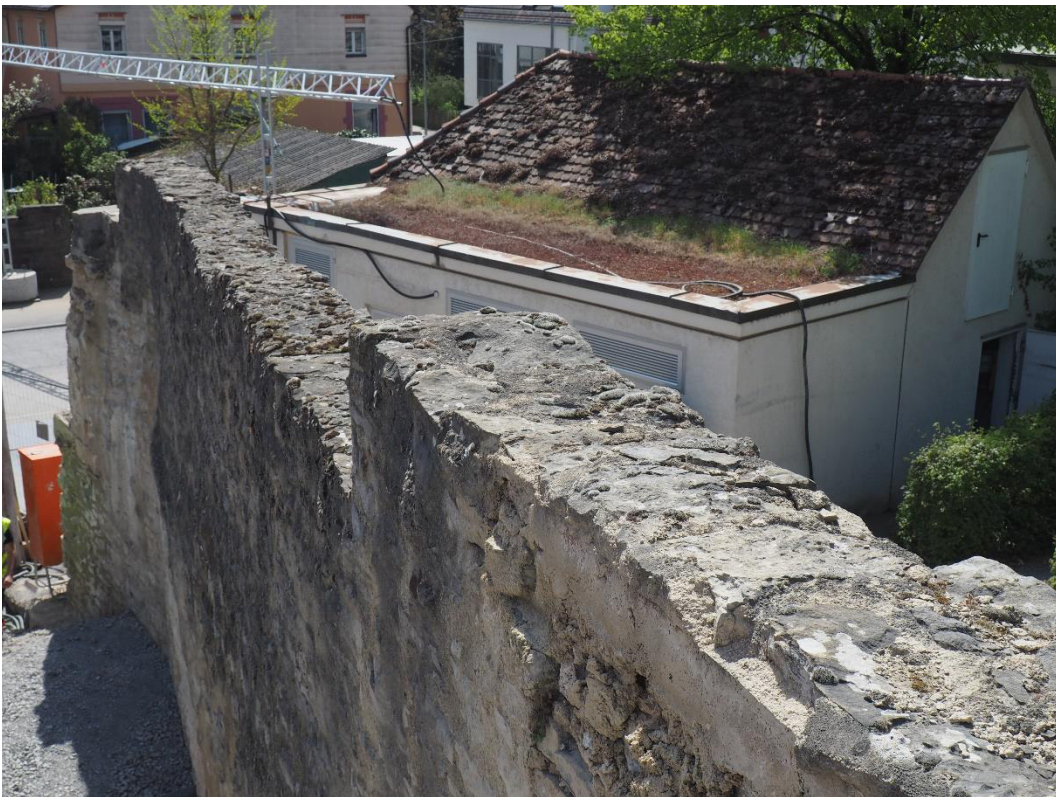
- ⇒ lose Mauersteine
- ⇒ eindringendes Oberflächenwasser
- ⇒ Wasserführung nicht gewährleistet (Gefahr von stehendem Oberflächenwasser, in den Bereichen mit fehlendem Fugenmörtel)
- ⇒ rasches Fortschreiten der Schäden zu erwarten
- ⇒ Gefahr sich lösender Mauersteine

⇒ Ausbau der mangelhaften Abdecksteine

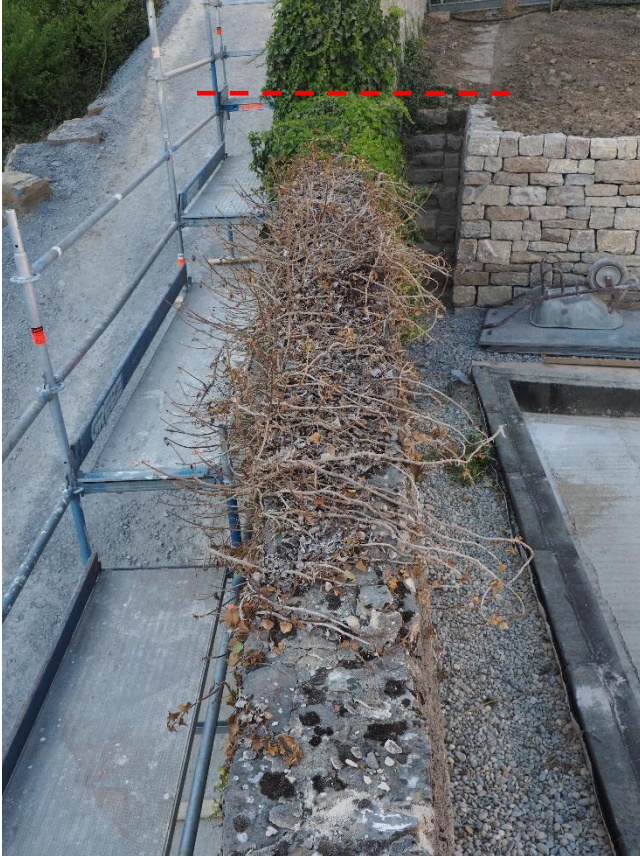
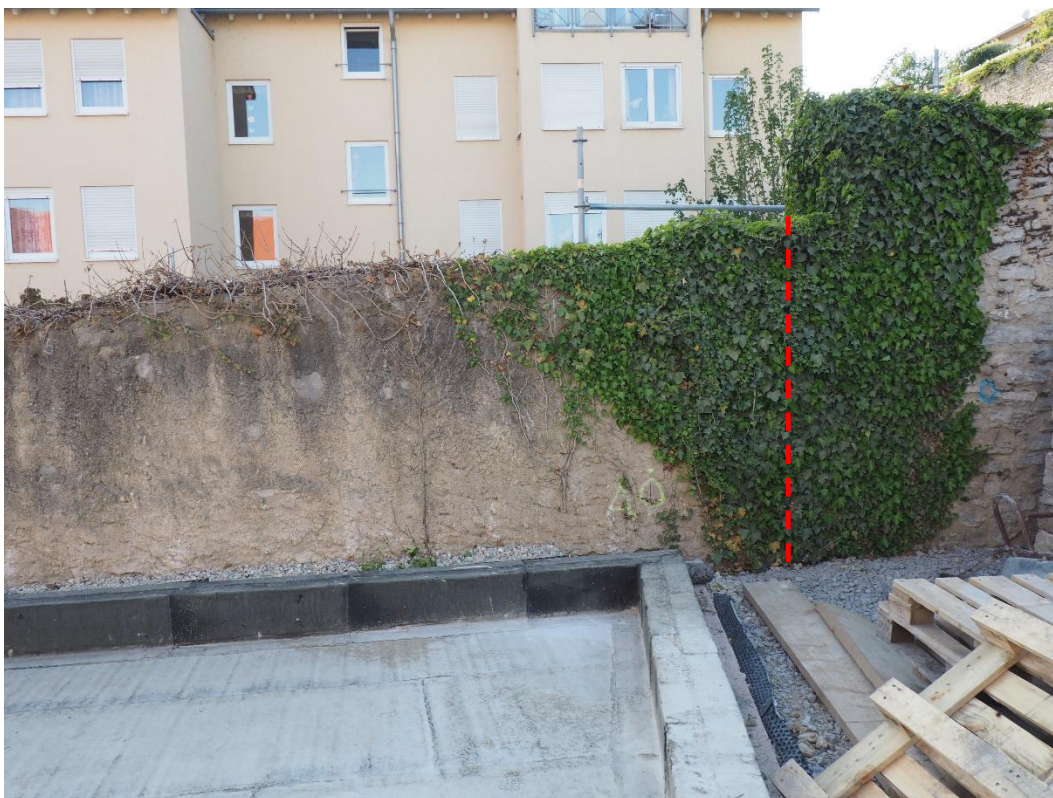
Aufgrund des vorhandenen Efeubewuchses war die Mauerkrone im Bereich von 0 bis ca. 6,50 m, zum Zeitpunkt der Begutachtung, nicht einsehbar. Das Efeu wird im Rahmen der Sanierungsmaßnahmen vollständig entfernt.

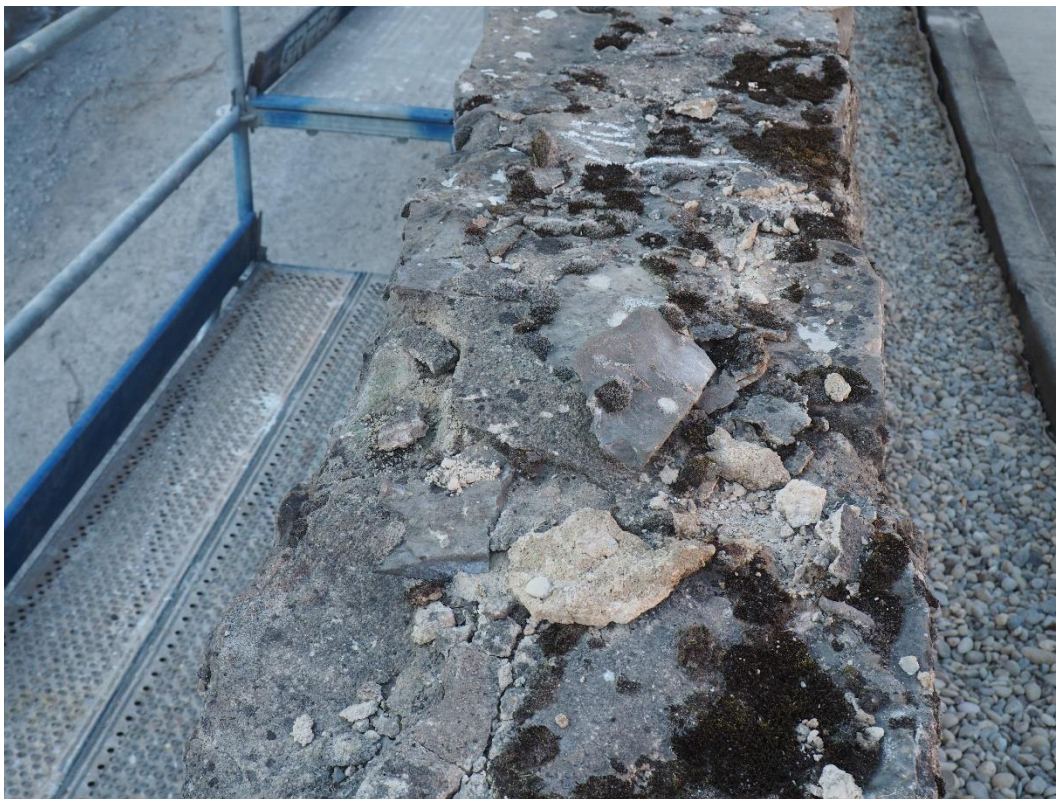
10,00 bis 11,00 m

vereinzelt wurden größere Abdecksteine
verwendet, die weiterverwendet werden
können

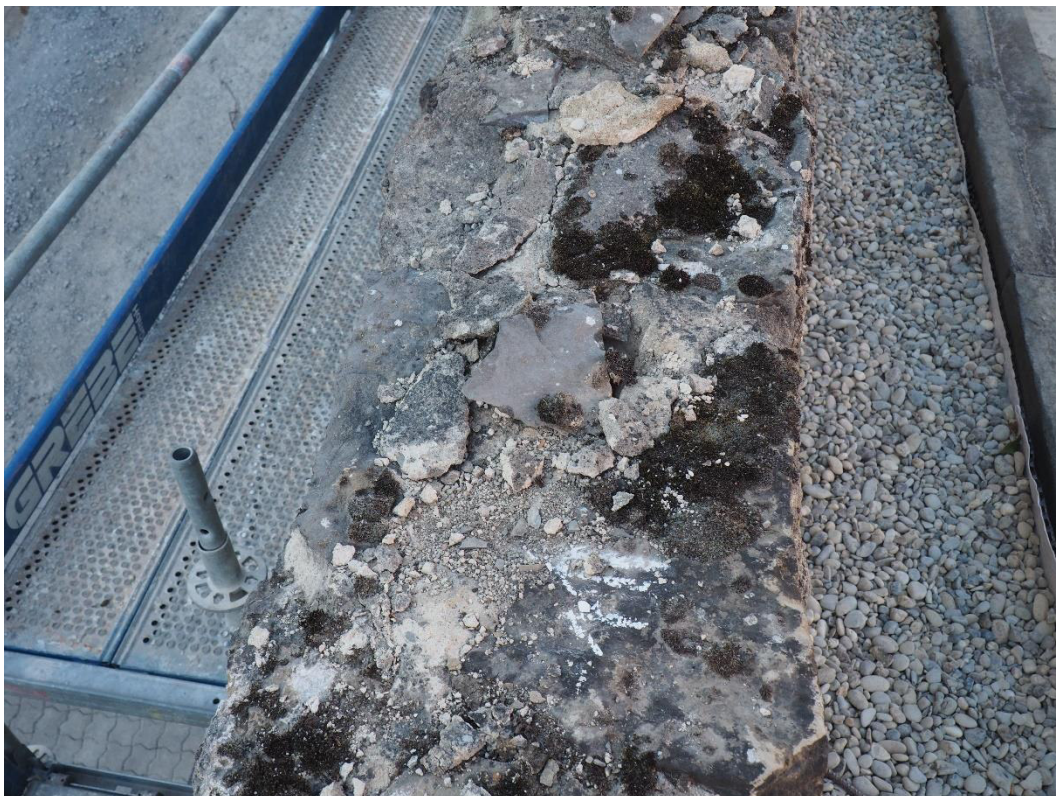
11,00 bis 12,00 m
vereinzelt wurden größere Abdecksteine
verwendet, die weiterverwendet werden
können

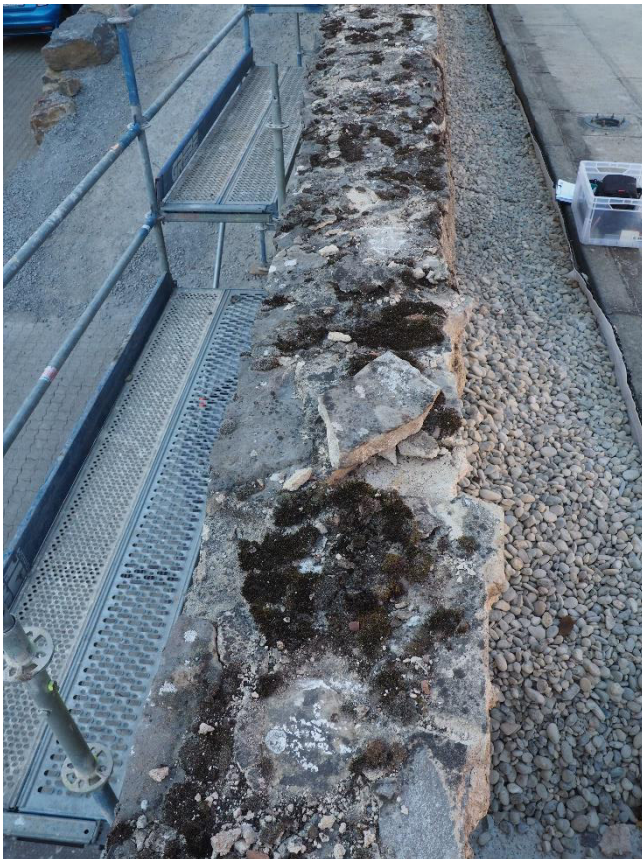
12,00 bis 13,00 m
Mauersteine teilweise aufgewittert

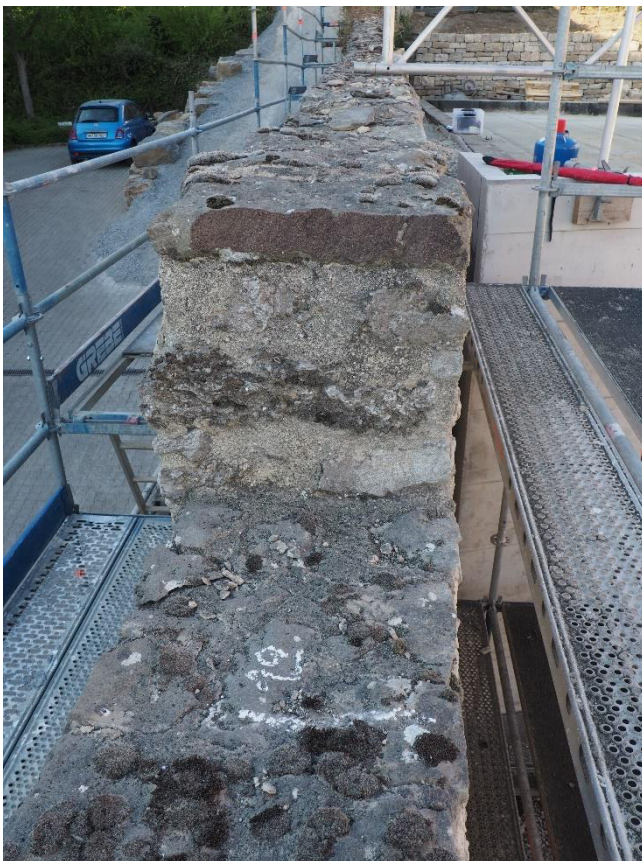
18,00 bis 19,00 m

Bei ca. 18,60 m vertikaler Versatz im Verlauf der Mauerkrone. Abschlussstein lose.
